# Liha-Saarioinen Oy, Hämeenlinnan tehdaskiinteistö

Kuntokatselmus

18.11.2013

Työnro 31 8662.1

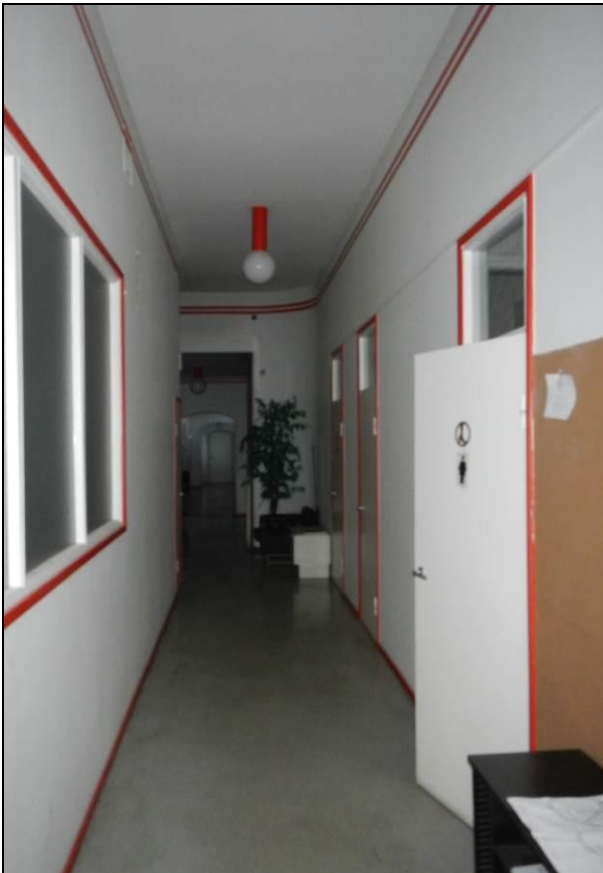
Kuva 1.

Laajoja korjauksia ei ole tehty. Sisätiloja on kunnostettu jossain vaiheessa *(lähinnä lattiamateriaalien uusintaa)*. 2. kerroksen käytävällä esiintyy ummehtunut haju ja tarkastetuissa toimistotiloissa osittain pistävää hajua (kuva 1). Sisäpuolisissa läpivienneissä /palokatkoissa on puutteita.

Konttoritilojen 2.kerroksen  
käytävätiloissa esiintyy ummehtunut  
haju.

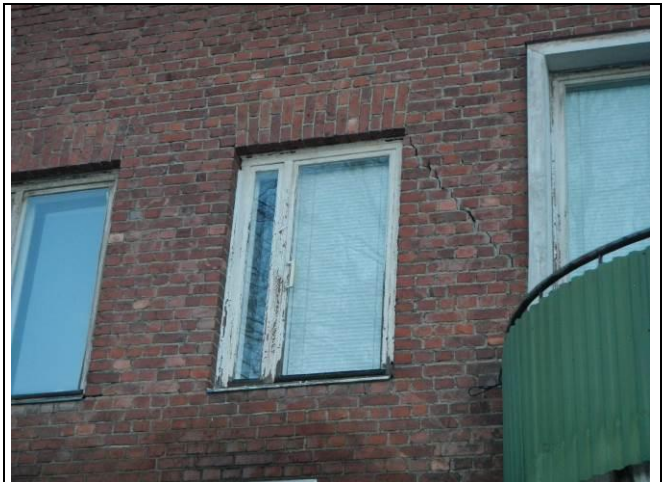
Kuva 2.

Alkuperäiset ikkunat ovat huonokun-  
toiset.

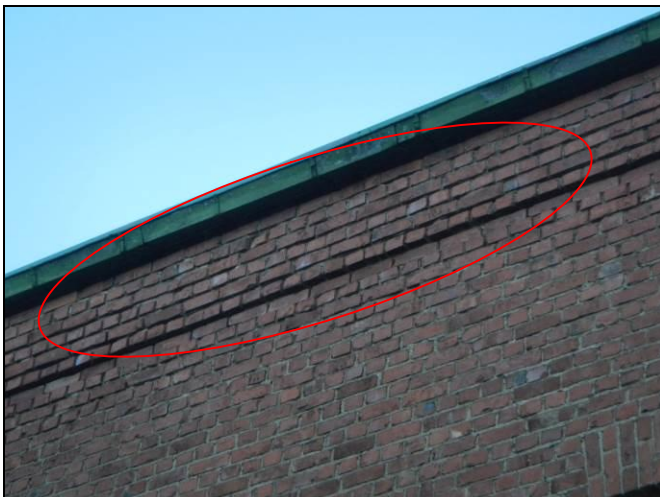
Kuva 3.

*Julkisivun tiilipinnoilla ja saumaustaasteissa esiintyy pakkasrapautumisen aiheuttamia vaurioita (kuva 3) sekä lisäksi sadevesijärjestelmän toimimattomuudesta aiheutuneita julkisivuvaurioita. Alkuperäiset ikkunat ovat huonokuntoiset (kuva 3).*

Julkisivussa on pakkasrapautumisen  
aiheuttamia tiilipintojen ja saumojen vau-  
rioita

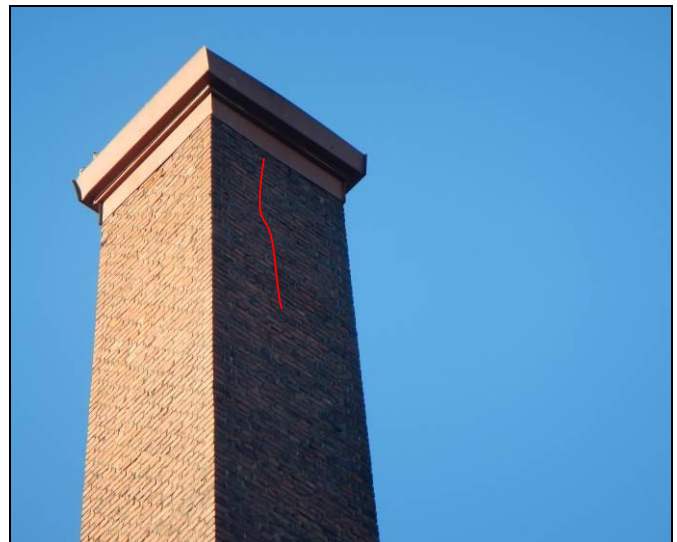
Kuva 4.

*Savupiipun yläosan lakivalu on korjattu ja pellitetty vuonna 2009. Piipun tiilipinnoilla ja saumaustaasteissa esiintyy pakkasrapautumisen aiheuttamia vaurioita. Lisäksi kahdella sivulla on havaittavissa n. 3 metrin pituiset halkeamat tiilisaumoissa (kuva 4).*

Käytössä olevan savupiipun lakivalu  
on korjattu. Laastisaumoissa esiintyy  
halkeamia piipun sivuilla.

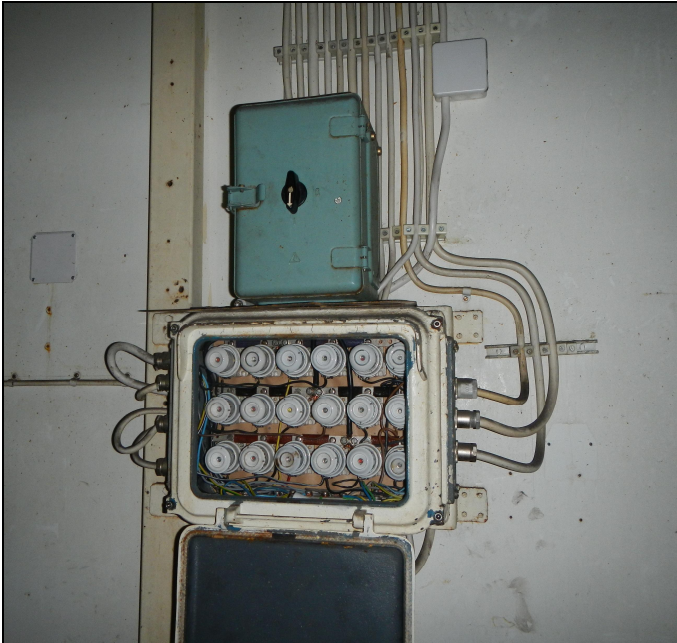
Kuva 5.

LVIS-asennukset ovat pääosin huonokuntoisia (kuva 5). Johtoja ja laitteita on korjattu / uusittu vaihtelevasti vuokratilan tarpeen mukaan. Nykyisin mm. ilmanvaihtokoneet on poissa käytöstä (*poistokoneet purettu*).

Yleiskuvaa sähköasennuksista (raken-  
nus 2). Ryhmäkeskuksessa ei ole ollen-  
kaan kosketussuojia.

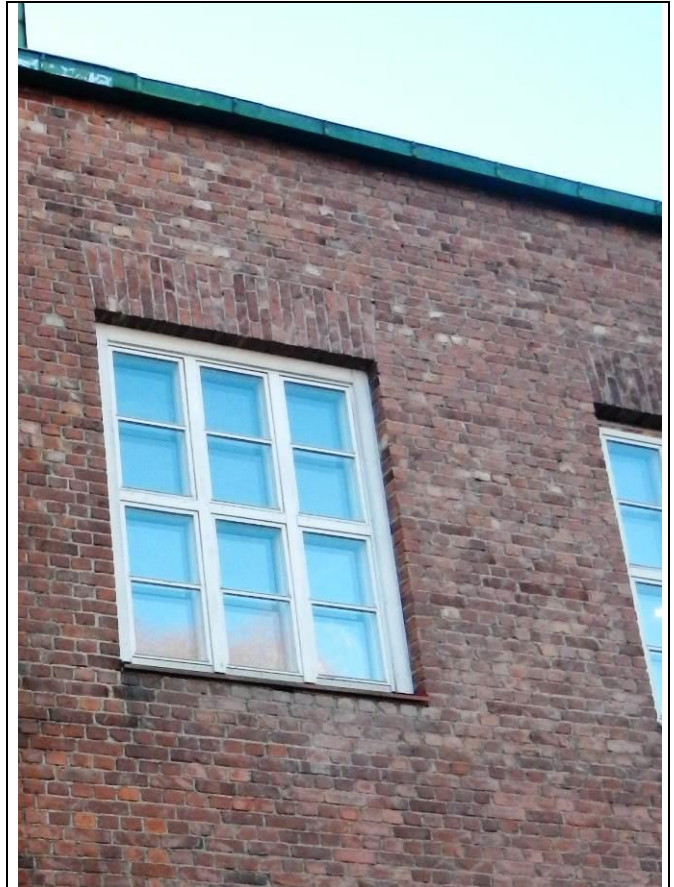
Kuva 6.

Tehdasrakennuksen ikkunat eivät ole  
alkuperäisiä rakennusosassa 7.

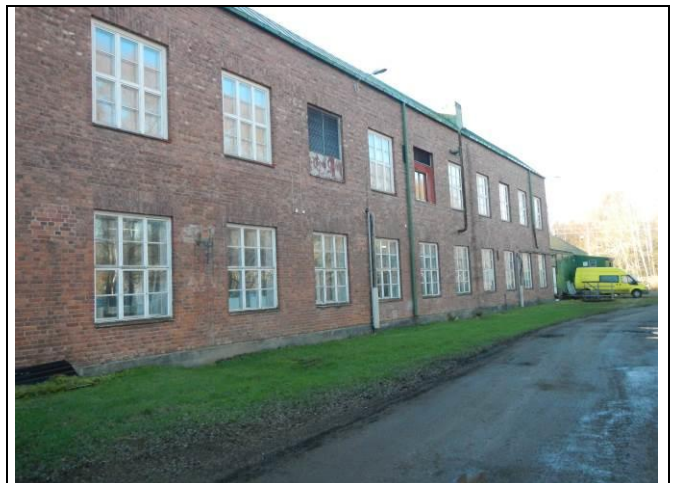
Kuva 8.

Rakennuksen lounaisjulkisivulla 2. kerroksen kulmassa sekä luoteisjulkisivulla on halkeamat. (kuva 8) *Julkisivun tiilipinnoilla ja saumaustaasteissa esiintyy pakkasrapautumisen aiheuttamia vaurioita sekä lisäksi sadevesijärjestelmän toimimattomuudesta aiheutuneita julkisivuvaurioita. Sisäpuolisissa läpivienneissä /palokatkoissa on puutteita (kuva 9).*

Yleiskuuvaa tehdasosan luoteisjulkisivul-  
ta. Keskiosassa on koko sivun korkui-  
nen halkeama.

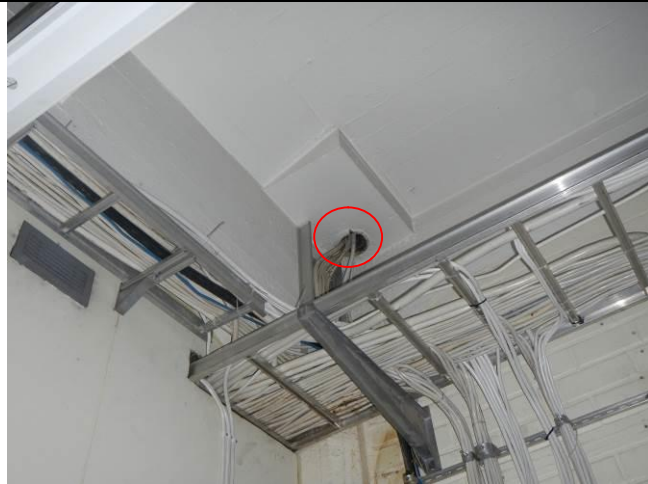
Kuva 9.

Palokatkoissa/läpivienneissä on yleisesti laajoja puutteita.

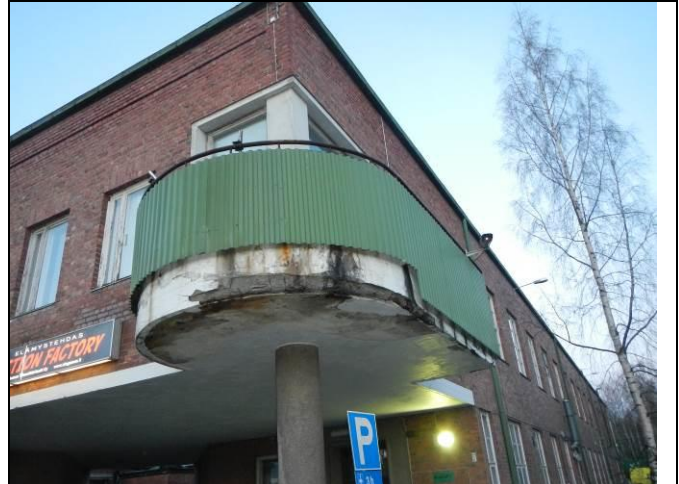
Kuva 10.

Pääsisäänkäynnin kohdalla olevan parvekkeen laattassa on pahoja teräskorroosio ja betonivaurioita. (kuva 10).

Pääsisäänkäynnin kohdalla olevan parvekkeen laatussa on pahoja teräskorroosio ja betonivaurioita.

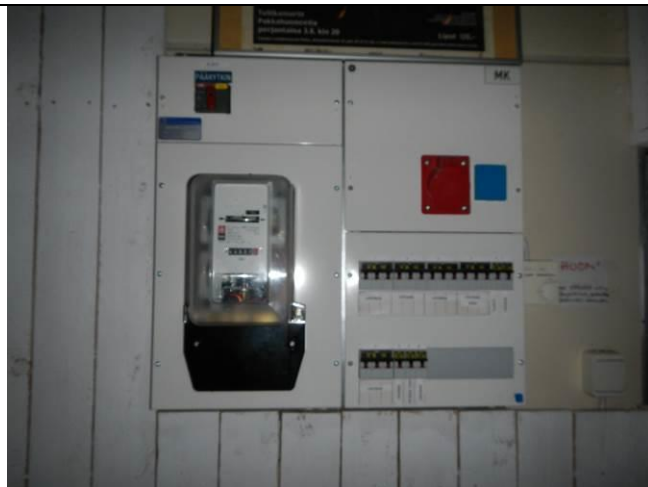
Kuva 11.

LVIS-tekniikka on korjattu kuntosalin osalta. *Osa toimistotilojen ryhmäkeskuksista on uusittuja automaattisulakekeskuksia* (kuva 11). Pääkeskukset ovat vuosilta 1982/1985 (kuva 12). Sähköjärjestelmien 10-vuotistarkastukset on tehty säännöllisesti. IV-kone on havaintojen perusteella uusittu 1970-luvulla (kuva 13). *Koneeseen on lisätty taajuudenmuuttajat. Kone on ylittänyt teknisen käyttöikänsä. Kanavistojen pääte-elimet olivat havaintojen perusteella likaisia. Yleisesti LVIS-tekniikka vaatii täydellistä uusintaa.*

Osa toimistotilojen ryhmäkeskuksista on uusittuja automaattisulakekeskuksia

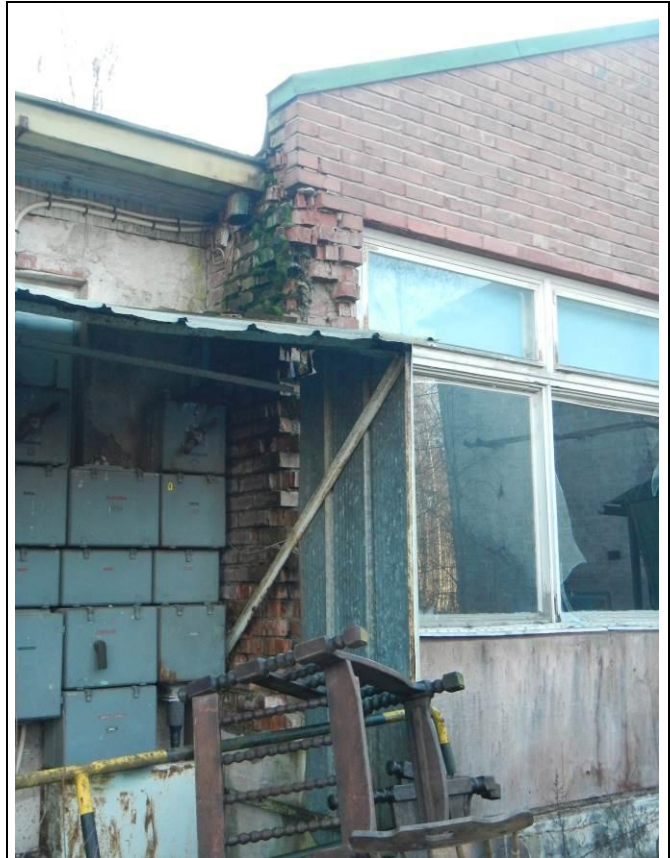
Kuva 14.

Suurempia korjauksia ei ole tehty. Julkisivun rappaus on pieneltä alueelta irronnut. Rakennuksen lounaissivulla sadevesikouru on irronnut ja vääntynyt. Myös julkisivumuurausta on vaurioitunut, sekä *todennäköisesti sadevesijärjestelmän toimimattomuudesta aiheuttamana* (kuva 14)

Rakennus 16; julkisivuvaurio.

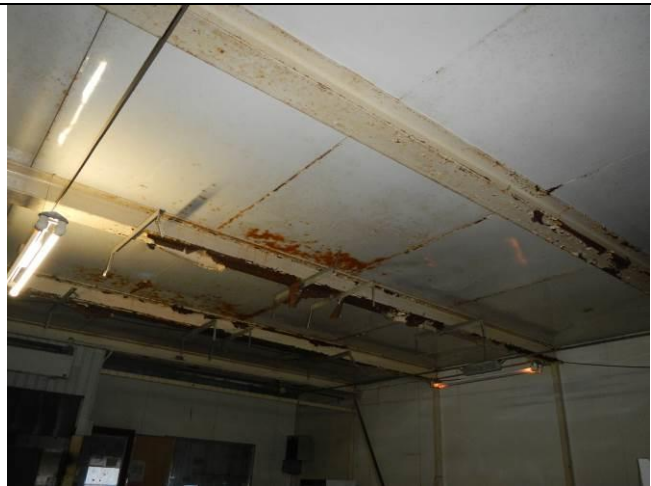
Kuva 15.

Rakennusrungon I-palkeissa esiintyy paikoitellen runsaasti kosteuden aiheuttamia korroosioaurioita (kuva 15).

Rakennusosa 4; Teräspalkeissa esiintyy korroosiovaurioita.

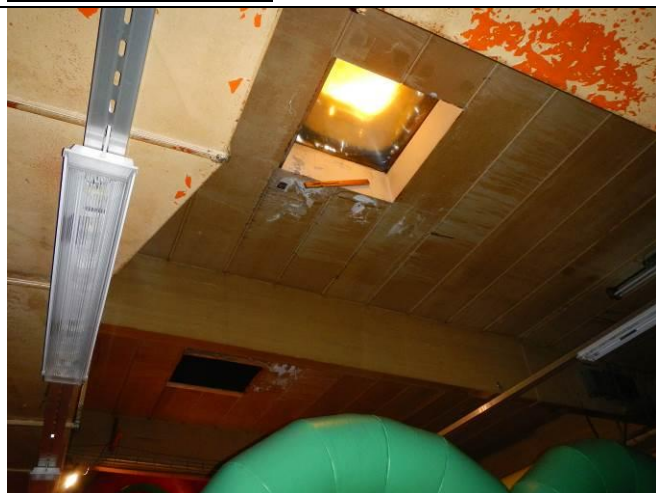
Rakennettu vuonna 1960. Rakennejärjestelmä on liimapuupalkki/pilari. Seinät ovat tiilirakenteisia. Sisäkatossa kattoikkunoiden ympärillä näkyy runsaasti vesivuotojälkiä (kuva 17). Katolle on väliaikaisena ratkaisuna asennettu kattoikkunoiden ja muiden läpivientien päälle rakennusmuovia. Vesikatteena on rivisaumapeltikate. Kattomuoto on loiva pulpettikatto. Rakennus on nyt viihdekeskuksen käytössä.

Kuva 17. Rakennusosa 13: Kattoikkunoiden kohdilla havaittiin vesivauriojälkiä.
