LIITE 1 Julkisivun säilyneisyys ja muutoksen sietokyky  
Kulttuuriympäristöpalvelut Heiskanen & Luoto Oy 2018.

MUUTOSKESTÄVYYS JA SÄILYNEISYYS

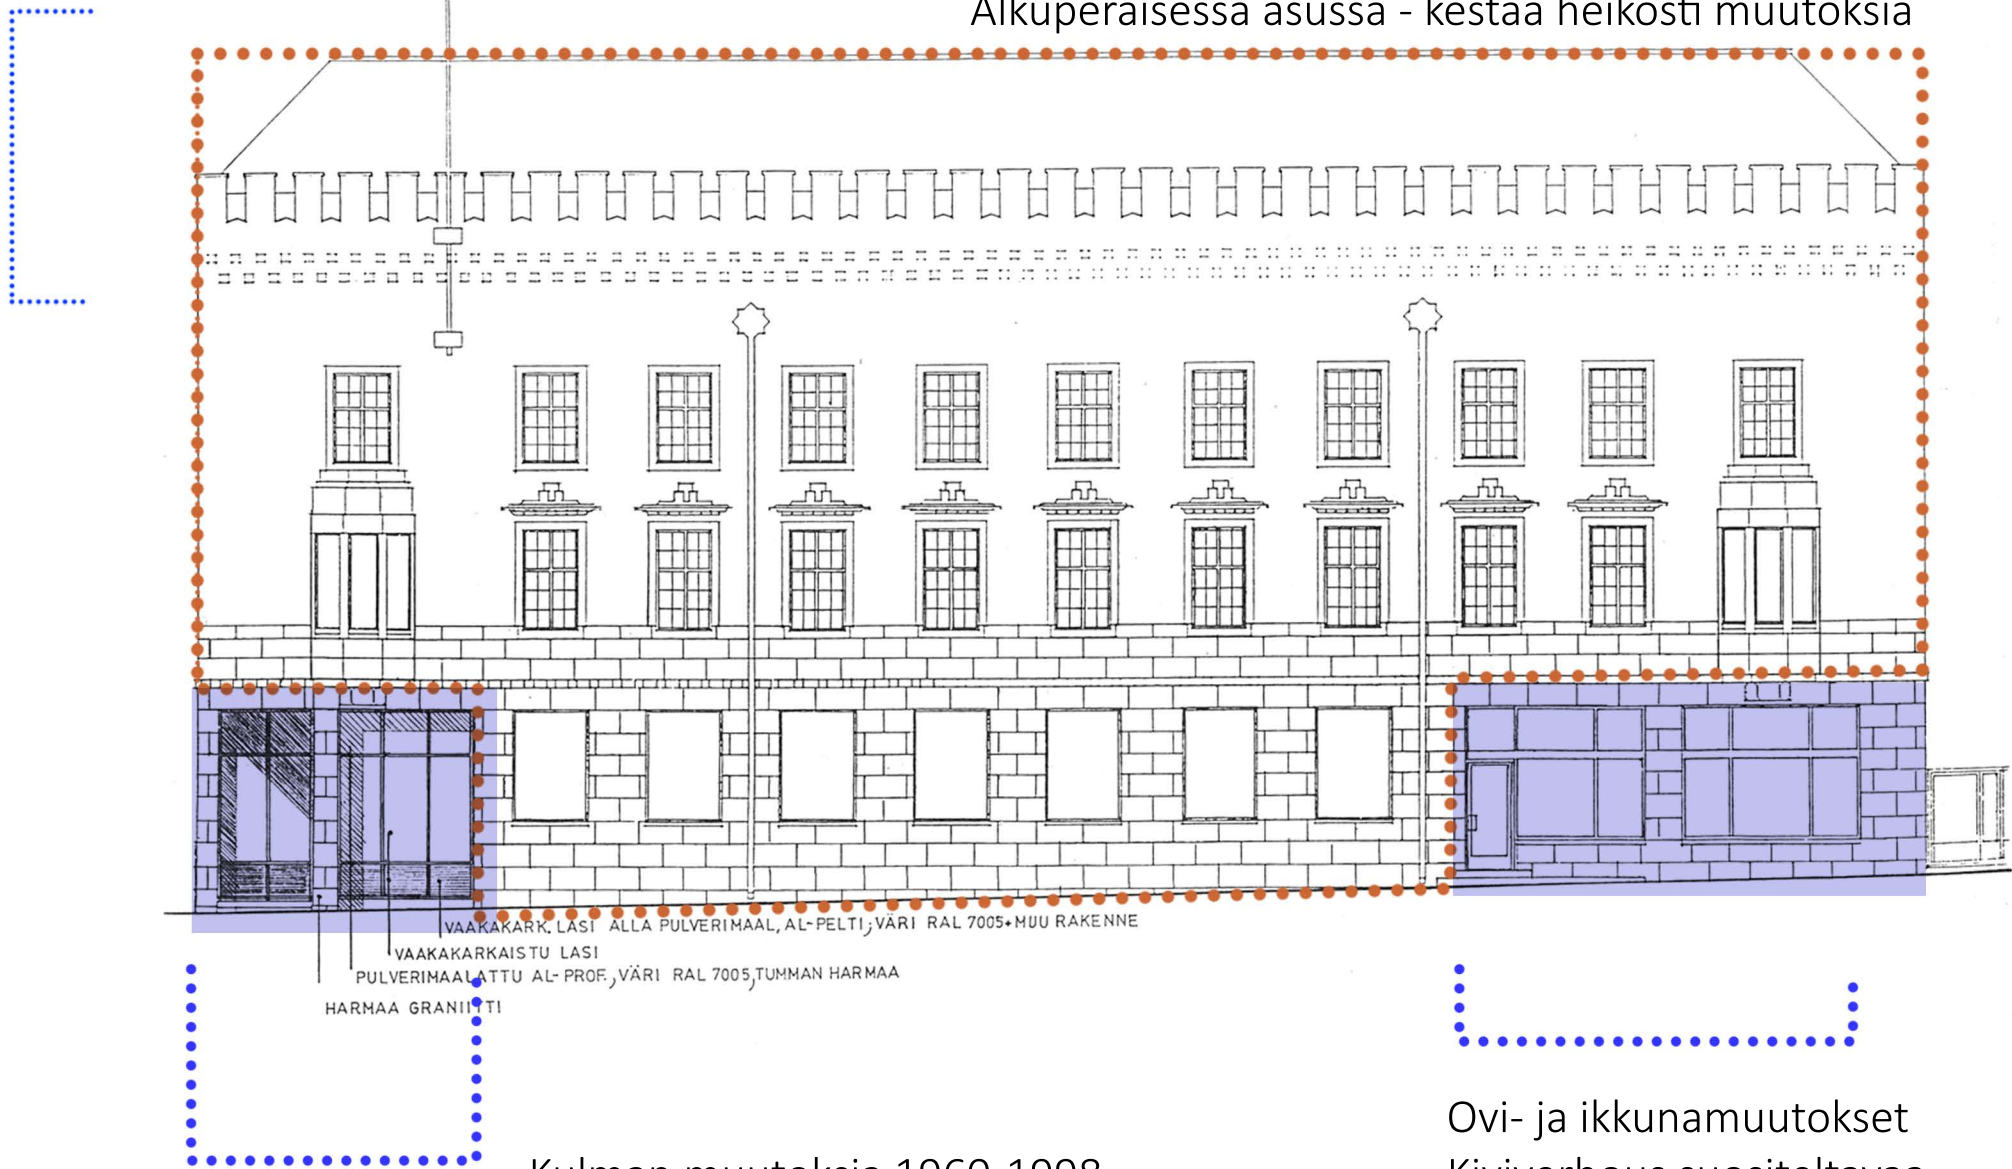
Kulman muutoksia 1960-1998  
kulma suositeltavaa palauttaa suljetuksi

Ovi- ja ikkunamuutokset  
Kiviverhous suositeltavaa  
säilyttää

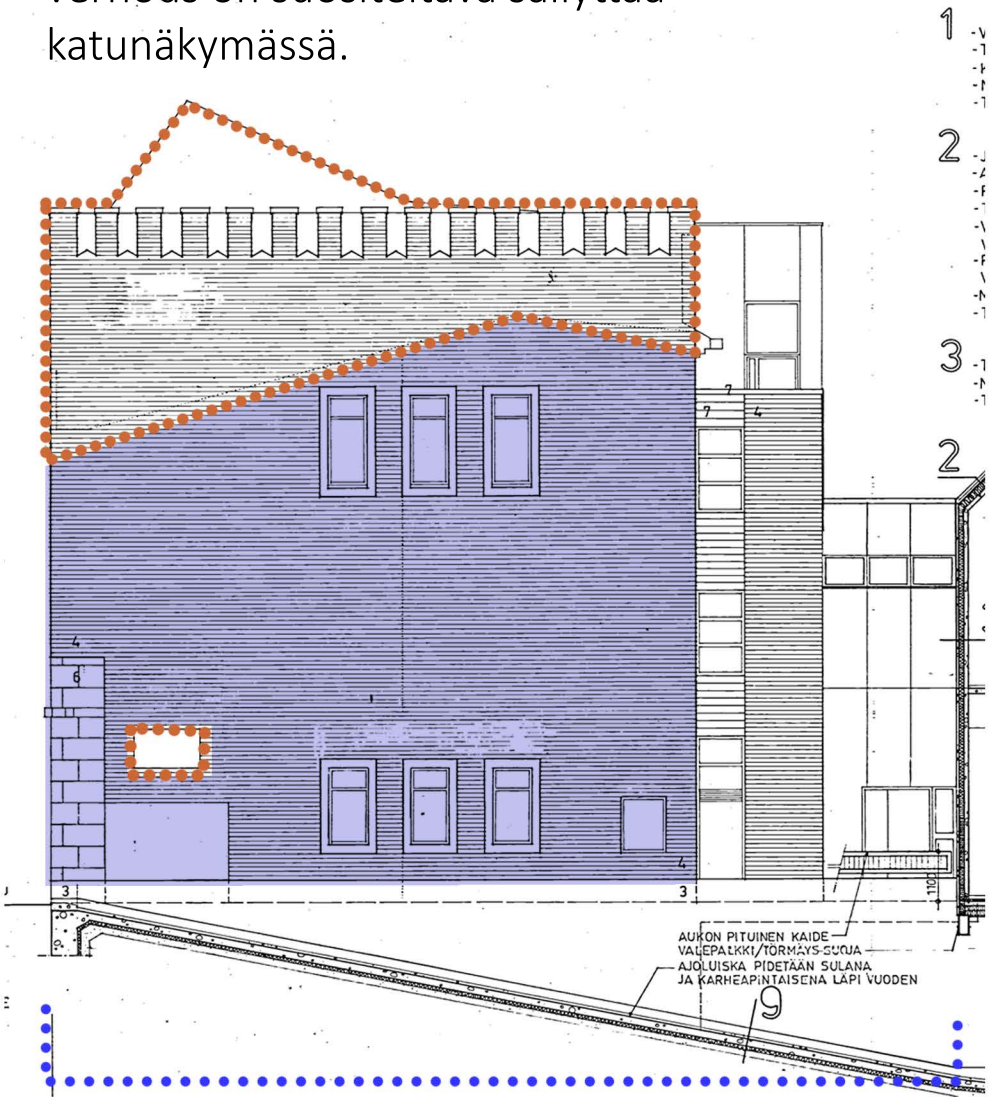
Pohjoispäädyn alkuperäinen osa ja katto, räystäshammastus ja tiiliverhous sekä siirretty veistoskoriste on suositeltavaa säilytettää. Puretun talon osalle entisöity verhous on suositeltava säilyttää katunäkymässä.

Lisätty ikkunoita 1980-l, 2000-l,  
porrashuone 1960-l. laajennusosa 1980-l,  
ajoluiska 1980 ja portti 2010-l
