LIITE 2 Julkisivun säilyneisyys ja muutoksen sietokyky  
Kulttuuriympäristöpalvelut Heiskanen & Luoto Oy 2018.

MUUTOSKESTÄVYYS JA SÄILYNEISYYS

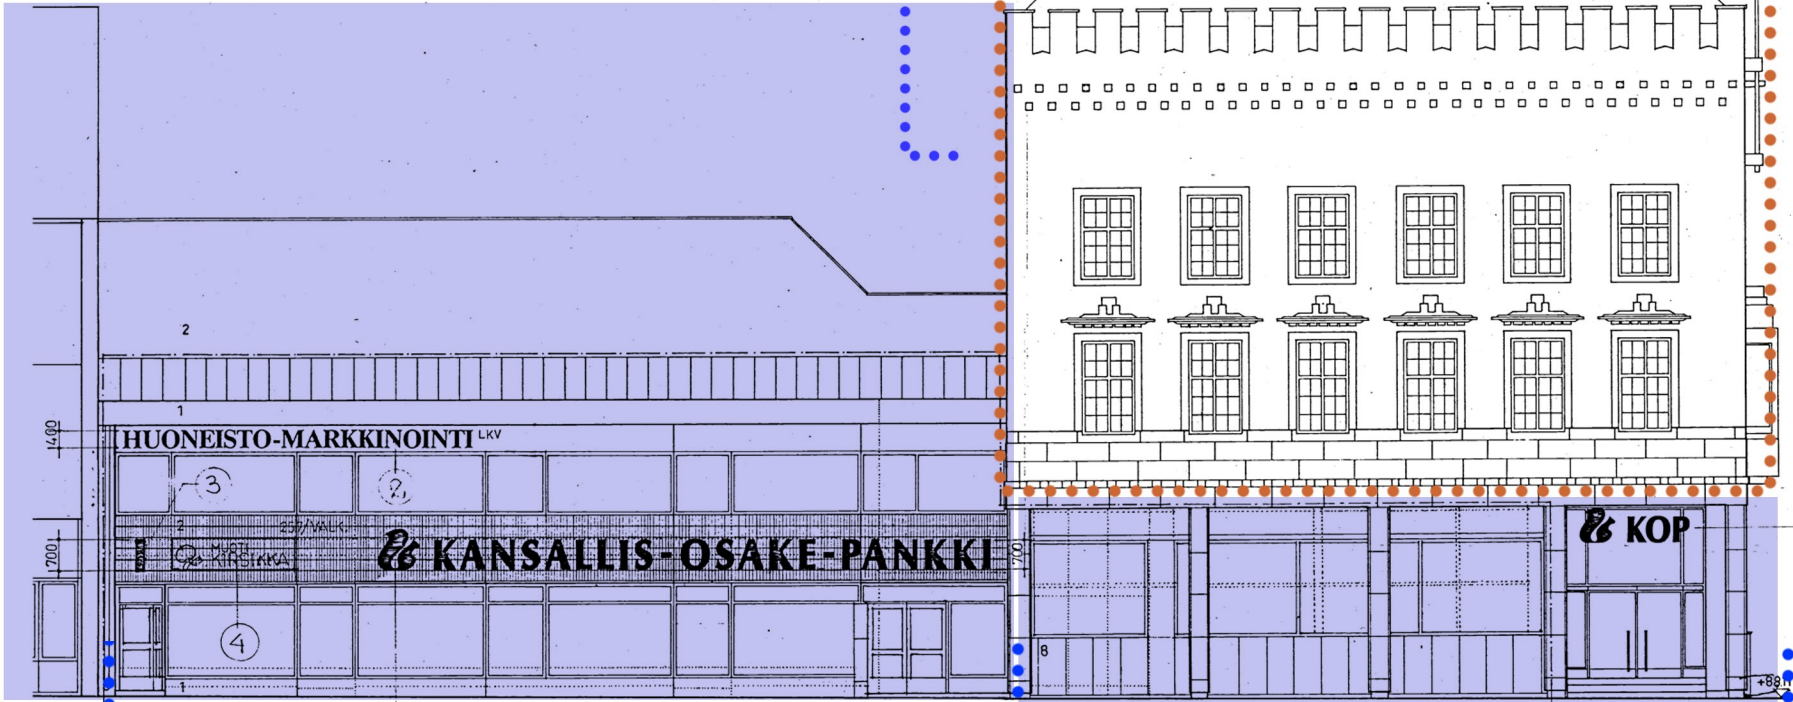
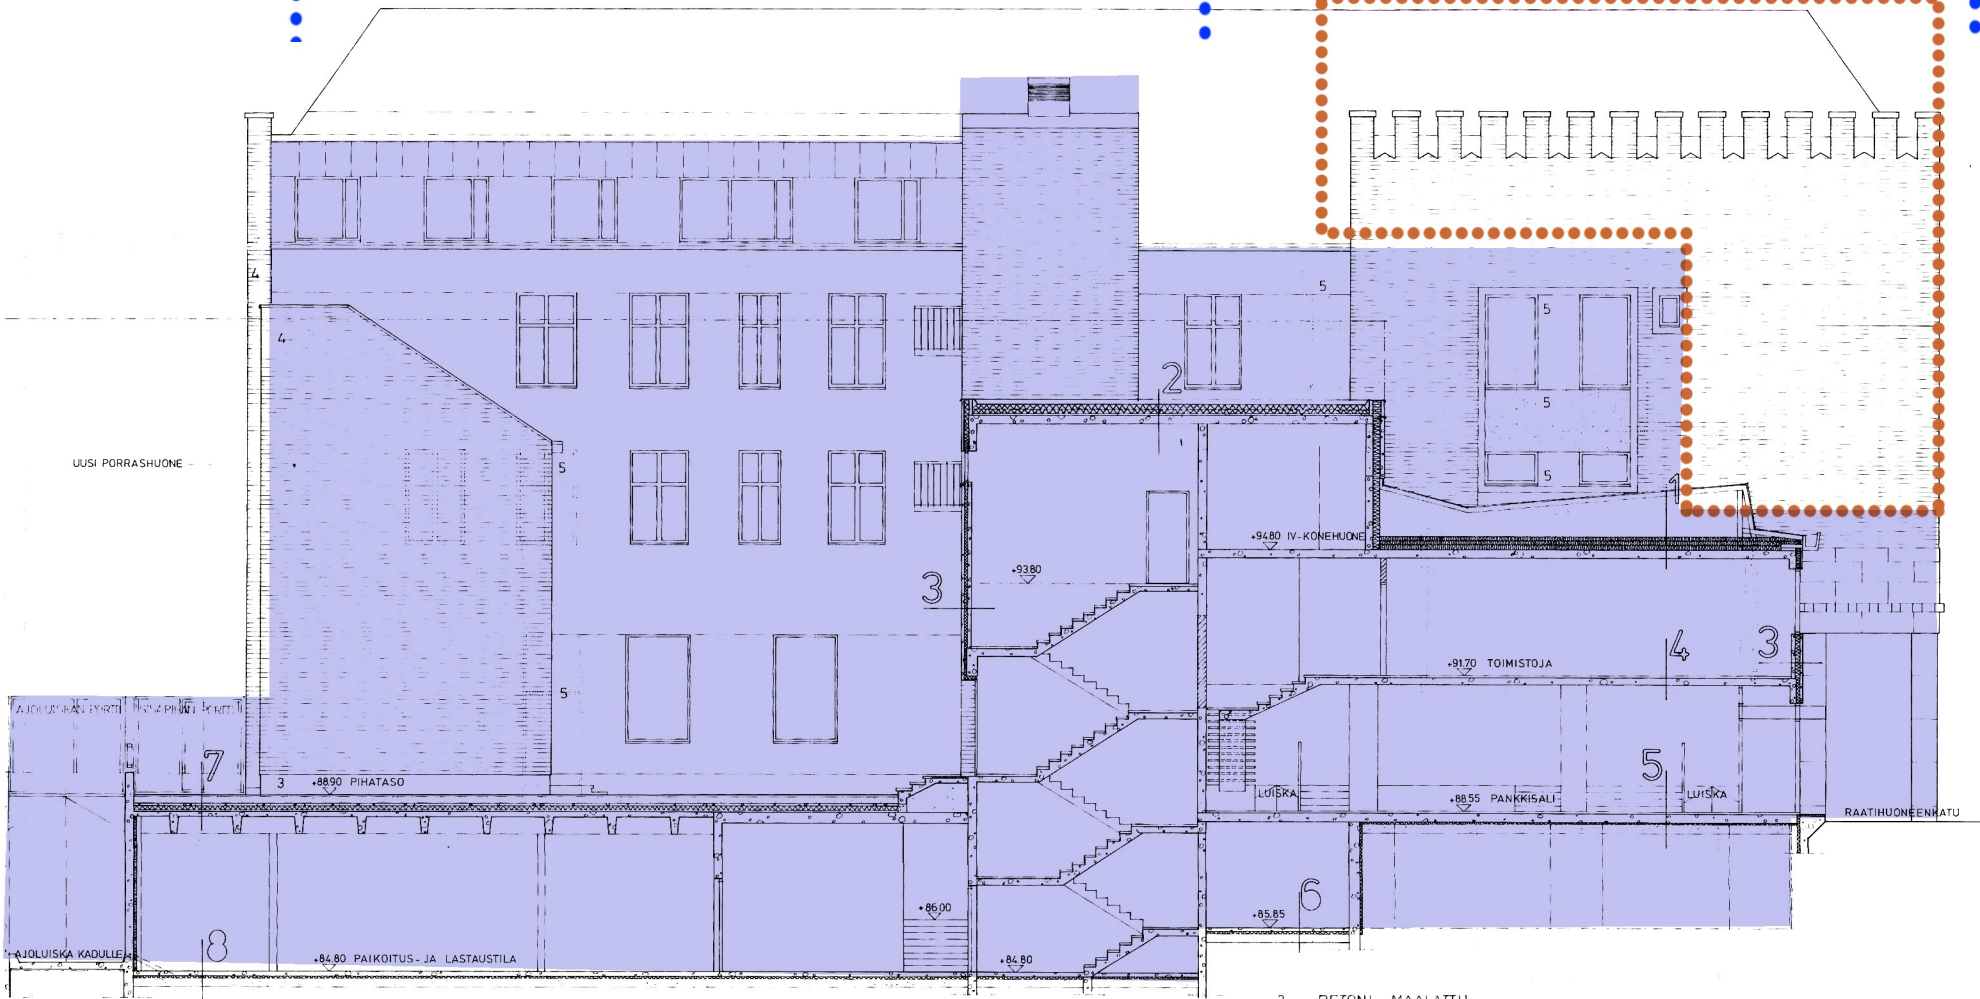
Kestää heikosti muutoksia.  
Kestää valomainoksia.

Kattomuoto kestää heikosti muutoksia,  
suositeltava säilyttää. Ullakon täydennysrakentaminen  
ei ole heikentänyt kaupunkikuvallista arvoa.

Ovi- ja ikkunamuutoksia 1960-2004  
Terassi 2004, mainosverkko yläosaan 2010

Kulman muutoksia 1960-2010  
ikkunat, ovet, pankkiautomaatti,  
ravintolan sisäänkäynti, valaistus

Pihasivulla lukuisia ikkuna- ja ovi-  
muutoksia, porrashuoneita  
purettu- ja rakennettu uusia 1960-2018.  
Kestää muutoksia, kehitettävä rakennusosa.

2002 Ullakkokerros  
liike- ja saunatiloiksi
