## Hämeenlinnan kaupunki

### Engelinrannan maaperä- ja pohjavesitutkimus sekä riskinarvio

Pöyry Finland Oy

15.8.2013

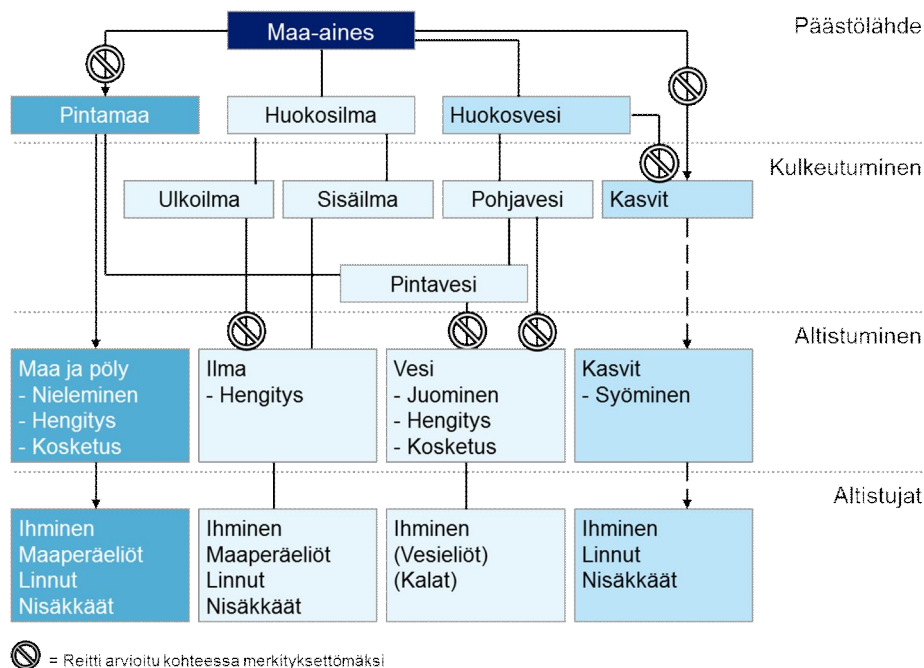
Kuva 5-1. Haihtuvien hiilivetyjen kulkeutumis- ja altistusmalli

Kuvassa 5-1 on esitetty haihtuvien hiilivetyjen kulkeutumisreitit sekä niille altistumahdollisuudet. Pilaantuneesta maasta haihtuvat hiilivedyt voivat kulkeutua huokosilman tai huokosveden välityksellä. Huokosilma voi purkautua ulkoilmaan tai rakennuksen alta alapohjan kautta rakennuksen sisäilmaan. Huokosvesi voi purkautua pohja(orsi)veteen tai pintaveteen. Haihtuvat yhdisteet eivät kulkeudu merkittävässä määrin kasveihin.

Haihtuville yhdisteille altistumista voi tapahtua rakennusten sisätiloissa hengityksen välityksellä. Alueen pohjavettä ei käytetä eikä pintaveden (Vanajavesi) välityksellä arvioida olevan altistumismahdollisuutta.

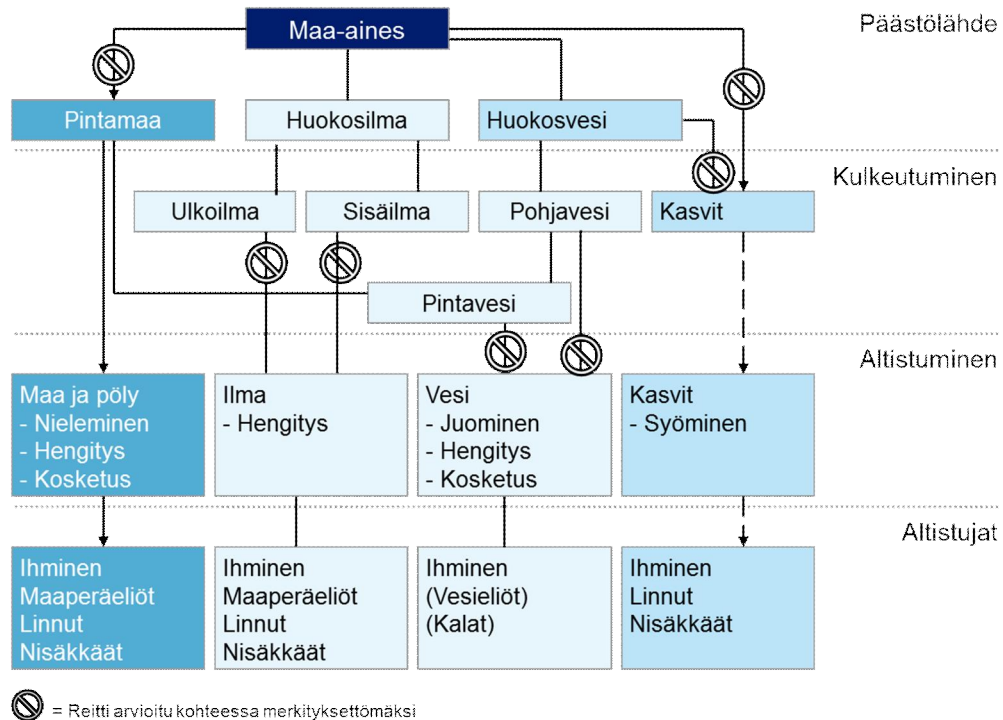
Kuva 5-2. Öljyhiilivetyjen ja PAH- yhdisteiden kulkeutuminen ja niille altistuminen.

Raskaita ja keskiraskaita hiilivetyjä esiintyy alemman ja ylemmän ohjearvon ylittävinä pitoisuuksina. Samoissa näytepisteissä oli paikoin myös ylemmän ohjearvon ylittäviä raskasmetallipitoisuuksia. Kahdessa pisteessä esiintyi myös PAH-yhdisteitä yli alemman ohjearvon.

Kuvassa 5-2 on malli yhdisteiden kulkeutumisesta ja niille altistumisesta. Öljyssä on jonkin verran haihtuvia yhdisteitä, jotka voivat levitä huokosilman mukana ulkoilmaan tai rakennusten sisätilaan, tai huokosveden mukana pohjaveteen tai pintavesiin. Raskaimpien hiilivetyjakeiden kohdalla kulkeutumista ei tapahdu. Sisätiloihin kulkeutuessaan hiilivedyt voivat aiheuttaa hajuhaittoja.

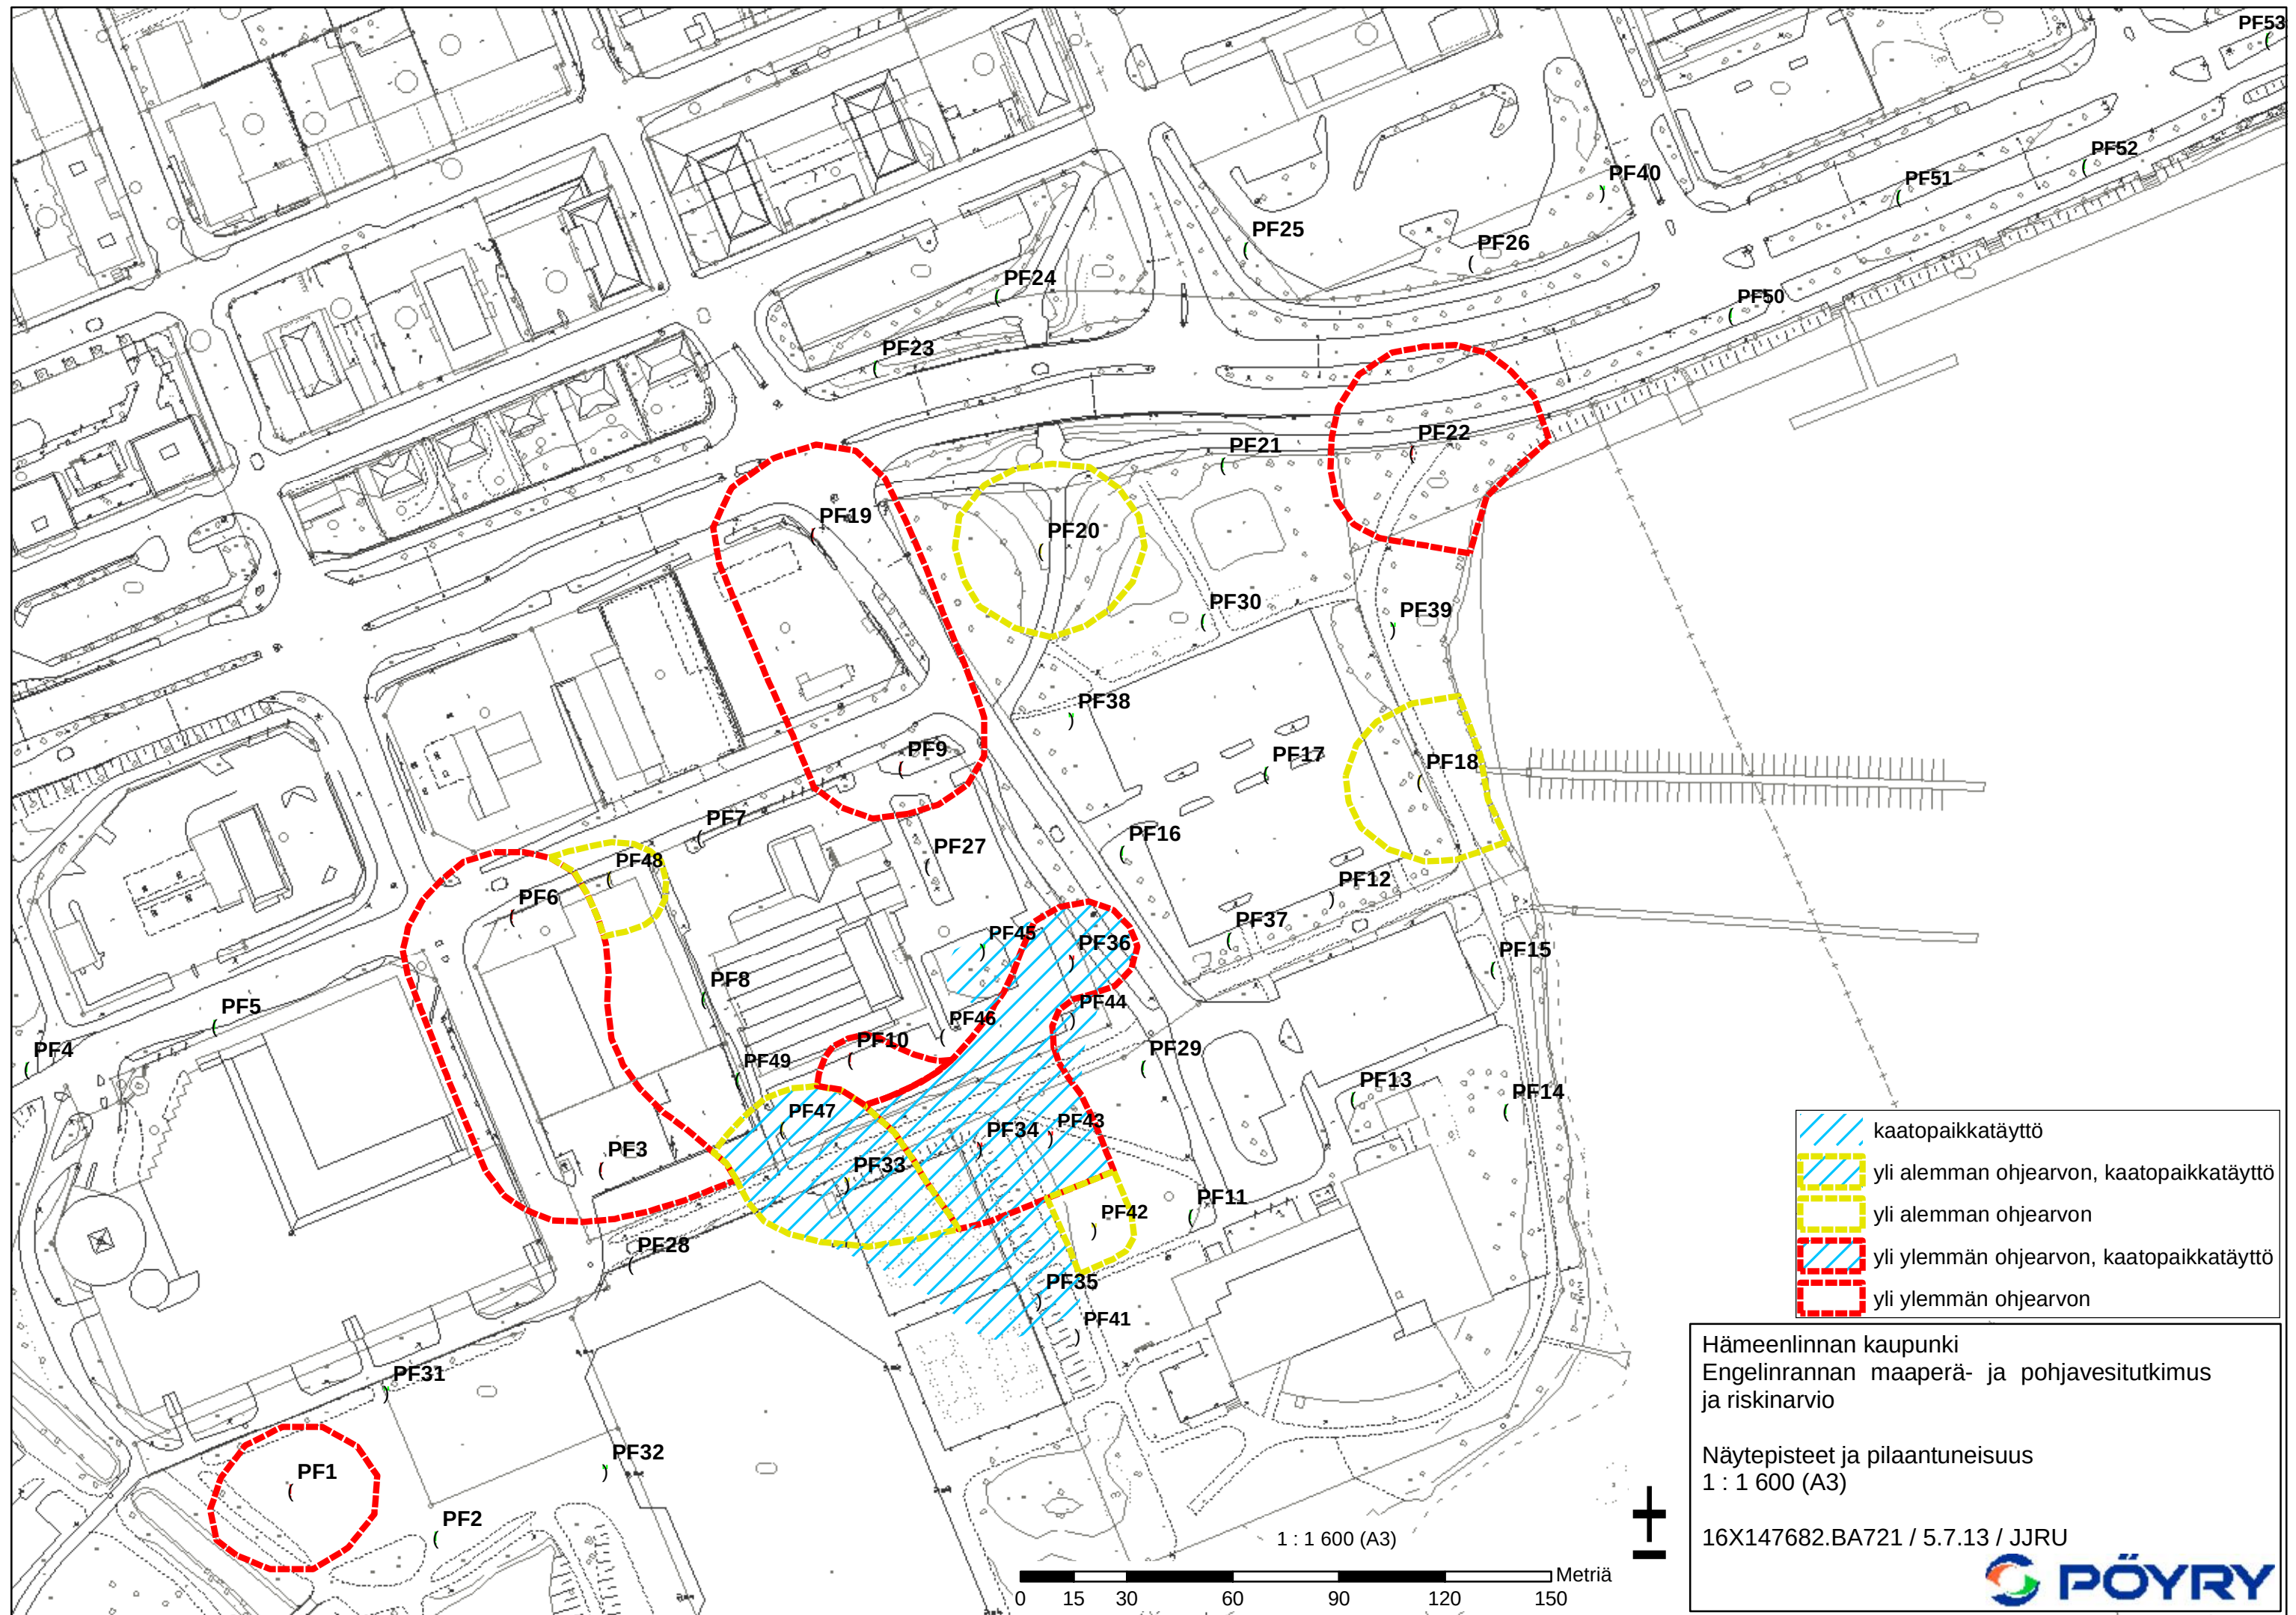
**NÄYTEPISTEKARTTA**

Alueet, joissa ylittyy jonkin haitta-aineen alempi ohjearvo, on rajattu liitteen II kartalle.
