**RAKENNUKSEN SISÄILMASTOTEKNINEN KORJAUSTARVESELVITYS**

**HYK**

**VIERTOKATU 1, HÄMEENLINNA**

22500612.014

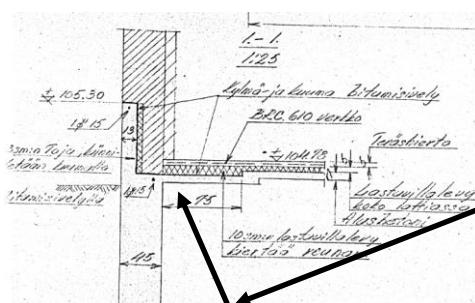
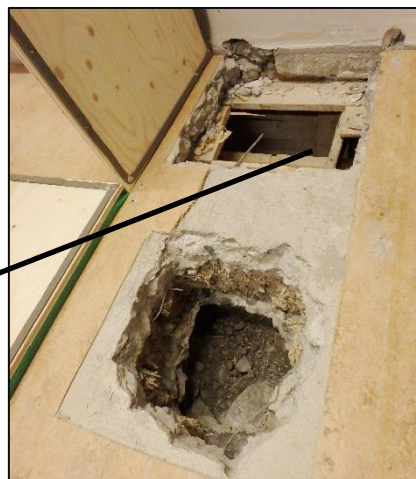
**Kuvat 5 ja 6.** Alkuperäisistä rakennesuunnitelmista poiketen ulkoseinien vierustoilla n. 750 mm ulkoseinistä on entiseen kellarikerroksen kattilahuoneeseen johtavat betonirakenteiset putkikanaalit. Lastuvillaeristeissä on todettu mikrobiperäistä hajua, mutta eristemateriaalit olivat muutoin kuivan tuntuisia.

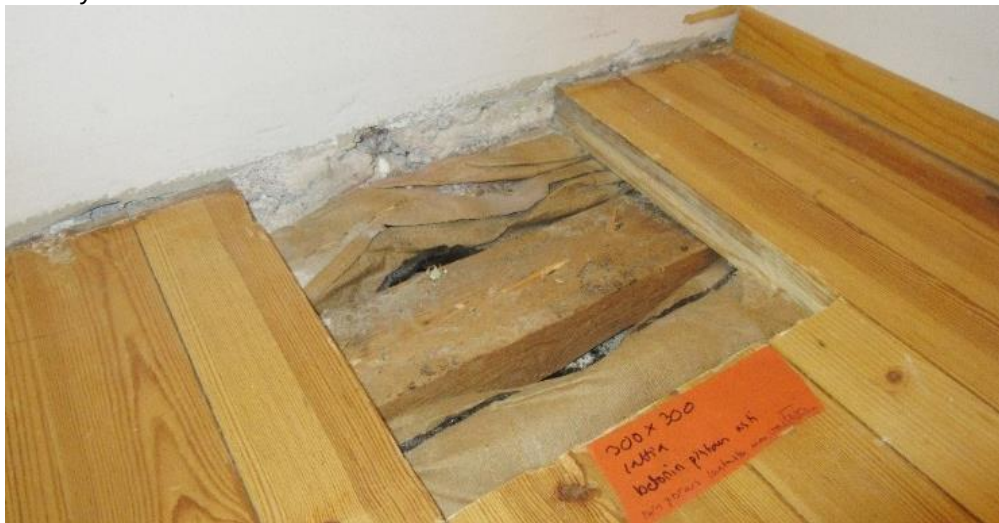
**Kuva 7.** Rakennesuunnitelmista poiketen liikuntasalin 063 lattiassa on tervapaperiin kääritty lasivillaeriste. Rakenne oli kuiva. Lasikuituvillasta irtoaa helposti villapölyä.

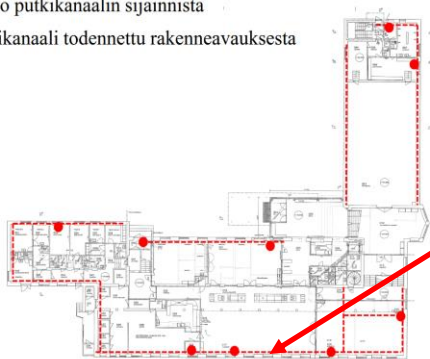
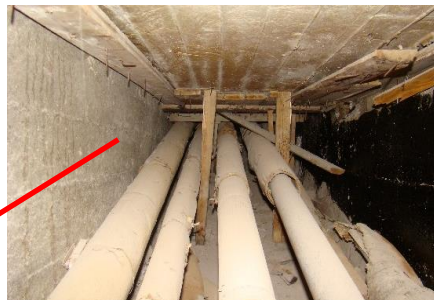
**Kuvat 8 ja 9.** Ulkoseinien vierustoilla kiertää betonirakenteiset putkikanaalit, joissa on mm. käytöstä poistettuja lämpöpatteriputkia. Putkikanaalien seinäpinta sisätäyttöä vasten on käsitelty bitumilla. Putkikanaalin leveys on paikoin noin 700 mm ja korkeus 800 mm. Putkikanaaliin on jätetty muottilaudoitukset. Putkieristeet sisältävät asbestia. Rakenteet olivat tutkituilta osin kuivia. Sisätäyttöä vasten oleva bitumisivelpinta oli pintakostea.

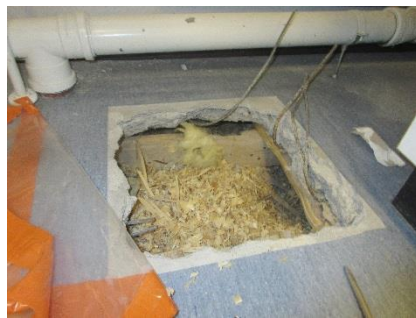
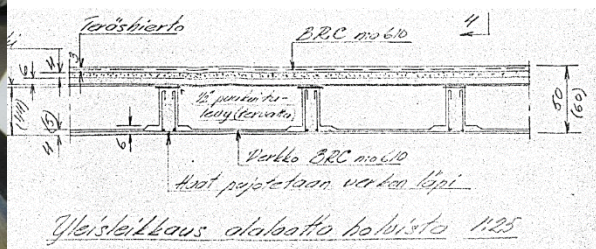
**Kuvat 13 ja 14.** Alkuperäisistä suunnitelmista poiketen väliohjassa VP1 on purueristetty ja muottilaudoitukset. Alalaattapalkiston kautta on johdettu viemäri- ja lämmitysputkiläpivientejä. Eristekerros oli tutkitulta osin kuiva, mutta eristeissä on aistittavissa mikrobiperäistä hajua.

Toisen kerroksen välipohjan purueristeessä ja muottilaudoituksessa on todettu laajalla alueella mikrobiperäistä vaurioitumista. Purueristeessä ja muottilaudoituksessa on ollut poikkeavaa mikrobiperäistä hajua, poikkeavaa mikrobikasvustoa, väri- ja rakennemuutoksia. Poikkeamia on todettu alkuperäisten märkätilojen kohdalla, märkätilan viereisessä tilassa ja entisen polttoainevaraston päällä. Rakenteet eivät olleet nykyisellään kosteita, mutta muottilaudoituksen lahovauriot viittaavat siihen, että rakenteessa on ollut aikaisemmin runsaasti kosteutta. Välipohjan eristetäytön vaurioitumiseen on todennäköisesti vaikuttanut tilojen vedenkäyttö (märkätilat) rakennuksen käyttöhistorian aikana, rakentamisen aikainen kosteus ja / tai tilojen 128 / 129 kohdalla polttoainevaraston kylmyys.

Välipohjan eristetäytön ja muottilaudoituksen vauriot ovat merkittäviä sisäilman laatua heikentäviä tekijöitä. Ilman kulkeutuminen välipohjan eristetäytöstä vanhojen hormien kautta ylempiin kerrostasoihin ja seinäliittymien kautta huoneilmaan heikentävät myös sisäilman laatua. Peruskorjauksessa uusitaan todennäköisesti välipohjan läpivientä, jolloin rakenteen saattaminen täysin ilmatiiviiksi tulee olemaan todennäköisesti haasteellista ja kustannustehotonta. Vaurioituneen eristemateriaalin ja muottilaudoituksen jättäminen rakenteeseen ei ole hyvän sisäilman laadun kannalta suositeltavaa.

- ensisijainen ja sisäilman laadun kannalta varmin korjaustapa on poistaa vaurioitunut, mikrobiperäisiä epäpuhtauksia sisältävä orgaaninen eristetäyttö, muottilaudoitukset ja haitta-ainetta sisältävä bitumisively kantavan alalaatan pintaan asti, uusia lämmöneristeet ja tehdä rakenteeseen tiivis betonirakenteinen ylälaatta.
- märkätiloihin asennetaan nykymääräysten mukaiset vedeneristeet ja kallistukset.
- rakenteen bitumihuopa- ja sively sisältävät haitta-aineita (asbesti tai PAH)

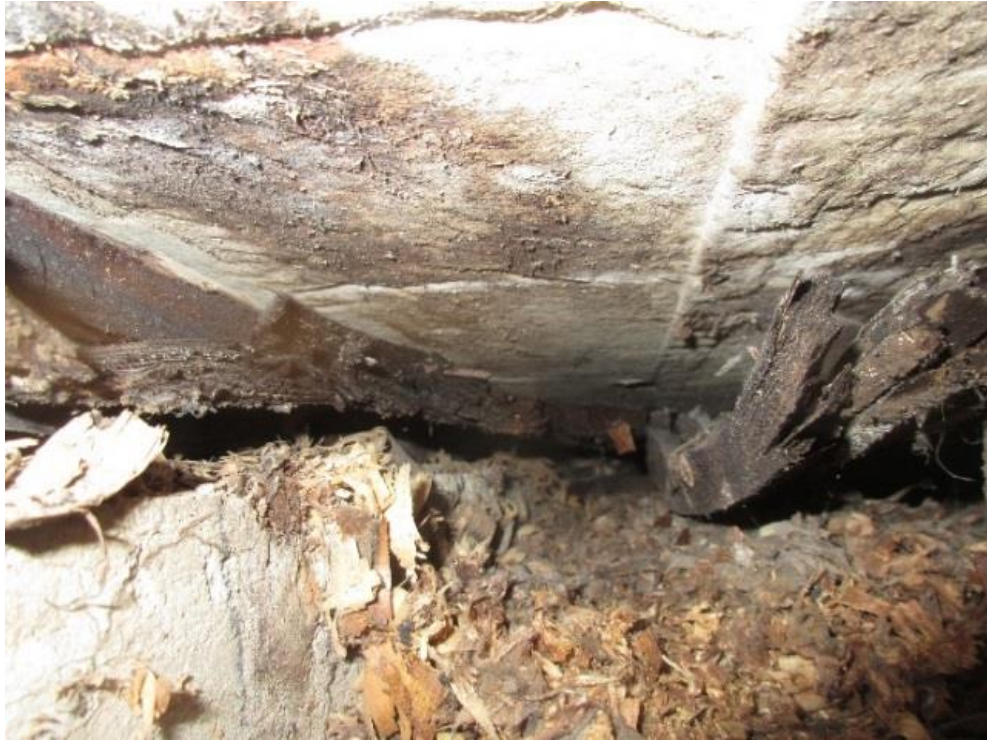
**Kuva 15.** Tilojen 128/129 alla on ollut alun perin polttoainevarasto, jolloin bitumi on toiminut todennäköisesti palonestoaineena ja / tai kosteuseristeinä. Rakenteet olivat kuivia, mutta lahonnut muottilaudoitus ja tummunut puru viittaavat, että rakenteeseen on tiivistynyt kosteutta aiemmin. Kosteuden tiivistymistä on voinut aiheuttaa ns. kylmäsilta kylmän varastotilan ja lämpimän luokkatilan rakenteiden välillä. Purussa ja muottilaudoituksessa oli voimakas mikrobiperäinen haju. Bitumikermässä oli voimakas PAH-yhdisteisiin viittaava haju.

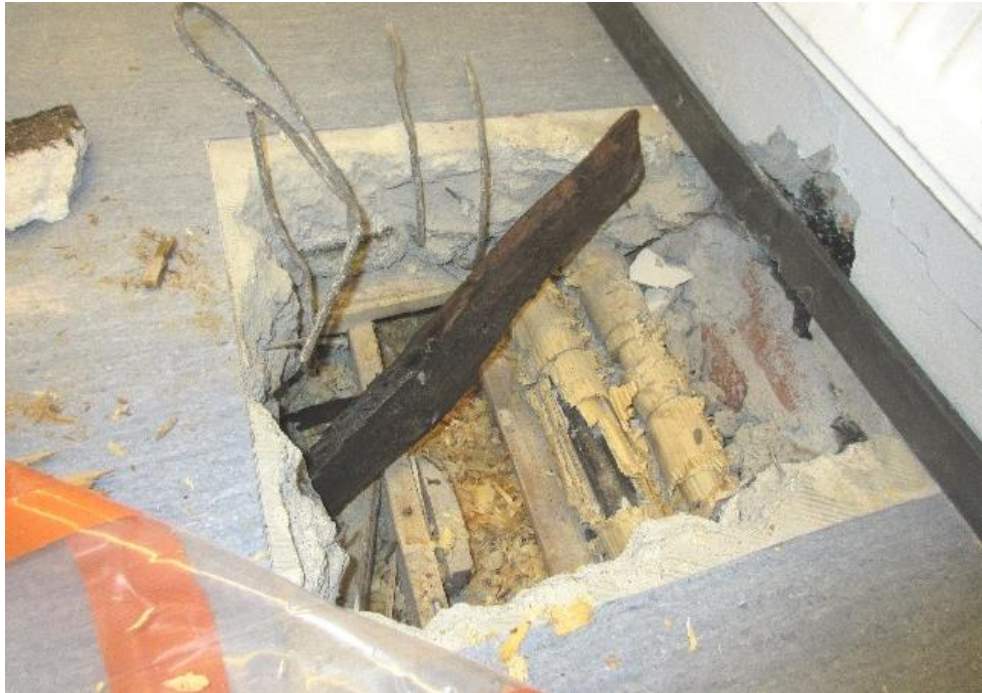
**Kuvat 16 ja 17.** Alkuperäisissä märkätiloissa on jätetty irtoylälaattaan bitumisiveltä kosteuseristekermi, joka on nostettu ulkoseinille lattiapinnan tasoon. Noin metri ulkoseinistä muottilaudoitus oli lahonnut ja purueriste oli tummunut ja niissä oli mikrobiperäistä hajua. Patteriputkien vierellä purueristeessä tai muottilaudoituksessa ei todettu väri- tai rakennemuutoksia, mutta niissä havaittiin mikrobiperäistä hajua.

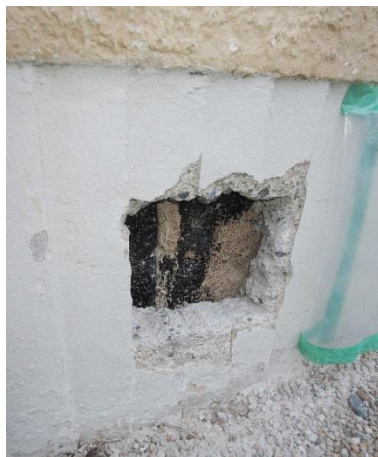
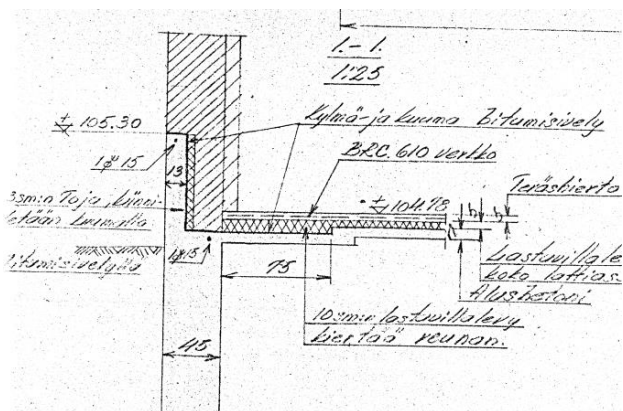
**Kuvat 21 ja 22.** Sokkelieristeinä on käytetty yleisesti lastuvillalevyä eli Tojaa. Sokkelieristeet olivat kuivia, eristeessä ei todettu mikrobiperäistä hajua eikä poikkevia mikrobipitoisuuksia. Sokkelin raudoitukset olivat ulkopinnassa.

Sokkelin lastuvillaeristeiden kastumista on todennäköisesti estänyt sokkelin ulkopinnan paksu bitumisively, niiden sijainti osittain maanpinnan yläpuolella ja niihin kohdistuva vähäinen kosteusrasitus. Sokkelirakenteiden lastuvillaeristeessä ei todettu vaurioitumista, joka edellyttäisi rakenteen uusimista. Sokkeleiden orgaaninen lastuvillalevyeriste on kuitenkin kastuessaan vaurioherkkä materiaali. Sisäilman laadun kannalta on ensisijaisesti estettävä mahdolliset ilmavuodot tiivistämällä seinän sisäpuoliset rakenneliittymät ja sisäkuorin rappaus- ja tasoitepinta ilmatiiviiksi.

Sokkelipintojen vauriot tulee korjata peruskorjauksessa.

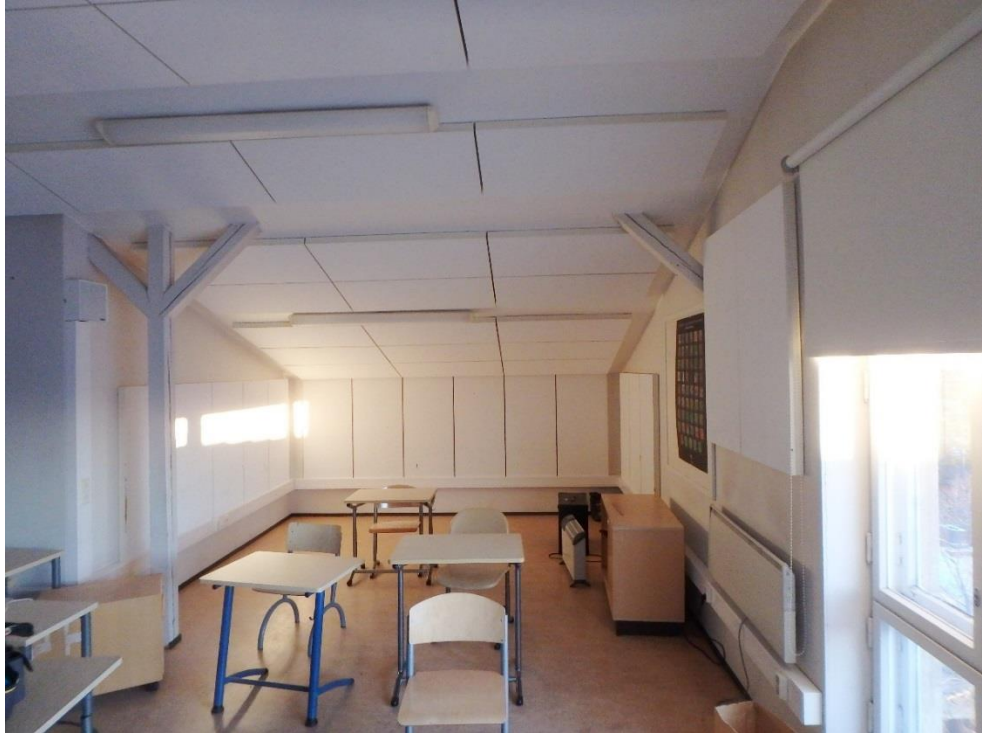
**Kuva 26.** Ullakkokerrokseen rakennettuun tilaan 409 tehty sisäpuolinen lisälämmöneritys. Ikkunarakenteen kohdalla kipsilevyt on asennettu suoraan tiilimuuraukseen. Lisälämmöneristeiden kohdalta höyrynsulun liittymät yläpohjaan ei ole asennettu ilmatiiviisti.

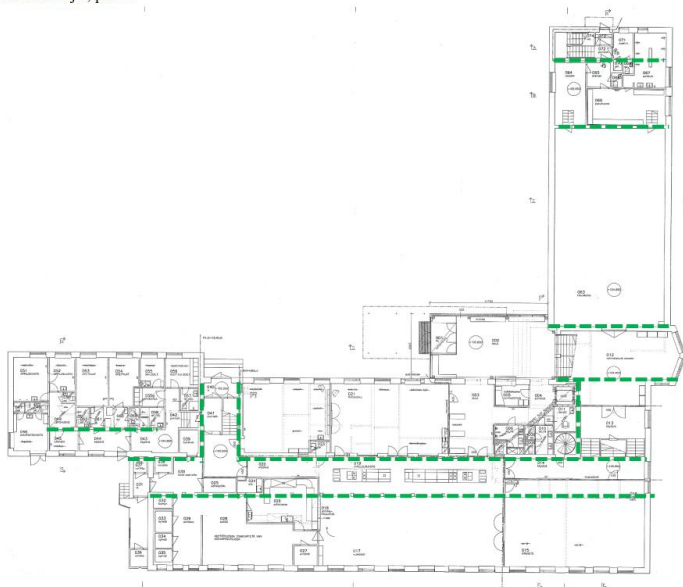
**Kuva 29.** Kantavien väliseinien tai pilarien linjat. Kantavien väliseinien kohdalla mm. rakennuksessa B on alkuperäiset pystyhormilinjat, jotka ovat toimineet alun perin teknisten läpivientien ja poistoilman hormoneina.

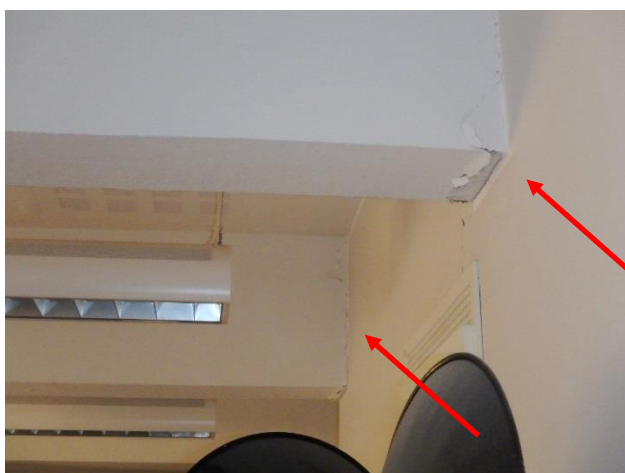
**Kuva 30.** Palkkien pinnoitteet irtoilevat, koska palkeilla ei ole liikevaraa suhteessa väliseinään

- ullakkotasoon rakennetun tilan 409 puupilareissa oli näkyviä halkeamia, jotka voivat liittyä mm. puun kuivumiseen.
- tilojen 314/315 kohdalla on ulkoseinämuurauksessa sisäpuolella porrashalkeama.
- tilan 318 kohdalla palkin pinnoitteet ovat irtoilleet, koska palkeilla ei ole liikevaraa suhteessa väliseiniin
- em. havaintopaikat on esitetty liitteissä 2.8

- Tilassa 409 tulee varmistaa orsien kantavuus peruskorjaussuunnittelussa
- Tilan 318 kohdalla lisätään palkin liikevaraa irrottamalla siitä väliseinä
- Kantavien väliseinärakenteiden liittymät alapohjiin, hormirakenteisiin tulee tiivistää ilmatiiviiksi. Halkeamat sisärappauksissa etenkin hormirakenteiden ja tilojen 314/315 ulkoseinän kohdalla tulee korjata. Seinäpinnat maalataan.
- Julkisivujen betonirakenteiden kuntoa voidaan arvioida tarkemmin julkisivujen betonirakenteiden kuntotutkimuksella.

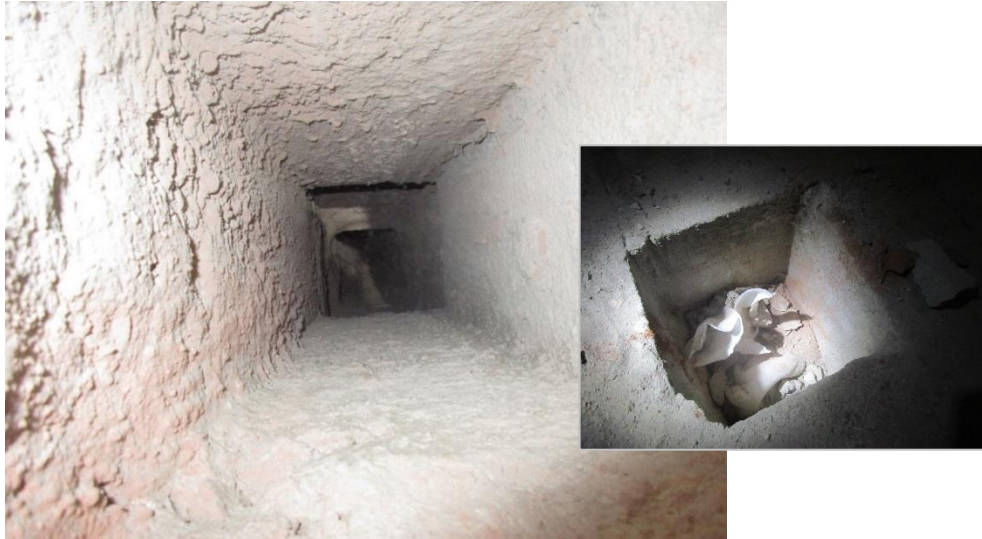
**Kuva 31.** Väliseinien hormit on poistettu käytöstä edellisessä peruskorjauksessa mm. koneellisen ilmanvaihdon lisäyksen takia. Kaikkia hormoneja ei ole suljettu ilmatiiviisti ullakolta.

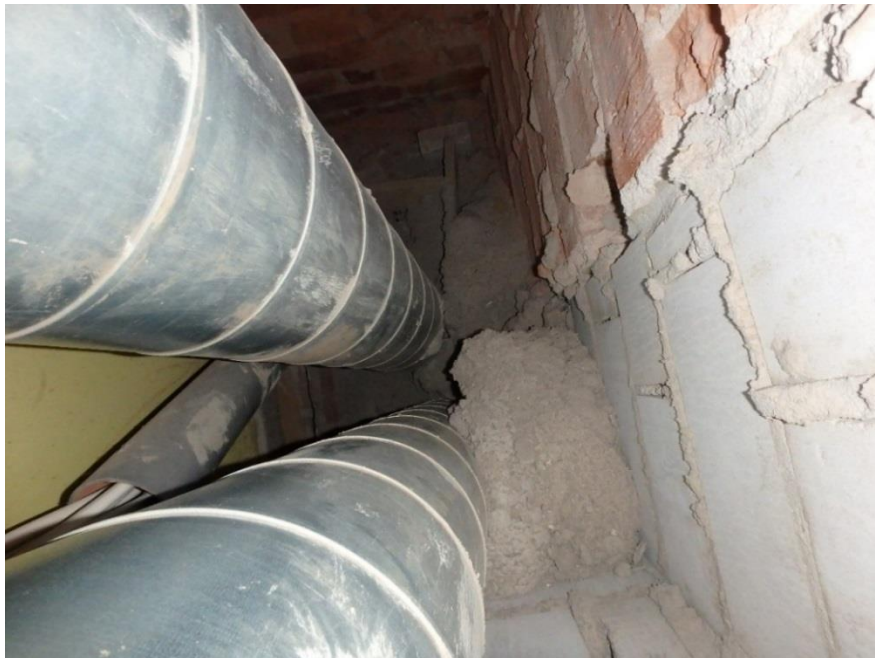
**Kuva 32.** Peruskorjauksessa tehtyjen hormien pohjalle on jätetty rakentamisen aikaista betoni- ja tiilijätettä. Hormien pohjat olivat pölyisiä.

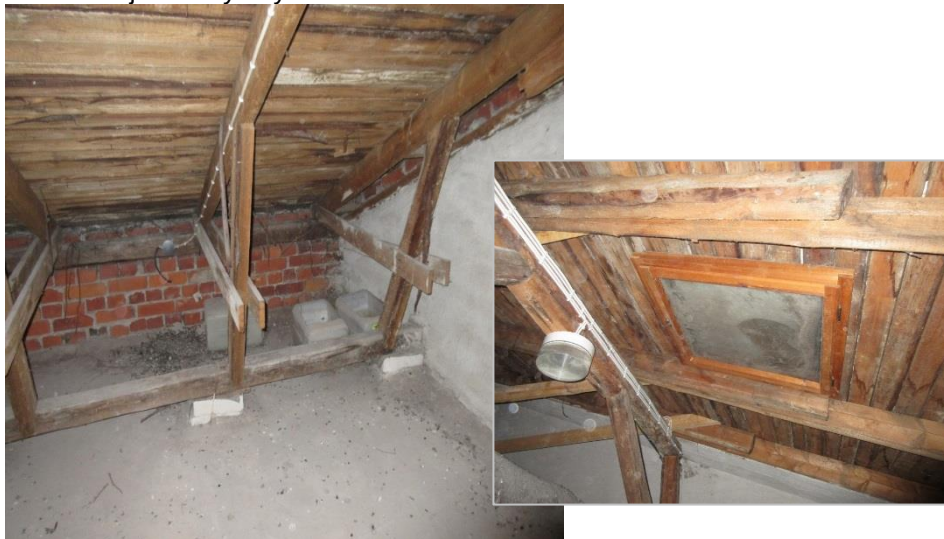
**Kuvat 34 ja 35.** Yläpohja tuulettuu hyvin. Rakennusosassa on useita vanhoja vesikattovuotojälkiä mm. aluskatemuovin liitoksista ja vanhoista katon läpivienneistä. Vesikaton bitumikermiä on paikoittain jäljellä ja se sisältää haitta-ainetta (PAH).

- Vesikaton ja aluskatemuovin useiden vesivuotojälkien takia yläpohjan kosteustekninen kunto on heikko. Vesikattovuotojen myötä yläpohjan eristemateriaaleihin on päässyt ajansaatossa kosteutta. Juhlasalin katon

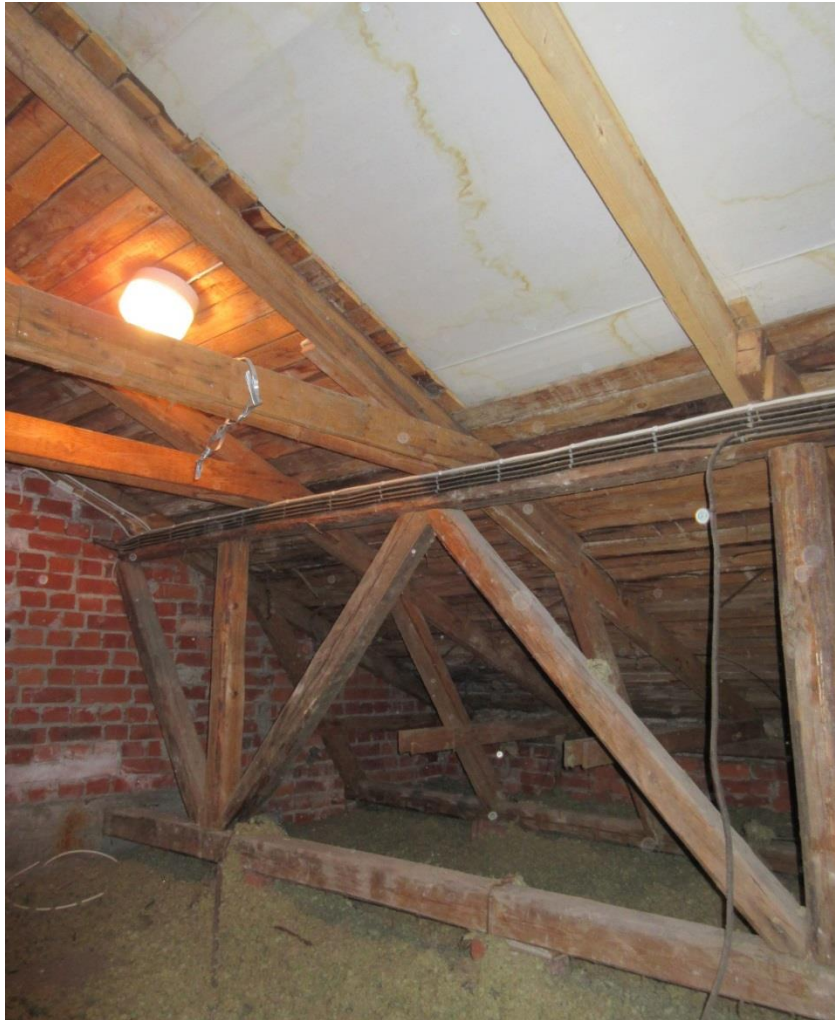
**Kuva 36.** Aluskatemuovin pinnassa oli havaittavissa laajasti vanhoja vesivuotojälkiä. Yläpohjaa on lisälämmöneristetty ohuesti edellisessä peruskorjauksessa.

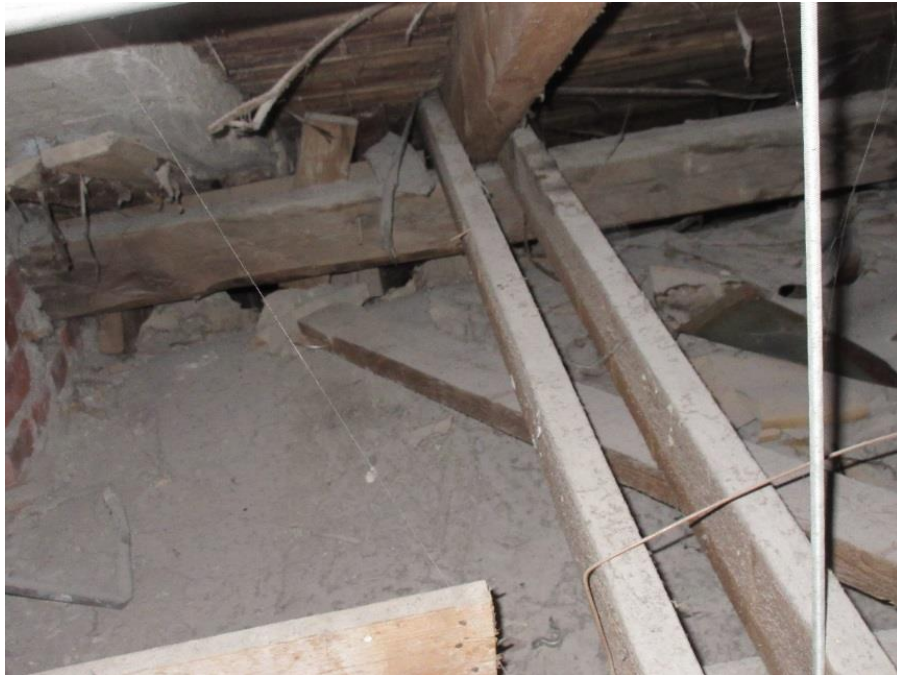
**Kuva 37.** Puurakenteisissa vesikattorakenteissa oli kosteusvalumajälkiä. Yläpohjatilassa oli rakentamisen aikaista puu-, tiili- ja betonijätettä.

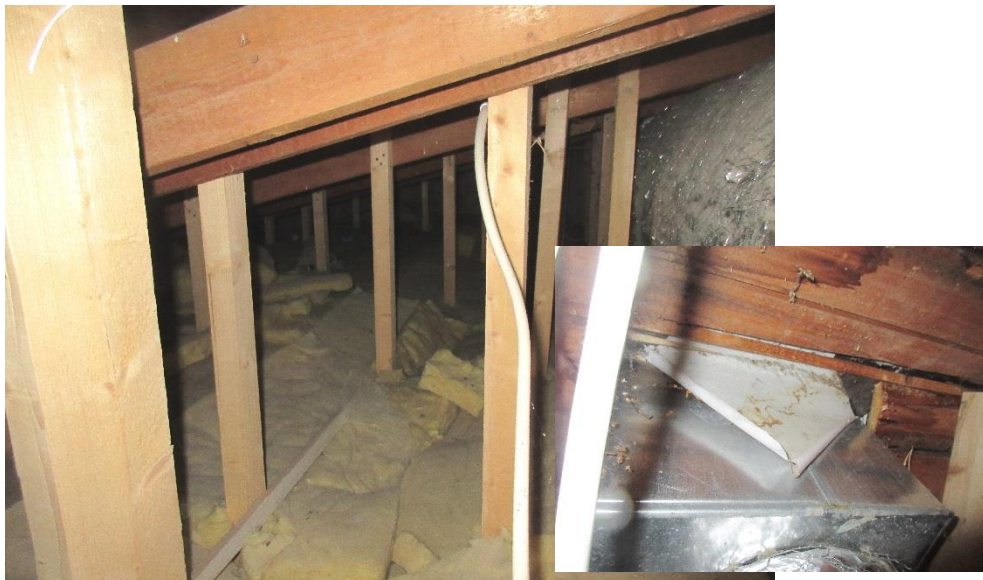
**Kuva 38.** Yläpohjan läpivienneistä oli nähtävillä vanhoja vesivuotojälkiä.

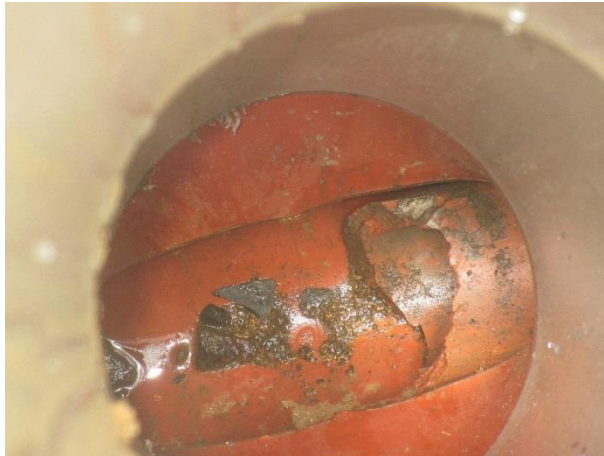
**Kuva 39.** Rakennuksen ulkopuolelta avattiin tilan 015 kohdalta yksittäinen salaojan tarkastuskaivo. Salaojat vaikuttavat tiilisalaojaputkilta. Salaojaputken alapinnan tasolla oli vähäisesti vettä ja lietettä.

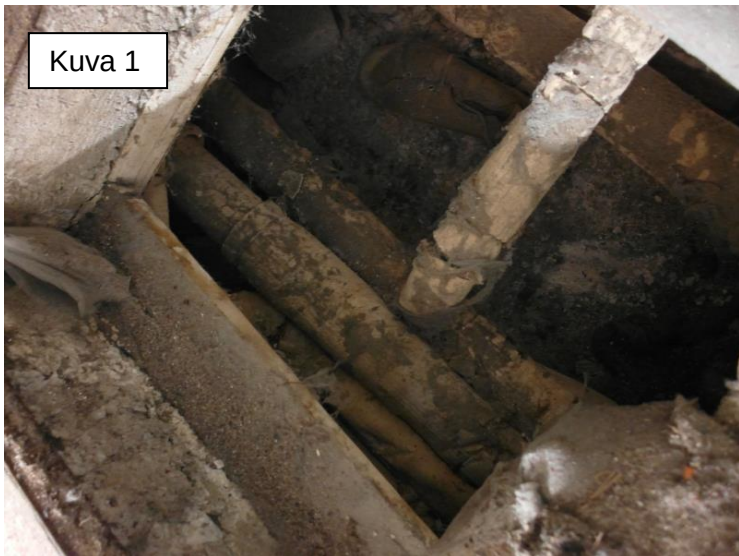
Kuva 1

**Kuva 1.** Lattian kuilurakenteiden sisällä on vanhoja pahvisia putkieristeitä, jotka sisältävät asbestia.

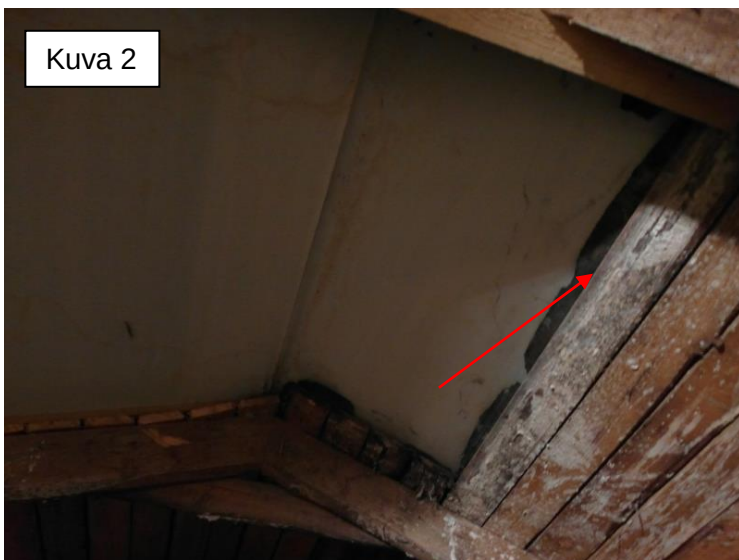
Kuva 2

**Kuva 2.** Vesikaton bitumikermi sisältää asbestia ja yli 150 mg/kg PAH-yhdisteitä.

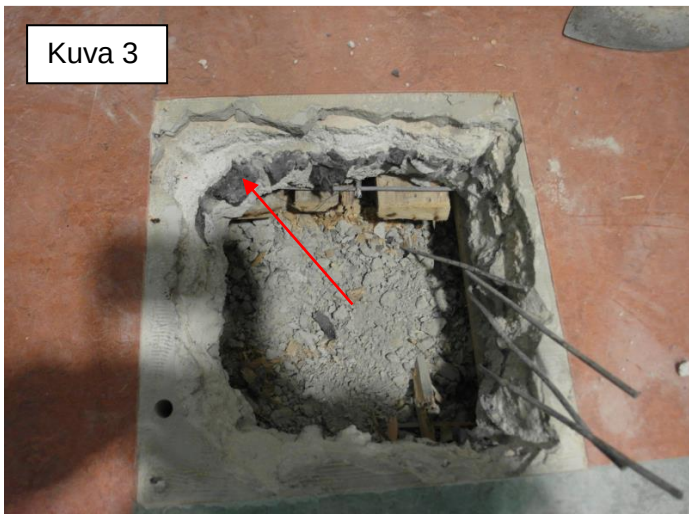
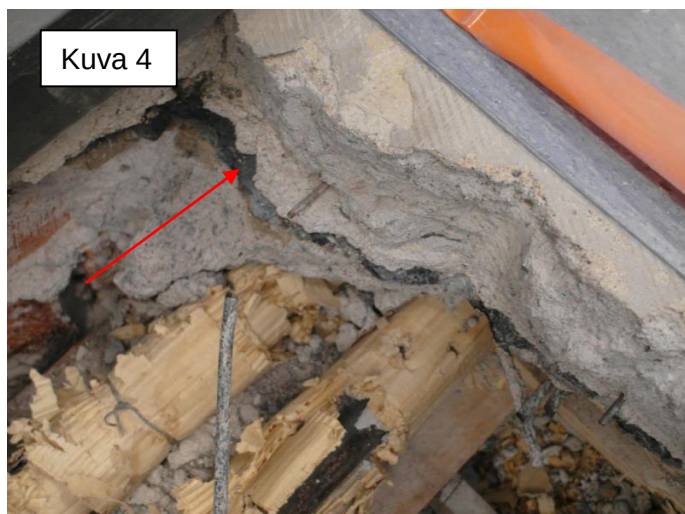
**Kuvat 3 ja 4.** Kodinhoitoluokan 125 kohdalla on vanhojen piirustusten mukaan sijainnut ennen opetuskeittiö ja aulan 102 kohdalla wc-tilat. Molemmat ovat olleet vanhojen kuvien perusteella ns. märkätiloja. Tilojen rakenneavauksissa lattiarakenteesta löytyi bitumihuopaa ja bitumisivelyä, joka sisältää asbestia. Samaa huopaa on todennäköisesti käytetty kaikkien silloisten märkätilojen lattiarakenteessa. Kodinhoitoluokan kohdalla lattiarakenteen sisällä on myös vanhoja pahvisia putkieristeitä, jotka sisältävät asbestia.

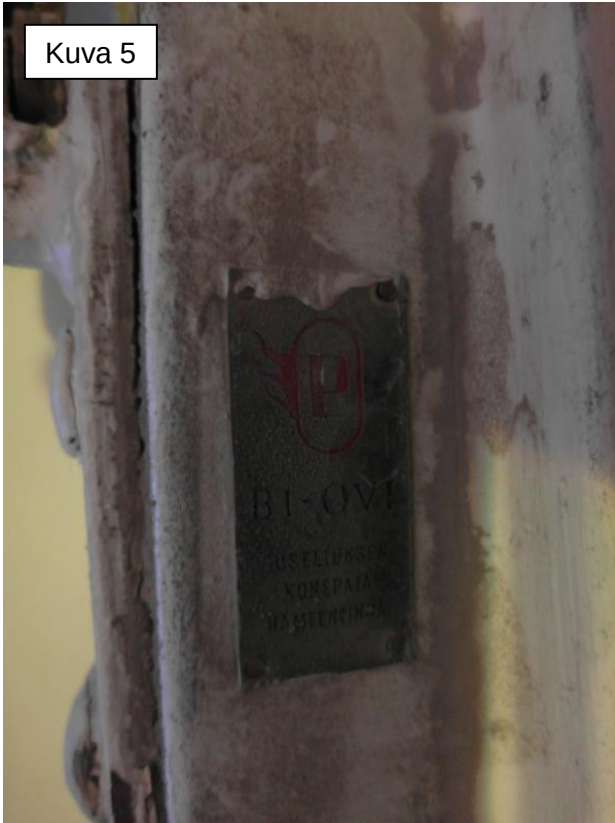
Kuva 5

**Kuva 5.** Vanhat B- ja C-luokan palo-ovet saattavat sisältää asbestia.

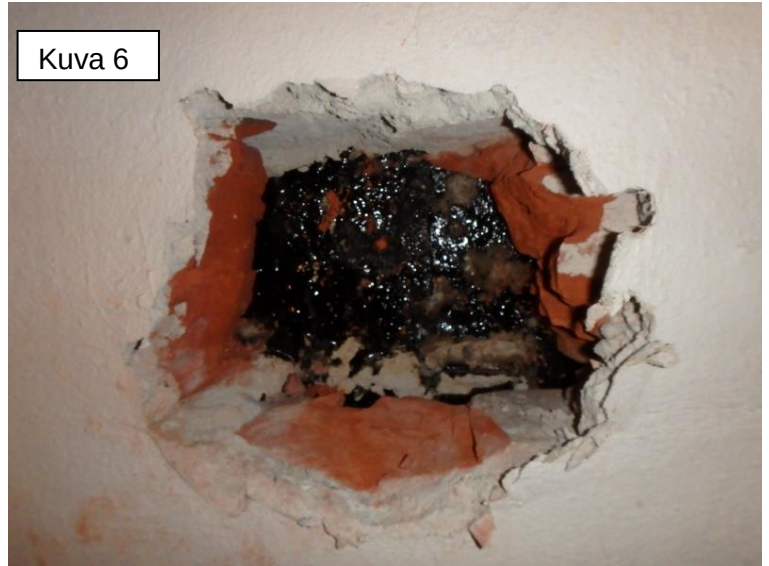
Kuva 6

**Kuva 6.** Kellarin lämmönjakohuoneen maanvastaisen seinän bitumisively sisältää asbestia.

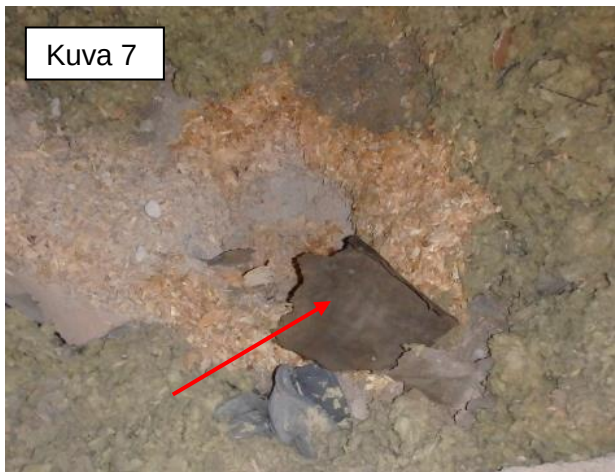
Kuva 7

**Kuva 7.** Yläpohjarakenteen tervapaperi sisältää yli 150 mg/kg PAH-yhdisteitä. Purkujätettä käsiteltävä ongelmajätteenä ja purkutyössä noudatettava ohjetta Ratu 82-0381.

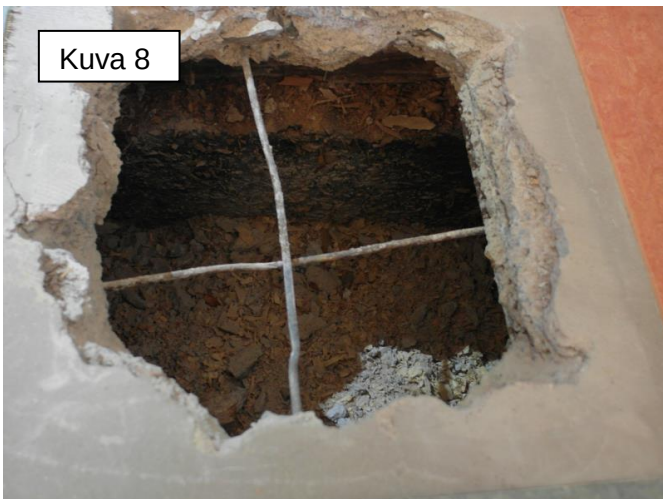
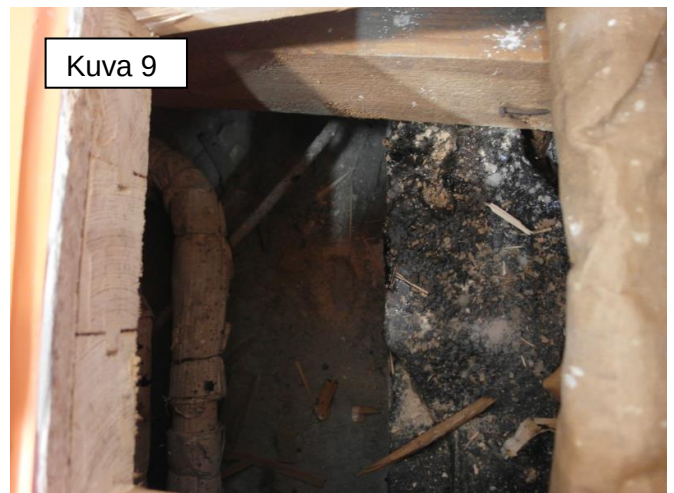
**Kuvat 8 ja 9.** Yli 150 mg/kg PAH-yhdisteitä sisältävä välipohjan alalaattapalkiston bitumisively tiloissa 128 ja 129 (kuva 8). Tarkkaa sijaintia ja määrää ei ole voitu arvioida. Alapohjan putkikanaalien pikisively sisältää alle 150 mg/kg PAH-yhdisteitä. Näyte otettu tilasta 015/016 (kuva 9).
