# HÄMEENLINNAN LYSEON

## LISÄRAKENNUS

### LAUSUNTO 80-LUVULLA RAKENNETUN SIIPIOSAN TEKNISESTÄ KUNNOSTA JA- PERUSKORJAUKSEN KUSTANNUKSISTA

LAUSUNTO  
17.12.2018

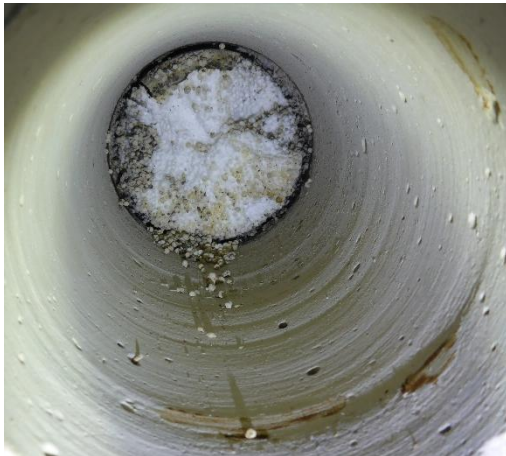
Maanvastaisessa perusmuurirakenteessa PM-1 ei havaittu kosteusteknisessä toiminnassa puutteita. Pintakosteusmittaustulosten perusteella maanpaineinen perusmuurirakenne on kuiva. Bituminen vedeneriste on kauttaaltaan hitsattu kiinni sokkeliin. Sen kunto on edelleen hyvä, ja sen rakenne on elastinen. Eristeenä käytetty EPS-levy oli avausten kohdilta kuiva, vaikka perusmaa oli selkeästi märkä eristeen ulkopinnasta tarkasteltuna.

Kuva 3. PM-1 rakenteen ulkopinnassa on kuiva EPS-levy

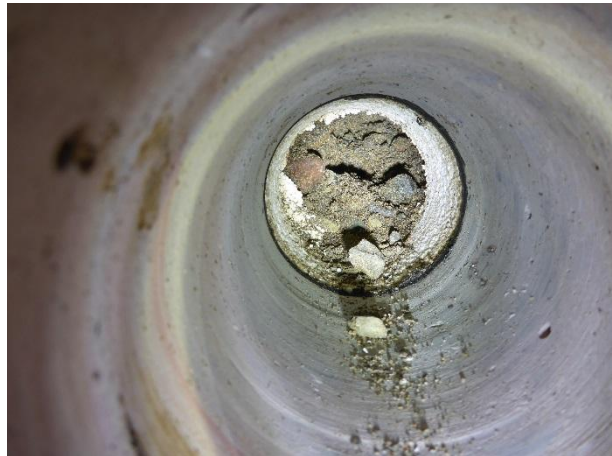
Kuva 4. Levyn takana on hienojakoinen soratäyttö, joka tutkimushetkellä oli kostea.

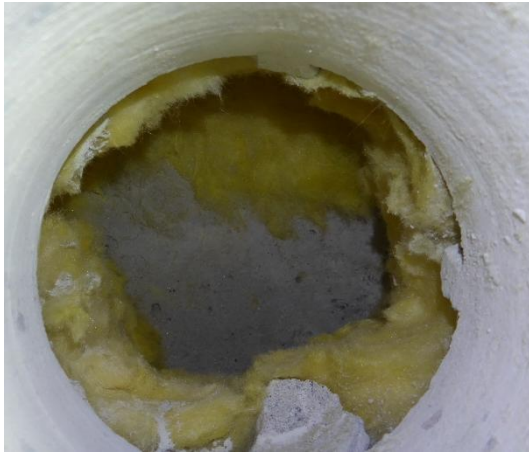
Osin maanvastaisessa perusmuurirakenteessa PM-2 havaittiin merkittäviä kosteusteknisiä puutteita. Sokkelin ulkopinnassa ei ole jatkuvaa vedeneristettä (bitumikermi) ja PM-1 rakenteesta poiketen sokkelissa on käytetty mineraalivillaa lämmöneristeenä betonikuorten välissä. Rakenteella on edellä mainituista syistä kohonnut riski mikrobivaurioitumiseen ja se luokitellaan nykytietämyksen mukaan riskirakenteiseksi. Tutkimushetkellä ulkobetonin sisäpinta oli pintakosteudenosoittimella tutkien lievästi märkä.

Kuva 5. PM-2 rakenne on toteutettu jostain syystä mineraalivillaeristeisenä

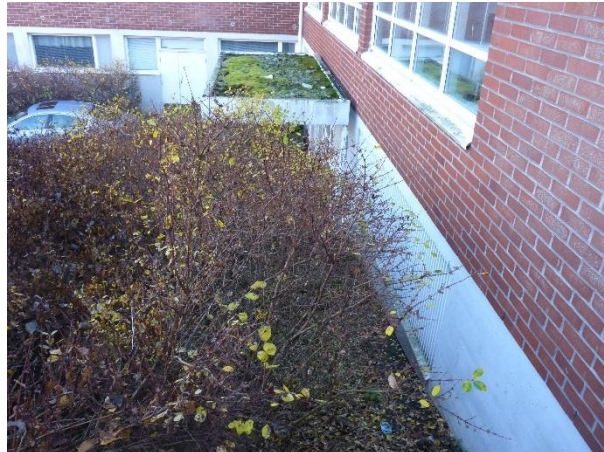
Kuva 6. PM-1 rakenne on haastavissa kosteusolosuhteissa. Maaperä on tiivistä, kosteaa ja ulkopuolinen vedeneriste puuttuu

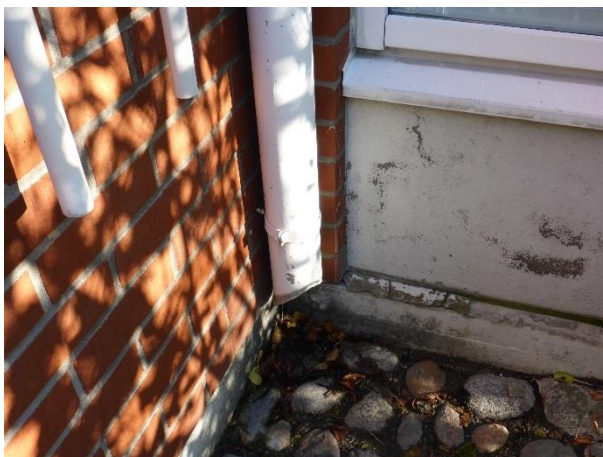
Kuva 7. Sokkelirakennetta ja ulkoseinän alaosa kuormittaa tarpeettomasti kattovesien ohjauspuutteen

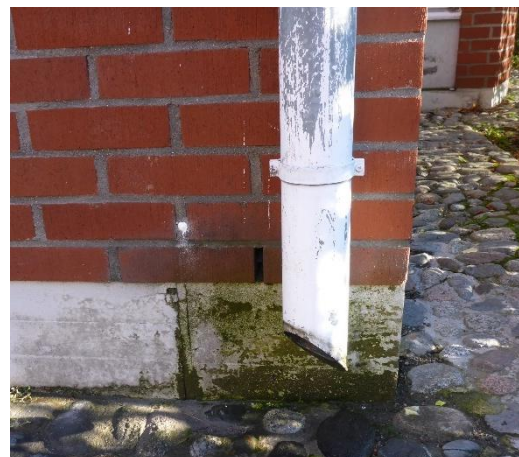
Kuva 8. Liiallinen seinärakenteen kosteus-kuormitus näkyy kohteella aistinvaraisesti

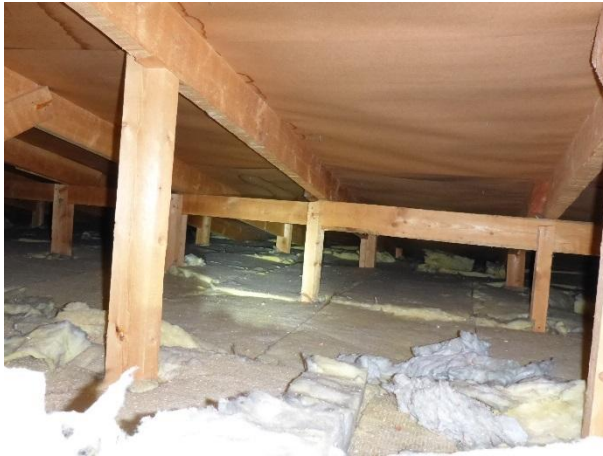
Lämmöneristeet olivat asennettu vaihtelevalla menestyksellä. Keskilinjan korkealla osalla eristeet olivat pääsääntöisesti tiiviisti kiinni toisissaan. Lähempänä räystäslinjaa eristeet olivat osin päällekkäin epätasaisesti levitettynä.

Kuva 9. Yläpohjan eristeet on asennettu vaihtelevasti

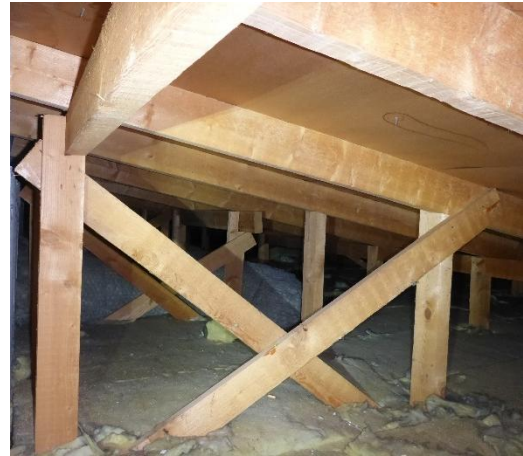
Tuuletustilasta havaittiin aistinvaraisesti, että rakenne tuulettuu räystäslinjalta hyvin. Rakenteen korvausilman virtausta rajoittaa kuitenkin alipainetuulettimien puuttuminen vesikatteelta. Tuuletusta tapahtuu rakenteen keskiosalla siksi heikosti, koska painovoimaisesti ilma ei pääse rakenteesta poistumaan.

Kuva 10. Tuuletustilan mataluuden vuoksi alipainetuulettimet olisivat hyvä lisä tehostamaan tuulettumista

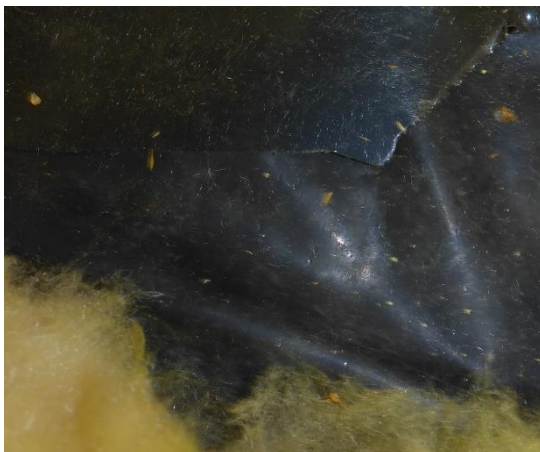
Rakenteen höyrynsulkumuovi oli asennettu betonipinnan päälle ja saumat olivat pääosin teipattu. Matalimmilla alueilla saumat olivat kuitenkin tarkastetuilta osin kokonaan teippaamatta.

Kuva 11. Höyrynsulkumuovi eristeiden alla on osin tiivistämättä. Avoimia saumoja on erityisesti räystääslinjalla

Peruskorjauksen näkökulmasta todetaan, että yläpohjarakenne on kunnostettavissa kohtuullisen pienin toimin. Höyrynsulkumuovin tiivistyskorjaukset edellyttävät lämmöneristeiden poistamista. Siksi muovin korjaamisen jälkeen eristeet on järkevää vaihtaa kokonaan uusiin. Vesikatteen käyttöikä tulee huomioida peruskorjaussuunnittelussa siten, että nykyinen kate käytetään joko teknisen käyttöikänsä päätepisteeseen tai kate vaihdetaan peruskorjauksen yhteydessä.

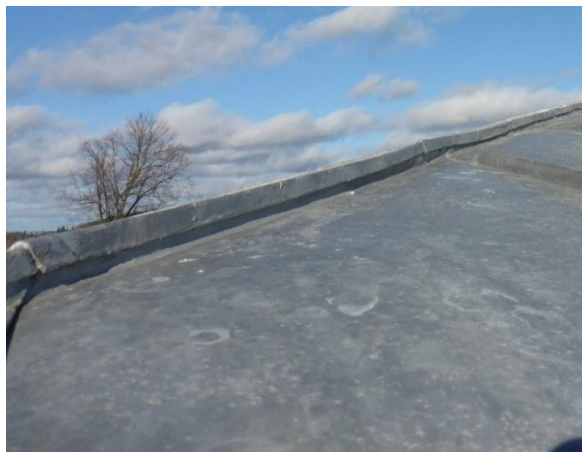
Vesikatteen kunnon todettiin olevan pääosin hyvä. Räystääsalueilla esiintyvä korroosio on lievää ja konesaumojen liitokset tiiviit. Vuotoherkin alue on katon mallin vuoksi ulkojiirialueet, joissa on havaittavissa lievää sauman nousemista.

Kuva 12. Vesikatteen käyttöikä määrittää ulkojiirien kunto. Ne ovat lievästi nousseet ylöspäin, mutta vuotoja ei vielä havaittu

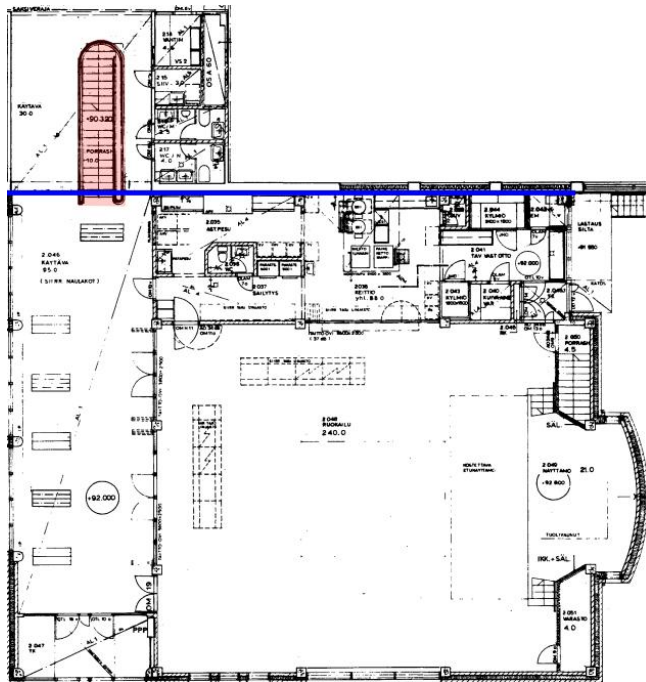
Mikäli uudisrakennusta ja vanhaa B-siipeä ei liitetä toisiinsa, päätöksenteossa tulisi huomioida, miten B-siiven kulku kerrosten välillä hoidetaan. Nykyisellään B-siiven kellaritilaan johtava porraskäytävä on purettavan A-siiven puolella. Ongelma ei ole sisäilman laadun kannalta keskeinen, mutta kustannusten näkökulmasta sillä on vaikutusta. Asia on esitetty alla olevassa kuvassa.

Kuva 13. Sinisellä viivalla merkity A- ja B-siiven rajaseinä. Punaisella osoitettu B-siiven porrasyhteys alempaan kerrokseen
