Asiakirjatyyppi  
Lausunto

Päivämäärä  
17.12.2018

# HÄMEENLINNAN LYSEON LISÄRAKENNUS LAUSUNTO LIIKUNTASALIN VÄLIPOHJAN KUNNOSTA

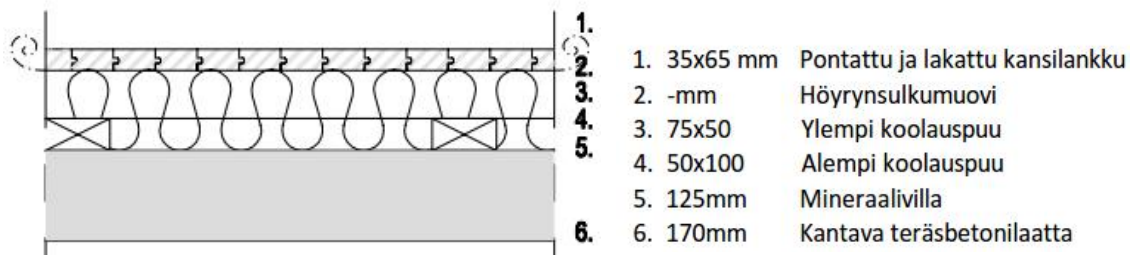
A-siiven liikuntasalin lattiarakenne esiintyy alkuperäisissä rakennussuunnitelmissa, ja se on rakennettu samaan aikaan kun 60-luvun kouluosa on tehty. Välipohja on toteutettu kantavana massiivibetonirakenteena, joka tukeutuu osin pilarein kannateltuun palkkilinjaan, osin kantavan teräsbetoniseinän päälle. Laatta on raudoitettu sekä ylä- että alapinnasta. Varsinainen liikuntasalin kevyt lattiarakenne on tehty kantavan laatan päälle puurakenteisena. Alla on esitetty rakenneavauksin selvitetty rakennetyyppi.

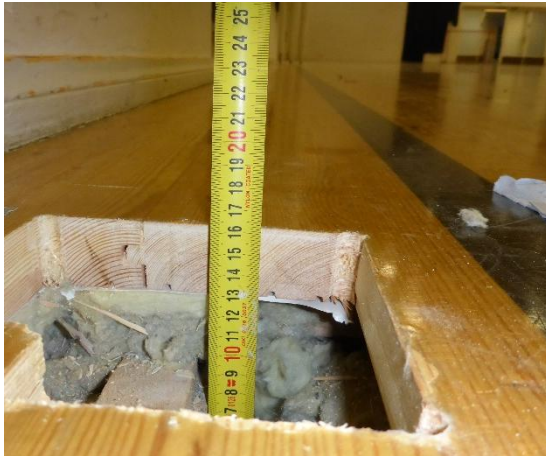
Suoritettujen mittausten perusteella rakenteiden dimensiot ja ainevahvuudet vastaavat tarkasti suunnitelma-asiakirjoja.

Kuva 1. Rakenteen kokonaispaksuus vastaa tarkasti suunnitelma-asiakirjoja

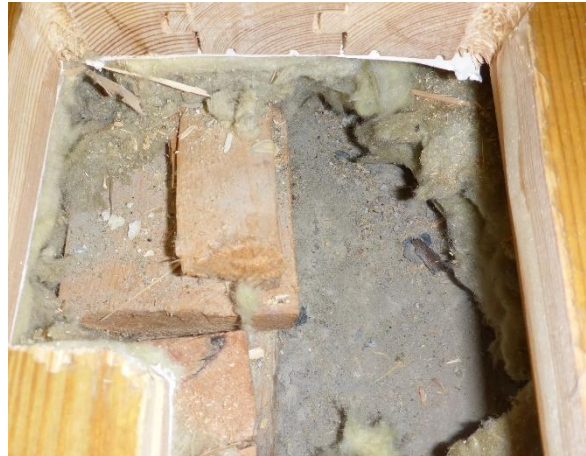
Rakenneavauksista havaittiin yleisesti, että toteutusvaiheessa kantavaa betonilaattaa ei ole puhdistettu, vaan seinien tiilenmuurauksesta syntyneet laastijäämät sekä rakennuspuupurut on jätetty holvin päälle. Höyrynsulkumuovi on asennettu limittämällä vuodat osin päällekkäin. Vuodat ovat kiinnitetty toisiinsa niittaamalla, eikä rakenne siten ole höyrytiivis.

Kuva 2. Höyrynsulkumuovina on käytetty vahvaa PE-kalvoa

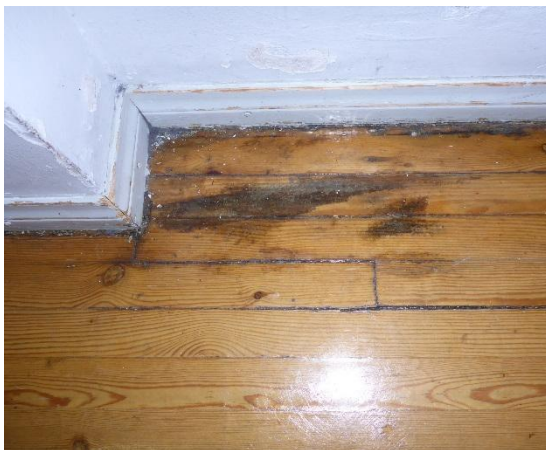
Ponttilautalattian pinnasta havaittiin patterilinan puolella epäsymmetristä, paikoittaista tummumaa. Koska tummuma rajoittui ainoastaan pintarakenteeseen, syynä on todennäköisesti lämmityspatterien aiheuttama lievä vuotovaurio. Tummuman alapuolelta ei havaittu väri- tai kosteuspoikkeamia.

Kuva 3. Reuna-alueella on epäsymmetristä puun tummumista. Todennäköisesti lämmityspatterit ovat vuotaneet jossain vaiheessa lattialle

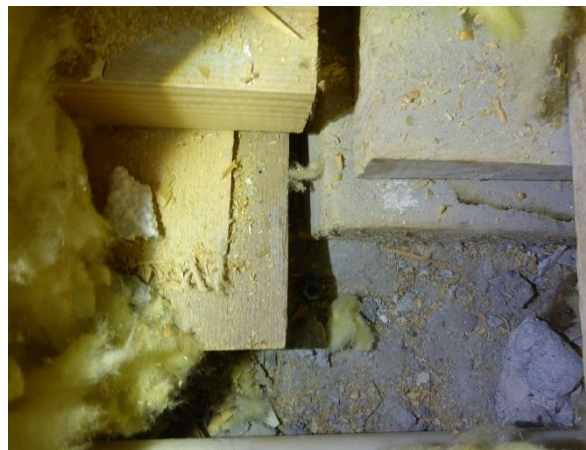
Kuva 4. Kantavan holvin päälle on jätetty rakennusvaiheessa muuraus- ja rakennusjätteet
