# TARVASMÄEN PÄIVÄKOTI HÄMEENLINNA

## KOSTEUS- JA SISÄILMATEKNINEN KUNTOTUTKIMUS

Päivämäärä 18.4.2019  
Laatija Margit Arvelin, Ins. AMK, Markus Fränti, DI, RTA  
Tarkastaja Heidi-Johanna Jokelainen, RI, RTA  
Hyväksyjä Tilaaaja  
Kuvaus Kuntotutkimusraportti

## TIIVISTELMÄ

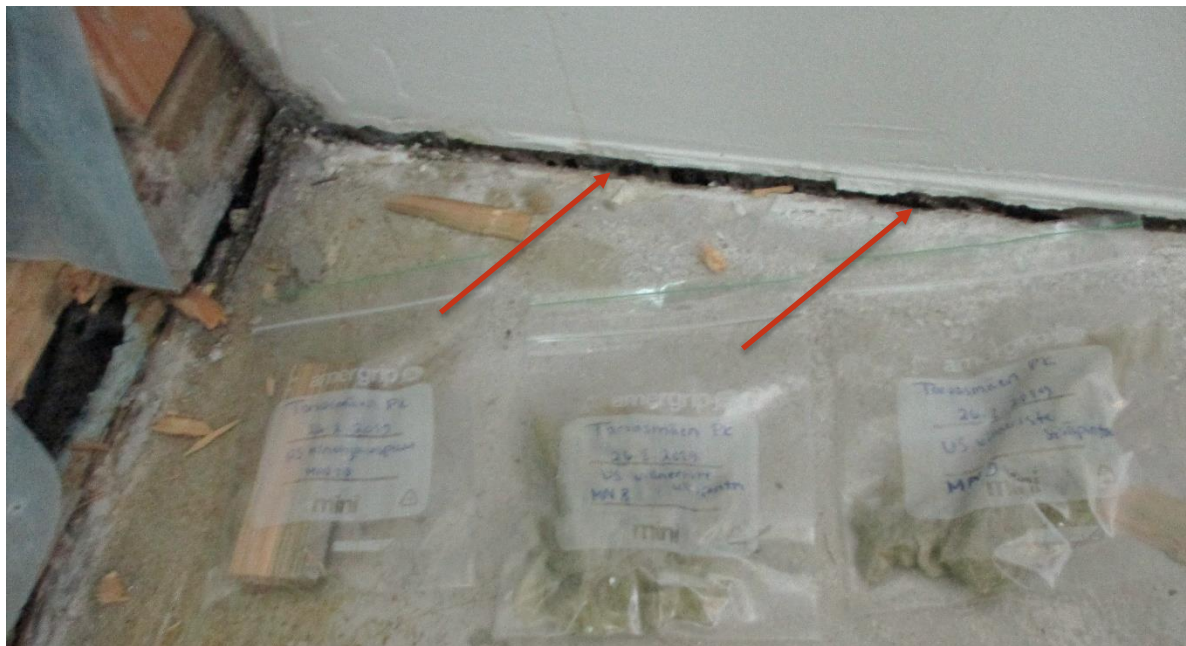
Alapohjasta aistinvaraisesti havaittiin, että laatan kuivumiskutistumat ovat tiivistämättä reuna-alueilla. Tämä näkyy rakoiluna osastoivien seinien liitoksissa (Ks. Kuva 2). Ulkoseinälinjalla vastaavaa ongelmaa ei havaittu, koska alapohjalaatan ja ulkoseinän välissä on käytetty elastista neopreenitiivistenauhaa. Muovimaton repeämiä havaittiin osastoivien väliseinien läheisyydessä. Ongelma viittaa laatasta tapahtuneeseen valuvaiheen jälkeiseen kuivumiskaartumiseen. Myöhempi kaartumisen hiipuma on johtunut maton repeämiin. Ongelma on pääosin esteettinen.

**Kuva 2. Alapohjarakenteen ja osastoivan väliseinärakenteen liitoskohdassa epätiivis sauma**

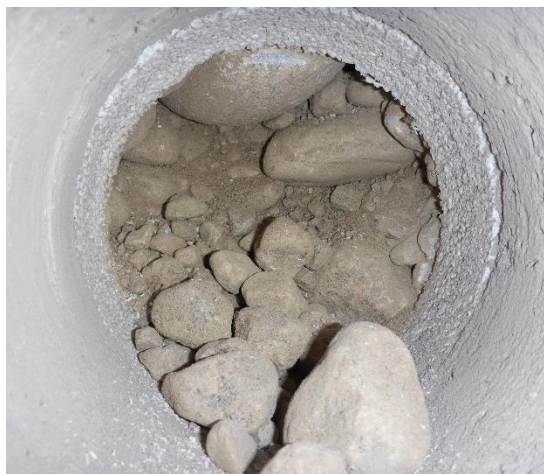
**Kuva 3. Pohjoispuolen pitkän sivun täyttömateriaali on seulomatonta soraa, jossa hienoainepitoisuus on suuri**

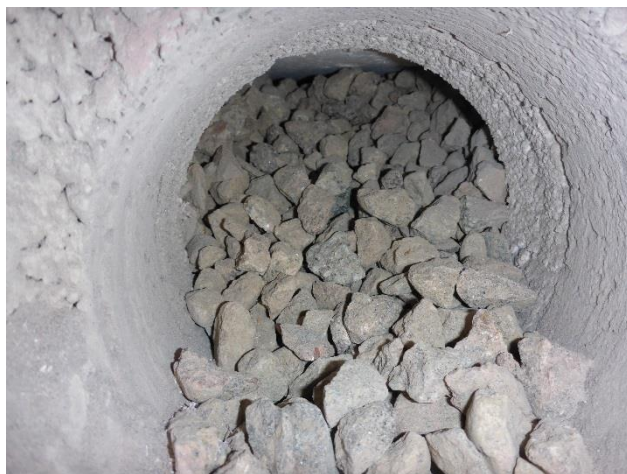
Itäpäätyyn tehdyn rakenneavauksen perusteella todetaan, että alustäytöt ovat tehty raekoon 8-16 sepelistä (pesemätön), jossa hienoainepitoisuus on hyvin pieni. Sepeli toimii siten kapillaarisena katkona. Avauksessa eristemateriaali ja ainevahvuus vastasivat suunnitelmia.

**Kuva 4. Itäpäädyssä täyttömateriaali on seulottua sepeä 8-16**

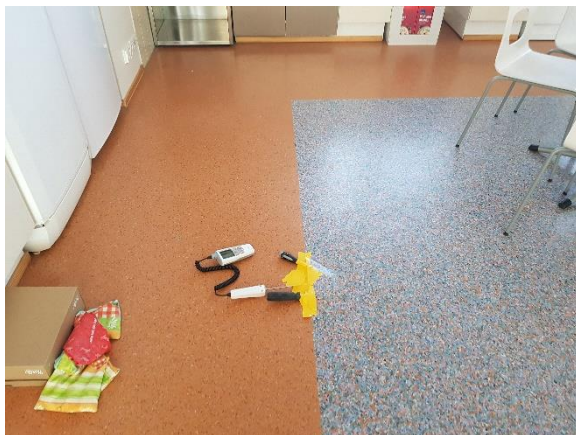
Kuva 4.3 Viiltomittaus alapohjarakenteen pintamateriaalin alta

Mittaustulosten perusteella todetaan, että maanvastaisissa alapohjarakenteissa pintamateriaalin alapuoliset kosteuspitoisuudet ovat maanvastaisille betonirakenteelle normaaliksi katsottavissa lukemissa, eikä kohonneeseen kosteuspitoisuuteen ole viitteitä.

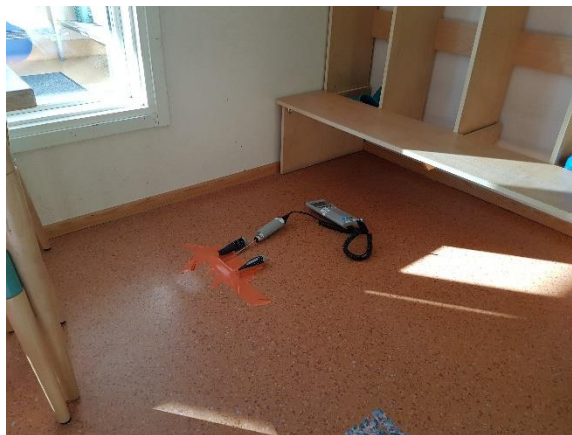
Kuva 4.4 Viiltomittaus alapohjarakenteen pintamateriaalin alta

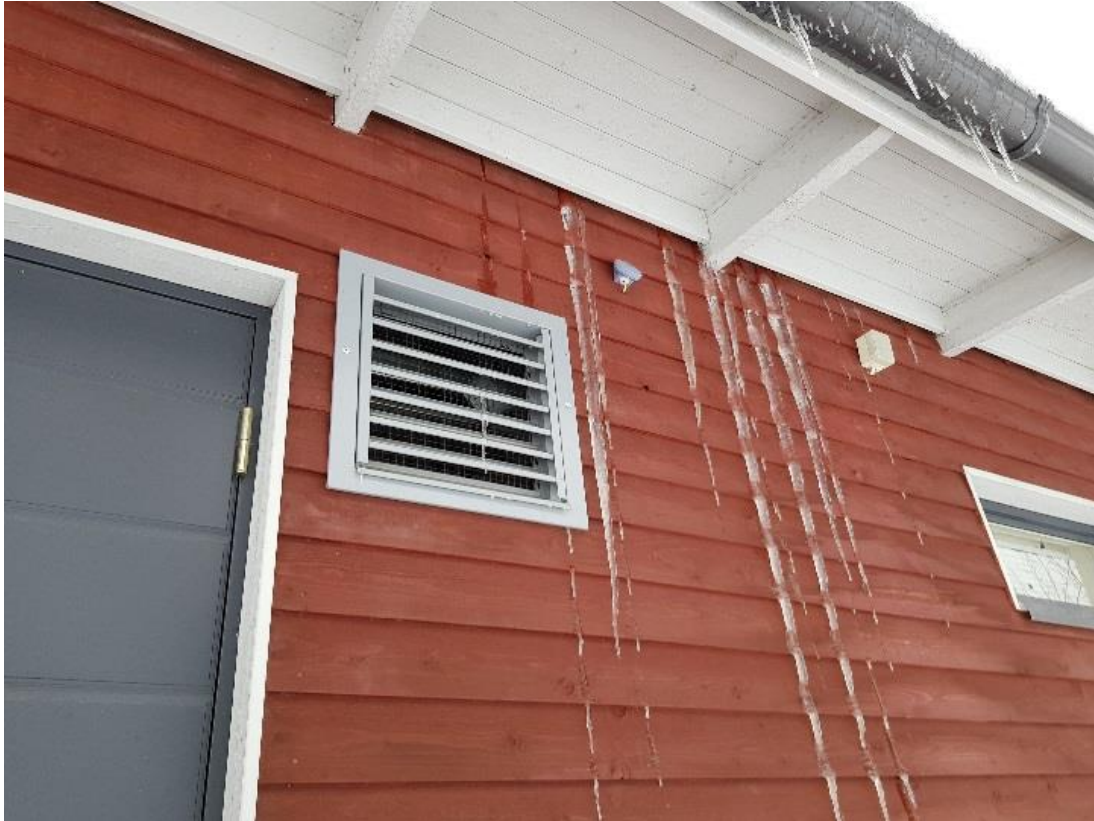
Ulkoapäin aistinvaraisesti havaittiin varaston 033 kohdalla vesivuotojälkiä ja jään puikkojen muodostumista yläpohja - ulkoseinäliitokseen. Jään muodostumisen syyksi selvisi savukaasutestien perusteella teknisen tilan poistoilmakanava. Kanavasta siirtyvä lämmin ilma ohjautuu räystäälle, ja pisaroituu vedeksi. Suoraan kanavan yläpuolelle jääpuikkoja ei muodostu, koska hukkalämpö pitää räystäslinjan  $+0^{\circ}\text{C}$  yläpuolella. Kanavasta noin 1m kumpaankin suuntaan pisaroituminen on selkeästi havaittavaa. Alla olevassa kuvassa 7 on havainnollistettu kyseistä ongelmaa.

Kuva 7. Jääpuikkoja muodostuu räystäslinjalle poistoilmakanavasta tulevan hukkalämmön vuoksi

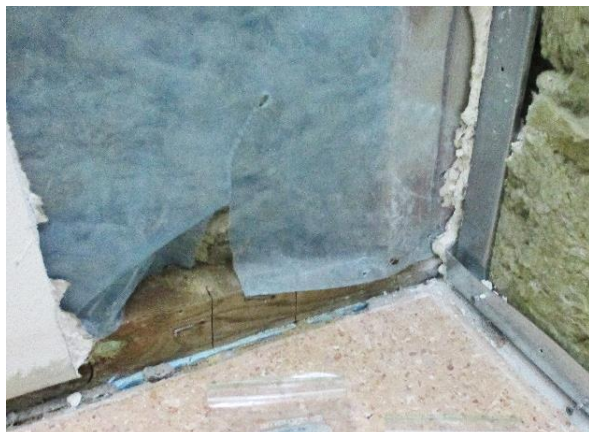
Alaohjauspuuta poistamalla havaittiin, että puuna on käytetty painekyllästettyä puutavaraa. Puu on irrotettu solumuovikaistalla harkkosokkelista. Erillinen bitumihuopakaista on sokkelin sisäpuolella pystyssä harkon lämmöneristettä vasten, mutta se ei jatku sokkelin päälle. Siten sokkelin kosteudeneristys on vain muovin varassa ja bitumi toimii ainoastaan radonkaistana.

**Kuva 8. Höyrynsulkumuovin alapää on tiivistämättä ja kiinnittämättä alapohjarakenteeseen**

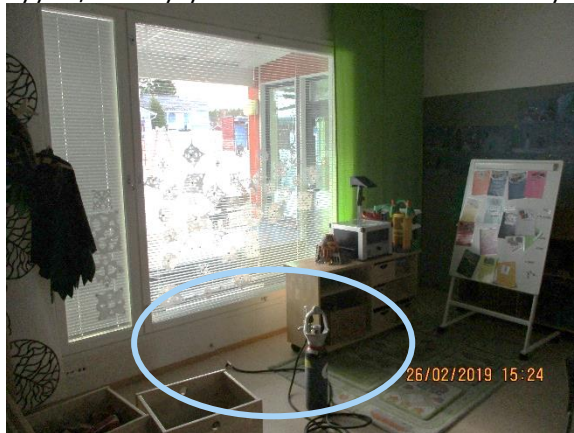
Merkkiainekokeilla havaittiin merkittäviä ilmavuotoja ulkoseinän ja alapohjan liittymässä ja ikkunaliittymien sekä seinän sähköpistokerasioiden kohdalla. Suurten ilmavuotojen pääasiallisena syynä, on höyrynsulkumuovissa olevat tiivistyspuutteet.

Kuva 10. Merkkiainekoe ulkoseinärakenteeseen

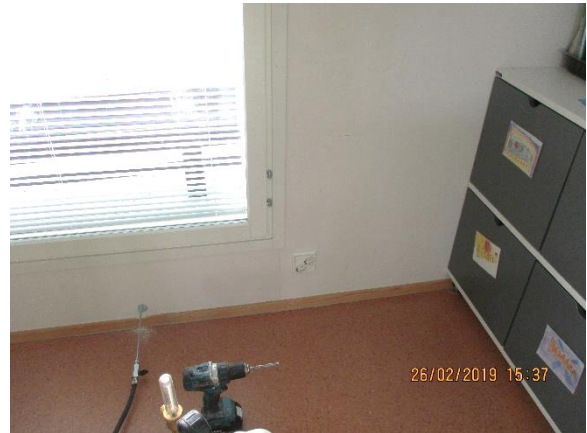
Kuva 11. Merkkiainekoe ulkoseinärakenteeseen

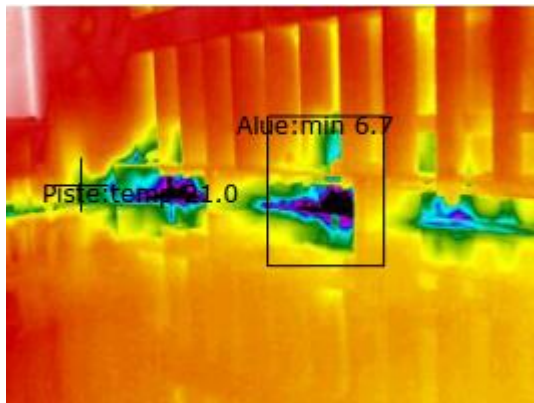
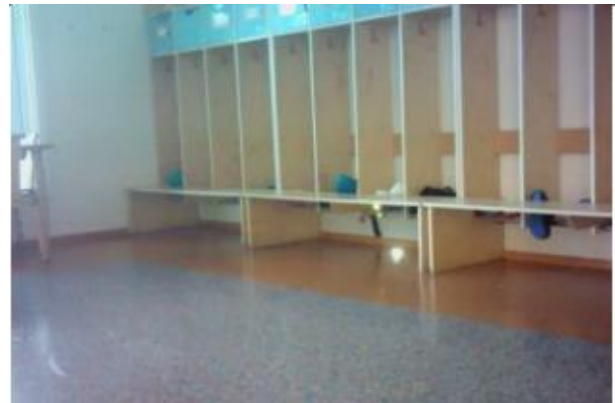
Ulkoseinärakenteiden lämpö- ja ilmavuotojen systemaattisuutta selvitettiin lämpökuvaamalla rakennus. Ulkoseinärakenteiden osalta todetaan, että havaittu höyrynsulkumuovin epätiivelyskohta seinän alaosassa näkyy runsaana ilmavuotona myös lämpökuvauksessa. Lämpökuvauksen perusteella höyrynsulkumuovin liitosongelma koskee koko rakennuksen piiriä. Ikkunalinjoissa havaitut merkkiainekokeilla tehdyt liittymävuodot ovat lämpökuvauksen perusteella laajemmat, kuin merkkiainekokeella on mahdollista havaita. Epätiivis liittymä on kaikissa ikkunoissa, mutta erisuuruisena.

**Kuva 12. Selkeää ilmavuotoa ulkoseinälinjan alaosaan sisäilman suuntaan**

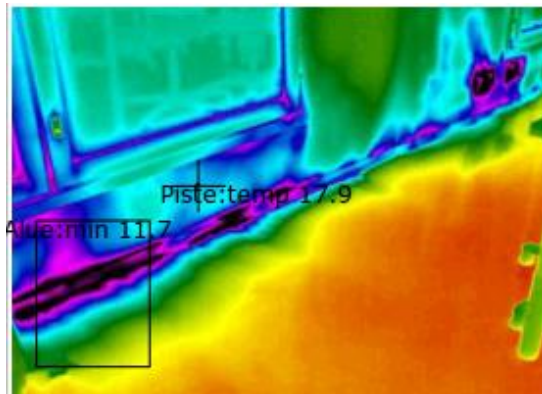
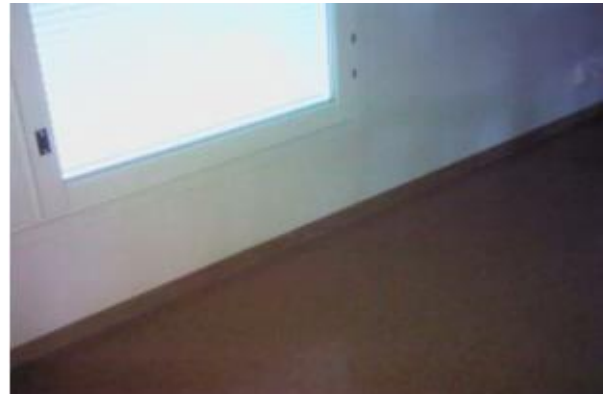
**Kuva 14. Runsasta ja jatkuvaa ilmavuotoa ulkoseinälinjan alaosaan sisäilman suuntaan**

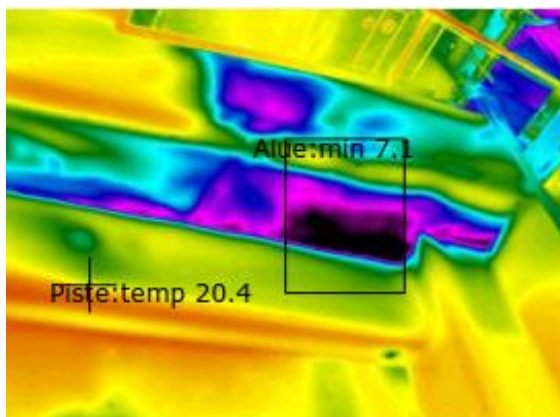
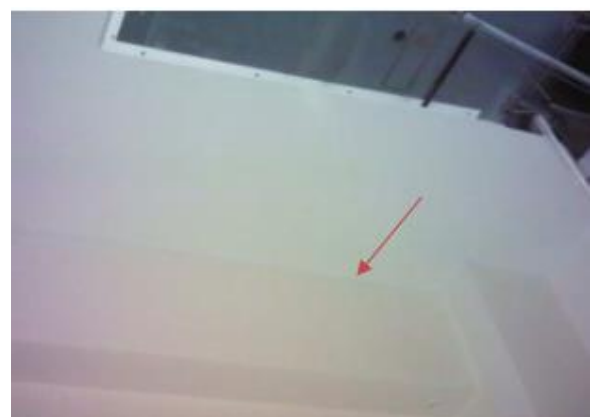
Merkkianekokeella ei havaittu ulkoseinän ja yläpohjan liitoksessa selkeää vuotoa. Lämpökuvaauksen avulla kuitenkin selvisi, että ulkoseinän yläosan ja yläpohjan liitos vuotaa vastaavalla tavalla kuin alapohjan ja ulkoseinän liitos. Vuoto johtuu höyrynsulkumuovin epätiivistä liitoksesta. Alla olevissa kuvissa on havainnollistettu ongelmaa.

**Kuva 16. Merkittäviä ilma ja lämpövuotoja**

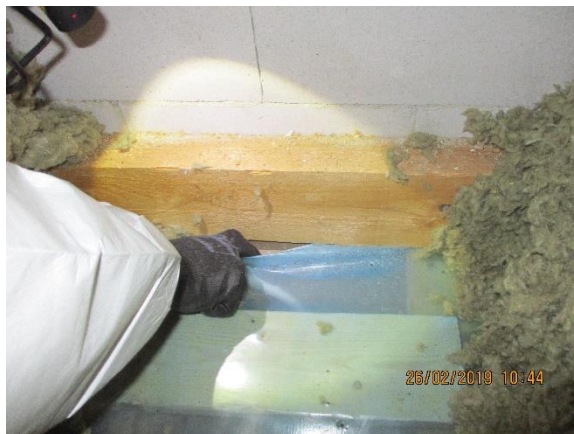
Aistinvaraisesti huoneistonvälisten seinien liittymisestä yläpohjaan todetaan, että liitos on selkeästi epätiivis. Höyrinsulkumuovia ei ole kiinnitetty desibeliponttiseinään, vaan muovi on jätetty seinän viereen ns. roikkumaan. Toteutustapa on tutkimuksen perusteella kaikissa huoneistoiden välisissä seinissä samanlainen. Huomioiden, että liitos on yläpohjarakenteessa, kosteuden ja lämmön siirtyminen kylmään yläpohjatilaan voi johtaa rakenteen kosteusvaurioitumiseen tai teollisten kuitujen pääsyn huonetilaan. Alla on esitetty kuvina liitoksen toteutustapaa.

**Kuva 20. Höyrinsulkumuovi on kiinnittämättä yläpohjan kannattajiin. Vuotolinja on suuri**

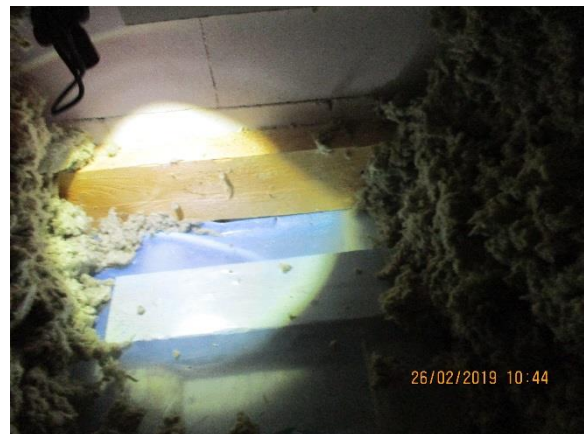
**Kuva 21. huoneiston välisen seinän liittymät ovat tiivistämättä, vaikka kannatinpuu on suoraan liittymän kohdalla.**

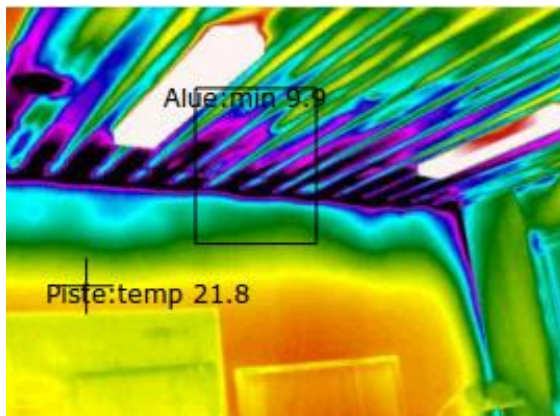
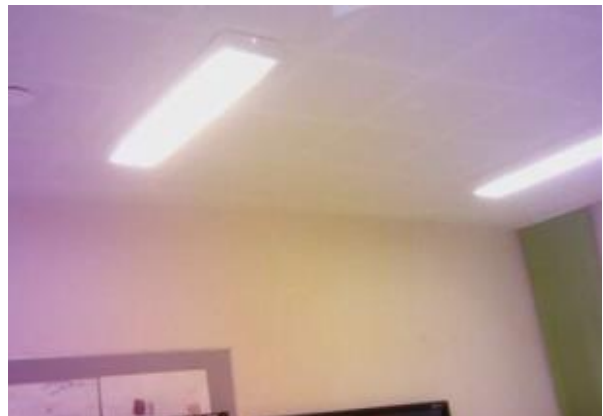
Yläpohjan ja huoneistoiden välisen seinän vuotoa ei mitattu merkkiainekokeella, koska kokeessa käytettävä kaasua on kevyempää. Siten vuodon paikallistaminen ja esiin saaminen on haastavaa. Ilmavuototutkimus suoritettiin huoneistoiden välisen seinän osalta lämpökuvauksella. Lämpökuvien perusteella todetaan, että huoneistoiden välisen seinän ja yläpohjan liitos on kiinnittämättä kaikissa jokaisessa osastoivassa seinässä. Vuoto sisäilman suuntaan on kaikkien osastovien seinäliitosten osalta merkittävää. Alla on kuvattu vuodon aiheuttamaa jäähtymistä yläpohjassa.

**Kuva 22. Merkittävää ilmavuotoa yläpohjan ja huoneistoväliseinän liittymässä**

Johtopäätöksenä todetaan, että rakennuksen osastoivien väliseinärakenteiden liittymä yläpohjan höyrynsulkumuoviin on epätiivis. Yläpohjassa oleva kylmä ilma pääsee virtaamaan epätiiveyskohdista rakennuksen sisälle aiheuttaen alakaton jäähtymisen ja nostaen rakennuksen kosteusvaurioitumisen riskiä.

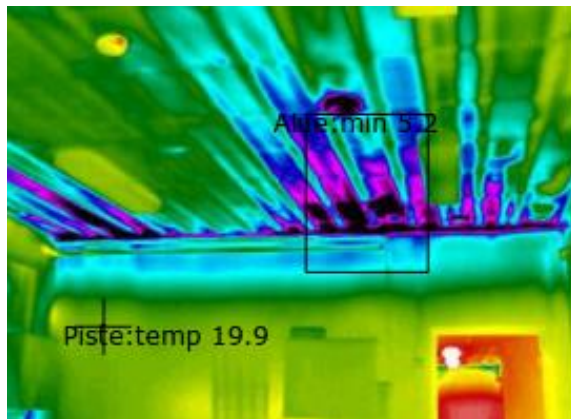
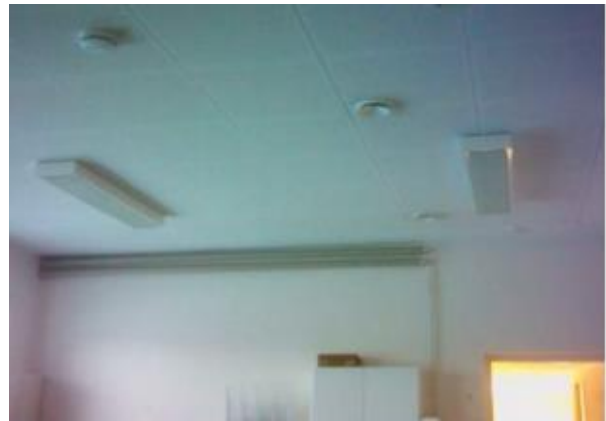
Kuva 24. Tiivistysongelma koskee kaikkia osasto-  
via huoneistoväliseiniä

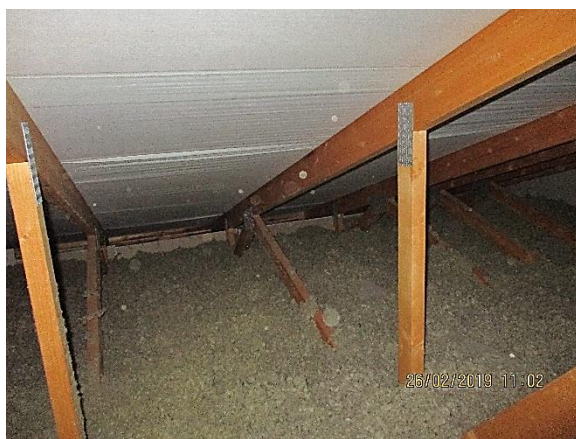
Vesikatto oli aistinvaraisesti tarkasteltuna hyväkuntoinen, eikä peltikatteessa havaittu vaurioitumisia tai epätiiveyksiä samoissa. Yläpohjaa tarkasteltaessa havaittiin aluskatteen olevan asennettu liian kireälle kattotuolien väliin. Aluskatteen ja peltikatteen välinen tuuletusrako on tästä syystä hyvin pieni. Aluskatteella on myös riski repeytymiseen.

Yläpohjan tutkimusten yhteydessä havaittiin, että useat reunoilla olevat tuulenohjaimet olivat kaatuneet lepäämään villan päälle. Tuulenohjaimia puuttui paikoitellen kokonaan, kuva 4.14.

**Kuva 29. Vesikaton aluskate on asennettu liian tiukalle ja tuulenohjaimia puuttuu**

Yläpohjarakenteen aluskate on asennettu liian tiukasti kattotuolien välille. Aluskatteella on riski repeytymiseen ja edelleen vesivuotovaurioon. Aluskatteeseen tehty läpiviennit ovat kokonaan tiivistämättä.

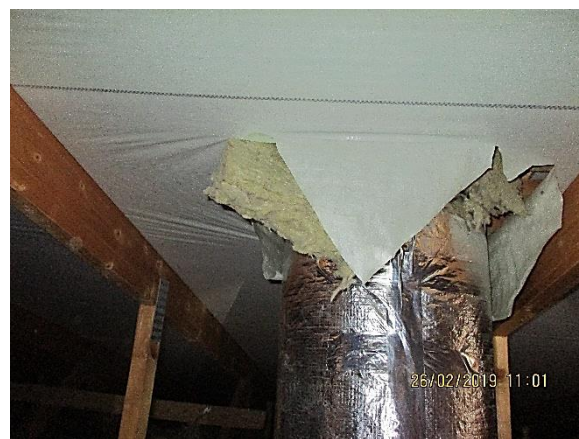
**Kuva 30. Epätiivis IV-läpivienti aluskatteen läpi**

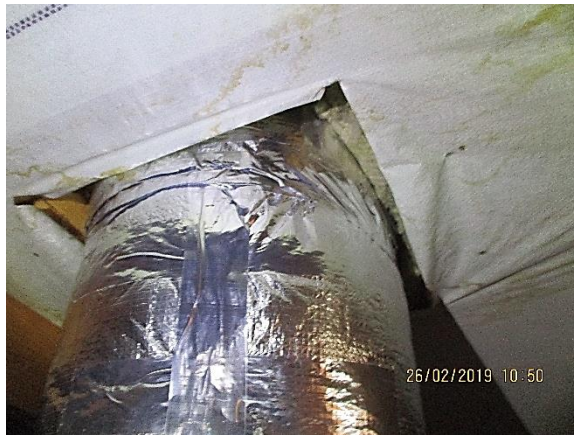
**Kuva 31. IV-läpivienti epätiivis ja aluskatteessa vuotojälkiä**

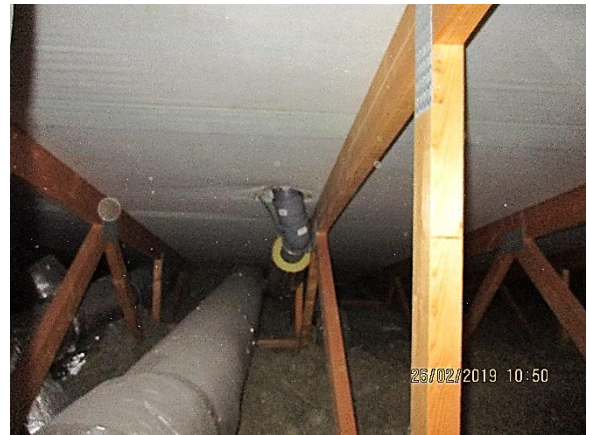
**Kuva 32. Aluskatteen IV-läpivienti epätiivis ja putken eristettä puuttuu**

Yläpohjassa olevien IV-kanavien eristykset ovat paikoitellen puutteellisia. Eristämättömien putkien pinnalle voi kertyä kondensoitumisesta aiheutuvaa kosteutta ja jo olemassa oleva eriste voi vaurioitua.

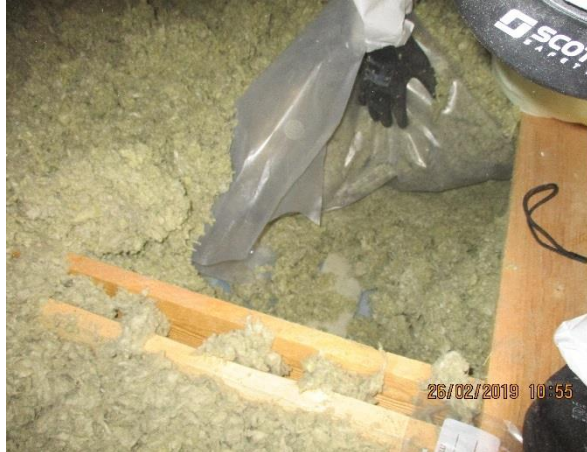
Yläpohjan keskiosan rakenneavauksissa havaittiin, että höyrynsulkumuovien limityksien välissä on lämmöneristettä. Höyrynsulun väärällä puolella oleva eriste voi johtaa sisäilman kuituongelmaan.

**Kuva 33. Mineraalivillaa höyrynsulun väärällä puolella**

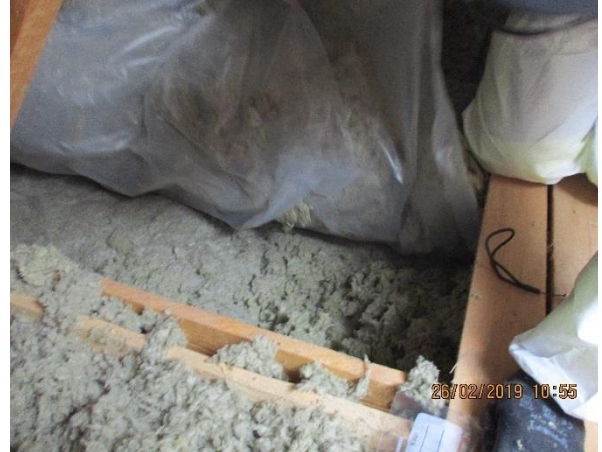
**Kuva 34. Höyrynsulku on asennettu yläpohjaan epätiivisti, ja sen saa poistettua vain nostamalla. Näin ei kuuluisi olla.**

Yläpohjarakenteen höyrynsulkumuovissa on merkittäviä epätiiveyskohtia. Yläpohjan osalta rakenteella on kohonnut riski kosteusvaurioitumiseen. Lisäksi epätiiveysalueilta kuitujen kulkeutuminen sisäilmaan on todennäköistä.

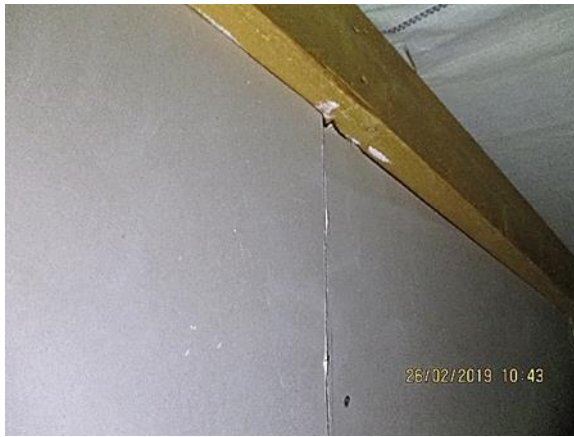
Rakennuksen yläpohjan palokatkoissa havaittiin puutteita. Osastoivien seinien palokatkolevytykset olivat epätiivisiä ja päättyivät kattotuolien alapintaan, kuva 4.20. Palokatkolevytyksiin on tehty läpivientejä sähköille, eikä läpivientejä ole tiivistetty kunnolla.

**Kuva 35. Palokatkoalevytyksen asennus katto- ja seinäristikon alapintaan**

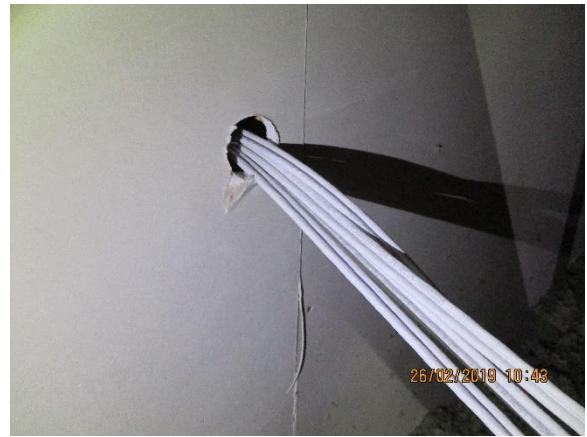
**Kuva 36. Palokatkoalevyyn tehdyn läpivientin yksityiskohta**

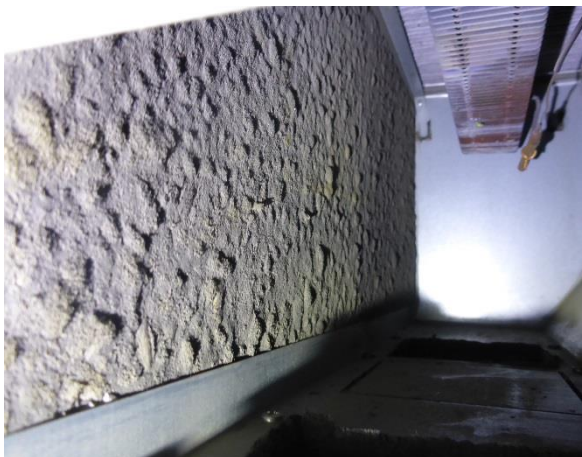
Ilmanvaihtokoneiden tekninen kunto on kaikissa kotialueen neljässä huoneistoissa heikko. Konekammioiden väliset tiivisteet vuotavat, suodatinkehikoiden tiivisteet puuttuvat tai ovat rikki, auki-pitolaitteet ovat rikki ja puhallinmoottorit teknisen käyttöikänsä päätepisteessä. Koneet ovat lisäksi suunniteltuun käyttöön nähden selkeästi alitehoiset.

Kuva 38. Likainen äänenvaimennuspinta IV-koneen sisällä

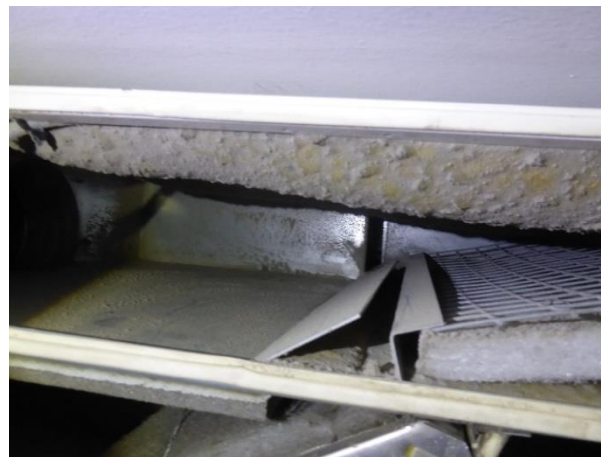
Kuva 39. Suodattimen ohivirtausta tapahtuu epätiivien kiinnitinkiskojen kautta

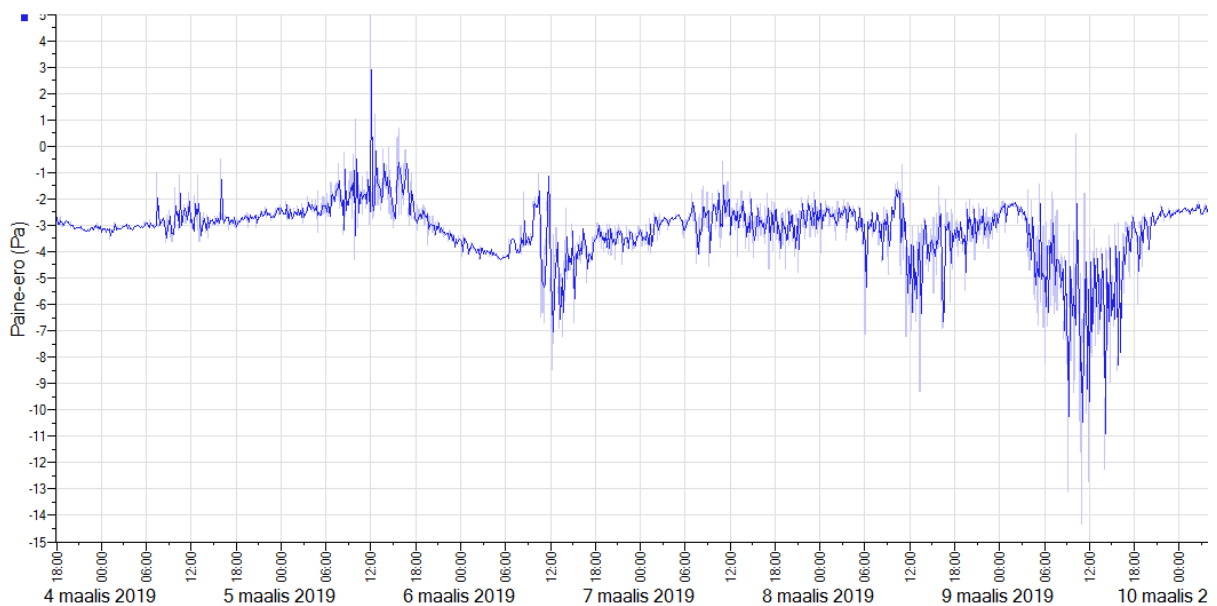
Taulukko 1. Paine-eron seurantamittauksen graafi 4-14.3

Paine-eromittausten perusteella todetaan, että rakennus on koko seurantajakson ollut lievästi alipaineinen. Pääosin alipaine johtuu ilmanvaihdosta, osin myös termisestä paine-erosta. Lievä alipaine on rakennuksen kosteusteknistä toimivuutta tukevaa, erityisesti kun huomioidaan laajat ilmavuodot ulkoseinä- ja yläpohjarakenteissa.

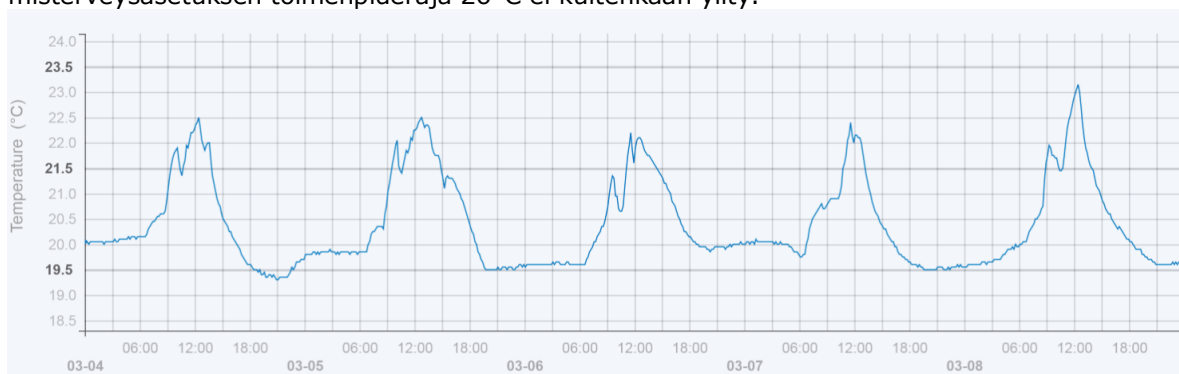
**Taulukko 4. Lämpötilan seurantamittaus tilassa 021 ryhmähuone**

Sisäilman lämpötilaa ja suhteellista kosteutta mitattiin 7vrk kestäväällä mittausjaksolla. Jakson perusteella todetaan, että rakennuksen peruslämpötila on normaali, mutta henkilökuormitettuna heikon ilmanvaihdon vuoksi lämpötila nousee jyrkästi noin kolmella asteella. Lämmityskaudella Asumisterveysasetuksen toimenpideraja 26°C ei kuitenkaan ylitä.

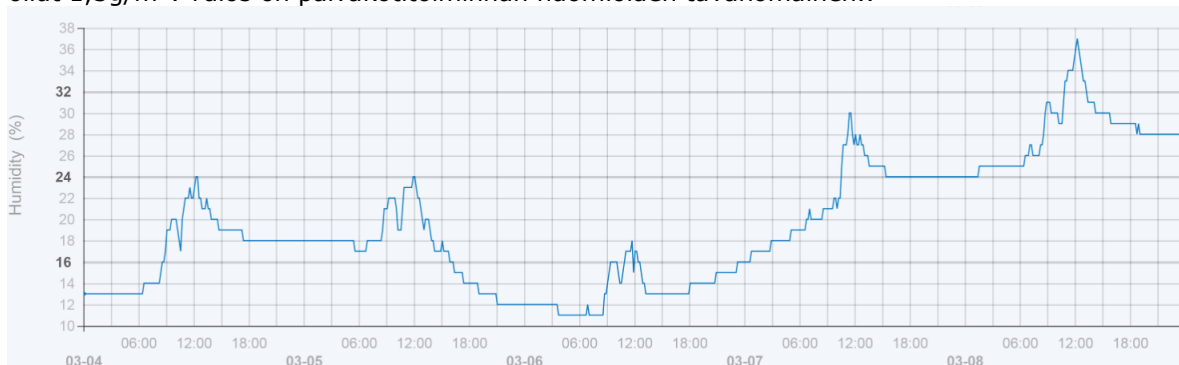
**Taulukko 5. Sisäilman suhteellisen kosteuden seurantamittaus tilasta 021**

Sisäilman suhteellisen kosteuden osalta todetaan, että kosteuslisä ulkoilmaan verraten on jakoslla ollut 1,5g/m<sup>3</sup>. Tulos on päiväkotitoiminnan huomioiden tavanomainen..
