KOSTEUS- JA SISÄILMATEKNINEN KUNTOTUTKIMUS TARVASMÄEN PÄIVÄKOTI

Markus Fränti
RTA, DI

TARVASMÄEN PÄIVÄKOTI

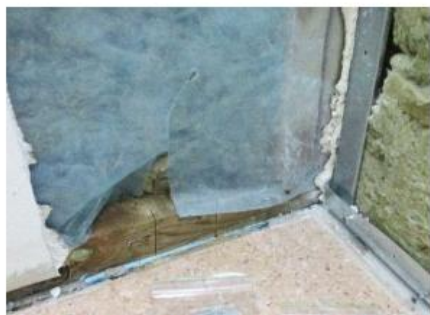
Kuva 8. Höyrinsulkumuovin alapää on tiivistämättä ja kiinnittämättä alapohjarakenteeseen

- Höyrinsulkumuovin asennustavassa merkittäviä puutteita. Liitos alapohjaan ja yläpohjaan on auki.
- Asennustapa ei vastaa ajankohdan yleistä hyvää rakentamistapaa
- Havaitut ongelmat eivät ole toistaiseksi johtaneet rakenteiden mikrobivaurioihin. Riski vaurioitumiseen on kuitenkin kohonnut

- Ulkoseinien ja yläpohjan höyrynsulkumuovin uudelleen asennus. Alapohjan tiivistyskorjaukset. Vaihtoehtoisesti höyrynsulun tilalle polyuretaanilevytys tiivistetyin saumoin.
- Ilmanvaihtokoneiden kokonaisvaltainen uusiminen
- Piha-alueen kaatokorjaukset

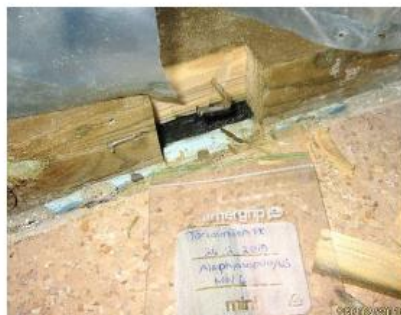
Kuva 9. Rakenneavaus ulkoseinärakenteeseen

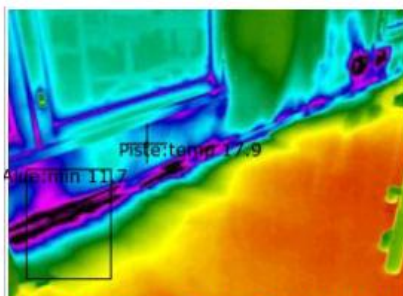
Kuva 14. Runsasta ja jatkuvaa ilmavuotoa ulkoseinänlinian alaosasta sisäilman suuntaan

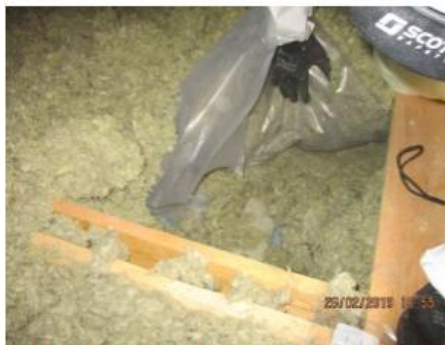
Kuva 33. Mineraalivillaa höyrnsulun väärällä puolella

- Höyrnsulkumuovin asennustavassa merkittäviä puutteita. Liitos alapohjaan ja yläpohjaan on auki.
- Asennustapa ei vastaa ajankohdan yleistä hyvää rakentamistapaa
- Havaitut ongelmat eivät ole toistaiseksi johtaneet rakenteiden mikrobivaurioihin. Riski vaurioitumiseen on kuitenkin kohonnut

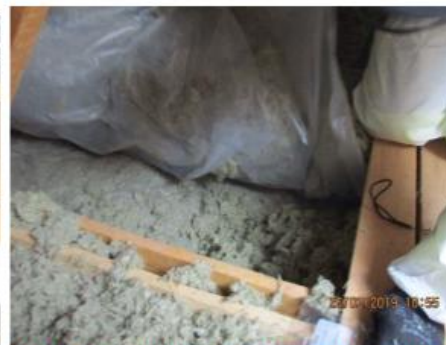
Kuva 34. Höyrnsulku on asennettu yläpohjaan epätiivisti, ja sen saa poistettua vain nostamalla. Näin ei kuuluisi olla.

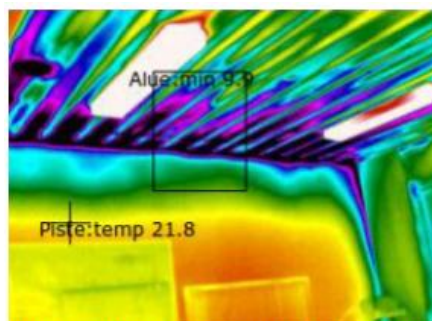
Kuva 22. Merkittävä ilmavuoto yläpohjan ja huoneistoväliseinän liittymässä

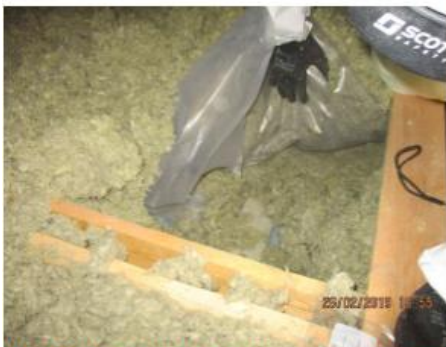
Kuva 33. Mineraalivillaa höyrnsulun väärällä puolella

- Höyrnsulkumuovin asennustapa virheellinen. Merkittäviä ilmavuotoja sisäilman suuntaan
- Ongelman laajuus selvitetty lämpökameralla. Epätiivis asennustapa koskee koko yläpohjaa
- Havaitut ongelmat eivät ole toistaiseksi johtaneet rakenteiden mikrobivaurioihin. Riski vaurioitumiseen on kuitenkin kohonnut
- Teollisten kuitujen leviämisen riski on suuri

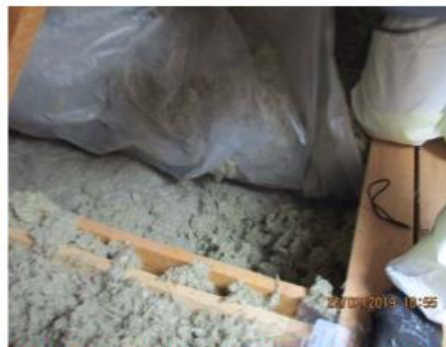
Kuva 34. Höyrnsulku on asennettu yläpohjaan epätiivisti, ja sen saa poistettua vain nostamalla. Näin ei kuuluisi olla.

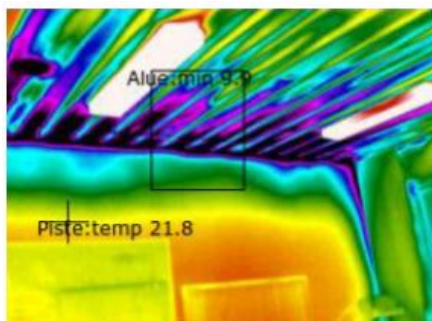
Kuva 22. Merkittävä ilmavuoto yläpohjan ja huoneistoväliseinän liittymässä

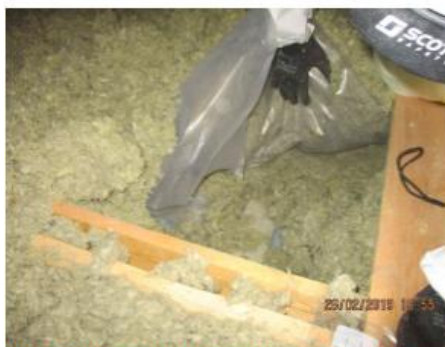
Kuva 33. Mineraalivillaa höyrnsulun väärällä puolella

- Höyrnsulkumuovin asennustapa virheellinen. Merkittäviä ilmavuotoja sisäilman suuntaan
- Ongelman laajuus selvitetty lämpökameralla. Epätiivis asennustapa koskee koko yläpohjaa
- Havaitut ongelmat eivät ole toistaiseksi johtaneet rakenteiden mikrobivaurioihin. Riski vaurioitumiseen on kuitenkin kohonnut
- Teollisten kuitujen leviämisen riski on suuri
- Aluskate asennettu epätiivisti

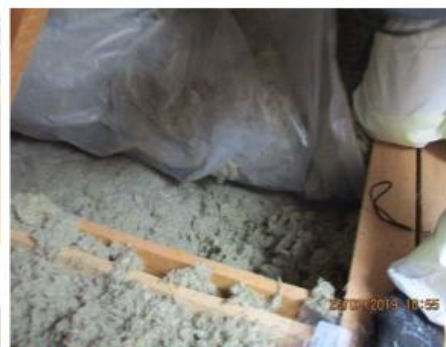
Kuva 34. Höyrnsulku on asennettu yläpohjaan epätiivisti, ja sen saa poistettua vain nostamalla. Näin ei kuuluisi olla.

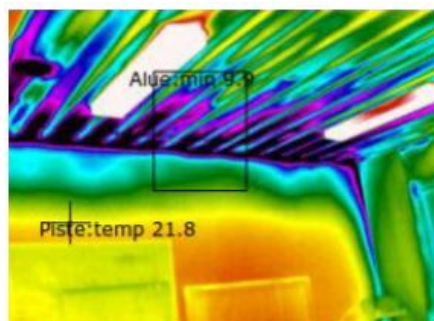
Kuva 22. Merkittävä ilmavuoto yläpohjan ja huoneistoväliseinän liittymässä

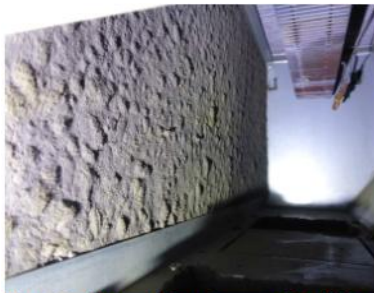
- Ilmanvaihto rakennuksessa on toteutettu "huoneistokohtaisin" tulo-poistoilmanvaihtokonein. Koneissa on ristivirtauskennolla toimiva LTO laitteisto.
- Konetyyppi on pientalomallinen. Ilmavirrat ovat siten henkilökuormitukseen nähden riittämättömät.
- Koneessa olevat CO-2 anturit nostavat automaattisesti koneen tehoaluetta. Ongelmaksi muodostuu kuitenkin liian pieni koneen teho ja liian pienet kanavakoot.
- Koneiden tekninen kunto todettiin heikoksi. Saranoita rikki, luukut epätiivit, ohivirtaukset suodatinkammiossa.
- Myös suodattimien vaihtoväli ja koneen puhdistusväli liian harva

Kuva 38. Likainen äänenvaimennuspinta IV-koneen sisällä

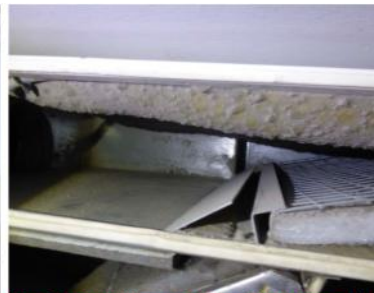
Kuva 39. Suodattimen ohivirtausta tapahtuu epätiivien kiinnitinkiskojen kautta

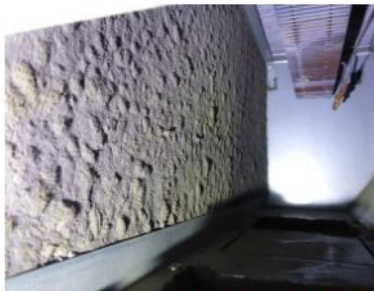
- Ilmanvaihto rakennuksessa on toteutettu "huoneistokohtaisin" tulo-poistoilmanvaihtokonein. Koneissa on ristivirtauskennolla toimiva LTO-laitteisto.
- Konetyyppi on pientalomallinen. Ilmavirrat ovat siten henkilökuormitukseen nähden riittämättömät.
- Koneessa olevat CO₂-anturit nostavat automaattisesti koneen tehoaluetta. Ongelmaksi muodostuu kuitenkin liian pieni koneen teho ja liian pienet kanavakoot.
- Koneiden tekninen kunto todettiin heikoksi. Saranoita rikki, luukut epätiivit, ohivirtaukset suodatinkammiossa.
- Suodattimien vaihto- ja koneen puhdistusvälin todettiin olevan liian harvaa.

Kuva 38. Likainen äänenvaimennuspinta IV-koneen sisällä

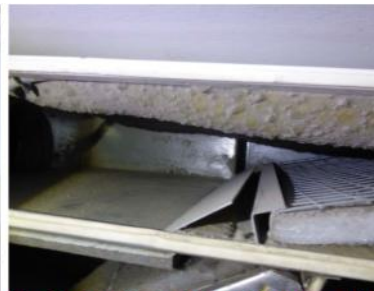
Kuva 39. Suodattimen ohivirtausta tapahtuu epätiivien kiinnitinkiskojen kautta

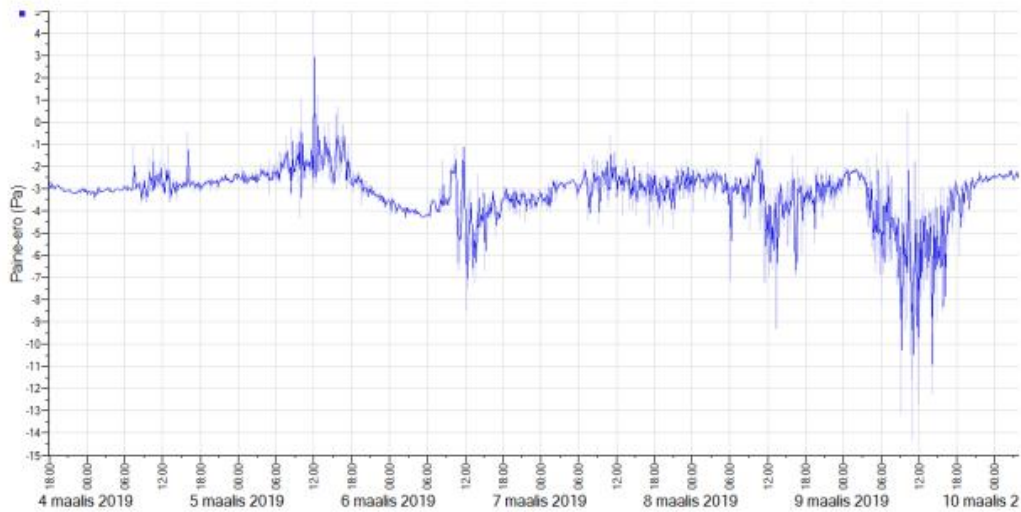
- Rakennus on lievästi alipaineinen ulkoilmaan nähden. Huomioiden vaipparakenteiden epätiivelyskohdat, alipaine estää sisäilmasta kosteuskonvektion rakenteen suuntaan.
- Alipainetta ei siten kannata poistaa
- Alipaine lisää todennäköisyyttä kuitukulkeumalle. Kuidut ovat pienempi haitta vrt. kosteuskulkeuma rakenteen suuntaan

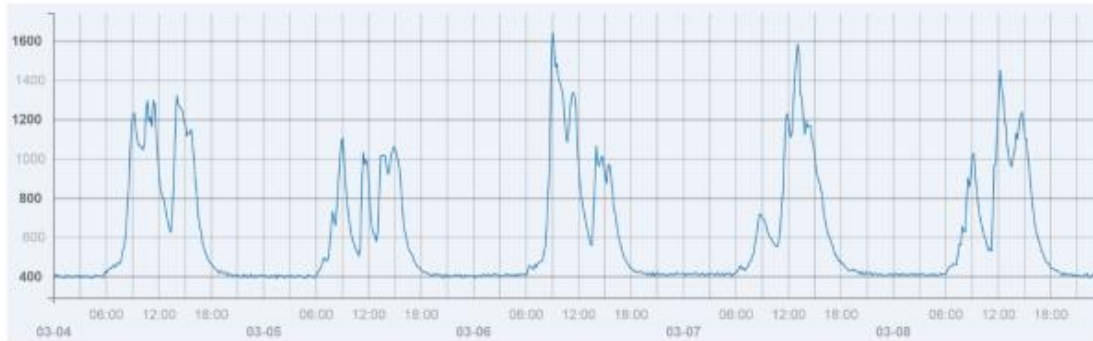
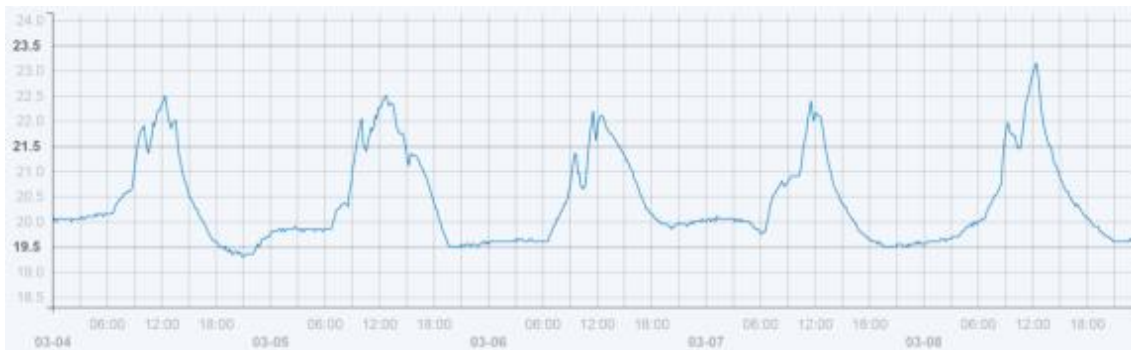
- CO₂ pitoisuudet ovat koko päivätoiminnan ajan korkeat. Asumisterveysasetuksen raja-arvo hiilidioksidin enimmäismäärälle ylittyvät hetkellisesti.
- Sisäilman lämpötila nousee henkilökuormituksen seurauksena noin 3 astetta peruslämpötilaa korkeammalle.
- Sisäilman kosteuslisä on kohtuullisen pieni, mittauksen aikana noin 1,5g/m³
