# Kirkonkulman koulun piharakennus

Sisäilma- ja kosteustekninen kuntotutkimus

Tuomo Kiiski  
Jukka Lehtinen  
5.9.2019

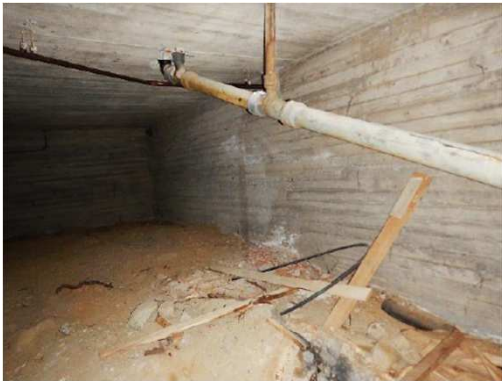
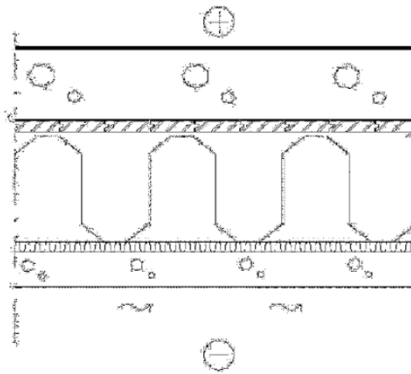
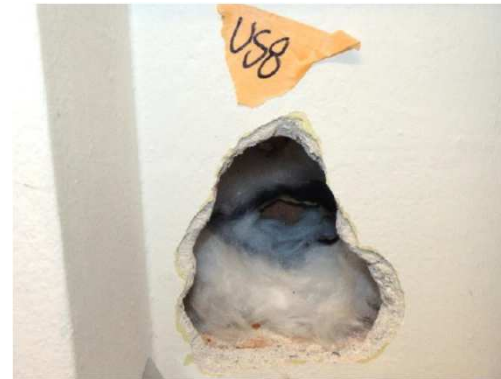
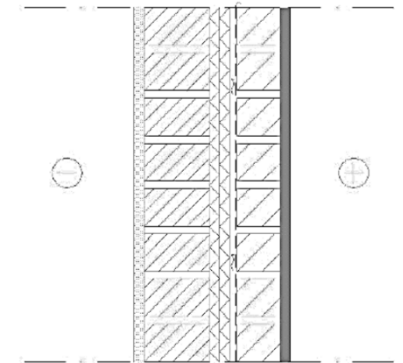
- Rakenteet on toteutettu rakennusajankohdalle tyypillisillä rakenteilla
- 1950-luvulla yleisesti käytettyjä rakenneratkaisuja, nykytiedon mukaan kosteusteknisiä riskirakenteita:
  - Kotelolaattarakenteiset väli- ja yläpohjat, joissa muottilautoja ja orgaaninen eristetäyttö
  - Ulkoseinien patterisyyvennysten korkki- ja puukuitulevylämmöneristeet

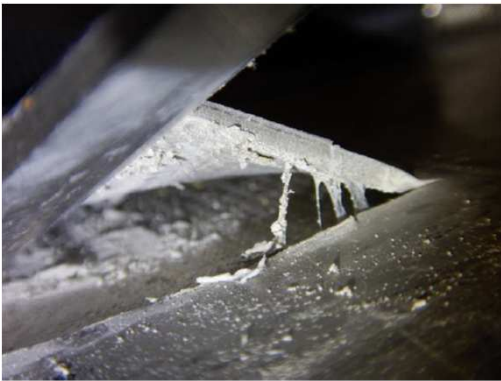
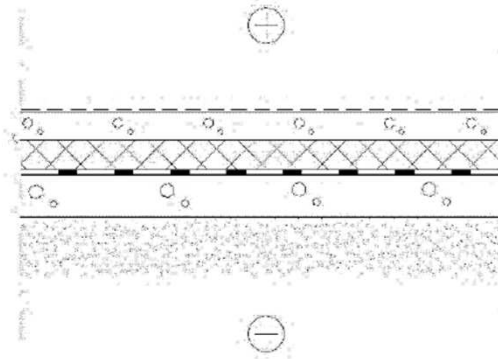
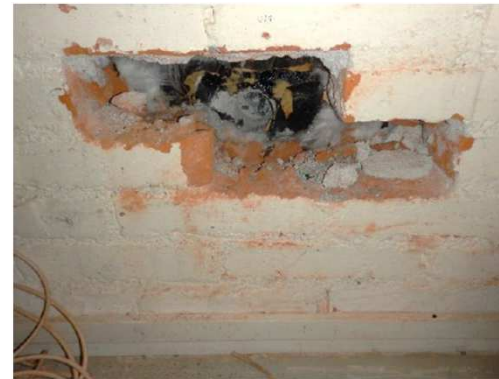
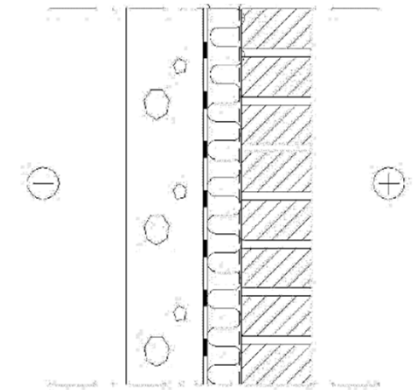
- 1950-luvulla yleisesti käytettyjä rakenneratkaisuja, nykytiedon mukaan kosteusteknisiä riskirakenteita:
  - Perusmuurien ja alapohjien lämmöneristeet
  - Lämmöneristämättömät betonirakenteiset alapohjat ja maanvastaiset seinät
  - PAH-pitoista pikisivelyä alapohjissa ja maanvastaisissa seinissä

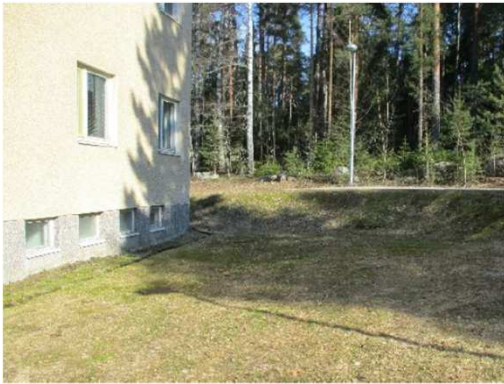
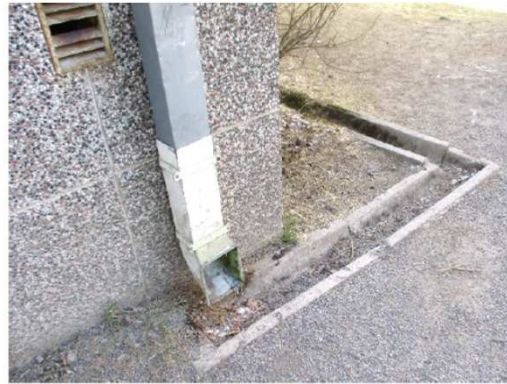
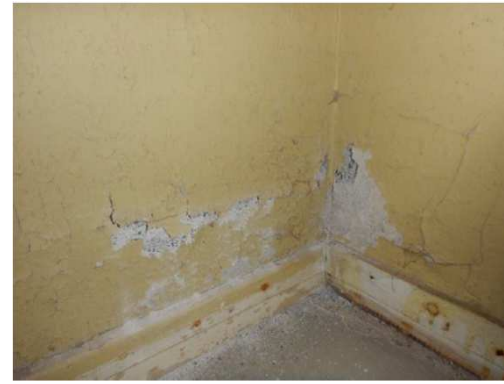
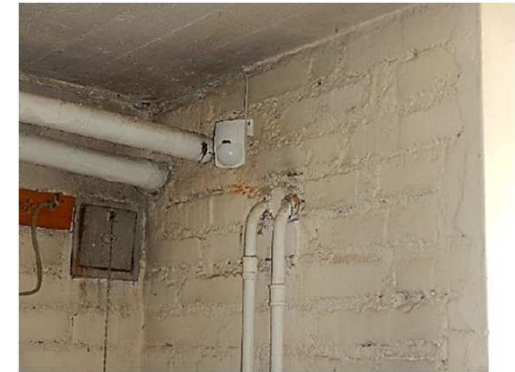
- Maanpintojen kallistukset rakennuksesta poispäin ovat vähäisiä ja etenkin ylärinteen puolella maanpinnat viettävät paikoin kohti rakennusta.
- Seinien sisäkuorissa on runsaasti epätiiviyskohtia. Puhtaaksimuurattujen sisäkuorten rakenneliittymissä ja muuraussaumoissa on halkeamia ja reikiä kauttaaltaan eri puolilla rakenteita.

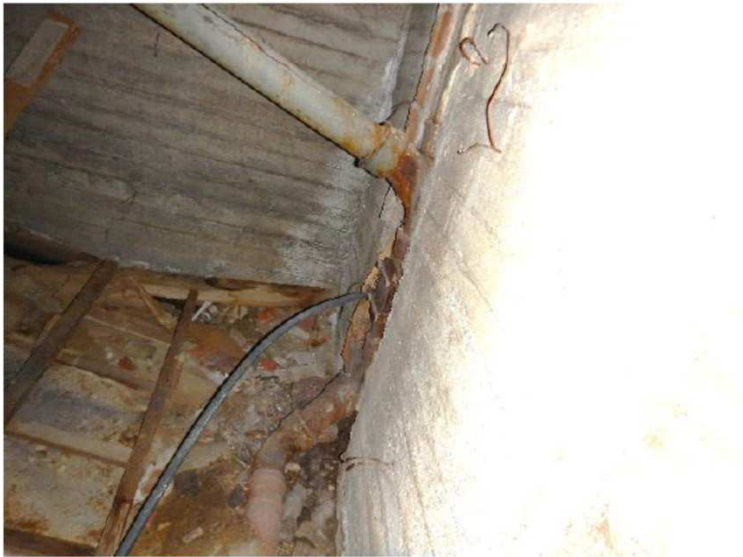
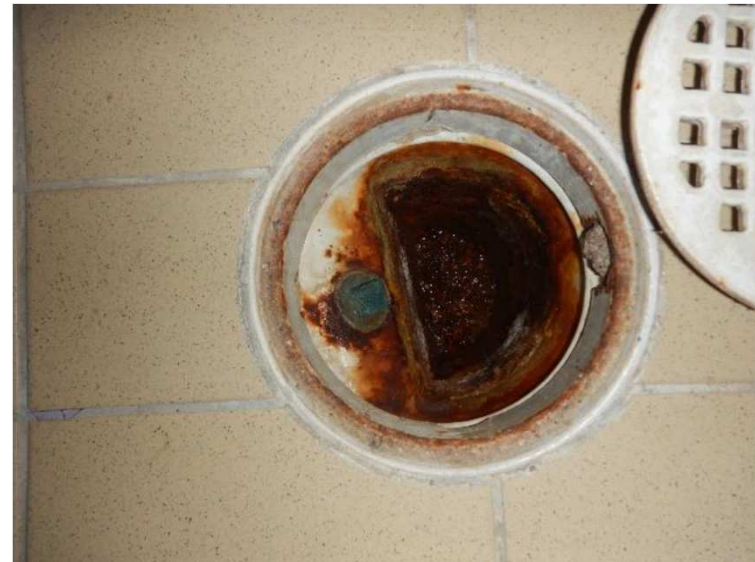
- Ryömintätilassa kulkeva alkuperäinen viemäriputki on haljennut. Viemäriputken lähistöllä on vuotojälkiä perusmuurissa ja maataytössä.
- Korokerenkaiden liittymä valurautakaivoon ei ole vesitiivis. Valurautakaivot ovat alkuperäisiä.

- Seuraavat toimenpiteet on suositeltavaa toteuttaa mahdollisimman nopealla aikataululla:
  - Vesikatteiden, sadevesikourujen, syöksytorvien ja loiskekourujen puhdistaminen
  - Loiskekourujen kallistuskorjaukset tarvittavilta osin
  - Jätevesihaaraviemäreiden korjaaminen haljenneilta osin

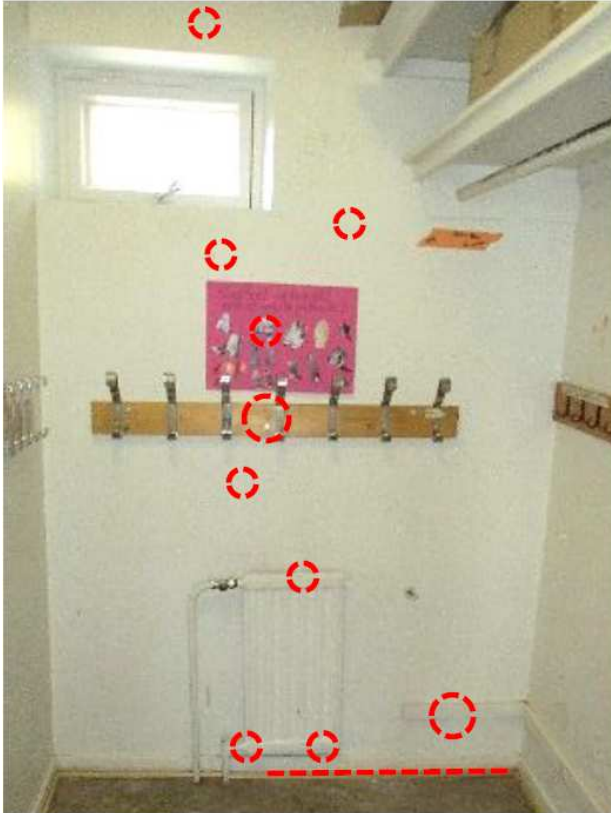
- Ulkoseinän merkkiainekoe vaatehuone A117. Massiivitiilirakenteisesta ulkoseinästä havaittiin merkittävää ilmavuotoa ryömintätilallisen alapohjan liittymässä. Pistemäisiä ilmavuotoja lämmityspatterin kiinnikekohdissa sekä seinän sisäpinnan paikkauskohdissa (vanhoissa läpivienti- ja kiinnikekohdissa tms.)

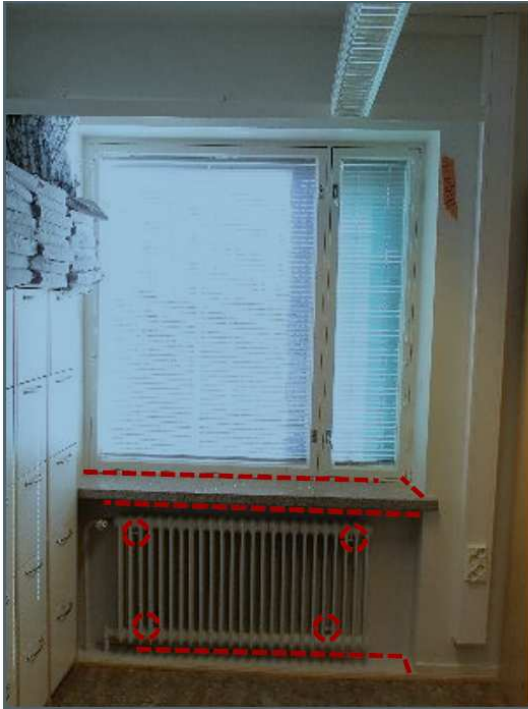
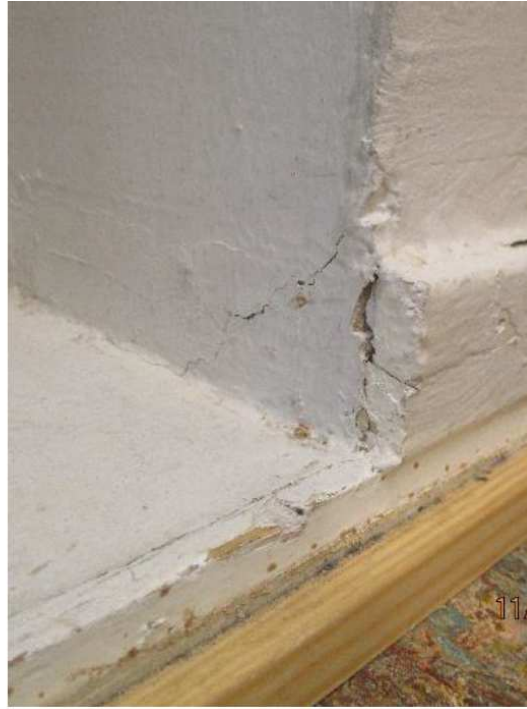
- Merkkiainekoe MAK6, ulkoseinä, ryhmätyöhuone A108. Patterisyyvennyksen eristehalkaisusta havaittiin merkittävää ilmavuotoa välipohja- ja ikkunaliittymistä, ikkunapenkin liittymistä sekä halkeamakohtista. Pistemäisiä ilmavuotoja havaittiin lämmityspatterin kiinnikekohdissa.

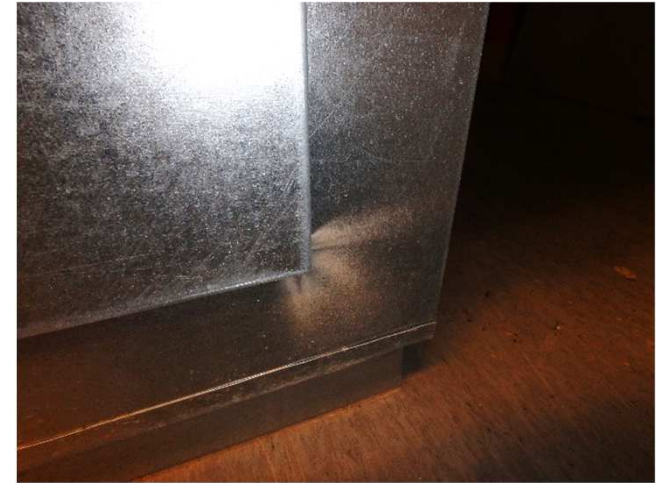
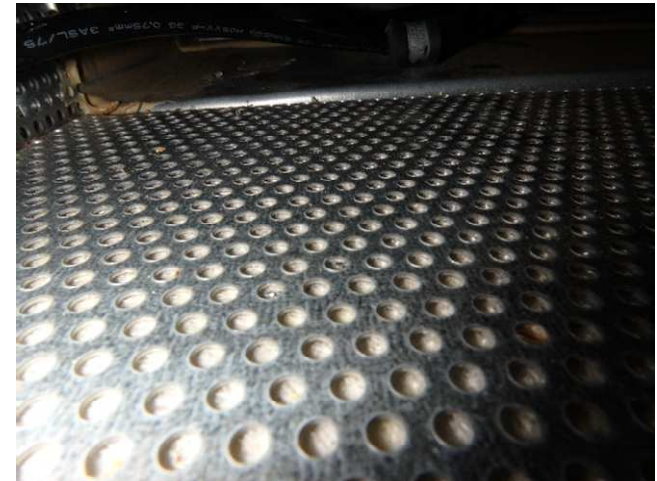
- **Koneellinen tulo- poistoilmanvaihto**
  - Yleisilmanvaihto TK01 ja huippuimuri PF02, vuodelta 2013
  - Ilmanvaihto täydellä teholla klo 6:00 – 18:00, jonka ulkopuolella osateholla
- **IV-koneen havaittuja ongelmakohtia**
  - Tuloilmakammiossa mineraalivillaa
  - Lieviä ilmavuotoja rakenteissa
  - Voimakas häiriöääni, jolle ei löytynyt selkeätä syytä

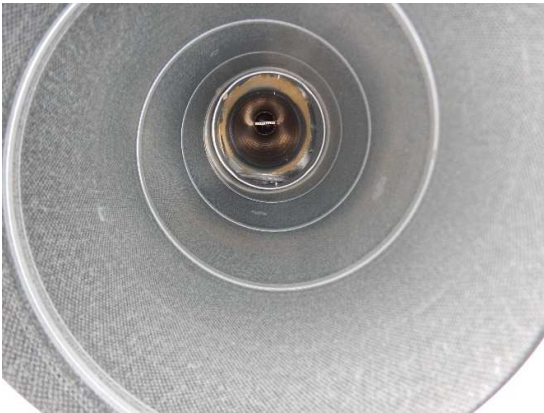
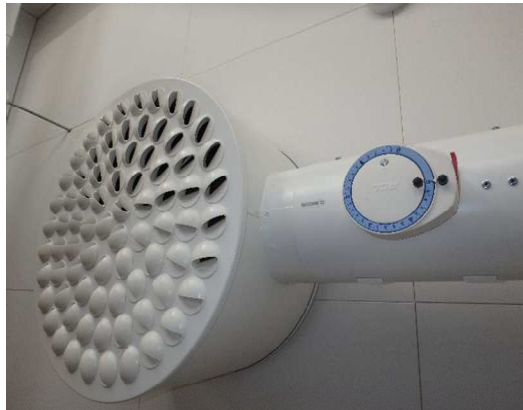
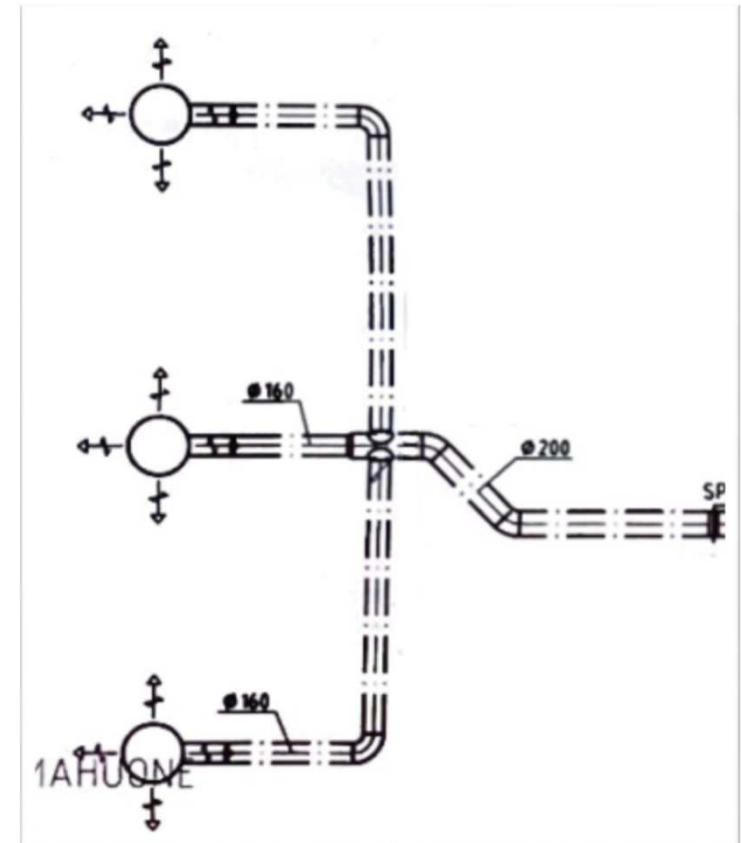
- Ilmanvaihdon huonekohtaiset ilmamäärät tutkituilta osin riittäviä
- Ilmamääriä ei ole säädetty päätelaitekohtaisesti, ilmanjako ei toimi huoneissa suunnitellusti

## ■ Tuloilmakanavistossa ei lika- tai pölykertymiä

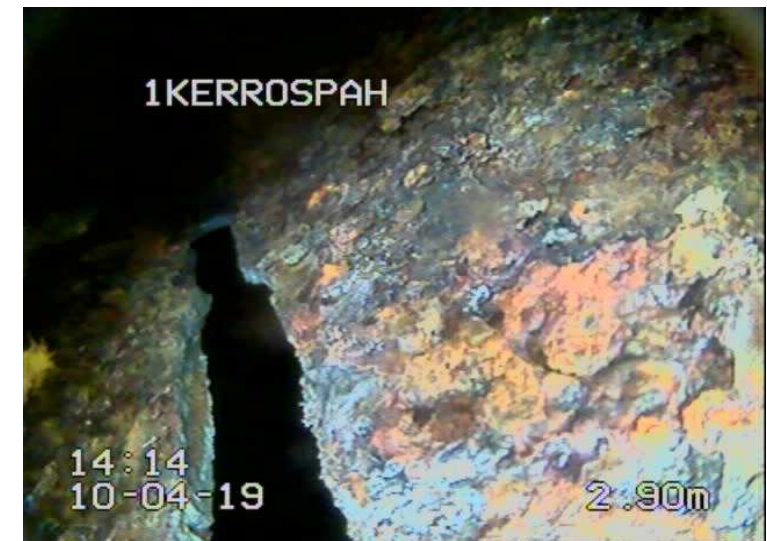
- Jätevesiviemäreitä kuvattiin sisäpuolisesti otantana 6 osuutta
- Viemärit valurautaa ja muovia
  - Jätevesipohjaviemärissä havaittiin painumia
    - Pihakaivot eivät ole esillä, mikä hankaloittaa huoltoa
  - Tuuletusviemäreissä runsasta korroosiota, joka myös tukkinut yhden kuvatun osuuden
  - Pesualtaan haaraviemäreissä runsasta kertymää, sekä halkeama 1. kerroksen viemärissä
