Tutkimusraportti WO-00743626

# Sisäilma- ja kosteustekninen kuntotutkimus

Kirkonkulman koulun piharakennus  
Vanhanpappilantie 133  
13300 Hämeenlinna

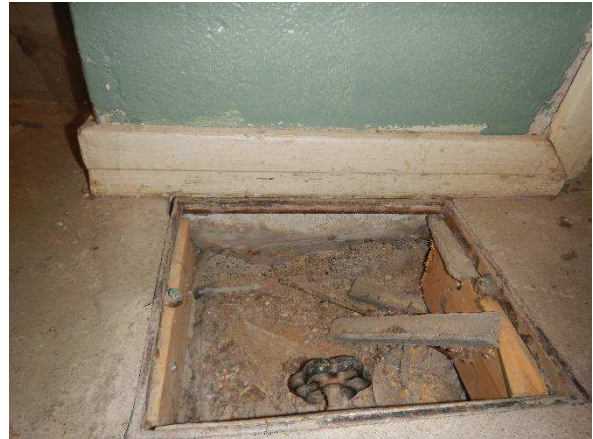
**Kuva 5.** Kellarin käytävällä A001 sijaitsevan maanvaraisen alapohjan sulkuventtiilikaivon rakenteiden kautta alapohjan maataytöstä on ilmayhteyksiä sisäilmaan. Lisäksi kaivossa on puurakenteita, jotka ovat alttiita kosteusvaurioille.

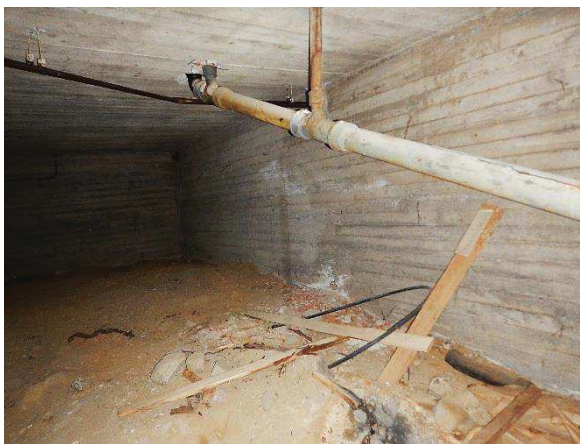
**Kuva 10.** Ryömintätallassa on rakennusjätettä ja muuta orgaanista materiaalia, johon on muodostunut kosteus- ja mikrobivaurioita.

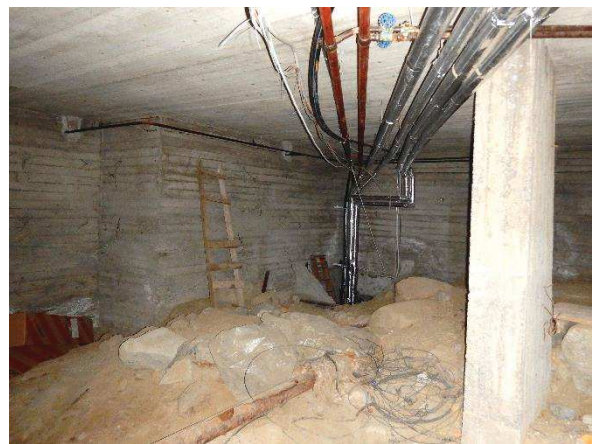
**Kuva 11.** Ryömintätalran betonirakenteissa on kosteusrasituksen viittaavia kalkkihärmejä.

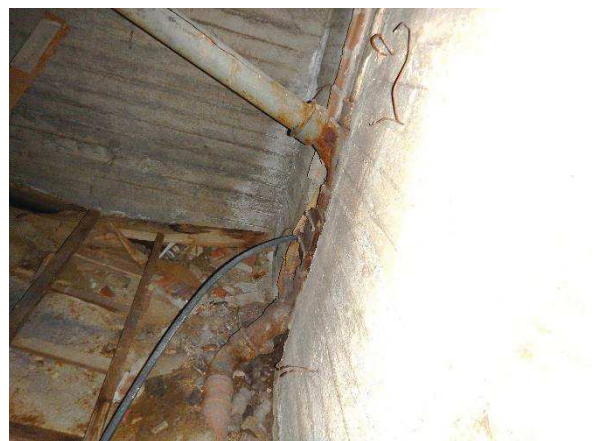
**Kuva 13.** Ryömintätallassa kulkeva alkuperäinen viemäriputki on haljennut. Viemäriputken lähistöllä on vuotojälkiä perusmuurissa ja maataytössä.

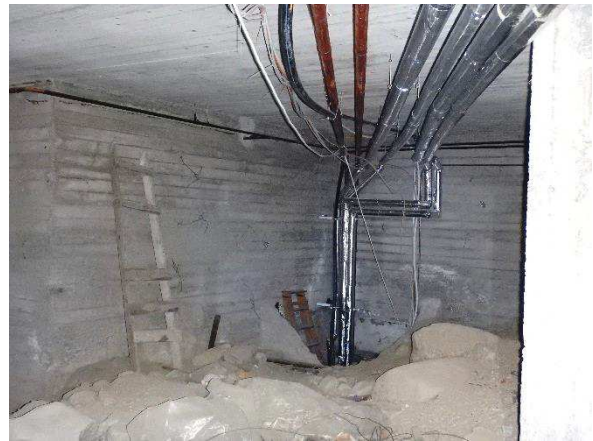
**Kuva 15.** Osa ryömintätilan kautta johdetuista putkista on lämmöneristämättömiä.

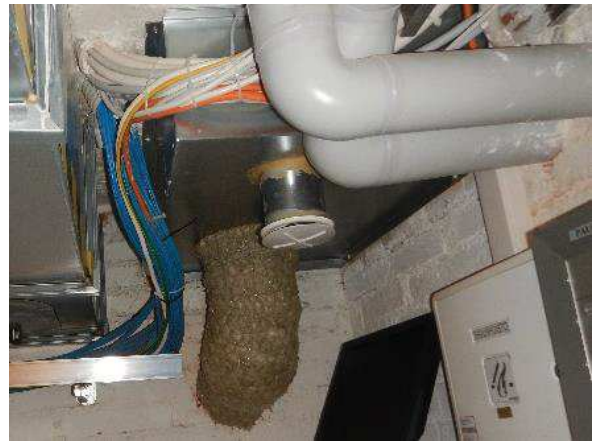
**Kuva 17.** Kellarin varastotilan (sähköpääkeskuksen) A010 ilmanvaihto on liitetty todennäköisesti samaan painovoimaisen ilmanvaihdon kanavistoon ryömintätilan ilmanvaihdon kanssa. Kuvassa oleva mineraalivillateinen kanava on johdettu seinän läpi ryömintätilaan (ks. edellinen kuva).

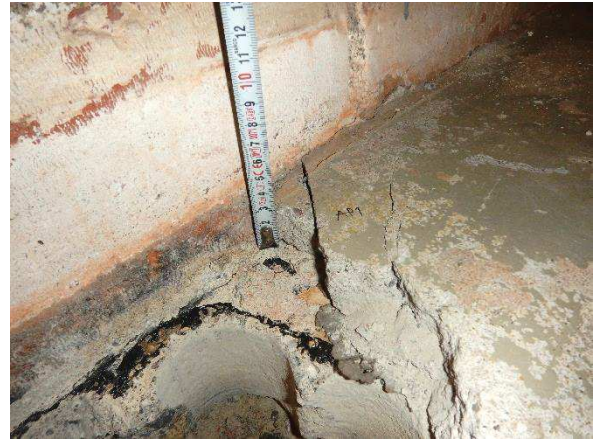
**Kuva 20.** Väliseinä tukeutuu pohjalaataan. Väliseinän ja pohjalaatan välissä on bitumisively. Alapohjan tervapaperit ja bitumisivelyt ovat PAH-yhdisteiden suhteen vaarallista jätettä. Tervapaperista otetussa näytteessä havaittiin mikrobialalyysissä viitteitä mikrobivauriosta.

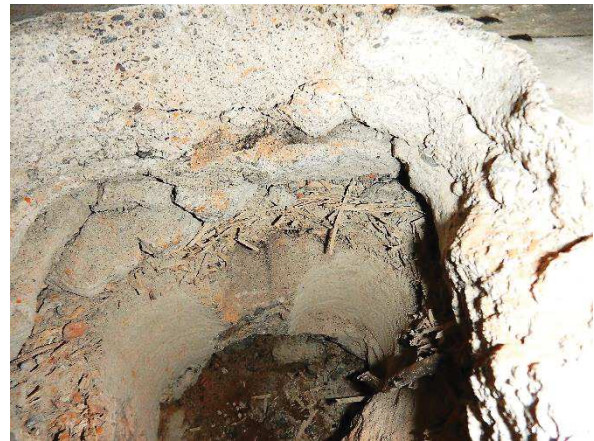
**Kuva 23.** Lastusementtilevyeristeestä otetussa näytteessä havaittiin mikrobianalyysissä viitteitä mikrobivauriosta.

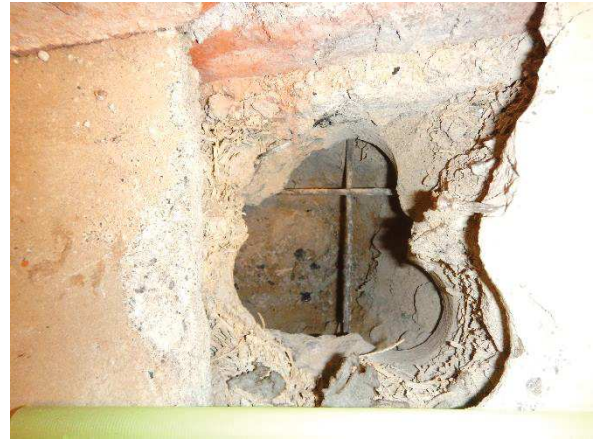
**Kuva 26.** Maa-aines oli rakenneavauskohdalla kuivaa. Lastusementtilevyeristeestä otetussa näytteessä havaittiin mikrobialalyysissä heikkoja viitteitä mikrobivauriosta.

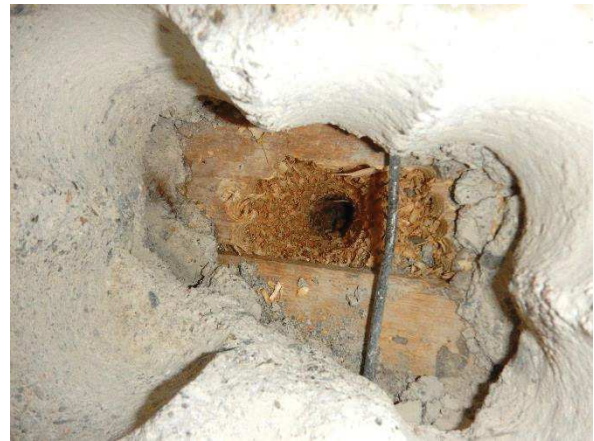
**Kuva 29.** Tervapaperista ja lasivillamatosta otetuissa näytteissä havaittiin mikrobianalyyseissä heikkoja viitteitä mikrobivaurioista.

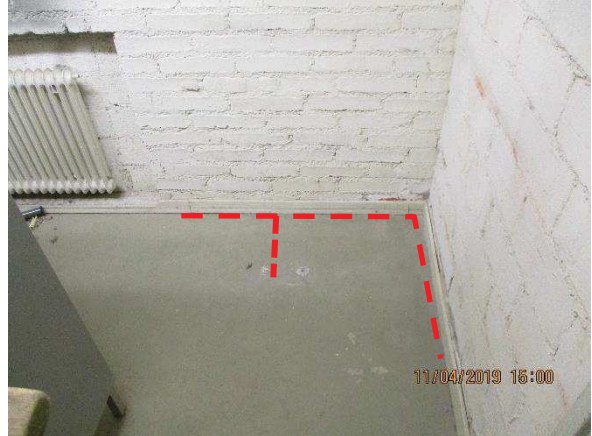
**Kuva 40.** Merkkiainekoe MAK2, maanvarainen lämmöneristämätön kaksoislaatta-alapohja, mankelihuone A007. Alapohjan maataytöstä havaittiin merkittävää ilmavuotoa maanvastaisten seinien liittymissä sekä alapohjalaatan halkeamakohtassa. Alapohjan seinäliittymässä on rako.

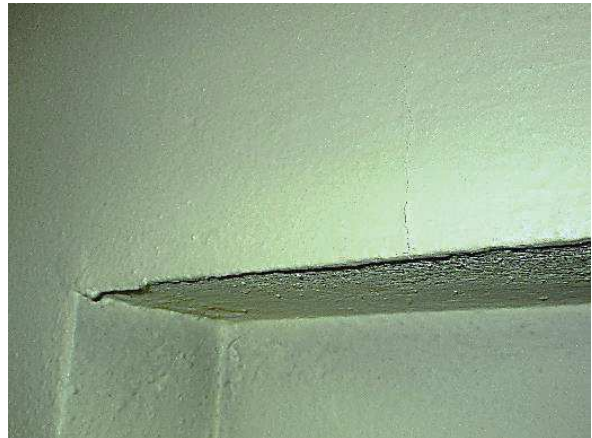
**Kuva 51.** Pinnoiltaan tasoitetuissa ja maalatuissa kuorimuurauksissa on yksittäisiä halkeamia.

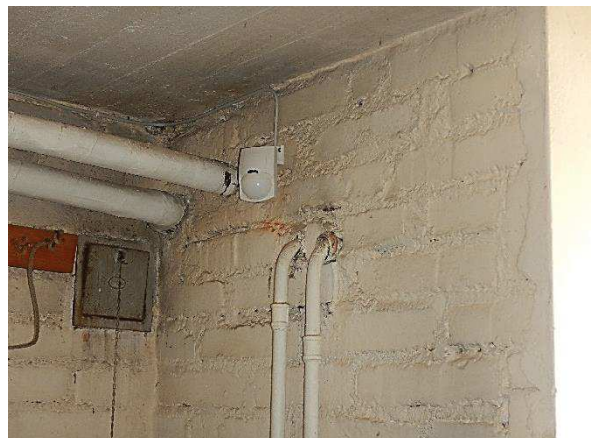
**Kuva 53.** Seinien sisäkuorissa on epätiivitä putkiläpivientejä.

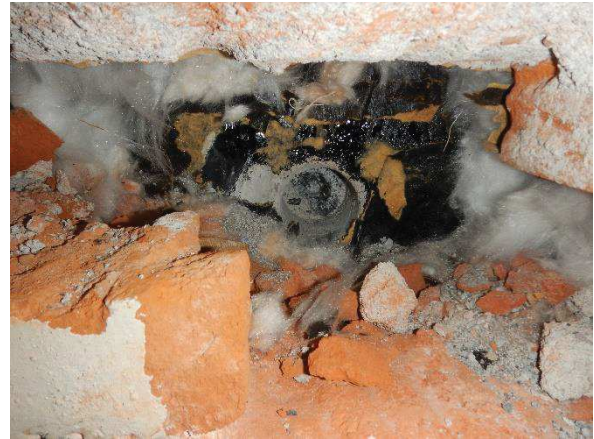
**Kuva 57.** Bitumisively on PAH-yhdisteiden suhteen vaarallista jätettä. Paperipäällysteisestä lasivillasta otetussa näytteessä havaittiin mikrobianalyysissä heikkoja viitteitä mikrobivauriosta.

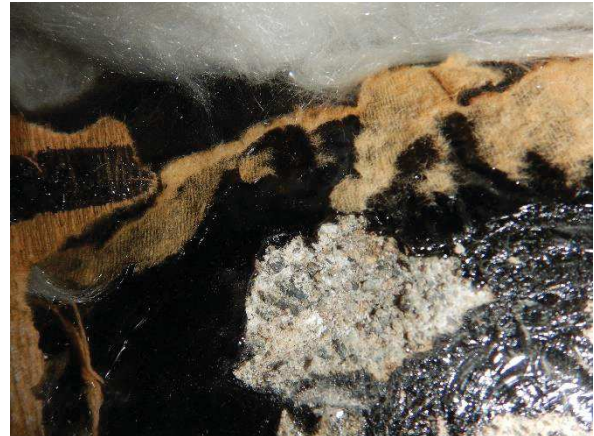
**Kuva 60.** Bitumisively on irronnut alustastaan. Bitumisivelyn ja perusmuurin välissä on kalkkihärmettä. Paperipäällysteisestä lasivillasta otetussa näytteessä havaittiin mikrobianalysissä heikkoja viitteitä mikrobivauriosta.

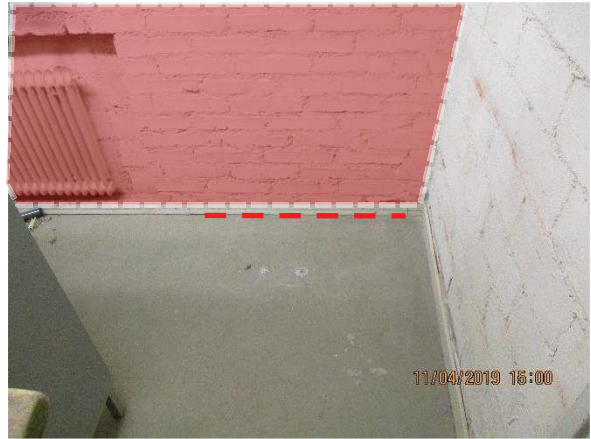
**Kuva 65.** Merkkiainekoe MAK5, maanvastainen seinä, mankelihuone A007. Seinän sisäkuoren muuraus-saumoista havaittiin merkittäviä ja säännöllisesti toistuvia ilmavuotoreittejä. Myös seinän alapohjaliittymässä havaittiin merkittävää ilmavuotoa liittymässä olevan raon kautta.

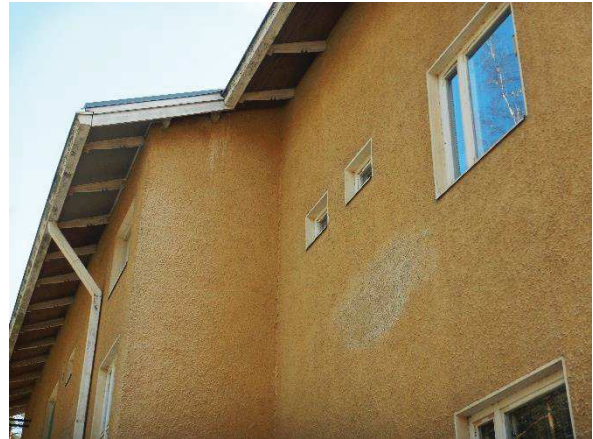
**Kuva 70.** Julkisivurappauksen vaurio- ja kosteusjälkiä räystään alapuolella ja märkätilan kohdalla.

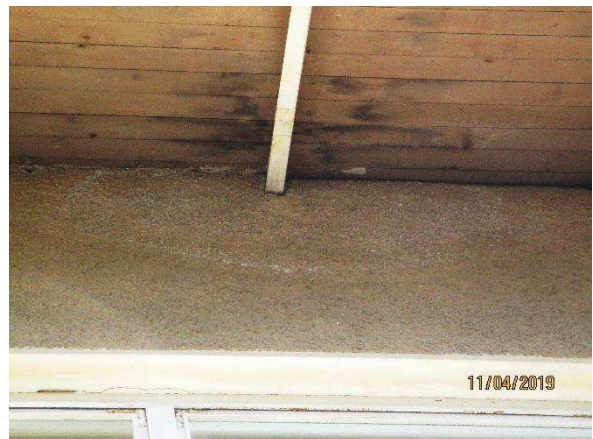
**Kuva 72.** Julkisivurappauksen kosteusjälkiä räystään alapuolella ja kosteusjälkiä vesikaton puurakenteissa.

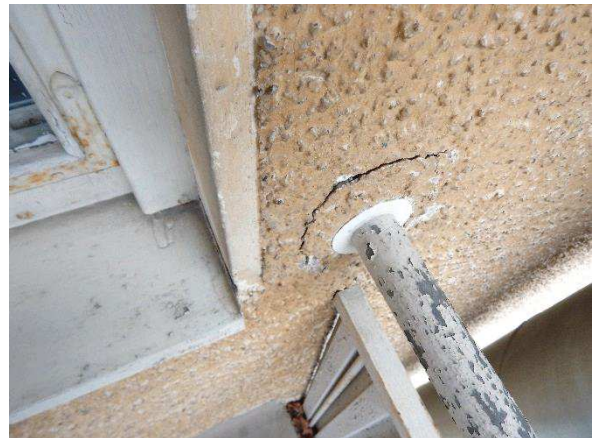
**Kuva 74.** Julkisivurappaus on lohjennut ja parvekekai-  
teen kiinnityskohdalta. Kaikeen kiinnitys ulkoseinään  
on heikentynyt.

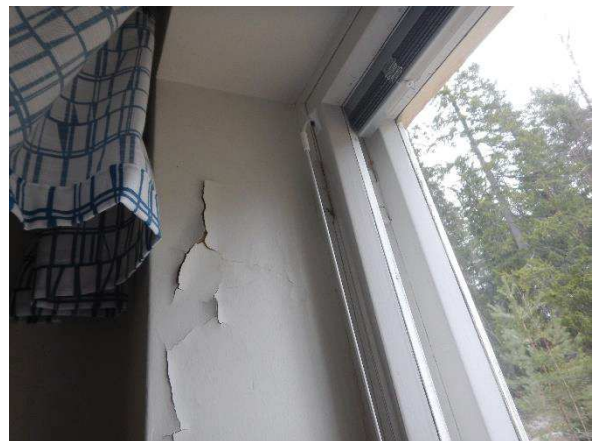
**Kuva 76.** Seinien sisäpuoliset maalipinnoitteet lehteile-  
vät paikoin irti todennäköisesti kosteusrasituksen vai-  
kutuksesta. Kuva luokan A107 ikkunasmyygistä raken-  
nuksen ulkonurkan lähistöltä.

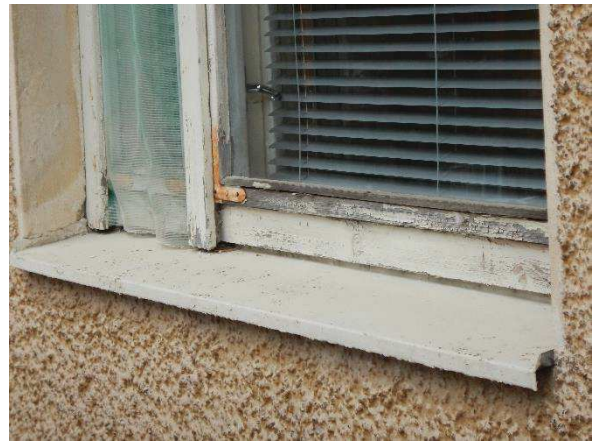
**Kuva 80.** Ikkunoiden puuosissa on runsaasti maalipinnoite- ja lahovaurioita.

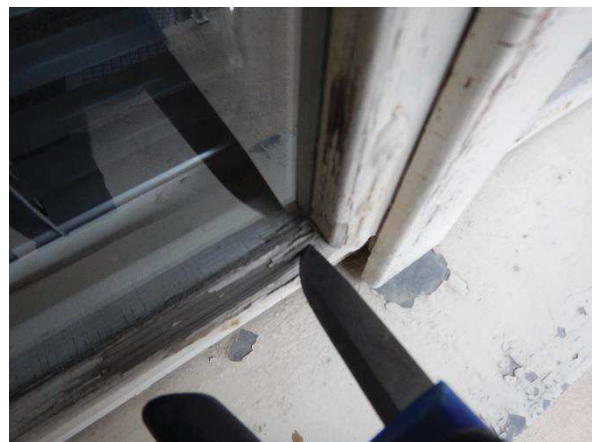
**Kuva 82.** Maalipinnoite- ja lahovaurioita ikkunan ulkopuitteen puuosissa.

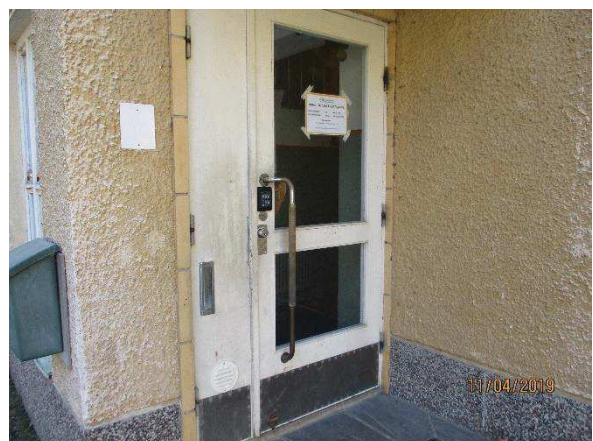
**Kuva 84.** Pääsisäänkäynnin ulko-ovi on alkuperäinen lasiaukollinen puuovi. Sisäänkäyntiovien yleiskunto on tyydyttävä. Ovien puurakenteissa on maalipinnoitevaurioita ja ovet ovat epätiivitä.

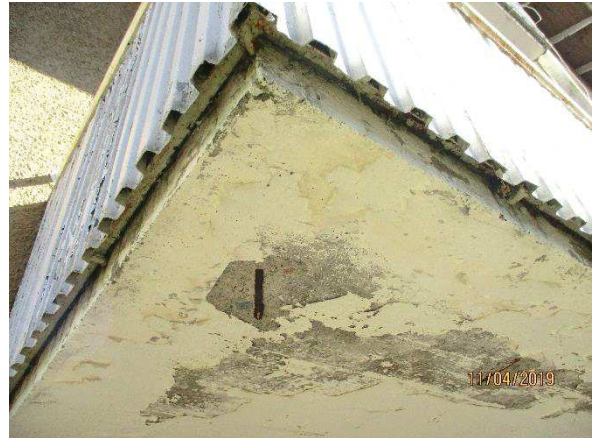
**Kuva 88.** Parvekelaattojen alapinnoissa on betoni-raudoitteiden korroosiovaurioista aiheutuneita betonin halkeamia ja lohkeamia.

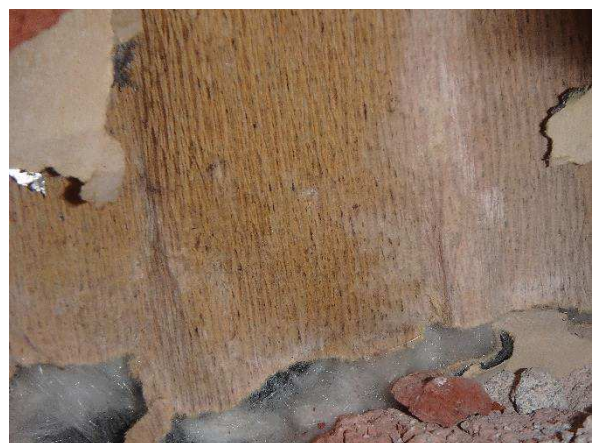
**Kuva 98.** Alumiinipaperissa ja lasivillaeristeen päällyspaperissa havaittiin kosteuden aiheuttamia värimuutoksia. Alumiinipaperista otetussa näytteessä havaittiin mikrobianalyysissä heikkoja viitteitä mikrobivauriosta.

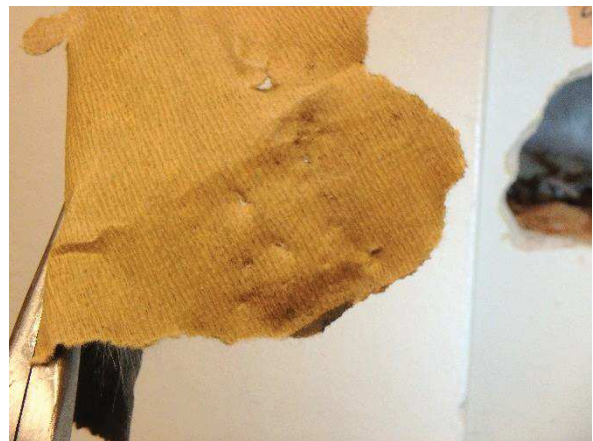
**Kuva 101.** Lasivillaeristeen päällyspaperissa havaittiin kosteuden aiheuttamia värimuutoksia.

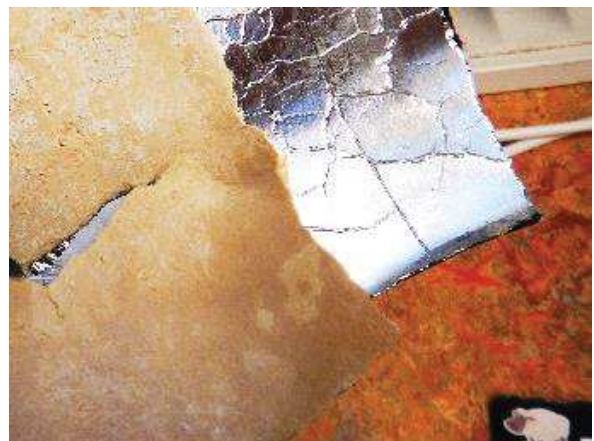
**Kuva 104.** Alumiinipaperissa havaittiin kosteuden aiheuttamia värimuutoksia ja alumiinipaperista otetussa näytteessä havaittiin mikrobianaalysissä heikkoja viitteitä mikrobivauriosta.

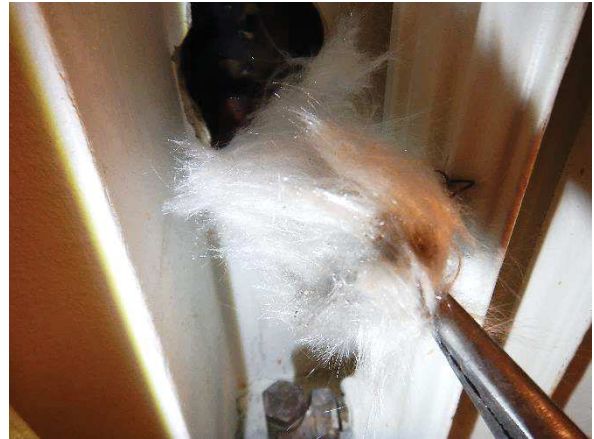
**Kuva 106.** Lasivillaeristeessä havaittiin värimuutoksia.

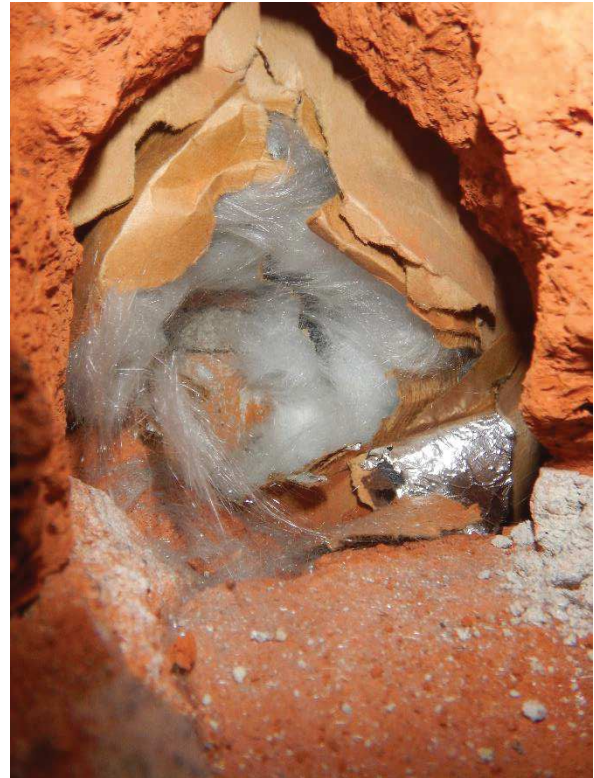
**Kuva 111.** Paperipäällysteisestä lasivillasta otetussa näytteessä havaittiin mikrobianalyysissä heikkoja viitteitä mikrobivauriosta.

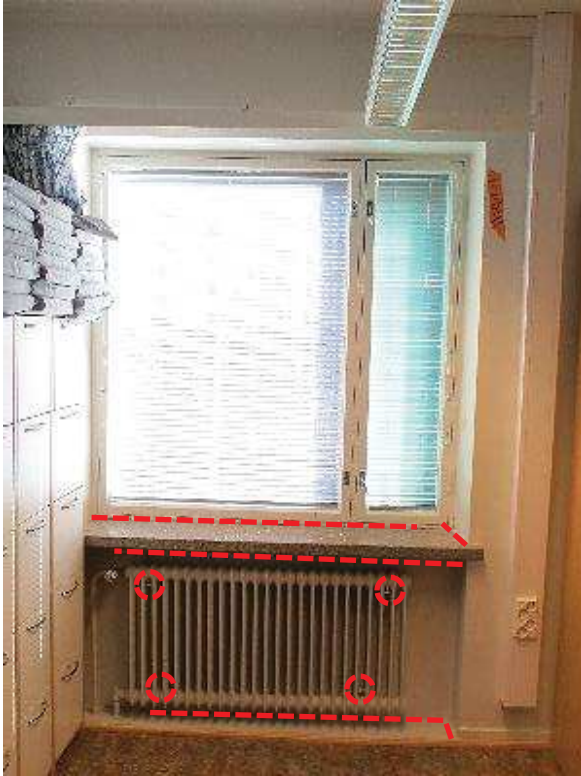
**Kuva 115.** Merkkiainekoe MAK6, ulkoseinä, ryhmätyöhuone A108. Patterisyyvennyksen eristehalkaisusta havaittiin merkittävää ilmavuotoa välipohja- ja ikkunaliittymistä, ikkunapenkin liittymistä sekä halkeamakohtista. Pistemäisiä ilmavuotoja havaittiin lämmityspatterin kiinnikekohdissa.

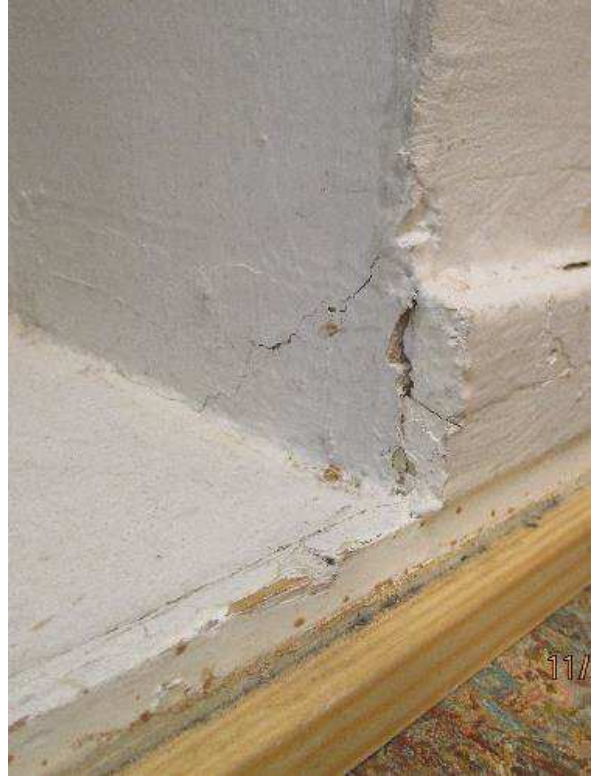
**Kuva 116.** Merkkiainekoe MAK6, ulkoseinä, ryhmätyöhuone A108. Patterisyyvennyksen sisäkuoressa on halkeamia, joista havaittiin merkittävää ilmavuotoa.

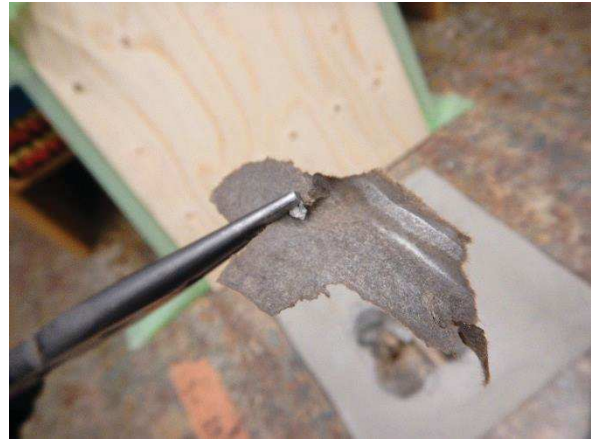
**Kuva 133.** Tervapaperista otetussa näytteessä havaittiin mikrobianalysissä heikkoja viitteitä mikrobi-vauriosta.

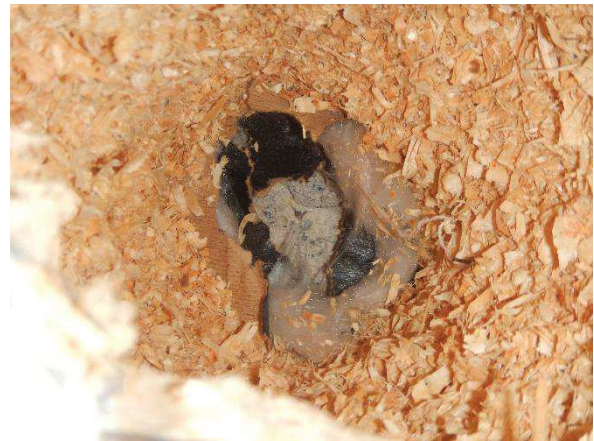
**Kuva 136.** Purueristeestä otetussa näytteessä havaittiin mikrobianalyysissä heikkoja viitteitä mikrobivauriosta.

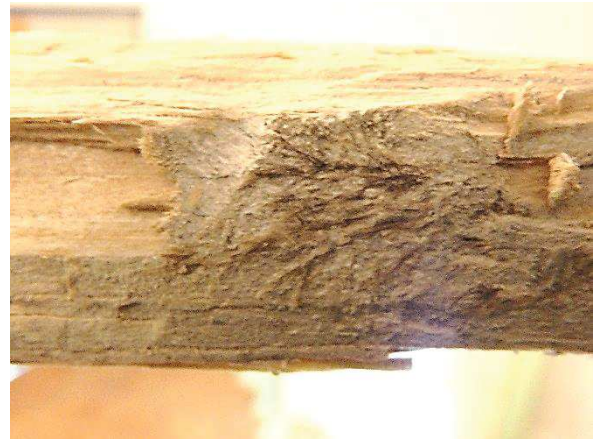
**Kuva 142.** Muottilaudoituksessa havaittiin lahovauri-oita ja näkyvää mikrobikasvustoa.

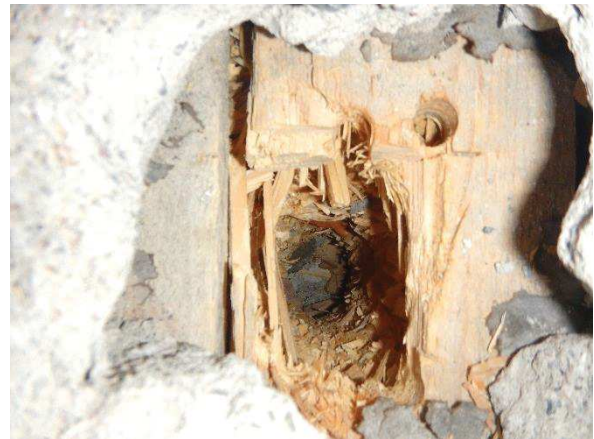
**Kuva 147.** Tervapaperista ja purueristeestä otetuissa näytteissä havaittiin mikrobialalyseissä viitteitä mikrobivaurioista ja muottilaudoituksesta otetussa näytteessä havaittiin mikrobialalyysissä heikkoja viitteitä mikrobivaurioista.

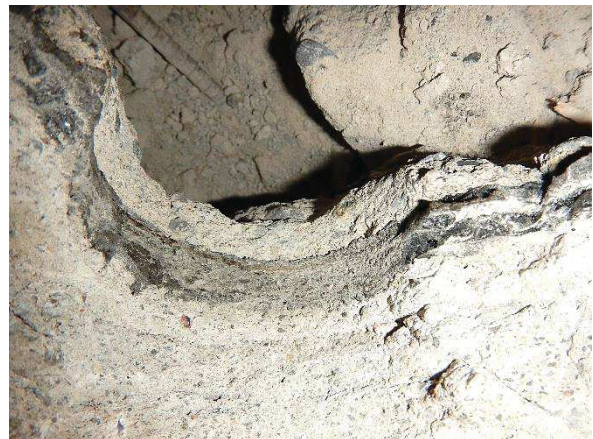
**Kuva 150.** Pintalaatan bitumikermi ja -sively sisältää asbestia. Eristetäyttömateriaalista otetussa näytteessä havaittiin mikrobialyysissä vahvoja viitteitä mikrobivauriosta.

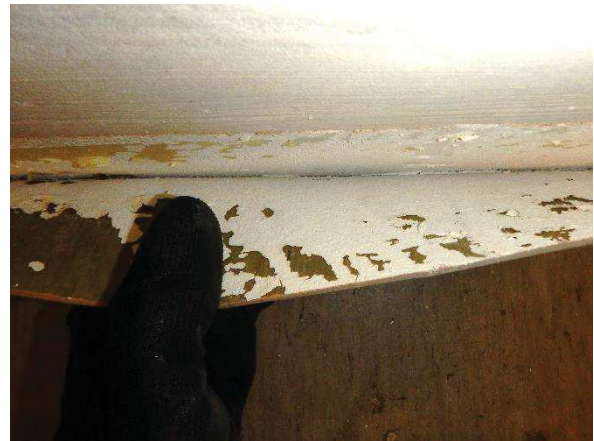
**Kuva 157.** Kellarin teknisen tilan A008 väliseinän alaosan seinätasoite ja lattiamaton ylösnoston kiinnitysliima on hieman pehmentynyt kosteuden vaikutuksesta.

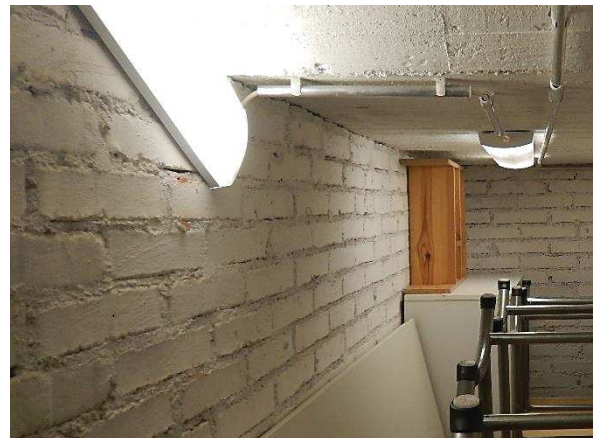
**Kuva 159.** Ryömintätilan vastaisen seinän sisäkuoren laastisaumoissa on halkeamia sekä reikiä. Kuva varastotilasta A015.

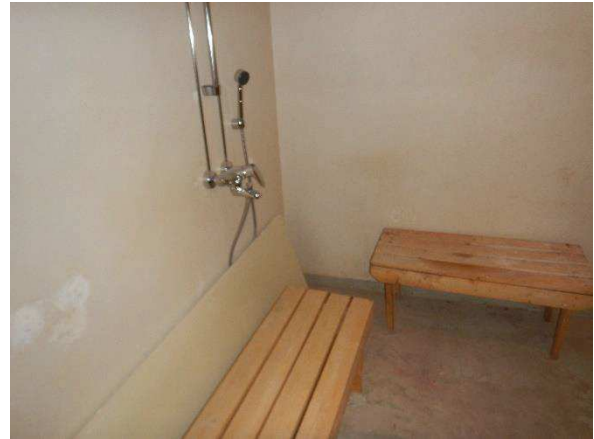
**Kuva 168.** Yleiskuva kellarin pesuhuoneen A005 pintamateriaaleista. Pintarakenteet ovat lähes alkuperäiskuntoisia ja niiden yleiskunto on heikko. Pintamateriaaleissa on kosteusvauriojälkiä.

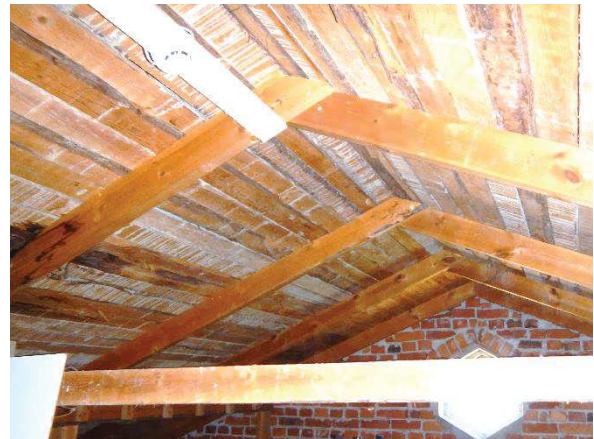
**Kuva 172.** Kosteusjälkiä vesikaton puurakenteissa. Vesikattorakenteina on osittain käytetty muottipuutava- ra.

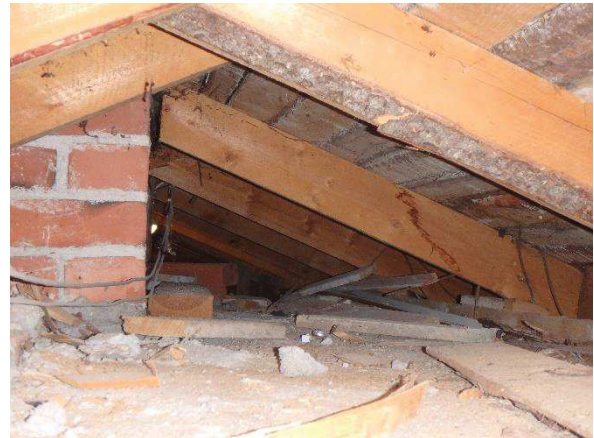
**Kuva 174.** Kosteusjälkiä vesikaton puurakenteissa.

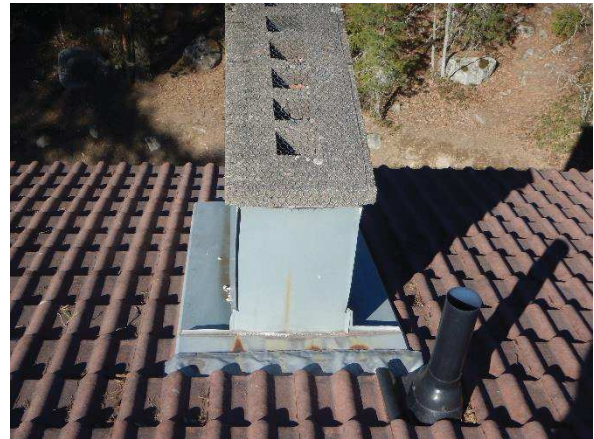
**Kuva 184.** Ruostevaurioita ja vettä kerääviä painaumia hormin vesipellitöyksessä. Hormissa ei ole sääsuojaa.

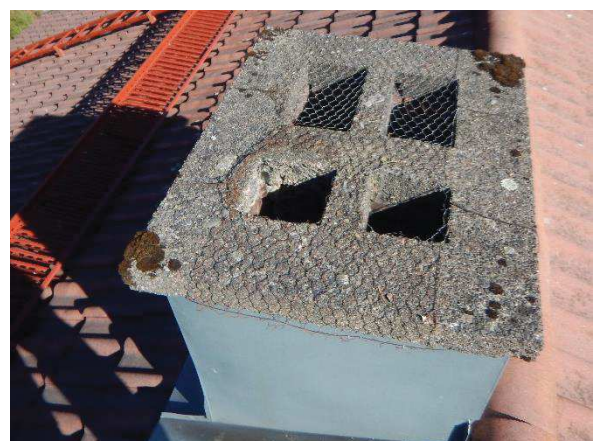
**Kuva 186.** Rikkoutunut hormin lintuverkko sekä teräskorroosio- ja rapautumavaurioita hormin betonirakenteissa. Hormissa ei ole sääsuojaa.

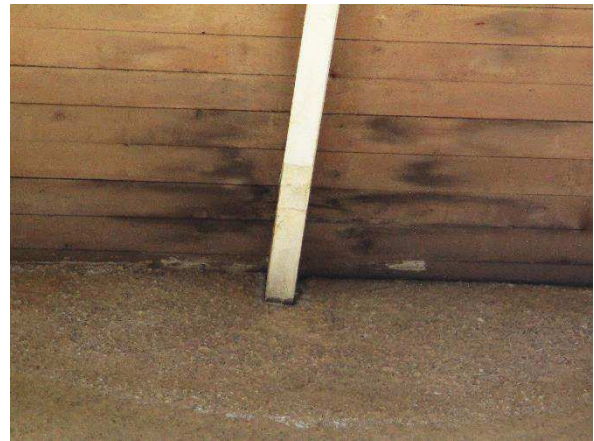
**Kuva 188.** Vesikattovuodosta aiheutuneita kosteusjälkiä vesikaton puurakenteissa räystään alapinnalla.

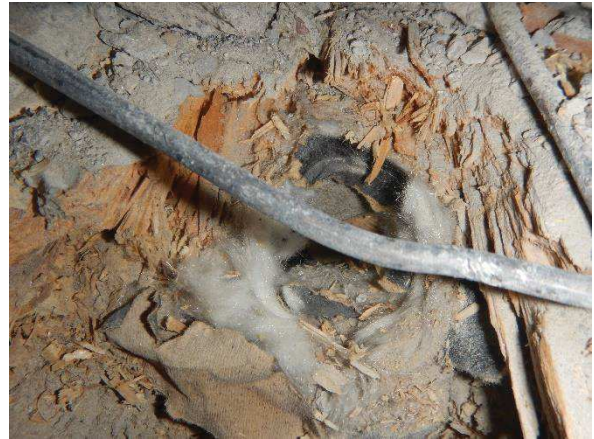
**Kuva 192.** Muottilaudoituksessa havaittiin pitkälle edenneitä lahovaurioita.

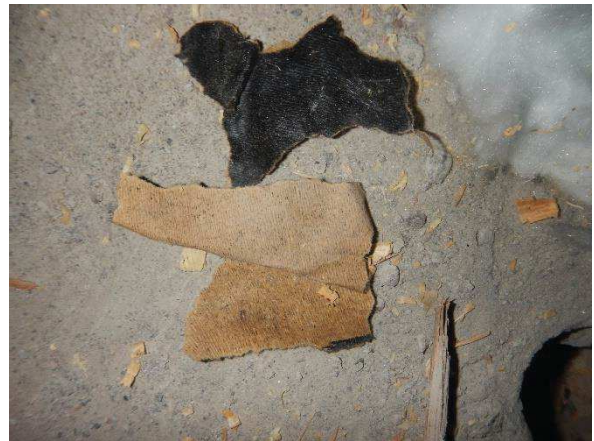
**Kuva 194.** Lasivillaaersteen päällyspaperissa on kosteuden aiheuttamia värimuutoksia. Paperipäällysteisestä lasivillasta otetussa näytteessä havaittiin mikrobialyysissä heikkoja viitteitä mikrobivaurioista.

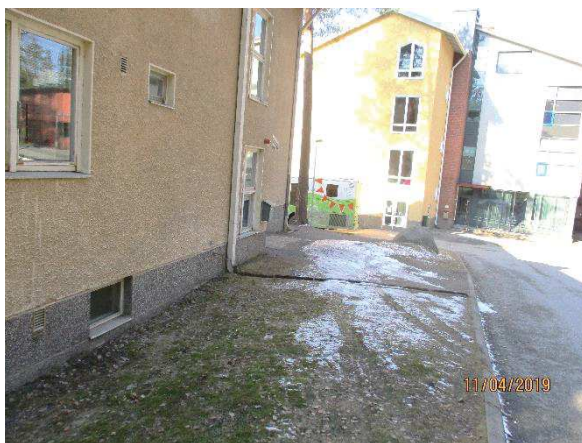
**Kuva 195.** Maanpintojen kallistukset rakennuksesta poispäin ovat vähäisiä. Paikoin maanpinta on hyvin lähellä ikkunoiden alareunoja.

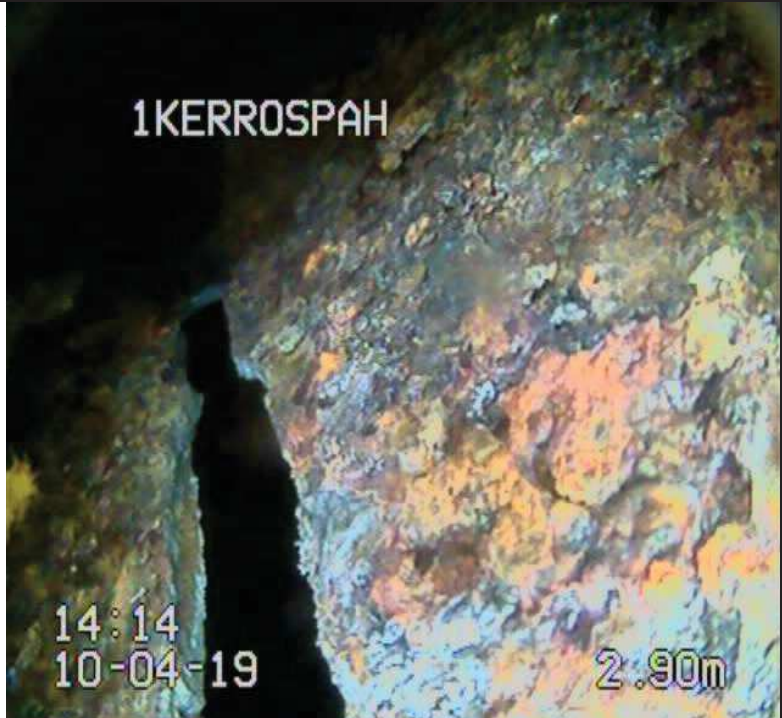
| | <p>Viemärissä halkeama ensimmäisen kerroksen pesualtaan haarassa.</p> |

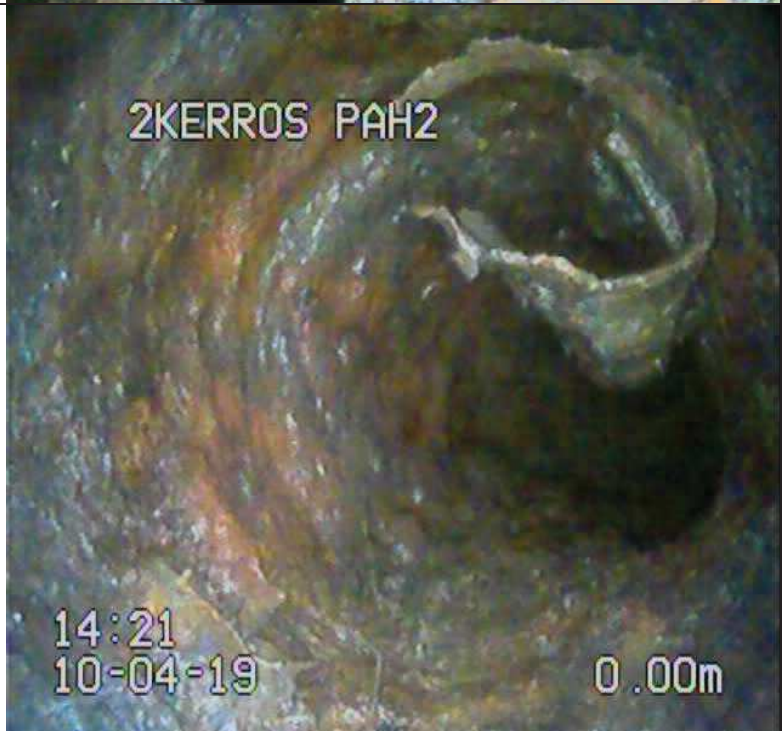
| | <p>Lyijyä toisen kerroksen pesualtaan haarassa.</p> |
