**KOSTEUS- JA SISÄILMATEKNINEN KORJAUSTARVESELVITYS**

KIVIKOULU  
MYLLYMÄEN ALAKOULU  
22500612-044

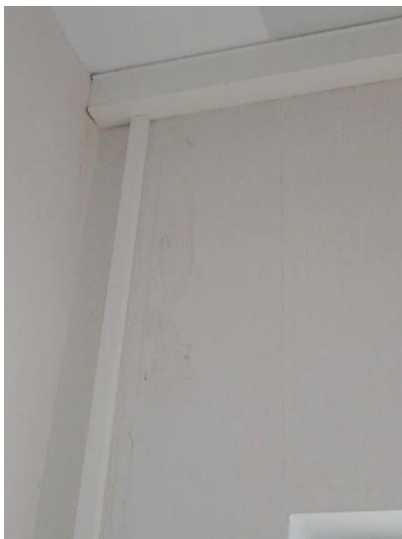
Tilassa 110 havaittiin vanha kosteusjälki ulkoseinän yläosassa, joka on todennäköisesti aiheutunut yläpohjan tai räystään vesivuodoista.

**Kuva 11.** Vanha kosteusjälki monistutilassa 110.

- Ennen peruskorjausta tilan 110 ulkoseinän yläosan vanha kosteusjälki poistetaan ja pinta uusitaan

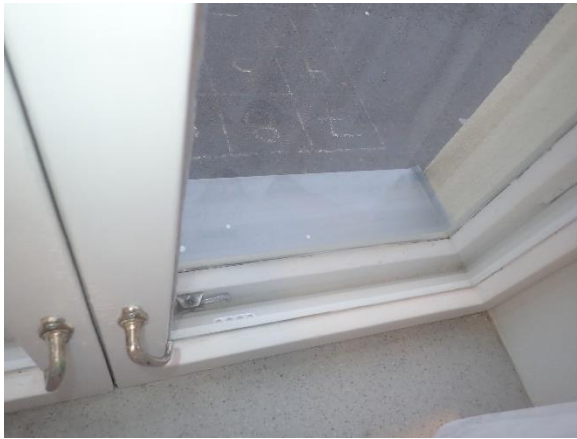
**Kuva 12.** Ikkunat alkuperäisiä, mutta huollettuja

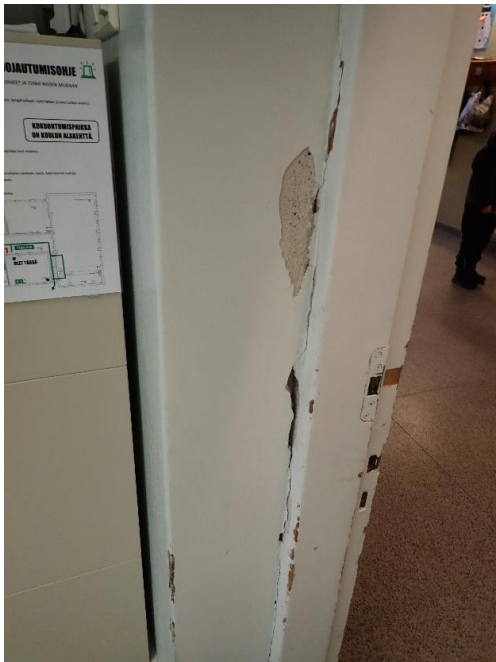
**Kuva 13.** Välioven pintavaurioita.

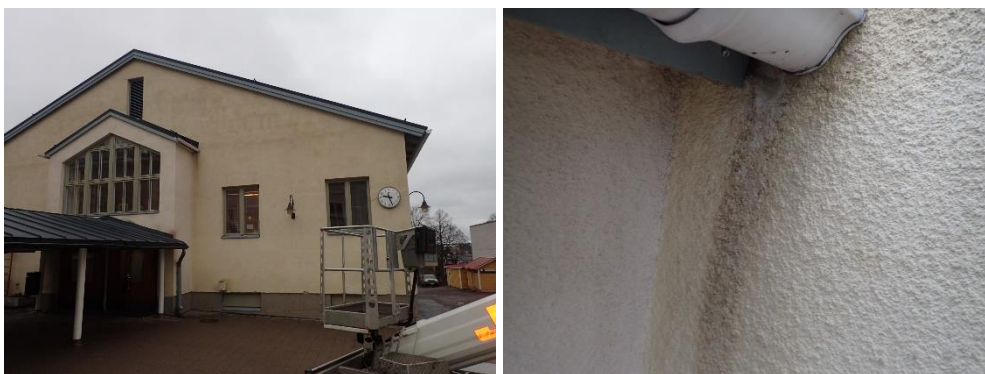
Eteläjulkisivulla oli muutama pieni kopoalue ja muutamia pintahalkeamia rappauksessa. Matalamman katon sadevesikouru vuotaa julkisivulle. Rappaus näytti aistinvaraisesti olevan kohtalaisessa kunnossa. Kopoalueet ja halkeamat on esitetty liitteessä 6.1

**Kuva 14.** Eteläjulkisivu. Sadevesikouru vuotaa julkisivulle.

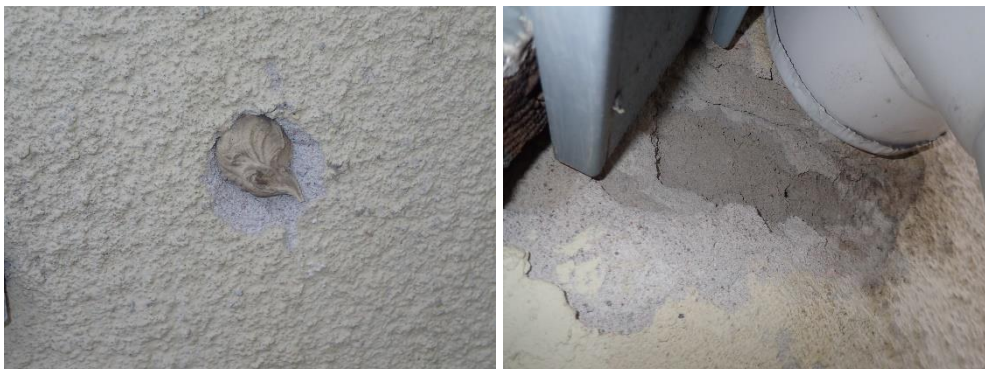
Itäjulkisivulla oli monin paikoin pieniä kopoalueita ja pintahalkeamia rappauksessa. Vesi-katon sadevesikouru vuotaa viereiselle seinustalle ja tältä kohdalta on rappaus irronnut. Rappauksessa oli myös koloja, joita on paikattu tiivistemassalla, sekä laastipaikkauksen jälkiä. Pääosin rappaus näytti aistinvaraisesti olevan kohtalaisessa kunnossa. Kopoalueet ja halkeamat on esitetty liitteessä 6.2

**Kuva 15.** Itäjulkisivu. Massalla paikattu teline/töyrymanostimen kiinnityskohta. Sadevesikouru vuotaa julkisivulle, josta on rappaus irronnut.

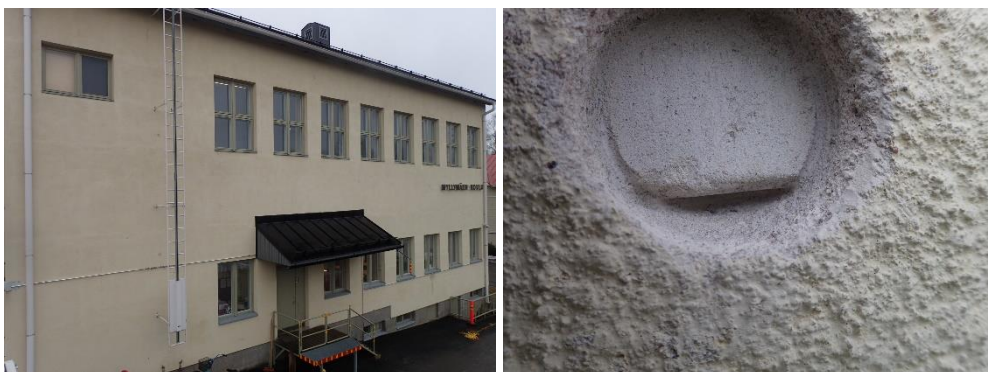
Pohjoisjulkisivulla oli monin paikoin pintahalkeamia rappauksessa. Yläosa julkisivurappauksesta oli lähes koko leveydeltä kopoa, mutta muilta osin julkisivua oli vain pieniä kopoalueita. RA05 kohdalta poratusta reiästä havaittiin poikkeuksellisesti rappauksen taustalla olevan kahitiili. Pääosin julkisivurappaus oli aistinvaraisesti kohtalaisessa kunnossa. Kopoalueet ja halkeamat on esitetty liitteessä 6.3

**Kuva 16.** Pohjoisjulkisivu. Tarkastuspisteessä RA05 havaittiin kahitiiltä rappauksen taustalla.

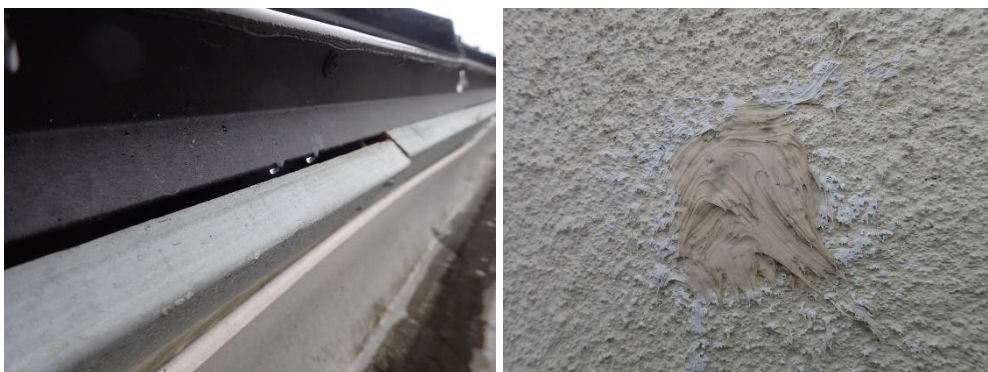
**Kuva 17.** Pohjoisjulkisivu. Räystäslauta irstää ja samalla sadevesikouru roikkuu. Telineiden/työmaanostimen kiinnityskohtia on paikattu massalla.

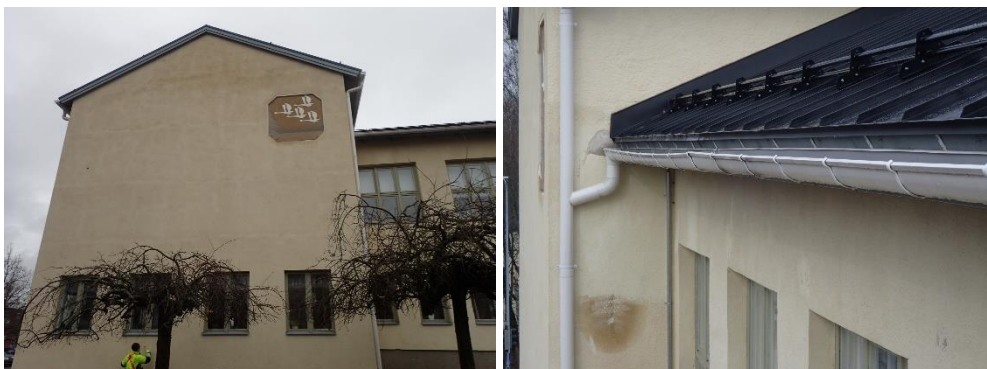
Länsijulkisivulla oli monin paikoin pintahalkeamia ja pieniä kopoalueita, sekä pari vähän isompaa kopoaluetta. Vesikaton sadevesikouru vuotaa julkisivulle, jonka kohdalta rappaus on irronnut. Länsijulkisivun yläosassa on maalipinnassa havaittavissa värieroaa muuhun pintaan nähden. Muilta osin julkisivurappaus oli aistinvaraisesti kohtalaisessa kunnossa. Kopoalueet ja halkeamat on esitetty liitteessä 6.4

**Kuva 18.** Länsijulkisivu. Seinän yläosassa on lievää värieroaa rappauksen maalissa. Sadevesikouru vuotaa seinälle ja rappaus on osittain tältä kohdin irronnut.

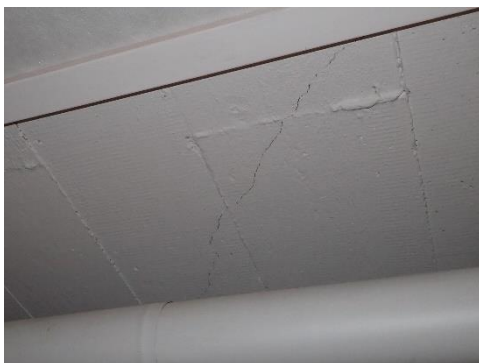
Tilan K14 katossa havaittiin halkeama.

**Kuva 22.** Tilan K14 katto.

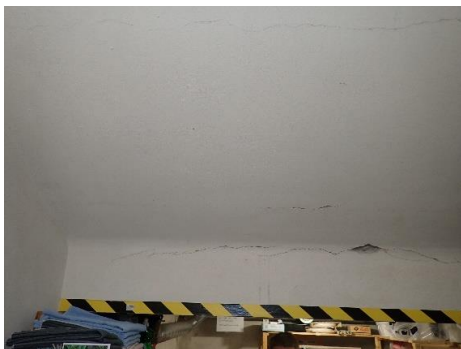
**Kuva 23.** Halkeamia tilan 028 väliseinän ja katon iittyessä

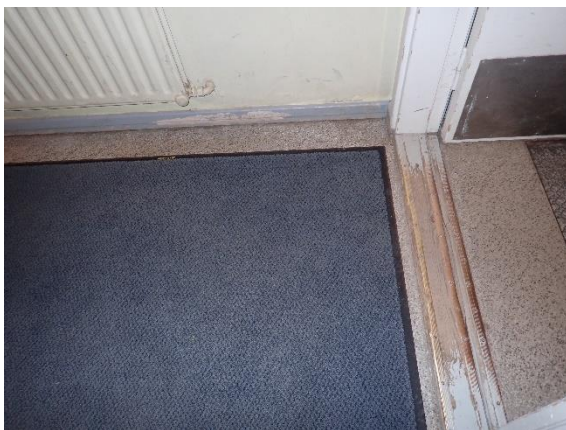
**Kuva 24.** Sisääntuloaulan pintavaurioita.

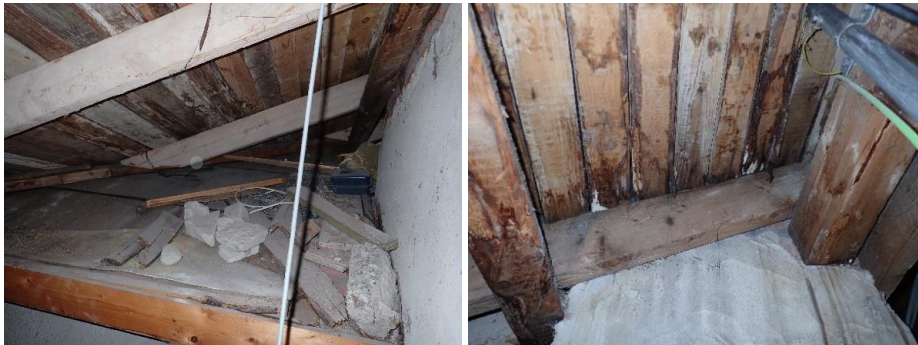
Ullakkotilasta tarkasteltuna vesikaton alkuperäisessä aluslaudoituksessa havaittiin tummumaa ja vanhoja kosteusjälkiä. Puun painokosteuksia mitattiin puun piikkimittarilla. Mitauksissa ei todettu kohonneita kosteust lukemia.

**Kuvat 27 ja 28.** Ullakkotilasta löytyy rakennusjätettä. Vesikaton aluslaudoissa on runsaasti vanhoja kosteusjälkiä. Uusia kattovesivuotoja ei ole todettu.

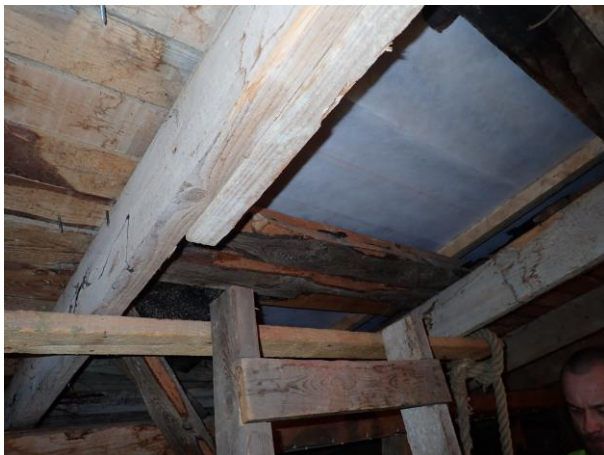
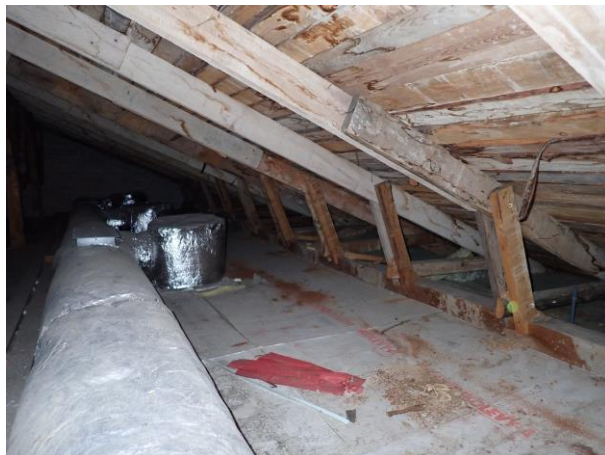
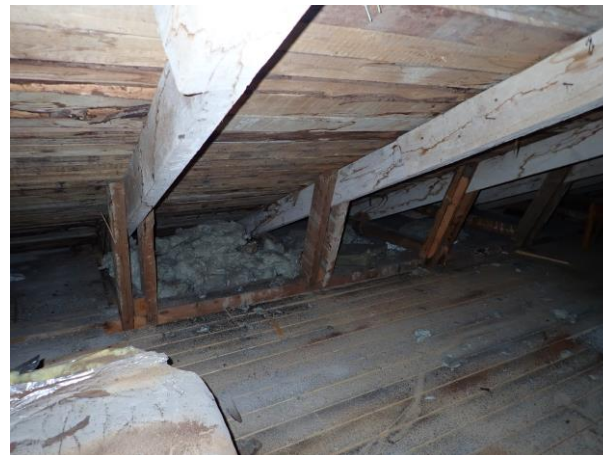
Vesikaton ruodelaudoissa on runsaasti vanhoja kosteusjälkiä ja ullakolla mineraalivillaa.

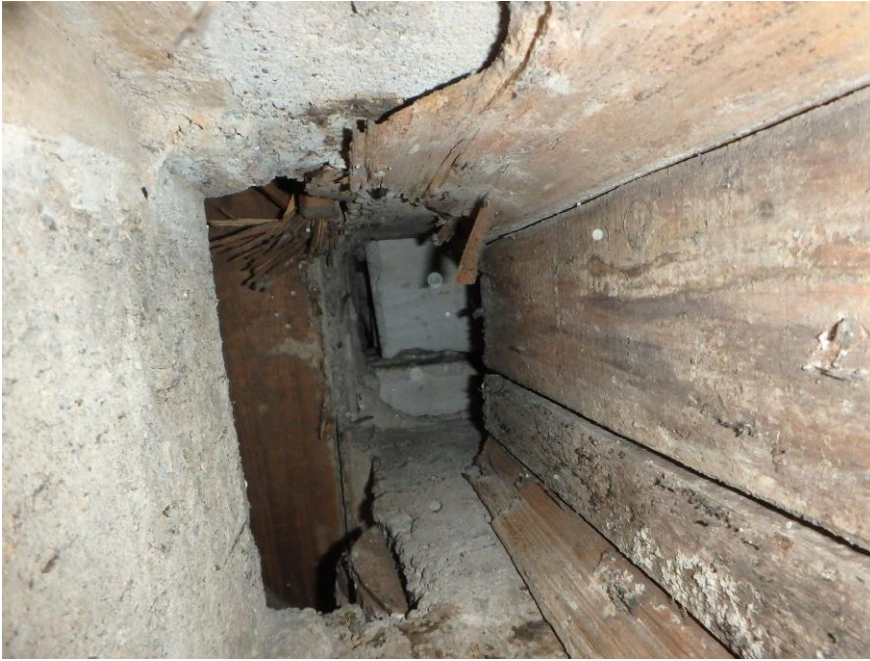
**RA4.1 , Kellari, pystyhormi, kerhohuone**

- muottilaudat kuivia, mutta lahovaurioituneita

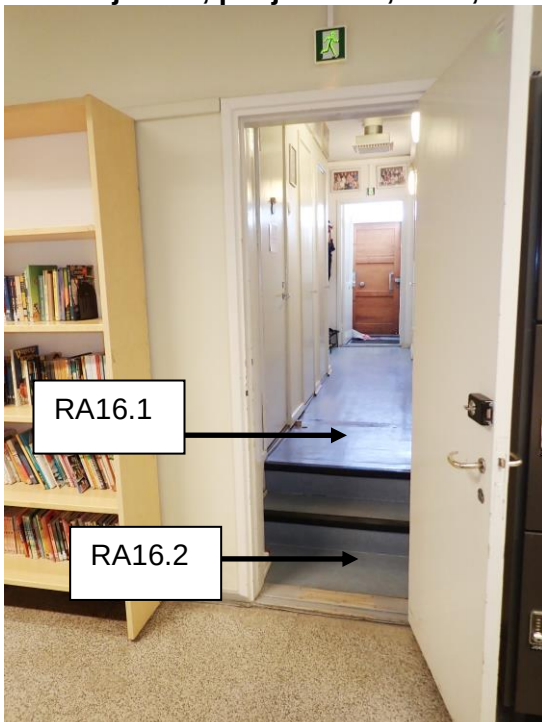
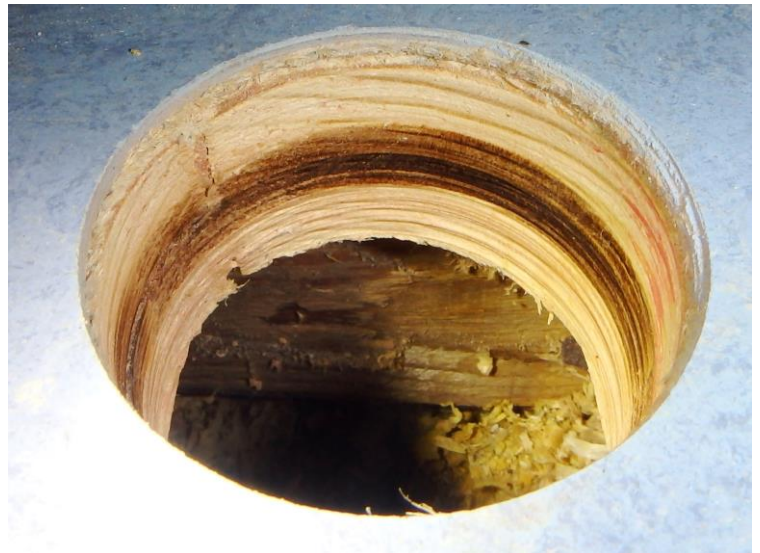
**RA16.1 ja 16.2, pohjakerros, lattia, eteinen 008 RA15 vieressä**

Eteisen 008 kohdalla (RA16.1 ja RA16.2) lankkulattian alla lattiavasat ovat lahovaurioituneita ja kutterieristeessä oli havaittavissa mikrobiperäistä hajua. Avauksen vieressä on wc-tila, mutta avauksen aikana ei todettu akuuttia vesivuotoa.

linoleumimatto, liima, tasoite  
28 mm lautalattia  
120 mm koolaus ja kutterin lastua (avaus 16.1) / avaus 16.2: 50 mm koolaus ja kutterin lastua  
betoni  
- lattiavasat lahovaurioituneita, kutterissa mikrobiperäinen haju, rakenteet kuivat

- kiireellisenä korjauksena tilassa 004 estetään ilmavuodot lattian mikrobivaurioituneesta lämmöneristeestä tiivistyskorjauksilla. Eteisessä 008 lattiarakenne puretaan, lisätään kapilaarikerros salaojasepelistä, lämmöneristys ja uusi liittymistään ilmatiivis pintalaatta.

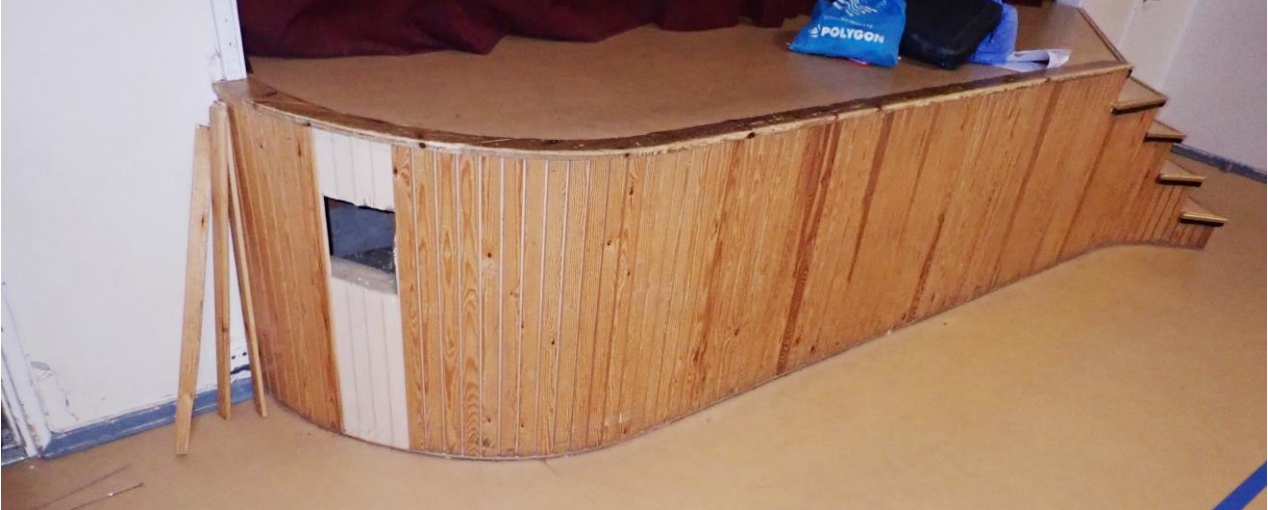
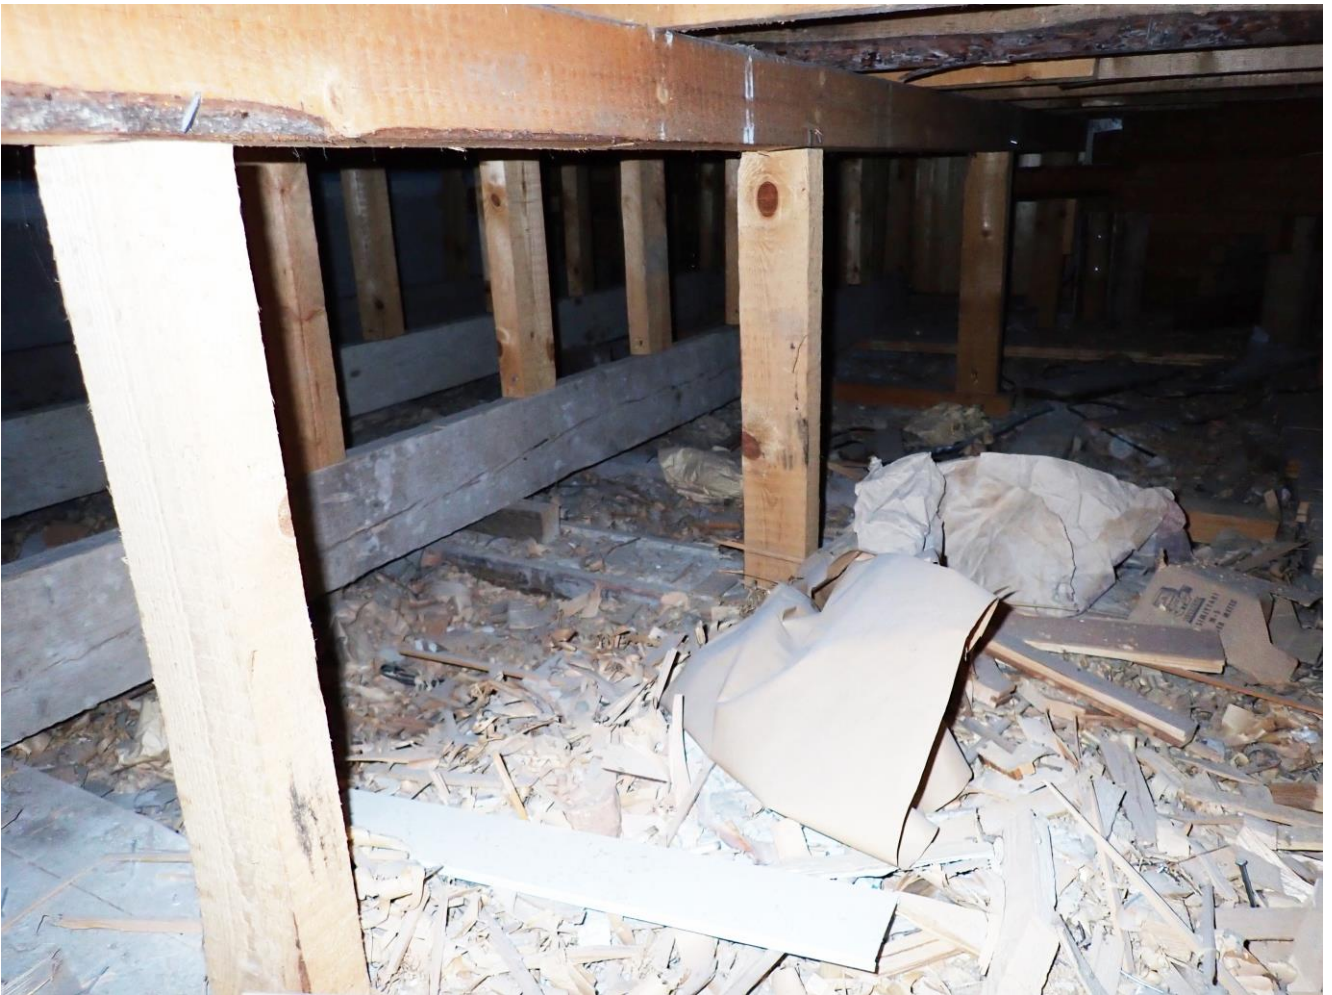
**RA23, 1-kerros, näyttämön 106 alustatilan seinäpaneelien avaus**

**Rakenne:**  
alalaattapalkiston muottilaudat näkyvät  
välipohjatäyttönä kutteria  
pinnalla puu- ja paperijätettä  
kuiva
