**KOSTEUS- JA SISÄILMATEKNINEN KORJAUSTARVESELVITYS**

**TAPOLAN TALO**  
**MYLLYMÄEN ALAKOULU**  
22500612-044

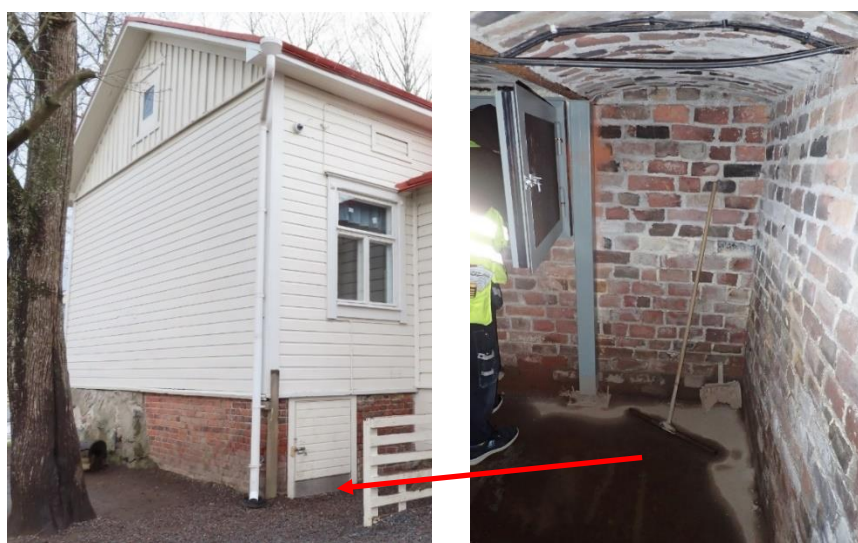
Kellarin teknisen tilan lattialle kertyy vettä oviaukon kautta. Sisäänkäynnin ovenkarmin alaosa on vaurioitunut. Maapohja on märkä ja hiekka on vettynyt ja muotoiltavissa.

**Kuva 5.** Kellarin kohdalla on tiilimuuratut perusmuurirakenteet. Ulko-ovesta ohjautuu vettä kellarin sisälle ja vesi lätköityy kellarin lattialle.

- peruskorjauksessa on suositeltava purkaa kellarin alapohjalaatta. Rakenteeseen asennetaan kapillaarikatkokorros, lämmöneriste ja uusi betonilaatta.

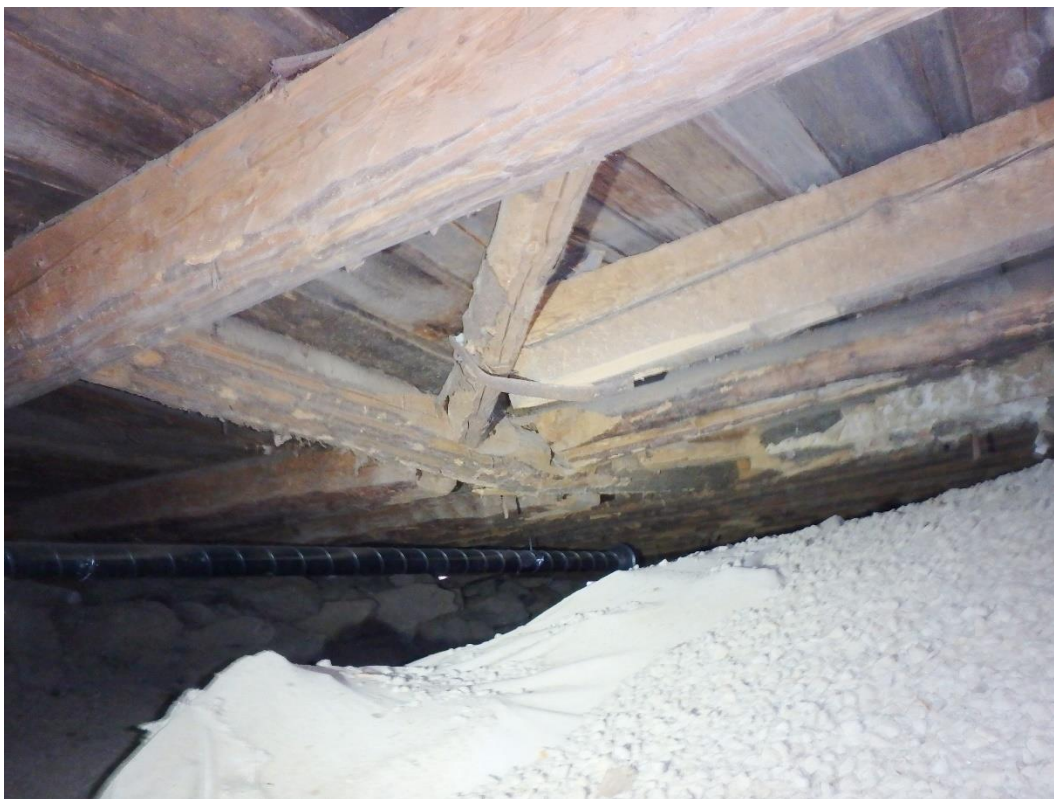
**Kuva 10.** Monitoimitilan kohdalla on alapohjan kannatinpuiden poikkipuu romahtanut. Lattiaa on em. alueella aiemmin korjattu. Alue on merkitty liitteeseen 3.0

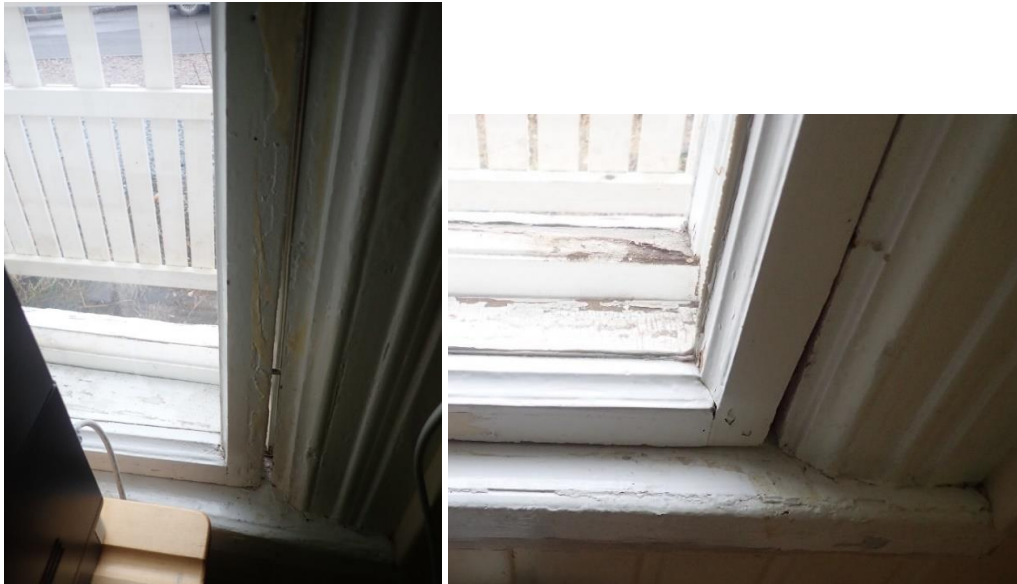
Ikkunan puitteissa ja karmeissa on maali paikoin irronnut tai hilseillyt. Sisäpuitteiden ja karmien välissä havaittiin paikoin isoja rakoja. Ulkopuitteissa ja välikarmissa havaittiin kosteusvauriojälkiä.

**Kuvat 12 ja 13.** Sisäpuutteen ja karmin välissä on paikoin isoja rakoja.

- ikkunat ja ovet huoltokorjataan peruskorjauksessa. Uloimmat ikkunapuitteet uusitaan tai lahovaurioituneet puuosat vaihdetaan. Yksi rikkoontunut ikkunalasi uusitaan tai ikkuna vaihdetaan.

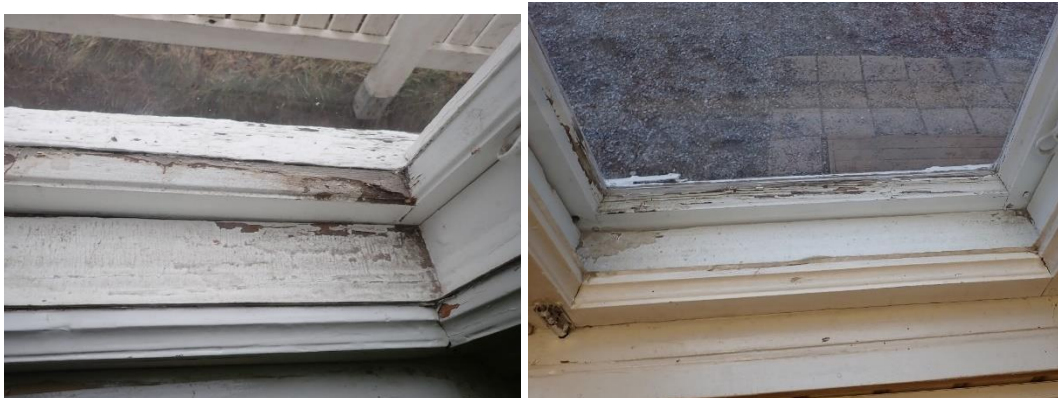
**Kuvat 14 ja 15.** Ulkopuitteessa ja välikarmissa on kosteusjälkiä ja maalipinta on lohkeillut.

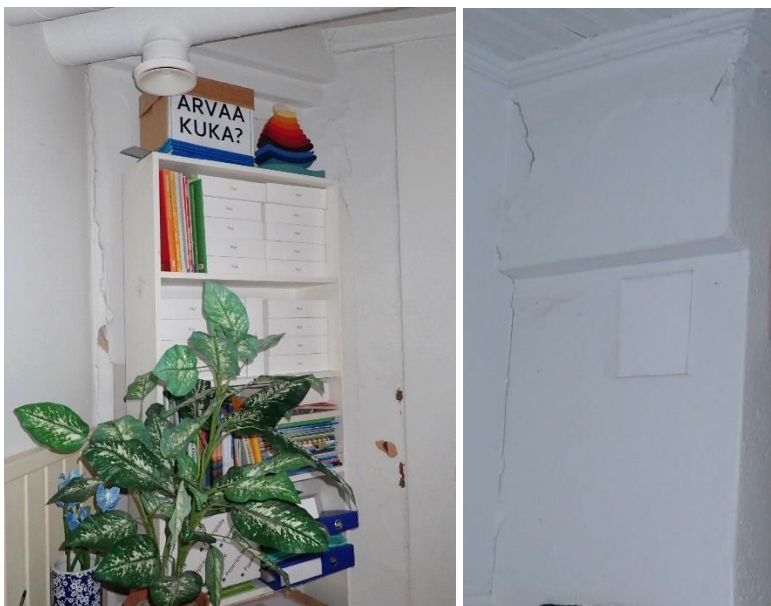
Lattia- ja seinäpinnoilla on tavanomaisesta kulumisesta aiheutuneita ja jälkiä ja niiden  
kunto on tyydyttävä. Kaakeliuunin ja hormin kohdalla havaittiin väliseinässä isoja hal-  
keamia.

**Kuvat 21 ja 22.** Väliseinässä havaittiin isoja halkeamia kaakeliuunin toisella puolella sekä monitoimitilassa hormin kohdalla pinnan kupruilua sekä halkeamia.

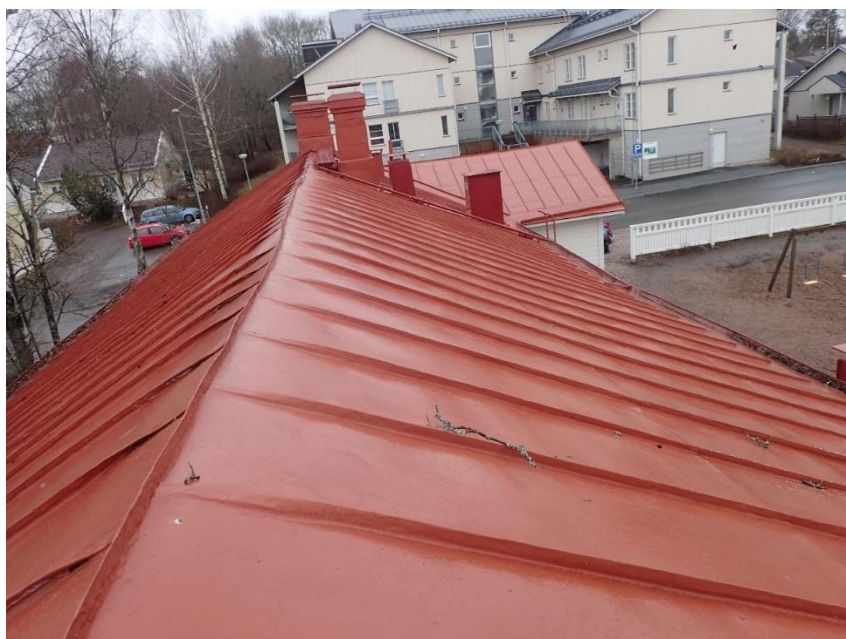
**Kuva 24.** Kattopelti on maalattu ja maalipinta on kunnossa. Vesikatolta puuttuvat kattoturvatuotteet.

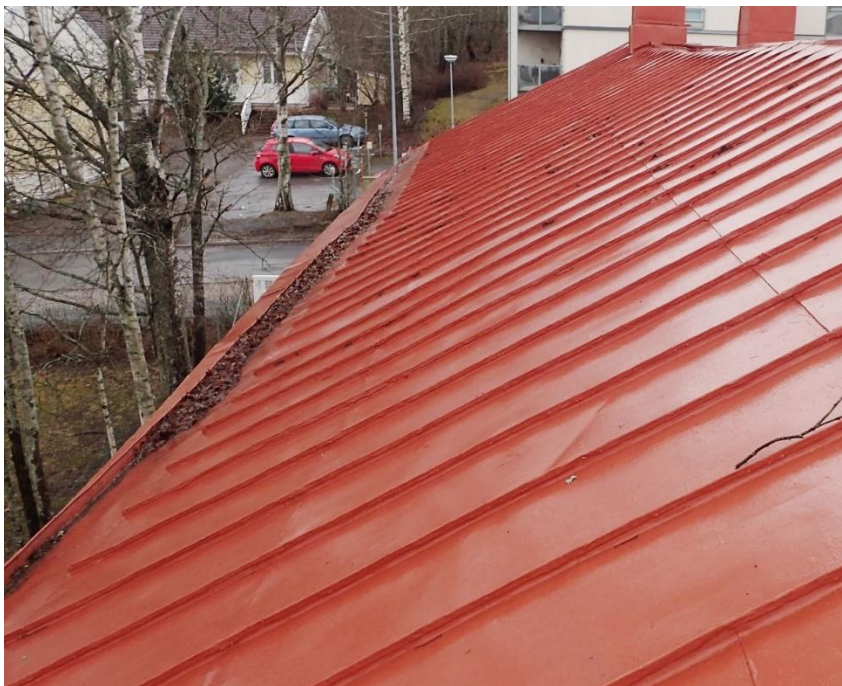
**Kuva 25.** Monitoimiopetustilan viereisten huoneiden kohdalla on sadevesikouruun kertynyt runsaasti neulasia.

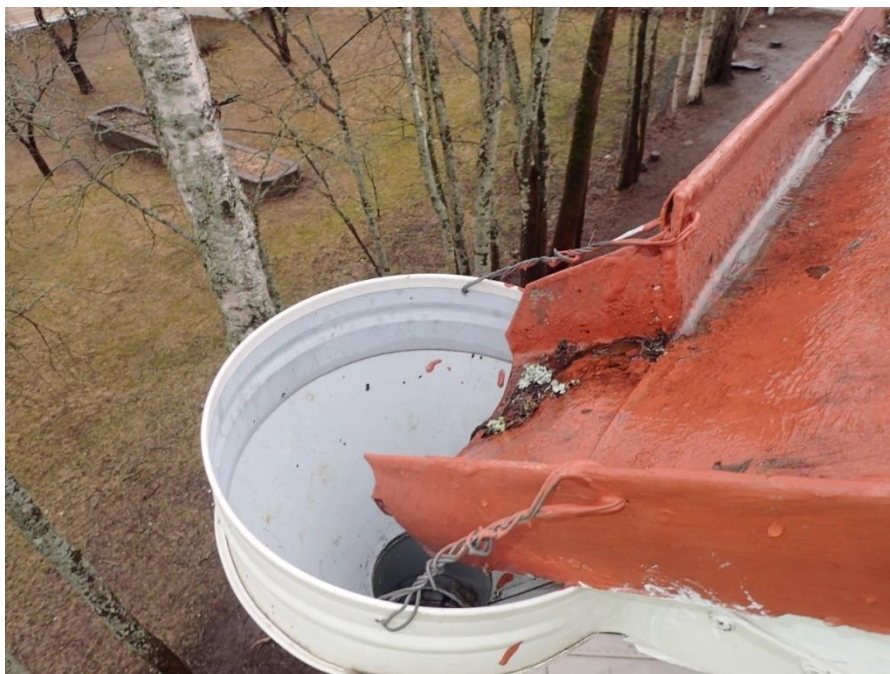
Sadevesiputkien yläosien suppiloita on kiinnitetty teräslangoilla peltikatteen sadevesiohjaimeen.

**Kuva 26.** Sadevesiputkien yläosien suppiloita on kiinnitetty teräslangoilla peltikatteen sadevesiohjaimeen.

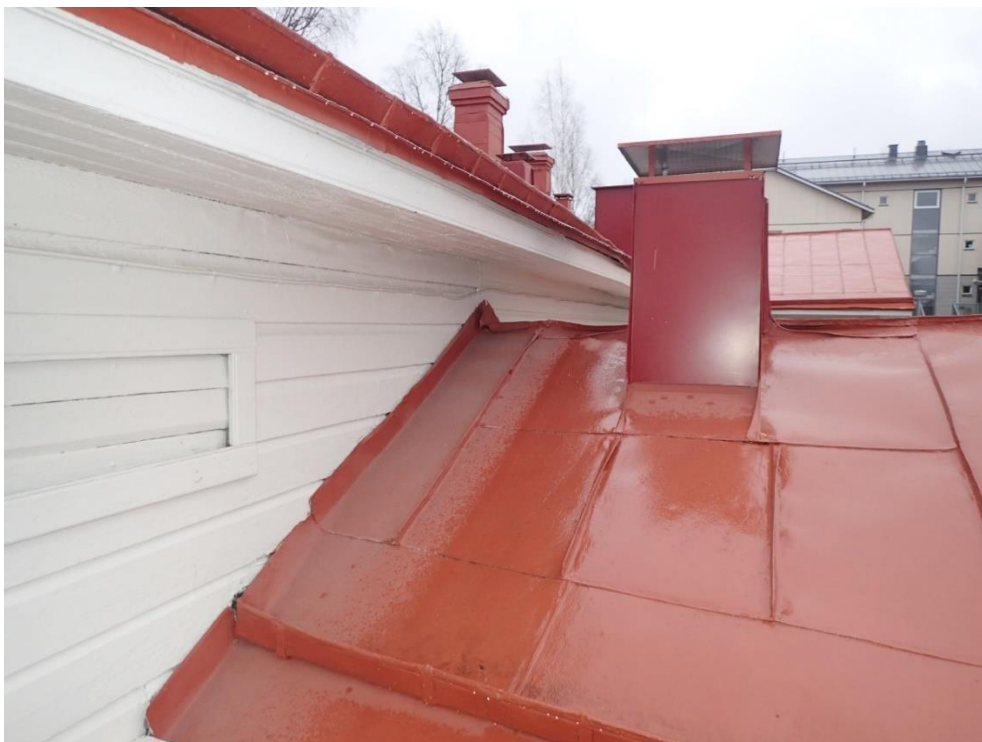
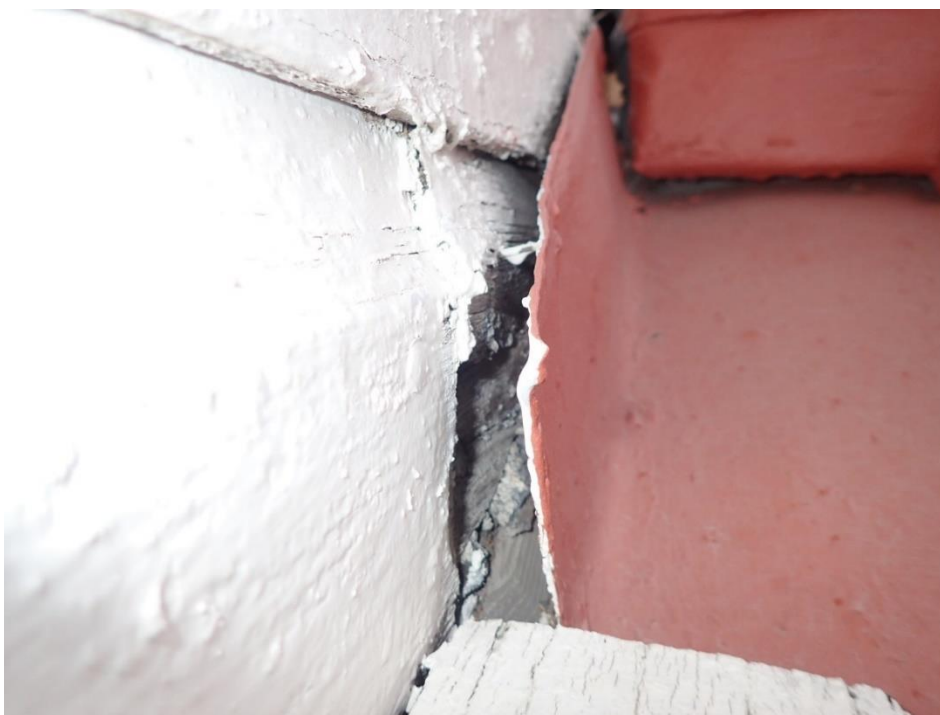
Peltikatteen ylösnostot julkisivuihin rakoilevat. Sisäänkäynnin peltikaton harjan sauma on auki.

**Kuvat 27 ja 28.** Pellitysten saumat julkisivupintoihin rakoilevat

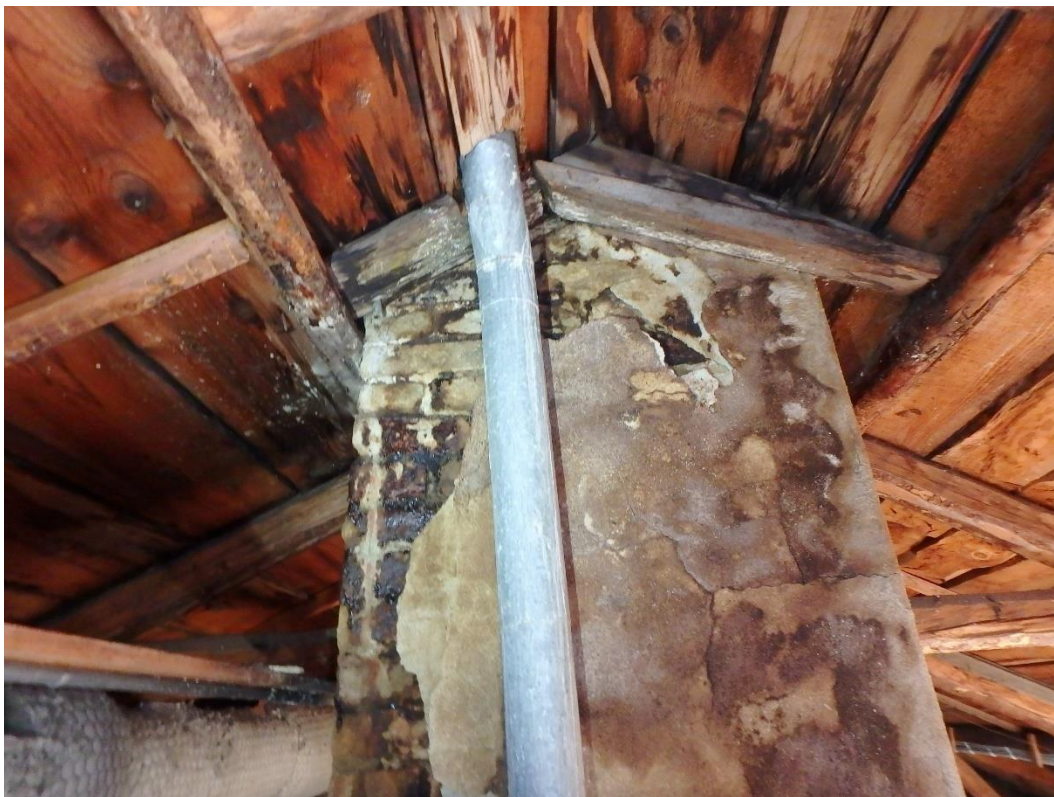
**Kuva 29.** Yläpohjatilasta katselmoituna piippua pitkin on valunut vettä yläpohjatilaa.

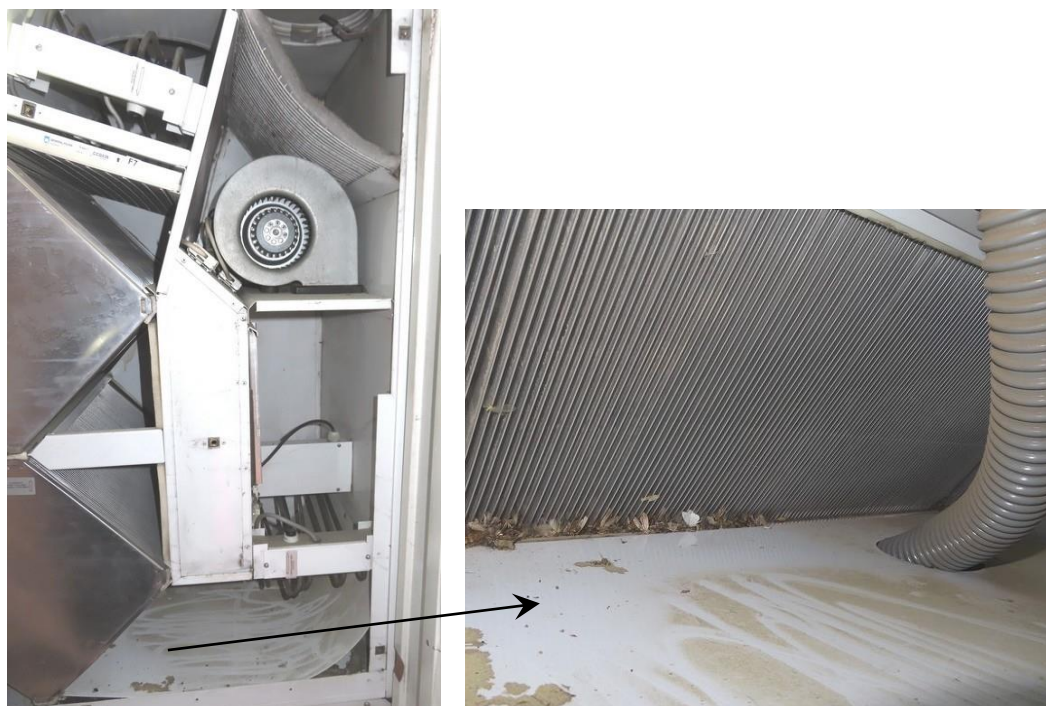
**Kuva 31.** Tuloilmapuolella oli näkyvää pölyä kotelon pohjalla ennen lämmöntalteenottolaitetta. Tuloilmapuolella lämmöntalteenottolaitteessa oli hyönteisjäämiä. Konekotelossa ei ole mineraalivillaa.

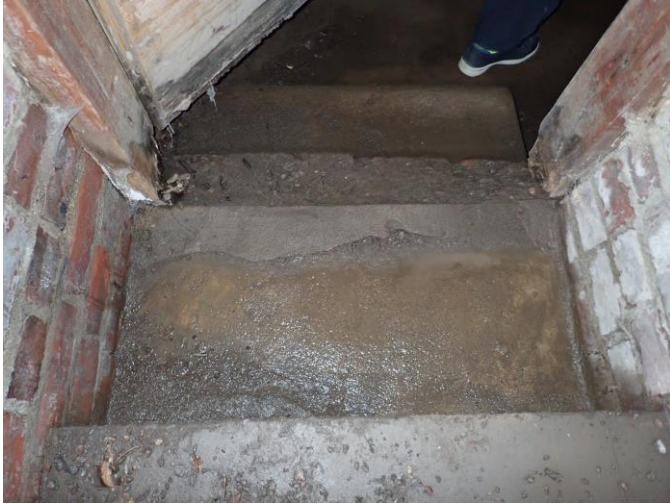
Sisäänkäynnin oven karmit ovat vaurioituneet.

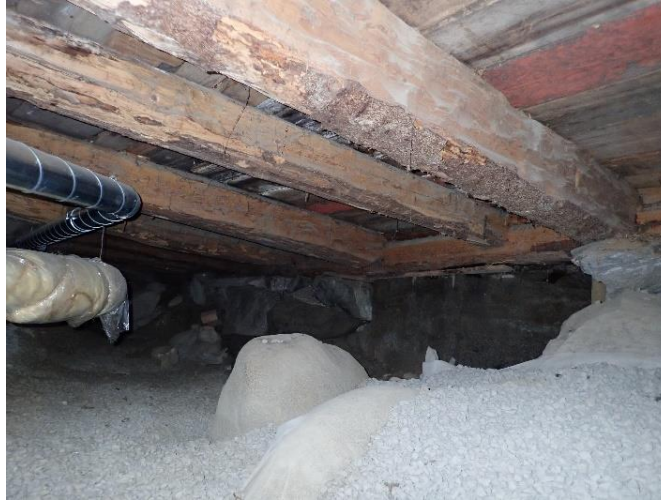
Ryömintätilan puun painokosteudet jäivät alle 17p-%

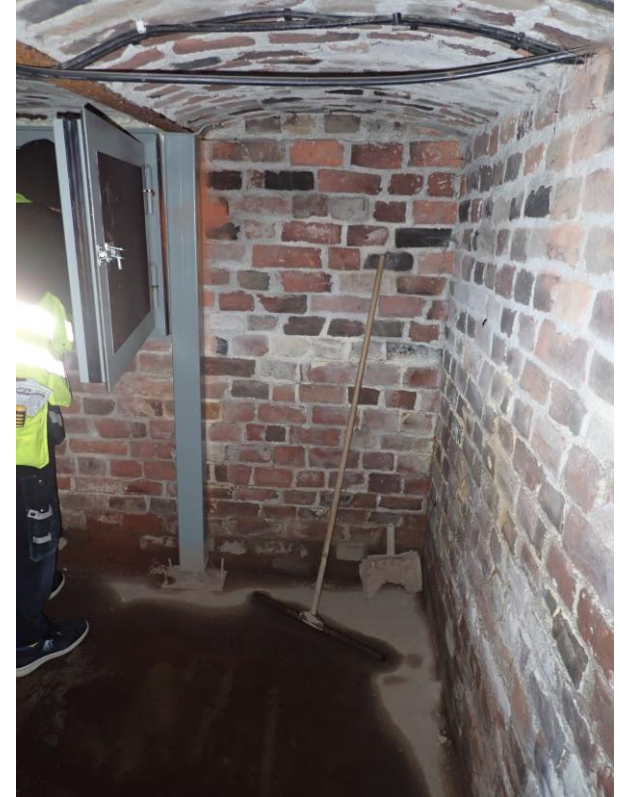
Kellaritilan lattialle kertyy vettä.

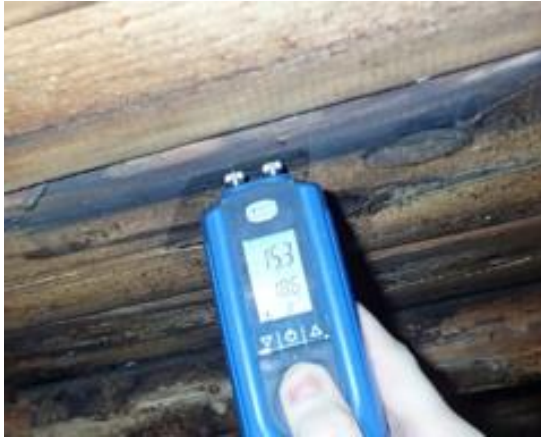
Ruodelautojen kosteus puupiikkimittarilla 15-18 -p.%

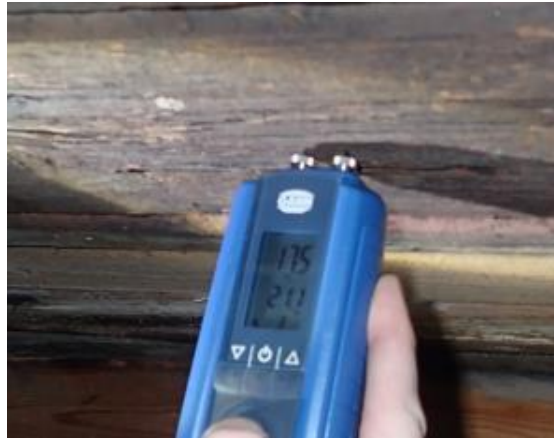
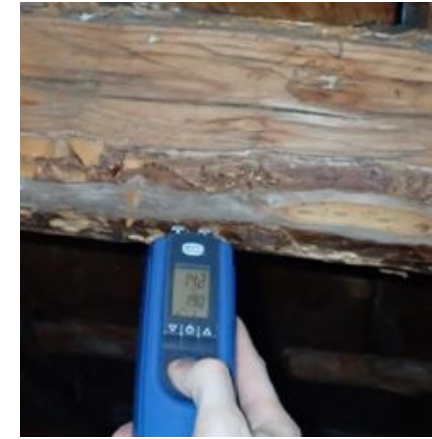
Kattopalkissa kosteus puupiikkimittarilla 14 -p.%

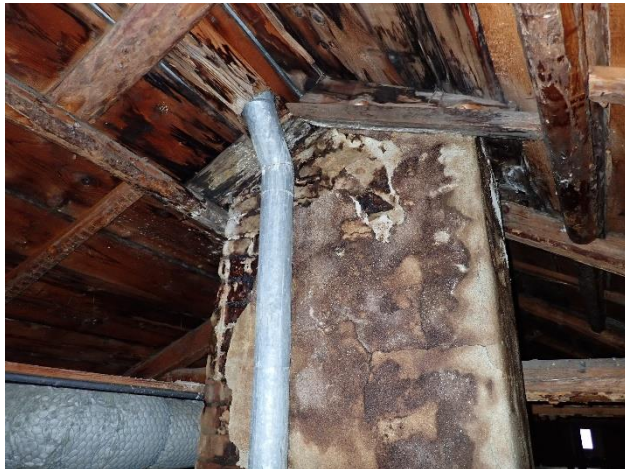
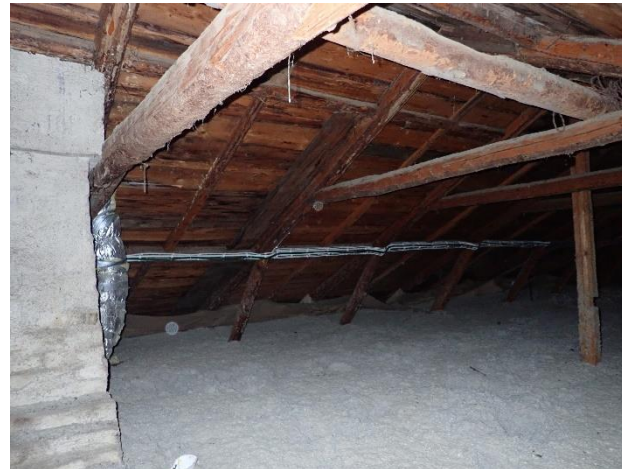
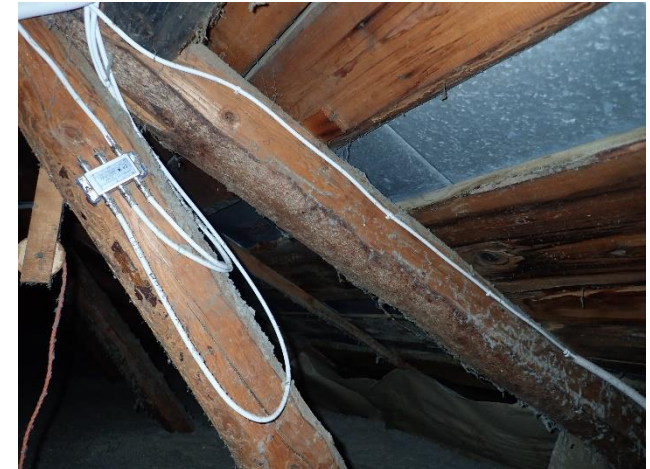
Ruodelaudoissa ja piipussa kosteusjälkiä ja piipun rappaus on rapistunut. Vesikatteessa ei havaittu aluskatetta.

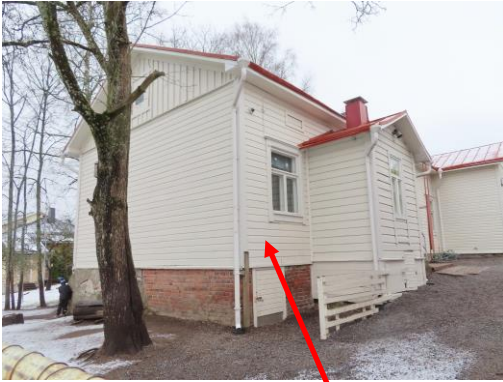
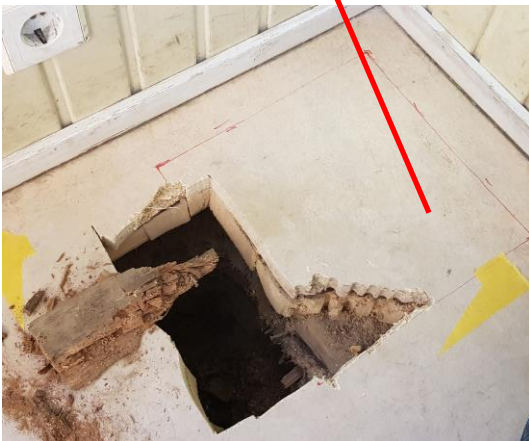
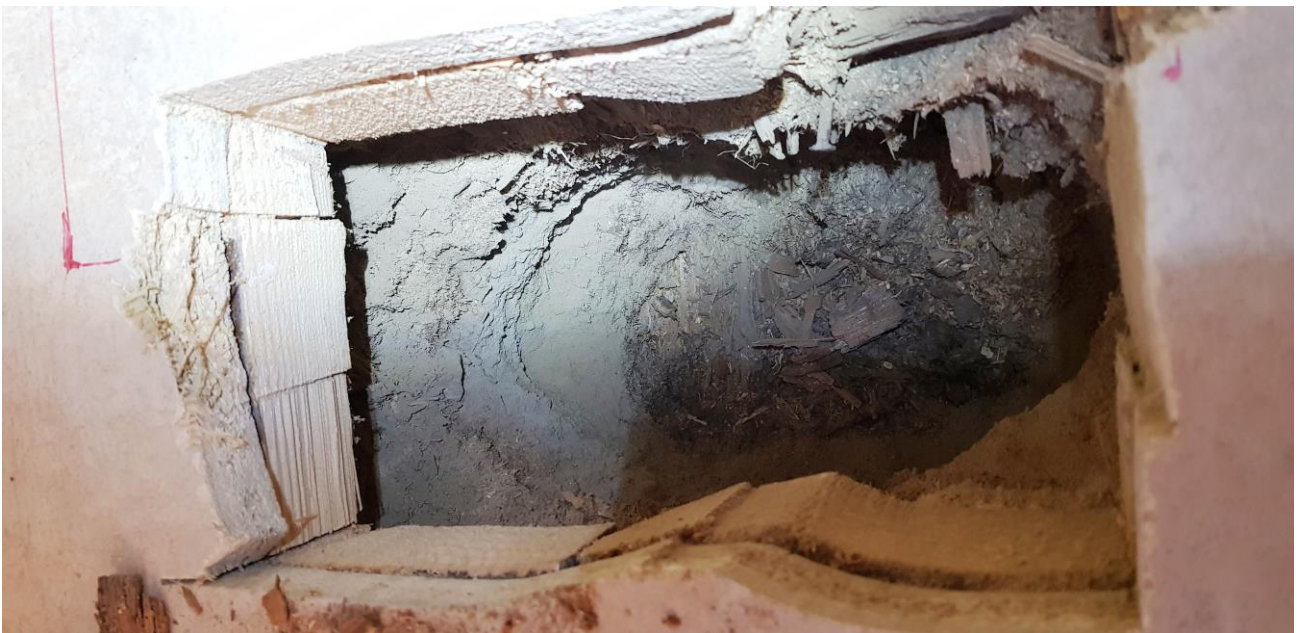
**RA 42, 1-kerros, vaatetilan lattia, kellarin päällä**

- lattiakannatinpuissa lahovaurioita

- peruskorjausvaiheen toimenpiteenä poistetaan ja uusitaan lattiapintamateriaalit. Välipohjan lämmöneristemateriaali suositellaan poistettavaksi ja vaihdettavaksi paremmin kosteutta kestäväällä lämmöneristeellä pintojen uusimisen yhteydessä. Lahovaurioituneet välipohjan kannattimet uusitaan. Uudesta lattiapinnasta ja sen liittymistä tehdään ilmatiivis.

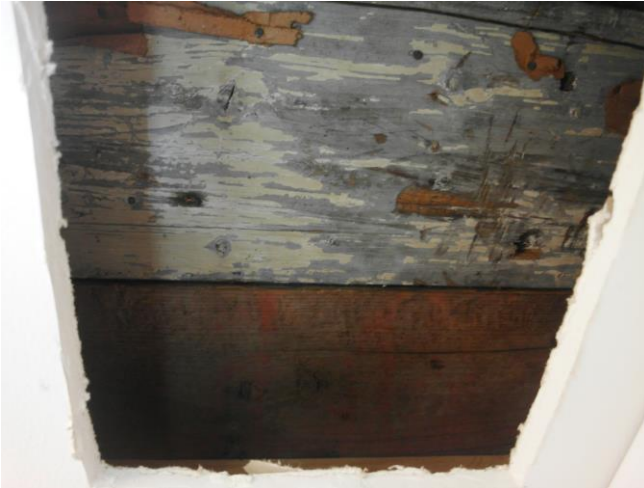
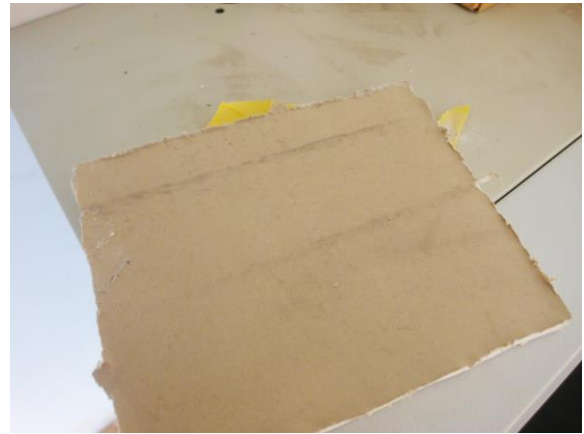
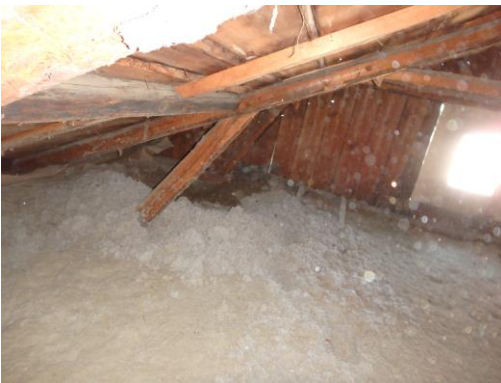
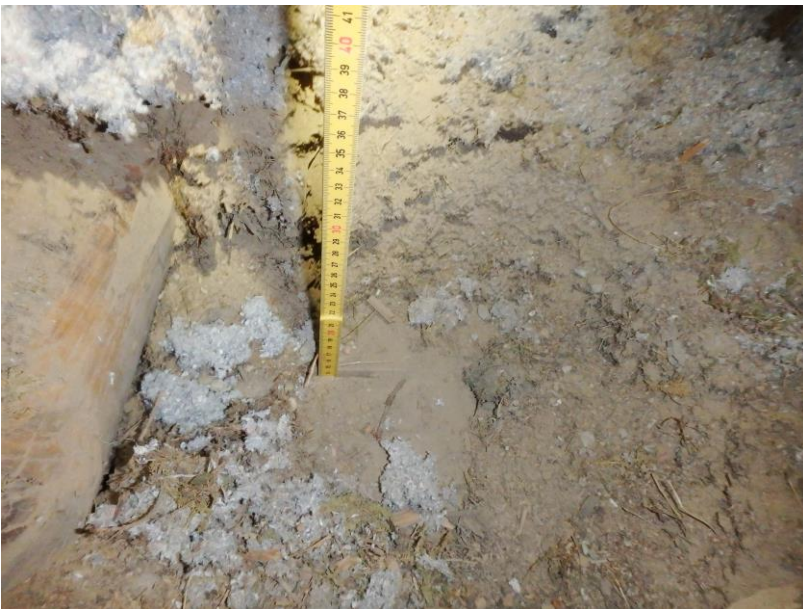
**RA 43, 1-kerros, vaatetilan katto, yläpohja**

Sisätilojen kipsilevykatoissa ei ole viitteitä kattovuodoista, mutta vaatetilan RA43 mikrobivaurioituneen laudoituspinnan perusteella vesivuodot ovat todennäköisesti ajan saatossa kastelleet yläpohjan alaosa, jotka ovat jääneet uuden kipsilevypinnan taakse.

- sisäkattopinnoilla ei vesivuotojälkiä
- kipsilevyn takapinnalla tummia likajuovia

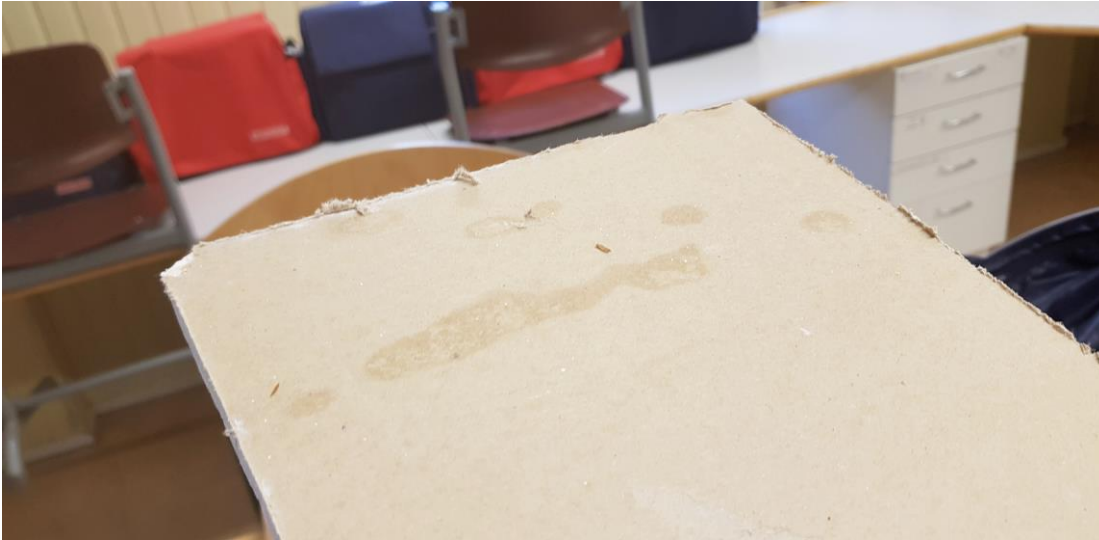
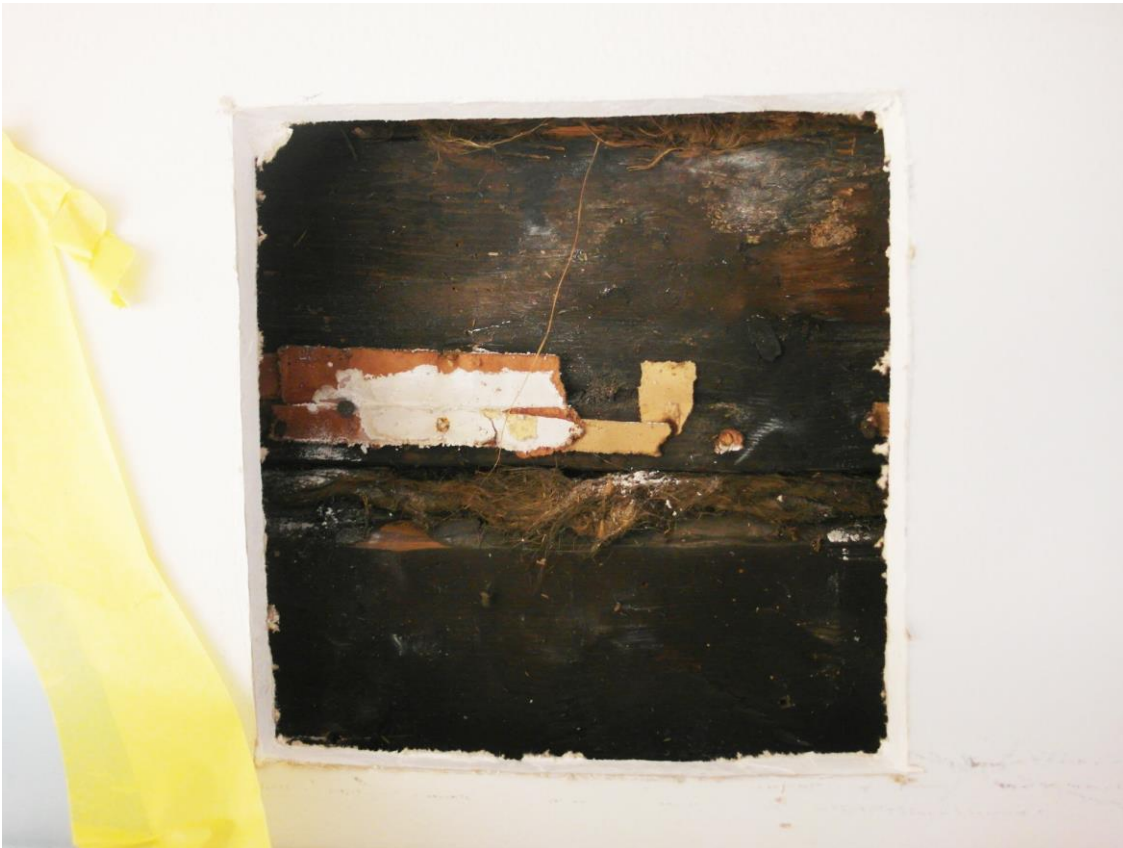
**RA44, 1-kerros, vaatehulan ulkoseinän yläosa, sisäkautta**

- kipsilevyn takana läikkiä
- hirsirungon sisäpinta mustunut
- hirsi kuiva, ei lahovaurioita
- hirren sisäpinnassa pinkopahvin palasia

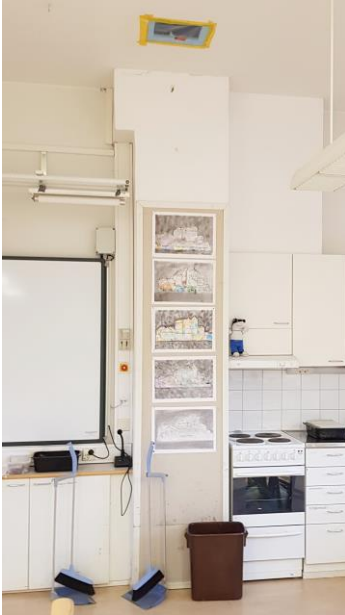
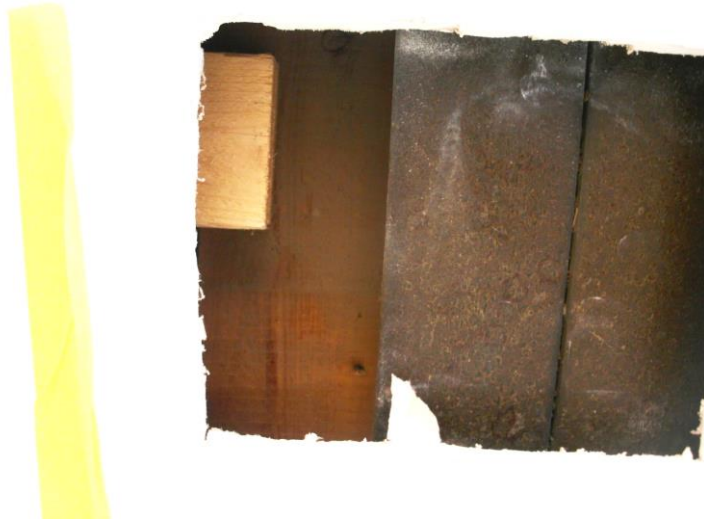
**RA45, 1-kerros, monitoimiovetustilan katto, yläpohja**

Rakenneavauksesta RA45 ei otettu materiaalinäytteitä. Rakenteissa ei ollut kosteusjälkiä.

maalattu kipsilevy (vaatetilan katon sisäpinta)  
alakattorunko 2x2", ilmatila 105 mm, jossa rataisko harjan suuntaisesti  
30 mm laudoitus  
170 mm yläpohjan kannatinpuut, lämmöneristetty (olki, sammal, hiekka)  
200 mm puhallusvilla  
- ei kosteusjälkiä

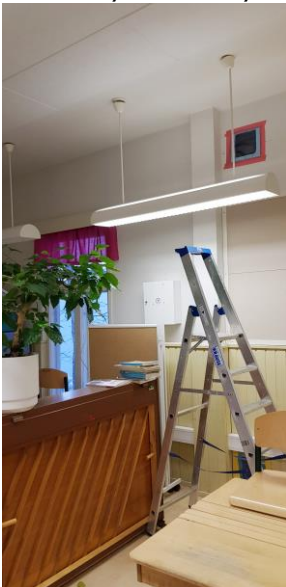
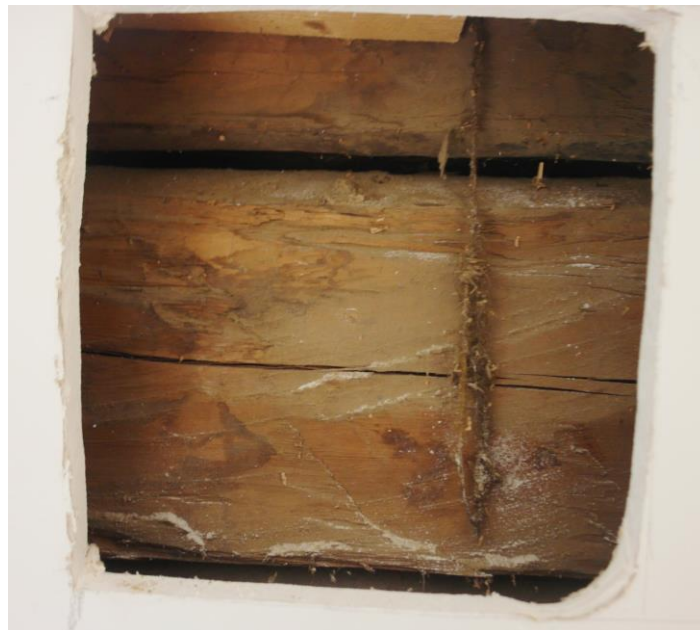
**RA46 a , 1-kerros, monitoimiovetustilan ulkoseinän yläosa, sisäkautta tehty avaus**

Monitoimiopetustilassa avauksen RA46a kohdalla ulkoseinän yläosassa hirren sisäpinta on kova ja kuiva. Hirsien välistä puuttuu rivettä. Kipsilevyn takapinnalla oli tummentumia ja läikkiä, mutta siitä otetussa materiaalinäytteessä MR46a ei todettu mikrobikasvustoa. Ulkoseinän alaosassa avauksen RA46b kohdalla neljä alinta hirttä sokkelin päällä olivat lahovaurioituneet ja lahovaurio jatkui sivuttaissuuntaisesti

14 mm maalattu puupaneeli (ulkoseinän sisäpinta)  
25 mm koolausväli  
13 mm kipsilevy  
70 mm koolaus  
hirsirunko  
- kipsilevyn takapinnalla tummentumia ja läikkiä  
- hirren pinta kova ja kuiva  
- hirsien väleistä puuttuu rivettä

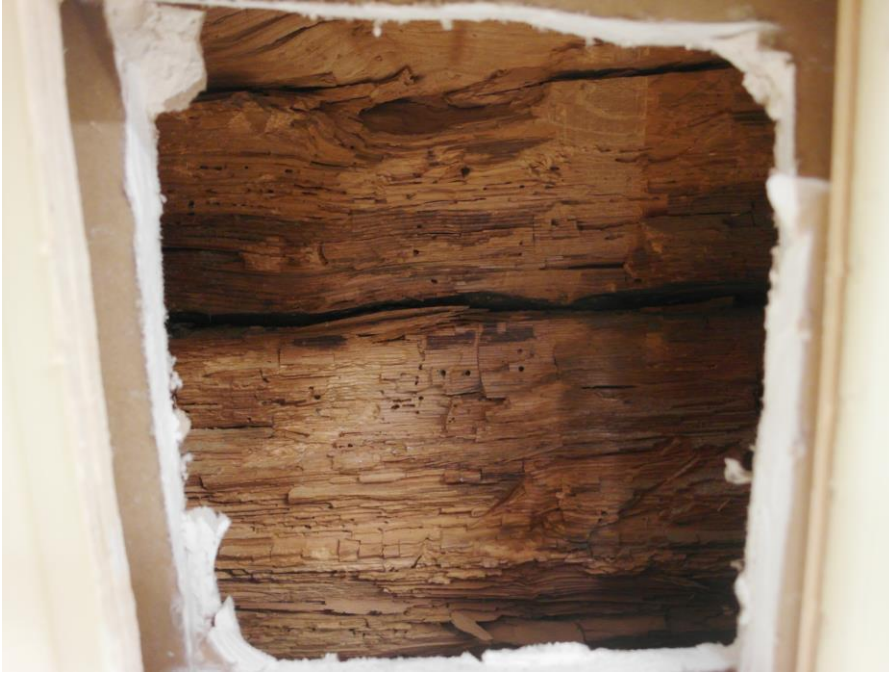
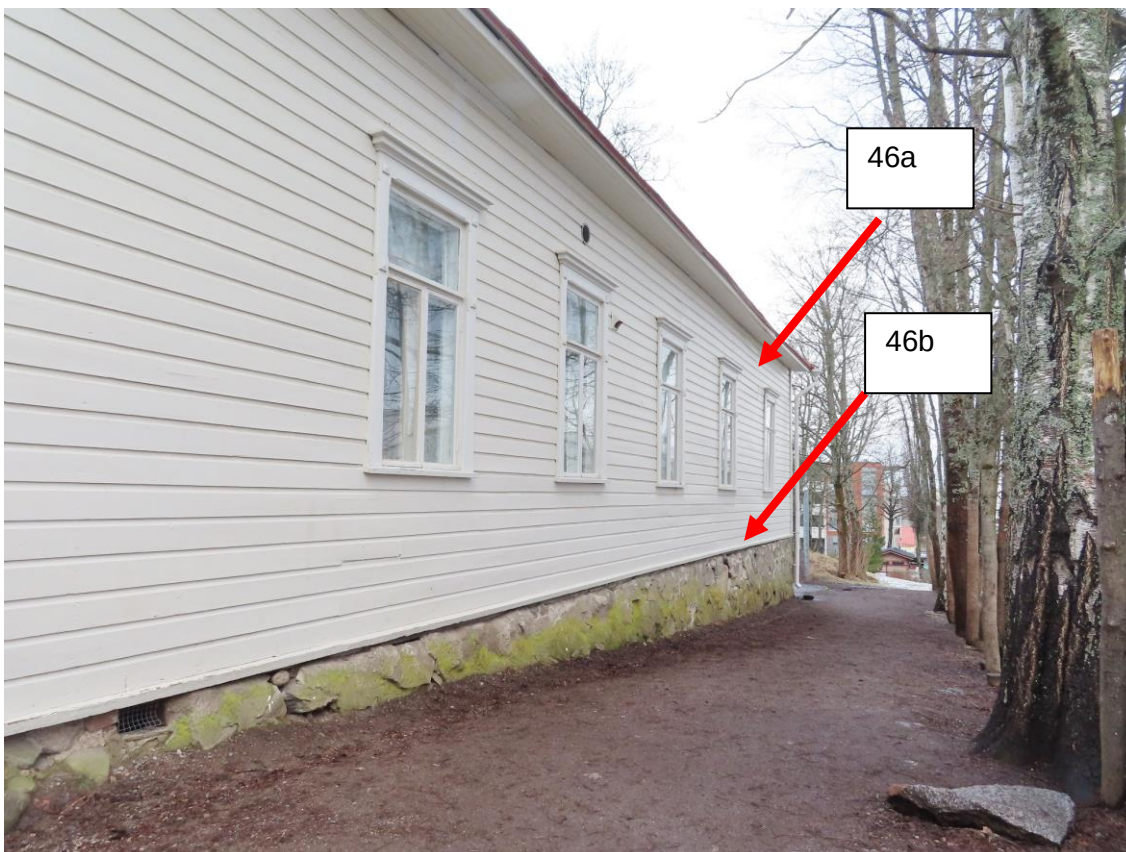
**RA46 b , 1-kerros, monitoimiopetustilan ulkoseinän alaosa, sisäkautta tehty avaus**

Hirsirunkorakenteisen ulkoseinän sisäpinta on mikrobivaurioitunut avauksen RA46a kohdalla. Rakenteen mikrobivaurioitumisen arvioidaan aiheutuneen julkisivun kosteusrasituksesta, koska sokkeli on Myllymäenkadun puolella matala ja avauksen kohdalla julkisivulla on sadevesisäyöksyputki, josta on aiemmin roiskunut vettä nykyistä enemmän ulkoseinän alaosaan.

Monitoimiopetustilassa neljä alinta hirttä on lahovaurioitunut sisäkautta arvioituna. Rakenteet ovat kuivia, joten rakenteen vaurioituminen on todennäköisesti tapahtunut kauan sitten. Mikrobivaurioitumiseen on voinut vaikuttaa alustatilan kosteus ennen sen kunnostusta, sadevesirasitus, siivousvedet tai muu tilan aikaisempi käyttötarkoitus. Ulkoseinien yläosassa mikrobivaurioitumista on voinut aiheuttaa vesikattovuodot ja julkisivun sadevesirasitus.

- hirsi kuiva, mutta lahovaurioitunut. Lahoja on neljän alimman hirren osalta ja laho jatkuu sivuttaissuuntaisesti

- monitoimiovetustilan (RA46) ja huoneen (RA48) ulkoseinien alaosien lahovaurioituneet hirret sekä yläpohja-avauksen (RA49) ulkoseinänurkkauksen lahovaurioituneet hirret uusitaan lahovaurioituneilta osin. Hirsien uusimiseen on varauduttava vähintään kaikkien sadevesisyöksyputkien kohdalla, joissa julkisivun kosteusrasitus on ollut runsainta.

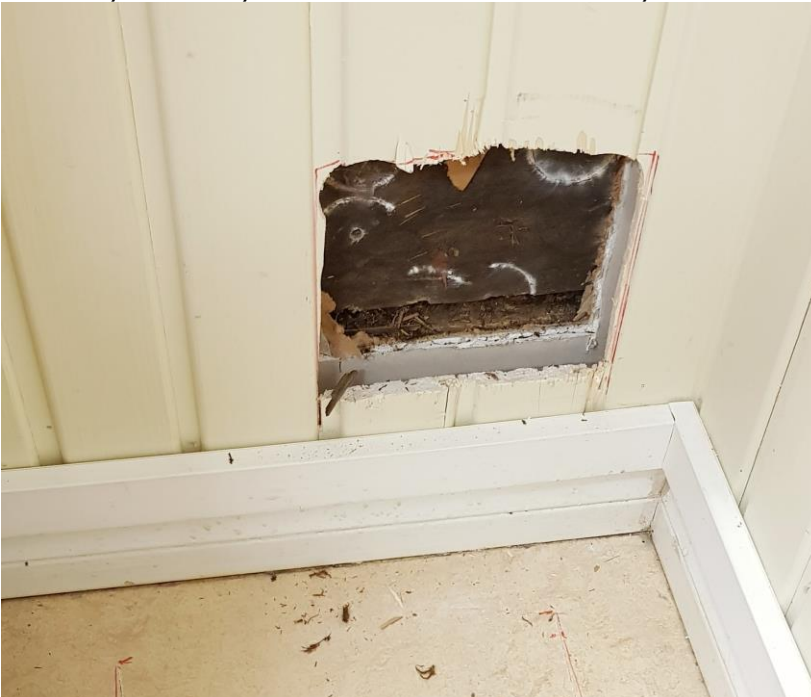
**RA48 a , 1-kerros, huoneen ulkoseinän alaosa, sisäkautta tehty avaus**

Huoneen avauksen RA48a/b kohta on samalla julkisivulla avauksen RA46 kanssa. Huoneen ulkoseinän ala- ja yläosassa hirsirungon sisäpinta on tummunut, mutta hirret olivat kuivia ja kovia. Ulkoseinän alaosassa hirren tummuneessa sisäpinnassa (MR48a.2) todettiin homesienikasvustoa. Hirren sisäpintaan on jätetty pinkopahvin palasia, mutta pinkopahvissa (MR48a.1) ei ollut mikrobikasvustoa. Julkisivulta katselmoituna ulkoseinänurkkauksessa on sadevesisyöksyputki ja maanpinta on korkealla, mitkä ovat voineet aiheuttaa kosteusrasitusta.

- hirsirungon pinta mustunut

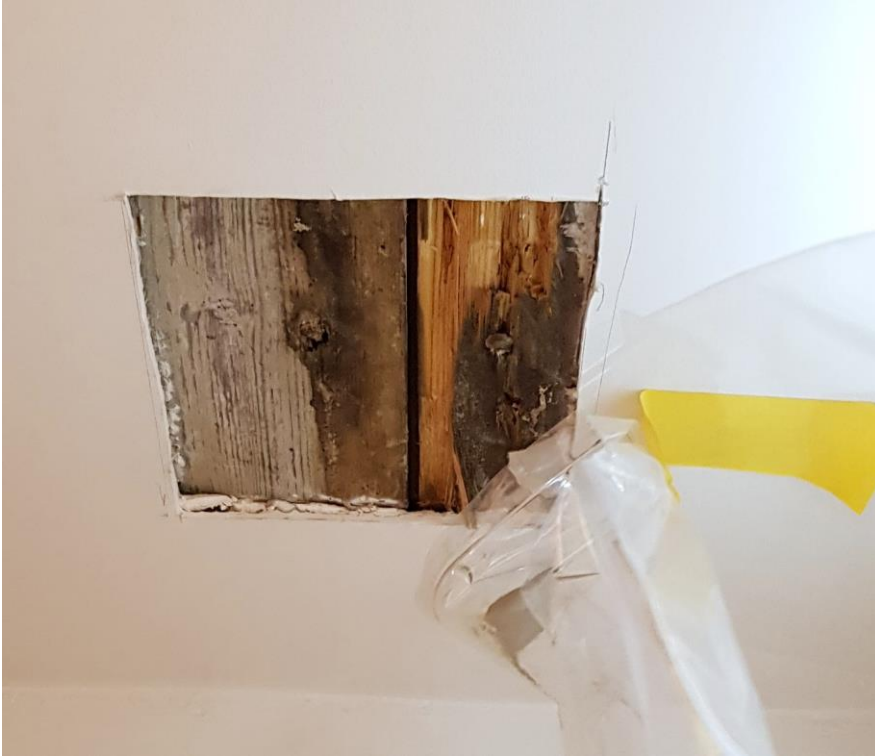
**RA49, 1-kerros, huoneen katto, yläpohja**

- alakattopaneeli kuiva ja kova, vaikka siinä on värimuutoksia
- alakattopaneelissa tummentumia
- ulkoseinän hirsissä lahovauriota eristetäytön korkeuteen asti

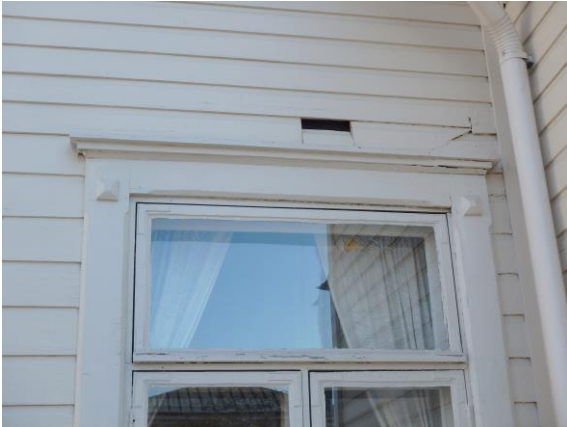
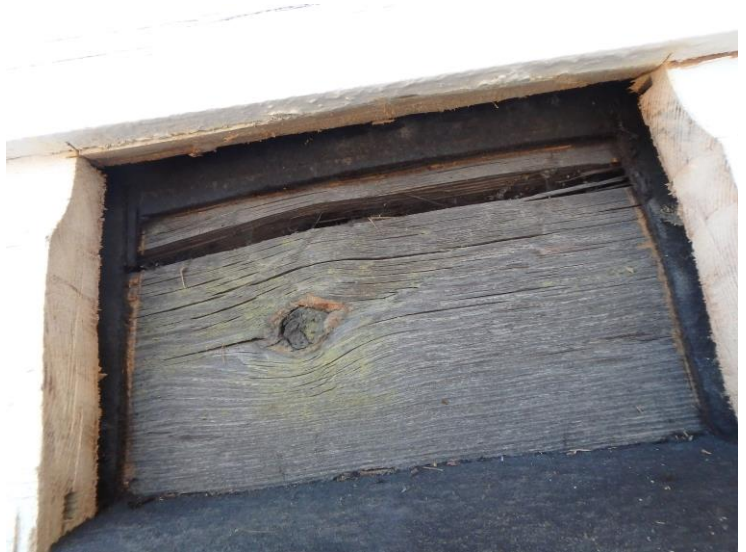
**RA50, 1-kerros, keittiön ulkoseinä**

- hirren sisäpinta kuiva, ei lahovauriota

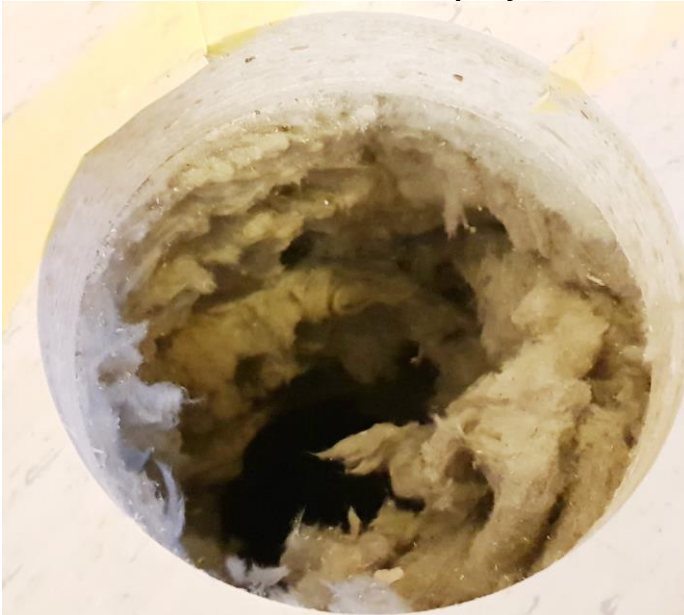
**RA51, 1-kerros, kuistin lattia, alapohja wc:n edessä**

Alapohjan laudoituksessa on alustatila vasten kosteusjälkiä, jotka ovat todennäköisesti aiheutuneet ennen alustatilan kunnostusta. Kuistin avauksen RA51 kohdalla alapohjan alin laudoitus on mikrobivaurioitunut eristetilaa vasten. Alapohjan orgaaniset lämmöneristemateriaalit olivat tutkituilta osin kuivat, eikä niissä todettu mikrobikasvustoa. Alapohjan lattiapinnat eivät ole ilmatiiviit, jolloin sisäilman pääsee alapohjarakenteiden ja alustatilan epäpuhtauksia ilmapuotojen myötä.

Alapohjassa on pääosin orgaanista täyttömateriaalia (turve, sammal). Peruskorjauksessa suositellaan alapohjatyön ja ala- ja yläpintarakenteiden purkua, jotta rakenteeseen saadaan vaurioitumattomat rakennusmateriaalit ja alapohjan yläpinnasta saadaan ilmatiivis ilman, että rakenteen kosteustekninen toimivuus heikkenee.
