**KOSTEUS- JA SISÄILMATEKNINEN KORJAUSTARVESELVITYS**

PIHARAKENNUS  
MYLLYMÄEN ALAKOULU  
22500612-044

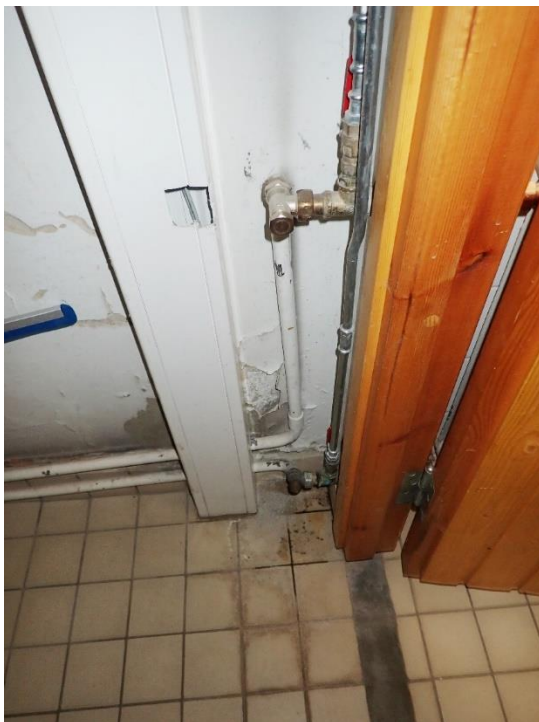
Ulkoseinärakenteiden sisäpinnoilla ei todettu kosteuden aiheuttamia jälkiä siivouskoneen seinää lukuun ottamatta. Vesiputken vuoto on aiheuttanut maali- ja tasoitepintojen vaurioitumista.

**Kuva 5.** Tyttöjen wc-tilojen vieressä siivouskomerossa vesiputken liitos vuotaa.

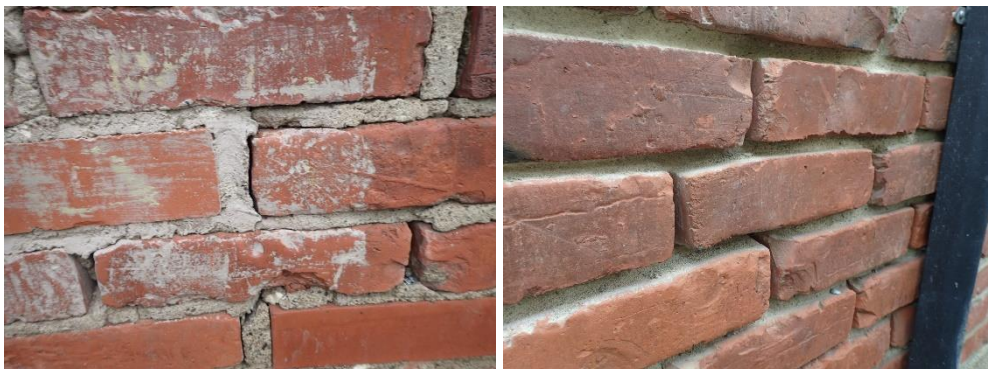
Rakennuksen julkisivun kuntoa tarkasteltiin aistinvaraisesti ja tiilimuurauksen laasti-saumoja raaputeltiin, rapautumissyvyyden arviointia varten. Tiilien pinnassa oli havaittavissa halkeilua ja rapautumaa. Saumalaastit olivat paikoin pehmentyneet noin 10 mm syvyyteen asti. Eteläjulkisivun puolella syöksytorven kohdalla tiilijulkisivu on lohjennut ja osin irrallaan.

**Kuva 7.** Tiilissä on havaittavissa lievää rapautumista. Saumat ovat paikoin kuluneet ja rapautuneet n. 10-20mm syvyydeltä.

- julkisivun laastisaumat uudelleen saumataan rapautuneilta osin.

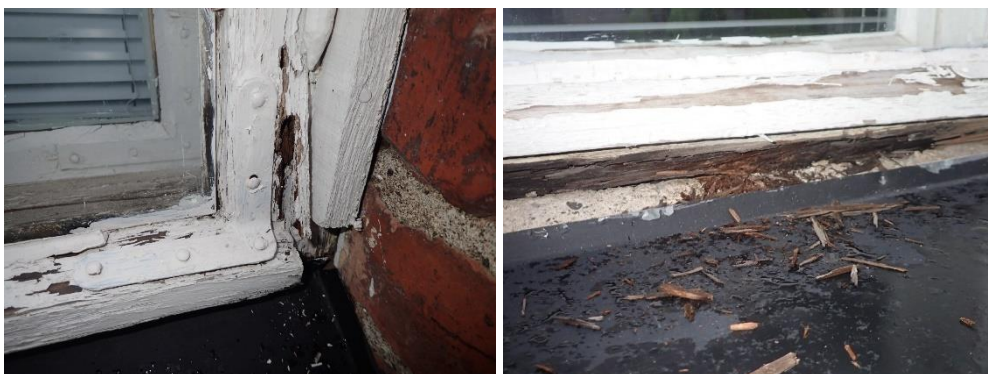
Rakennuksen ikkunat sijaitsevat eteläjulkisivun puolella. Ikkunat ovat kaksipuitteisia puuikkunoita. Ikkunoiden puuosat ovat pehmeät. Ikkunoiden pellitykset ovat heikosti kiinni eivätkä ne ole tiiviit vaan vesi pääsee rakenteeseen. Ikkunoiden alapuoliset apukarmit ovat märkiä ja lahonneet. Rakennuksen ovet ovat kohtalaisessa kunnossa.

**Kuva 8.** Ikkunoiden puurakenteet ovat pehmenneet kosteudesta. Alapuolinen apukarmi on kastunut ja lahonnut.

- korjauskelvottomat ulkopuutteet ja karmien lahonneet puuosat on suositeltava uusia. Muutoin ikkunat ovat huoltokorjattavissa. Ulko-ovet suositellaan vaihdettavaksi tai niiden tiiveyttä on parannettava
- terveydenhoitajan tiloissa ulkoseinän sisäpinnat ja liittymät tiivistetään ilmatiiviiksi
- wc-tiloissa märkätilojen sisäpinnat, vedeneristys ja siivoukskomeron pintavauriot on suositeltava uusia peruskorjauksessa. Seinäpinnat ja liittymät tiivistetään ilmatiiviiksi

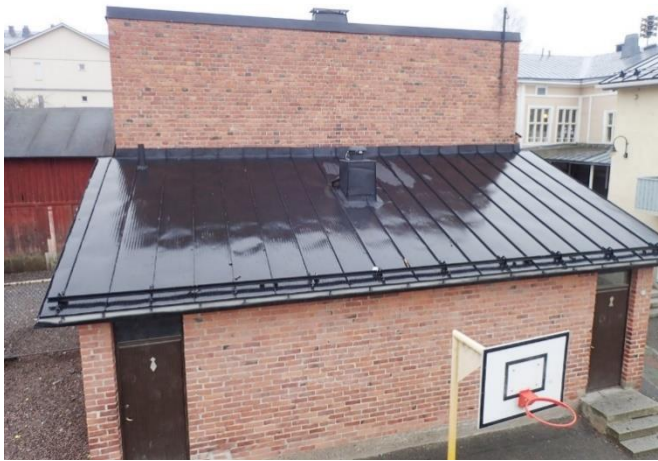
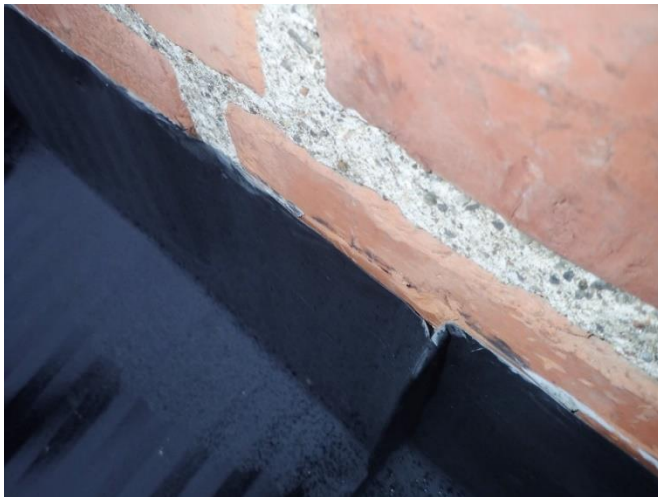
Vesikatteen pintaa on kunnostettu eikä vesikattovuotoja ole todettu. Vesikatteen alta puuttuu aluskate. Räystäspellitysten kulmien saumat ja pellitysten ylösnostot tiiliseinää vasten ovat paikoin auki.

**Kuvat 10 ja 11.** Vesikatteen ylösnostot tiiliseinää vasten rakoilevat.

- peruskorjauksessa uusitaan vesikattorakenteet, poistetaan yläpohjan lämmöneristemateriaali yläpohjan alapintaan asti, asennetaan uusi kosteutta kestävämpi lämmöneriste sekä tehdään yläpohjan alapinnasta ja läpivienneistä ilmatiiviit. Korjaustöissä huomioitava, että ullakon tervapaperi sisältää PAH-yhdisteitä.
- ullakon oven vaihto tai korjaus kaasutiiviiksi mieluiten jo ennen peruskorjausta

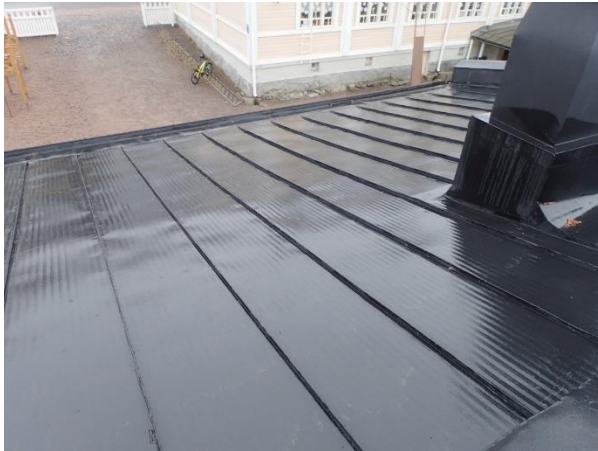
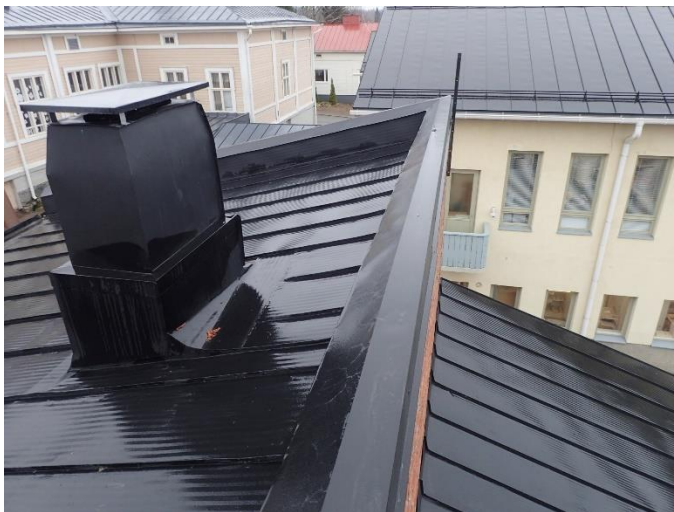
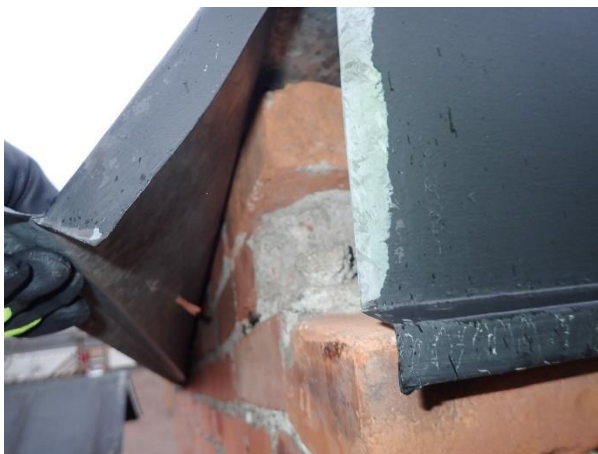
**Kuvat 12, 13 ja 14.** Rästäspellitysten saumaukset ovat paikoin auki. Vesikatepinta on tiivis.

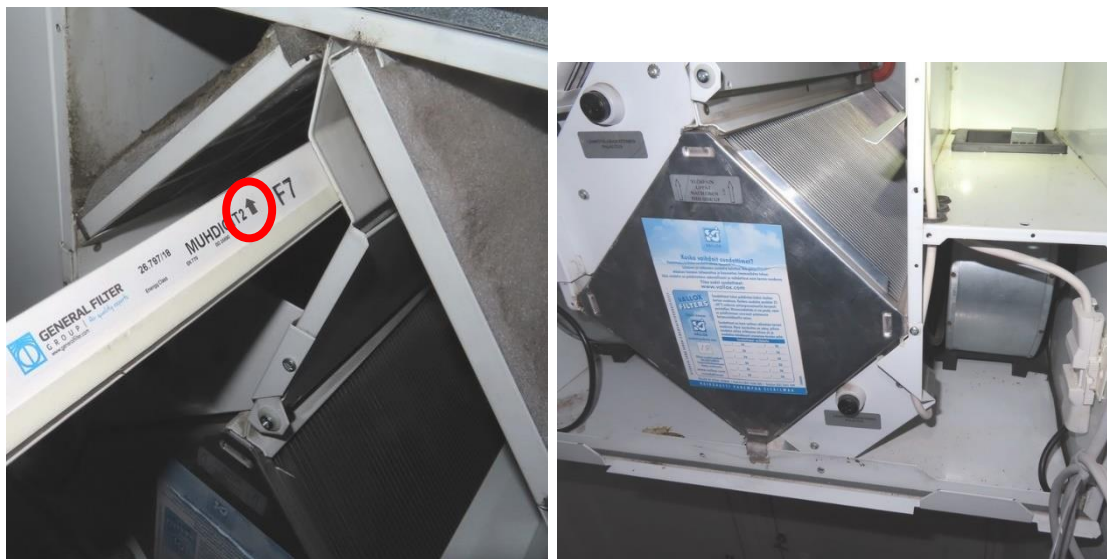
**Kuva 16.** Vasemmalla tuloilmasuodatin, joka oli asennettu väärin päin kehyksessä olevan virtausnuolen perusteella. Yleisesti kotelon sisäpintojen pölyn määrä oli vähäinen, sisäpinnoilla ei ollut mineraalivillaa.

- jatkossa IV-koneen tuloilman F7-tasoinen kasettisuodatin asennetaan oikein päin.

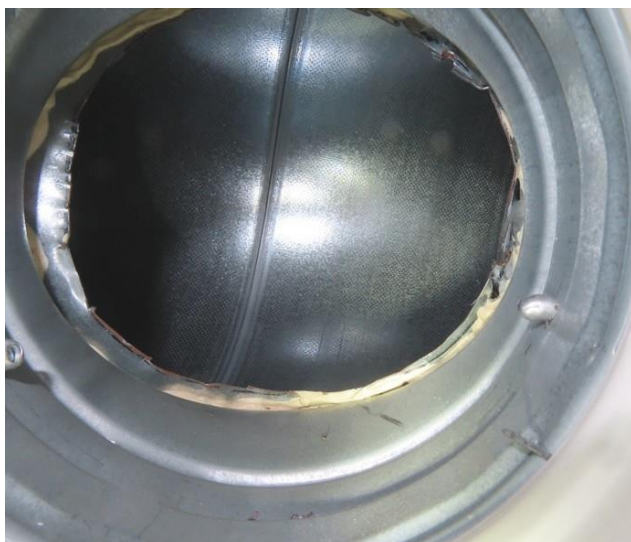
**Kuva 17.** Terveydenhoitajan huoneen tuloilmakanava, jonka sisäpinnan pölykertymäarvio oli alle  $1 \text{ g/m}^2$  (arviointipiste KP1).

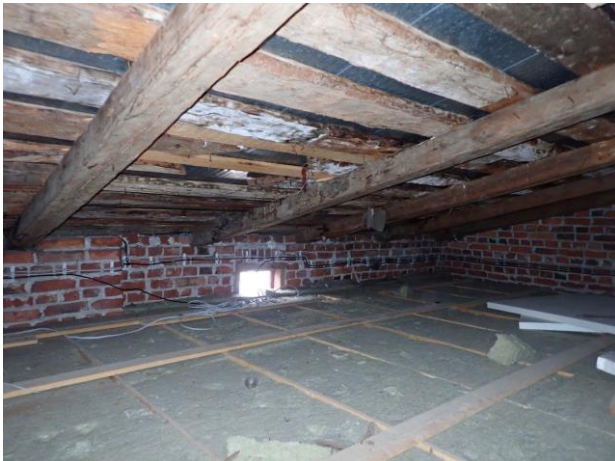
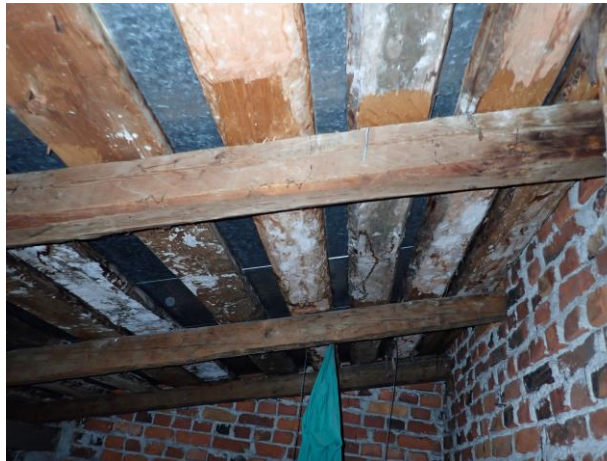
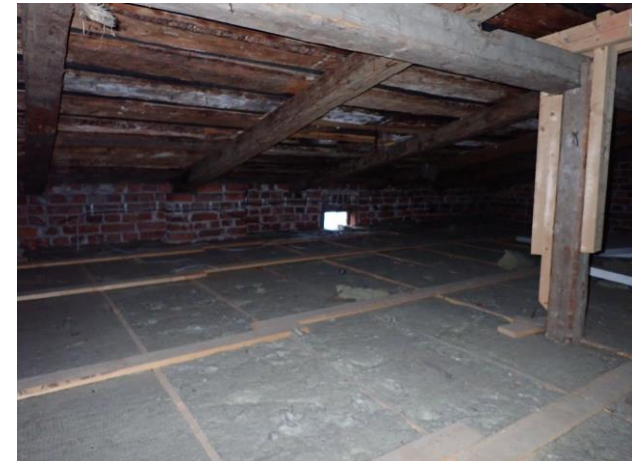
Vesikatossa ei ole aluskatetta. Ruodelaudoissa havaittavissa kosteusjälkiä.

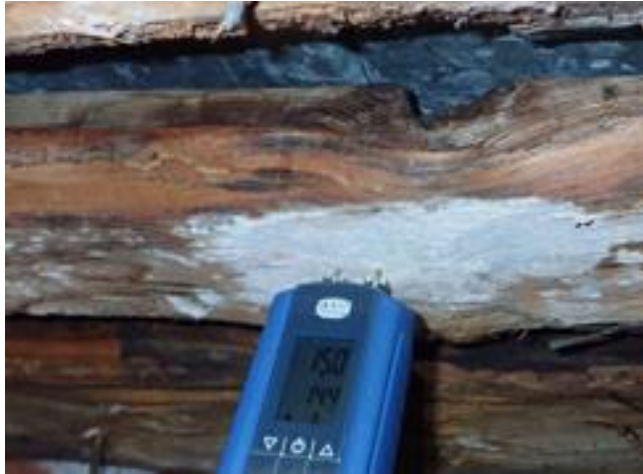
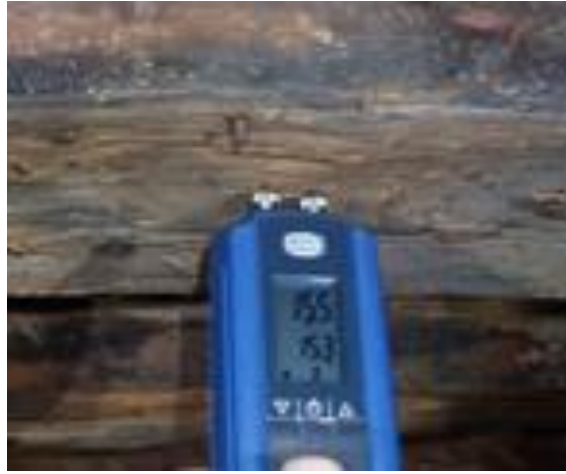
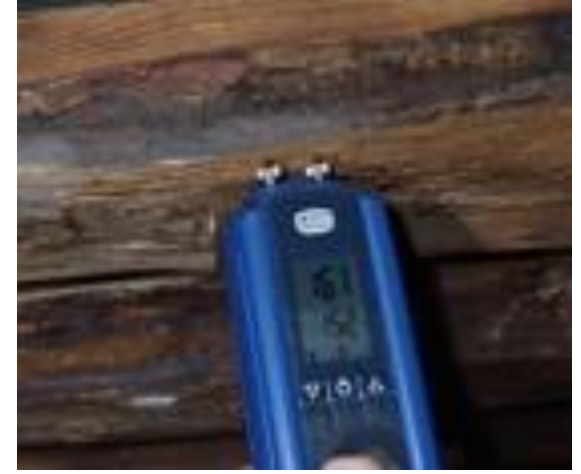
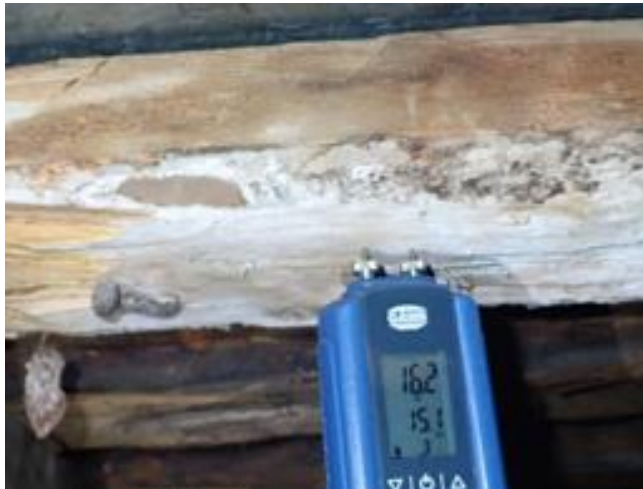
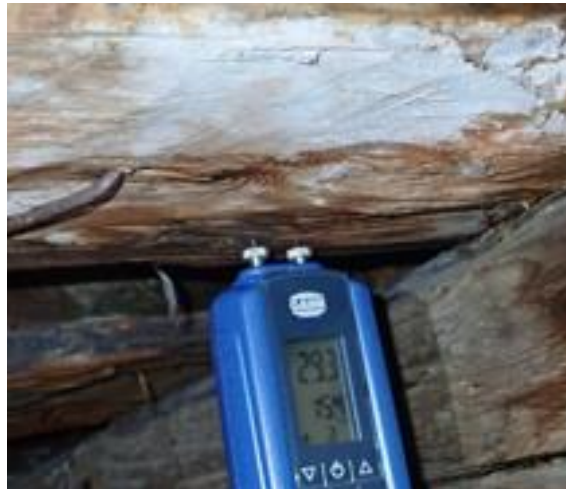
Ruodelautojen kosteus  
puupiikkimittarilla vaihteli 15-29 –p.%  
välillä.

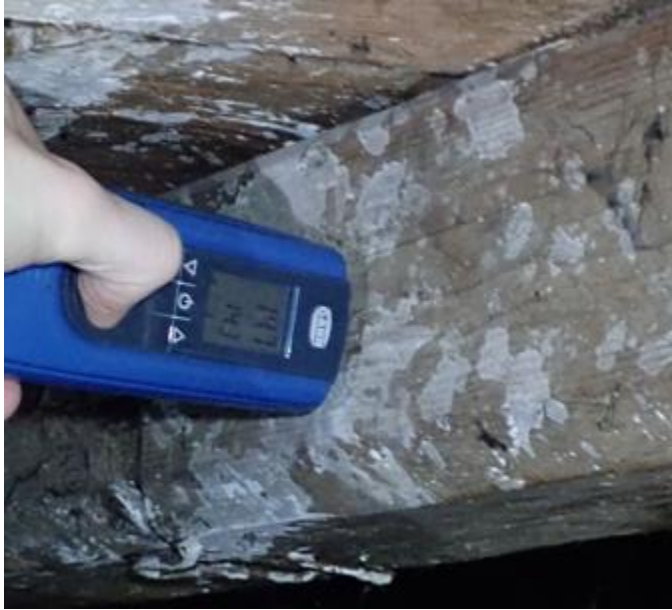
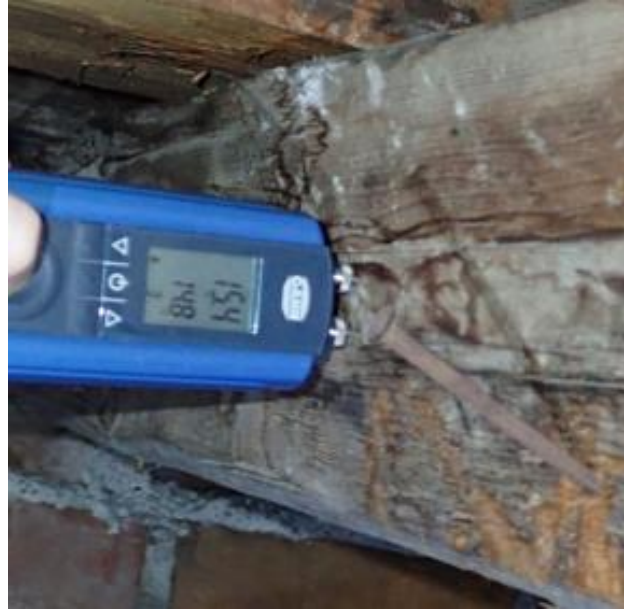
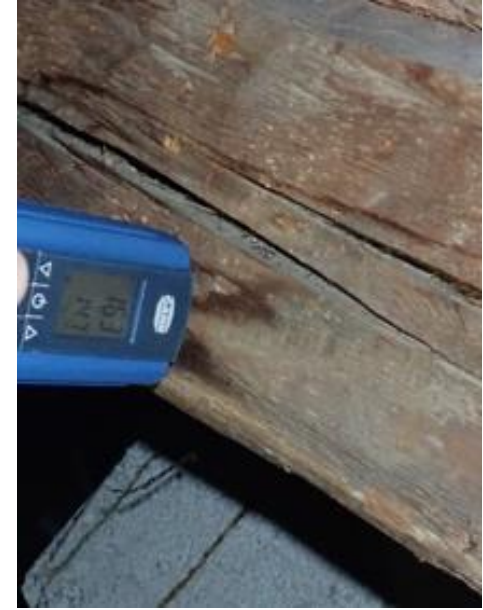
Puupalkkien kosteus puupiikkimittarilla vaihteli 14-16 –p.% välillä.

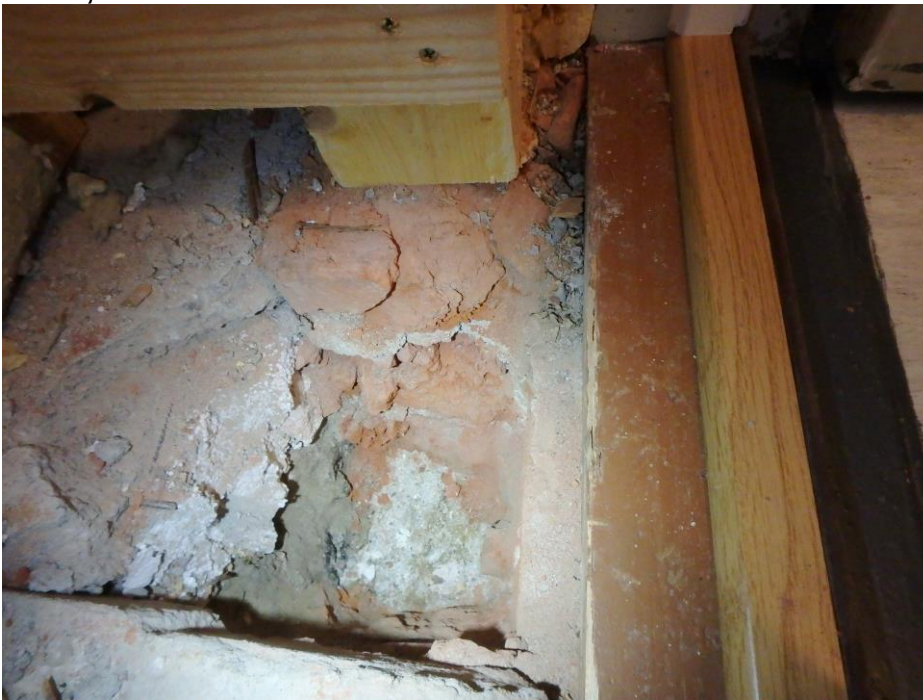
**RA 57, lattia ullakon oviaukon kohdalla**

- avaus tehty muuratun väliseinän viereen
- rakenteesta on purettu vanha lämmöneriste

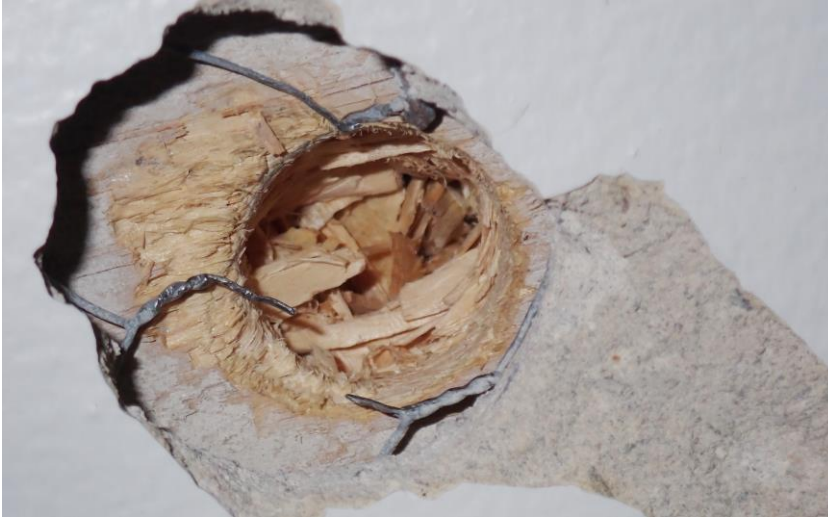
**RA 59, yläpohja wc-tytöt tilan päällä (avaus tehty wc-tilan kattoon)**

- rakenne kuiva
- katon läpi tehty kiinnityksiä, jotka heikentävät ilmatiiveyttä

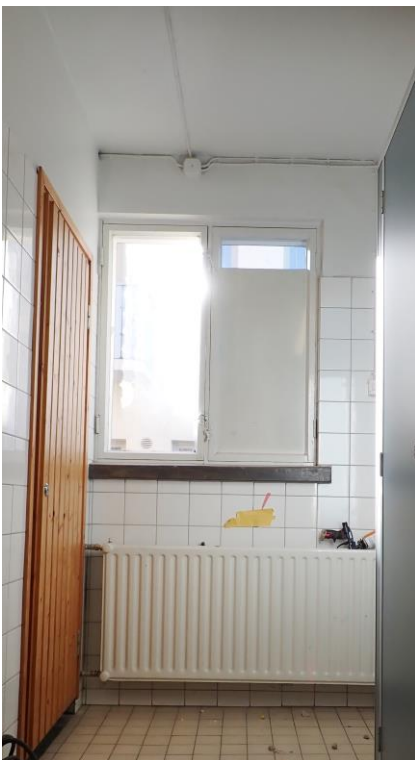
**RA 60, wc-tytöt ulkoseinä**

Ikkunan alla on todettu avauksen RA60 kohdalla lasivillalämmöneriste. Lasivillassa (MR60) todettiin poikkeavaa bakteerikasvustoa ja yksittäisiä kosteusvaurioindikaattoreita (*Aspergillus versicolor* ja *Phialophora* sp.) Lämmöneristeessä ei todettu muutoin poikkeavaa homesieni-itiökasvustoa eikä aktinomykeettikasvustoa. Rakenne oli kuiva ja lasivillassa ei todettu väri- tai rakennemuutoksia.

- rakenne kuiva

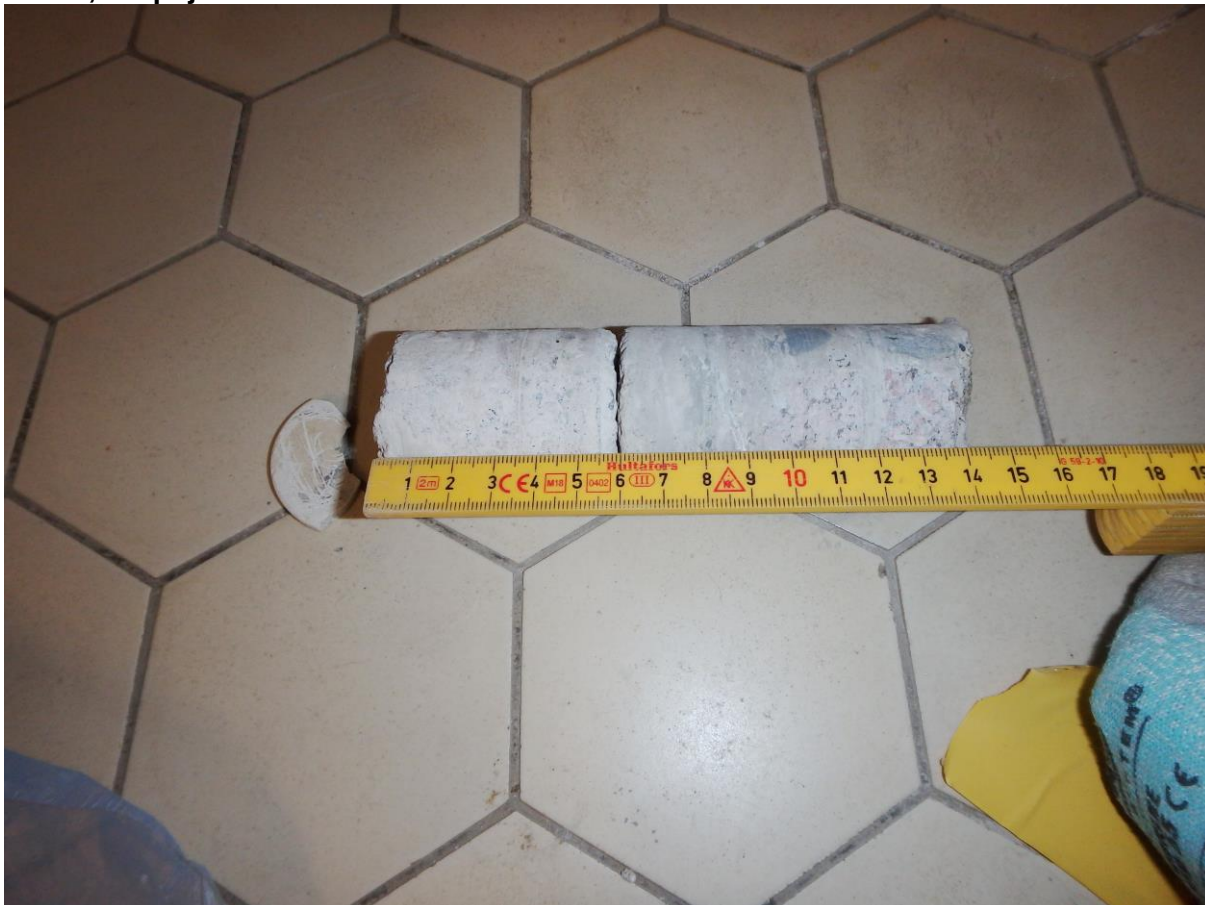
**RA 61, wc-pojat lattia**

klinkkerilaatta, laastit  
55 mm betoni, pintalaatta  
90 mm betoni, pohjalaatta  
märkä hiekka

- peruskorjauksessa alapohjalaatta puretaan, rakenteeseen asennetaan kapillaarikatko salaojasepelistä, lämmöneristys ja uusi liittymistään tiivistetty betonilaatta. Märkätilojen vedeneristeet ja pinnat uusitaan. Rakenteeseen suositellaan lattialämmitystä. Rakennus salaojitetaan

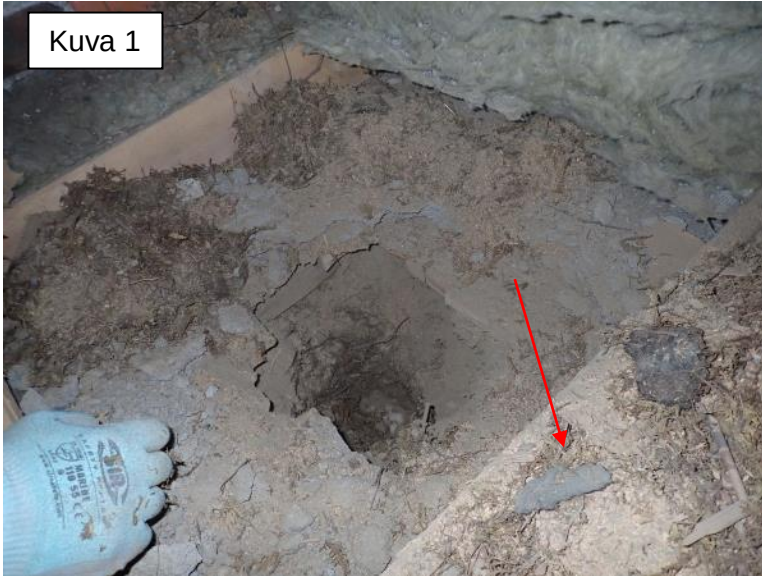
Kuva 1

**Kuva 1.** Yläpohjan tervapahvi sisältää yli 200 mg/kg PAH-yhdisteitä.

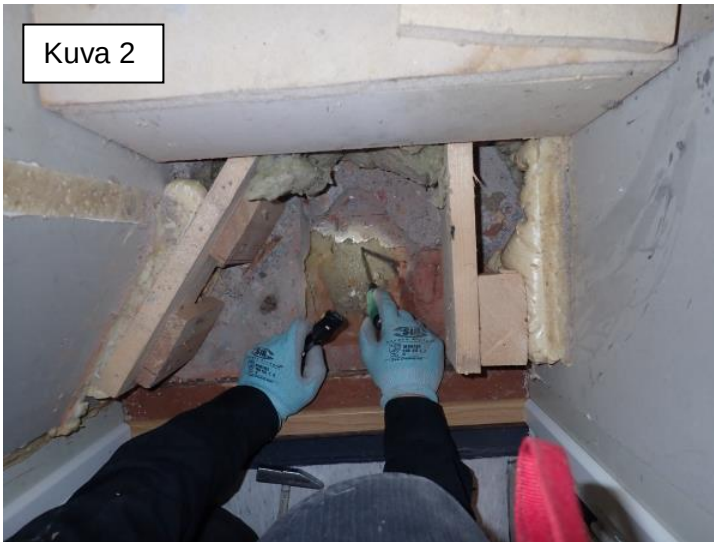
Kuva 2

**Kuva 2.** Alapohjan pikieriste sisältää yli 200 mg/kg PAH-yhdisteitä. Havaittu avauksessa RA57.
