**KOSTEUS- JA SISÄILMATEKNINEN KORJAUSTARVESELVITYS**

PUUKOULU  
MYLLYMÄEN ALAKOULU  
22500612-044

**MYLLYMÄEN KOULURAKENNUKSET, PUUKOULU,  
AHOKATU 20, HÄMEENLINNA**

22500612-044

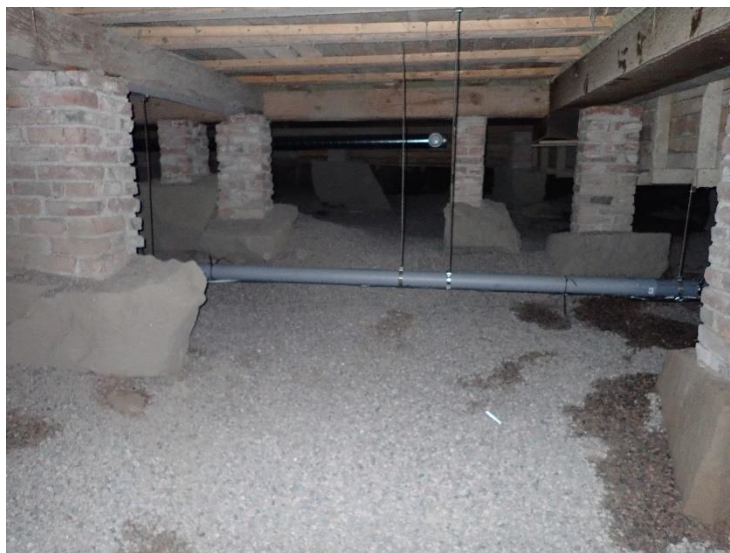
**Kuva 6.** Alustatilan sorapeitteen päällä on paikoin kosteita alueita

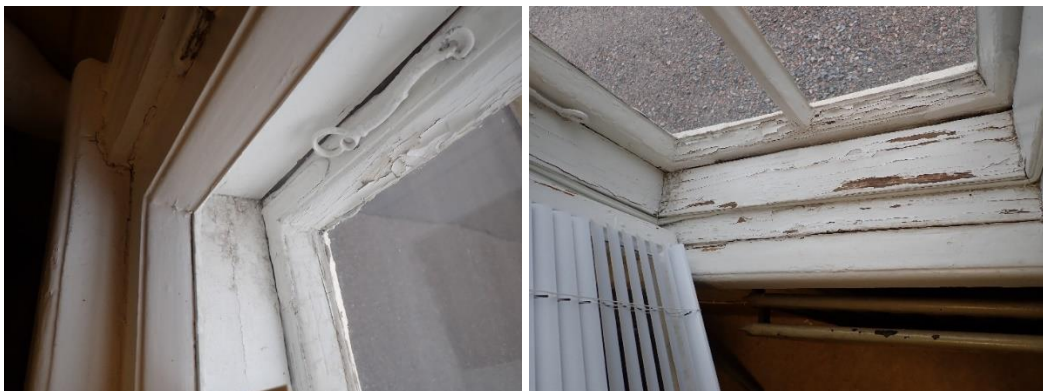
**Kuvat 11 ja 12.** Tilat 108 ja 110. Sisäpuolen ikkunapenkissä ja karmeissa on paikoin halkeamia. Ikkunapuitteiden ja karmien maalipinta hilseilee.

- ikkunat ja ovet huoltokorjataan peruskorjauksessa. Uloimmat ikkunapuitteet uusitaan tai pehmentyneet puuosat vaihdetaan.
- ikkunoiden päällä puiset julkisivulistat tiivistetään laudoitukseen vesitiiviisti tai ikkunoiden päälle asennetaan vesitiiviisti räystäspellitykset

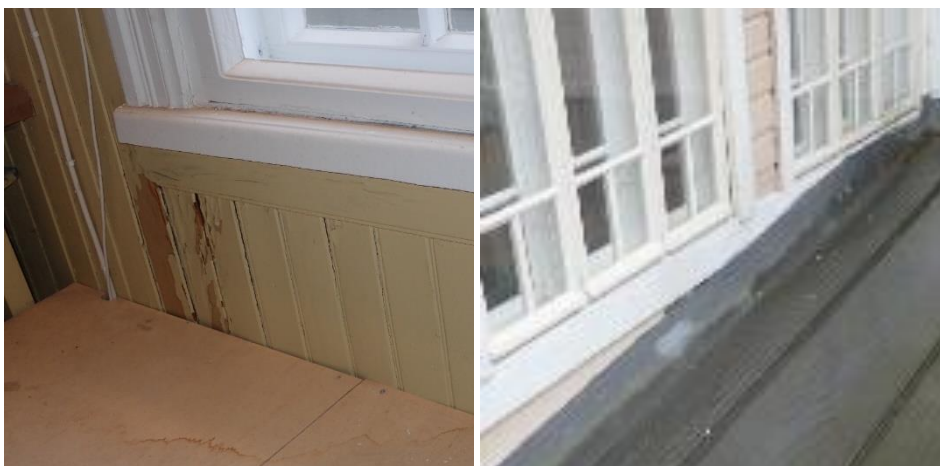
**Kuvat 13 ja 14.** Käytävällä 102 ulkoseinässä havaittiin pinnoitevaurioita. Samassa kohtaa on ulkopuolella rako pellityksen ja ulkoverhouksen liittymässä.

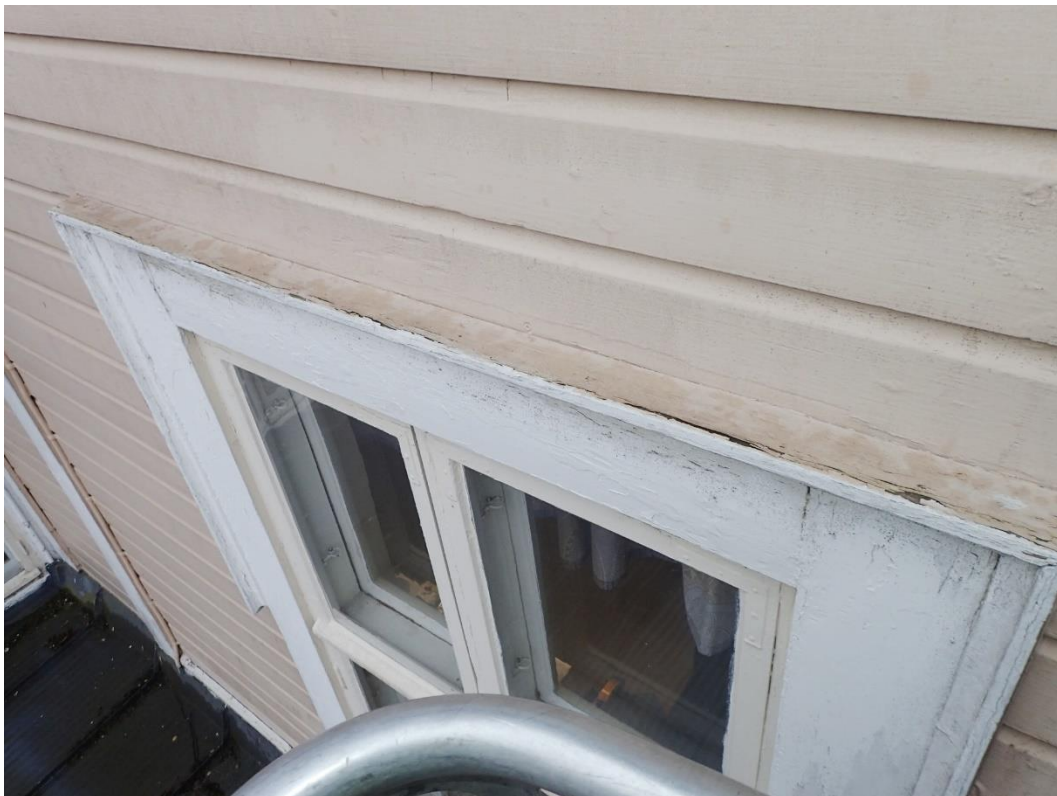
*Kuva 21. Ikkunat ovat julkisivupinnassa, eikä ikkunan päällä ole räystääspellityksiä, jotka vähentäisivät ikkunoiden puuosiin kohdistuvaa vesirasitusta.*

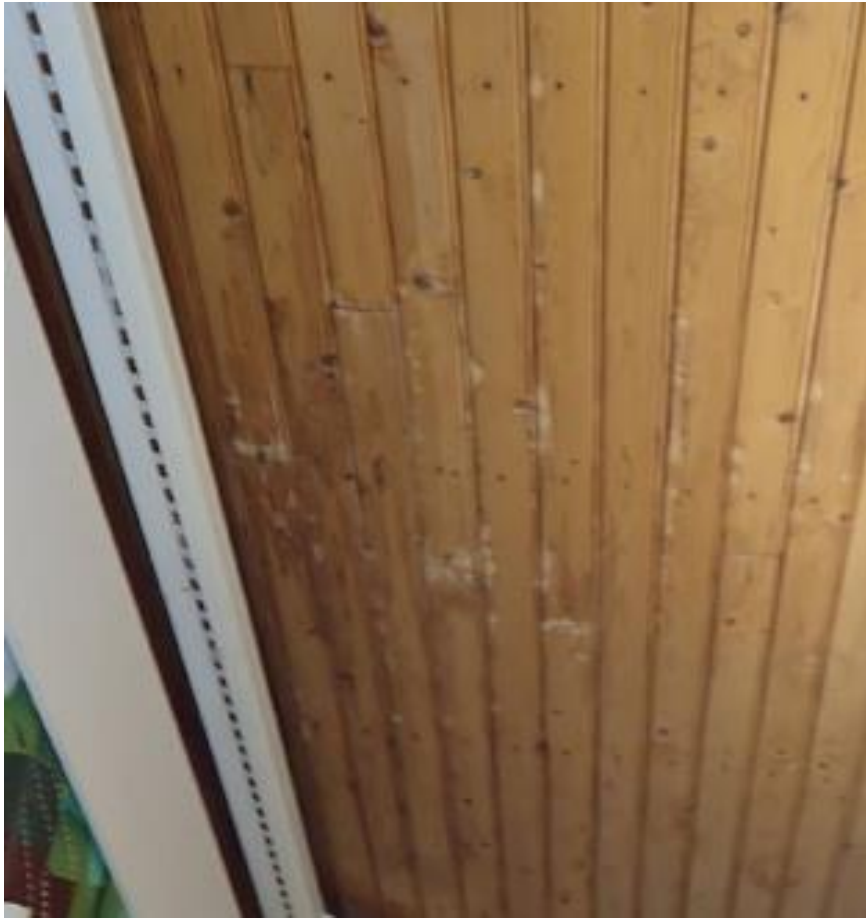
Luokan 110 katossa todettiin kosteusjälki noin 1 m<sup>2</sup> alueella. Ullakkotilasta tarkasteltuna yläpohjan lattialaudoituksessa on laajasti kosteusjälkiä ja kosteusjälkiä on nähtävillä myös tilan 110 yläpuolella. Lattialaudoitus on paikoin kostea puupiikkimittarilla arvioituna (12-29 -p.%). Pistokoeluontoisesti tarkastettuna noin käytävän 102 kohdalla kastuneen lattialaudan läheisyydessä lämmöneristetty oli märkä (RH 100 %) ja kauempana kauempaa lattian korkomuutoksen kohdalta (RH 46 %).

**Kuva 24.** Paneelikatossa kosteusjälkiä tilassa 110.

- vesikatto alusrakenteineen ja kattoturvatuotteineen sekä yläpohjan lämmöneristettyä uusitaan. Lisäksi sadevesikourut ja syöksytorvet uusitaan. Yläpohjaan asennetaan ilmatiivis höyrynsulku. Purkutyössä huomioitava vesikaton maalin asbestisisältö ja yläpohjan tervapaperin PAH-yhdisteet.
- luokan 110 kohdalta vaurioitunut alakattolaudoitus uusitaan

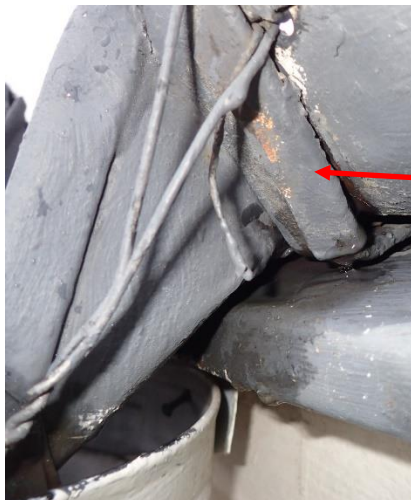
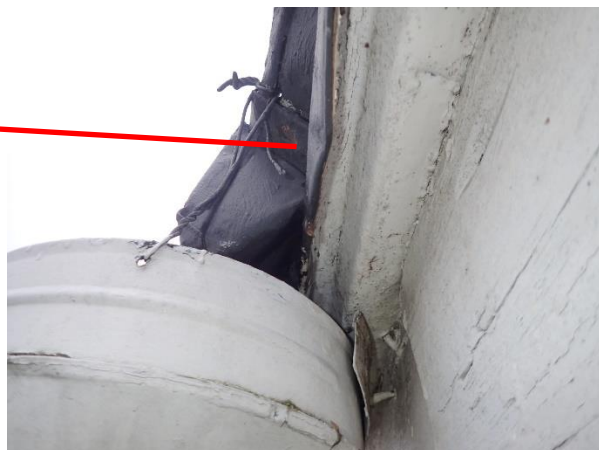
**Kuvat 25 ja 26.** Sadevesisyöksyjen yläosien kiinnitykset sadevesikouruun.

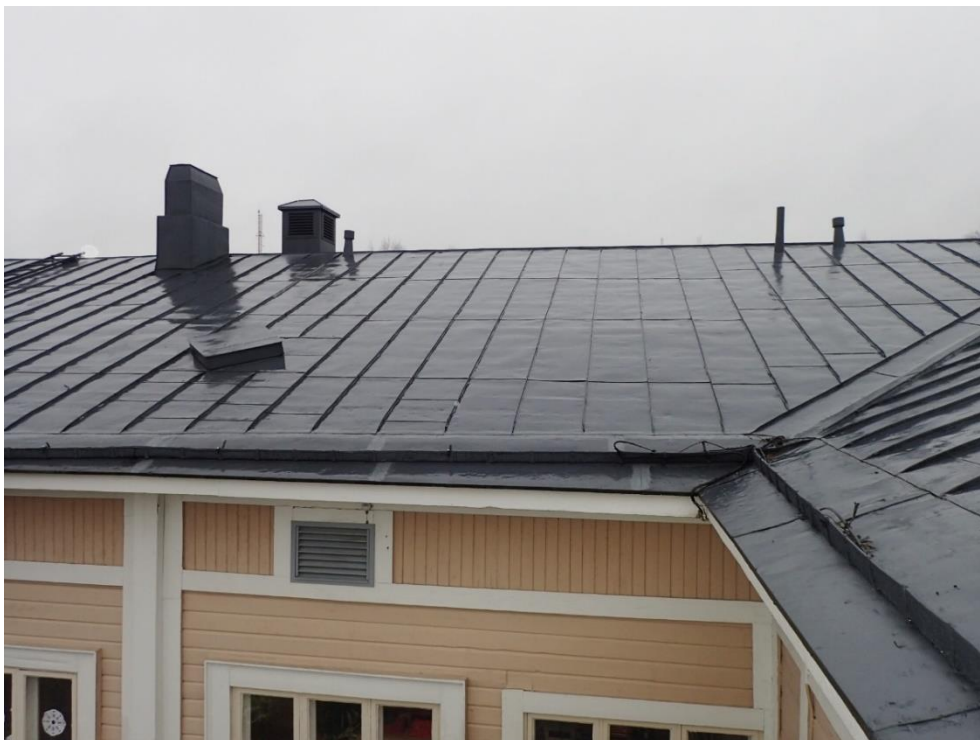
**Kuva 28.** Sadevesikourussa on lämmityskaapeli. Rakennuksessa ei ole lumiesteitä.

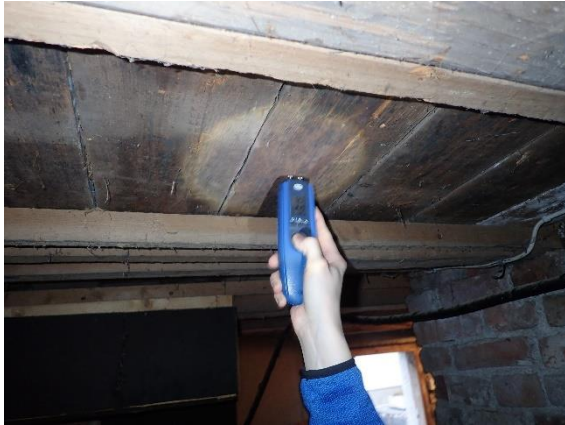
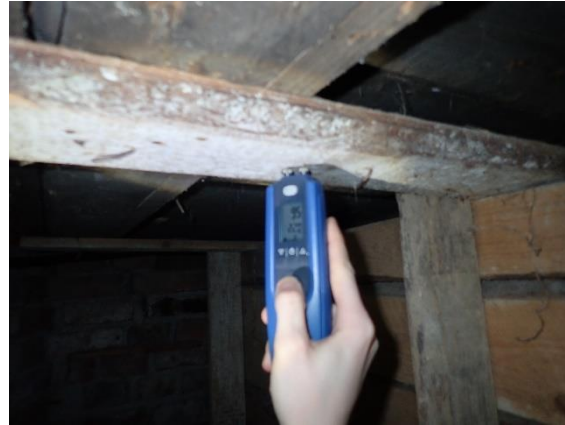
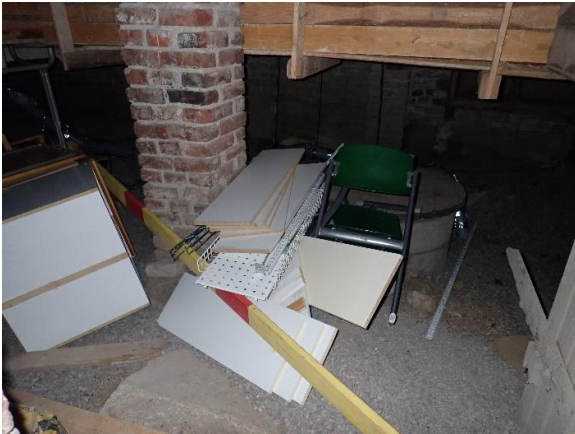
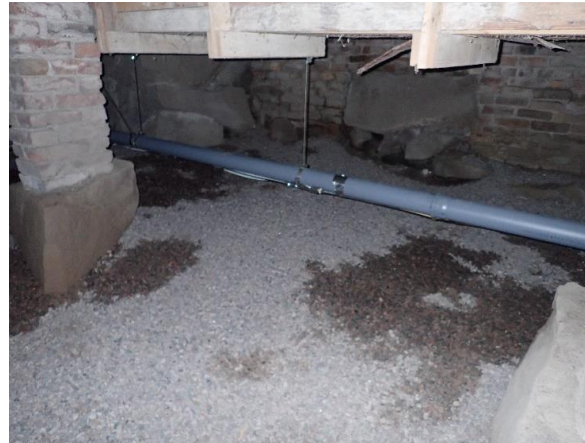
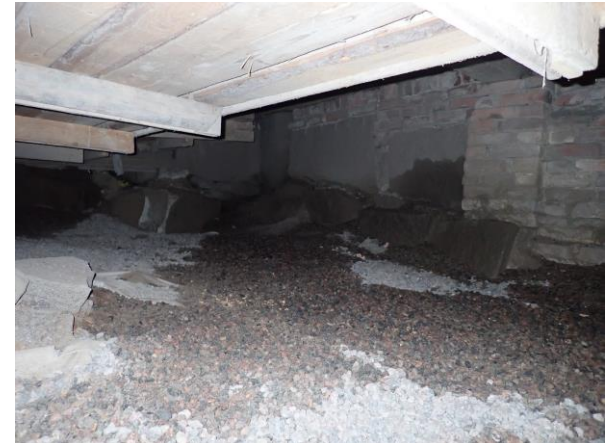
Alapohjan lautojen kosteus puupiikkimittarilla vaihteli 9,5-13 –p.% välillä.

Alapohjatilassa oli varastoituna tavaraa ja ryömintätilan sora oli paikoin kastunut.

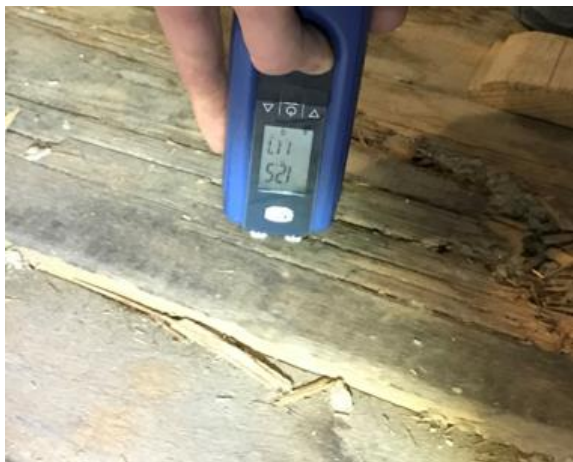
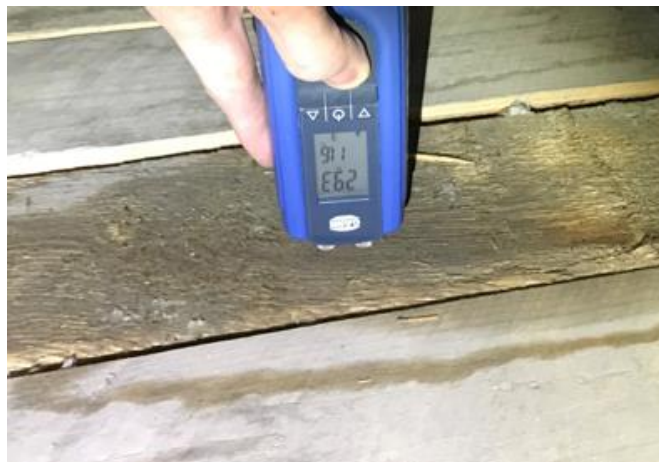
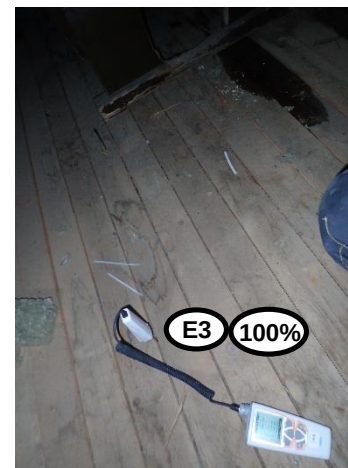
Ullakon lattialautojen kosteus puupiikkimittarilla vaihteli 12-29 –p.% välillä.

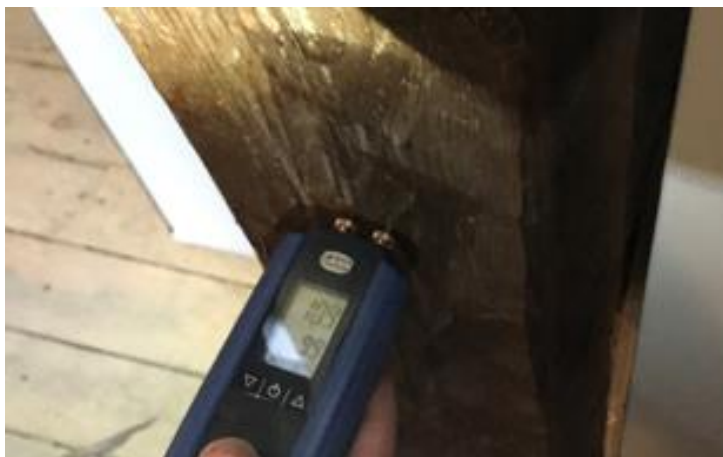
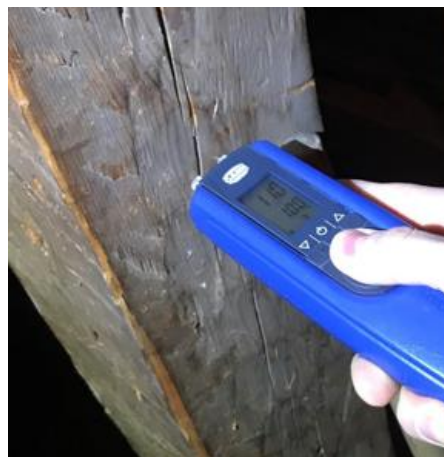
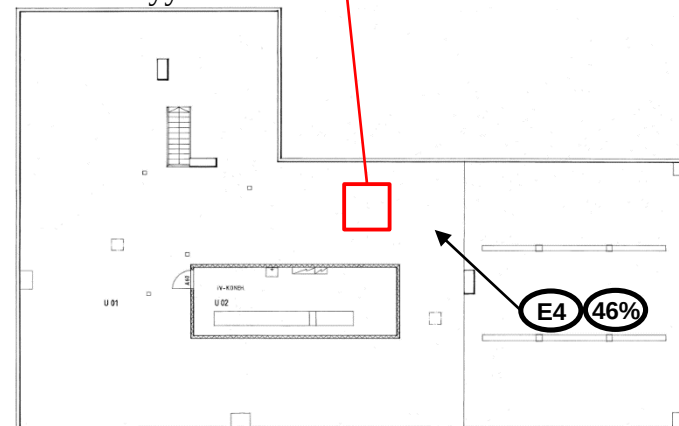
Ullakkotilan pilarien kosteus puupiikkimittarilla vaihteli 10-11 –p.% välillä.

Yläpohjan eristetilan kosteus oli 100 % mitattavassa kohdassa kastuneen laudan läheisyydessä.

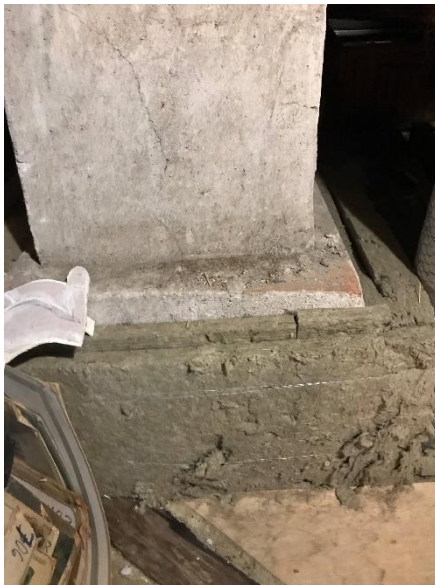
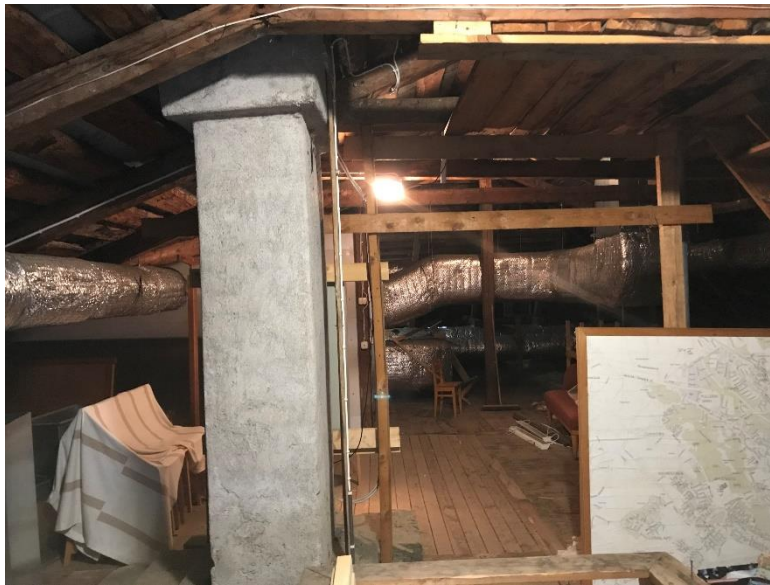
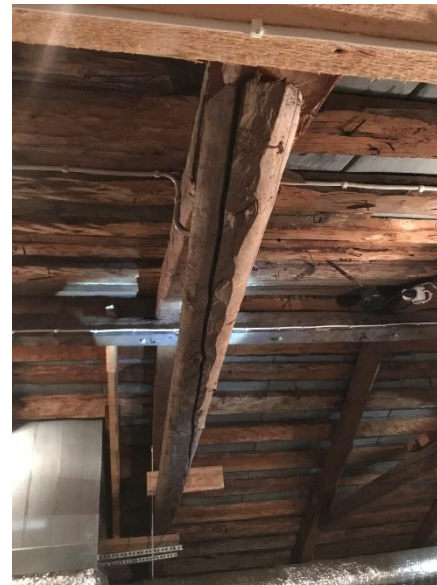
Ullakkotilassa on irtonaisia mineraalivillapaloja sekä varastoituna tavaraa. Vesikatossa ei havaittu aluskatetta, kattopalkeissa oli halkeamia koko palkin pituudella ja ruodelaudoissa havaittiin runsaasti kosteusjälkiä.

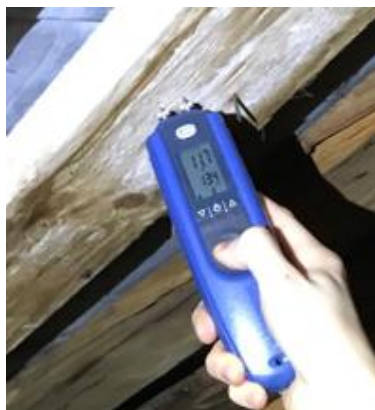
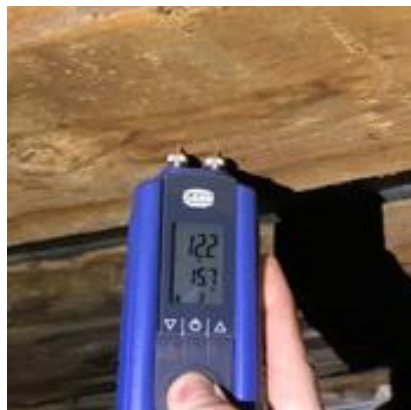
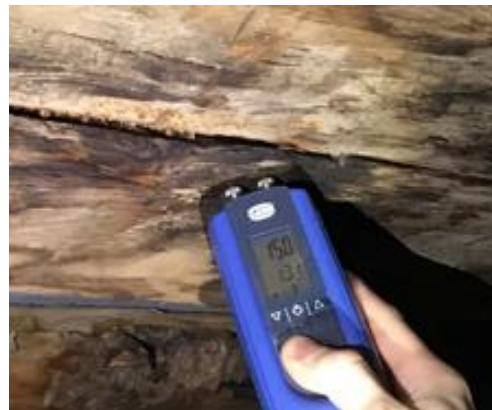
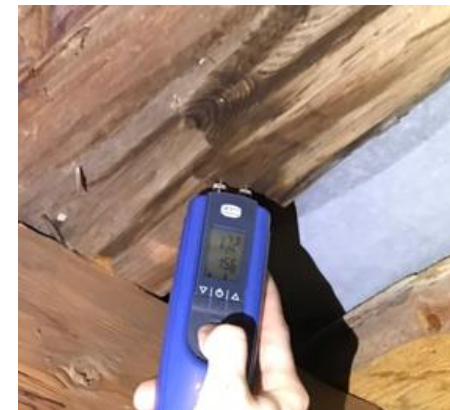
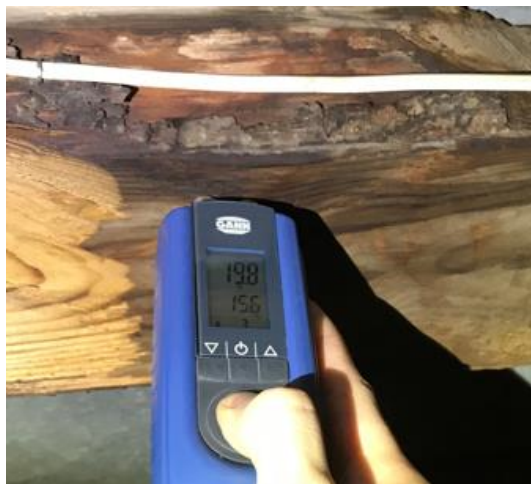
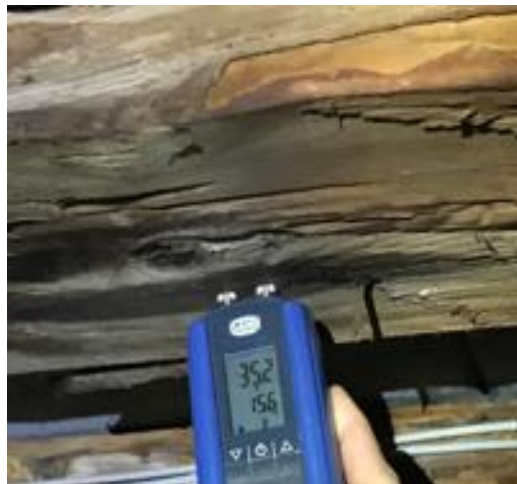
Vesikaton  
ruodelautojen  
kosteus  
puupiikkimitta-  
rilla vaihteli  
11-42 -p.%  
välillä.

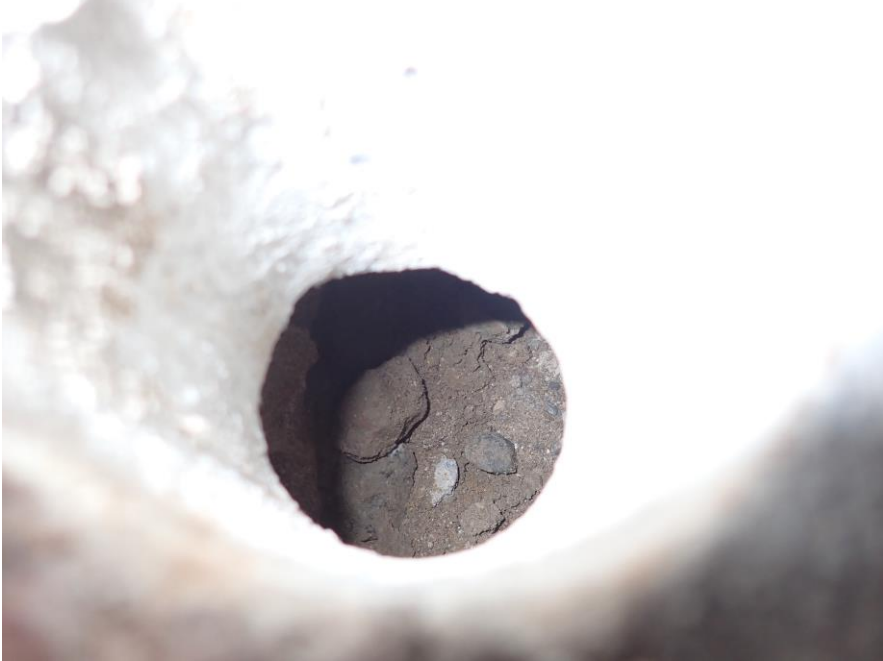
**RA 30, Kellari, lattia, pesutupa 002**

Kellaritila 002 on ollut alun perin pesutupa, mutta se on nykyisin vain ulkovälinevarastokäytössä. Maanvarainen alapohjalaatta on kostea maaperästä diffuusiolla siirtyvän kosteuden takia. Alapohjan betonilaatta on kestänyt kosteusrasitusta, mutta maalipinnat ovat kuluneet. Alapohjalaatan alta on painunut maatäyttöä tai sitten maanpinta ei ole ollut alun perinkään tasainen. Alapohjalaatassa ei havaittu rakenteellisia muutoksia. Alapohjalaatan liittymät ja läpiviennit eivät ole ilmatiiviit, jolloin epäpuhtauksia sisältävät ilmavuodot maataytöstä huoneilmaan päin ovat mahdollisia.

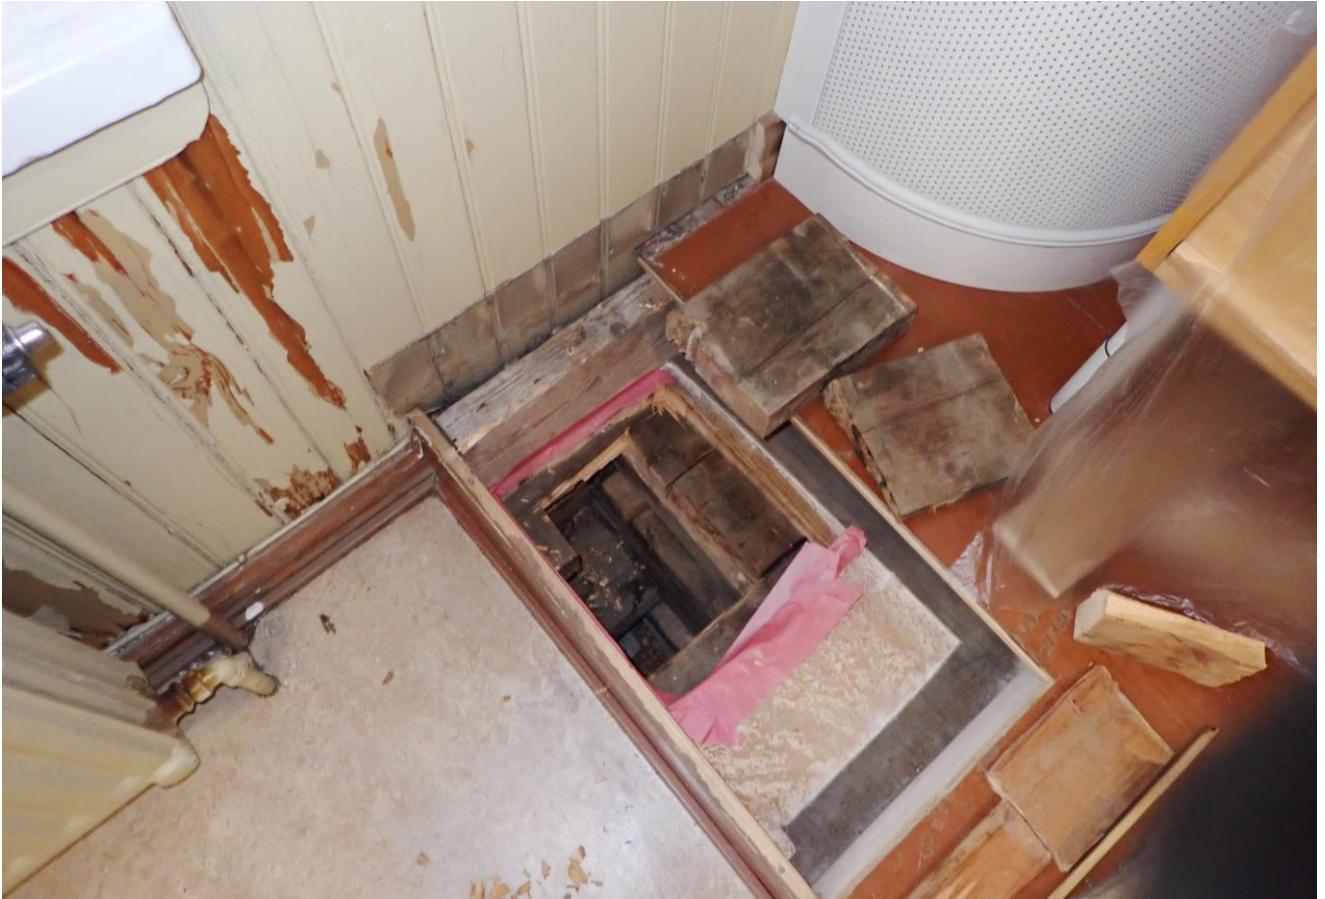
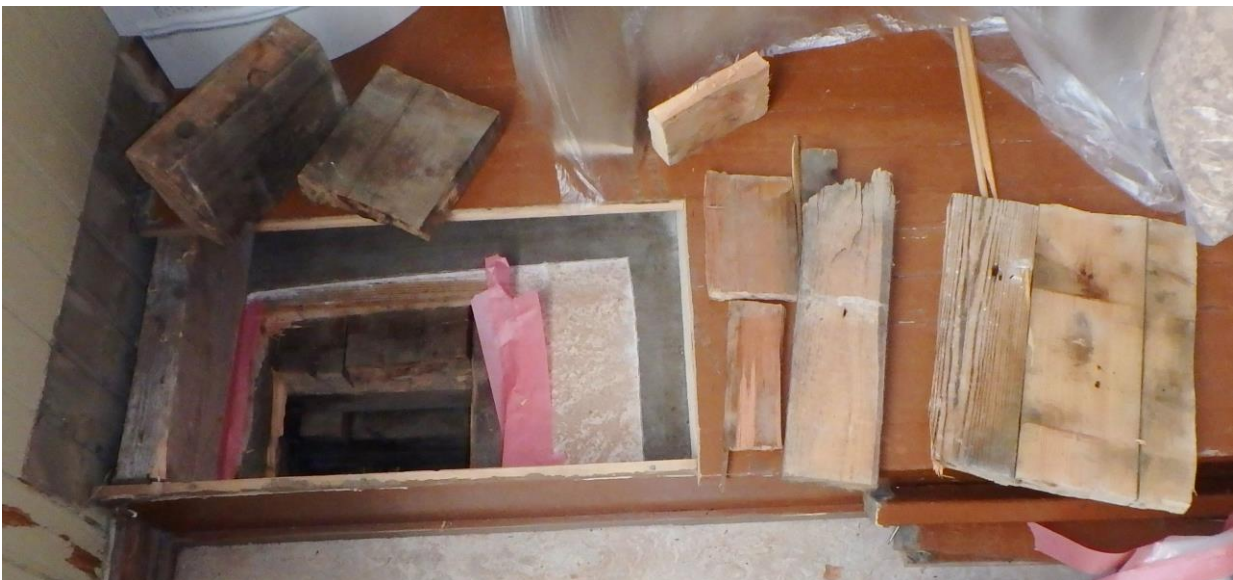
**RA32 , 1-kerros, lattia, luokka 109, korokkeen kohta**

Luokan 109 alapohjan lankkulautapinnoissa, jotka ovat jääneet myöhempien muovipintojen ja niiden liima-/tasoiteaineiden alle, todettiin silmämääräisesti homekasvustoon viittavia tummentumia. Laudoituksessa todettiin myös laboratorioanalyysissä homesienikasvustoa MR32.3. Havaintojen mukaan on mahdollista, että alapohjatäyttöön tiivistynyt kosteus ei ole päässyt kuivumaan huoneilmaan päin alkuperäisen lankkulattian raoista vaan kosteus on tiivistynyt rakennuksen käyttöhistorian aikana lattiaan asennettujen tiiviiden muovimattopintojen alle. Alapohjan kosteusrasitusta on aiheuttanut alustatilan heikko tuulettuminen ja kosteus ennen alustatilaan tehtyjä korjauksia.

- 30 mm maalattu pontattu lankkulaudoitus
- 150 mm korokkeen puurunko
- muovimatto
- 10 mm valkoinen tasoite
- 30 mm lattialankku
- 60 mm alkuperäinen lattialankku
- 700 mm lattiakannattajat, täyttö (sammal, kutteri)
- levy, laudoituspinta (ei avattu pidemmälle)
  - asbestimassan alla lankkulattiat tummentuneet, homepilkkuja

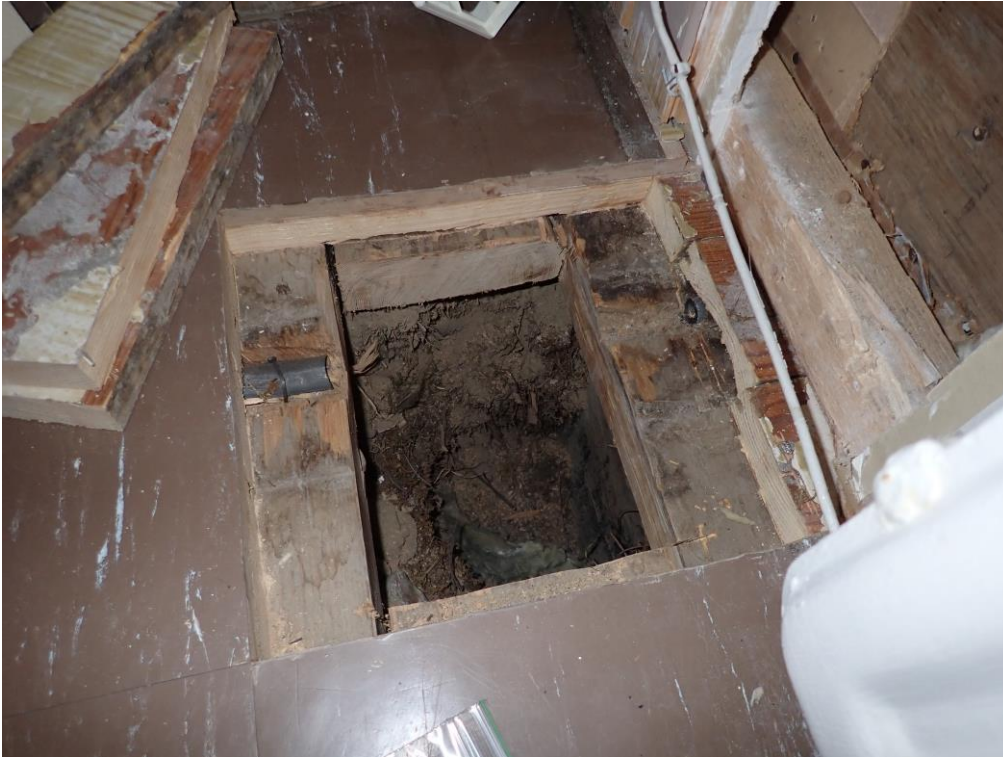
**RA33 , 1-kerros, lattia, opettajien huone 103**

Välipohjaa avattiin opettajien huoneesta 103 (RA33). Lankkulaudoituksessa todettiin vanhoja kosteusjälkiä. Kuten alapohjarakenteen kohdalla myös kellarin katon päällä alkupe-  
räinen lankkulaudoitus on jätetty uudempien tiiviiden lattiapintojen alle.

- rakenne sijaitsee pesutuvan 002 päällä, joka on nykyään varastokäytössä
- ulkoseinän alaosa on katosta vasten
- 60 mm lankkulaudoituksen pinnalla vanhoja kosteusjälkiä

- peruskorjausvaiheen toimenpiteenä poistetaan ja uusitaan lattiapintamateriaalit. Välipohjan lämmöneristemateriaali suositellaan poistettavaksi ja vaihdettavaksi paremmin kosteutta kestäväällä lämmöneristeellä pintojen uusimisen yhteydessä. Uudesta lattiapinnasta ja sen liittymistä tehdään ilmatiivis. Purkutyössä huomioitava lattiapintojen haitta-aineet (valkoisen lattiatasoitteen asbesti, 25\*25 cm vinyylilaattojen ja / tai liiman asbesti, tervapaperin PAH-yhdisteet).

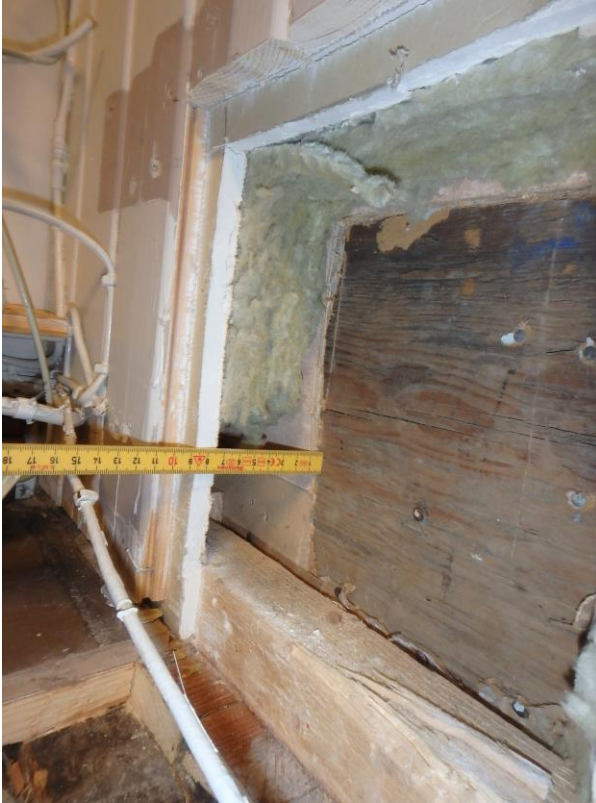
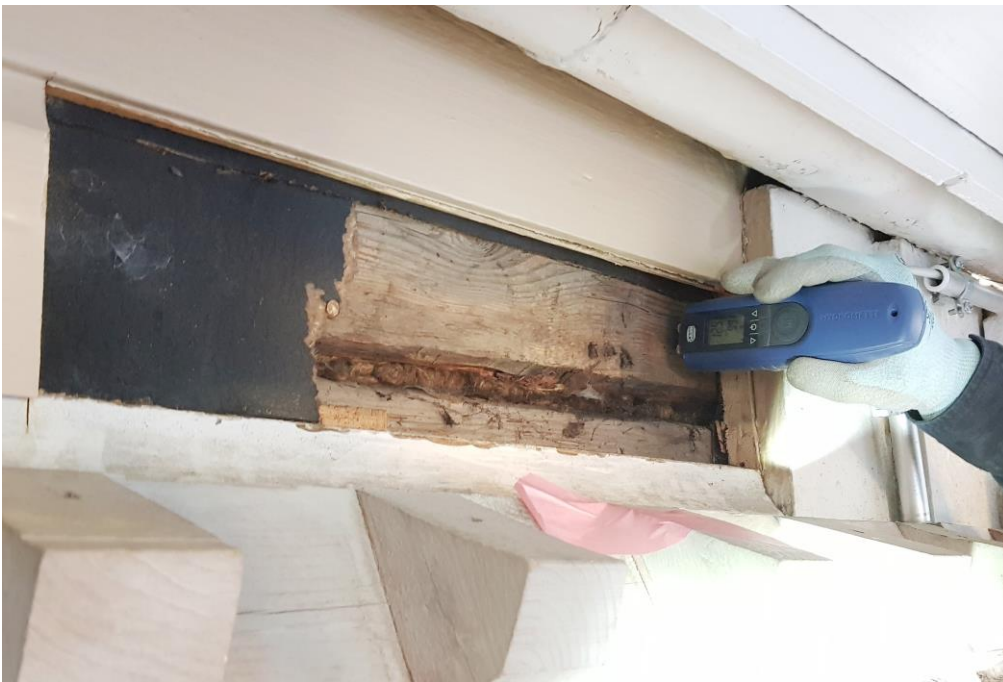
**RA34 , 1-kerros, ulkoseinä, opettajien huone 103 (avaus sisä- ja ulkokautta hirsipintaan asti)**

- seinän alaosan katosta vasten
- hirsirunko kuiva
- kipsilevyssä tummentumia
- pinkopahvin takapinnassa tummia laikkuja

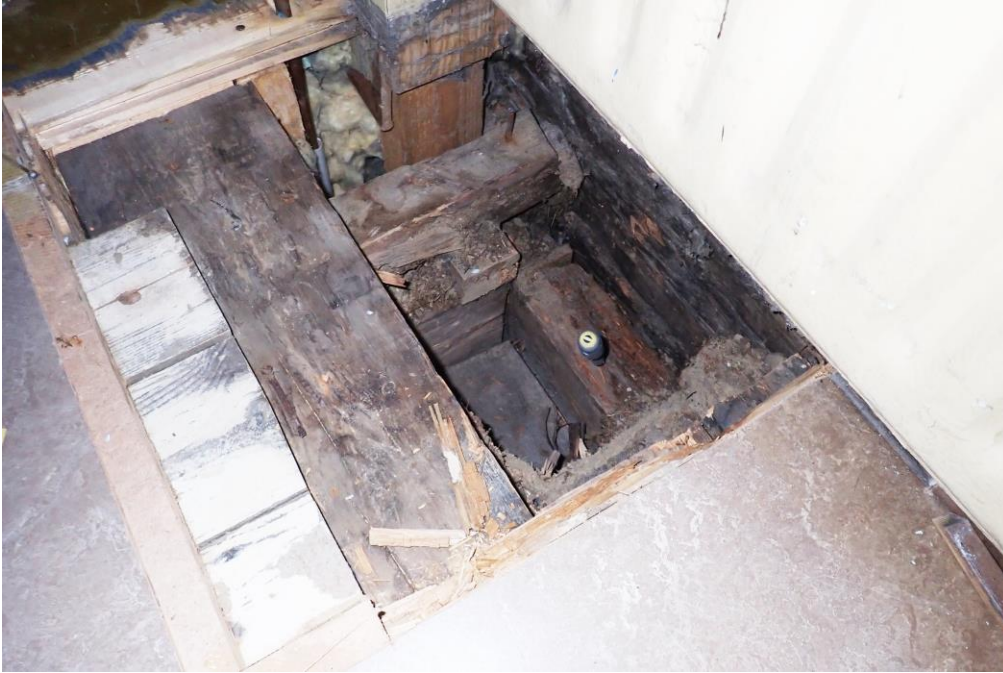
**RA36, 1-kerros, lattia, käytävä 102**

Käytävällä 102 rakenneavaus RA36 tehtiin vesipisteen ja ulkoseinälinjan viereen. Ulkoseinää vasten on katos, johon saattaa ajoittain kinostua lunta tai vettä. Rakenneavauksen kohdalla lattiakannattajat olivat kosteita ja ulkoseinän viereinen hirsi oli lahovaurioitunut. Alapohjan turvetäytössä MR36 todettiin bakteerikasvustoa, mutta ei muutoin mikrobikasvustoa. Bakteerikasvusto viittaa näytteessä oleviin epäpuhtauksiin tai likaan.

- täyttö painunut noin 30 mm
- ulkoseinän vieressä hirsi ja lattiakannattajat lahovaurioituneita ulkoseinän vieressä
- lattiakannattajien kosteus kohonnut ulkoseinän vieressä puupiikkimittarilla arvioituna

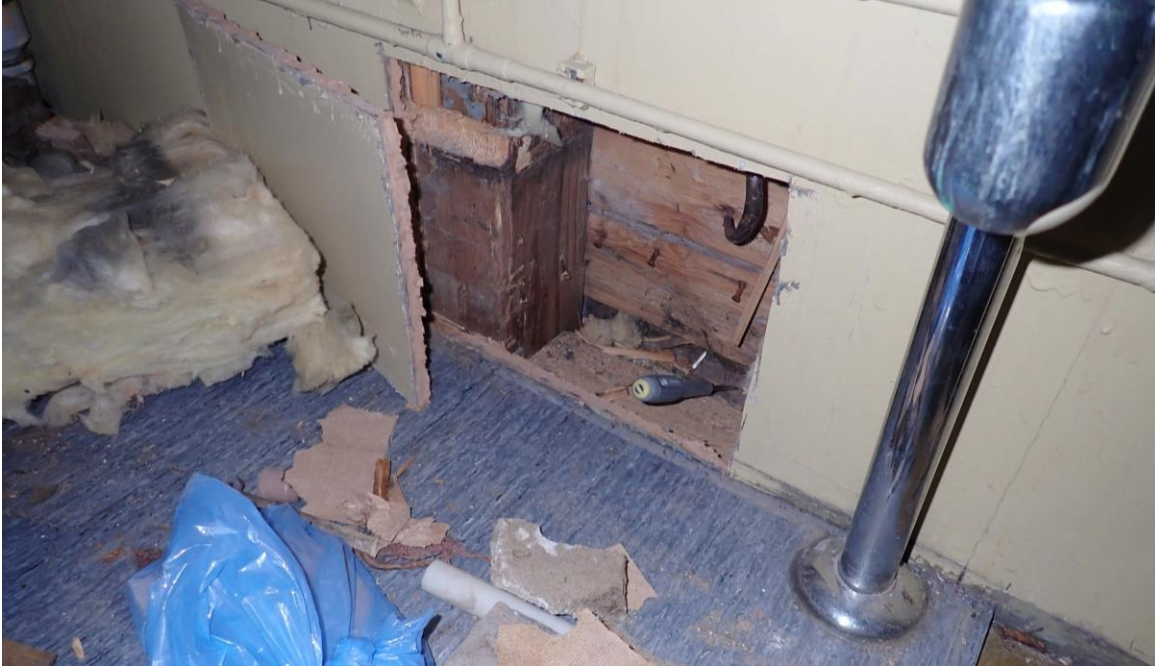
**RA37 , 1-kerros, ulkoseinä, käytävä 102, vesipisteen kohdalla**

Käytävällä 102 ulkoseinän avauksessa RA37 hirren sisäpintaa vasten olevassa laudoituksessa MR37 todettiin homesienikasvustoa ja silmämääräisesti siinä oli myös tummentumia. Avauksen kohdalla lattiatasossa oleva alin hirsi oli lahovaurioitunut. Lattiapinnasta ylöspäin hirret (2 kpl) olivat kosteita puupiikkimittarilla arvioituna. Myös lattian avauksen RA36 kohdalla oli todettavissa, että alapohjatäytön kohdalla oleva hirsi on lahovaurioitunut.

- lattiapinnan tasosta ylöspäin kahden hirsipinnan kosteus kohonnut puupiikkimittarilla arvioituna
- lattian tasossa alin hirsi lahovaurioitunut
- puupanelointi hirttä vasten tummunut tai likaantunut

- o katosrakenteiden kohdalla lahovaurioituneet hirret, sisäpinnat ja julkisivulaudoitus uusitaan koko lahovaurioalueelta.
- o ulkoseinien ilmatiiveyttä parannetaan tiivistämällä sisäseinälevyjen ja liittymien ilmatiiveyttä.
- o ikkunoiden alla hilseilevät maalipinnat poistetaan ja sisäpinnat maalataan.
- o julkisivulaudoitus ja puulistat uusitaan sokkelin päältä,
- o julkisivun hilseilevä maali poistetaan ja julkisivut huoltomaalataan

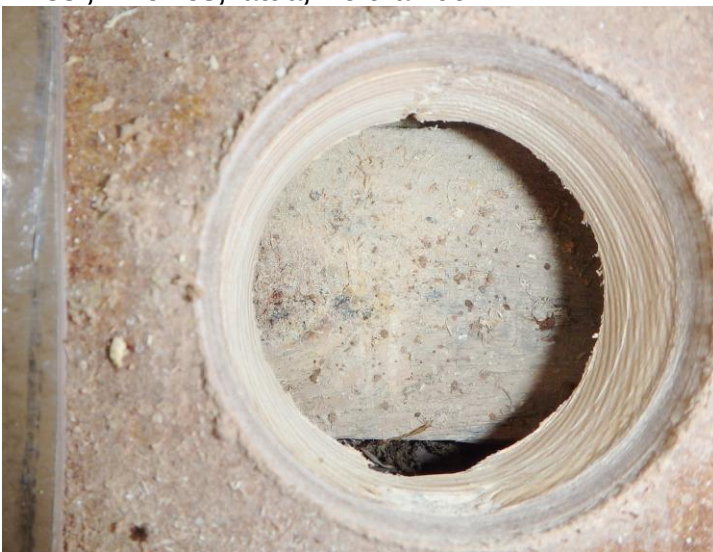
**RA38 , 1-kerros, lattia, wc-tila 106**

Wc-tilan 106 lattian rakenneavauksessa RA38 lattialankkupinnassa (MR38) ei todettu mikrobikasvustoa. Avauksessa ei havaittu viitteitä vesivuodoista. Alapohjan turvetäytösä todettiin mikrobikasvustoa (bakteerikasvustoa ja homesienikasvustoa). Alapohjatäytön mikrobivaurioitumisen on voinut aiheuttaa samat olosuhteet ja tekijät, kuten avauksessa 32. Putkivuotojen aiheuttamia vaurioita ei todettu ja rakenteet olivat kuivia.

- ei putkivuotoja, rakenne kuiva
