# MYLLYMÄEN KOULURAKENNUKSET

## KEVÄT 2020 TUTKIMUSTEN TAVOITE

# KIVIKOULU

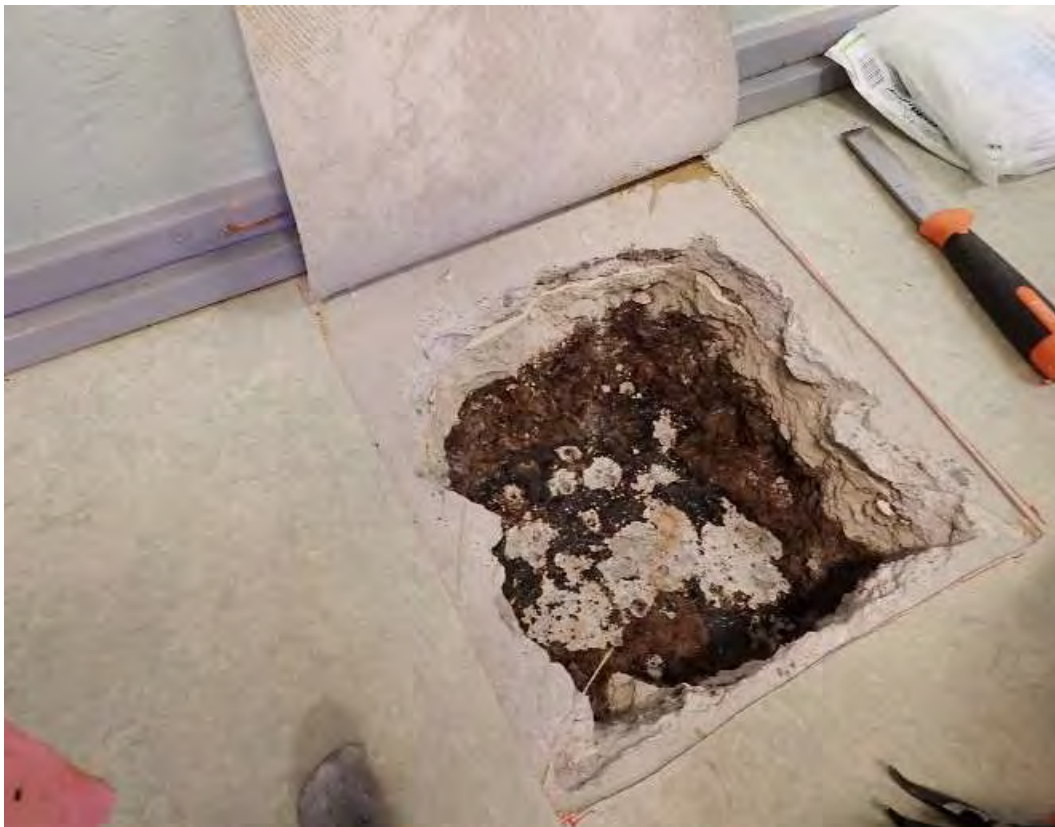
linoleumimatto, liima  
ohut tasoite  
25-30 mm lattiatasoite  
1 mm piki  
valkoinen ohut kerros  
45 mm lattiatasoite, pintavalu  
50 mm ruskea korkkieriste  
pikiliima  
60 mm betoni  
pikisively  
70 mm betoni  
hiekk (maatäyttö)  
- korkissa mikrobiperäinen haju

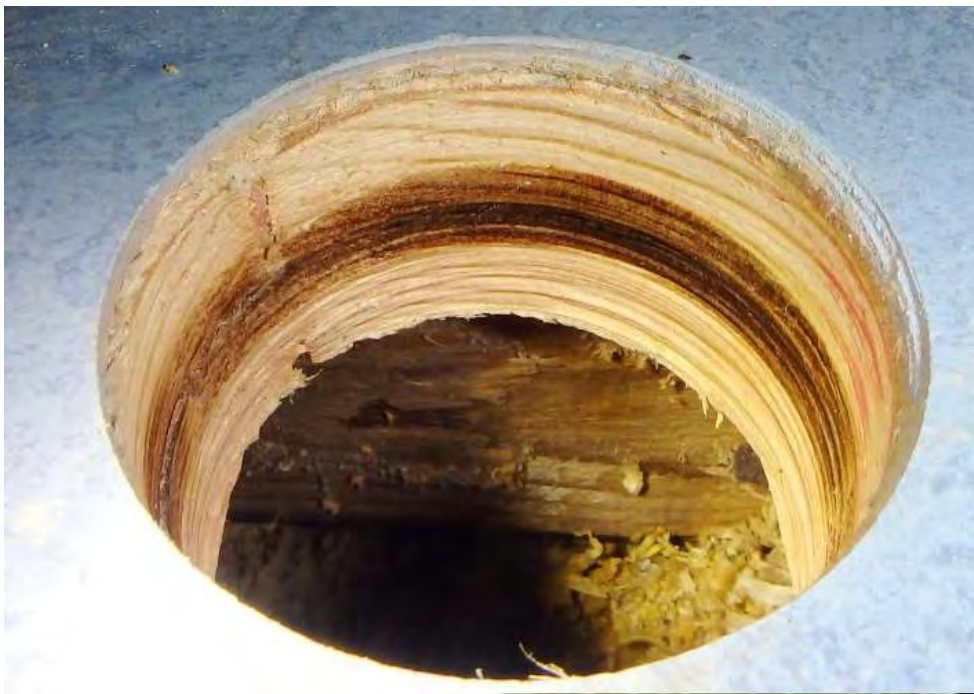
RA16.1 ja 16.2, pohjakerros, lattia, eteinen

- lattiavasat lahovaurioituneita, kutterissa mikrobiperäinen haju, rakenteet kuivat

- kiireellisenä korjauksena tilassa 004 estetään ilmavuodot lattian mikrobivaurioituneesta lämmöneristeestä tiivistyskorjauksilla. Eteisessä 008 lattiarakenne puretaan, lisätään kapilaarikerros salaojasepelistä, lämmöneristys ja uusi liittymistään ilmatiivis pintalaatta.

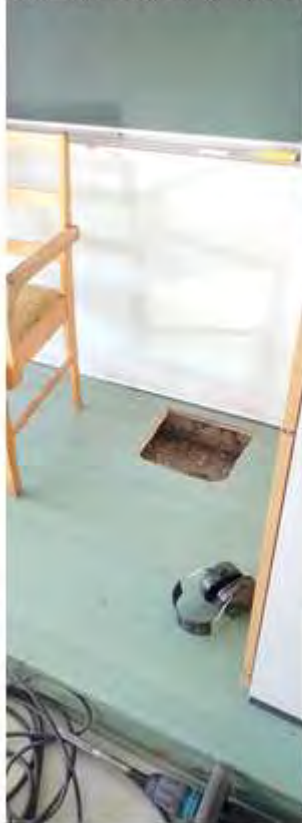
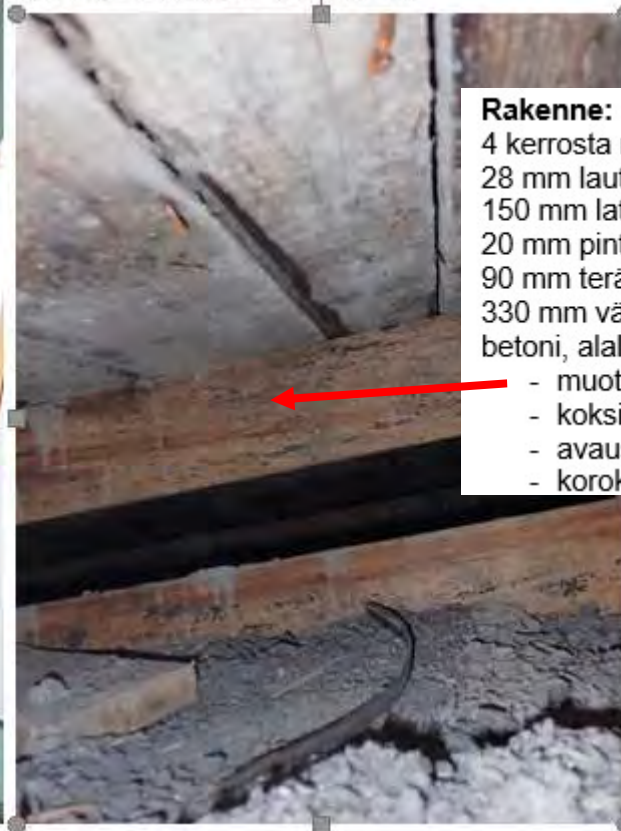
RA17, 1-kerros, lattia, luokka 102, korokkeen kohta

- Välipohjan ontelotilan muottilautojen vaurioitumiseen on todennäköisesti vaikuttanut rakentamisen aikainen kosteus.
- Välipohjan ontelotilan muottilaudoitusten vaurioiden tarkan laajuuden arviointi edellyttäisi jokaisen palkkivälin tutkimista (useaa avausta / tila), joten tarkkaa laajuutta ei tässä tutkimuksessa selvitetty. Nyt tehtyjen avausten perusteella voidaan kuitenkin todeta, että välipohjan muottilaudoitusten lahovauriot ovat laaja-alaisia.
- Ilmavuodot välipohjasta huoneilmaan ovat mahdollisia.
  - Tiloissa 102 ja 108 välipohjan mikrobiperäisten epäpuhtauksien pääsy huoneilmaan on todennäköistä ja ilmavuotojen arvioidaan heikentävän sisäilman laatua merkittävästi.

- 4 kerrosta maalia
- 28 mm laualattia
- 150 mm lattiavasat
- 20 mm pintabetonivalu
- 90 mm teräsbetonilaatta, ylälaatta
- 330 mm välipohjaontelo, jossa muottilaudoitus, pohjalla betoni- ja puujätettä betoni, alalaatta
- muottipuussa homepilkkuja,
- koksikuonassa mikrobiperäinen haju
- avaus hormilinjaan vieressä
- korokkeen alla runsasta pölyä

- ensisijainen korjaustapa on poistaa välipohjien mikrobivaurioitunut muottilaudoitus ja täyttömateriaali. Kun ontelotila on todettu puhtaaksi, tehdään ylä- ja alalaattarakenne pinnoista ilmatiiviit liittymien ja läpivientien kohdalta.
- toissijainen vaihtoehto on jättää välipohjaan kuivaksi todettu välipohjan ontelotilan rakennusmateriaalit. Tässäkin vaihtoehdossa tehdään ylä- ja alalaattarakenne pinnoista ilmatiiviit liittymien ja läpivientien kohdalta. Ennen korjaukseen ryhtymistä on tarkastettava jokaisen ontelon kosteus- ja mikrobiologinen kunto, korjausalueen rajaamiseksi. Välipohjaan jätettävien orgaanisten materiaalien jättäminen on riski, jos rakenteeseen pääsee rakennuksen elinkaaren aikana myöhemmin kosteutta. tai ilmatiiveys vaurioituu uusien läpivientien takia.

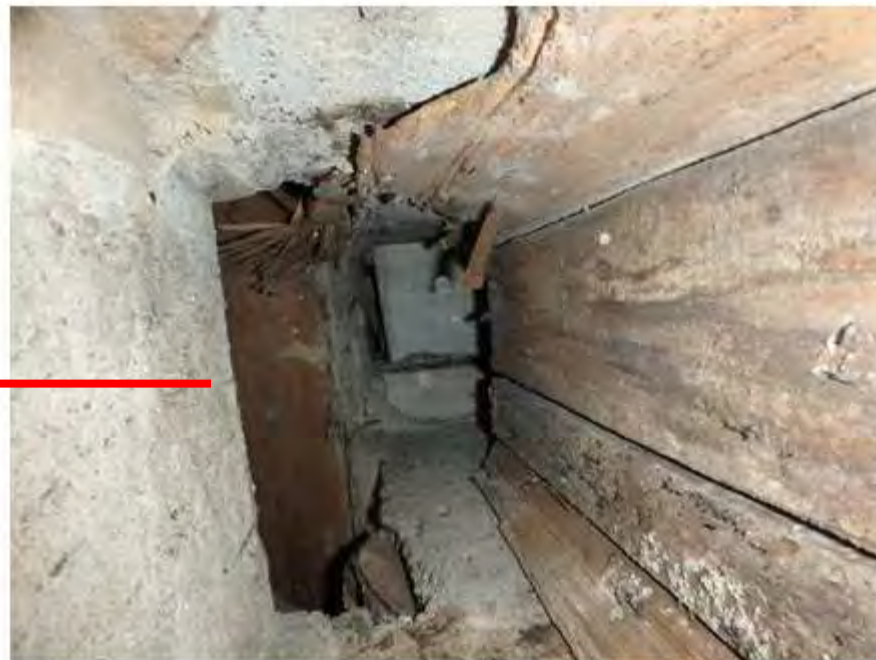
RA4.1 , Kellari, pystyhormi, kerhohuone

- muottilaudat kuivia, mutta lahovaurioituneita

- Vanhat käytöstä poistetut aukot pystyhormeihin suljettava ilmatiiviisti.
- Hormien kohdalla on huomioitava, että myös väliseinän liittymät lattia- ja kattopintoihin tehdään ilmatiiviiksi

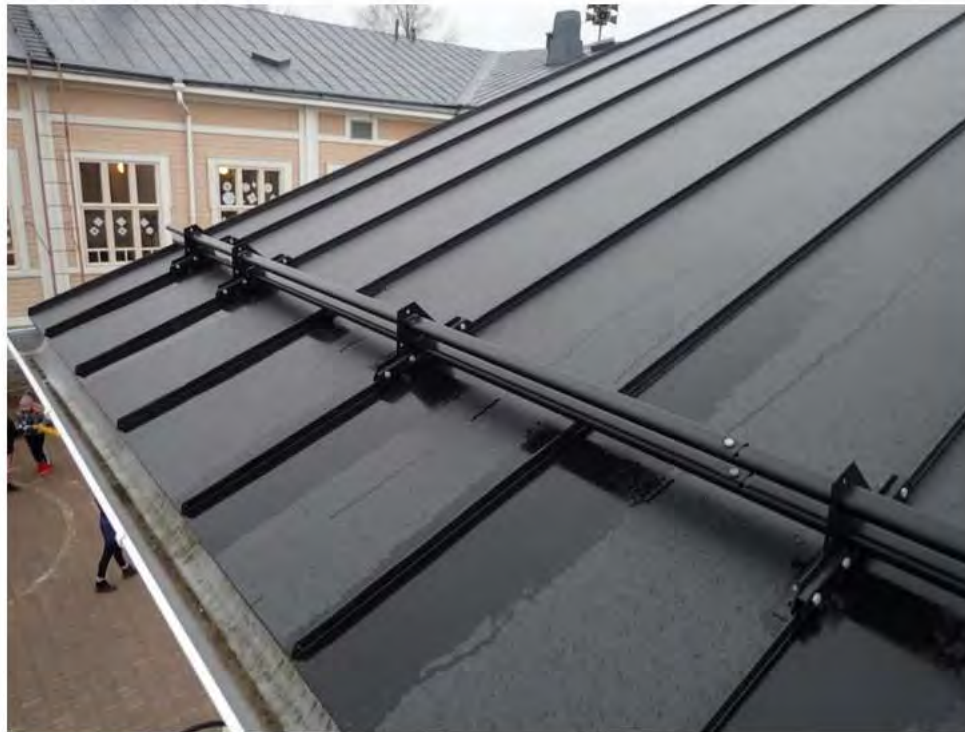
**Kuvat 29 ja 30.** Vesikatto ja sen turvavarusteet sekä sadevesikourut ja -syöksyt on uusittu vuonna 2015. Niiden kunnossa ei ollut huomautettavaa.

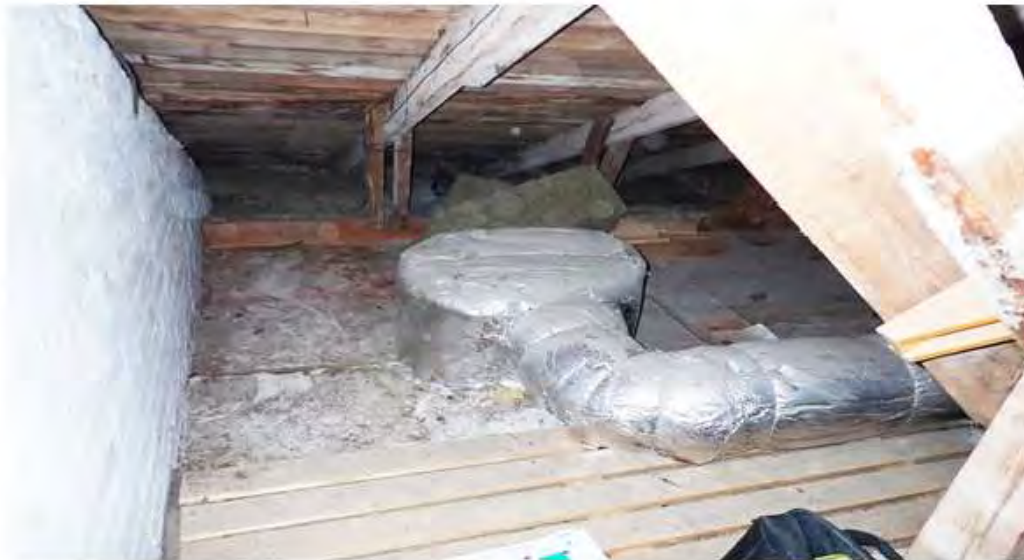
RA29, yläpohja, ullakko U02

- Yläpohjan kuntoa on tarkastettu avausten RA28 ja RA29 kohdalta.
  - Kutteritäytössä todettiin mikrobikasvustoa avauksen RA28 kohdalla
  - Kutteritäytössä tummumia ja täytöt painuneita molempien avausten kohdalla

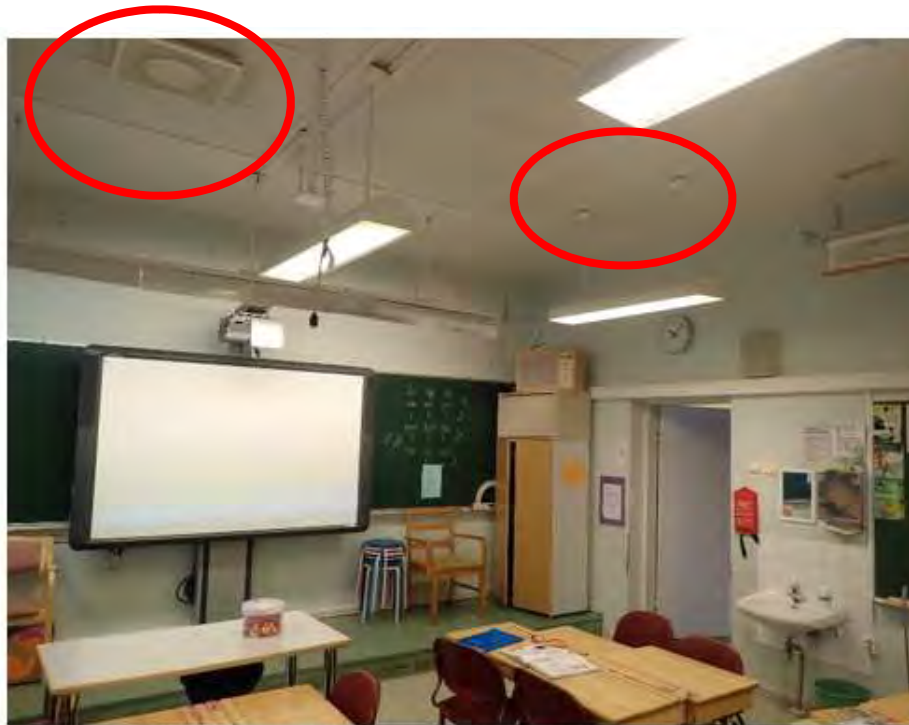
- Yläpohja
- Kosteusjälkiä ei ole todettu 1-kerroksen kattopinnoilla
- Yläpohjarakenteen alapinta ei ole ilmatiivis. Ilmavuodot yläpohjasta 1-kerrokseen ovat mahdollisia, jolloin yläpohjan epäpuhtauksia pääsee sisäilmaan

**Kuva 31.** Yläpohjan alalaatan alapintaan on tehty ripustuksia ja johdettu läpivientejä.

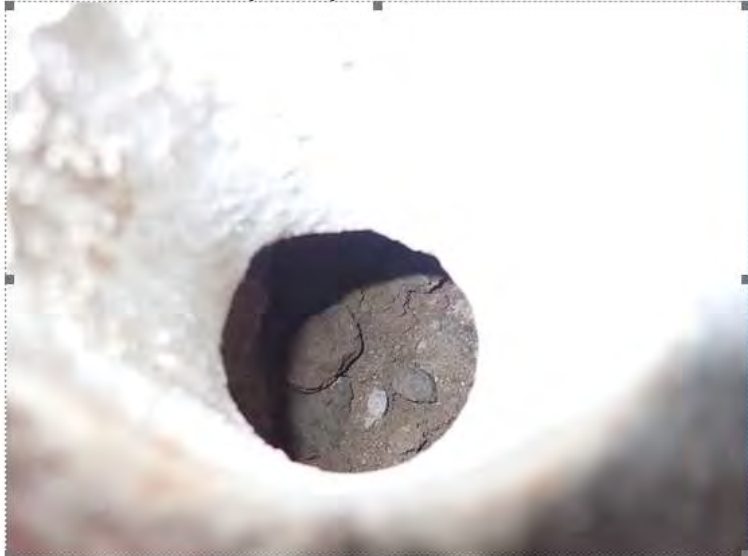
RA 30, Kellari, lattia, pesutupa 002

- **Kellarin pesutuvan 002 maanvarainen alapohjalaatta**
- Kellarin pesutuvan 002 maanvarainen alapohjalaatta on kostea maaperästä rakenteeseen diffuusiolla siirtyvän kosteuden takia. Alapohjan betonilaatta on kestänyt kosteusrasitusta, mutta maalipinnat ovat kuluneet.
- Alapohjalaatan liittymät ja läpiviennit eivät ole ilmatiiviit, jolloin epäpuhtauksia sisältävät ilmavuodot maataytöstä huoneilmaan päin ovat mahdollisia

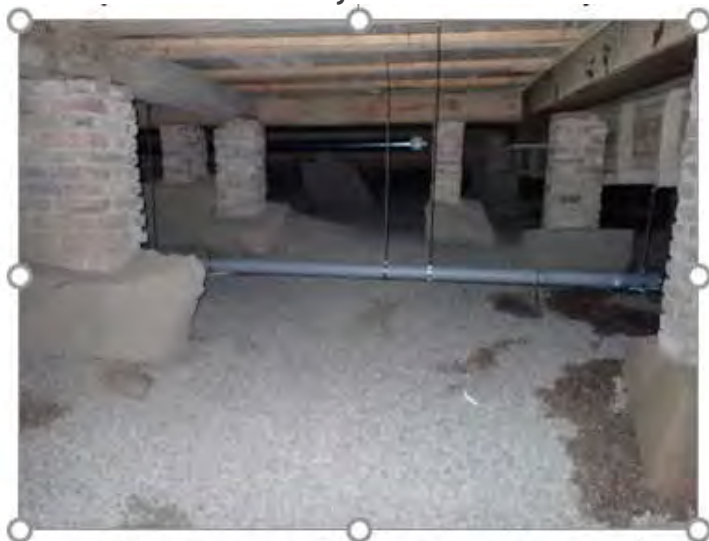
**Kuva 6.** Alustatilan sorapeitteen päällä on paikoin kosteita alueita

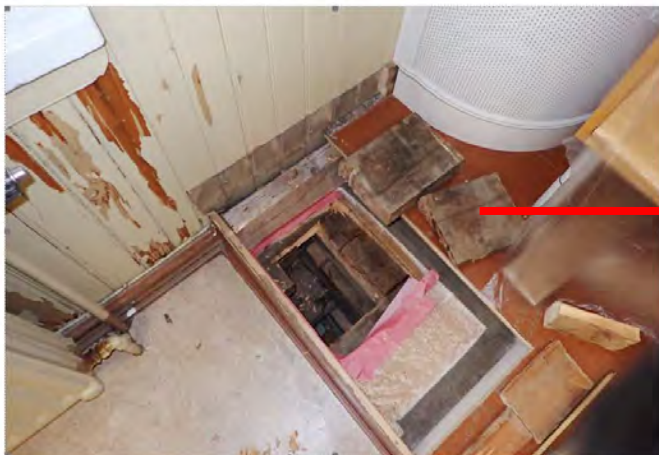
RA32 , 1-kerros, lattia, luokka 109, korokkeen kohta

- Alkuperäisessä lankkulaudoituksessa on vanhoja kosteusjälkiä. Lankkulaudoituksen kosteusjäljet ovat voineet aiheutua esimerkiksi ennen uusien lattiapintojen asentamista esim. lattian pesusta tai uusien pintojen asentamisessa käytetystä vedestä
- Alapohjan heikko kosteustekninen kunto on todennettu käytävällä 102, wc-tilassa 106 ja luokassa 109 – tilat sijaitsevat eri puolilla rakennusta
- Alapohjan mikrobivaurioituneista täyttö- ja pintamateriaaleista on ilmayhteys huoneilmaan, jolloin mikrobiperäiset epäpuhtaudet pääsevät todennäköisesti sisäilmaan

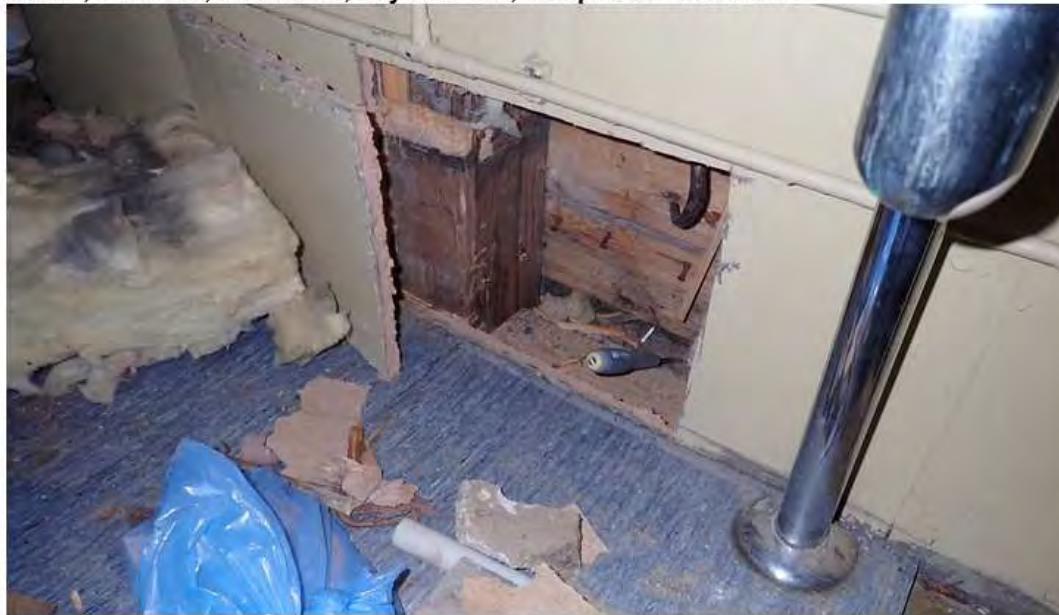
RA37 , 1-kerros, ulkoseinä, käytävä 102, vesipisteen kohdalla

- Käytävän 102 kohdalla alimmat hirsirungot ovat kastuneet, pehmentyneet ja lahovaurioituneet sisäpuolelta. Hirsirungon sisäpinnan laudoitus on myös mikrobivaurioitunut
- Hirsirungon sisäpuolta on lisälämmöneristetty ja rakenteesta puuttuu yhtenäinen ilmansulkukerros / höyrynsulku. Rakenteen heikko ilmatiiveys mahdollistaa epäpuhtauksia huoneilmaan päin.

- o katosrakenteiden kohdalla lahovaurioituneet hirret uusitaan
- Korjausvaihtoehto 2 (ulkoseinän ilmatiiveyden parantaminen)
  - o katosrakenteiden kohdalla lahovaurioituneet hirret, sisäpinnat ja julkisivulaudoitus uusitaan koko lahovaurion alueelta.

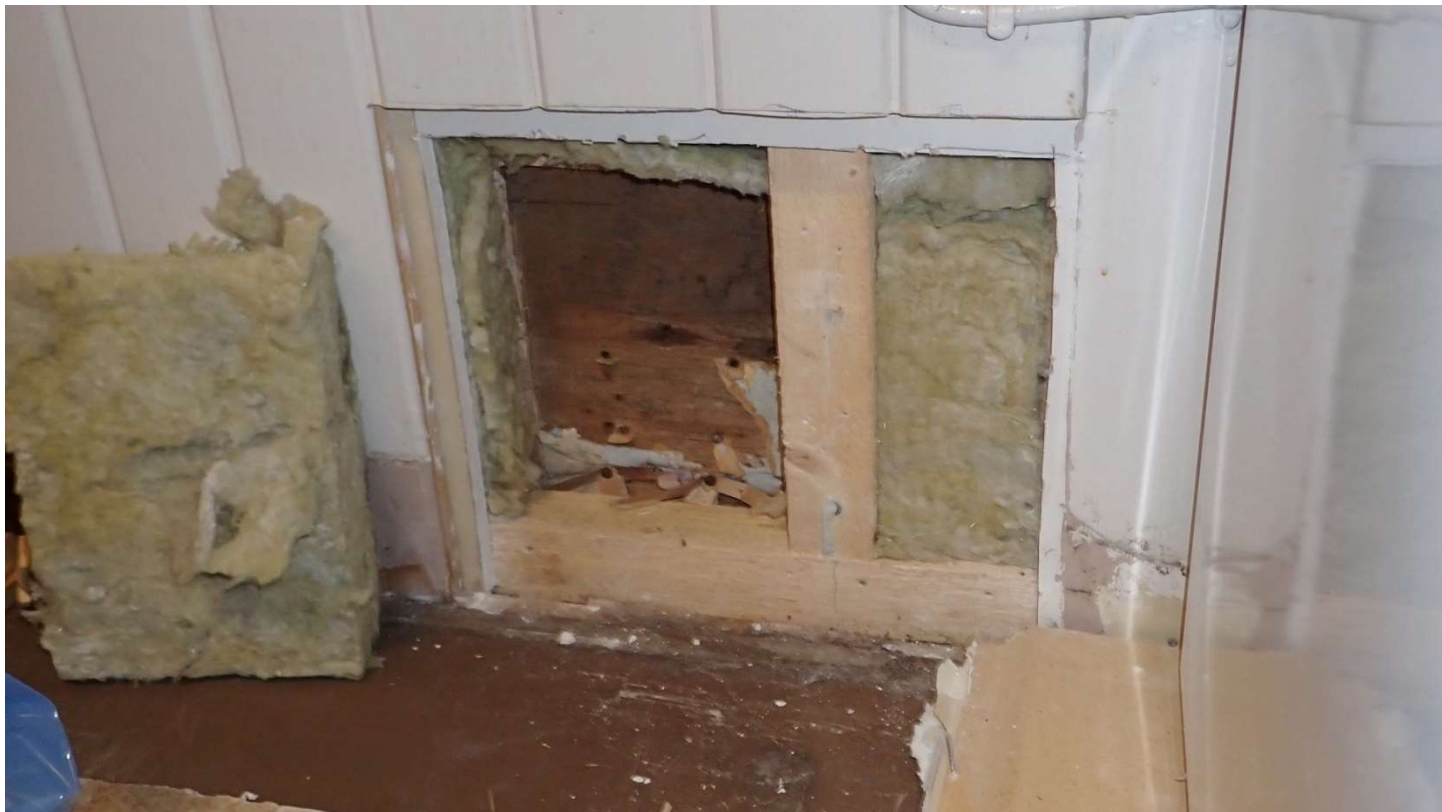
- **RA35, opettajien huone 103**
- Opettajahuoneen 103 kohdalla hirsirungot ovat mekaanisesti kestäviä ja kuivia, mutta toisen avauksen pohjalla kipsilevyseinäpinnan takapinnalla todettiin mikrobikasvustoa.

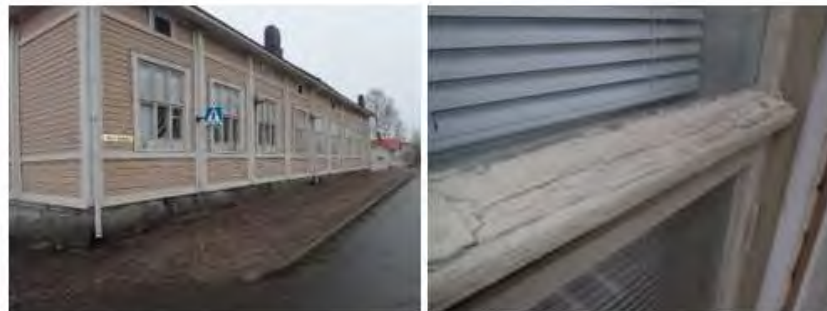
*Kuvat 15 ja 16. Puukoulun julkisivu. Ikkunoiden puitteissa lieviä kosteuden aiheuttamia jälkiä.*

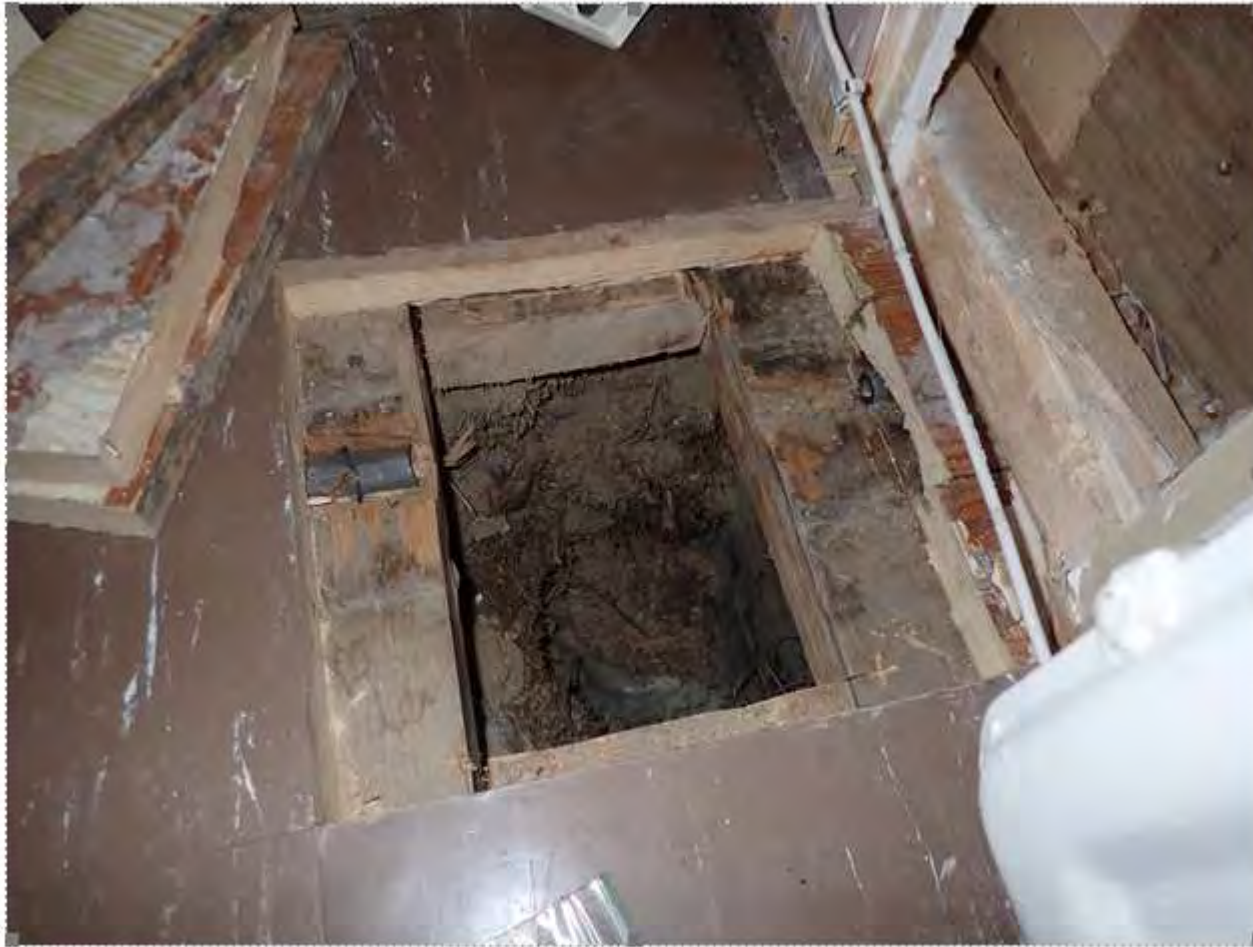
RA33 , 1-kerros, lattia, opettajien huone 103

- **Kellarin tilan 002 katon päällä**
- Puurakenteinen välipohja, jossa on orgaaninen lämmöneristemateriaali.
- Välipohjarakenne oli opettajien huoneen 103 avauksen RA33 perusteella kuiva, mutta alkuperäisessä lankkulaudoituksessa on vanhoja kosteusjälkiä. Lankkulaudoituksen kosteusjäljet ovat voineet aiheutua esimerkiksi ennen uusien lattiapintojen asentamista esim. lattian pesusta tai uusien pintojen asentamisessa käytetystä vedestä

- Välipohjan orgaanisessa lämmöneristeessä on todettu epäpuhtauksia (bakteereja), mutta ei laajempaan mikrobivaurioitumiseen viittaavia homesieni- tai aktinomykeettikasvustoa. Orgaanisia lämmöneristeitä pidetään helposti kosteudesta vaurioituvina materiaaleina, mutta kellarin päällä tiiliholvin pikisively on todennäköisesti vähentänyt lämmöneristekerrokseen kohdistuvaa kosteusrasitusta kellarista

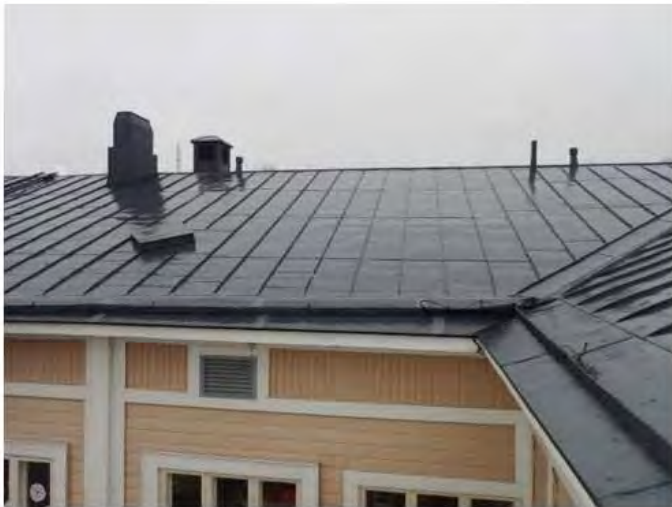
Kuva 28. Sadevesikourussa on lämmityskaapeli. Rakennuksessa ei ole lumiesteitä.

- vesikatto alusrakenteineen ja kattoturvatuotteineen sekä yläpohjan lämmöneristetyttö uusitaan. Lisäksi sadevesikourut ja syöksytorvet uusitaan. Yläpohjaan asennetaan ilmatiivis höyrynsulku. Purkutyössä huomioitava vesikaton maalin asbestisisältö ja yläpohjan tervapaperin PAH-yhdisteet.
- luokan 110 kohdalta vaurioitunut alakattolaudoitus uusitaan

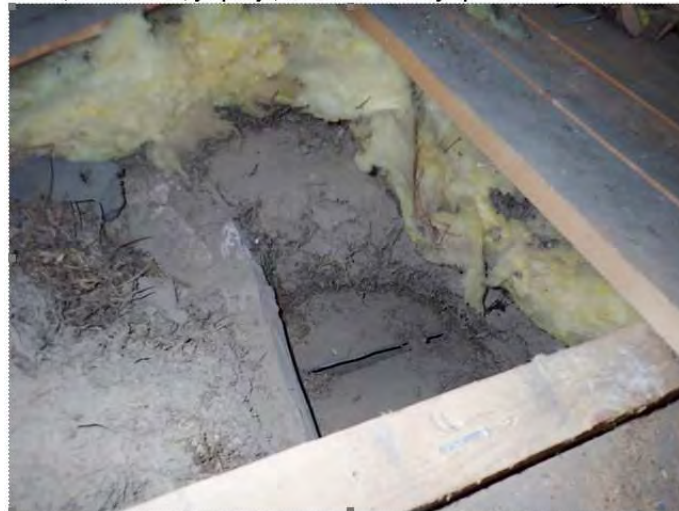
RA40 , ullakko U01, yläpohja, siivoustilan 107 yläpuolella

- Yläpohjan lattialaudoituksessa on laajasti näkyviä kosteusjälkiä, minkä perusteella vettä on päässyt rakennuksen käyttöhistorian aikana yläpohjarakenteeseen laajasti
- Yläpohjan mikrobiologista kuntoa tutkittiin avauksissa RA39 ja RA40. Tutkituilta kohden yläpohjan turve- ja hiekkatäytöissä todettiin kohonneet bakteeripitoisuudet, jotka viittaavat lämmöneristeen likaisuuteen. Lämmöneristeissä ei todettu homesieni- ja aktinomykeettikasvustoa, jotka viittaisivat materiaalin mikrobivaurioitumiseen
- Yläpohjan lämmöneriste on todettu märäksi käytävän 102 kohdalta ullakkotilan kautta

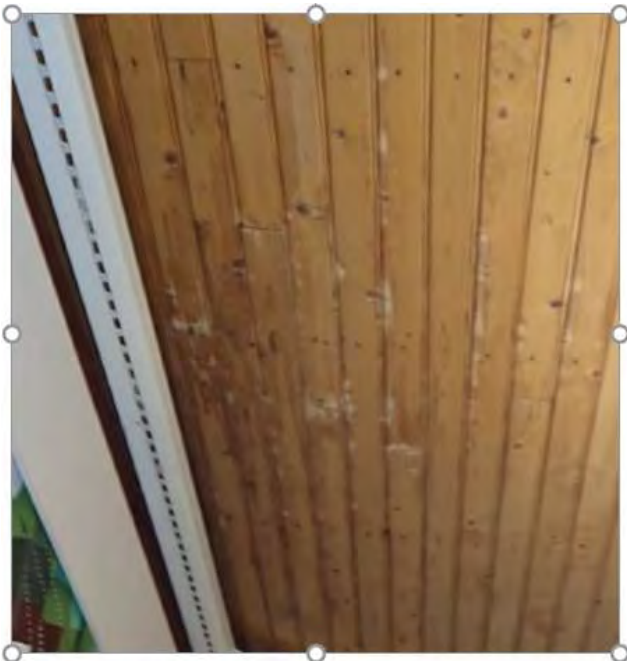
Kuva 24. Paneelikatossa kosteusjälkiä tilassa 110.

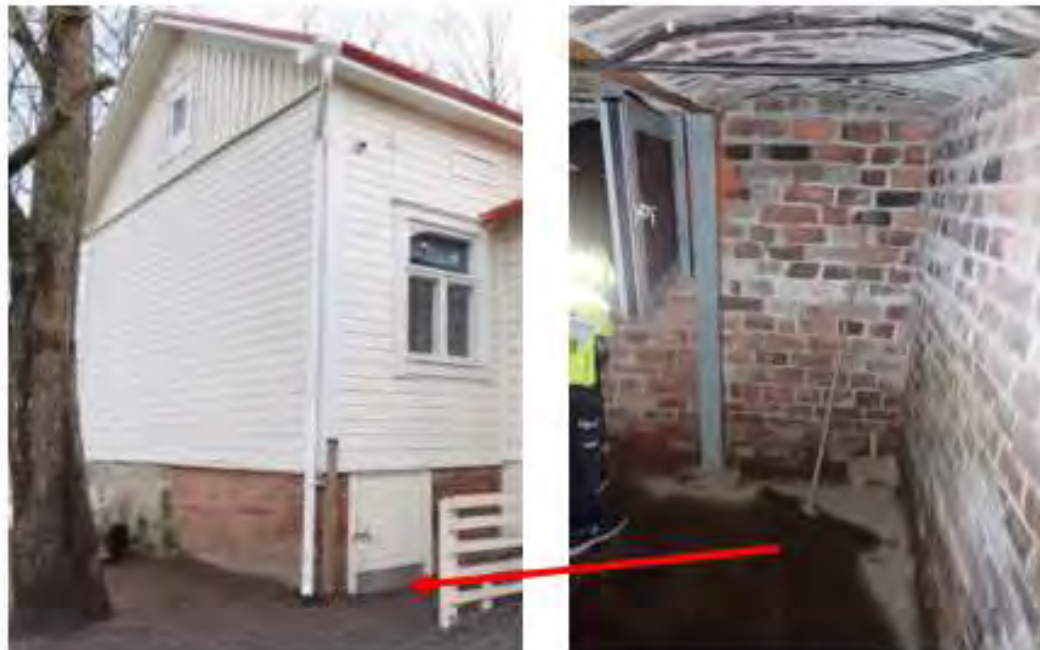
**Kuva 5.** Kellarin kohdalla on tiilimuuratut perusmuurirakenteet. Ulko-ovesta ohjautuu vettä kellarin sisälle ja vesi lätköityy kellarin lattialle.

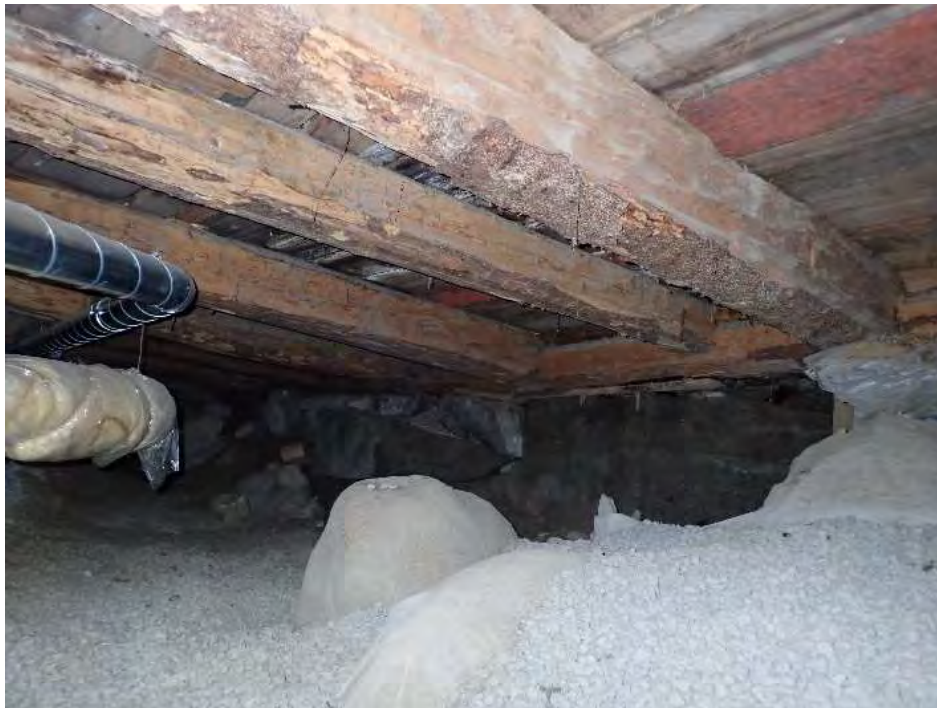
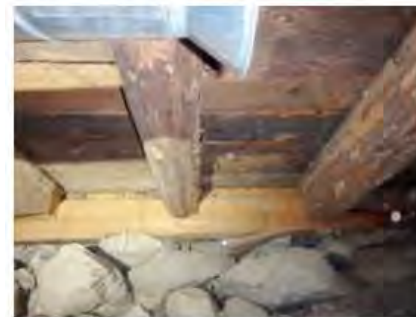
**Kuva 6.** Tuulettuvan alapohjan alapinnan laudoituksessa on tummentumia, mutta aluslaudoitus on nykyään kuiva. Luonnonkiviperustuksissa ei todettu sortumia.

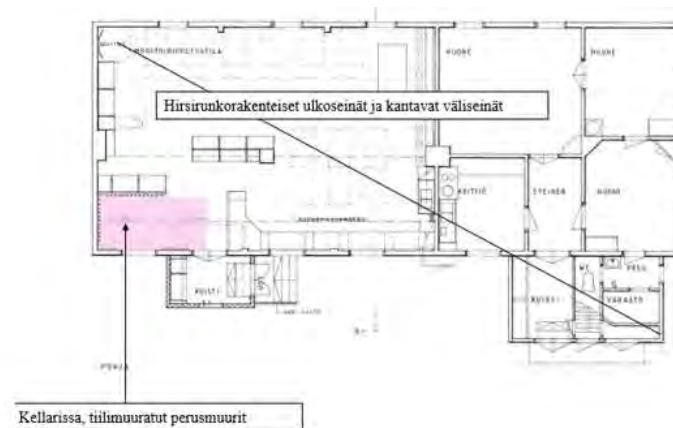
Kuva 11. Ulkoseinät yleensä

- Hirsirunkorakenteisiin ulkoseinien ala- ja yläosiin tehtiin rakenneavauksia yhteensä kahdeksan. Avauksia tehty hirren sisäpintaan ja ulkopintaan
- Ulkoseinät olivat kuivia
- Hirsissä on mikrobivaurioita monitoimiovetustilan puoleisella julkisivulla ulkoseinän alaosassa hirren sisäpinnoilla sekä yläpohjan RA49 avauksen kohdalla ulkoseinien yläosassa sisäpinnoilla.
- Mikrobivaurioitumiseen on voinut vaikuttaa alustatilan kosteus ennen sen kunnostusta, sadevesirasitus, siivousvedet tai muu tilan aikaisempi käyttötarkoitus.
- Ulkoseinien yläosassa mikrobivaurioitumista on voinut aiheuttaa vesikattovuodot ja julkisivun sadevesirasitus.

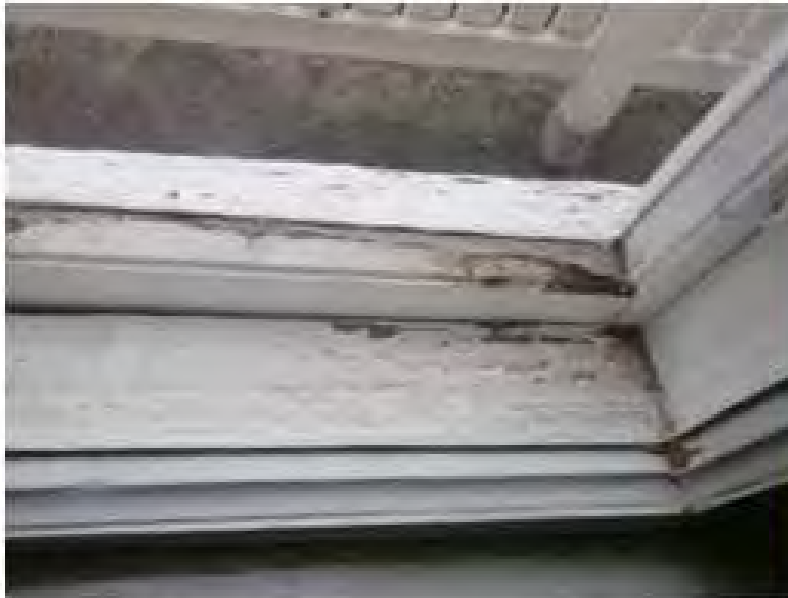
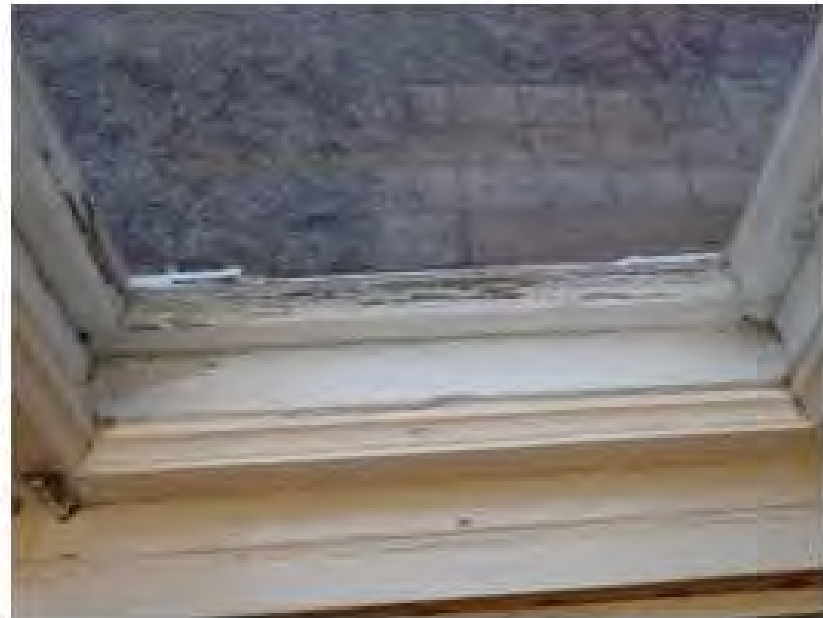
- Ikkunoiden ulkopuitteiden puuosissa on laajasti lahovaurioita

**Kuvat 14 ja 15.** Ulkopuitteessa ja välikarmissa on kosteusjälkiä ja maalipinta on lohkeillut.

- ikkunat ja ovet huoltokorjataan peruskorjauksessa. Uloimmat ikkunapuitteet uusitaan tai lahovaurioituneet puuosat vaihdetaan. Yksi rikkoontunut ikkunalasi uusitaan tai ikkuna vaihdetaan.

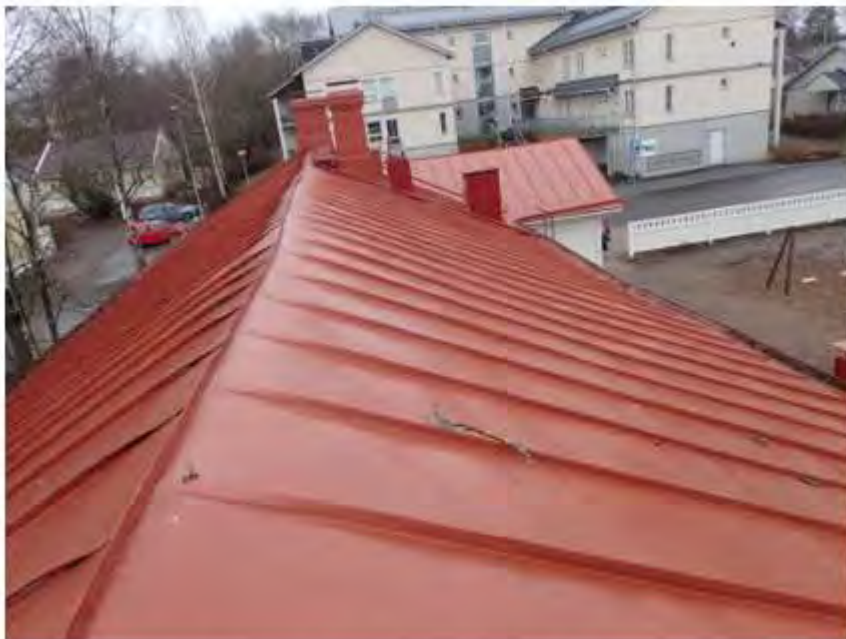
**Kuva 24.** Kattopelti on maalattu ja maalipinta on kunnossa. Vesikatolta puuttuvat kattoturvatuotteet.

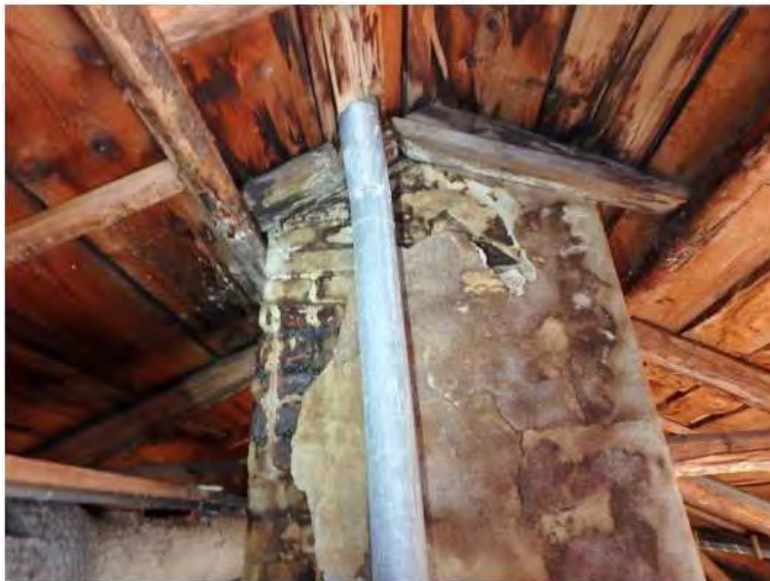
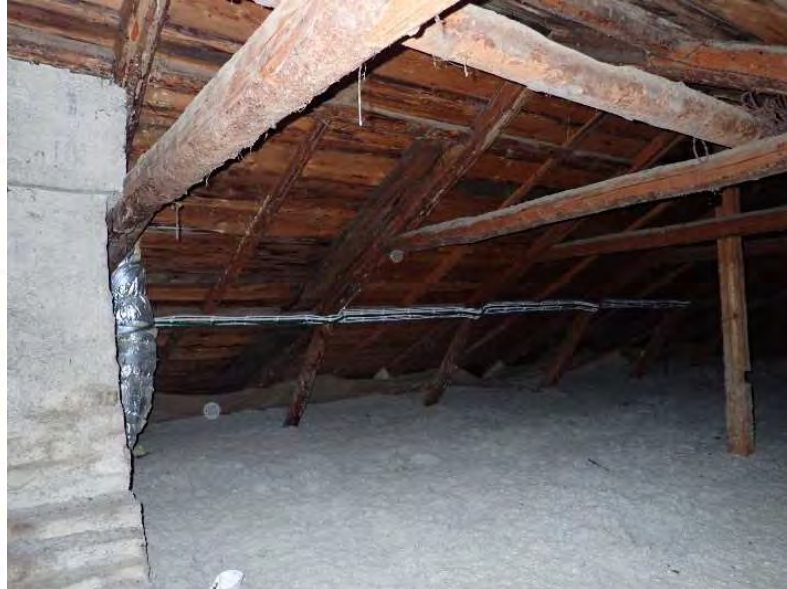
- Kondenssivesi sekä rakennuksen käyttöhistorian aikana tapahtuneet todennäköiset muut vesivuodot ovat mikrobivaurioittaneet aluslaudoituksen sekä aiheuttaneet laajasti kosteusvaurioita yläpohjaan rakennuksen käyttöhistorian aikana
- Piippujen muuratut ja rapatut yläosat ovat rapautuneet. Läpivientien kohdilla vesikaton puurakenteissa on lahovaurioita

Kuva 29. Yläpohjatilasta katselmoituna piippua pitkin on valunut vettä yläpohjatilaa.

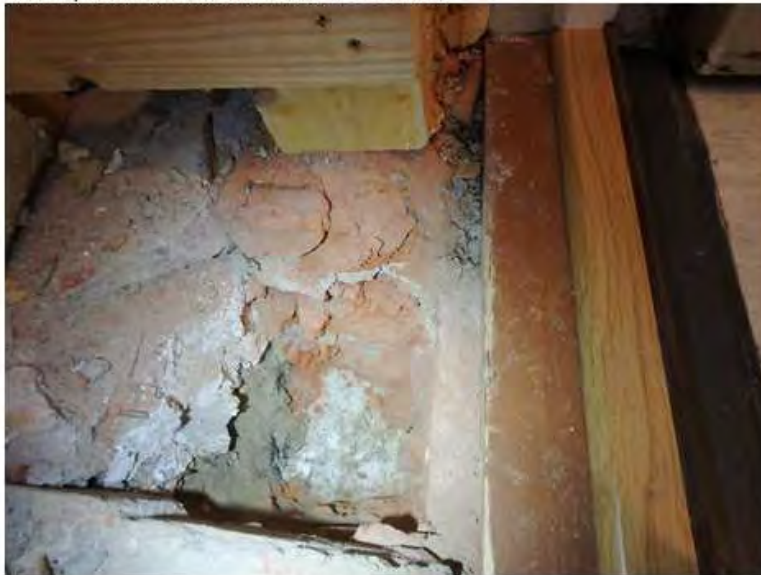
RA 57, lattia ullakon oviaukon kohdalla

- Terveystieteiden tiloissa alapohjarakenne ja sen pintamateriaalit ovat tutkituilla osin kuivia. Rakenteessa ei ole helposti kosteudesta vaurioituvia lämmöneristeitä yhdestä avauksesta katselmoituna.
- Ilmavuodot alapohjan täyttökerroksesta kuljettavat kuitenkin mukanaan epäpuhtauksia sisäilmaan.

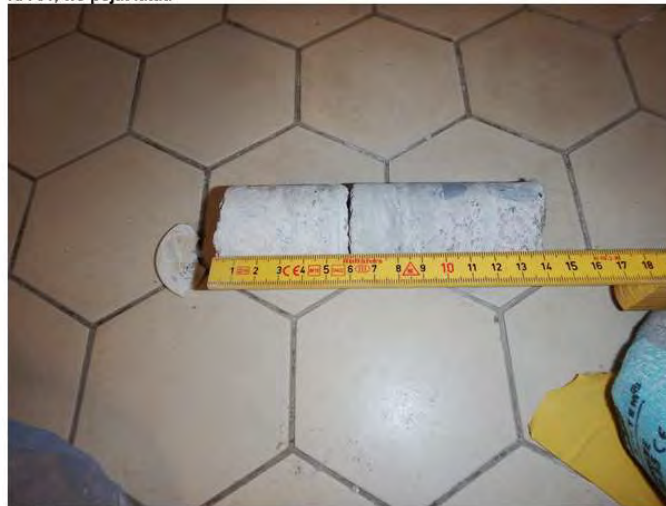
RA 61, wc-pojat lattia

- Wc-tilojen alapohja sijaitsee alarinteen puolella, jossa rakenteeseen kohdistuu enemmän kosteusrasitusta
- Maanvarainen alapohjalaatta on pintakostea ja sen alla oleva hiekka on märkää
- Wc-tiloissa ei ole nykyohjeistuksen mukaisia vedeneristeitä ja pintamateriaalit ovat kuluneet
- Alapohjalaatta ei ole ilmatiivis, jolloin kosteasta maatyöstä voi kulkeutua epäpuhtauksia sisäilmaan ilmavuotojen myötä

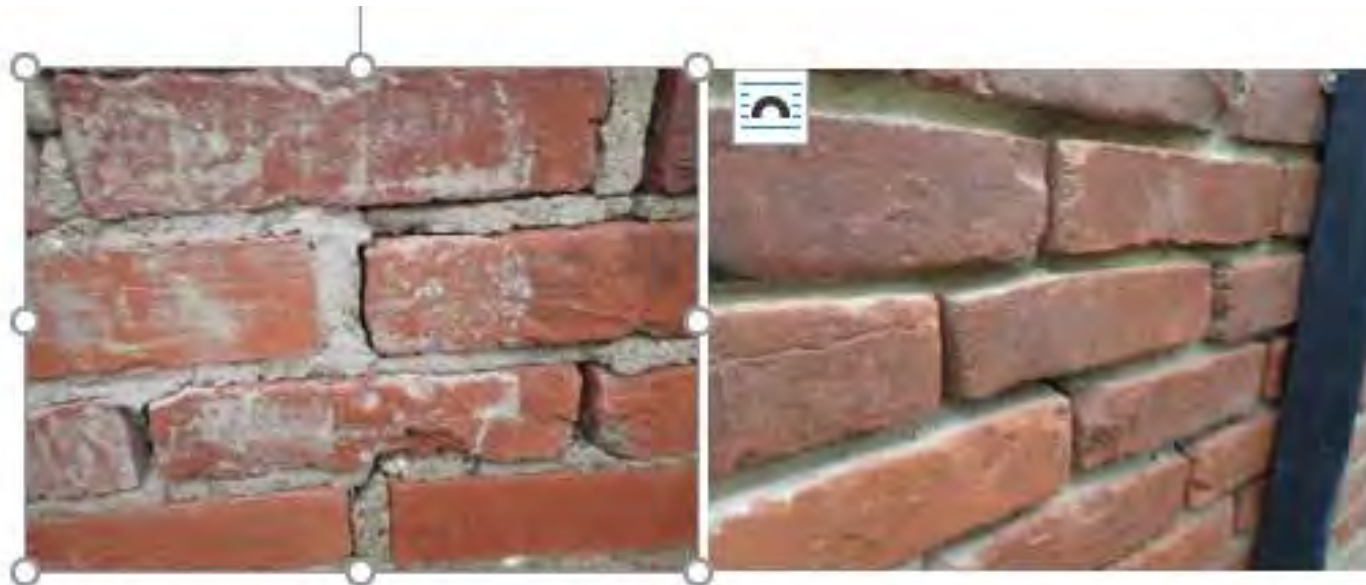
- Julkisivun avonaisista saumoista ja muista raoista sadevesi pääsee tunkeutumaan rakenteen sisään
- Ulkoseinien julkisivupinnoilla on saumaukset kuluneet ja rapautuneet noin 10-20 mm syvyyteen asti

**Kuva 7.** Tiilissä on havaittavissa lievää rapautumista. Saumat ovat paikoin kuluneet ja rapautuneet n. 10-20mm syvyydeltä.

- julkisivun laastisaumat uudelleen saumataan rapautuneilta osin.
- korjauskelvottomat ulkopuitteet ja karmien lahonneet puuosat on suositeltava uusia. Muutoin ikkunat ovat huoltokorjattavissa. Ulko-ovet suositellaan vaihdettavaksi tai niiden tiiveyttä on parannettava
- terveydenhoitajan tiloissa ulkoseinän sisäpinnat ja liittymät tiivistetään ilmatiiviiksi
- wc-tiloissa märkätilojen sisäpinnat, vedeneristys ja siivouskomeron pintavauriot on suositeltava uusia peruskorjauksessa. Seinäpinnat ja liittymät tiivistetään ilmatiiviiksi

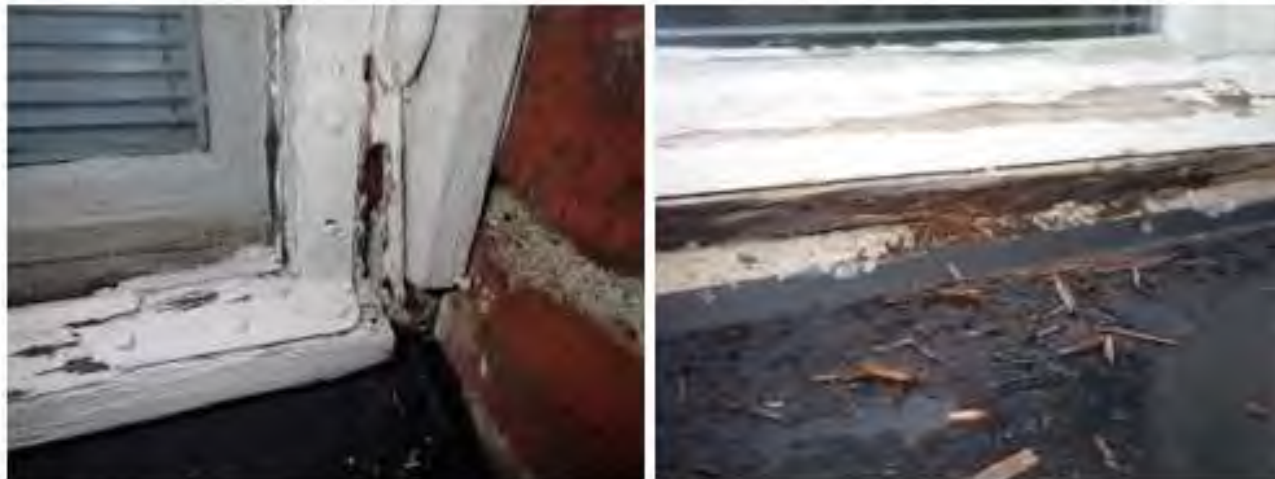
- Ikkunoiden pellitykset ovat heikosti kiinni sekä tiilijulkisivulla on Eteläjulkisivulla lohkeamia
- Ikkunoiden ulko-osien puurakenteet ovat huonokuntoisia: pehmentyneitä ja osittain lahovaurioituneita
- Ulko-ovet eivät ole tiiviit ja niiden lämpötekniset ominaisuudet arvioidaan heikoksi

***Kuva 8.** Ikkunoiden puurakenteet ovat pehmenneet kosteudesta. Alapuolinen apukarmi on kastunut ja lahonnut.*

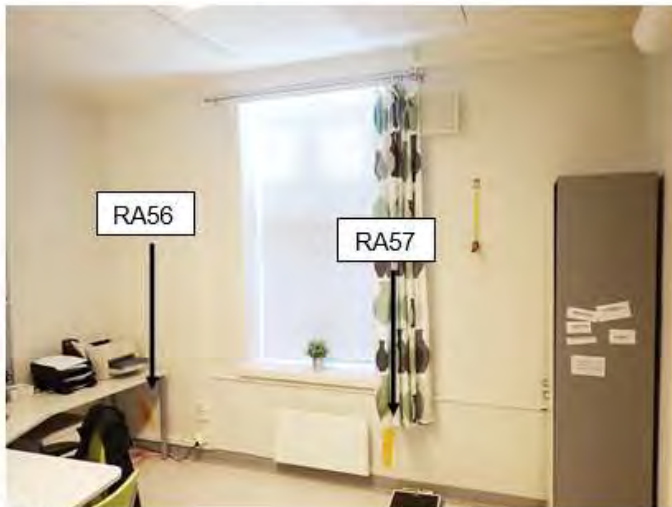
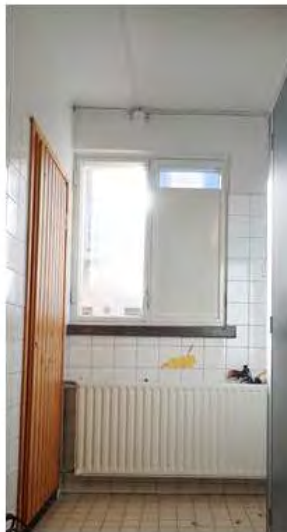
RA 55 ja RA56, Terveystilojen ulkoseinä

- Terveystiloissa ulkoseinien sisäpinnat ovat kuivat eikä niissä ole lämmöneristeitä, jotka voisivat vaurioitua herkästi liiallisesta kosteudesta.
- Wc-tiloissa on tiilirakenteisissa ulkoseinissä lasivillaeriste, jossa on todettu mikrobiologisia epäpuhtauksia (bakteerikasvustoa)
- Rakenneliittymät eivät ole ilmatiiviit, jolloin niiden kautta voi päästä epäpuhtauksia sisäilmana
