**TUTKIMUSRAPORTTI**

**Hämeen Tukikoti Oy**

**RAPORTTI 1: Vuorenhovi**

**13.4.2017**

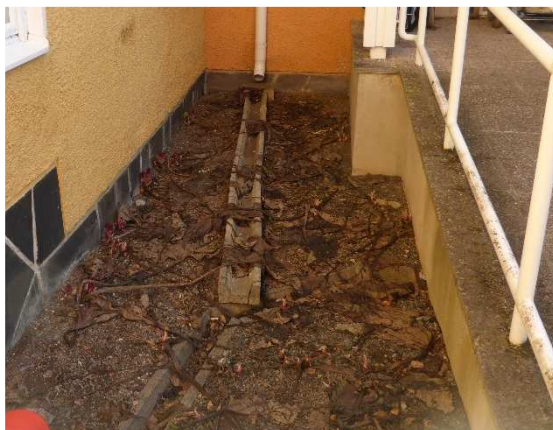
*Kuva 2. Betonikourulla hoidettu kattovesien poistoreitti. Lärjestelmä on tukossa ja osan matkaa myös jäässä*

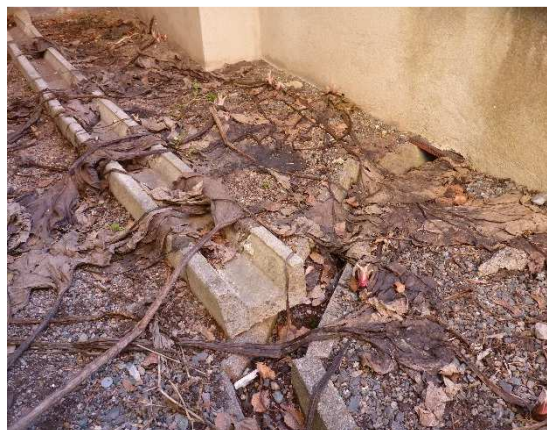
*Kuva 3. Betonikouruliittymät eivät toimi tässä kunnossa edes kesällä. Vesi ei pääse terassin alta pois, koska ränni on täynnä kiviä ja hiekkaa*

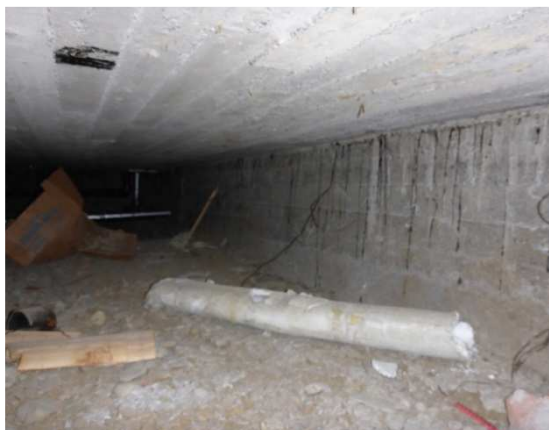
A-osa on rakennussiivistä ainoa ryömintätalallisesti toteutettu alapohjarakenne. Ryömintätilan tutkimuksissa havaittiin, että tilasta puuttuu kokonaan korvausilmaventtiilit ja tuuletuksen poistoputki katolle. Tilan ilman suhteellinen kosteus on alapohjassa tästä syystä korkea, ja ilma aistinvaraisestikin arvioiden seisova. Maa-aines on pääosin kuivaa hiekkamoreenia, mutta reuna-alueilla on kapillaarisesta kosteudesta märkänä olevia alueita.

Ryömintätilaan on aikaisempien remonttien yhteydessä jäänyt runsaasti rakennusjätettä sekä muuta orgaanista materiaalia. Kosteudenvaihtelun vuoksi tilaan jätetyt materiaalit voivat mikrobivaurioitua. Aistinvaraisesti tilassa on havaittavissa paikoin voimakas maakellarimainen tuoksu.

Kuva 4. A-osan ryömintätila ei tuuletu, ja remonttien yhteydessä tilaan on jätetty rakennusjätteitä

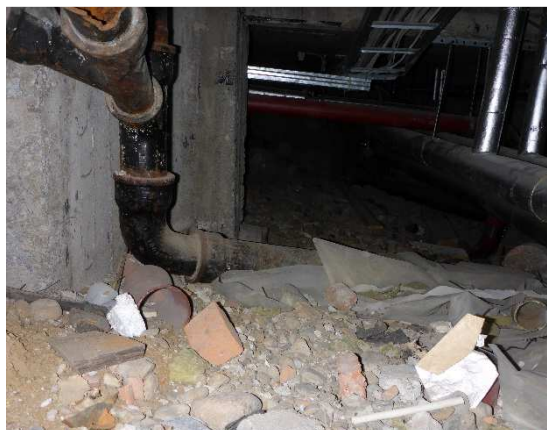
Kuva 5. Tilaan on putkieristeiden vaihdon yhteydessä jäänyt eristekappaleita ja myös vapaata asbestia

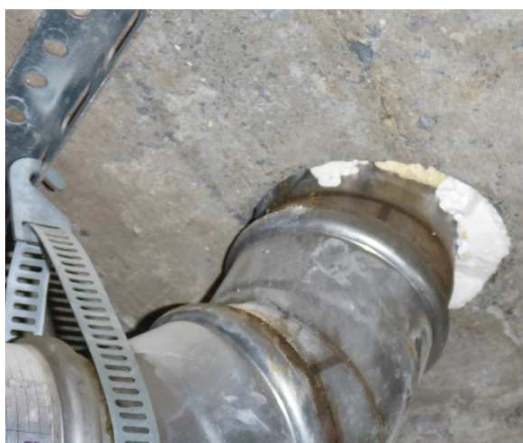
Kuva 6. Läpiviennit ovat epätiivit ja vuotavat ilmaa rakennuksen sisätiloihin

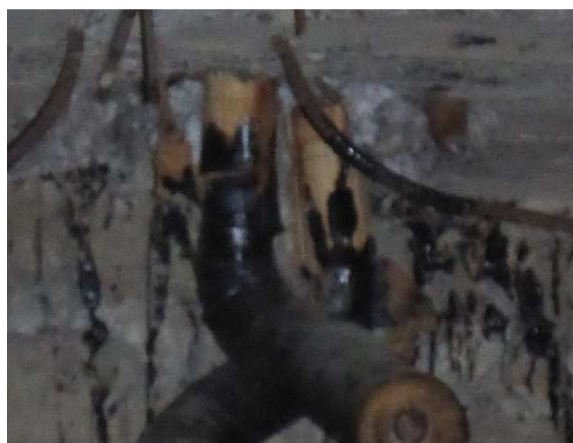
Kuva 7. Alapohjan läpivienneistä osa on käsitelty PAH-pitoisella bitumiliuksella. Silti ilmapuoto sisäänpäin on runsasta.

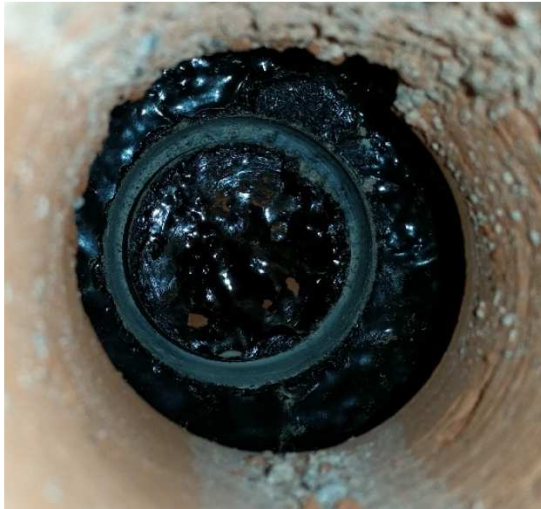
Kuva 8. Maanpaineseinän perusmuurissa on sisäpuolella

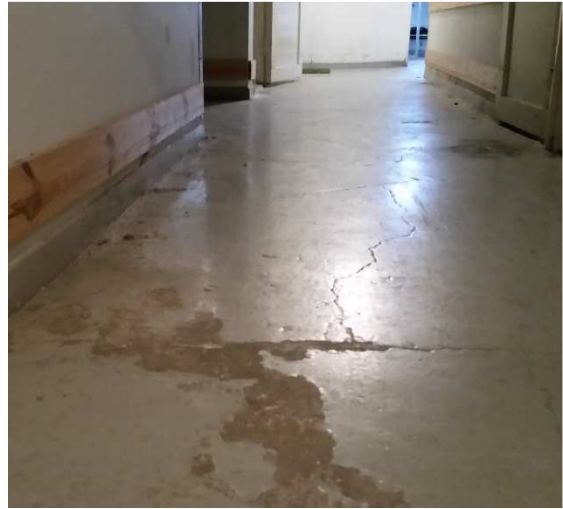
Kuva 9. Maanvaraisissa lattioissa on kuivumiskutistumasta johtuvaa halkeilua. Tutkimuksen perusteella se ei ulotu maaperään saakka

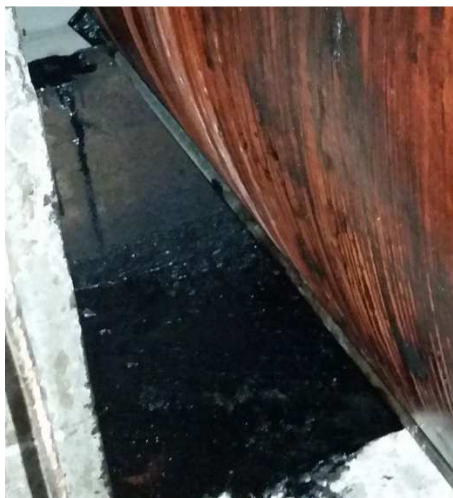
*Kuva 10. Raskasta polttoöljyä on valunut tankkien suojaksi rakennettuun patovuotoal- taaseen.*

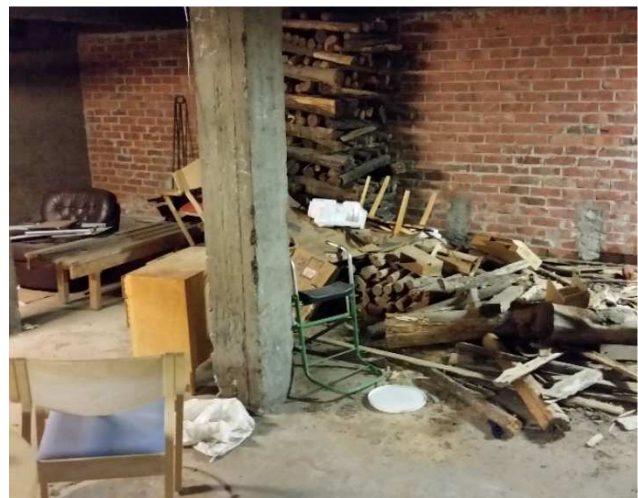
Maanvaraiset kellaritilat muodostavat sisäilmateknisen riskin ylempiin kerroksiin, koska hissikuilut ovat suorassa yhteydessä kellaritilan ja ylempien kerrosten välillä. Erityisen heikko tilanne on vanhojen öljysäiliöhuoneiden kohdalla, jossa raskas polttoöljy on valunut säiliöstä ulos patoalueelle. Huoneessa on selkeä öljymäinen haju, ja hissikuilu on vain 10m päässä vuotoalueesta. Hissikuilun vieressä olevassa huoneessa on tunkkainen, mikrobiperäinen haju. Hajun lähteenä ovat todennäköisesti tilassa säilytettävät tavarat, joissa osassa on näkyviä kosteusvaurion jälkiä.

*Kuva 11. Vanhoja polttopuita sekä muuta romua on kellarissa säilytyksessä. Huoneesta on suora ilmayhteys hissikuilun avulla ylempiin kerroksiin.*

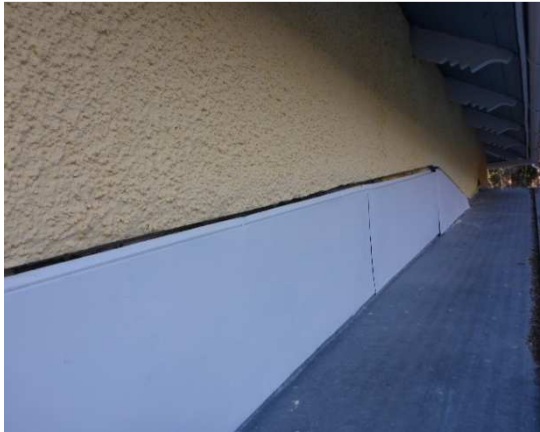
Kuva 12. Seinään liittyvän alemman vesikatteen nostopellityksestä puuttuu rappausten ja pellin liittymäalueelta massa.

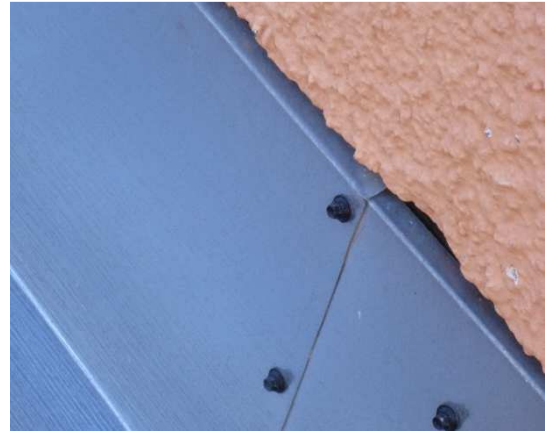
Kuva 13. Vastaavanlainen ongelma on D ja E osan liittymässä

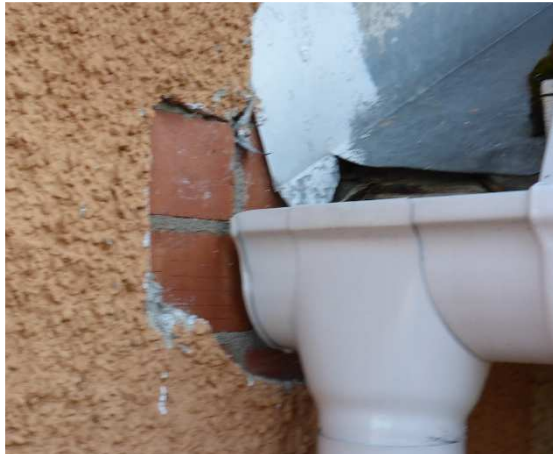
Kuva 14. Vesirännin pääty on vuotanut ennen rännien vaihtamista uusiin. Myös nostopellityksessä on ollut puutteita, koska vesi on ohjautunut pelliltä seinään.

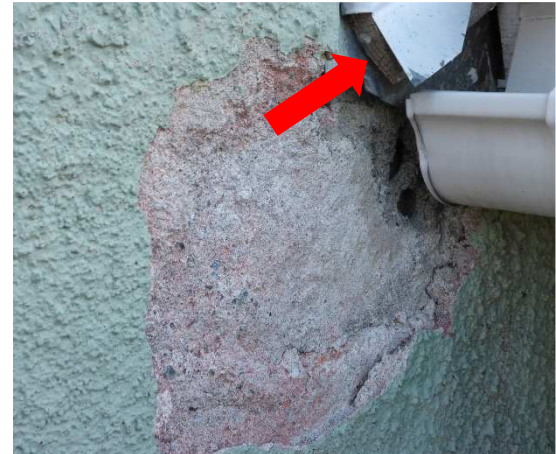
Kuva 15. Vastaavanlainen vesirännin ja pellityksen liitosongelma. Pelti johtaa edelleen veden seinälle (nuoli).

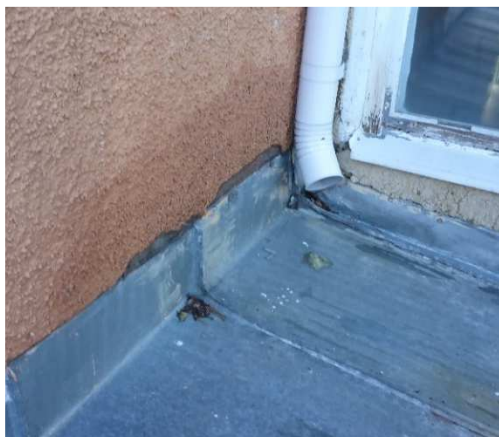
Kuva 16. Yläkaton vesien juoksumus alemmalle katolle on aiheuttanut syöksytorven roiskumisen seurauksena rappauspinnan kastumisen

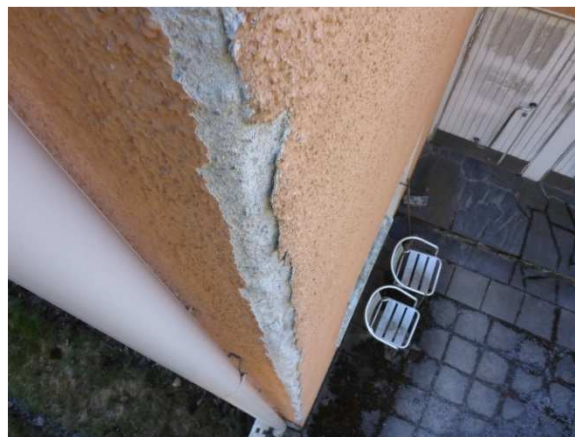
Kuva 17. Nurkka-alueen pitkittäinen halkeama on päästänyt vettä rappauksen alle ja se on koko matkaltaan pakkasraoutunut. Laasti on pehmentynyt noin 15cm matkalta nurkasta kumpaankin suuntaan

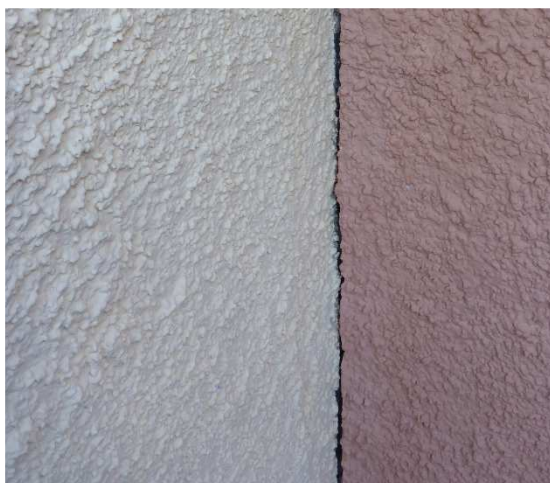
Kuva 18. A ja E osan välinen rappausauma on auki ja pohjanauha puuttuu Vedellä on suora pääsy rakenteeseen.

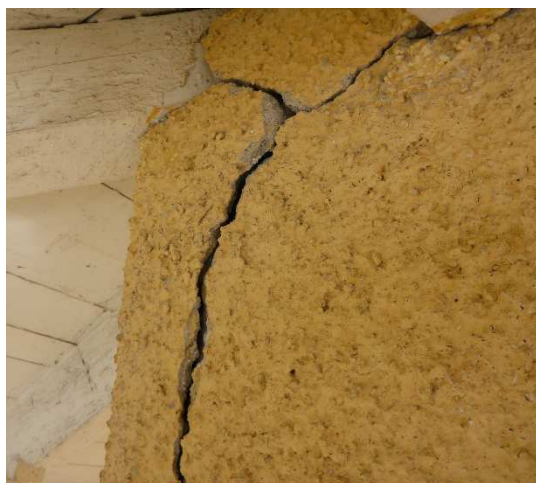
Kuva 19. Yläpohjan vesikatteen liittymän ja seinärungossa räystäään korkeudella on paikoitellen halkeilua

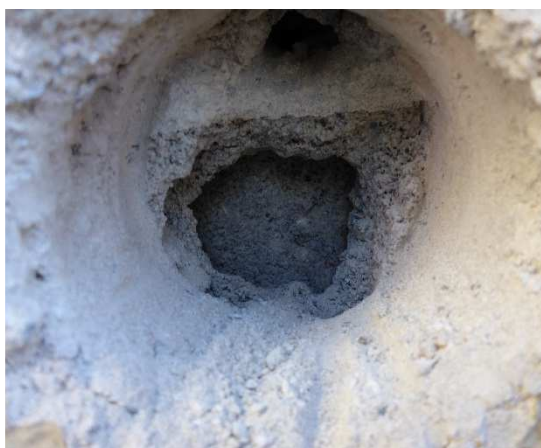
Kuva 20. Rappauksen takana oleva kevytbetoniharkko on kunnoltaan ehjä ja hyvä.

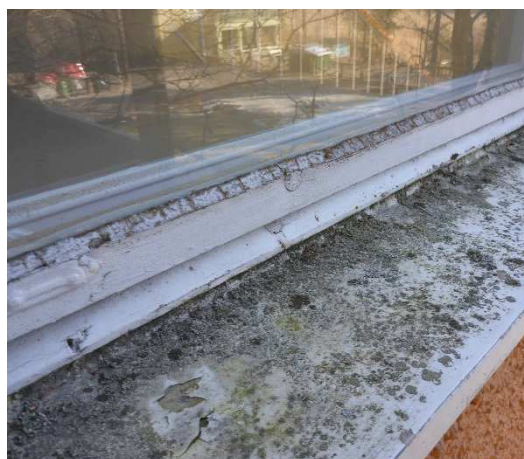
Kuva 21. Ikkunarakenteiden kunto on kaikkialla peruskunnostuksen tarpeessa. Puuosat ovat vielä kovat, mutta kitit ja vedeneristerakenteet pehmentyneitä.

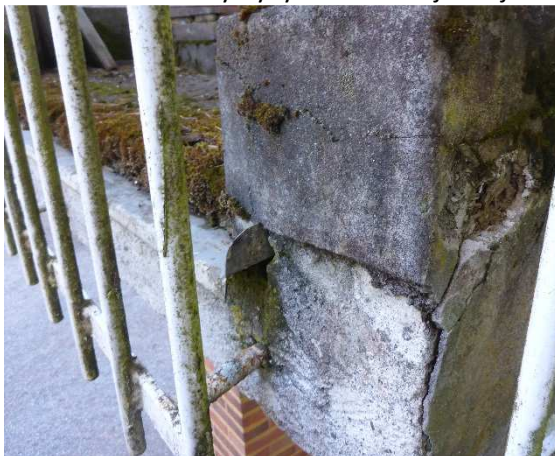
Kuva 22. Parvekettä kannattelevan holvin ja seinämäisen palkin pinoilla on pakkasrapautumaa

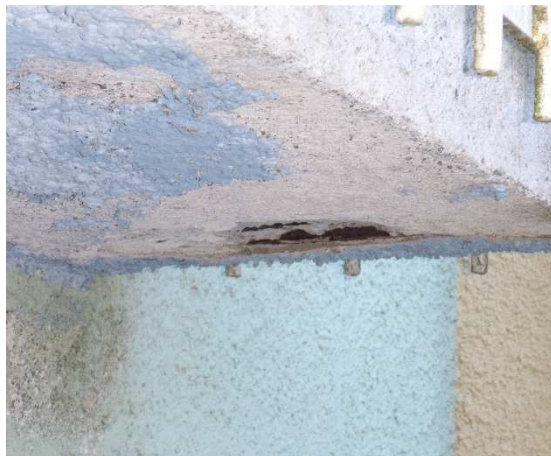
Kuva 23. Rappaus ja maali ovat irronneet parvekkeen alaosaan, mutta läpi työntyvästä kosteudesta ei ole merkkejä. Vedeneriste toimii toistaiseksi vielä hyvin.

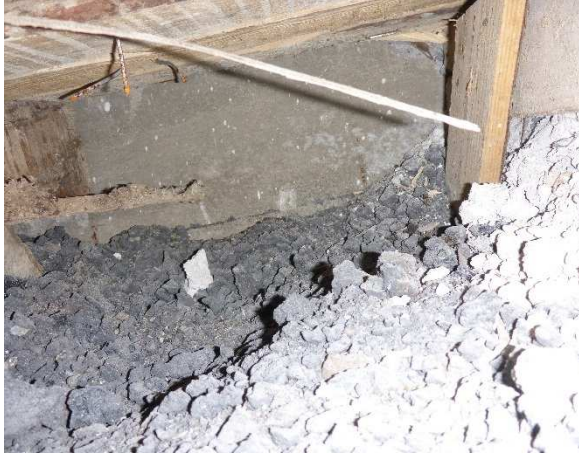
Kuva 24. Alalaattapalkiston eristetilassa on käytetty D-siivessä koksikuinaa. Yläkannen puurakenteiden kunto on vaihtelevaa

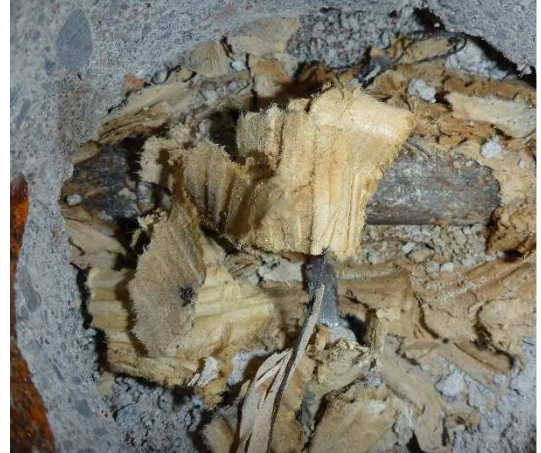
Kuva 25. Rakennetyypin 2 mukainen välipohja. Mineraalivilla ja sen päällä oleva rakennuskartonki tuoksuvoimakkaasti maakellarille.

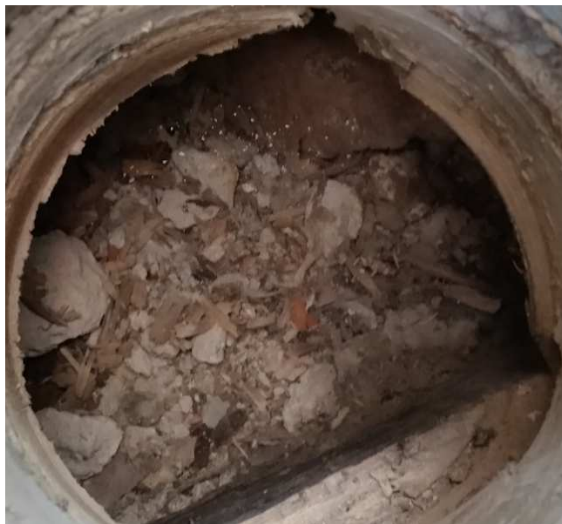
Kuva 26. Rakennearvauksen yhteydessä maakellarimainen haju oli usean reiän osalta voimakasta. Osasyynä hajuun ovat lahovaurioituneet puutavarat.

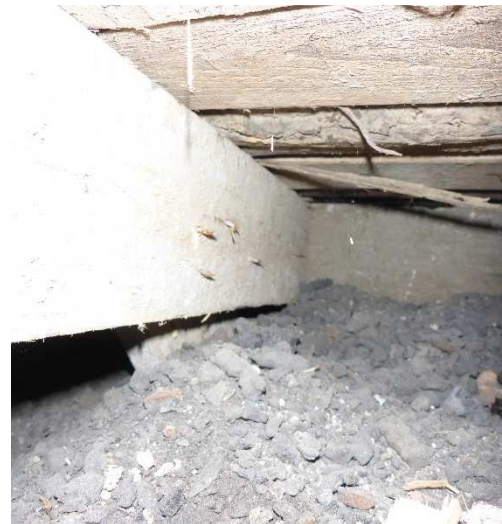
Kuva 27. Välipohjan eristetilassa on muurausjätteen lisäksi kaikki muottilaudat paikallaan

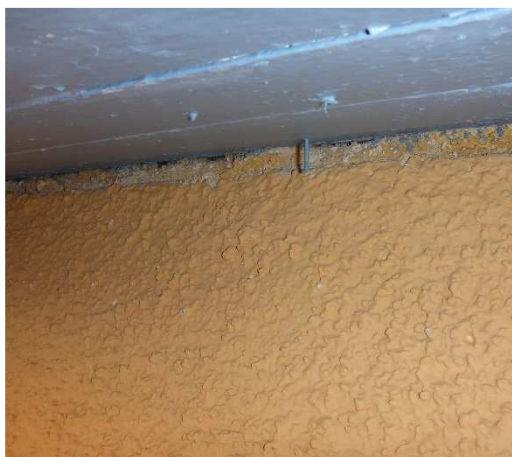
Tuuletustilasta suoritettujen mittausten ja havaintojen perusteella rakenne tuulettuu pääosin hyvin. E-siiven osalta räystästuuletus on heikkoa, koska seinärappaus on tehty lähes räystäslautoihin asti kiinni. Tuuletusrakoa ei tästä syystä jää seinän ja yläpohjan räystäään väliin.

Kuva 28. E-siiven tuuletusrako räystäällä on lähes ummessa. Tästä syystä ilma ei kierrä yläpohjassa kunnolla

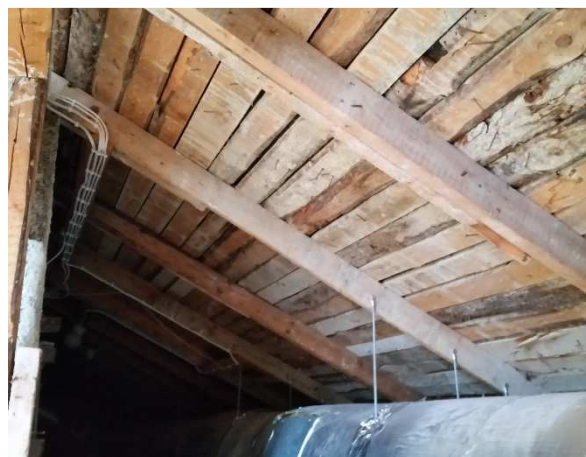
Kuva 29. Vesikate on uusittu kaikkien siipien osalta, mutta aluslaudoitusta ei ole samassa yhteydessä vahdettu. Miksi-köhän?

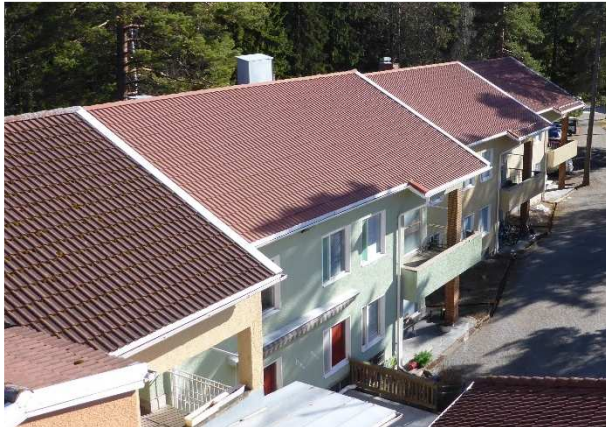
*Kuva 32. A-osan kate on puhdas ja ehjä rakennuksen länsipuolelta, mutta itäpuoli on sammaloitunut*

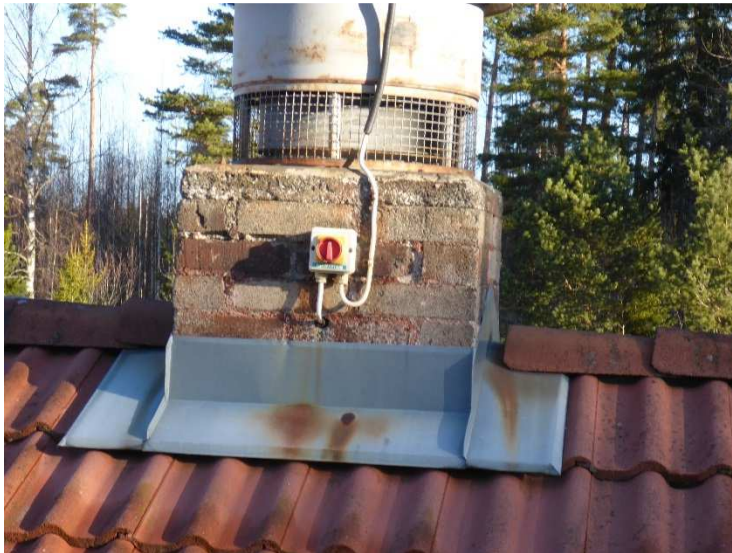
*Kuva 34. E-osassa olevan muuratun piipun juuripellitys on epätiivis. Vuotojen estämiseksi se tulisi pellittää ylhäältä saakka*

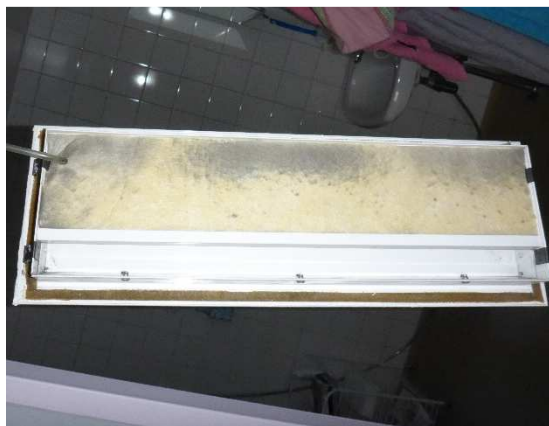
Kuva 35. Pääte-elinten äänenvaimentimissa on runsaasti irtolikaa. Viimeistään nyt puhdistus on ajankohdainen.

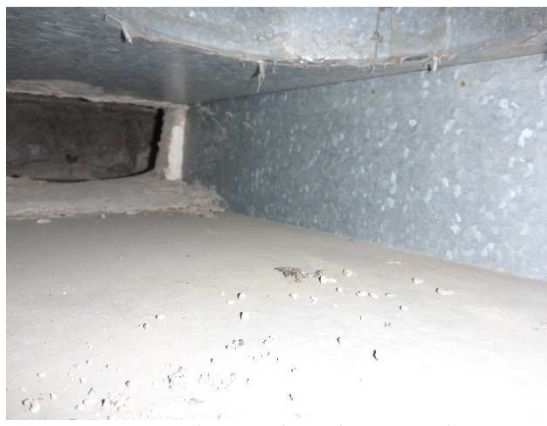
Kuva 36. IV-järjestelmässä olevaa kiviainespölyä on runsaasti E-rakennuksen kanavissa.

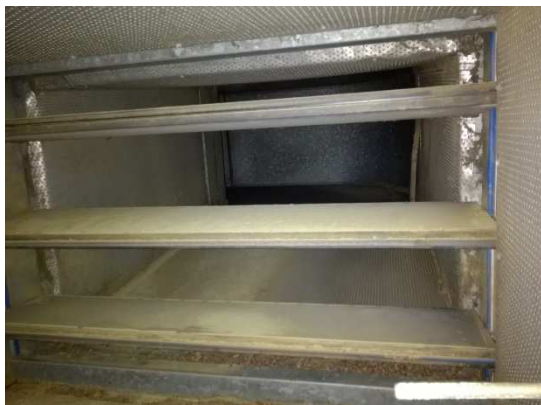
Kuva x. Ulkoilmakammion pinnat ja luukut ovat likaiset.

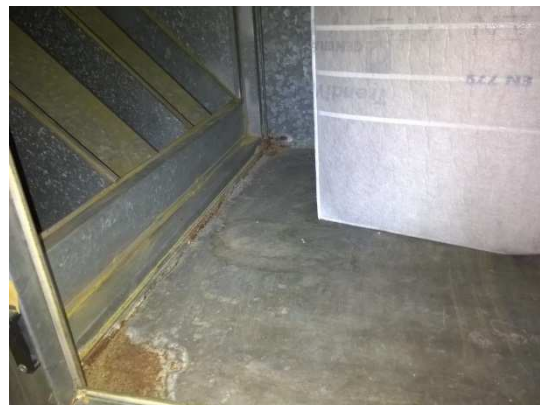
Kuva y. Suodatinkammion lattia on likainen.

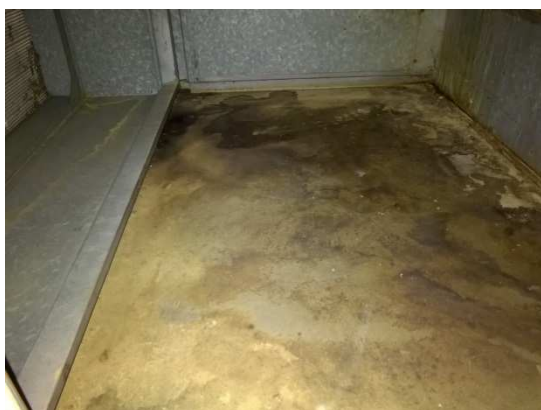
Kuva z. LTO-kammion lattia on kastunut ja likainen.

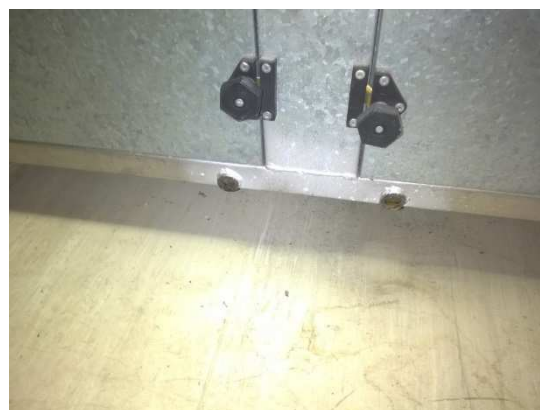
Kuva xx. LTO-kammioiden viemärointi ei toimi. Avoimet putken päät ovat näkyvissä.

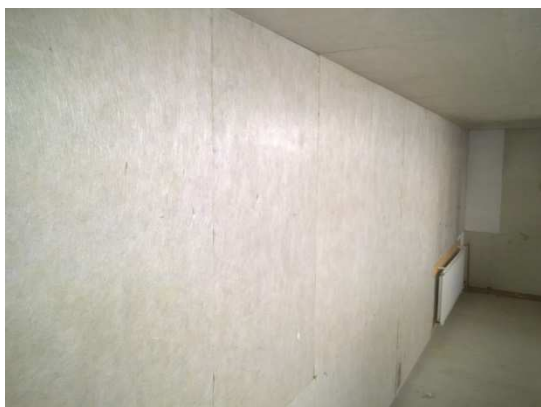
Kuva yy. Iv-konehuoneen seinät ovat pinnoitettua mineraalivillaa.

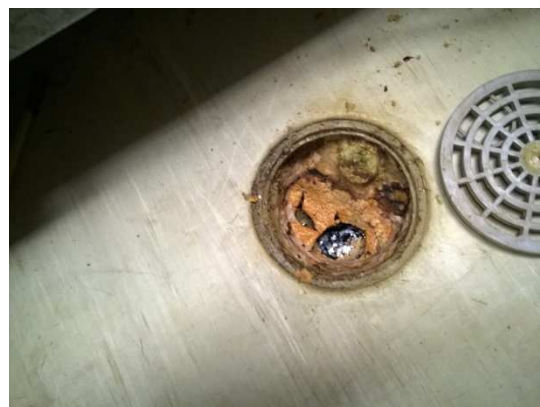
Kuva zz. Lähes kuivunut lattiakaivo iv-konehuoneessa.

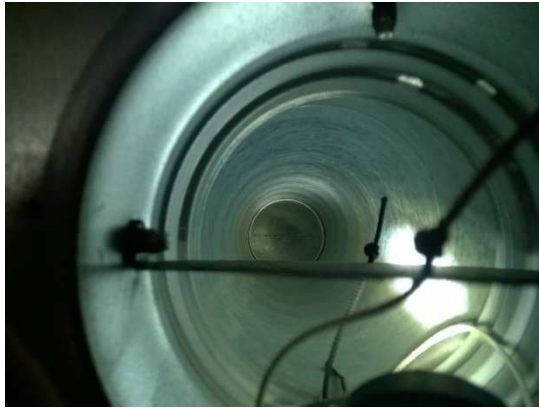
Kuva x. Puhtaalta vaikuttava tuloilmakanava. Pinta on oletettavasti kellastunut siitepölystä.

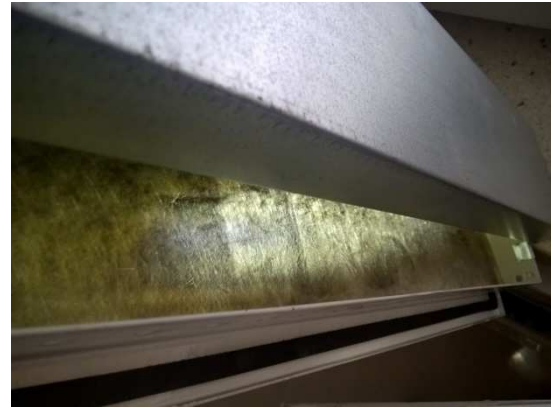
Kuva y. Tuloilmaventtiilin äänenvaimennuksena on lasikuituharsolla päällystettyä mineraalivillaa.

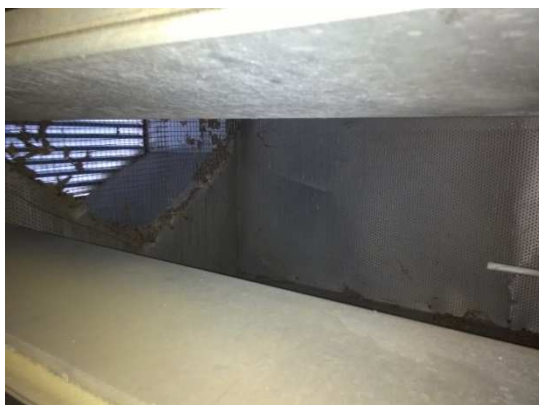
Kuva x. Ulkoilmakammion pinnat ja luukut ovat likaiset.

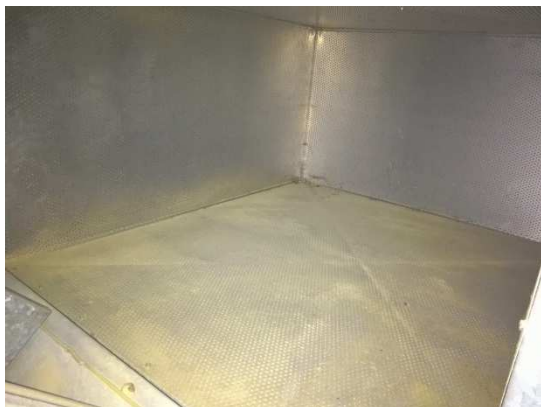
Kuva y. Suodatinkammion lattia on likainen.

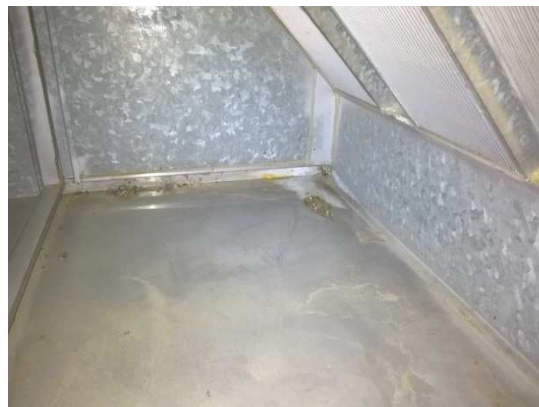
Kuva z. Kammion lattia on oletettavasti siitepölyn keltastama.

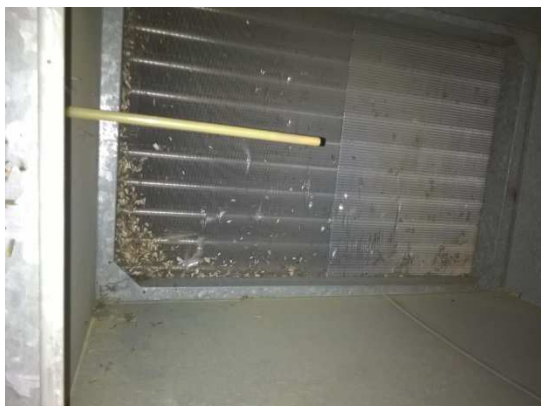
Kuva yy. Lämmityspatterin pinnalla on kuolleita hyönteisiä.

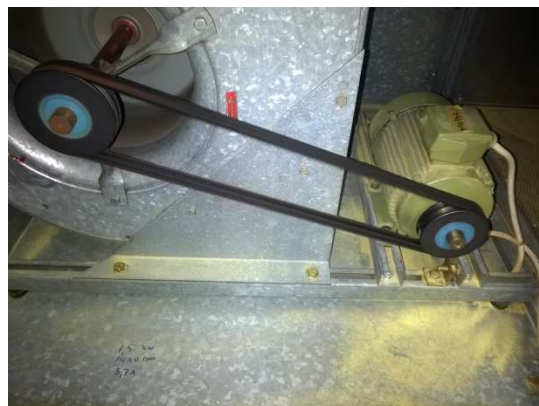
Kuva zz. Siitepölyn likaamaa puhallinkammion lattiaa.

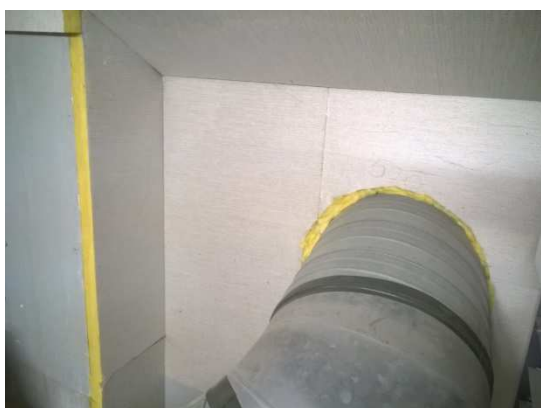
Kuva xxx. Iv-konehuoneen seinät ovat pinnoitettua mineraalivillaa. Paljasta villaa on kuitenkin esillä.

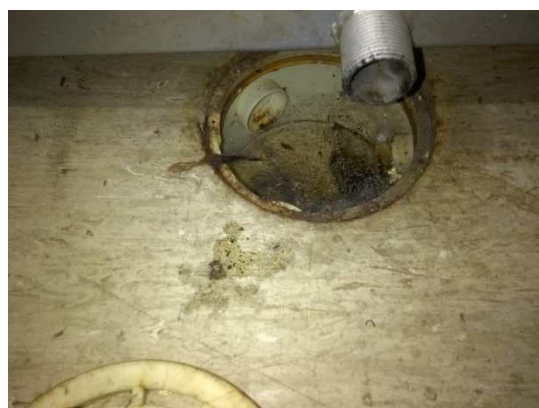
Kuva yyy. Iv-konehuoneessa on likainen kuivakaivo.

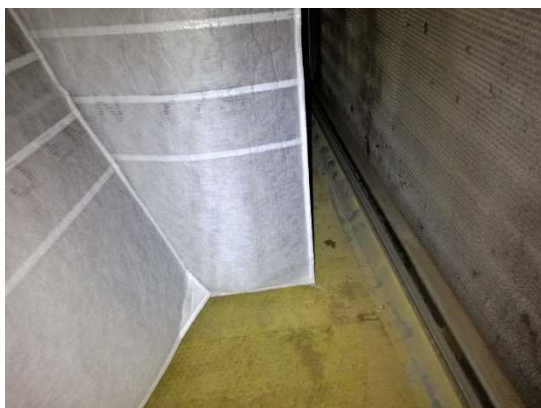
Kuva x. Suodatinkammion pinnat ovat mineraalivillaa ja likaiset.

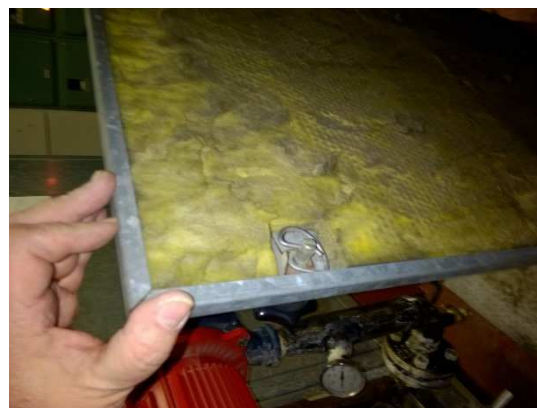
Kuva y. Suodatinkammion luukun sisäpinnassa on rikkoontunutta mineraalivillaa.

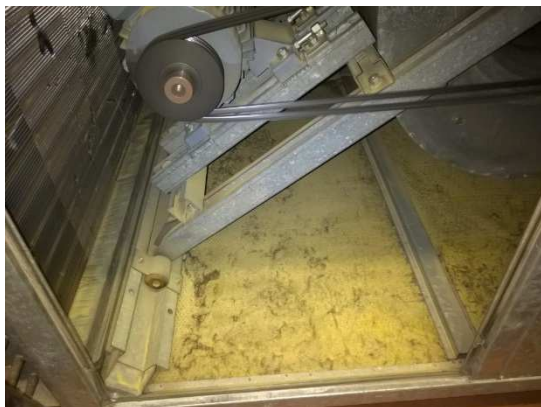
Kuva z. Puhallinkammion lattia on mineraalivillaa.

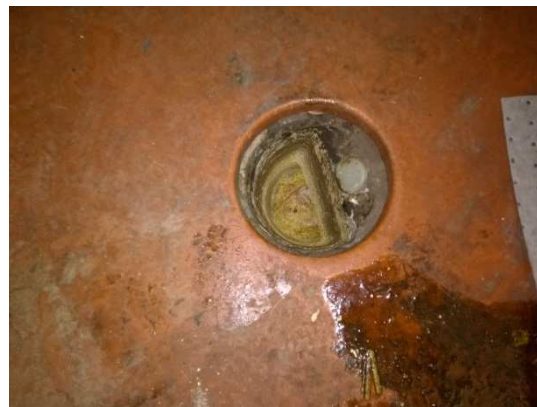
Kuva xx. Iv-konehuoneessa on kuivunut märkäkaivo.

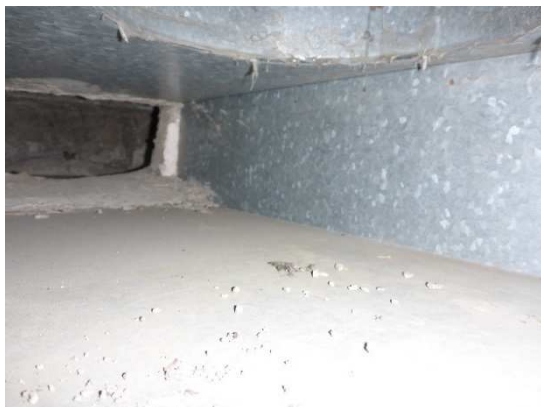
E-rakennuksessa on suorakaidekanavia, joissa pölypitoisuus on suuri.

*Kuva yy. E-rakennuksen tuloilmakanavissa on runsaasti kiviainespölyä.*

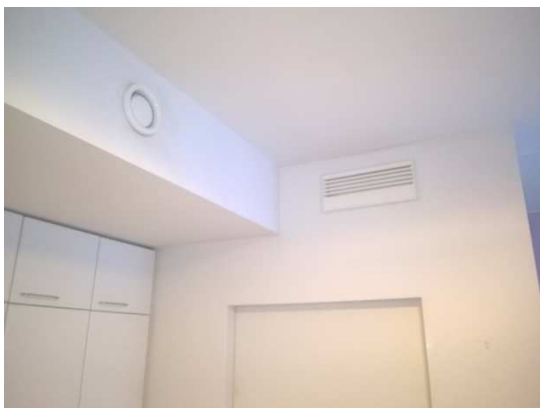
*Kuva xx. Huoneessa 209 tuloilmaventtiilistä kulkeutuu tuloilmaa suoraan poistoilmaventtiin.*

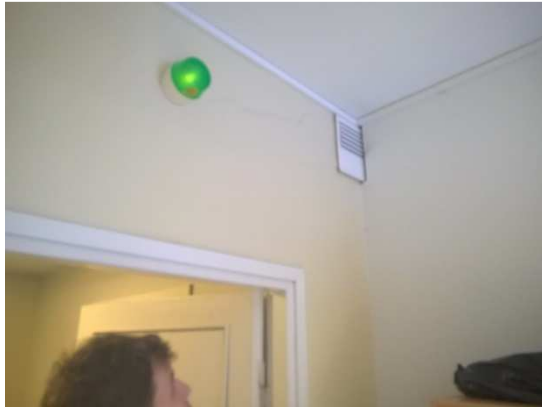
*Kuva zz. Huoneessa 119 on tuloilmaventtiilin puolikas.*

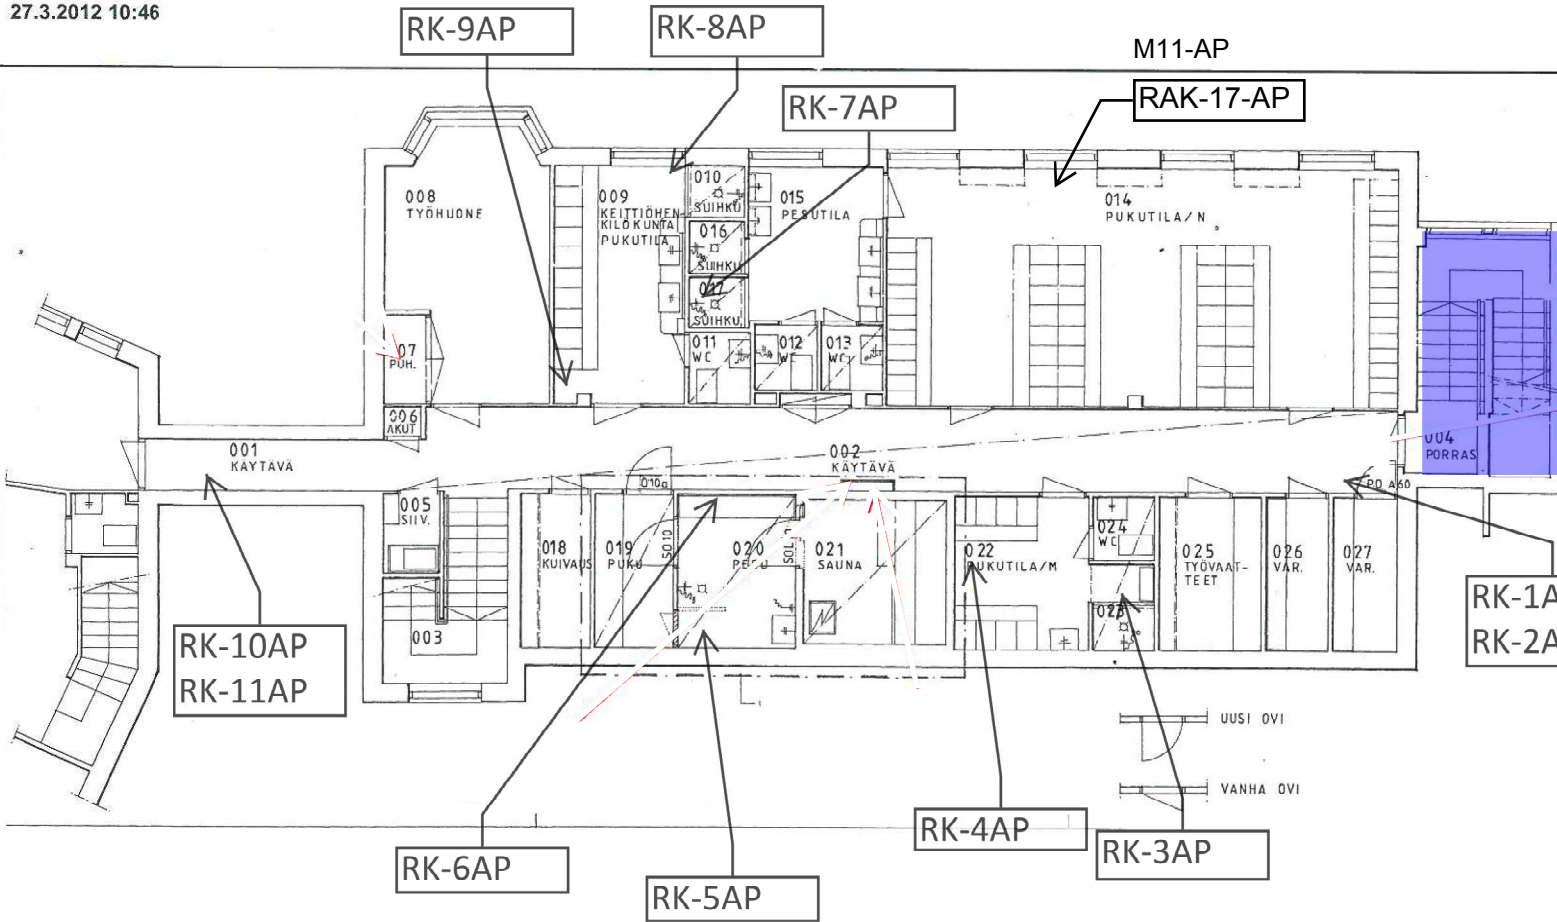
Porraskäytävässä voimakas  
 mikrobiperäinen haju.  
 Vanhoja viemärin vuotojälkiä  
 alatasanteella
