## Maaperän pilaantuneisuuden tutkimusraportti

Marssitie 40, Hämeenlinna  
Tarja Majuri

30.7.2019  
Hannu Harmoinen  
Jenni Haapaniemi  
Elina Reiman / Hämeenlinnan kaupunki  
YKK64814

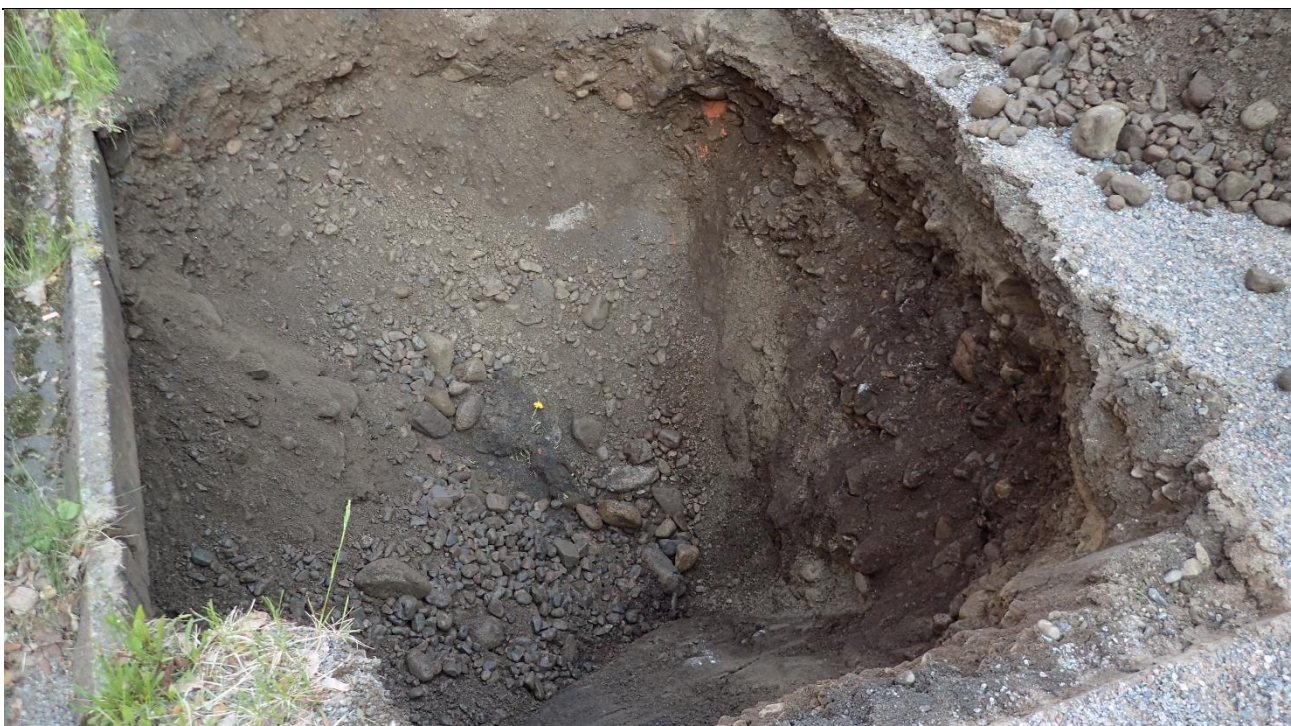
LAATIJA: HHa NRO SW3 PVM: 7.6.2019

Koekuopassa SW3 havaittiin hieman tiiltä ja betonia/laastia syvyydellä 0 – 2 m ja koekuopassa SW5 syvyydellä 0,2 – 1 m. Koekuopan SW6 pintakerroksessa (0 – 0,3 m) oli hieman roskaa ja yksittäinen tiili.

Lisätiedot: Lossaa, ei päästy 2 m syvemmälle. Yksittäisiä tiiliä, pari betoni-/laastikappaletta.

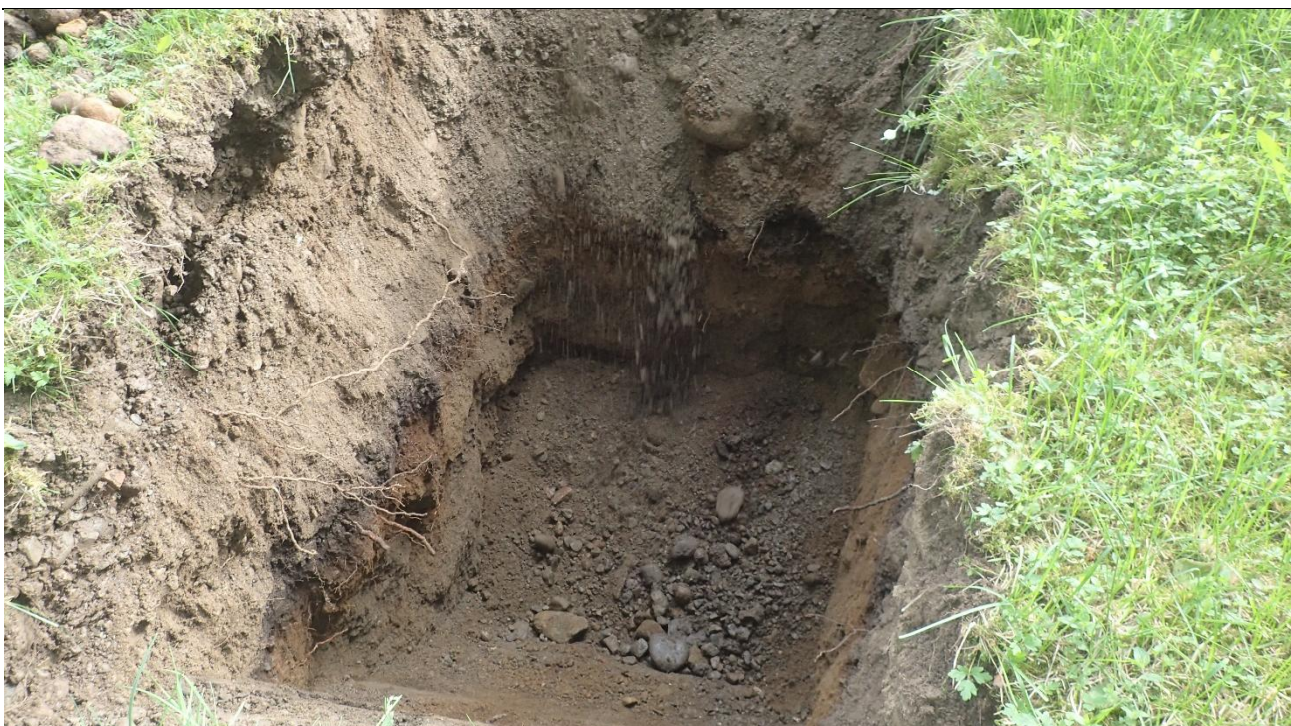
LAATIIJA: HHa NRO SW5 PVM: 7.6.2019

Lisätiedot: 0,2 – 1 m pari tiiltä, pari laastin kappaletta

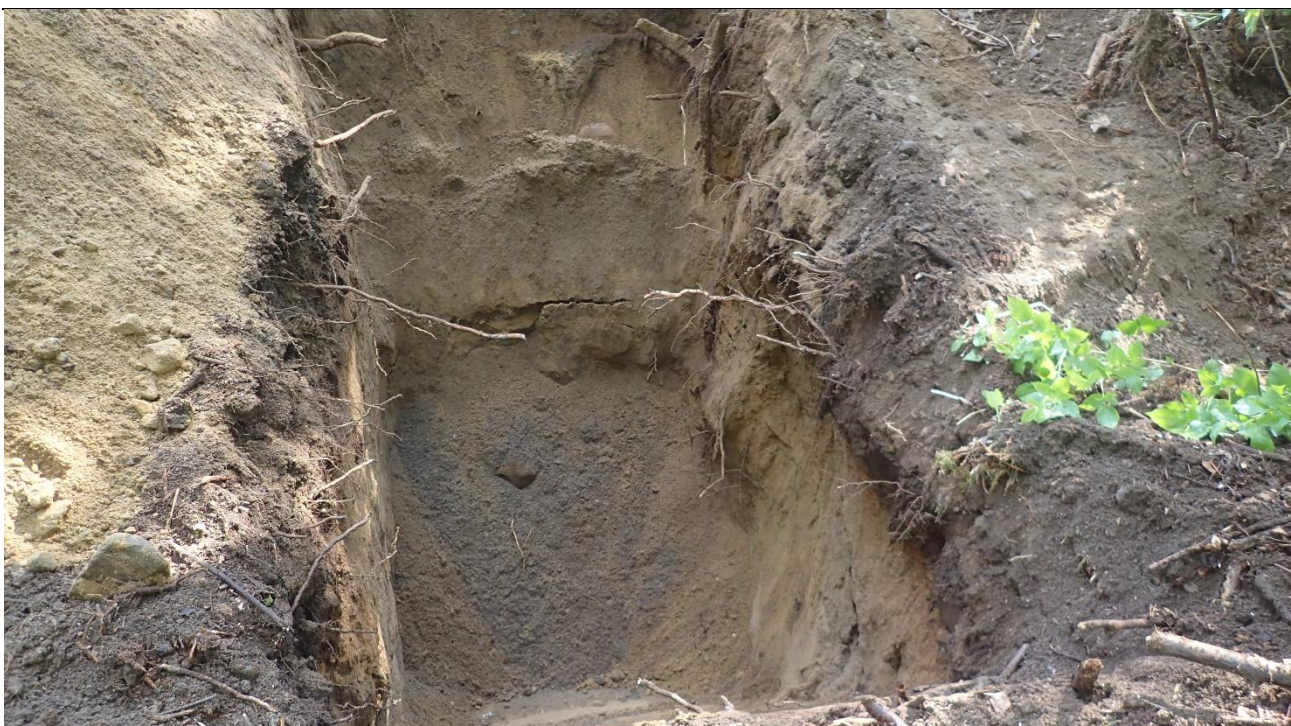
LAATIIJA: HHa NRO SW6 PVM: 7.6.2019

Lisätiedot: 0 – 0,3 m pintamaita kasalla, yksittäinen tiili, vähän roskaa
