# PAASIKIVENTIENTEN LINJAUSVAIHTOEHDOT GEOTEKNINEN RAPORTTI

| Projekti | Paasikiventien siirto |
| Projekti nro | 1510044827 |
| Asiakirjatyyppi | Raportti |

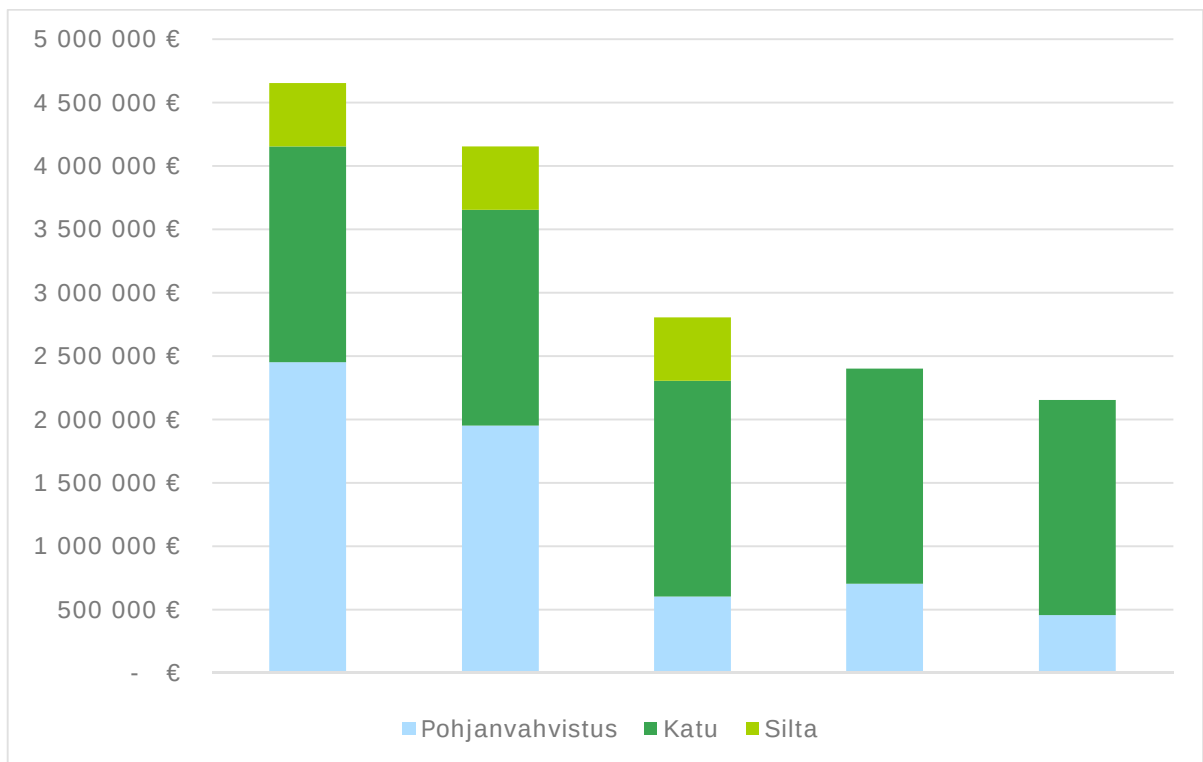
Kuva 1, Kustannusyhteenveto

Kustannukset on laskettu kaikista vaihtoehdoista alustavalla tarkkuudella kadulle noin PLV 80-600. Laskenta on tehty käyttäen Fore rakennusosahintoja hinnat on kerrottu kertoimella 1,5 huomioimaan suunnittelu-, rakennuttamis- ja yleiskustannukset. MAKU-indeksi on 105,3 (2015=100) ja alv 0%. Kustannuksissa ei ole huomioitu liikenteen haittojen tai vesihuollon pysähtymisestä aiheutuvia kustannuksia eikä myöskään olemassa olevan laatutason kohottamista tai PIMA-kunnostusta. VE1 on lisäksi huomioitava viheralueiden ja kevyenliikenteenväylien kustannukset. Arvioituun summaan on budjetoinnissa syytä lisätä 30...40 % kustannusvaraus. Varsinkin siirtovaihtoehdossa epävarmuutta kustannusten laskemiseen tuottaa epävarmuus korkeusasemassa – tasauksen nosto arvioidusta lisää pohjanvahvistuskustannuksia.

Laskennassa kustannukset on jaoteltu otsikkotasolla pohjanvahvistuksiin, kadunrakentamiseen ja siltaan. Pohjanvahvistukset käsittävät paalulaatan ja kevennysrakenteet; katurakenne rakennekerrokset, uudet reunakivet, vesihuollon, asfaltoinnin, ajoratamaalaukset ym; ja silta käsittää uuden sillan rakentamisen ja vanhan purun. Tarkempi kustannuserittely liitteessä 12.

Uuden sillan kustannus on arvioitu nykyisen tyyppiselle rakenteelle. Alustavissa suunnitelmissa esitetty huomattavasti leveämpi alikulku on kustannuksiltaan noin 1,0...1,1 M€.

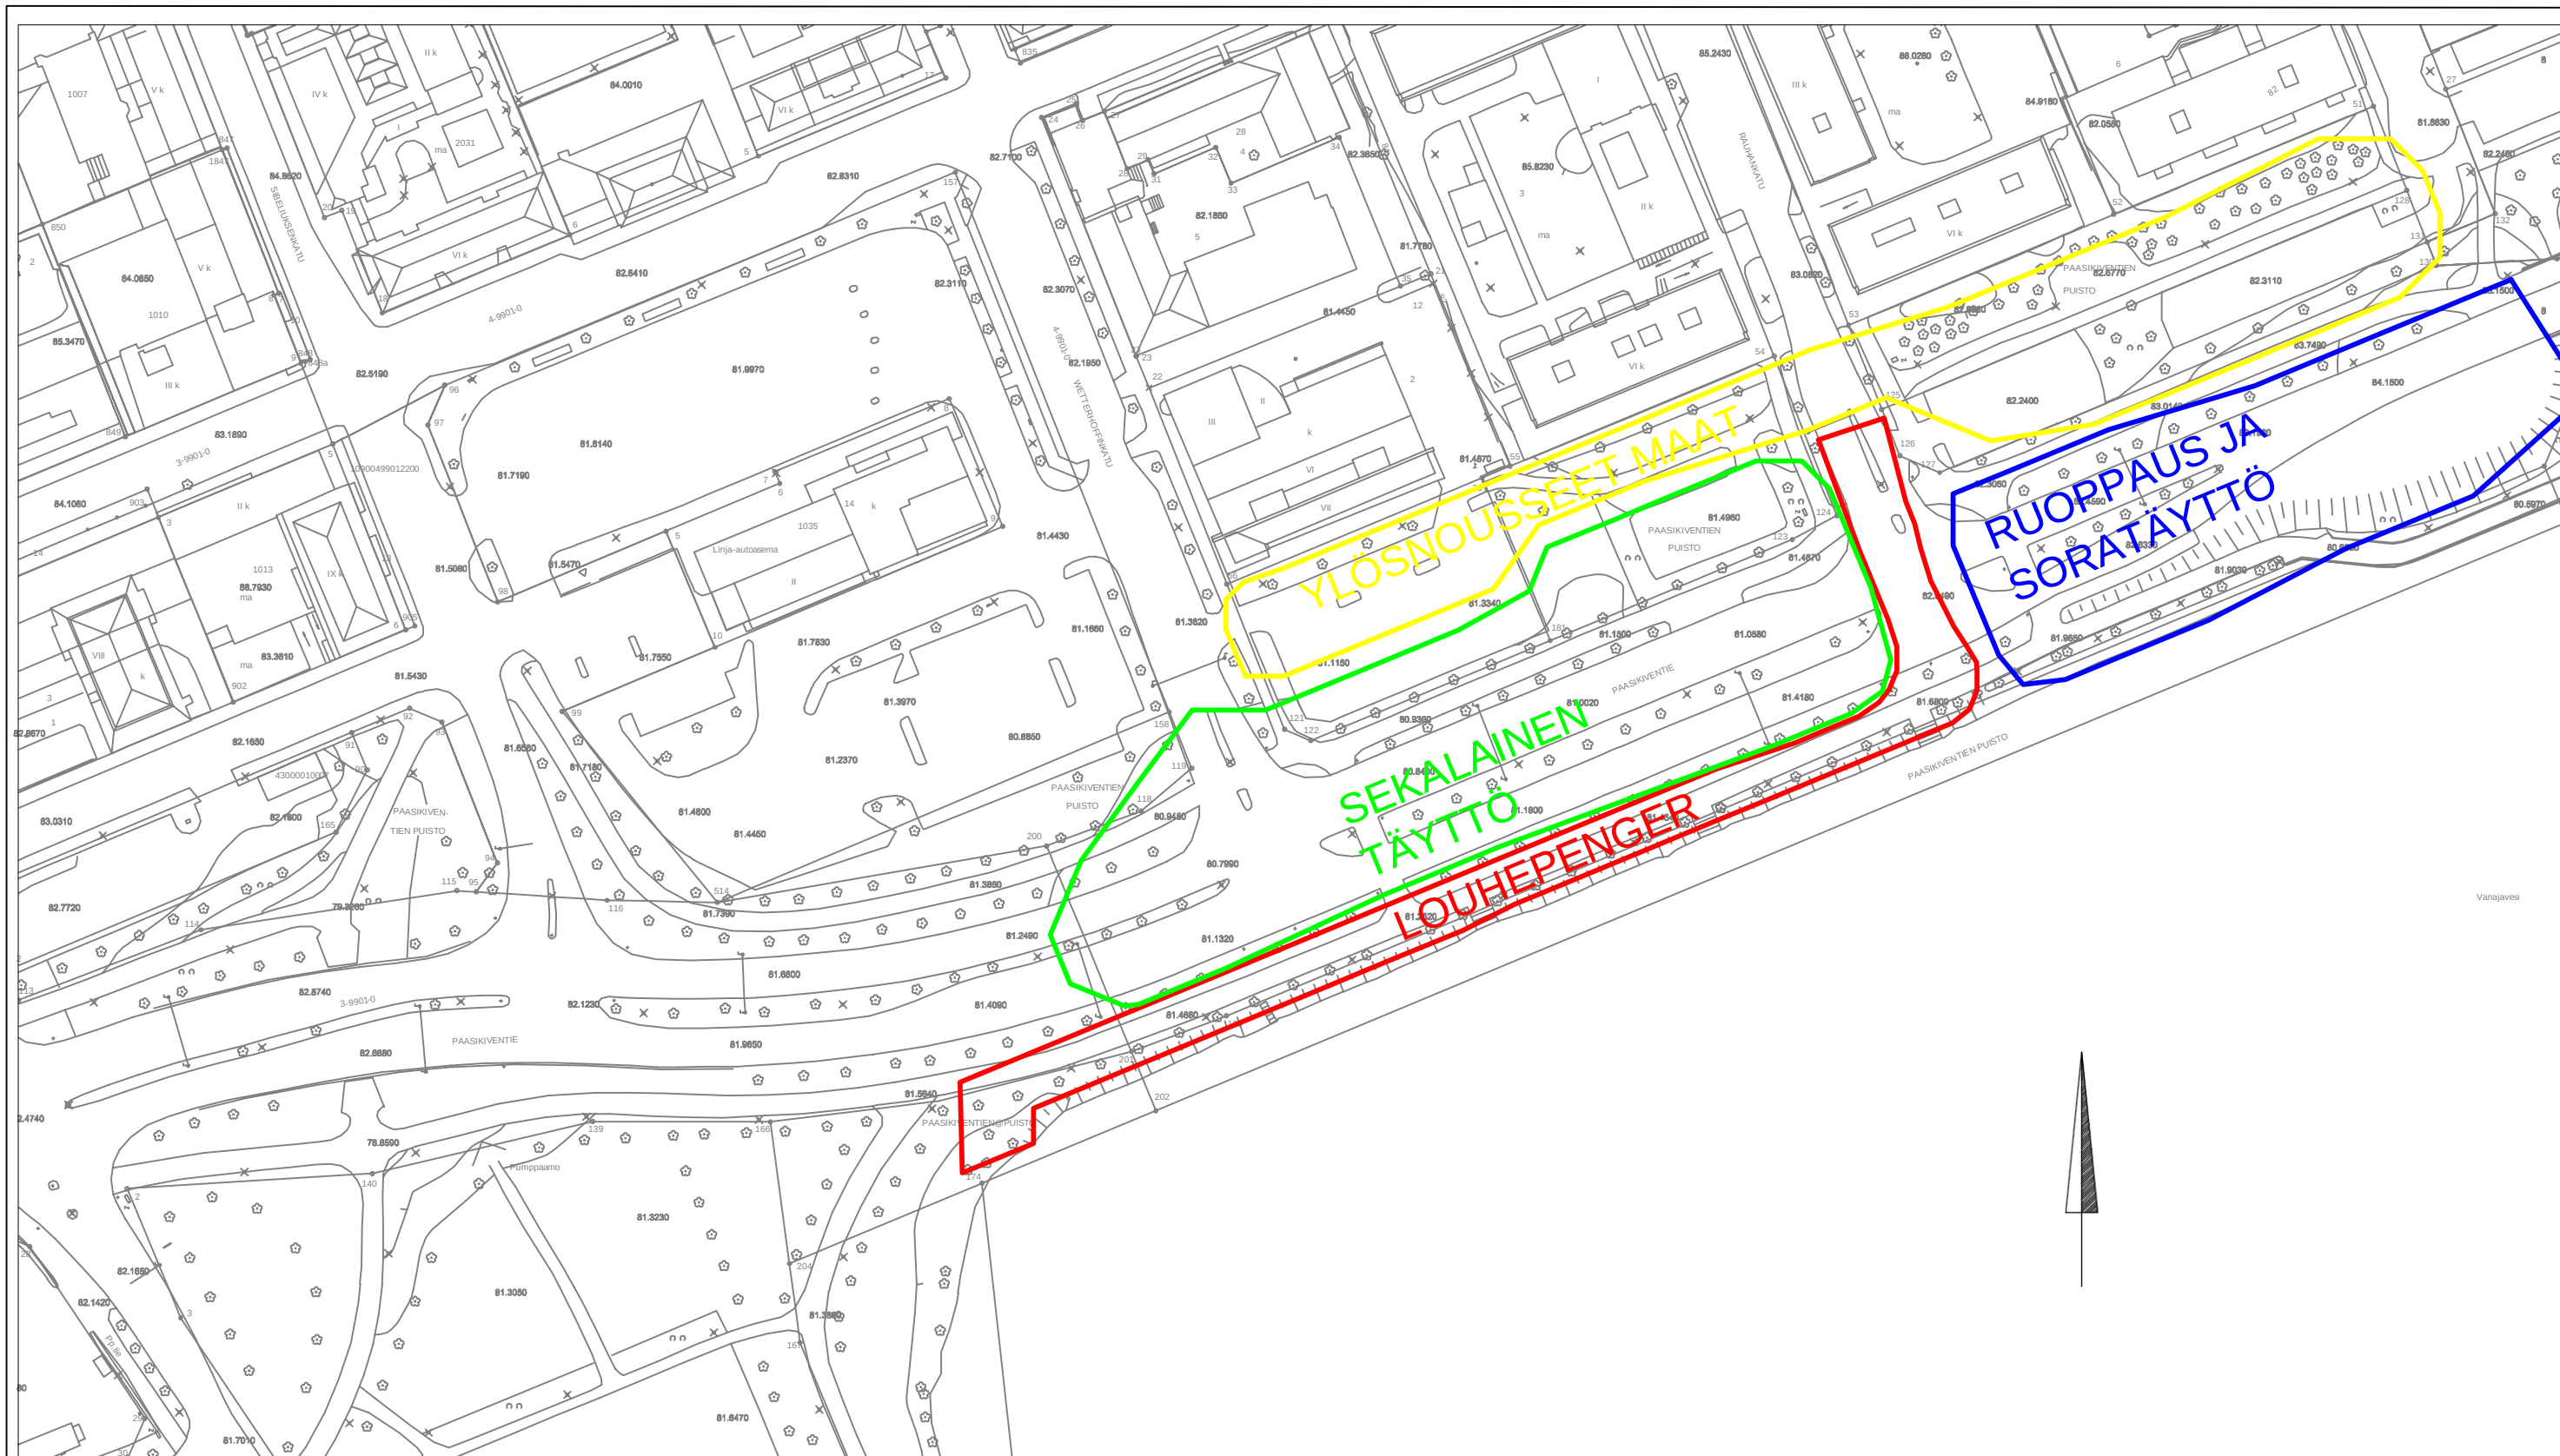
LIITE 2, TÄYTTÖALUEET  
Paasikiventien linjausvaihtoehdot  
Hämeenlinna

Alue on vanhaa Vanajaveden pohjaa, jota on täytetty eri aikoina vaihtelevilla maa-aineksilla. Liitteessä 2 on esitetty 70- ja 80 luvuilla tehtyjen vesistötäyttöjen periaate. Tätä aikaisemmin tehtyjen täyttöjen rakentamistavoista ja -materiaaleista ei ole tietoa. Nykyiseltä korkeusasemaltaan tarkastelualue on kohtalaisen tasaista – taso vaihtelee välillä +81...+83. Alueella on tiettävästi pilaantuneita maamassoja.

Täyttö on aloitettu rakentamalla louhepenger nykyisen kevyenliikenteenväylän kohdalle Hämeensaaresta Rauhankadun liittymään saakka ja siitä pohjoiseen kohti Rauhankatua. Louhepenger on leveydeltään noin 10 m ja ulottuu noin +70 tasolle. Tämän jälkeen on täytetty sekalaisilla maamassoilla noin 40...50 m levyinen kaistale, joka on jäänyt aikaisemman

rantaviivan ja louhepenkereen väliin. Käytetty täyttömateriaali on laadultaan vaihtelevaa, mutta varsinkin täytön yläosassa on käytetty paljon melko karkearakeisia massoja kuten soraa, moreenia, kiviä ja hiekkaa. Täyttö on varsinkin alaosastaan sekoittunut alla olevaan pehmeään pohjamaakerrokseen ja täyttötavan takia maa-aines on jäänyt kokonaisuudessaan löyhään tilaan. Sekoittumisen takia täyttökerroksen paksuutta on hankala määrittää, mutta se lienee noin 2...7 m välillä. Linja-autoaseman kohdalla aikaisemmin tehtyjen kaivujen johdosta tiedetään, että täytön alle on jätetty laitureita tai muita vastaavia rakenteita. Täyttämisen aikana alueen pohjoispuolen maamassat olivat nousseet ylös (keltainen väri kartassa) – tämä on merkki pohjamaan/täytön heikosta stabiliteetista.

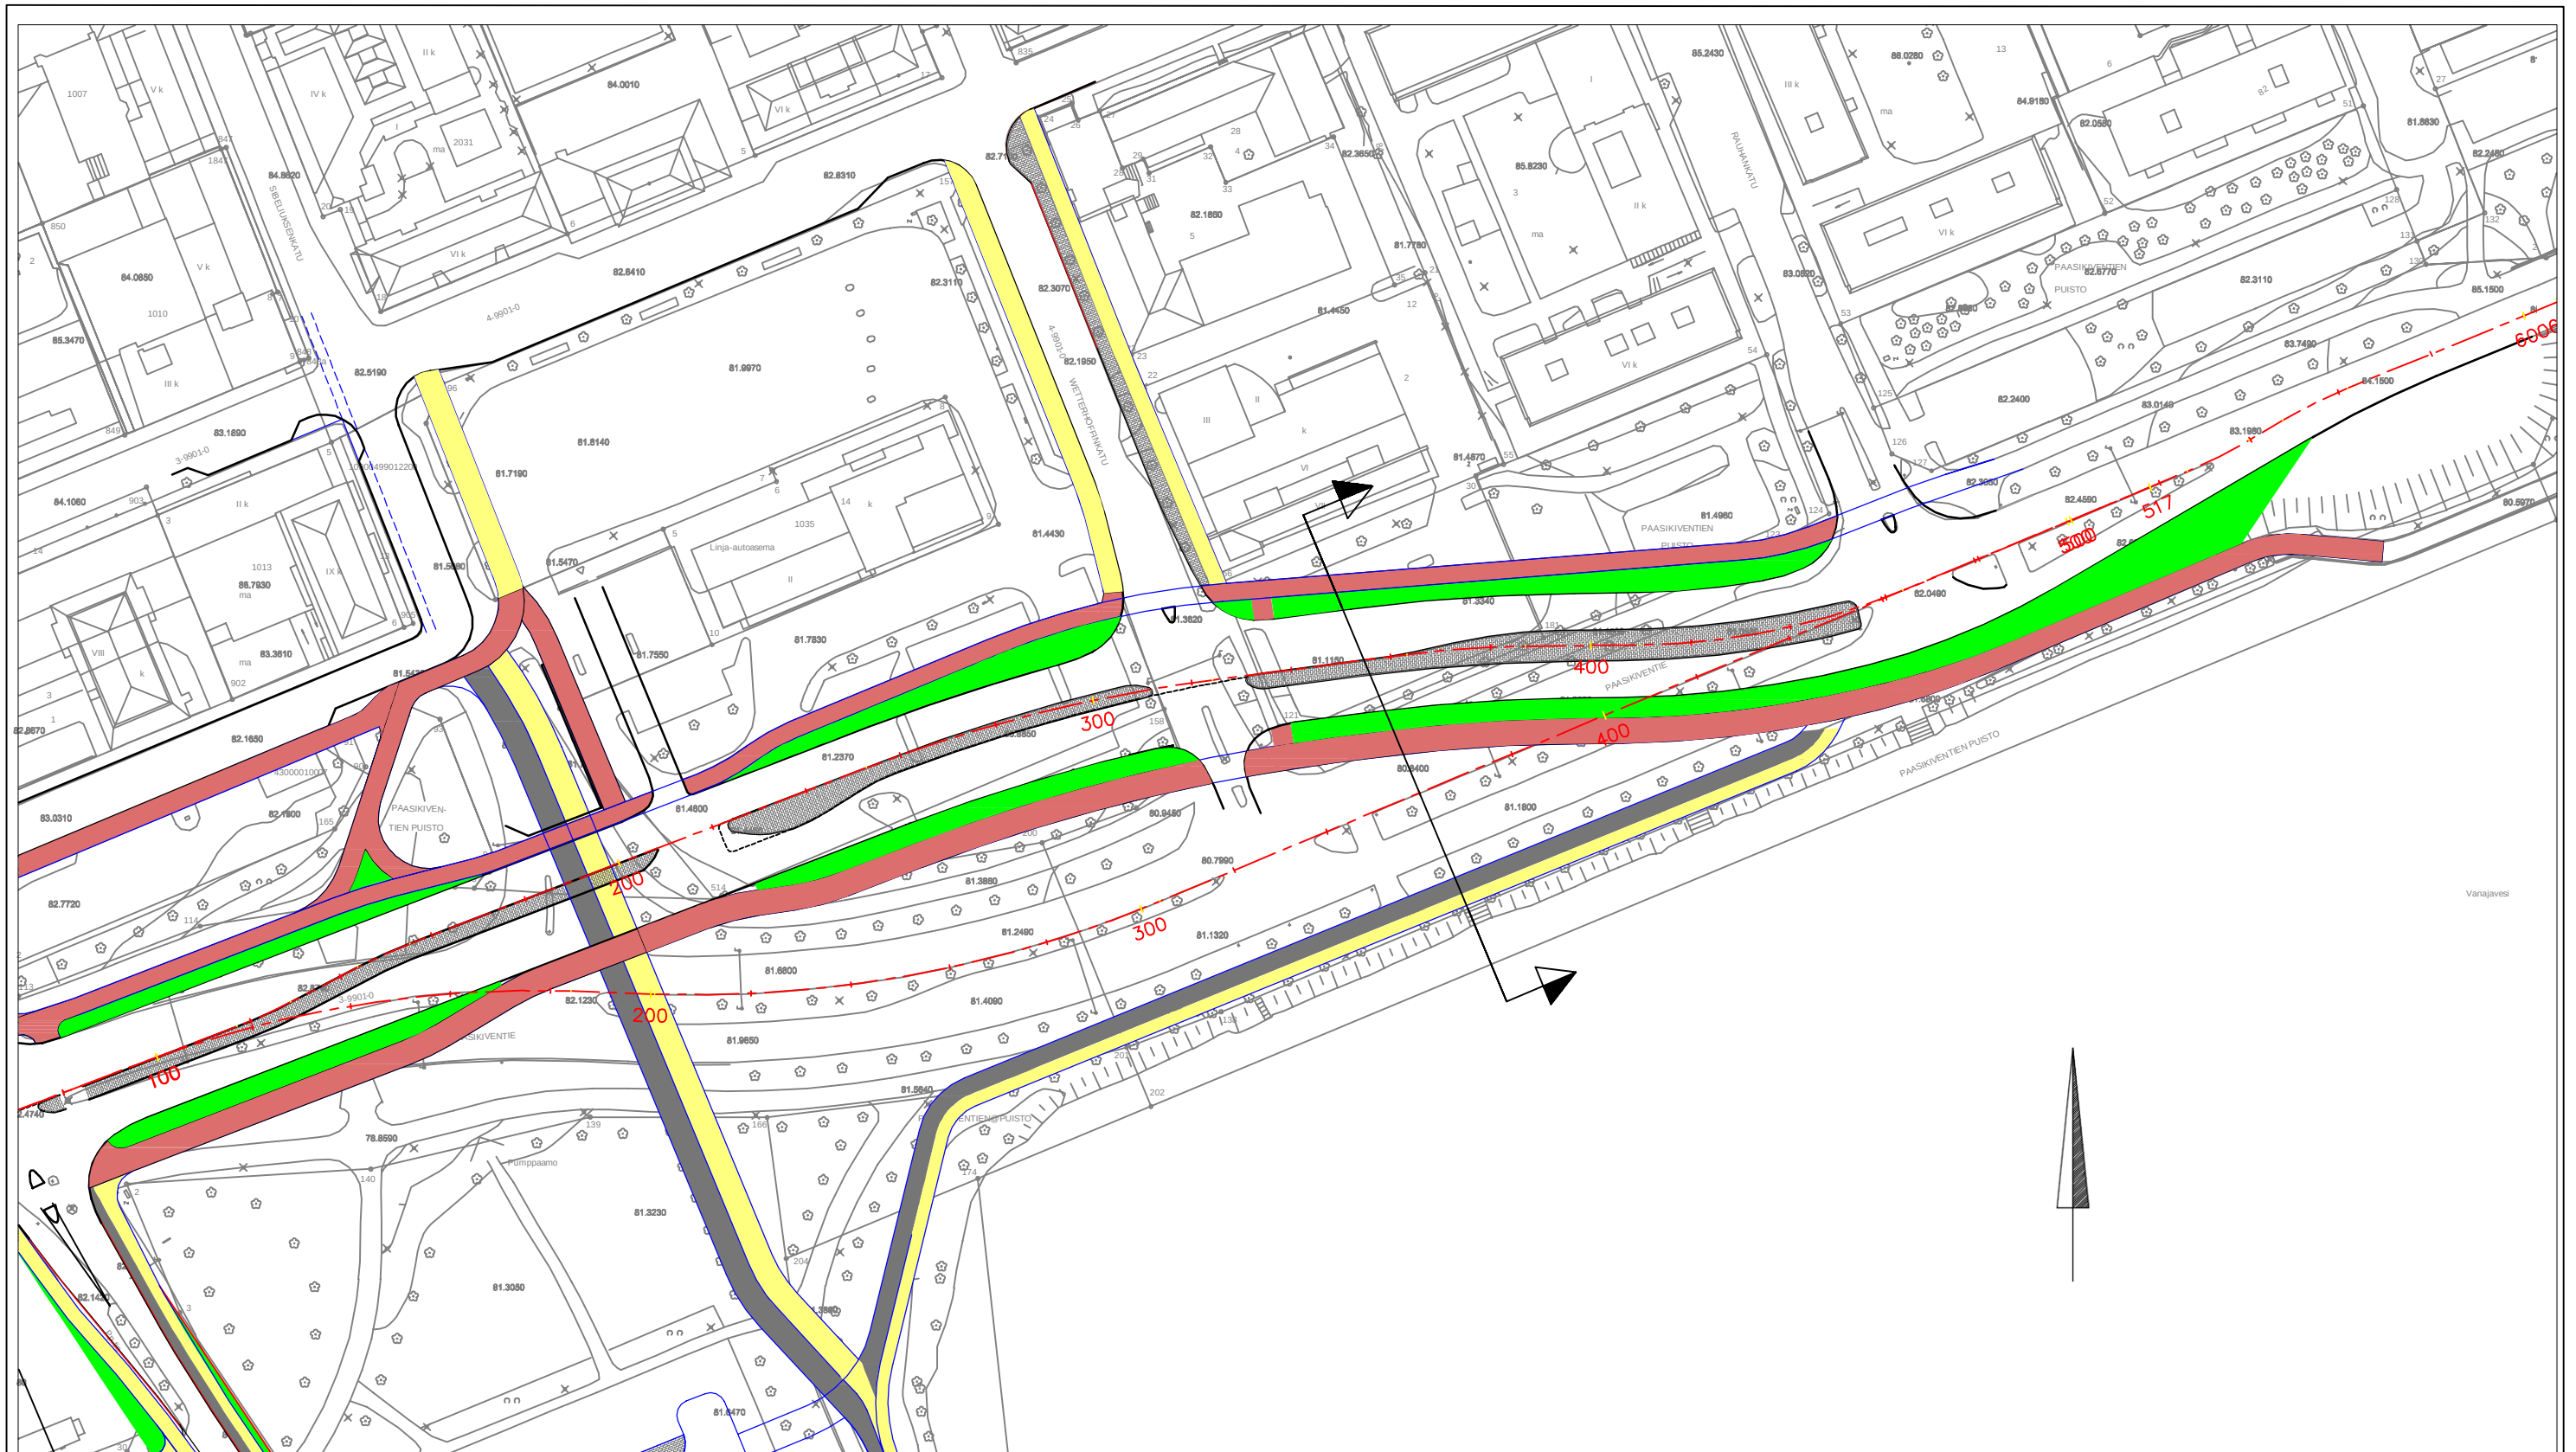
LIITE 3, Vaihtoehtoiset katulinjaukset  
Paasikiventien linjausvaihtoehdot  
Hämeenlinna

Alustavien suunnitelmien mukaan Paasikiventien uusi linjaus siirtyisi Sibeliuksenkadun ja Rauhankadun välisellä osuudella pohjoisemmaksi. Siirrettävän osuuden pituus on noin 300 m; suurimmillaan siirto olisi vaakasuunnassa 45 m. Uusi linjaus sijoittuu nykyistä vähemmän vanhalle vesistötyttöalueelle, mutta on silti pohjaolosuhteiltaan heikolla alueella varsinkin itäosastaan. Siirtoa havainnollistettu liitteissä 3 ja 9.

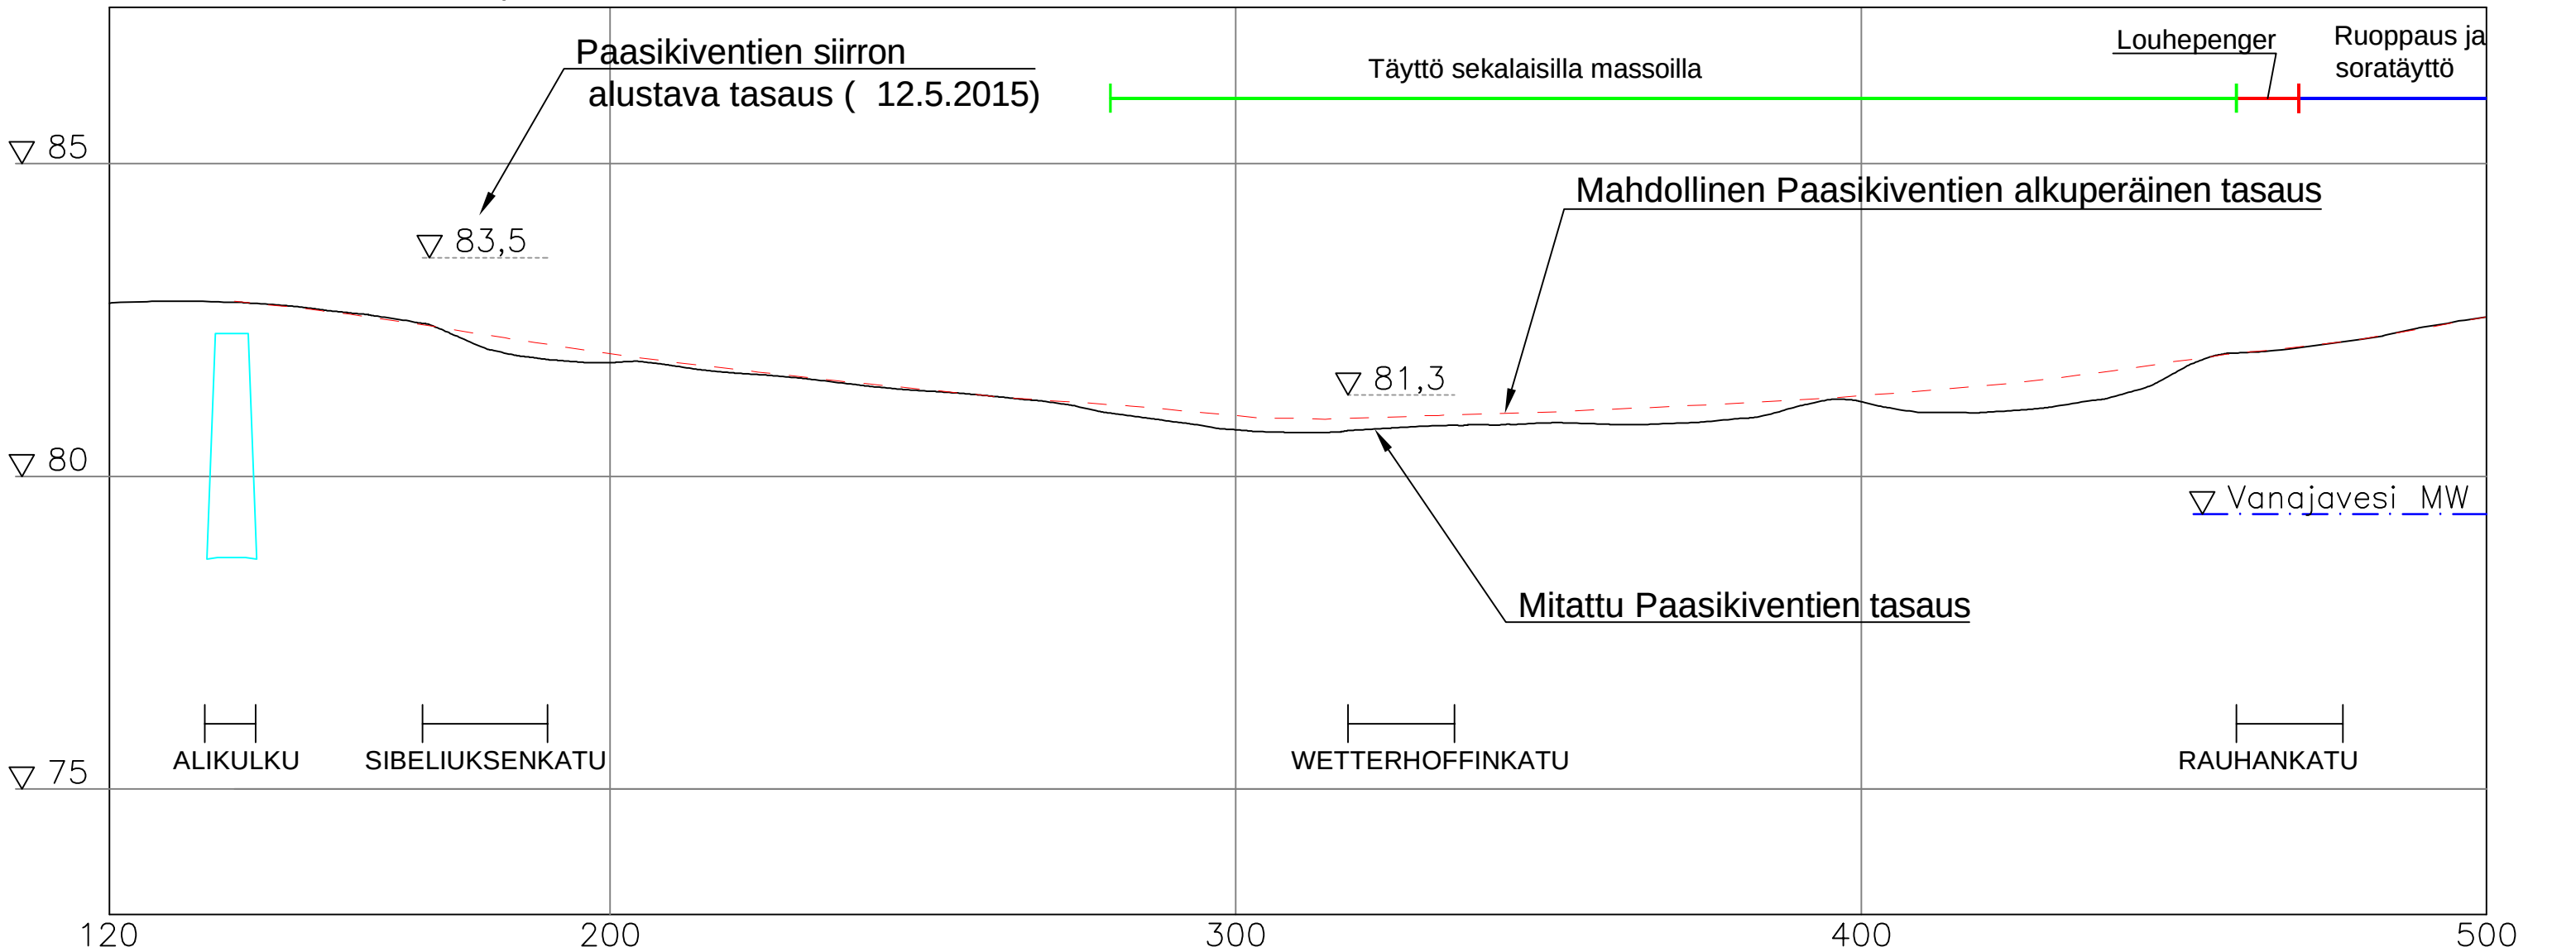
LIITE 4, PITUUSLEIKKAUS  
Paasikiventien linjausvaihtoehdot  
Hämeenlinna

Aiheutuneen kokonaispainuman määrää on vaikea arvioida, mutta verrattaessa eniten painuneita kohtia (lähes) painumattomiksi oletettuihin, ero on kymmeniä senttejä. Ennen Paasikiventien rakentamista tehdyssä rakennettavuusselvityksessä oli arvioitu kokonaispainuman olevan noin

30...40 cm. Painumia on havainnollistettu pituusleikkauksessa (liite 4). Erityisen ongelmalliseksi painuman tekeekin sen epähomogeenisuus, jolloin vaihtelut ovat suuria lyhyelläkin matkalla.

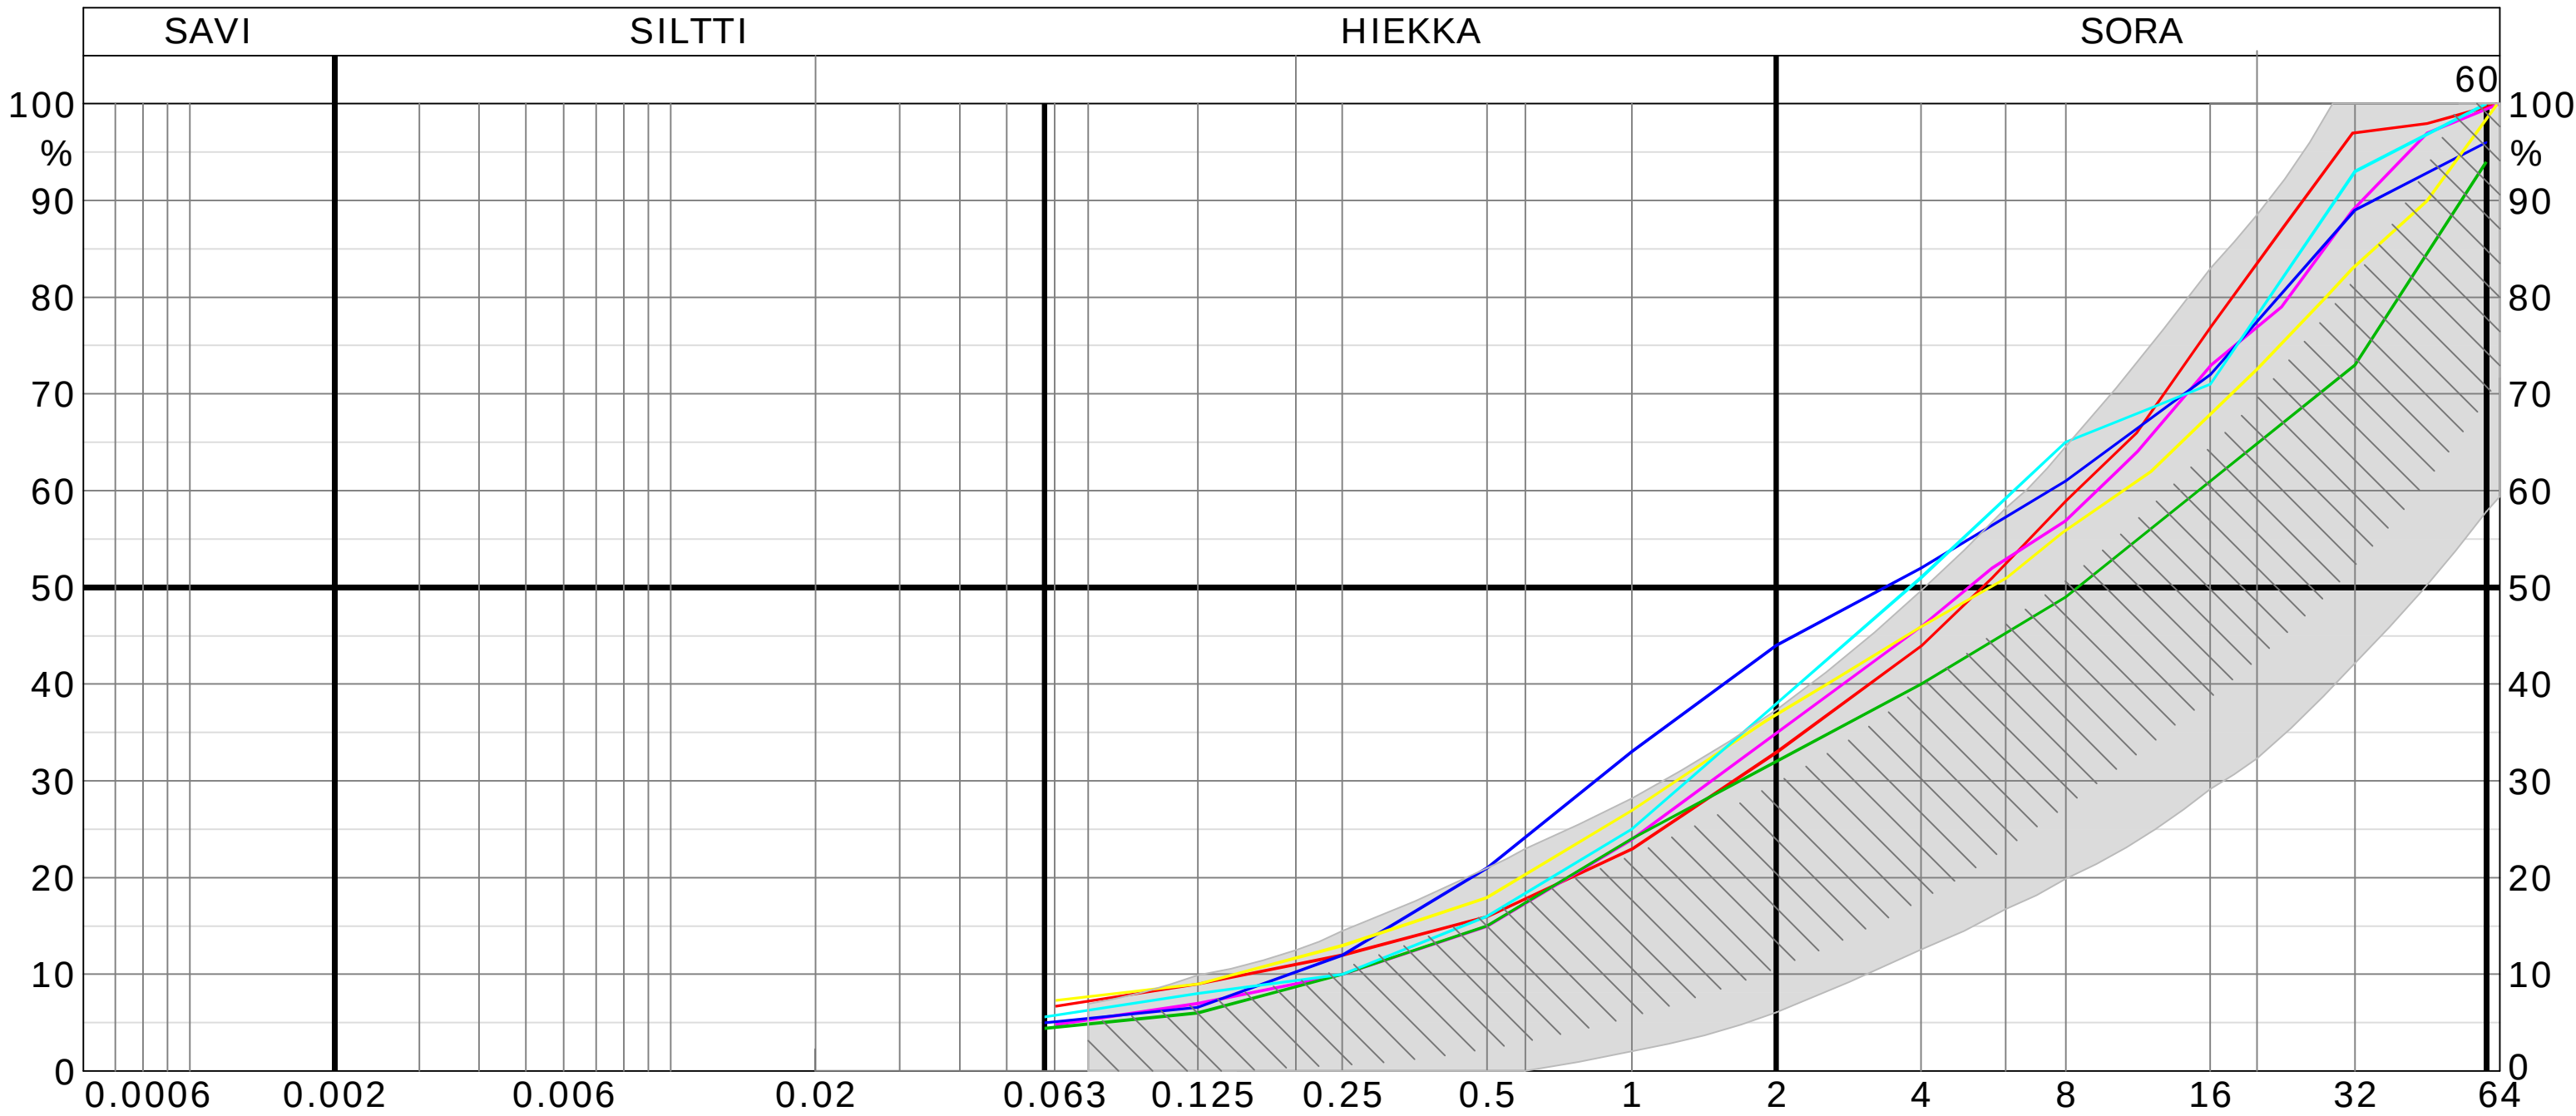
Liite 6

Rakennekerroksen kiviainesmateriaali ei määritysten mukaan ole routivaa, mutta se on ainakin osin jakavan- ja kantavan kerroksen ohjearvoja hienompaa. Kaikkien kiviainesnäytteiden laskennallinen E-moduuli on kuitenkin 200 MPa tai enemmän (200 MPa on tyypillinen arvo jakavan kerroksen murskeelle; 280 MPa on tyypillinen arvo kantavan kerroksen murskeelle).

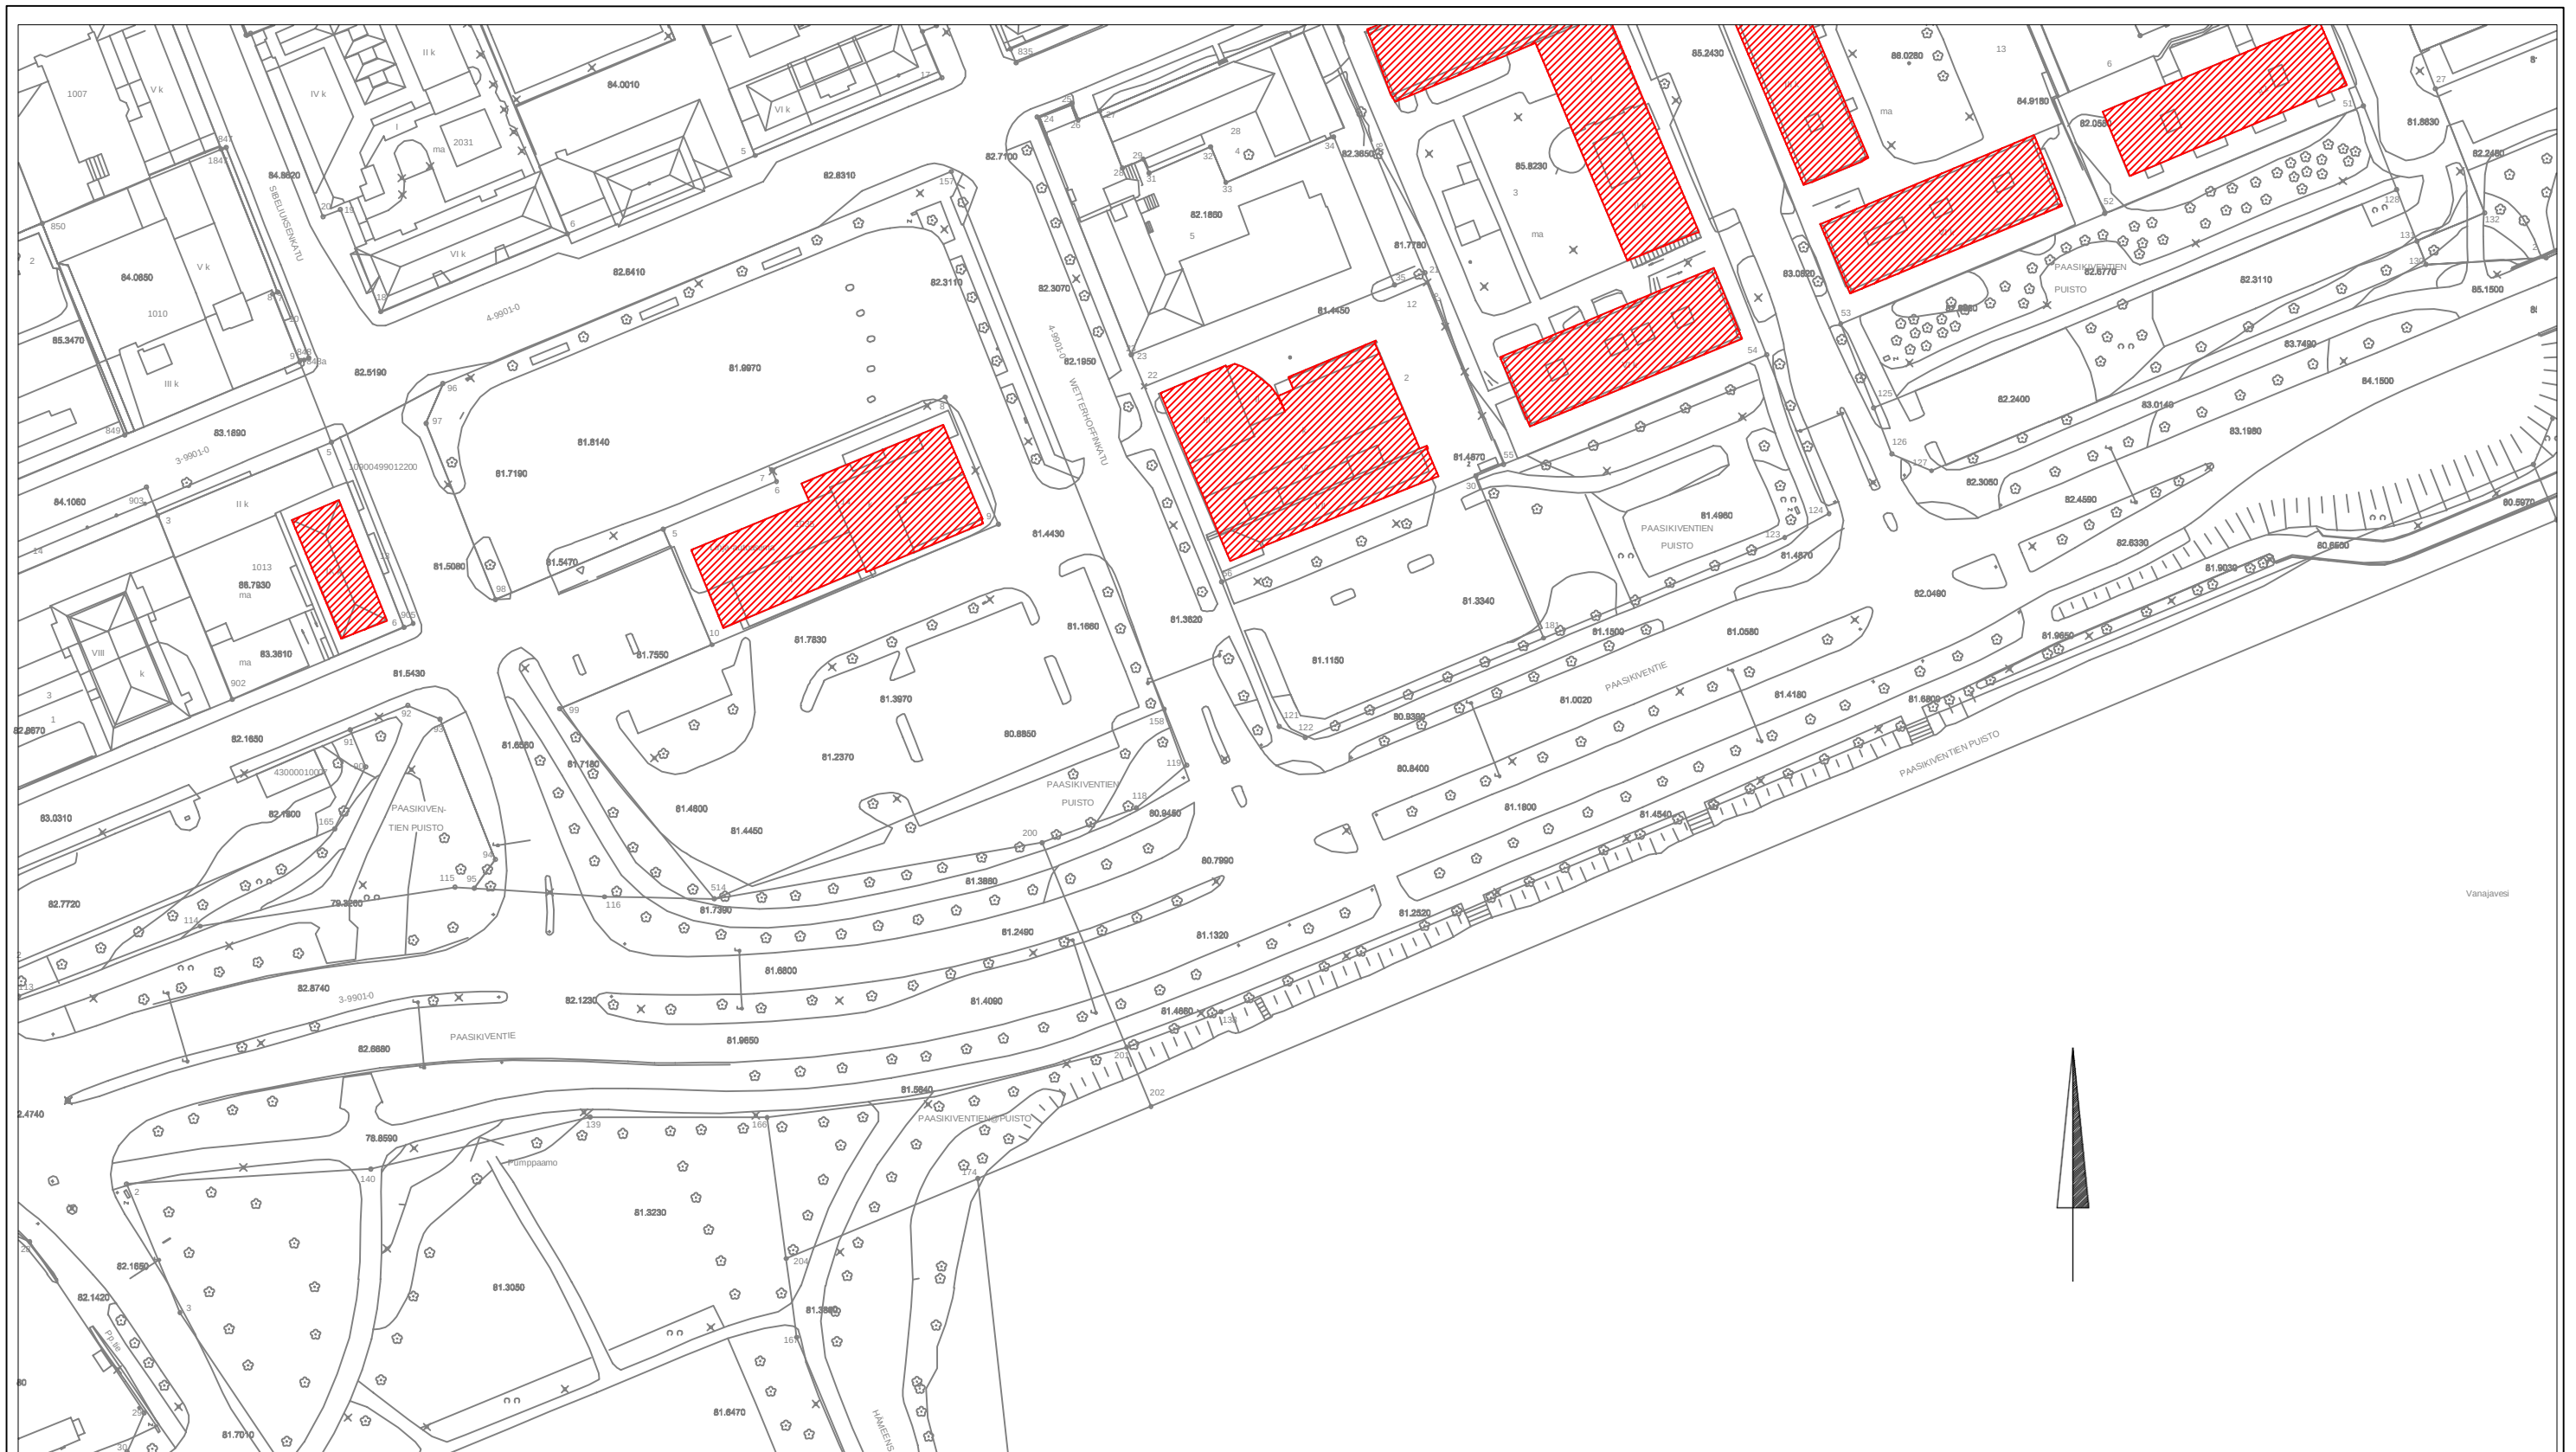
LIITE 7, RAKENNUSTEN PERUSTAMINEN  
Hämeenlinna

Liitteen 7 mukaisten rakennusten perustamistavat on selvitetty Hämeenlinnan rakennusvalvonnasta. Kaikki selvitetty rakennukset on perustettu teräsbetonipaaluille. Teräsbetonipaalut eivät ole niin herkkiä pohjaveden pinnan laskemiselle kuin puupaalut, jotka alkavat lahoamaan veden laskiessa. On kuitenkin huomioitavaa, että pohjaveden pinnan aleneminen aiheuttaa maan pinnan painumista ja lisäkuormaa paaluille paalutyypistä huolimatta.

Punaisella merkityt rakennukset on perustettu betonipaaluilla

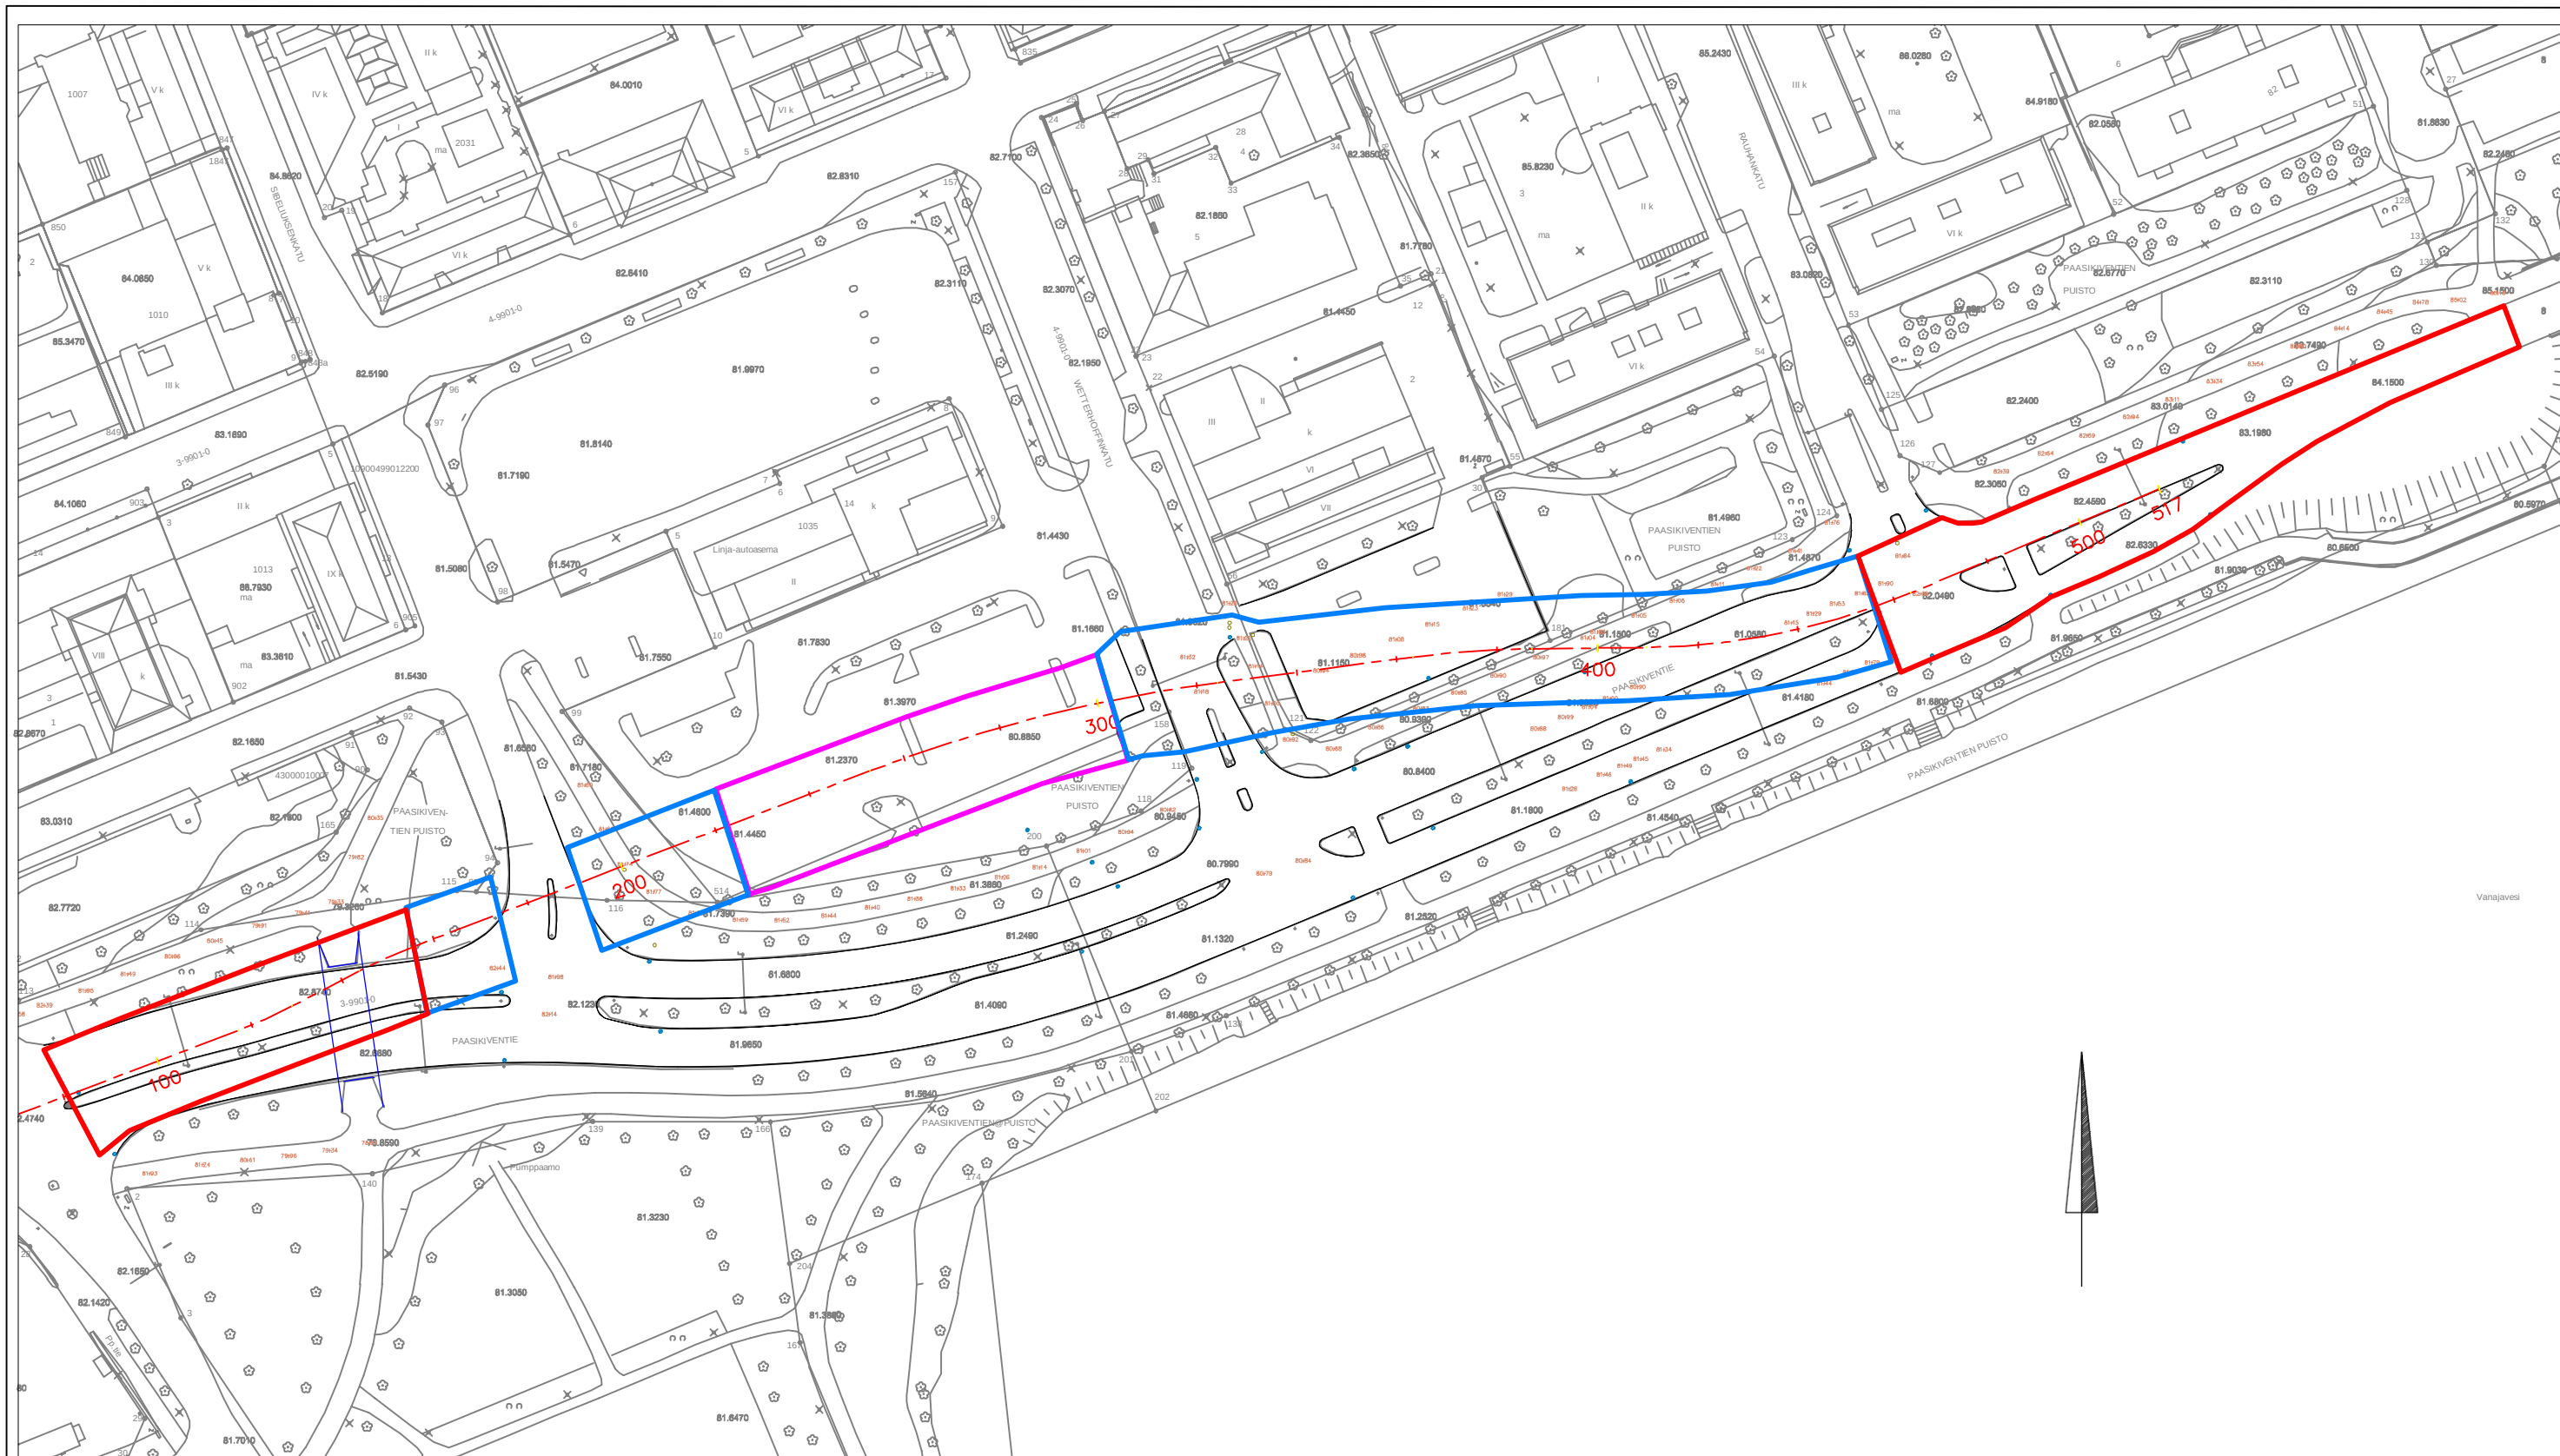
LIITE 10, POHJANVAHVISTUSALUEET  
VE1 Paasikiventien linjausvaihtoehdot  
Hämeenlinna

Pohjaolosuhteet uudella linjauksella ovat vaihtelevia ja niiden painumapotentiaalia on hankala ennustaa. Todennäköistä kuitenkin on, että uuden kadun rakentaminen ilman pohjanvahvistuksia saa aikaan epätasaista painumaa. Kohdissa, joissa tasaus nousee nykyisestä maanpinnasta tai alueet, jotka ovat tällä hetkellä viheralueita, painuma on hyvin todennäköistä.

VE1a on tarkastelluista vaihtoehdoista varmin lopputilanteen suhteen; kuitenkin vähäriskisillä alueilla paalutuksen hyöty kevennysrakenteeseen on pieni. VE1c on vaihtoehdoista riskialttein; pelkän kevennysrakenteen onnistumisesta ei voida antaa täysiä takeita.

Suositeltavaa on, että sekä linjan itäosa, että uuteen alikulkuun liittyvät alueet perustetaan paalulaatalle ja välialueet kevennetään kevennysrakenteella VE1b mukaisesti. Liitteessä 10 on esitetty alustavat pohjanvahvistusalueet. Luvussa 7 on arvioitu siirrettävän linjauksen kustannuksia ja siinä on esitetty myös VE1a ja VE1c kustannukset.
