# PAASIKIVENTIENTEN LINJAUSVAIHTOEHDOT GEOTEKNINEN RAPORTTI

| Projekti | Paasikiventien siirto |
| Projekti nro | 1510044827 |
| Asiakirjatyyppi | Raportti |

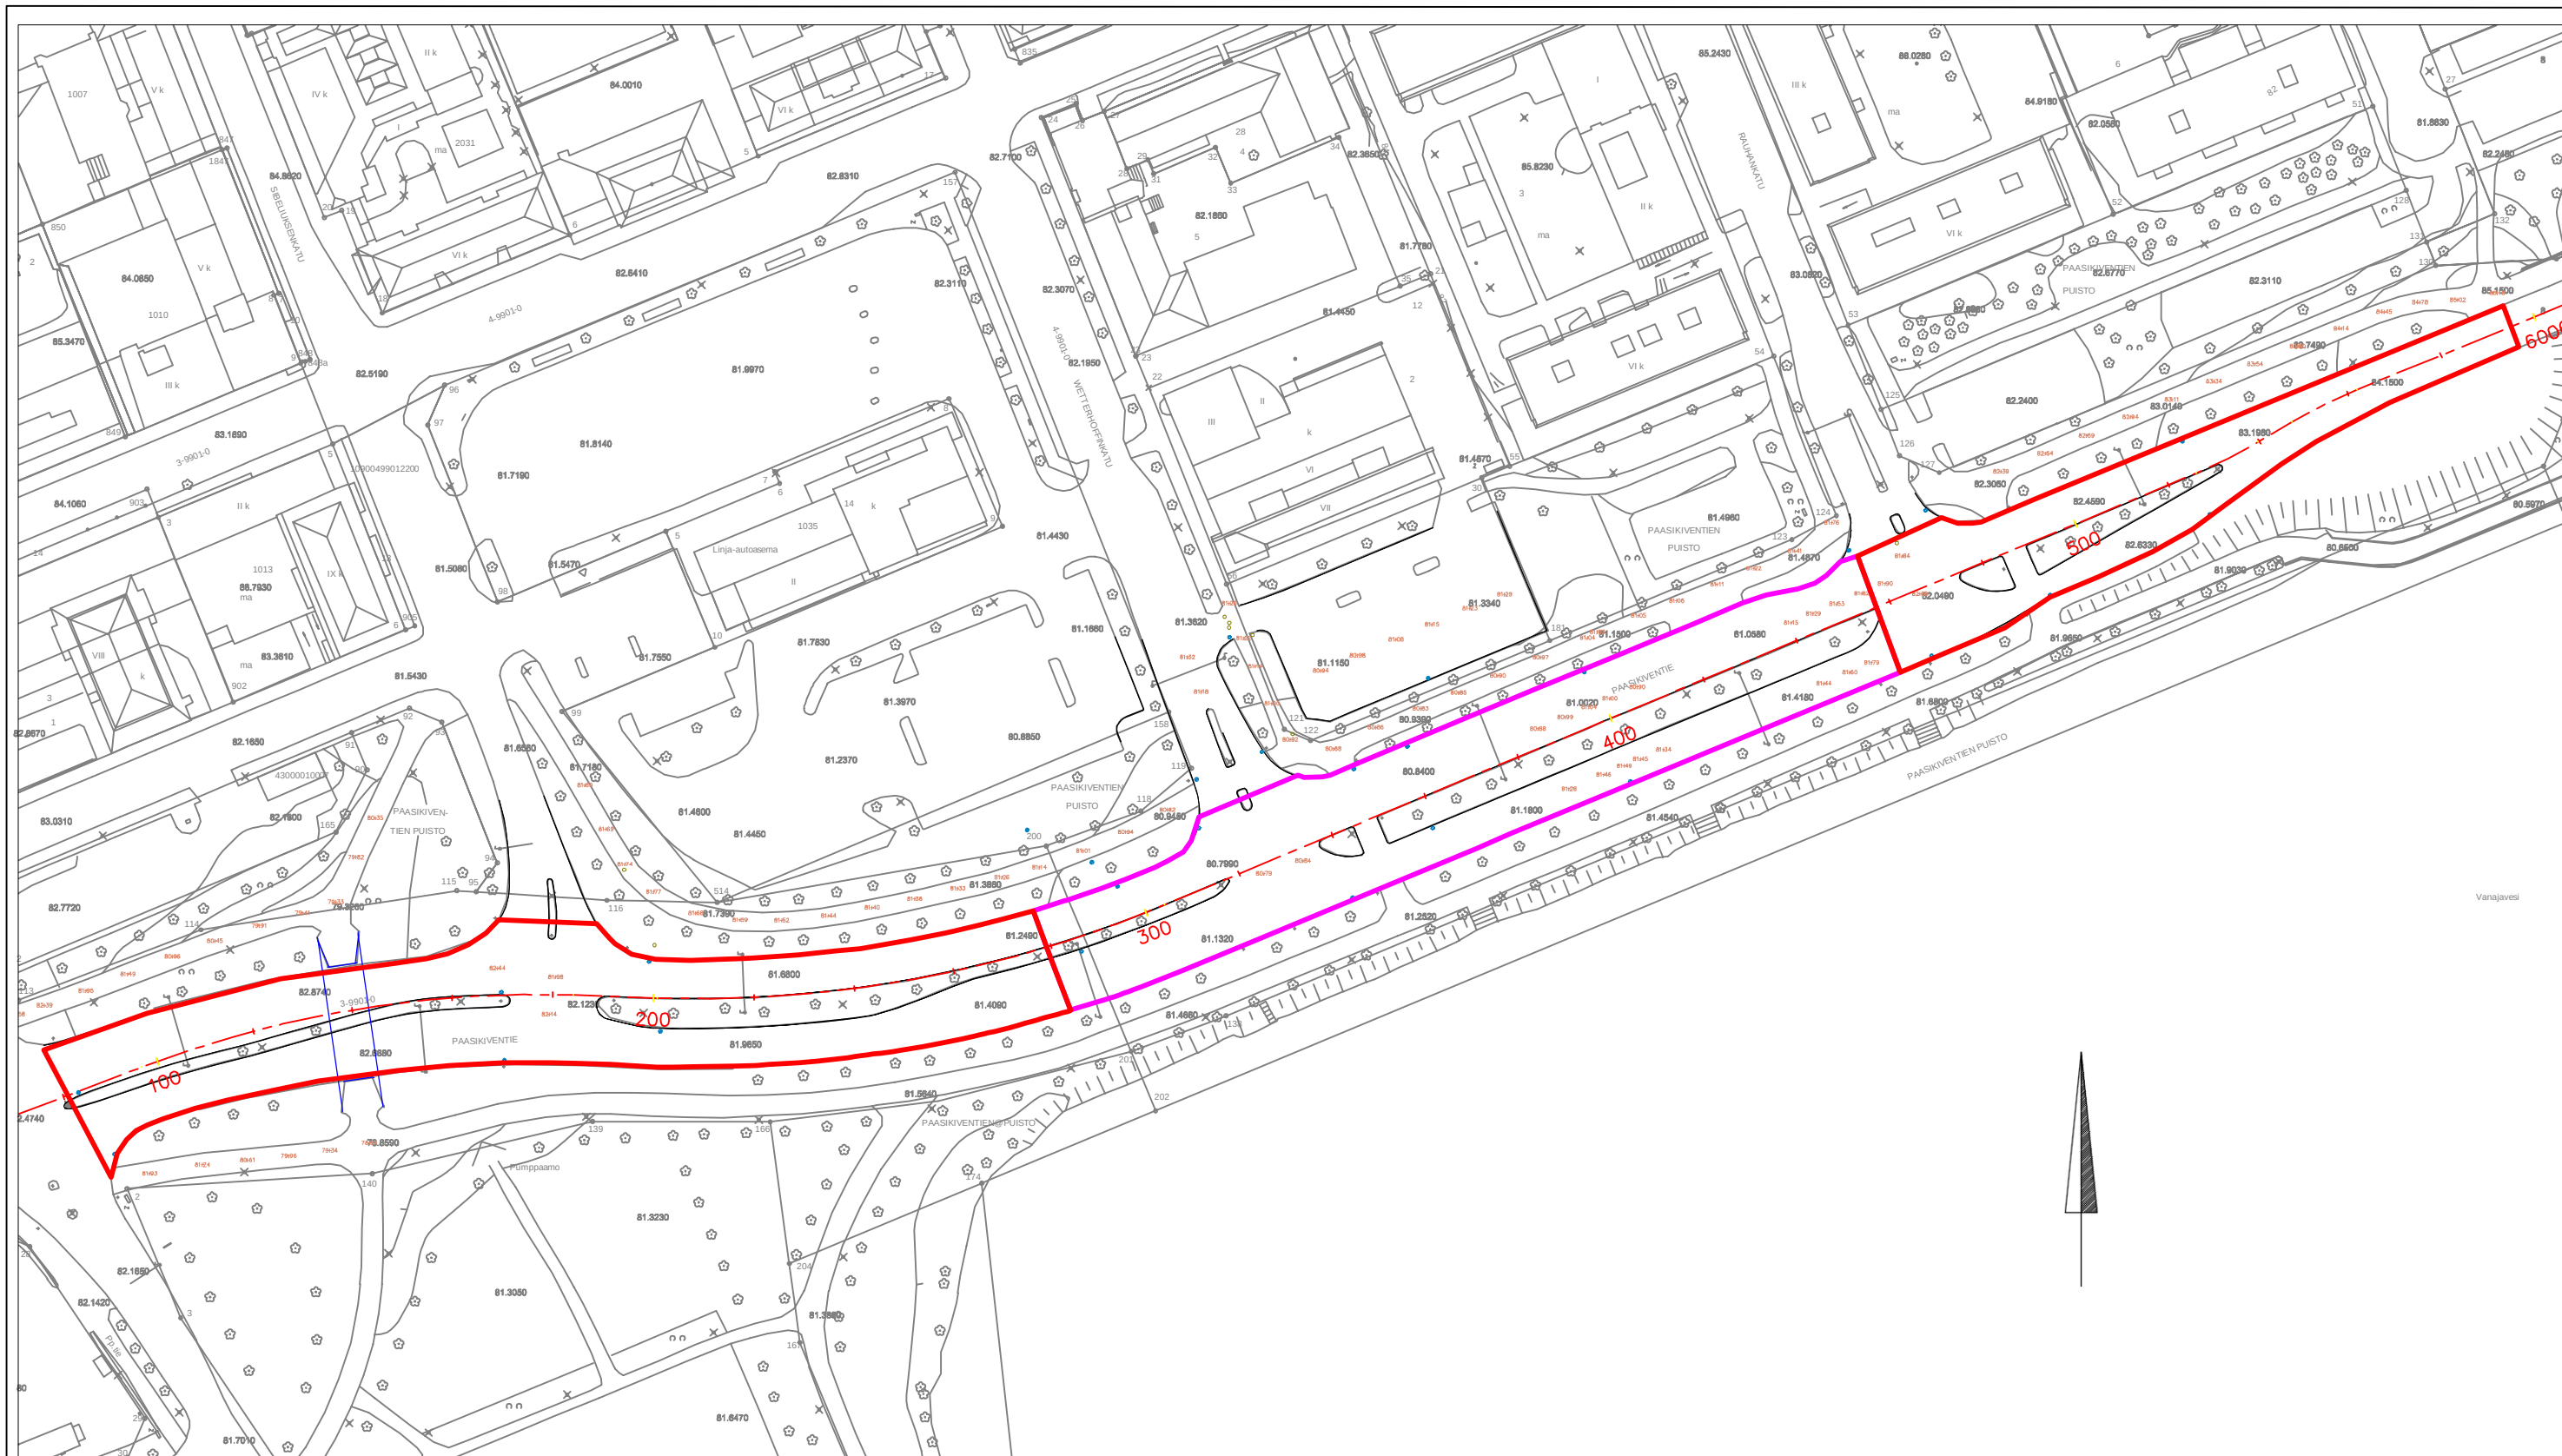
LIITE 11, POHJANVAHVISTUSALUEET VE2  
Paasikiventien linjausvaihtoehdot  
Hämeenlinna

Todennäköistä on, että Paasikiventien rakentamisen aiheuttama painuminen on hidastunut niin paljon, että merkittäviä lisäpainumia ei nykyisellä kuormitustasolla ole odotettavissa. Tämän johdosta ei nähdä tarvetta paalulaattaan kadun pohjanvahvistustoimenpiteenä. Painumien korjaaminen pelkästään murskeella ja asfaltilla ei kuitenkaan ole suositeltavaa, sillä niiden tuoma lisäkuorma tulee puolestaan aiheuttamana lisäpainumia. Tästä syystä pahiten painuneet osuudet suositellaan korjaamaan kevennysrakenteella.

Suosittelavaa on, että pahiten painunut osuus (280-460) rakennetaan kevennettyinä vaihtoehdon VE2b mukaisesti (liite 11). Muulla osuudella pelkkä kadun normaali saneeraaminen tulee arvioiden mukaan riittämään. Kevennysrakenteen ulottaminen Sibeliuksenkadun liittymään on kuitenkin syytä pitää mukana jatkotarkasteluissa.
