HÄMEENLINNAN KAUPUNKI

## LAMMIN KUNNANTALO

Korjaustarveselvitys

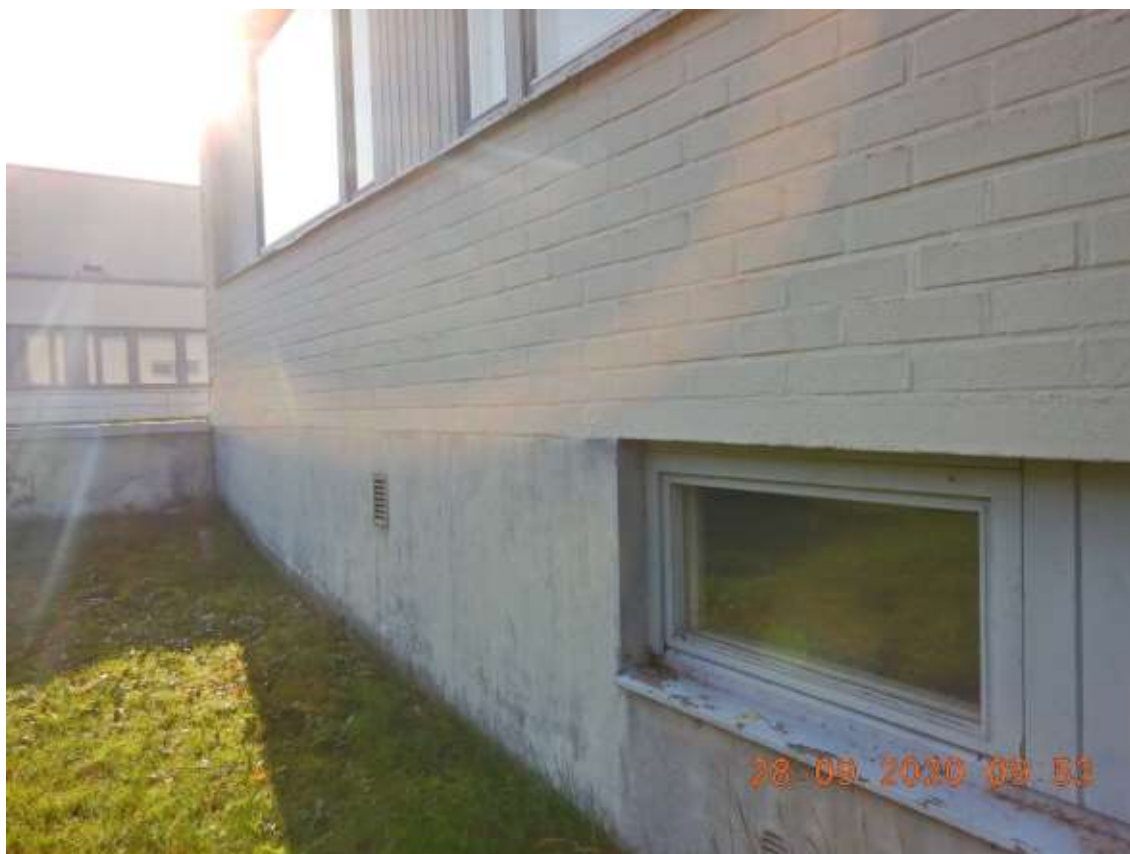
Kuva 2. Asuntolan pihan nurmetus on kiinni maanvastaisessa seinässä, mikä viittaa vierustäytön olevan hienoaineista. Seinässä on kosteusrasitukseen viittaavia jälkiä.

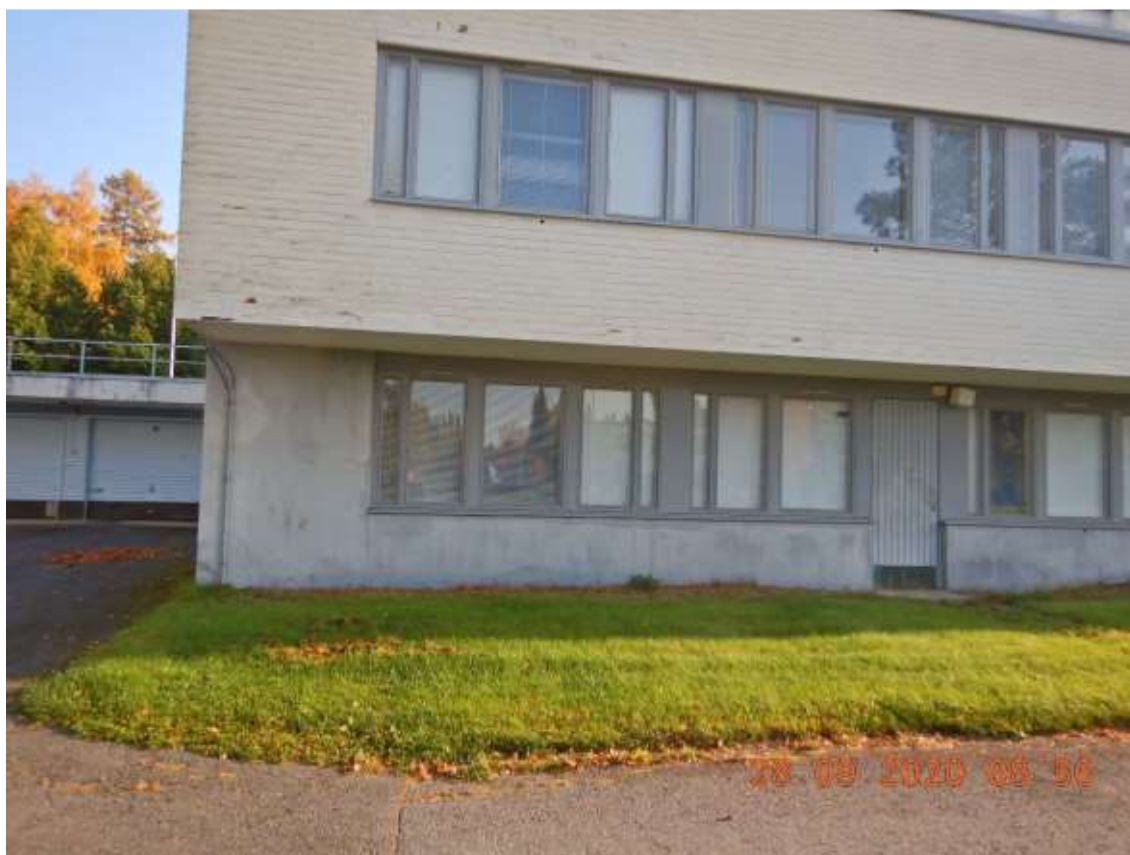
Kuva 3. Kunnantalon vierustalla maanpinta epätasainen ja paikoittain kuoppainen. Kuva alarinteen puolelta.

- Rakennuksen vierustojen maanpinta voi olla tasainen tai kallistettu rakennusta kohti. Tällöin sade- ja sulamisvedet ohjautuvat rakennuksen vierustalle ja aiheuttavat maanvastaisille rakenteille sekä ulkoseinien alaosille ylimääräistä kosteusrasitusta. Suositusten mukaan rakennuksen vierustan maanpinta tulee muotoilla kolmen metrin matkalta vähintään 1:20 rakennuksesta pois päin. Rinnetontilla sijaitsevan talon ylärinteeltä rakennusta kohti valuvat vedet tulee ohjata vastakallistuksilla rakennuksen ohi.

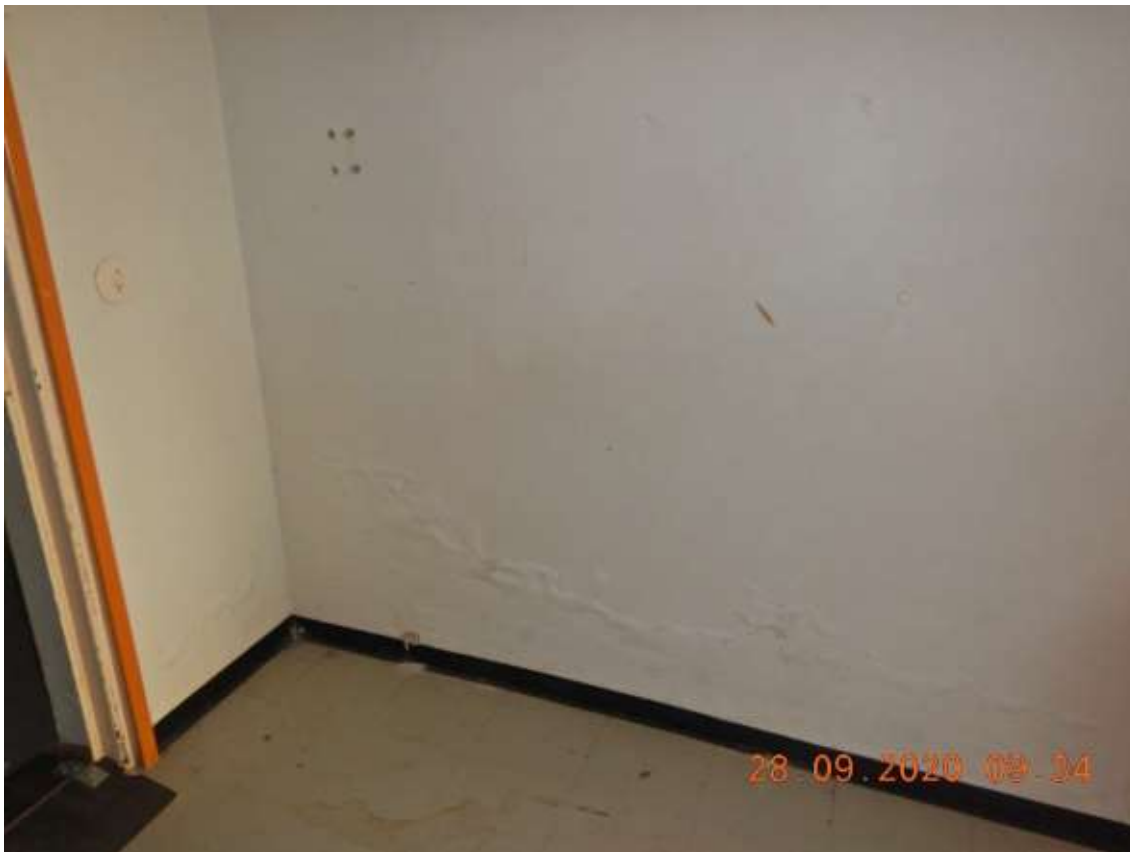
Kuva 5. Kunnantalon maanvastaisen seinän sisäpinnoitteessa on kosteusrasitukseen viittaavia jälkiä.

- Maanvastaisen sisäpuolelta lämmöneristetty seinä on riskirakenne. Kantavaan betonirakenteeseen maasta siirtyvä kosteus saattaa vaurioittaa villaeristettä, riippuen sisäpuolisen kosteuseristyksen kunnosta/olemassaolosta. Lisäksi seinän yläosaan, betonin sisäpintaan saattaa kylmällä ilmalla tiivistyä kosteutta. Sokkelihalkaisussa oleva lämmöneriste vähentää riskiä kosteuden tiivistymiselle.

- Sisäpuolelle asennetaan lämmöneristekerros (esimerkiksi kalsiumsilikaattilevy). Sisäpuolisen lämmöneristuksen suunnittelussa tulee huomioida teräsbetoniseinän läpi ulkoa sisälle päin tuleva kosteusrasitus ja sisäpuolisen ilmankosteuden siirtyminen seinän läpi ulos. Seinää vasten ei suositella asennettavan kiintokalusteita tai muuta mahdollisesti kosteusrasituksesta vaurioituvaa.

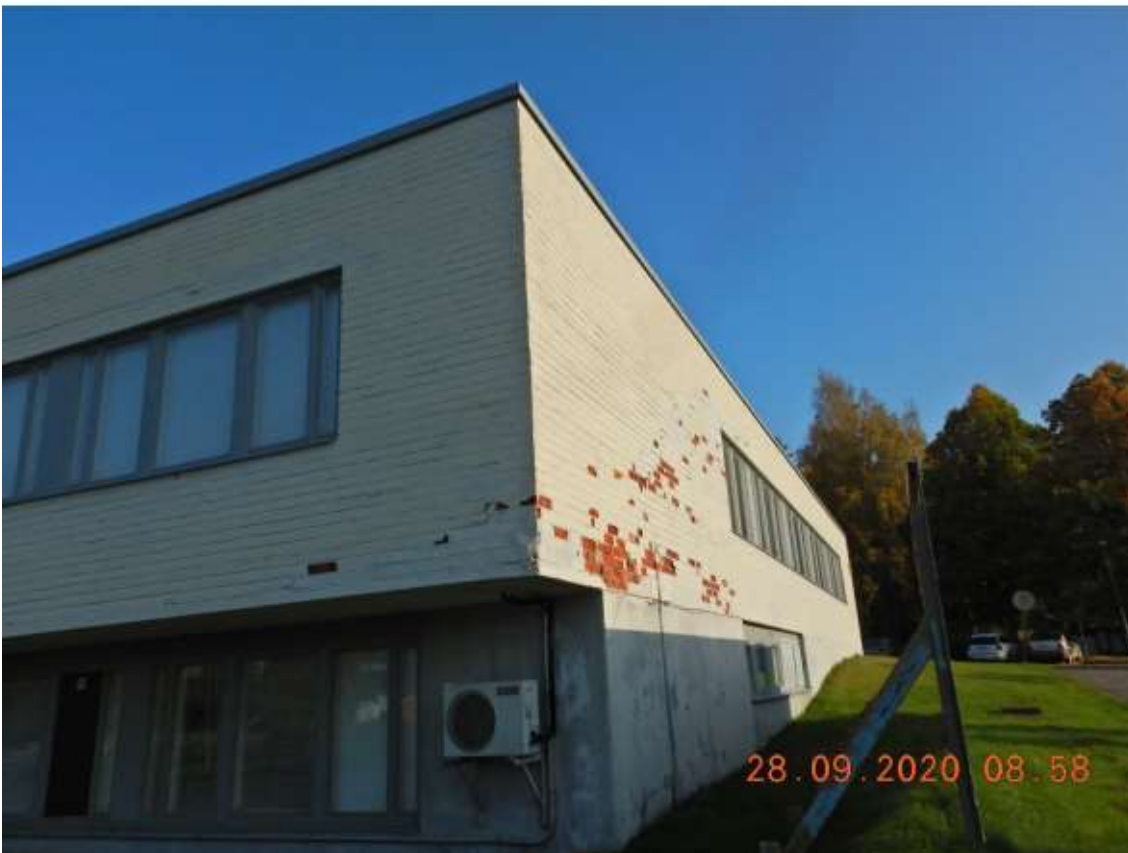
Kuva 9. Ylempänä (1 krs) tiili-villa-tiili-ulkoseinä, jonka julkisivumaali on irronnut useasta kohdasta ja tiilestä on paikoit-  
tain lohkeillut paloja. Alempana (kellari krs) betoni-villa-tiili-seinää.

- Tiili-villa-tiiliseinän riskinä on viistosateen kapillaarinen imeytyminen tiiliulkokuoreen, jolloin myös villaeriste saattaa kastua ja mikrobivaurioitua. Lämmöneristeen ja tiiliulkokuoren välistä puuttuva ilmarako lisää eristeen vaurioitumisriskiä.
- Tiilisiäkuori ei ole ilmatiivis, joten villaeristeestä voi olla ilmayhteys sisäilmaan.
- Julkisivu maali on halkeillut ja irronnut osittain ja osa tiilimuurauksesta on vaurioitunut.

- Vaurioitunut lämmöneriste tulee poistaa rakenteesta.
- Uusi ulkoseinärakenne suunnitellaan ja toteutetaan rakennusfysikaalisesti toimivaksi. Uudessa rakenteessa tulee huomioida riittävä tuuletusväli lämmöneristeelle.
- Laajassa korjauksessa ulkopuolinen kuorimuuraus ja lämmöneriste (villa ja korkki) puretaan. Säilytetävän sisäkuoren ulkopuolinen pinta puhdistetaan mekaanisesti ja laastipurseet poistetaan. Uudeksi lämmöneristeeksi voidaan asentaa esimerkiksi ulkopinnastaan palonkestävä PIR-eriste (+ termorangat). Uuden julkisivun taakse jätetään tuuletusrako. Sisäkuoren sisäpintaan ilmatiivis kuituvahvistettu laasti.
- Nurkkahuoneiden (arkisto/kirjanpito) sisäpuolinen kuori on tiilimuurauksen sijasta teräsbetonia, todennäköisesti palovaatimusten vuoksi. Betoniseinä säilytetään ja sen rakenneliittymät tiivistetään sisäpuolelta.

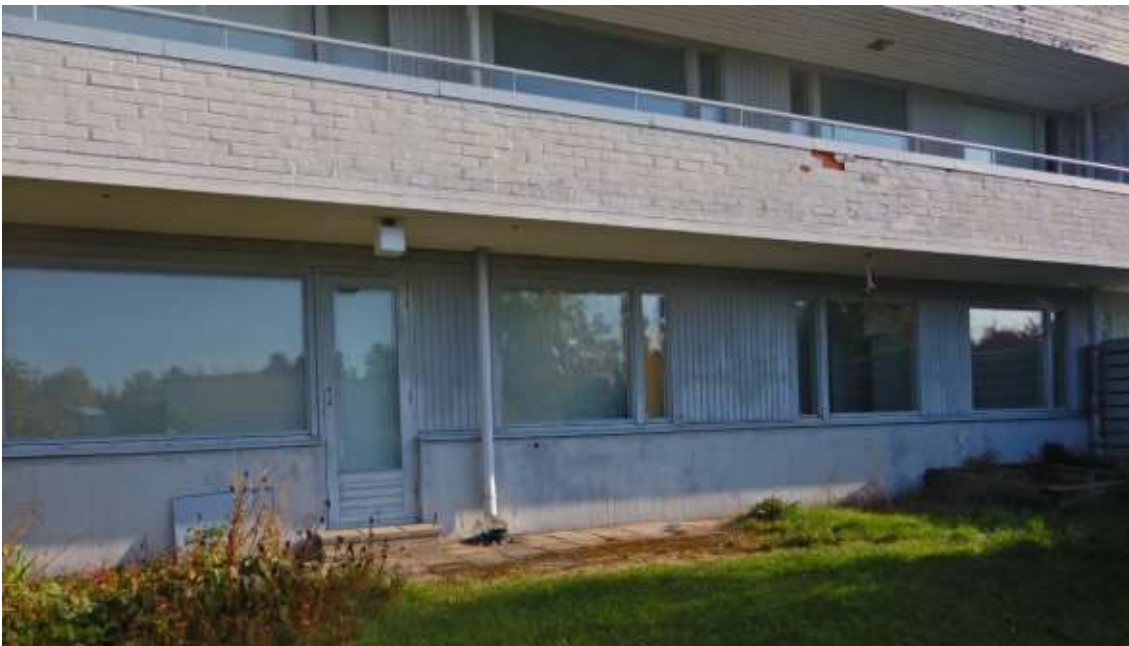
Kuva 12. Asuntolan alarinteen puoleisessa ulkoseinässä on kohdekäynnin perusteella mahdollisesti puurunkoista ulkoseinää. Kellarikerroksen ikkunoiden alapuolella julkisivuna betoniseinä ja ikkunoiden välissä julkisivulaudoitus.

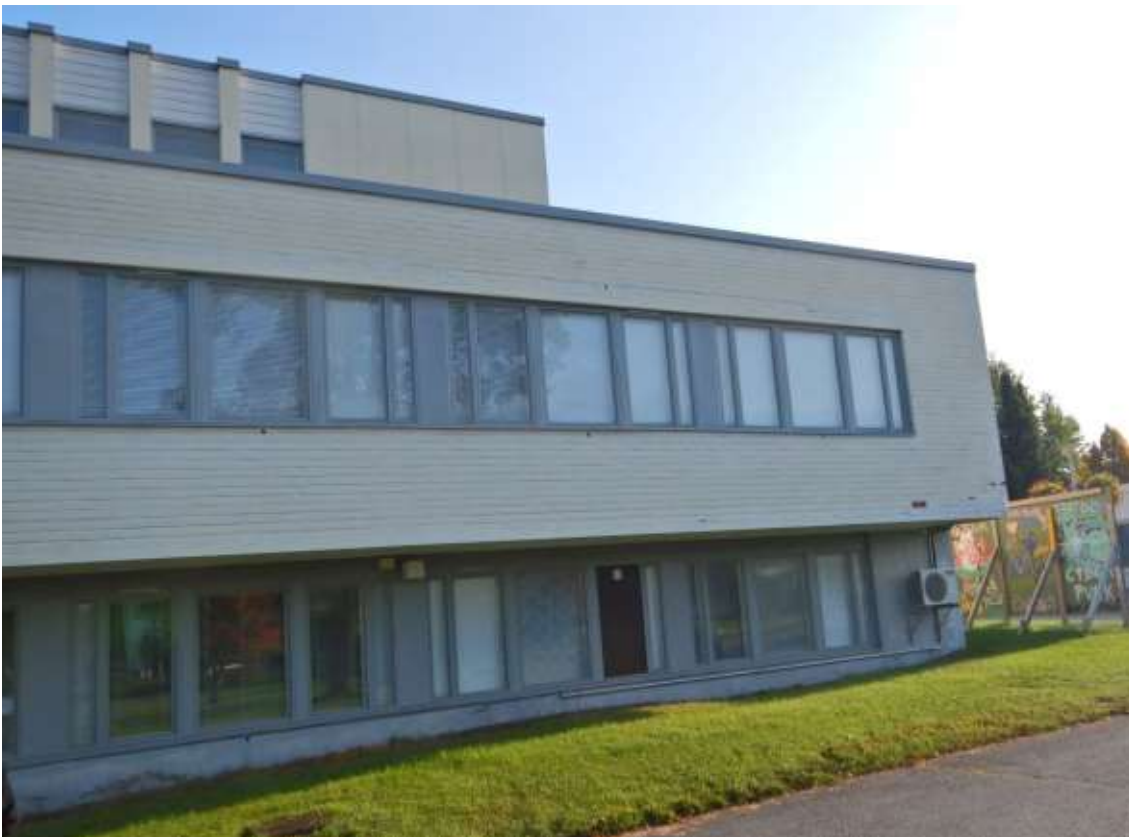
Rakennuksen ikkunat ulko-ovet ovat todennäköisesti uusittu 1980-luvulla. Ikkunat ja ulko-ovet lähestyvät teknisen käyttöikänsä loppua.

Kuva 13. Kunnantalon ikkunoita.

- Ikkunarakenteen liitosdetaljit ja saumat ikkunaliittymissä voi olla puutteellinen, jolloin sisäilman kosteus tai viistosade voi päästä rakenteen sisään.
- Veden poisjohtamiseen tarkoitettujen pellitysten toteutus, kuten ikkunapellitysten kallistukset, kiinnitykset seinään ja ikkunarakenteisiin sekä tiivistykset ovat puutteellisia.
- Edellä mainitut puutteet ovat voineet aiheuttaa vaurioita mm. ikkunan puisissa karmeissa tai eristeissä.
- Vanha ikkunatilke sekä vanhat karmit ja apukarmit voivat olla mikrobivaurioituneet kosteuden ja mahdollisten ilmavuotojen seurauksena.
- Ikkunapalkkien kylmäsiltojen katkaisussa on käytetty korkkieristettä, joka voi vaurioitua edellä mainituista syistä.
- Vauriorakenteista voi olla ilmayhteys sisäilmaan.

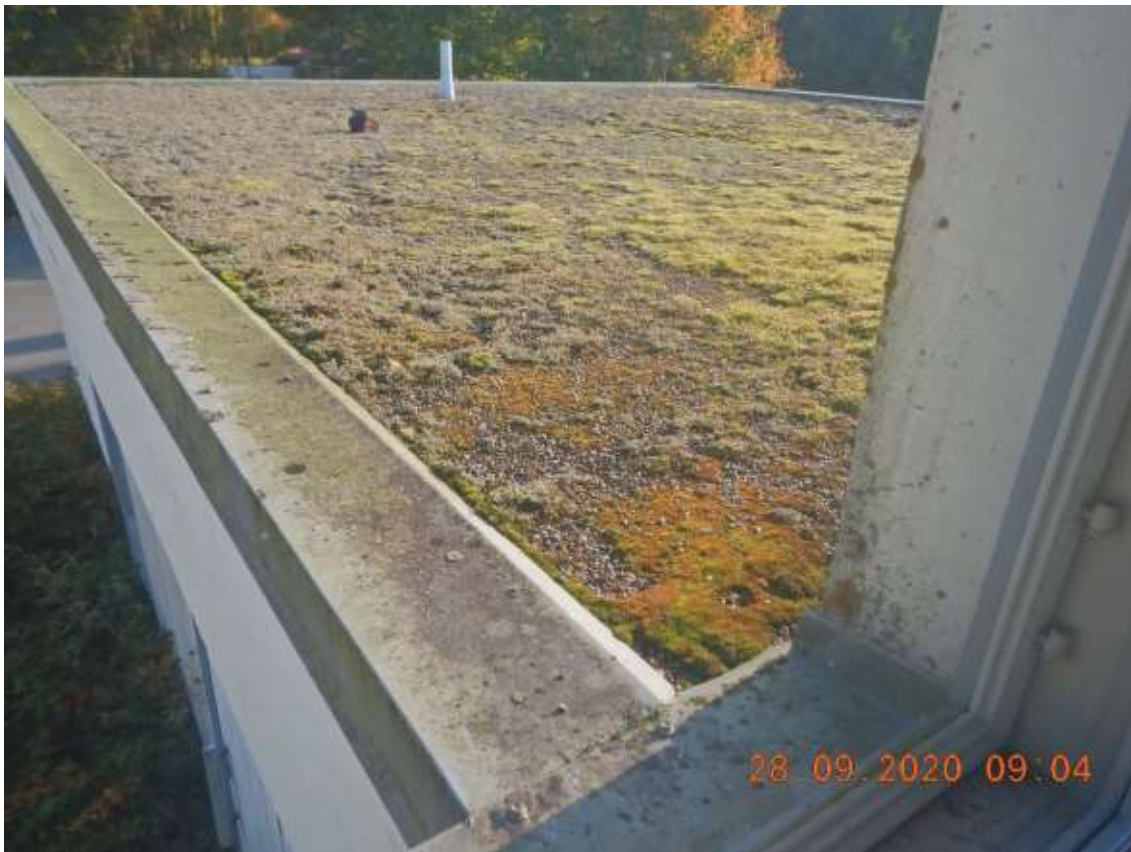
Kuva 21. Kunnantalon vesikatto ja räystääs rakenne.

- Matala räystääs rakenne lisää ulkoseinien kosteusrasitusta.
- Yläpohjan lämmöneristevilla voi olla vaurioitunut kattovuotojen seurauksena. Ilmayhteys eristettilassa sisäilmaan on kuitenkin epätodennäköinen betonilaatan tiiveyden sekä yläpohjarakenteen ylitavallisesti vaikuttavien painesuhteiden vuoksi.
- Yläpohjaan eristeisiin voi tiivistyä kosteutta (sekä konvektio että diffuusio), jos läpiviennit ovat epätiivittä.
- Tasakatolla sijaitsevien kourujen kallistukset saattavat olla virheellisiä rakennusvirheistä johtuen.
- Kouruissa saattaa olla roskia, jotka aiheuttavat padotustilanteen ja tulvimisen.
- Kouruista saattaa puuttua sulatuskaapelit, jolloin ne saattavat jäätä talvisin.

- Tarkastetaan vesikatteen kunto silmämääräisesti ja valokuvataan puutteet, kuten saumat, ylösnostot ja läpiviennit yms.
- Tarkastetaan sisäpuolelta alakattojen kunto ja vauriokohdat pintakosteudenilmaisinta hyödyntäen.
- Asbesti- ja haitta-ainekartoitus.

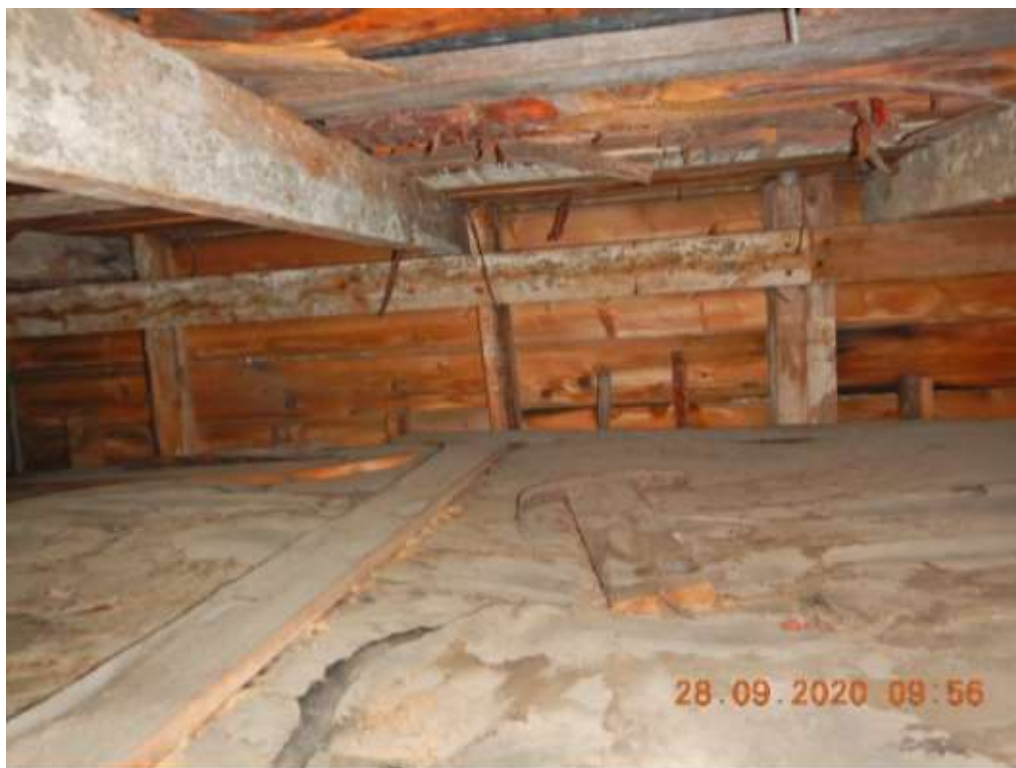
Kuva 22. Valokuva asuntolan yläpohjan tuuletustilasta. Vesikatteen alla ei ole aluskatetta ja valokuvassa näkyvissä materiaaleissa on havaittavissa viitteitä kosteusrasituksesta.

- Yläpohjan lämmöneristevilla voi olla vaurioitunut kattovuotojen seurauksena. Ilmayhteys eristetilassa sisäilmaan on kuitenkin epätodennäköinen höyrinsulun sekä yläpohjarakenteen yli tavallisesti vaikuttavien painesuhteiden vuoksi.

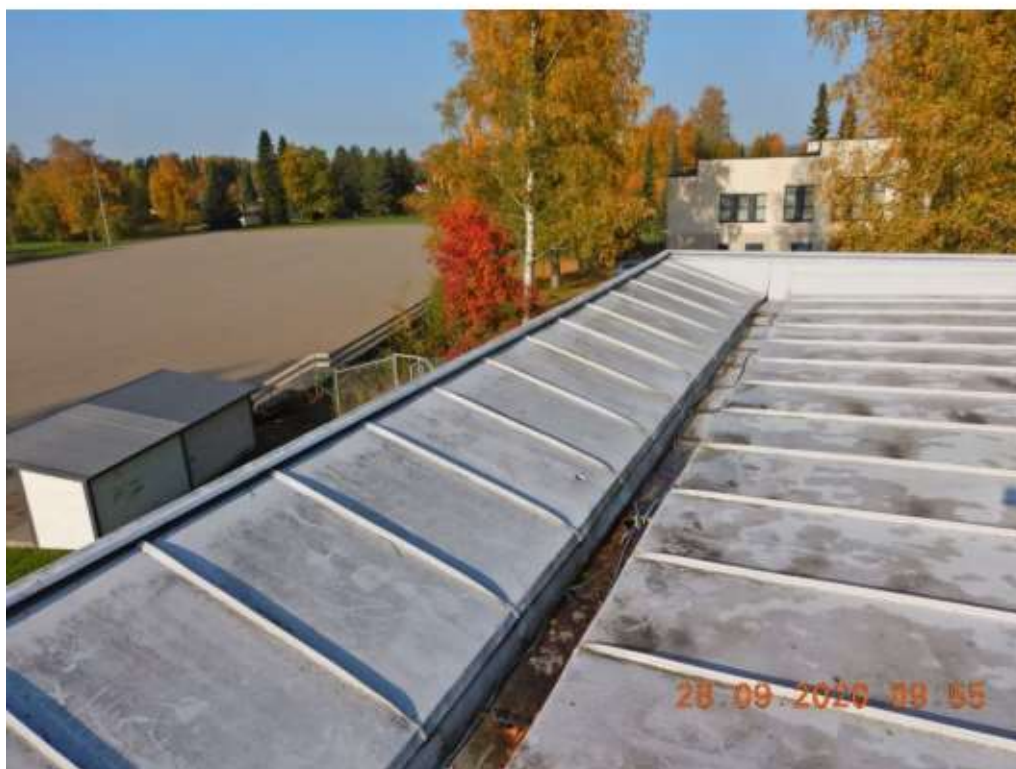
Kuva 23. Asuntolan peltikate ja sadevesikouru. Vesi oli paikoin lammikoitunut kouruun.

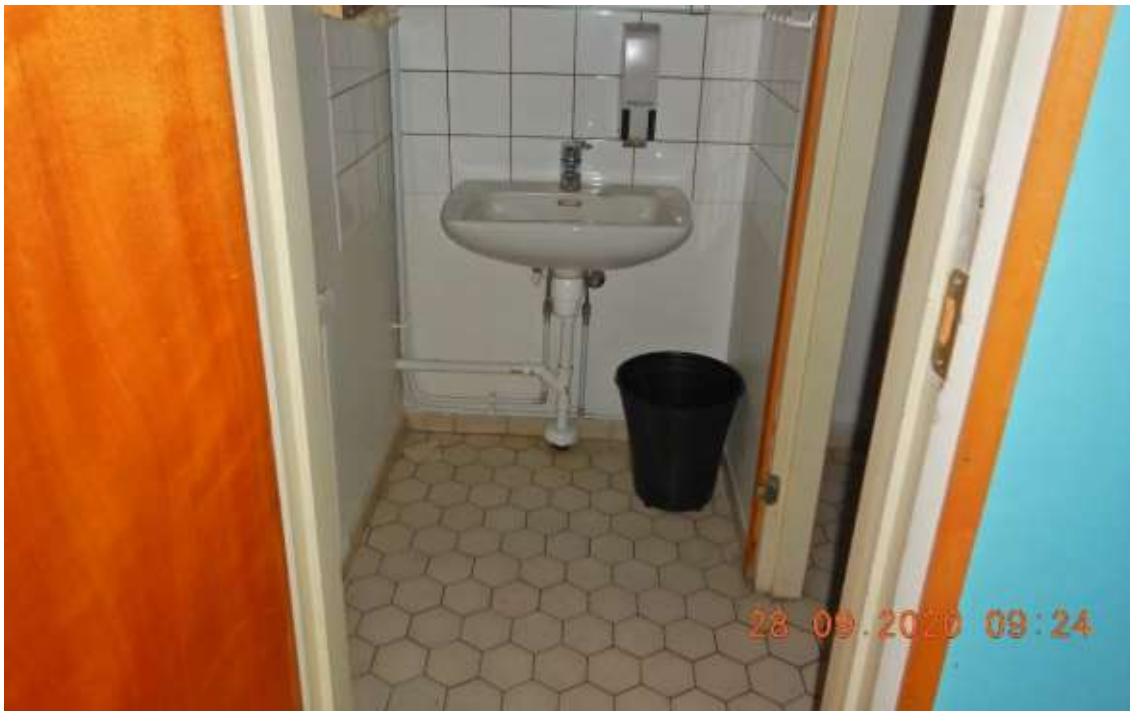
Tilapinnat ovat laajalti heikossa kunnossa ja todennäköisesti teknisen käyttöikänsä lopussa.

Kuva 24. Kunnantalon WC-tilassa alkuperäinen lattialaatoitus.

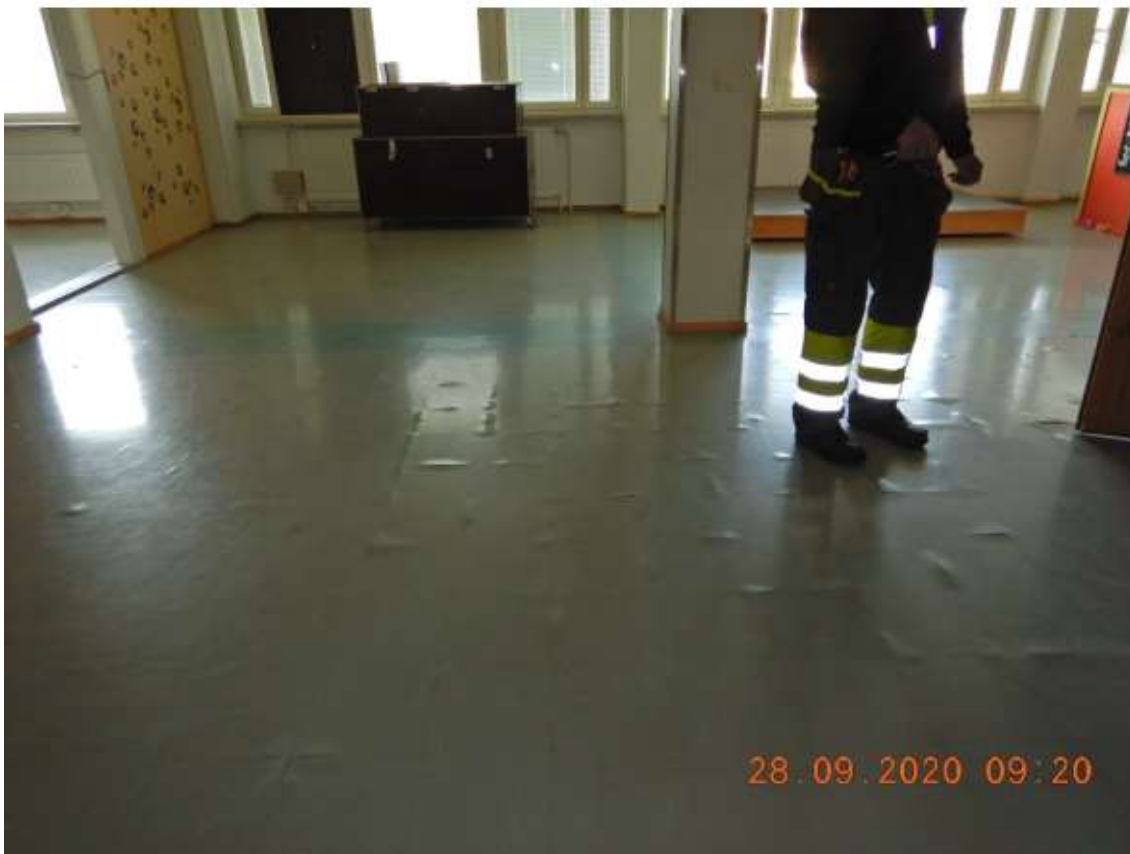
Kuva 25. Kunnantalon lattialaatat kupruilevat.
