# TUTKIMUSSELOSTUS

## SISÄILMASTO JA KOSTEUSTEKNINEN KUNTOTUTKIMUS

### PASAAPELIN KOULU

22500612.004

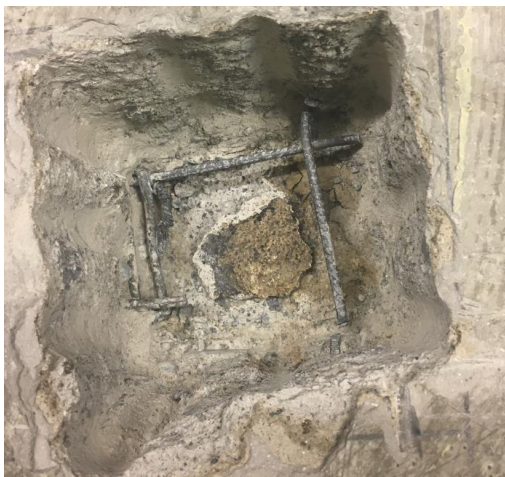
**Kuva 4.** AP2 rakenneavaus tilassa 106. Tilassa ollut aiemmin kylmiö. Alapohjan kevytsorabetonin päällä bitumisively.

- Rakennusosien alapohjarakenteet on arvioitu pääosin kuiviksi. A-osan tiloissa 101c, 121, 106 ja 122a sekä B-osan tilassa 313 on todettu poikkeavaa kosteutta muovipintaisten lattiapäällysteiden alla ja alapohjarakenteessa. Tiloissa 101c ja 313 kosteus on rajoittunut n. 2 m<sup>2</sup> alueelle. Kosteuden on arvioitu siirtyvän tiiviiden muovimattojen alle maaperästä. On myös mahdollista, että tilan 106 käyttö kylmävarastona on aiheutunut rakenteeseen kosteutta.

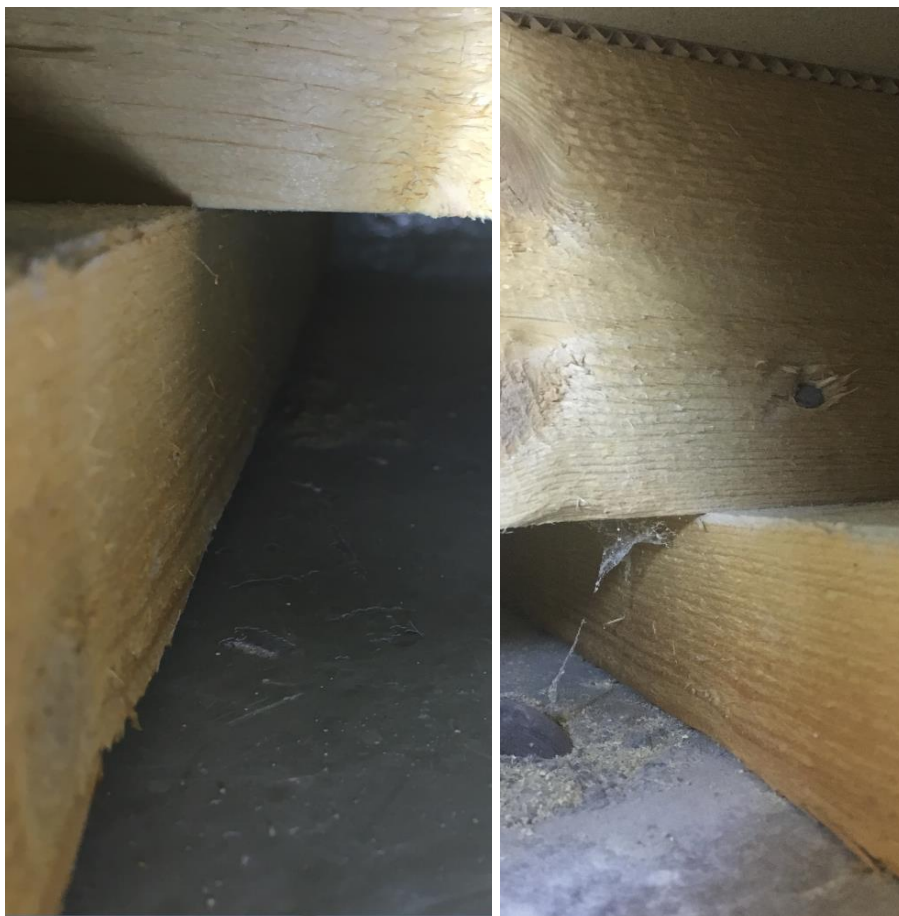
**Kuvat 5 ja 6.** Puukorokelattia opettajan työtilassa 310 rakennettu vanhan muovimaton päälle (vasemmalla). Portaikko rakennettu aulassa 101c betonilattian päällä (oikealla). Puurakenteissa ei havaittu kosteuden aiheuttamia jälkiä tai poikkeavaa hajua.

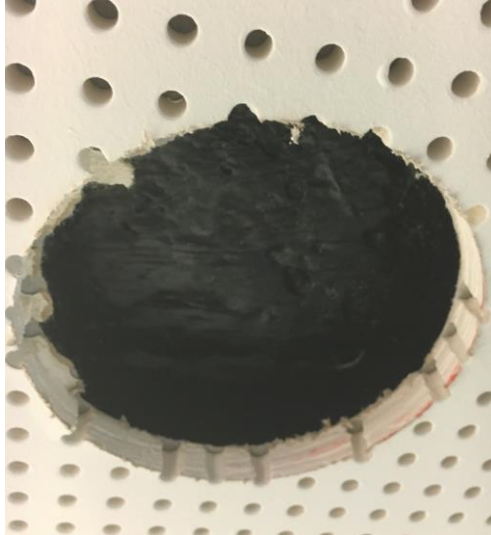
**Kuva 12.** Rakenneavaus 10 varaston 130 kattoon. Tilan 106 katossa on myös paikoin vanhaa mineraalivillaeristettä kiinni bitumisivelyssä. Opettajan työtilassa 106 havaittiin mikrobiperäistä hajua. Tila sijaitsee entisen kylmiön alueella. Käyttäjät ovat valittaneet poikkeavasta hajusta myös tekstiilityön luokan yhteydessä olevassa varastossa 130.

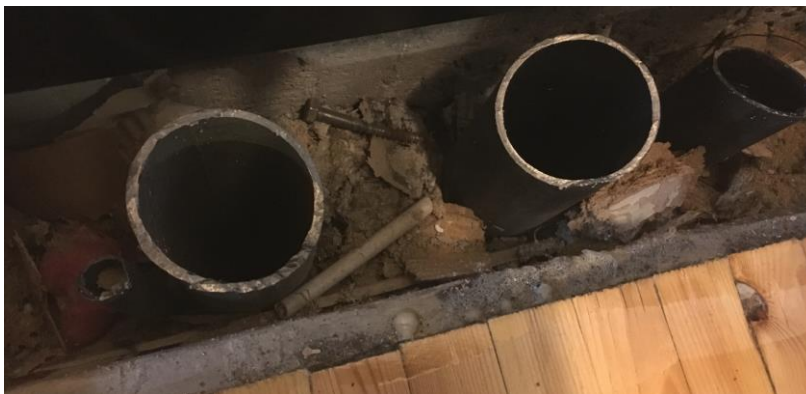
**Kuva 14.** Välinevarastossa 220 oli vanhat käytöstä poistetut putket tiivistämättä.

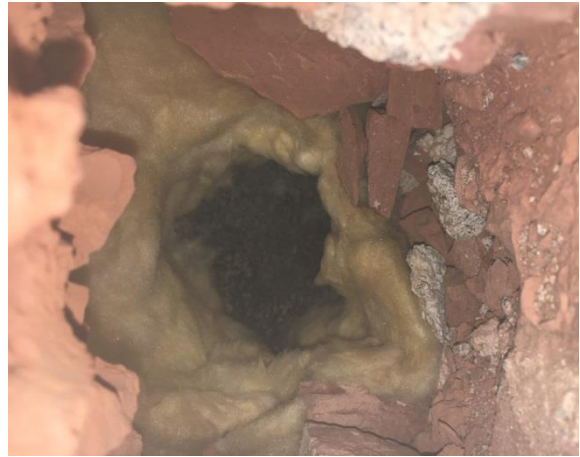
**Kuva 15.** US1 rakenneavaus luokassa 118. Valesokkelin sisäpinnalla bitumisively.

- Tilassa 118 ulkoseinän US1 kosteustekninen kunto on heikentynyt ulkoseinien nurkkauksessa, jossa mineraalivillaeristemateriaaleissa todettiin poikkeavaa mikrobiperäistä hajua ja poikkeavaa mikrobikasvustoa. vaurioitumiseen on voinut vaikuttaa maaperästä siirtyvä kosteus ja / tai rakenteeseen kohdistuvat sade- ja sulamisvedet. Rakenteessa havaittua mikrobiperäistä hajua on voinut aiheuttaa myös sokkelin orgaaninen korkkieriste. Vastaavia havaintoja ei tehty muiden rakenneavausten kohdalla. Sisäilman laadun kannalta tilassa 118 ulkoseinänurkkauksen lämmöneristeet suositellaan uusittavaksi vaurioituneilta osin.

- tilassa 118 uusitaan ulkoseinän alaosan lämmöneristemateriaalit ulkoseinänurkkauksen alueelta. Tarkempi korjauslaajuus ja korjaustapa arvioidaan purkutyön yhteydessä. Rakenteeseen asennetaan uusi lämmöneristemateriaali ja ilmatiivis sisäkuori.
- Ulkoseinät tiivistetään alapohja- ja sokkelirakenteita vasten olevissa tiloissa. Tiivistystoimenpiteiden toteuttamista ja niiden kiireellisyysjärjestystä mm. toisen kerroksen tiloissa voidaan arvioida tilojen käyttäjäkokemusten perusteella. Ennen tiivistyskorjausten käynnistämistä ulkoseinän alaosan lämmöneristetilän kosteus on tarkastettava porareikämenetelmällä. Kaikki ulkoseinät tiivistetään viimeistään seuraavassa peruskorjauksessa.

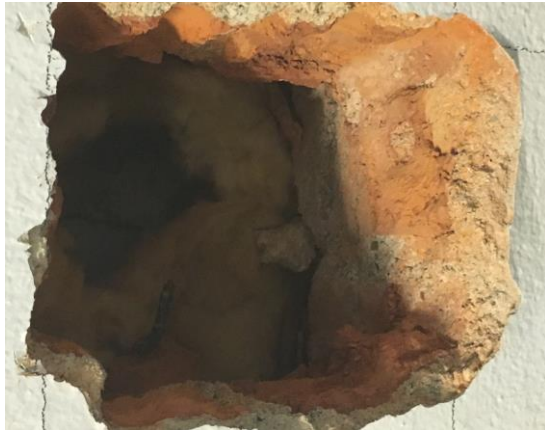
**Kuvat 16 ja 17.** Rakenneavaus 2 tilassa 206 (US2). Ulkoseinätiilen sisäpinnalla ei ole bitumisivelyä.

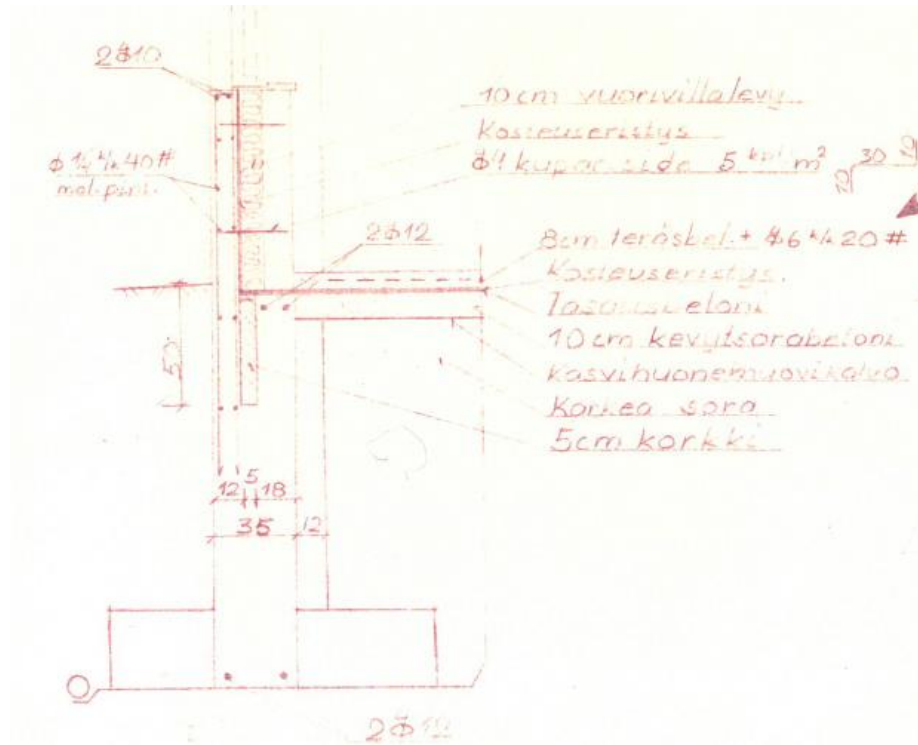
**Kuva 18.** Sokkelihalkaisueristeenä on käytetty korkkia. Sokkelihalkaisusta on ilmayhteys ulkoseinän eristetilaan.

Sokkelihalkaisussa on käytetty eristeenä 50 mm korkkia. Rakenneavaus 17 tehtiin luokan 135 ulkoseinän alaosaan (lattiapinnan alapuolelle) ulkokautta ja korkkieristeestä otettiin materiaalinäyte (MR2) mikrobiviljelyyn. Näytteessä kasvoi yli ohjearvon aktinomykeettejä ja jonkin verran myös *Acremonium*-kosteusvaurioindikaattorilajia. Viljelytuloksen perusteella korkkieriste on mikrobivaurioitunut.

- Sokkelin korkkieristeessä on todettu mikrobiperäisiä epäpuhtauksia tilan 135 kohdalta tutkittuna. Orgaaninen korkkieriste vaurioituu herkästi liiallisesta kosteudesta. Tutkitussa eristemateriaalissa ei todettu kuitenkaan kosteuden aiheuttamia väri- tai rakennemuutoksia. Sokkelin korkkieristeen mikrobiperäiset epäpuhtaudet voivat liittyä mm. maaperän epäpuhtauksiin. Sokkelin korkkieristeestä kulkeutuu mikrobiperäisiä epäpuhtauksia sisäilmaan tiivistämättömien rakenneliittymien kautta.

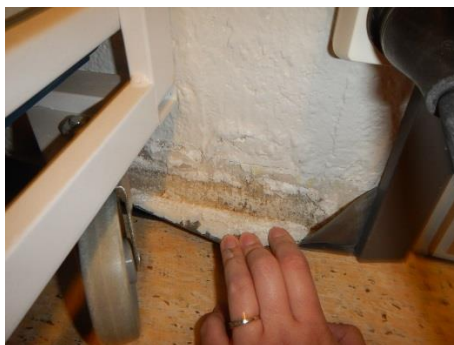
Väliseinärakenteiden kosteus kartoitettiin pintakosteudenilmaisimella. Kohonneita kosteuslukuarvoja havaittiin seinän alaosassa fysiikan ja kemian varastossa 122a. Väliseinän tasoite ja maalipinta kupruili tällä kohden.

**Kuva 19.** Fysiikan ja kemian varaston 122a:n pintakosteudenilmaisimella mitattu kostea väliseinä.

Väliseinärakenteen kosteus tarkastettiin fysiikan ja kemian varaston 122a:n kohdalla porareikämenetelmän avulla kahdelta eri syvyydeltä (30mm ja 60 mm). Rakenne oli tällä kohdin molemmilla syvyyksillä mitattuna kostea (RH 94,8 – 95,8 %, lämpötila 21,0 – 21,3 °C).

- A-osan ensimmäisen kerroksen väliseinien alaosat suositellaan pinnoittamaan vesihöyryn läpäisevällä pinnoitteella alueella, joissa havaittiin kosteuden aiheuttamia pinnoitevaurioita.
- Väliseinän sasmox-levy ja kangastaulut kosteusvaurioalueella kuvataideluokassa 225a tulee poistaa.

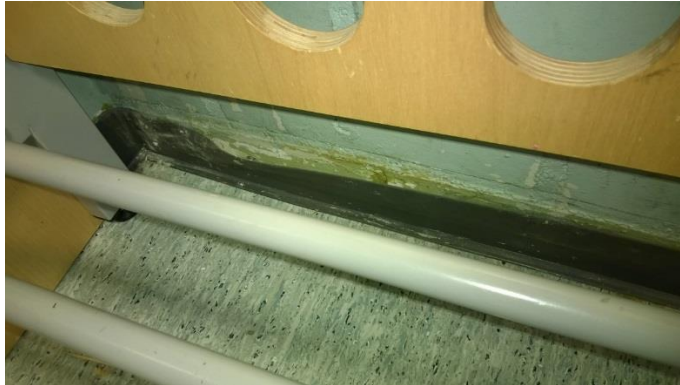
Vaatetilan 301b väliseinässä havaittiin tiilessä maalipinnan hilseilyä. Kohonneita kosteuskulukarvoja ei tällä kohdin kuitenkaan havaittu.

**Kuva 20.** Vaate-tilan 301b väliseinässä havaittiin tiilessä maalipinnan hilseilyä.

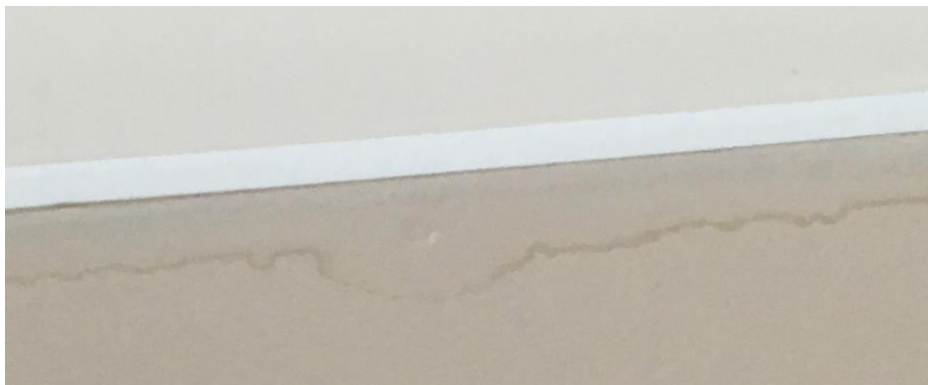
Kuvataideluokan ja liikuntasalin välin oviaukko oli levytetty umpeen (VS2). Levyseinän yläpuolella oli ikkunat, joista oli aiemmin pääsy vuotamaan vettä rakenteeseen. Kuvaamataidon luokan puolella oli nähtävillä vanhoja kosteuden aiheuttamia jälkiä kangastaulussa (Kuva 17). Eristetilan suhteellinen kosteus tarkastettiin. Rakenne oli kuiva (39,4 %).

**Kuva 21.** Vanhoja kosteuden aiheuttamia jälkiä kangastaulussa

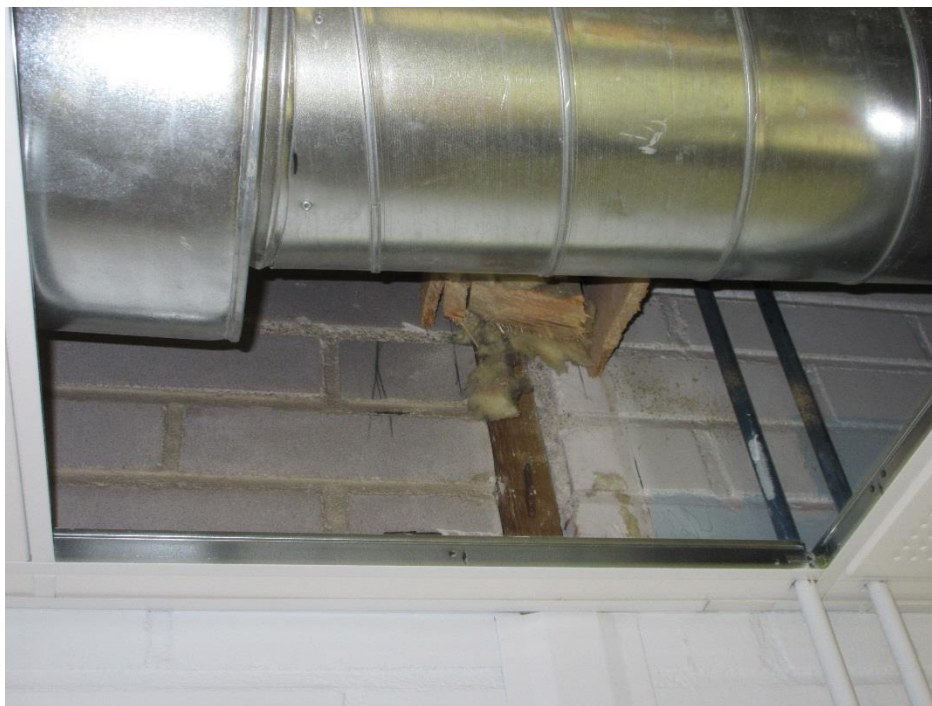
**Kuva 22.** B-osan eteisen 301a kohdalla tiiliseinien väliä ei ole peitetty laskettujen kattojen takana.

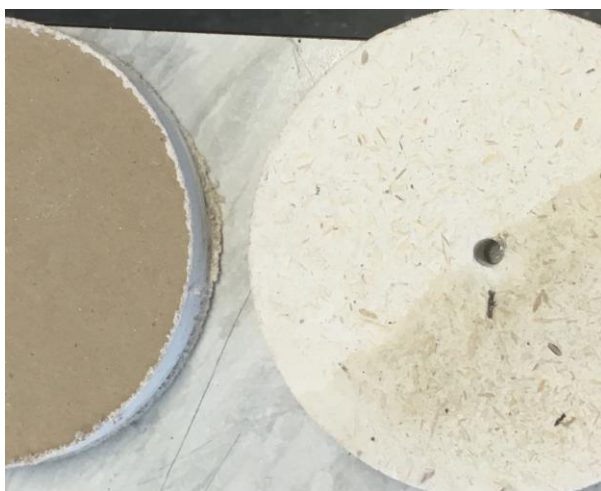
Kuvataideluokan VS2 väliseinärakenteen kunto tarkastettiin rakenneavauksesta 5. Sasmox-levyssä havaittiin seinän sisäpuolen puolella vanhoja kosteuden aiheuttamia jälkiä (Kuva 18). Ko. kohdasta otettiin näyte mikrobiviljelyä varten (MR13). Tulos on esitetty liitteessä 1. Näytteessä kasvoi erittäin runsaasti homesieniä. Avauskohdasta otetussa mineraalivillaeristeessä ei havaittu viitteitä mikrobivauriosta (MR12).

**Kuva 23.** Sasmox-levyssä vanhoja kosteuden aiheuttamia jälkiä. Kipsilevyn pahvissa ei havaittu tummumaa.

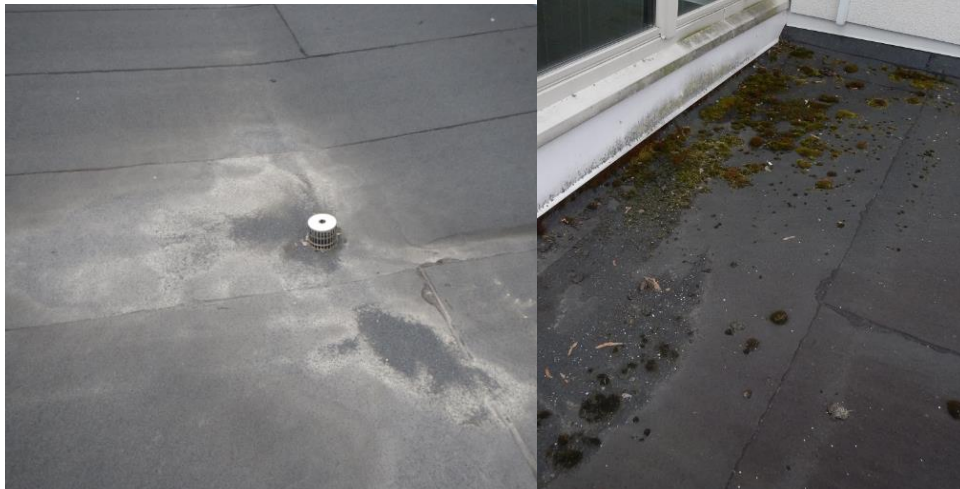
**Kuva 24.** Vesikate oli silmämääräisesti tarkastettuna siisti ja ehjä. Huopakatteen pinnalle kertynyt sammal suositellaan poistettavan.

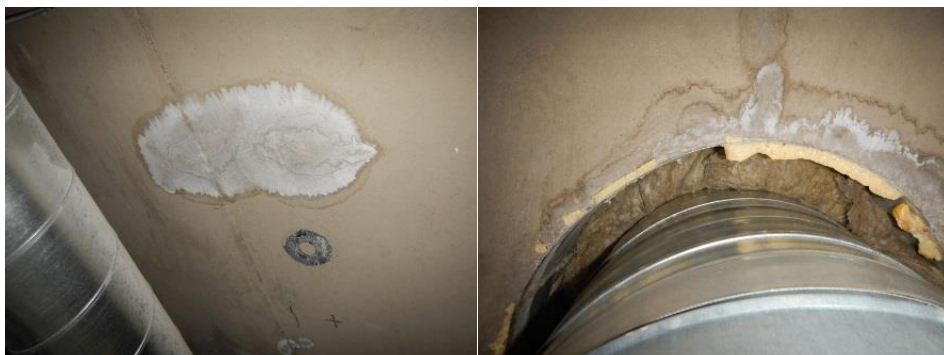
A-osan toisen kerroksen katossa ilmanvaihtokonehuoneen kohdalla ontelobetonilaatan pinnalla ja putkiläpiviennin ympärillä havaittiin kosteuden aiheuttamia vanhoja kosteusjälkiä aulatilassa 201b ja tilassa 206. Rakenteissa ei todettu kohonneita pintakosteuslukuarvoja.

**Kuva 25.** Aulan 201b katossa ontelobetonilaattapinnoilla ja läpivientien ympärillä on vanhoja kosteusjälkiä, jotka ovat muodostuneet onteloon kertyneen veden tyhjennysreitteinä rakentamisen yhteydessä. Jäljillä ei ole laajempaa merkitystä sisäilman laatuun.

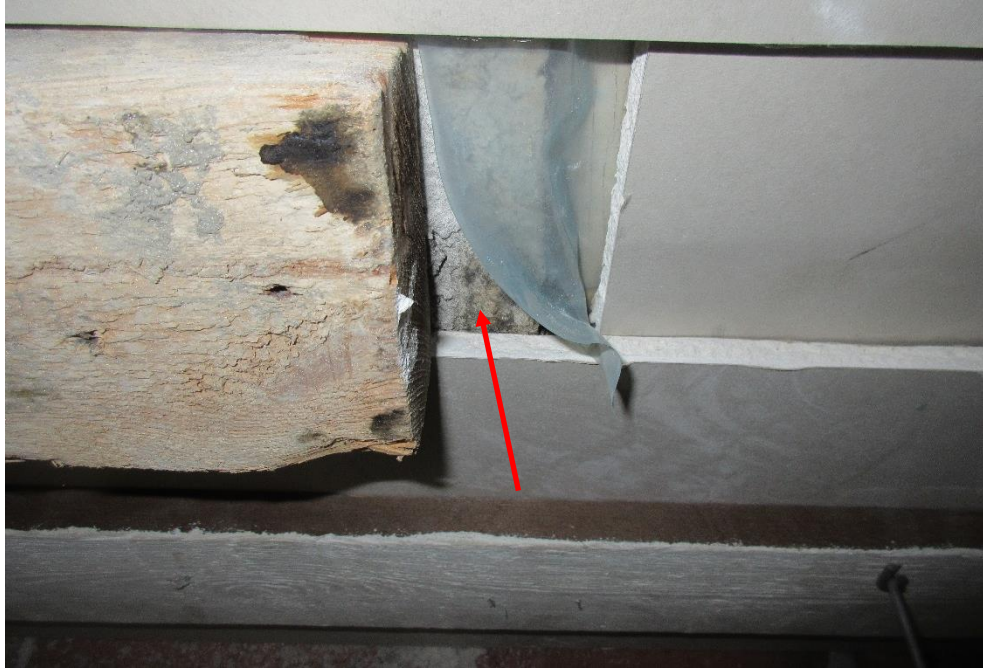
**Kuva 26.** A-osan luokkatilan 213 ja käytävän 202 alueella yläpohjan alapinnalta pinnoitetussa kipsilevyssä todettiin selvää mikrobiperäistä hajua ja värimuutoksia. Rakenteen vaurioitumista on voinut aiheuttaa mahdolliset aiemmat vesikattovuodot ennen peruskorjauksessa uusittua vesikatetta. Yläpohjatilaa ei ole tarkastusluukkua vesikatolta. Kuva käytävältä 202

- Tilojen 202 ja 213 kohdalla yläpohjarakenteen kosteustekninen kunto on heikentynyt havaitun mikrobiperäisen hajun ja tilan 202 katon kipsilevyssä havaittujen värimuutosten takia. Rakenteiden vaurioitumiseen on voinut vaikuttaa vanhat vesikattovuodot rakennuksen käyttöhistorian aikana. Tilassa 319 puuttuu paikallisesti lämmöneristeet ja alakattolevyissä on vesivuotojälkiä.

- Tiloissa 202 ja 213 poistetaan yläpohjan vaurioituneet materiaalit, asennetaan uudet kuivat lämmöneristemateriaalit, ilmatiivis höyrynsulkumuovi ja uusi sisäkattorakenne. Ennen korjaustavan

tarkentamista tilojen 213 ja 202 alakattorakenteet puretaan havaittujen vaurioiden alueelta tarvittavassa laajuudessa

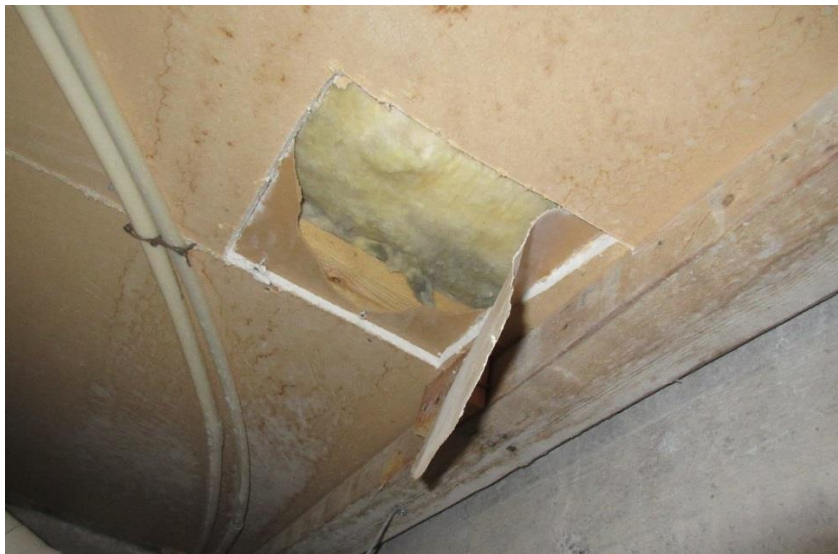
**Kuva 27.** Käytävän 201c päädyssä, joka on tilan 213 vieressä havaittiin, että laskettujen kattolevyjen takana olevissa levyrakenteissa on epätasaisesti värjäytynyttä levyä. Levyrakenteen takana ilmansulkupaperissa tai lämmöneristeissä ei todettu kosteuden aiheuttamia väri- tai rakennemuutoksia. Levyjen pintaan on mahdollisesti tapahtunut väri- tai rakennemuutoksia jo työmaaolosuhteissa rakentamisen aikana.

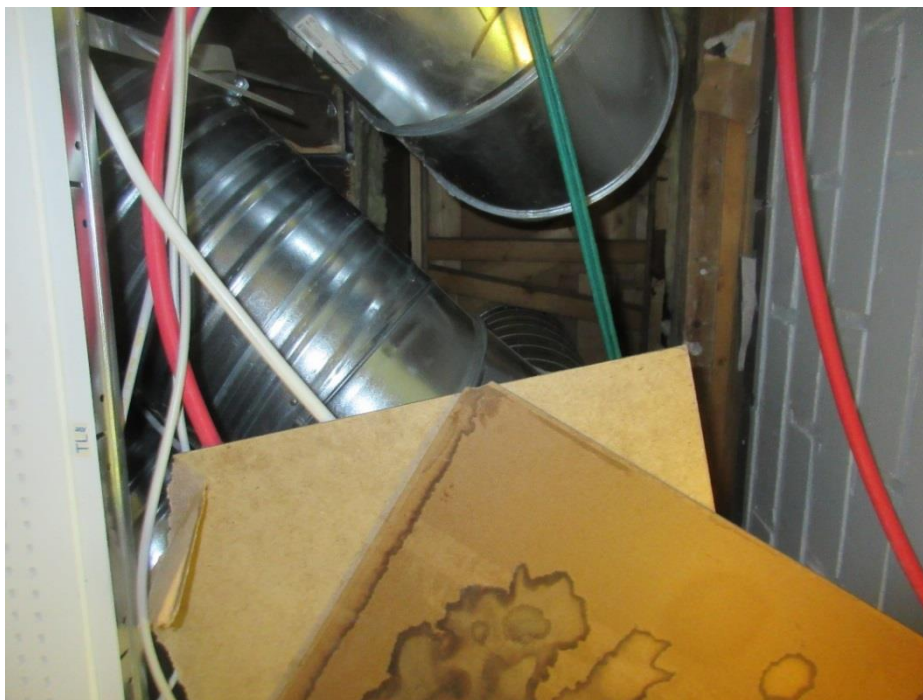
**Kuva 28.** B-osan puutyöluokan 303 katossa ei ollut lämmöneristettä putkiläpivientien kohdalla noin 1 m<sup>2</sup> alueella. Yläpohjan sisäkattolevyjen tilalla oli vanerilevyjä, joissa oli vanhoja kosteusvalumajälkiä. Puutyöluokan yläpohjan taloteknisten läpivientien kohdalta on koettu kulkeutuvan kylmää ilmaa etenkin kohdepoistojen ollessa toiminnassa.

B-osan puutyöluokan 303 oviaukon yläpuolella yläpohjasta puuttuu kokonaan lämmöneristeet ja rakenne on kylmä. Sisäkaton kohdalle oli asennettu vanerilevy, jossa oli vanhoja kosteusjälkiä. Puutyöluokan yläpohjan ilmapuodot voimistuivat, kun tilan poistoilmamurit käynnistettiin.

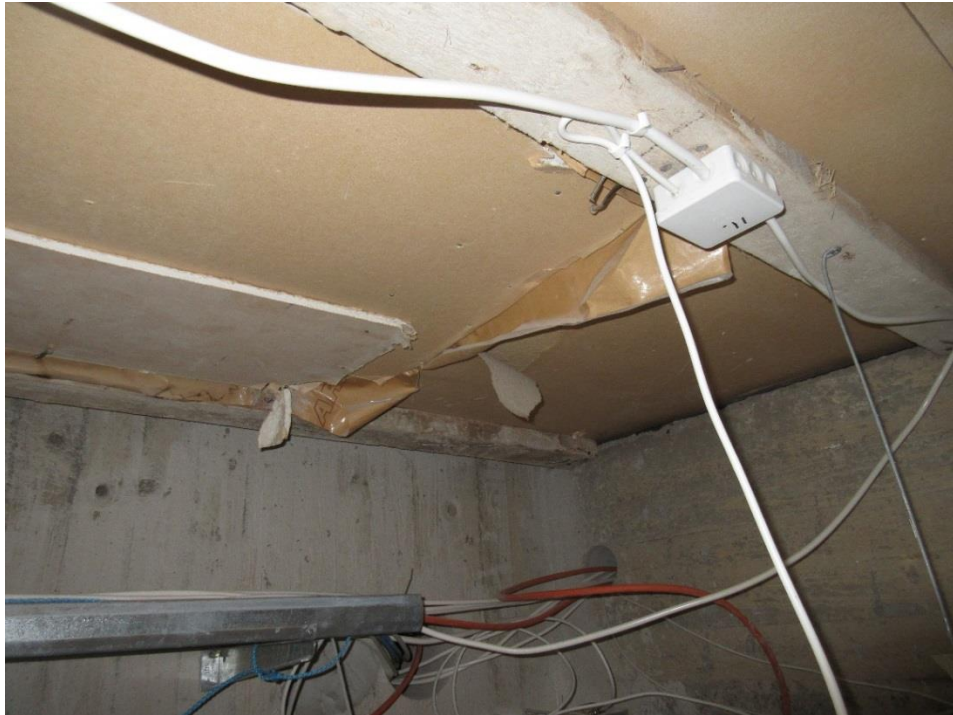
**Kuva 29.** Rakenneavausten perusteella on todettu, että yläpohjan ilmansulkua ei ole asennettu ilmatiiviisti. Ilmansulkupaperi tai höyrynsulku on pirstaleinen, eikä siinä ole yhtenäistä tiivistä pintaa, jonka voisi limittää tai asentaa ilmatiiviisti.

- Rakennusosien A, B ja C yläpohjarakenteiden kosteustekninen kunto on tyydyttävä, mutta ilmatiiveys on heikko. Rakenteen ilmansulkupaperi tai perusparannuksessa asennettu höyrynsulkumuovi on monesta osasta koottu ja pirstaleinen sekä liittymistä kiinnittämättä, jolloin se ei toimi yhtenäisenä ilmatiiviinä kerroksena.

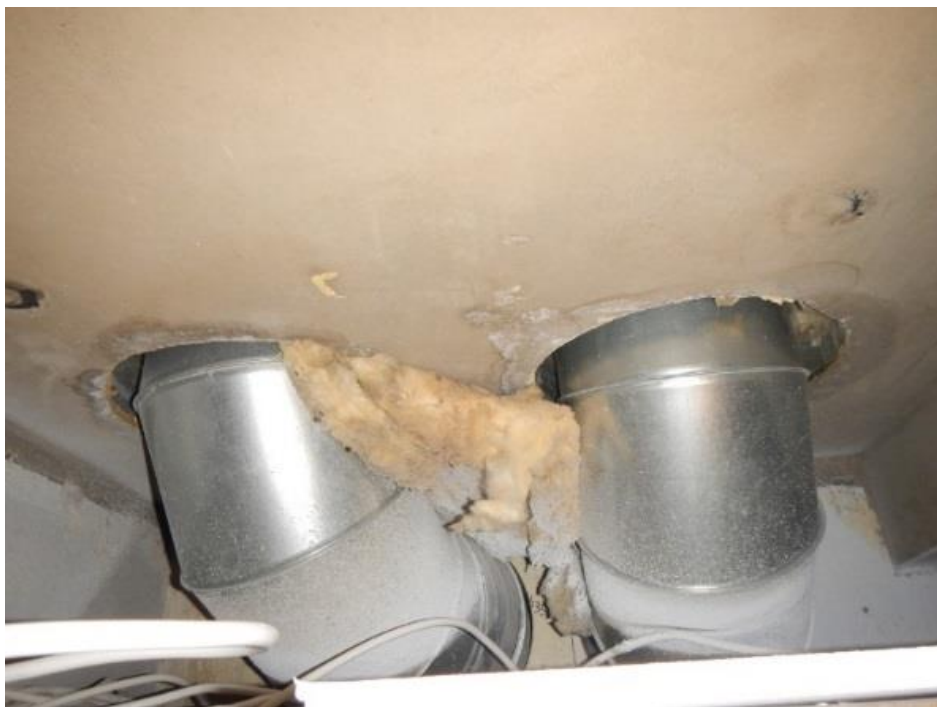
**Kuva 30.** Ontelobetonilaattojen läpiviennit ovat tiivistämättä. Kuva tilasta 206.

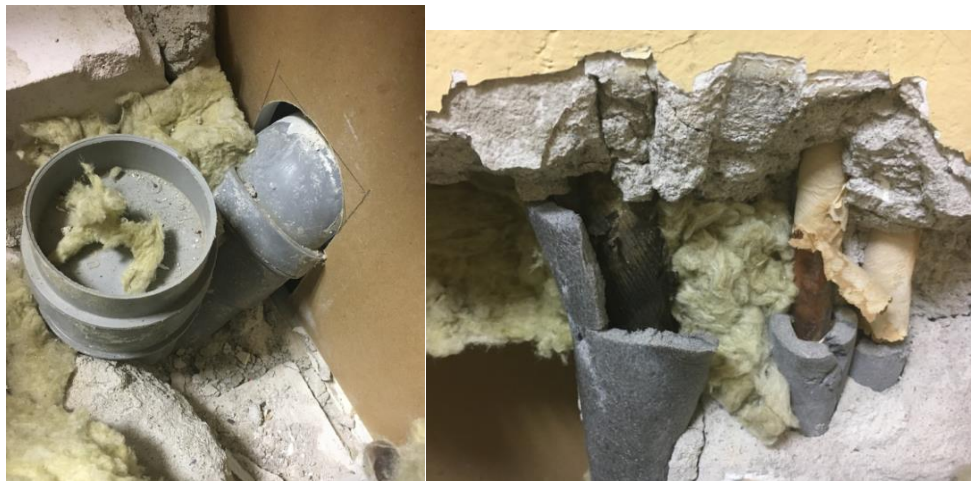
Aulan 101C pystykuilussa olevien putkien pahvieriste on mikrobivaurioitunut. Pystykuilut ovat epätiiviiä (luukut ja kuilujen yläosat), jolloin epäpuhtaudet pääsevät siirtymään kuilurakenteista sisäilmaan.

Aulassa 101c on nousukuilu, jonka tarkastusluukku avattiin (Kuva 22). Kuilun pohjalla oli viemäriputki, joka aiemmin oli ollut tulppaamatta. Nyt kuilussa ei havaittu poikkeavaa hajua. Putket oli eristetty pahvilla, josta otettiin näyte mikrobiviljelyä varten (MR 14). Tulos on esitetty liitteessä 1. Näytteessä kasvoi ohjearvon ylittävä määrä aktinomykeettejä.

**Kuvat 31 ja 32.** Aulan 101c nousukuilu. Putken pahvieriste mikrobivaurioitunut.

- putkikanaalien tarkastusluukut tiivistetään ilmatiiviiksi ja kanaali puhdistetaan orgaanisesta aineksesta
- mikrobivaurioituneet pahvieristeet aulan 101c nousukuilusta poistetaan

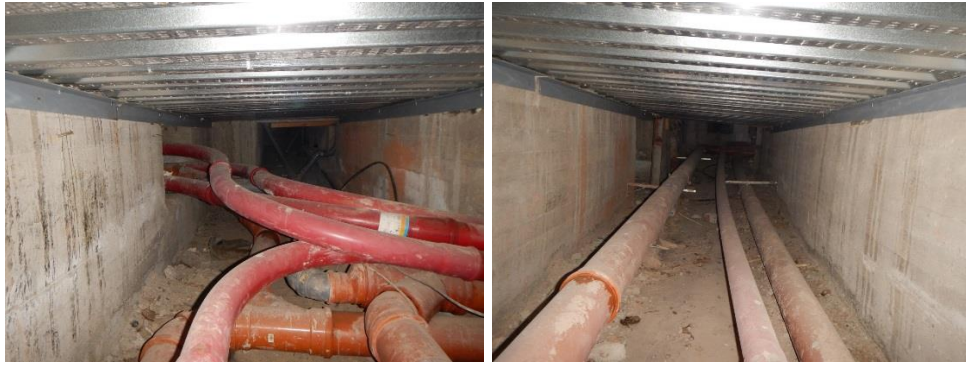
Rakennuksen alapuolella kulkee putkikanaali (Kuva 28). Putkikanaaliin on useita tarkastusluukkuja. Kanaalin kunto tarkastettiin avaamalla tarkastusluukku käytävällä 103. Putkikanaalissa havaittiin rakennusjätettä ja puumateriaaleja. Putkikanaalissa ei havaittu poikkeavaa hajua. Tarkastusluukut eivät olleet aistinvaraisesti arvioiden ilmatiiviitä.

**Kuvat 37 ja 38.** Putkikanaali kuvattuna käytävältä 103.

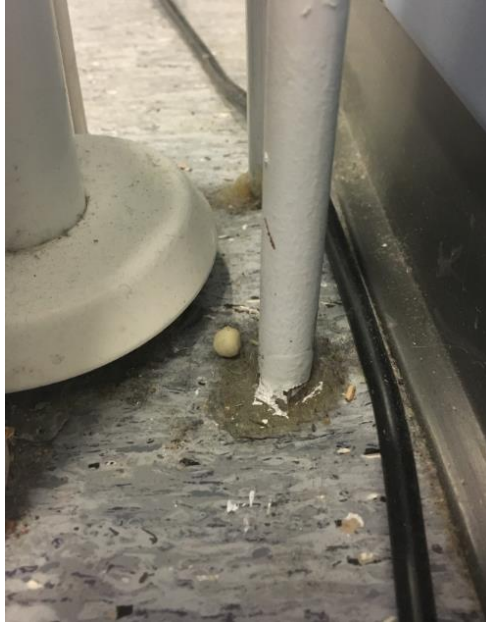
**Kuva 40.** Vesi- ja viemäriputkiläpiviennit luokassa 211.

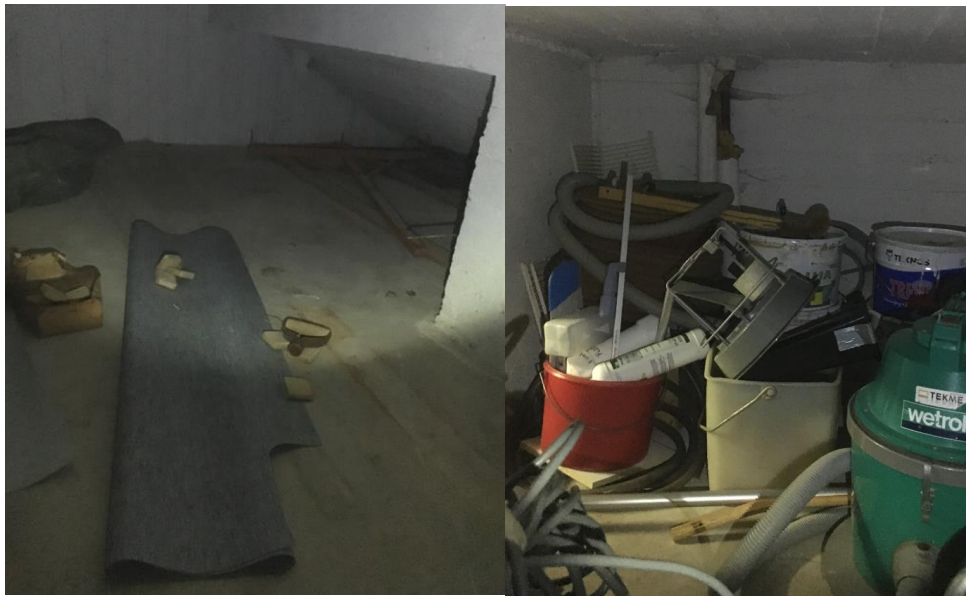
Siivousvälinevarastossa 121 on kaksi luukkua portaikon alapuoliseen tilaan (Kuva 30). Portaikon alapuolisessa tilassa havaittiin voimakas mikrobiperäinen haju. Luukut eivät ole tiiviitä ja mm. siivoajat käyttävät tilaa varastotilana, joten epäpuhtaudet pääsevät siirtymään luukun kautta siivousvälinevarastoon. Portaikon alapuolisessa tilassa ei ole ilmanvaihtoa ja tilassa oli mm. orgaanista ainesta betonilaattaa vasten.

**Kuvat 41 ja 42.** Portaikon alapuolista tilaa käytetään varastona

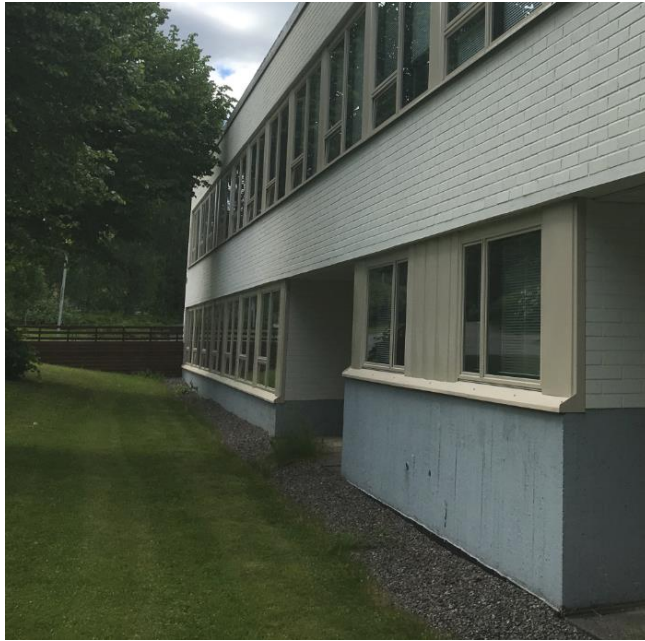
**Kuva 45.** Maan pinta viettää rakennukseen päin luokkien 118 ja 119 kohdalla. Maan pinta on ko. kohdalla myös ylempänä kuin lattiapinnan ylätaso.

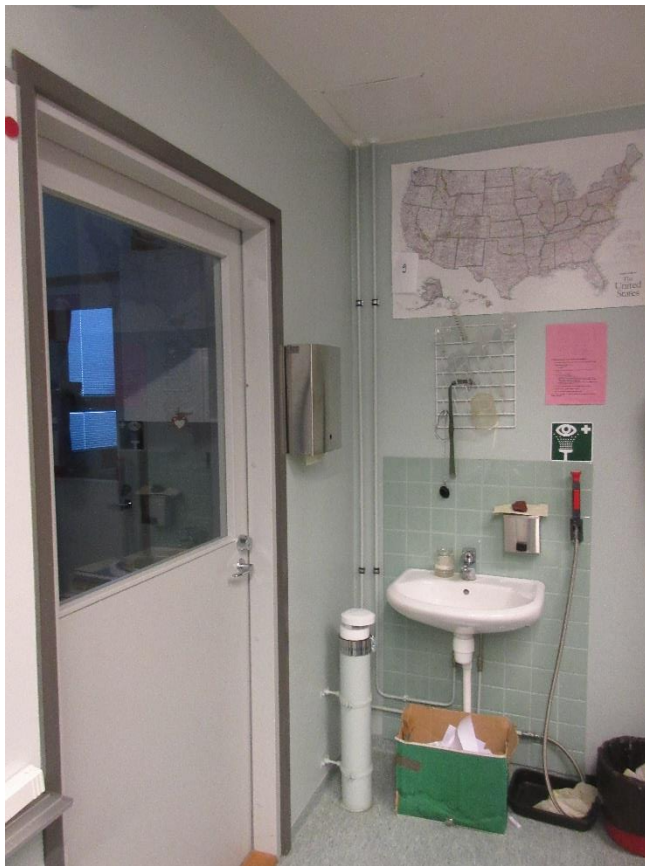
**Kuva 46.** B-osan tilassa 316 on putken alipainetuuletusventtiilejä.

- painovoimaisesti luokkatiloihin asennettujen alipainetuuletusventtiilien jatkaminen vesikatolle.
- väliseinän sasmox-levy ja kangastaulut kosteusvaurioalueella kuvataideluokassa 225a uusitaan

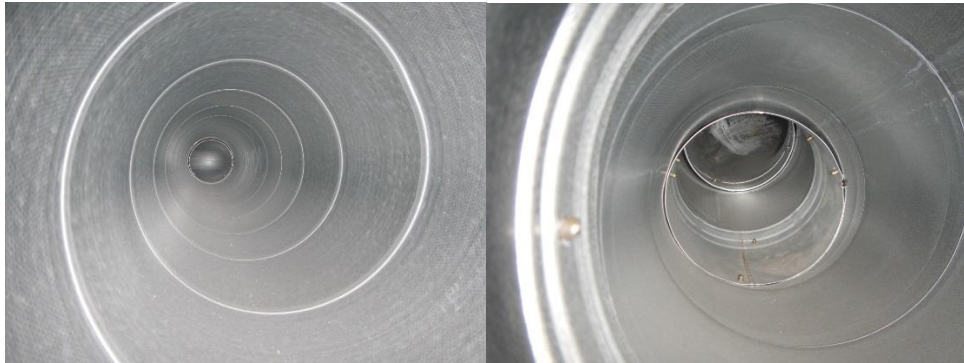
todettiin myös jonkin verran (pukeutumistila 102) ja paljon (eteinen 301a) lasi- ja vuorivillan tyyppisiä mineraalikuituja sekä melko paljon homeitiöitä ja bakteereja. Näytteissä ei todettu asbestikuituja.

**Kuvat 47 ja 48.** Tilan 102 (vasemmalla) ja tilan 301a tuloilmakanavat.

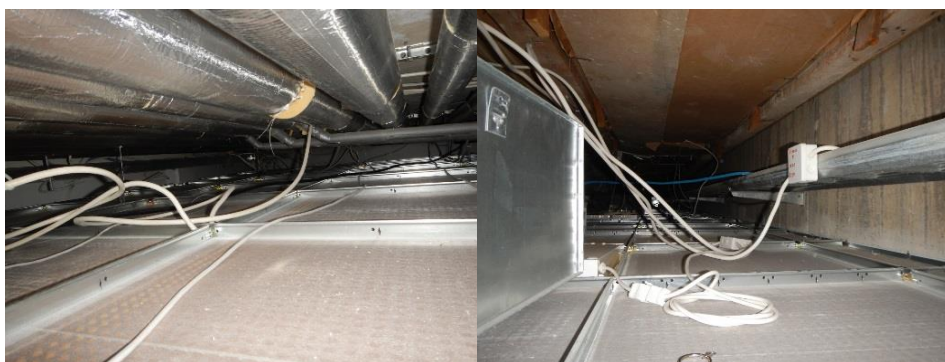
Alakattolevyjen taakse tarkastettiin aistivaraisesti muutamasta pisteestä. Pukeutumistilassa 102 ja kotitalousluokassa 114 kattolevyjen yläpuolella havaittiin pieniä määriä rakennusjätettä, todennäköisesti kipsipölyä. Käytävällä 102c ja vaateaulan 101a kattolevyjen yläpuolella ei havaittu kipsipölyä.

**Kuvat 50 ja 51.** Pukeutumistilan 102 kattolevyjen yläpuolinen tila (vasemmalla) ja käytävän 102c kattolevyjen yläpuolinen tila (oikealla).

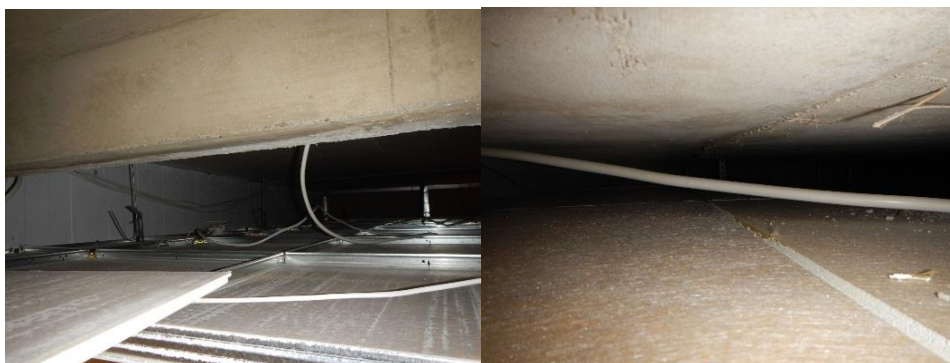
**Kuvat 52 ja 53.** Vaateaulan 101a kattolevyjen yläpuolinen tila (vasemmalla) ja kotitalousluokan 114 kattolevyjen yläpuolinen tila (oikealla).
