Asiakirjatyyppi  
Tutkimusraportti

Päivämäärä  
6.9.2019

# VUORENTAAN KOULU

## KOSTEUS- JA SISÄILMATEKNINEN KUNTOTUTKIMUS

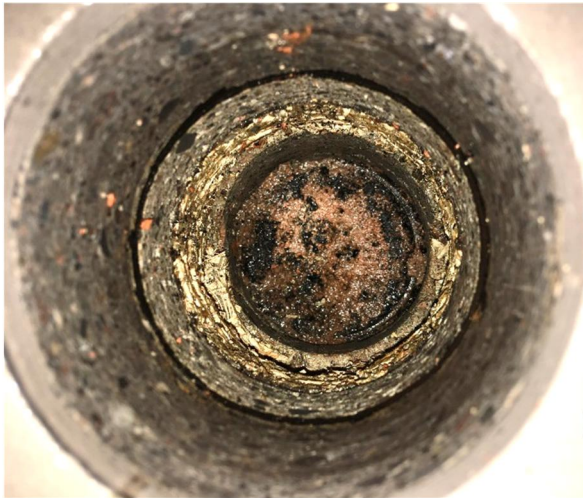
Märkätilan rakenneavauksissa havaittiin, että suunnitelma-asiakirjoissa mainitun bitumikermi sijasta vedeneristeenä on käytetty kaadettavaa kuumabitumia. Varsinaista bitumikermiä ei avauksista löytynyt mistään kohdin. Kuumabitumin paksuuden todettiin vaihtelevan, mutta se oli keskimäärin muutamia millijä. Bitumimassa on avauskohdissa edelleen toimivassa kunnossa, joskin liittyvien rakenteiden ylösnostoista tutkimuksia ei suoritettu. Märkätilan lattian alustäyttö on pääosin seulomatonta hienojakoista hiekkaa.

Kuva 2. Alkuperäisen märkätilan (Pesu 009) alapohjarakenne

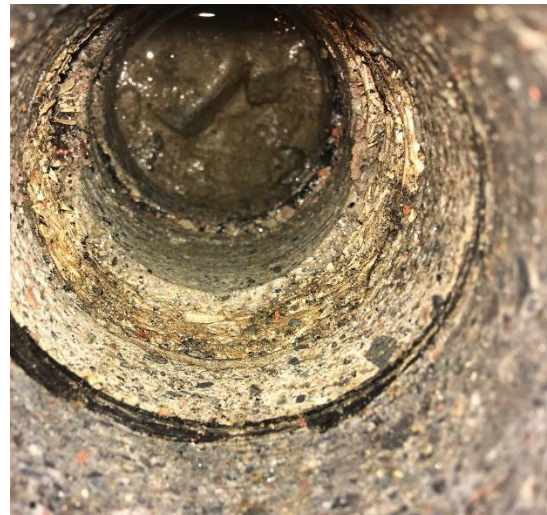
Kuva 3. Lämmöneriste on sijoitettu vedeneristeen alapuolelle.

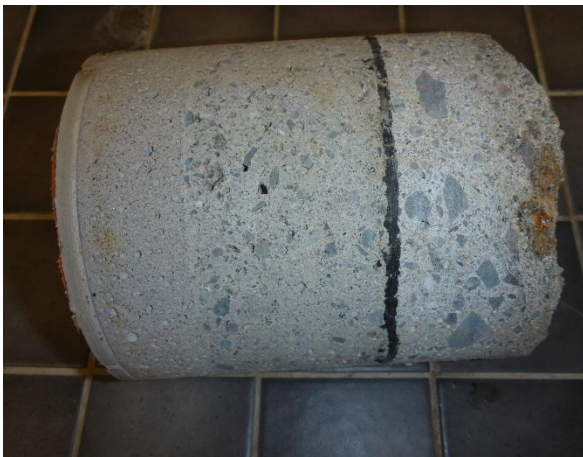
Kuva 4. Pesutilan 010 alapohjarakenne on vastaava kuin käytävätiloissa. Syynä eroavaisuuteen on se, ettei tila ole alun perin ollut pesuhuone.

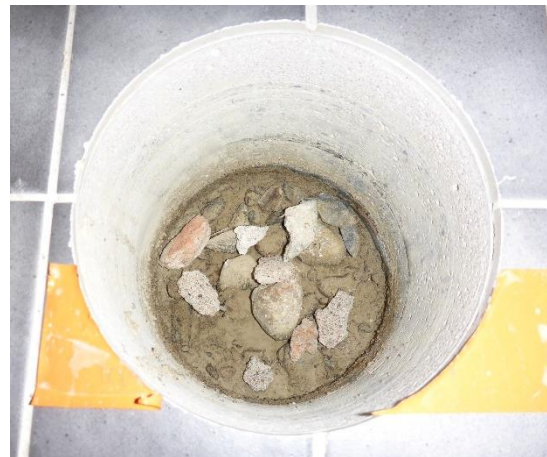
Kuva 5. Täyttömaa on kapillaarisesti vettä nostavaa seulomatonta hiekkaa.

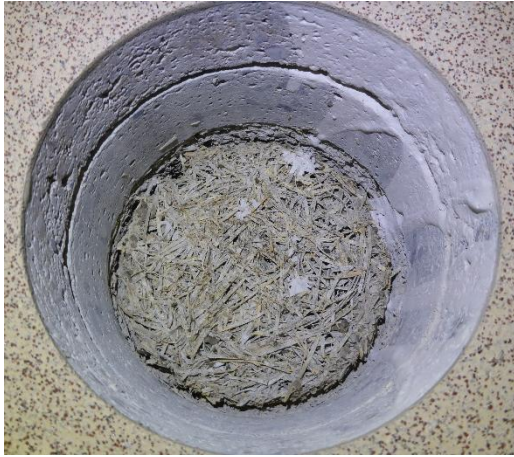
Pukuhuonetiloissa lämmöneristeenä toimiva lastusementtilevy todettiin rakenneavauksissa aistinvaraisesti mikrobivaurioituneeksi. Maakontaminaation vuoksi rakennetta ei tutkittu mikrobinäyttein. Nykyisenä pintamateriaalina oleva muovimatto on lisätty rakenteen pintaan jälkikäteen. Maton alta löytyi vanha alkuperäinen maalipinta.

Kuva 6. Pukuhuoneiden kohdalla on alapohja lämmöneristetty betonirakenteiden väliin asennetulla lastusementtilevyllä.

- Kellaritilan luokahuoneisiin tehdään höyryä läpäisevällä epoksilla alapohjan tiivistyskorjaus. Epoksin tarkoituksena on katkaista ilmavuodot mikrobivaurioituneesta lasitusementtilevyeristeestä ja putkikanaalista sisäilman suuntaan.

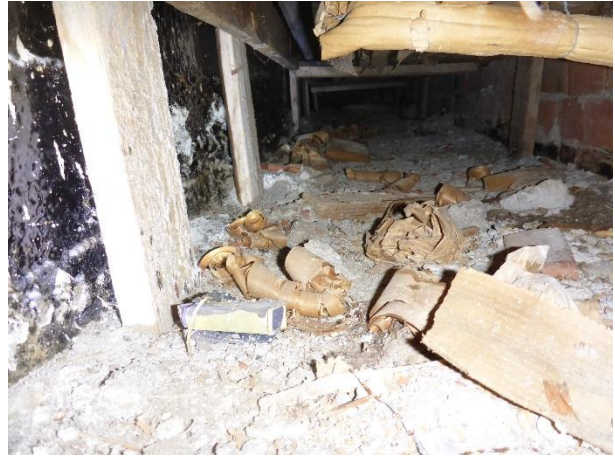
Alapohjan alapuolella kulkevien putkikanaalien kansirakenne on puuta. Mikrobiperäinen haju on avauksessa puun vaurioitumisen vuoksi voimakasta ja lahovaurioituminen on osin aistinvaraisesti havaittavaa. Putkikanaalin lattia- ja pystypinnat olivat vedeneristetty vastaavalla tavalla kuumabitumilla, kuin märkätilojen lattiarakenteissa.

Kuva 7. Alapohjan putkikaanaleissa on eloperäistä materiaali, ja mikrobivaurioituminen on aistinvaraisesti havaittavaa.

1. Kellarikerroksessa alapohjalaatan alla kulkee putkikanaali, ja se on epäsuorasti yhteydessä sisäilmaan (kanaalin päät auki lämmönjakohuoneessa). Kanaalissa on selkeitä aistinvaraisesti havaittavia mikrobivaurioita, ja siten se aiheuttaa riskin sisäilman laadulle.
2. 1. kerroksen alapohjarakenteissa on pitkälle edennyt mikrobivaurio, joka on korkean kosteuden vuoksi edennyt myös lahovauriona puurakenteisiin. Vaurioalueelta on yhteys sisäilman suuntaan.
3. Sisääntuloaulan ja lepotasojen alla on orgaanisia rakennusjätteitä, ja muottilaudoituksia, jotka ovat mikrobivaurioituneet. Vaurioalueelta on yhteys sisäilmaan.

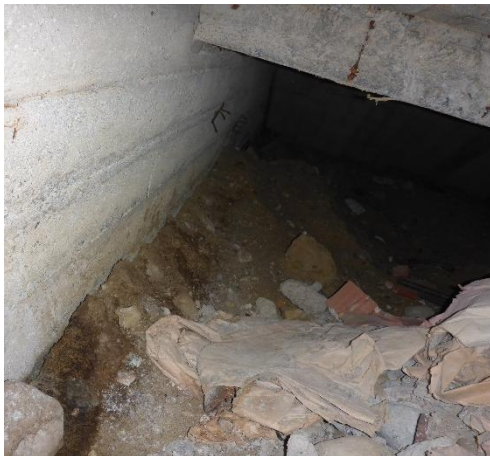
Porraskäytävän 221 alin lepotaso rajoittuu maaperään, ja on siten osa alapohjarakennetta. Lepotason avauksessa RAK-6-AP havaittiin, että tyhjän ontelotilan sisään on jätetty rakennus-aikaiset orgaaniset jätteet ja muottilaudat. Jätteet ovat aistinvaraisesti havainnoiden mikrobi-vaurioituneet. Tilassa on voimakas maakellarimainen haju. Alla olevissa kuvissa on esitetty tilan nykyistä kuntoa.

Kuva 8. Ontelotilaan jätetyt rakennusjät-teet ovat mikrobivaurioituneet maakosteuden seurauksena

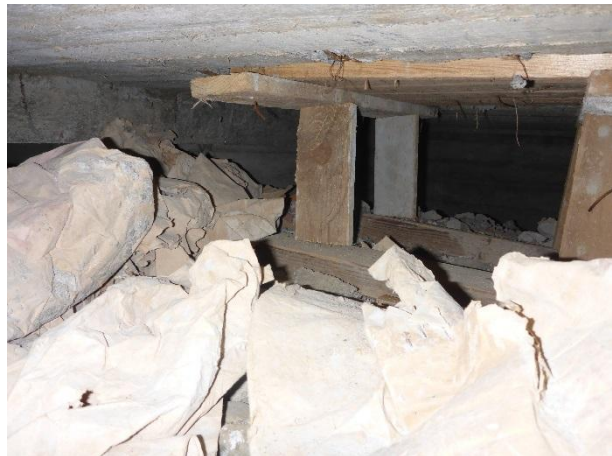
Kuva 9. ontelotilassa on rakennusjätteiden lisäksi vanhat muottituet paikallaan

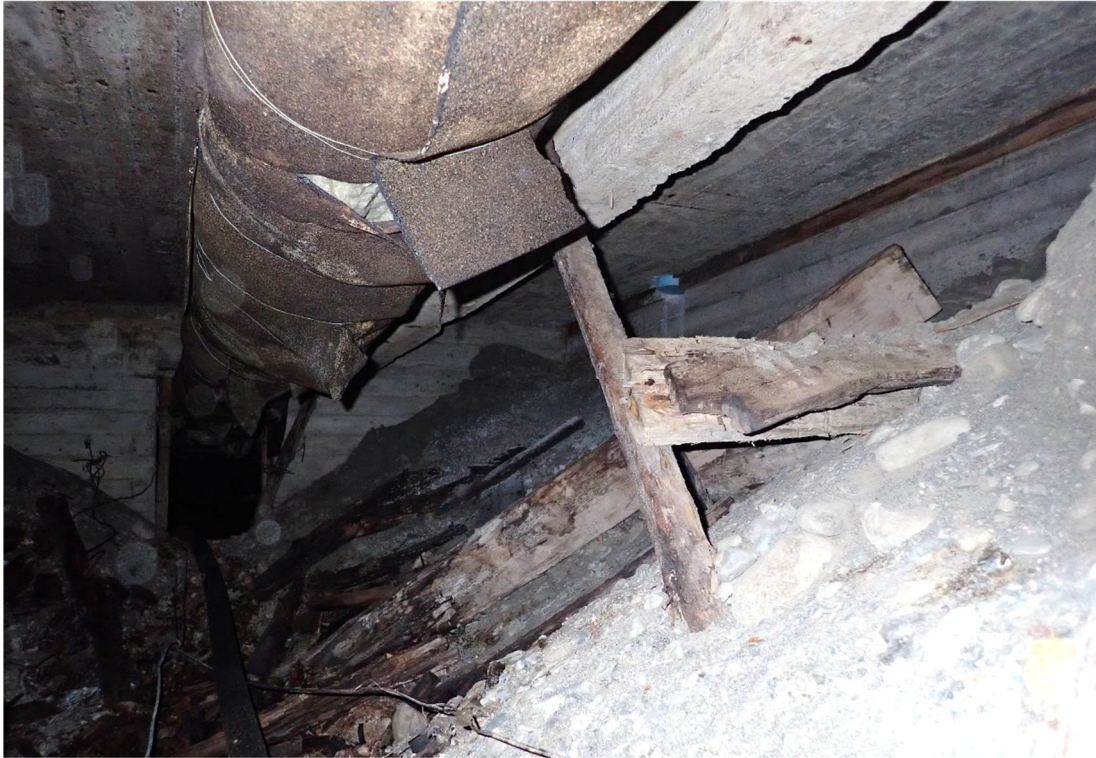
Kantavan alapohjan alustilasta havaittiin, että maaperästä on noussut kapillaarista kosteutta. Tuulettumaton tila, ja maaperän kosteus ovat johtaneet maanpinnan näkyvään mikrobikas-vuun. Myös tilaan jätetyt muottilaudat ja rakennusjätteet todettiin laho- ja mikrobivaurioitu-neeksi.

Kuva 10. Teknisen työn alapuolisessa maatayttötilassa on rakennusajasta peräisin olevia vanhoja muottilautoja, jotka ovat pitkälle lahovaurioituneet.

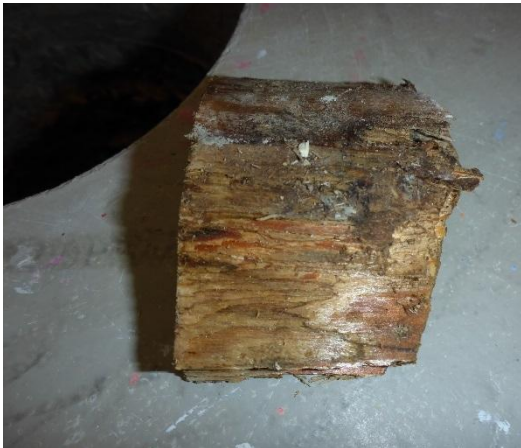
Alapohjan eristetilaan suoritetuista rakenneavauksista todettiin, että purueristeessä on aistinvaraisesti havaittavia laho- ja mikrobivaurioita. Mikrobiperäinen haju oli erityisen voimakasta tekstiilityöluokkaan tehdyssä avauksessa nro. RAK-18-AP. Kokonaisuudessaan todettiin, että kerroksen 1 alapohjarakenteiden eristetilan kunto on varsin heikko.

Kuva 11. Teknisen työn tilaan tehdyssä rakenneavauksessa eristetilan puurakenteissa todettiin selkeitä lahovaurioita.

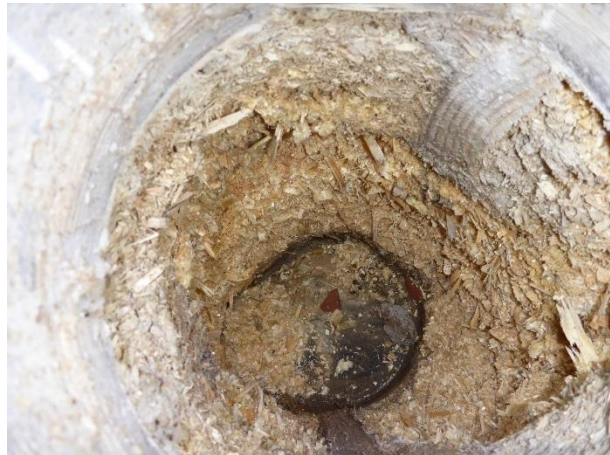
Kuva 12. Tekstiilityön luokassa purueriste on pohjalta kosteaa. Laho on edennyt osin pitkälle.

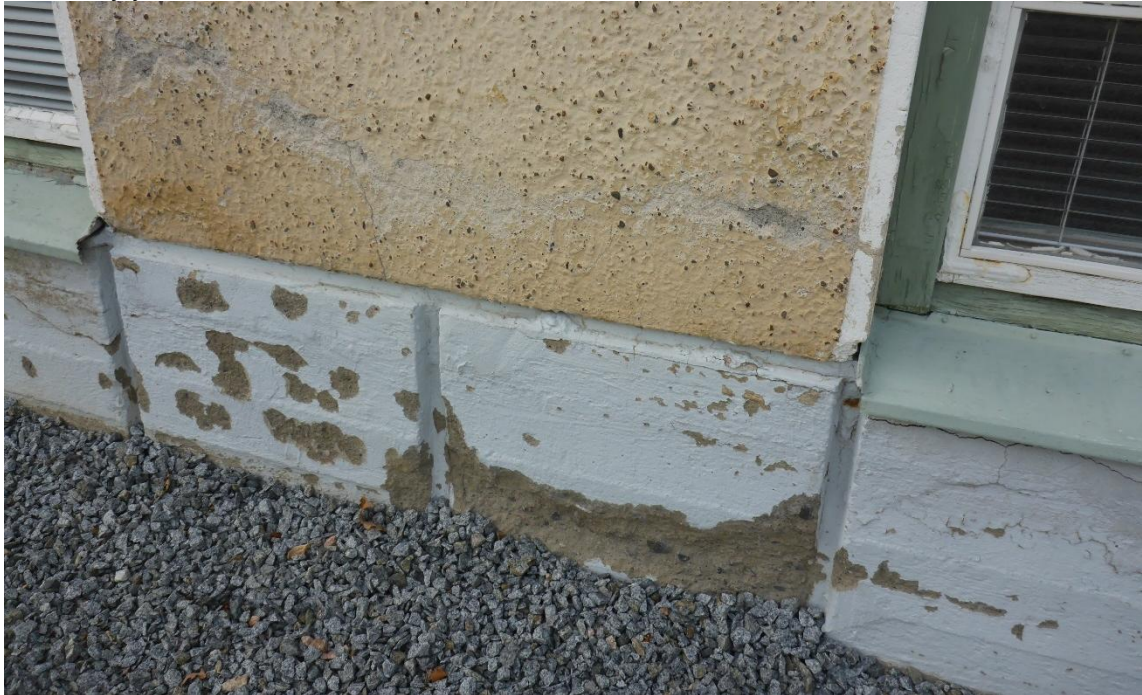
Aistinvaraisesti ulkopuolelta havaittiin, että sokkelimaali ja betonipinta on useasta kohdasta irti alustastaan. Jäljet ovat pääosin seurausta rakenteen kapillaarisesta kosteusliikkeestä. Kosteustekniset toimivuuspuutteet ovat käyttäjien tiedossa, ja siten toimivuutta perusmuurin osalta parannetaan parhaillaan lisäämällä maanpaineseinien ulkopuolelle bitumikermi, perusmuurilevy ja lämmöneriste.

Kuva 14. Sokkelissa havaittiin kapillaarisesta kosteudesta aiheutunutta betonin vaurioitumista

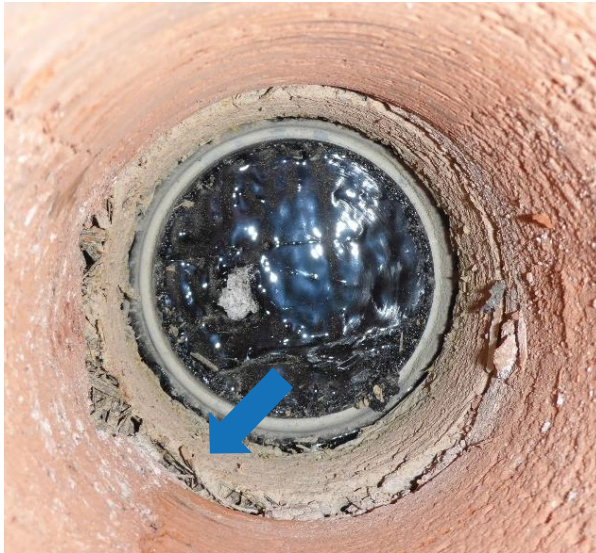
Kuva 15. Alkuperäisistä suunnitelmista poiketen, sisäpuolella on 50mm vahvuinen lastusementtilevy lämmöneristeenä. (Ks. nuoli)

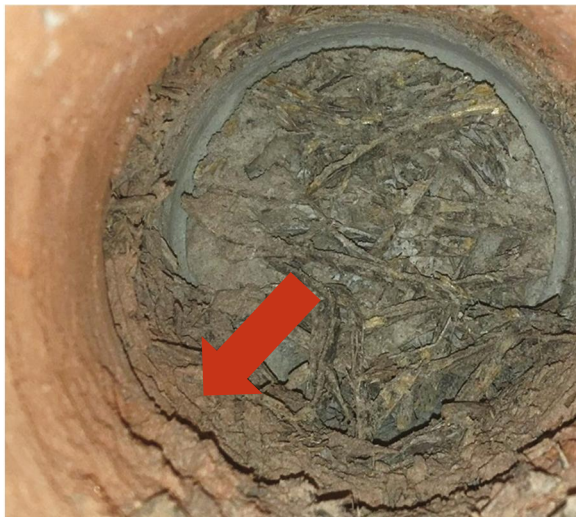
Ulkoseinän ja välipohjan liittymäalueen avauksissa havaittiin, että rakenne eroaa suunnitelma-asiakirjoista lämmöneristeen osalta. Välipohjan tasauspalkin taakse on alalaattapalkistoiden osalta merkitty käytettäväksi korkkieristettä. Avauksissa eriste oli kuitenkin lastusementtilevyä. Lastusementtilevy on mikrobivaurioitumisen kannalta korkkieristettä turvallisempi ratkaisu.

Kuva 17. Ulko seinältä tasauspalkin taakse porattu reikä.

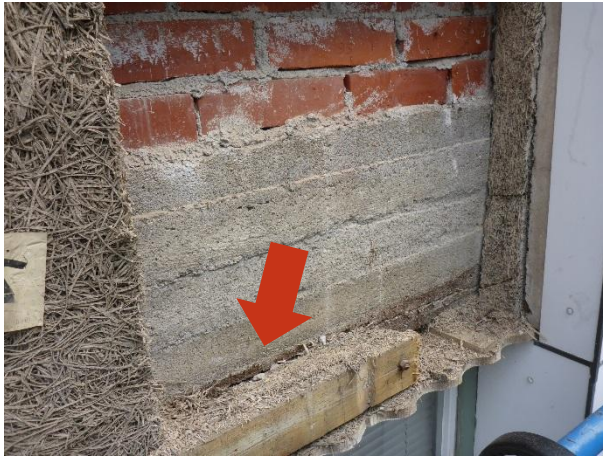
Sisäkuorimuuratun ja lastusementtilevyllä lämmöneristetyn ulkoseinän (US-2) osalta havaittiin, että sisäkuorimuurauksen raot on tilkitty pellavaeristenauhaa käyttämällä. Nauhassa todettiin aistinvaraisesti näkyvää mikrobikasvua, ja tilkerakojen sisäilmayhteys oli todettavissa aistinvaraisesti. Vaurioita lastusementtilevyssä ei todettu.

Kuva 19. US-2 seinässä lastusementtilevyn takana on pellavanauhaeristeet, joilla on tukittu sisäilmaan yhteydessä olevat reiät.

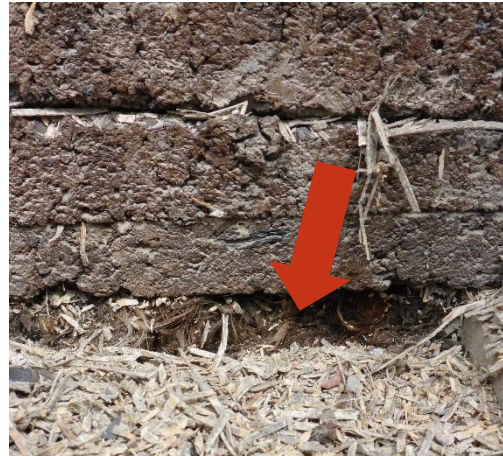
Kuva 20. Pellavarivenauhat ovat osin aistinvaraisesti havaittaen mikrobivaurioituneet ja yhteydessä sisäilmaan

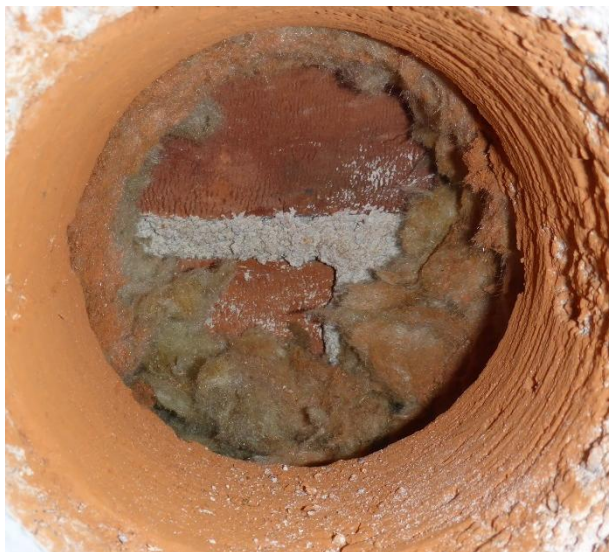
Tiili-villa-tiili rakenneavauksessa havaittiin, että eriste tuulettumattomassa seinärakenteessa on kuivaa ja rakenne terveen oloinen. Ilmavuotojälkiä esiintyi vain nurkka-alueilla. Rakenne on tehty moduulitiilellä, ja siten eristeen lämmönvaihtelu eri vuodenaikoina tavanomaista 135mm vahvaa tiiltä voimakkaampaa. Myös kuivumispotentialiaali on ohuemman tiilen läpi tehokkaampaa.

Kuva 21. Tiili-villa-tiili ulkoseinärakenne

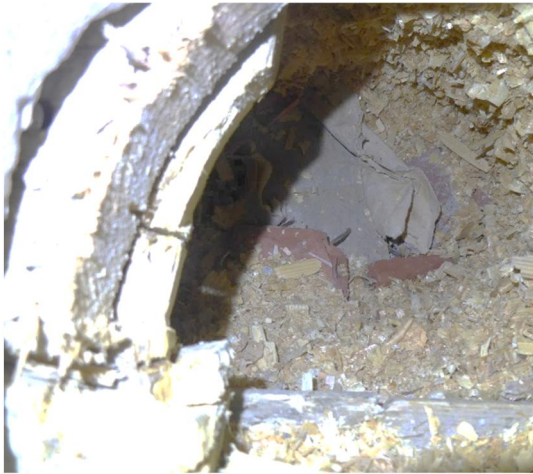
Kuva 22. Purueriste on alalaattapalkistossa kuivaa, mutta mikrobivaurioon viittaava haju osassa avauksia voimakasta.

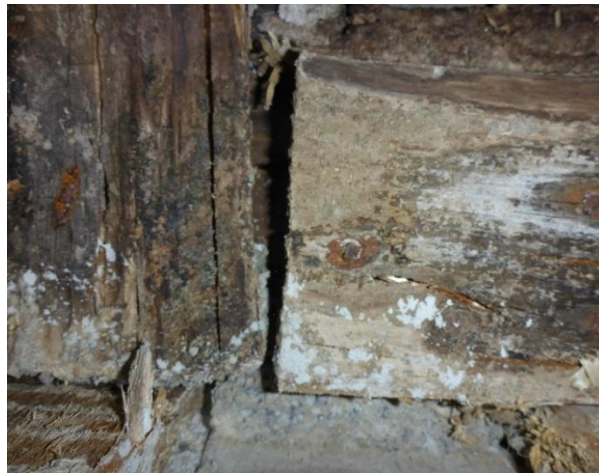
Kuva 23. Alalaattapalkistossa havaittiin muottilaudoituksen osalla näkyviä lahovaurioita

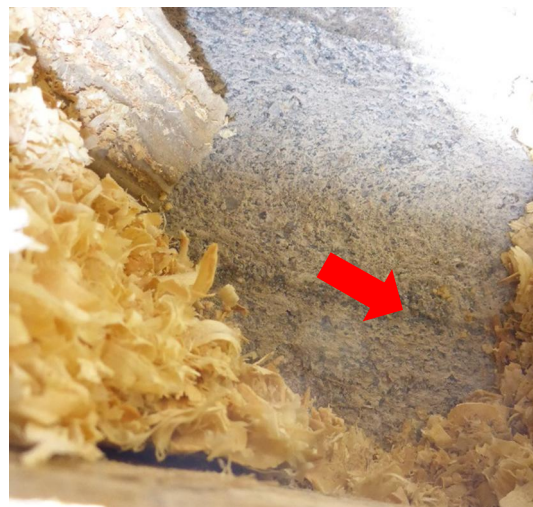
Kuva 24. Kantavat väliseinät kannattelevat alalaattapalkiston tasauspalkkia. Rakenteessa on lievä epäjatkuvuuskohta kannen ja palkin välissä.

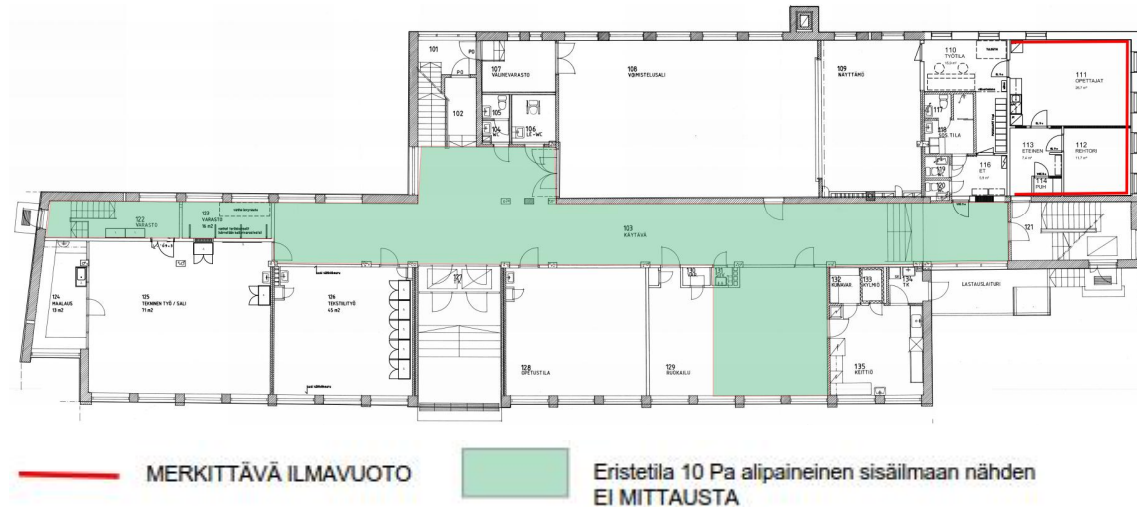
Tavanomaisessa painesuhteessa opettajain huoneen kohdalla havaittiin merkittävää ilmavuotoa välipohjan ja ulkoseinälinjan alueella, sekä välipohjan ja kantavan keskiväliseinälinjan alueella. Vuoto on merkitty alla olevaan kuvaan yhtenäisellä punaisella viivalla.

Kuva 26. Tavanoamisessa painesuhteessa havaitut välipohjavuodot kerroksessa 1. Vihreällä merkitty voimakkaasti alipaineinen eristetila.

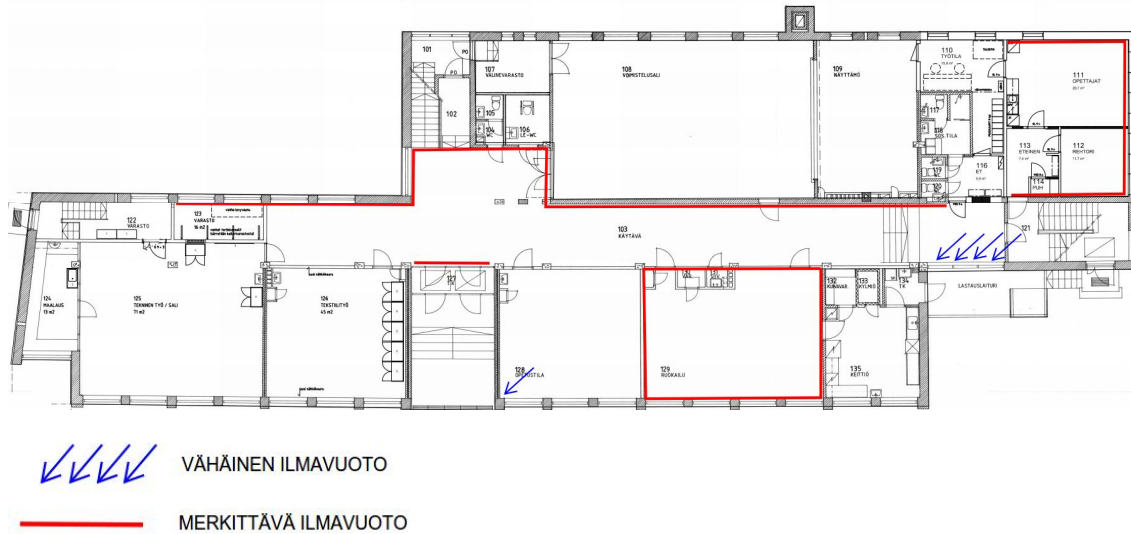
Kuva 27. Välipohjan ilmavuodot kerroksessa 1. Punainen viva: jatkuva ilmavuoto, Sininen nuoli, vähäinen ilmavuoto.

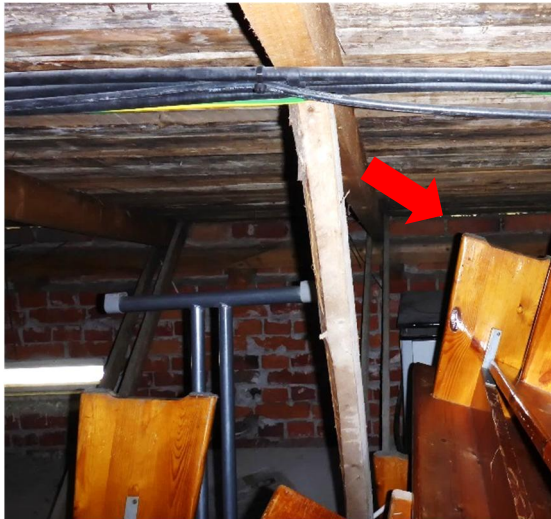
Kuva 28. Poikittaisessa suunnassa yläpohjan tuulettavuus on heikkoa. Rako räystäältä on lähes ummessa (nuoli)

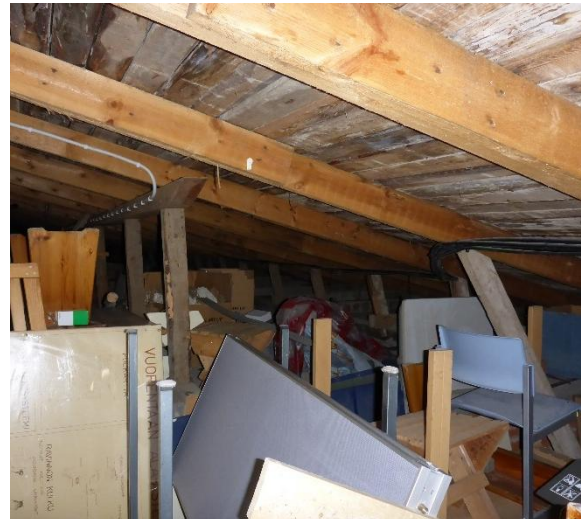
Kuva 29. Sisätilan kautta on pääsy yläpohjan alemmalle tasolle. Taso on täynnä tavaraa ja siten myös paloturvallisuusriski

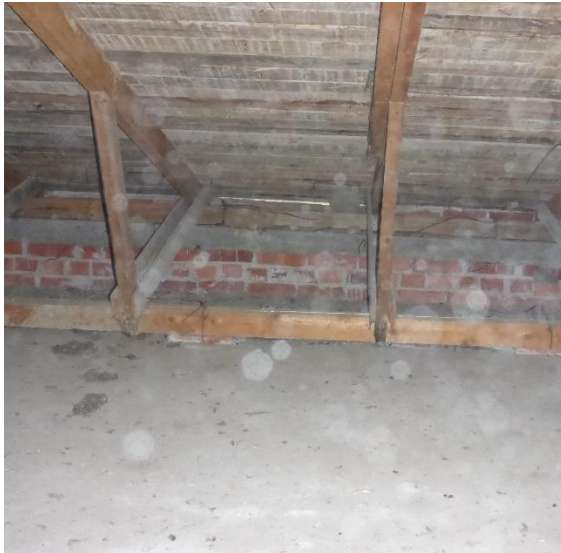
Kuva 30. Lohkossa 2 poikittainen tuuletus on yhtä heikolla tasolla kuin lohkossa 1

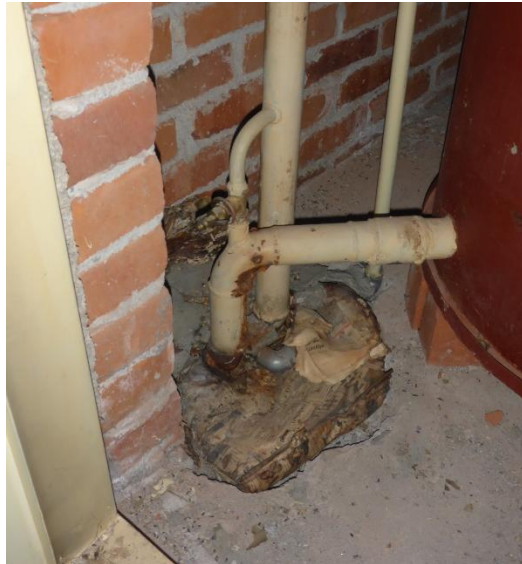
Kuva 31. Vanhan paisuntasäiliön kohdalla on aistinvaraisesti havaittava paikallinen mikrobivaurio putkiläpivientien kohdilla. Vaurioalueelta ei todettu sisäilmayhteysttä.

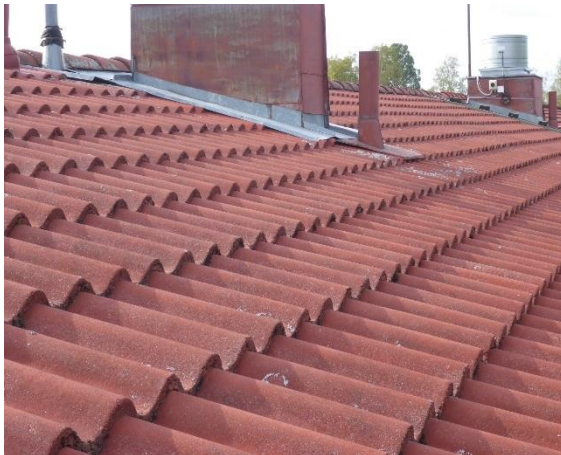
Kuva 32. Vesikatteen kunto on hyvä. Vain yksittäisiä tiiliä on rikkoutunut.

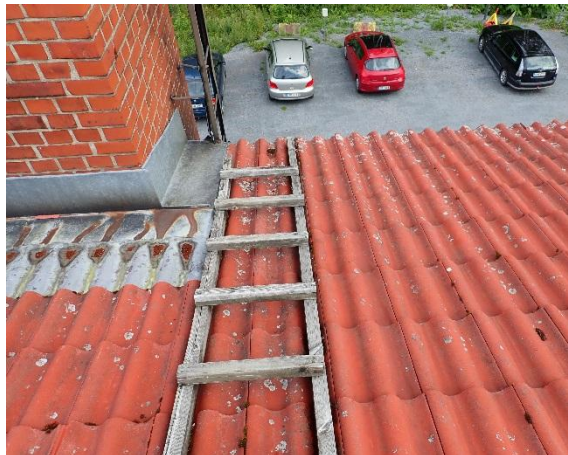
Kuva 33. Kattovarusteet ovat vaarallisen heikossa kunnossa. Tikaat ovat osin lahovaurioituneet ja kulkusillat irti kiinnikkeistään.

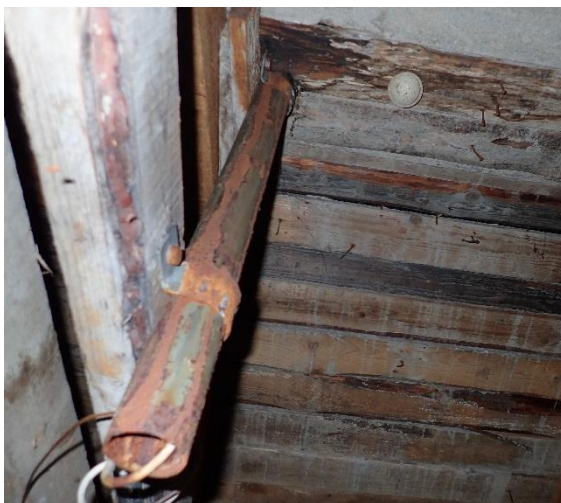
Kuva 34. Vanha antenniputki on läpiviennin kohdalta lahovaurioitunut. Läpivienti vuotaa edelleen.

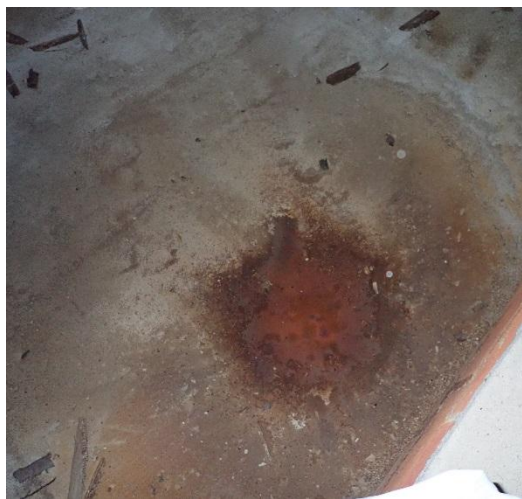
Kuva 35. Antennin putkesta ohjautuu vettä suoraan yläpohjan palopermannon päälle

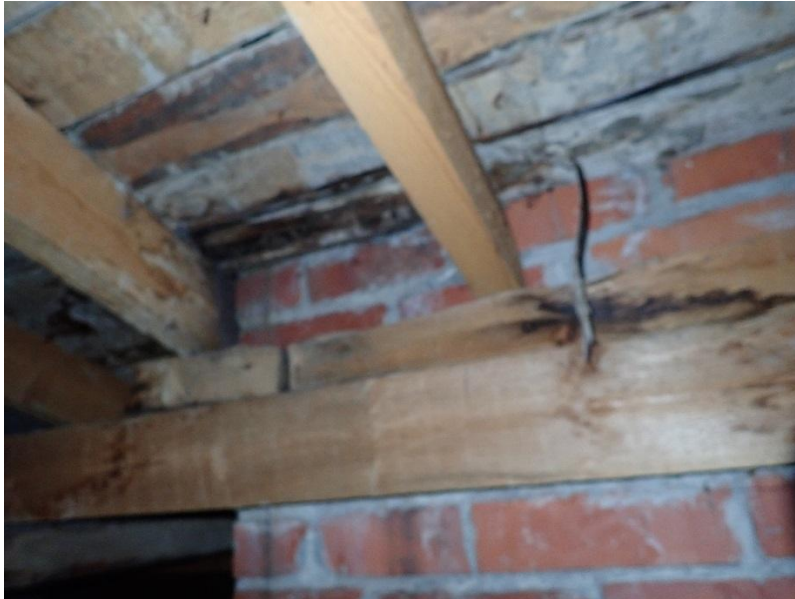
Kuva 36. Reuna-alueen heikon tuulettuvuuden vuoksi puurakenteissa on yksittäisiä lahovaurioita

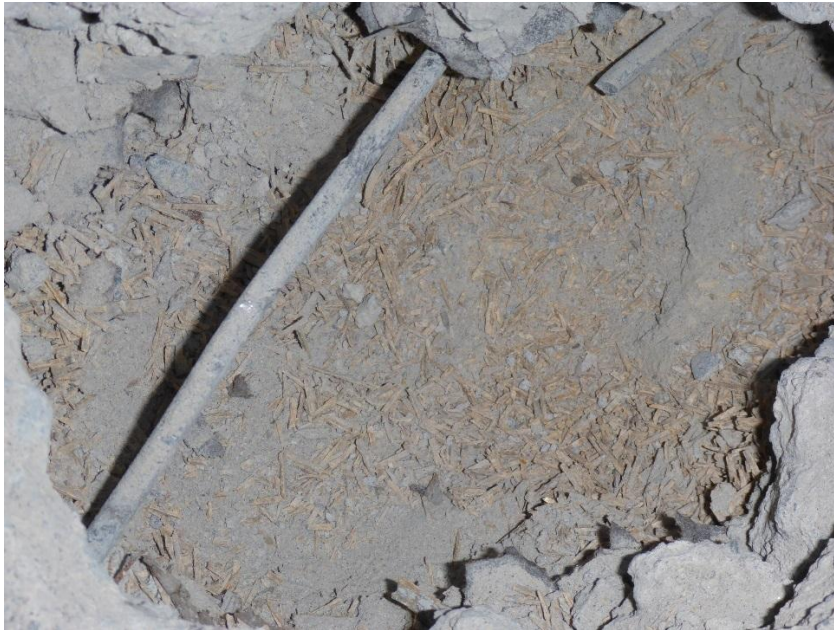
Yläpohjan lohossa 2 avausten perusteella havaittiin, ettei rakenne ole alkuperäisten suunnitelma-asiakirjojen mukainen. Alkuperäisissä suunnitelmissa rakenne on esitetty alalaattapalkistona, mutta avauksissa rakenne osoittautui massiivibetonilaataksi, joka on lämmöneristetty laatan yläpuolelta. Ja lämmöneristeen päälle on valettu pintabetonikansi

Kuva 37. Lohkossa 2 rakenne ei vastannut suunnitelma-asiakirjoja. Alalaattapalkiston sijaan rakenne on yläpuolelta lämmöneristetty massiivibetonilaatta, jossa on erillinen palopermantovalu.

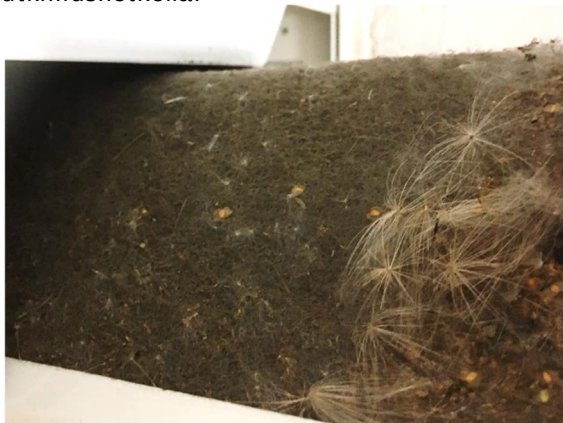
konetta ei ilmeisesti ole imuroitu huoltotyön yhteydessä, koska suodatinkammioiden pohjalla oli näkyvää irtolikaa. Myös LTO kuutio todettiin pölyiseksi. Alla on kuvattu suodattimien kunto tutkimushetkellä.

Kuva 40. Tuloilman karkeasuodatin on lähes tukossa
