Hämeenlinna  
**Kaupunginpuiston tekoraunio**  
Vauriokarttoitus

arkkitehti Sanna Ihatsu – CasaCo Studio Oy

20.12.2021

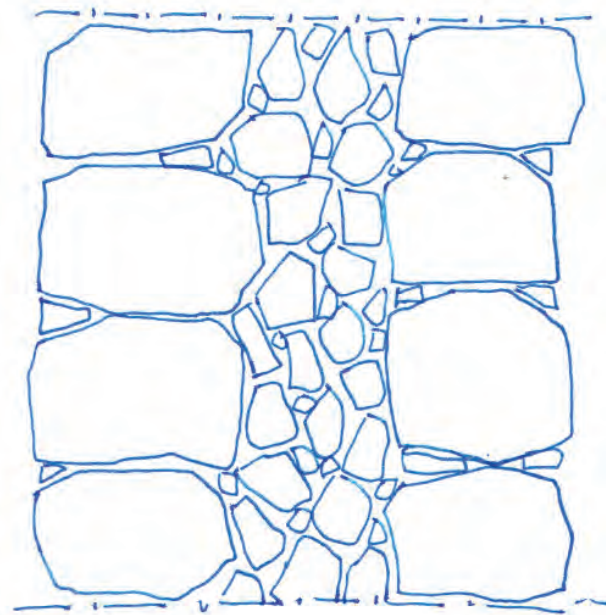
Raunion kylmämuurin rakenne.

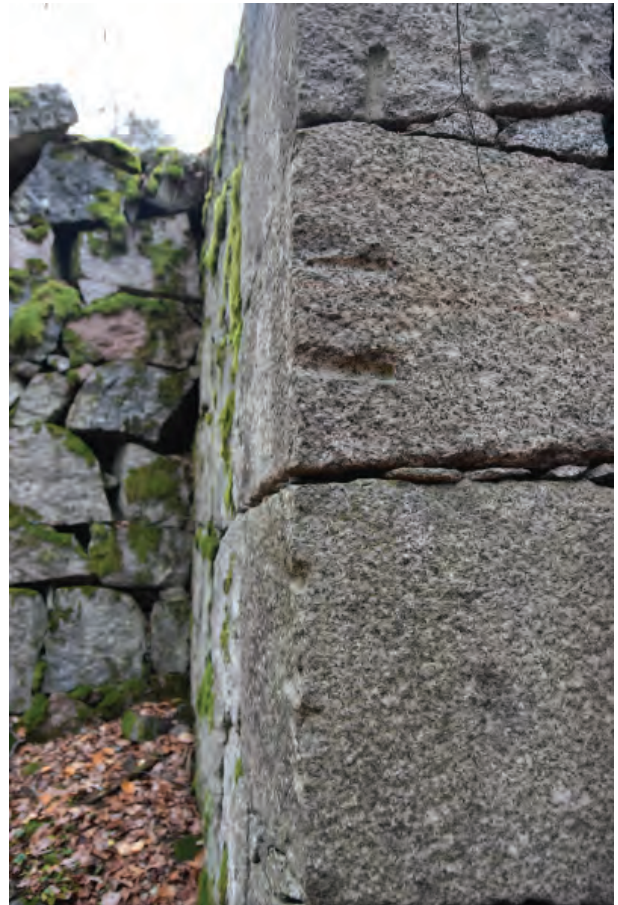
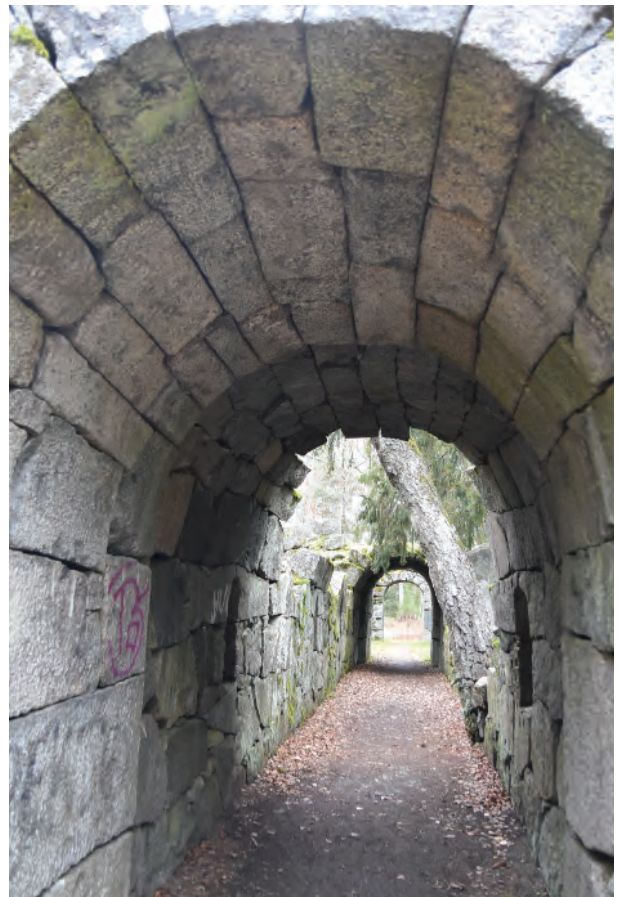
Yläkuvassa näkyy täsmällisesti rakennettu nurkka. Huolellisesti tehty nurkka edesauttaa raunion säilymistä.

Alakuvassa näkyy hyvin tiiviisti ja tarkasti rakennettu holvi.

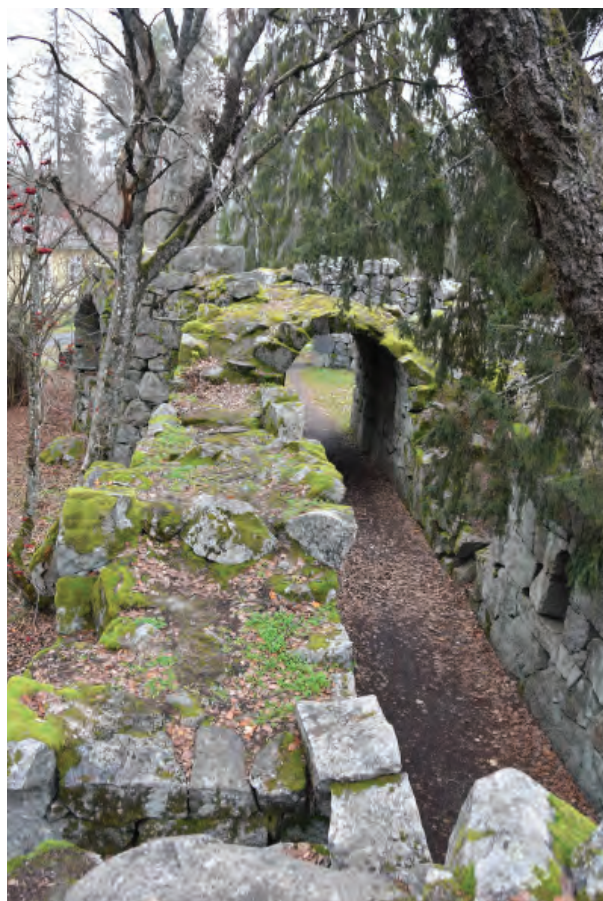
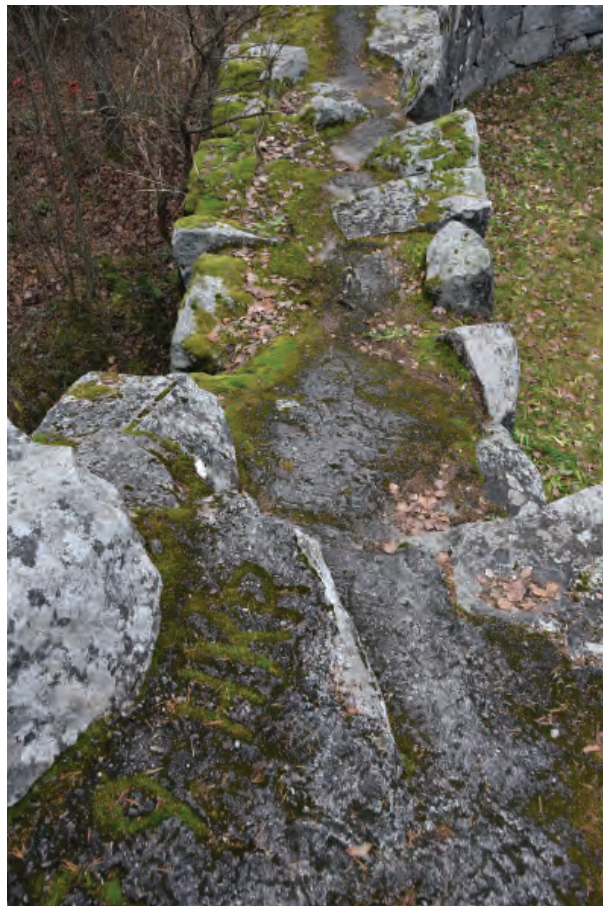
Muurin harjojen vesieristyskerrokset ovat hyvässä kunnossa ja vedet johtuvat hyvin pois muurien päältä.

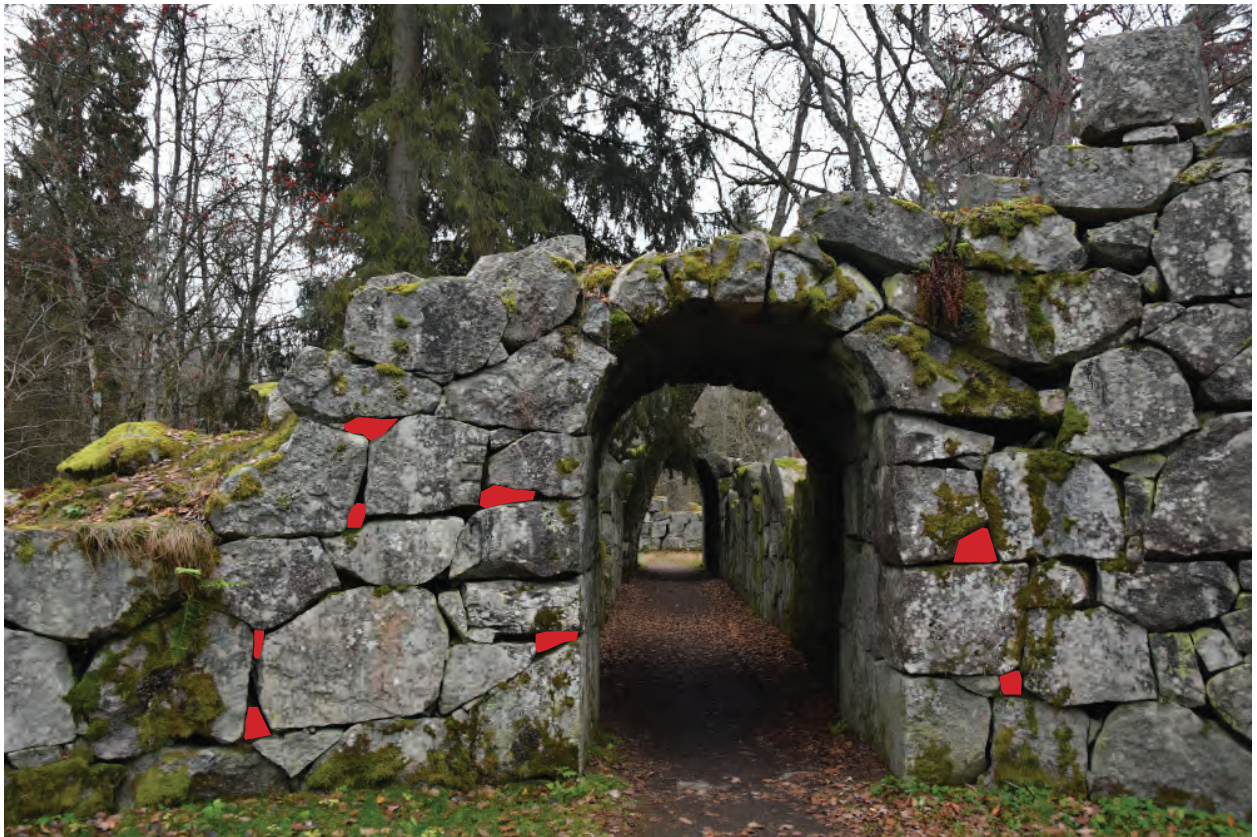
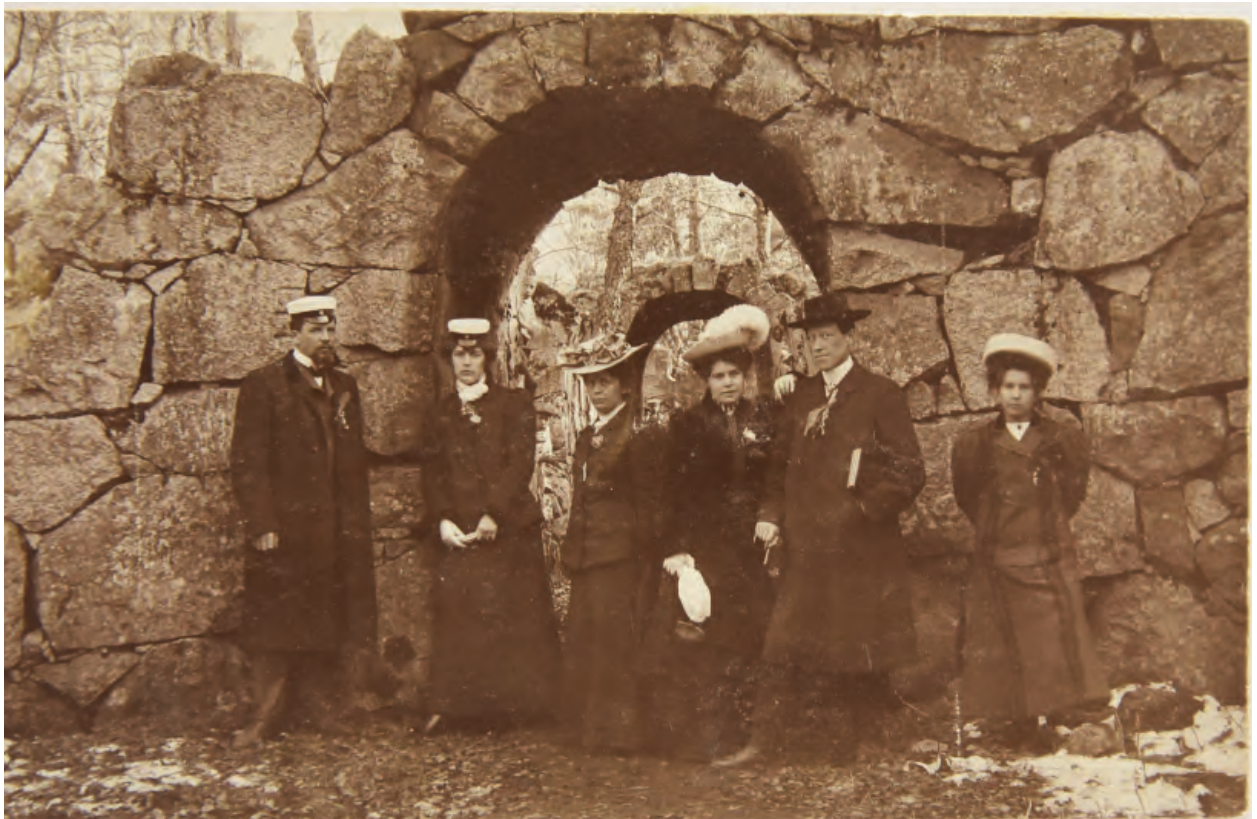
Alakuva on arviolta 1900-luvun alusta (HäKM) ja yläkuvassa nykytilanne. Yläkuvaan on merkitty puuttuvia täyttekiviä 1900-luvun alun tilanteeseen nähden.

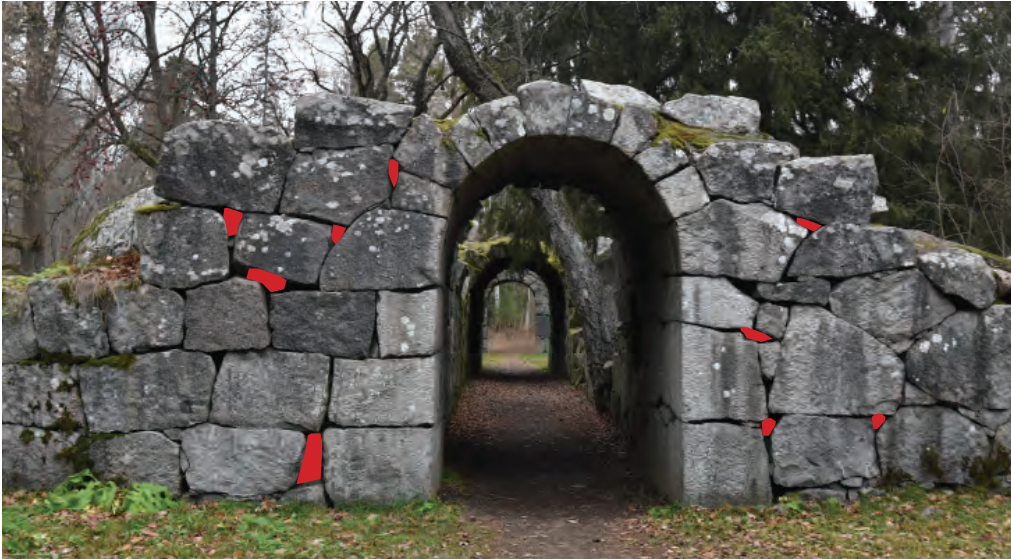
Nykytilannekuvaan merkitty puuttuvia täytekiviä aiempiin vertailukuviin nähden.

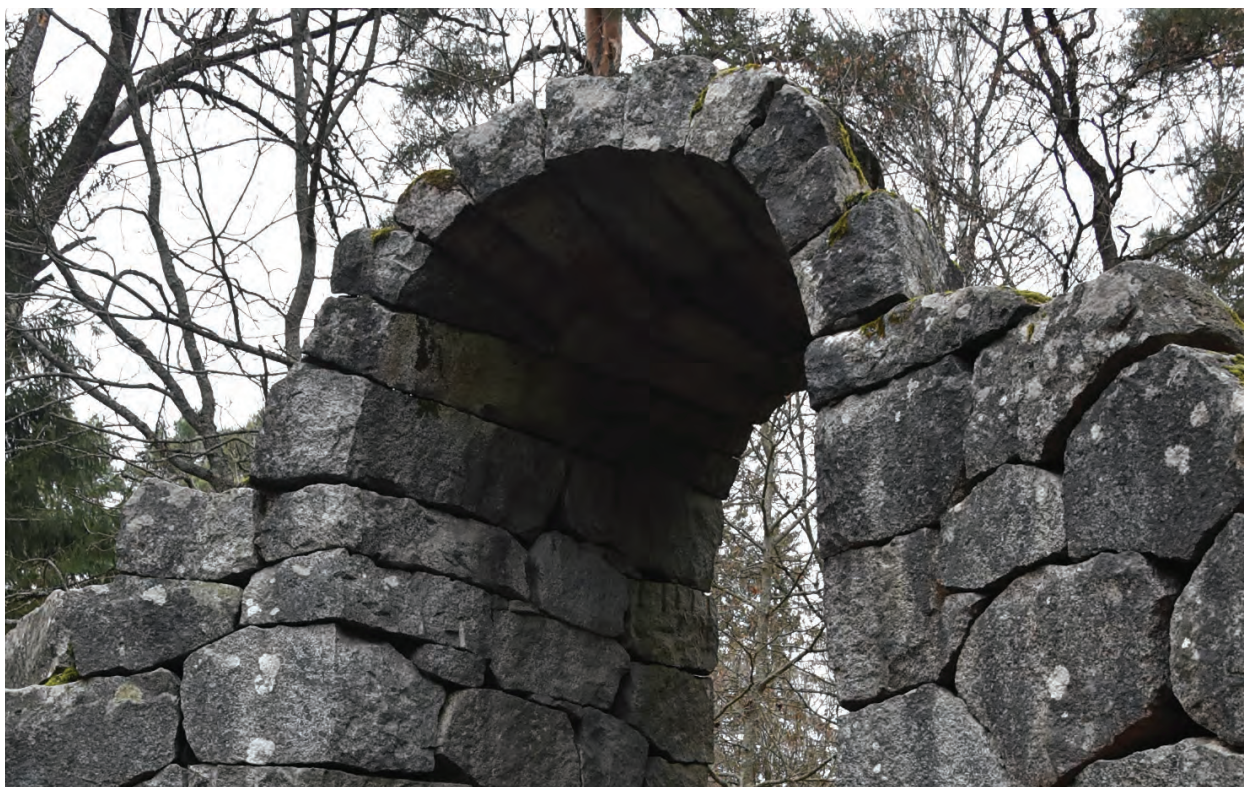
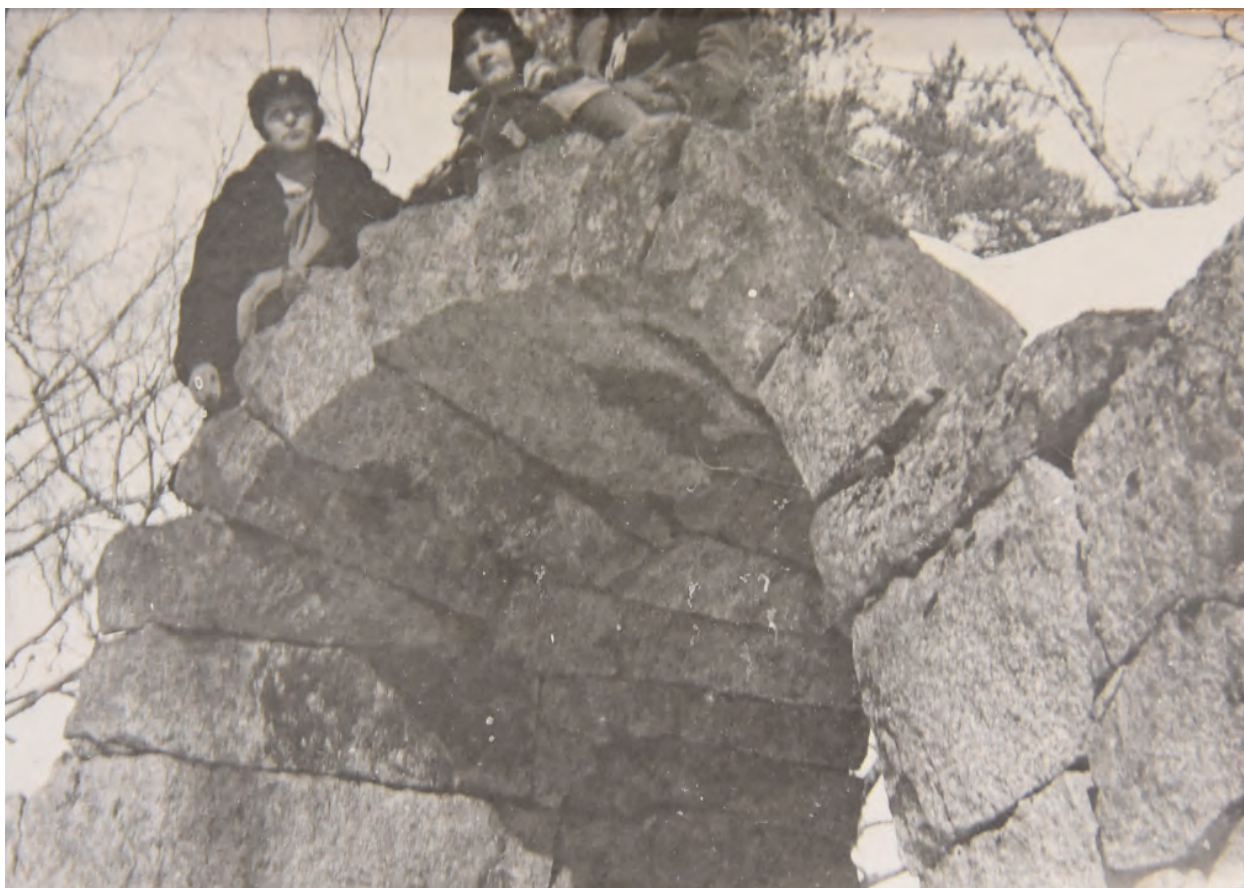
Yläkuvassa nykytilanne, alakuvassa historiakuva, vuosiluku tuntematon HäKM. Holvissa ei ole näkyvissä mitään muutoksia.

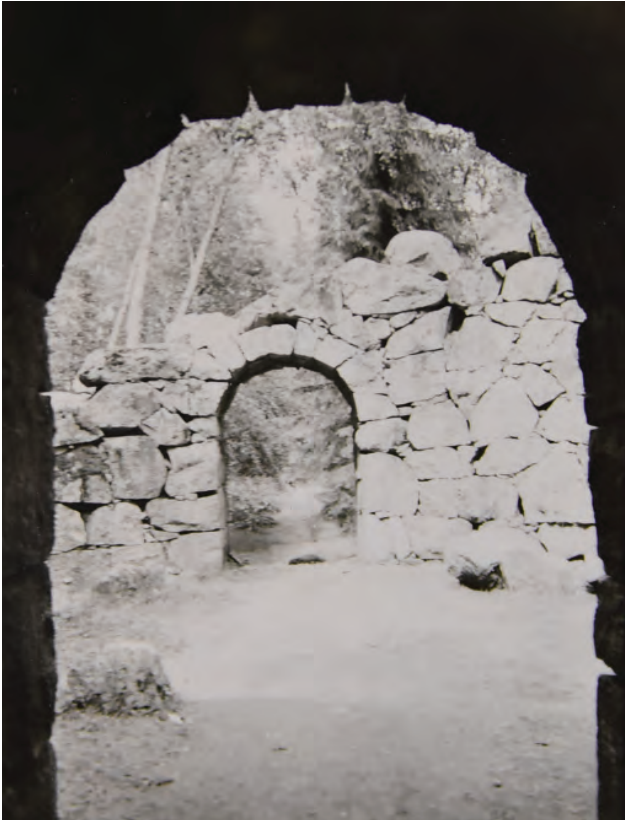
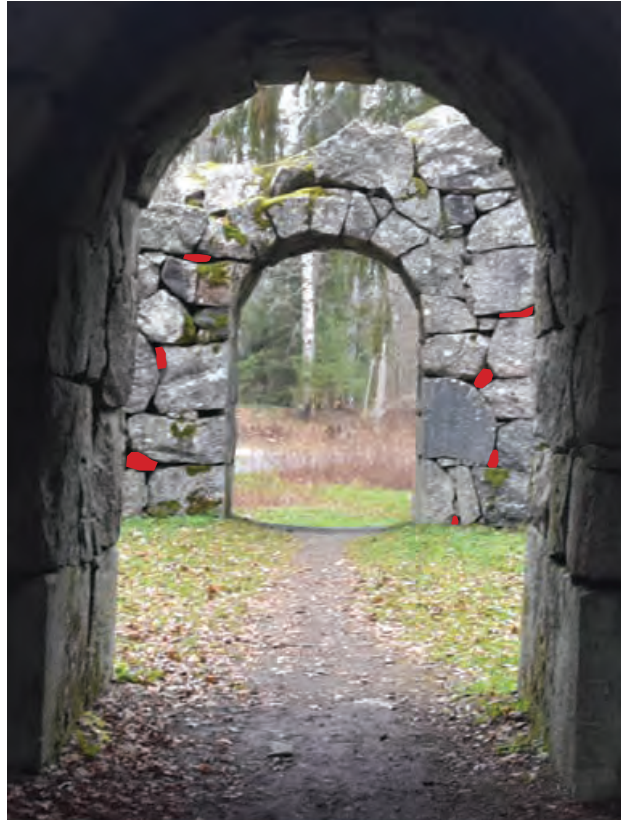
Vasemmalla ajoittamaton historiakuva HäKM. Oikealla nykytilannekuva, johon merkitty puuttuvat täyteki-  
vet.

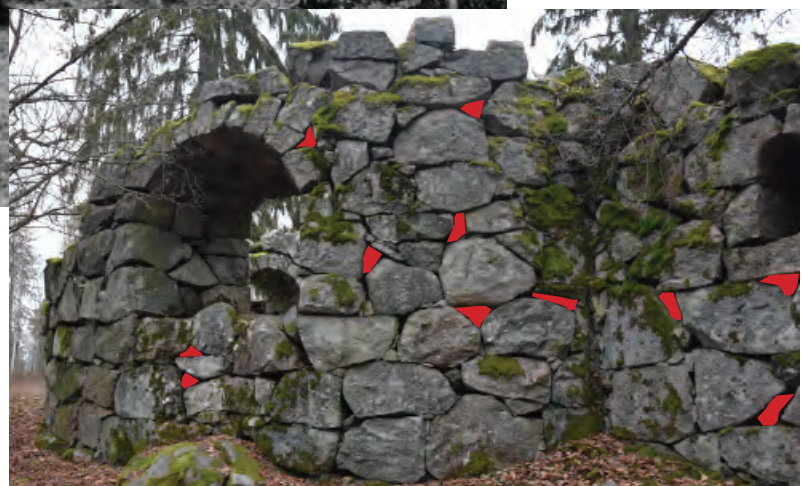
Nykytilannekuvaan merkitty puuttu-  
vat täytekiivet.

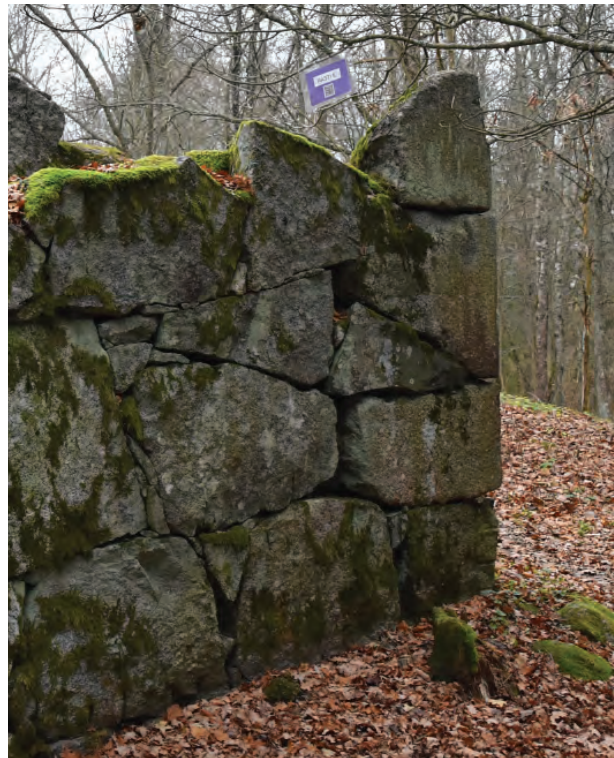
Raunion päällä käydään kiipeilemässä. Tarkasteluhetkelläkin muurien päälle oli kiinnitetty suunnistusrasti, joka kertoo, että sinne jopa ohjataan lapsia kiipeilemään. Muurien päältä on pahimmillaan kolmen metrin pudotus.

Raunion päällä kiipeillään paljon. Tarkasteluhetkellä raunion päälle on kiinnitetty rasti, jossa on QR-koodi. Koodin lukeminen vaatii raunion päälle kiipeämistä.

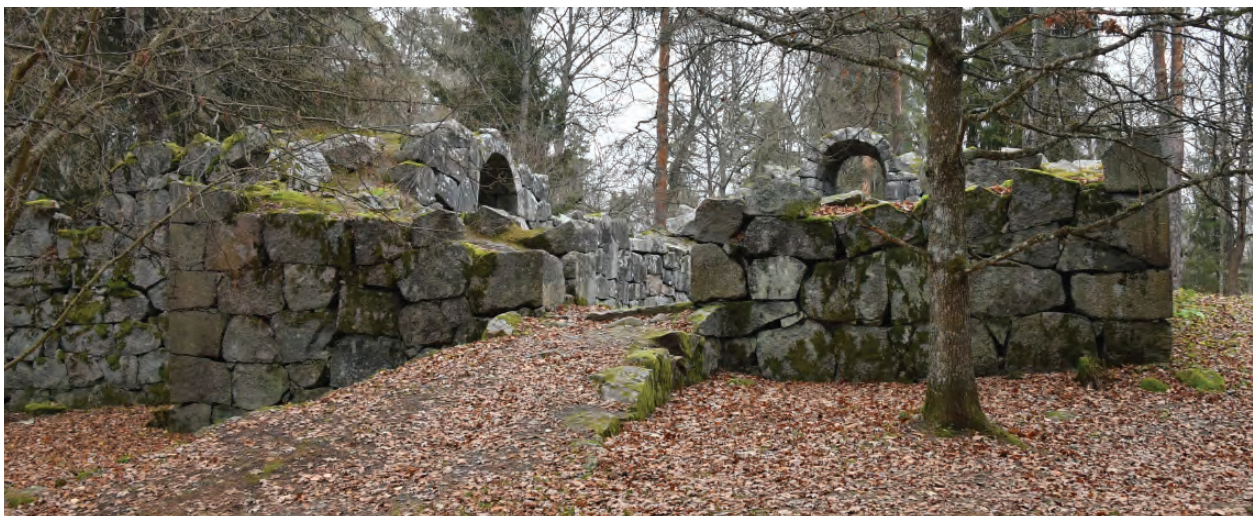
Muurien päälle ei kuitenkaan voi joutua vahingossa, vaan sinne täytyy kiivetä. Jokainen, joka raunion seinien päälle kiipeää, tietää olevansa vaarallisella paikalla. Paikat, joista pienemmänkin lapsen on helppo kiivetä raunion päälle, ovat läntinen oviaukko sekä yhdyskäytävän keskiosa. Raunion läheisyydessä ei ole minäänlaisia varoituskylttejä.

Läntisen oviaukon pielen kohdalta on helppo pääsy muurien päälle.

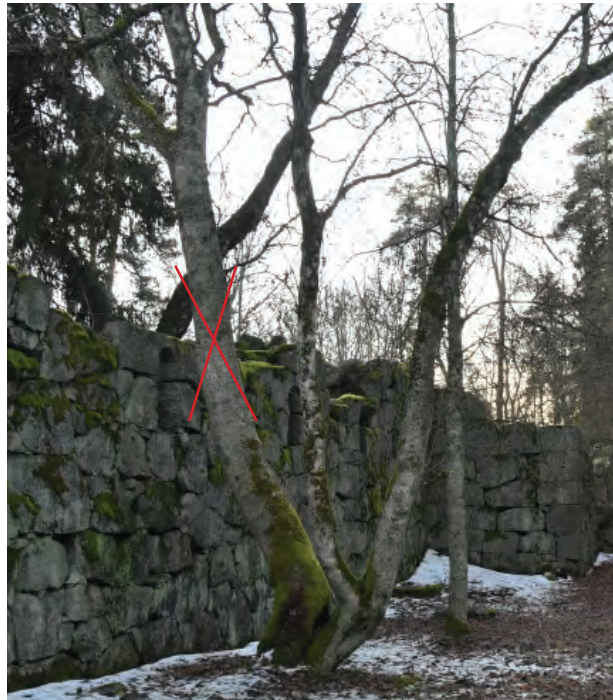
Huonokuntoiset puut voivat olla vaarallisia kävijöille tai raunion rakenteille. Raunion ympärillä on yksi selkeästi huonokuntoinen puu ja muutama vanhempi, seurattava puu. Huonokuntoinen, haaroittunut ja revennyt, raunioon päin kallellaan oleva puu kaadetaan pikimmiten (1.1).

1.1 Haaroittunut ja revennyt puu, jonka toinen haara on kallellaan muurin suuntaan. Ainakin muurin suuntaan oleva haara on poistettava.

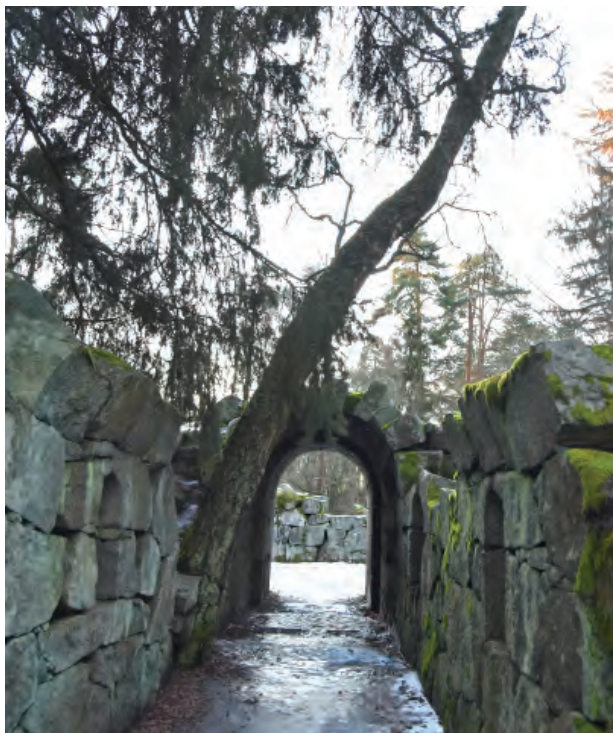
Raunion rakenteissa kasvaa vanha koivu, joka on kallistunut, mutta ei vaikuta laholta. Arboristin tai muun vastaavan asiantuntijan on syytä arvioida puun kunto ja puun kuntoa on seurattava säännöllisesti, mikäli se päätetään säilyttää. (1.2) Puu on jo aikoinaan tehnyt tuhoa muuriin ja muuria on puun kohdalta korjailtu rumalla tavalla. Kivet on ladottu miten sattuu, jopa kiven naamapuoli sivullepäin. Osittain muurin kivet tukeutuvat nyt puuhun. Mikäli puu kaadetaan, on puun kohdan muuria myös korjattava samalla.

1.2 Muurissa kasvaa vanha ja kallistunut koivu, jonka kunnan on arboristin arvioitava. Puun mahdollisen poiston yhteydessä on myös muuria korjattava.

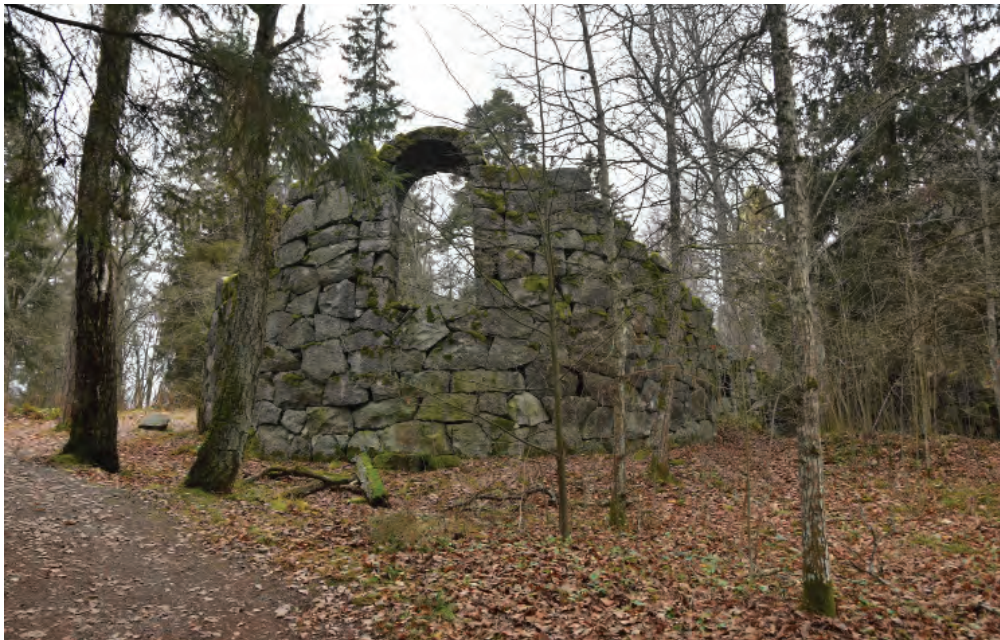
Raunion ympärillä kasvaa vesakkoa erityisesti sen itäpuolella. Raunio vaikuttaa teatterin puolelta katsomon takapihalta koska alue on pusikoitunut ja teatteri ikään kuin kääntää selkänsä rauniolle.

1.4 Etenkin raunion itäpuolella on paljon vesakkoa, joka raivataan.

Rakenteellisista syistä on poistettava vesakko ainakin 2 metrin säteeltä raunion ympäriltä, jotta puuston juuristo ei tunkeudu raunion maanalaisiin rakenteisiin. (1.4)

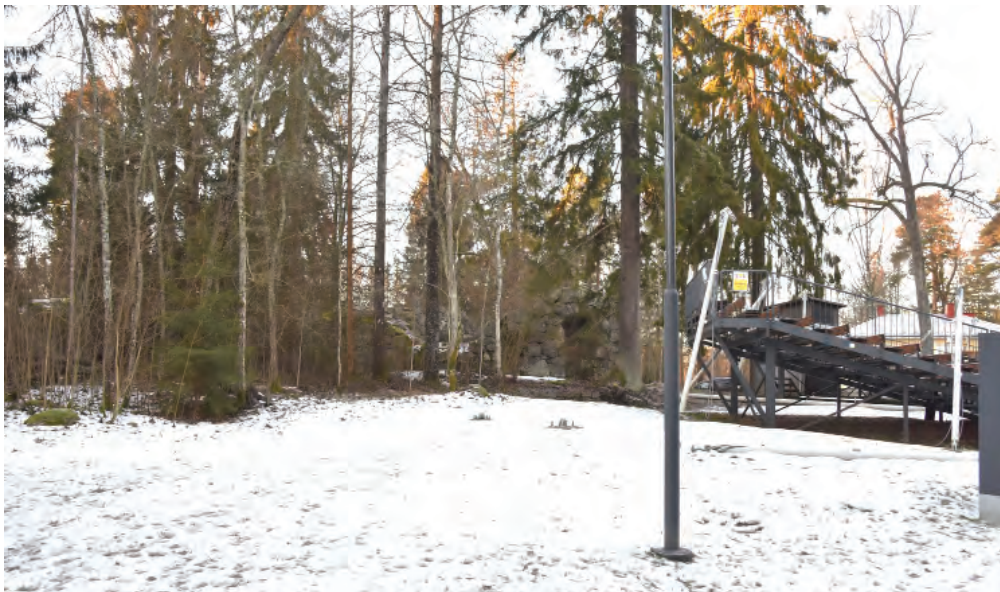
1.4 Raunio ei juuri näy teatterin suuntaan sankan vesakon ja puuston vuoksi.

Jotta historiallisesti arvokas raunio näkyisi paremmin, tulisi avata näkymiä itäsuuntaan karsimalla vesakkoa ja kaatamalla ylimääräisiä puita. Vain suuret, hyväkuntoiset ja kauniit puut jätetään.

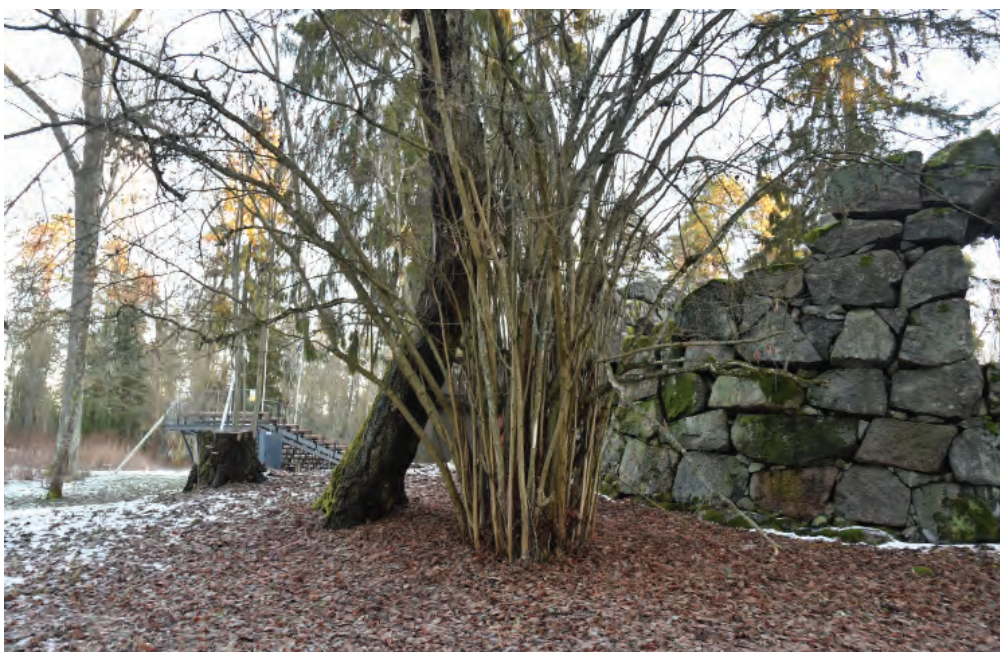
1.5 Vesova puu/pensas raunion etupuolella siistitään.

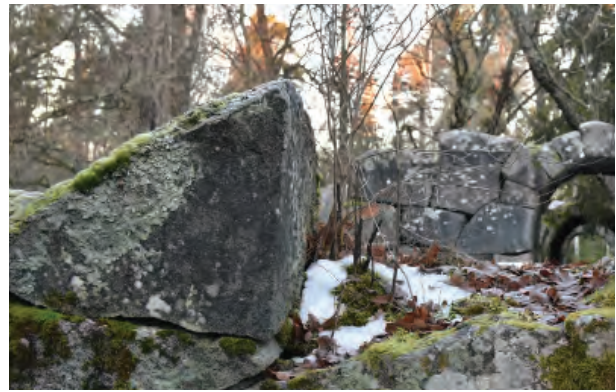
1.3 Muureissa kasvava vesakko on poistettava.

Kaikki muurissa kasvavat vesakot on poistettava säännöllisesti, jotta ne eivät vahingoita muureja. (1.3)

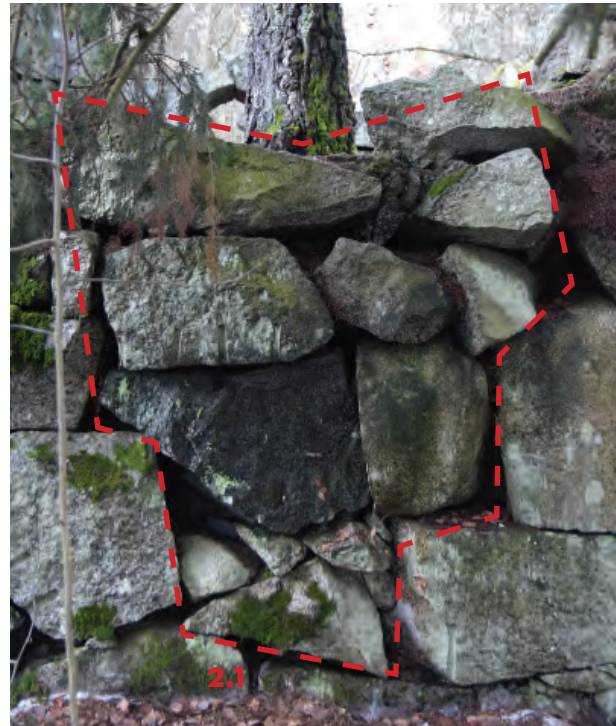
Muurissa on kaksi myöhemmin tehtyä korjausta, joissa kivet on ladottu muusta muurista poikkeavalla ja rumalla tavalla. Ladonnat liittyvät ilmeisesti paikalla kasvaneiden puiden synnyttämiin vaurioihin, joita on korjailtu puiden poiston yhteydessä. Muurissa kasvavaa koivua poistettaessa täytyy sisäseinän ladontaa ja muurin päällä olevia vesieristyskerroksia korjata. Samassa yhteydessä myös ulkoseinän ruma ladonta kannattaa puun kohdalta latoa uudelleen (2.1).

2.1 Muurissa kasvava, kallistunut koivu on pudottanut kiviä, jotka on ladottu huolimattomasti uudelleen.

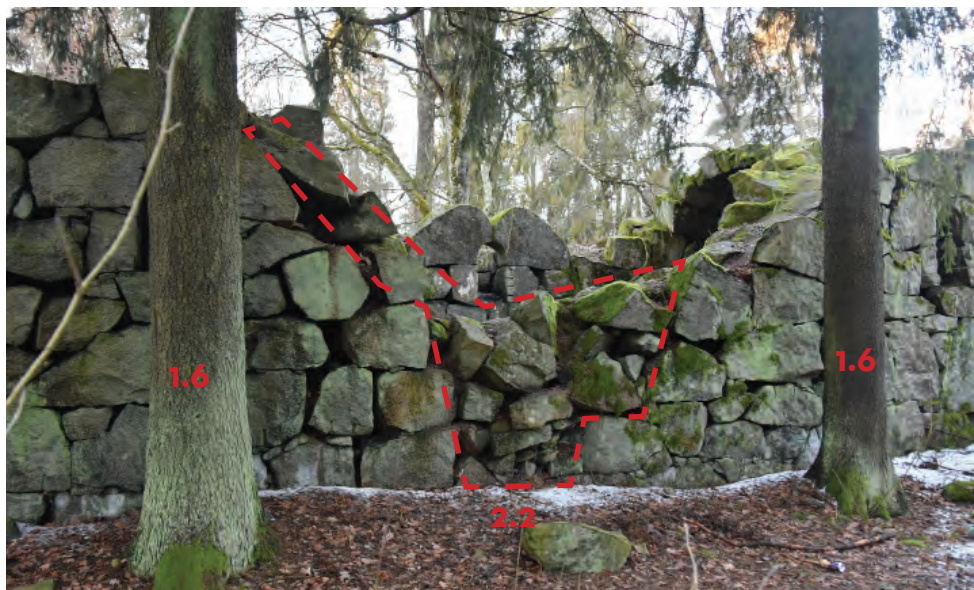
Kaksi isoa kuusta kasvaa liian lähellä rauniota. Puiden juuristot ja oksat saattavat vahingoittaa rauniota. Puut on syytä kaataa, ellei niillä ole erityistä maisemallista arvoa tai luontoarvoa. (1.6)

1.6 Kaksi suurta kuusta kasvaa aivan muurin vieressä. Niiden kaatamista on syytä harkita.

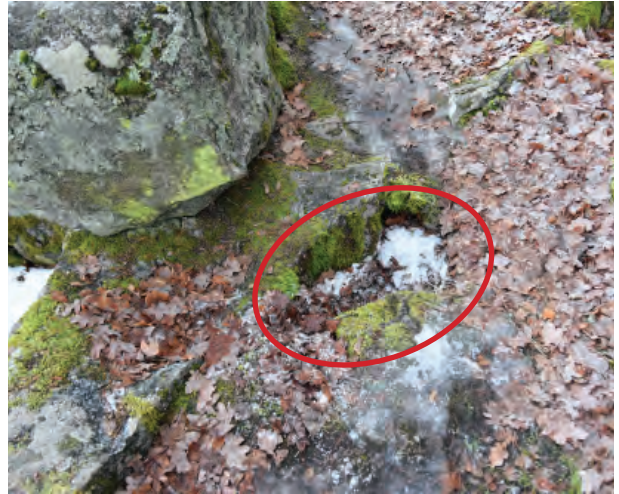
Toisessa kohdassa on kolo, joka saattaa kerätä vettä muurin sisälle ja sitä kautta aiheuttaa ongelmia (3.1). Toistaiseksi muurin kummallakaan puolella ei näy merkkejä vaakaroutimisesta, joten ilmeisesti muurin sisään joutunut vesi on päässyt myös hyvin poistumaan. Kolo on kuitenkin syytä täyttää kivellä ja tehdä päälle vastaava vesieristys laastilla kuin muuallakin on.

3.1 Vettä keräävä kolo täytetään kivillä ja vesieristeenä toimivaa laastia täydennetään.

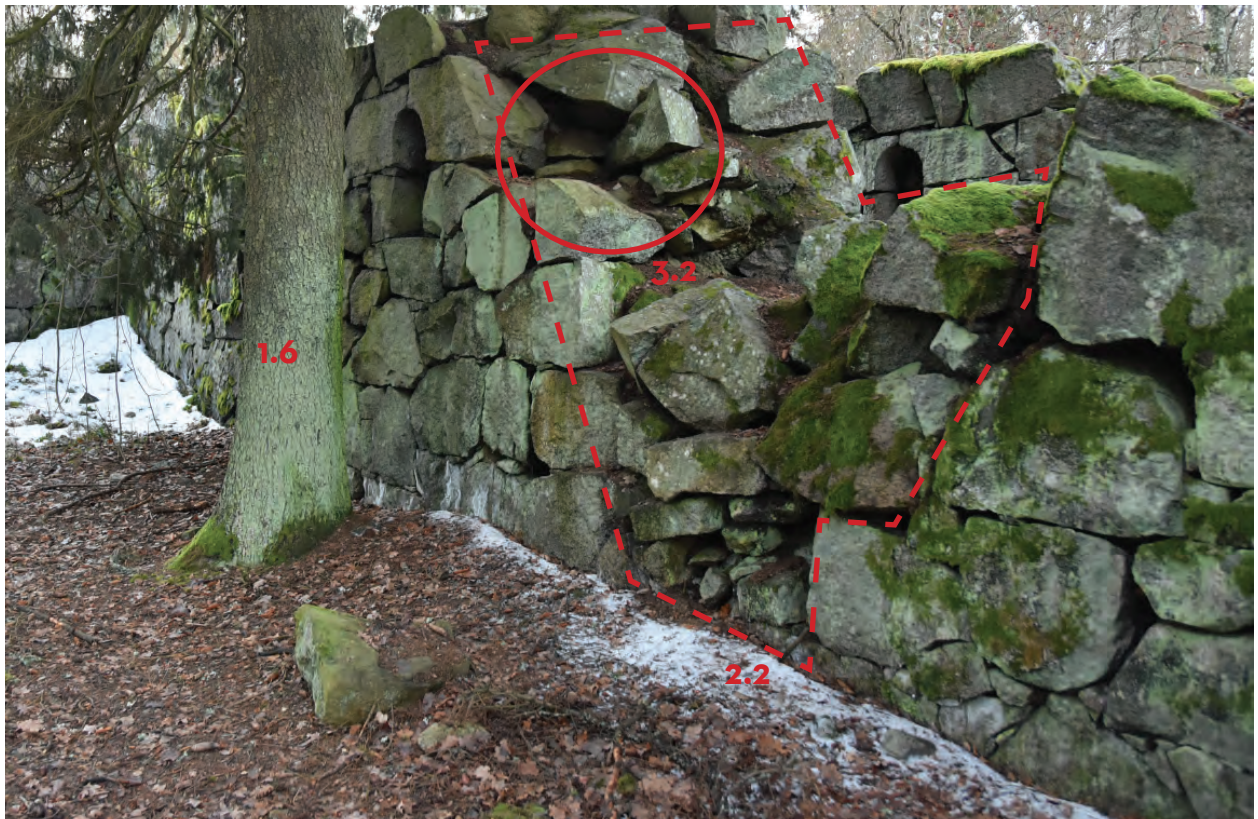
Toinen huonosti ja rumasti tehty korjaus on n. 3 metrin päässä koivusta pohjoiseen (2.2). Kohdassa on aiemmin kasvanut koivu, joka on poistettu ja muuria on samalla korjailtu huolimattomasti. Ongelma on lähinnä esteettinen, mutta se liittyy myös muurin korotustarpeeseen ja puutteelliseen vesieristykseen. Samalla kun nämä korjataan, on syytä latoa ruma ladonta uudelleen kauniimmin ja rakenteellisesti kestävämmällä tavalla. (ks. 3 ja 6)

Toisessa kohdassa on siinä kasvaneen puun poiston yhteydessä tehty epämääräinen korjaus ja muuriin on jäänyt laastitsematonta harjaa, josta vesi pääsee muurin sisään (3.2). Nyt suuri kuusi suojaa sitä vedeltä, mutta viimeistään siinä yhteydessä kun kuusi kaadetaan, on ladonta ja vesieristys tehtävä uudelleen. Sisäpuolella muuria on korotustarve turvallisuussyistä (ks. kohta 6).

3.2 Muurin sisään pääsee vettä puutteellisesta ladonnasta ja vesieristyskerroksesta johtuen (ympyröity).

2.2 Huolimattomasti tehty ladonta (merkitty katko-viivalla) poikkeaa selvästi muusta muurista.

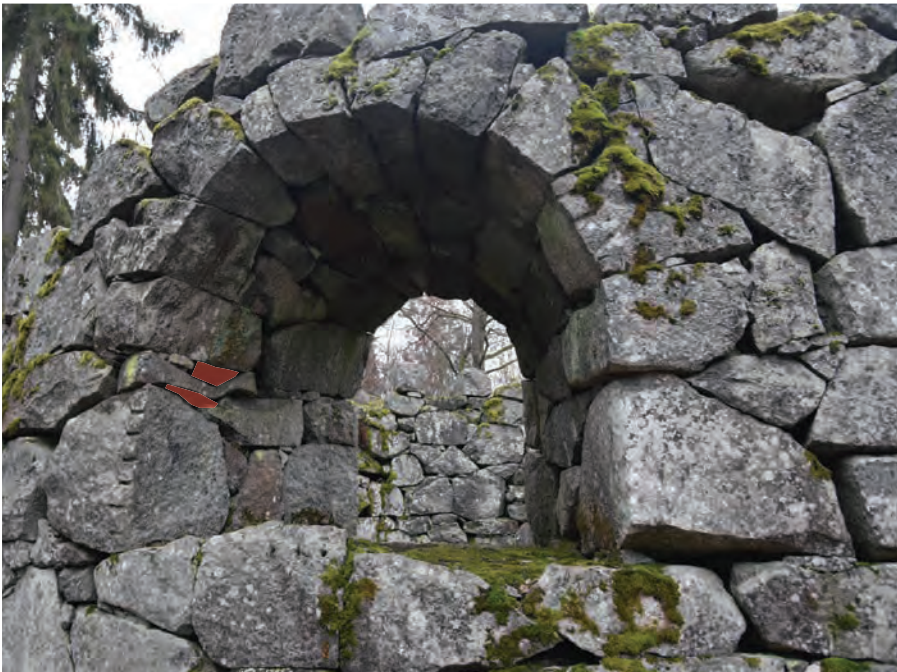
Kahdessa kohtaa holvin kannoissa on puutteelliset täytekivet. Toisessa kohdassa olka on rakennettu pienistä kivistä ja yksi kivi on pudonnut olan alta (4.1). Olka vahvistetaan muotoilemalla puuttuvaan kohtaan kivi.

4.1 Holvin kantaan lisätään täytekiviä.

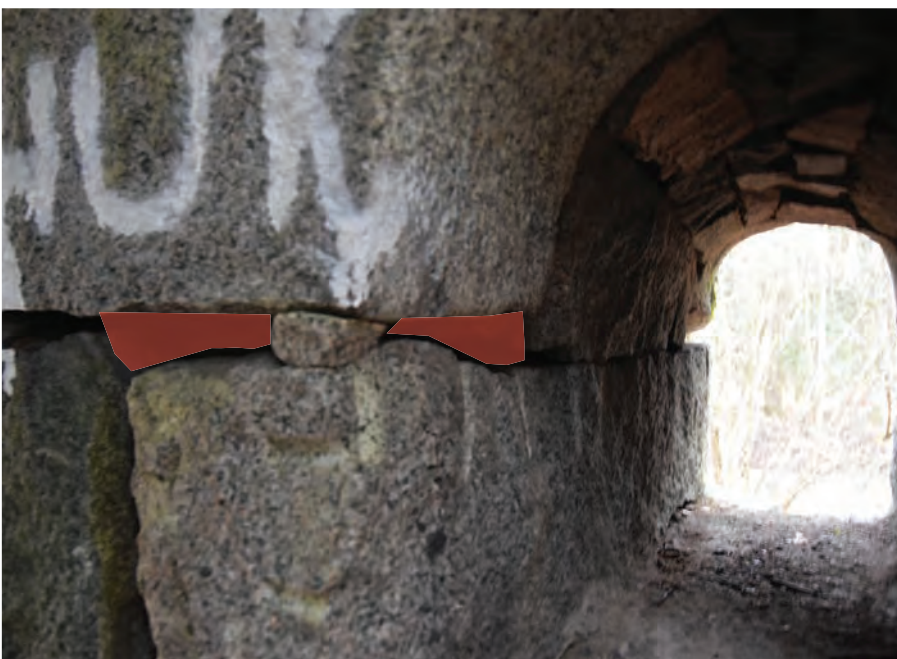
Toinen olkakohta on jätetty hyvin pienikokoisen kiilakiven päälle (4.2). Kiilakiven viereen lisätään kivet, jotta holvi ei lepää yhden pienen kiven varassa.

4.2 Holvin kanta lepää pienen kiilakiven päällä. Viereen lisätään molemmille puolille täytekiviä.

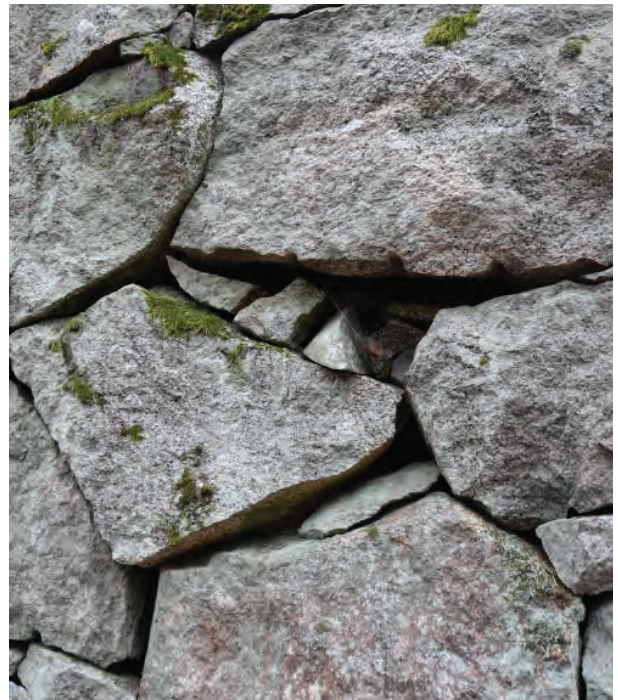
Pienten täytekivien rykelmä korvataan yhdellä isolla.

Täytekivimateriaaliksi pyritään etsimään mahdollisimman samanlaisia ja -värisiä kiviä kuin rauniossa käytetyt kivet ovat. Täytekivet muotoillaan kuhunkin kohtaan oikean kokoisiksi ja lyödään paikalleen siten, että ne kiilautuvat. Mikäli taustassa on tyhjää, ladotaan taustaan kiviä ennen täytekiven lisäämistä.

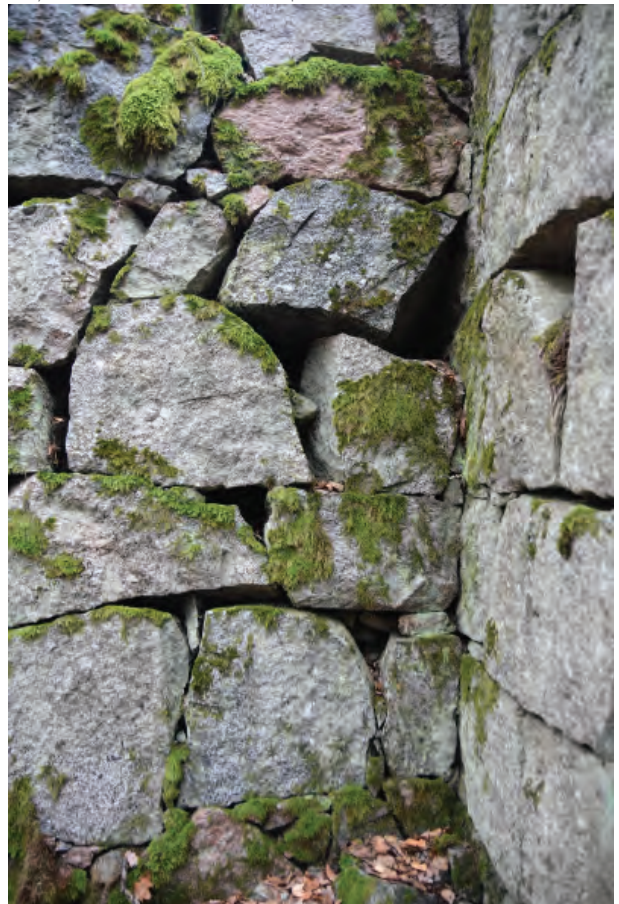
Lähes kauttaaltaan muurista puuttuu täytekiviä sekä ulkopuolelta että sisäpuolelta. Puutteelliset alueet on viitteellisesti merkitty oranssilla katkoviivalla pohjapiirrokseen.

Täytekiviä lisätään isoimpiin koloihin.

Muuriin lisätään puuttuvia täytekiviä suurimpiin koloihin sekä irti olevat täytekivet vaihdetaan paremmin sopiviin tai lyödään paikalleen siten, että ne kiilautuvat.

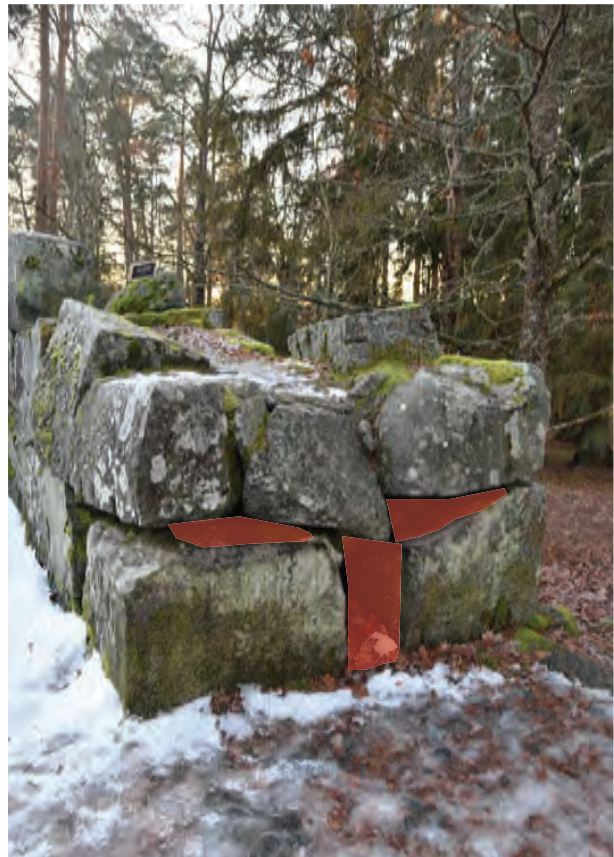
Läntisellä oviaukolla pääsee molemmista pieleistä helposti muurin päälle. Toisella puolella kiipeämisen vaikeuttamiseksi riittää tätekiven lisääminen (6.1).

6.1 Tätekiven lisääminen hankaloittaa kiipeämistä, kun jalalle ei ole enää porrasta.

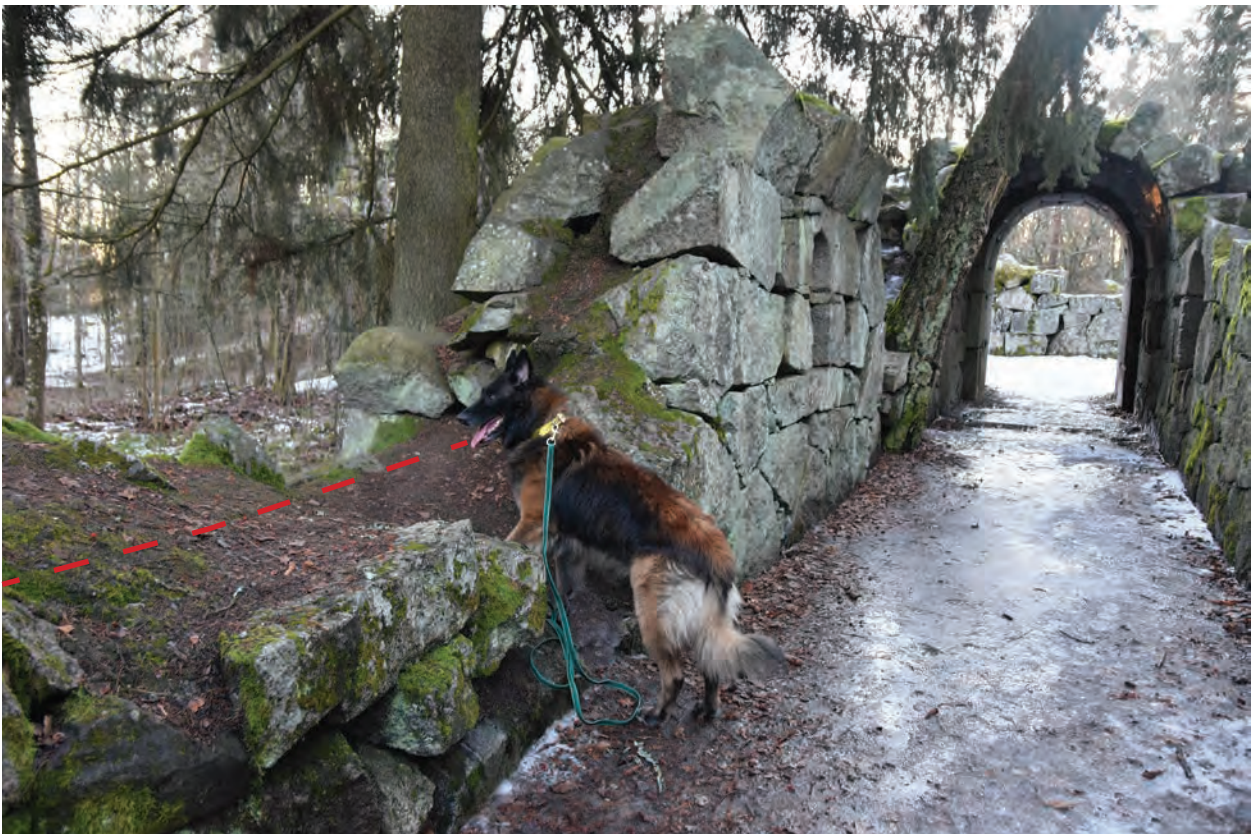
Yhdyskäytävällä on myös hyvin matala kohta, josta pääsee muurin päälle. Siihen olisi myös hyvä tehdä turvallisuussyistä korotus (6.3).

6.3 Yhdyskäytävän matalaa muuria tulisi korottaa yhdellä kivikerralla kiipeämisen hankaloittamiseksi. Työhön liittyy myös, vesieristyskerroksen parannusta (3.2) ja muurin uudelleenladontaa (2.2).
