Hämeenlinna  
**Kaupunginpuiston tekoraunio**  
Vauriokarttoitus

arkkitehti Sanna Ihatsu – CasaCo Studio Oy

20.12.2021

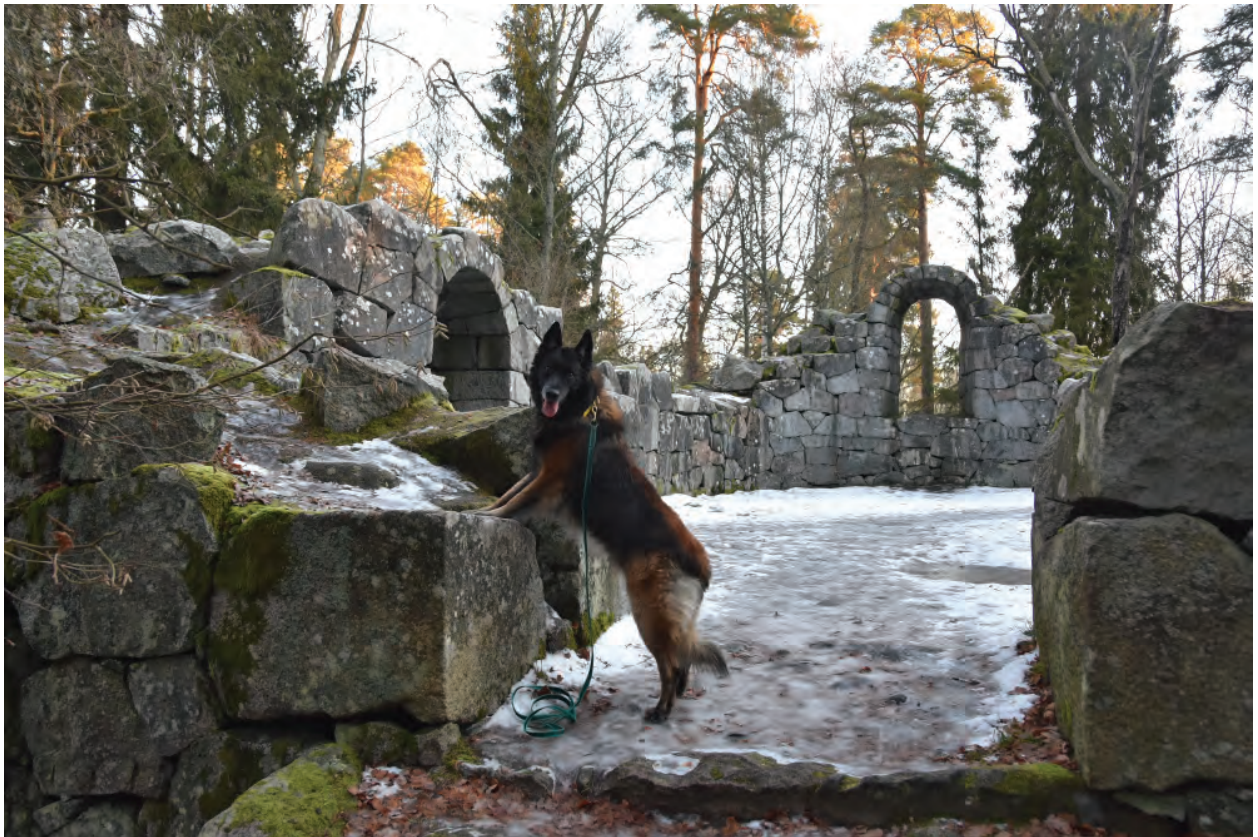
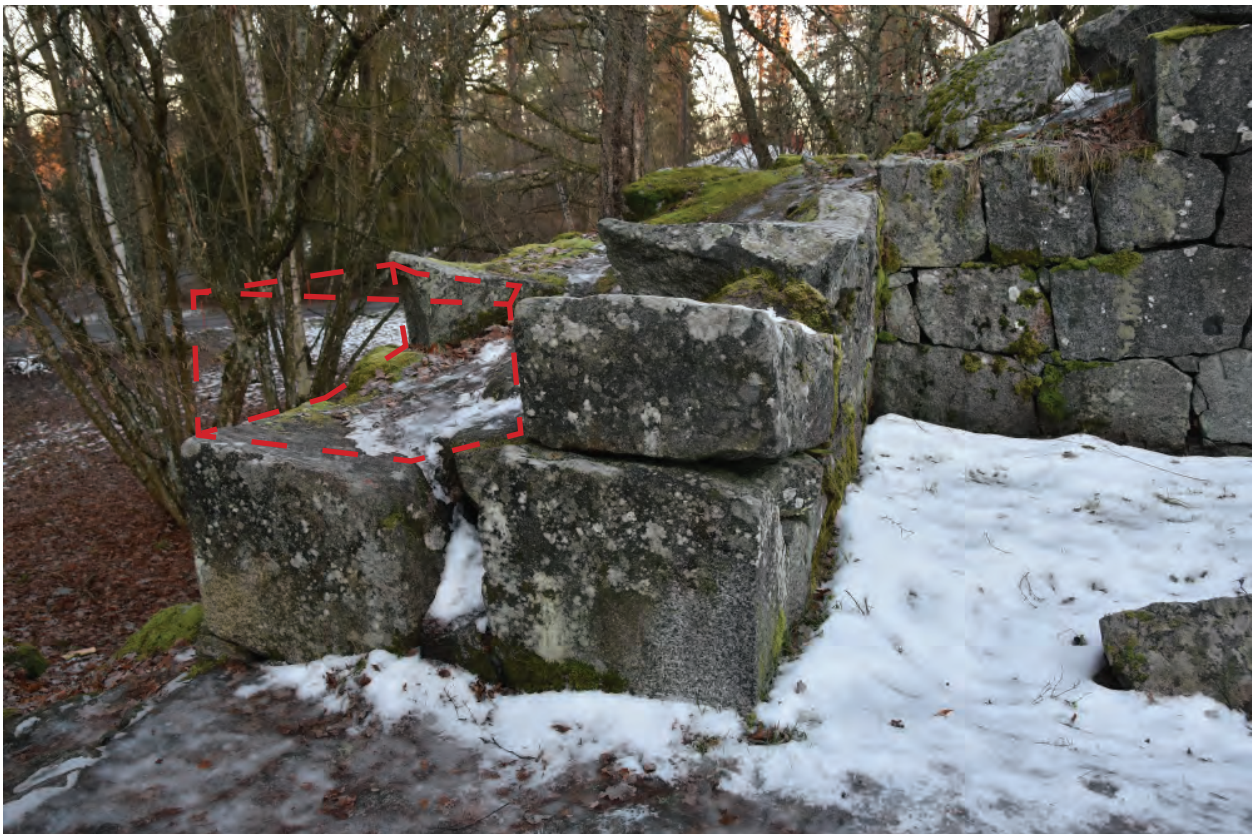
Oviaukon toisella puolella pielen korotus yhdellä kivellä tekee kiipeämisestä paljon vaikeampaa (6.2).

6.2 Lätisen oviaukon pohjoinen pieli on matala ja mahdollistaa helpon pääsyn muurin päälle.

Pielen korotus yhdellä kivellä vaikeuttaa huomattavasti kiipeämistä ja parantaa siten turvallisuutta.
