Tilaaaja  
**Hämeenlinnan kaupunki**

Asiakirjatyyppi  
**Raportti**

# Lahdensivuntien vanha kampus

## Rakennushistoriallinen selvitys

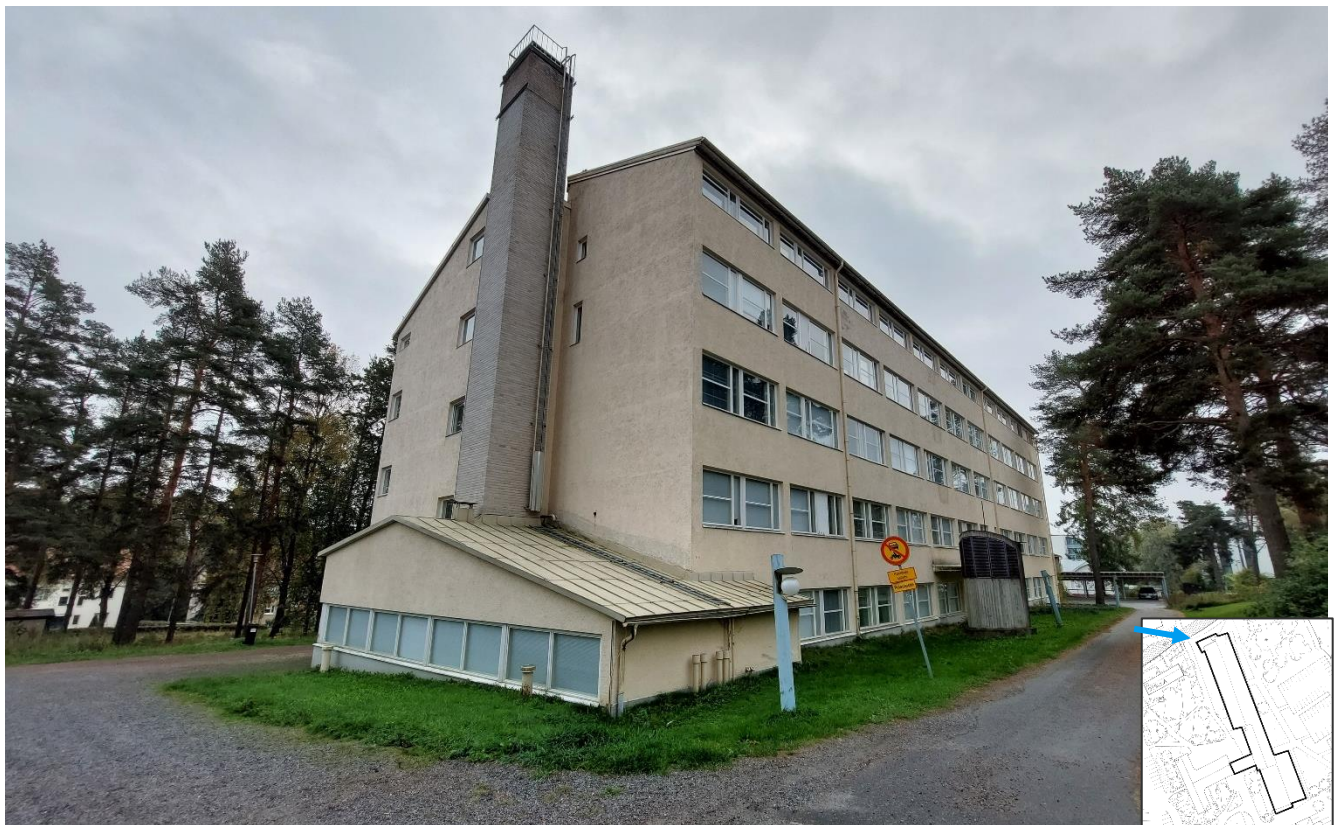
**Kuva 31.** Ainolan korkein rakennusosa on pohjoisessa Korkeakoulunkadun puolella. Etualalla yksikerroksinen kirjasto ja pannuhuoneen piippu.

Ainolaan ei ole kohdistunut ilkivaltaa tai muita silmännähtäviä rikkoutumisia. Myös rakenteet ovat säilyneet silmin arvioiden hyvässä kunnossa: maali- ja rappauspinnat ovat hyvässä kunnossa. Syöksytorvet ja muut talotekniset varusteet ovat ulkoseinien mukaisesti vaaleankeltaiset ja taustastaan erottumattomat. Pihan valaisimissa ja pylväissä on käytetty vaaleansinistä sävyä. Juhlalasiivin itäseinässä on vaurioitumisen merkkejä, joita ei ole ollut vielä vuoden 2014 korjaustarvelselvityksessä. Alkuperäiset tiilikatteet ovat sammaloituneet, ja siten altistavat rakenteet auriolle.

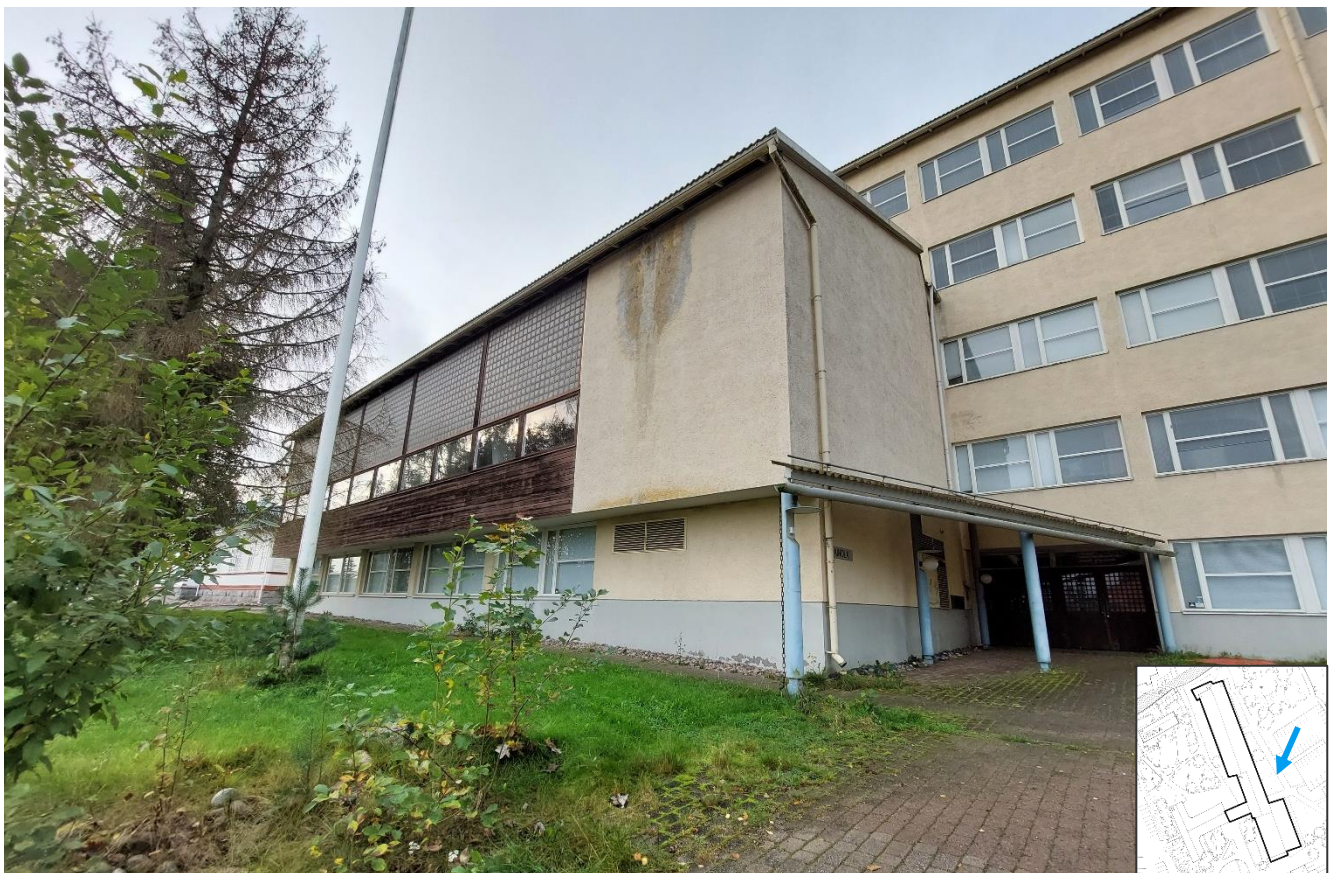
**Kuva 35.** Ainolan ensimmäisen kerroksen pääsisäänkäynti on kulmauksessa, vinon katoksen suojassa. Juhlasalin rappausjulkisivussa on vaurio.

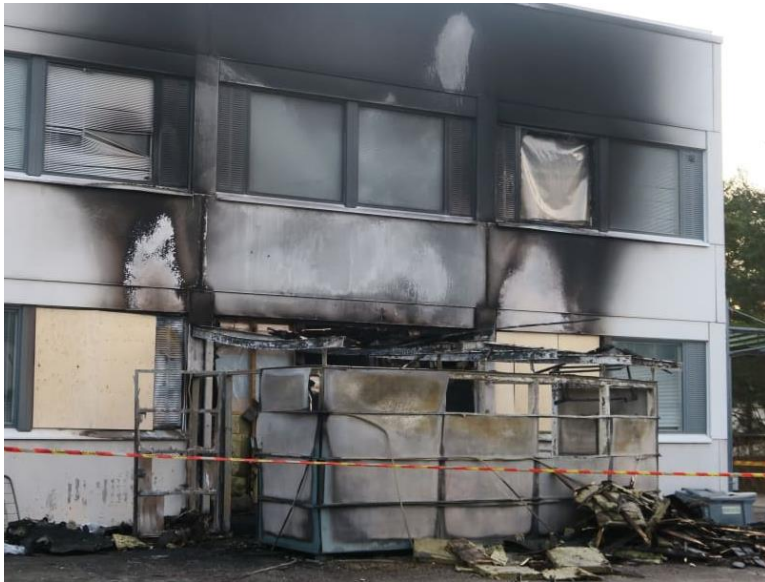
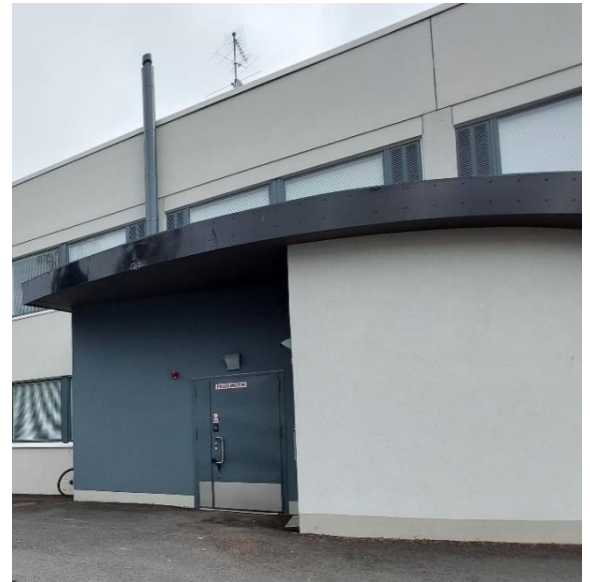
**Kuva 92.** Vasemmalla Metsolan pahoin vaurioitunut keittiösiipi ulkojäteastiasta lähteneen tulipalon levittämä sisätiloihin uudenvuoden aattona 2019 (Lähde: Yle uutiset). Oikealla uusi huoltokatos syyskuussa 2023.

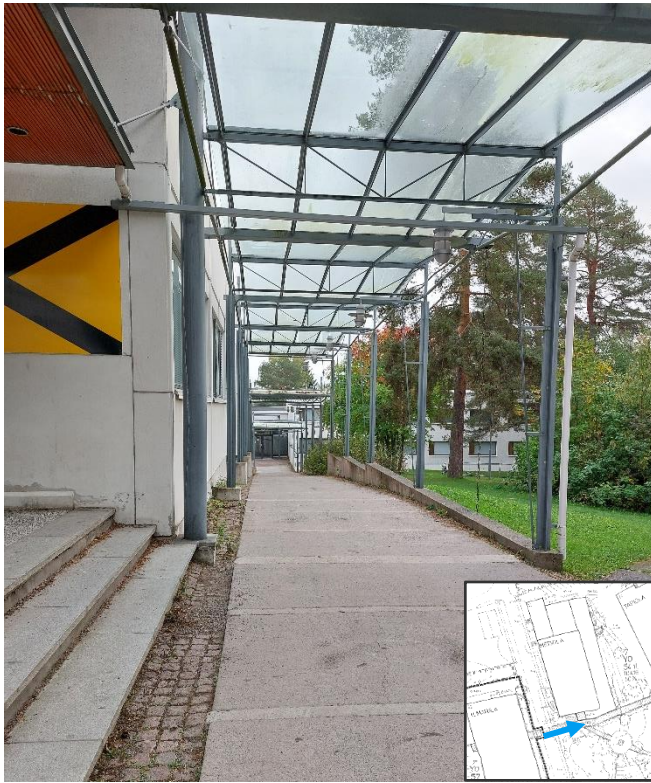
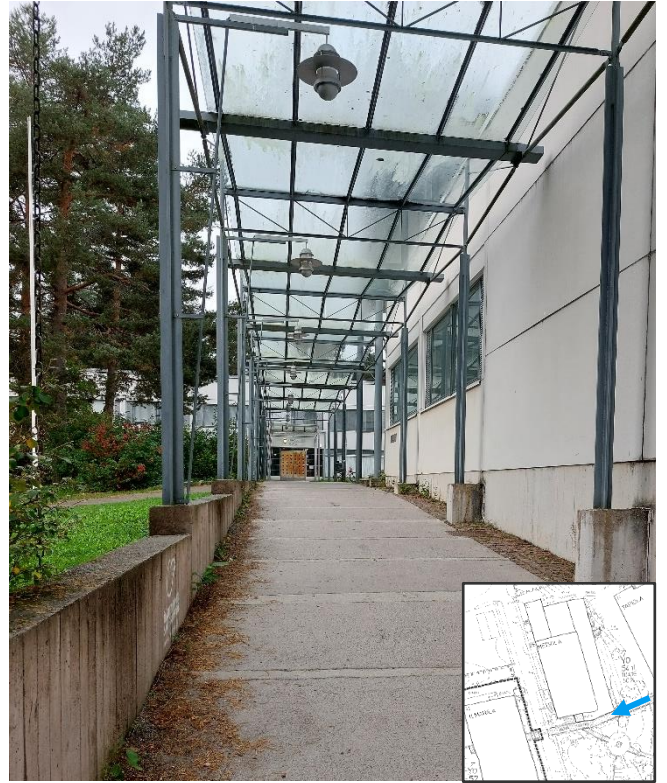
**Kuva 95. Näkymät yhdyskatosta pitkin: vasemmalla kohti Tapiolaa, oikealla kohti Ilmarilaa ja rinnetietä.**

Yhdyskäytävän alaosan betonimuurissa on havaittavissa sääalltiuden aiheuttamaa tummumista. Sadeveden johtaminen ketjuja pitkin ei siis ole tehokas kosteusrasituksen ehkäisykeino. Kokonaisuudessaan yhdyskäytävä on kuitenkin hyväkuntoinen ja toimiva. Valaistuksen riittävyttä ja katoksen luomaa sade- ja lumisuoja ei voitu tutkimusajankohtana arvioida.

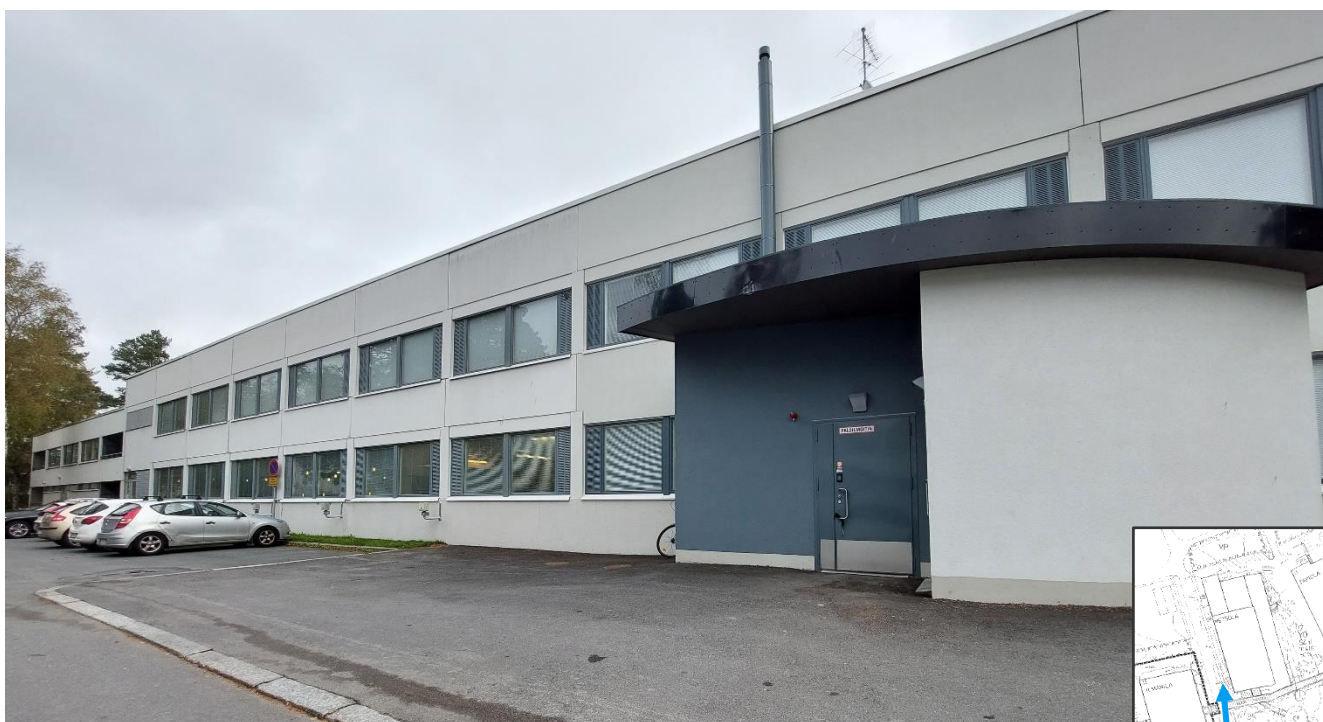
**Kuva 101.** Metsolan uusi osa on keittiön huoltokatos, joka uudelleenrakennettiin tulipalon jälkeen al-  
kuvuodesta 2020.

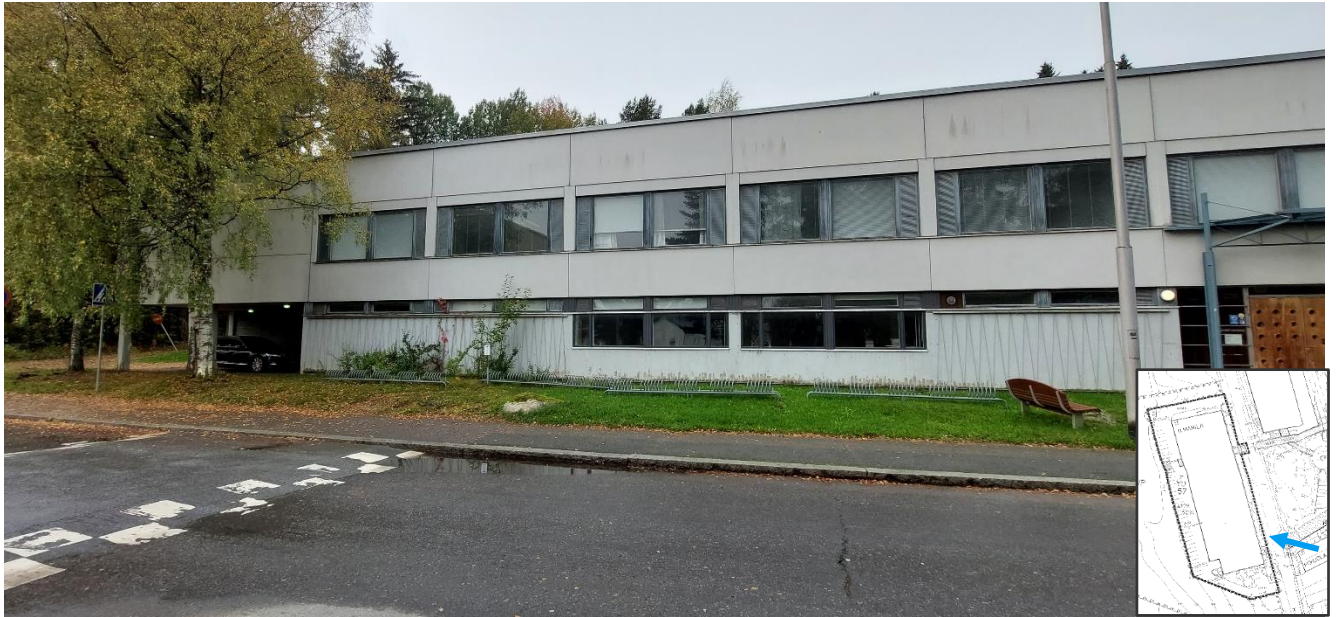
**Kuva 135.** Ilmarilan kaakkoiskulma on pohjakerroksesta avonainen. Ylempää kerrosta kannattelevat pilarit. Pohjakerroksen seinän säleiköllä ei kasva köynnöskasveja. Ikkunoita on laajennettu.
