3.2.2025

## KUNTOARVIO

Ahveniston koulu, Rakennus C  
Turuntie 33, 13130 HÄMEENLINNA

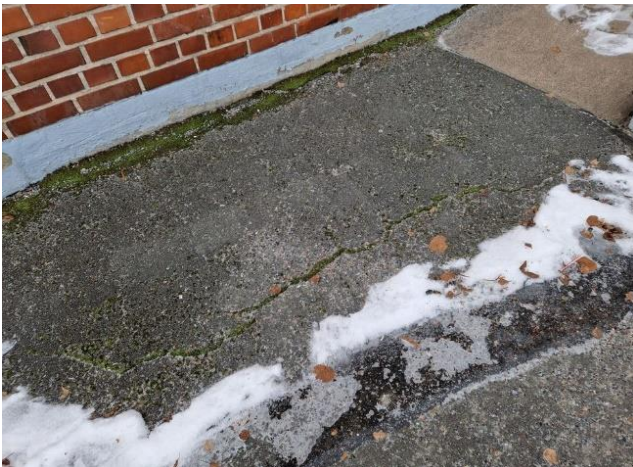
**Kuva 2.** Asfaltissa pieniä halkeamia.

Asfalttipintojen pienimuotoiset paikkauskorjaukset.

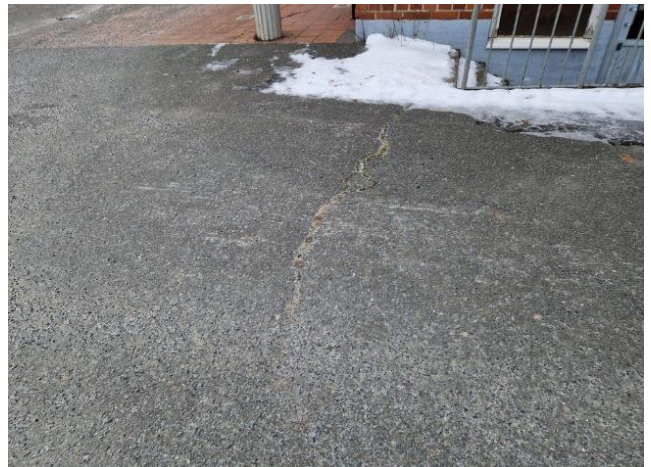
**Kuva 3.** Asfaltissa pieniä halkeamia.

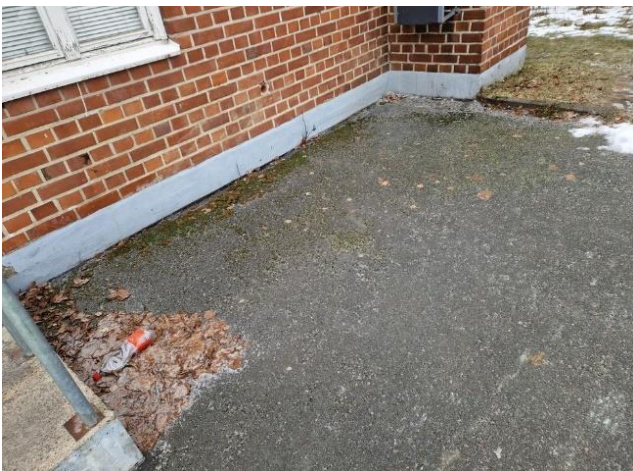
**Kuva 4.** Asfaltilla sammalkasvustoa.

Piha-alueen päällysteiden pienimuotoiset huolto- ja kunnostustyöt 1-5 vuoden kuluessa.

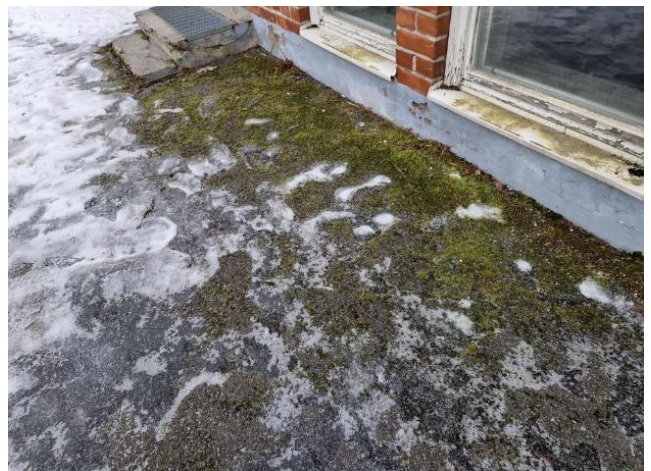
**Kuva 5.** Asfaltilla sammalkasvustoa.

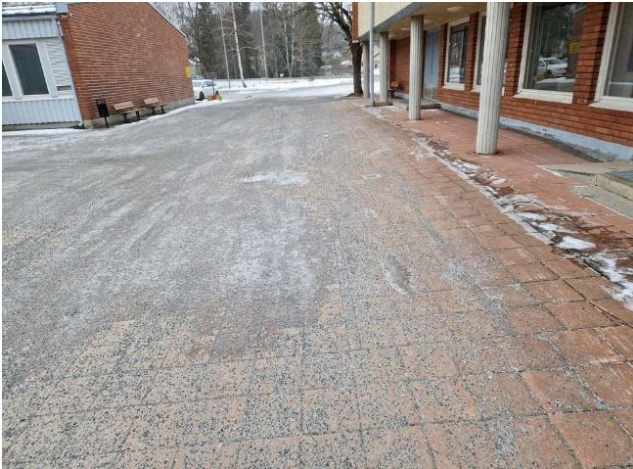
Laatoituksen saumoissa on nurmi-/sammalkasvustoa.

**Kuva 6.** Kivetetyksien saumoissa nurmi- ja sammalkasvustoa.

Betonilaatoituksen/kivetyksien kunnostus.

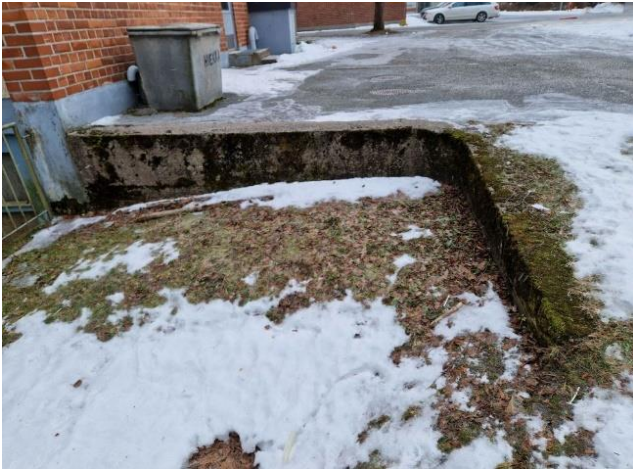
**Kuva 7.** Betonirakenteeseen tulee kohdistaa laajoja korjaustöitä.

Betonirakenteiden tukimuurien laajat korjaustyöt.

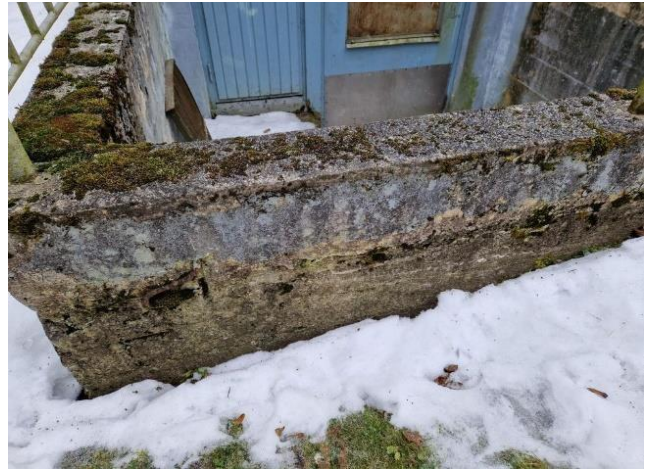
**Kuva 8.** Betonirakenteeseen tulee kohdistaa laajoja korjaustöitä.

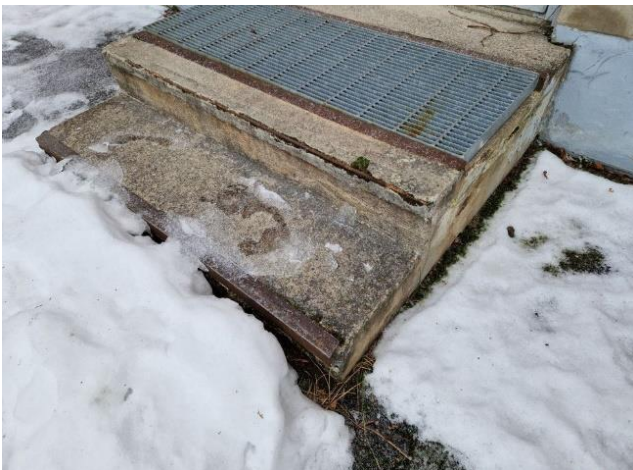
**Kuva 9.** Betoniportaisiin tulee kohdistaa laajoja korjaustöitä.

Betoniporaisten laajat korjaustyöt.

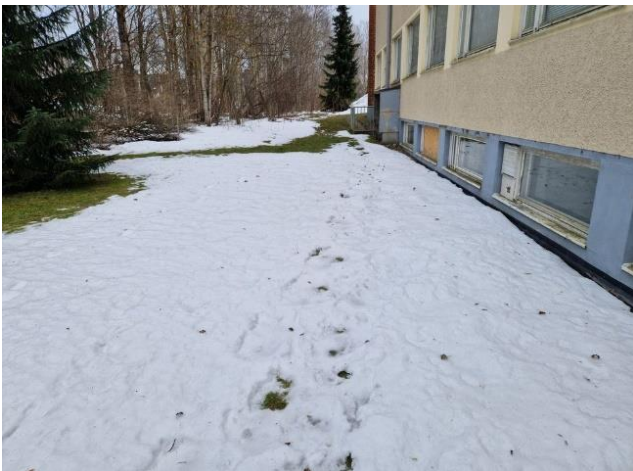
Salaojien puuttuminen on johtanut perustusten kastumiseen ja laajamittaiseen betonivaurioon.

**Kuva 10.** Maanpintojen kallistukset rakennusten vierustoilla ovat puutteelliset.

Pintamaiden kallistuksien korjaus ja vedenohjauksen parantaminen rakennuksen vierustoilla

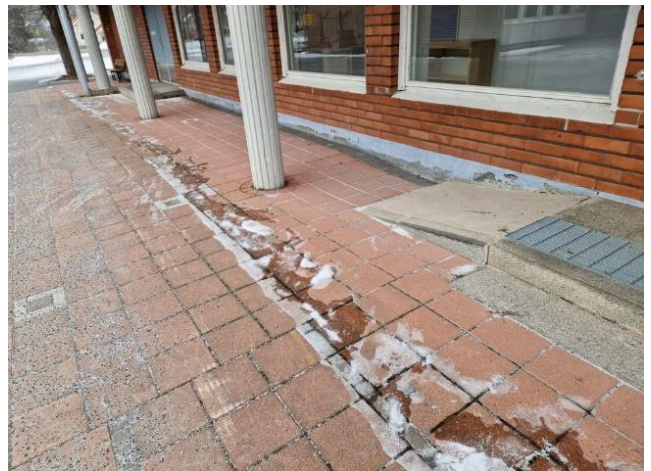
**Kuva 11.** Maanpintojen kallistukset rakennusten vierustoilla ovat puutteelliset.

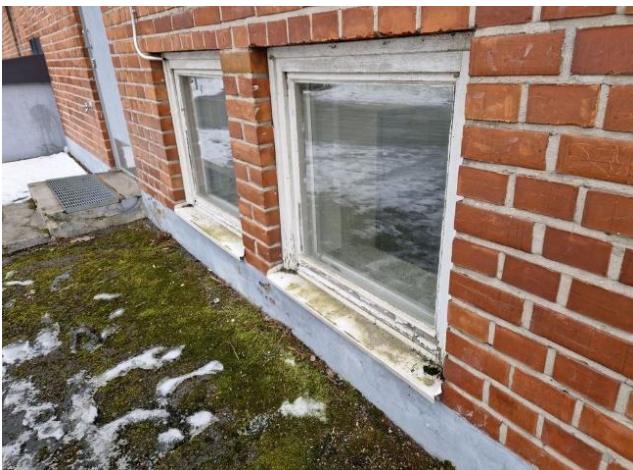
**Kuva 12.** Maanpintojen kallistukset rakennusten vierustoilla ovat puutteelliset.

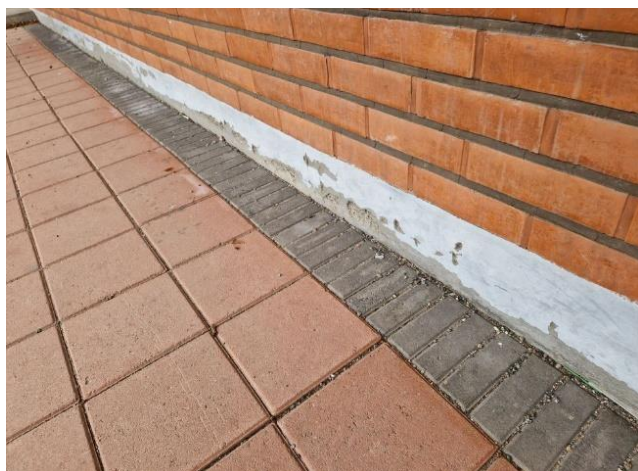
Sokkeleissa raudoitteet ovat näkyvissä.

**Kuva 13.** Sokkelissa on teräksiä näkyvillä.

Laajat perustusten ja sokkeleiden korjaukset.

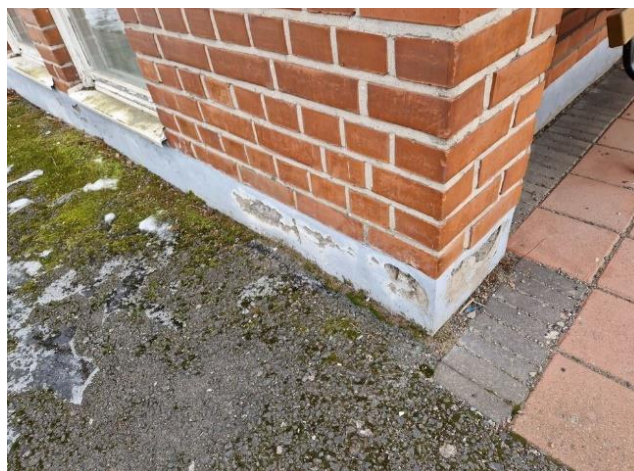
**Kuva 14.** Sokkelissa on teräksiä näkyvillä.

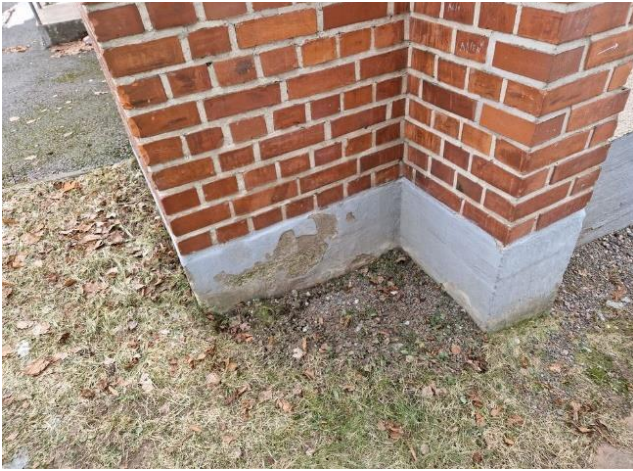
**Kuva 15.** Sokkeleissa on pinnoitevaurioita.

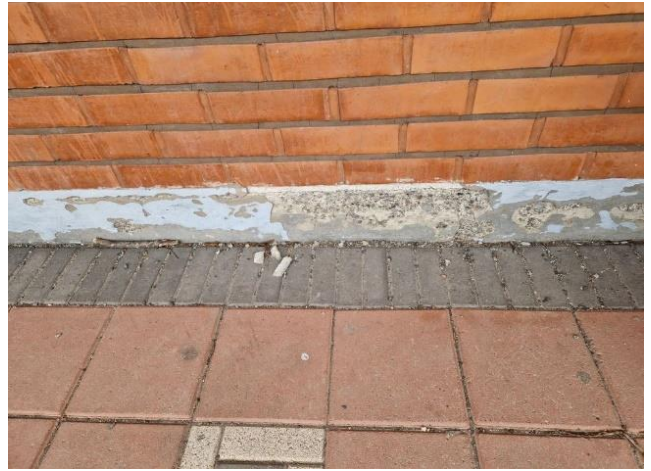
**Kuva 16.** Sokkeleissa on havaittavissa pakasrapaumaa.

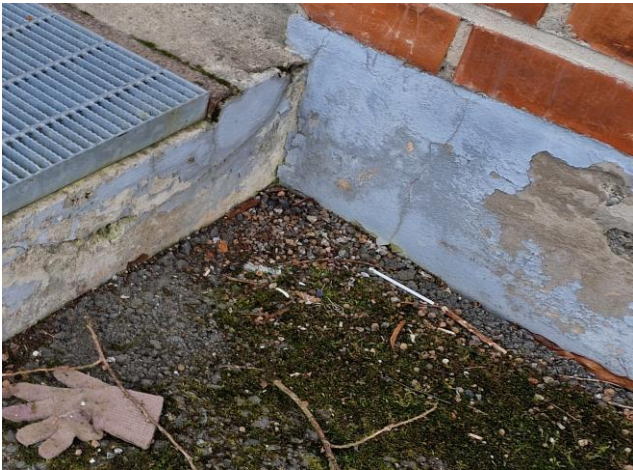
**Kuva 17.** Sokkeleissa on halkeamia.

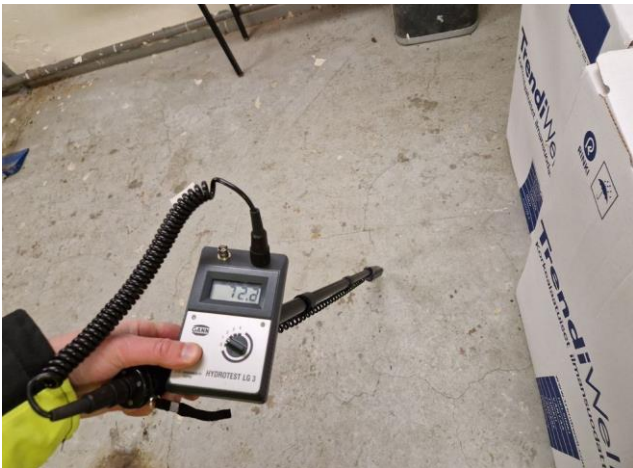
Alapohjarakenteessa havaittiin useita halkeamia.

**Kuva 18.** Alapohjarakenteessa on halkeamia.

Alapohjarakenteiden kosteusteknisen toiminnan ja kunnon selvittäminen.

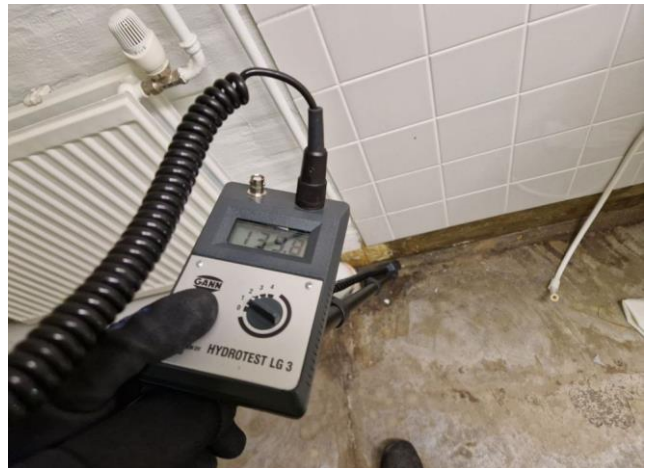
Alapohjiin tehtiin pistokoeluontoinen pintakosteuskartoitus ja merkittäviä poikkeamia havaittiin, asian suhteen on syytä tehdä jatkotutkimuksia.

**Kuva 19.** Alapohjista mitattiin merkittäviä pintakosteuspoikkeamia.

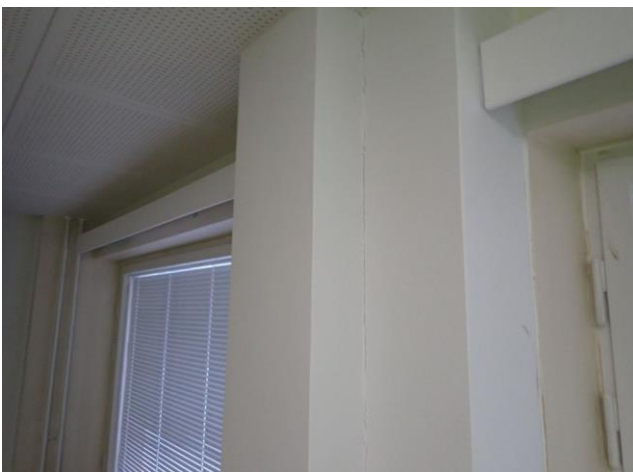
**Kuva 22.** Kantavissa rakenteissa vähäisiä halkeamia.

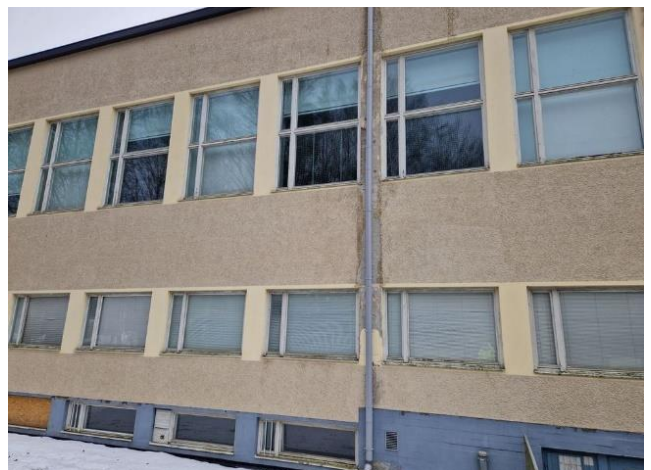
Julkisivurakenteissa on havaittavissa silmämääräisesti tarkasteltuna vaurioita. Rappauspinnoissa on havaittavissa lohkeilua, halkeilua ja pinnoitevaurioita. Myös julkisivun tiiliverhouksessa oli havaittavissa paikoin vaurioita.

**Kuva 24.** Rappatuissa pinnoissa pinnoitevaurioita.

Ulkoseinien kuntotutkimusta on suositeltavaa ennen korjaustoimenpiteitä.

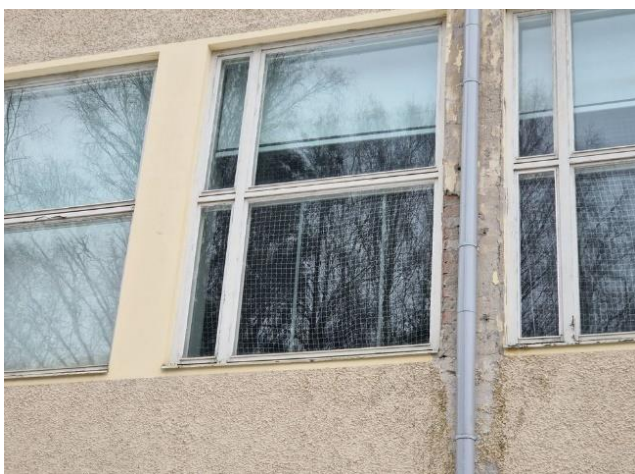
**Kuva 25.** Rappatuissa pinnoissa pinnoitevaurioita.

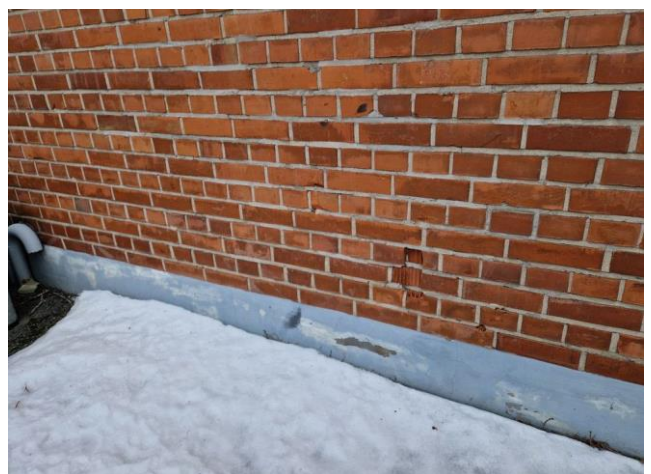
**Kuva 26.** Tiilipinnoissa vaurioita.

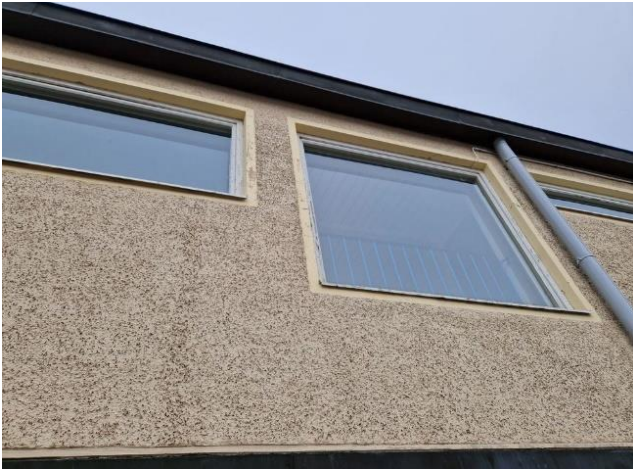
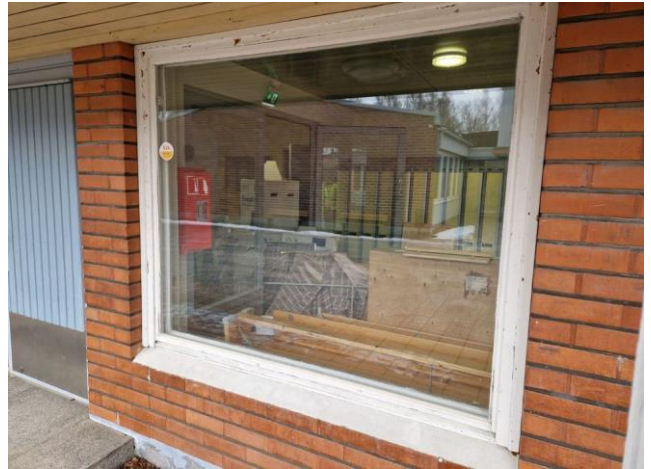
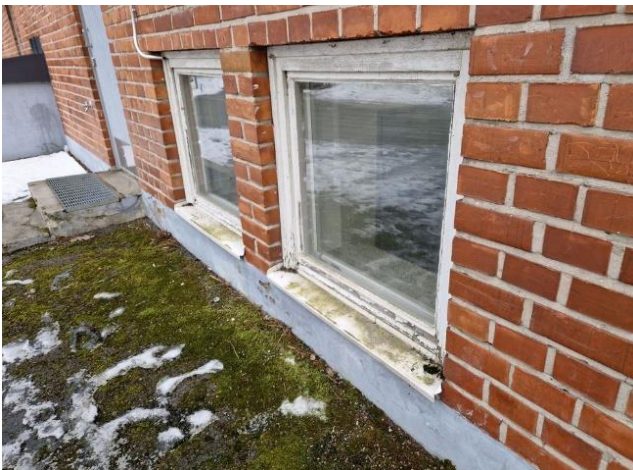
Ikkunoissa on havaittavissa maalipinnan hilseilyä, kosteusvaurioita ja ulkopuitteissa alkavia lahovaurioita.

**Kuva 27.** Rakennuksen ikkunat ovat alkuperäiset.

Ikkunoiden uusiminen 1 - 5 vuoden kuluessa.

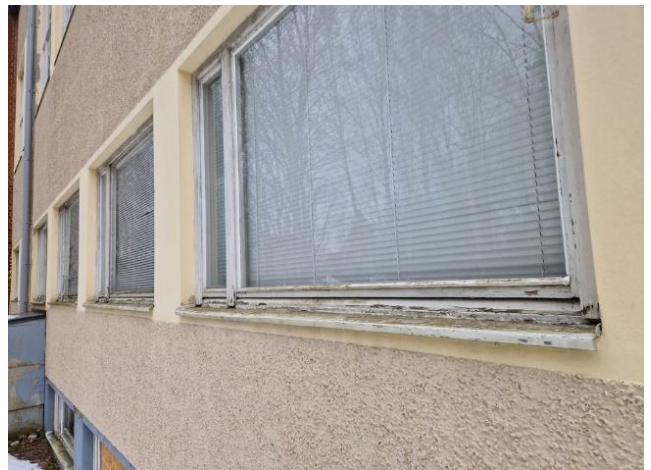
Vesipeltien maalipinnoissa havaittiin vikoja.

**Kuva 30.** Ikkunoiden vesipelleissä on puutteita.

Vesipeltien kunnostaminen tai uusiminen.

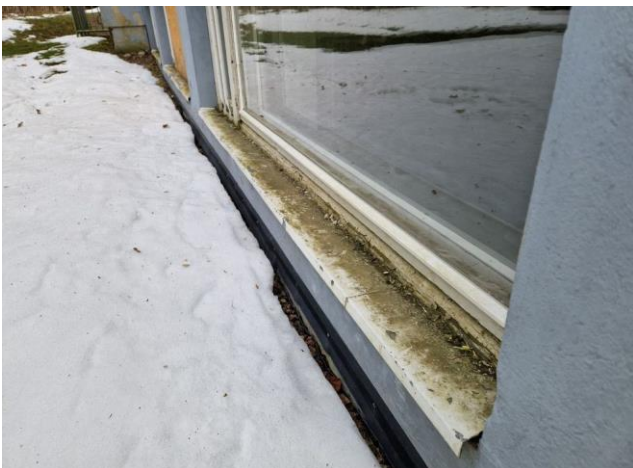
Vesipeltien kallistukset ovat puutteelliset.

**Kuva 31.** Ikkunoiden vesipeltien kaadoissa on puutteita.

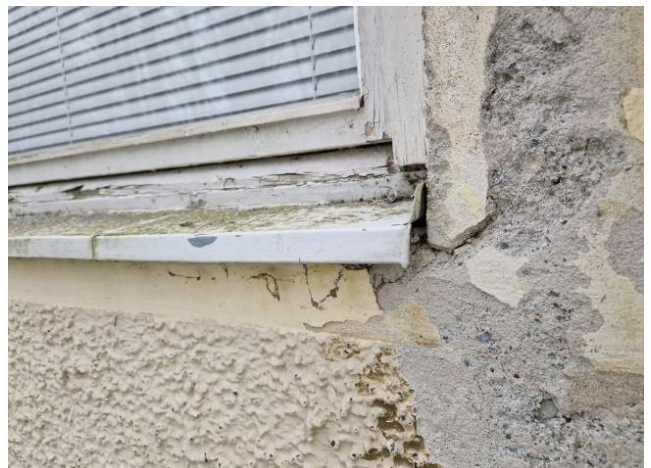
Vesipeltien tiiveys seinärakenteisiin on puutteellista.

**Kuva 32.** Ikkunoiden vesipeltien tiiveydessä on puutteita.

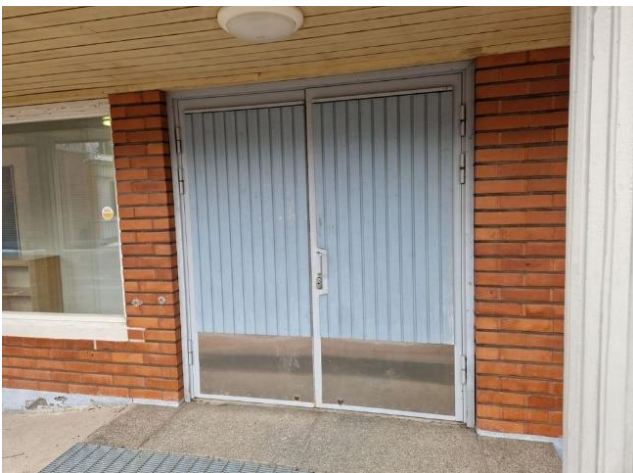
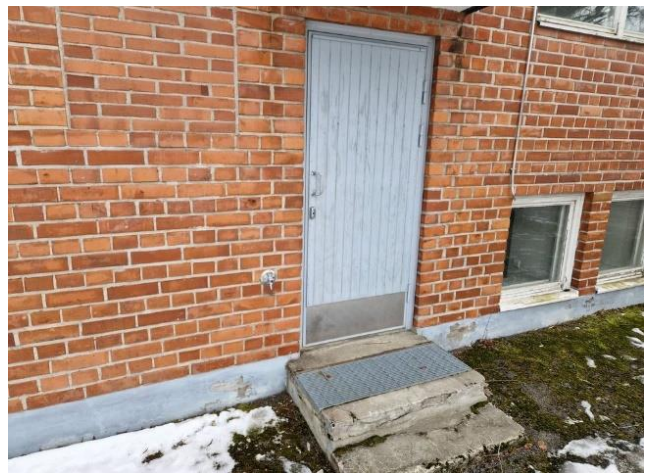
Ulko-ovien tekninen käyttöikä on keskimäärin 30...50 vuotta. Nykykunto ja ikä huomioiden uusimiseen on syytä varautua 1 - 5 vuoden kuluessa.

**Kuva 33.** Rakennuksen ulko-ovet ovat alkuperäiset.

Ulko-ovien uusiminen 1 - 5 vuoden kuluessa.

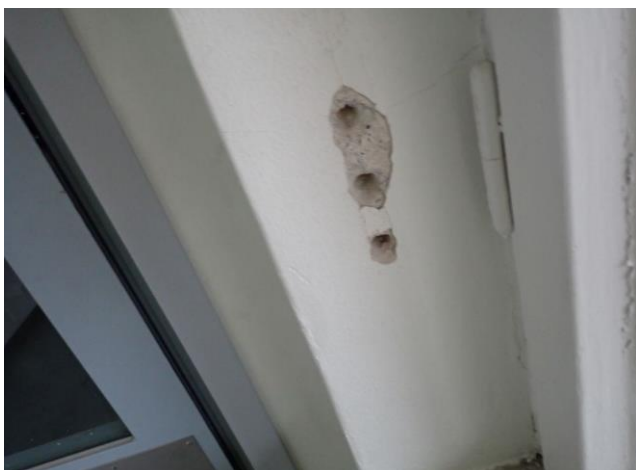
**Kuva 37.** Tilapinnoissa on käytönjälkiä.

Vaurioituneiden tilapintojen kunnostustyöt.

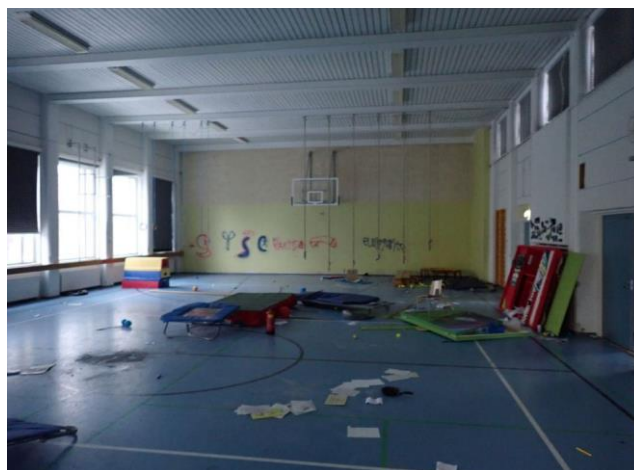
**Kuva 38.** Tilapinnoissa on ilkeivallan jälkiä.
