## Rajattu LVI-kuntotutkimus

Hämeenlinnan meijerioppilaitos, asuntola 2  
Kankaistenkatu 33, Hämeenlinna

| <b>Päiväys</b> | 28.10.2022 |
| <b>Projektinumero</b> | K22528 |

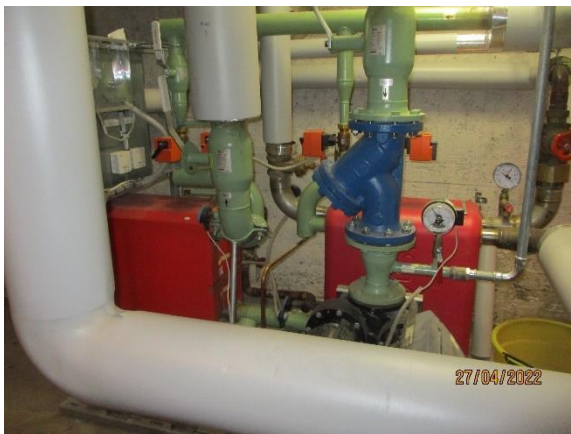
Kuva 5.1 Kaukolämmön alajakokeskuksen yleiskuva

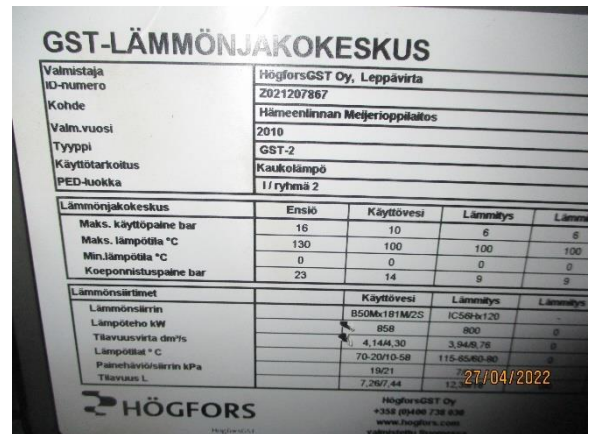
Kuva 5.2 Laitekilpi

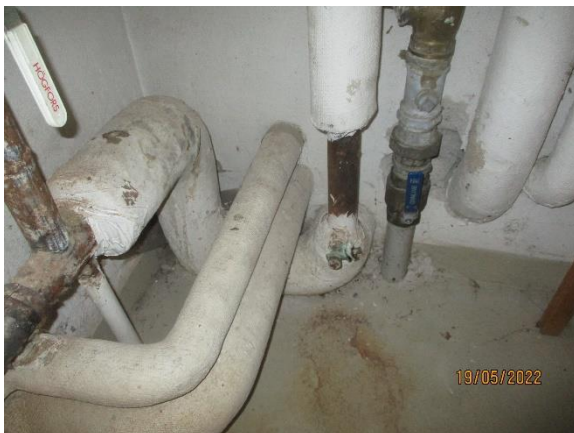
*Kuva 5.4 Kellarikerrokseen tulevat lämpöjohdot alueputkiverkostosta*

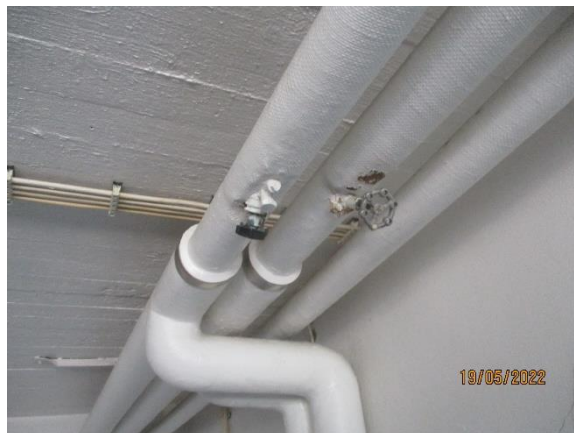
*Kuva 5.5 Lämmitysverkoston putkistoa kellarissa. Putkistoeristys on tehty massieristettä. Linjasäätö- ja vinokarasulkuventtiilit ovat ikääntyneitä*

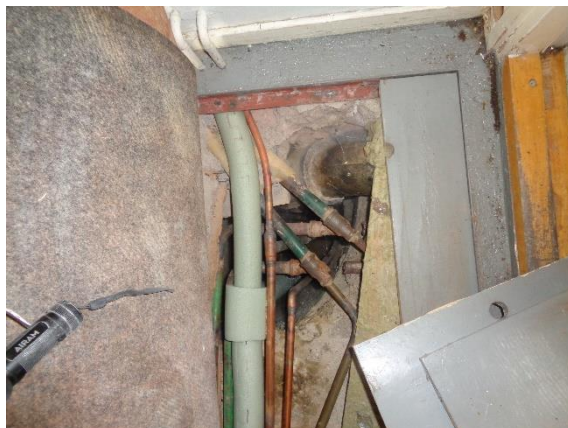
*Kuva 5.6 Talonmiehen asunnon eteisessä on putkitunneli/-kaivo. Putket ovat uudempia kuin muu verkosto rakennuksessa*

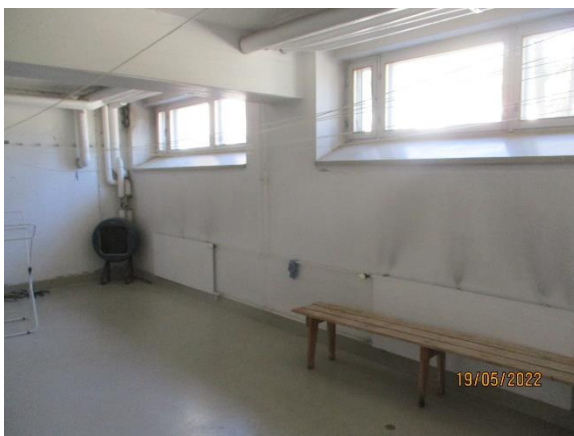
*Kuva 5.7 Liitelevypattereita kuivaushuoneessa*

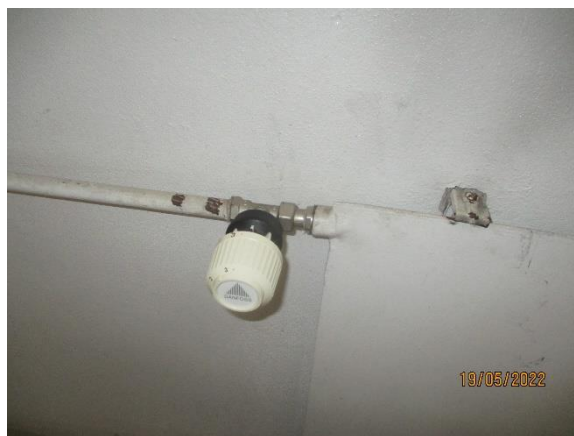
*Kuva 5.8 Termostaattinen patteriventtiili Danfoss Oy*

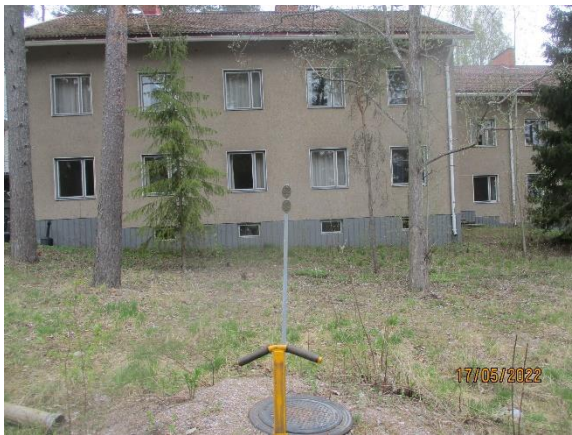
*Kuva 6.1 Uusittuja kaupungin liitoskaivoja asuntolan 1 puoleisella reunustalla*

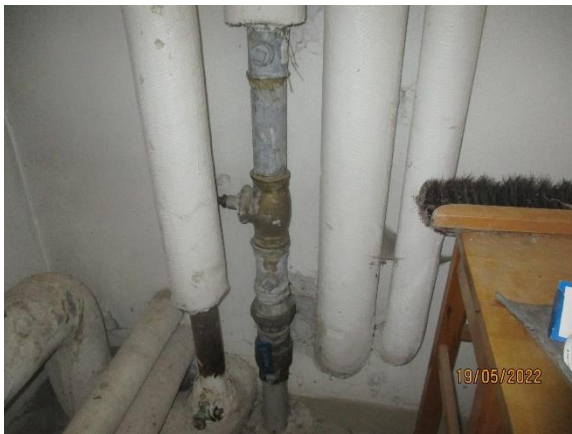
*Kuva 6.2 Käyttöveden runkoputket nou-sevat kellarista. Kylmän veden runkoputki on sinkittyä terästä.*

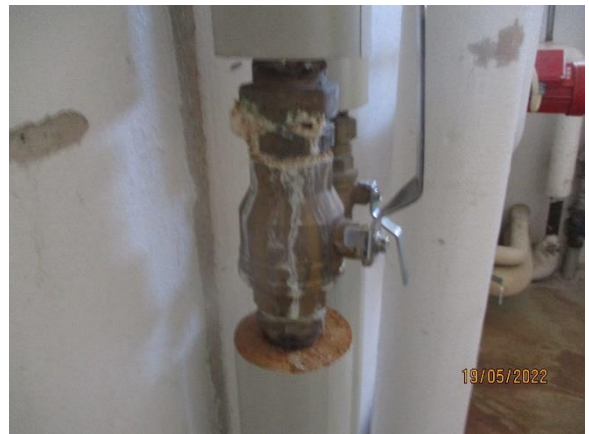
*Kuva 6.3 Pallosulkuventtiilissä hapettumaa*

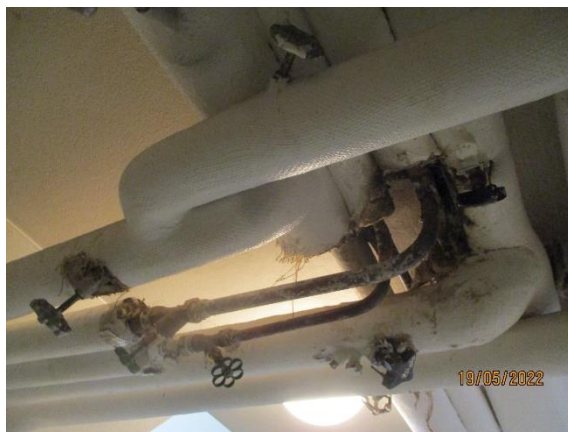
*Kuva 6.4 Karamallisia sulkuventtiileitä käyttövesiputkistossa*

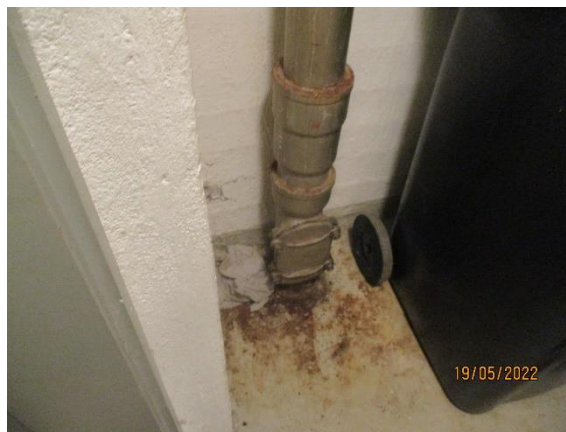
*Kuva 6.5 Muhvillista valurautaviemäriä rakennusvuodelta*

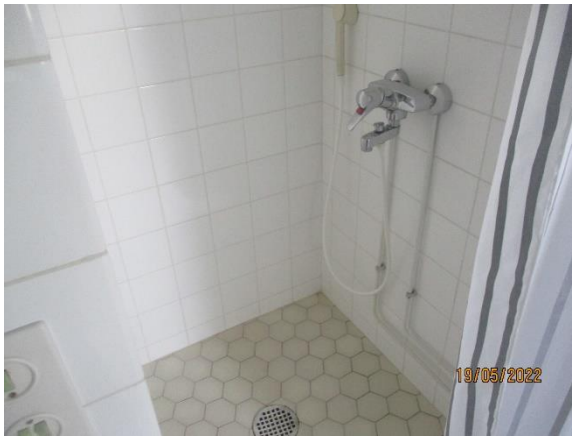
*Kuva 6.6 Suihkuhana arviolta 1990-luvulta (Oras)*

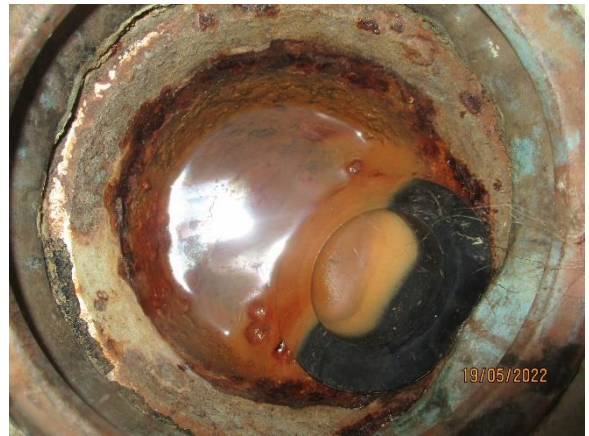
*Kuva 6.7 Valurautainen lattiakaivo*

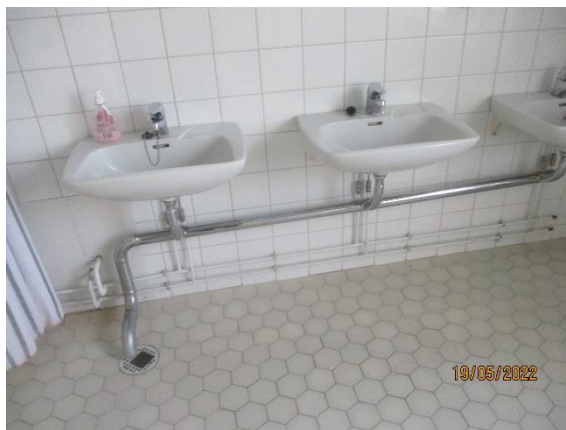
*Kuva 6.7 pesuallashanoja arviolta 2000-luvulta (Oras)*

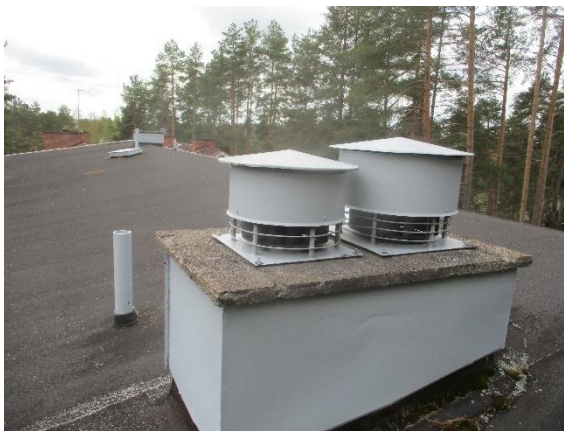
Kuva 7.1 Vesikatolla olevat huippuimurit

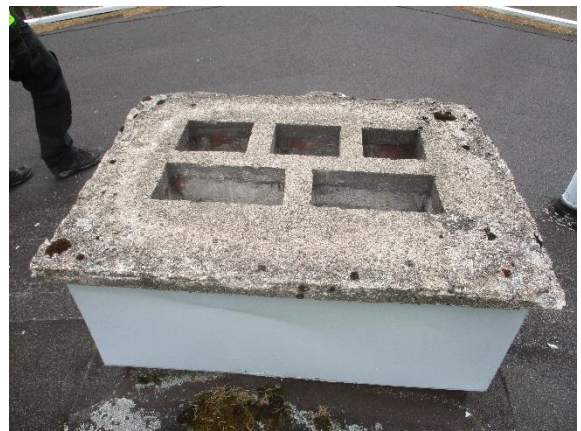
Kuva 7.2 Rakenneaineisien hormien piippuryhmä

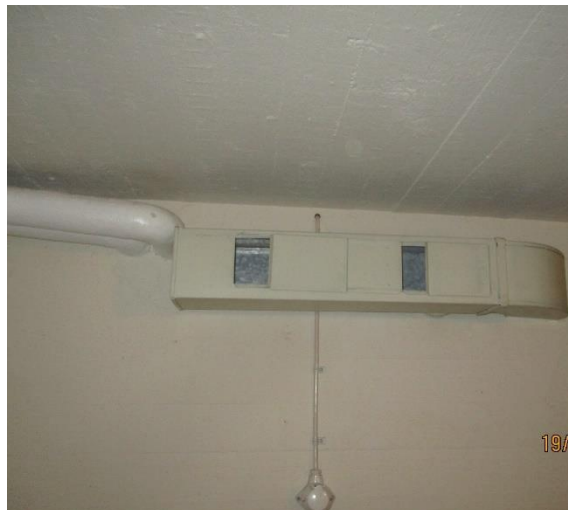
*Kuva 7.4 Väestönsuojassa peltikanavistoa*

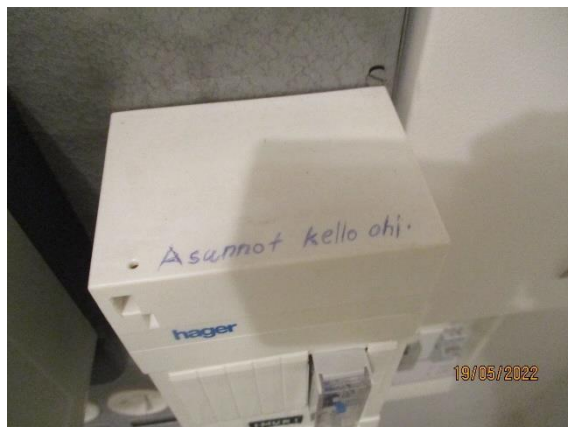
*Kuva 7.6 Huippuimurin kello-ohjaukseen tehtyjä merkintöjä, jonka perusteella voi olettaa, että toinen huippuimuri palvelee asuntoja*

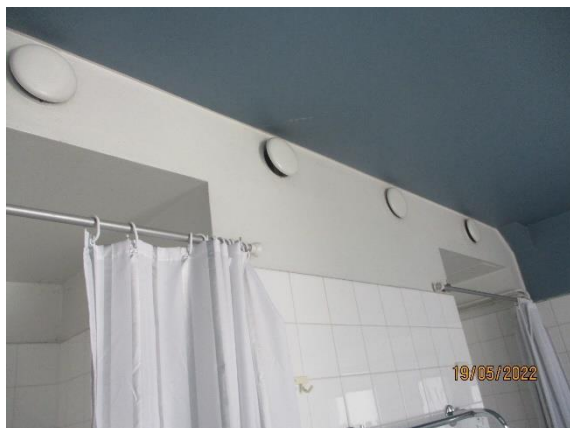
Kuva 7.7 Märkätilojen lautasventtiileitä

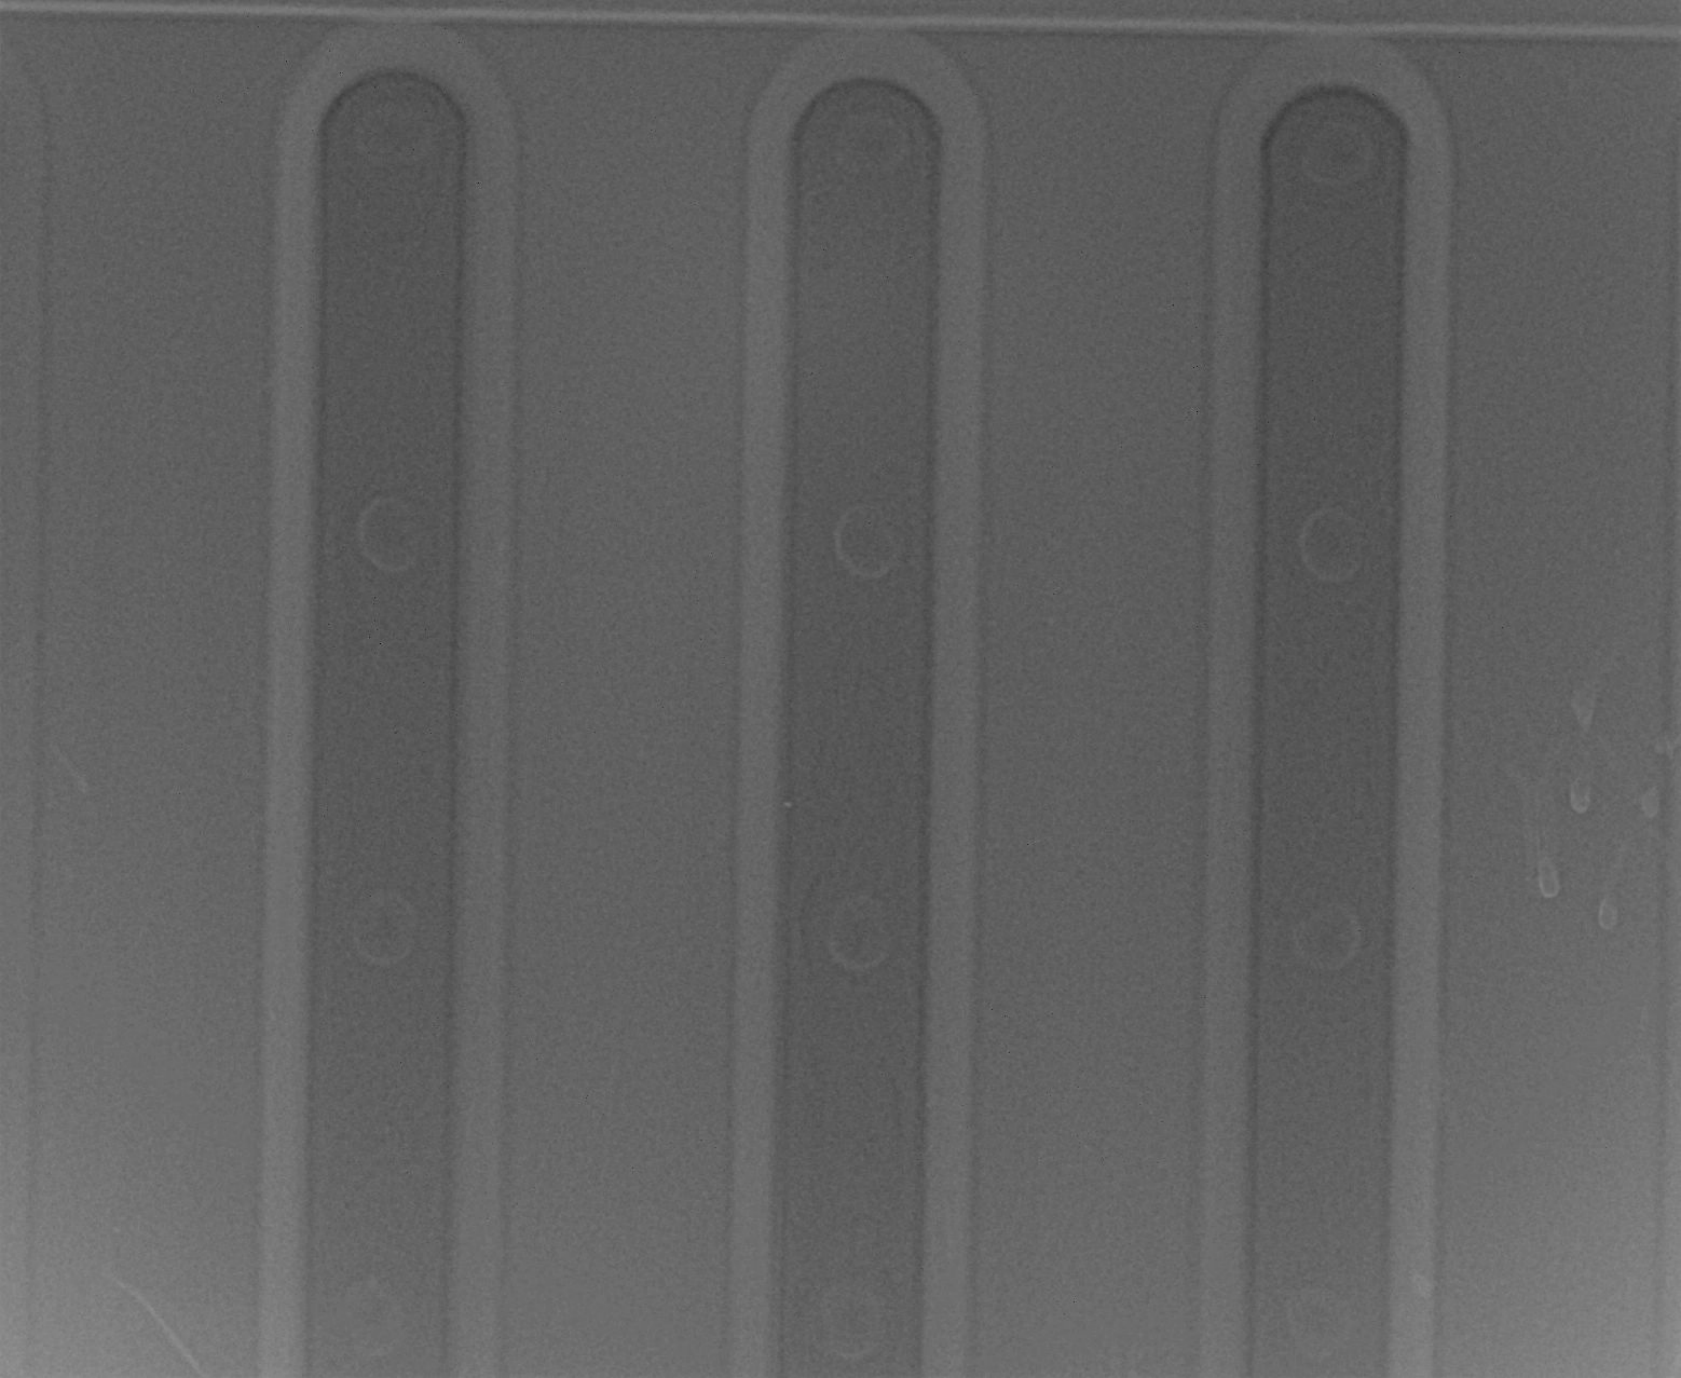
41 Jv viem  
(Rakennus 2,  
kellari,porras  
käytävä)

| Tunnus | Putki | Materiaali | Putki-<br>koko<br>Ø [mm] | Seinä-<br>mä-<br>vuus<br>[mm]<br>Nimell. /<br>Mitattu | Seinä-<br>mä-<br>vah-<br>vuus,<br>% | Kunto-<br>luokka | Havainnot |
|---|---|---|---|---|---|---|---|
| RTG 41 | JV | Gr | 70 | 4/2,7 | 68 % | 2 | Voimakasta pistesyöpymää ja ohentumaa. Runsasta kerrostumaa |

Kuvattujen jätevesiviemäreiden kuntoluokka on KL2–5. Kuvassa 41 havaittiin voimakasta pistesyöpymää ja runsasta kerrostumaa.

| N:o | Putki | Materiaali | Putken halk. Pipe diam. | Seinämä (mm) Wall thick. | | Havainnot | Kunto-luokka | Huom. |
|---|---|---|---|---|---|---|---|---|
| 41 | Jv Viem | Gr | 70 | ~4 | 2,7 | Voimakasta pistemäistä "kuoppamaista" syöpymää, ohentumaa | 2 | Runsasta kerrostumaa |

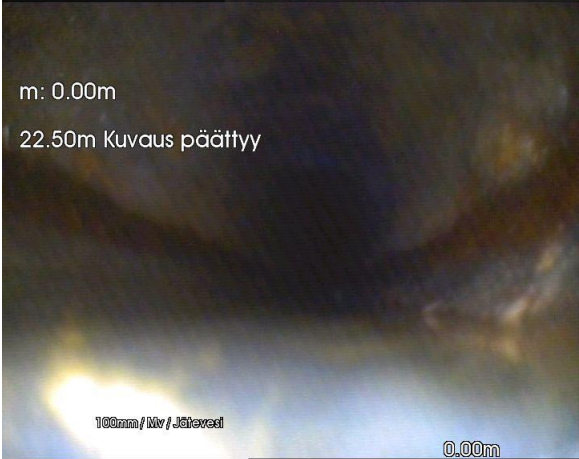
Jäteveden pohjaviemäriä kuvattiin yhteensä 22,50 metriä ja se on pääosin valurautaa. Valurautaisessa pohjaviemärissä havaittiin mm. kertymää ja ruostesyöpymää. Kuvatun pohjaviemärin kuntoluokitus on KL3–4.

| | <p>22.50m Kuvaus päättyy kameran työntökitkan kasvaessa liian suureksi.</p> <p>Kuvatulla linja osuudella havaittiin kohtalaista pinnanrosoituneisuutta/kivettymää sekä lievää irto sekä rasvakertymää putken pohjapinnalla.</p> <p>Kuntoluokitus kuvatulla osuudella: KL 3 – KL 4</p> |

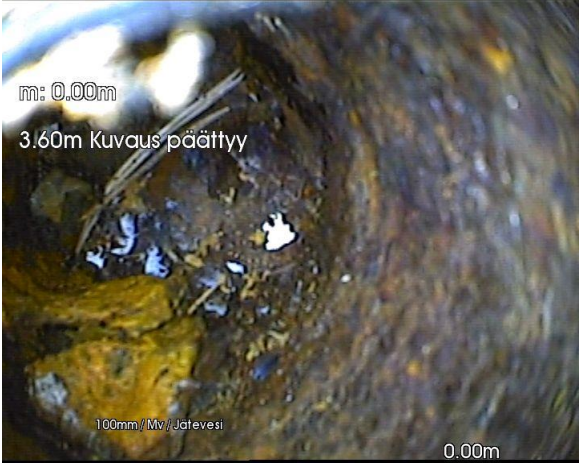
| | | <p>3.60m Kuvaus päättyy jyrkän kulmaosan sekä voimakkaan irtokertymän estäessä kuvauksen pidemmälle.</p> <p>Kuvatulla linja osuudella havaittiin lievää pinnanrosoituneisuutta/kivettymää sekä irtoilevaa ruostelastua putken pinnalta. Kohdassa 3.60m kohtalaista irtokertymää, joka kertynyt putken kulmaosassan. Muuten kuvattu osuus on kunnossa.</p> <p>Kuntoluokitus osuudella: 0.00m – 3.60m = KL 4<br/>3.60m-&gt; KL 1</p> |

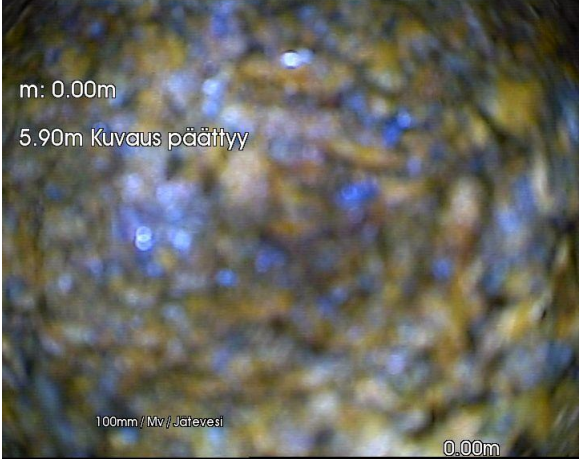
| | | <p>5.90m Kuvaus päättyy jyrkän kulmaosan sekä voimakkaan irtokertymän estäessä kuvauksen pidemmälle.</p> <p>Kuvatulla linja osuudella havaittiin lievää pinnanrosoituneisuutta/kivettymää sekä irtoilevaa ruostelastua putken pinnalta. Kohdassa 5.90m voimakasta irtokertymää, joka kertynyt putken kulmaosassan (putki miltei tukossa).</p> <p>Kuntoluokitus osuudella: 0.00m – 5.90m = KL 4<br/> 5.90m-&gt; KL 1</p> |

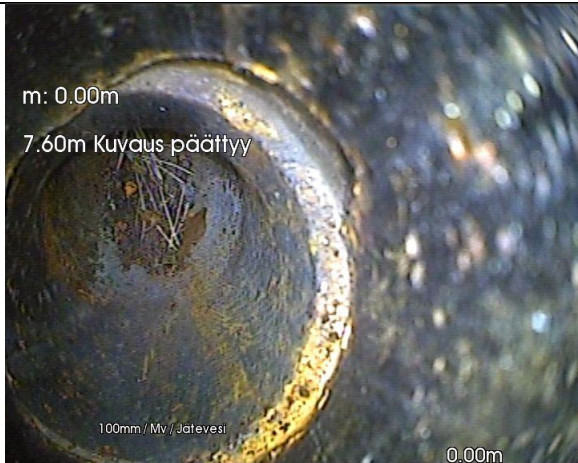
7.60m Kuvaus päättyy jyrkän kulmaosan sekä irtokertymän estäessä kuvauksen pidemmälle.

Kuvatulla linja osuudella havaittiin lievää pinnanrosoituneisuutta/kivettymää sekä lievää irtoilevaa ruostelastua putken pinnalta. Kohdassa 1.30m putki supistuu 50mm. Kohdassa 7.60m lievää irtokertymää, joka kertynyt putken kulmaosassan. Muuten kuvattu osuus on kunnossa.

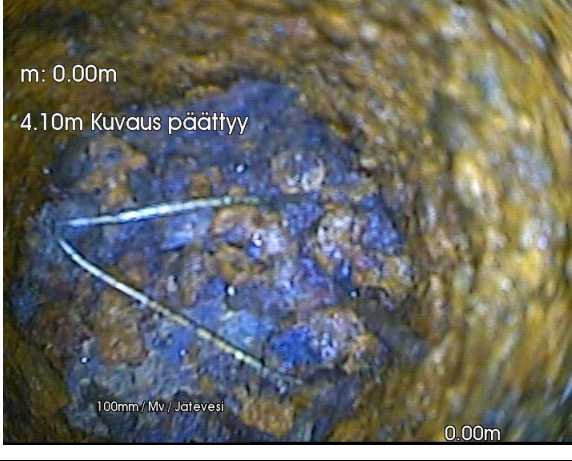
| | <p>4.10m Kuvaus päättyy tukokseen.</p> <p>Kuvatulla linja osuudella havaittiin lievää/voimakasta pinnanrosoituneisuutta/kivettymää sekä irtoilevaa ruostelastua putken pinnalta. Kohdassa 4.10m on tukos, josta kameraa ei saatu pidemmälle.</p> <p>Kuntoluokitus osuudella: 0.00m – 4.10m = KL 3 – KL 3<br/>4.10m-&gt; KL 1</p> |

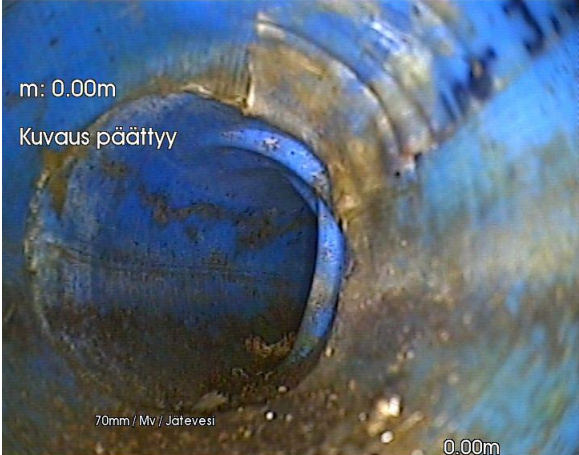
Viemäriiliitos 1 - Myötävirtaan, 70mm sukitettu (0.20m)  
Kuvaus päättyy kameraa ei saatu työnnettyä kunnolla viemäriin.  
Kuntoluokitus: KL 1

| | <p>0.20m</p> <p>Kuvaus päättyy kameraa ei saatu työnnettyä kunnolla viemäriin.</p> <p>Kuntoluokitus: KL 1</p> |

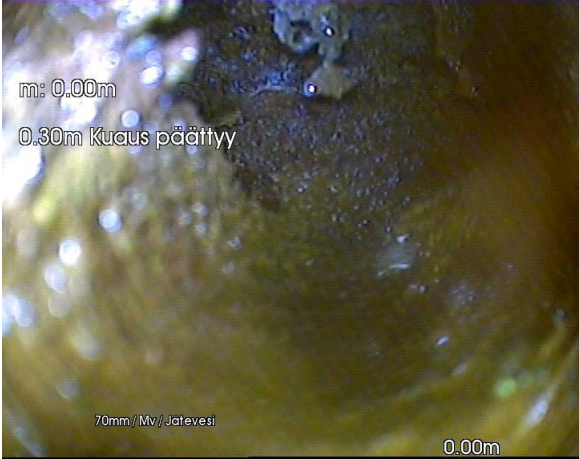
Viemäriiliitos 2 - Myötävirtaan, 70mm valurauta (0.30m)  
Kuvaus päättyy, kameraa ei saatu työnnettyä kunnolla viemäriin.  
Kuvatulla osalla havaittiin voimakasta pinnanrosoituneisuutta/kivettymää sekä irto ja rasvakertymää.  
Kuntoluokitus: KL 1

| | <p>0.30m Kuvaus päättyy, kameraa ei saatu työnnettyä kunnolla viemäriin.</p> <p>Kuvatulla osalla havaittiin voimakasta pinnanrosoituneisuutta/kivettymää sekä irto ja rasvakertymää.</p> <p>Kuntoluokitus: KL 1</p> |
