## Rajattu LVI-kuntotutkimus

Hämeenlinnan meijerioppilaitos, asuntola 3  
Kankaistenkatu 33, Hämeenlinna

| <b>Päiväys</b> | 26.10.2022 |
| <b>Projektinumero</b> | K22528 |

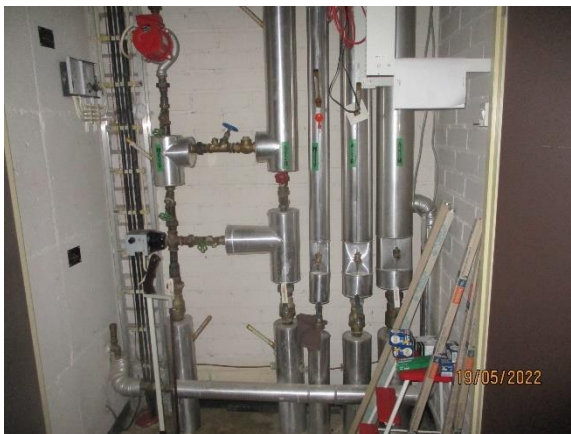
*Aluelämpöverkon putkikanaali viereisestä asuntolarakennuksesta 1 tulee rakennuksen pohjakerroksen tekniseen tilaan, jossa on lämmityksen lämmönsäätöryhmä.*

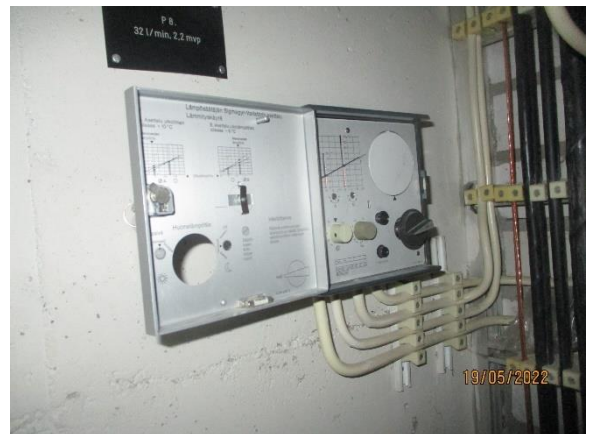
*Lämmitysverkon lämmönsäätimenä on vanha Landis & Gyr Sigmagyr-Variator säädin. Ajanmukaistaminen olisi jo suositeltavaa.*

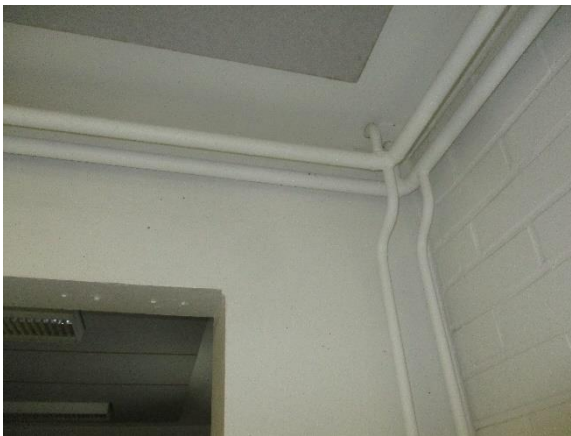
Putkistoeristeinä havaitaan näkyviltä osin olevan villakourueristettä, jossa peltipinta, alakatossa olevat putkistot villakourueristettä. Patterien runkoputkistoa on ulkoseinälinjaa kiertävänä ilman eristettä.

*Kuva 5.4 Lämmitysverkoston runkoputkistot kiertävät rakennuksen sisällä ulkoseinälinjaa ja ovat asennettu pohjakerroksen kattoon kannakoituina.*

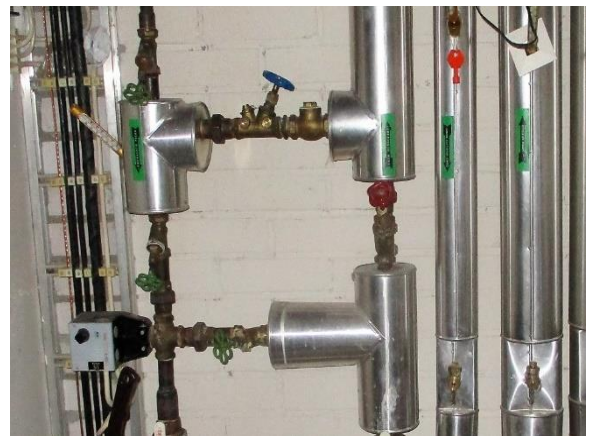
*Kuva 5.5 Lämmitysverkoston putkistossa on alkuperäiset karamalliset sulkuventtiilit.*

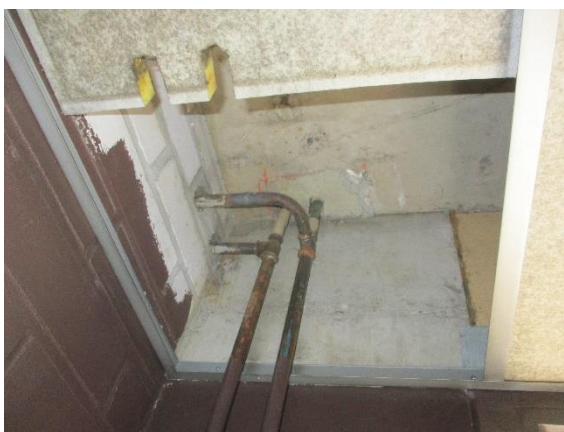
*Kuva 5.6 Lämmitysverkoston patterien kytkentäputkistoja eteläpäädyssä.*

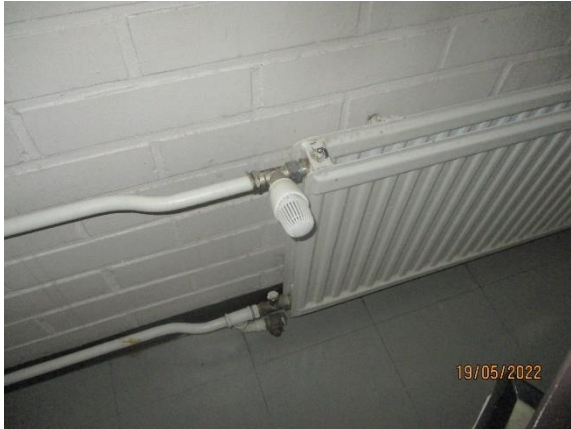
*Kuva 5.7 Teräslevypatteri, jossa Oras-patteritermostaatti lienee 2010-luvun asennusta*

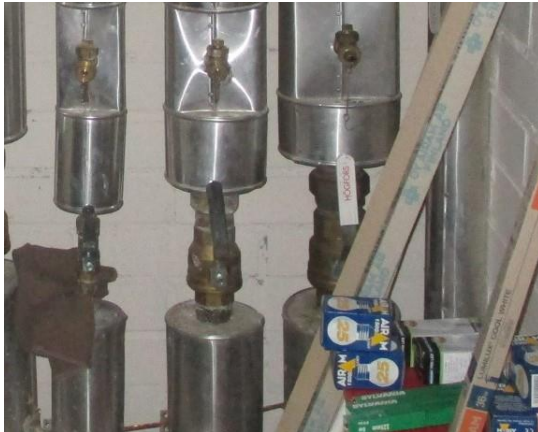
*Kuva 6.1 Kylmänveden sekä lämpimän käyttöveden pääsulkuventtiilit pohjakeroksen teknisessä komerossa ovat pallosulkuventtiilejä, joilla voidaan vesivirrat tarvittaessa sulkea luotettavasti.*

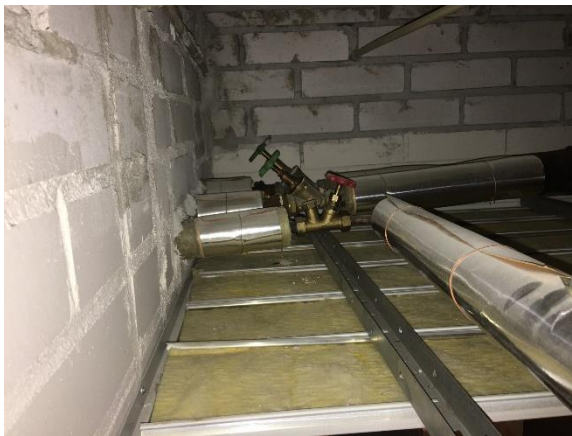
*Kuva 6.2 Kylmänveden sekä lämpimän käyttöveden putkistot kulkevat pohjakerroksen välikatossa. Putkistossa ovat alkuperäiset 1970-luvulla asennetut karamalliset sulkuventtiilit.*

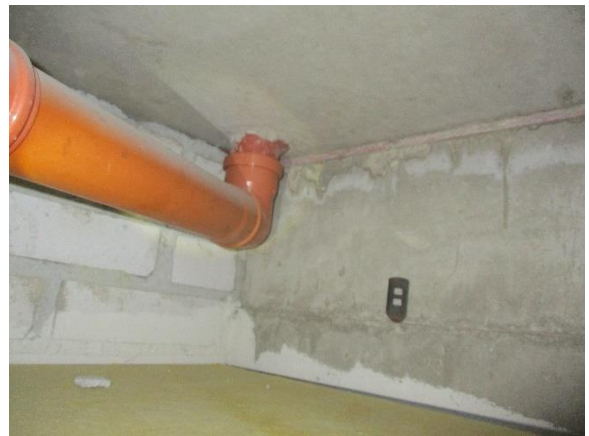
*Kuva 6.3 Viemäriputkistoa on pohjakerroksen alakaton sisällä välipohjaan kannakoituna.*

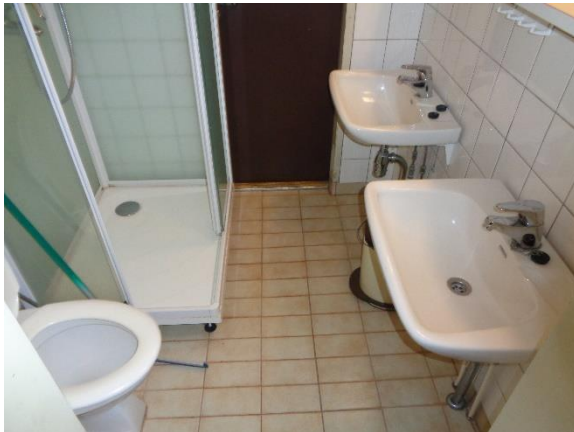
Kuva 6.5 Pesualtaat ovat alkuperäiset, mutta hanat on uusittu 2000-luvulla

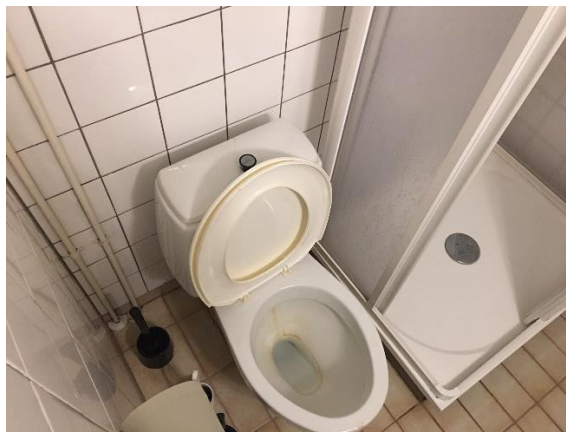
Kuva 6.6 wc-istuimina on pääosin alkuperäiset Arabia-istuimet, joissa on vetonuppihuuhtelulla varustetut vesisäiliöt.

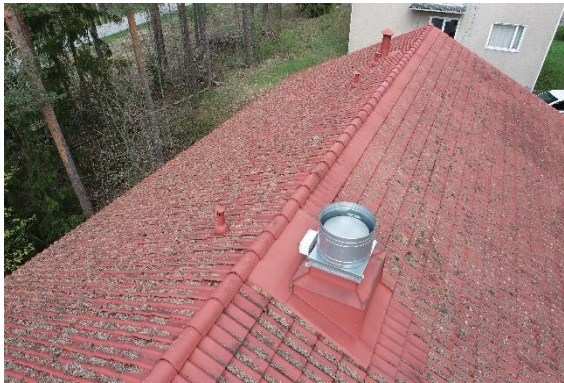
*Kuva 7.3 Vesikatolla on yksi huippuimuri, joka on havainnoidun perusteella melko uusi, tarkempi tekninen kilpitieto jäi kirjaamatta puutteellisen kulkureitin takia.*

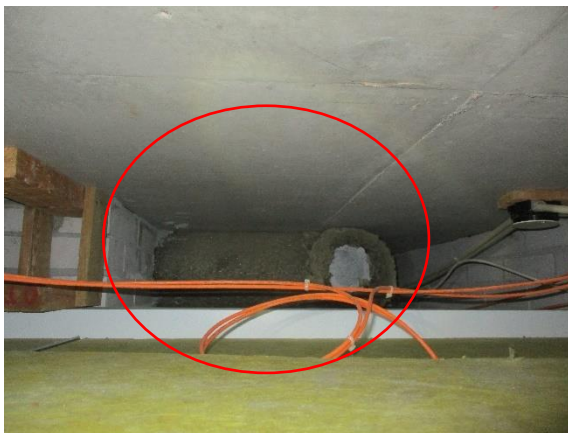
Ilmanvaihtokanavien puhdistuksien suorittamisesta ei tarkempaa tietoa saatu, mutta edellisestä kattavasta puhdistuksesta on mitä ilmeisimmin yli 10 vuotta. Ilmanvaihtokanavistojen puhdistus on suositeltavaa suorittaa 10 vuoden välein.

*Kuva 7.3 Alakaton sisään asennettua ilmanvaihtokanavaa, joka on eristetty te-  
räslankaverkolla sidotulla villalla*

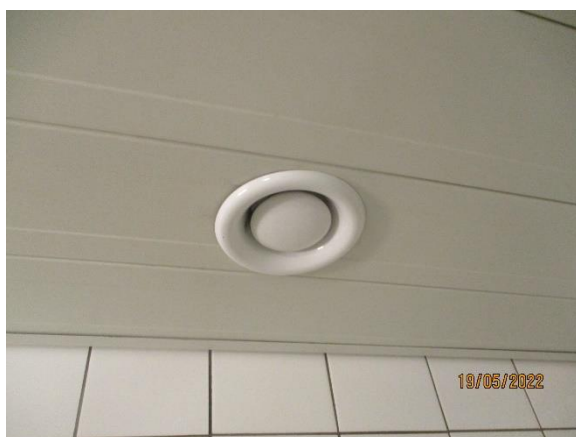
*Kuva 7.5 Ilmanvaihdon poistoilmaventtiilit ovat säätöosalla varustettuja ja sijoitettu wc-/pesuhuonetiloihin*

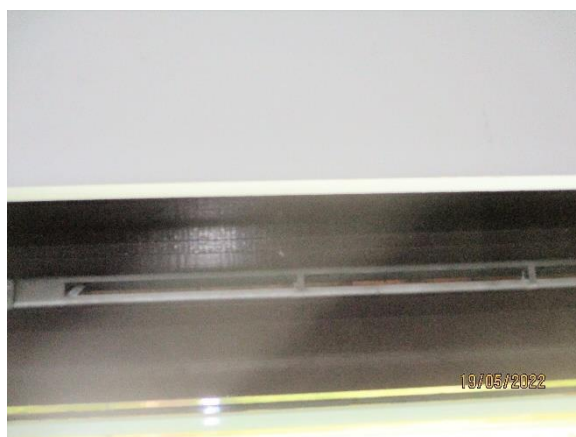
*Kuva 7.4 Asuntolahuoneiden ikkunakarmeissa on alkuperäiset raitisilmaventtiilit.*

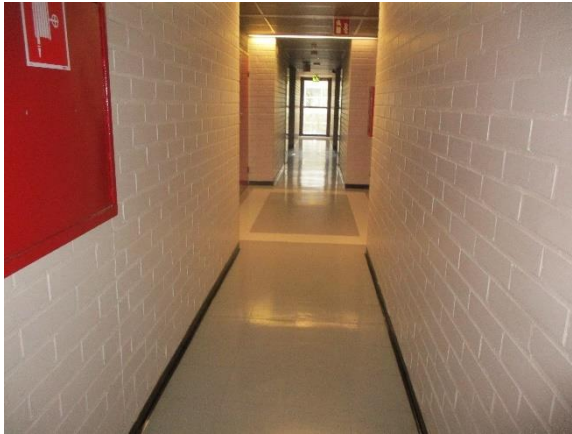
*Kuva 8.7 Vesiletkukellalla varustettuja palopostikaappeja on majoituskerrosten käytävällä.*

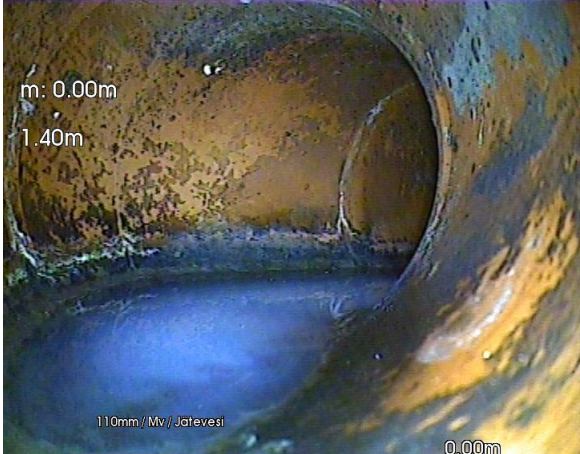
| | <p>1.40m</p> <p>1.40m – 3.00m välisellä osuudella lievää painumaa / vettä (täyttöaste alle. 5% putken halkaisijaan nähden).</p> |

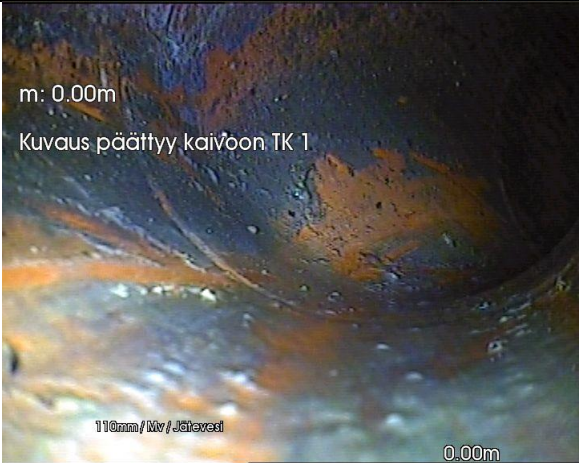
| | | 22.10m<br>Kuvaus päättyy kaivoon TK 1.<br><br>Kuvatulla linja osuudella havaittiin lievää rasvakertymää putken pinnalla.<br>1.40m – 3.00m välisellä osuudella lievää painumaa / vettä (täyttöaste alle. 5% putken halkaisijaan nähden).<br>Muuten kuvattu osuus on kunnossa.<br><br>Kuntoluokitus kuvatulla osuudella: KL 5 |

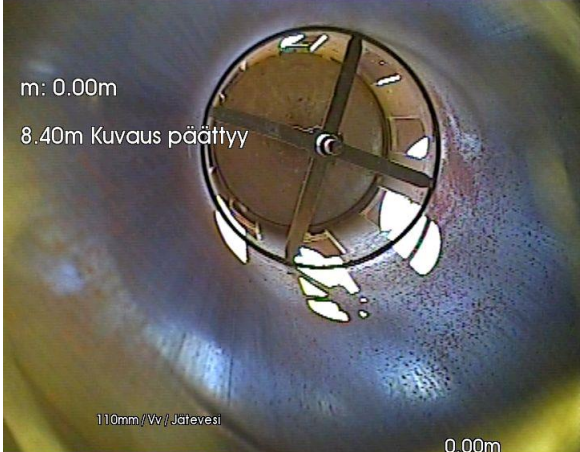
| | <p>8.40m Kuvaus päättyy tuuletus viemäriin vesikatolle.</p> <p>Kuvatulla linja osuudella havaittiin hyvin lievää kertymää putken pinnalla. Muuten kuvattu osuus on kunnossa.</p> <p>Kuntoluokitus kuvatulla osuudella: KL 5</p> |

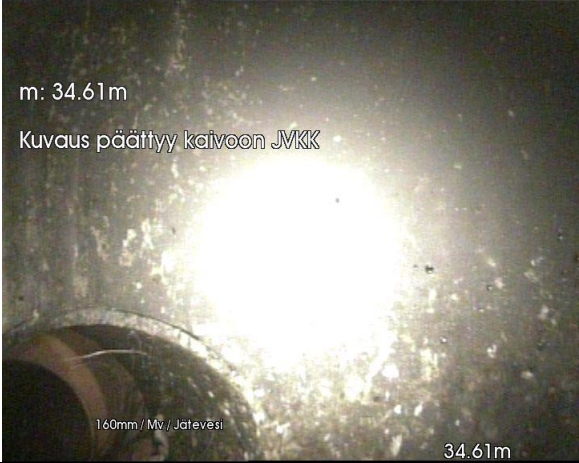
| | | <p>34.61m<br/>Kuvaus päättyy kaivoon JVKK.</p> <p>Kuvatulla linja osuudella havaittiin lievää rasvakertymää putken pohjapinnalla. Muuten kuvattu osuus on kunnossa.</p> <p>Kuntoluokitus kuvatulla osuudella: KL 5</p> |

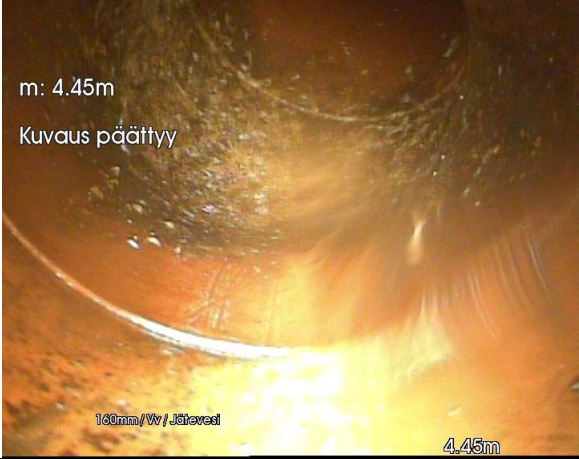
| <p>m: 4.45m</p> <p>Kuvaus päättyy</p> <p>160mm / Vv / Jätevesi</p> <p>4.45m</p> | 4.45m<br>Kuvaus päättyy jyrkän kulmaosan sekä työntökitkan estäessä kuvauksen pidemmälle.<br><br>Kuvatulla linja osuudella havaittiin lievää rasvakertymää putken pinnalla. Muuten kuvattu osuus on kunnossa.<br><br>Kuntoluokitus kuvatulla osuudella: KL 5 |

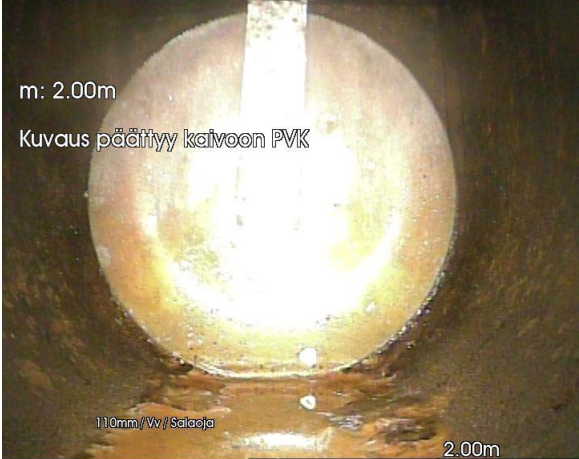
| | <p>2.00m</p> <p>Kuvaus päättyy kaivoon PVK.</p> <p>Kuvatulla linja osuudella havaittiin lievää irtokertymää (hiekkaa) putken pohjapinnalla. Muuten kuvattu osuus on kunnossa.</p> <p>Kuntoluokitus kuvatulla osuudella: KL 5</p> |

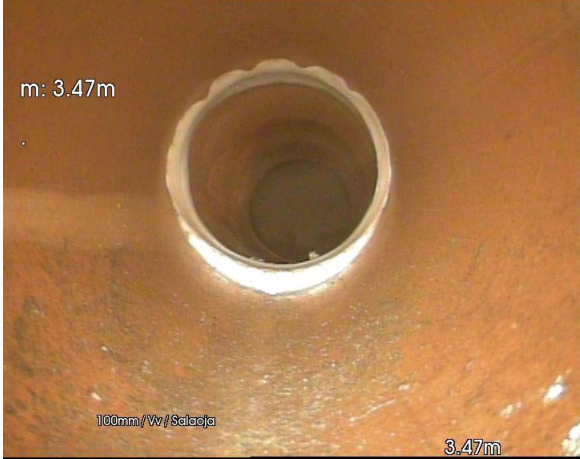
| | 3.47m<br><br>Kohdassa 3.85m pituussuuntainen halkeamaa putken seinämällä. |

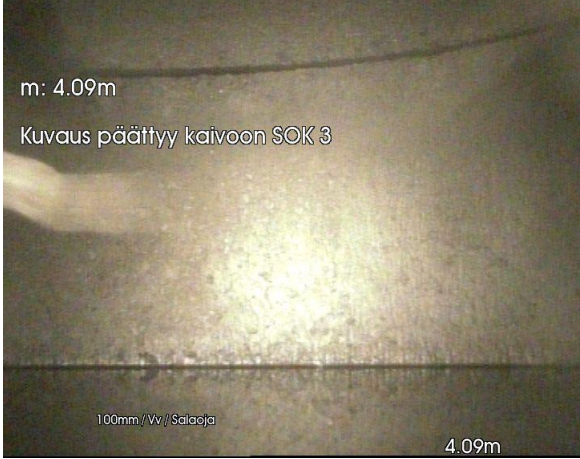
**PVK - SOK 3, 100mm Tiili (4.03m)**  
Kuvatulla linja osuudella havaittiin lievää irtokertymää (hiekkaa) putken pohjapinnalla.  
Lievää korkeussuuntaista siirtymää putken liitoskohdissa. Kohdassa 3.85m pituussuuntainen halkeamaa putken seinämällä  
(Näkyä kuvaustallenteessa).  
Kaivon SOK 3 kansi on piilossa maan-alla  
Muuten kuvattu osuus on kunnossa.  
Kuntoluokitus kuvatulla osuudella: KL 4

| | 4.09m<br>Kuvaus päättyy kaivoon SOK 3<br><br>Kuvatulla linja osuudella havaittiin lievää irtokertymää (hiekkaa) putken pohjapinnalla. Lievää korkeussuuntaista siirtymää putken liitoskohdissa. Kohdassa 3.85m pituussuuntainen halkeamaa putken seinämällä (Näkyvyyttä kuvastallenteesta).<br>Kaivon SOK 3 kansi on piilossa maa-alla<br>Muuten kuvattu osuus on kunnossa.<br><br>Kuntoluokitus kuvatulla osuudella: KL 4 |

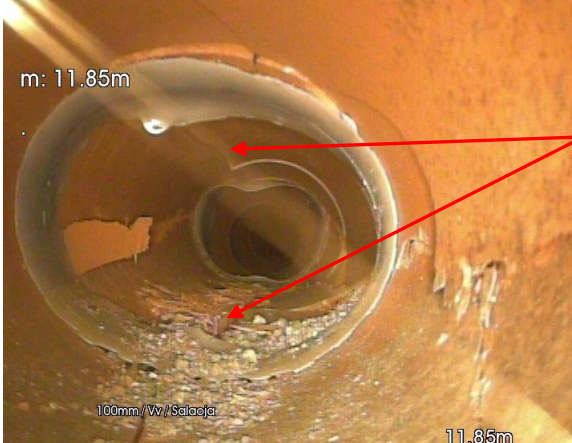
| | <p>11.85m</p> <p>Putkessa vaurio.<br/>(pituussuuntaisia halkeamia pohja sekä lakipinnassa ja irronneita palasia, putki litistynyt lievästi kasaan)</p> |

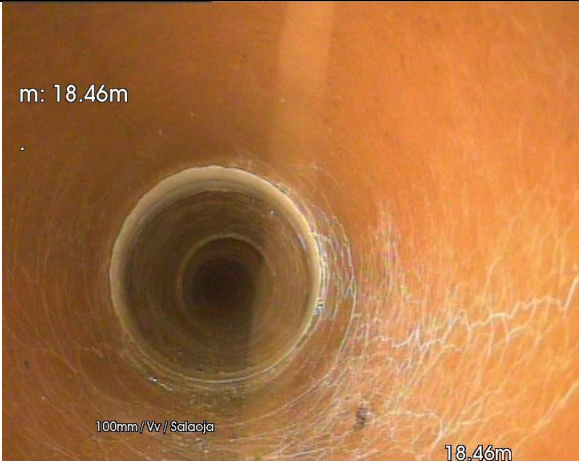
| | 18.46m<br><br>Kohdassa 21.45m putken pohjapinnalla<br>pituussuuntainen halkeama<br>(näkyvyy kuvaustallenteessa). |

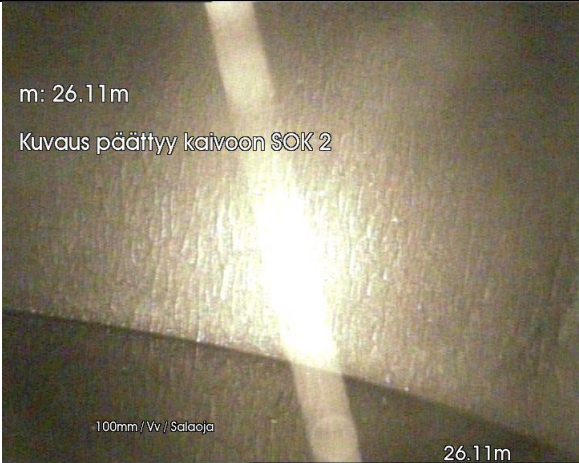
**SOK 1 - SOK 2, 110mm tiili (26.11m)**  
Kuvatulla linja osuudella havaittiin lievää irtokertymää (hiekkaa) putken pohjapinnalla.  
Lievää korkeussuuntaista siirtymää putken liitoskohdissa. Kohdassa 11.85m putkessa vaurio.  
(pituussuuntaisia halkeamia pohja sekä lakipinnassa ja irronneita palasia, putki litistynyt lievästi kasaan)  
Kohdassa 21.45m putken pohjapinnalla pituussuuntainen halkeama. Kaivon SOK 2 kansi on piilossa maan-alla.  
(Näkyä kuvaustallenteessa).  
Kuntoluokitus kuvatulla osuudella: KL 2 – KL 3

| | 26.11m<br>Kuvaus päättyy kaivoon SOK 2.<br><br>Kuvatulla linja osuudella havaittiin lievää<br>irtokertymää (hiekkaa) putken pohjapinnalla.<br>Lievää korkeussuuntaista siirtymää putken<br>liitoskohdissa. Kohdassa 11.85m putkessa vaurio.<br>(pituussuuntaisia halkeamia pohja sekä<br>lukupinnassa ja irronneita palasia, putki litistynyt<br>lievästi kasaan)<br>Kohdassa 21.45m putken pohjapinnalla<br>pituussuuntainen halkeama. Kaivon SOK 2 kansi<br>on piilossa maan-alla.<br>(Näkyvyy kuvaustallenteessa).<br><br>Kuntoluokitus kuvatulla osuudella: KL 2 – KL 3 |

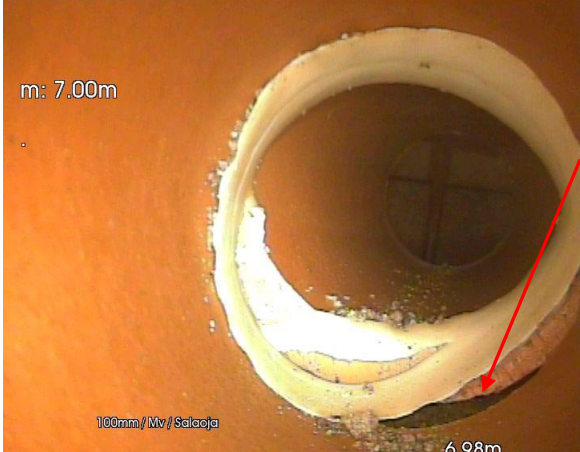
| | <p>6.98m</p> <p>Putken liitos pois paikoiltaan</p> |

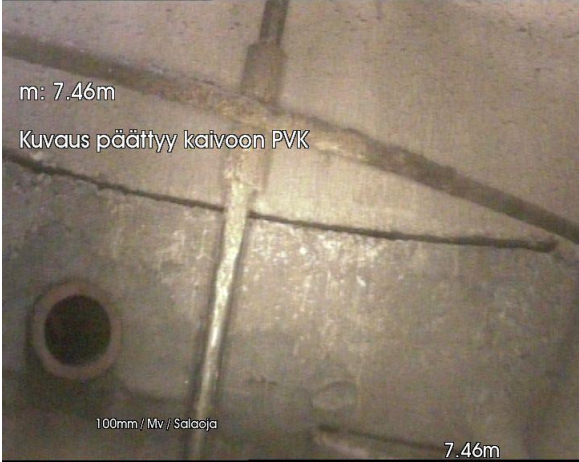
**SOK 1 - PVK, 110mm tiili (7.46m)**  
Kuvatulla linja osuudella havaittiin lievää irtokertymää (hiekkaa) putken pohjapinnalla.  
Kohdassa 6.98m lievä pituussuuntainen siirtymä putken liitoskohdassa.  
(Näkyä kuvaustallenteessa).  
Muuten kuvattu osuus on kunnossa.  
Kuntoluokitus kuvatulla osuudella: KL 4

| | <p>7.46m<br/> Kuvaus päättyy kaivoon PVK.</p> <p>Kuvatulla linja osuudella havaittiin lievää irtokertymää (hiekkaa) putken pohjapinnalla. Kohdassa 6.98m lievä pituussuuntainen siirtymä putken liitoskohdassa.<br/> (Näkyvä kuvaustallenteessa).<br/> Muuten kuvattu osuus on kunnossa.</p> <p>Kuntoluokitus kuvatulla osuudella: KL 4</p> |
