## Rajattu LVI-kuntotutkimus

Hämeenlinnan meijerioppilaitos, opettajien asuntola K4  
Kankaistenkatu 33, Hämeenlinna

| <b>Päiväys</b> | 27.10.2022 |
| <b>Projektinumero</b> | K22528 |

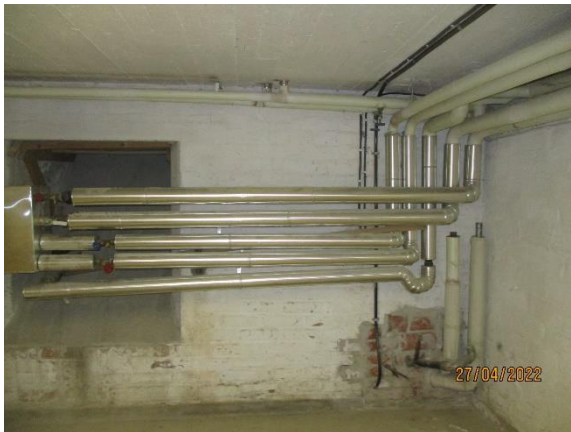
*Kuva 5.1 Aluelämpöverkon putkikanaali tulee rakennuksen kellarikerrokseen. Alkuosaan taloputkistoa on vaihdettu eriste, jossa peltipinta.*

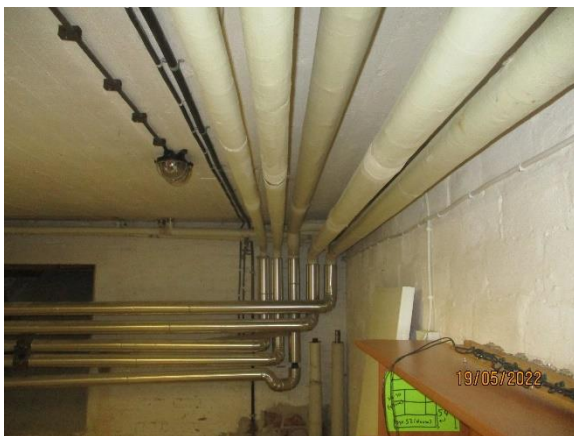
*Kuva 5.4 Rakennuksen runkoputkistot ovat asennettu kellarin kattoon kannakointuina.*

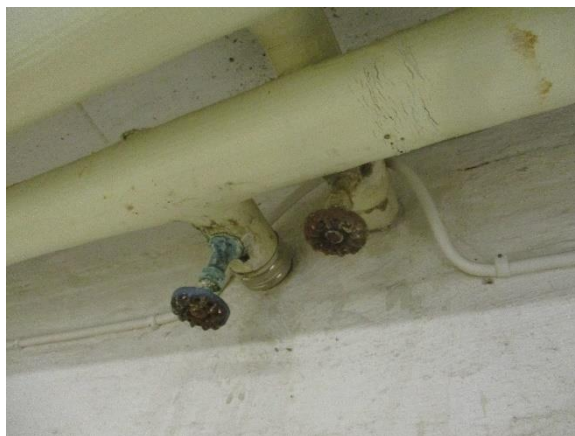
Putkistojen sulkuventtiilit ovat alkuperäisiä karasulkuventtiileitä. Putkistoveniitit ovat jo täysin menettäneet sulku- ja säätöominaisuutensa. Mahdolliset karasäädön kääntöyritykset tulisivat todennäköisimmin johtamaan vesivuotoihin. Putkistoveniilien uusimiset on suositeltava tehtäväksi heti tarkastelujakson alussa.

*Kuva 5.5 Lämmitysverkoston putkistossa on alkuperäiset karamalliset sulkuventtiilit, jotka ovat erittäin heikkokuntoisia ja niillä ei voida enää sulkea tai säätää verkostoa.*

Lämmitysverkoston putkistovennttiilit ja varusteet (ilmausyhteet yms.) ovat huonossa kunnossa ja niiden kokonaisvaltaista uusimista on suositeltava jo tarkastelujakson alkuun. Samassa yhteydessä patteriverkosto tulee tasapainottaa.

- Rakennuksen lämmitysverkoston putkistoventtiilien sekä lämmityspattereiden termostaattiventtiilien kokonaisvaltainen uusiminen. Pattereiden irrottaminen on tarpeen huuhteluja varten samassa yhteydessä. Lämmitysverkostolle lopuksi tasapainotus.

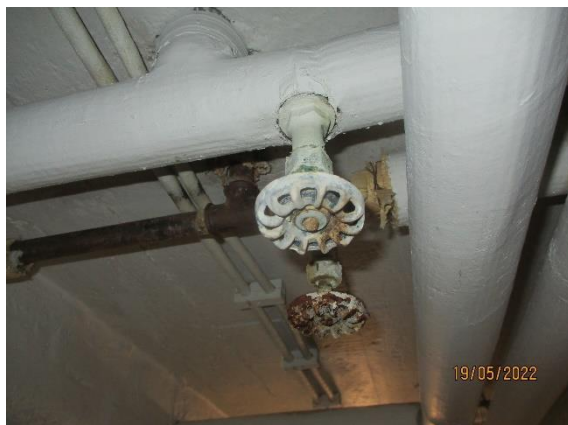
*Kuva 5.6 Kuten edellinen kuva. Alkuperäiset karamalliset sulkuventtiilit ovat heikkokuntoisia ja käyttökelvottomia sulkea tai säätää verkostoa.*

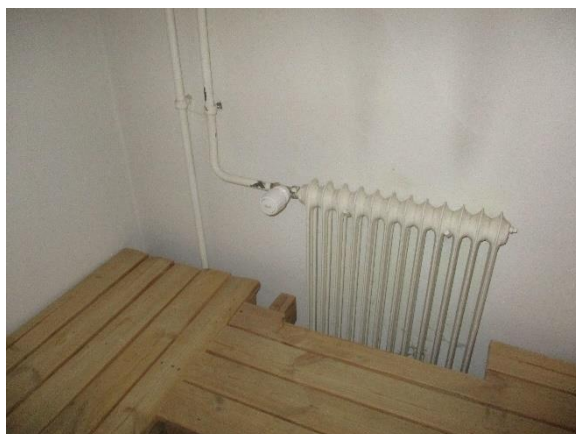
*Kuva 5.7 Teräksinen liitepatteri, jossa patteritermostaattii lienee 2010-luvulta*

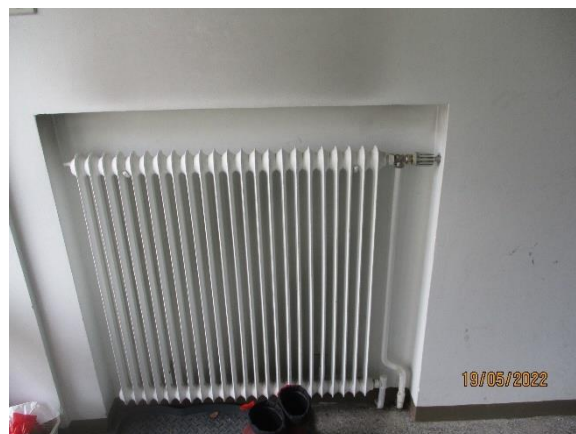
*Kuva 5.8 Teräsliitepatteri portaikossa. Patteriventtiili on vanha, ehkä 1970-luvulta.*

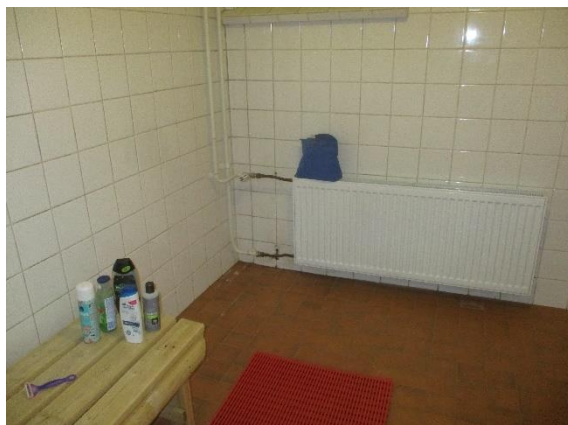
Kuva 5.9 Pesuhuoneeseen on vaihdettu teräslevypatteri, ilmeisesti 1990 luvulla

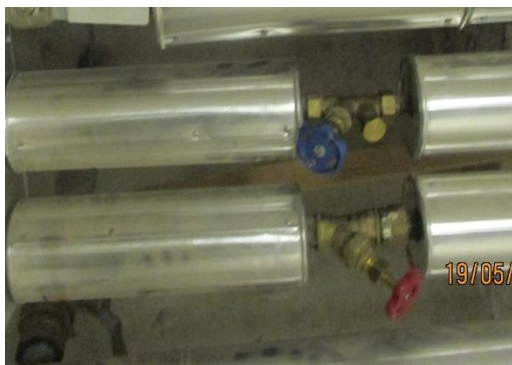
*Kuva 6.1 Lämpimän käyttöveden kara-malliset sulkuventtiilit kanaaliputkiston liitoksessa, jotka vaikuttaisivat olevan 1990-luvulla asennettuja.*

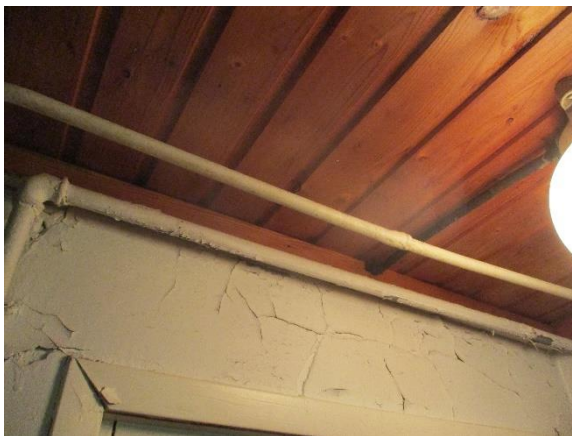
Kuva 6.2 Käyttöveden pintamaalattu kytkenäputkia saunan seinähanalle kellarissa. Havaitaan sinkittyä teräspank kylmänveden kytkenäputkena, lämminvesiputki on kuparia.

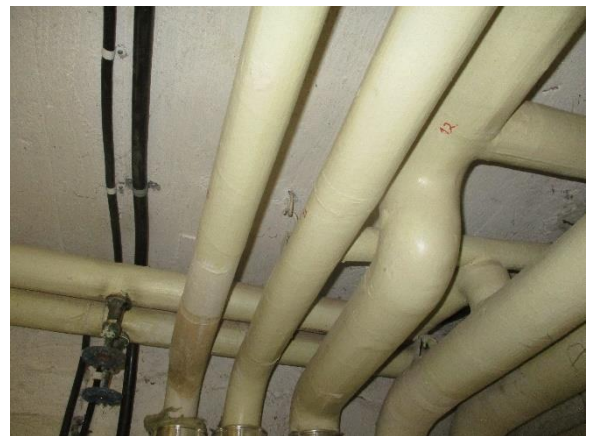
Kuva 6.3 Käyttöveden runkoputket kellarissa, joista kuvassa numerolla 12 merkitty sinkityn teräspanken tutkimuskohta (KL1).

| Tunnus | Putki | Materiaali | Putki-koko Ø [mm] | Seinä-mävahvuus [mm]<br>Nimell. / Mitattu | Seinä-mävahvuus, % | Kunto-luokka | Havainnot |
|---|---|---|---|---|---|---|---|
| RTG 12 | Kv | Zn | 42 | 3,25/0,85 | <b>26 %</b> | <b>1</b> | Syöpymää, ohentumaa, sakkaumaa |

Tehtyjen läpivalaiskuvausten perusteella havaittiin yksi tutkimuskohta (kuva RTG-12) joka on selkeästi kuntoluokaltaan heikko KL1, se on kylmän käyttöveden runkojohtona (Kv42) oleva sinkitty teräsputki. Putkiosuutta on suositeltava uusittavaksi jo nyt. Muuten käyttövesilinjoista otetuista näytekohdista suurin osa on kuntoluokkaa KL5 ja muutamia tutkimuskohtia on kuntoluokassa KL4-5, sillä kuvissa RTG-20 (zn kylmävesi) sekä RTG-21 (lv+lvk) havaittiin siinä määrin alkanutta pistesyöpymää, että kuntoluokkaan tulee alenema.

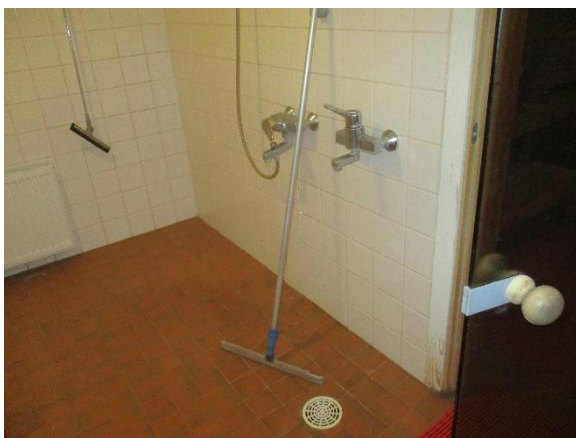
*Kuva 6.5 Pesuhuoneen yleiskuva*

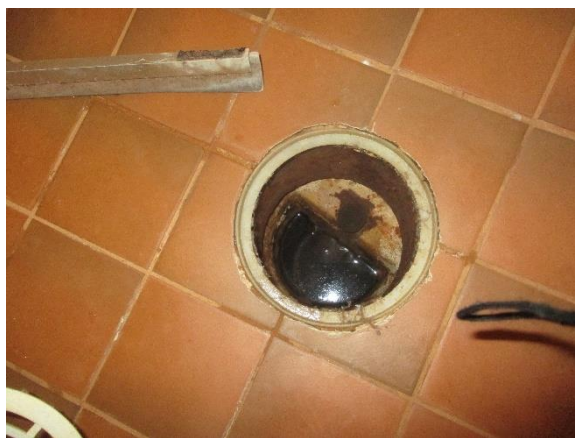
*Kuva 6.6 Valurautainen lattiakaivo koro-kerenkaalla*

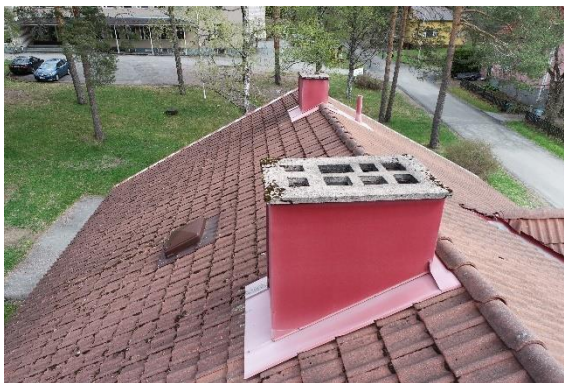
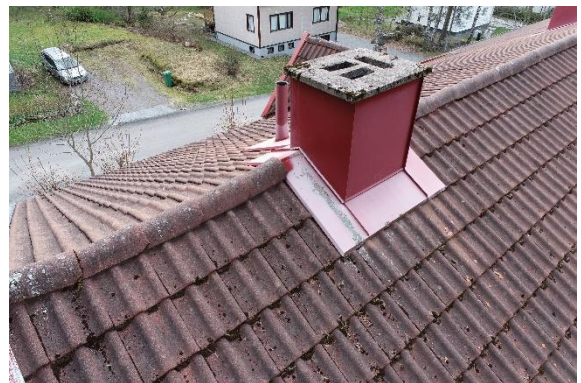
*Kuva 7.3 ja 7.4 Rakennearineisissa piipuissa on ilmanvaihdon hormoneja*

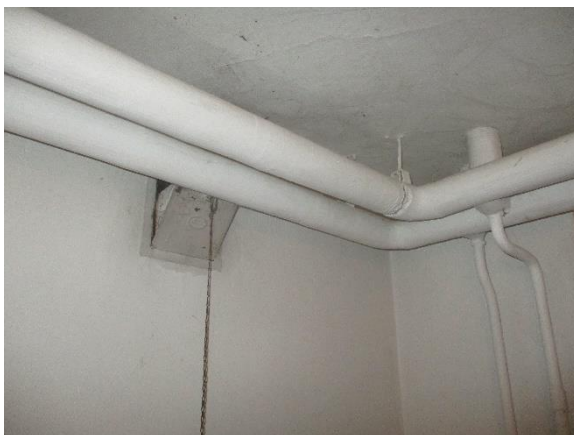
Kuva 7.5 Kellarissa on ulkoseinissä korvausilmalle luukkumallisin säädöin olevia raitisilmakanavia.

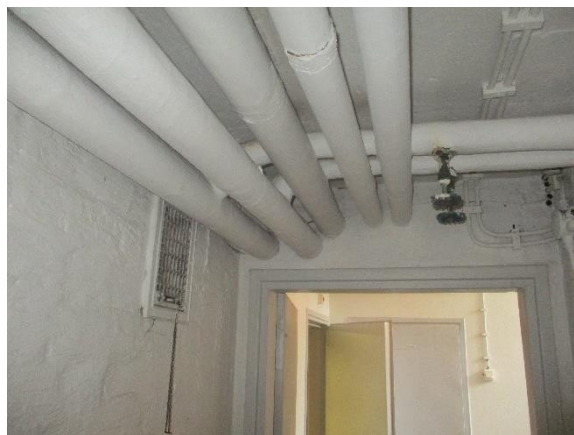
Kuva 7.4 Kellarin käytävän seinässä poistoilmalle valurautainen sälesäätöinen riittä.

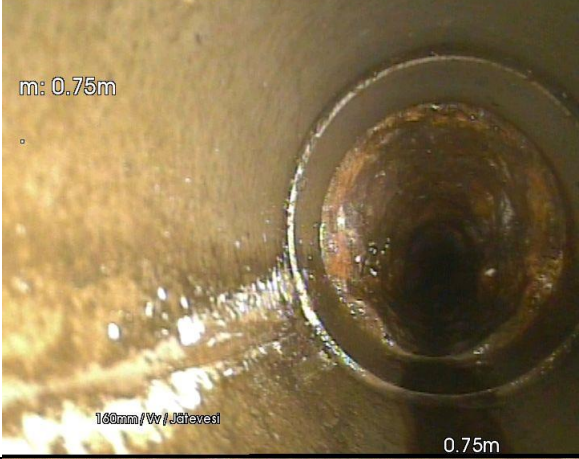
| <p>m: 0.75m</p> <p>160mm / Vv / Jätevesi</p> <p>0.75m</p> | <p>0.75m</p> <p>Kohdassa 0.93m putken materiaali valuraudaksi.</p> |

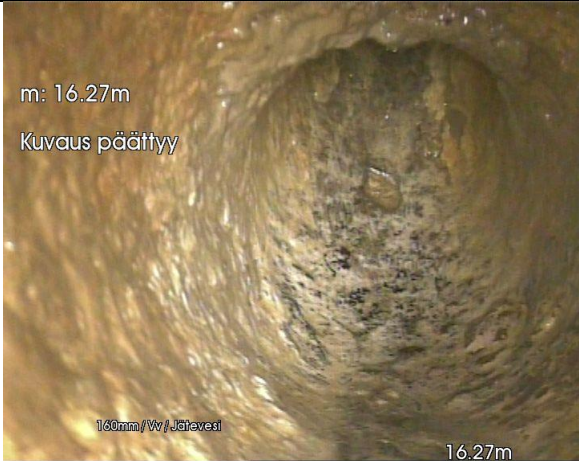
| | | | <p>16.27m</p> <p>Kuvaus päättyy linjan päähän.</p> <p>Kuvatulla muovi linja osuudella havaittiin lievää rasvakertymää putken pohjapinnalla. Kohdassa 0.93m putken materiaali valuraudaksi. Kuvatulla valurauta linja osuudella havaittiin voimakasta pinnanrosoituneisuutta/kivettymää sekä lievää rasvakertymää putken pinnalla. Muuten kuvattu osuus on kunnossa.</p> <p>Kuntoluokitus kuvatulla osuudella: KL 3 – KL 4</p> | | |
