## Rajattu LVI-kuntotutkimus

Hämeenlinnan meijerioppilaitos, asuntola 1  
Kankaistenkatu 33, Hämeenlinna

| <b>Päiväys</b> | 28.10.2022 |
| <b>Projektinumero</b> | K22528 |

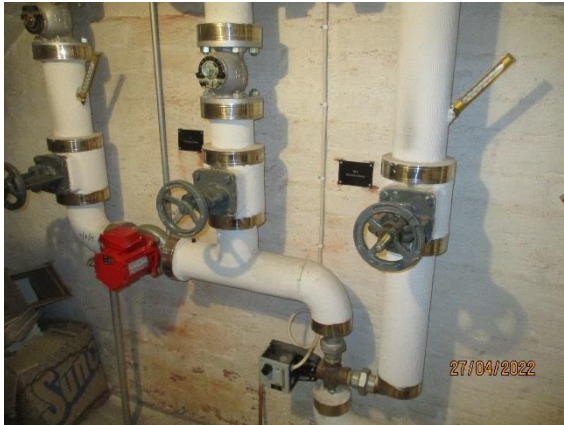
*Kuva 5.3 Asuntolarakennuksen 1 lämmitysverkoston lämmönsäädön pumppu-/shunttiryhmä.*

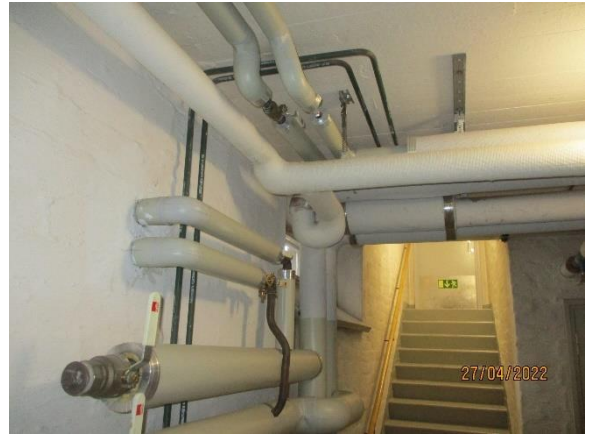
*Kuva 5.5 Lämmitysverkoston putkistoja,  
joissa massakangaspintaista todennäköi-  
simmin villakourueristettä*

Lähtötietona oli, että massakangaspintaisia eristeitä putkistoissa on tutkittu jo aiemmin ja havaittu että niissä on asbestipitoista materiaalia. Varaudutaan siihen, että eristeiden purkutyö tulee tehdä haitta-ainepurkuina.

- Aluelämpöverkostoa palvelevan kaukolämmön alajakokeskuksen uusiminen on sen tekniseen käyttöikänsä vedoten ajankohtaista.
  - Rakennuksen lämmitysverkoston putkistovennttiilien ja termostaattisten patteriventtiilien kokonaisvaltainen uusiminen ml. pattereiden huuhtelu sekä lämmitysverkoston tasapainotus
- mikäli putkistovennttiilien uusimisen yhteydessä joudutaan poistamaan putkien eristeitä, on niiden poisto suoritettava haitta-ainepurkuna

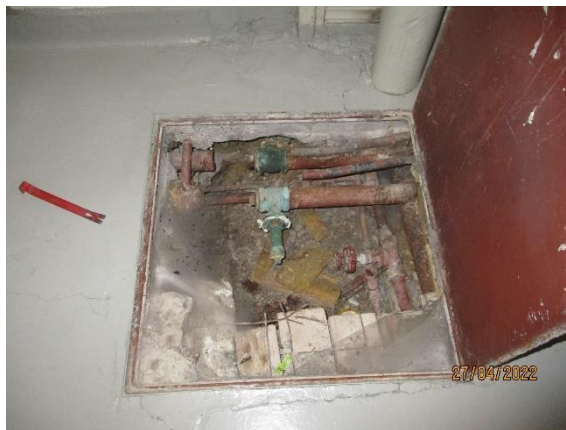
*Kuva 5.6 Kellarilattian alla olevia vanhoja  
teräsputkia, joista osa on tulpattu*

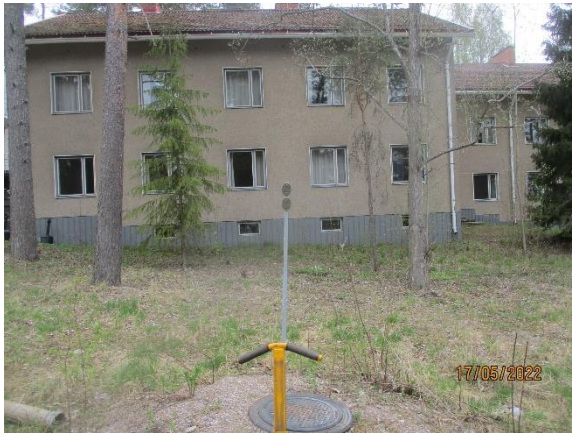
*Kuva 6.1 Uusittuja kaupungin liitoskaivoja asuntolan 1 puoleisella reunustalla*

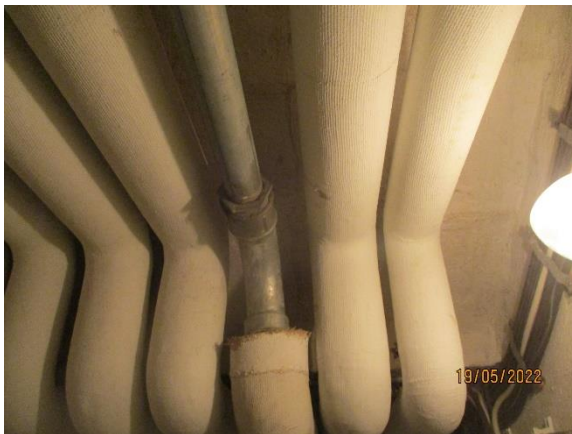
Kuva 6.2 Käyttöveden runkoputkia kellarissa. Havaitaan mm. sinkittyä teräsputkea kylmävesiputkena, josta osin puuttuu eriste.

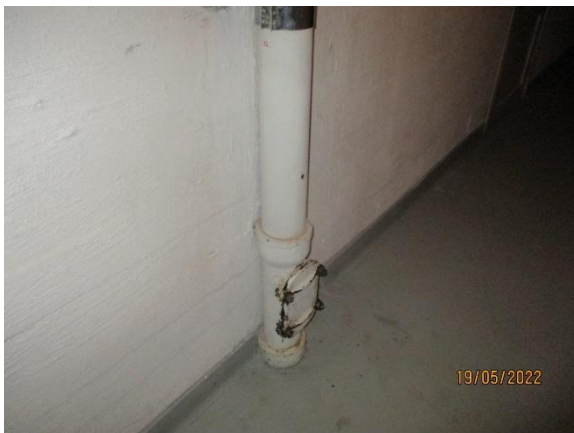
*Kuva 6.4 Jäteveden pystyviemäri, alkupe-  
räistä valurautaviemäriä*

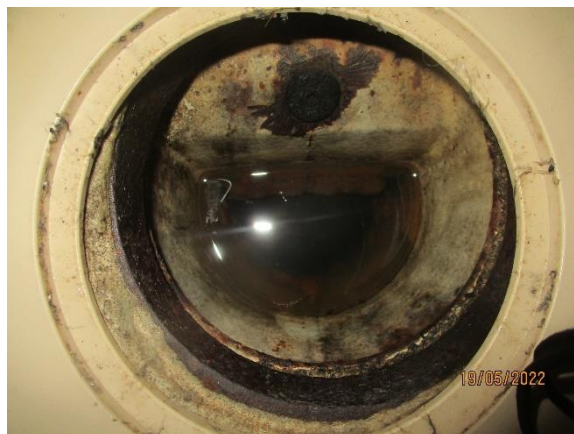
*Kuva 6.6 Lattiakaivo, valurautaa*

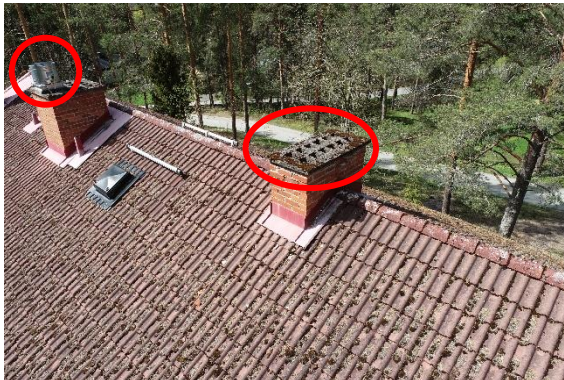
Rakennuksen koneellinen ja painovoimainen ilmanvaihto ovat ilmayhteydessä toisiinsa, jolloin koneellinen ilmanvaihto sekoittaa painovoimaisen toimintaa. Osasta painovoimaisen ilmanvaihdon poistoilmasäleiköistä tuli sisään ilmaa / tuloilmaa.

*Kuva 7.1 Vesikatolla painovoimaisen ilmanvaihdon hormoneja sekä huippuimuri*

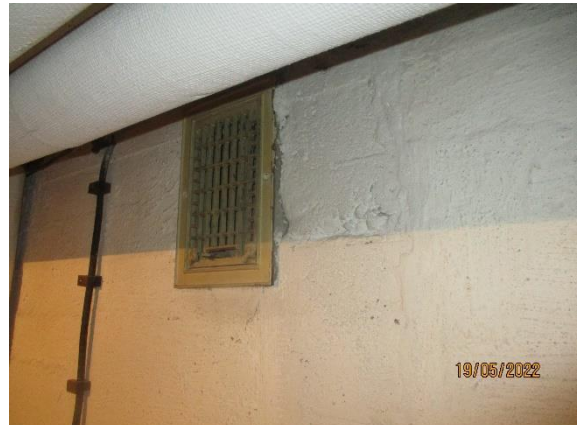
*Kuva 7.2 poistoilmasäleikkö kellarissa*

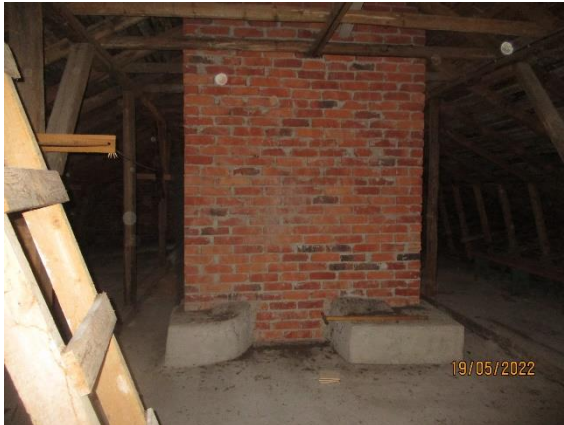
*Kuva 7.3 Rakenneaineisia hormirakenteita ullakolla*

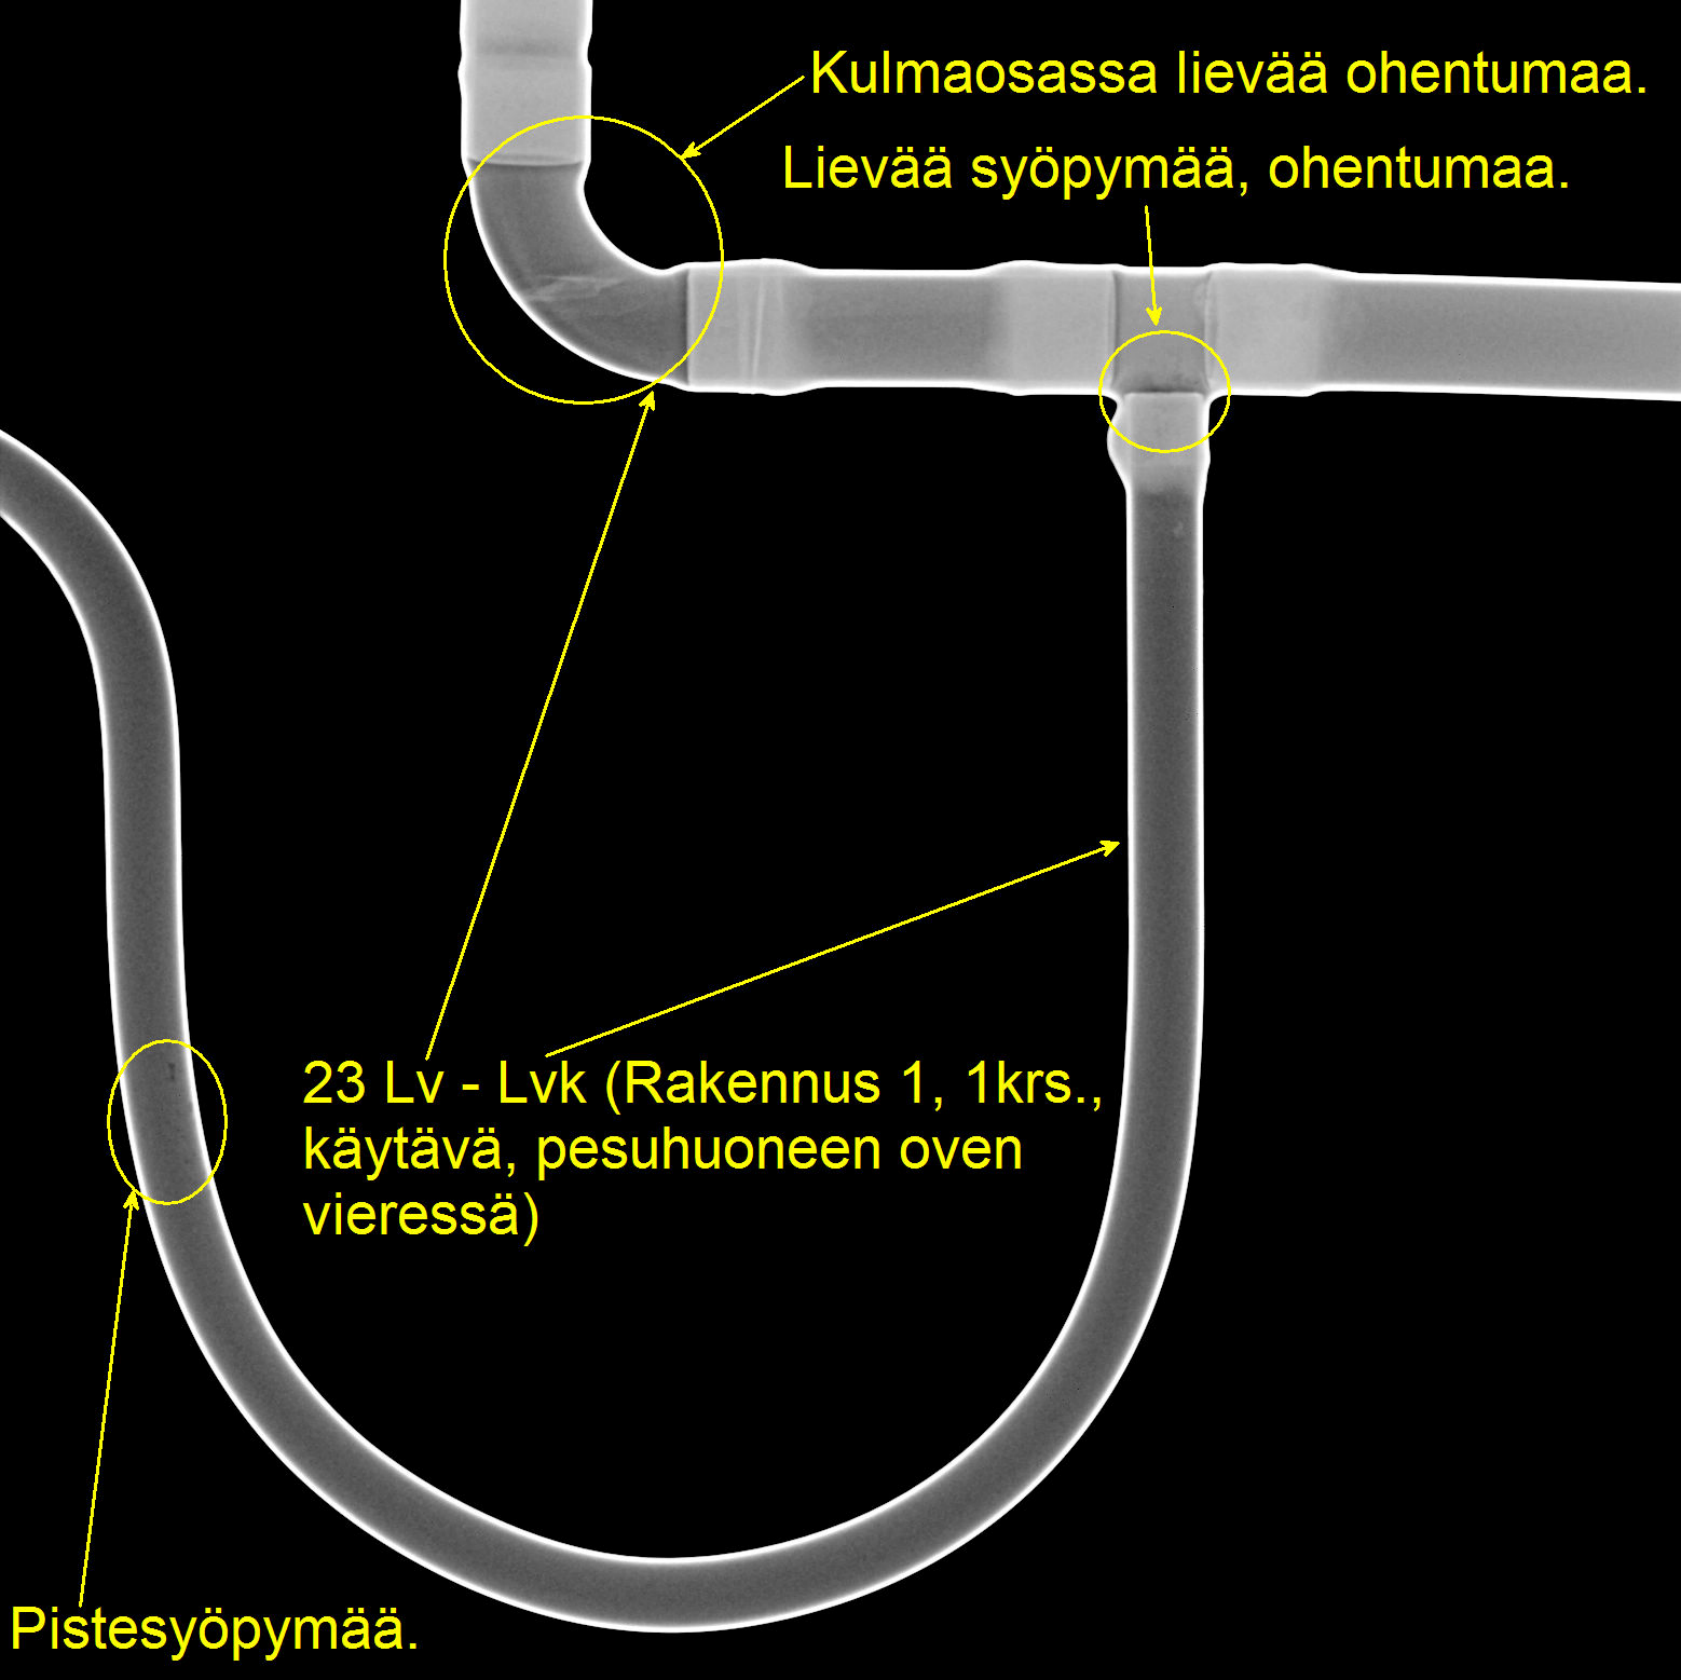
Kulmaosassa lievää ohentumaa.  
Lievää syöpymää, ohentumaa.

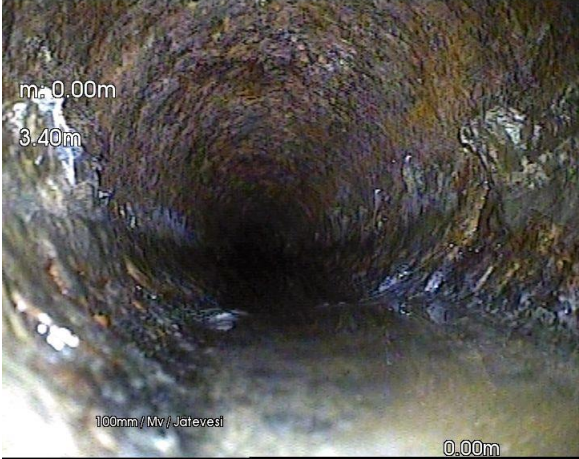
| | | 3.40m<br><br>3.40m – 4.20m välisellä osuudella lievää painumaa / vettä (täyttöaste alle. 5% putken halkaisijaan nähden). |

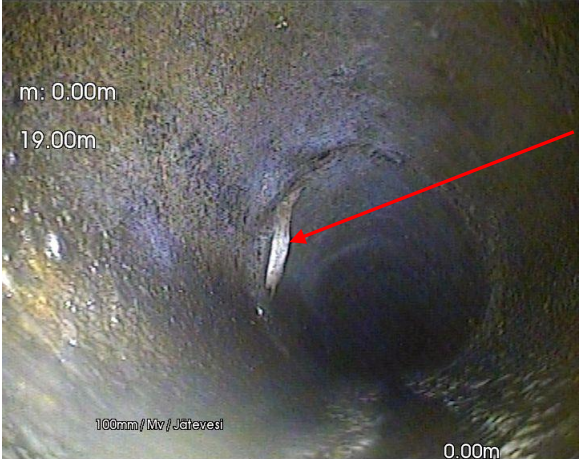
| | | 19.00m<br><br>Tiiviste lievästi pois paikoiltaan |

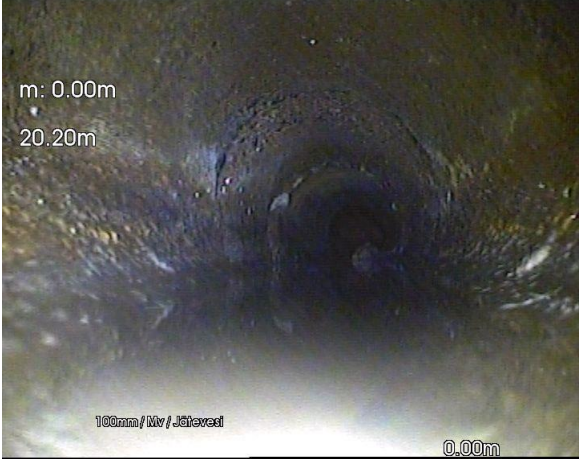
| | | 20.20m<br><br>20.20m – 21.60m välisellä osuudella painumaa / vettä (täyttöaste alle. 5% putken halkaisijaan nähden). |

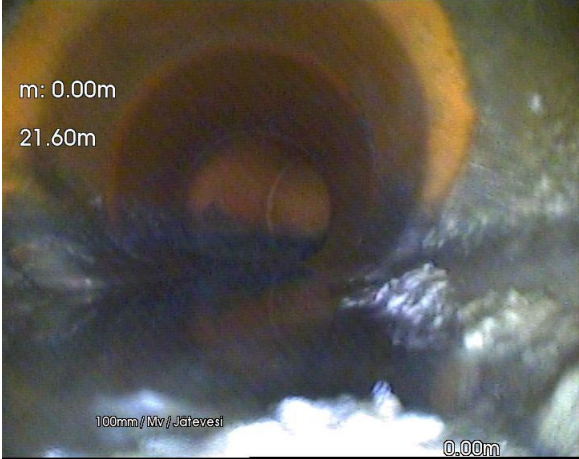
| | | 21.60m<br><br>Putken materiaali vaihtuu muoviksi |

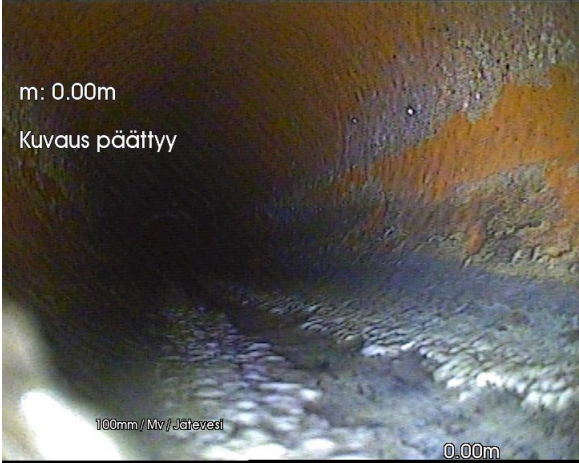
| | | <p>22.30m Kuvaus päättyy kameran työntökitkan kasvaessa liian suureksi.</p> <p>Kuvatulla linja osuudella havaittiin voimakasta pinnanrosoituneisuutta/kivettymää sekä kohtalaista rasvakertymää putken pinnalla.</p> <p>3.40m – 4.20m välisellä osuudella lievää painumaa / vettä (täyttöaste alle. 5% putken halkaisijaan nähden).</p> <p>9.50m – 10.70m välisellä osuudella painumaa / vettä (täyttöaste noin. 5% - 10% putken halkaisijaan nähden).</p> <p>Kohdassa 18.70 putken materiaali vaihtuu betoniksi. Kohdassa 19.00m tiiviste lievästi pois paikoiltaan putken seinämällä.</p> <p>20.20m – 21.60m välisellä osuudella painumaa / vettä (täyttöaste alle. 5% putken halkaisijaan nähden).</p> <p>Kohdassa 21.60m putken materiaali vaihtuu muoviksi.</p> <p>Kuntoluokitus kuvatulla osuudella: KL 3 – KL 4</p> |

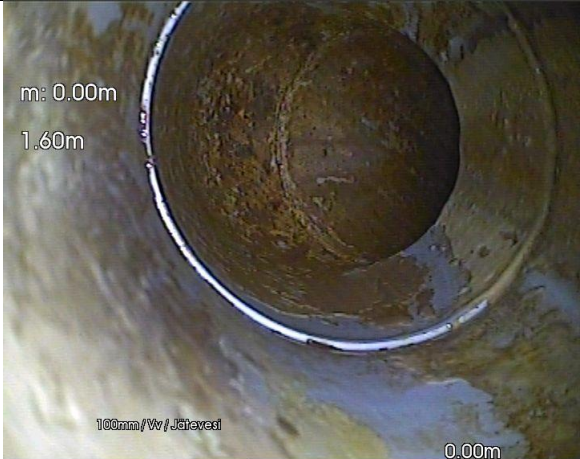
| | <p>1.60m</p> <p>Kohdassa 1.10m putken materiaali vaihtuu muoviksi</p> |

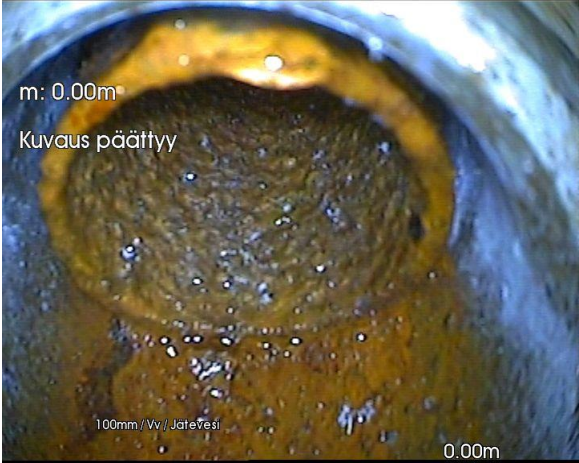
| | 5.90m<br>Kuvaus päättyy viemäriiliitokseen. |
| | Kuvatulla valurauta osuudella havaittiin pinnanrosoituneisuutta/kivettymää sekä lievää rasvakertymää putken pinnalla. Kohdassa 1.10m putken materiaali vaihtuu muoviksi. Kuvatulla muovilinja osuudella havaittiin lievää rasvakertymää putken pinnalla. Muuten kuvattu osuus on kunnossa.<br><br>Kuntoluokitus valurauta osuudella: KL 3 – KL 4<br>Kuntoluokitus muovi osuudella: KL 5 |
