Rakennetun
kulttuuriympäristön inventointi

Konnarin koulu, Lammi

26.1.2026

Hannes Häkkinen & Heidi Mononen
Hämeenlinnan kaupunki

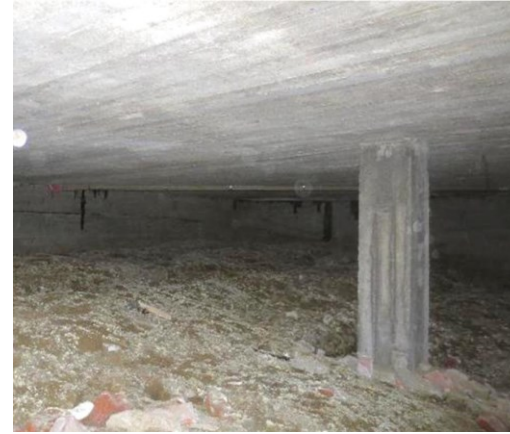
Koulurakennuksen alapohjarakenteissa on laaja-alaisia mikrobivaurioita. Alapohjan eristetilasta on mittauksin todettu merkittäviä ilmavuotoja sisäilman suuntaan. Havaittujen vaurioiden merkitys sisäilman laatuun on todennäköinen.

Tuulettuvan alapohjan maa-aines oli silmin havaittavasti mikrobikasvuston peitossa.

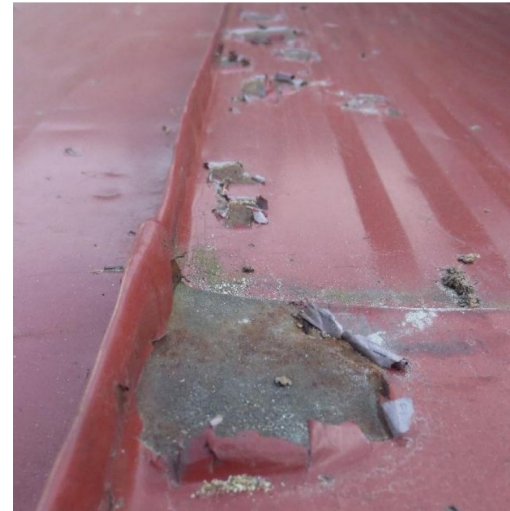
Rakennuksen C-osalla oli havaittu pistekorroosiota ja tilanne vaatisi nopeaa korjaamista.
