Kantolan tapahtumapuisto

Roskien poiston ja pilaantuneen maaperän kunnostuksen
toimenpideraportti

Päiväys	24.6.2021
Tekijä	Marjaan Mattsson
Tarkastaja	Anna Perttola
Hyväksynyt	Jenni Harmoinen
Projektinumero	YKK66274

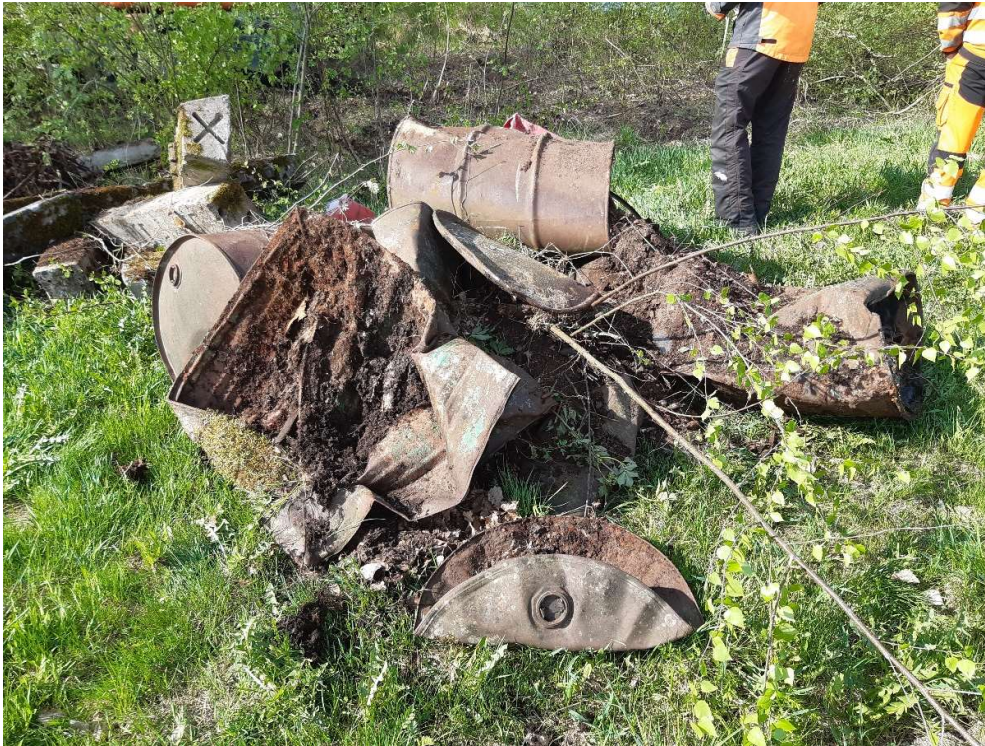
Kuva 1. Maasta kaivetut tynnyrit.

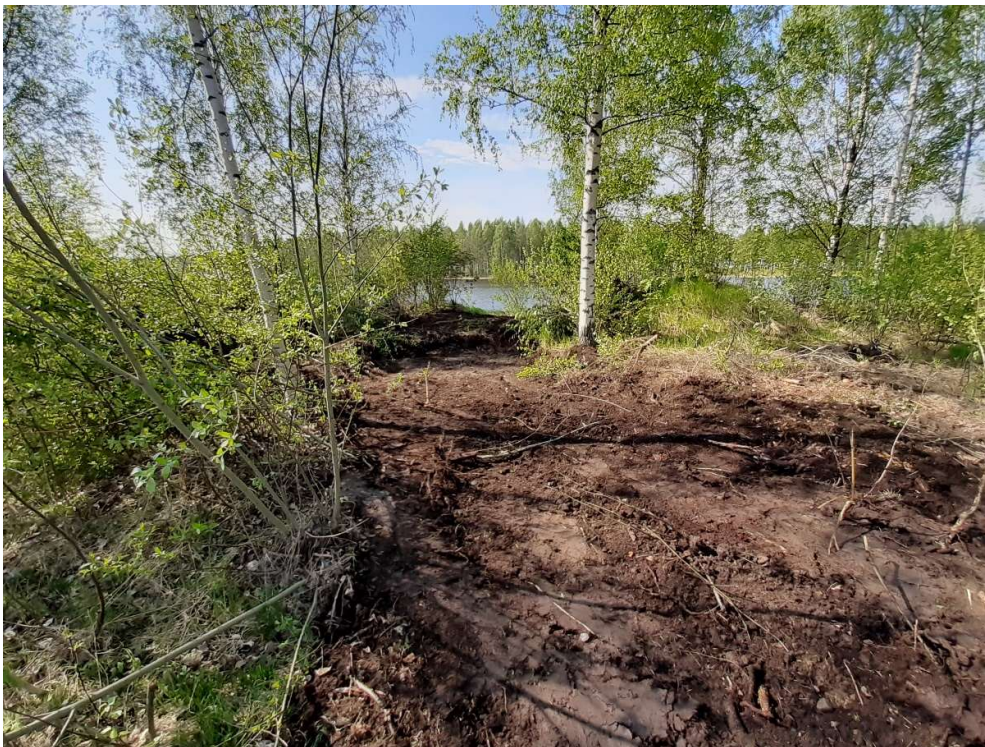
Kuva 2. Jätejakeista siivottu alue.

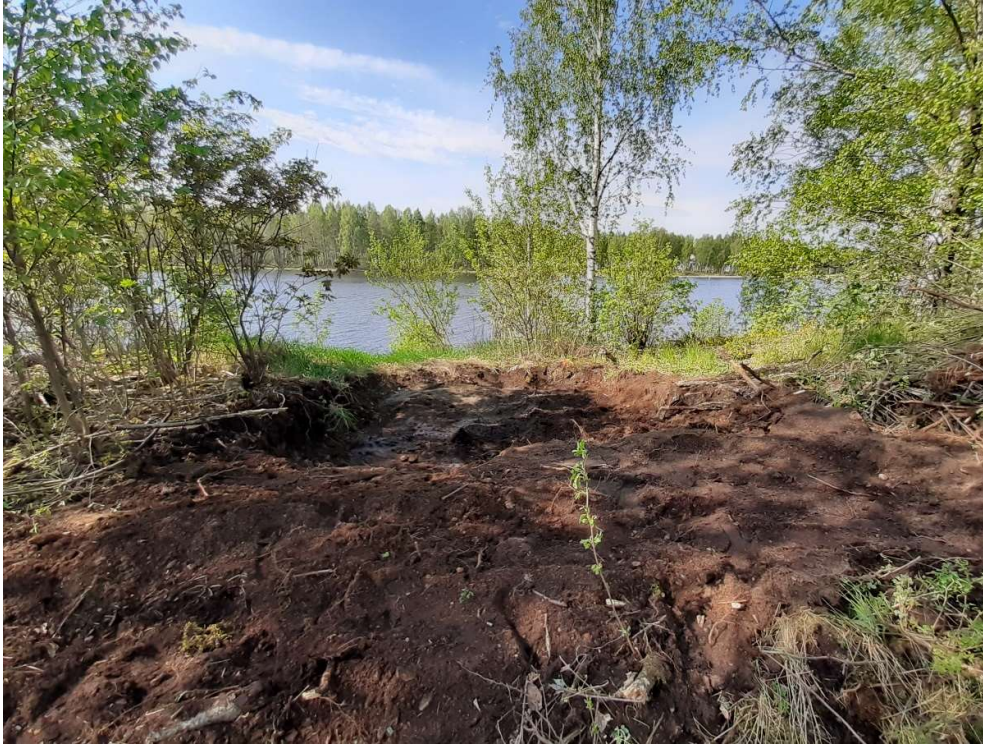
Jäännöspitoisuusnäytteen pitoisuudet eivät alittaneet VNa:n 214/2007 mukaisia kynnysarvoja ja näin ollen kunnostustavoitetta ei saavutettu. Tutkimustulosten perusteella alueelle jää VNa:n 214/2007 mukaisen kynnysarvon ylittävä pitoisuus antimonia ja öljyhiilivetyjä C₁₀-C₄₀, alemman ohjearvon ylittävä pitoisuus dioksiineja ja furaaneja sekä raskaita öljyhiilivetyjä C₂₁-C₄₀ ja ylemmän ohjearvon ylittävä pitoisuus arseenia, kromia ja kuparia.

Kuva 3. Jätejakeista siivottu alue sekä jäännöspitoisuus näytteenottoalue.

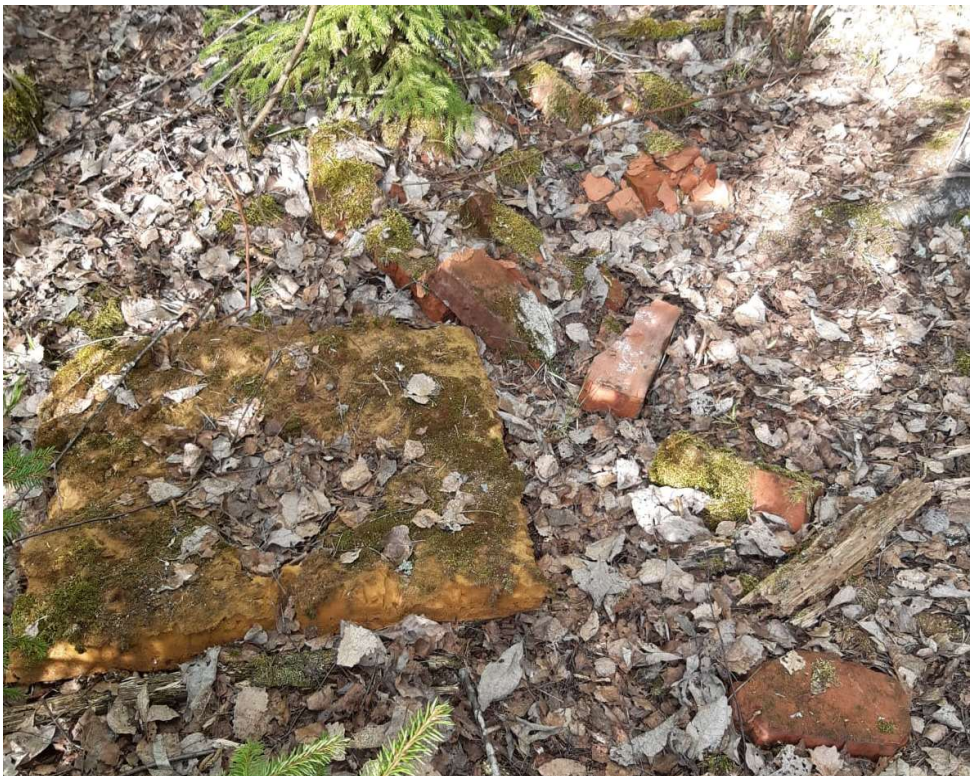
Kuva 4. Alueella havaittuja muita jätejakeita (betoni ja tiiltä).

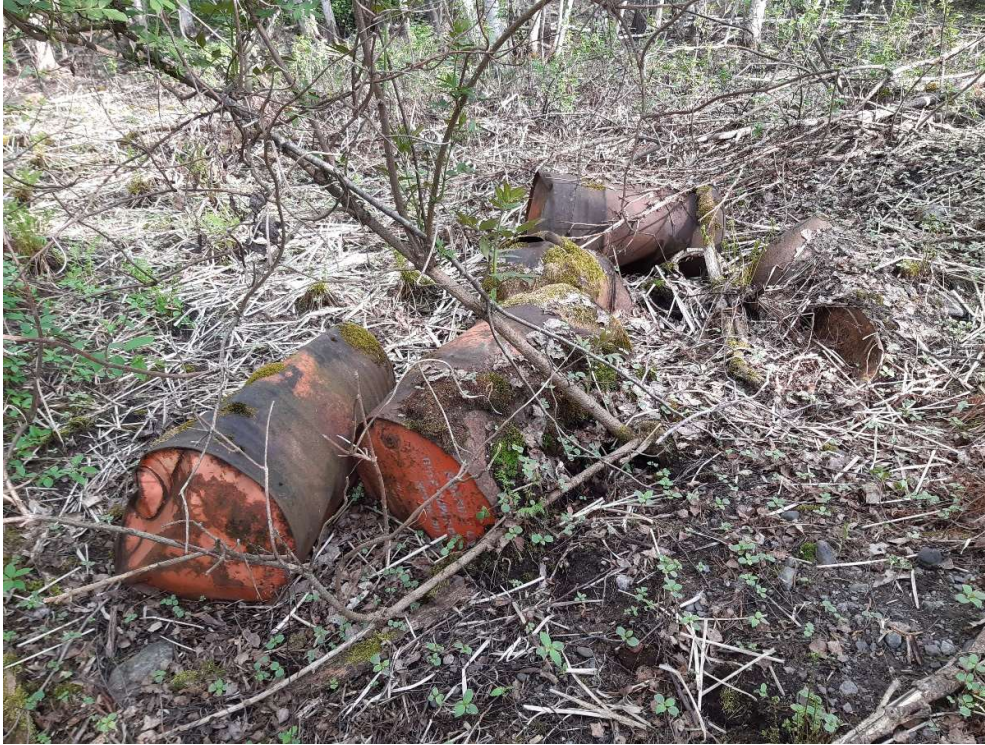
Kuva 5. Alueella oli myös useita metallisia tynnyreitä.

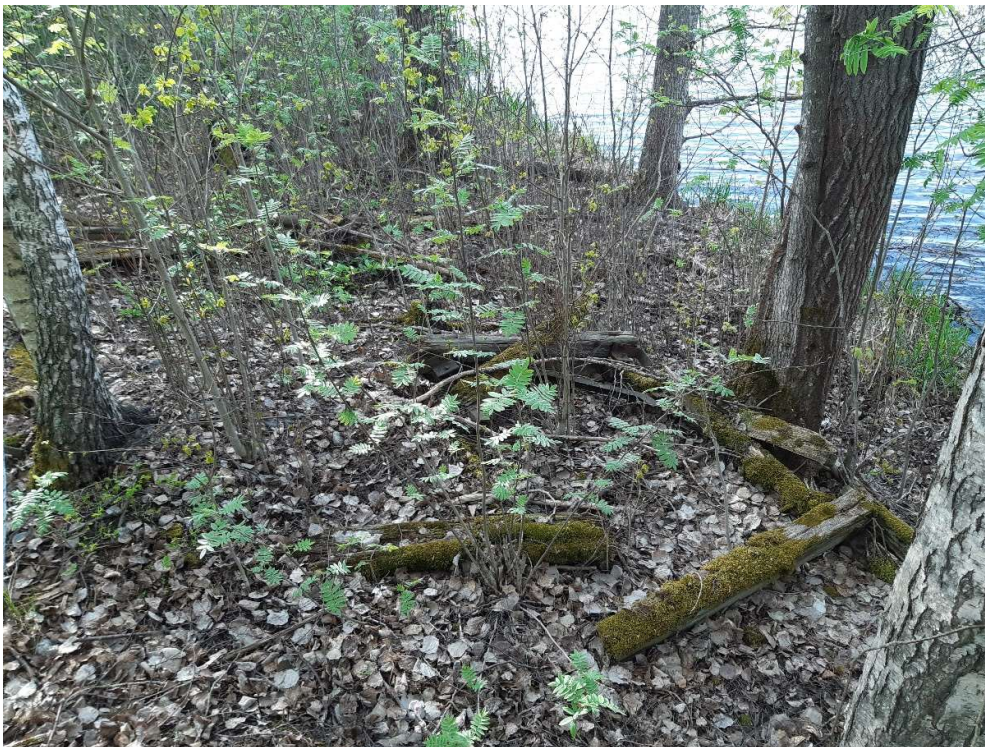
Kohteesta poistettiin samalla betonisia ratapölkkyjä (n. 10 kpl), jotka toimitettiin Hämeenlinnan kaupungin omalle varikkoalueen varastointialueelle.

Kuva 6. Betonisia ratapölkkyjä.

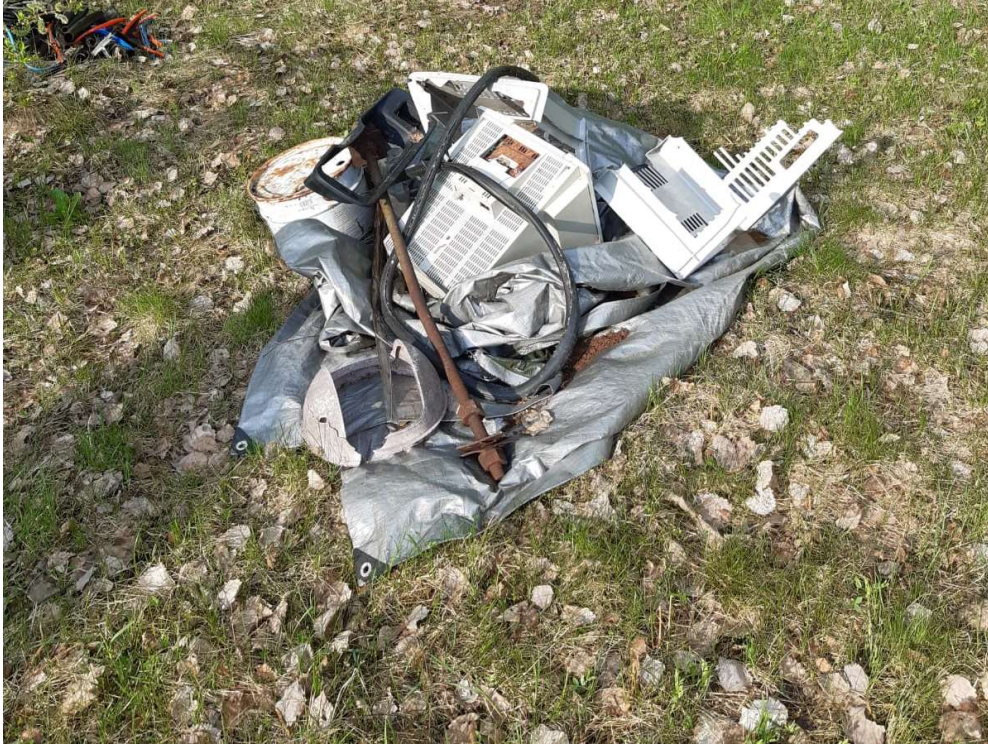
Kuva 7. Alueelle oli tuotu myös uusia jättejakeita.

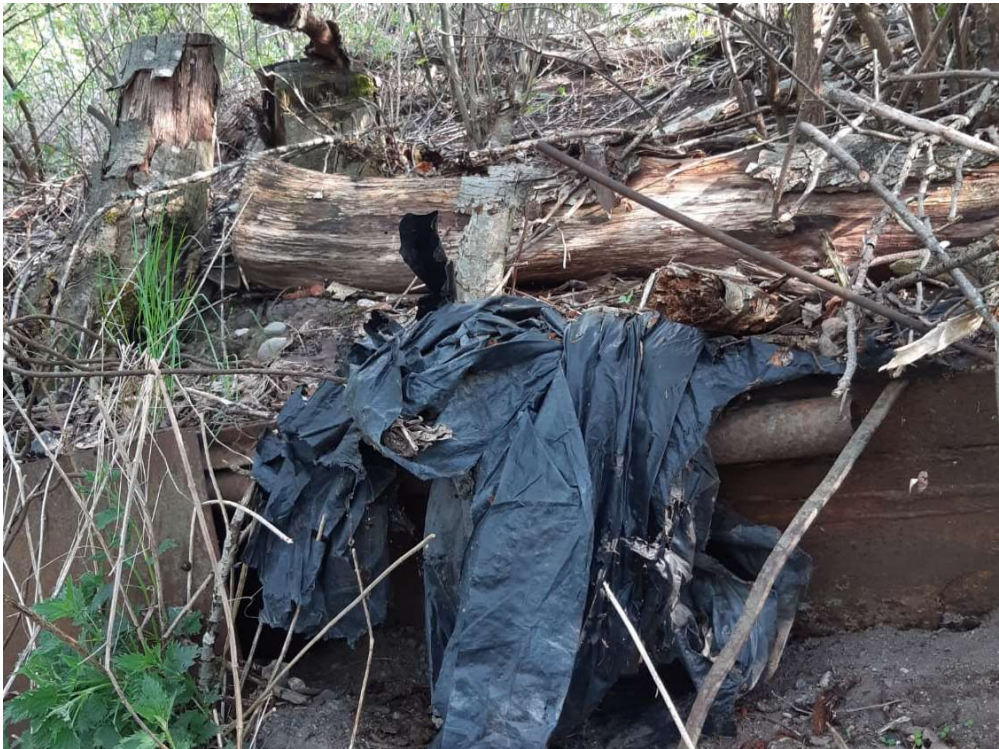
Kuva 8. Alueella havaittuja jättejakeita.

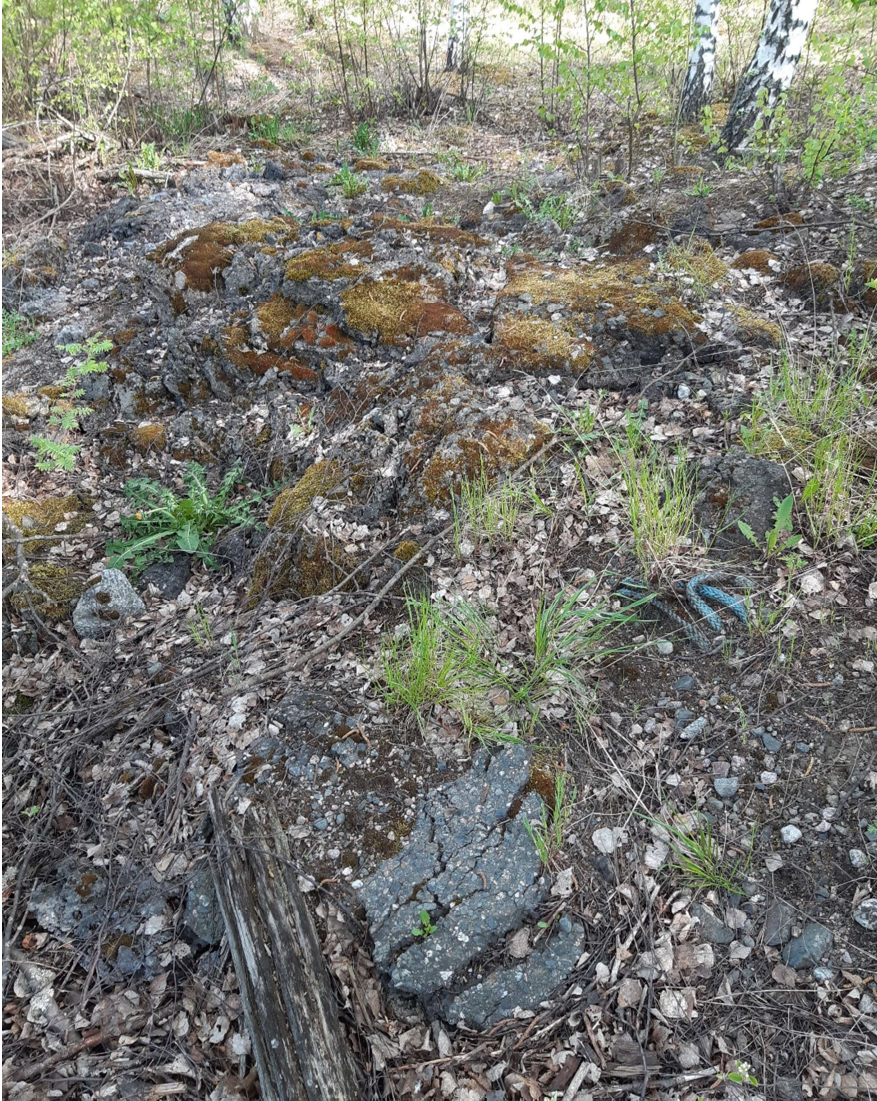
Kuva 9. Alueella havaittuja, hautautuneita jätteitä.

Kunnostusalueen jäännöspitoisuuksien ja muiden havaittujen jätejakeiden perusteella ehdotetaan jatkotutkimusten tekemistä alueella. Jatkotutkimusehdotuksesta on keskusteltu etukäteen tilaajan, kaupungin ympäristöviranomaisen ja Hämeen ELY-keskuksen kanssa. Tämän tutkimuksen perusteella ehdotetaan, että jatkotutkimuksista laaditaan raportti, joka sisältää riskiarvioperusteisen kunnostustarpeenarvioinnin.

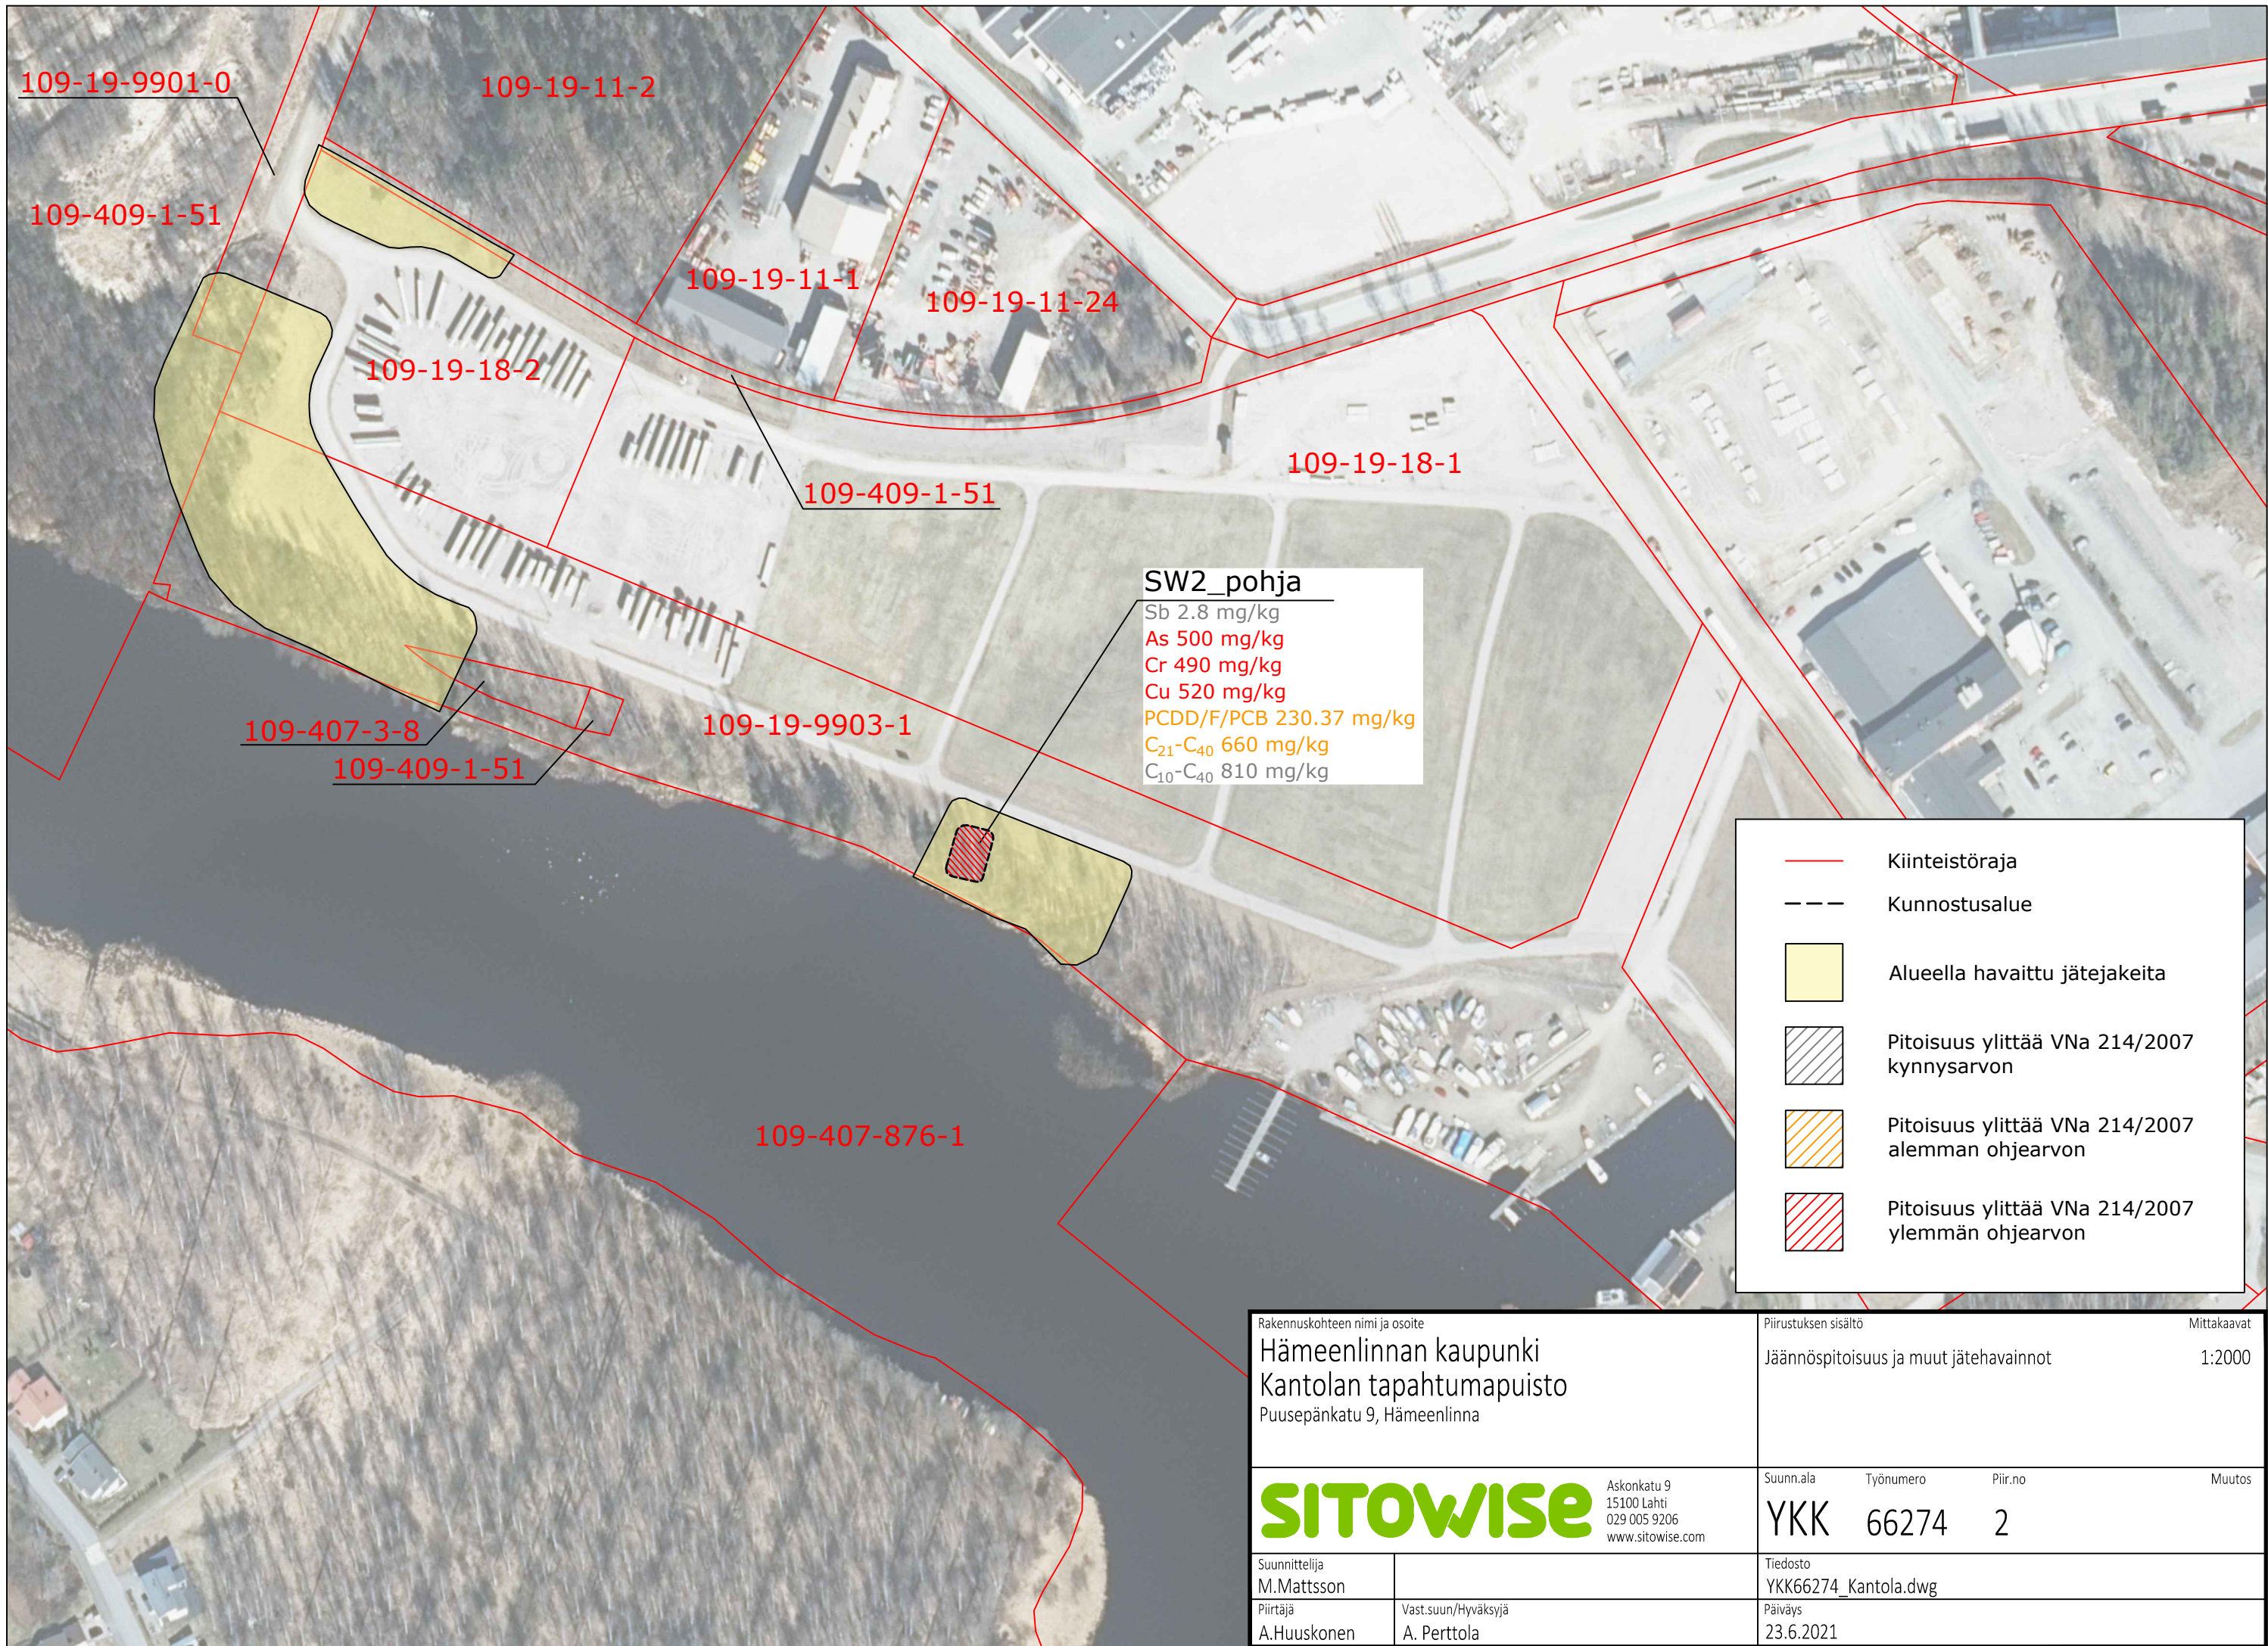
Kunnostettu alue, jäännöspitoisuus ja muut jätehavainnot 1:2000

Kunnostusalue sijaitsi 2014-2015 kunnostetun alueen läheisyydessä. Kunnostuksen yhteydessä ranta-aluetta katselmoitiin laajemmin ja alueella havaittiin muitakin jätteitä ja vaikutti, että alueella olisi täyttömaata. Kohteessa tehtyjen useiden jätehavaintojen perusteella, päätettiin rajata tämä kunnostus aiemmin havaittujen tynnyrien alueelle. Liitteessä 4 on esitetty valokuvia kunnostuksesta ja alueesta havaituista jätteistä. Piirustuksessa 2 on esitetty alueella tehtyjen jätehavaintojen sijainnit.

Sb 2.8 mg/kg
 As 500 mg/kg
 Cr 490 mg/kg
 Cu 520 mg/kg
 PCDD/F/PCB 230.37 mg/kg
 C₂₁-C₄₀ 660 mg/kg
 C₁₀-C₄₀ 810 mg/kg
