**MAAHERRANPUISTON JA ALEKSIS KIVEN PUISTON  
SEKÄ RANTAVYÖHYKKEEN KUNNOSTUSSUUNNITELMA**

**Eino Leinin puiston, Linnanpuiston ja  
Kustaa III kadun hoito- ja kehittämisohjelma**

**0107-D1098**

28.8.2008

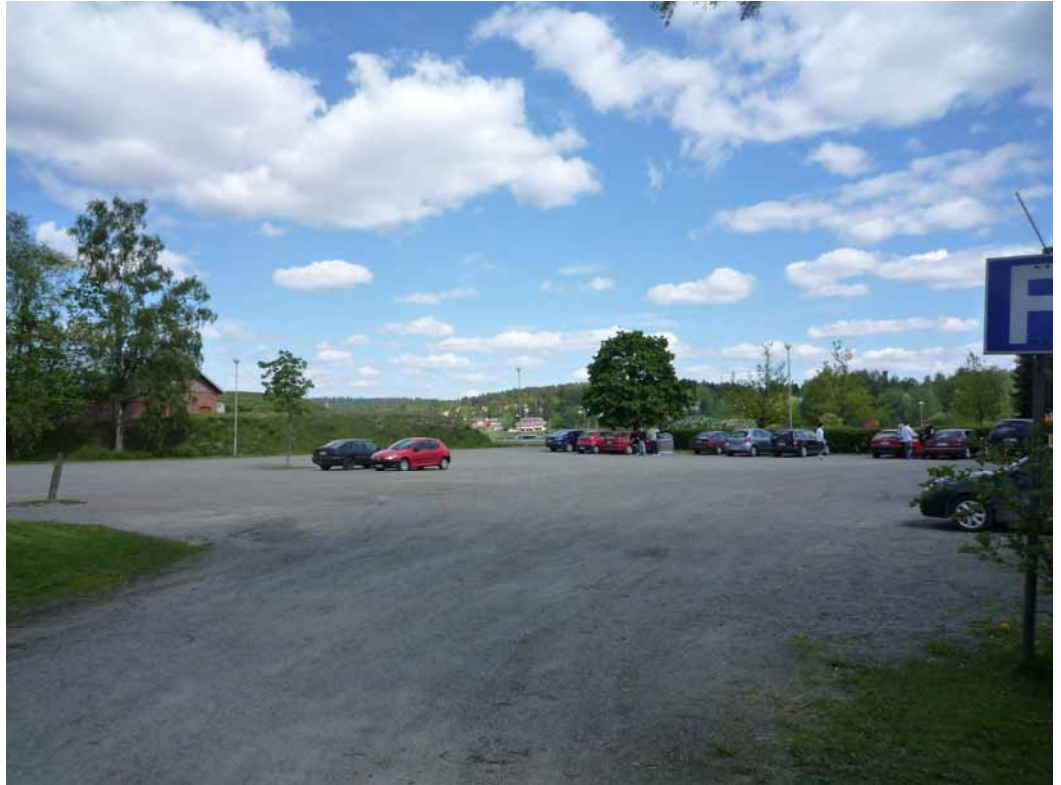
Linnan puiston pohjoislaidalle sijoittuu hiekkapintainen, jäsen telemätön pysäköintikenttä. Paikoitellen maan pintaan on muodostunut kuoppia ja pinnoite on kulunut. Pysäköintialueen reunassa on Molok-syväsäiliö jätteille. Pysäköintialuetta valaisee muutama pallopylväsvalaisin.

*Kuva yllä: Pysäköintialue kaipaa jäsentämistä (kuva EK)*

Teetetään/tehdään suunnitelma pysäköintijärjestelyistä alueella. Suunnitelmassa otetaan huomioon turistibussit, jouheva sisään- ja ulosajo sekä turvallisuus. Myös alueen visuaalinen jäsentely on tärkeä. Pysäköintialueen avoi-

muus säilytetään, tavoitteena on rajata ja jäsentää aluetta mahdollisimman vähäeleisesti (esim. matalin yksijuoksuisin tummiksi käsitellyin puuaidoin ja pysäköintipaikkojen merkitseminen esim. nupukivinauhoin). Uusitaan kentän rakennekerrokset (mikäli katsotaan tarpeelliseksi), tehdään kallistukset, mahdolliset salaojitukset, tasataan ja tuoda uusi sorapinnoite. Ensisijainen rajaustarve on pysäköintialueen pohjois- ja länsireunalla. Valaistussuunnitelma liitetään pysäköintialueen suunnitelmaan. Pallovalaisimet suositellaan vaihdettavaksi epäsuorasti valaiseviin alaspäin suunnattuihin pylväsvalaisinmalleihin (esim. Maaherranpuiston ja Aleksis Kiven puiston rantareitin valaisinmalli tai vastaava.) Suunnitelma hyväksytetään museoviraston edustajalla.

Pysäköintipaikan keskialueen vaahtera ja nurmikkokaistaleet poistetaan. Leikkipaikan vieressä oleva iso vaahtera on säilyttämisen arvoinen ja se tulee huomioida uudessa pysäköintialuesuunnitelmassa. Suositeltavaa on, että pysäköintialueen suunnitelma tehdään samanaikaisesti leikkipaikan suunnitelman kanssa.

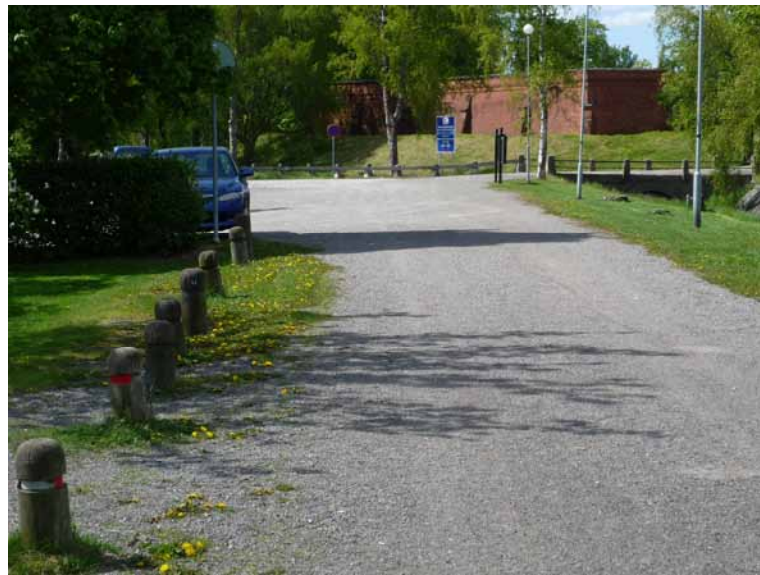
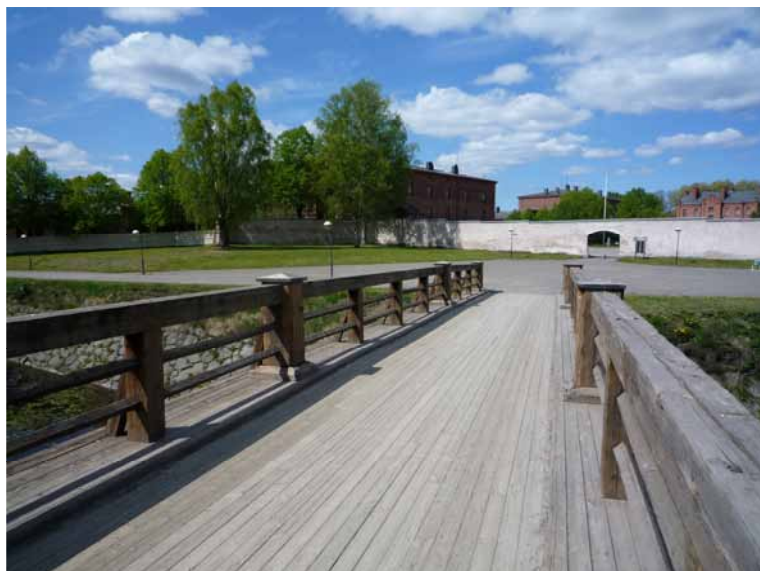
*Kuva yllä: Nykyiset puupollarit poistetaan. Kuva alla: Leikkipaikkaa ja pysäköintialuetta voidaan rajata esim. matalalla aidalla linnan ympäristön tyyliin sopivalla tavalla, kuten sillan kaiteet on tehty. (Kuvat EE ja EK)*

Leikkipaikan pohjoissivustalta löytyvät puupaalut/tolpat poistetaan. Leikkivälineet ja penkit uusitaan. Valtaosa nykyisistä leikkivälineistä on hyväkuntoisia ja voidaan sijoittaa johonkin muuhun - vähemmän keskeisellä paikalla olevaan - puistoon.

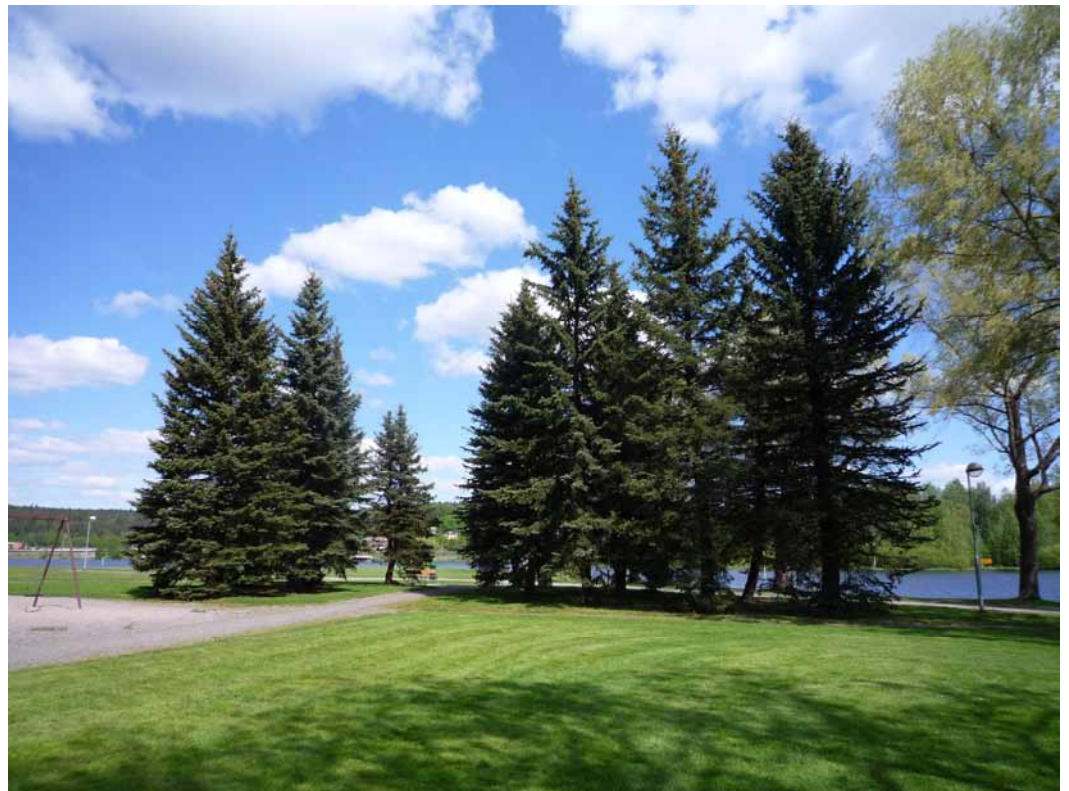
Linnanpuiston koilliskulmauksen kuusiryhmän puut on kuntokartoituksessa määritetty luokkaan 1 (erittäin hyväkuntoinen puu ilman vaurioita). Kuuset ovat pääasiassa okakuusia, *Picea pungens*. Kuusiryhmä on paikoin turhan tiheä ja peittävä. Kuusia voi harventaa, jotta kasvamaan jätettäville puille jää kunnolla kasvutilaa ja oksisto pääsee muodostumaan tasaiseksi ja kauniiksi. Kilpalatvaisen puun voisi poistaa.

*Kuva yllä: Okakuusiryhmä kaipaa harventamista (kuva EK)*

Okakuusiryhmää harvennetaan, jotta kasvamaan jätettäville puille jää kunnolla kasvutilaa ja oksisto pääsee muodostumaan tasaiseksi ja kauniiksi. Kilpalatvainen puu poistetaan.

Havupuustoa harvennetaan noin puoleen nykyisestä.

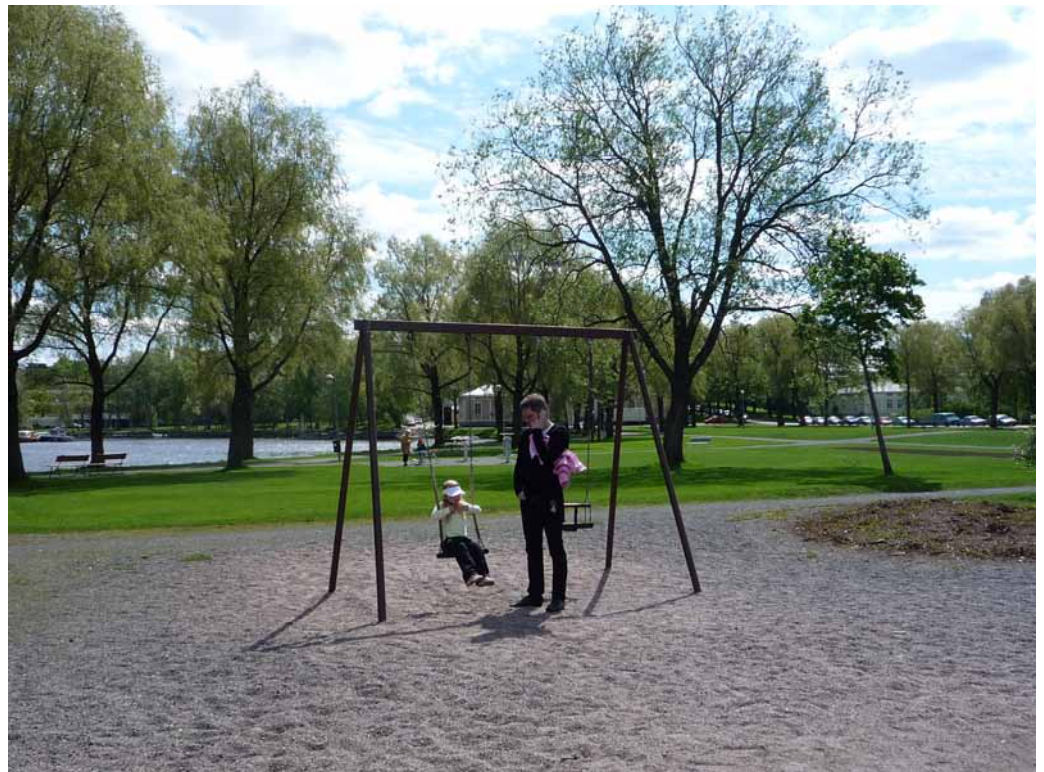
Alueen keskivaiheille sijoittuu kukkapenkki, johon istutetaan kesäksi puistoruusuja. Leikkipaikan eteläpuolisella nurmikkoalueella kasvaa pieni vaahtera ja sen lähetyvillä suurikokoinen isoriippapaju. Molemmat puut on määritelty kuntokartoituksessa kuntoluokkaan 3 (puu kohtalaisessa kunnossa). Isoriippapaju kärsi vuoden 2005 sateista ja märistä olosuhteista ja sen latvus on vieläkin harva. Vaahteran kasvu on ollut pysähdyksissä useamman vuoden.

*Kuva yllä: Vaahtera ja isoriippapaju ovat kärsineet liiallisesta kosteudesta (kuva EK)*

Vaahtera ja mahdollisesti sen lähettyvillä kasvava suurikokoinen isoriippapaju kaadetaan niiden kunnon heikennyttyä.

Leikkipaikan eteläpuolisella nurmikolla kasvava vaahtera ei ole kokonaisuuden kannalta tärkeä ja sen voi poistaa, varsinkin, jos puu kunto huononee. Läheisen isoriippapajun kuntoa ja kasvua seurataan.

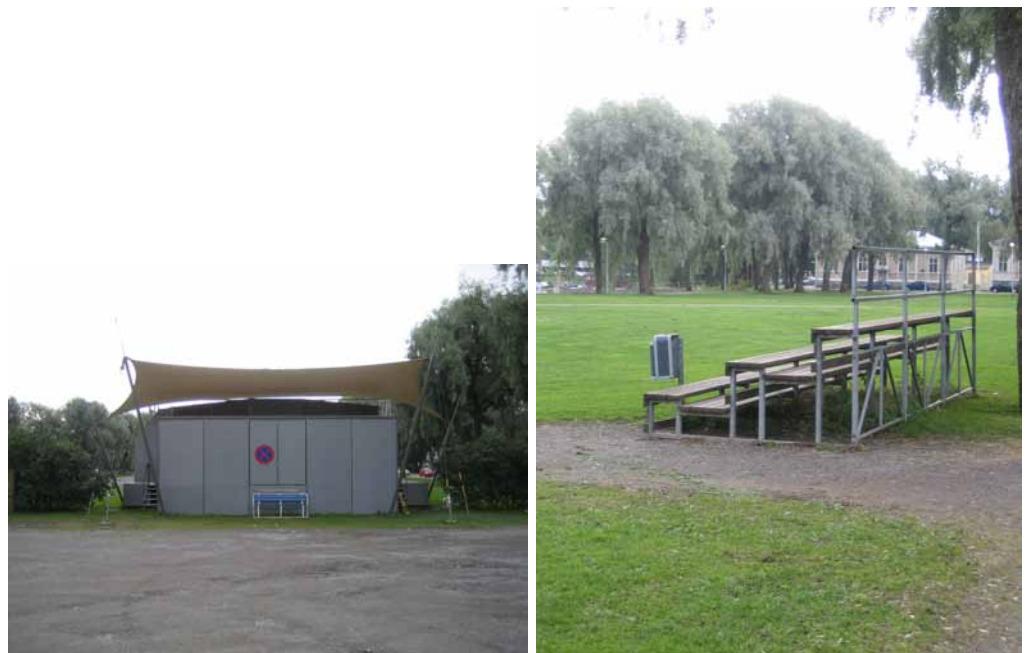
*Esiintymislava on pysäköintialueelta katsottuna umpinainen ja peittää näkymiä. Katsomorakennelmakin kaipaa uusimista. Samoin alueen roska-astiat. (Kuvat EE)*

Nykyinen esiintymislava korvataan uudella arkkitehtonisesti korkeatasoisella lavalla ja katsomo on uusittu.

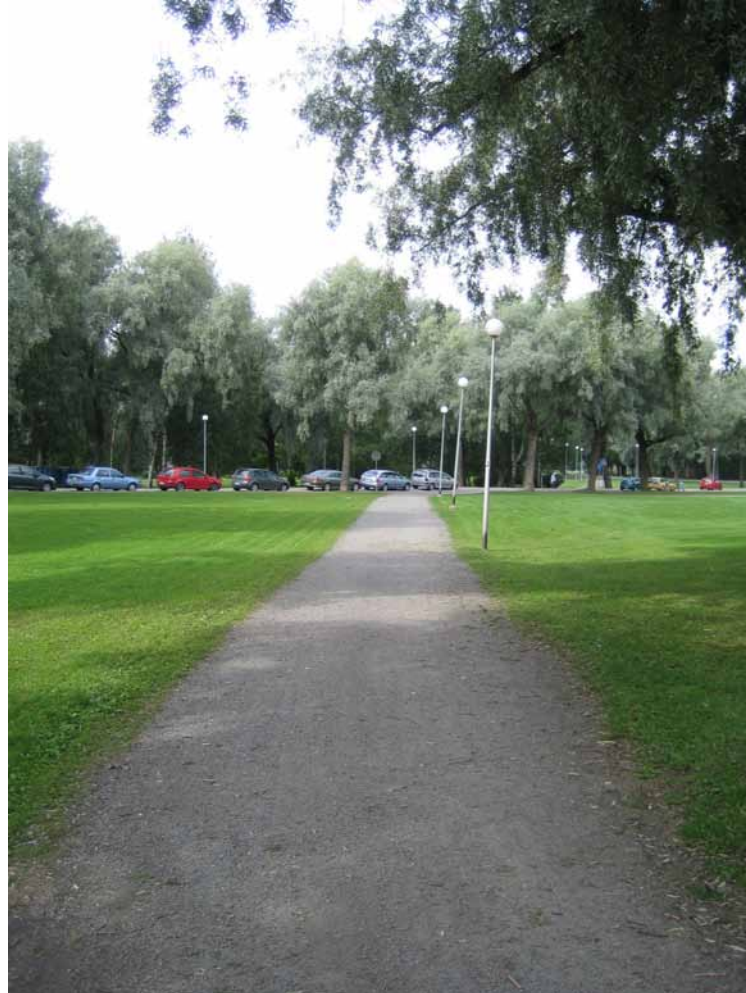
*Eino Leinon puiston poikittaisyhteys on mm. pyöräilijöiden vilkkaassa käytössä. Toimenpide-ehdotuksena reitin leventäminen ja valaistuksen parantaminen. (Kuva EE)*

Reittien kivituhkapinta tarkistetaan vuosittain ja kivituhkaa lisätään tarvittaessa. Diagonaalista nurmialueen poikki kulkevaa puistoreittiä on mahdollista

leventää (tällä hetkellä reitti on n. 3,0 metriä leveä) nurmialueen kunnostamisen yhteydessä esim. 3,5 metriä leveäksi. Muut reitit voivat olla kapeampia n. 2,5-3,0 metriä leveitä.

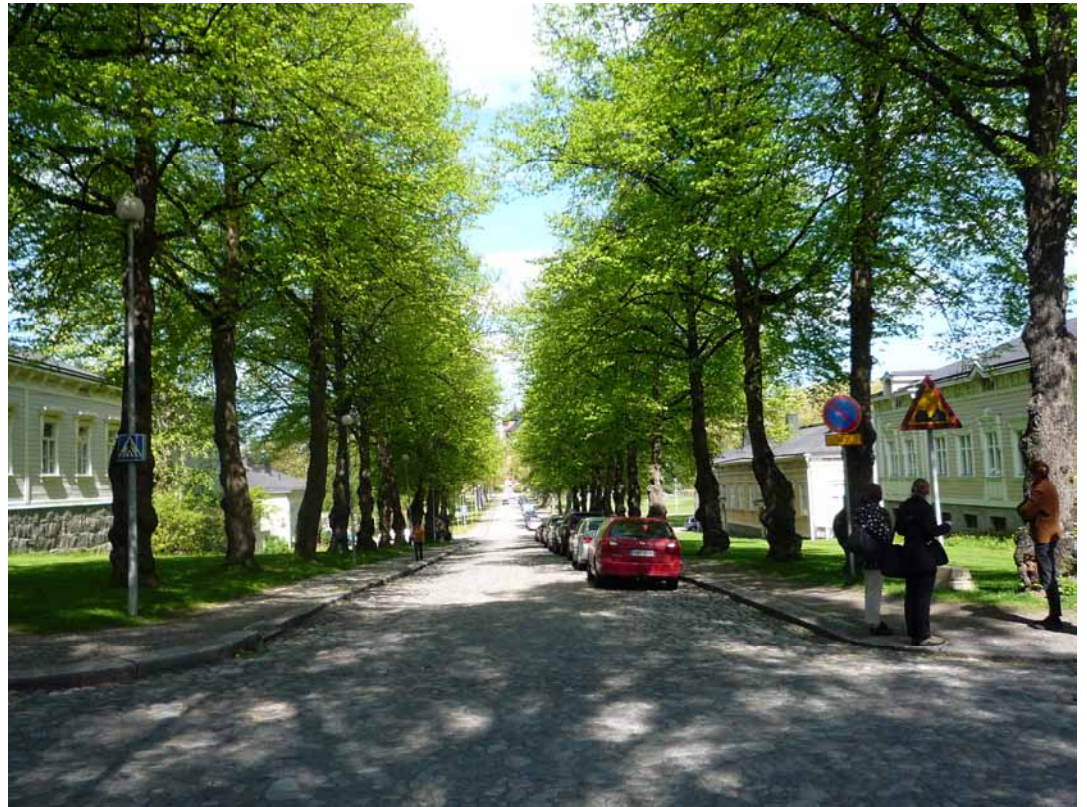
Kustaa III:n kadun eteläpään katupuut ovat puistolehmuksia. Katutila on hieno ja puut näyttävät komeilta. Lähemmässä tarkastelussa huomaa, että useiden puiden rungoissa on vaurioita. Kuntokartoituksessa on todettu, että kaikista niistä löytyi porauksessa pehmentymää rungosta. Huonokuntoisia, kuntoluokka 4:n puita on 13 kpl. Puut voivat tulla vaarallisiksi lyhyessä ajassa ja niiden kuntoa pitää seurata säännöllisesti.

*Kuva yllä: Kustaa III:n kadun puistolehmuksia (kuva EK)*
