*Maisemanhoitosuunnitelma  
Hämeen linnan, Ojoisten kartanon ja  
Hämeenlinnan Kaupunginpuiston ympäristöön 2013*

*Emilia Saatsi - Saatsi Arkkitehdit Oy  
Anne Rihtniemi-Rauh - Maisemasuunnittelu Anne Rihtniemi-Rauh*

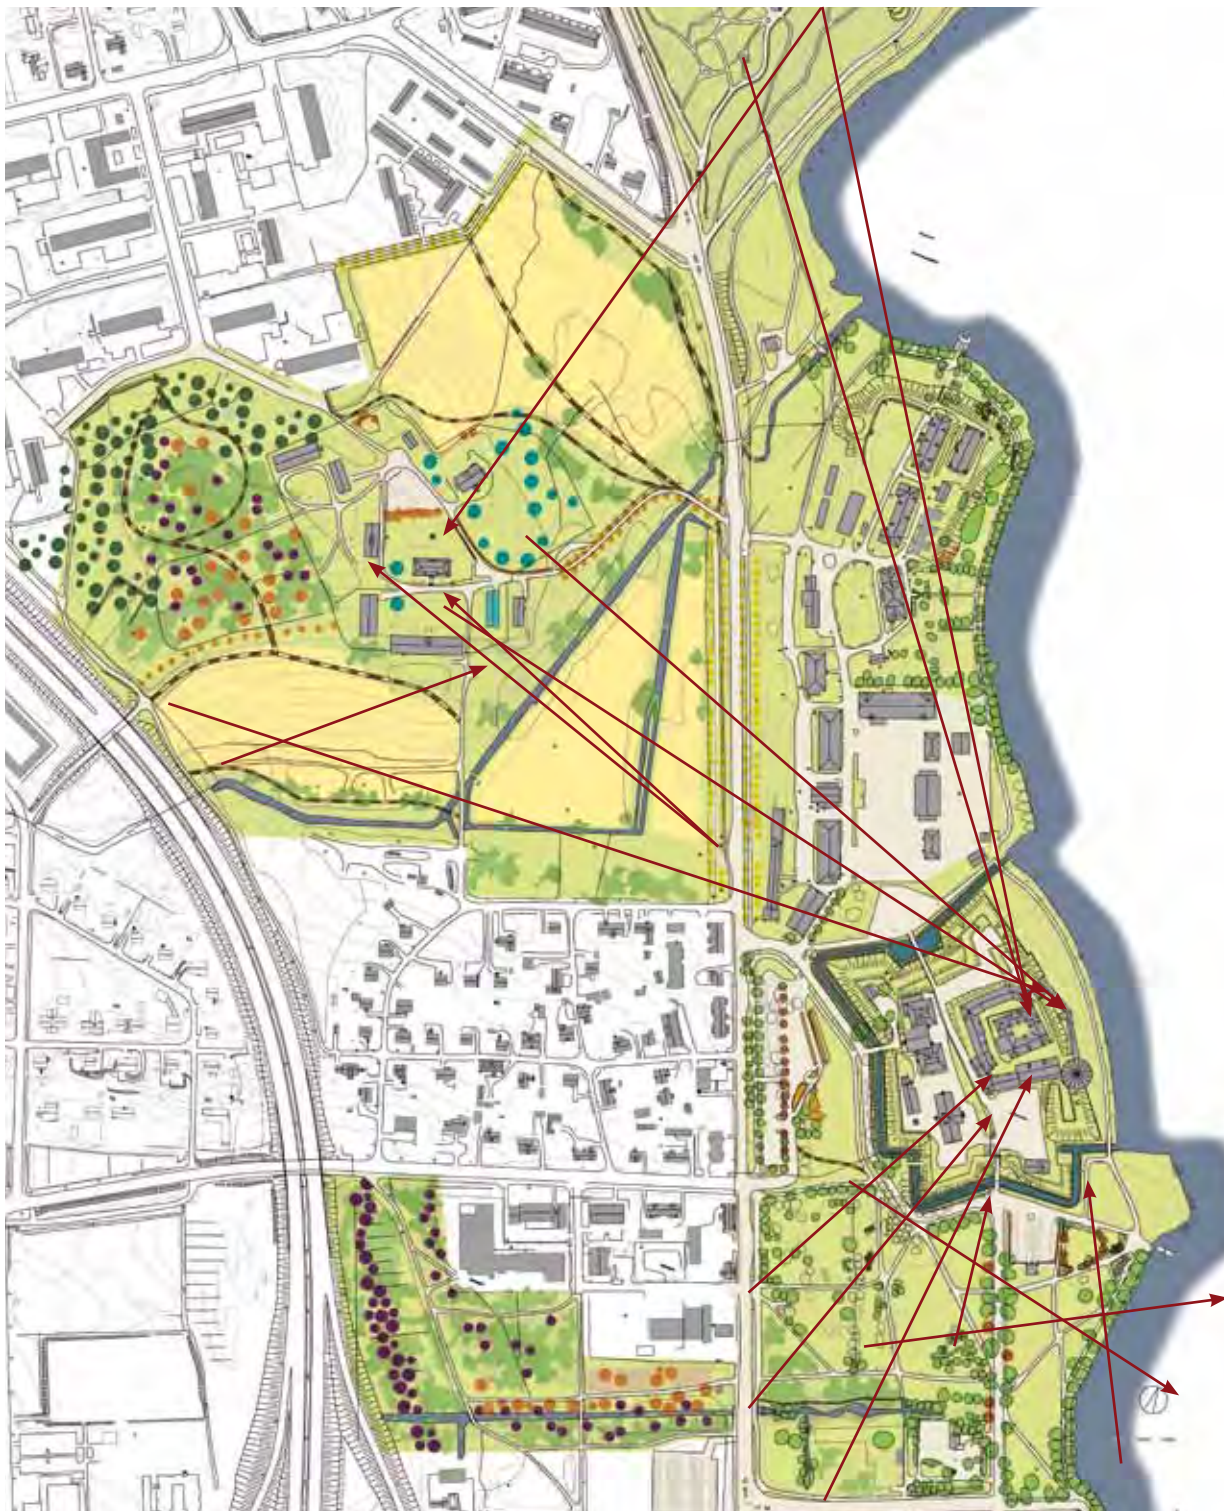
Maisemanhoitosuunnitelma Ojoisten kartanon ja linnan alueelle 1/6000

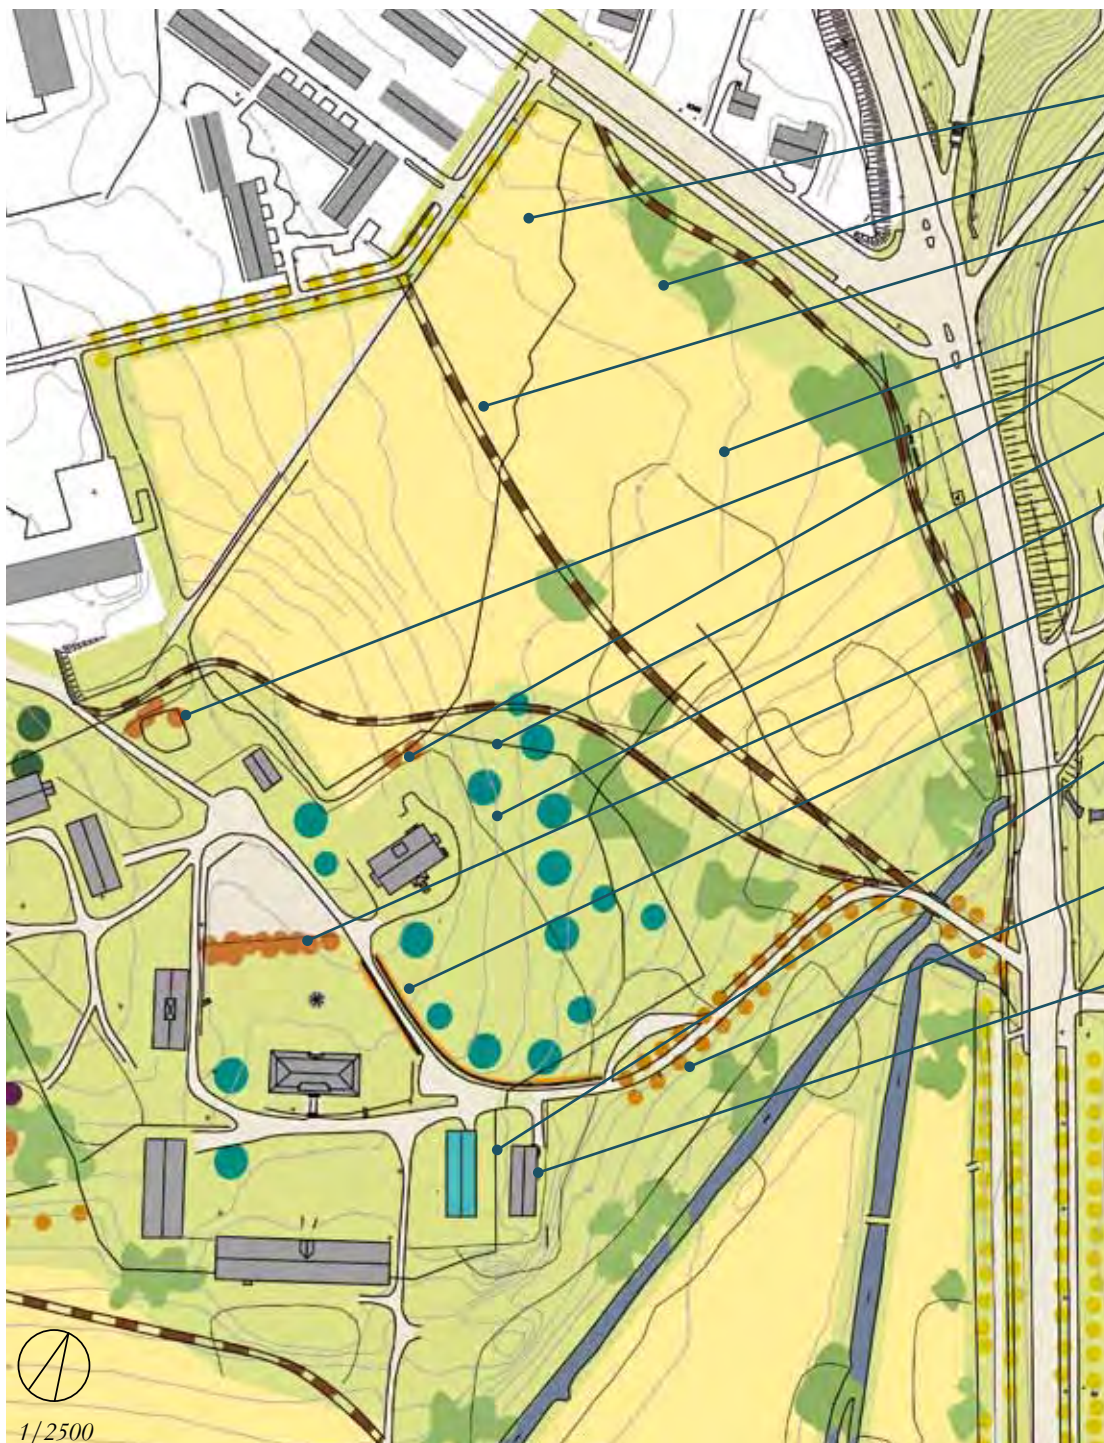
- Pelto
- Puoliavoin maisemaniitty, laidun tai pelto
- Vaihtoehtoja kartanon ohittaville reiteille
- Harvennettua puustoa
- Pihan suojaistutuksia
- Aidattava piha-alue
- Edustapuiston alue
- Penkereen peittävä istutus
- Unsittavat pensasaidat
- Mahdollinen uusi rakennuspaikka, jolla nykyiset parakit voidaan korvata.
- Unsittava puukujanne
- Vankilan monitoimitilaksi muutettava rakennus

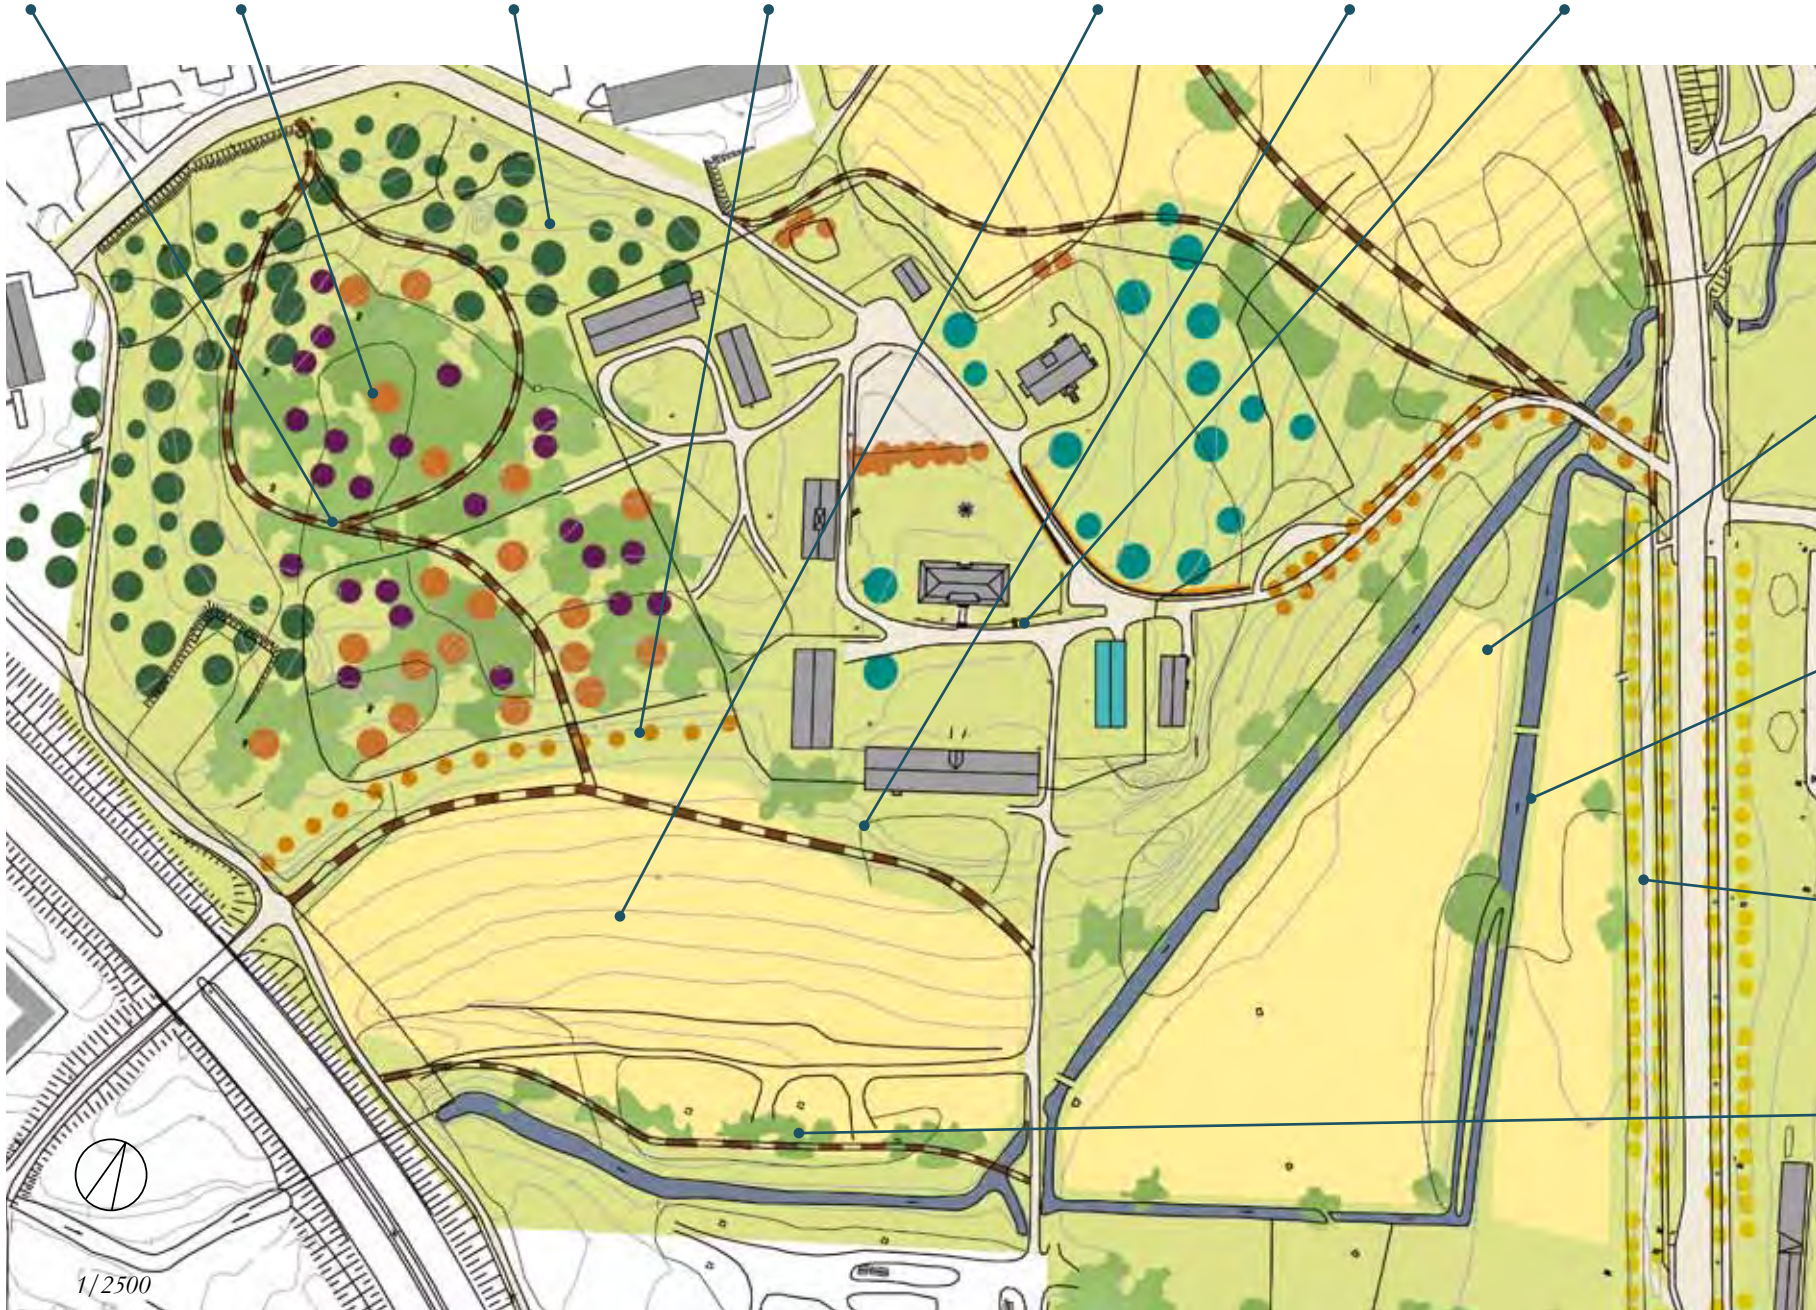
Laidun, jolla puoliavoimia puurymii, joiden välistä avataan näkymiä. Vaihtoehtoisesti maisemapelto tai -nütty.
