# Engelinranta, Hämeenlinna

## Tutkimusraportti

7.4.2015

YMP31276

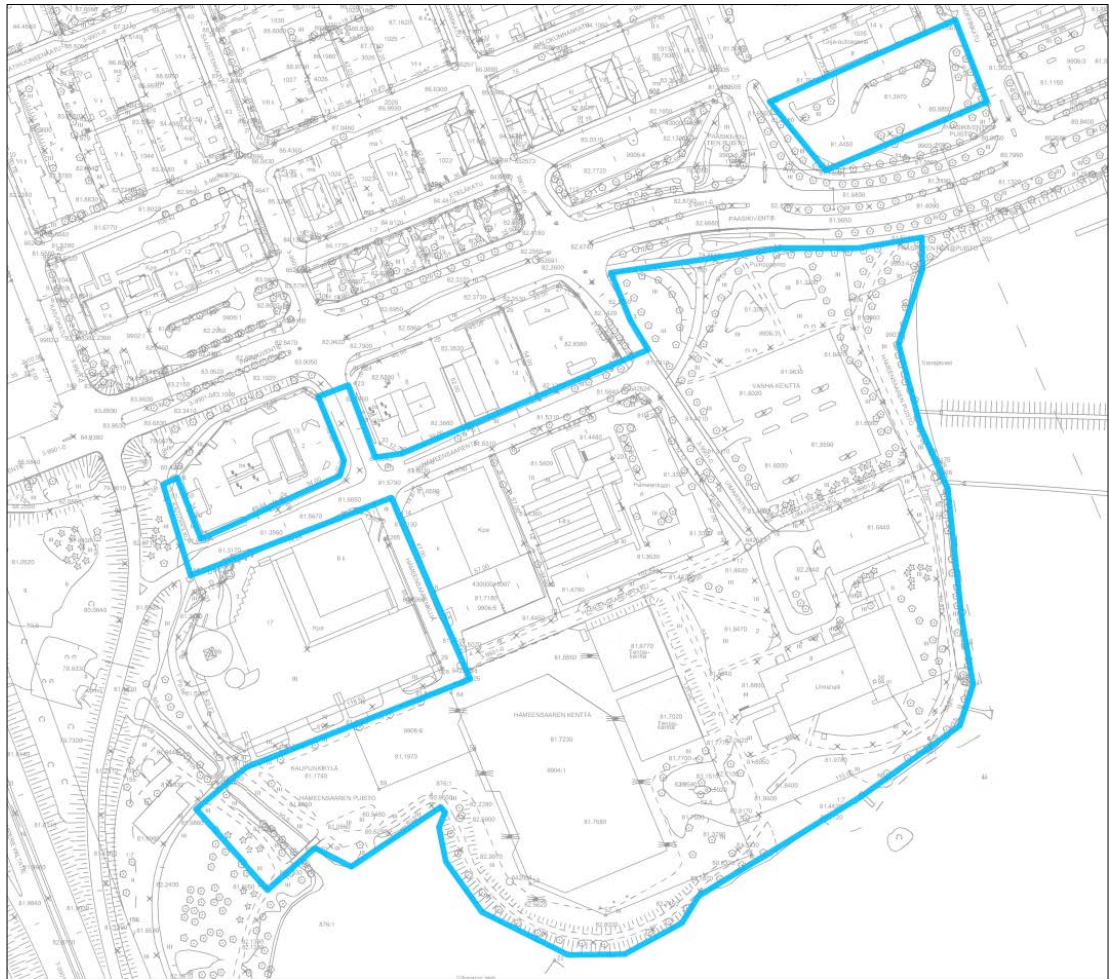
**Kuva 1.** Tutkimusalue sinisellä

Tutkittu alue sijaitsee Hämeenlinnassa Hämeensaaren alueella. Kohteen sijainti on esitetty sijaintikartassa (piirustus YMP31276-01). Tutkimusalueen raja on esitetty kuvassa 1. Tutkimuskohteen sijaintikoordinaatit ovat X: 25471035 ja Y: 6764733 (ETRS-GK25). Tutkimusalueen koko on noin 10,4 ha.

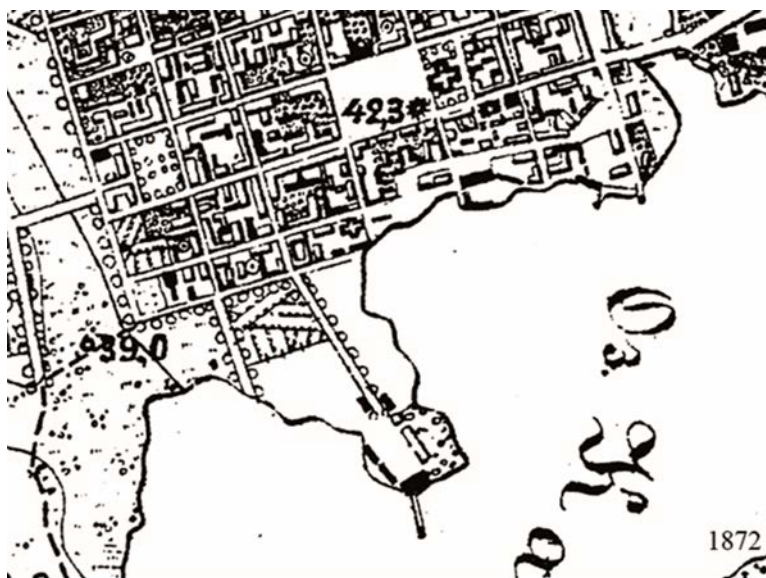
**Kuva 3** Alkuperäinen rantaviiva v.1872

Alue on lähes kauttaaltaan vanhaa Vanajavettä, jota on täytetty vaiheittain. Täyttökerroksen paksuus vaihtelee välillä 1...6 m paksuuntuen kohti etelää. Kuvassa 3 on esitetty alueen alkuperäinen rantaviiva vuodelta 1872.

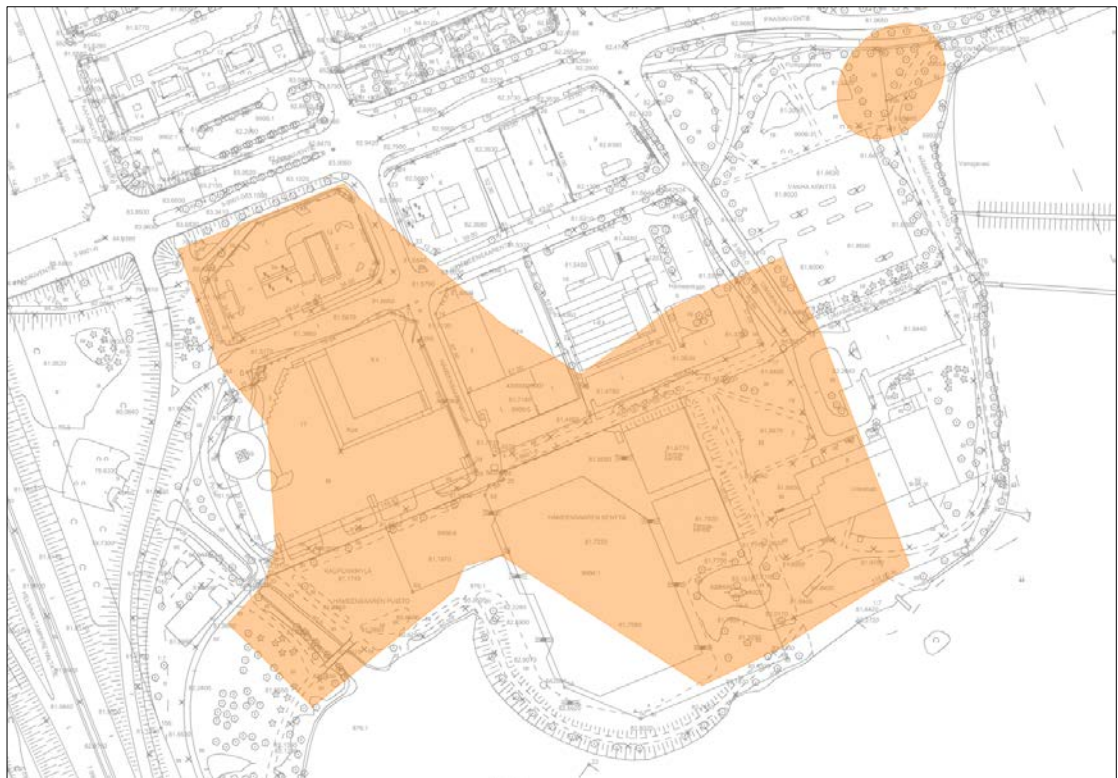
**Kuva 4.** Jätetäyttöalueen (=entisen kaatopaikan) arvioitu sijainti.

Osalla arvioidusta kaatopaikka-alueesta jätetäyttö koostuu purkujätteestä (tiili, betoni, puu), jota on täyttömaan seassa 5...10 %. Tällaisia alueita ovat esimerkiksi arvioidun kaatopaikan kaakkois- ja lounaisosat. Näillä alueilla ei ole riskiperusteista kunnostustarvetta.

Tutkimusten perusteella arvioitu kaatopaikan alue on esitetty piirustuksessa kuvassa 4.

Varsinaisen kaatopaikan alueella jätetäyttö on sekalaista, pitkälle hajonnutta yhdyskuntajätettä, jonka seassa on havaittavissa mm. metallia, puuta, keramiikkaa, lasia ja paperimassaa. Pöyryn tutkimuksissa jätetäytössä on havaittu mm. metallia, puuta, muovia ja lasia.

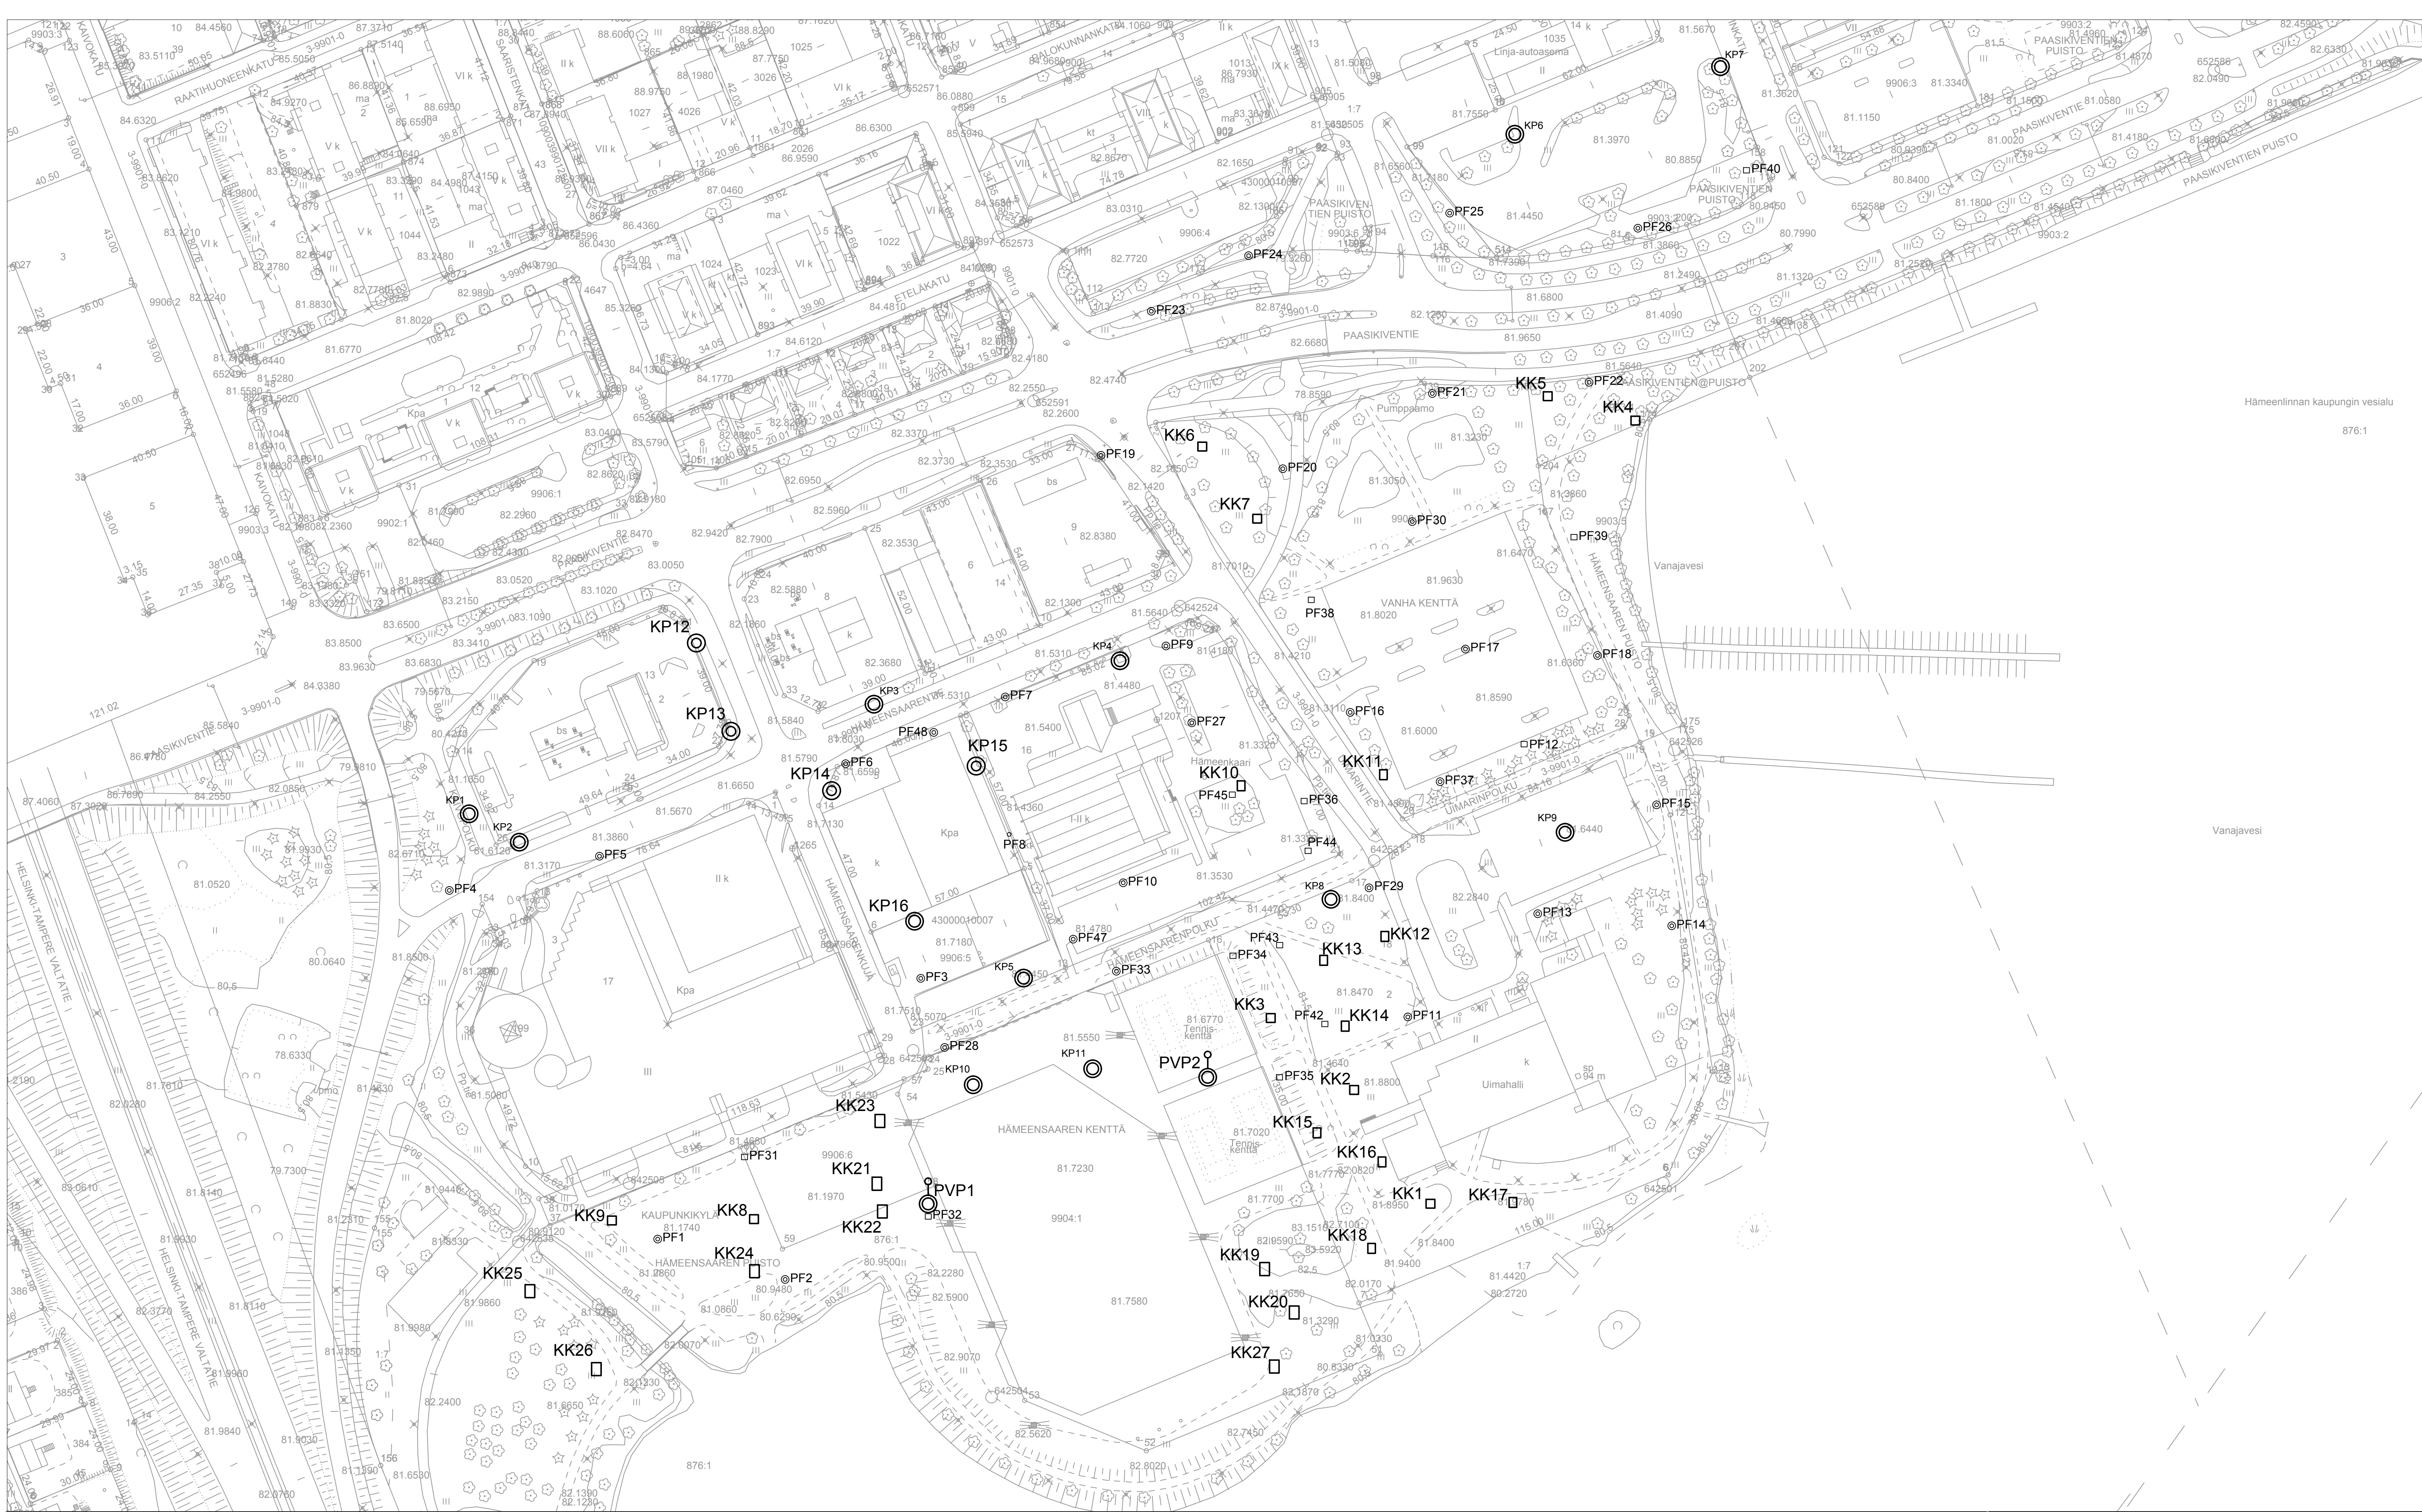
| | | | Piir.nro<br>YMP31276_02 |

Pohjavesiputkikortit ovat liitteenä 3. Pohjavesiputkien sijainnit on esitetty piirustuksessa YMP31276-02.

□ KK1 Koekuoppa (kesä 2014)  
● KP1 Kairauspiste (kesä 2014)  
● PF14 Pöyrin tutkimuspiste 2013

□ KK10 Koekuoppa (lisätutkimus)  
● KP17 Kairauspiste (lisätutkimus)  
● PVP1 Pohjavesiputki (perustilaselvitys)

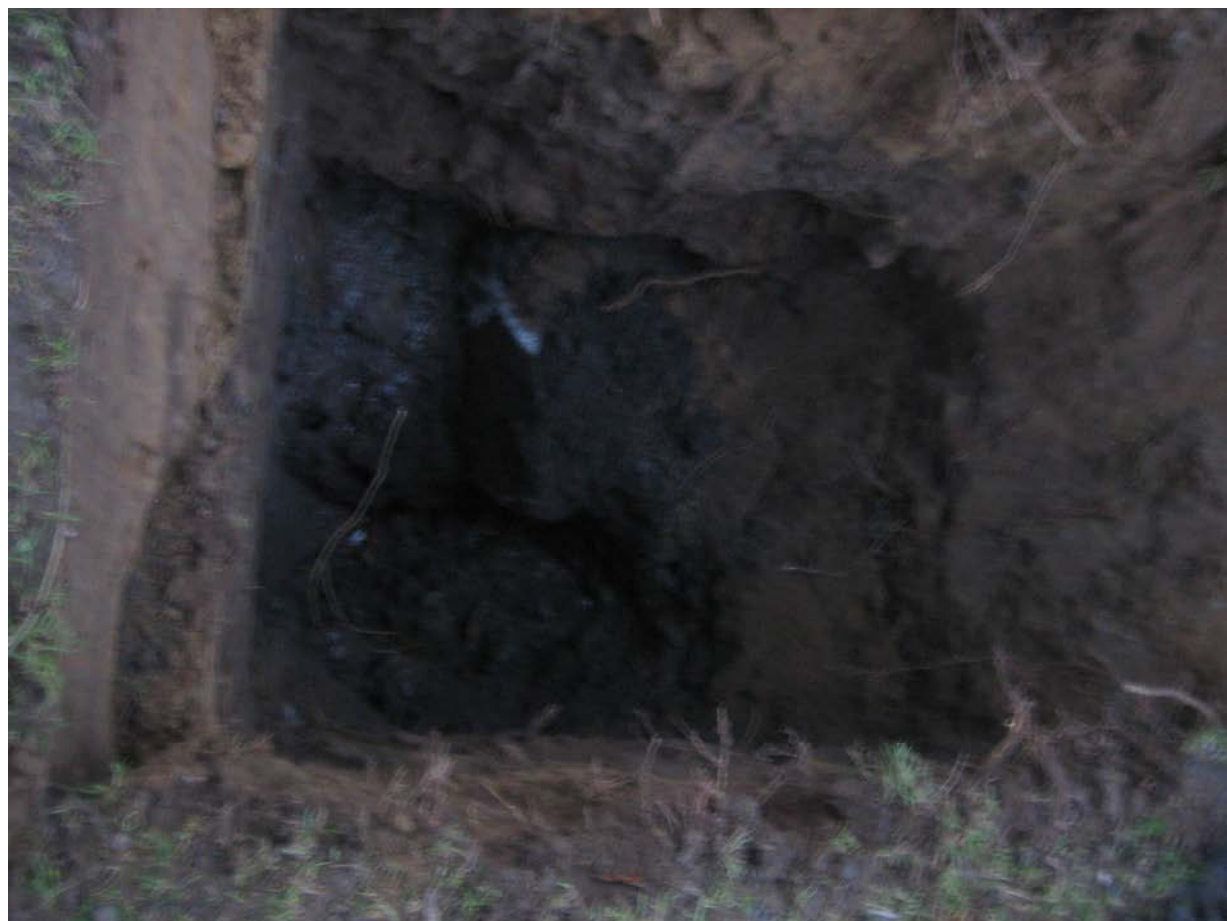
NRO: 21

| syvyys, m | maalaji | Kosteus (1-5) | Pilaantuneisuus (1-5) |
|---|---|---|---|
| 2-3 | Täyttömaata/luontainen. Hiekka, sora, siltti, turve ja jäte 25% (tiili, puu ja betoni) Jäte sekoittunut luontaisiin kerrostumiin (turve ja siltti). | 4 | 3/4 |

Lisätiedot: Koekuoppa sijaitsee puistoalueella

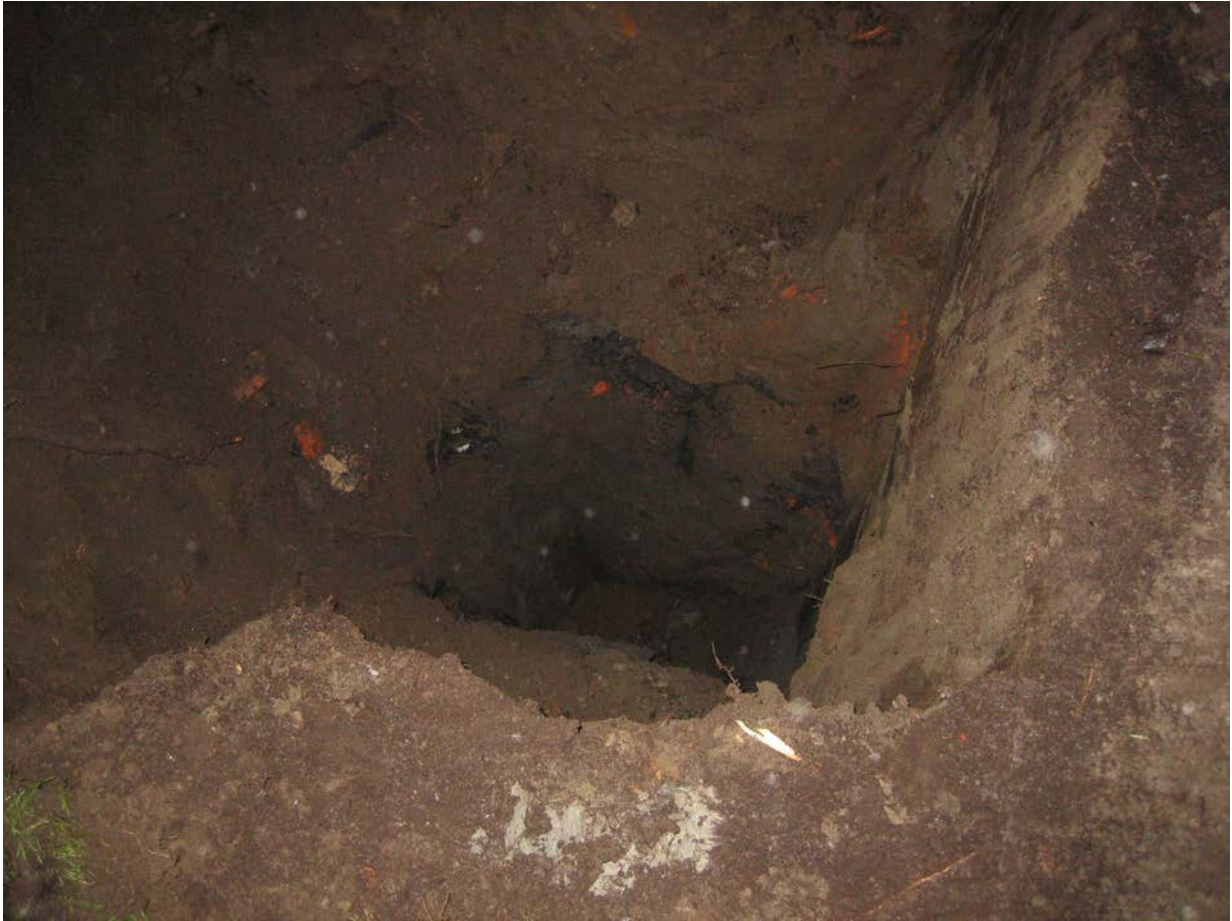
LAATIJA: Heikki Holmén NRO: 26 PVM: 08.12.14

| Rakennekerrokset | syvyys, m | maalaji | Kosteus (1-5) | Pilaantuneisuus (1-5) |
|---|---|---|---|---|
| | 2-3 | Täyttömaa/luontainen. Siltti ja jäte 10% (tiili, puu, betoni) Pohjamaa noin 3 metrissä (siltti) | 3 | 2/3 |

Lisätiedot: Koekuoppa sijaitsee puistoalueella
