Hämeen seudun lisäraiteet – tilantarvetarkastelu

Esiselvitys

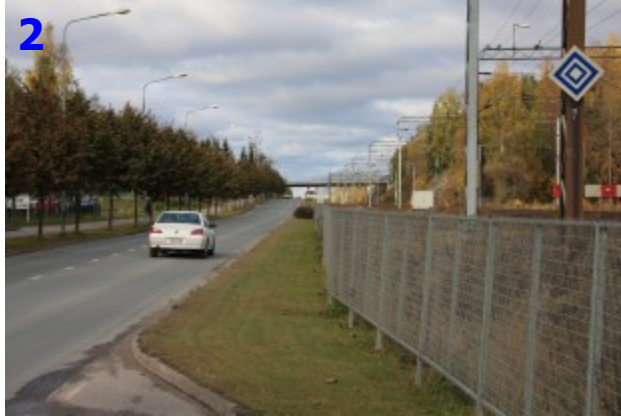
*Kuva 2. Pohjoinen Rautatienkatu, länsipuoli km 71+900, pohjoiseen.*

Pohjoinen Rautatienkatu sekä ratalinjan länsipuoli Istuinkiven ylikulkusillalta nähtynä esitetään kuvissa 2-5. Kuvassa 6 on Istuinkiven ylikulkusilta etelästä.

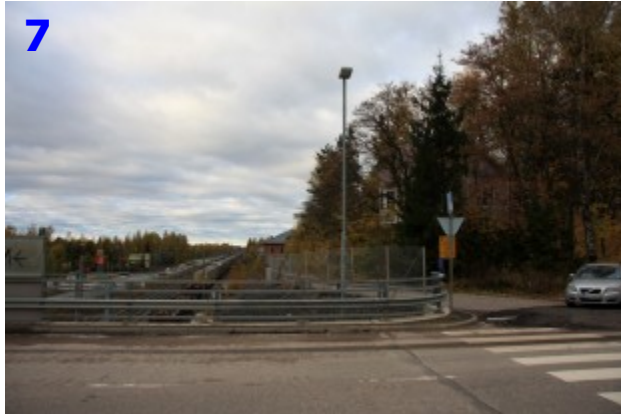
Kuva 7. Asuinrakennus, itäpuoli km 72+540, pohjoiseen.

Ratalinjan itäpuolella kmv 72+500 – 72+800 on asuinrakennus (kuva 7) sekä Puolustusvoimien käytössä oleva vanha tehdasrakennus, joka on kunnostettu nykyiseen käyttöönsä 1990-luvulla (kuva 8) (**Vaativa rajoite**). Istuinkiven silta-aukon ahtauden ja tukimuurien vuoksi kohdetta voidaan pitää myös **erittäin vaativana**.

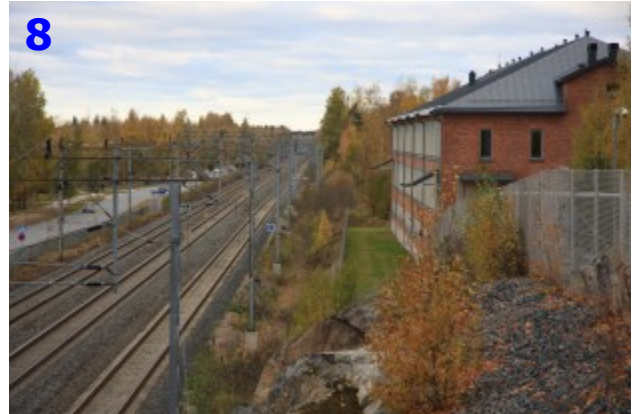
Kuva 8. Puolustusvoimien käytössä oleva rakennus, itäpuoli km 72+550, pohjoiseen.

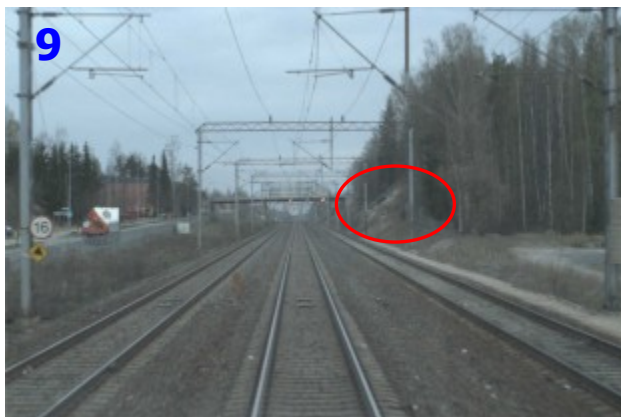
Kuva 9. Kallioalue, itäpuoli km 72+082, pohjoiseen.

Radan itäpuolella noin kmv 72+300 – 72+400 on kallioalue (Kuva 9). (**Lievä rajoite**)

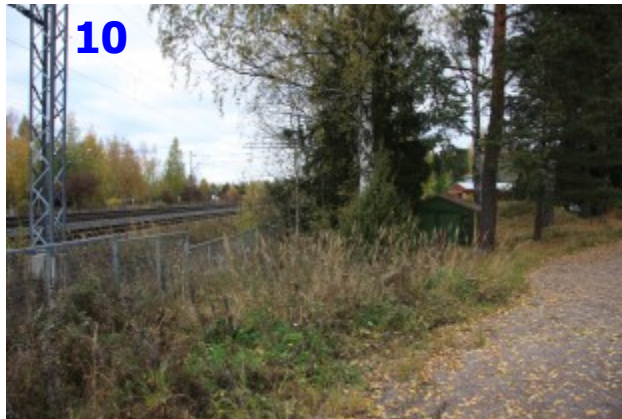
Kmv 73+250 – 73+350 radan itäpuolella Viestikadun päässä on vanhoja asuinrakennuksia (kuva 10), joiden tontista lisäraiteet veisivät merkittävän osan (**Vaativa rajoite**).

Kuva 10. Asuinrakennuksen tontti, itäpuoli km 73+250, pohjoiseen.

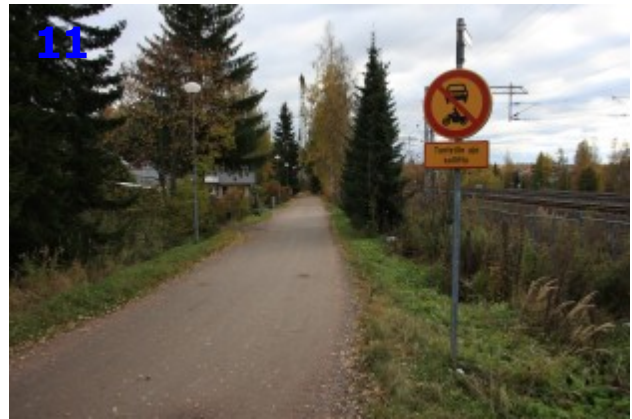
Kuva 11. Heinonpolun tontit, itäpuoli km 73+750, etelään.

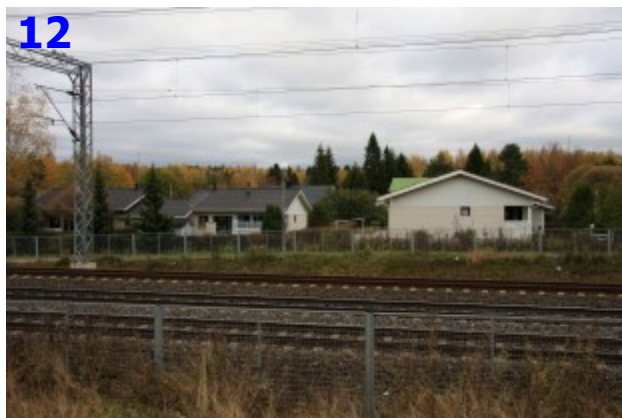
Kuva 12. Asuinrakennukset, itäpuoli km 73+950.

Kmv 73+800 – 73+900 radan itäpuolella sijaitsee kansalaissodan aikainen hautausmaa, joka on poistettu aktiivikäytöstä (**Vaativa rajoite**). Kmv 73+900 – 74+150 on useita asuinrakennuksia, joista osa on tarkasteluvyöhykkeen sisällä (kuva 12) (**Erittäin vaativa rajoite**).

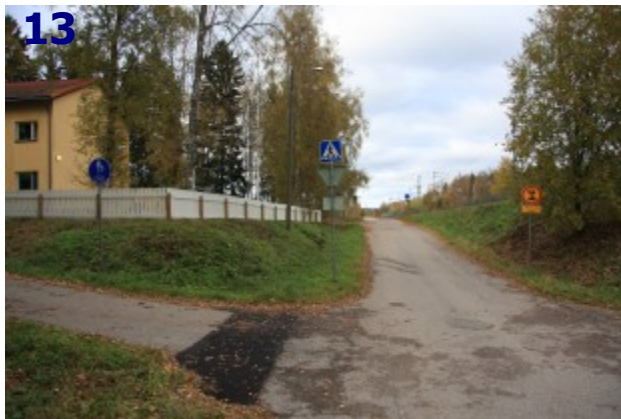
Kuva 13. Perhepäiväkoti ja kevyen liikenteen väylä, länsipuoli km 74+750, pohjoiseen.

Km:llä 74+750 on nykyisin perhepäiväkotina toimiva asuinrakennus (kuva 13), jonka tontin raja on 18-20 metriä radasta (Normaali rajoite). Radan vartta sen länsipuolella noudatteleva kevyen liikenteen väylä / Haapahuhdantie (kmv 74+650 – 75+250) on pääosin 16-20 metriä radasta (Lievä rajoite).

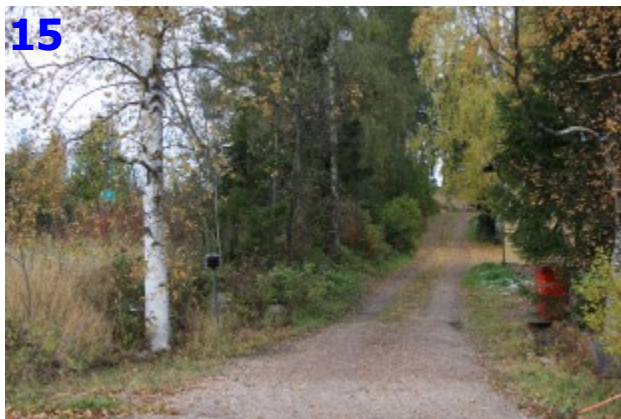
*Kuva 15. Asuinrakennukselle vievä ajotie, itäpuoli km 76+900, pohjoiseen*

Kmv 76+900 – 77+150 on kahden tilan muodostama kokonaisuus (kuvat 15-16). Toisen tilan asuinrakennus on noin 30 metrin päässä radasta. Tarkasteluvyöhyke leikkaa tilojen tontteja, mutta yksikään rakennus ei varsinaisesti ole tarkasteluvyöhykkeellä ([Normaali rajoite](#)). Vaikka rajoitteen perusluokitus on alhainen, kohdetta tulee tarkastella tarkemmin jatkosuunnittelussa.

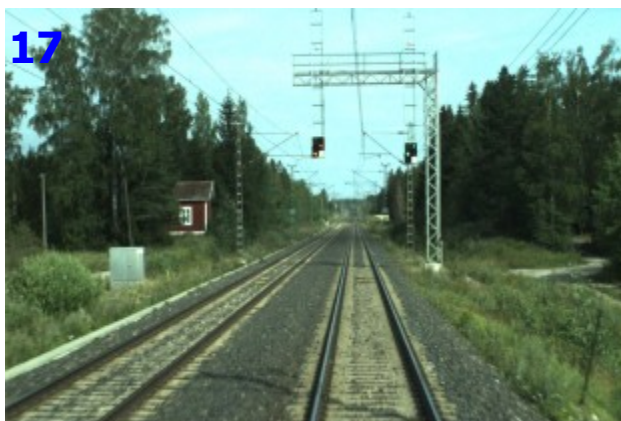
*Kuva 17. Ratavartijan mökki, km 76+950, pohjoiseen.*

Km:llä 76+950 on ratavartijan mökki (kuva 17), joka on kokonaisuudessaan tarkasteluvyöhykkeellä ([Vaativa rajoite](#)). Mökki on kuitenkin suurelta osin RHK:n omistamalla maalla.

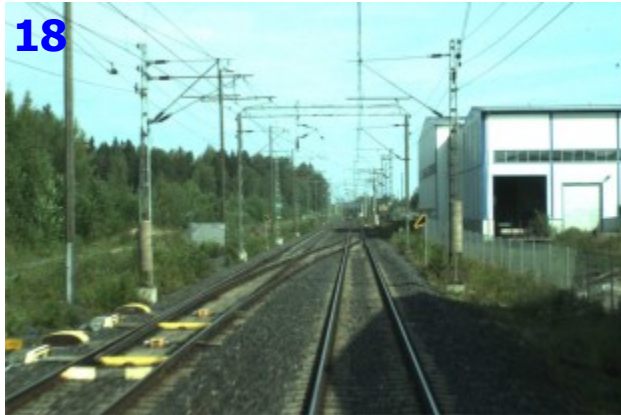
Kuva 18. Teollisuusrakennukset, km 79+890, pohjoiseen.

Kmv 79+850 – 80+150 radan itäpuolella on kaksi teollisuusrakennusta, jotka sijoittuvat tarkasteluvyöhykkeen sisäpuolelle; näistä pohjoisempi on ainoastaan 10 metrin päässä radasta (kuvat 18-20). Pohjoisempaan teollisuusrakennukseen on raideyhteys Ryttylän ratapihalta ja siihen on säännöllistä junaliikennettä. (**Vaativa rajoite**)

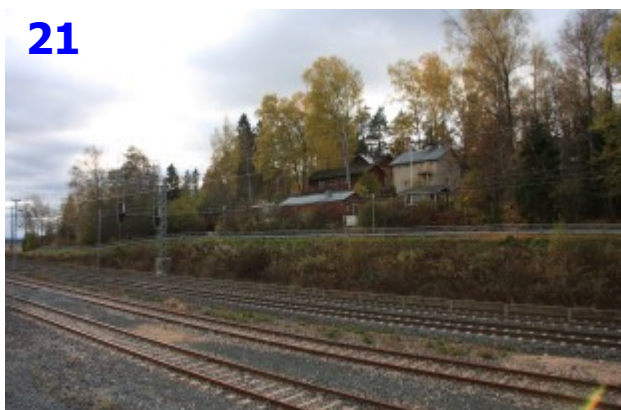
Kuva 21. Asuinrakennuksia, km 80+650, etelään.

Kmv 80+500 – 80+900 Ryttylässä on radan länsipuolella useiden asuinrakennusten sekä yhden maakunta- ja asemakaavassa suojellun asuinrakennuksen muodostama kokonaisuus (kuvat 21-22) (**Estävä rajoite**). Tarkasteluvyöhykkeellä on myös merkittäviä korkeuseroja sekä kevyen liikenteen väylä.

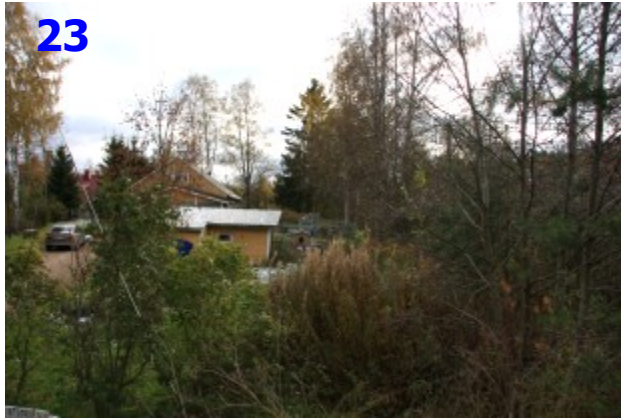
*Kuva 23. Asuinrakennus asemalaiturin itäpuolella, km 81+000, etelään.*

Ryttylän itäisen asemalaiturin kohdalla n. kmv 80+950 – 81+000 on kaksi asuinrakennusta, joiden tontista tarkasteluvyöhyke vie merkittävän osan (kuva 23) (**Vaativa rajoite**). Lähellä kunnan rajaa radan itäpuolella kmv 82+850 – 82+950 sijaitsee kaksi asuinrakennusta, joista toinen on osittain tarkasteluvyöhykkeellä (kuva 24) (**Vaativa rajoite**).

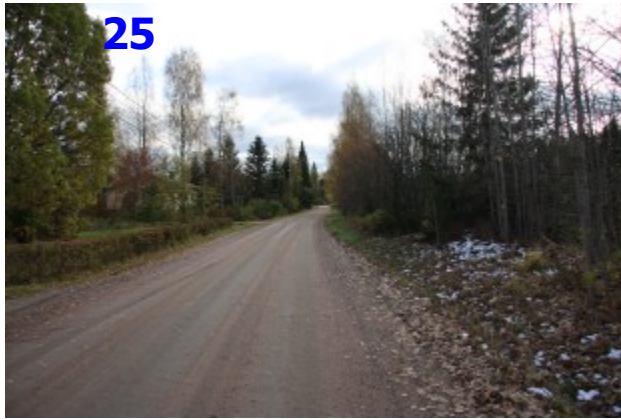
*Kuva 25. Lähteeläntie, km 81+400, etelään.*

Kmv 81+200 – 81+600 tarkasteluvyöhykkeen raja kulkee radan itäpuolella Lähteeläntiellä (kuva 25). Tällä kohdalla tie rajoittuu omakotitontteihin (**Lievä rajoite**).

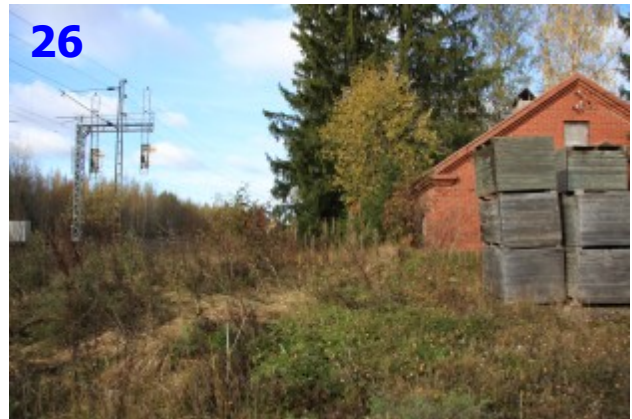
*Kuva 26. Asumaton asuinrakennus, km 81+850, pohjoiseen.*

Km:llä 81+850 sijaitsee asuinrakennus, joka ei ole aktiivikäytössä (kuva 26) (**Lievä rajoite**).

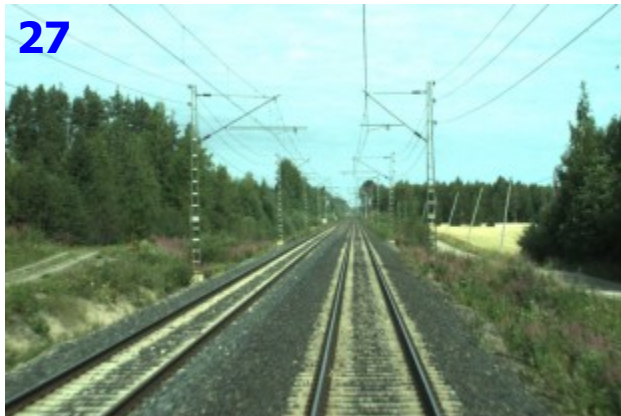
*Kuva 27. Lähteeläntie, km 82+078, pohjoiseen.*

Kmv:llä 81+900 – 82+900 Lähteeläntie seuraa radan vartta 12-14 metrin etäisyydellä (kuva 27). Tie johtaa kahdelle asuinkiinteistölle, jotka on kuvattu edellä. (**Lievä rajoite**)

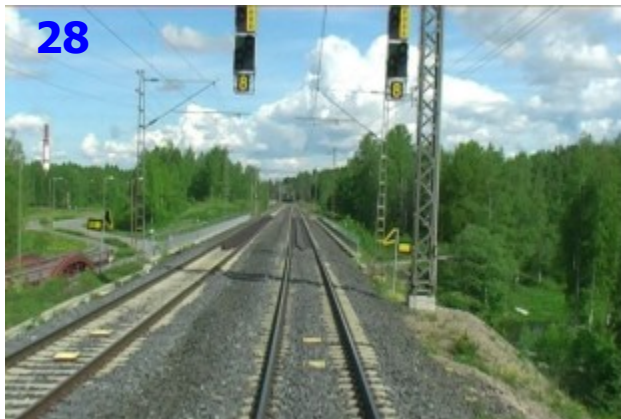
Kuva 28. Leppäkosken ratasilta, km 86+068, pohjoiseen.

Km:llä 86+280 sijaitsee Leppäkosken ratasilta, jonka länsipuolella on maantiesilta ja kevyen liikenteen silta (kuvat 37-38) (**Vaativa rajoite**). Sillat ovat merkittävästi eri tasossa ja alhaalla olevat sillat ovat tarkasteluvyöhykkeellä, joten kohteeseen on jatkosuunnittelussa kiinnitettävä erityistä huomiota.

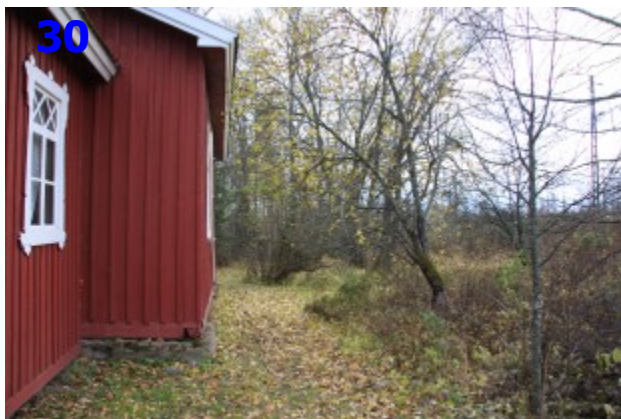
Kuva 30. Ida Aalbergin museo, itäpuoli km 86+450, etelään.

Leppäkosken taajamassa on radan itäpuolella useita rautatiehen liittyviä rakennuksia, joilla on erityistä rakennushistoriallista ja/tai historiallista arvoa. Km:llä 86+450 radan itäpuolella sijaitsee entinen ratamestarin mökki, nykyinen Ida Aalberg-museo (1862) (kuva 30) (**Estävä rajoite**). Leppäkosken asemarakennus ja tavaramakasiini sijaitsevat km:llä 86+700 (kuvat 31-32) (**Estävä rajoite**).

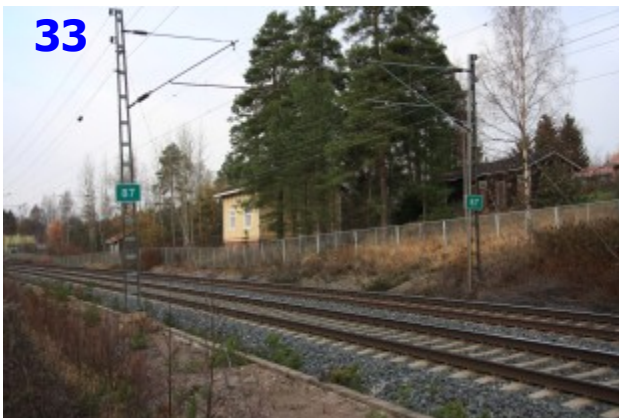
Kuva 33. Rautatieläisten asuintaloja, itäpuoli km 87+050, pohjoiseen.

Kmv 87+050 – 87+150 sijaitsee kolme asuinrakennusta, jotka ovat tarkastelu-  
vyöhykkeellä (kuvat 33-34). Rakennukset ovat rautatieläisten asuinrakennuksia 1800-  
luvulta ja ne ovat säilyneet perinteisessä asussaan, joten niillä on erityistä  
rakennushistoriallista ja/tai historiallista arvoa. (Estävä rajoite) Kmv 87+150 – 87+350  
sijaitsee kaksi asuinrakennusta, joista pohjoisempaan tarkasteluvyöhyke ulottuu (kuva  
35) (Vaativa rajoite).

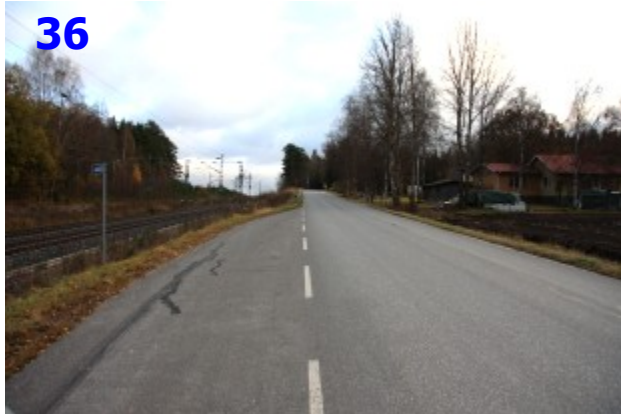
*Kuva 36. Asuinrakennukset, länsipuoli km 85+100, etelään.*

Kmv 84+900 – 85+050 on kolme asuinrakennusta Leppäkoskentien länsipuolella (kuva 35) ([Normaali rajoite](#)). Leppäkoskentie kulkee tarkasteluvyöhykkeellä kmv 84+900 – 85+600 (kuva 36), jonka länsipuolella sijaitsee pieni lampi kmv 85+450 – 85+550 ([Normaali rajoite](#)).

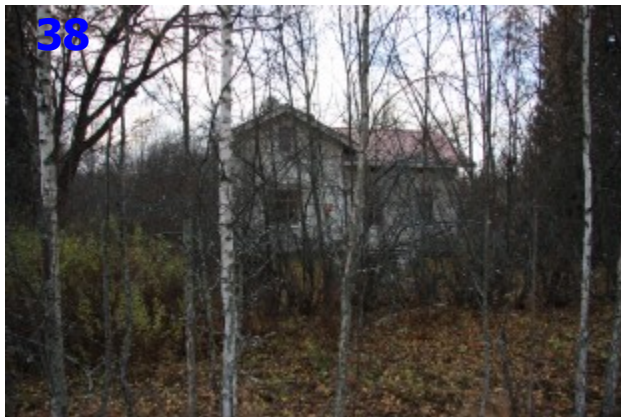
*Kuva 38. Rautatieläisten asuinrakennus, länsipuoli km 86+950.*

Kmv 86+650 – 86+900 tarkasteluvyöhykkeen raja kulkee RHK:n maanomistuksen mukaisesti. Itse rakennuksilla on vanhoina rautatierakennuksina erityistä rakennushistoriallista ja/tai historiallista arvoa (kuva 38) ([Lievä rajoite](#)).

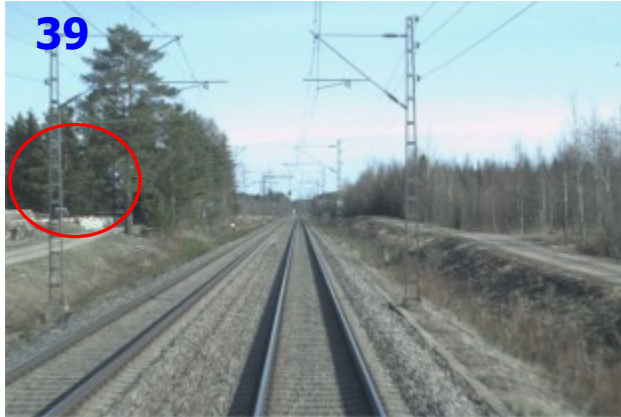
Kuva 39. Asuinrakennus, km 89+144, etelään.

Km:llä 88+900 ja km:llä 90+150 on asuinrakennus, joka ulottuu tarkasteluvyöhykkeelle (kuvat 39-40) (**Vaativa rajoite**).

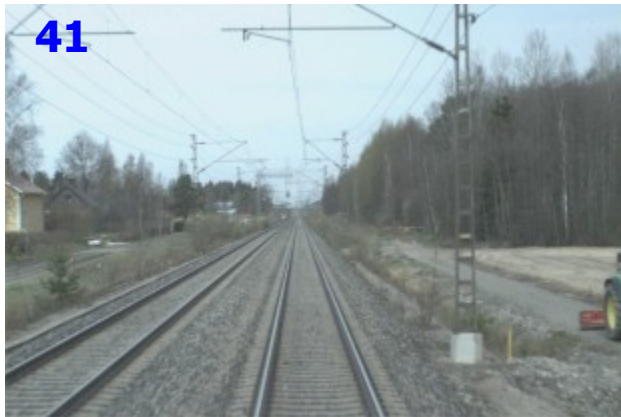
Kuva 41. Asuinrakennukset, km 90+402, pohjoiseen.

Kmv 90+500 – 90+600 on kaksi asuinrakennusta, joihin tarkasteluvyöhyke käytännössä ulottuu (Kuva 41) (**Vaativa rajoite**). Konttilan ylikulkusillan (km 91+350) nykyinen silta-aukko (Kuva 42) ei riitä lisäraiteille, muttei symmetrisenä toisaalta rajoitakaan lisäraiteiden puolen valintaa (**Vaativa rajoite**).

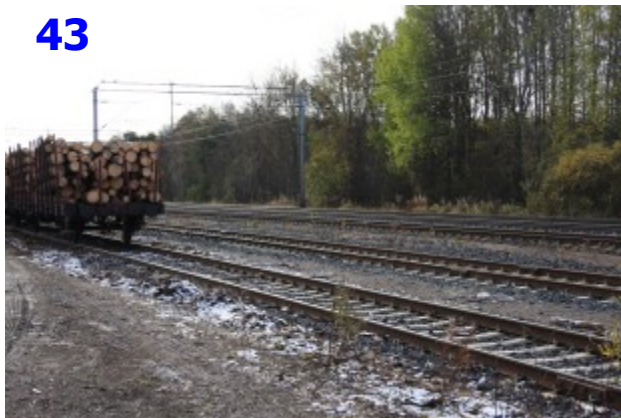
Kuva 43. Turengin ratapiha ja puunkuormausraide, itäpuoli km 93+500, etelään.

- Turengin aseman eteläpuolisella ratapihalla on puunkuormausalue radan itäpuolella n. kmv 93+050 – 93+500 (kuva 43). Riihimäen seudun puunkuormaus on esitetty keskitettäväksi Riihimäelle vuoden 2011 jälkeen<sup>1</sup>, joten Turengin nykyinen puunkuormausalue lienee käytettävissä lisäraiteita varten.

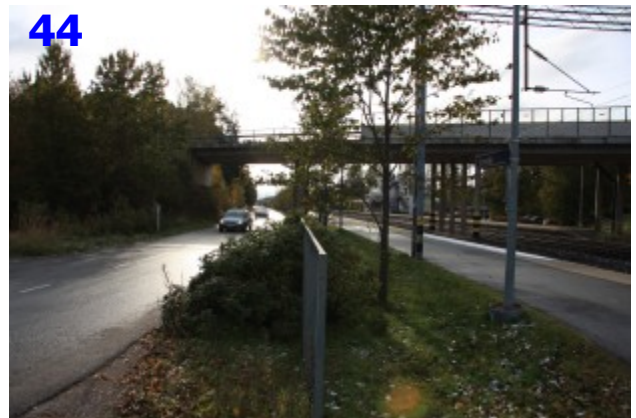
Kuva 44. Kuumolantie ja itäinen asemalaituri, itäpuoli km 93+950, etelään.

- Kuumolantie kulkee radan itäpuolella tarkasteluviyöhykkeellä kmv 93+600 – 93+950 ja alittaa Turengintien samasta silta-aukosta kuin päärata (kuva 44). Kuumolantie sijaitsee kaavaan merkityllä rautatiealueella, joten lisäraiteet voidaan viedä nykyisestä silta-aukosta. Silta-aukon riittävyys ja sillan kunto on varmistettava jatkosuunnittelussa kuten myös Kuumolantien uusi linjaus.

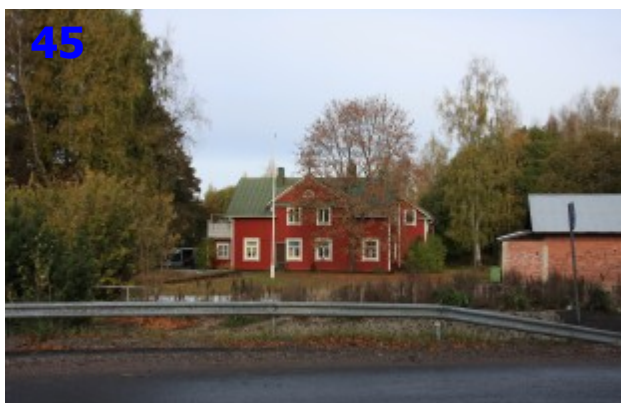
Kuva 45. Asuinrakennus, itäpuoli km 93+950, pohjoiseen.

- Km:llä 94+000 radan itäpuolella sijaitsee asuntolakäytössä oleva asuinrakennus (kuva 45), johon tarkasteluviyöhyke ulottuu.
- Kmv 93+700 – 94+350 radan länsipuolella sijaitsee useita merkittäviä kohteita (kuvat 30-32) kuten maakunta- ja asemakaavassa suojeltu Turengin asemarakenus (1862; rakennuksella erityistä rakennushistoriallista ja/tai historiallista arvoa), arvokas liike/asuinrakennus sekä Suokulman pientaloalueen (säilytettävä maisemallinen, taajama- tai kyläkuvallinen aluekokonaisuus) neljä asuinrakennusta, jotka sijaitsevat tarkasteluviyöhykkeellä (**Estävä rajoite**).

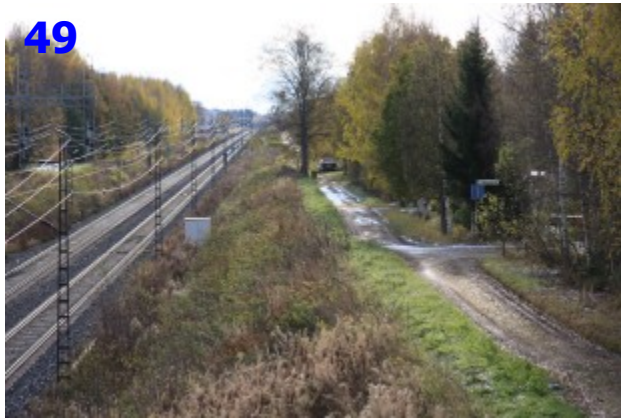
*Kuva 49. Asuinrakennuksen tontteja, länsipuoli km 91+350, etelään.*

Kontiotie ja sen jatke kulkevat tarkasteluvyöhykkeellä kmv 90+050 – 91+300 (Lievä rajoite). Kmv 91+050 – 91+300 on kolme asuinrakennusta, joiden tonteille tarkasteluvyöhyke ulottuu (kuva 49) (Normaali rajoite). Kiramontie kulkee tarkasteluvyöhykkeellä kmv 92+750 – 93+500 (Lievä rajoite).

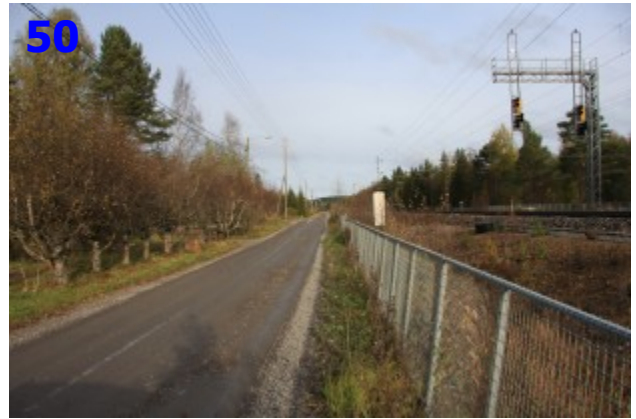
*Kuva 50. Asuinrakennuksen tontti, länsipuoli km 95+500, pohjoiseen.*

Ratatie kulkee tarkasteluvyöhykkeellä kmv 94+900 – 98+500. (Lievä rajoite) Kmv 95+400 – 95+900 on viisi asuinrakennusta, joiden tonteista osa on tarkasteluvyöhykkeellä (kuvat 50-51) (Normaali rajoite).

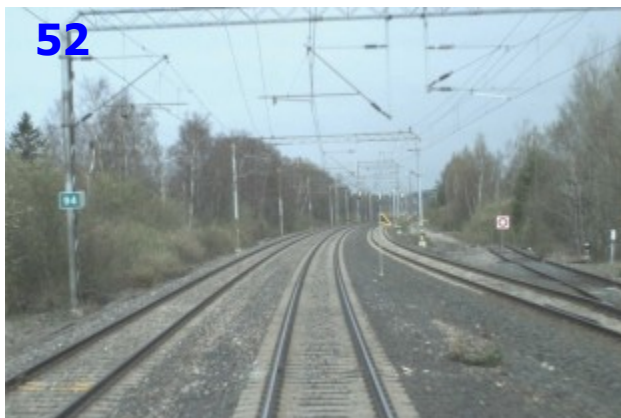
*Kuva 52. Teollisuusraide, km 93+967, pohjoiseen.*

Turengin asemalta pohjoiseen kulkee huonokuntoinen teollisuusraide n. kmv 94+000 – 96+100 (kuva 52), jolta on ollut yhteys entisen sokeritehtaan alueelle. Km:llä 96+050 sijaitsee Ovakon teräspalvelukeskus, jonka tontista tarkasteluvyöhyke veisi osan (kuva 53) (*Lievä rajoite*).

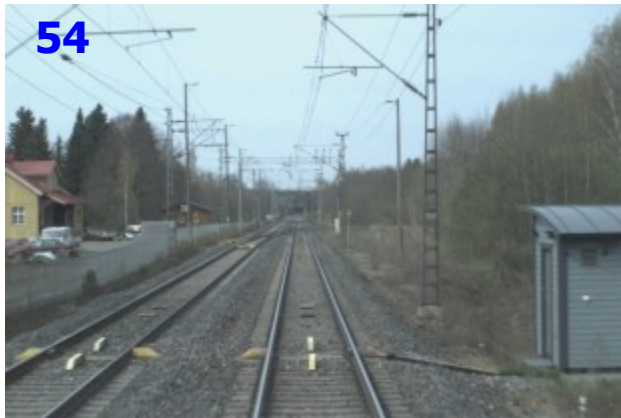
Kuva 54. Harvialan asemarakennus, eteläpuoli km 99+178, pohjoiseen.

Km:llä 99+250 sijaitsee Harvialan asemarakennus, joka on osittain tarkastelu-vyöhykkeellä. Asemarakennuksella on sama säilymistavoiteluokka kuin Turengin asemalla (kuva 54) (**Estävä rajoite**).

| <b>Luokka</b> | <b>Km / kmv</b> | <b>Puoli</b> | <b>Kuvaus</b> |
|---|---|---|---|
| Estävä | 99+200 | Etelä | Harvialan asemarakennus ja muut rakennukset |

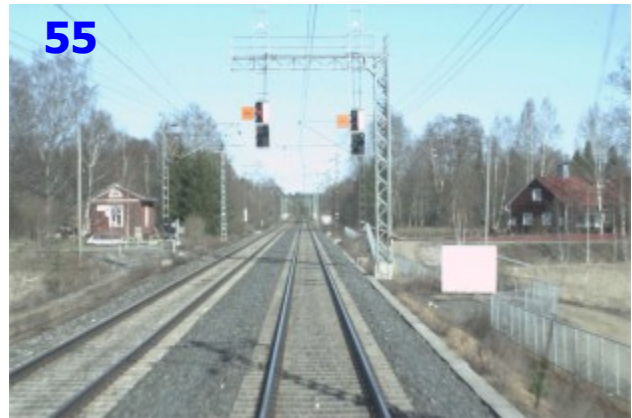
Kuva 55. Nyrkkiälän työväenasuintalo oikealla sekä ratavartijan mökki, km 99+962, etelään.

Kmv 99+750 – 99+850 radan pohjoispuolella sijaitsevilla ratavartijan mökillä ja siihen liittyvillä rakennuksilla on sama säilymistavoiteluokka kuin Turengin asemalla (kuva 55) (**Estävä rajoite**).

Km:llä 99+800 radan eteläpuolella sijaitsee Nyrkkiälän työväenasuintalo, jonka säilyttämistä kunnan tulee edistää ja jonka lähialueelle rakentamisessa tulee ottaa huomioon maisemalliset arvot ja rakentamisen perinteet (Kuva 55) (**Vaativa rajoite**).

| <b>Luokka</b> | <b>Km / kmv</b> | <b>Puoli</b> | <b>Kuvaus</b> |
|---|---|---|---|
| Estävä | 99+750 – 99+850 | Pohjoinen | Harvialan ratavartijan mökki ja muut rakennukset |
| Vaativa | 99+800 | Etelä | Nyrkkiälän työväenasuintalo |

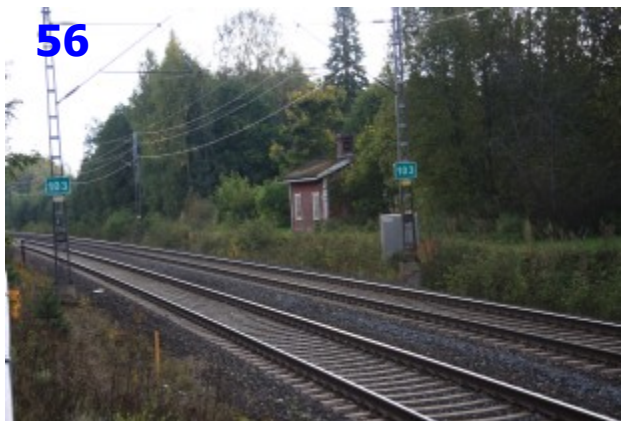
Kuva 56. Ratavartijan mökki, länsipuoli km 103+000, etelään.

Km:llä 102+950 radan länsipuolella sijaitseva ratavartijan mökki ja siihen liittyvät rakennukset ovat osittain tarkasteluvyöhykkeellä (kuva 56) (**Vaativa rajoite**).

| <b>Luokka</b> | <b>Km / kmv</b> | <b>Puoli</b> | <b>Kuvaus</b> |
|---|---|---|---|
| Vaativa | 102+950 | Länsi | Ratavartijan mökki, siihen liittyvät rakennukset |

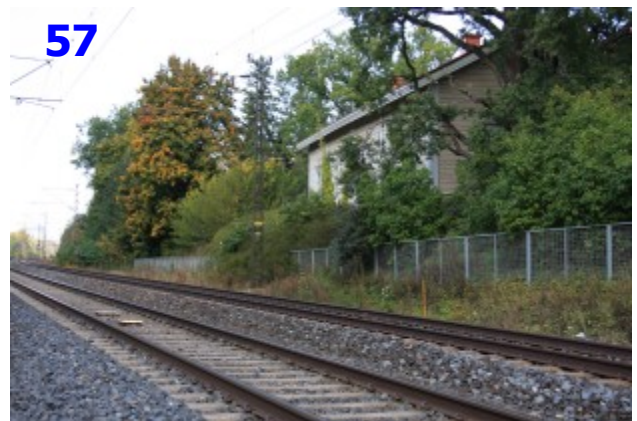
Kuva 57. Vanha pappila, itäpuoli km 103+100, pohjoiseen.

Kmv 103+100 – 103+150 radan itäpuolella sijaitsee Vanha pappila, jonka nykyinen päärakennus rakennettiin 1828–32 (kuva 57). Pappila ja siihen kuuluvat rakennukset ovat valtakunnallisesti arvokkaita ja ne on suojeltu rakennussuojelulailla 1986. (**Estävä rajoite**).

| <b>Luokka</b> | <b>Km / kmv</b> | <b>Puoli</b> | <b>Kuvaus</b> |
|---|---|---|---|
| Estävä | 103+100 – 103+150 | Itä | Vanha Pappila ja siihen liittyvät rakennukset |

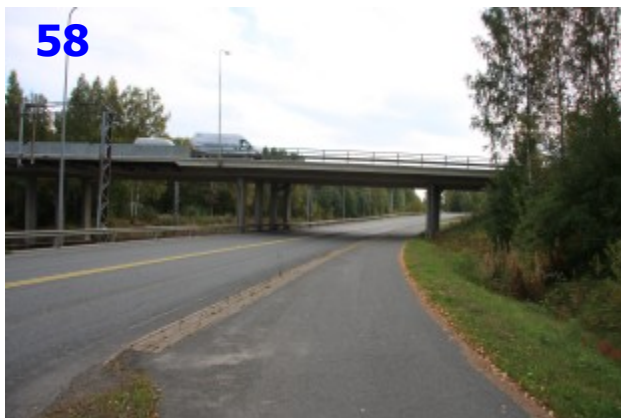
Kuva 58. Vanajan yks, länsipuoli km 105+000, etelään

Km:llä 104+880 sijaitseva Vanajan ylikulkusillan silta-aukko on ahdas Vanajantien alittaessa sillan radan länsipuolelta (kuvat 58-59). Läntisimmän raiteen keskilinja on vain 2,5 metriä tukimuurista, joten silta on radan länsipuolella **vaativa rajoite**.

| <b>Luokka</b> | <b>Km / kmv</b> | <b>Puoli</b> | <b>Kuvaus</b> |
|---|---|---|---|
| Vaativa | 104+880 | Länsi | Vanajan yks, Vanajantie, läntisin raide |

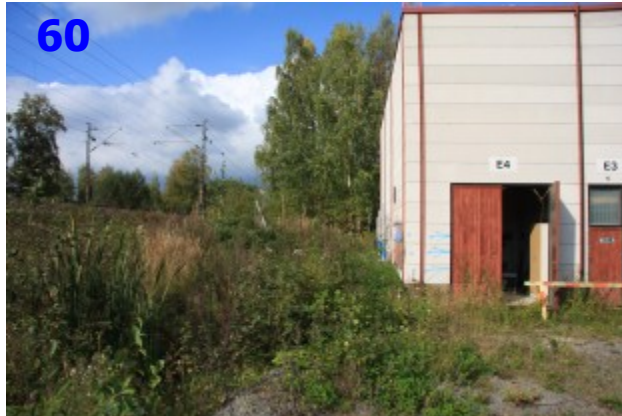
*Kuva 60. Pumppaamo, itäpuoli km 102+150, pohjoiseen.*

Kmv 102+200 – 102+300 on pumppaamo sekä linkkiasema (kuva 60) ([Normaali rajoite](#)). Km:llä 103+050 on muuntamo (kuva 61) ([Normaali rajoite](#)).

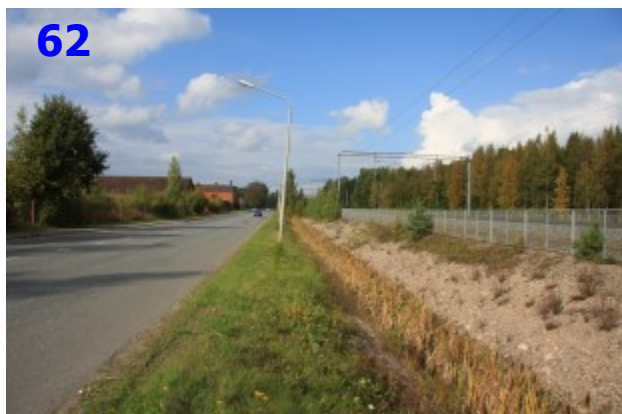
*Kuva 62. Vanajantie, länsipuoli km 105+300, pohjoiseen.*

Vanajantie kulkee tarkasteluvyöhykkeellä radan länsipuolella n. kmv 104+700 – 104+950 ja jälleen kmv 105+100 – 105+800 (kuva 62) ([Lievä rajoite](#)).

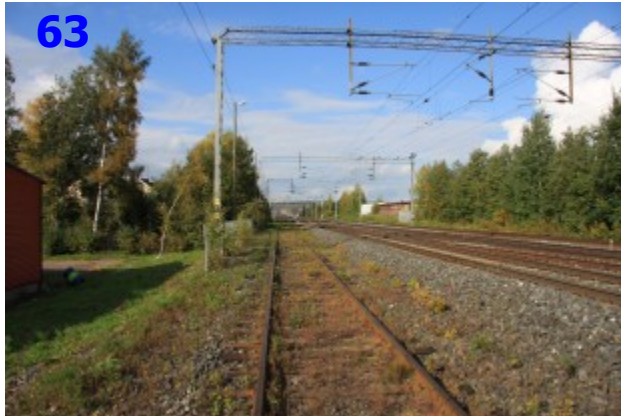
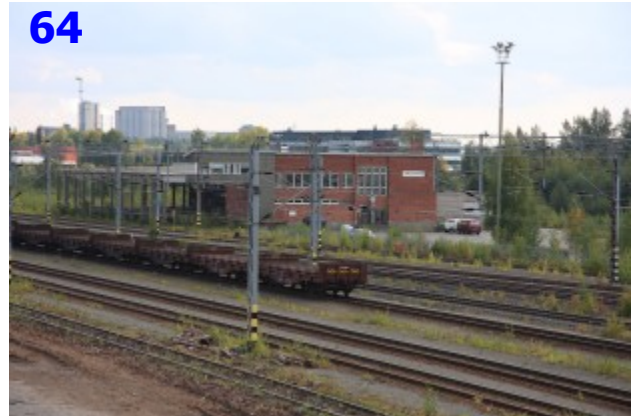
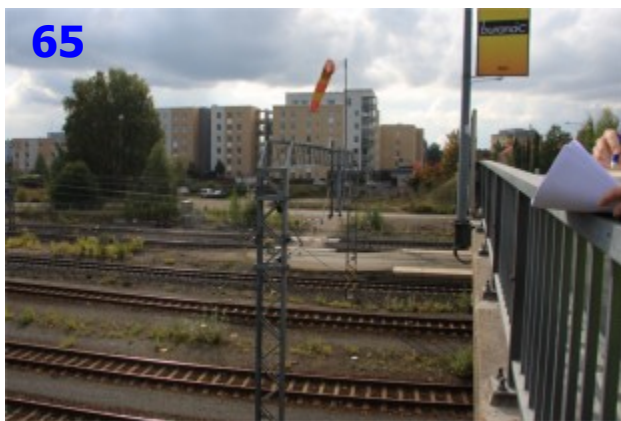
Kmv:n 105+900 – 107+250 pohjoispäässä Hämeenlinnan kaupunki on kaavoittamassa Keinusaaren aluetta radan länsipuolelle. Radan länsipuolella on myös useita asuin- ja teollisuuskiinteistöjä (**Vaativa rajoite**) sekä tavara-asema (kuvat 63-65) (**Vaativa rajoite**).

Kuva 63. Asuin- ja teollisuuskiinteistöjä, km 106+100, pohjoiseen.

Kuva 64. Tavara-asema, km 107+250, etelään.

Kuva 65. Keinusaaren alue, km 107+250.

| <b>Luokka</b> | <b>Km / kmv</b> | <b>Puoli</b> | <b>Kuvaus</b> |
|---|---|---|---|
| Vaativa | 105+900 – 107+250 | Länsi | Keinusaaren alue, useita asuin- ja teollisuuskiinteistöjä, tavara-asema |

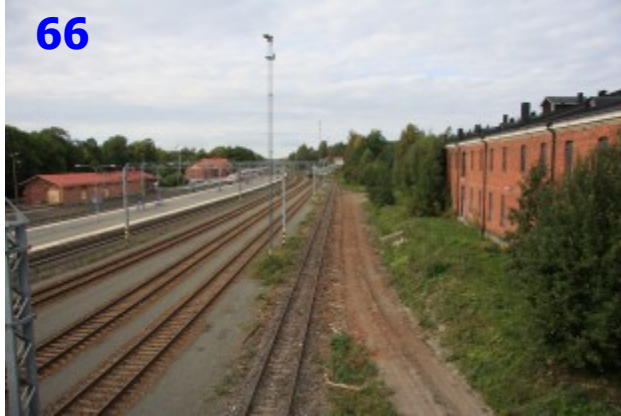
Kuva 66. Valtion pukutehtaan makasiini, km 107+250, pohjoiseen.

Tarkasteluvyöhykkeellä ratapihan itäpuolella km 107+270 – 107+350 on 1860-luvulla rakennettu Valtion pukutehtaan makasiini, joka on suojeltu asemakaavassa (kuva 66) (**Estävä rajoite**). Helsinki-Tampere –rataosan perusparannustöiden yhteydessä rakennettu alikulku ja sen katos ovat tarkasteluvyöhykkeellä n. kmv 107+550 – 107+650 (kuva 67) (**Vaativa rajoite**). Välittömästi alikulun pohjoispuolella on omakotitontti, jonka asuinrakennus on lähellä tarkasteluvyöhykettä.

| <b>Luokka</b> | <b>Km / kmv</b> | <b>Puoli</b> | <b>Kuvaus</b> |
|---|---|---|---|
| Estävä | 107+270 – 107+350 | Itä | Valtion pukutehtaan makasiini |

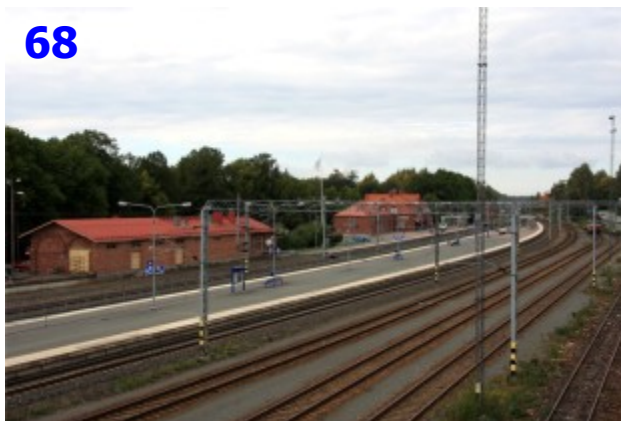
Kmv 107+250 – 107+800 radan länsipuolella tarkasteluvyöhykkeellä sijaitsee Hämeenlinnan asema ja useita siihen liittyviä rakennuksia (kuvat 68-71). Alueella on voimassa Museoviraston asemanseutuja koskeva suojelusopimus (**Estävä rajoite**). Karttapohjassa esiintyvät 3. ja 4. raiteet sekä raideyhteys veturitallille on purettu (kuvat 70-71).

Kuva 68. Asemarakennus ja makasiini, länsipuoli km 107+250, pohjoiseen.

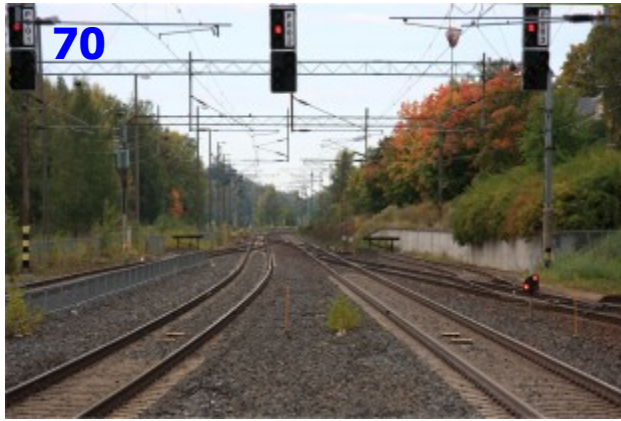
Kuva 70. Asemalaiturilta pohjoiseen; Rautatienkadun tukimuri, km 107+750.

Rautatienkatu kulkee tarkasteluvyöhykkeellä radan itäpuolella kmv 107+750 – 108+200 ja jälleen kmv 108+400 – 108+600 (kuvat 70 ja 72). Omakotitonttien läheisyyden, kadun kapeuden ja eteläpään tukimuurin vuoksi rajoitetaso on korotettu **vaativaksi rajoitteeksi**. Itäisin ja läntisin raide yhtyvät linjaraiteisiin karttapohjasta poiketen jo km:llä 107+900.

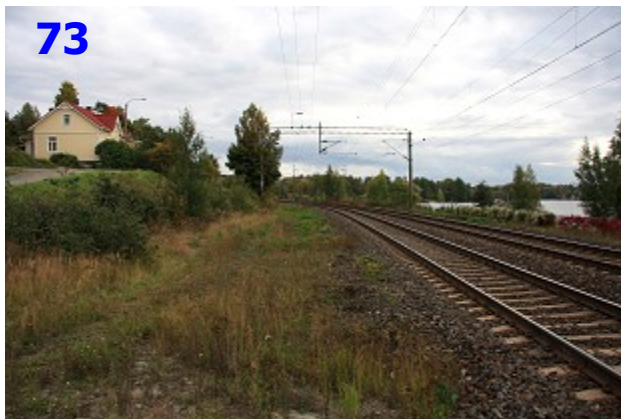
Kuva 73. Hämeenlinnan kansallinen kaupunkipuisto ja Rautatienkatu, länsipuoli km 108+640, etelään.

Hämeenlinnan kansallinen kaupunkipuisto (kuva 73) (**Vaativa rajoite**) on kuvattu tarkemmin alla kohdassa 3.4.4. Vanajaveden Vanhankaupunginlahden rantaviiva on 16-24 metrin päässä radasta kmv 108+250 – 108+450 ja jälleen kmv 108+950 – 109+250, mutta kaupunkipuiston vuoksi rajoitetaso on **erittäin vaativa rajoite**.

| <b>Luokka</b> | <b>Km / kmv</b> | <b>Puoli</b> | <b>Kuvaus</b> |
|---|---|---|---|
| Erittäin vaativa | 107+300 – 110+100 | Länsi | Hämeenlinnan kansallinen kaupunkipuisto |

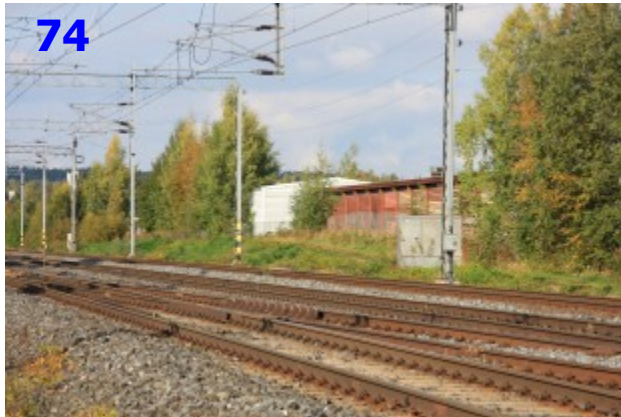
Kuva 74. Varastohalleja, itäpuoli km 106+100, pohjoiseen.

Kmv 106+200 – 106+400 radan itäpuolella kaupungin varikkoalueen länsireunassa on kylmiä varastohalleja, jotka ulottuvat tarkasteluvyöhykkeelle (kuva 74) ([Normaali rajoite](#)).

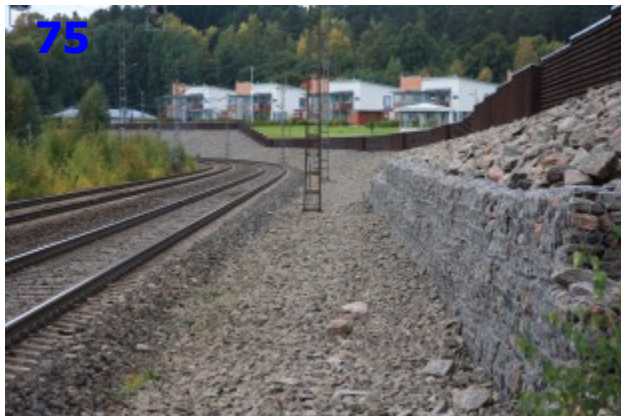
Kuva 75. Meluaita, itäpuoli km 108+640, pohjoiseen.

Kmv 108+650 – 109+100 tarkasteluvyöhykkeellä on meluaita ja km:llä 109+100 omakotitontti, josta osa on tarkasteluvyöhykkeellä (kuvat 75-76) ([Normaali rajoite](#)).

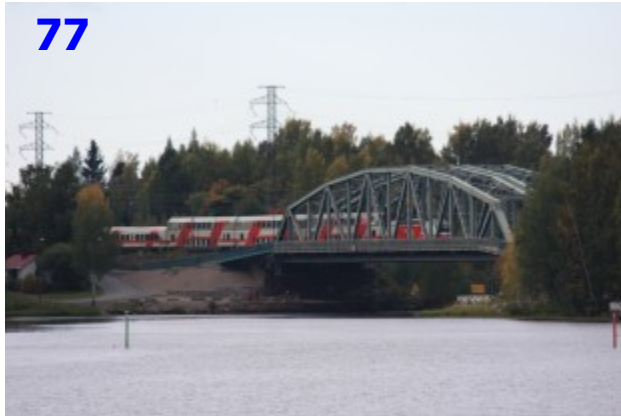
Kuva 77. Vanajaveden ratasilta, länsipuoli km 108+640, pohjoiseen.

Vanajaveden ratasilla (km 109+810) yhteydessä on kevyen liikenteen silta ratasillan eteläpuolella. Kevyen liikenteen silta ja km:llä 110+050 oleva asuinrakennus (kuvat 77-78) muodostavat yhdessä **vaativan rajoitteen**.

| <b>Luokka</b> | <b>Km / kmv</b> | <b>Puoli</b> | <b>Kuvaus</b> |
|---|---|---|---|
| Vaativa | 109+800 – 110+100 | Länsi | Vanajaveden ratasilta, asuinrakennus |

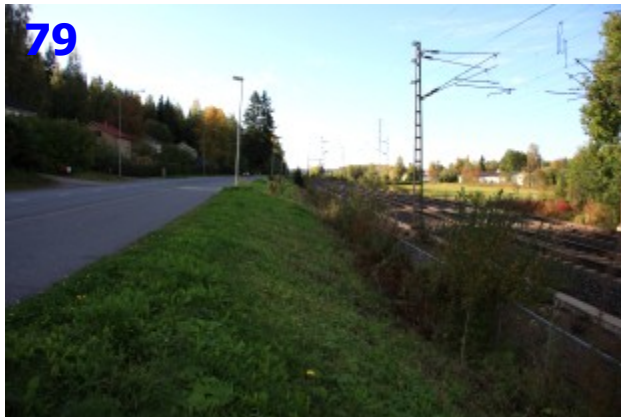
Kuva 79. Tampereentie, länsipuoli km 110+150, pohjoiseen.

Tampereentie / Pikku-Parolan tie kulkee tarkasteluvyöhykkeellä n. kmv 110+150 – 110+800 ja jälleen kmv 111+250 – 111+550 (kuva 79). Omakotitonttien läheisyyden ja tien alueellisen merkityksen vuoksi rajoitetaso on korotettu **vaativaksi rajoitteeksi**.

| <b>Luokka</b> | <b>Km / kmv</b> | <b>Puoli</b> | <b>Kuvaus</b> |
|---|---|---|---|
| Vaativa | 110+150 – 110+800;<br>111+250 – 111+550 | Länsi | Tampereentie / Pikku-Parolan tie;<br>omakotitonttien läheisyys |

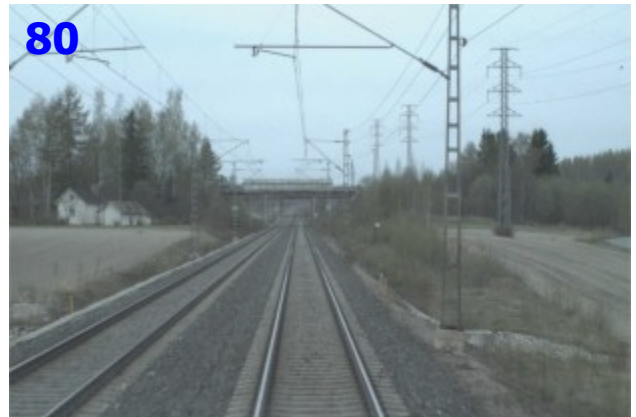
Kuva 80. Asuinrakennus, länsipuoli km 110+862, pohjoiseen.

Km:llä 111+050 on asuinrakennus, johon tarkasteluvyöhyke ulottuu (kuva 80) (**Vaativa rajoite**).

| <b>Luokka</b> | <b>Km / kmv</b> | <b>Puoli</b> | <b>Kuvaus</b> |
|---|---|---|---|
| Vaativa | 111+050 | Länsi | Asuinrakennus |

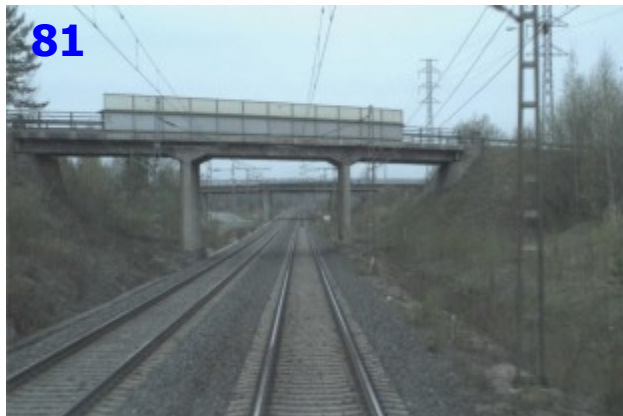
Kuva 81. Kirtstulan ylikulkusilta, km 111+042, pohjoiseen.

Kirstulan ylikulkusillan (km 111+135) nykyiset silta-aukot (kuva 81) eivät riitä lisäraiteille, mutteivät toisaalta rajoitakaan lisäraiteiden puolen valintaa (**Vaativa rajoite**).

| <b>Luokka</b> | <b>Km / kmv</b> | <b>Puoli</b> | <b>Kuvaus</b> |
|---|---|---|---|
| Vaativa | 111+135, 111+351,<br>111+368 | Molemmat | Kirstulan ja Kettumäen ylikulkusillat |

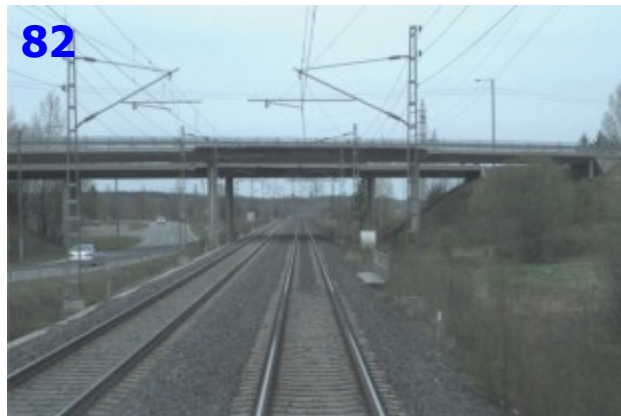
Kuva 82. Kettumäen ylikulkusilta, km 111+222, pohjoiseen.

Kettumäen ylikäytäväsillan (km 111+351) ja Kettumäen ylikulkusillan (km 111+368) nykyiset silta-aukot (kuva 82) eivät riitä lisäraiteille, mutta Pikku-Parolan tie lounaassa asettaa rajoituksia lisäraiteiden sijoittamiselle. Koska kolmea toisiaan lähellä olevaa siltaa jouduttaisiin lisäraiteiden yhteydessä muuttamaan, myös tiejärjestelyihin tulee todennäköisesti muutoksia.

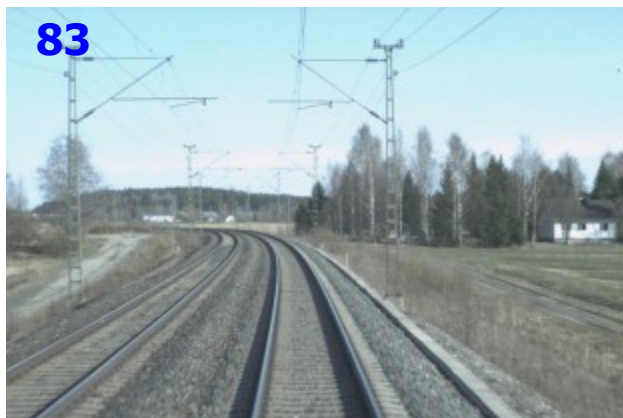
Kuva 83. Asuinrakennus, länsipuoli km 112+696, etelään.

Km:llä 112+500 radan länsipuolella on asuinrakennus, jonka tonttia ja tieyhteyttä tarkasteluvyöhyke leikkaa (kuva 83) (**Normaali rajoite**). Kukkopillinkuja kulkee radan itäpuolella tarkasteluvyöhykkeellä n. kmv 112+400 – 112+700 (**Lievä rajoite**).

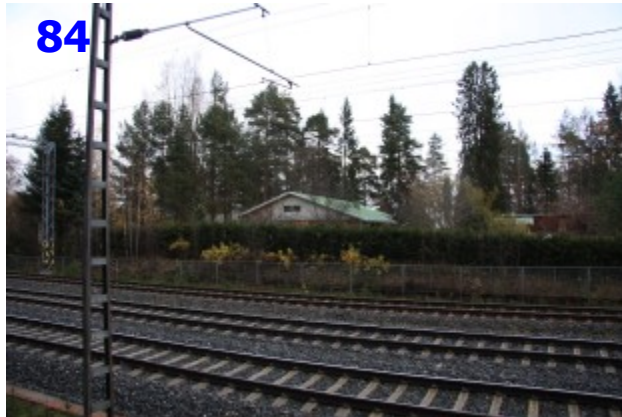
Kuva 84. Asuinrakennus, itäpuoli km 115+150.

Kmv 115+100 – 115+200 on omakotitontti, jonka asuinrakennukseen tarkasteluvyöhyke ulottuu (kuva 84) (**Vaativa rajoite**).

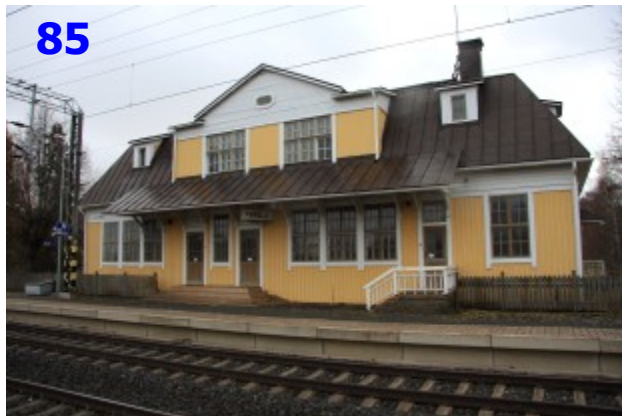
Kuva 85. Parolan asema, länsipuoli km 115+750.

Kmv 115+600 – 115+900 tarkasteluvyöhykkeellä sijaitsee asuinrakennus sekä Parolan asema, joka on suojeltu maakunta- ja asemakaavassa (kuva 85) (**Estävä rajoite**).

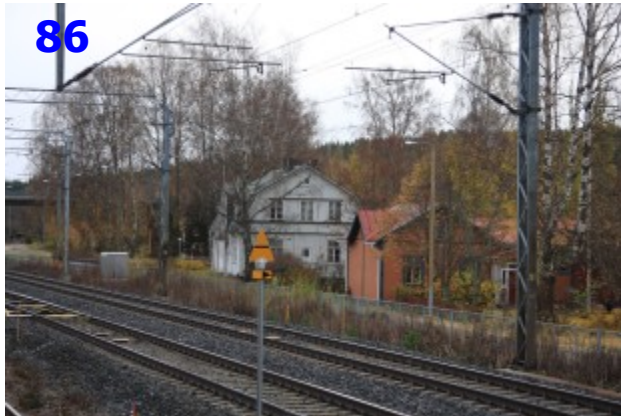
Kuva 87. Asuinrakennuksia, länsipuoli km 116+200, pohjoiseen.

Parolan ylikulkusillan jälkeen kmv 116+000 – 116+300 tarkasteluvyöhykkeellä radan länsipuolella sijaitsee kolme asuinrakennusta, joista kaksi eteläisintä on suojeltu asemakaavassa (kuvat 86-87) (**Estävä rajoite**).

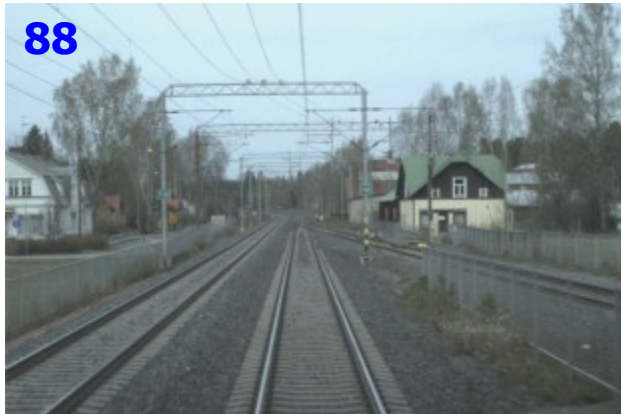
Kuva 88. Asuinrakennus, itäpuoli km 115+895, pohjoiseen.

Kmv 116+000 – 116+100 radan itäpuolella on omakotitontti, jonka asuinrakennukseen tarkasteluvyöhyke ulottuu (kuva 88) (**Vaativa rajoite**). Alueella on tarkoitus tiivistää taajamarakennetta.

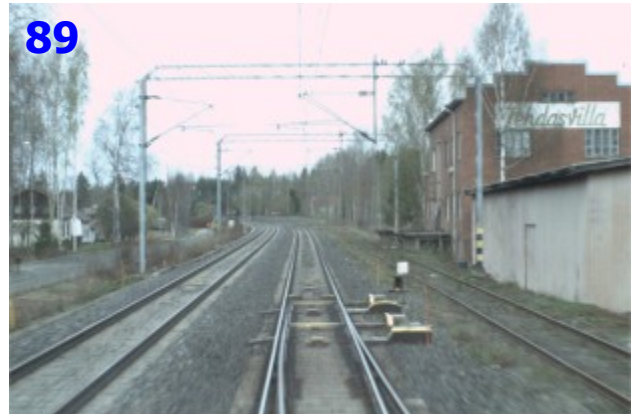
Kuva 89. Tehdasvillan rakennus, itäpuoli km 116+075, pohjoiseen.

Kmv 116+100 – 116+250 radan itäpuolella sijaitsee Tehdasvillan teollisuusrakennus, joka ulottuu hyvin lähelle rataa (kuva 89). Rakennus on tarkoitus suojella asemakaavalla (**Estävä rajoite**).

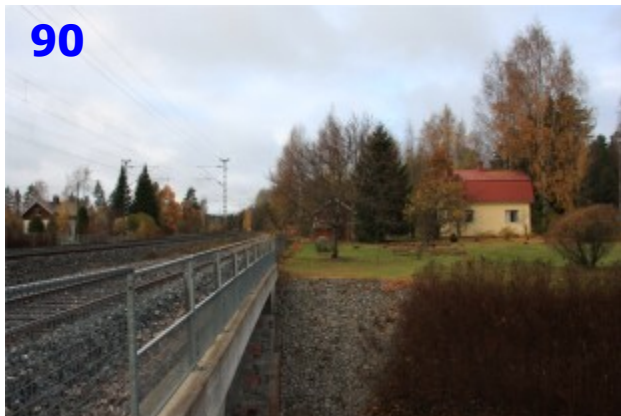
Kuva 90. Asuinrakennuksia, itäpuoli km 116+400, pohjoiseen.

Kmv 116+500 – 116+700 radan itäpuolella sijaitsee neljä omakotitonttia, joiden asuinrakennuksiin tarkasteluvyöhyke ulottuu (kuva 90). Merventien läheisyyden vuoksi kyseessä on **erittäin vaativa rajoite**.

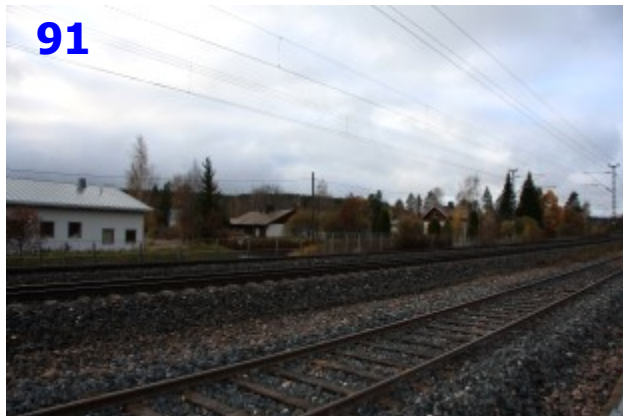
*Kuva 91. Asuinrakennuksia, länsipuoli km 116+400, pohjoiseen.*

Kmv 116+400 – 116+700 tarkasteluvyöhykkeellä on kolme asuinrakennusta sekä kaksi asuinrakennusta ja yksi teollinen rakennus lähellä vyöhykettä (kuva 91) (**Vaativa rajoite**).

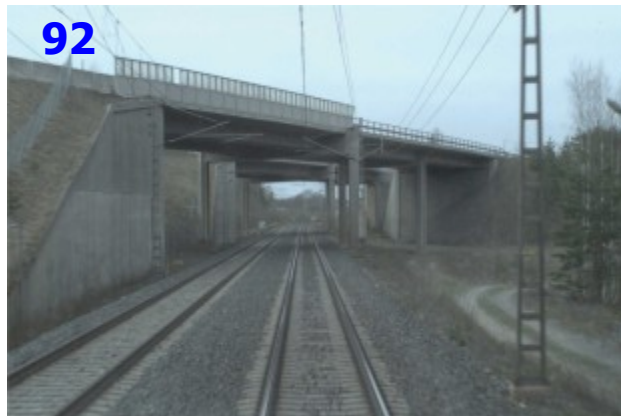
*Kuva 92. Kerälänvuoren ylikulkusillat, km 117+426, pohjoiseen.*

Kerälänvuoren ylikulkusiltojen (km 117+574) nykyinen silta-aukko (kuva 92) ei riitä lisäraiteille, muttei symmetrisenä toisaalta rajoitakaan lisäraiteiden puolen valintaa (**Vaativa rajoite**).

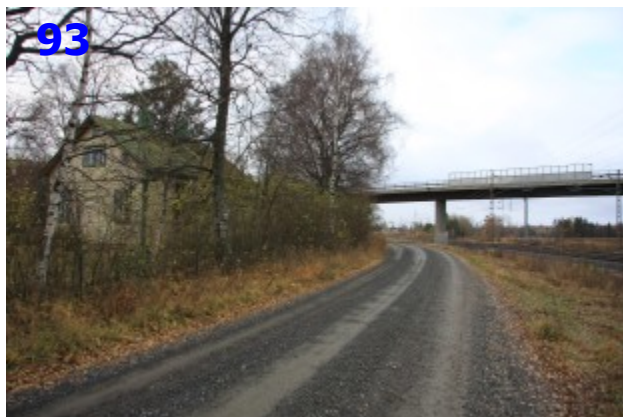
*Kuva 93. Suojellut asuinrakennukset, länsipuoli km 118+300, pohjoiseen.*

Kmv 118+300 – 118+400 radan länsipuolella on asuinrakennuksia ja pihapiiri, jotka on suojeltu (kuvat 93-94) (**Estävä rajoite**).

Lehijärven rantatie alittaa Ihalemman ylikulkusillan ja kulkee tarkasteluvyöhykkeellä n. kmv 118+300 – 118+450 (kuva 93) (**Lievä rajoite**).

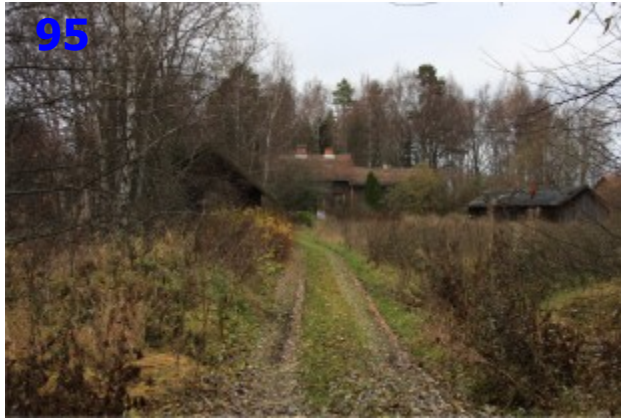
Kuva 95. Asuinrakennus, itäpuoli km 123+100, pohjoiseen.

Kmv 123+150 – 123+300 on omakotitontti, jonka asuinrakennukseen tarkasteluvyöhyke ulottuu (kuva 95) (**Vaativa rajoite**).

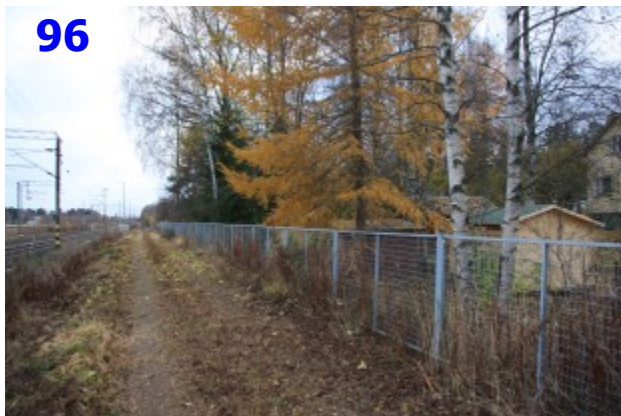
Kuva 96. Asuinrakennuksia, länsipuoli km 114+950, etelään.

Kmv 114+750 – 114+950 tarkasteluvyöhykkeellä on omakotitontteja, joiden asuinrakennuksiin vyöhyke ei ulotu (kuva 96) (**Normaali rajoite**).

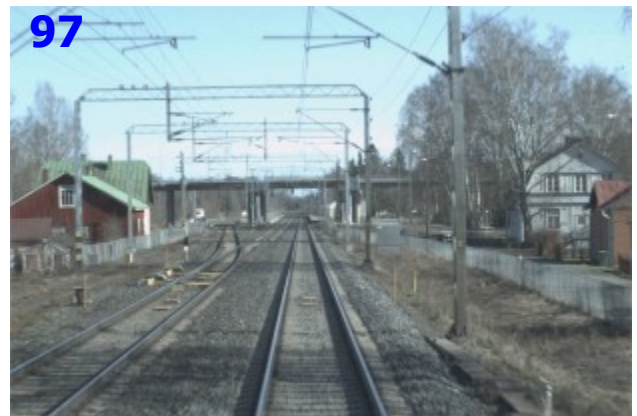
Kuva 97. Akselintie, km 116+172, etelään.

Asemantie ja Akselintie kulkevat tarkasteluvyöhykkeellä n. kmv 115+800 – 116+700 (kuva 97) (**Lievä rajoite**). Merventie kulkee tarkasteluvyöhykkeellä n. kmv 116+750 – 117+100 (kuva 98). Asuinrakennusten tonttien läheisyyden vuoksi Merventie muodostaa **normaalin rajoitteen**.

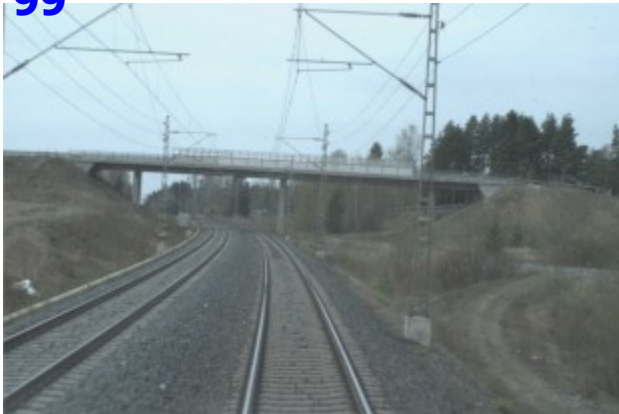
**99**

Sutolan ylikulkusilta (km 119+329) on aukoiltaan symmetrinen, joten lisäraiteet mahtunevat silta-aukosta (kuva 99). Marttaristintie kulkee tarkasteluvyöhykkeellä n. kmv 119+350 – 120+000 (kuva 100) (**Lievä rajoite**).
