Hämeen seudun lisäraiteet – tilantarvetarkastelu

Esiselvitys

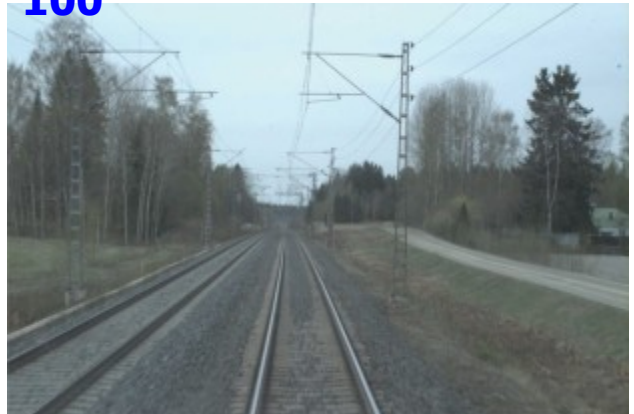
**100**

*Kuva 100. Marttaristintie, km 119+595, pohjoiseen.*

Sutolan ylikulkusilta (km 119+329) on aukoiltaan symmetrinen, joten lisäraiteet mahtunevat silta-aukosta (kuva 99). Marttaristintie kulkee tarkasteluvyöhykkeellä n. kmv 119+350 – 120+000 (kuva 100) (**Lievä rajoite**).

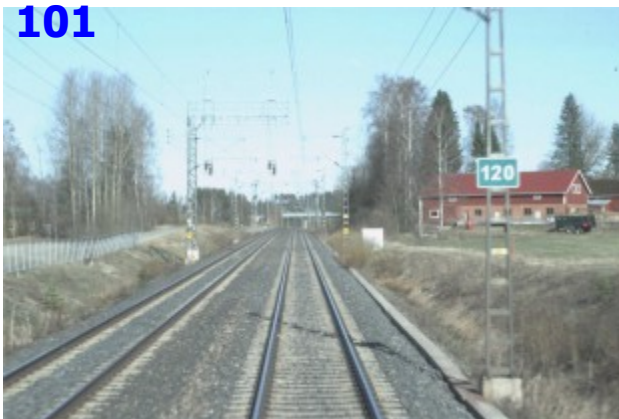
**101**

*Kuva 101. Maatalousrakennus, km 120+054, etelään.*

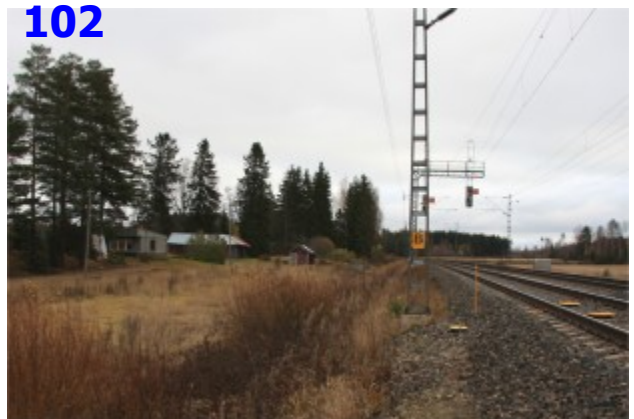
**102**

*Kuva 102. Asuinrakennus, itäpuoli km 122+900, etelään*

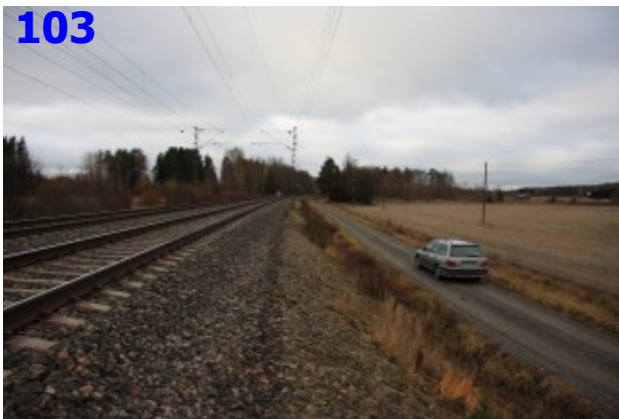
**103**

*Kuva 103. Puotionmäki, itäpuoli km 122+900, pohjoiseen.*

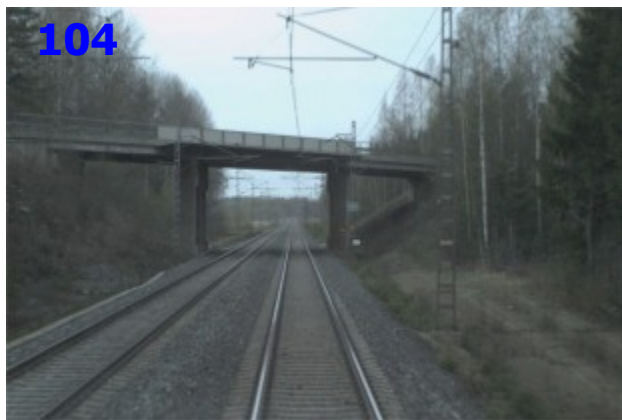
Iittalan ylikulkusillan (km 127+020) nykyinen silta-aukko (Kuva 104) ei riitä lisäraiteille, muttei symmetrisenä toisaalta rajoitakaan lisäraiteiden puolen valintaa (**Vaativa rajoite**).

Kuva 104. Iittalan yks, km 126+914, pohjoiseen.

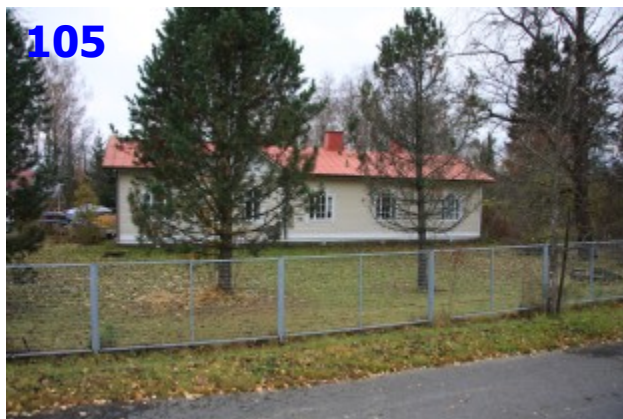
Kmv 129+300 – 129+500 sijaitsevat Iittalan aseman kaksoisvahtitupa (1895) sekä tiilinen makasiini (kuva 105) (**Estävä rajoite**).

*Kuva 105. Iittalan kaksoisvahtitupa, länsipuoli km 129+300.*

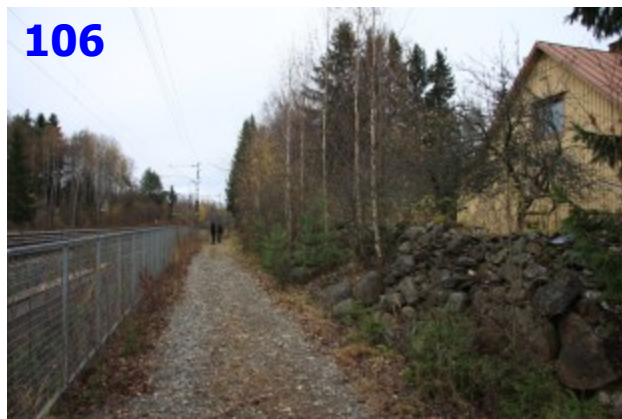
Kmv 129+850 – 130+200 on omakotitontteja, joista tarkasteluvyöhyke ulottuu kahteen asuinrakennukseen (kuva 106) (**Vaativa rajoite**).

*Kuva 106. Asuinrakennus, länsipuoli km 130+100, etelään.*

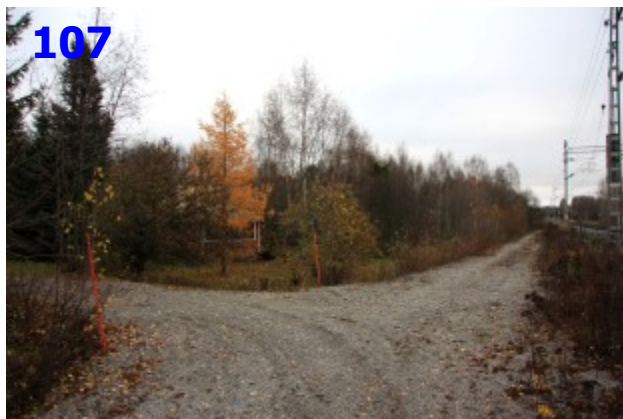
Km:llä 131+200 on asuinrakennus, johon tarkasteluvyöhyke ulottuu (kuva 107) (**Vaativa rajoite**). Kmv 131+750 – 131+950 on omakotitontteja, joista tarkasteluvyöhyke ulottuu yhteen asuinrakennukseen (kuva 108) (**Vaativa rajoite**).

*Kuva 107. Asuinrakennus, itäpuoli km 131+250, etelään.*

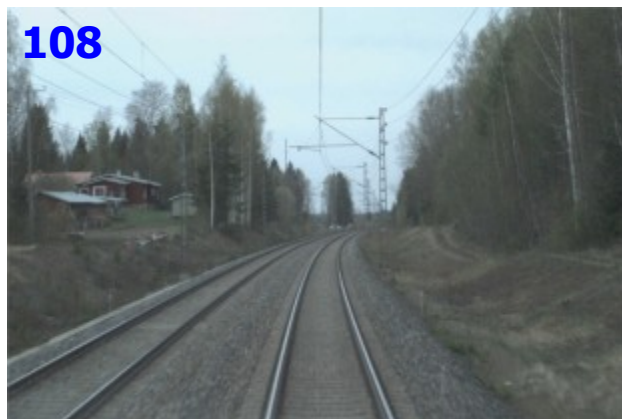
*Kuva 108. Asuinrakennus, länsipuoli km 131+647, pohjoiseen.*

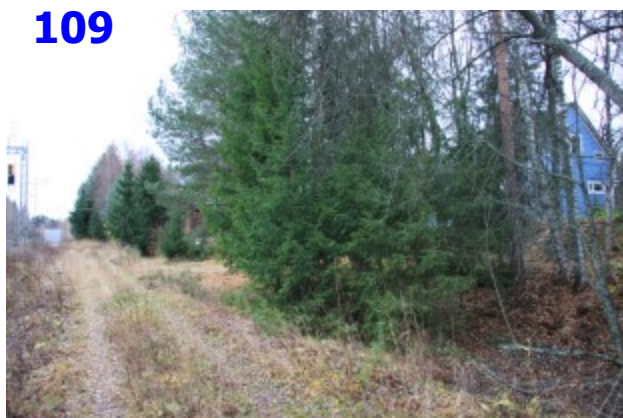
Kmv 132+700 – 132+850 on omakotitontteja, joista tarkasteluvyöhyke ulottuu yhteen asuinrakennukseen (kuva 109) (**Vaativa rajoite**).

*Kuva 109. Asuinrakennus, länsipuoli km 132+800, etelään.*

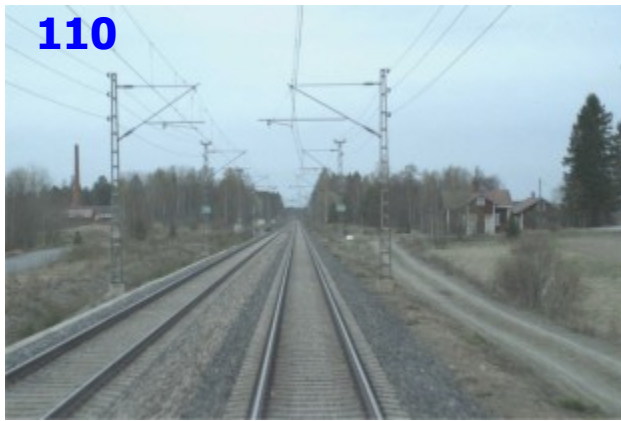
Kmv 136+100 – 136+500 tarkasteluvyöhykkeellä on useita Kuurilan asemamiljööseen liittyviä rakennuksia, joita ei kuitenkaan ole merkitty suojelluiksi maakuntakaavassa (kuvat 110-111) (**Vaativa rajoite**).

*Kuva 110.* Kuurilan asemanseutu, km 136+390, etelään.

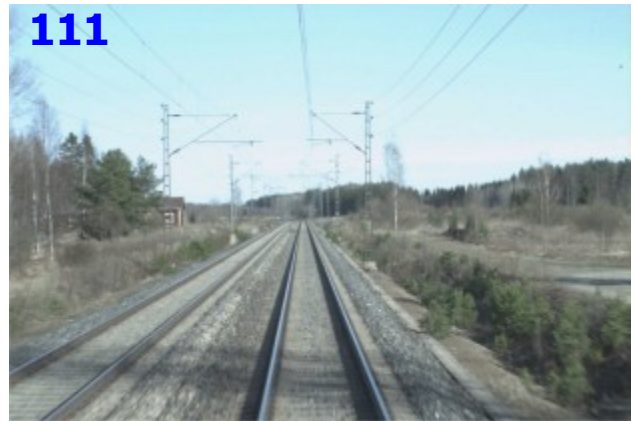
*Kuva 111.* Kuurilan asemanseutu, km 135+906, pohjoiseen.

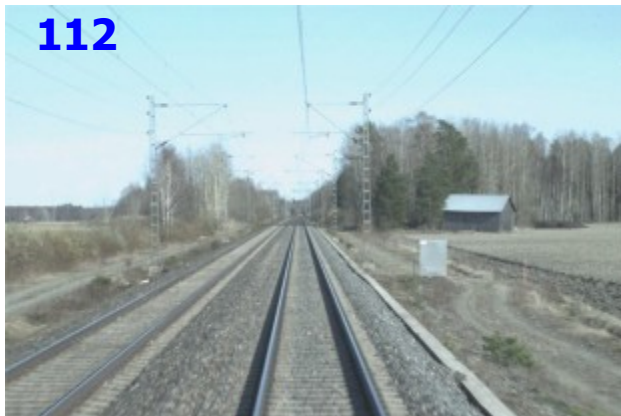
Km:llä 124+200 ja 125+150 tarkasteluvyöhyke on lähellä maatalousrakennuksia (kuvat 112-113).

*Kuva 112.* Maatalousrakennus, km 124+404, etelään.

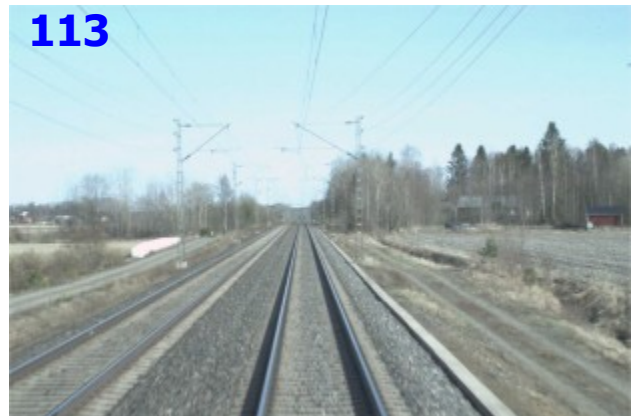
*Kuva 113.* Maatalousrakennus, km 125+512, etelään.

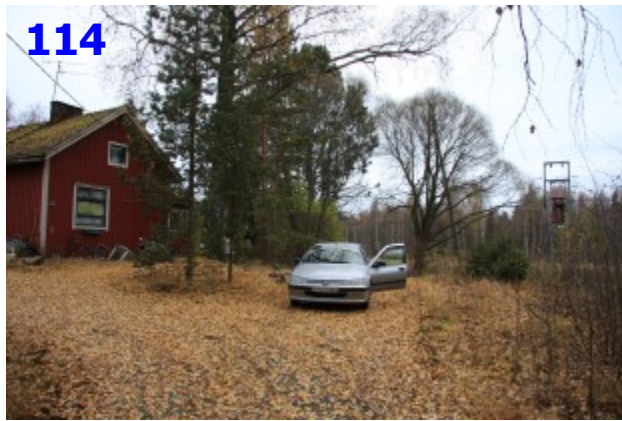
Kmv 127+250 – 127+350 on omakotitontti, jonka asuinrakennukseen tarkasteluvyöhyke ei ulotu (kuva 114) ([Normaali rajoite](#)).

*Kuva 114. Asuinrakennus, itäpuoli km 127+350, etelään.*

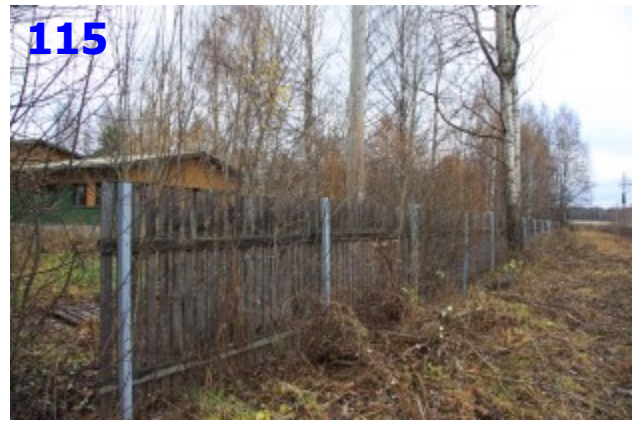
Kmv 128+300 – 128+550 tarkasteluvyöhyke ulottuu kunnan omistaman teollisuushallin tontille, Petterinpolulle sekä kahdelle omakotitontille (kuvat 115-116) ([Normaali rajoite](#)).

*Kuva 115. Teollisuushalli, itäpuoli km 128+300, etelään.*

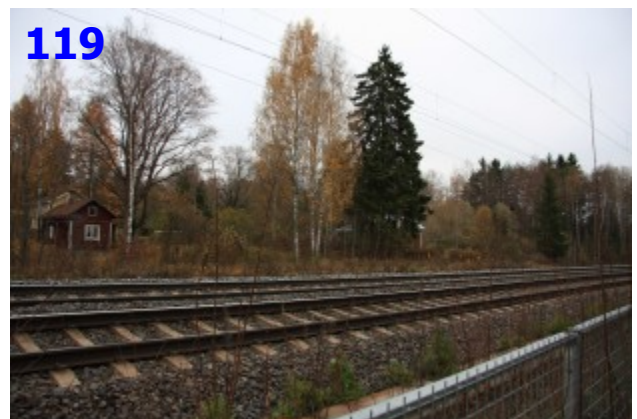
*Kuva 119. Asuinrakennus, itäpuoli km 130+050.*

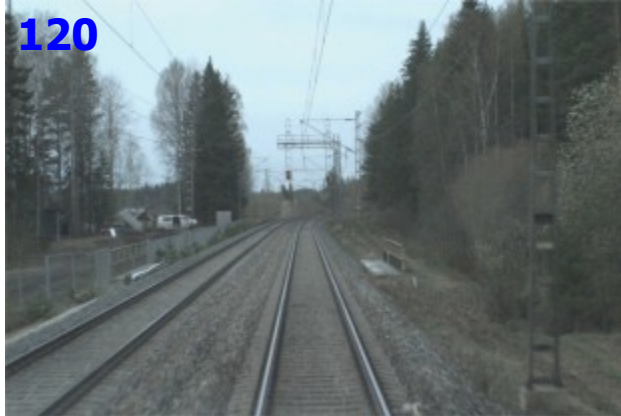
Km:llä 132+250 on muita rakennuksia (kuva 120). Kuivassaarentie kulkee tarkasteluvyöhykkeellä kmv 133+950 – 134+300 ja jatkuu edelleen huoltotienä km:lle 135+200 saakka (kuva 121) (Lievä rajoite). Km:llä 134+250 on maatalousrakennus (kuva 122) (Lievä rajoite).

*Kuva 120. Muu rakennus, länsipuoli km 132+037, pohjoiseen.*

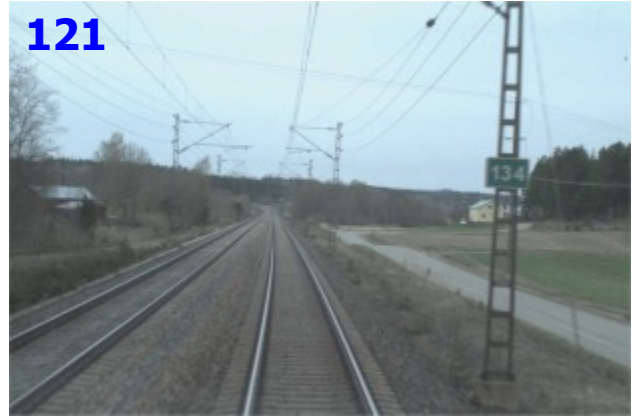
*Kuva 121. Kuivassaarentie, itäpuoli km 134+018, pohjoiseen.*

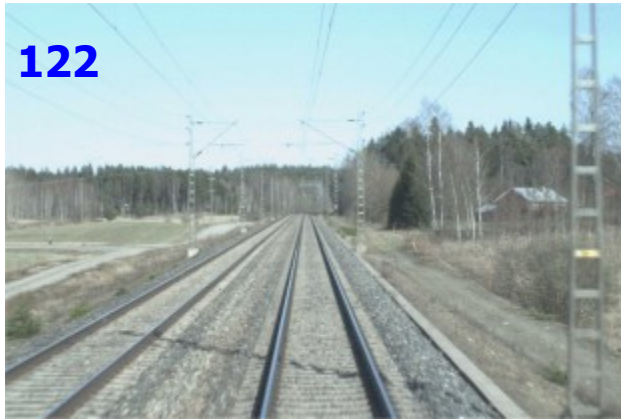
*Kuva 122. Maatalousrakennus, länsipuoli km 134+474, etelään.*
