HÄMEENLINNA

ASEMANSEUTU

ARKKITEHTIKUTSUKILPAILUN ALUEEN  
ARKEOLOGINEN ESISELVITYS

LISÄSELVITYS:  
MAAPERÄKAIRAUSTEN OTTO JA ANALYYSI

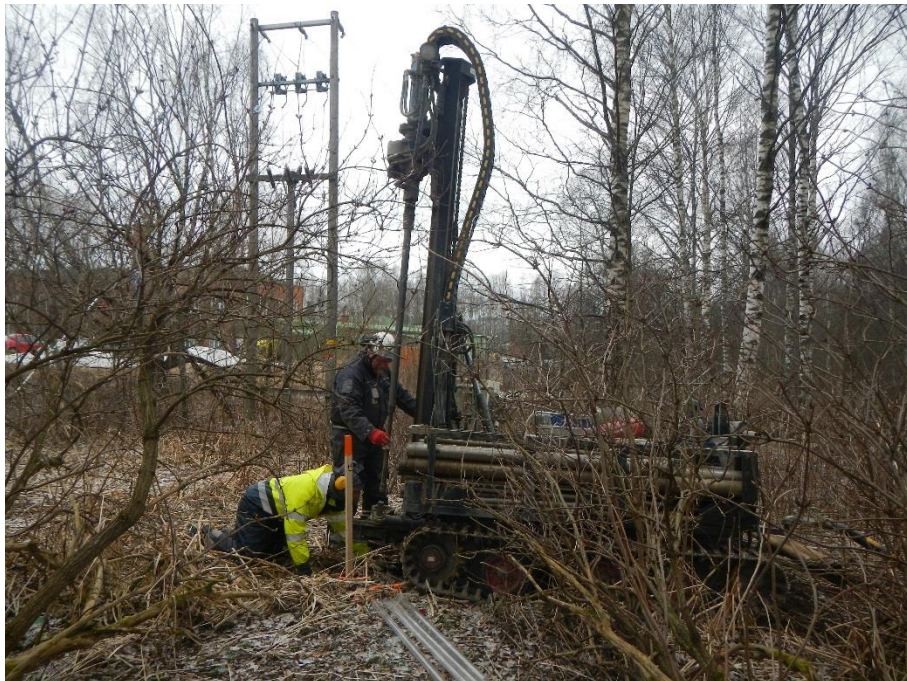
Kannen kuva: Kairausvaunu kairaamassa näytettä. Taustalla Mensan tehdas.

Kairaus suoritettiin koneellisesti kairavaunua käyttäen. Kairattu näyte oli halkaisijaltaan 38 mm ja pituudeltaan yksi metri. Näytteenottopisteestä saatettiin ottaa useita peräkkäisiä yhden metrin pituisia näytteitä, jotta alueen luonnollinen pohjamaannos saavutettiin. Työn edetessä huomattiin, että näyte tiivistyi kairattaessa. Näyte oli noin 10 – 40 % lyhempi kuin kairattu reikä, joten syvyydet pyrittiin arvioimaan noin 10 cm tarkkuudella. Tämä tiivistymä on huomioitu kerrostumien paksuutta arvioitaessa. Kairavaunun mittalaitteella arvioitiin muutamia syvyyksiä, joissa maalaji vaihtui selkeästi. Tavoite oli jokaisessa kohdassa kairata puhtaaseen pohjamaahan saakka. Käytännössä tämä tarkoitti useimmiten koskematonta pohjasavea.

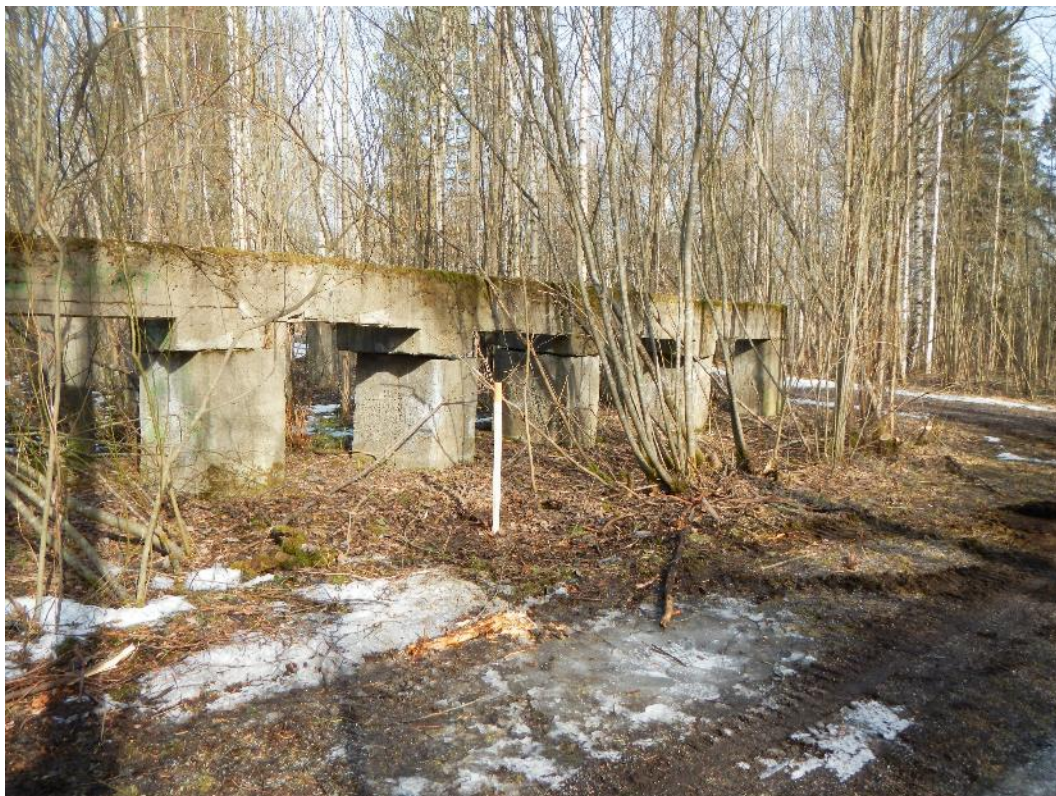
Kuva 3. Puolustusvoimien varikkoon kuuluneen varastorakennuksen betoniperustuksen eteläpuolella sijainnut kairauspiste 35.

Näytteen 35 rakenne oli erikoinen. Näytteen pinnassa oli noin 60 cm täyttösoraa, jonka alapuolelta paljastu savikerros. Savikerroksen keskellä, noin 160 cm syvyydestä tehtiin havainto puujäänteestä, mahdollisesti soiseen maahan tehdystä rakennuksen paalutuksesta.

| <b>35</b> | Havaitut kerrokset:<br>0 – 60 cm täyttösora<br>60 – 160 cm harmaa savi<br>170 – 200 (?) cm kerrostunut savi<br>200 – 260 cm turve | 260 | Noin 160 cm syvyydessä puuta, mahdollisesti varastorakennuksen raunion paalutus (?). Pohjalla turve syvyydessä 200–260 cm, eli turvekerros sijaitsee savikerroksen alapuolella. |

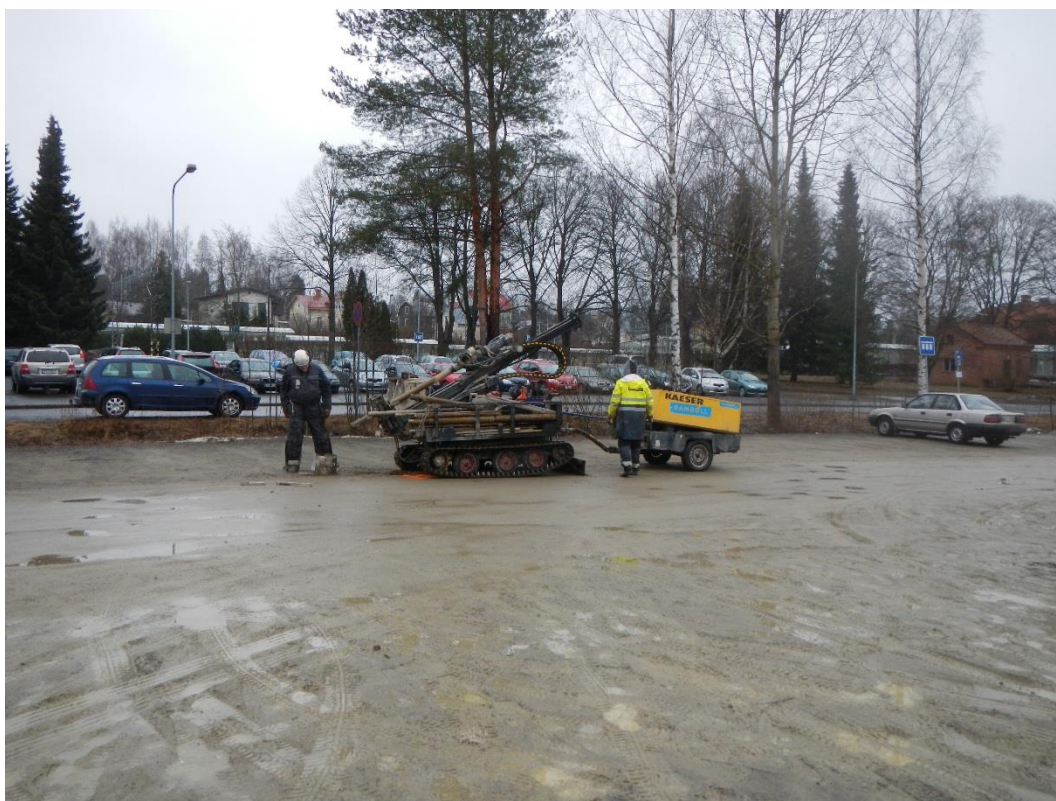
Kuva 4. Kairausvaunu miehistöineen valmistautumassa kairaukseen aseman parkkipaikalla pisteen 12 kohdalla. Kuvassa Jarno Moilanen ja Juuso Karikorpi.

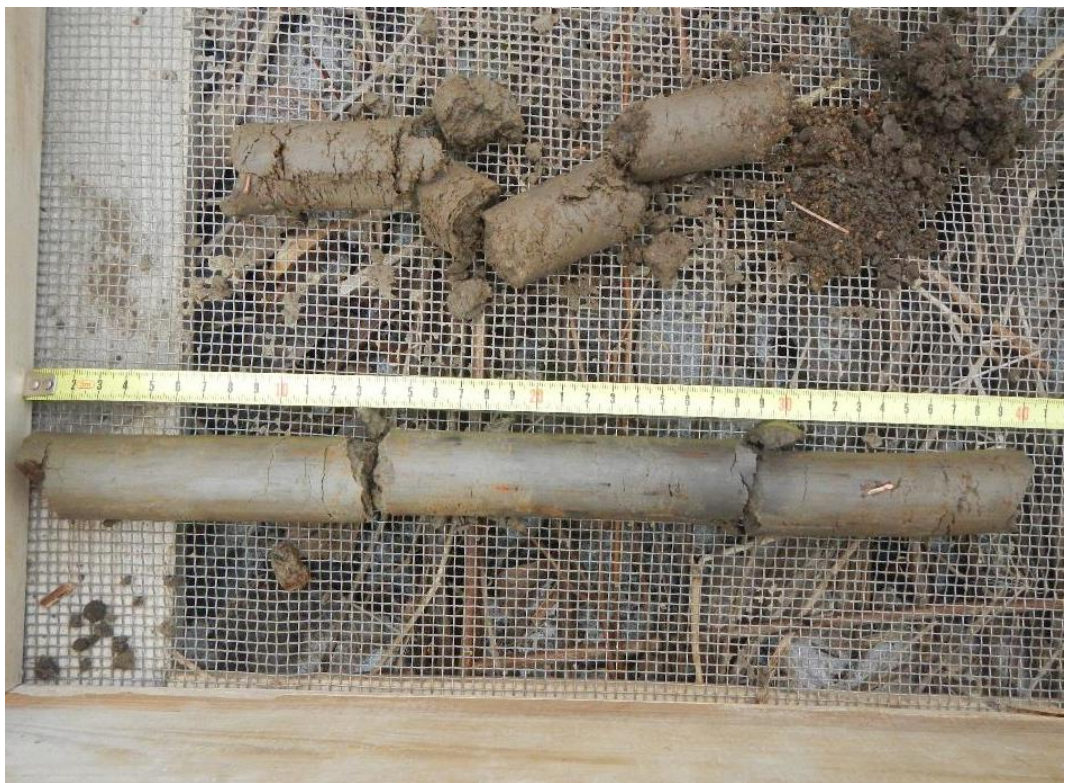
Kuva 5. Näyte 24:n savimaata analysoidiin jo kentällä. Ylhäällä oikealla on näytteen pintasoraa. Alhaalla oikealla on näytteen yläosa, vasemmalla puhtaampaa pohjasavea.

| <b>24</b> | Havaitut kerrokset:<br>0 – 10 cm sora<br>10 – 30 cm soransekainen savi<br>30 – 40 cm harmaa savi<br>40 – 50 cm värjäytynyt savi<br>50 – 80 cm harmaa savi | 100 | |
