**HÄMEENLINNAN LINJA-AUTOASEMA**  
**RAKENNUSHISTORIALLINEN SELVITYS**  
**Tmi Lauri Putkonen 23.3.2012**

HÄMEENLINNAN LINJA-AUTOASEMA • RAKENNUSHISTORIALLINEN SELVITYS

Tilaaaja Hämeenlinnan Eteläranta Oy

Tutkimus ja dokumentointi: Tmi Lauri Putkonen  
Hämeenlinna 23.3.2012

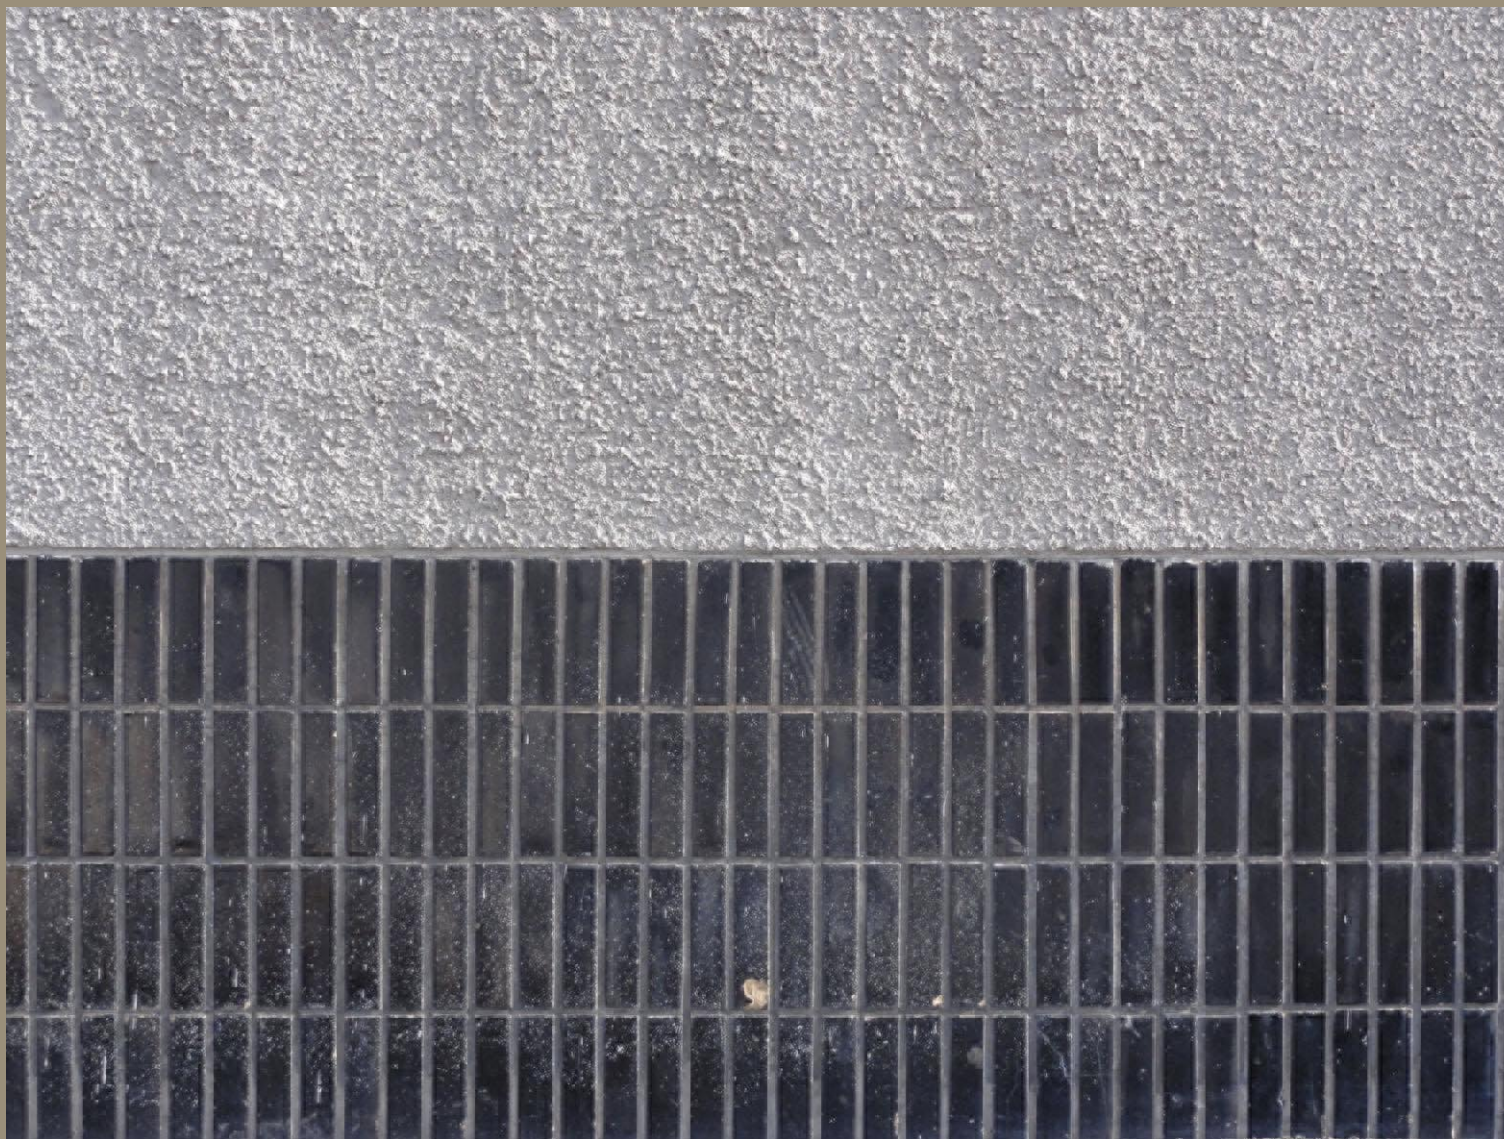
Linja-autoaseman päätyjulkisivua  
– mustaa klinkkeriä ja vaaleaa  
roiskerappausta

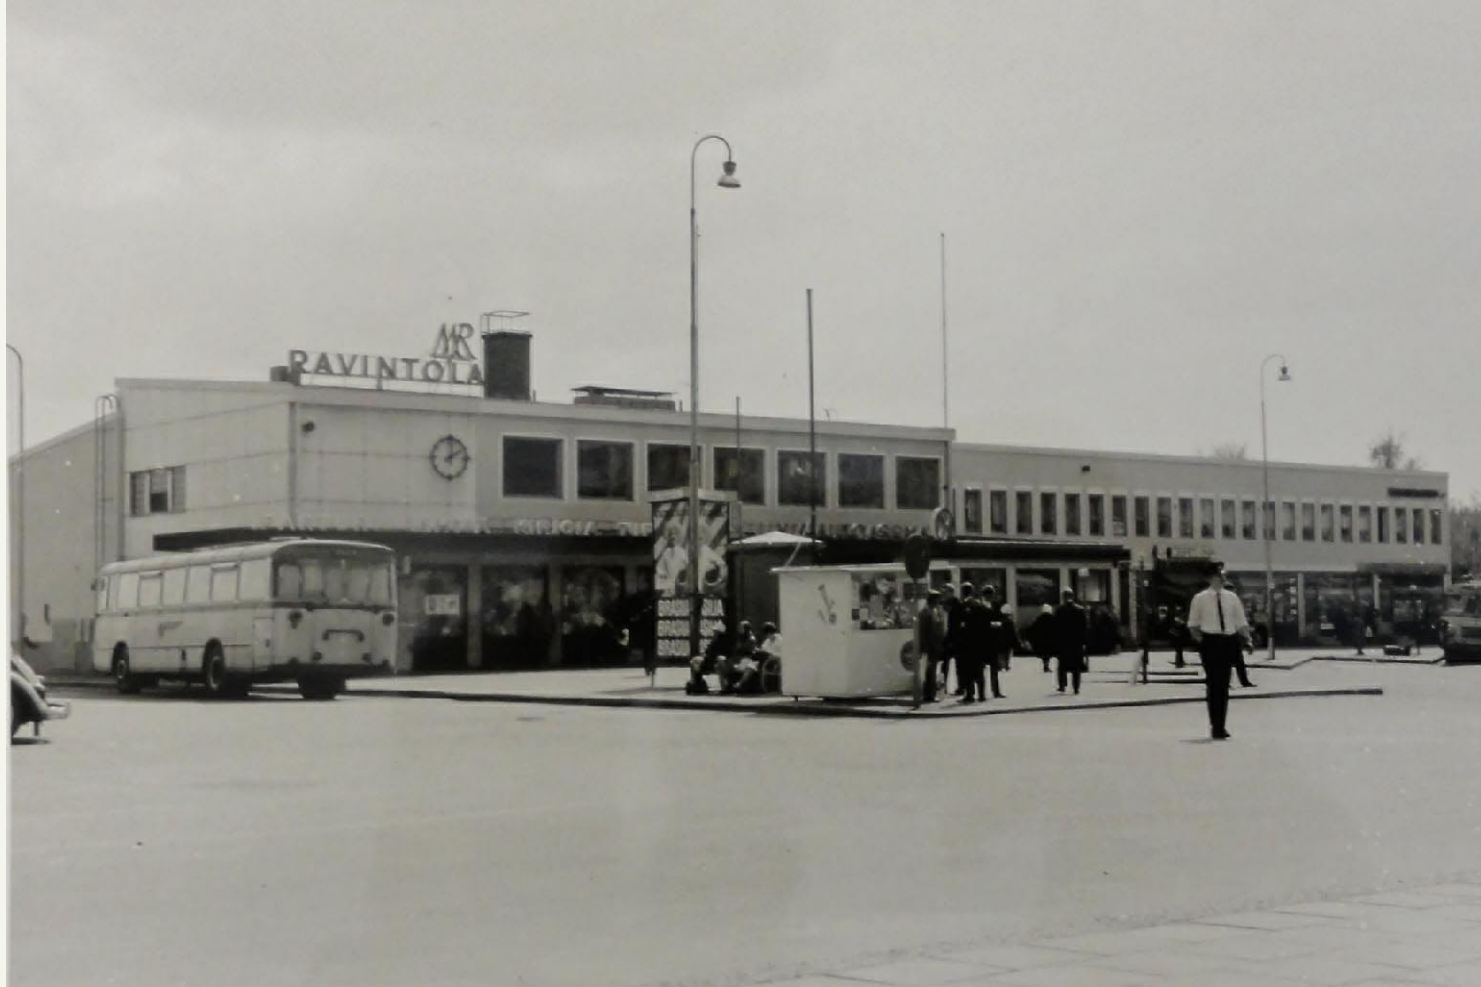
Uusi linja-autoasema 1960-luvun alussa. Kuva Arvo Granholm. Hämeenlinnan kaupungin historiallinen museo.

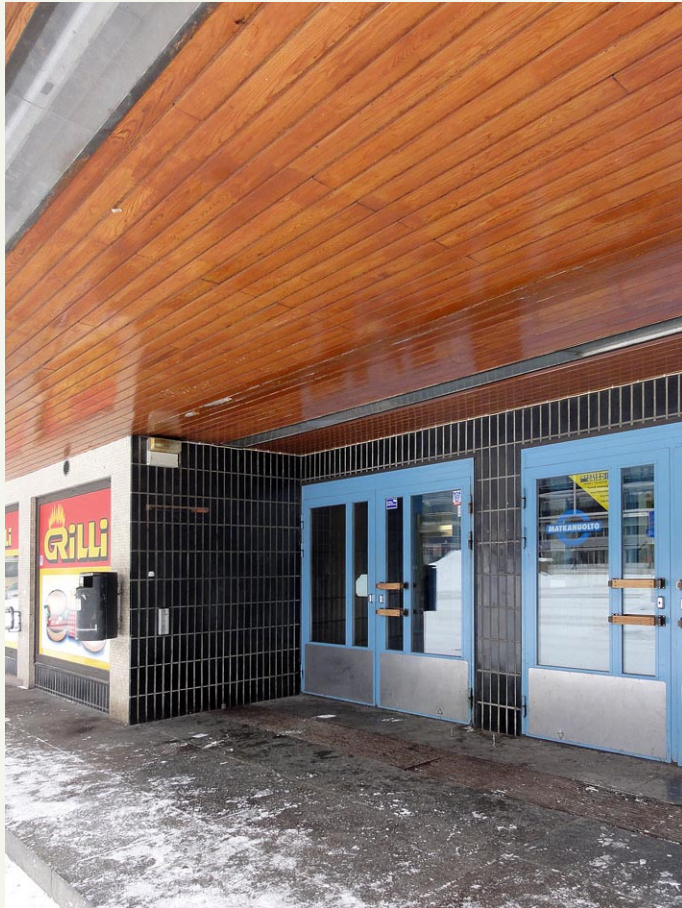
ven alkuperäisissä ovissa, jossa metallisen vetimen otekohta on puinen. Pääsisäänkäynnin teräsovilla on puolestaan uritetusta lakatusta puusta tehdyt vaakasuorat vetimet, jotka vaikuttavat vanhoilta. Teräsovet ovat kuitenkin uusia.

Pääsisäänkäynnin pintamateriaaleja: lakattua puukattoa, jossa upotettu valovyöhyke, seinien mustaa klinkkerisauvaa ja uudet teräsovet.

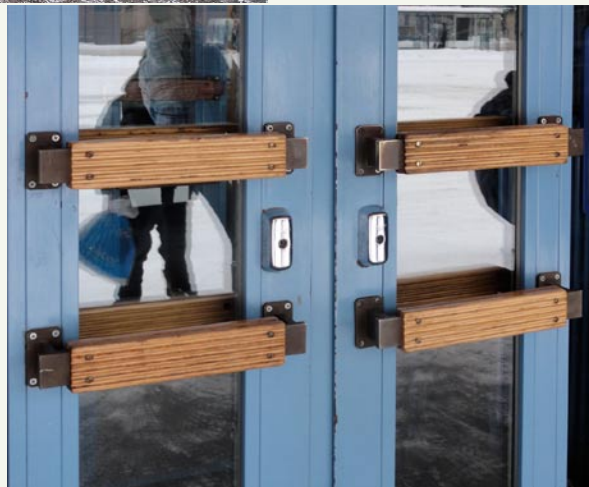
Pääovien ovenvetimet ovat uurrettua puuta.

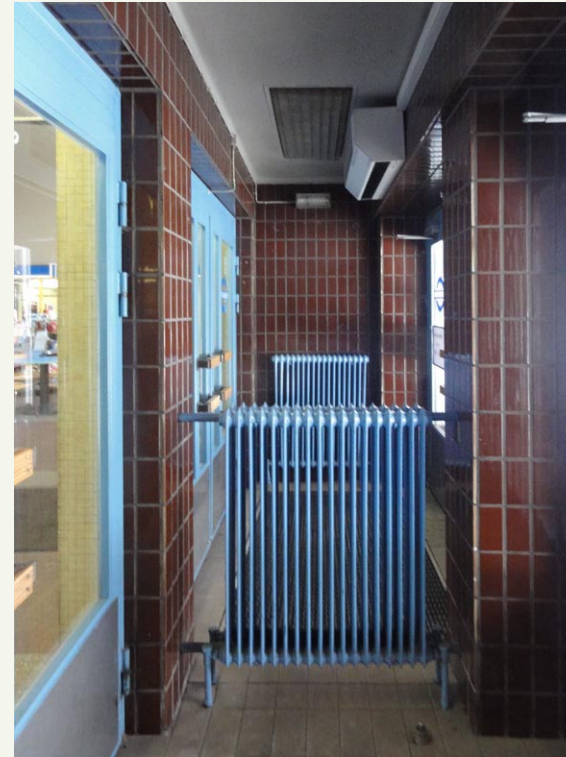
Tuulikaapissa klinkkeriseinät ovat ruskeasävyiset, lattian pinta on harmaata laattaa. Valurautapatterit on maalattu samalla sinisellä kuin teräsovet.

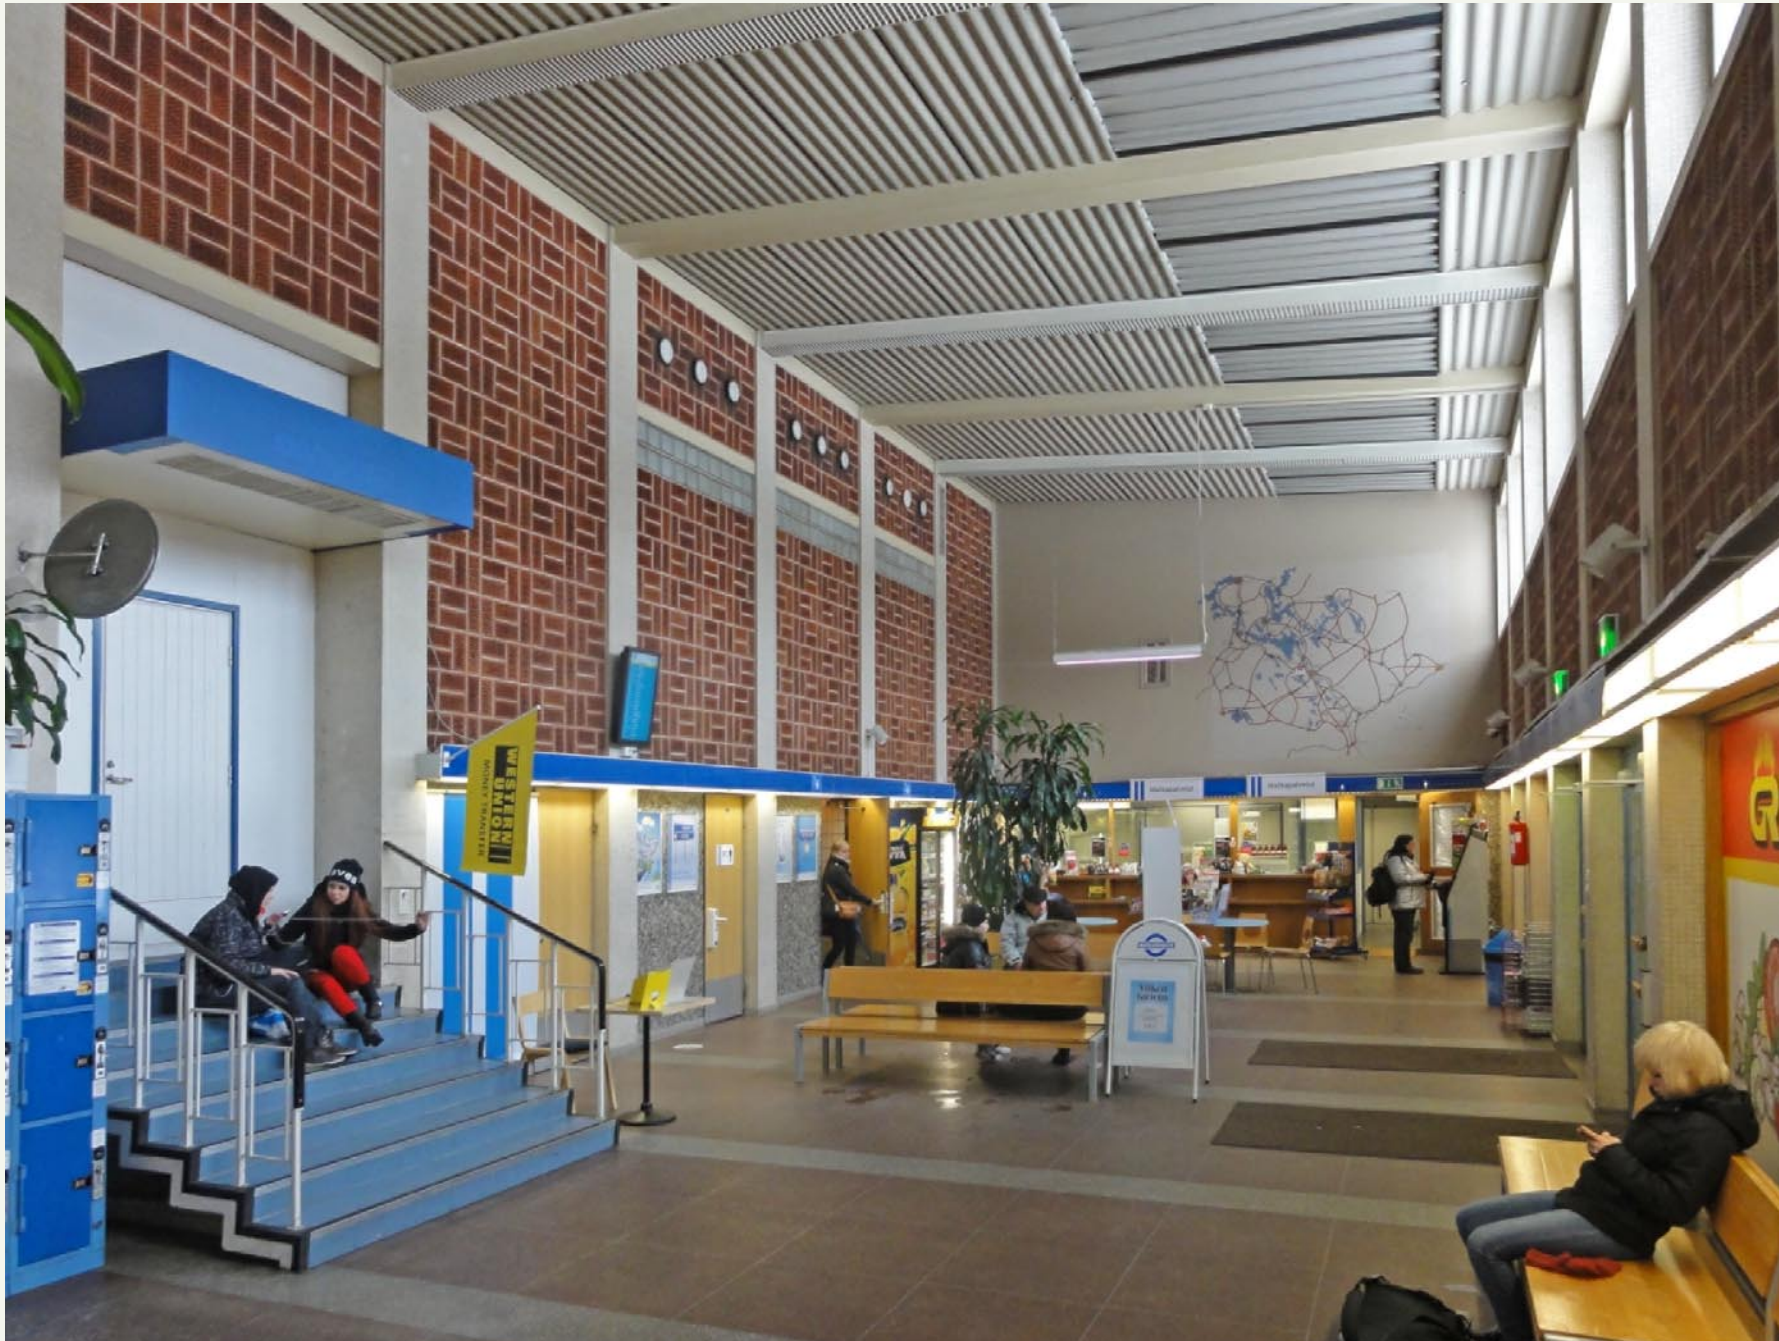
Näkymä keskushalliin, vasemmalla portaat ravintolatalaan, taustaseinällä matkailukartta. Hallin seinien alaosat ovat mosaiikkipintaiset, katossa profililevyä. Katon palkeista joka toiseen on upotettu valaisinvyöhykkeet. Lattian pintamateriaalina on niin ikään alkuperäinen sementtimosaiikki, jossa on vyöhykejako.

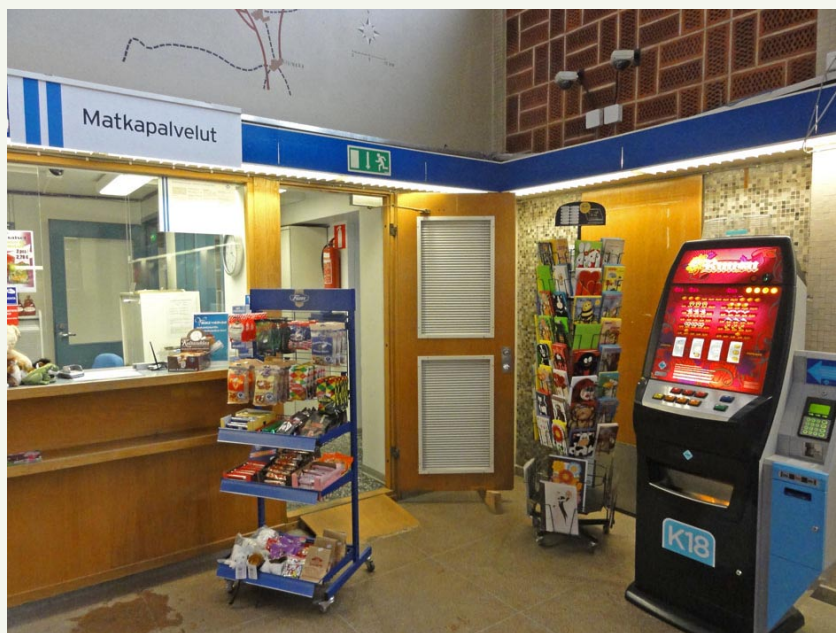
Matkapalveluiden nurkkaus. Ovi ja puuverhous vaikuttavat alkuperäisiltä.

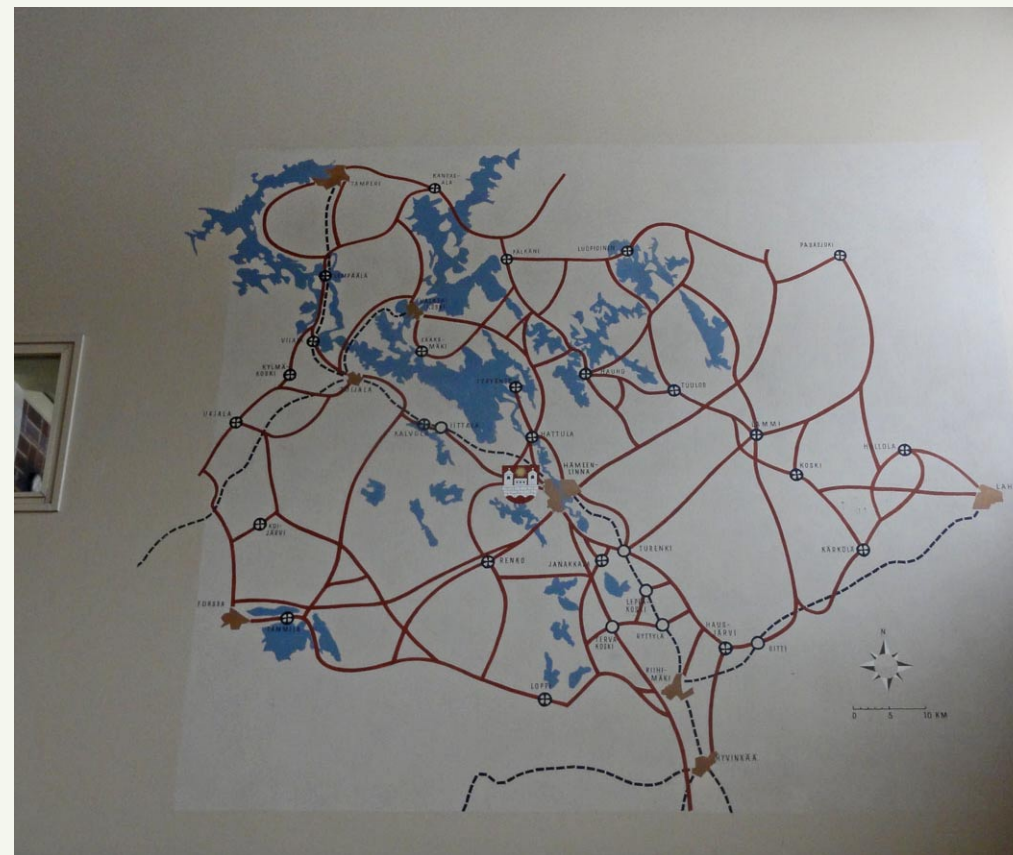
Keskushallin päätyseinässä kassojen yläpuolella on Hämeenlinnan ympäristön tieyhteyksiä ja linjoja havainnollisesti esittävä seinämaalaus. On oletettavaa, että se on maalattu Sahlbergin ohjeiden mukaan. Maalarin henkilöys on jäänyt unohtuksiin.

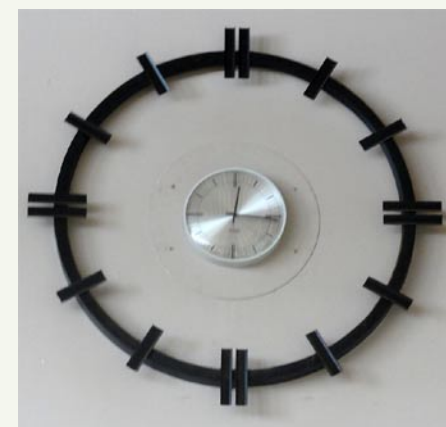
Keskushallin kellosta on jäljellä taulu. Kunnostuksen sijasta sen sisälle on sijoitettu pieni, uudenmallinen sähkökello.

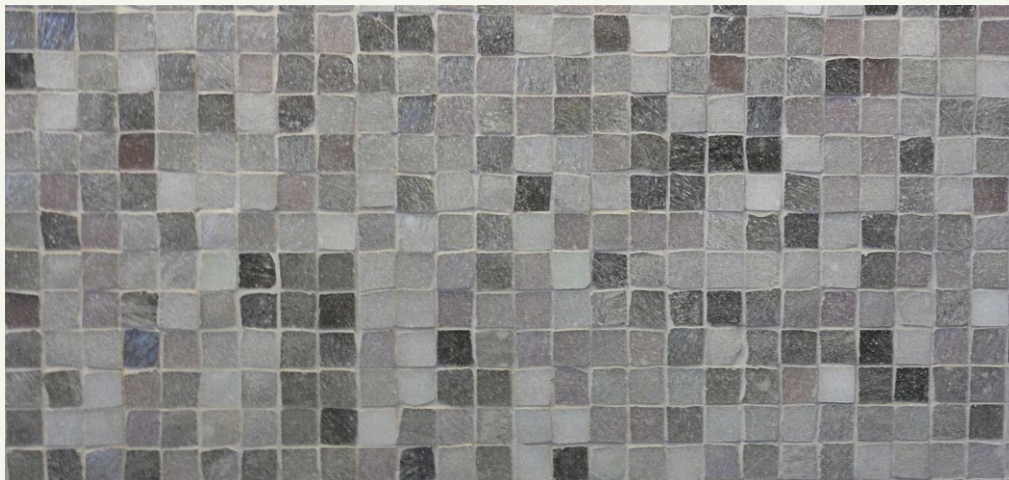
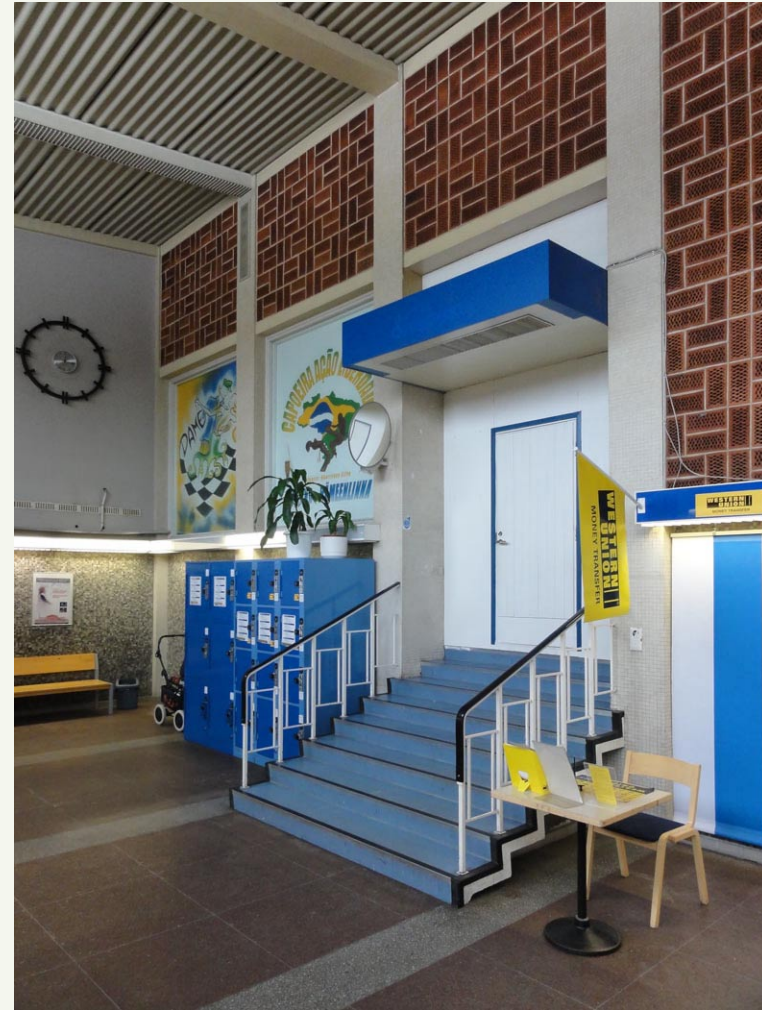
Yllä portaat ravintosaliin, vasemmalla keskushallin mosaiikkipintaa, jota on käytetty seinien alaosassa.

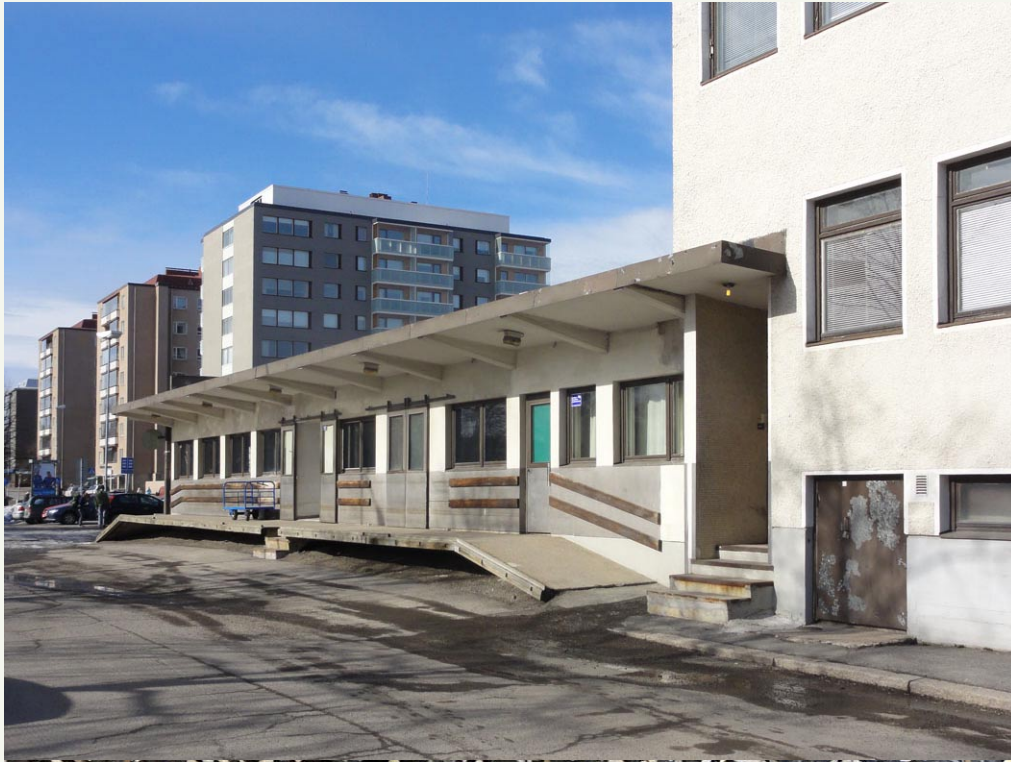
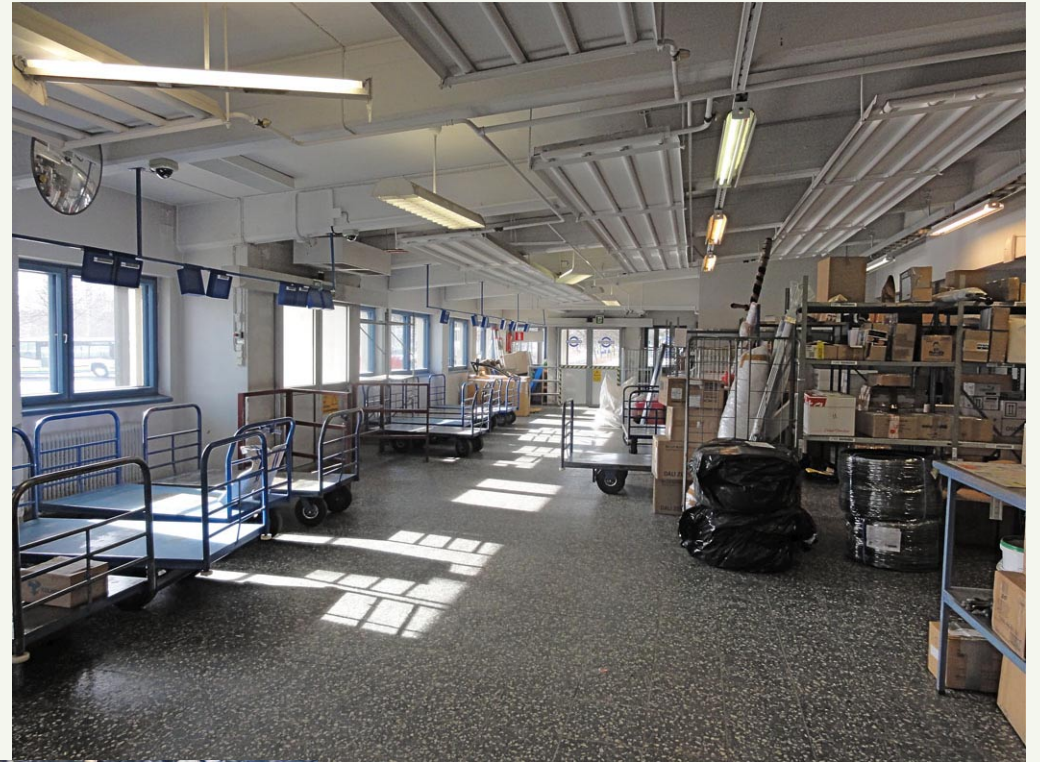
Lastauslaiturin ulkokatos lepää teräsbetonikonsolien varassa. Seinät on suojattu laudoilla. Sisätiloissa tilanne on suurinpiirtein samanlainen kuin rakennuksen alkuaikoinakin. Sementtimosaikkilattia on kestänyt kovaa kulutusta yllättävän hyvin.

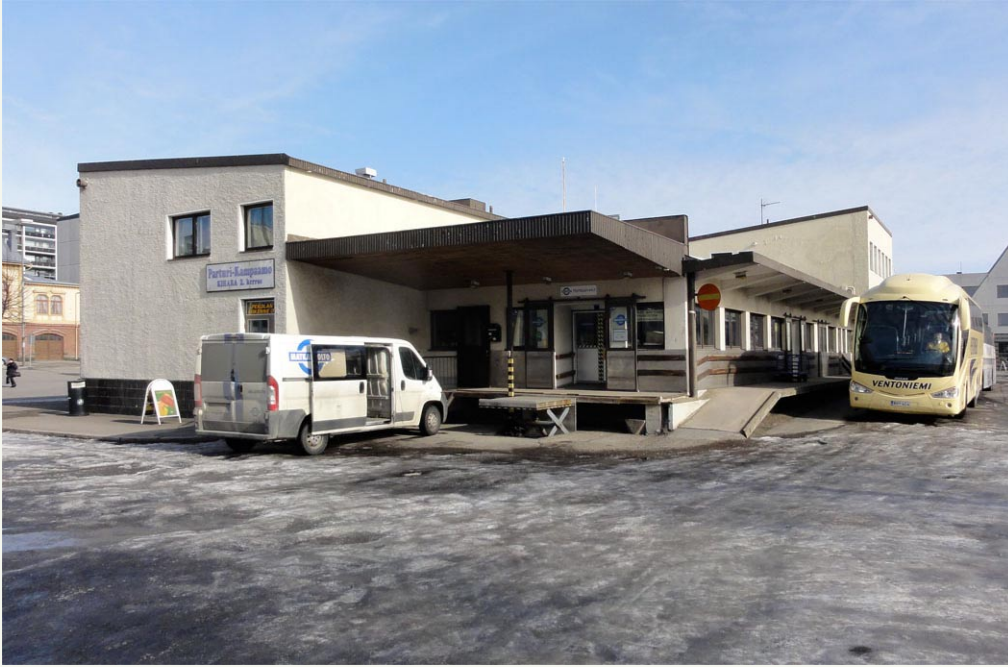
Länsipään lastauslaiturin katoksessa on alkuperäinen poimutettu kuparilevyverhous.

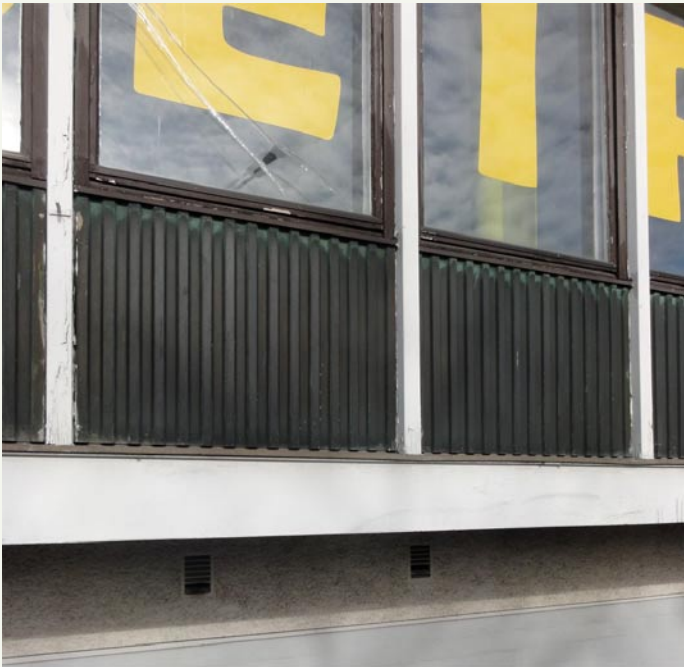
Alkuperäistä kuparilevyverhousta entisen ravintolasalin julkisivussa.

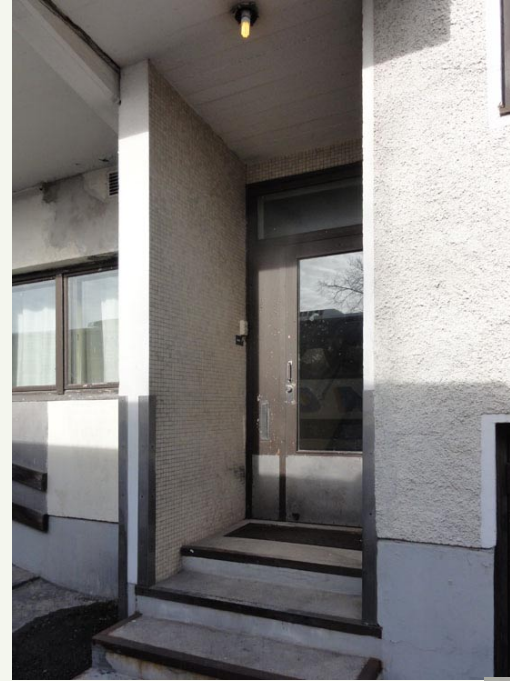
Lastauslaiturin vierestä on sisäänkäynti ravintolan keittiötiloihin sekä asuntoihin.

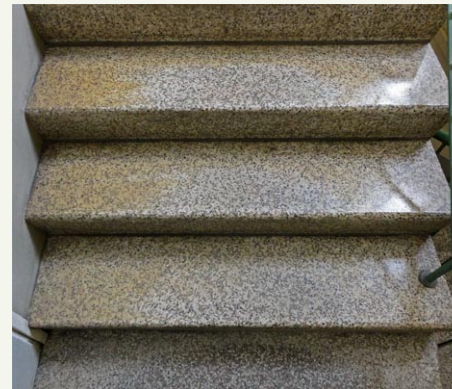
Asuntoihin johtava porrashuone. Portaiden materiaalina on sementtimosaiikki ja kaiteet johteineen terästä. Huoneistojen ovet ovat maalattuja levyovia.

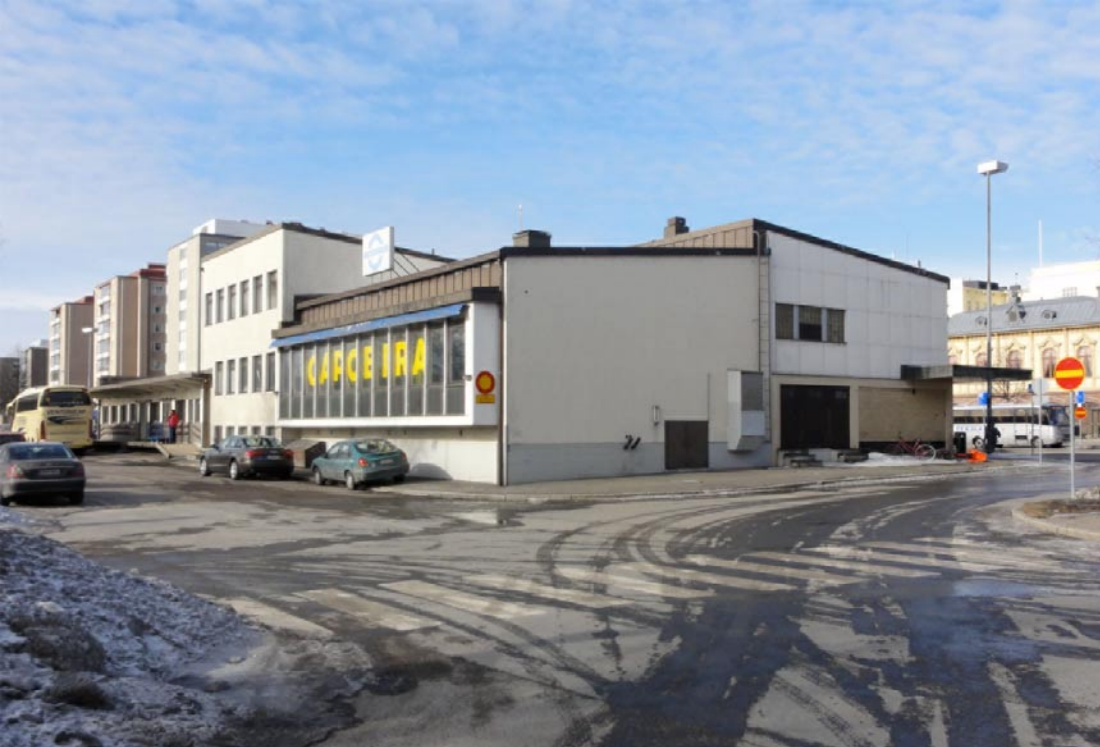
Linja-autoaseman itäpäätyä tyhjiään olevine ravintolatiloinen.

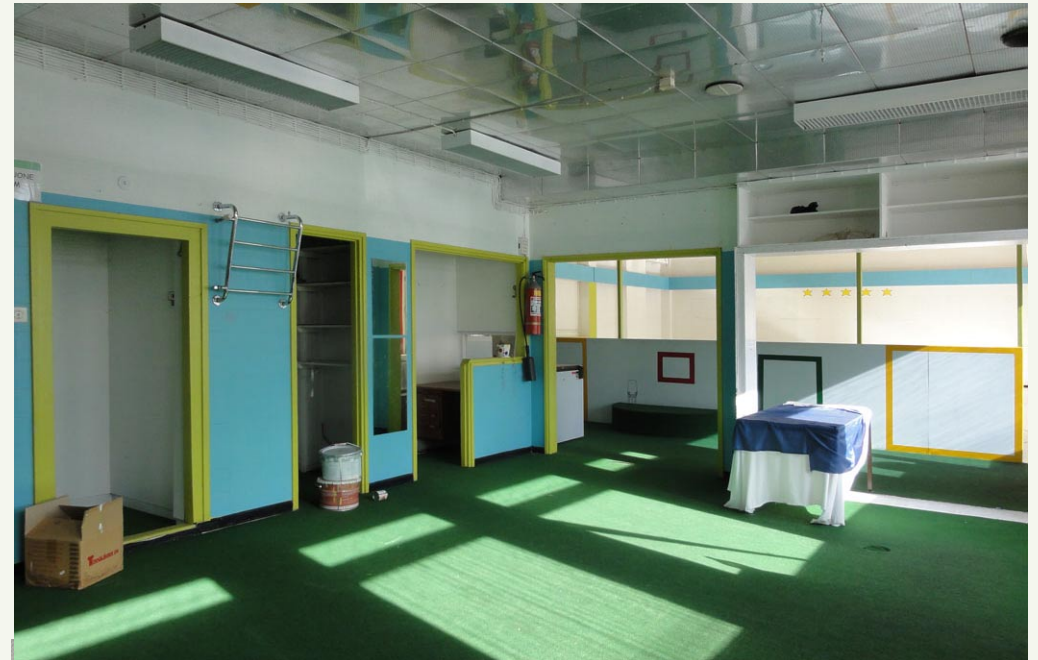
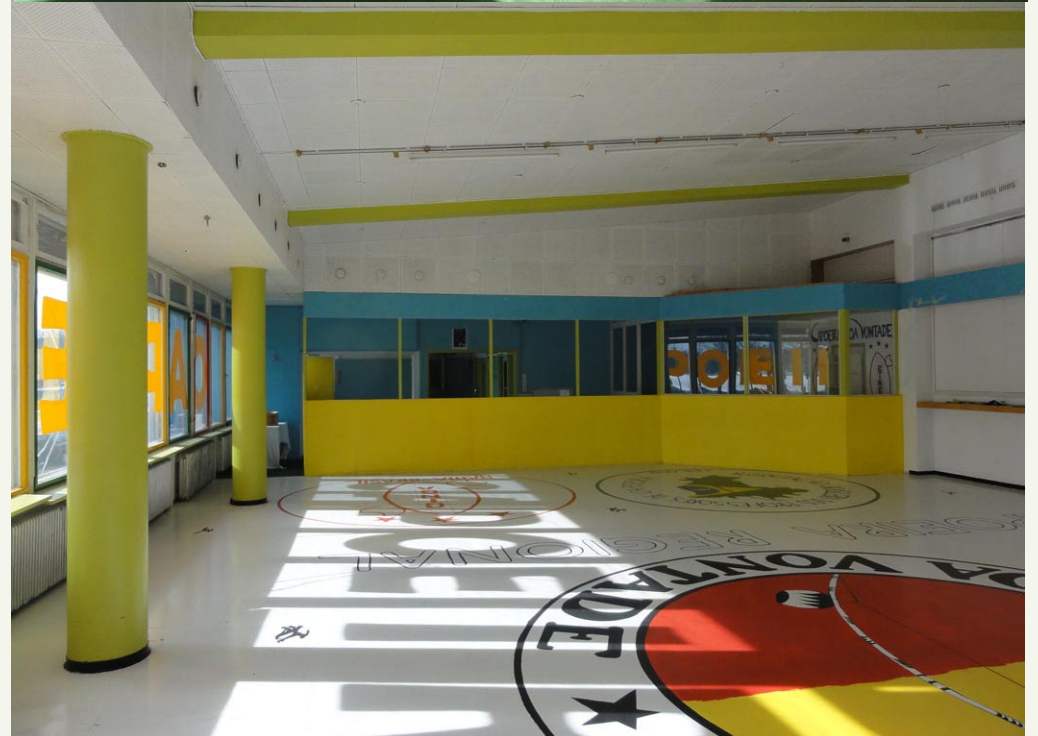
Ravintolatoiminnan loputtua sen tilat ovat olleet vuokrattuina mm. Capoeira-koululle. Ravintolan alkuperäistä sisustusta ei ole juurikaan jäljellä ja sekä ravintolasalin että keittiön seinät ovat saaneet varsin kirjavan värityksen. Viime ajat tilat ovat olleet tyhjiään.

Oikealla ylhäällä ravintolan keittiötiloja nykyisessä asussaan. Alempana ravintolasali capoeirahallina.

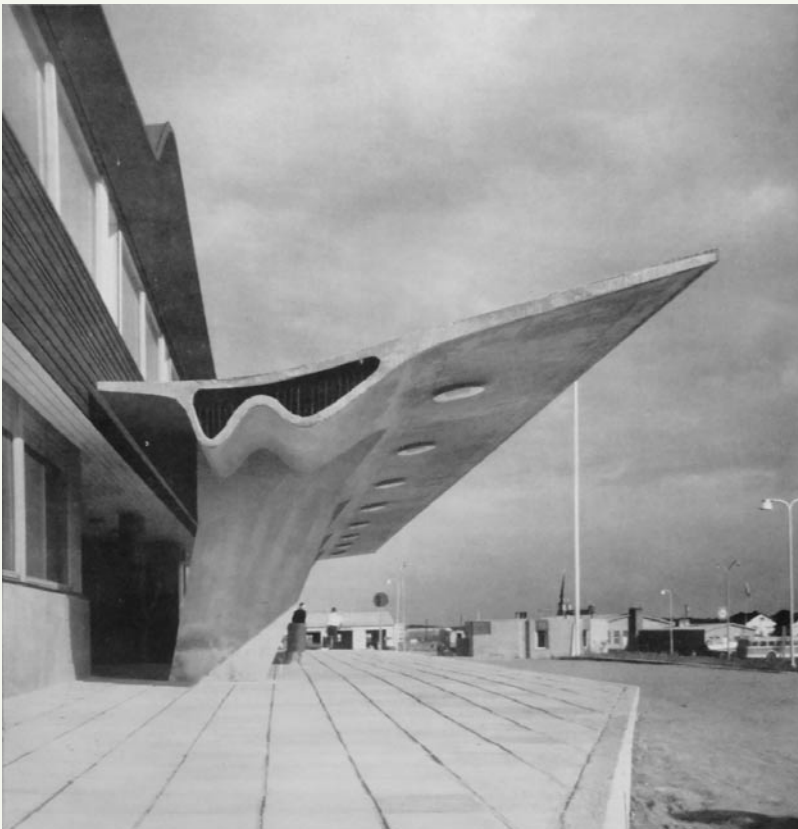
Rovaniemen linja-autoaseman linjakas katos. Arkkitehti-lehti 42/1962

Rovaniemen 1959 valmistunut linja-autoasema on Lapin jälleenrakennuskauden komeimpia monumentteja ja koko maankin mitassa arkkitehtonisesti vaikuttavimpia linja-autoasemia. Arkkitehtuurikilpailun tuloksena syntyneen asemarakennuksen kokonaisprofiili antaa viittauksen tunturimaisemaan. Rakennuksen betonikatokset
