# Hämeenlinnan rautatieasema

RAKENNUSHISTORIASELVITYS

RAKENNUSHISTORIASELVITYS 2017

Tekijä: Kulttuuriympäristöpalvelut Heiskanen & Luoto Oy 31.10. 2017

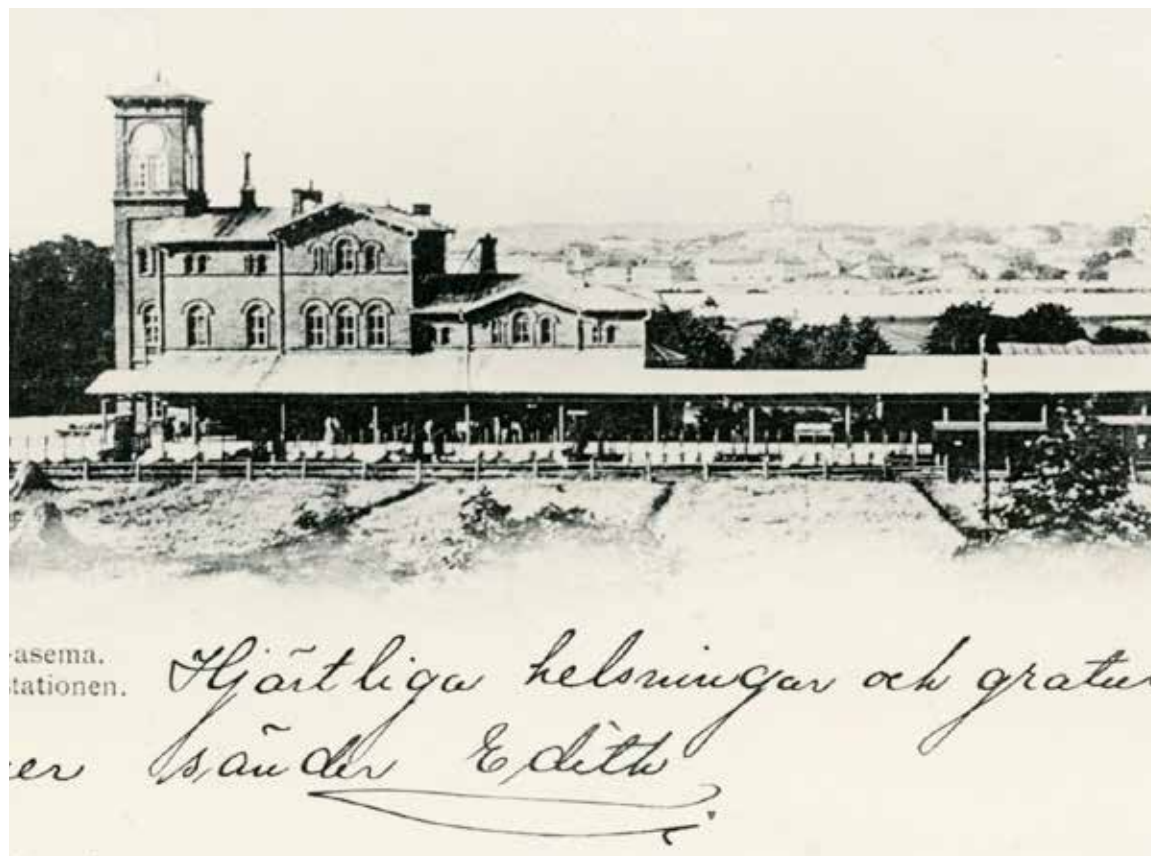
Postikortti 1800-luvun lopulta, kulkenut 1899. Kuvassa asema itäpuolelta, taustalla näkyy kaupunki, kiintopisteenä on kirkontorni ja kuvan oikeassa reunassa Hämeenlinnan lyseo. Painettu Hämeenlinnassa A. Alopaeus. Suomen Rautatiemuseo.

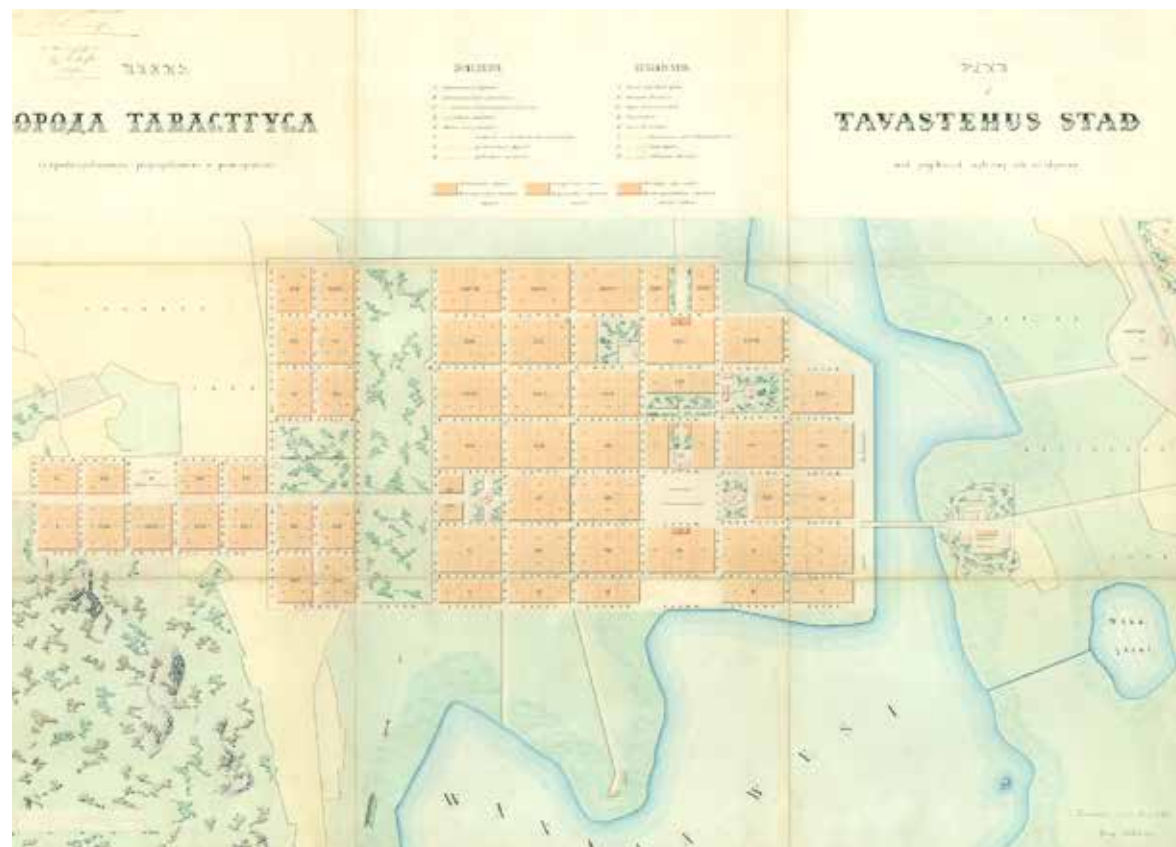
Kartta: 1872 hyväksytty Läänin rakennuskonttorin konduktöörin Georg Wileniuksen kaava ennen Kiistalan liitosta. HKA.

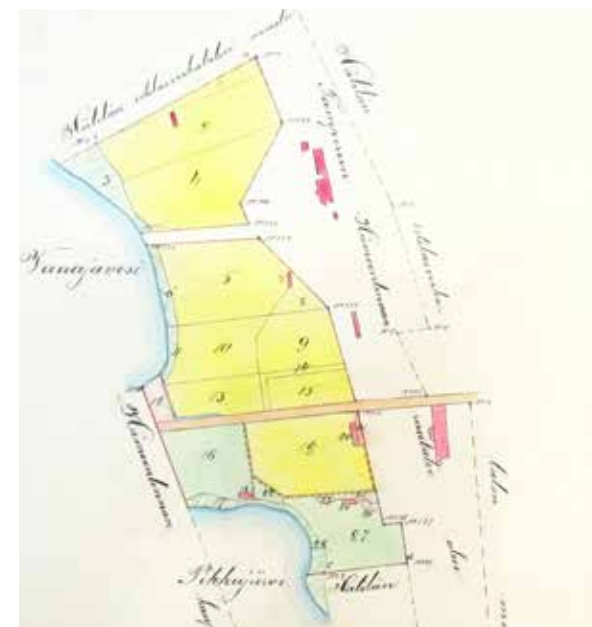
Pakkolunastuksen paperit ja kartat saatiin laadittua 1907, mutta kesti vielä vuosikymmen ennen kuin kaupunki sai alueen haltuunsa. Lähde: Hämeenlinnan kaupungin alue 3:11, Komissiomaamittari Sarlin 1907, Kiinteistötietojärjestelmä, MML.

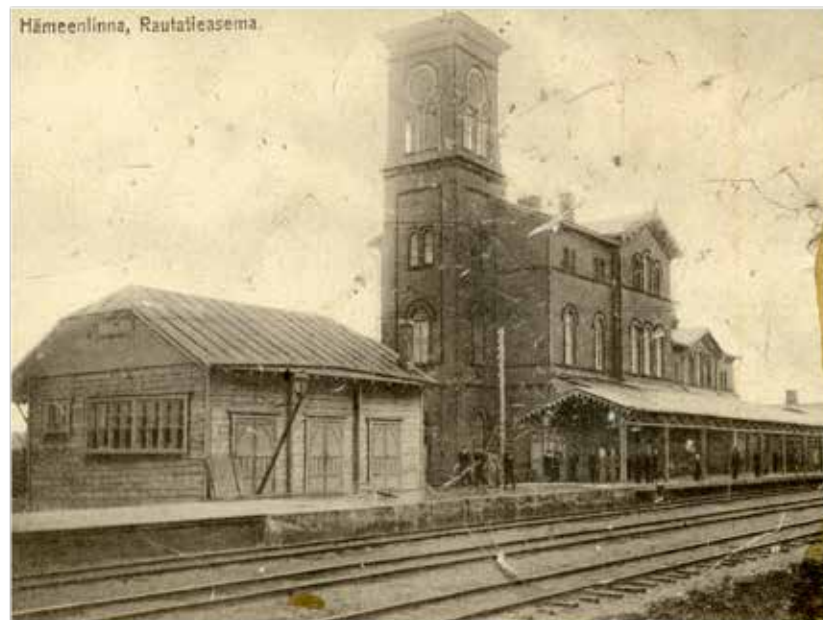
Carl Albert Edelfeltin signeeraamat  
Hämeenlinnan pohjapiirrokset 1860, Suo-  
men Rautatiemuseon arkisto.  
Puinen pikatavaramakasiini rakennettiin  
todennäköisesti vasta 1900-luvun alussa.  
Postikortti HKA ja Suomen Rautatiemuseo.

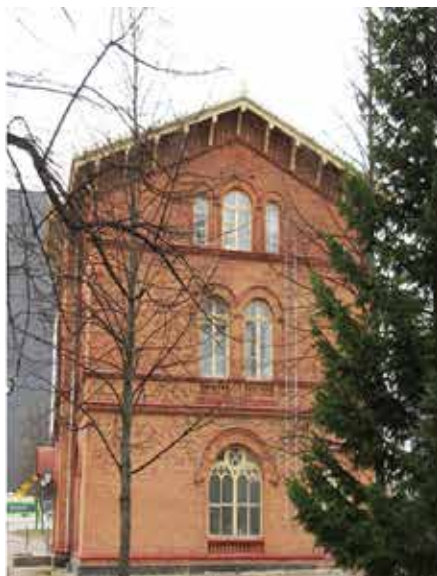
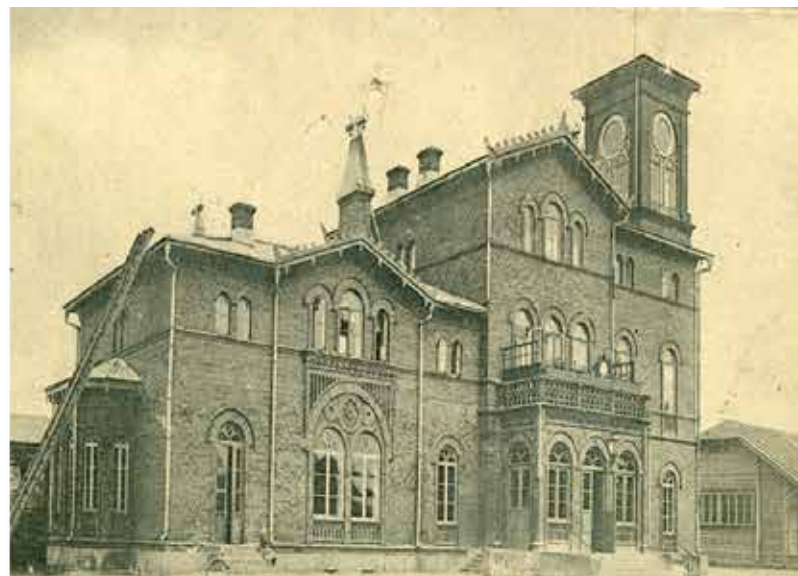
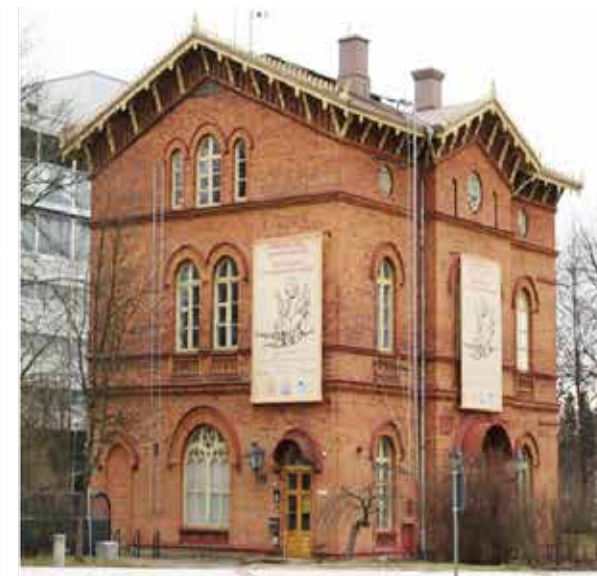
Vertailu Tikkurilan säilyneen ja Hämeenlinnan ensimmäisen aseman välillä. Keskellä postikortti ensimmäisestä Hämeenlinnan asemasta aukion puolelta, joka on julkaistu postikorttina (Knackstedt & Näther Hamburg n. 1890). Vasemmalla Tikkurilan aseman eteläpääty ja oikealla asema pihan puolelta 2017. Tikkurilan asemassa Edelfelt käytti samantapaisia tyypiteltyjä rakennusosia kuin Hämeenlinnassakin.

Hämeenlinnan tuhoutuneen ensimmäisen aseman kokoa ja tyyliiirteitä voi verrata Tikkurilan säilyneeseen asemarakennukseen, joka vastaa mittasuhteiltaan Hämeenlinnan aseman keskiosaa ja kuvaa hyvin miten Edelfelt yhdisteli arkkitehtuurissaan rakennusmassoja eräänlaisina tyyppiosina. Molemmissa toistuvat hieman rungosta ulostyönnetty kapeahko päätylaiva, ikkunasommitelu, kerroksia osoittava jaottelu julkisivussa sekä puiset räystäsdetaljit.

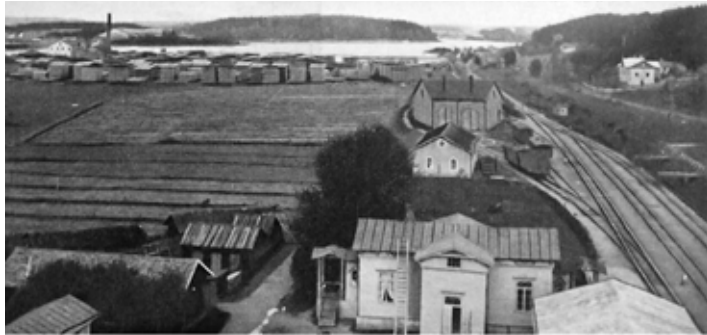
Kuva ensimmäisen aseman tornista. Etualalla näkyy virkamiesten asuinrakennuksen ja talouspihan ulkorakennusten kattoja sekä vaunuvaja ja veturitalli. Pellon takana näkyy höyrysahan rakennuksia ja varastoja, Vanajaveden rannassa Sairion satama sekä oikealla sahan asuin-kasarmi.

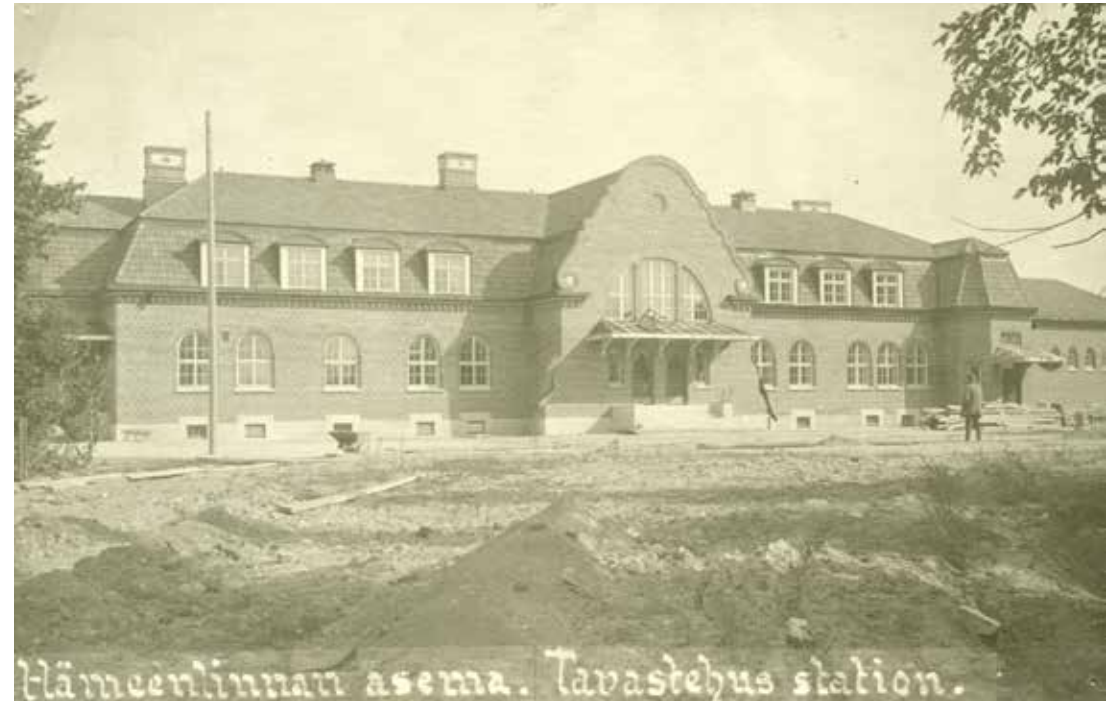
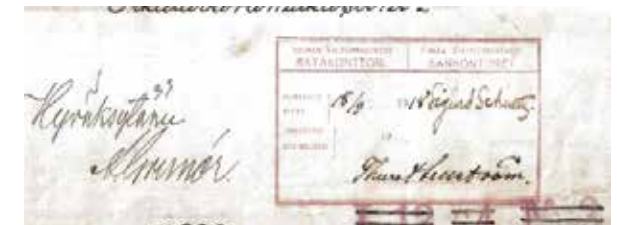
Asema aukion puolelta kesällä 1919 ja suunnitelmien nimiö. HKA ja Suomen Rautatiemuuseon arkisto. Hämeenlinnaa suunnitellessaan Hellström toimi pääarkkitehti Bruno Granholmin alaisena. Hämeenlinnan asema suunniteltiin Suomen Valtionrautatien rataosastolla, suunnittelijana, allekirjoittajana oli Thure Hellström ja pääosin piirtämisestä vastasi Sigurd Schultz. Piirustukset hyväksyi Rataosaston johtaja Sven Arvid Saladin Grunér.

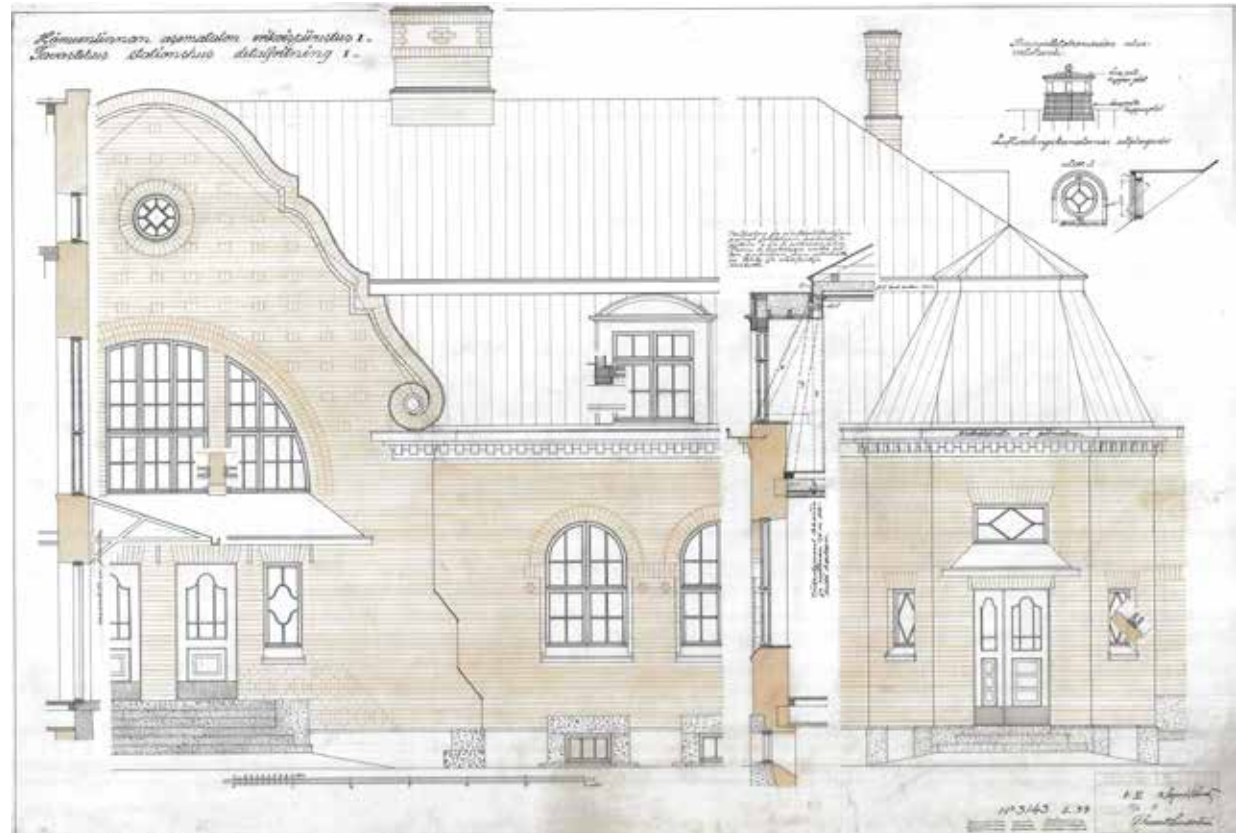
Hämeenlinnan aseman julkisivudetaljit 8.11.1918, allekirjoitus Thure Hellström, piirtäjä Sigurd Schultz. VR:n arkisto.

Hämeenlinnan asemaan lisättiin pikatavaramakasiini eteläpäätyyn jo alkuperäisessä piirroksessa vuonna 1918, jotka tehtiin Koiviston aseman piirustuksia hyväksi käyttäen. Hämeenlinnan asemarakennusta varten laadittiin omat piirustuksensa ja sekä runsaasti yksityiskohtaisia erikoispiirustuksia räystäskatoista, rappukäytävistä, kolmannen luokan ravintola-aukoista, palveluluukuista, sisätilan pylväistä, patterin suojuksista sekä tarkka ikkuna- ja ovikaavio.

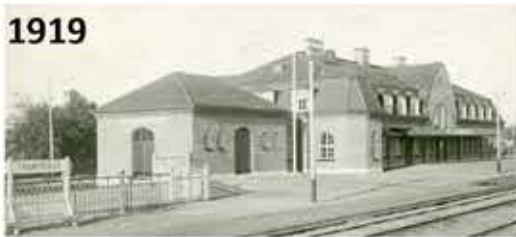
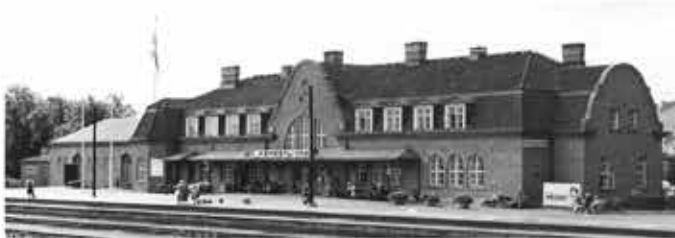
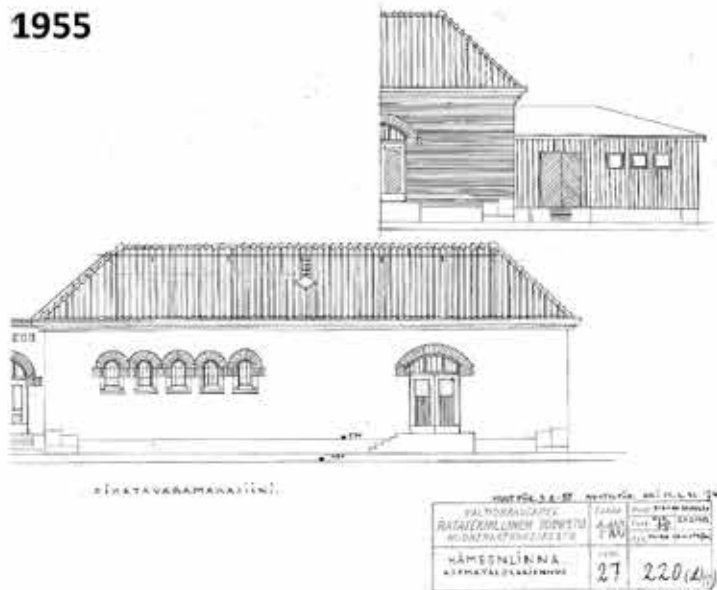
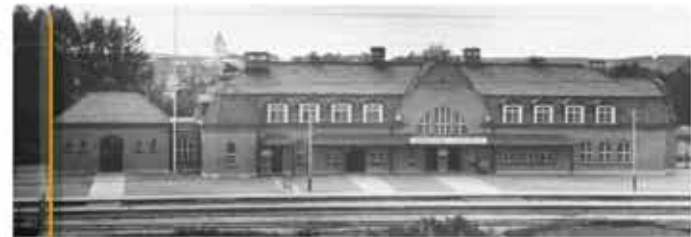
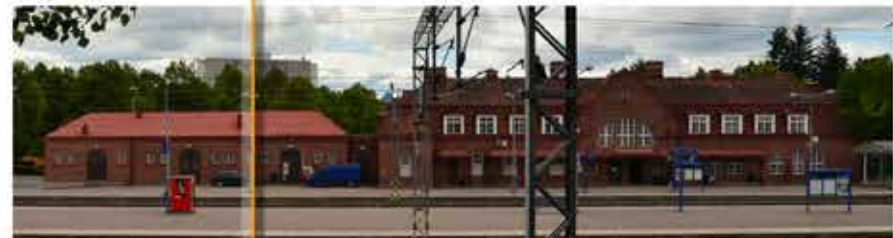
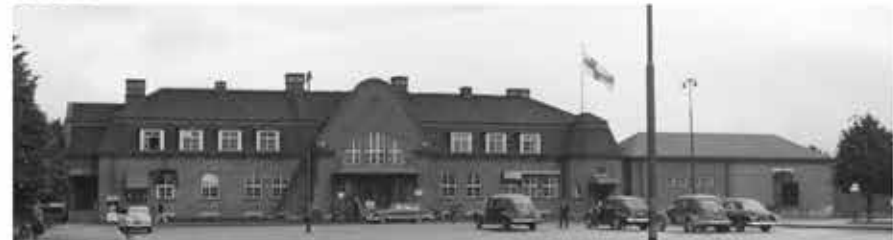
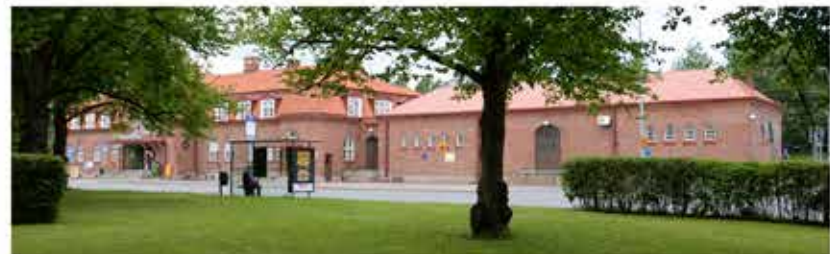
Kuvaosteet vaiheista 1919-2017. Pikatavaramakasiini on jatkettu usealla vuosikymmenellä käyttäen samaa tyyliä, rakennustapaa ja rakenteita.

Hämeenlinna kyltti on vaihdettu useampaan otteeseen ajan tyylin mukaan, mutta vanhooja kylttejä on pyritty myös säilyttämään osana kerroksellisuutta 2000-luvulla. Makasiinin jatko-osissa säilytettiin munkkilimitys, ikkunoiden kaaret ja räystäännauhan hammastukset. Jatkokohdat näkyvät vain eroina tiilen värissä.

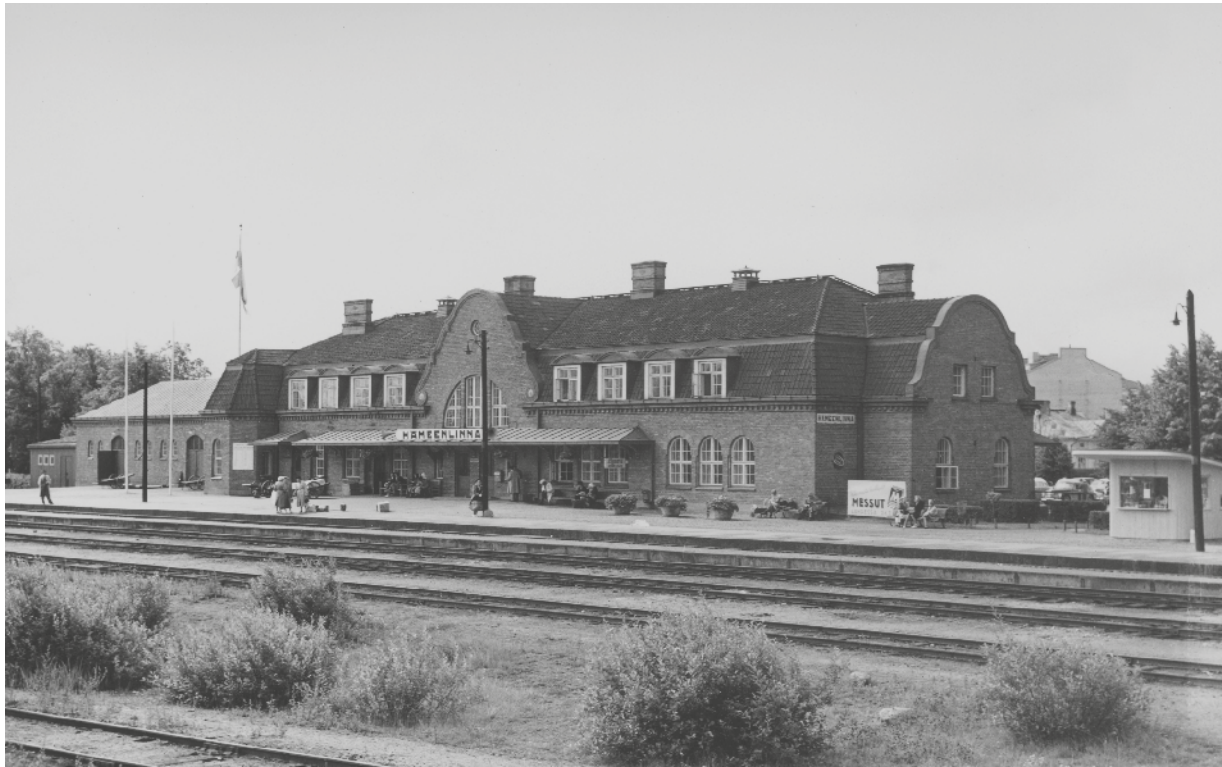
Kuvassa 1944 rakennettu pyöräsuoja eteläpäädyssä ja kioskki pohjoispäädyssä. Kuva vuodelta 1952. Suomen Rautatiemuseon arkisto.

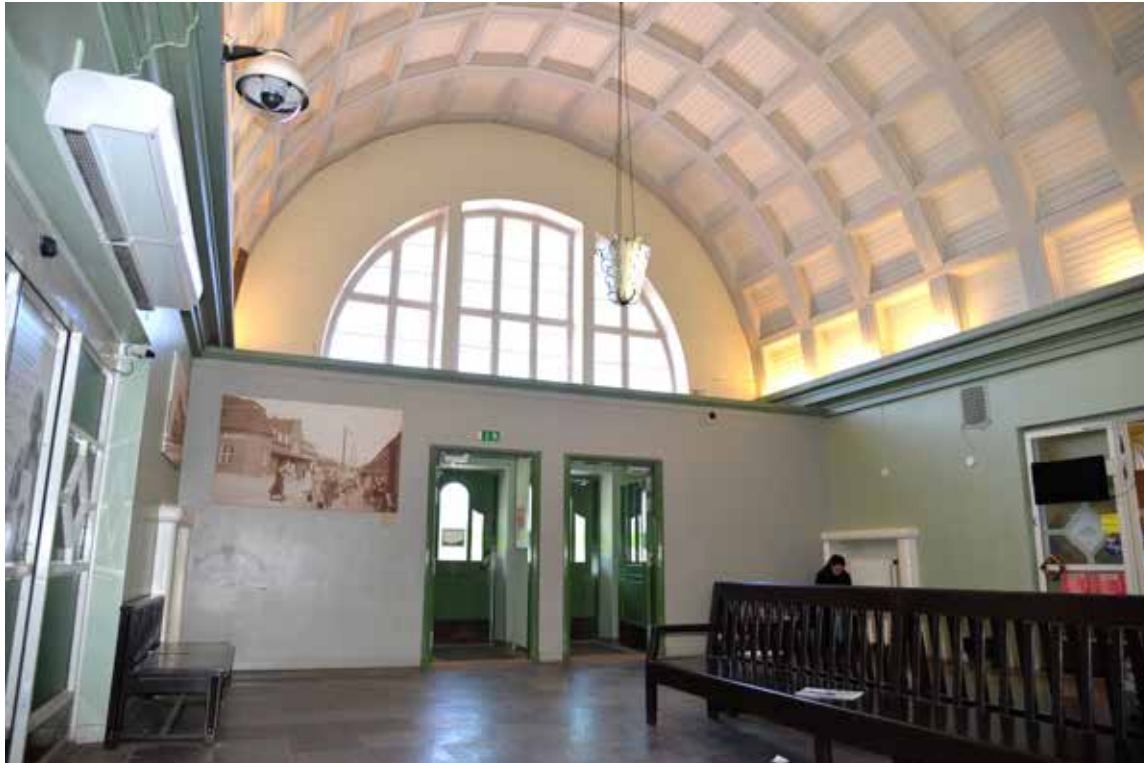
Keskushalli aukiolle päin.  
Kasettikatto ja kalkkikivilaatat (44 x 44 cm).

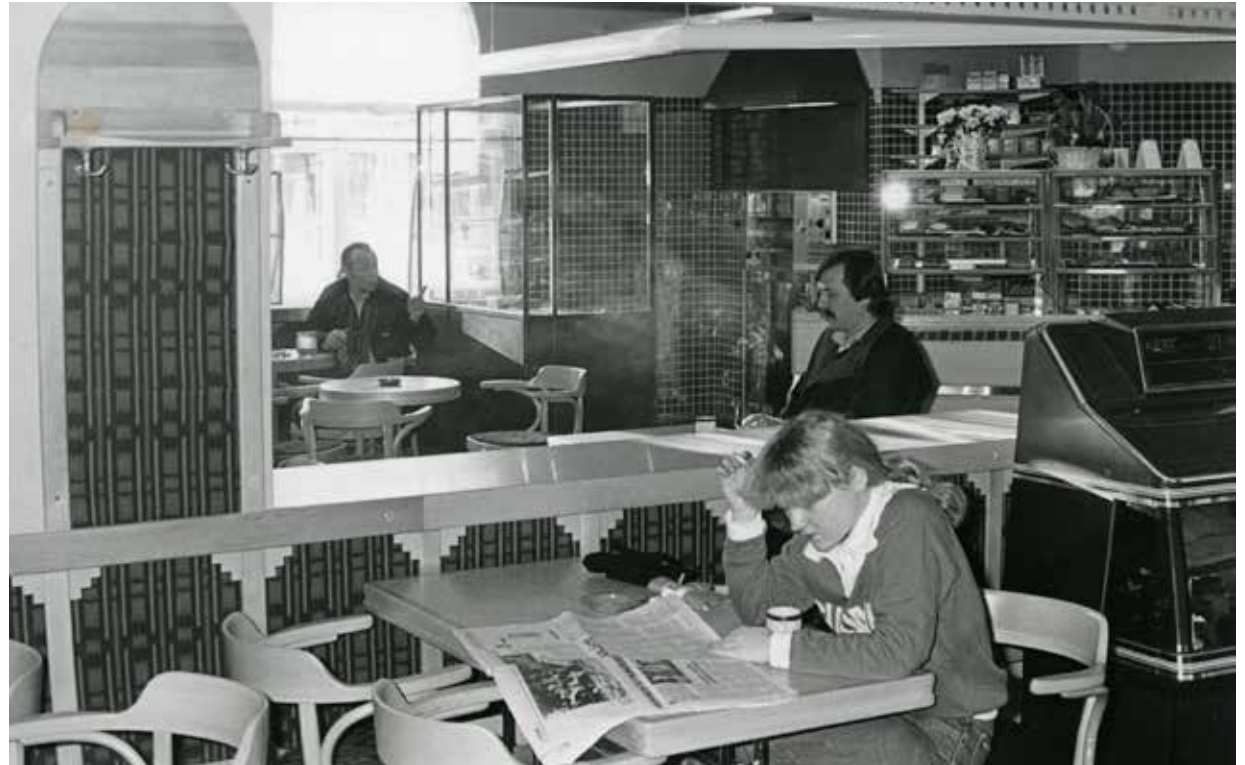
Näkymä toisen luokan ravintolasta kolmannen puolelle vuonna 1985. Tuhoinen tulipalo tarjosi 1984 mahdollisuuden uudistaa ravintolatiloja. Uudistusajan postmodernismi, historismi näkyy interiööriässä, valitettavasti esikuvana oli kuvan perusteella lähinnä 1920-luvun art deco, ei 1910-luvun hillitty klassismi, jota todennäköisesti oli käytetty alkuperäisen sisustuksen aiheena. Uudistuksessa suuren aukon tilaa kavennetaan matalalla aidalla ja yläosaan tuli puuritilä. Vaaleat seinäpinnat peittyivät viimeistään tällöin ruskean laatoituksen ja ajan hengen mukaisesti historiaa lainailevan värikkään sisustuksen alle.

Tulipalon jälkeen tilan interiööriä hallitsevat myyntituotteiden irtokalusteet, keltainen maali sekä sekalainen valaistus. Myyntitiskin vieressä ruskea klinkkeri muodostaa tilan vanhimman kerroksen. Ovet ovat vuodelta 1984 ja niiden puitejaossa ja kahvoissa on haettu muistumia alkuperäisestä muotokielestä.

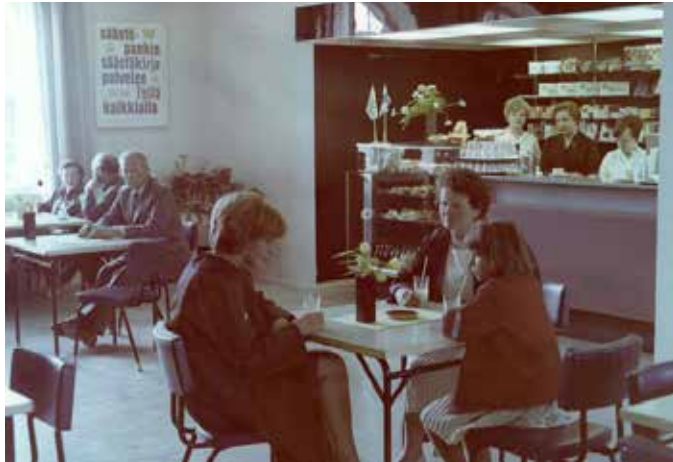
Näkymä asemakahvilasta 1960-luvulla vanhan  
3. luokan ravintolasalin puolelta.  
Kuva Museovirasto, Musketti.

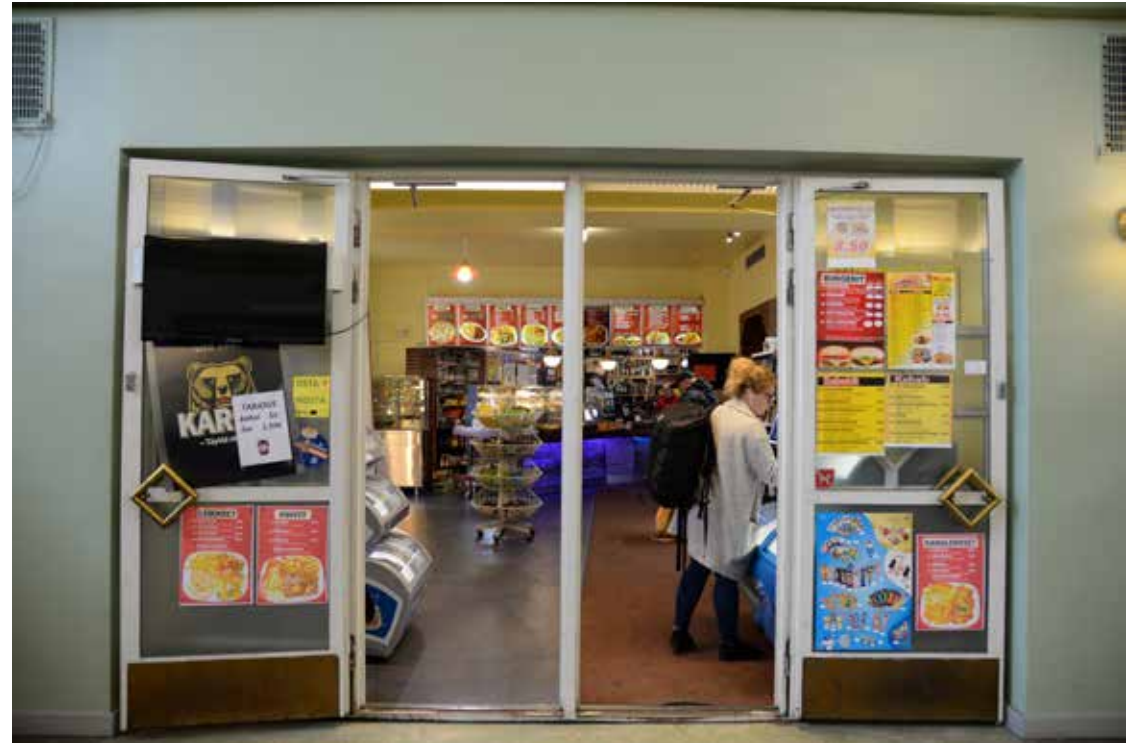
Näkymä keskushallista entiseen  
3. luokan ravintolaan.  
Edellisellä sivulla nykyisestä kahvion  
kioskista kohti 3.luokan ravintolaa.

Keskushallin sivutila, yhteys keskushalliin sekä keittiön puolelle sijoittuviin wc-tiloihin ja keittiöön. Alkuperäisissä suunnitelmissa tila varattiin 3. -luokan ravintolatilaksi, johon liittyi keittiön suuntaan aukko ja tarjoilutiski. Keskushalliin johtava suuri aukko sai ovet 1940, jotka uusittiin 1964 ja 1984. Ravintolatila muuttui kahvilaksi ja eri luokkia erottavaan pohjoisseinään puhkaistiin suuri aukko 1950- ja 1960-luvun vaihteessa. Uudistuksissa myyntitiski uudistettiin, ravintolan wc muutettiin keittiön tiloiksi ja keskushalliin johtava aukko saa uudet lasiovet. Tilaa uudistetaan 1972 ja 1979, jolloin myyntitiski siirtyy selkeästi huonetilan puolelle ja ravintoloiden aukkoa kavennetaan matalalla aidalla. 1979 suunnitelmat teki Sisustustoimisto Erik Johan Helsingistä. Ravintolatilat ja keittiö vaurioituvat vuoden 1984 tulipalossa. Remontissa pinnat ja tilan ovet uusitaan ja myyntitiski sijoitetaan vinoon huonetilaan nähden. Viimeisessä, 2000-luvun ravintolaremontissa aukko supistui kapeaksi oviaukoksi ja tila muuttui myymälätilaksi.

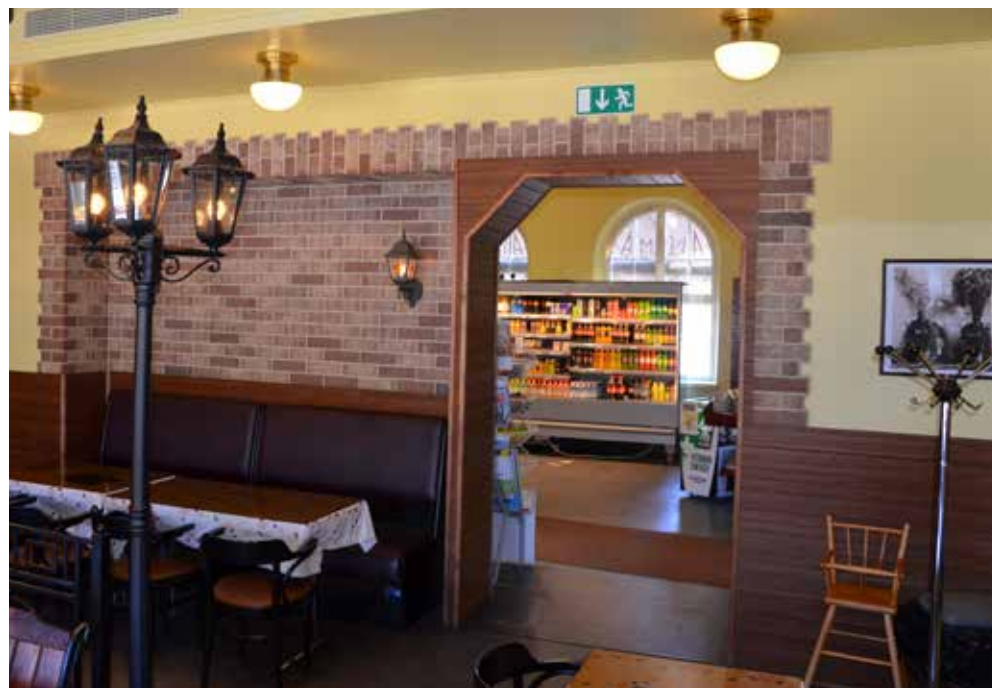
Näkymä ravintolasalista kioskin puolelle. Suljettu aukko.

Ravintolatilat ja keittiö vaurioituvat 1984 tulipalossa. Korjaustöissä sali lyhenee edelleen kun pohjoispäättyyn, konttori- ja sosiaalitilojen eteen rakennetaan asiakkaille wc-tilat. Entisiä ravintolatiloja yhdistävää 1950/60-luvulla puhkaistua aukkoa on pienennetty ja muutettu kapeammaksi 1980-luvulla matalalla seinällä ja edelleen kavennettu oviaukoksi 2000-luvulla, jolloin ravintolatila on sisustettu uudelleen nykyisen vuokralaisen toimesta nykyiseen asuunsa.

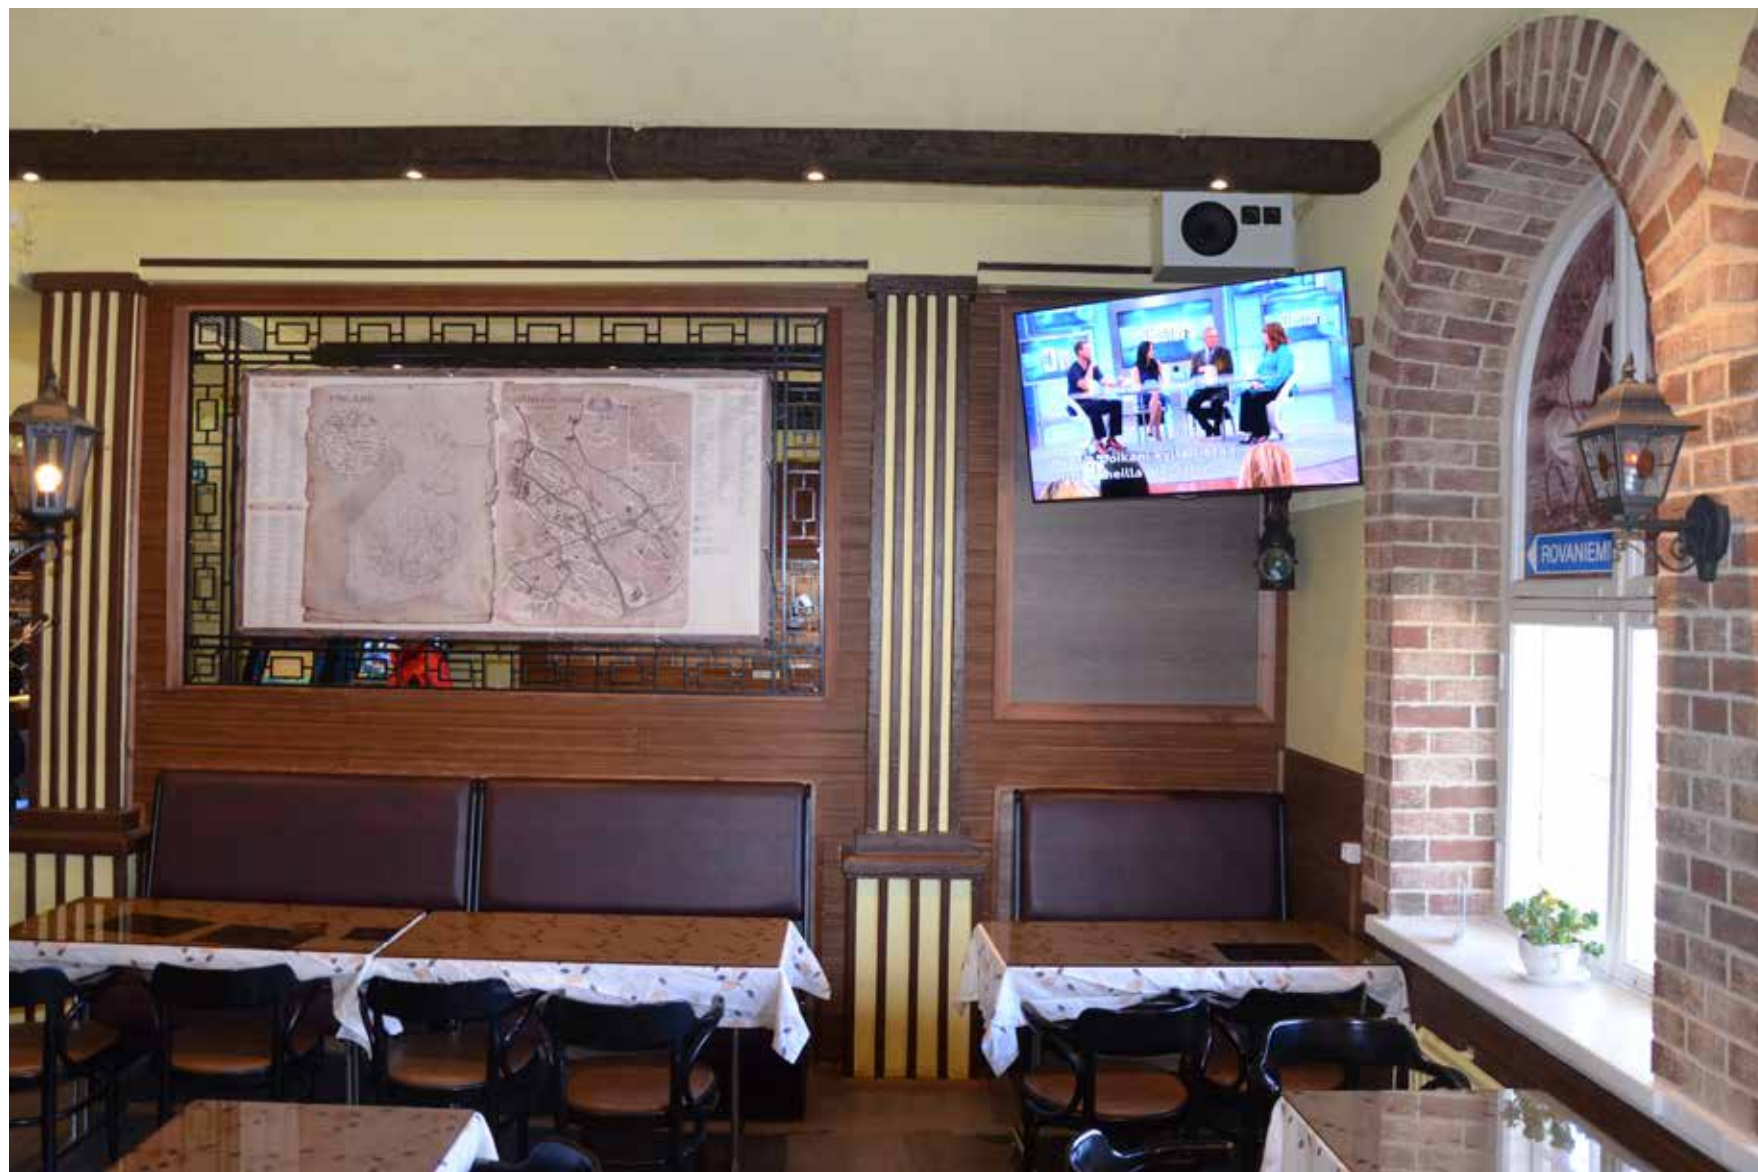
Näkymä ravintolasalista. Ravintolan sisustus uusittiin 2000-luvulla. Vanhasta ravintolatilasta muistuttaa lähinnä kuvassa näkyvät pilarit, jotka ovat jääneet osaksi väliseinää.

**Kulttuuriarvot:** Luokka, ravintola II, naistenhuone III. Ravintolasisustus 2000-luvulta, salia lyhennetty 1980-luvulla. Ravintolatilan historiallinen käyttötapa säilynyt, tila uudistunut. Entinen 2. luokan ravintola ja odotustila, osa aseman alkuperäistä julkista tilaa, josta oli 1960-luvulle saakka oma yhteys keskushalliin. Arvoja edustavat pilarit ja alkuperäisen käyttöhistorian säilyminen.

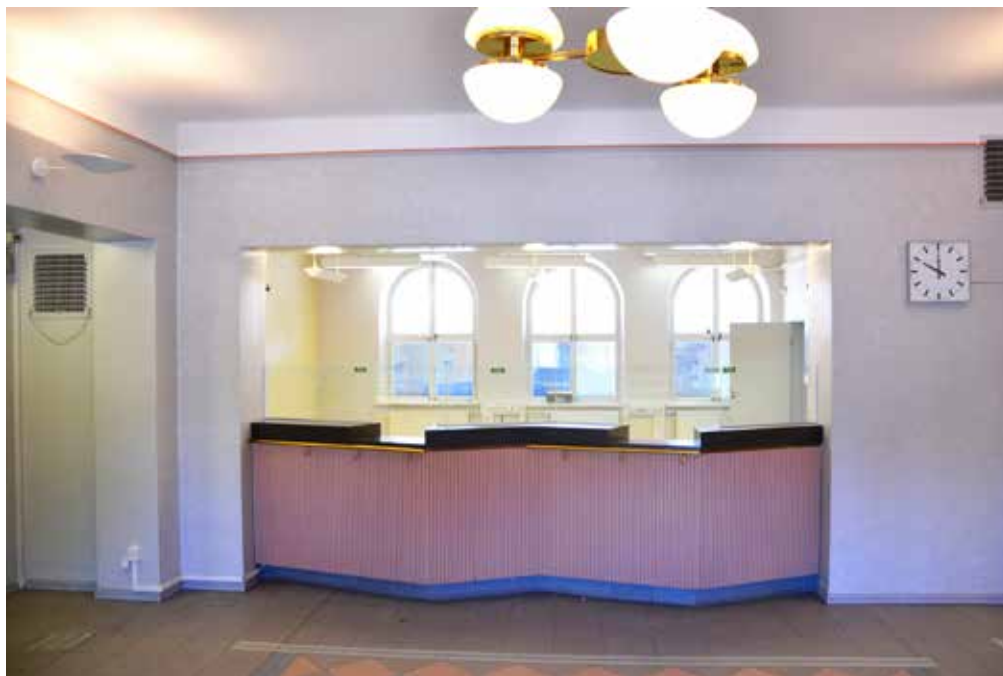
1991 suunnitellut lipunmyyntitiskit 2.5.2017.  
Ennen lipunmyyntiä aukossa oli 1956 saakka  
matkatavaroiden vastaanottotiski.

Keskushalliin liittynyt yleisön sivutila, johon alkuperäisissä piirustuksissa osoitettiin lipunmyynti ja matkatavarain vastaanotto. Päätyseinällä oli kolme pientä lipunmyyntiaukkoa ja ovi toimistohuoneeseen. Keskushalliin johtavan aukon yhteydessä oli ovellinen puhelinkoppi. Matkatavarain jättämistä varten toisella seinällä oli suuri aukko ja tiski. Tiloja uudistettiin 1956 ja lipunmyynti siirtyi matkatavarain vastaanottotiloihin. Lipunmyynnin tiski korvasi matkatavaratiskin. Lipunmyynnin tilat uudistettiin 1980- ja 1990-luvulla kun tekninen kehitys toi tietokoneet lipunmyyntiin. Nykyiset lipunmyynnin nykyinen interiööri, palvelutiskit, värit, valaisimet ja lattiat on suunniteltu 1991 (ark. Pirjo Huvila).

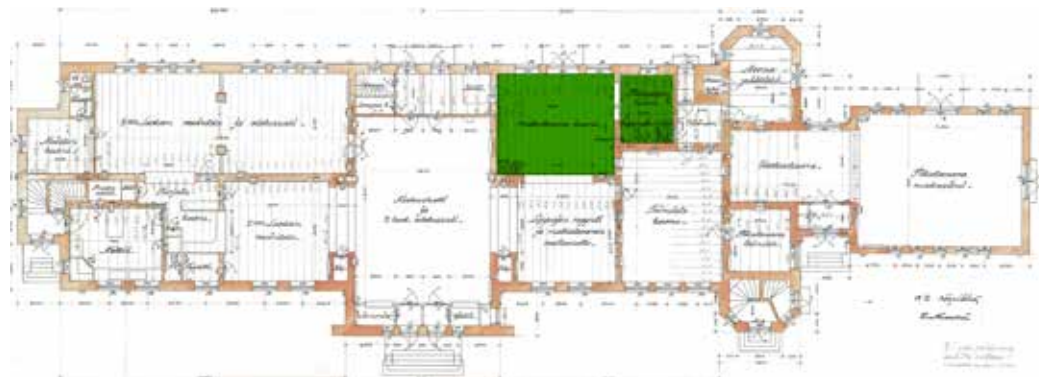
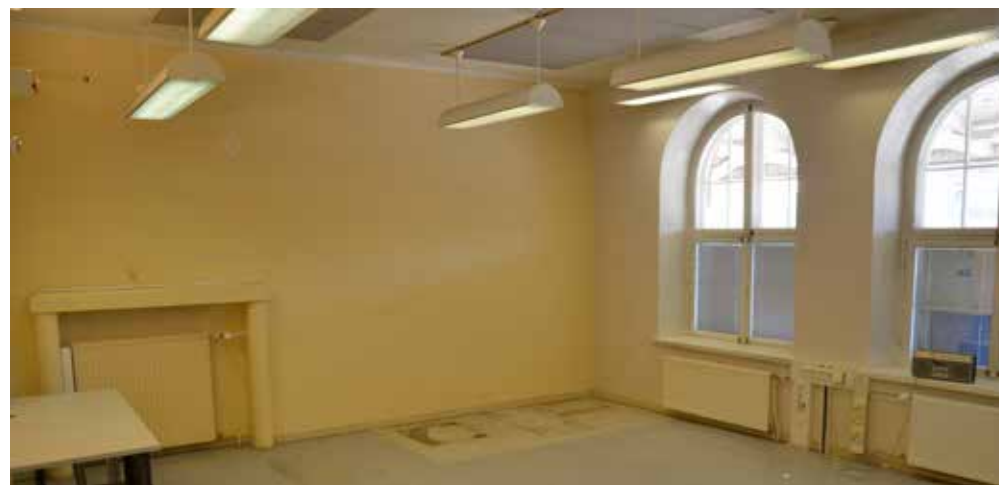
**Arvoluokka:** luokka II, Matkatavarahuone 1921-1956, lipunmyyntitila 1956-2017. Päivystyshuone eli sosiaalityötila 1921-2017. Matkatavarahuone liittyy yleisön lipunmyynti- ja odotustilaan suuren aukon kautta, alkuperäinen pakaasiaukko korvattiin lipunmyynnin tiskillä 1956, nykyinen tiski 1991.

Matkatavarahuone, vanha lipunmyyntitila.

**Muutoksensietokyky:** Kestää muutoksia, alkuperäinen huonetila- ja korkeus, aukot ja detaljit säilytettävä ja huomioitava.

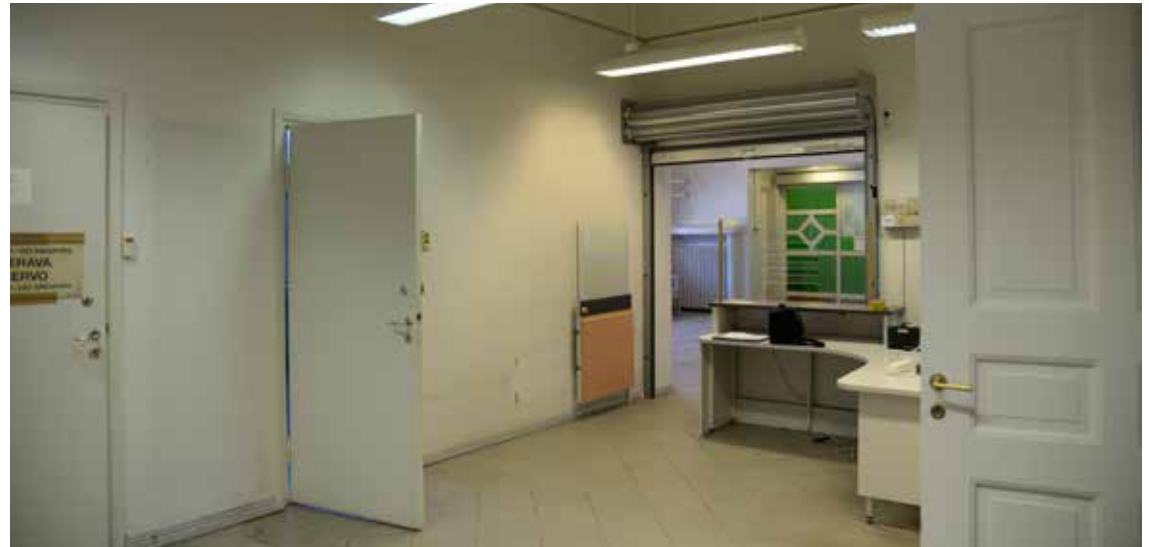
**Nykytila:** Tilapaisesti ei käytössä. Toimistotilasta muodostetuissa huoneissa on lattiassa on vaaleanharmaa klinkkerilaatta, rapatut tiiliseinät ovat pinnoitettu lasikuitutapeilla ja maalattu valkoiseksi, seinän yläosassa on harmaa koristeraita. Nuoremmat väliseinät kevyitä, maalattuja lastulevyseiniä. Katto on rapattu ja maalattu valkoiseksi. Katossa putkivalaisimet. Tiloissa on alkuperäisiä peiliovia ja sisäikkuna sekä muutosajan laakaovia. Seinään upotettu paloletkukaappi lasiovineen on 1950-luvun vaiheilta.

**Säilyneisyys:** Muuttunut merkittävästi. Huoneen pinnat, tilajako ja aukotus on muutettu. Alkuperäisiä osia edustavat sisäkatto ja huonekorkeus sekä asemapäällikön tiloihin johtava peiliovi ja sisäikkuna sekä pikatavaratoimistoon johtava peiliovi.

Toimisto avautui lipunmyynti aulaan.

**Muutokset:** Tila jaettu 1950-luvulla kolmeen huoneeseen ja seinien pienet palveluaukot on poistettu. Listat, ovet ja paloletkukaappi ovat muutosajalta.

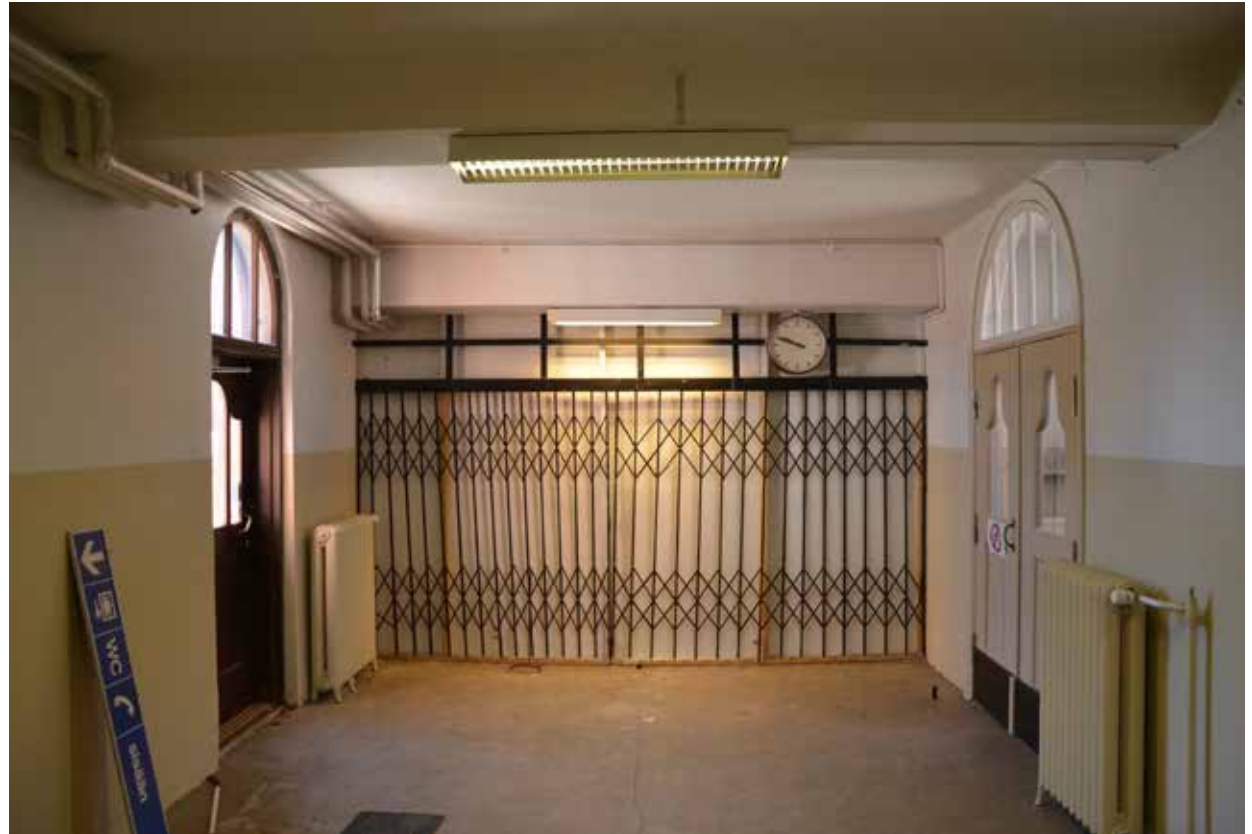
Odotushuone ja nivelosan sisäänkäynnit.

**Muutoksensietokyky:** Toimistohuonetta ja eteistä lukuunottamatta kestää tarvittaessa muutoksia, tilojen kiinteä sisustus, detaljit: radiaattorit, metalliristikko, peiliovet, makasiinien väliovi ja odotushuoneen lattia tulisi säilyttää. Tilojen alkuperäinen kokonaisuus olisi palautettavissa purkamalla kevyet väliseinät.

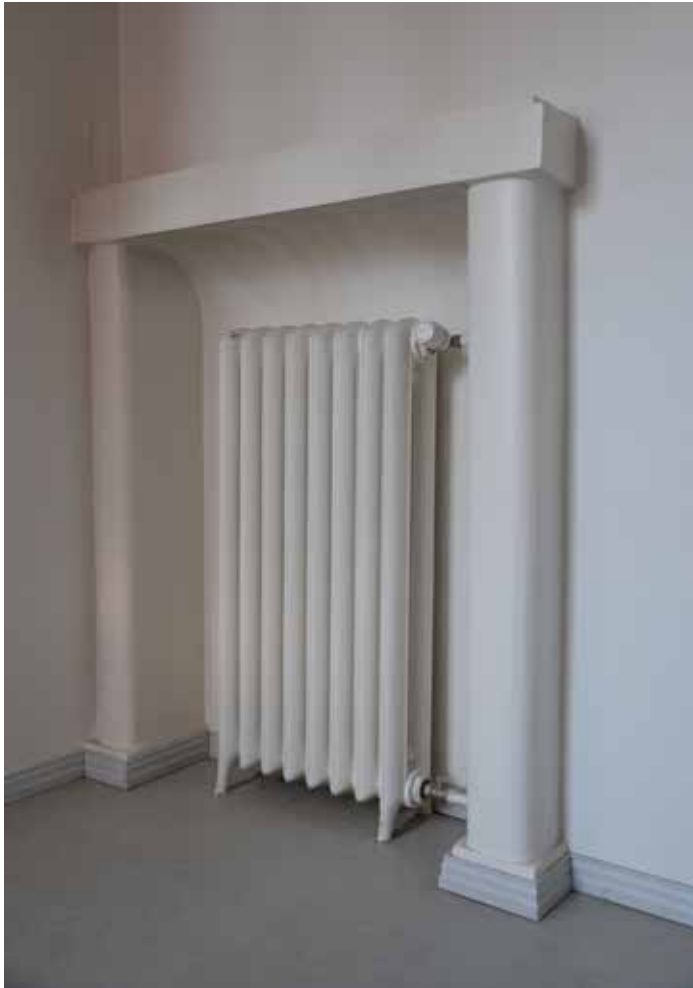
Toimistuhuoneen patterisyvennys.  
 Odotushuoneen ovet toimistoon.  
 Jatko-osassa vanha pääty ovi on jäänyt rakenteiden sisään.

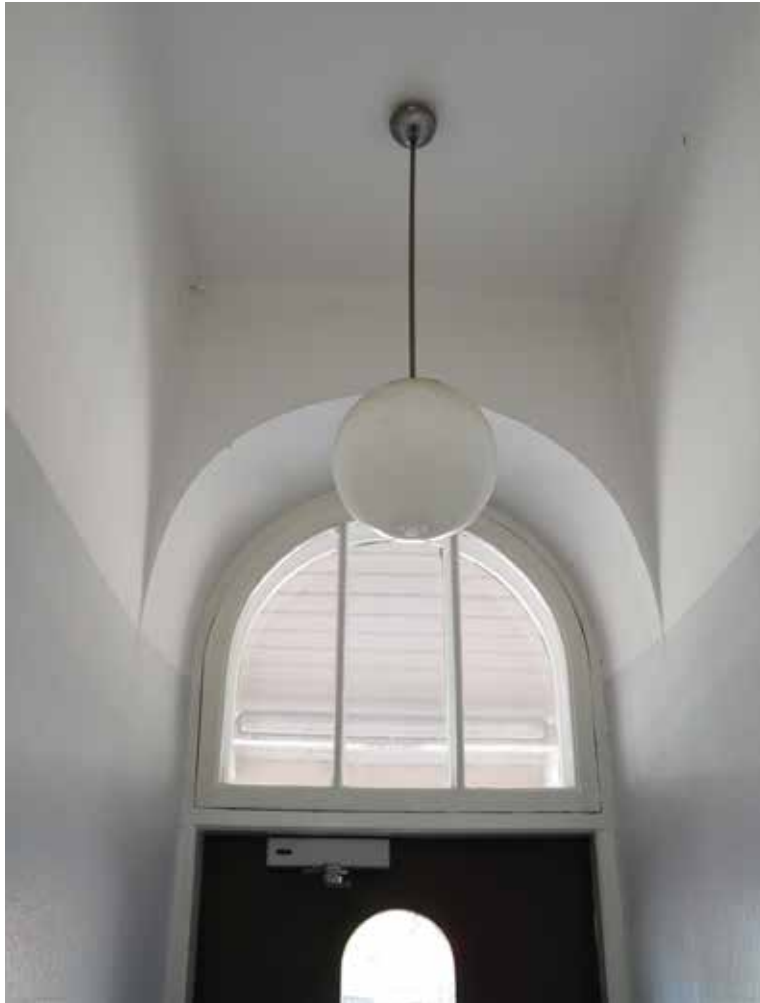
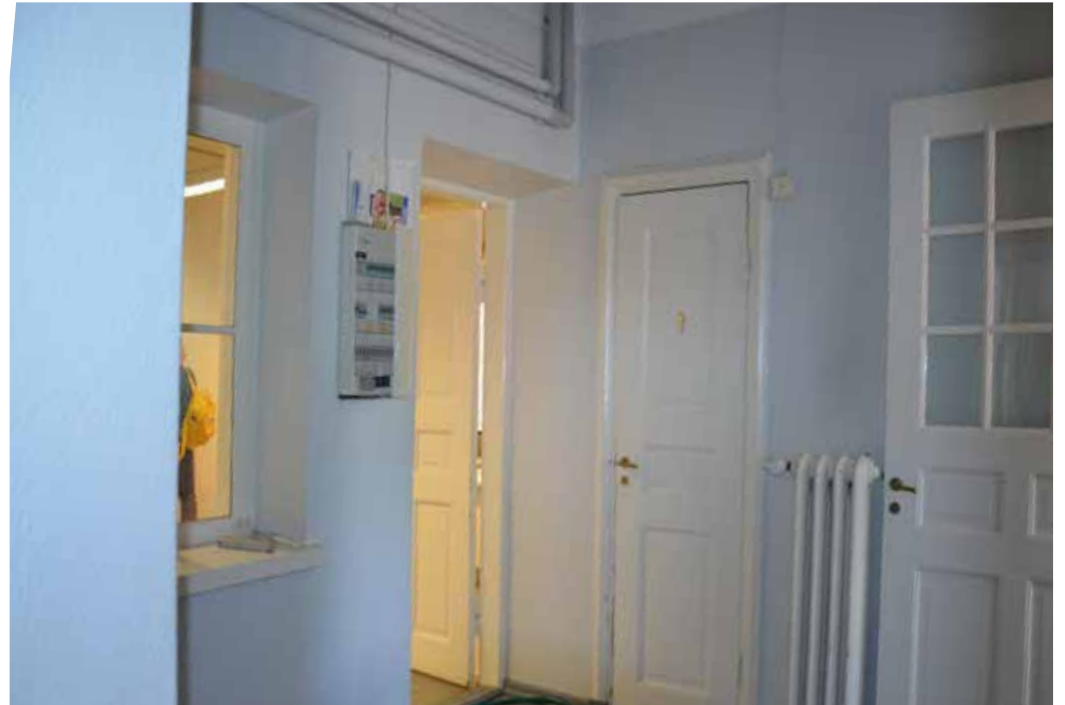
Toimisto-osaan ja asemapäällikön tiloihin on käyn-  
ti laiturilta. Alkuperäinen huonekorkeus on yksi  
aseman sisätilojen säilyneistä ja arvokkaista piir-  
teistä.
