# Hämeenlinnan rautatieasema

RAKENNUSHISTORIASELVITYS

RAKENNUSHISTORIASELVITYS 2017

Tekijä: Kulttuuriympäristöpalvelut Heiskanen & Luoto Oy 31.10. 2017

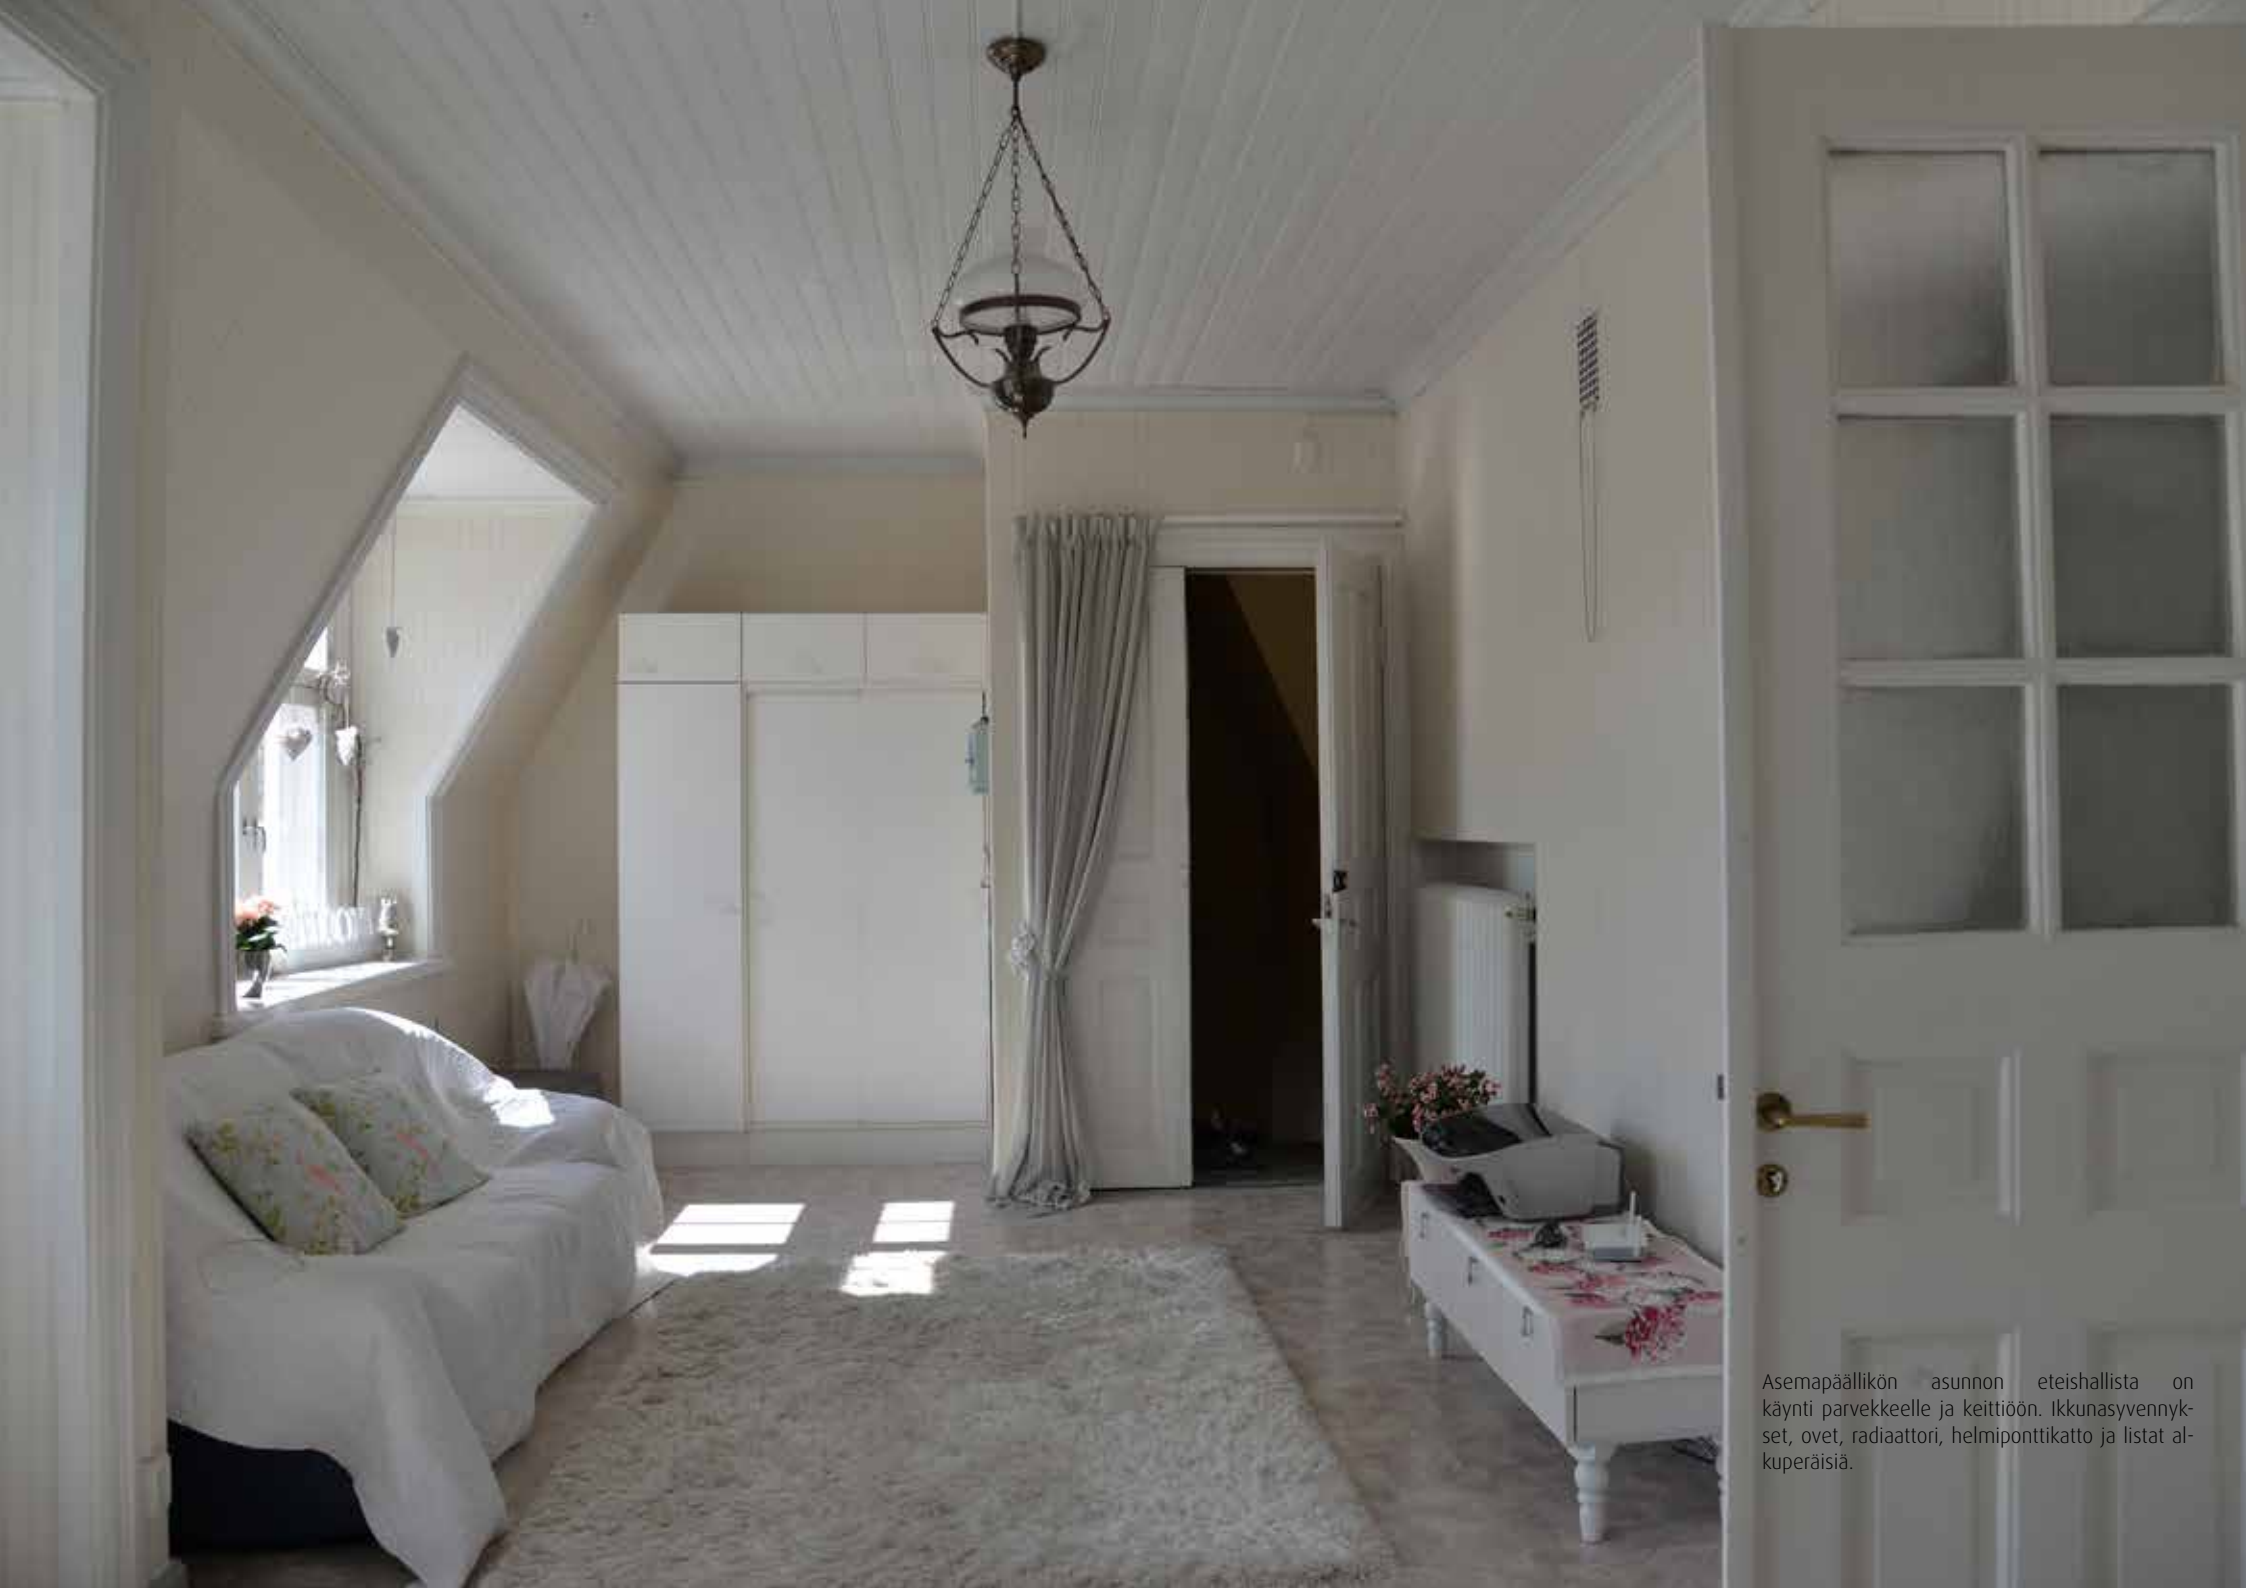
Asemapäällikön asunnon eteishallista on käynti parvekkeelle ja keittiöön. Ikkunasyvennykset, ovet, radiattori, helmiponttikatto ja listat alkuperäisiä.

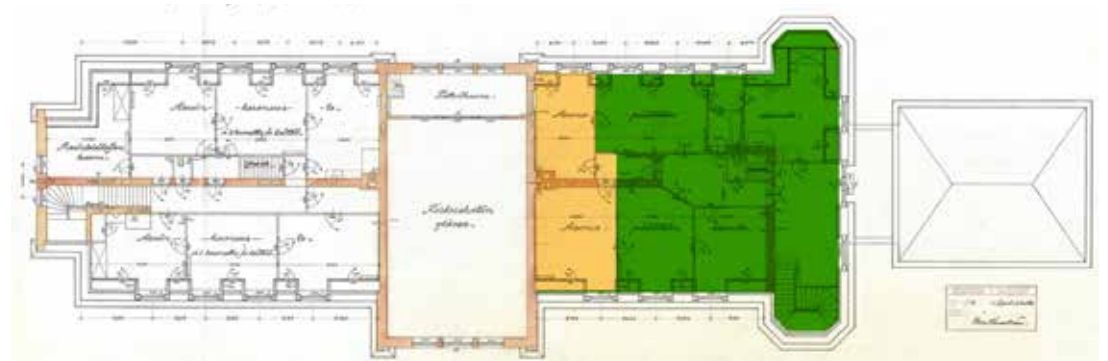
**Muutokset:** Huoneistosta erotettiin kaksi huonetta arkistokäyttöön 1967. Huonejako säilyi ennallaan, käyttötavan muutoksessa huoneiden ovet poistettiin ja äänieristystä parannettiin kasvattamalla seinävahvuutta sekä katkaisemalla pieni aulatila. Käynti arkistohuoneisiin järjestettiin keskushallin ns. patterihuoneen kautta. Kylpyhuone on pysynyt paikallaan mutta uudistettu.

**Arvoluokka:** luokka I, Asemapäällikön hyvin säilynyt asunto ja porraskäytävä. Huonejako ja kiinteä sisustus säilynyt, kiinteät kaapit, peiliovet, listat, radiaattorit ja niiden suojuksia. Arkistohuoneen puolella lattiassa on edelleen vanha linoleum-matto.

Pohjapiirroksessa asemapäällikön asunto vihreällä, oranssilla asunnosta erotettu arkistotila.

**Muutoksensietokyky:** Ei kestä muutoksia, kiinteä, alkuperäinen sisustus on säilytettävä, alkuperäisen huonejaon palauttamista tulisi harkita. Huoneistossa lattia ja seinien värimaailma tulisi palauttaa lähemmäksi alkuperäistä. Porrashuoneen väritystä ja laatoitusta olisi hyvä harkita tulevilla kunnostustöissä.

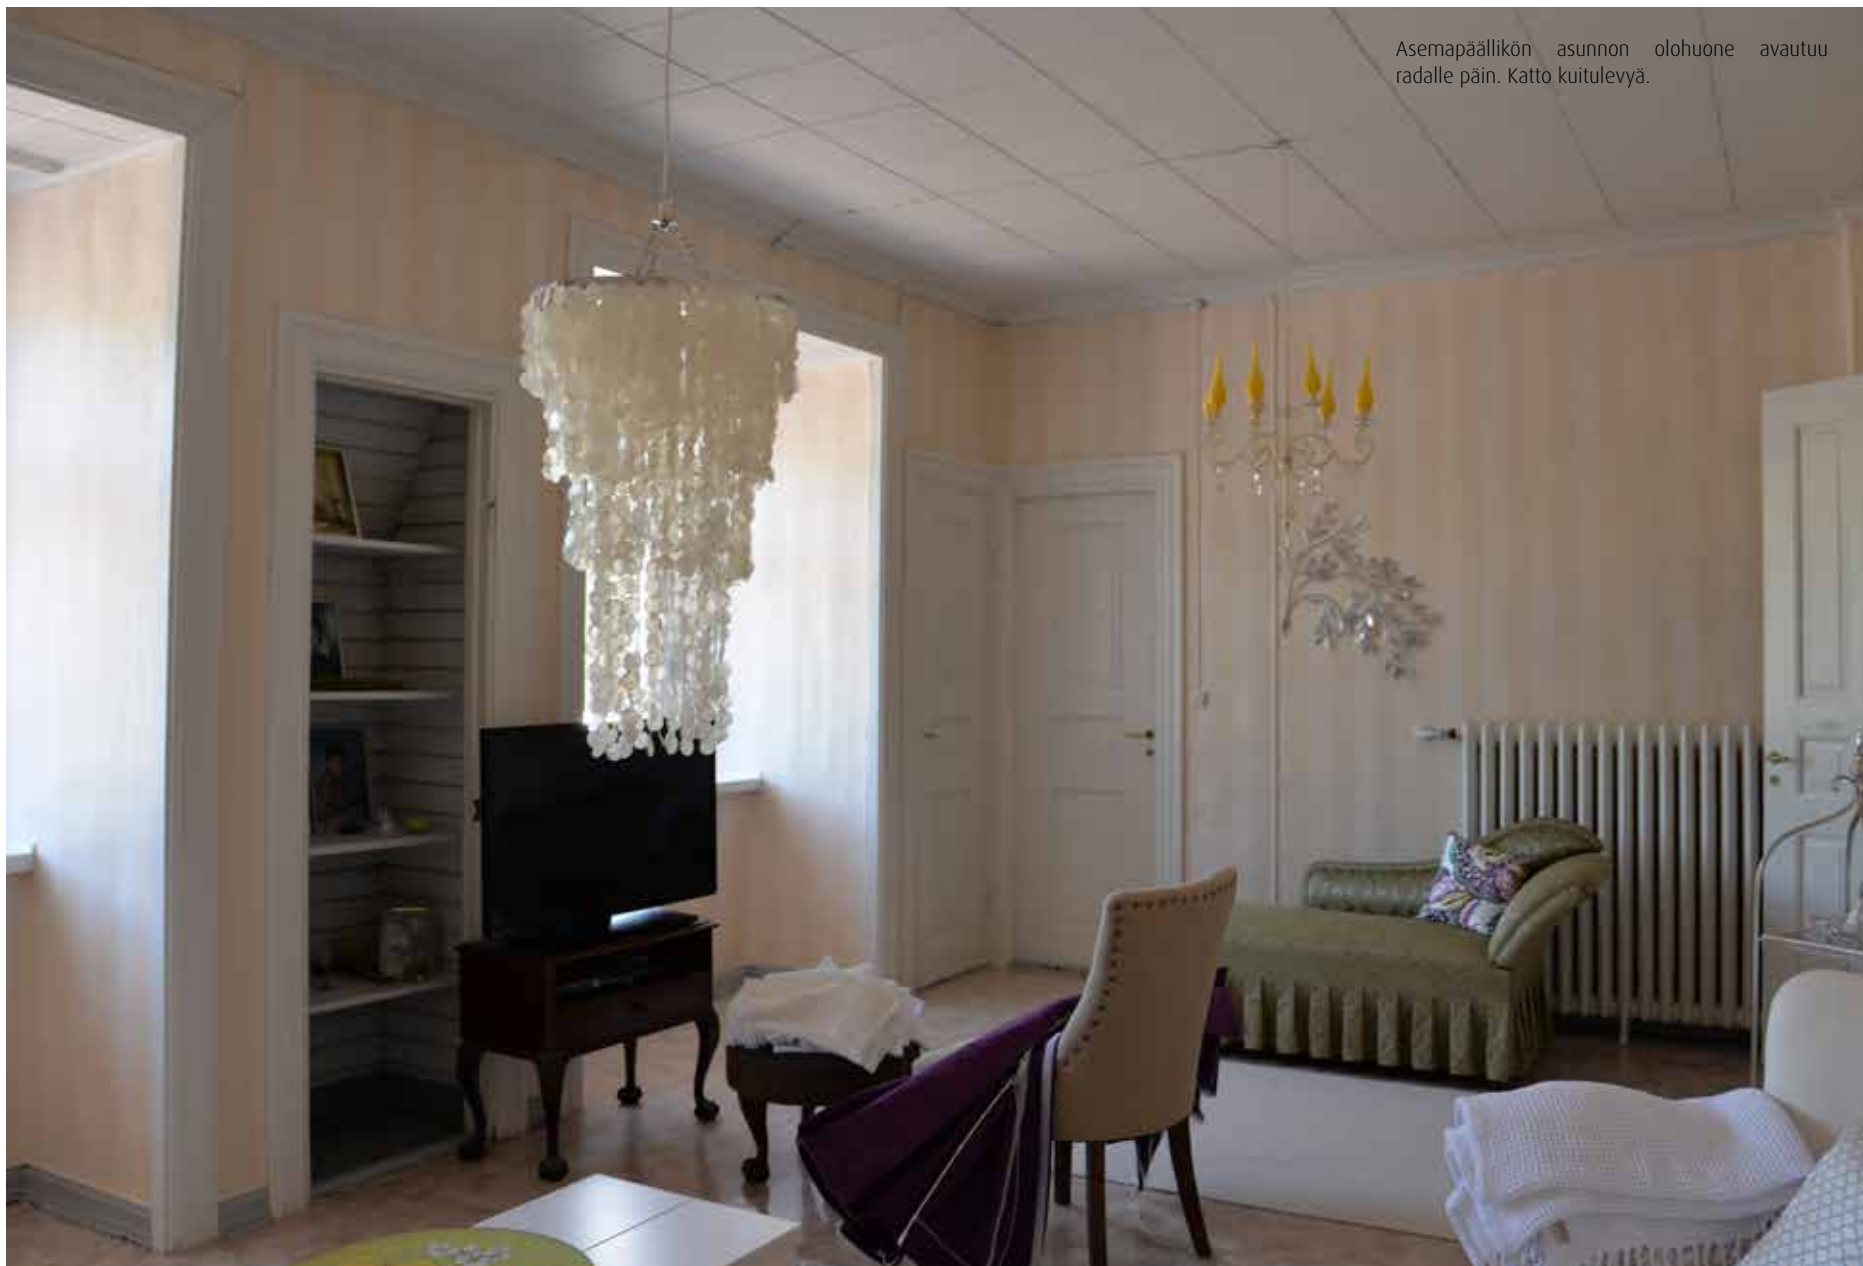
Asemapäällikön asunnon olohuone avautuu radalle päin. Katto kuitulevyä.

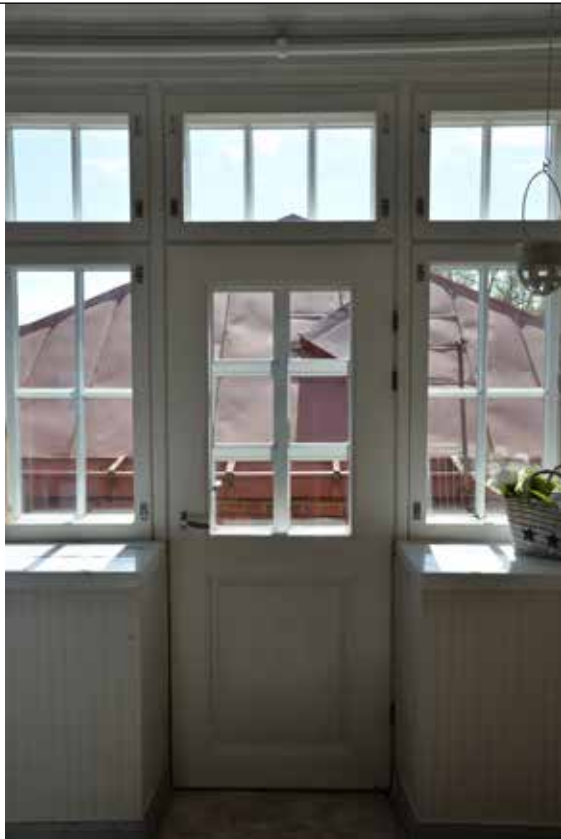
Ovi nivelosan päällä sijaitsevalle parvekkeelle eteishallista.

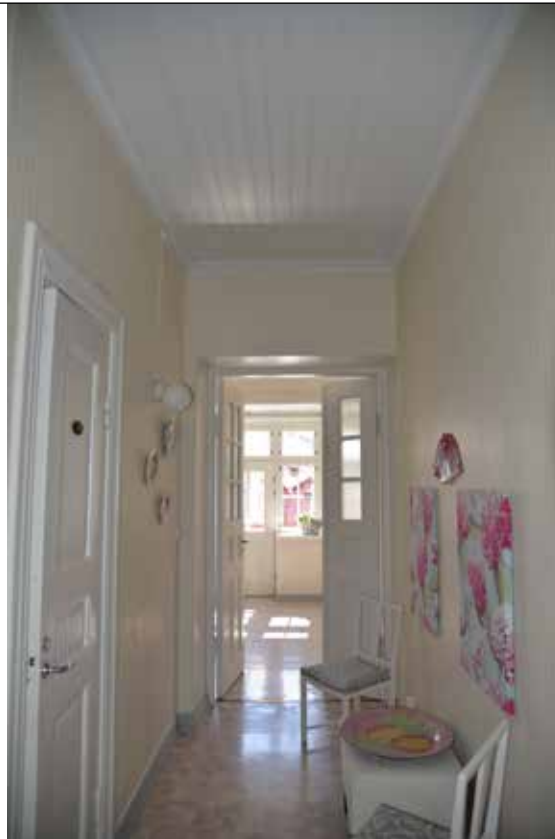
Asunnon käytävä.

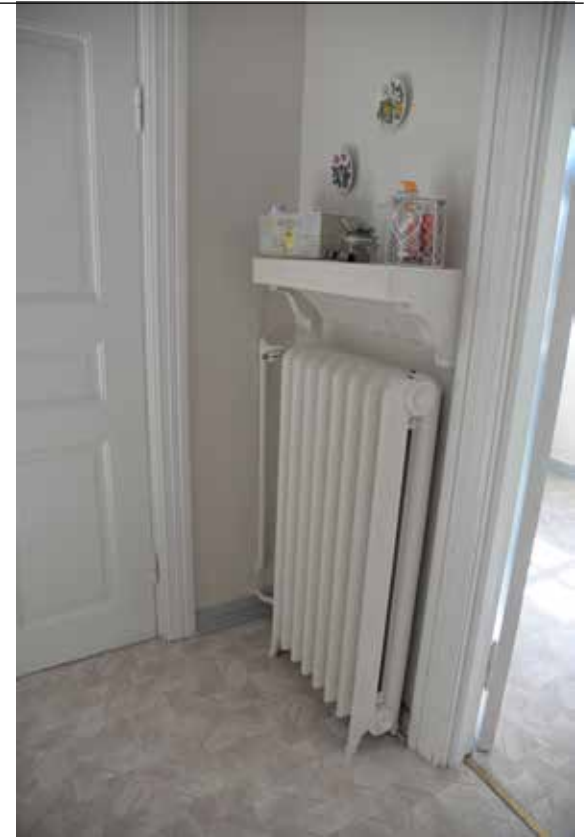
Radiaattorin päällä alkuperäinen koristeellinen konsoli.

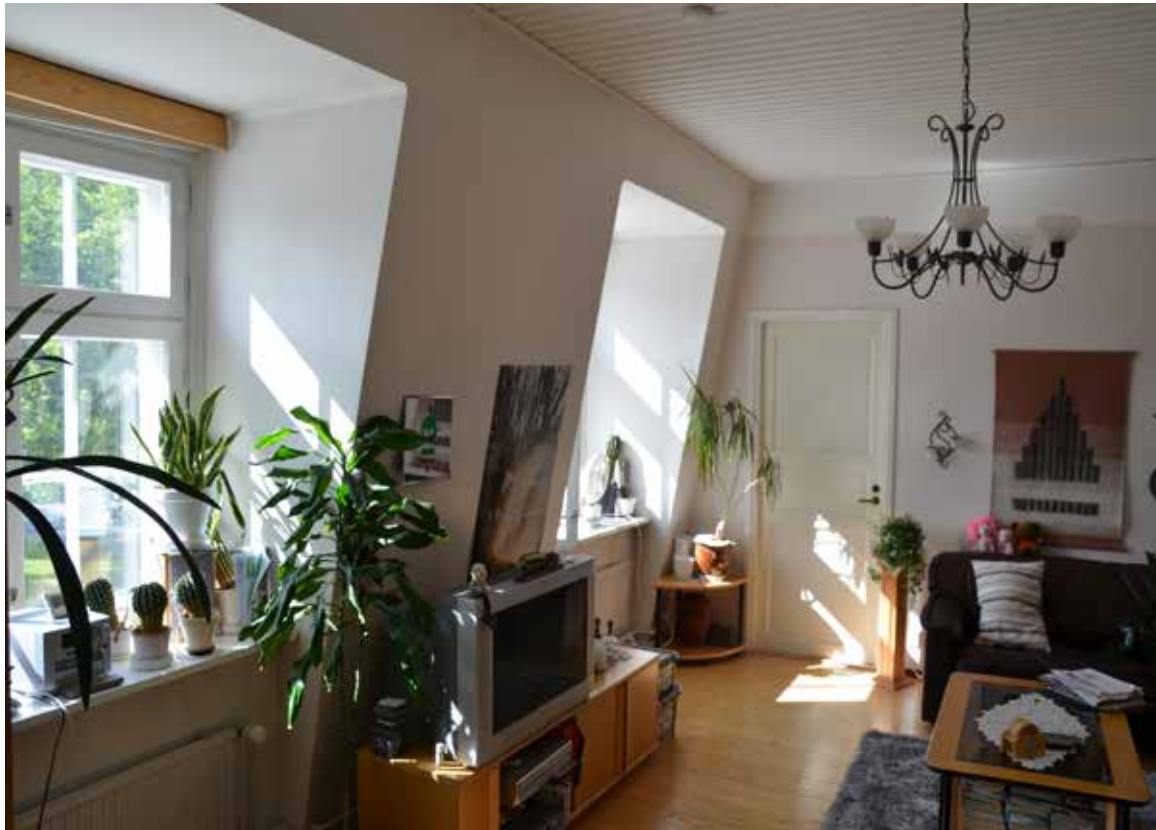
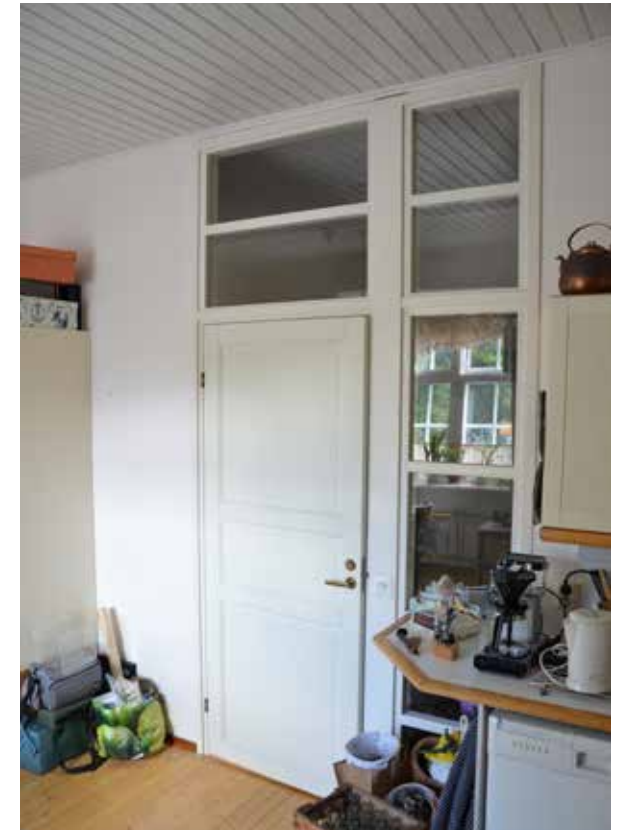
Ikkunasyvennykset virkailija-asunnon olohuoneessa.  
Ovien päällä ikkunat keittön ja eteisen välillä E. Pertun suunnitelmien mukaan.

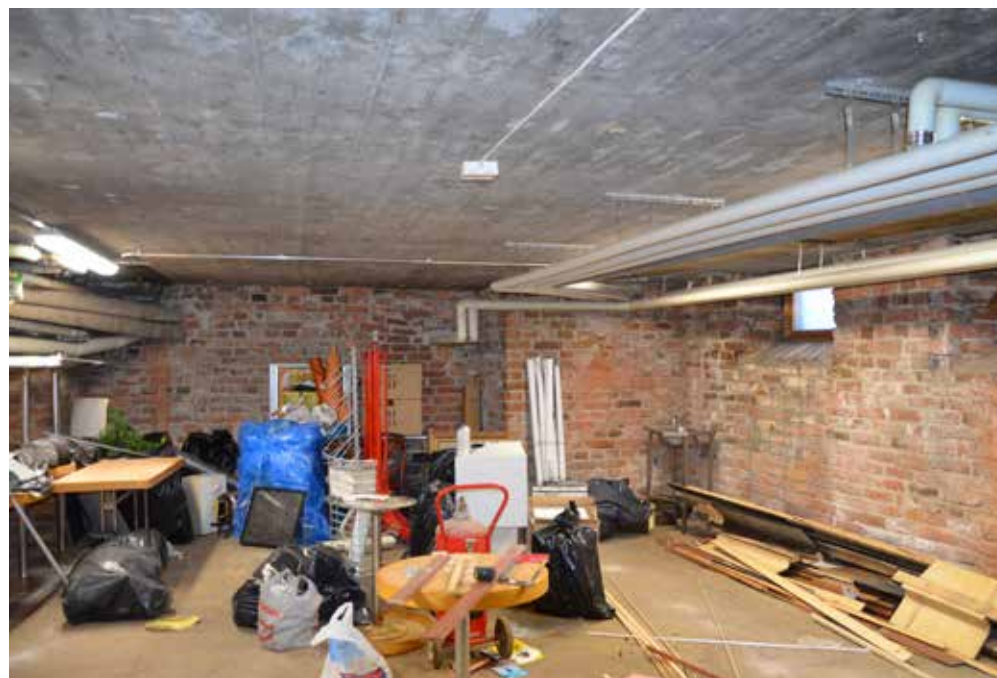
Kellari pohjoispäässä.

**Muutoksensietokyky:** Kestää muutoksia, kiinteä sisustus, alkuperäiset ovet ja luukut säilytettävä

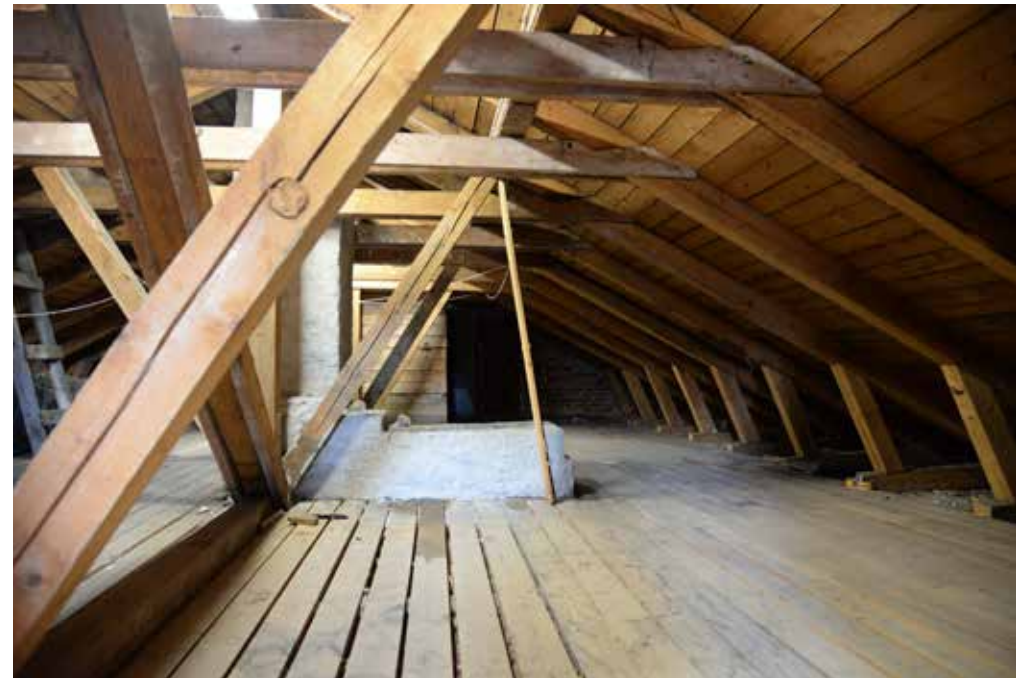
Kylmä vinttitila. Käynti asemapäällikön asunnosta.

**Muutoksensietokyky:** Säilytettävä nykyisellään, ei varasto- tai asuinkäyttöä. Kattomuoto on merkittävä osa arvokasta julkisivua.

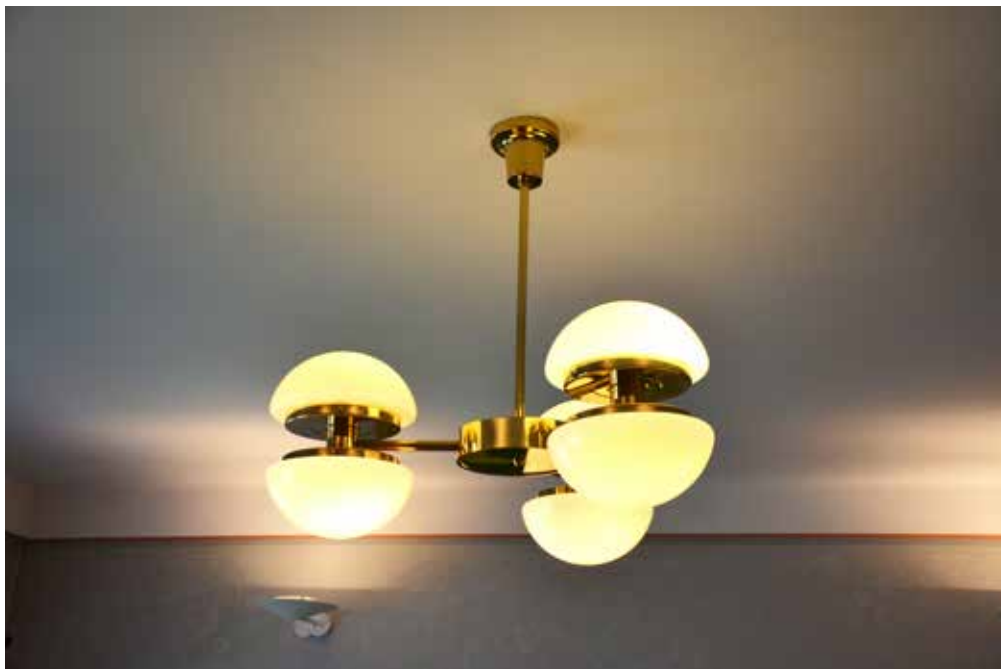
Keskushallin seinävalaisin ja lipunmyynnin kattovalaisin Orno Oy, keskushallin seinävalaisin Ornon Bau-kruunu 950-507, muotoilu Klaus Michalik.

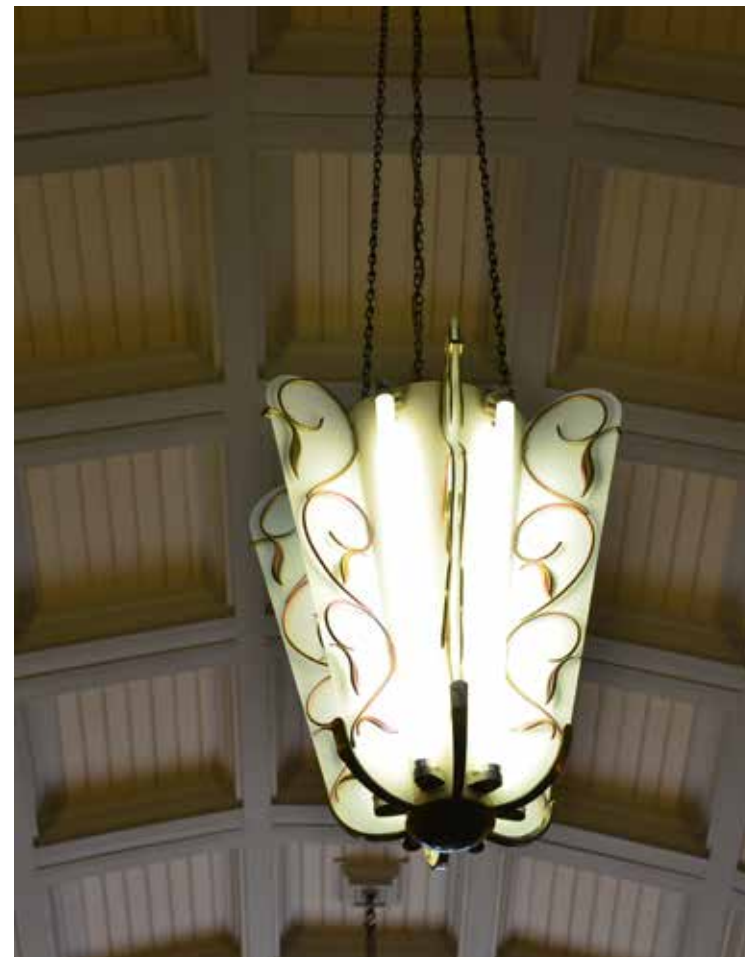
Keskushallin kaksi riippuvalaisinta ovat Idman Oy, Paavo Tynell, malli 81007. Loisteputkilla varustetut valaisimet ovat 1950-luvun alkupuolelta. Tynellin perustama Taito Oy fuusioitiin 1953 Idman Oy:hyn, jonka 1950-luvun alun tuoteluettelosta valaisimet löytyvät.

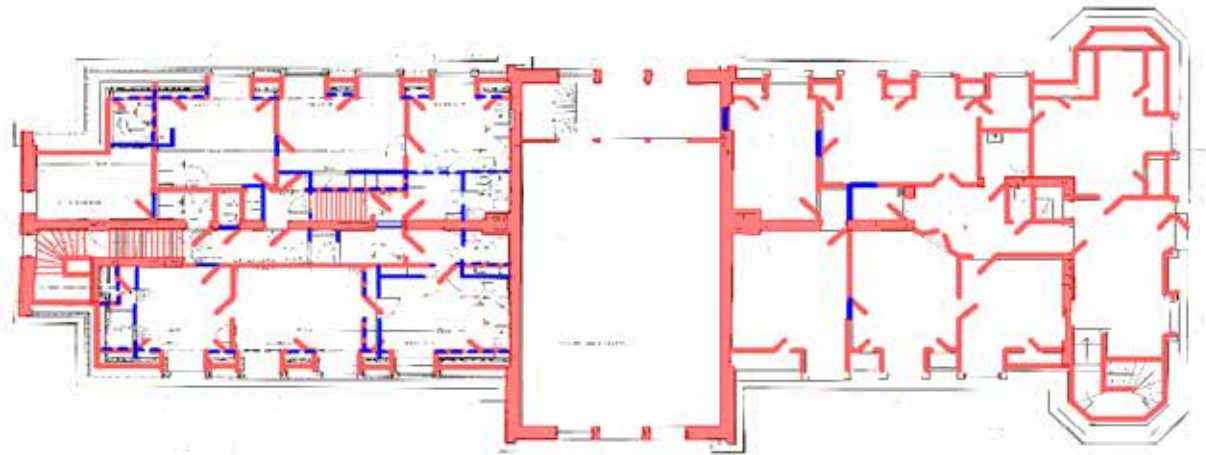
Punainen rasteri ja viiva v. 1918 piirustusten kivi- ja puuseinät sekä ovet. Oikealla, keskushallin yläosan oikealla puolella on asemapäällikön asunto ja vasemmalla kahden virkailijan ja ravavintoloitsijan asunto. Sininen viiva osoittaa asemapäällikön asunnon muutuskohdat, joita ovat ovien ja käytävän sulkeminen sekä uuden oviaukon avaaminen keskushallin patterinhuoneen kautta arkiston. Vasemmalla olevat virkailijoiden asunnot tuhoutuivat vuoden 1984 tulipalossa, jonka jälkeen puurakenteisten väliseinien paikkaa muutettiin vähäisessä määrin, perusrakenteen säilyessä kuitenkin ennallaan, lukuisia muutoksia ei ole osoitettu piirustuksissa.

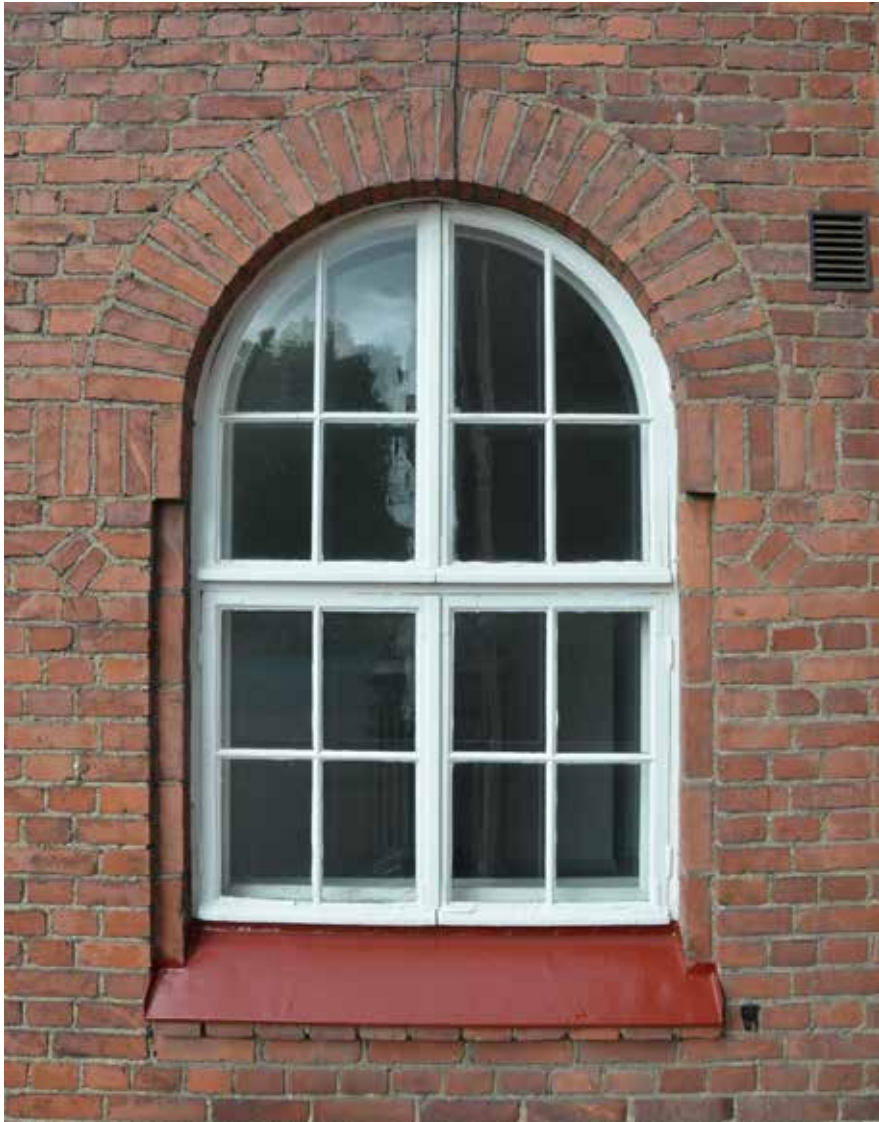
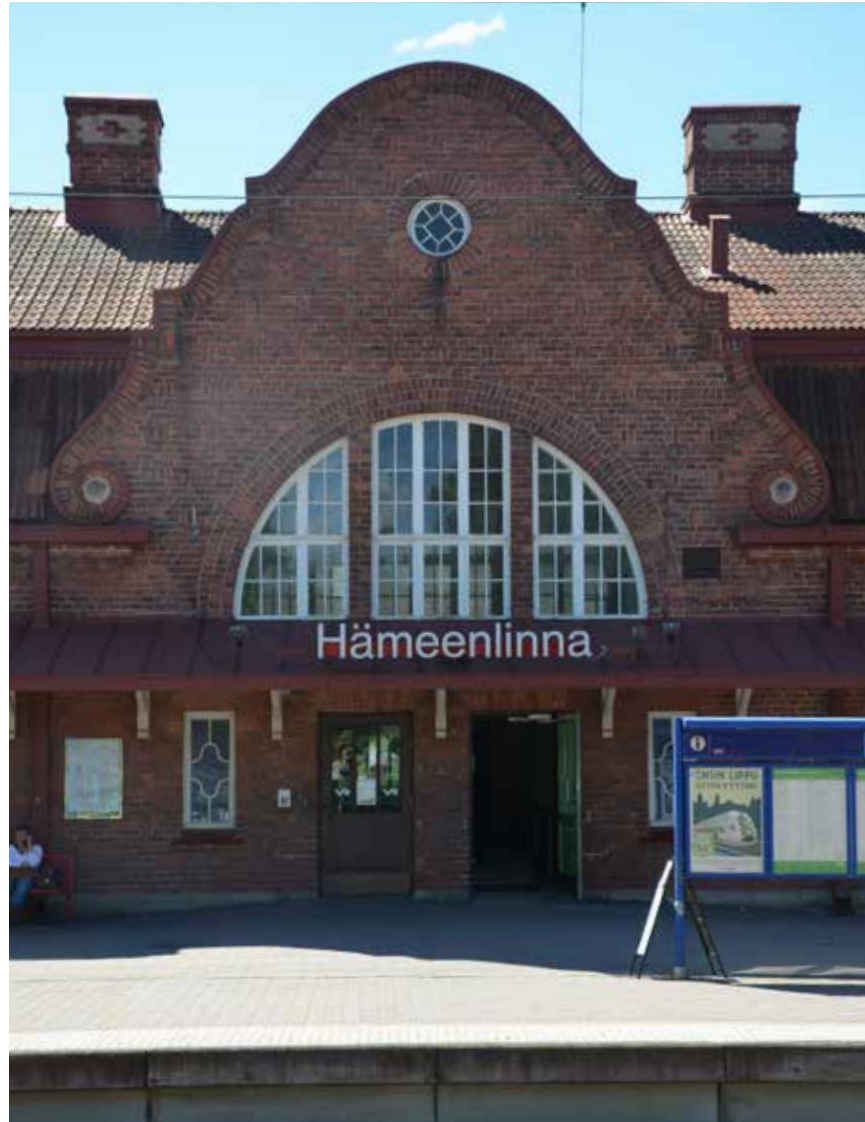
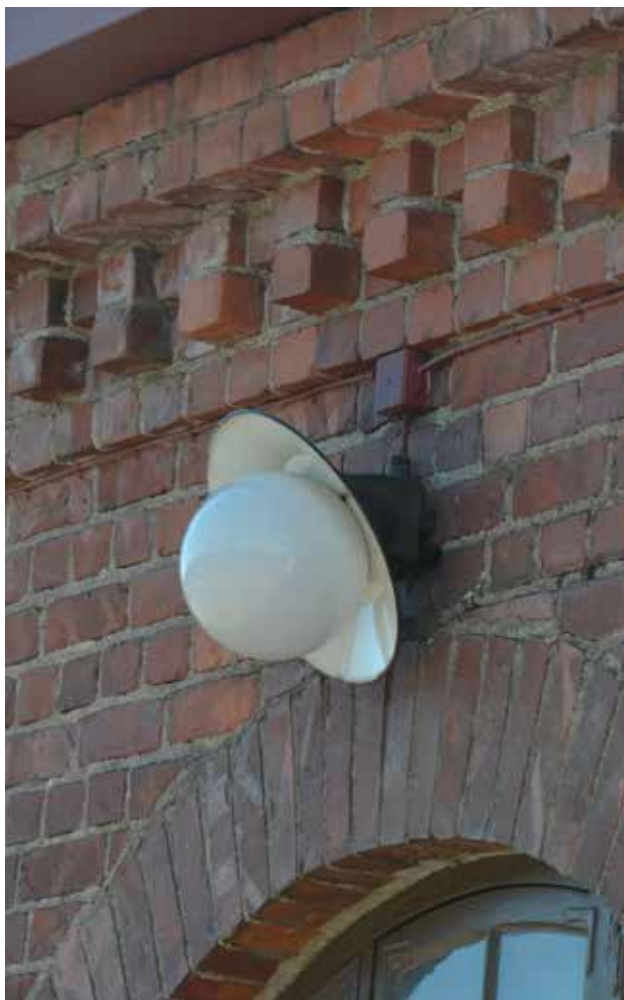
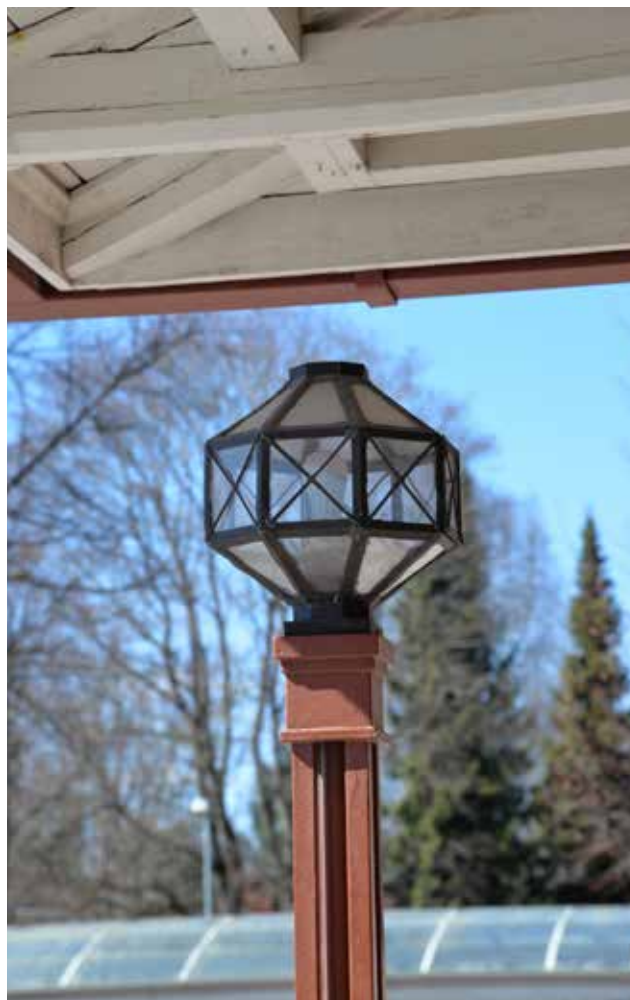
Yksityiskohtia julkisivuista 2017. Poikkipäädyn kaarimuoto, tiilikuviointi ja kaari-ikkuna. Pyöreäikkuna on säilynyt radan puolella, asema-aukion puolella tilalle on vaihdettu kello.

Hämeenlinna kyltti on vaihdettu useampaan otteeseen ajan tyylin mukaan, mutta vanhooja kylttejä on pyritty myös säilyttämään osana kerroksellisuutta 2000-luvulla. Makasiinin jatko-osissa säilytettiin munkkilimitys, ikkunoiden kaaret ja räystäännauhan hammastukset. Jatkokohdat näkyvät vain eroina tiilen värissä.

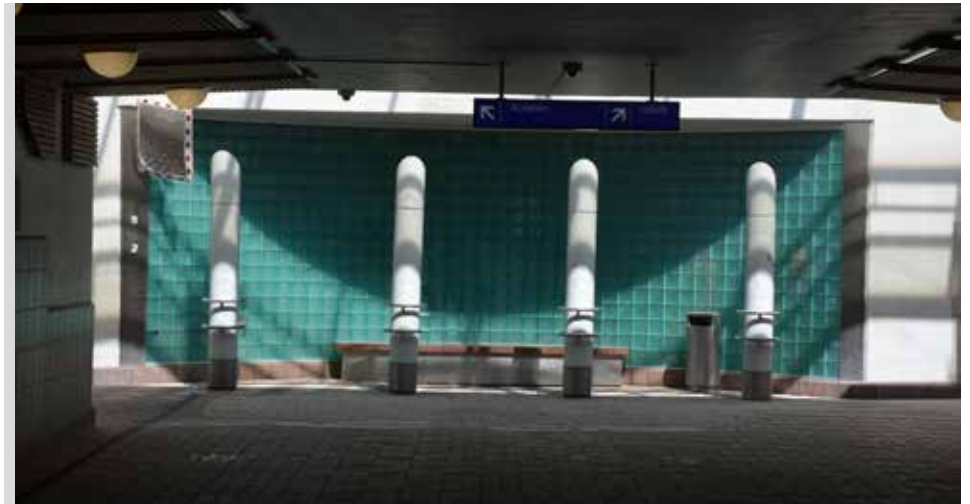
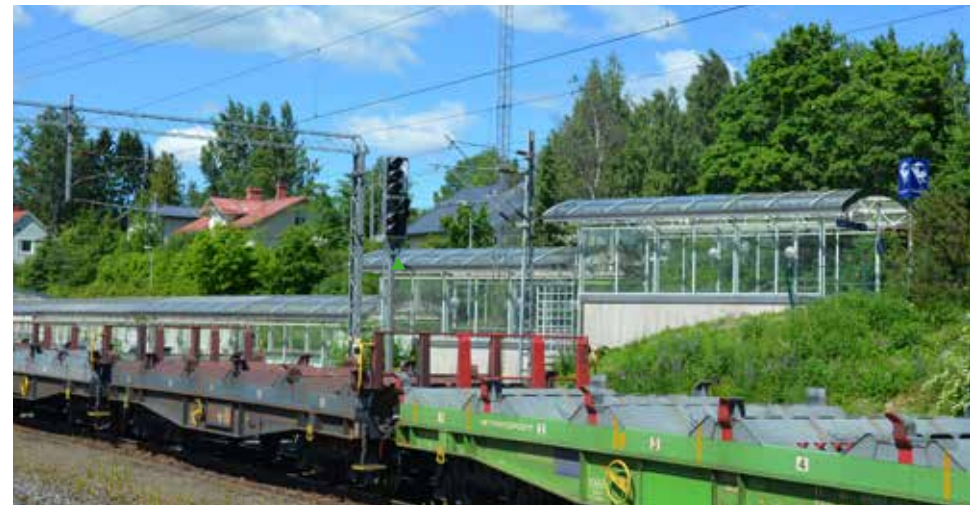
Asematunneli 2017.

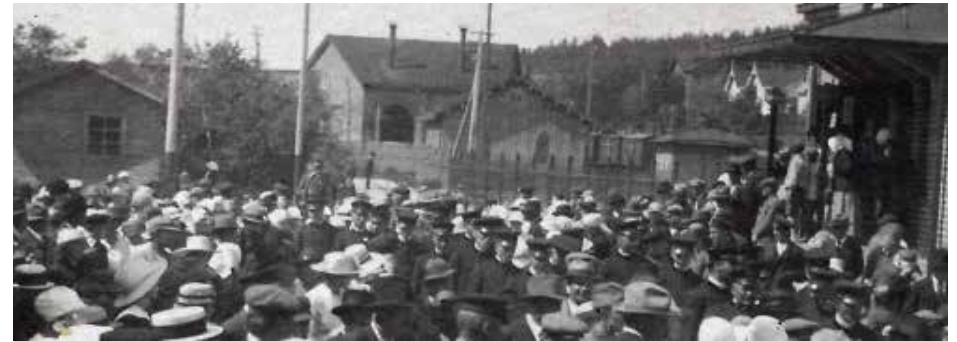
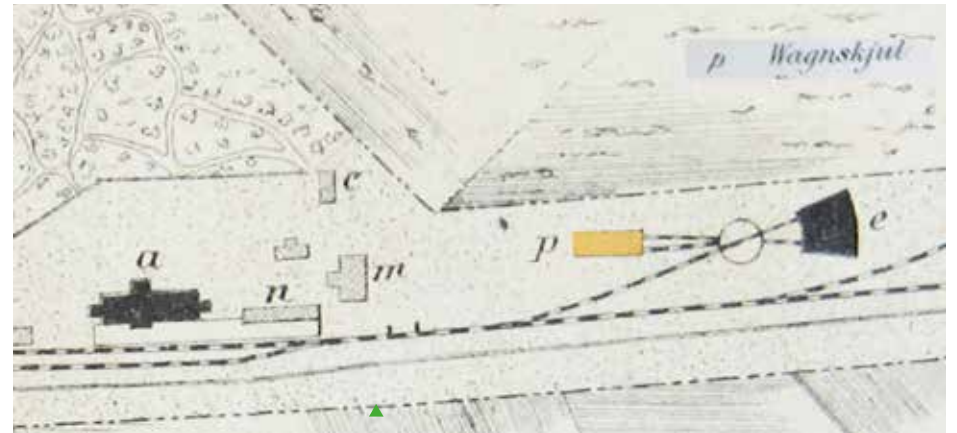
Vaunuliiteri (wagnskjul) on piirretty Helsinki-Hämeenlinnan radan rataprofiilikarttaan, jossa jokaisesta asemasta on esitetty piirros julkisivusta ja alueesta. Vaunuliiteri sijaitsee veturitallia vastapäätä kääntöpöydän jäädessä rakennusten väliin.

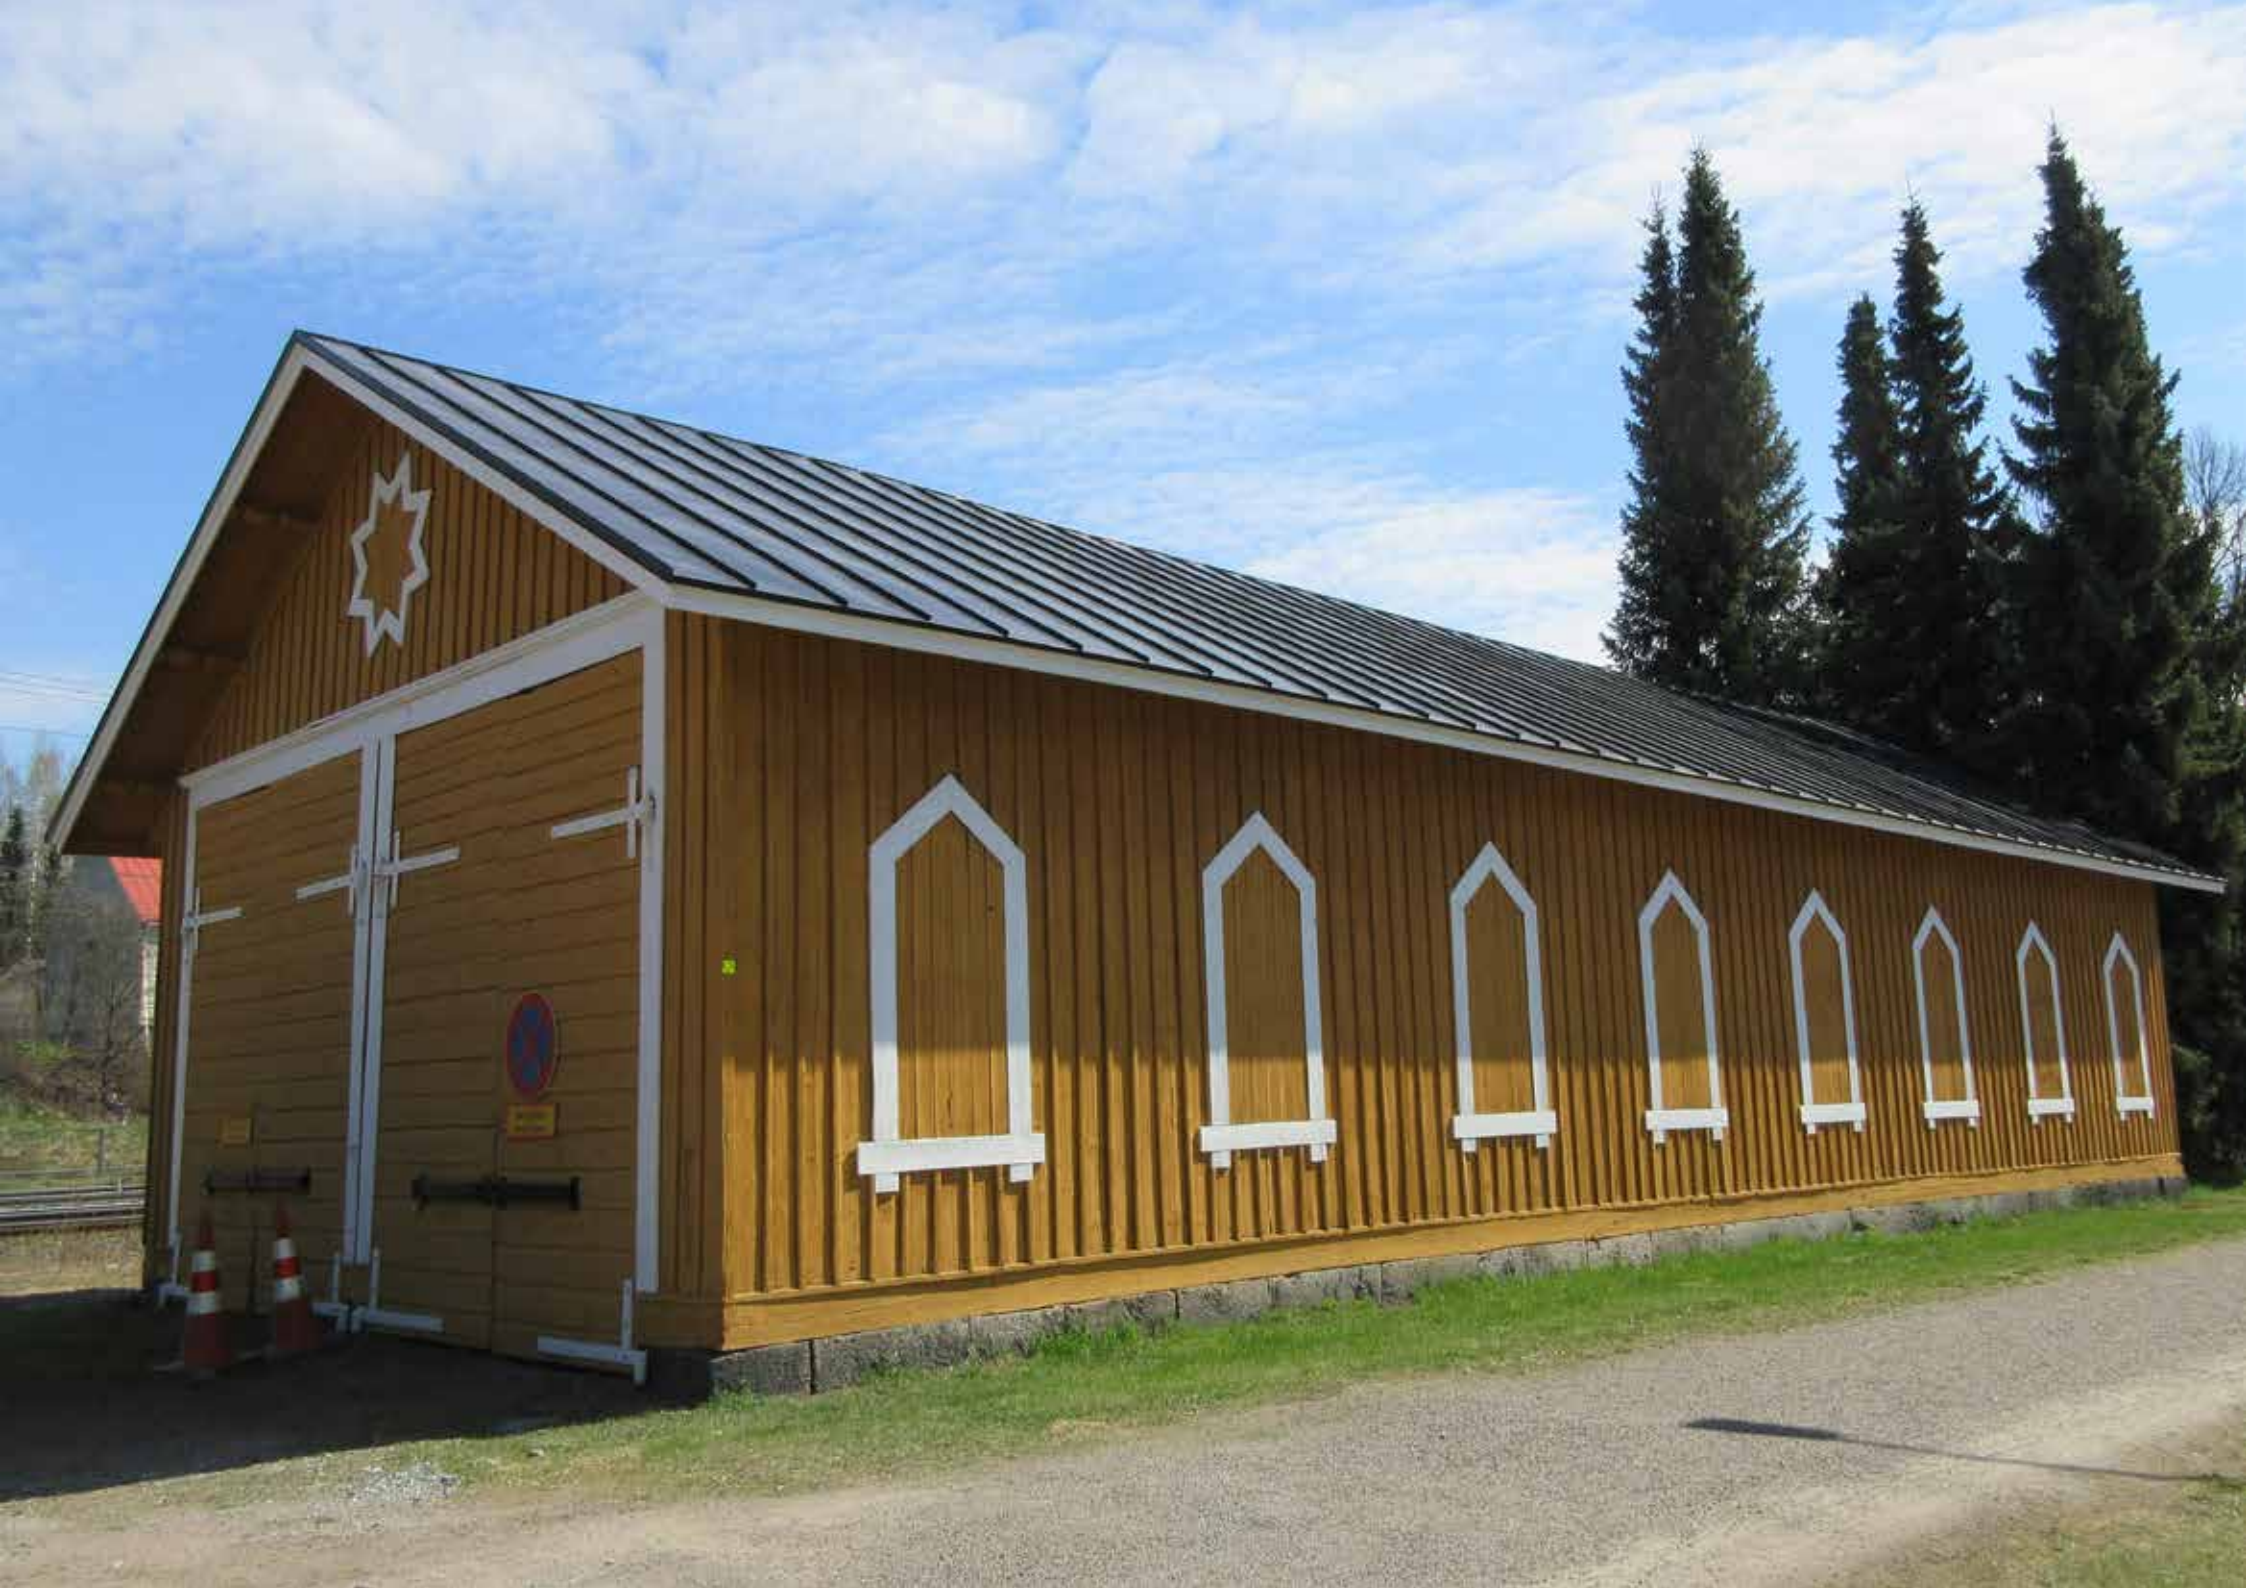
**Nykytila:** Varasto. Toiminut vapaapalokunnan tilana. Pitkä harjakattoinen vaunuvaja on lautaverhoiltu ja rankarakenteinen. Perustus on tehty luonnonkivelle. Tila on jaettu kahteen osaan, toinen vaunuille päädyn korkeiden ovien kautta ja toinen varastoksi. Pohjoispäädyssä tilassa on maalattia, varastopäädyssä lautalattia. Radan puolella sijaitsevat sivuovet. Rakennuksen erityisin piirre ovat luukut pitkillä sivuilla. Katto on mustaksi maalattu konesaumattu peltikate.

**Säilyneisyys:** Rakenne ja yksityiskohdat säilyneet.

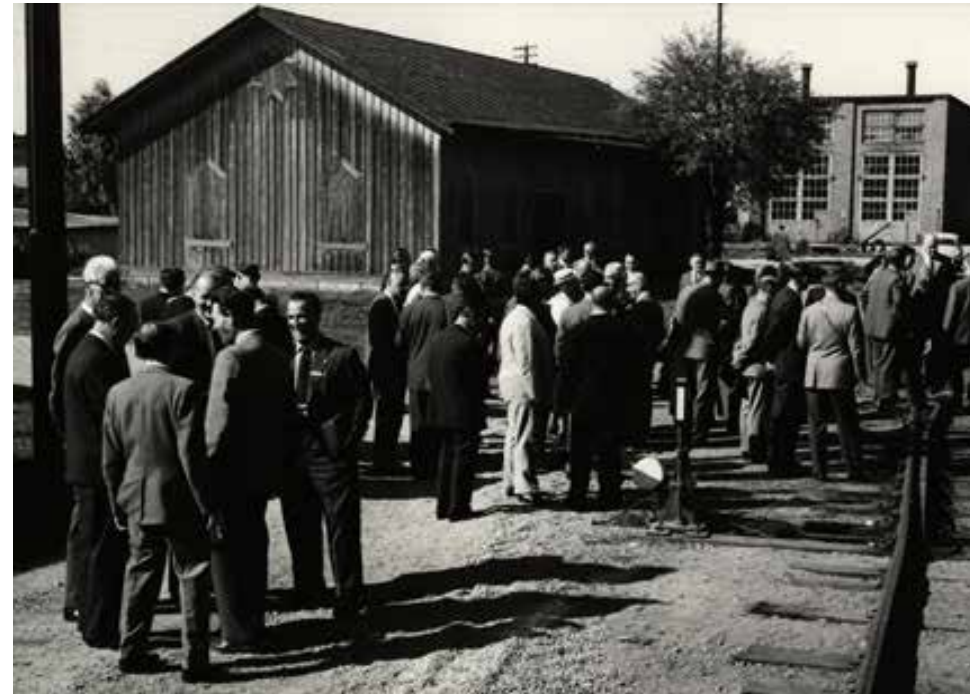
1958 vaunuliiterin julkisivuissa ikkunat on korvattu luukuilla. 1964 vaunuvajan laidalle tuli vielä raide ja kääntöpöytä oli käytössä. Suomen Rautatiemuseon arkisto
