# Hämeenlinnan rautatieasema

RAKENNUSHISTORIASELVITYS

RAKENNUSHISTORIASELVITYS 2017

Tekijä: Kulttuuriympäristöpalvelut Heiskanen & Luoto Oy 31.10. 2017

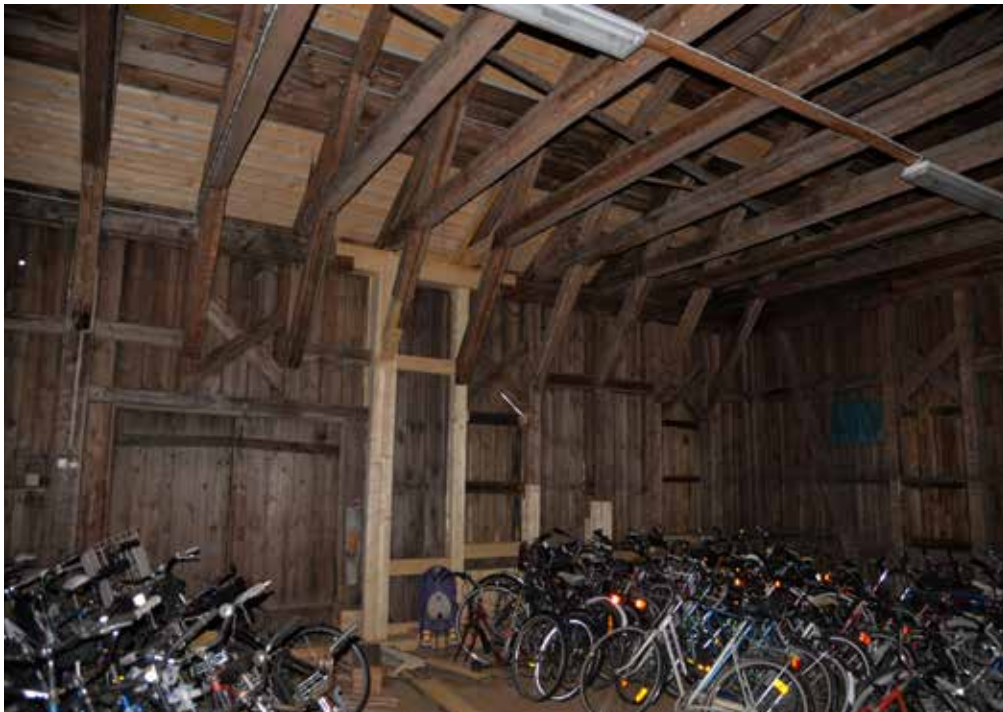
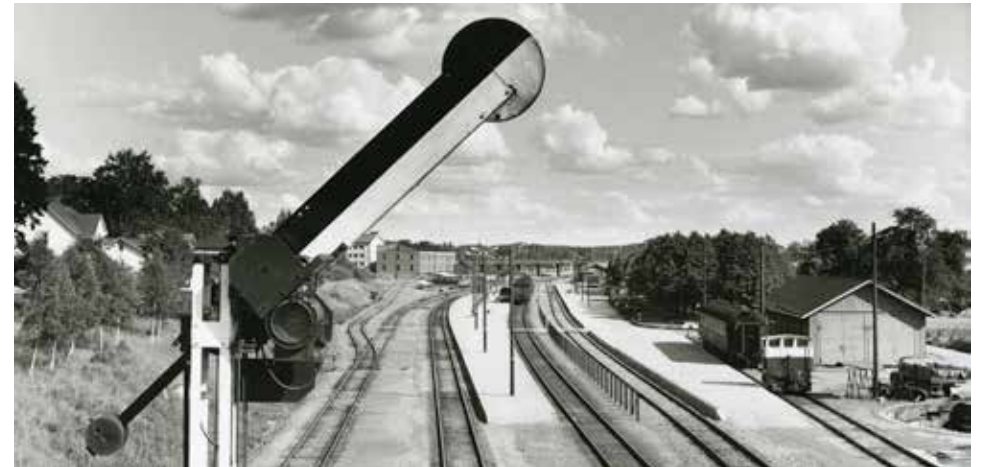
1964 Vaunuvajan laidalle tuli vielä raide ja kääntöpöytä oli käytössä. Suomen Rautatiemuseon arkisto.

Vaunuvajaa on korjattu 2000-luvulla. Tila on varastona.

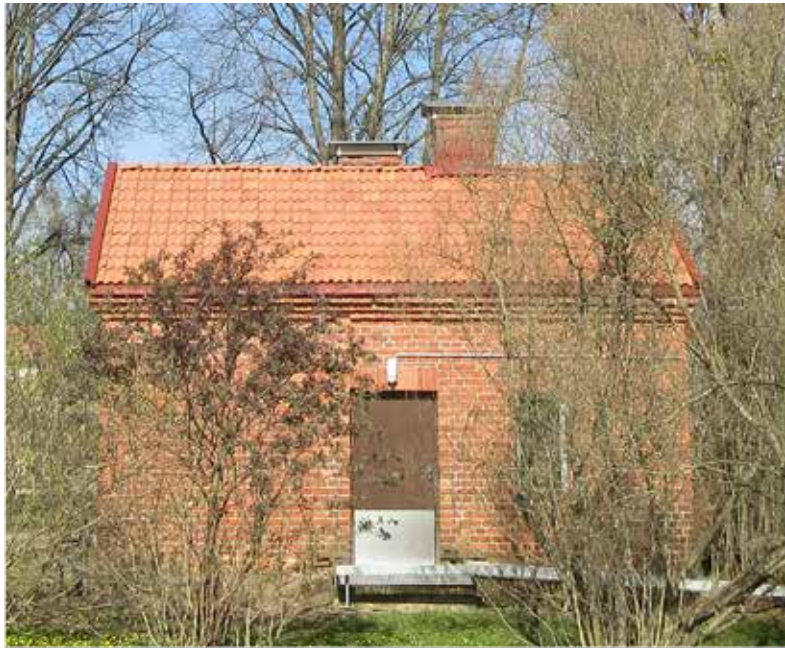
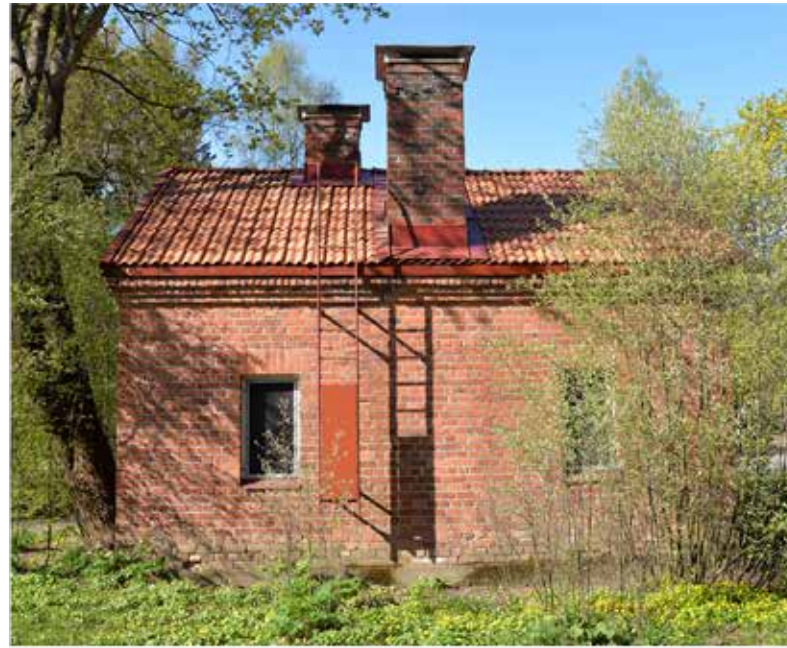
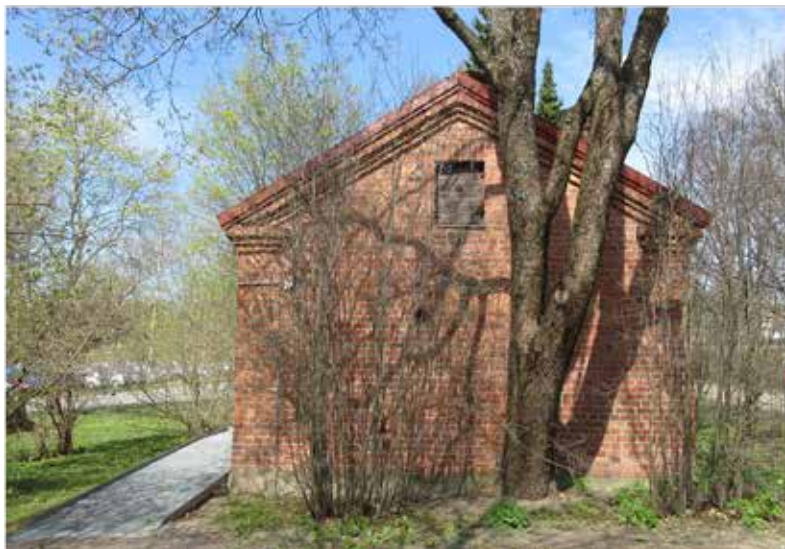
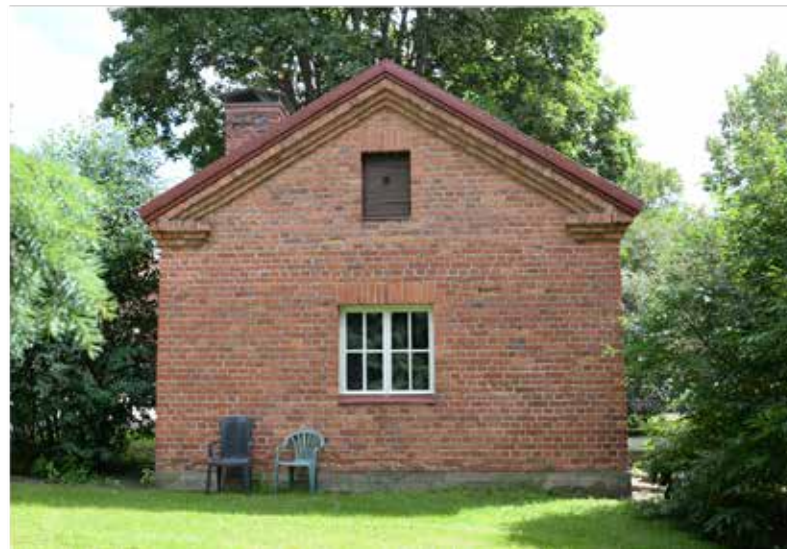
2017 saunan julkisivut

**Piirustukset:** 23.8.1924 Piirustus Thure Hellströmin allekirjoittama. Hyväksyjä Valtion konstruktiiivisen rataosaston johtaja A. Grunér. Suomen Valtiorautatiet, Konstruktiiivinen rataosasto. Piirroksessa myös merkintä Kotka 1928. VR:n arkisto. 6.7. 1944, hyväksytty 4.12.1944 Sauna, muutospiiirustus 1:100. Piirt. AGL, hyväksynyt J. Ungern. Valtion Rautatiet, Ratateknillinen toimisto, huonerakennusjaosto. VR:n arkisto.

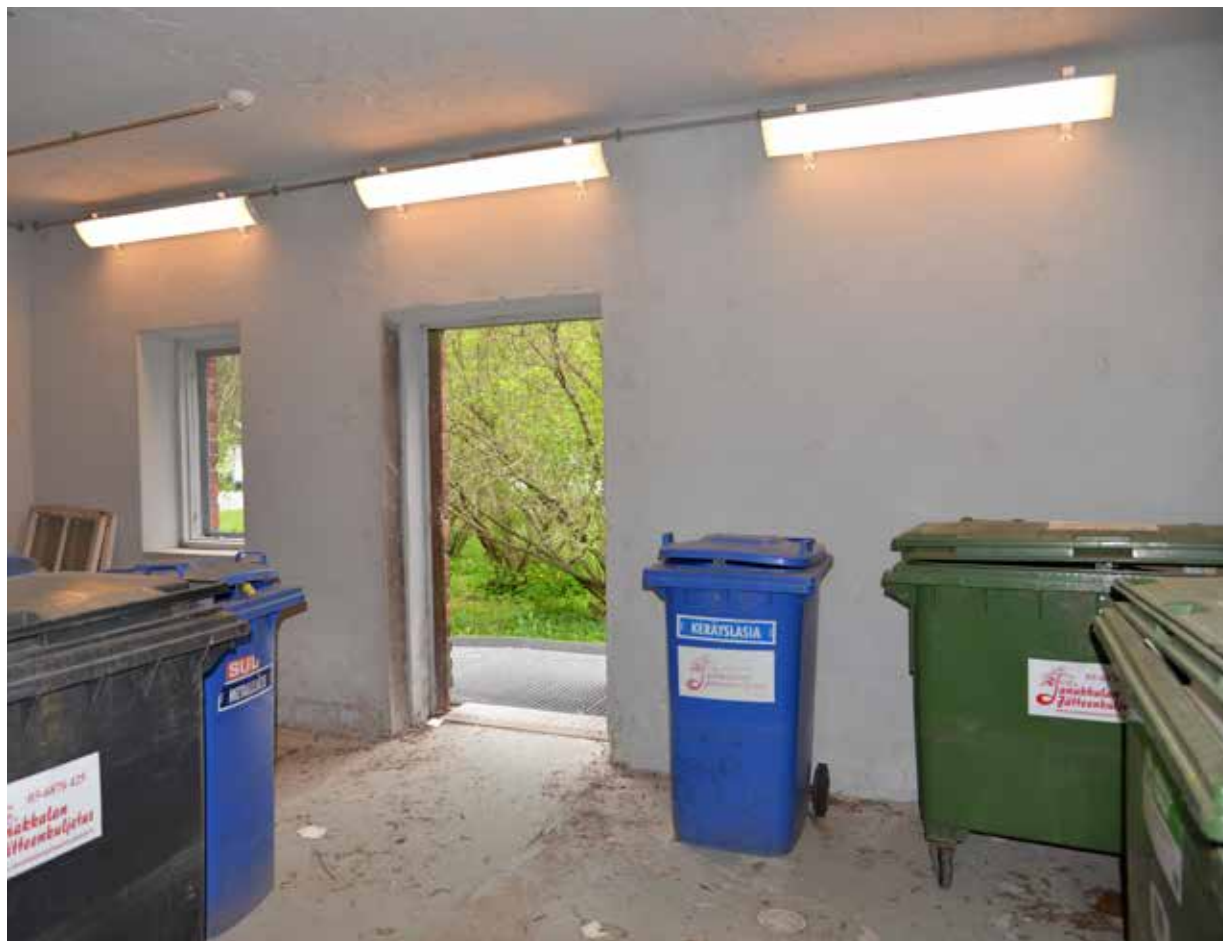
2017 sauna jätetilana.

**Muutoksensietokyky:** Kattomuoto ja julkisivut eivät kestä muutoksia. Rakennuksen säilymisen kannalta tehdyt muutokset, kate, piipunhatut, tikkaat on tehty sovittaen eivätkä vähennä rakennuksen arvoa. Sisätilalla ei muutettuna ole jäljellä erityisarvoa. Soveltuu käyttöön talousrakennuksena .

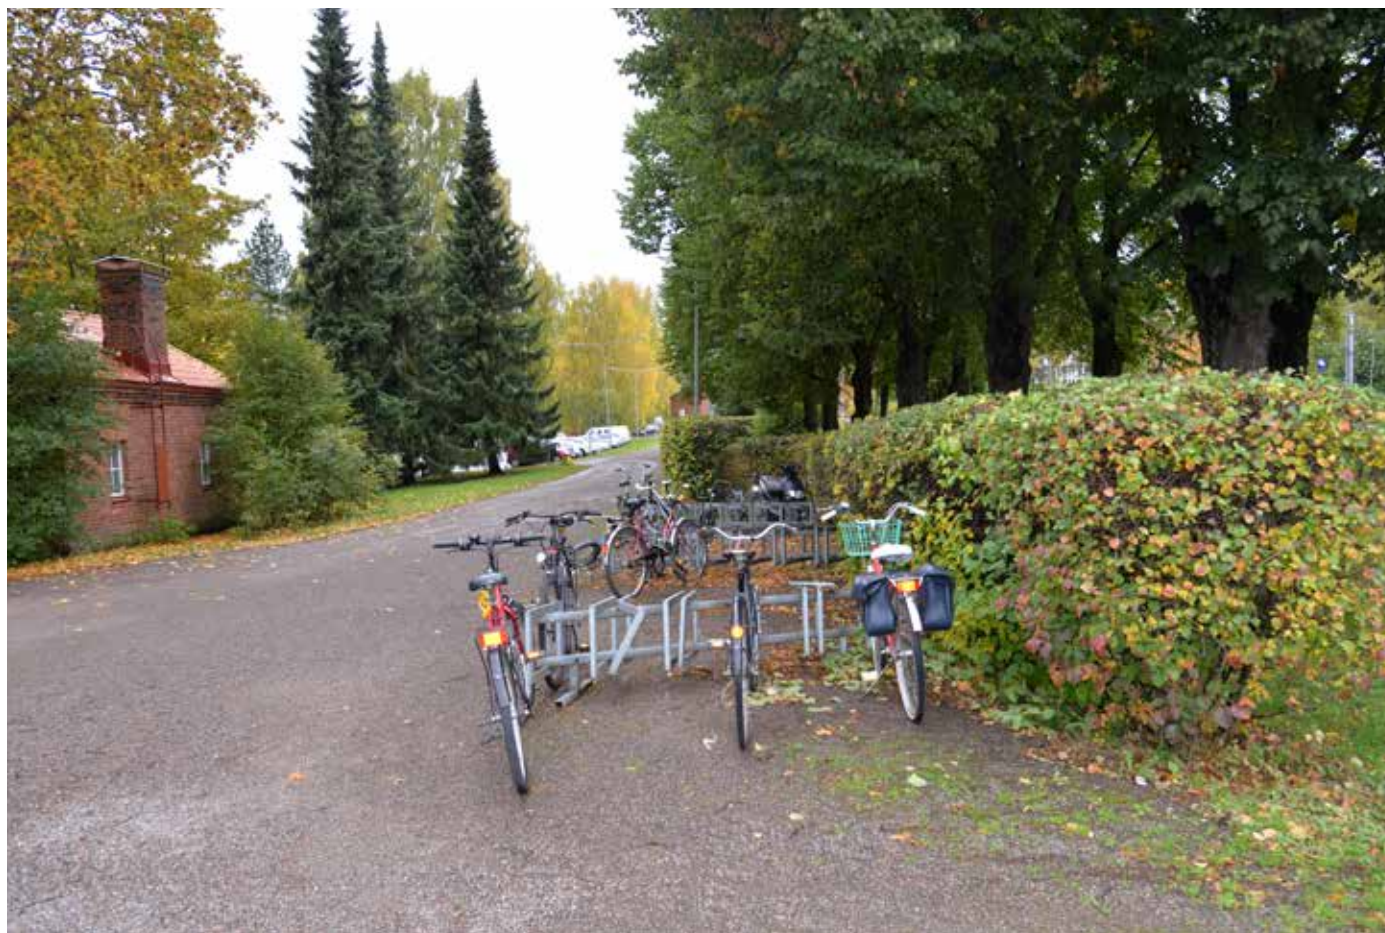
2017 sauna on ainoa jäljellä oleva osa  
vanhaa rakennusriviä.

Sauna 1924: Aseman 1920-luvun rakennuskerrostumaa, liittyy asema-alueen uudisrakennusvaiheeseen. Aseman talouspiha sijaitsi jo ensimmäisen aseman aikana saunan ympäristössä. Historiallisen talouspihan viimeinen rakennus Ilmentää paikan käyttöhistoriaa. Julkisivut ja rakennuksen asema säilytettävä.
