## Maaperän pilaantuneisuuden tutkimusraportti

Pikku-Parolantie 5b  
Hämeenlinnan kaupunki

16.04.2020  
Matias Tuominen  
Tanja Satta  
Jenni Harmoinen  
YKK65231

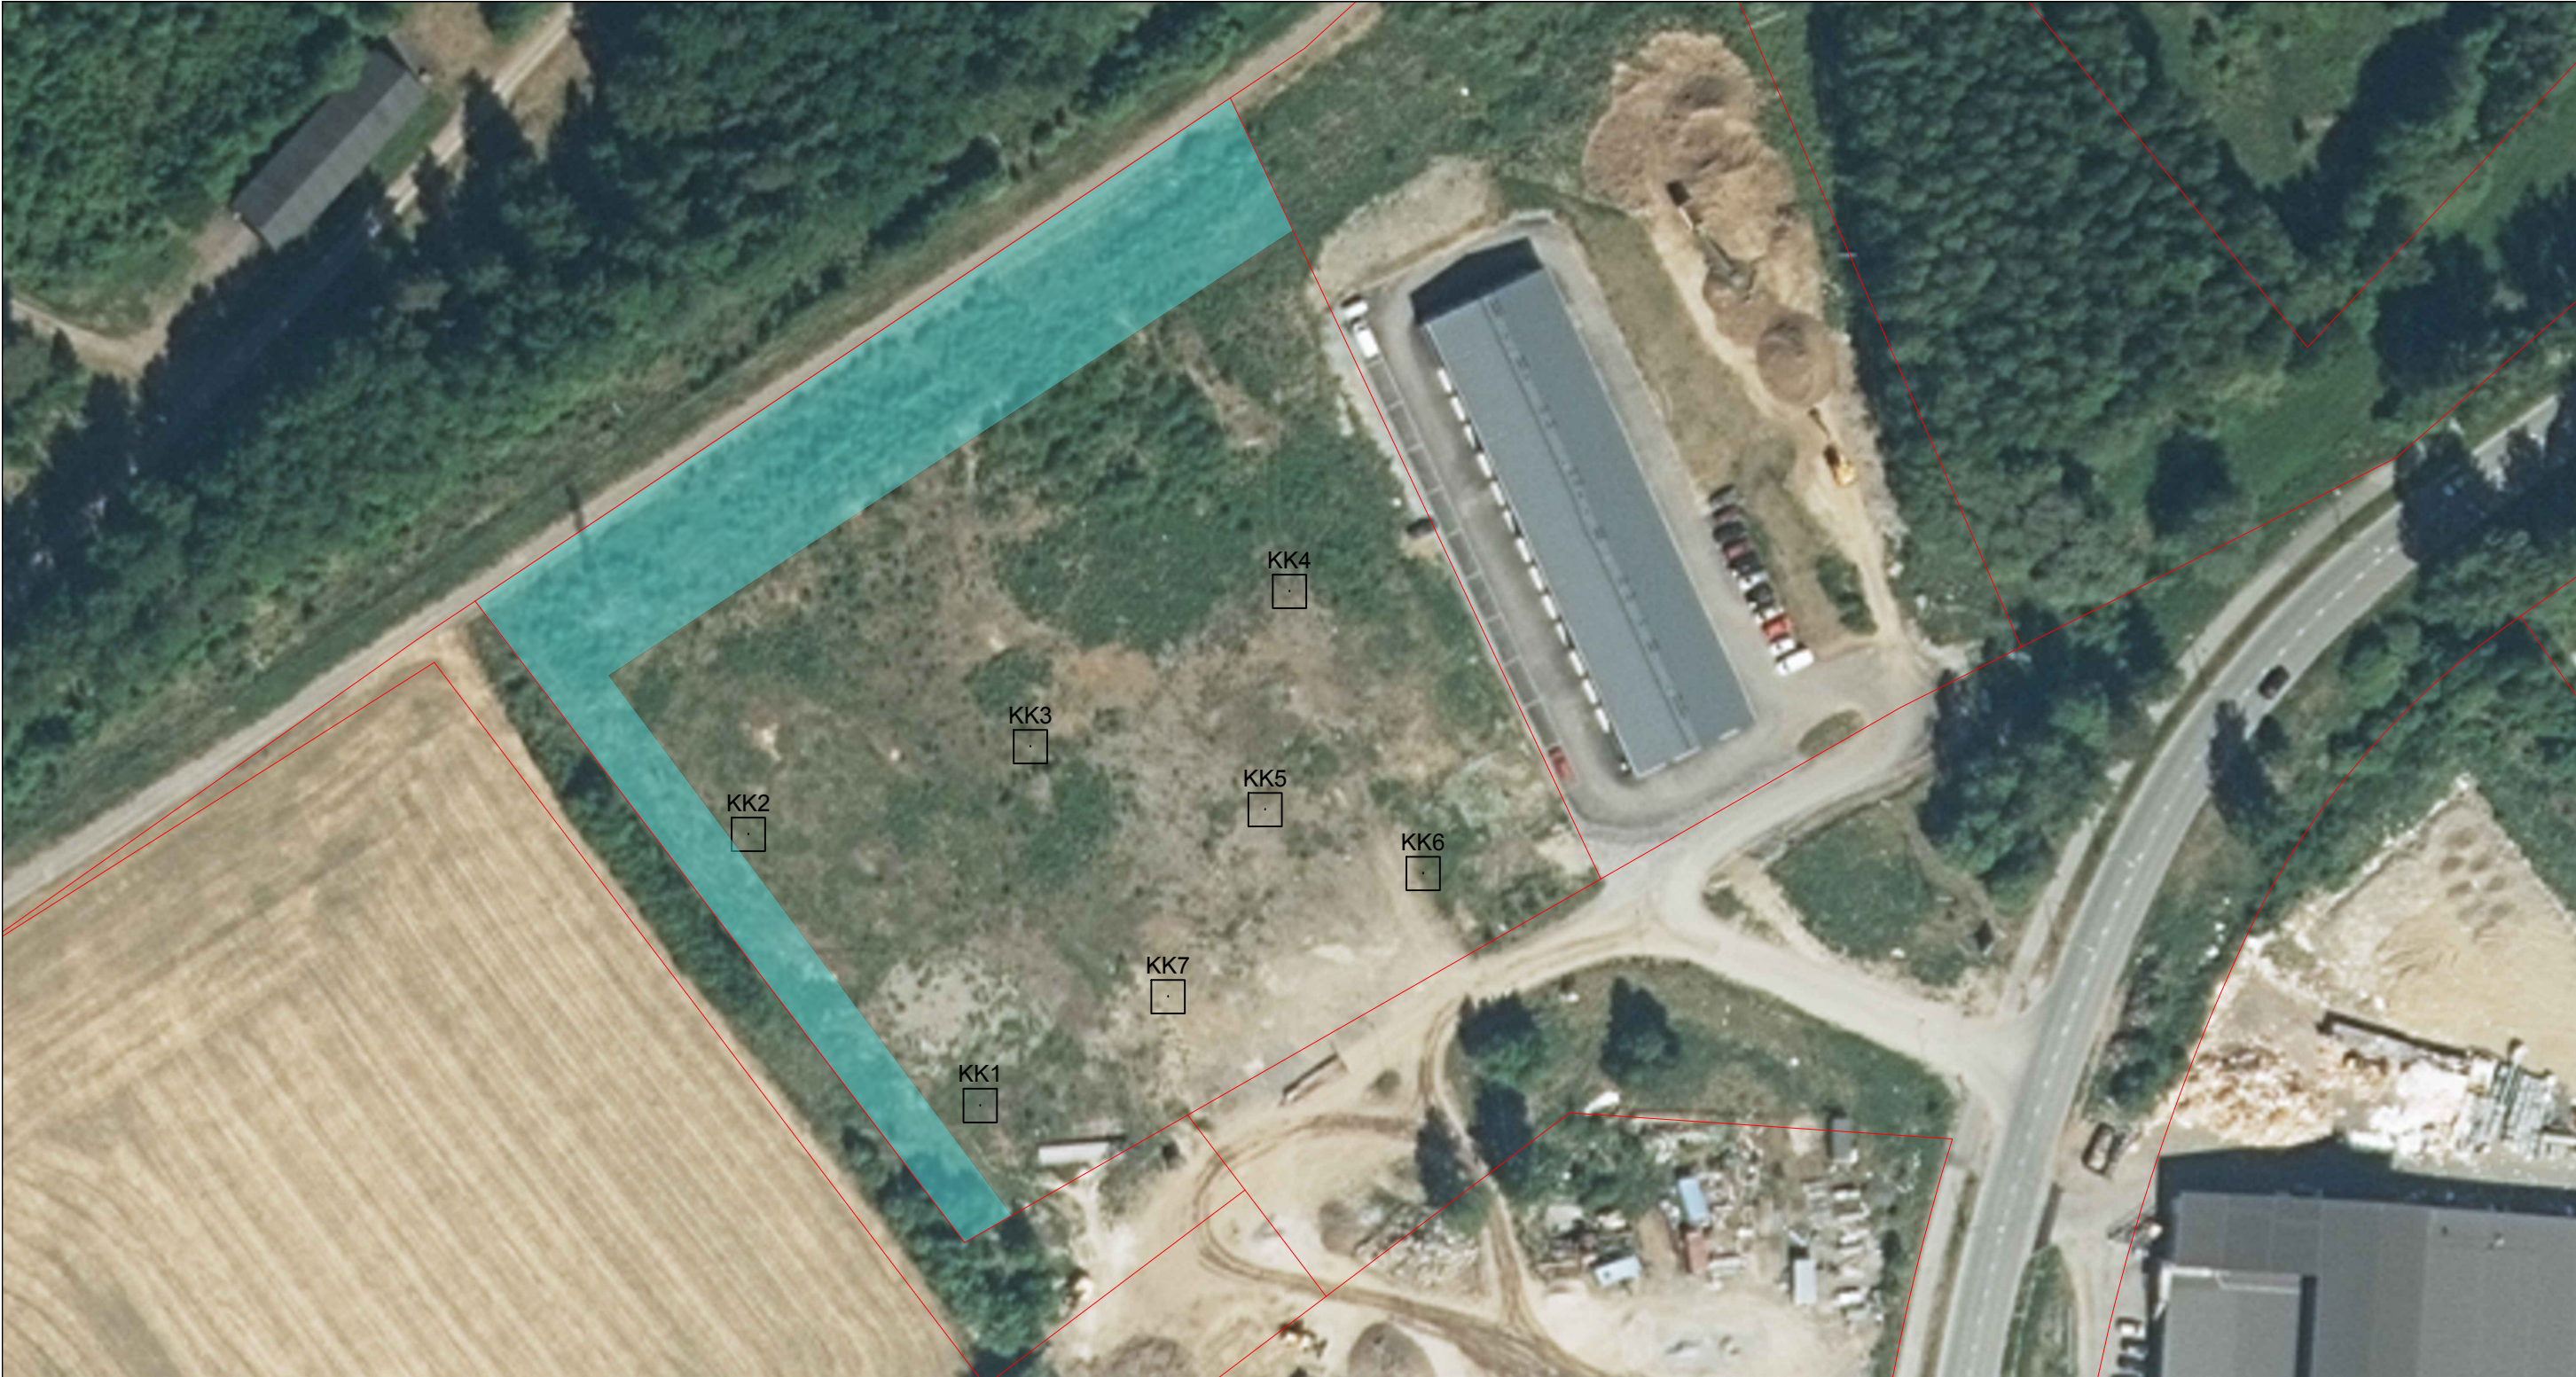
YKK65231-01 Tutkimuskartta

Näytepisteiden sijainnit on esitetty piirustuksessa YKK65231-01.

KK1...7

Koekuopat

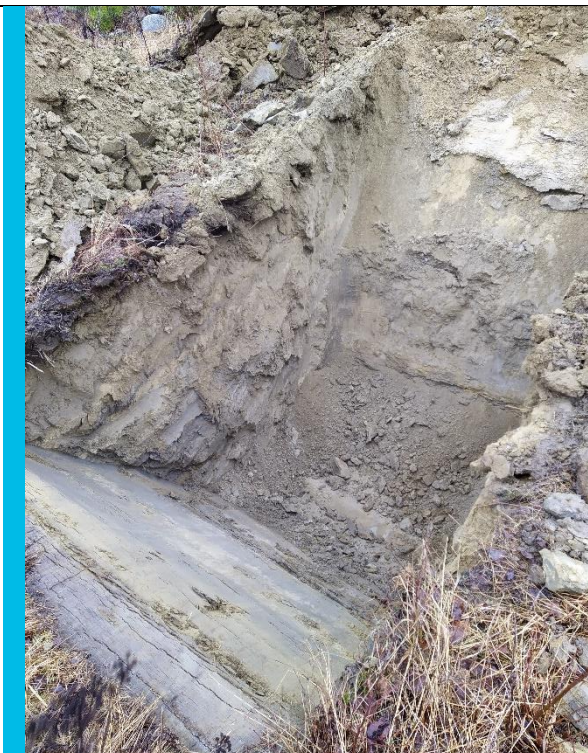
LAATIIJA: MTu NRO KK1 PVM: 11.3.2020

| syvyys, m | maalaji | Kosteus<br>(1-5) | Pilaantuneisuus<br>(1-5) |
|---|---|---|---|
| 0-2 | Hieno hietä | 2 | 1 |

Lisätiedot: Ei viitteitä pilaantuneisuudesta

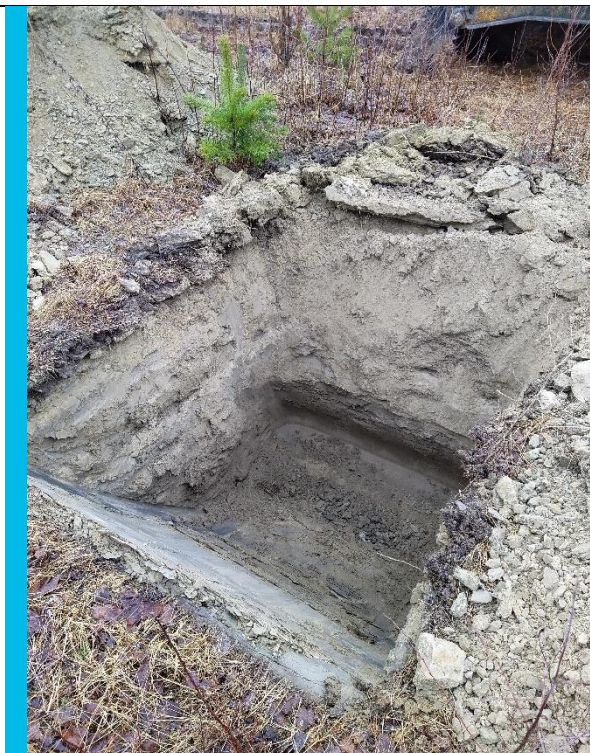
LAATIIJA: MTu NRO KK2 PVM: 11.3.2020

| 0-2 | Hieno hietä | 2 | 1 |

Lisätiedot: Ei viitteitä pilaantuneisuudesta

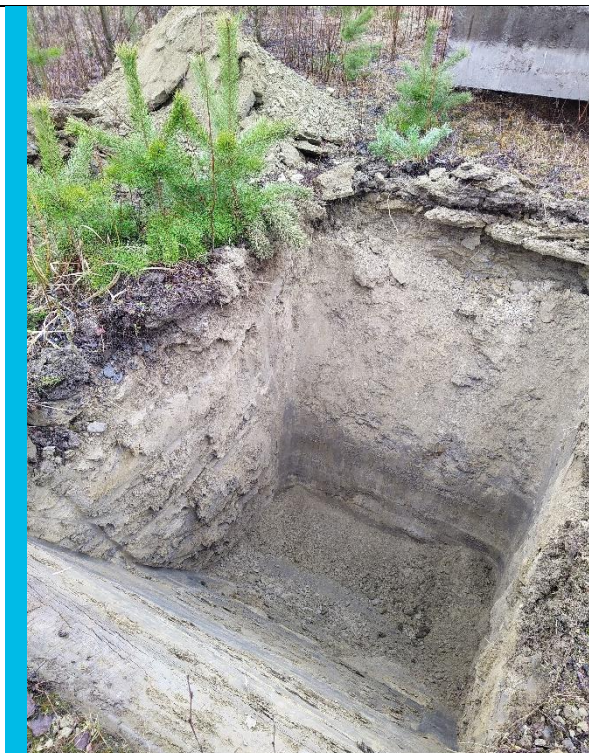
LAATIIJA: MTu NRO KK3 PVM: 11.3.2020

| | 0-2 | Hieno hietä | 2 | 1 |

Lisätiedot: Ei viitteitä pilaantuneisuudesta

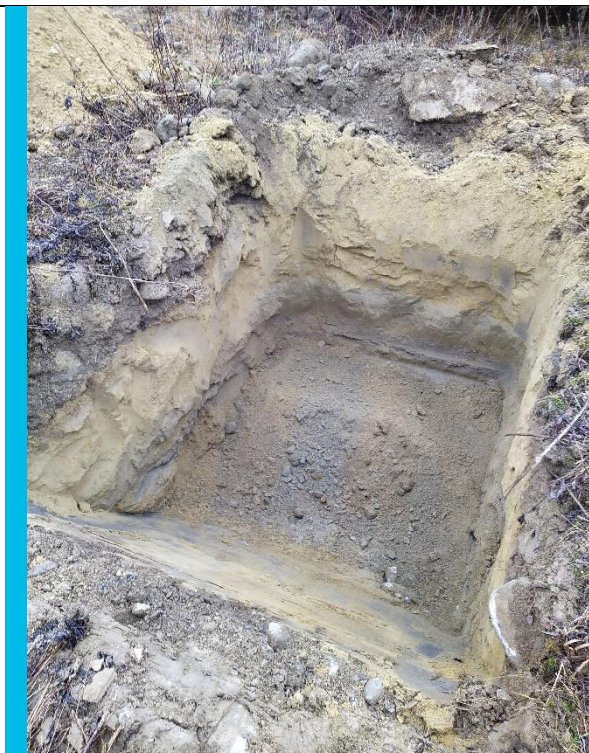
LAATIIJA: MTu NRO KK4 PVM: 11.3.2020

| syvyys, m | maalaji | Kosteus (1-5) | Pilaantuneisuus (1-5) |
|---|---|---|---|
| 0-0,2 | Hiekka, kivi | 2 | 1 |
| 0,2-2 | Hieno hieta | 1 | 1 |
| 2 | Heikkamoreeni | 1 | 1 |

Lisätiedot: Pohjalla tiukka moreeni

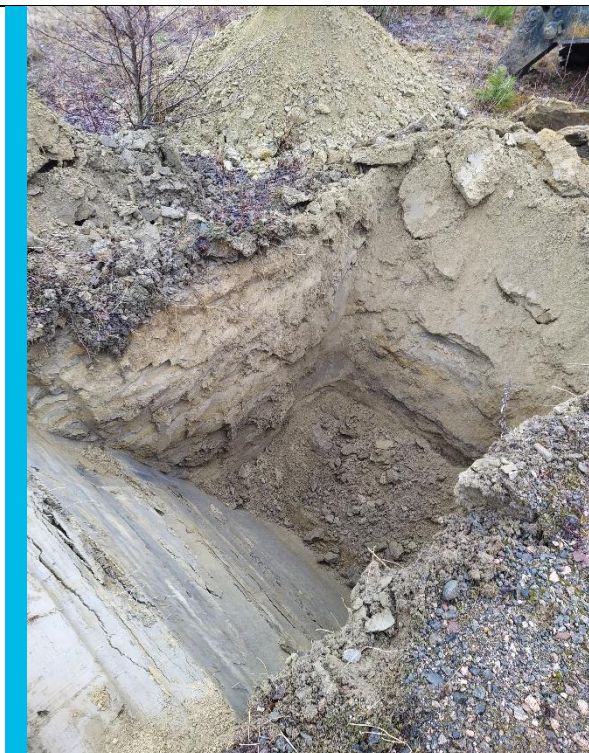
LAATIIJA: MTu NRO KK5 PVM: 11.3.2020

| syvyys, m | maalaji | Kosteus<br>(1-5) | Pilaantuneisuus<br>(1-5) |
|---|---|---|---|
| 0-0,2 | hiekkä, sora | 2 | 1 |
| 0,2-2 | Hieno hieta | 1 | 1 |

Lisätiedot: Yksi tiili pintamaassa, ei muita viitteitä pilaantuneisuudesta

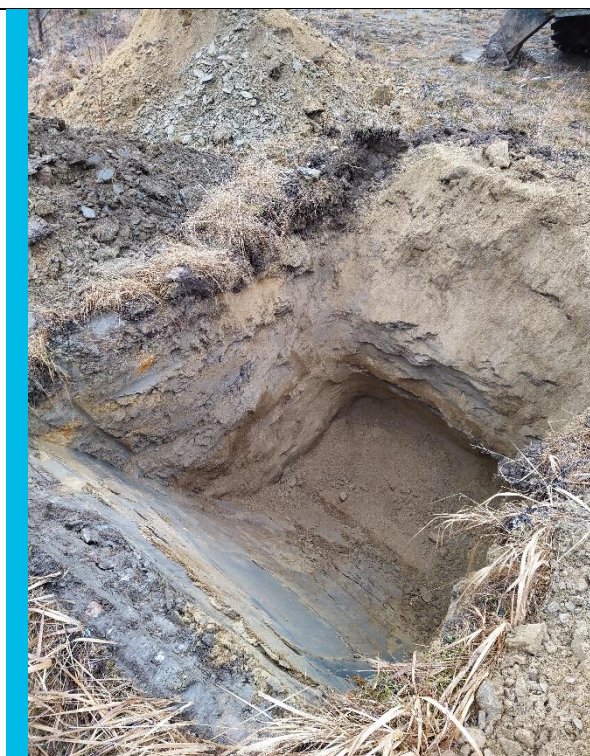
LAATIIJA: MTu NRO KK6 PVM: 11.3.2020

| | 0-0,2 | Hiekka, sora | 2 | 1 |
| | 0,2-2 | Hieno hietä | 1 | 1 |
| | 2 | Moreeni | 1 | 1 |

Lisätiedot: Ei viitteitä pilaantuneisuudesta

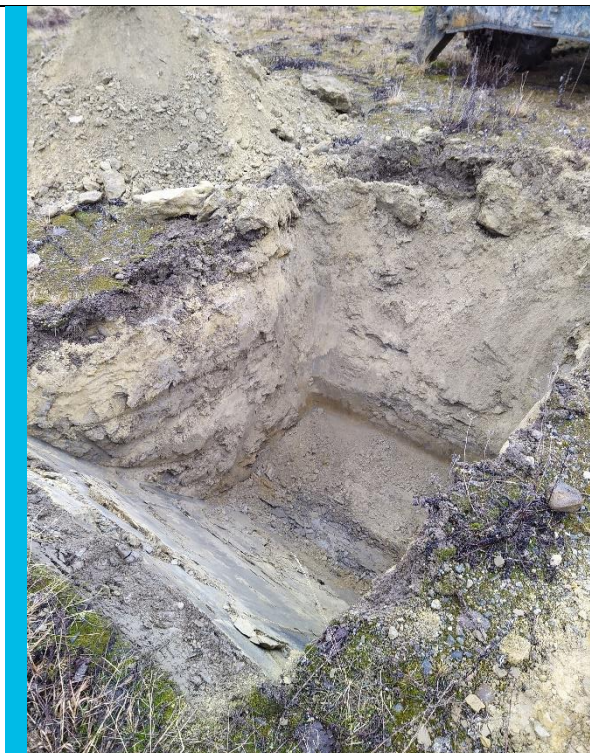
LAATIIJA: MTu NRO KK7 PVM: 11.3.2020

| syvyys, m | maalaji | Kosteus (1-5) | Pilaantuneisuus (1-5) |
|---|---|---|---|
| 0-0,2 | Hiekka, sora | 2 | 1 |
| 0,2-2 | Hieno hieta | 1 | 1 |

Lisätiedot: Ei viitteitä pilaantuneisuudesta
