2.1 Uimarannan nimi	Ahvenistonjärvi, Ahvenisto
2.2 Uimarannan lyhyt nimi	Ahvenisto
2.3 Uimarannan ID-tunnus *)	FI123109001
2.4 Osoitetiedot	Hämeenlinna
2.5 Koordinaatit *)	<b>Koordinaatit (longitude)</b> 24.4188 <b>Koordinaatit (latitude)</b> 60.9943 <b>Koordinaatti-järjestelmä</b> WGS84
2.6 Kartta	Liite 1
2.7 Valokuvat	Liite 2

8.1 Uimavesiprofiilin laatimisen ajankohta	28.2.2011, päivitys 5.5.2020
8.2 Uimavesiprofiilin tarkistamisen ajankohta	Tarkistetaan silloin, jos luokka muuttuu hyväksi, tyydyttäväksi tai heikoksi.

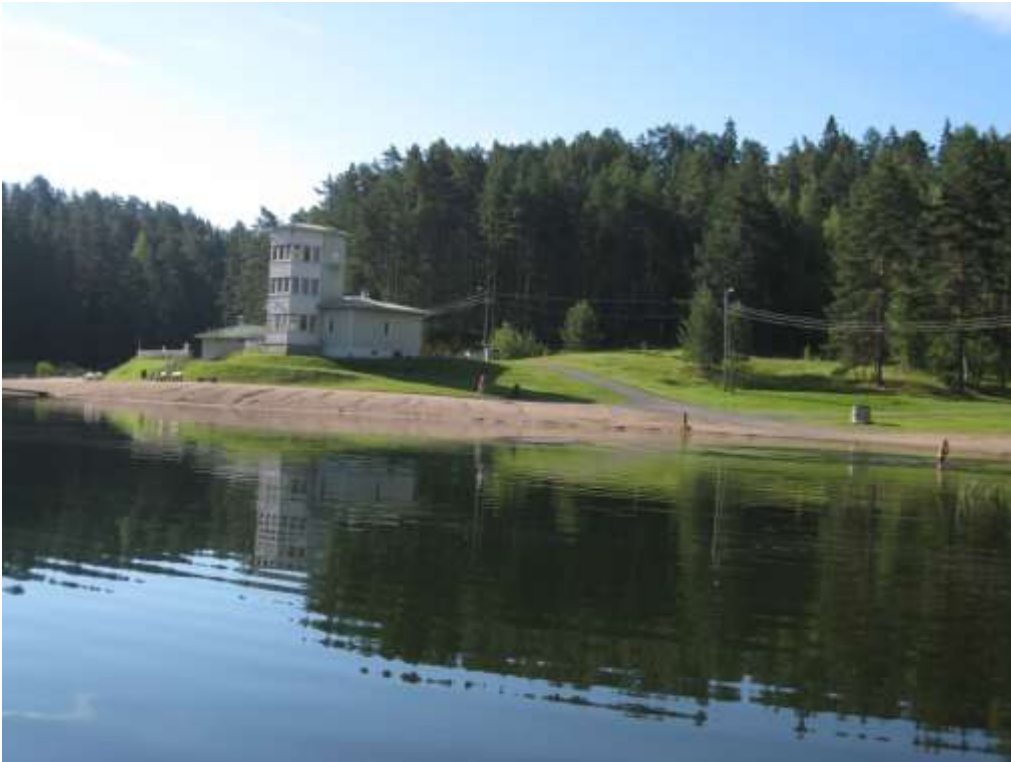
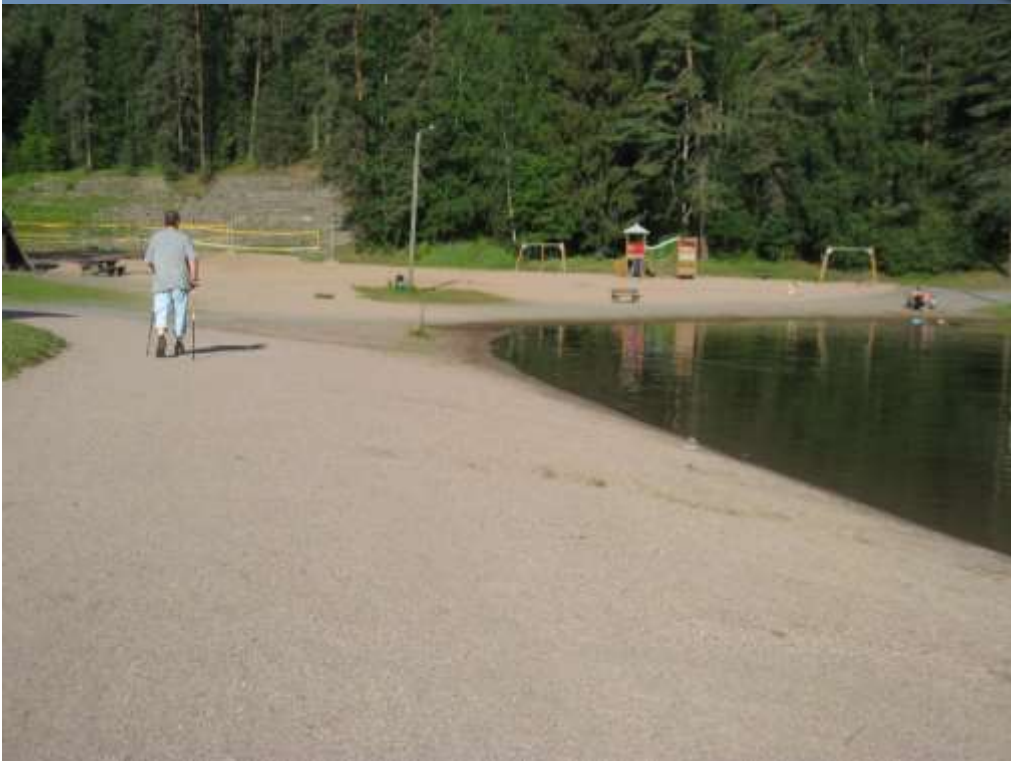
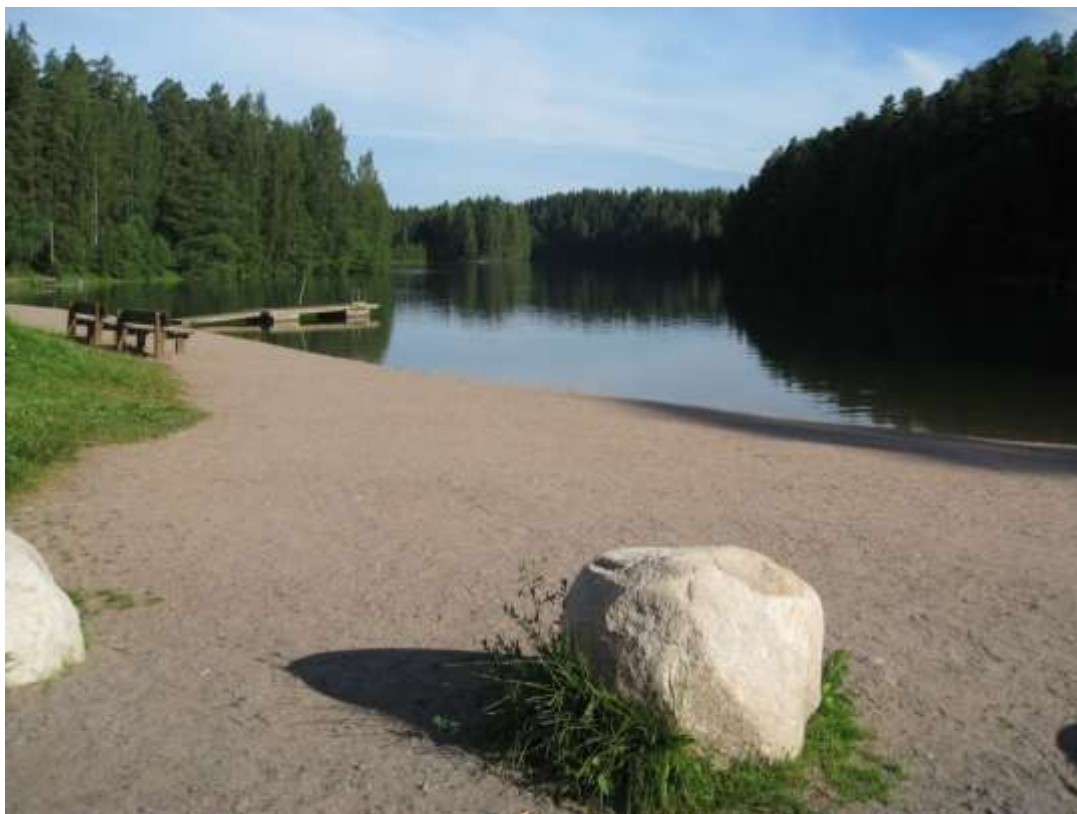
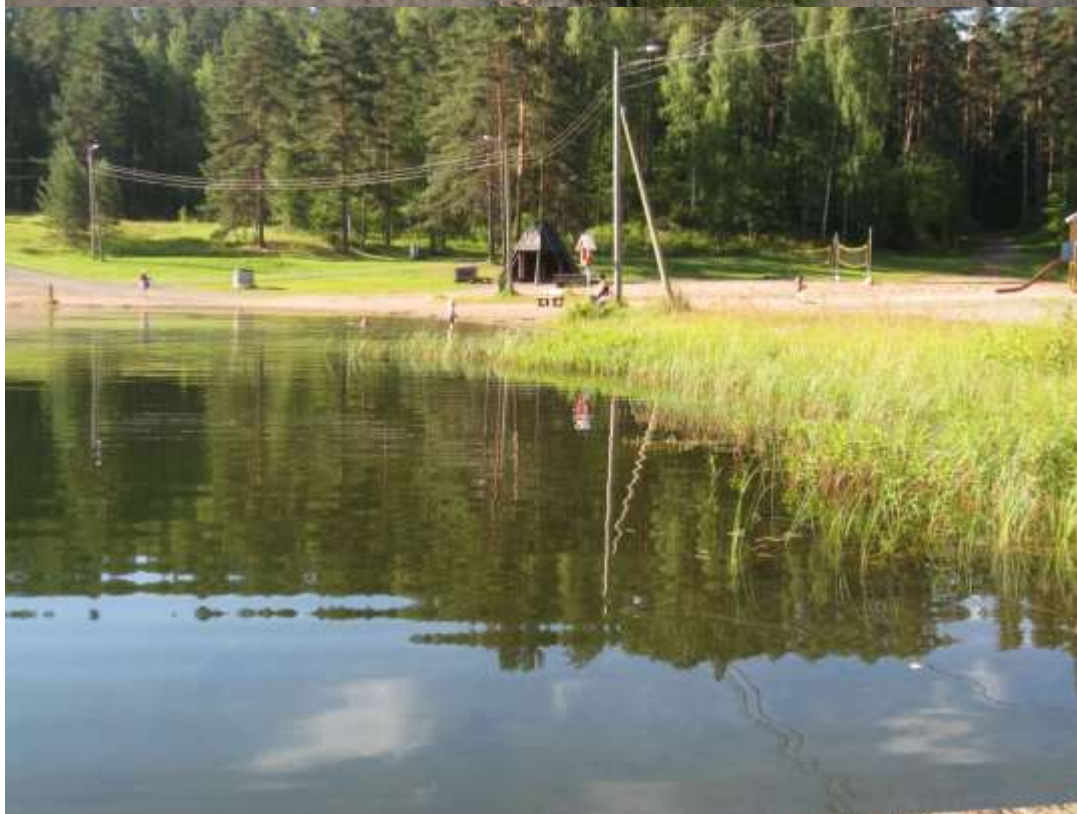
Liite 2

Valokuvia Ahveniston uimarannalta kesällä 2010.

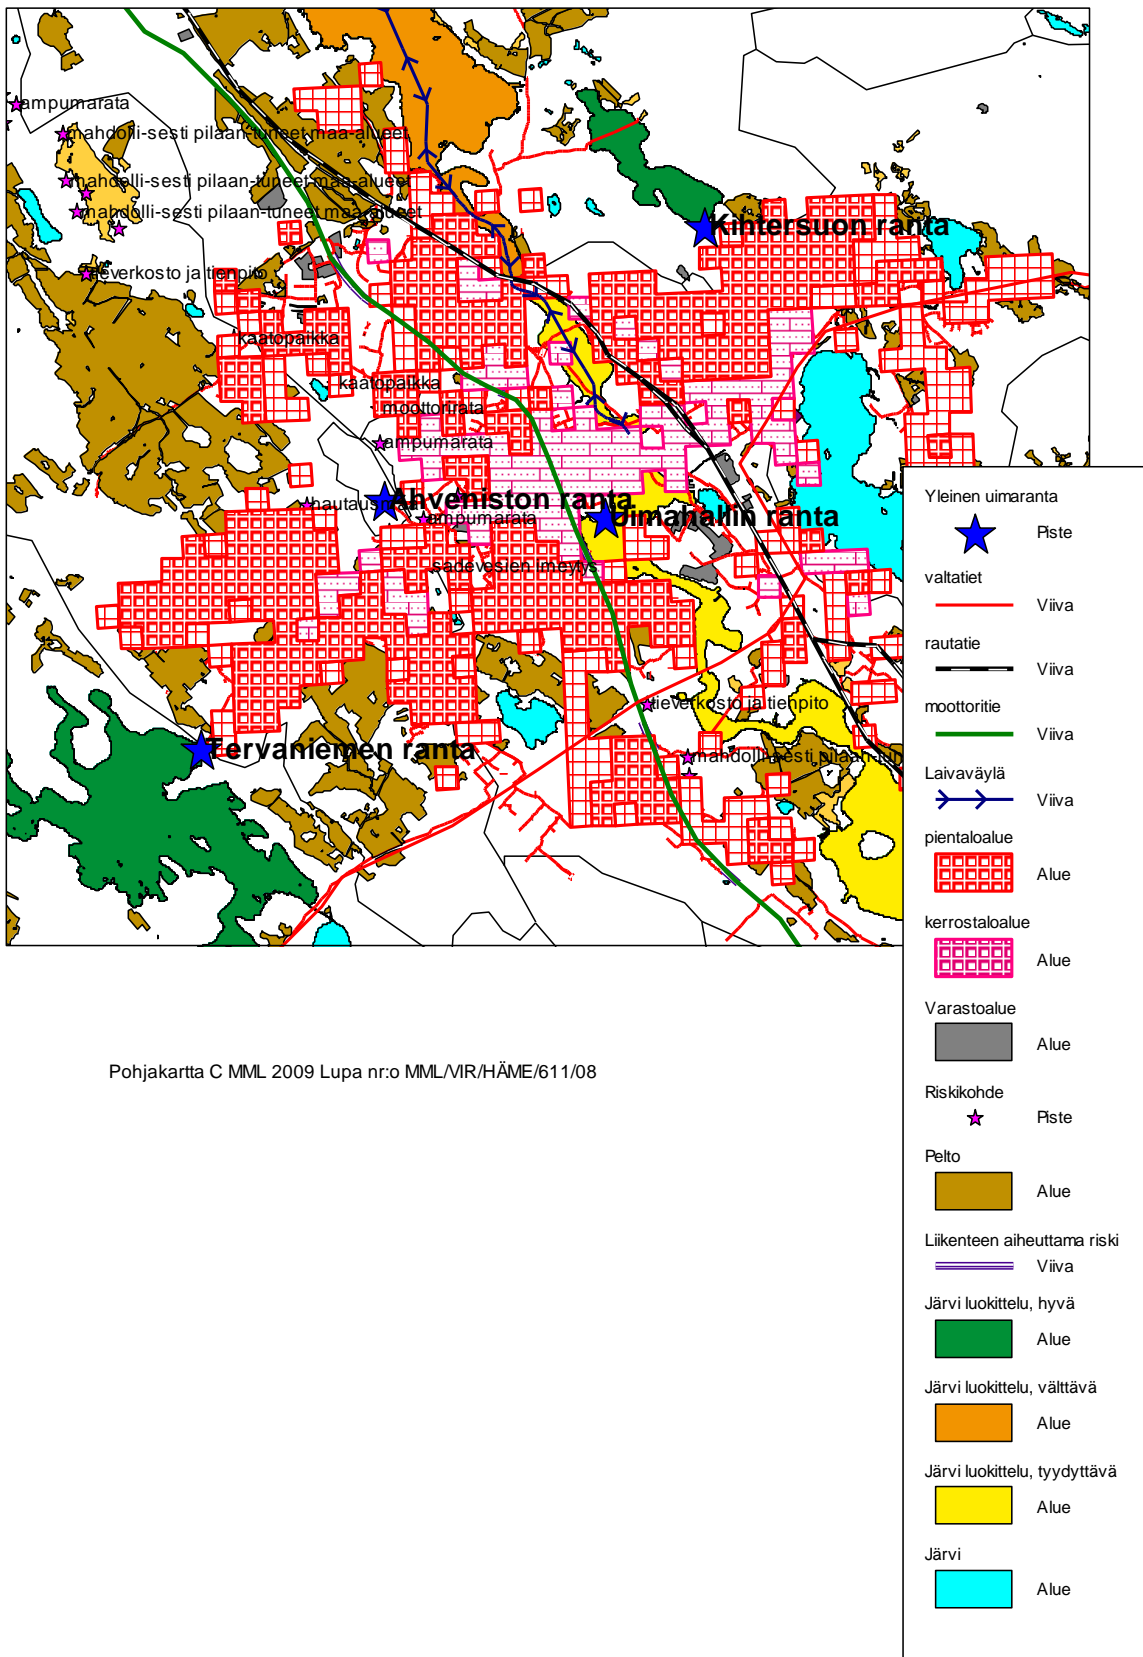
Teemakartta

6.1 Jätevesiverkostot	Valuma-alueella ei ole asutusta. Maauimalan uima-allasvesi johdetaan jätevesiverkostoon.
6.2 Hulevesijärjestelmät	Pysäköintialueen vedet valuvat järveen.
6.3 Uimaveteen vaikuttavat muut pintavedet	Ahvenistonjärvestä ei ole laskuojaa.
6.4 Maatalous	Valuma-alueella ei ole maataloutta.
6.5 Teollisuus	Valuma-alueella ei ole teollisuutta.
6.6 Satamat, vene-, maantie- ja raideliikenne	Ahvenistonjärvellä ei ole vesiliikennettä. Valuma-alueella ei ole maatieliikennettä eikä raideliikennettä.
6.7 Eläimet, vesilinnut	Kalasto on pitkään kehittynyt luontaisesti, sillä luonnonsuojelualueen järvessä ei saa kalastaa. Suuria haukia syvällä, runsaasti havaittavia kaloja pinnassakin. Lähettyvillä ei ole suuria lintuyhdyskuntia.
6.8 Muut lähteet	Valuma-alue on kokonaan metsää ja harjua. Liitteessä 2 on teemakartta uimaveteen vaikuttavista riskitekijöistä.
