2.1 Uimarannan nimi	Ormajärvi, Sankola
2.2 Uimarannan lyhyt nimi	Sankola
2.3 Uimarannan ID-tunnus *)	FI184401004
2.4 Osoitetiedot	Evontie, 16900 LAMMI
2.5 Koordinaatit *)	Koordinaatit (longitude) 24.9837 Koordinaatit (latitude) 61.1191 Koordinaatti-järjestelmä WGS84
2.6 Kartta	Liite 1
2.7 Valokuvat	Liite 2

Valokuvia Sankolan uimarannalta kesällä 2010

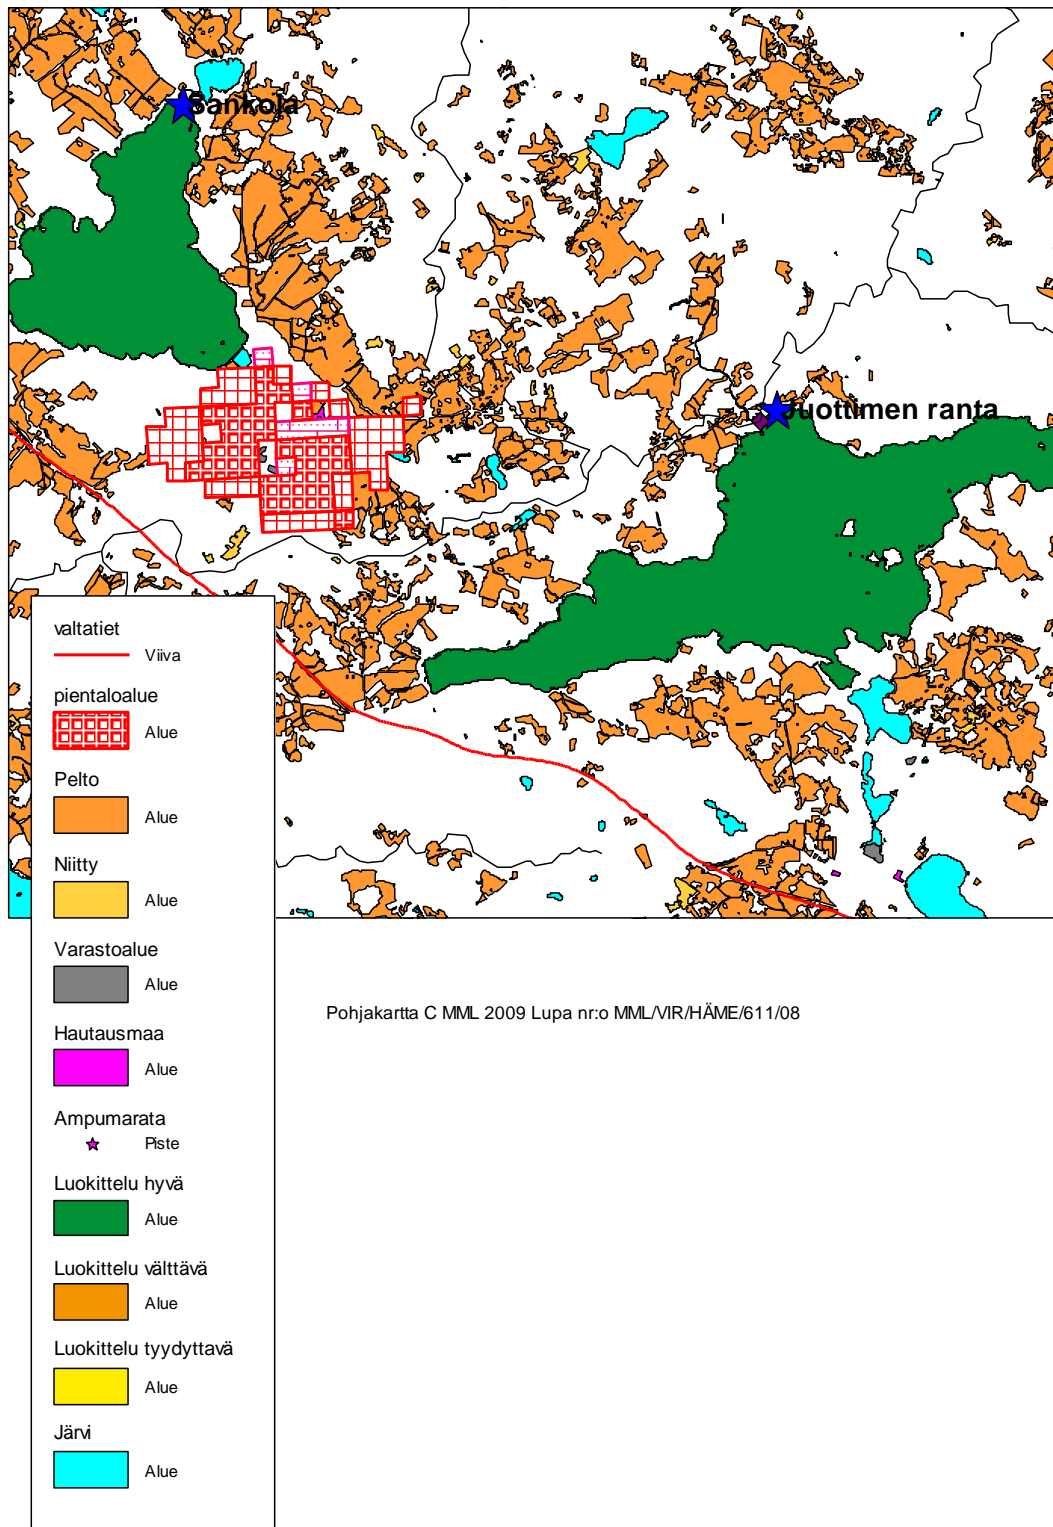
Teemakartta

6.1 Jätevesiverkostot	Lähivaluma-alueelle ei ole jätevesiverkostoa.
6.2 Hulevesijärjestelmät	Kiinteistökohtaiset hulevesijärjestelmät.
6.3 Uimaveteen vaikuttavat muut pintavedet	Valuma-alueella olevat pikkujärvet vaikuttavat uimaveden laatuun.
6.4 Maatalous	Valuma-alueella on runsaasti peltoviljelyä.
6.5 Teollisuus	Teollisuus on vähäistä eikä sillä ole merkittävää vaikutusta pintavesiin.
6.6 Satamat, vene-, maantie- ja raideliikenne	Lähivaluma-alueella ei kulje valtateitä eikä rautateitä.
6.7 Eläimet, vesilinnut	Uimarannan läheisyydessä ei ole suuria lintuyhteisöjä. Lintuparvilla ei ole ollut vaikutusta uimaveden mikrobiologiseen laatuun.
6.8 Muut lähteet	Uimarannan läheisyydessä on tiivistä kyläasutusta. Liitteessä 2 on teemakartta uimaveteen vaikuttavista riskitekijöistä.
