# KOSTEUS- JA SISÄILMATEKNINEN KORJAUSTARVESELVITYS MYLLYMÄEN ALAKOULU

otteet Sweco Asiantuntijapalvelut Oy:n raporteista / Mika Metsäalho, Tilapalvelut, 7.5.2020

## YHTEENVETO, ALTISTUMISOLOSUHDEARVIO

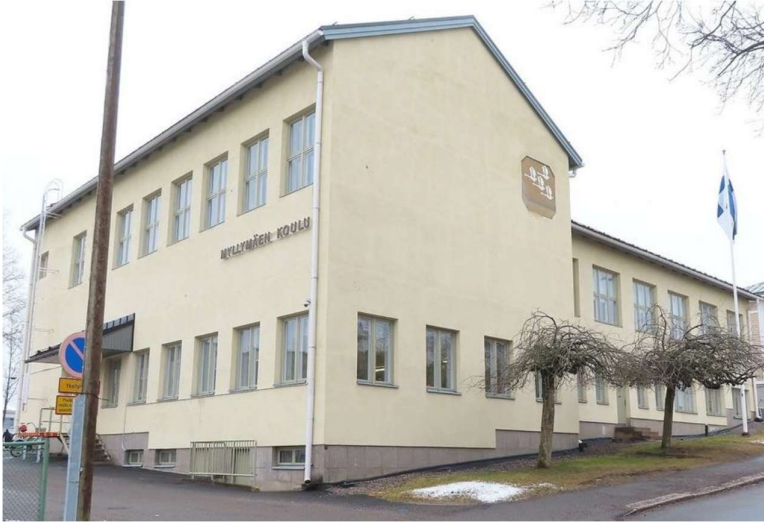
## KIVIKOULU

Kellarikerroksen tilat on osittain poistettu käytöstä tai ne ovat varastokäytössä.  
Kellarikerroksen altistumisolosuhte on todennäköinen.

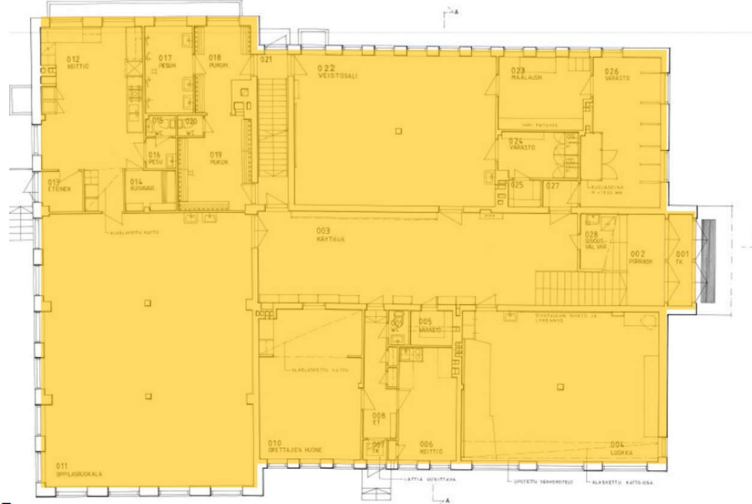
### ALTISTUMISOLOSUHTEIDEN ARVIOINNIN POHJAKUVAMERKINNÄT

Pohjakerroksen tiloissa altistumisolosuhte on todennäköinen.  
(keittiö, ruokasali ja luokkatiloja)

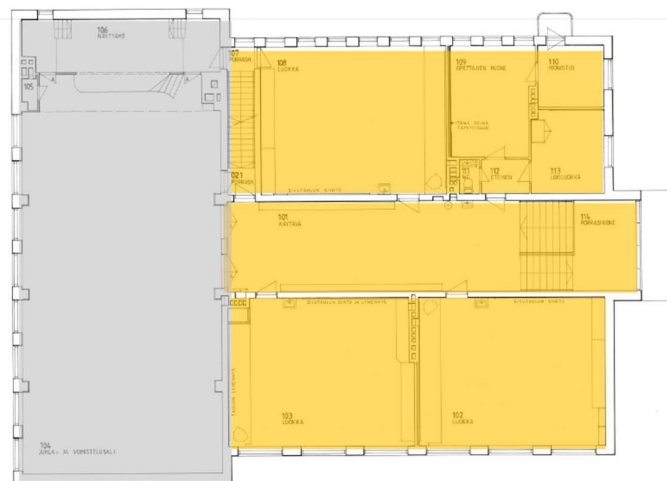
### ALTISTUMISOLOSUHTEIDEN ARVIOINNIN POHJAKUVAMERKINNÄT

1. kerroksessa tilojen 101-103 ja 107-113 alueella altistumisolosuhte on todennäköinen (luokkatiloja ja opettajien huone).

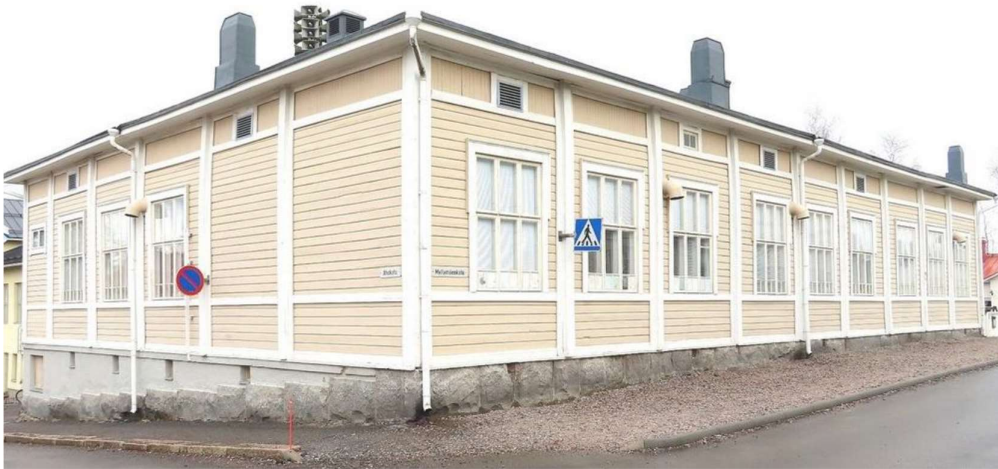
## PUUKOULU

Kellarikerroksen altistumisolosuhte on epätodennäköinen.  
Kellarikerroksen tila 002 nykyisin ulkovälinevarastokäytössä.

1. kerroksen altistumisolosuhte on todennäköinen.  
(rakennuksen luokkatilat, ao. pohjakuva)

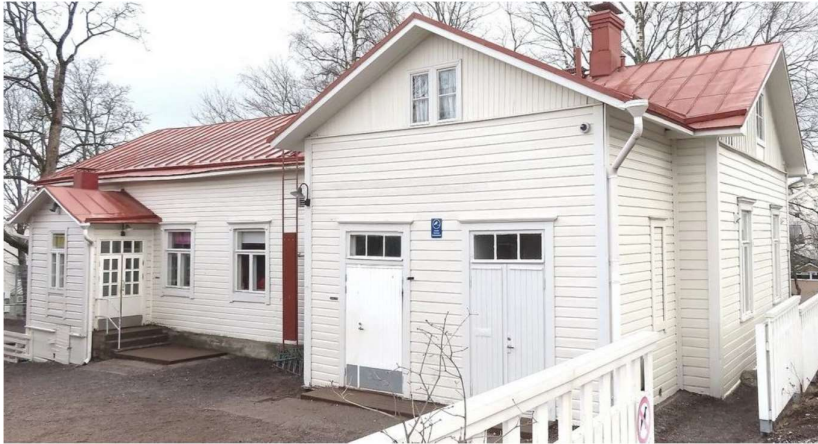
## TAPOLAN TALO

Kellarikerroksen altistumisolosuhte on todennäköinen.  
(Käynti ulkoa, vain muutaman neliömetrin alue)

Kerroksen 1 altistumisolosuhte on todennäköinen.  
(rakennuksen luokkatilat, ao. pohjakuva)

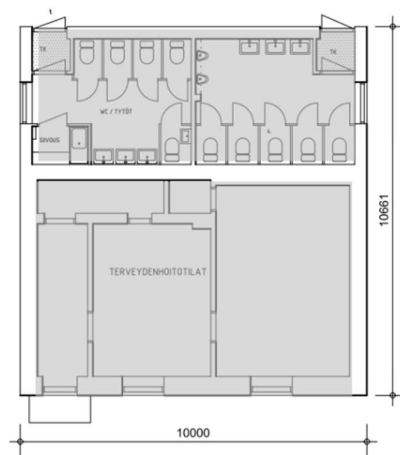
## ALTISTUMISOLOSUHTEIDEN ARVIOINNIN POHJAKUVAMERKINNÄT

Altistumisolosuuhde on epätodennäköinen
