# Ympäristön tilan seuranta vuonna 2022

VIRANOMAISPALVELUT, YMPÄRISTÖNSUOJELU

Tässä raportissa kerrotaan pääasiassa Hämeenlinnan kaupungin vuonna 2022 toteuttamasta ympäristön tilan seurannasta ja kunnostuksista. Laki kuntien ympäristönsuojelun hallinnosta (1013/1996) sekä ympäristönsuojelulaki (527/2014, 143§) velvoittavat kuntia edistämään ympäristönsuojelua ja seuraamaan ympäristön tilaa.

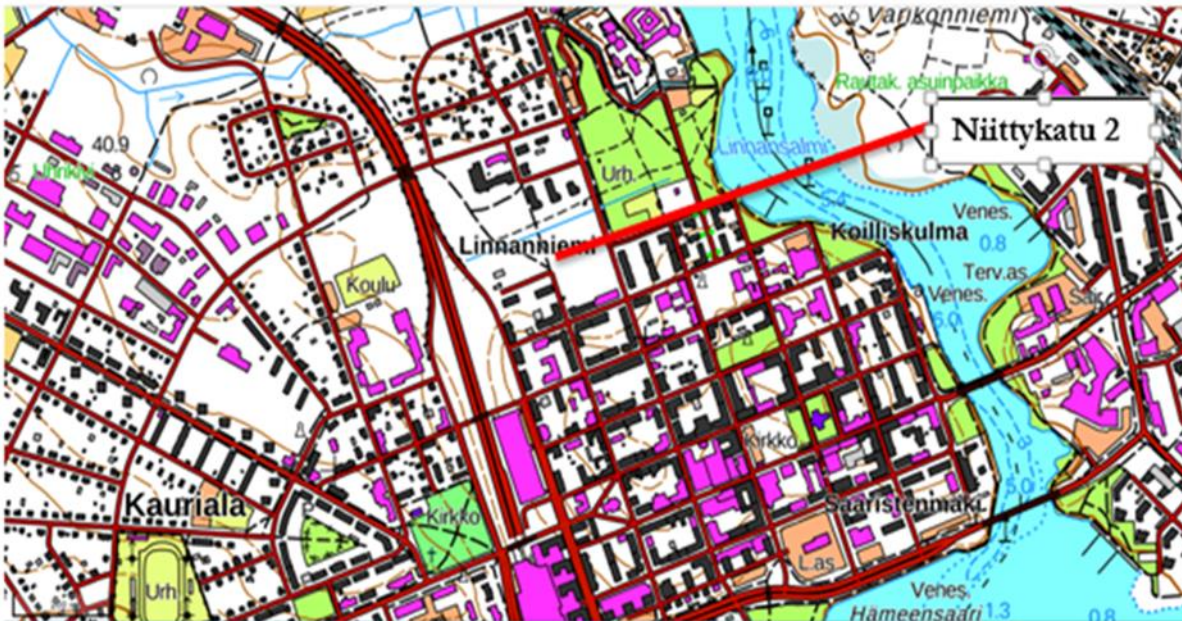
Kuva 6. Ilmanlaadun mittausaseman sijainti (Lähde: Hämeenlinnan ilmanlaatu vuonna 2021).

Hämeenlinnassa on seurattu ilmanlaatua jatkuvatoimisilla mittauslaitteilla vuodesta 1993 lähtien. Mittausasema on sijainnut Niittykadulla Hämeenlinnan keskustan tuntumassa vuodesta 2011 alkaen (kuva 6). Valtatie E 12 läheisyyden vuoksi Niittykadun mittausasema luokitellaan liikenneasemaksi, mutta se kuvastaa ensisijaisesti Hämeenlinnan keskustan taustailmanlaatua. Mittausasemalla mitataan typpidioksidia (NO<sub>2</sub>), typpimonoksidia (NO) ja hengitettäviä hiukkasia (PM<sub>10</sub>).
