# Rakennushistoriaselvitys

Raatihuoneenkatu 9–11  
Hämeenlinna

| <b>Projekti</b> | Raatihuoneenkadun virastotalojen RHS |
| <b>Päiväys</b> | 31.1.2024 |

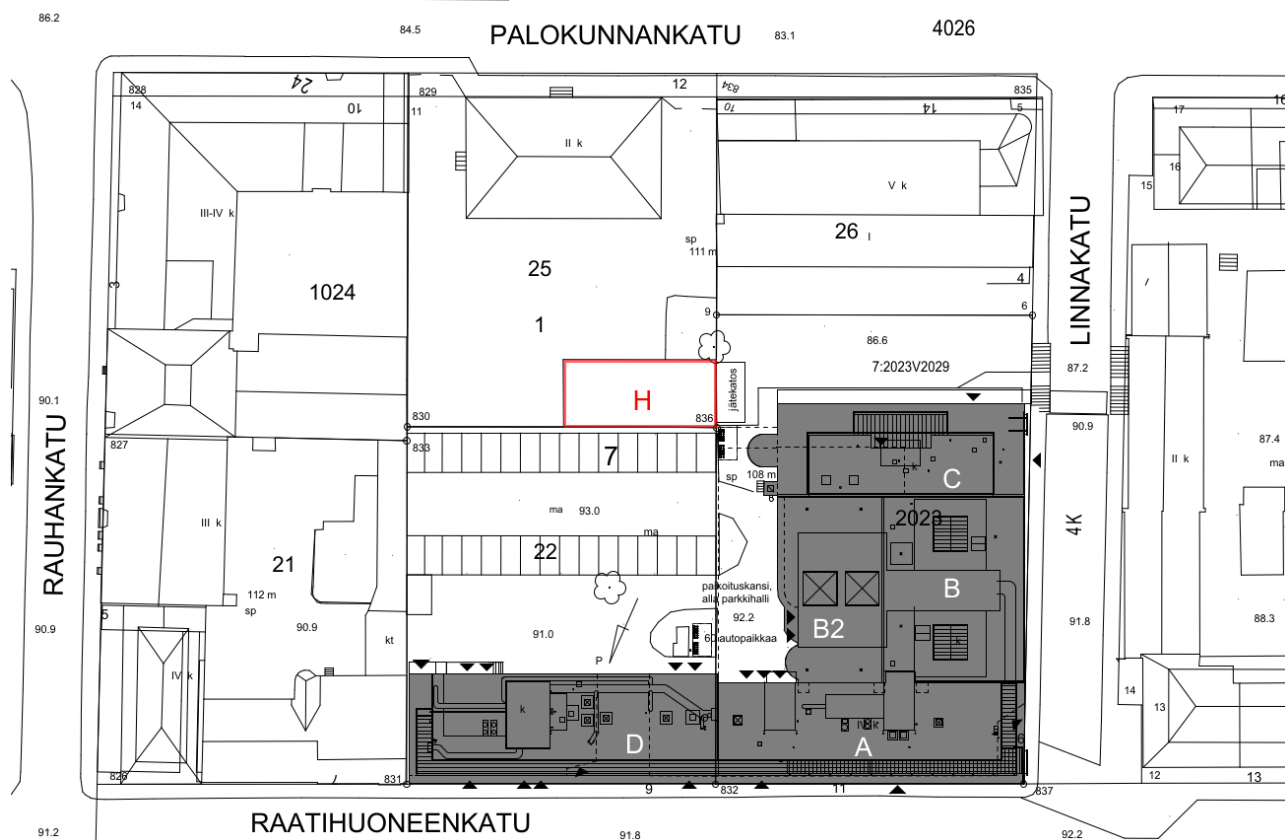
Kuva 2 Asemapiirros selvityskohteesta, jossa alkuperäiset osat on yksilöity kirjaintunnuksin A-C, minkä lisäksi vuonna 1971 valmistunut laajennus on merkitty kirjaintunnuksella D ja uudisosa 80-luvun lopulta tunnuksella B2. Hämeen suojan talousrakennuksen sijainti on merkitty punaisella ääriviivalla ja kirjaintunnuksella H. Kuva: Hämeenlinnan kaupunki.

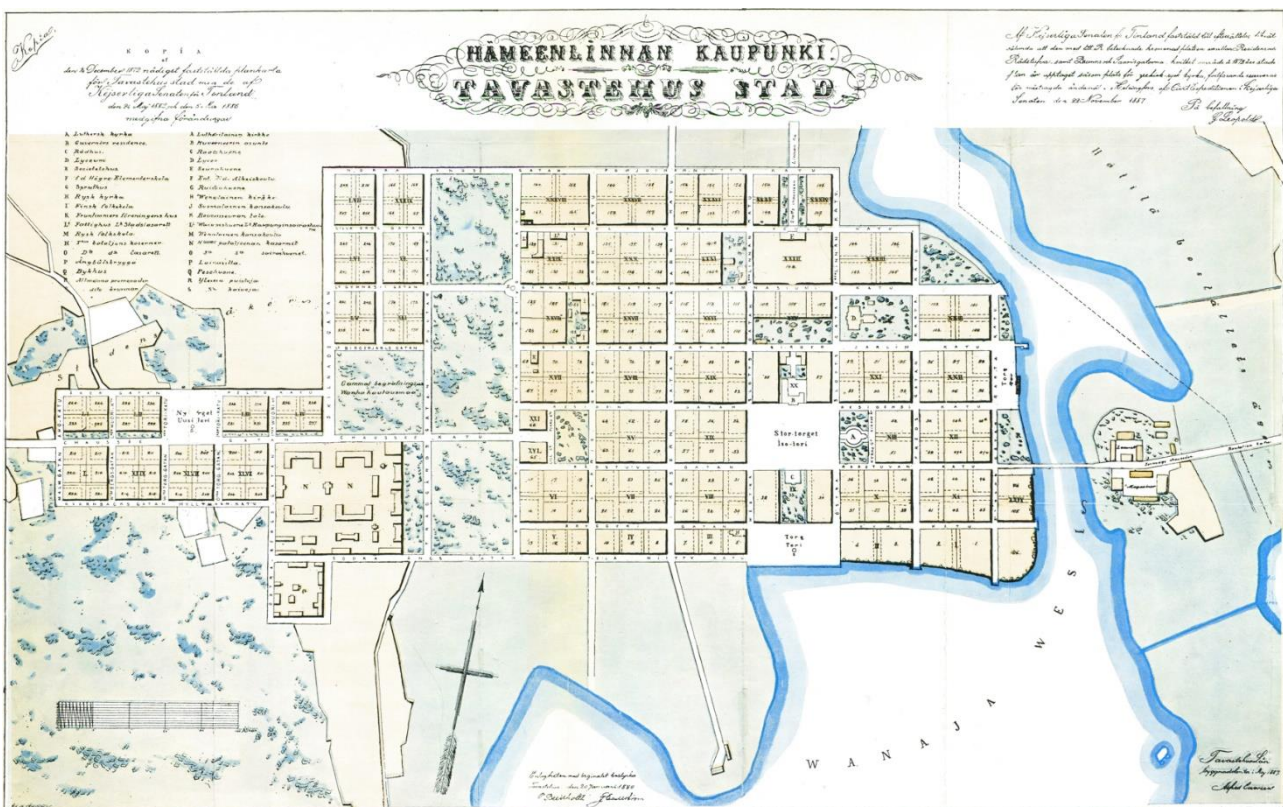
Kuva 3 Vuoden 1887 Cawéenin asemakaavakartassa osoitettiin nykypäiviin asti säilynyt keskustan ruutukaavarakenne ja tonttijako Engelin linjan mukaisesti. Kokonaan uusina alueina suunniteltiin keskustan itäpuolelle sijoittunut Rantapuisto sekä länsipuolen kasarmialueet. Kuva: Kansallisarkisto.

laati vuonna 1887 kaupunkirakenteen uudistamiseksi uuden asemakaavan, joka ydinkeskustassa noudatteli hyvin pitkälti Engelin kaavaa noin 50 vuoden takaa. Keskusta kuitenkin tiivistyi ja uudistui, kun vanhoja matalia puutaloja korvattiin hieman suuremmilla kivitaloilla, joita rakennutettiin yrittäjävetoisesti niin, että yläkerroksissa oli asuinhuoneistoja ja alakerroksessa liiketiloja. Monimuotoista arkkitehtuuria edustavia kivitaloja on säilynyt nykypäiviin asti mm. Raatihuoneenkadulla, jossa kaksi 1800-luvun lopulla pankkitoimintaa varten valmistunutta kivitaloa kohoaa välittömästi niin ikään alkujaan pankiksi valmistuneen selvityskohteen naapurissa.

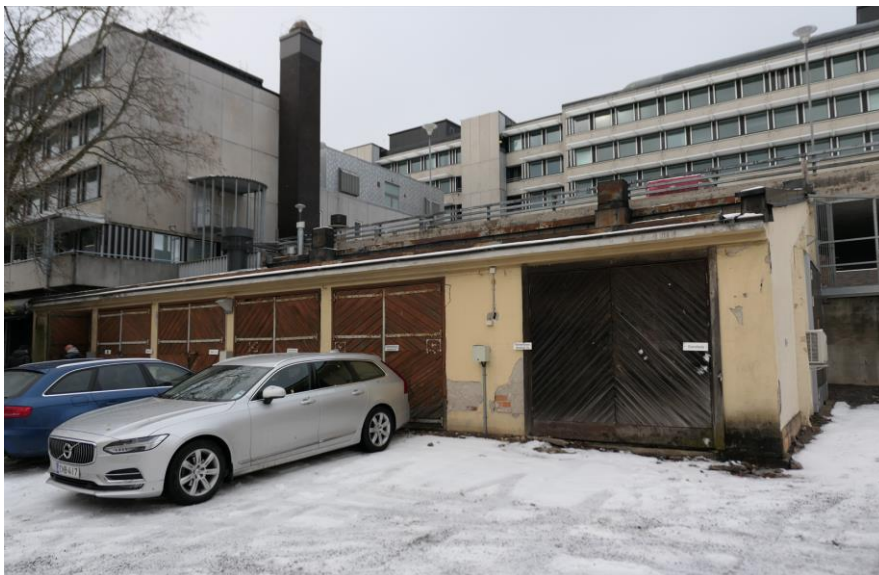
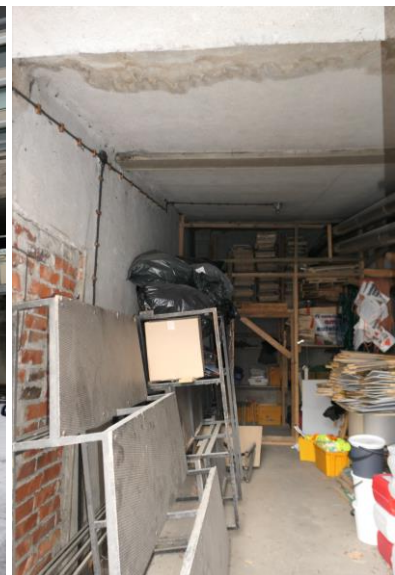
Kuva 5 1930-luvun alussa rakennettu Hämeen suojan talousrakennus on pääosin alkuperäisessä asussaan niin sisä- kuin ulkopuoleltaankin. Katto on jossain vaiheessa vaihdettu peltiseksi, minkä lisäksi ovia on mahdollisesti vuosien varrella uusittu.

Tämän selvityksen piiriin lukeutuva Hämeen suojan talousrakennus on viistikattoinen ikkunaton talo, joka koostuu kuudesta puisten pariovien takana aukeavasta avoimesta säilytystilasta. Tiilirunkoinen pelkistetty rakennus on päällystetty Hämeen suojan tapaan vaalealla rappauspinnalla. Loiva katto on päällystetty mustaksi maalatulla pellillä. Pelkistettyjen sisätilojen pinnat ovat tiiliverhoiluja tai betonipintaisia, eikä niissä ole juuri lainkaan kiinteitä rakenteita. Talousrakennuksella on historiallista arvoa paitsi osana Hämeen suojan rakennuskokonaisuutta myös itsessään, sillä alkuperäinen käyttötarkoitus sotatarvikkeiden säilytyksessä kaupunkikeskustassa on ollut varsin poikkeuksellinen. Rakennustaiteellisesti rakennus muistuttaa klassismia edustavaa 1920-luvun suojeluskuntataloa, joskin se on hieman vähemmän veistoksellinen.

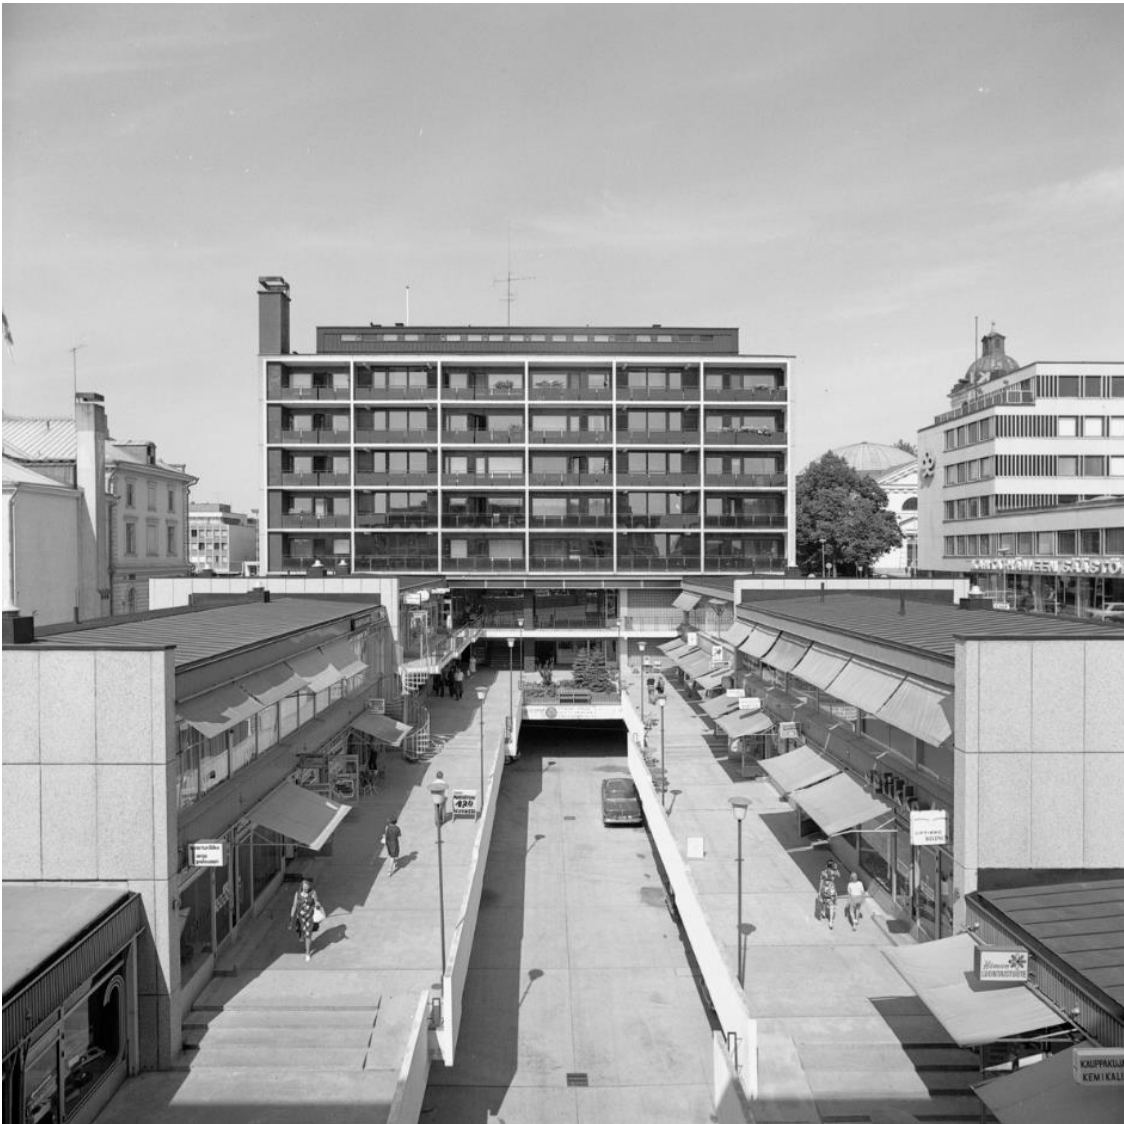
Kuva 7 Vuonna 1964 avattu niin ikään Mika Ernon suunnittelema Hämeenlinnan keskustalo on yksi Hämeenlinnan keskustan parhaiten säilyneistä modernin aikakauden liikerakennuksista. Sen sisäpihalla liikennemuodot eroteltiin eri tasoihin yhteiskunnan muutenkin autoistuessa. Selvityskohde erottuu kuvan oikeassa laidassa alkuperäisessä asussaan. (Kuva: Teuvo Kanerva, Museovirasto, 1975)

Erno suunnitteli uransa aikana kymmeniä rakennuksia ja hänen kädenjälkensä näkyy laajasti myös selvityskohteen läheisyydessä, johon hän on suunnitellut mm. Hämeenlinnan Keskustalo kauppapihoineen (Kuva 7), Hämeenlinnan Osuuspankin toimitalon sekä lukuisia kerrostaloja, kuten punatiilisen niin ikään Hämeenlinnan Vanhan Säästöpankin käytössä lyhyen aikaa olleen talon Raatihuoneenkadulla selvityskohteesta hieman itään. Ernon kädenjälki näkyy laajemminkin Hämeenlinnan keskustan kaupunkirakenteessa, sillä hän aloitti keskustan yleiskaavan valmistelutyön heti kaupungille töihin tultuaan ja vastasi lopulta myös kaavan laadinnasta yhdessä Olli Kivisen kanssa.

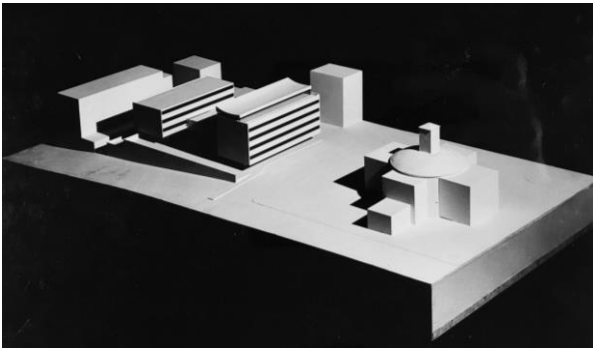
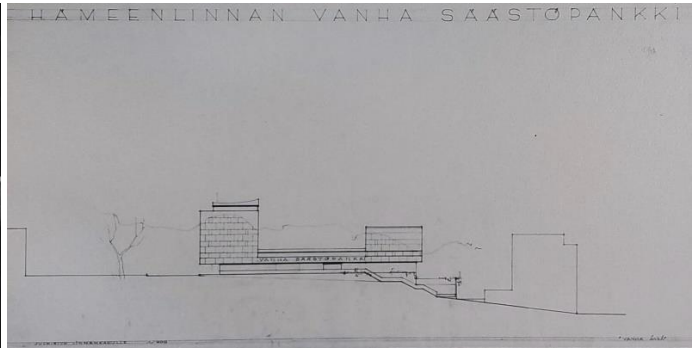
Kuva 11 Kilpailun voittajaksi selviytyi linjakas "Vanha Ässä" pääsuunnittelijanaan Veijo Kahra. Vasemmalla kuva pienoismallista koillisen suunnasta ja oikealla Linnakadun puoleisen julkisivun hahmotelma. Kuvat: Arkkitehtuurimuseo.

Kaikissa ehdotuksissa toistui sama perusjaottelu, jossa korkeampi rakennusosa sijoittui Raatihuoneenkadun varrelle, hieman matalampi osa samansuuntaisesti tontin toiselle sivustalle ja pankkisali niiden väliin Linnakadun varrelle. Voittanut ehdotus "Vanha Ässä" sai kehuja kauniisti muotoilluista rakennusosista, miellyttävästä julkisivusta sekä pankkisalin edustavuudesta ja pankkitilojen laajennettavuudesta. Moitteita sai pääsisäänkäynnin sijoittelu sekä pankkisalin näyttäytyminen ulospäin. Korkealuokkaiset materiaalivalinnat, kuten marmorin käyttö julkisivuissa antoivat aihetta lisäharkinnalle.

Kuva 15 ABC-osan julkisivu lounaaseen. Nauhaikkunoiden ja alakerran koko seinän kokoisilla ikkunoilla varustettujen liiketilojen ohella voidaan hahmottaa yläkerrosten sisäänvedetyt peltipeitteiset osat ja portaikkoa kohti madaltuvan kadun varrelle sijoitettu liuskakivinen tukimuuri. Julkisivupiirroksista voidaan havaita runsaasti yhtäläisyyksiä kilpailun voittajaehdotuksen kanssa (Kts. Kuva 11).

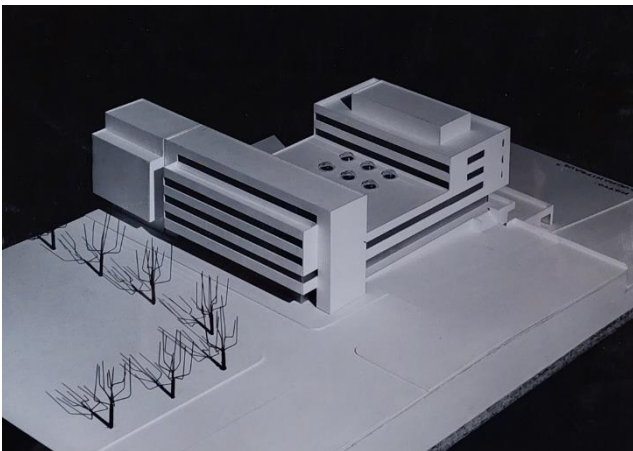
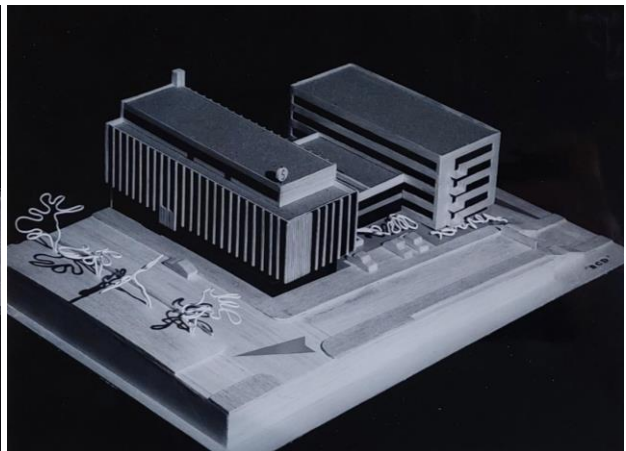
Kuva 12 Ilman palkintoa jääneissä ehdotuksissa voidaan havaita samankaltaista aikakaudelle tyypillistä linjakkuutta kuin voittajaehdotuksessa. Vasemmassa kuvassa ulkoisesti hyvin paljon "Vanhaa Ässää" muistuttanut "Kuumahitsaus", oikealla vertikaalisuutta ja horisontaalisuutta yhdistellyt "BCD". Kuvat: Arkkitehtuurimuseo.

Selväpiirteinen ja miellyttävä "Kuumahitsaus" sai kiitosta materiaaliskaalasta, joka yhdessä julkisivujen ulkoasun kanssa teki siitä rakennuspaikalle parhaiten soveltuvan. Sen huonoina puolina pidettiin rakennusoikeuksien ylittymistä, rakennuksen sijoittelua osittain tontin rajojen ulkopuolelle sekä rakennuksen sisäiseen kulkuihin liittyviä ratkaisuja, kuten porrashuoneiden sijoittelua ja keskikäytävien sijoittamista asuinkerrokseen. "BCD" arvosteltiin kriittisemmin, sillä moitteita kirvoittivat niin keskeneräinen vaikutelma kuin julkisivujen käsittely, muotoilu, materiaalivalinnat ja liiallinen monumentaalisuus. Asuntoratkaisut olivat korkeintaan tyydyttäviä, myymälöiden määrä liian pieni ja pankkitilatkin heikkolaatuisia.

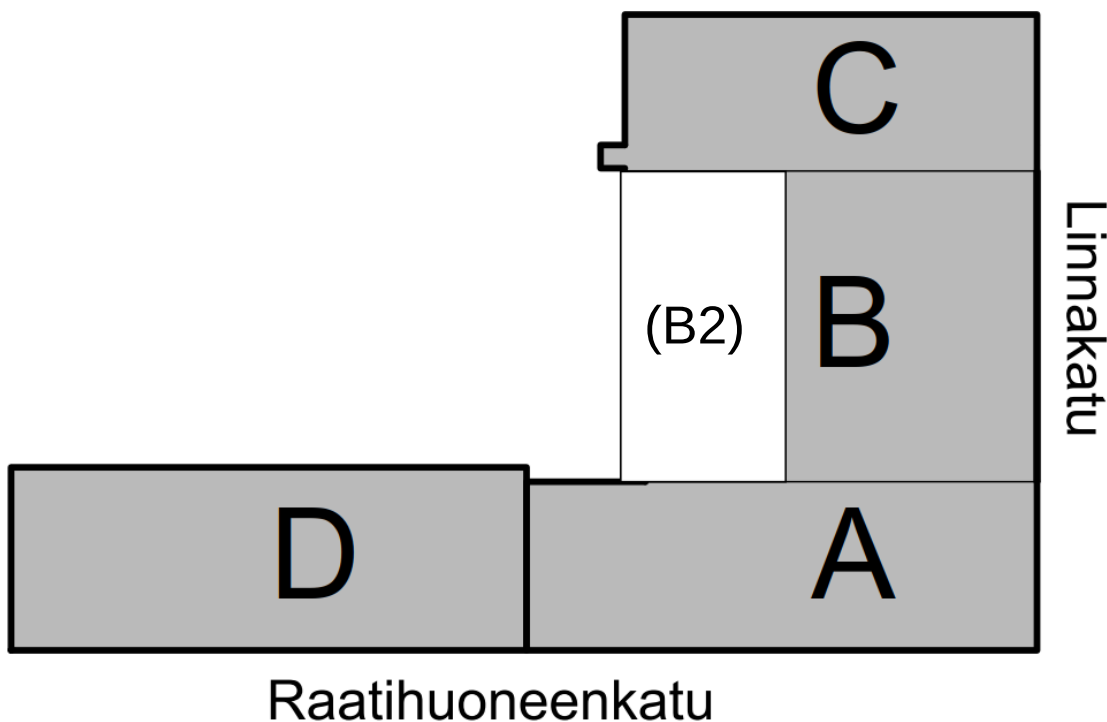
Kuva 13 Asemapiirros, jossa esitettyä ensimmäisen rakennusvaiheen osat A-C sekä hieman myöhemmin valmistunut D. 1980-luvulla valmistuneen B2-osan paikka on merkitty sulkuihin. Kuva: Hämeenlinnan kaupunki.

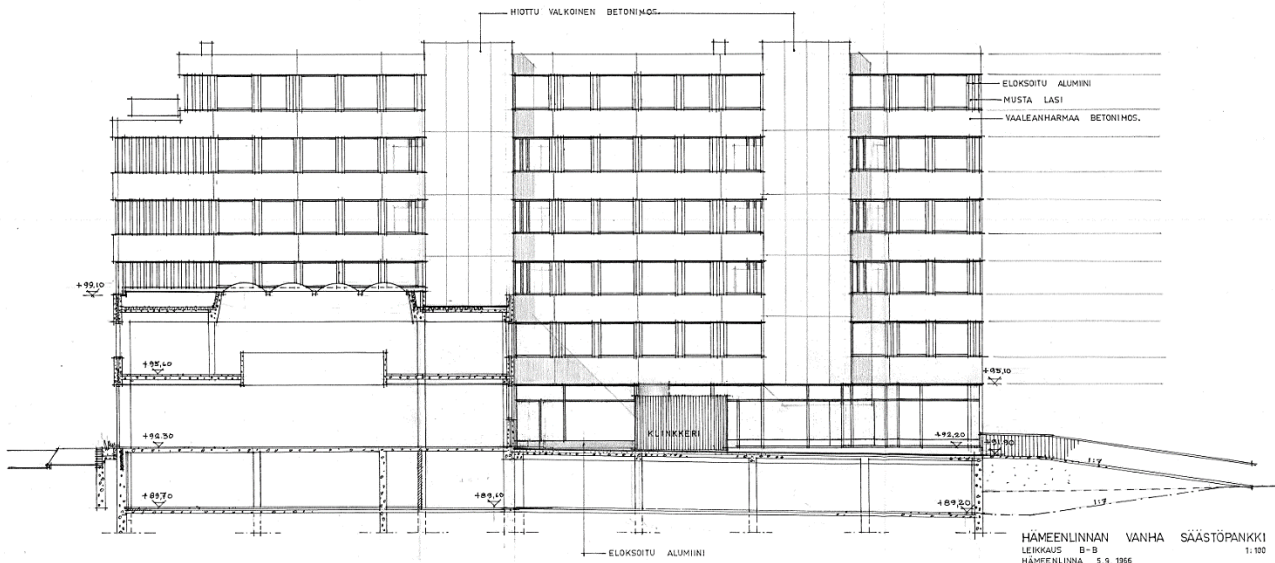
Kuva 16 A-osan sisäpihan puoleisella julkisivulla Nauhamaisen vaikutelman katkaisivat tasaisella betonipinnoitteella vuoratut tuuletusparvekkeiden rivistöt. Sama ratkaisu toistui myöhemmin rakennetussa D-osassa. Samassa kuvassa hahmottuu C-osan sekä maanalaisten tilojen läpileikkaus.

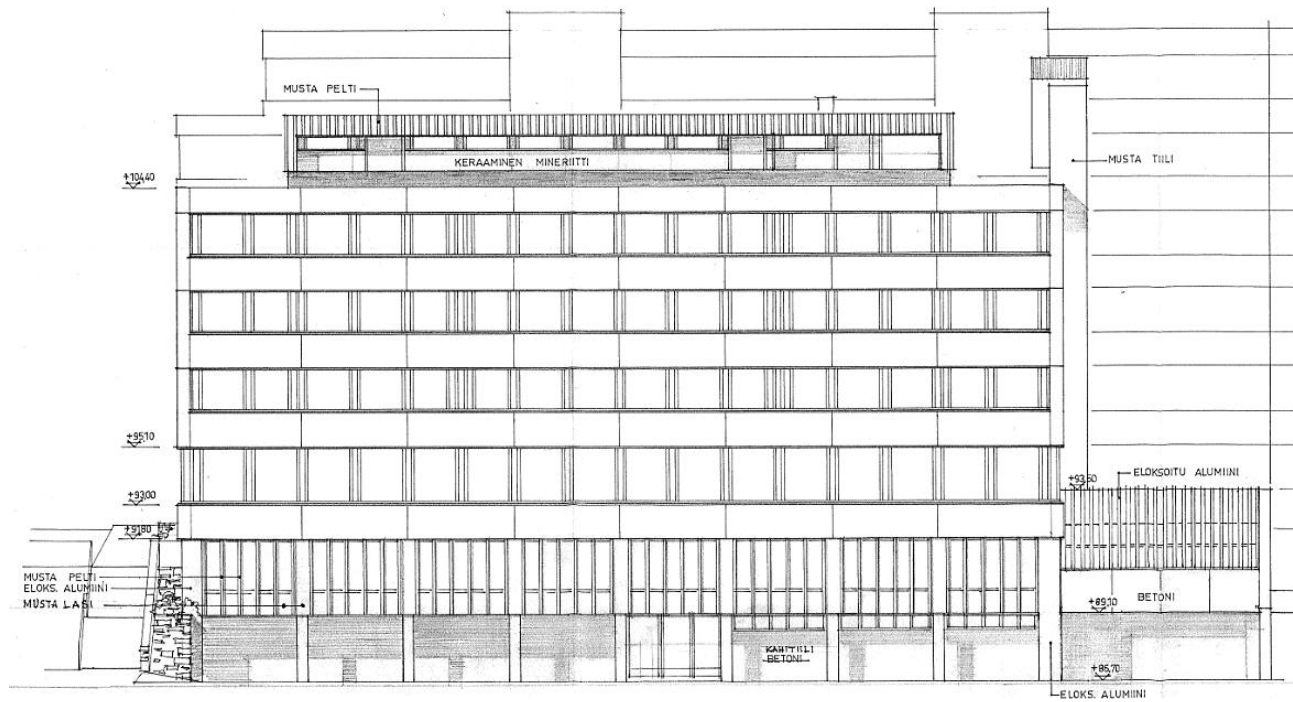
Kuva 17 C-osasta tehtiin Raatihuoneenkadun suunnasta katsoen matala, mutta Linnakadun Palokunnankadun suunnasta katsoen se on itse asiassa rakennuksen korkein ja fasadiltaan monipuolisin osa. Nauhaikkunaisten toimisto- ja asuinkerrosten päälle sijoitettiin muita matalampi pieni-ikkunainen kerros. Linnakadun puoleisen huolto-, ajo- ja pysäköintipihan yläpuolelta jalankulkukäytävää pitkin mahdollistettiin kulku ulkokautta Linnakadulta sisäpihalle. Tämä voidaan nähdä malliesimerkinä aikakaudelle tyypillisestä eri kulkumuotojen tasoerottelusta.

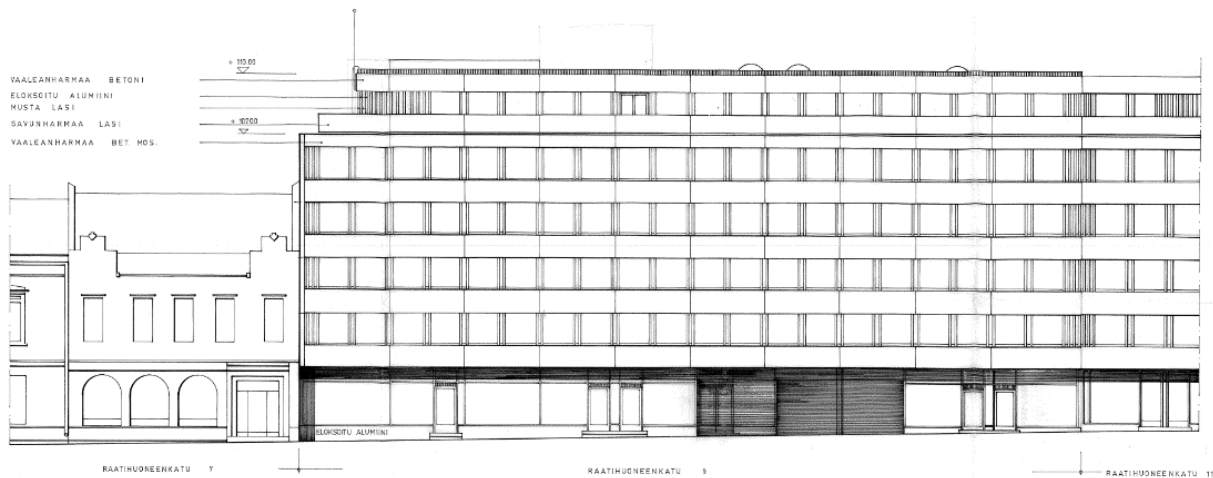
Kuva 18 Hieman muuta rakennusta myöhemmin valmistunut D-osa liittyi lähes saumattomasti Raatihuoneenkadun A-osan julkisivuun. Sen katolle asennettiin muutama puolipallon muotoinen kattoikkuna ja samalla rakennusten väliin jätettiin sisäpihalle johtanut ajoportti.

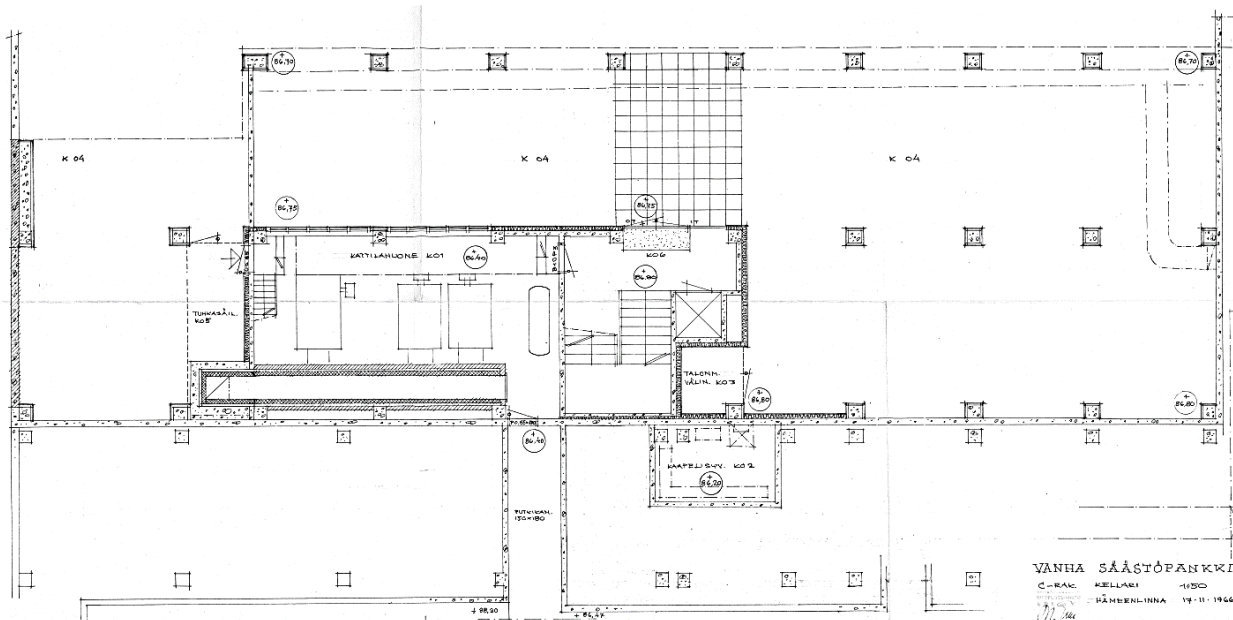
Kuva 19 C-rakennuksen kellari, alempi kellarikerros.

Rakennus käsitti kahdessa osassa valmistuessaan runsaasti sisätiloja, jotka palvelivat monenlaisia käyttötarkoituksia. Rakennuksessa oli kaksi maanalaista kerrosta, joista alempaan, kokonaan maan alle jääneeseen sijoitettiin ainoastaan kattilahuone sekä sinne johtanut portaikko. Ylempään kellarikerrokseen, johon pääsi portaikkojen lisäksi kulkemaan Linnakadun alapihan kautta, sijoitettiin erilaista varastotilaa, pankkiholveja, väestönsuoja sekä sosiaalitiloja puku- ja pesutilojen, keittiön sekä kerhohuoneiden muodossa. D-osan kellarikerrokseen sijoitettiin edustussaunatilat, joissa oli myös uima-allas.

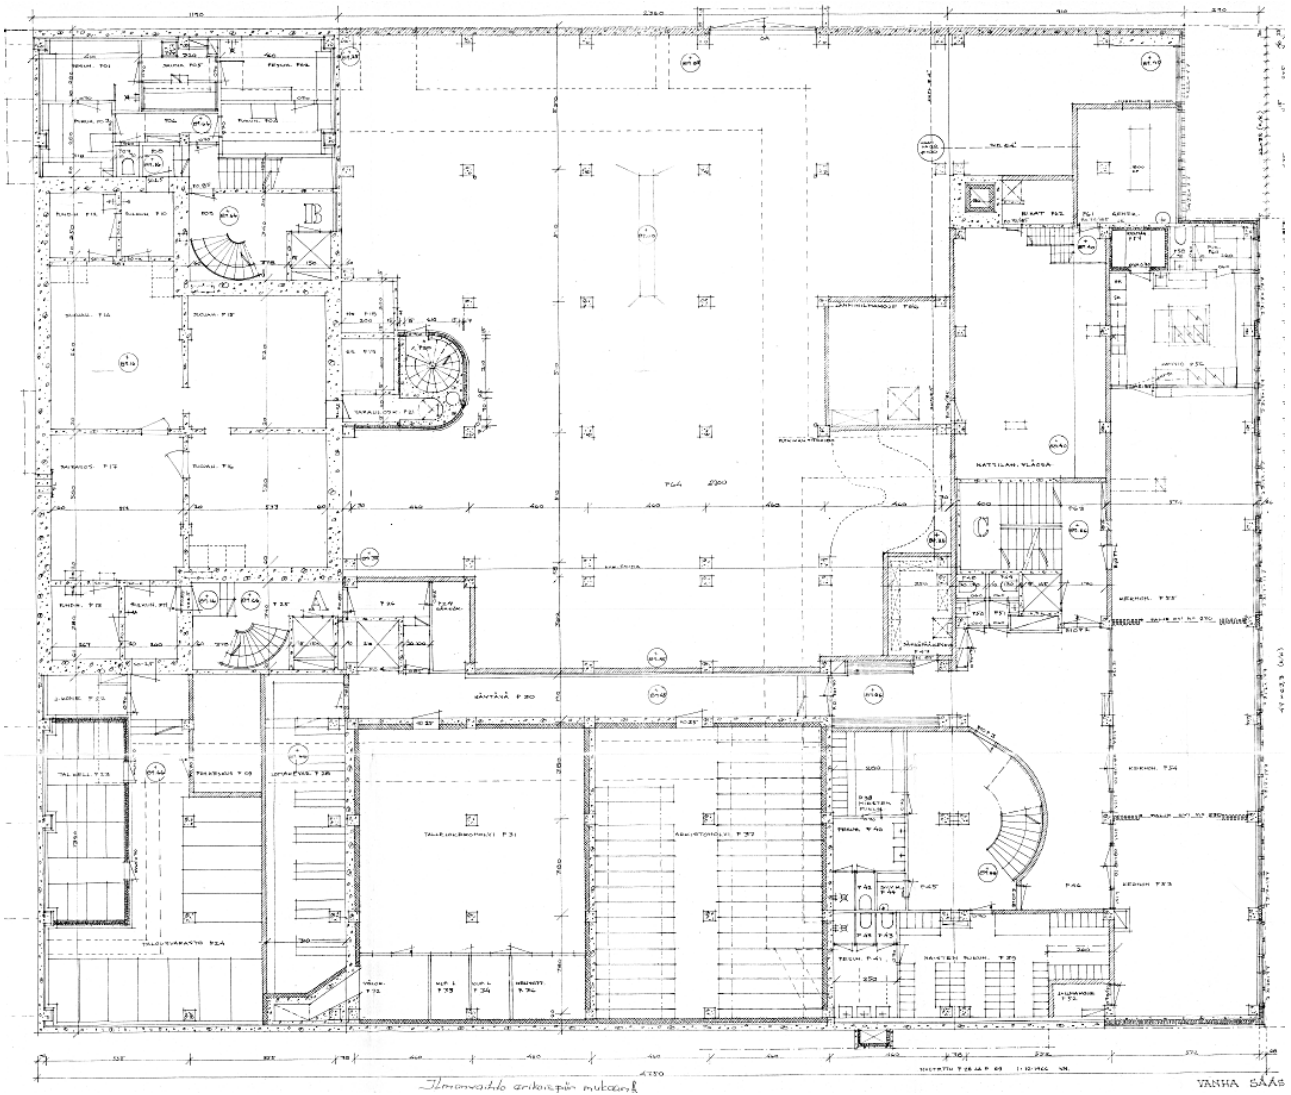
Kuva 20 Ylempi kellarikerros, joka ulottui rakennusosiin A-C.

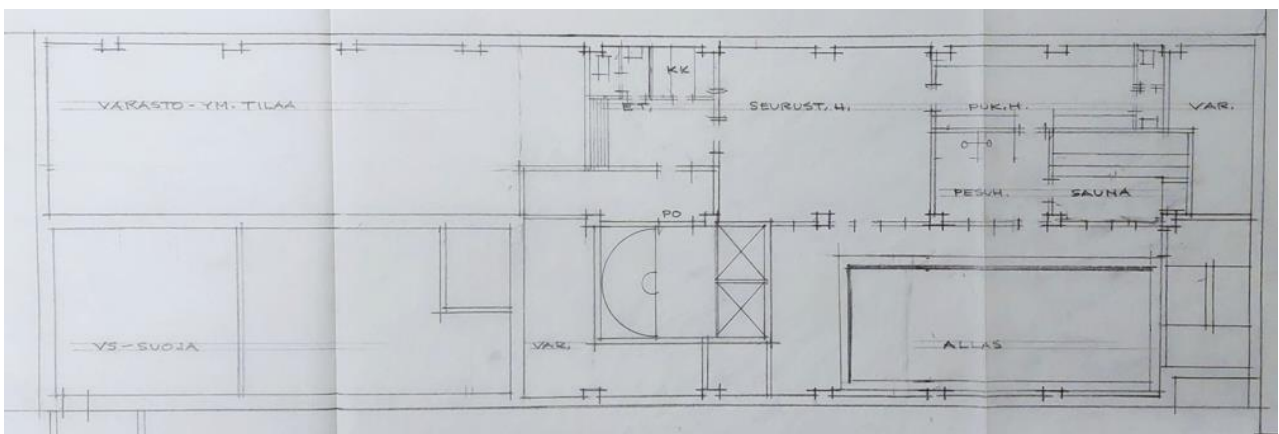
Kuva 21 D-rakennusosan kellari, jossa saunatilojen lisäksi varastotilaa sekä väestönsuoja.

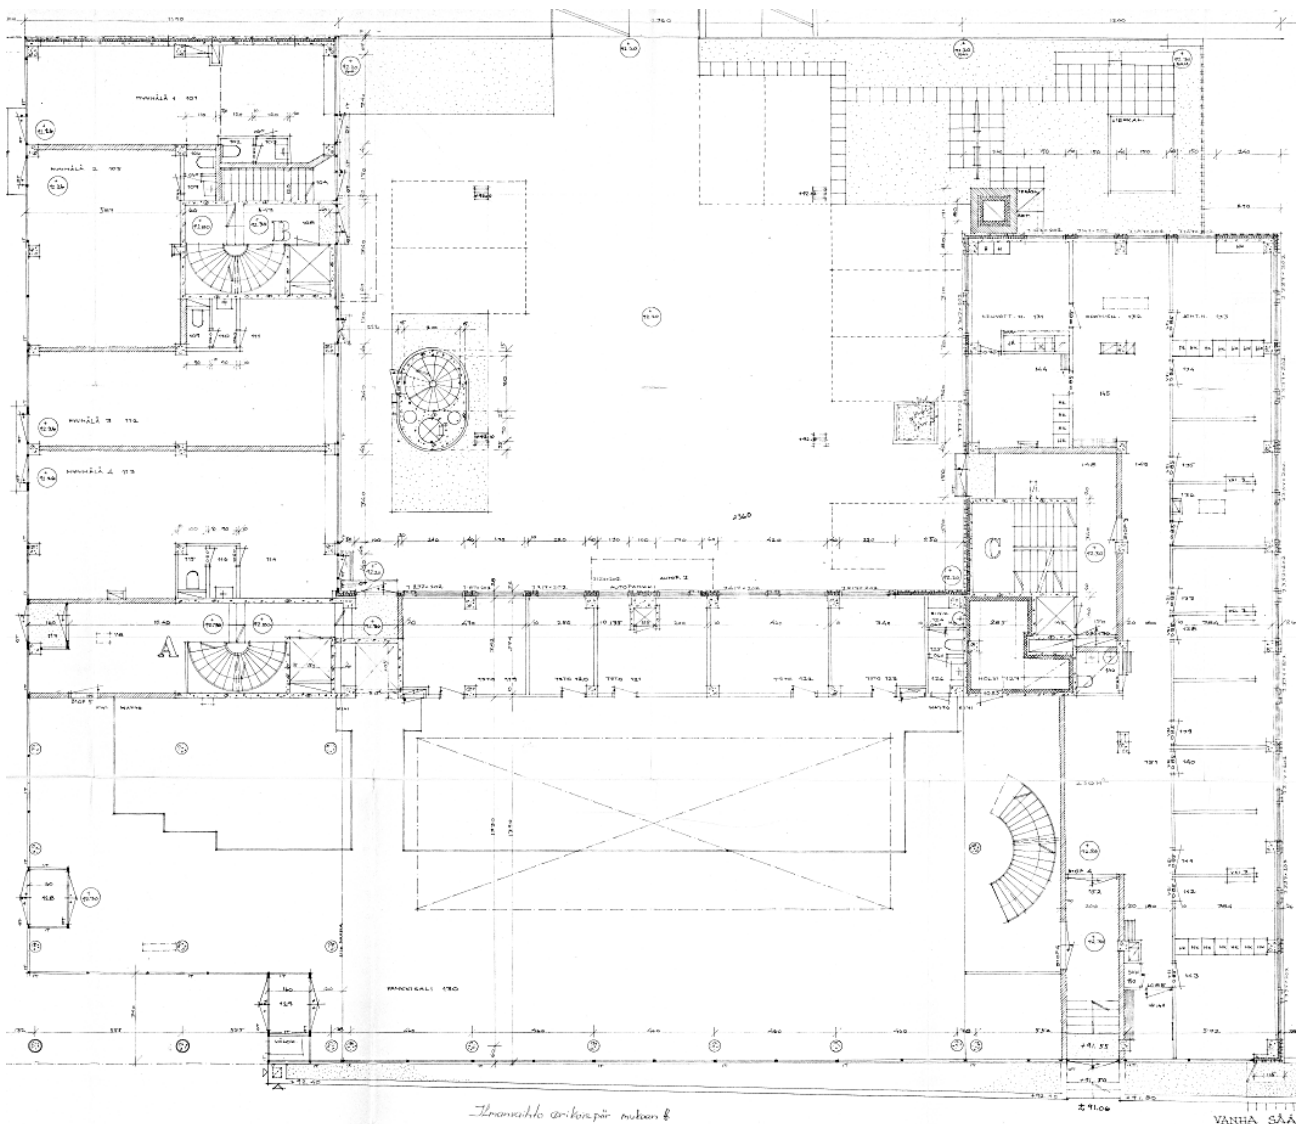
Kuva 22 1. kerroksen pohjapiirros osissa A-C.

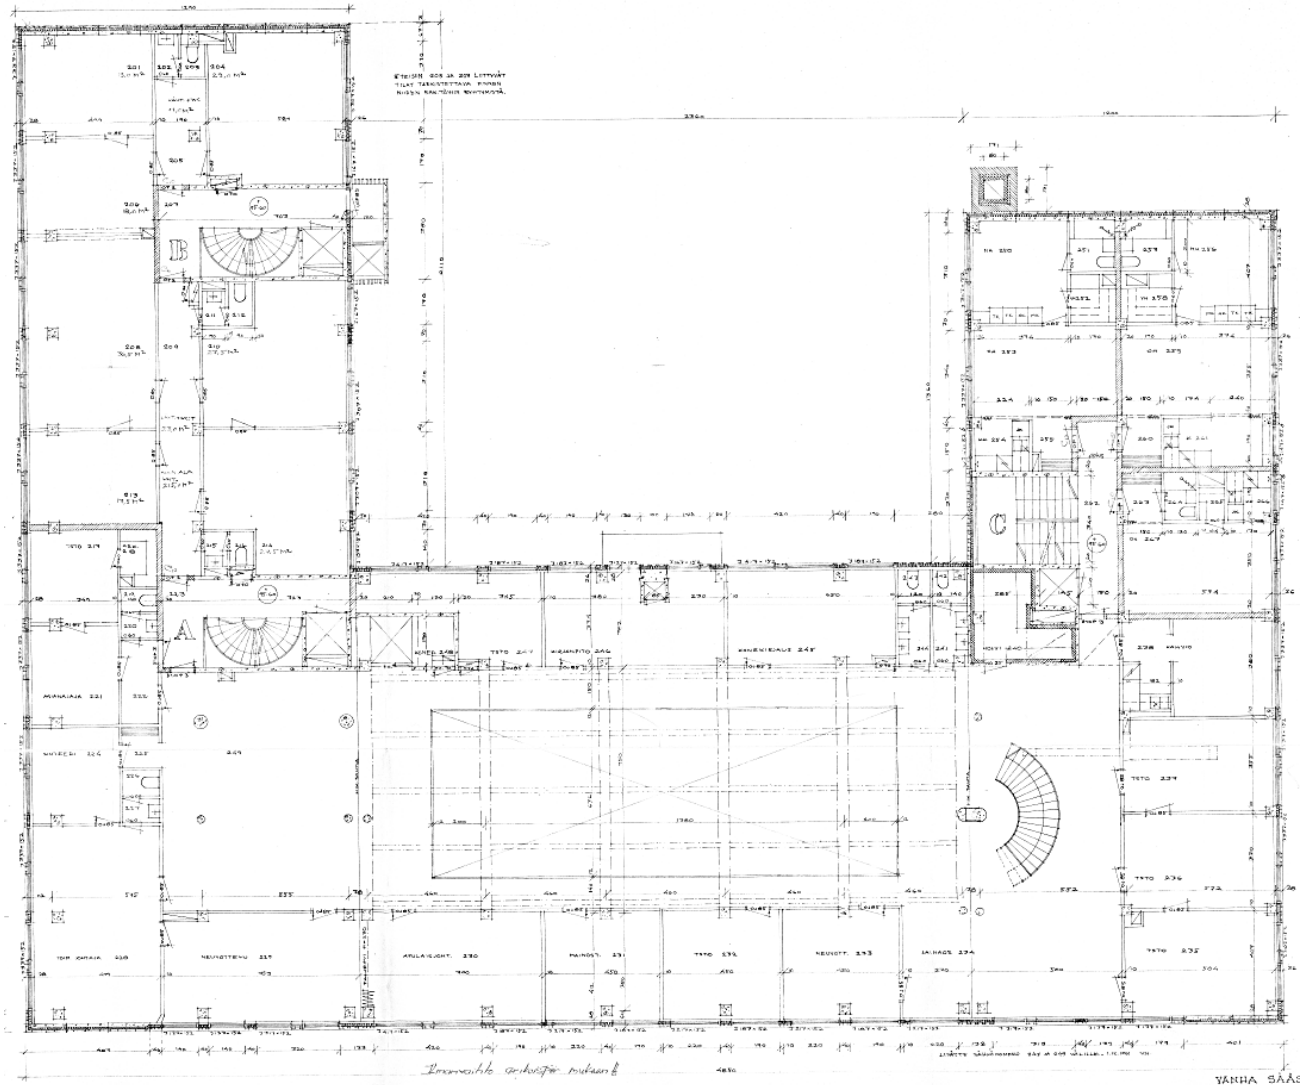
Kuva 23 2. kerroksen pohjapiirros osissa A-C.

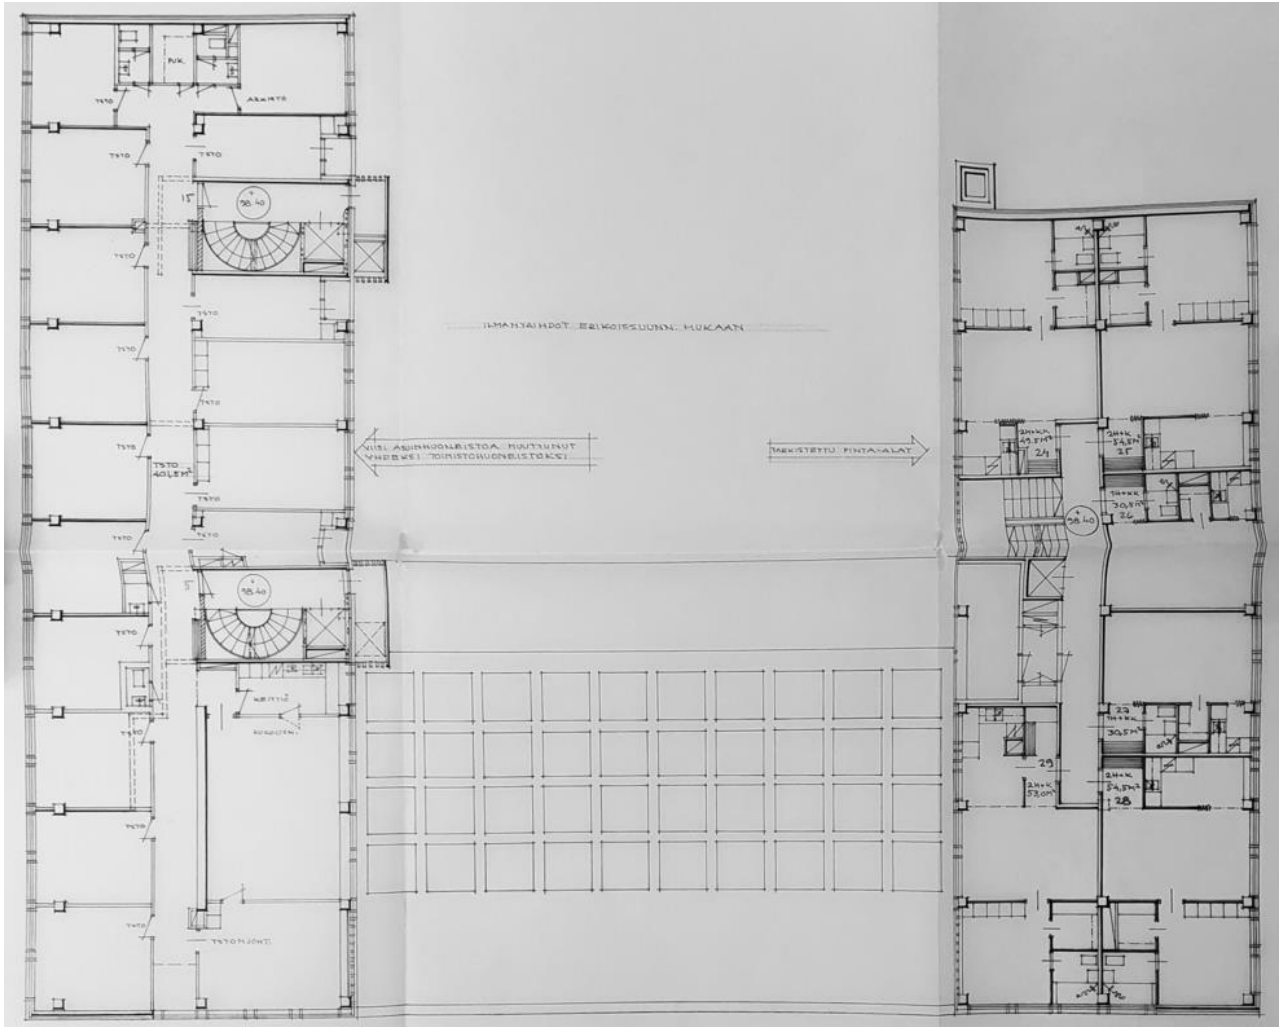
Kuva 24 Kolmannen kerroksen pohjapiirros osista A & C.

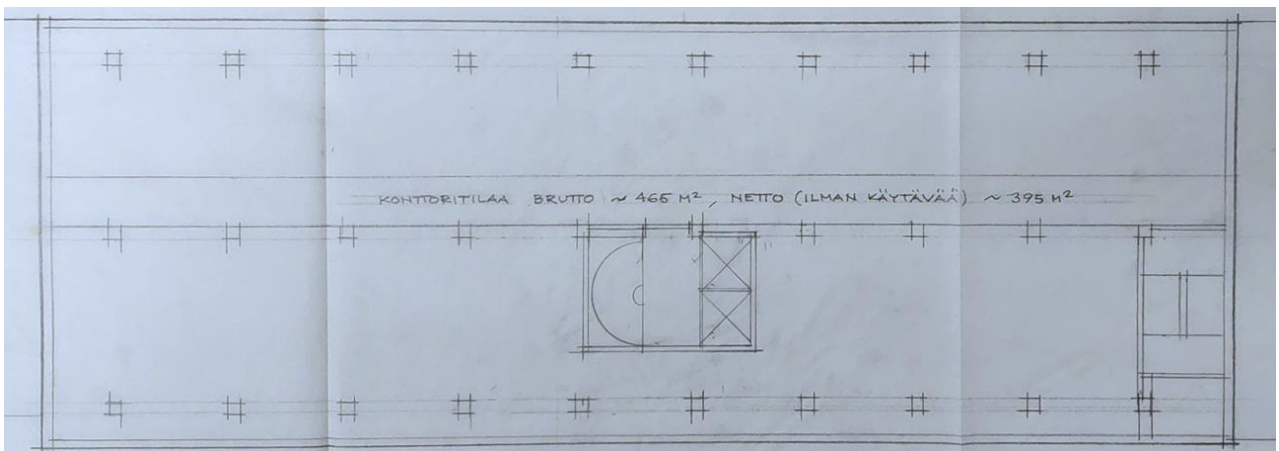
Kuva 25 D-osan 2.–5. kerroksiin luonnosteltiin keskikäytävän ympärille ryhmittymiä konttoritiloja. Lopullisesta toteutuksesta eri kerroksissa ei ole säilynyt piirrosaineistoa.

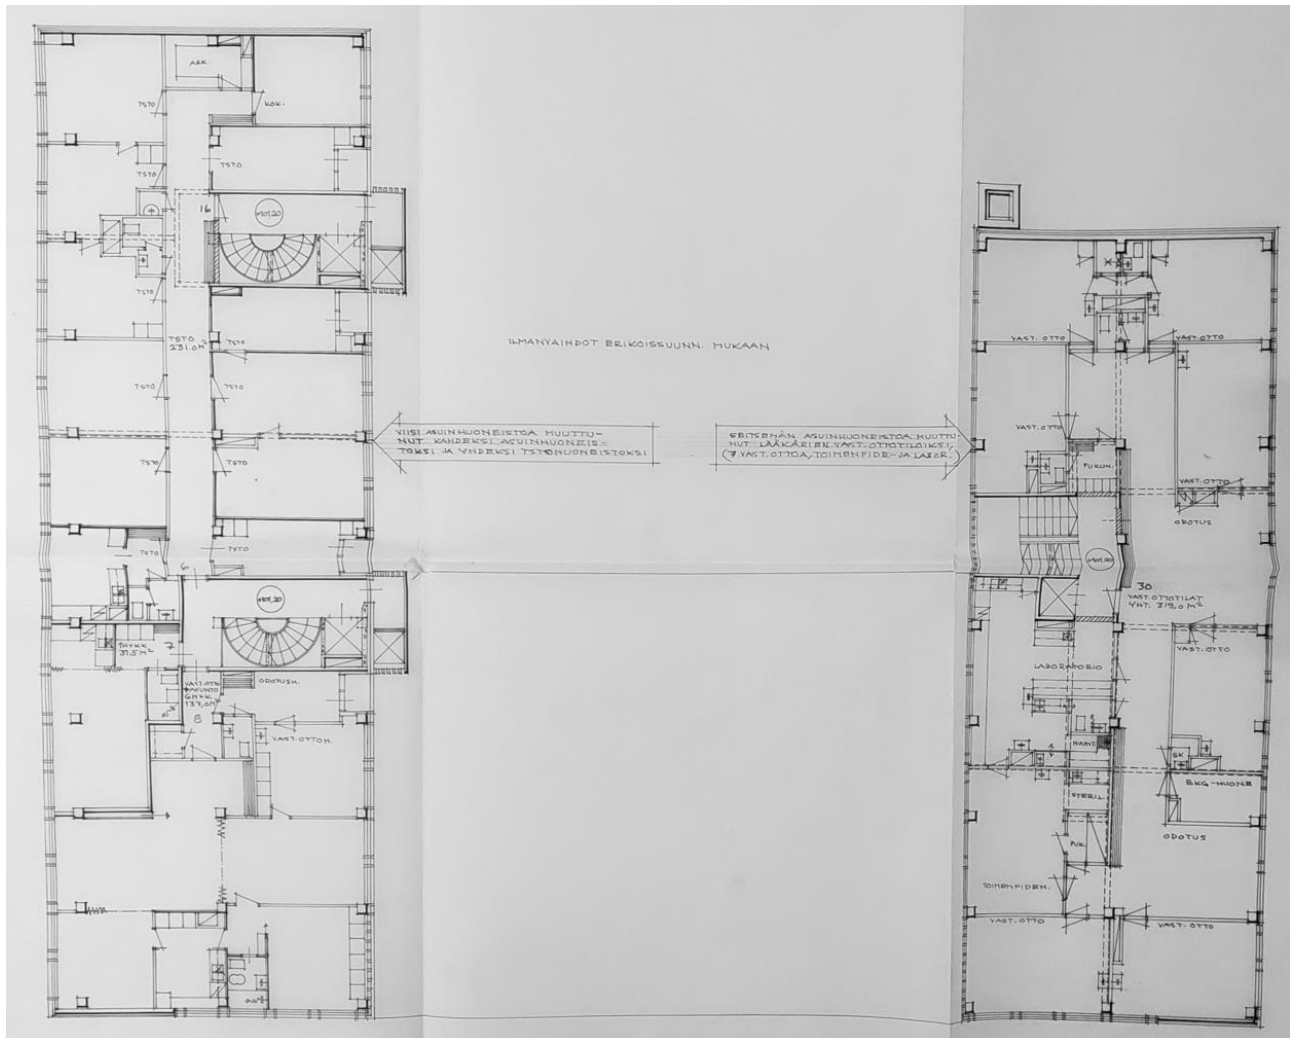
Kuva 26 Neljannen kerroksen pohjapiirros osissa A & C

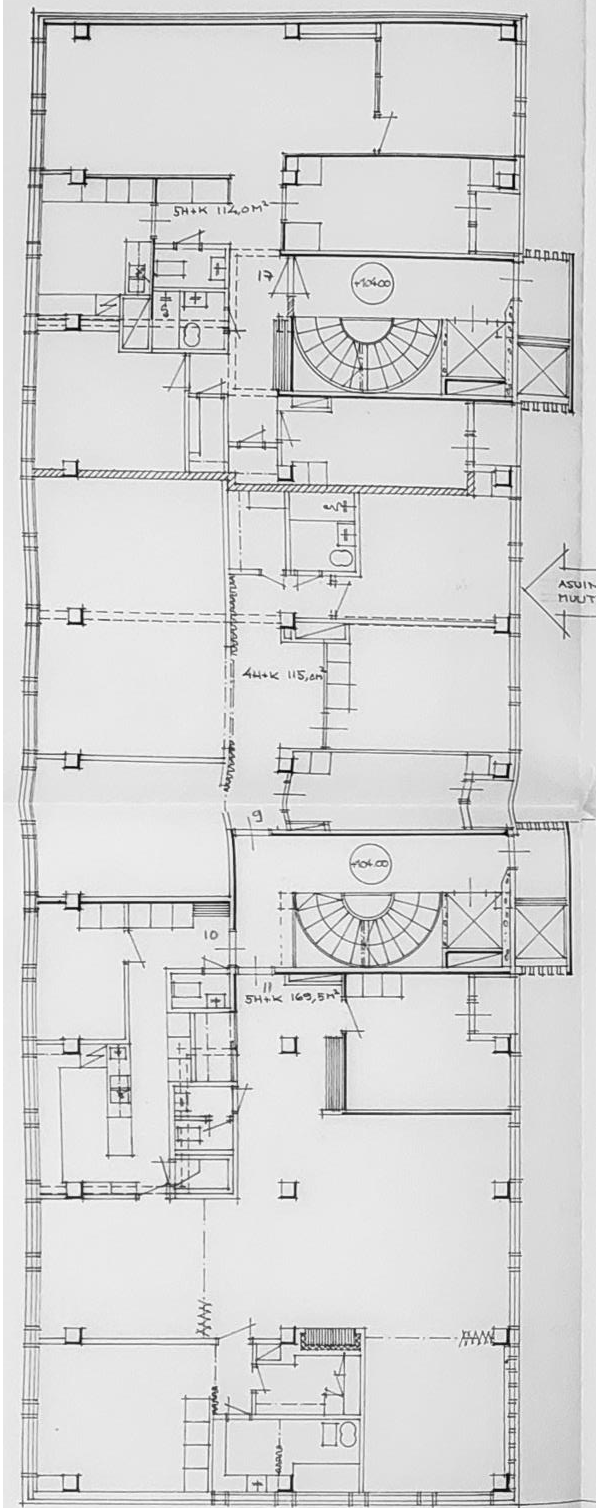
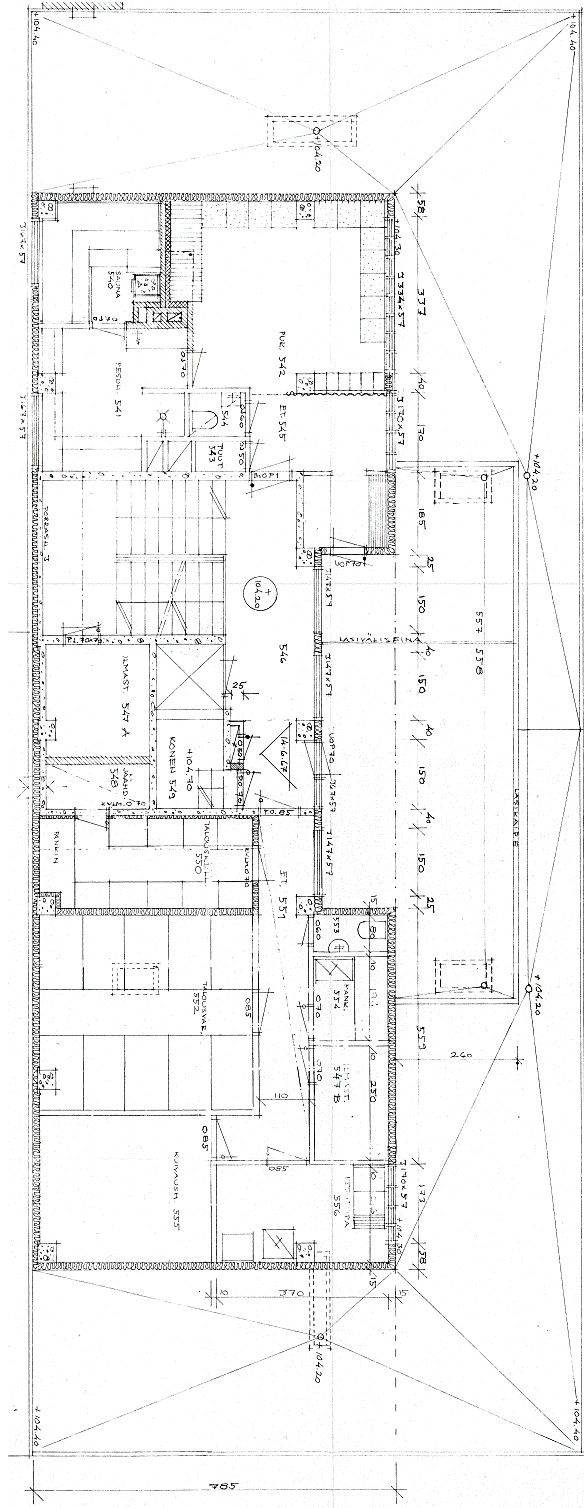
Kuva 27 Vasemmalla A- ja oikealla C-osan viidennen kerroksen pohjapiirros.

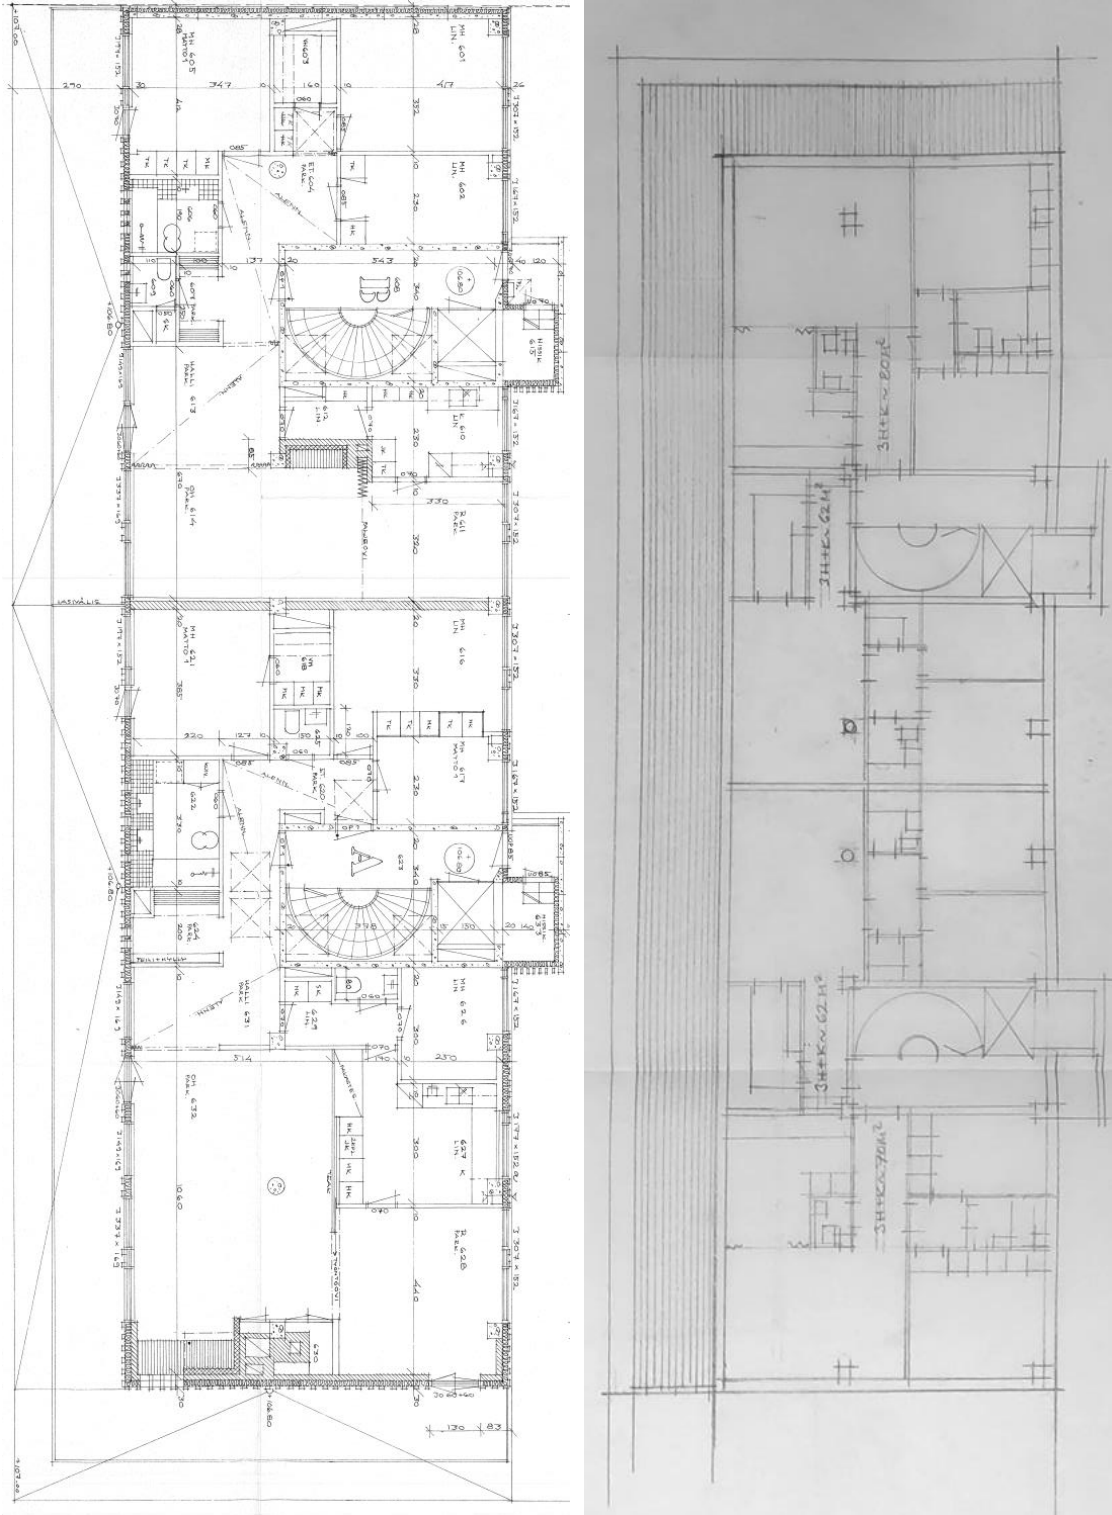
Kuva 28 Vasemmalla A- ja oikealla sen jatkeena D-osan kuudennessa kerroksen pohjapiirros.
