# Rakennushistoriaselvitys

Raatihuoneenkatu 9–11  
Hämeenlinna

| <b>Projekti</b> | Raatihuoneenkadun virastotalojen RHS |
| <b>Päiväys</b> | 31.1.2024 |

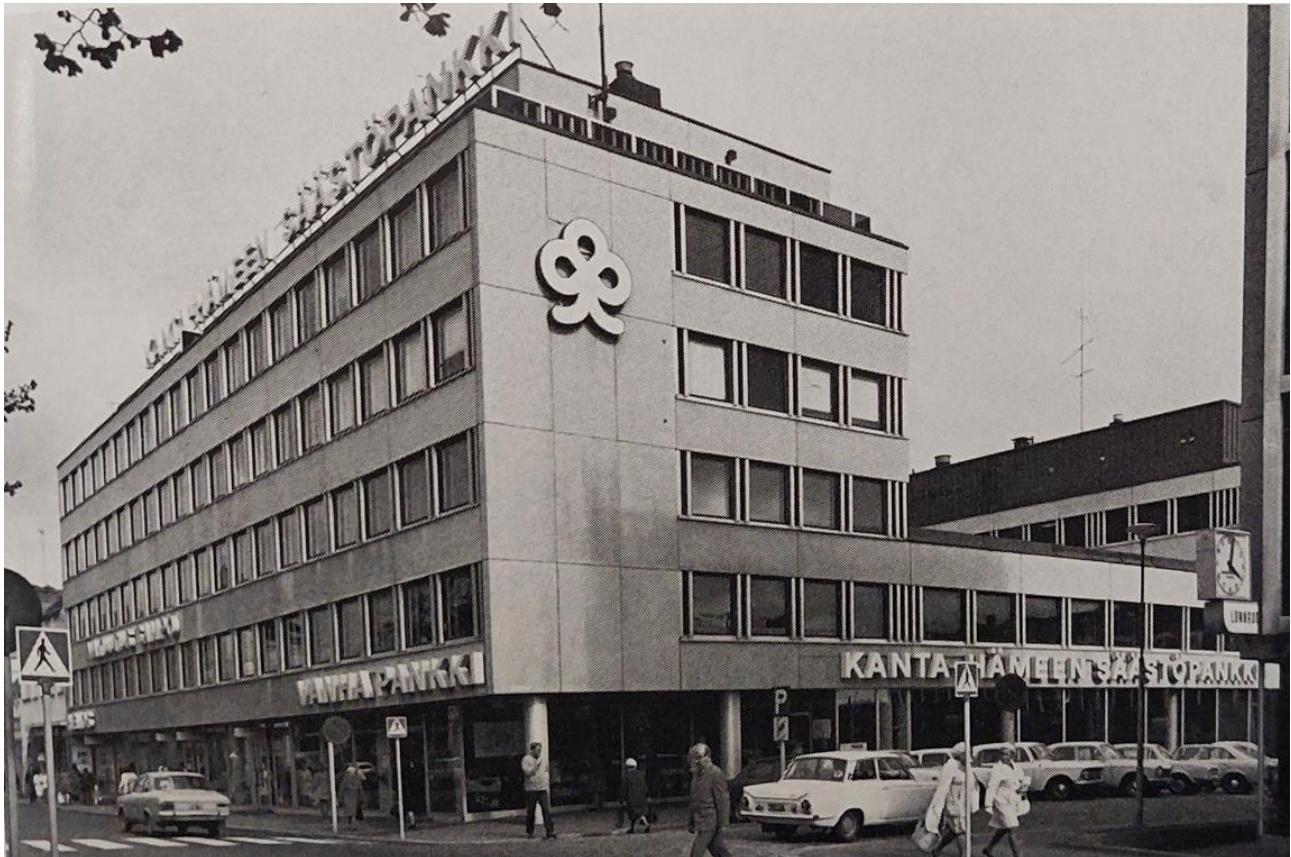
Kuva 29 Rakennuksen julkisivu koostui betonielementeistä ja vertikaalista vaikutelmaa tuoneista nauhaikkunoista. Ylimmän kerroksen lisäksi myös pohjakerros oli hienoisesti sisäänvedetty, mikä hieman piilotti liiketiloja ja sisäänkäyntejä rakennusmassan alapuolelle. Kuva teoksesta: Hämeenlinnan Vanha säästöpankki 1956–1971.

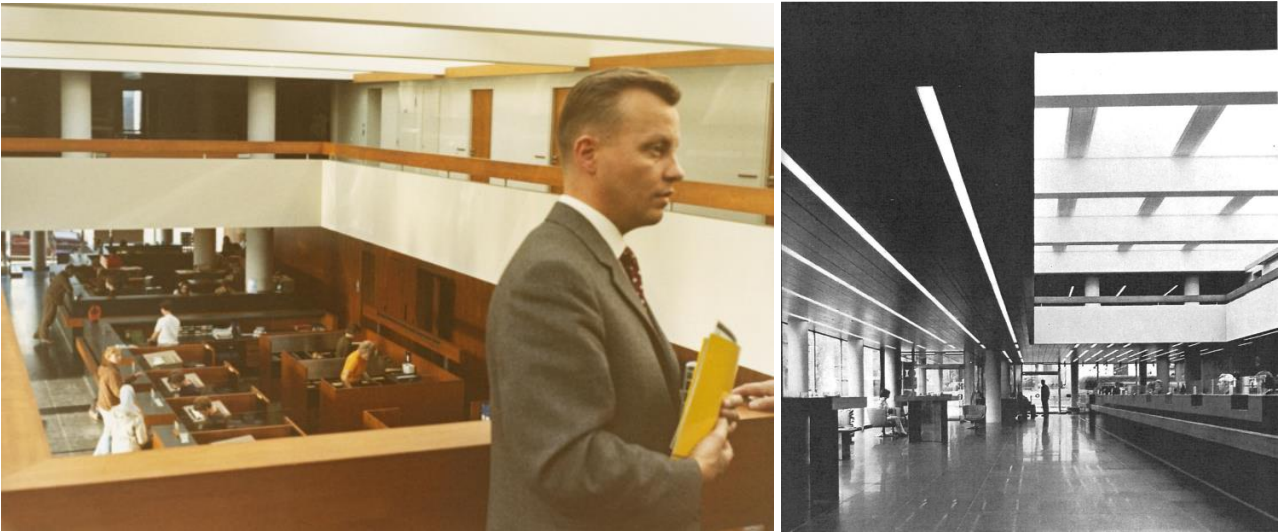
Kuva 31 Avaraan pankkisaliin tulvi luonnonvaloa B-osan valokatteen läpi. Selkeälinjaisessa sisustuksessa vaihtelivat vaaleaksi maalattu betoni, tumma puu ja harmaa graniitti. Kuvat: Tuntematon, Turun museokeskus (vas.) & Hämeenlinnan Vanha Säästöpankki (oik.)

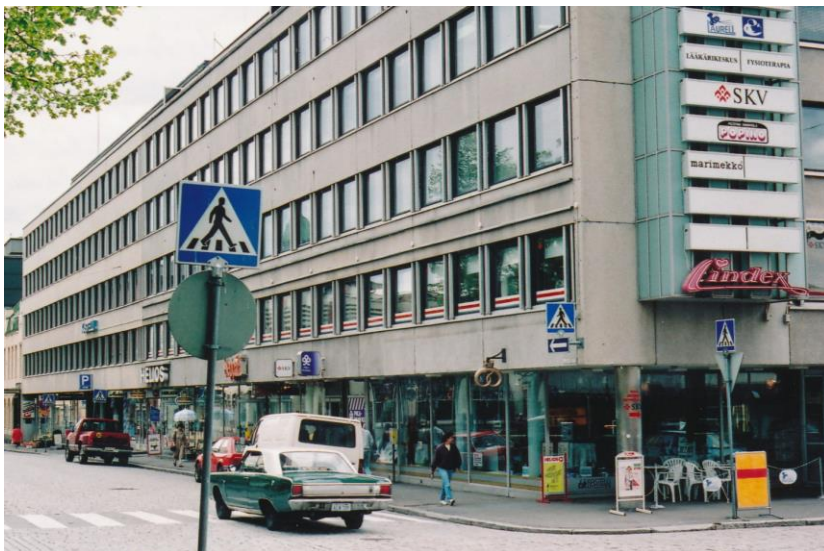
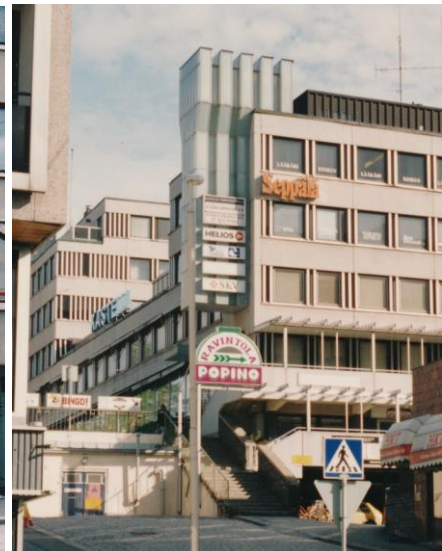
Kuva 33 Myös alkuperäisiin julkisivuihin toteutettiin joitakin muutoksia Säästöpankin konttorin muuttuessa kauppakeskus Kastelliksi. Näkyvin uudistus oli mainoskyltlien lisääntyminen ja niille tarkoitettujen linna-aiheisten mainostornien toteuttaminen. Uusien toimijoiden joukossa oli SKV:n lisäksi useampia vaatekauppoja sekä laajennettuihin kerhotiloihin sijoittunut nykypäiviin asti toimintaansa jatkanut ravintola Popino. Kuvat: Unto Määttänen.

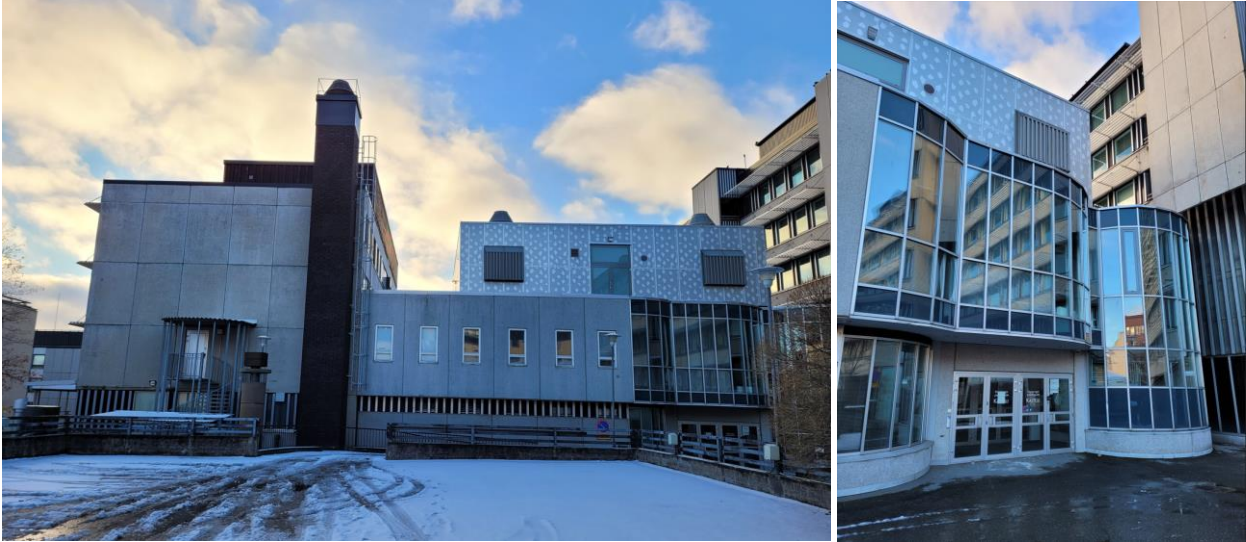
Kuva 34 1980-luvun laajennusosan julkisivu erottuu selkeästi alkuperäisistä osista etenkin terästä ja lasia yhdistelevän sisäänkäynnin osalta. Katolle sijoitettiin 2010-luvulla uusi ilmastointikonehuone, joka peitti alkuperäiset valokatteet.

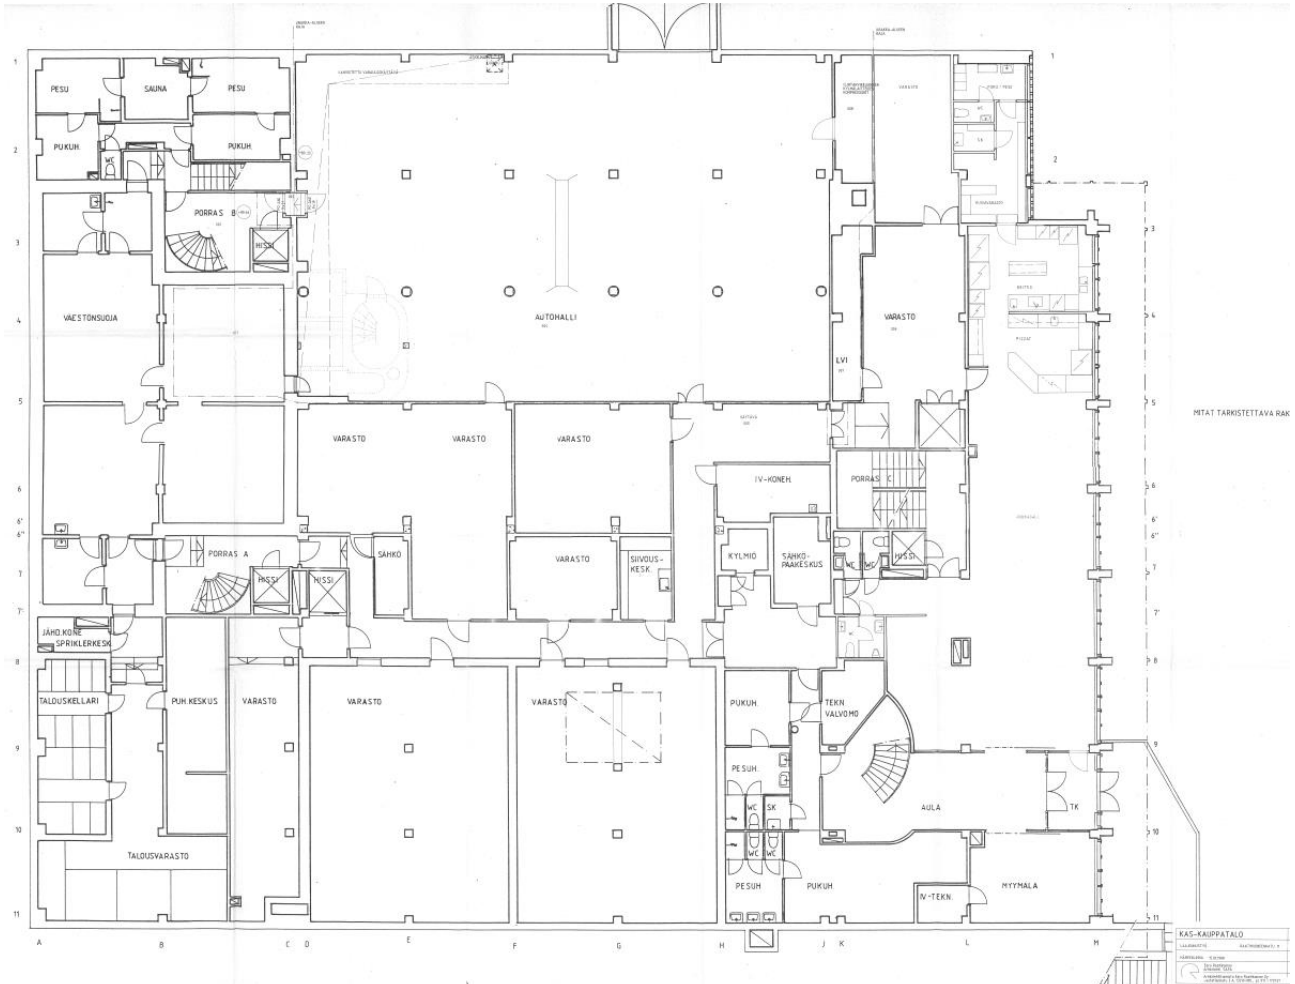
Kuva 35 Kellarikerroksen muutospiirustus vuodelta 1988.

Sisätiloissa muutokset koskettivat ylempää kellarikerrosta sekä kerroksia 1 ja 2. Uudisosan kellarin sijoitettiin asiakaspysäköinnille ja tavaraliikenteelle tarkoitettu autohalli. Vanhat pankkiholvit muunnettiin myymälöiden varastoiksi. Pankin asiakkaiden kerhohuone, joka oli ainoa ikkunoin varustettu tila 0-kerroksessa, muutettiin ravintolakäyttöön, mikä tarkoitti käytännössä C-osan päädyssä sijainneen keittiön laajennusta sekä uuden portaikon kautta johdetun sisäänkäyntiterassin rakentamista.

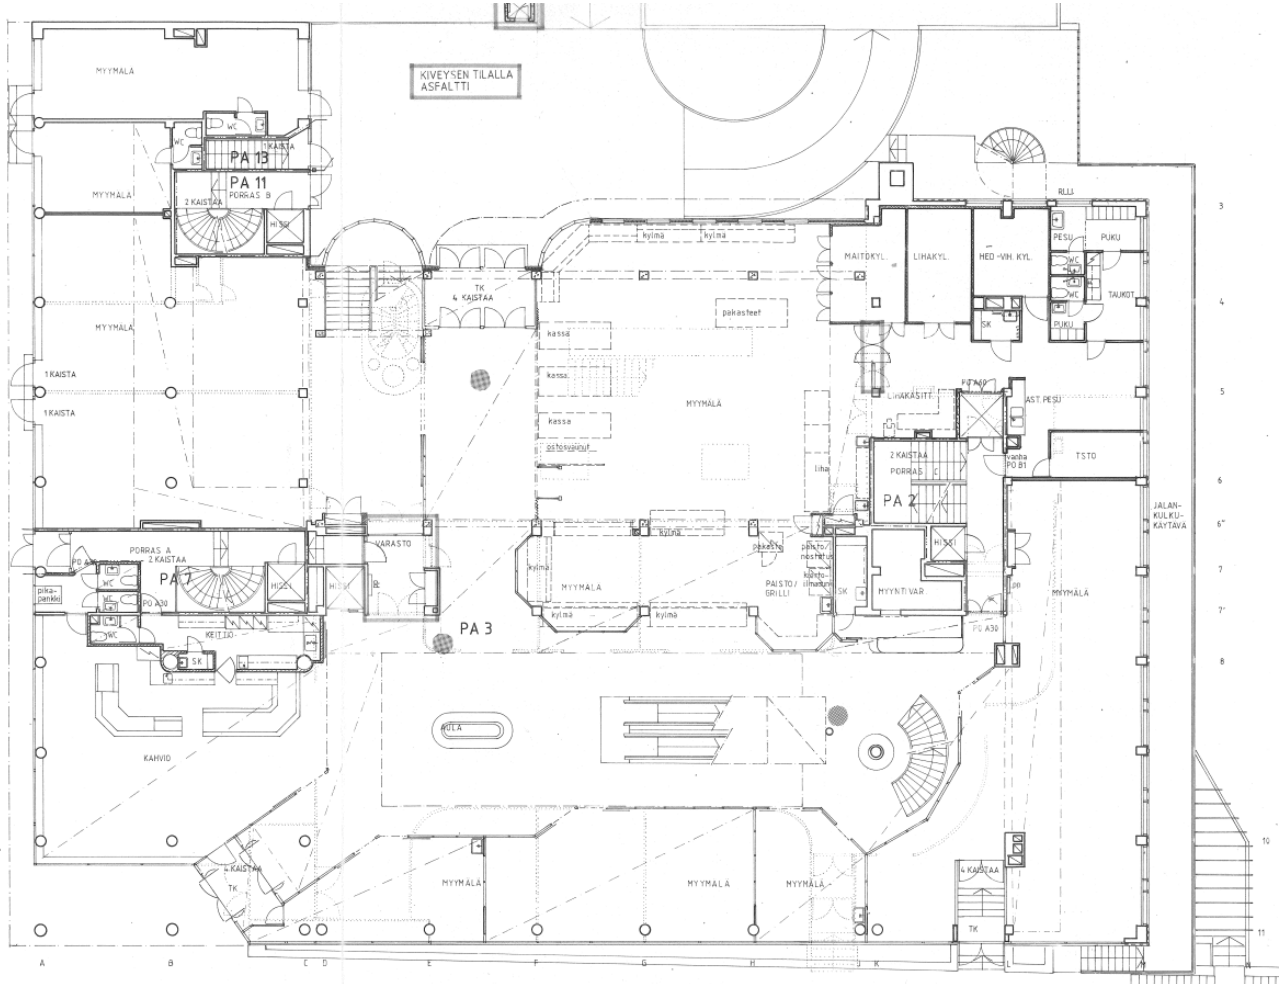
Kuva 36 1. kerroksen muutospiirustus vuodelta 1988

Ensimmäisessä kerroksessa muutokset olivat merkittävämpiä. Vanha pankkisali muutettiin kauppakeskuksen aulaksi, josta johtivat toiseen kerrokseen kaksisuuntaiset liukuportaat. Uuden sisäänkäynnin yhteyteen rakennettiin kerrosten välille ulkonevaan pyöreään tilaan sijoittunut portaikko. Aulaa ympäröineiden toimistojen tilalle rakennettiin väliseinän eroteltuja myymälöitä. Varsinaiseen uudisosaan sijoittui valintamyymälä, jonka tiloihin sijoitettiin sen tarvitsemia varastoja ja kylmiöitä.

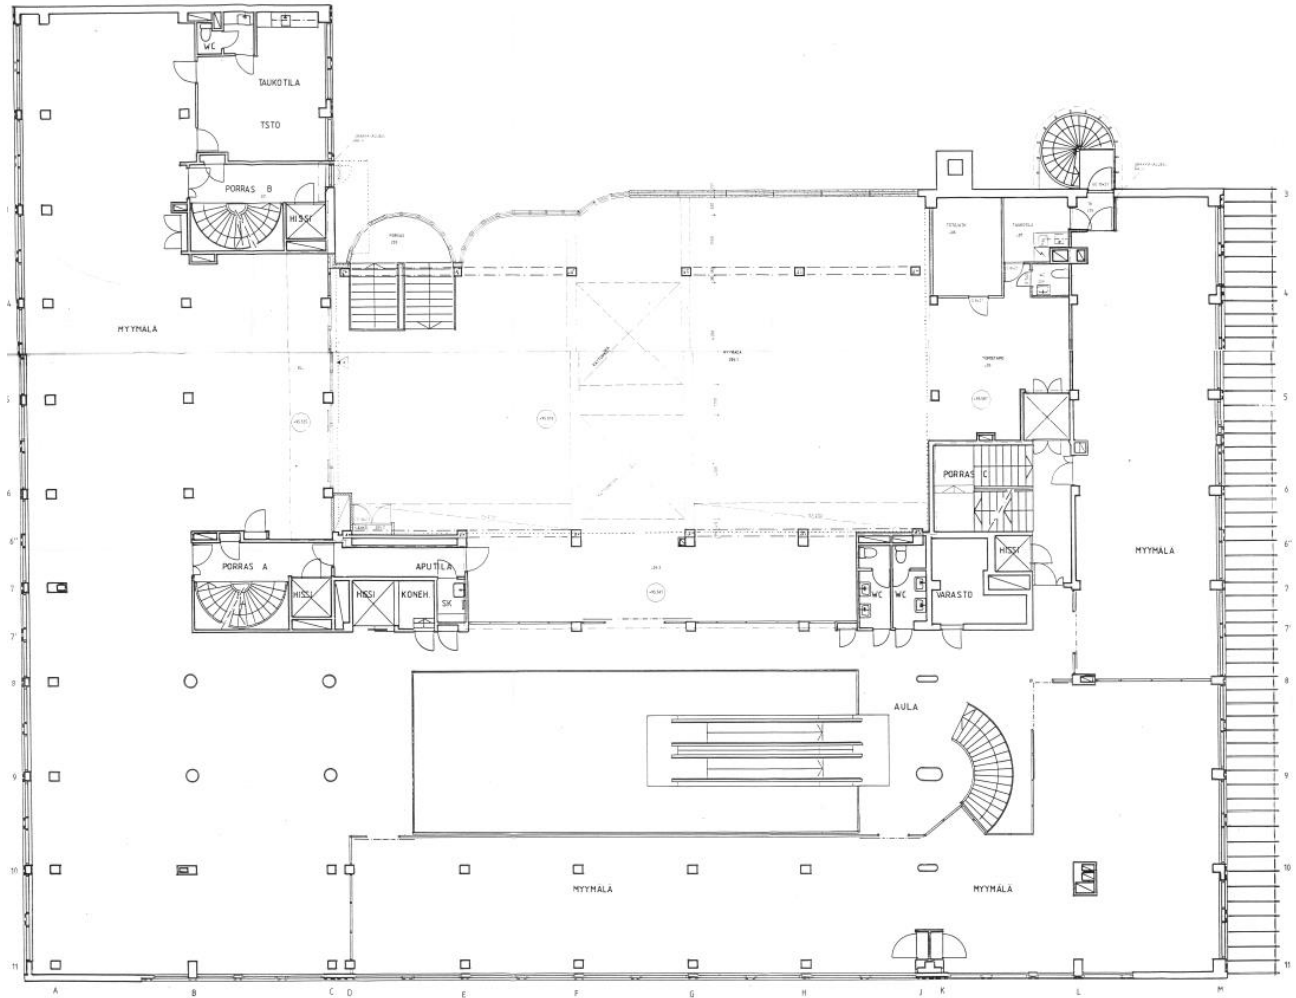
Kuva 37 2. kerroksen muutospiirustus vuodelta 1988.

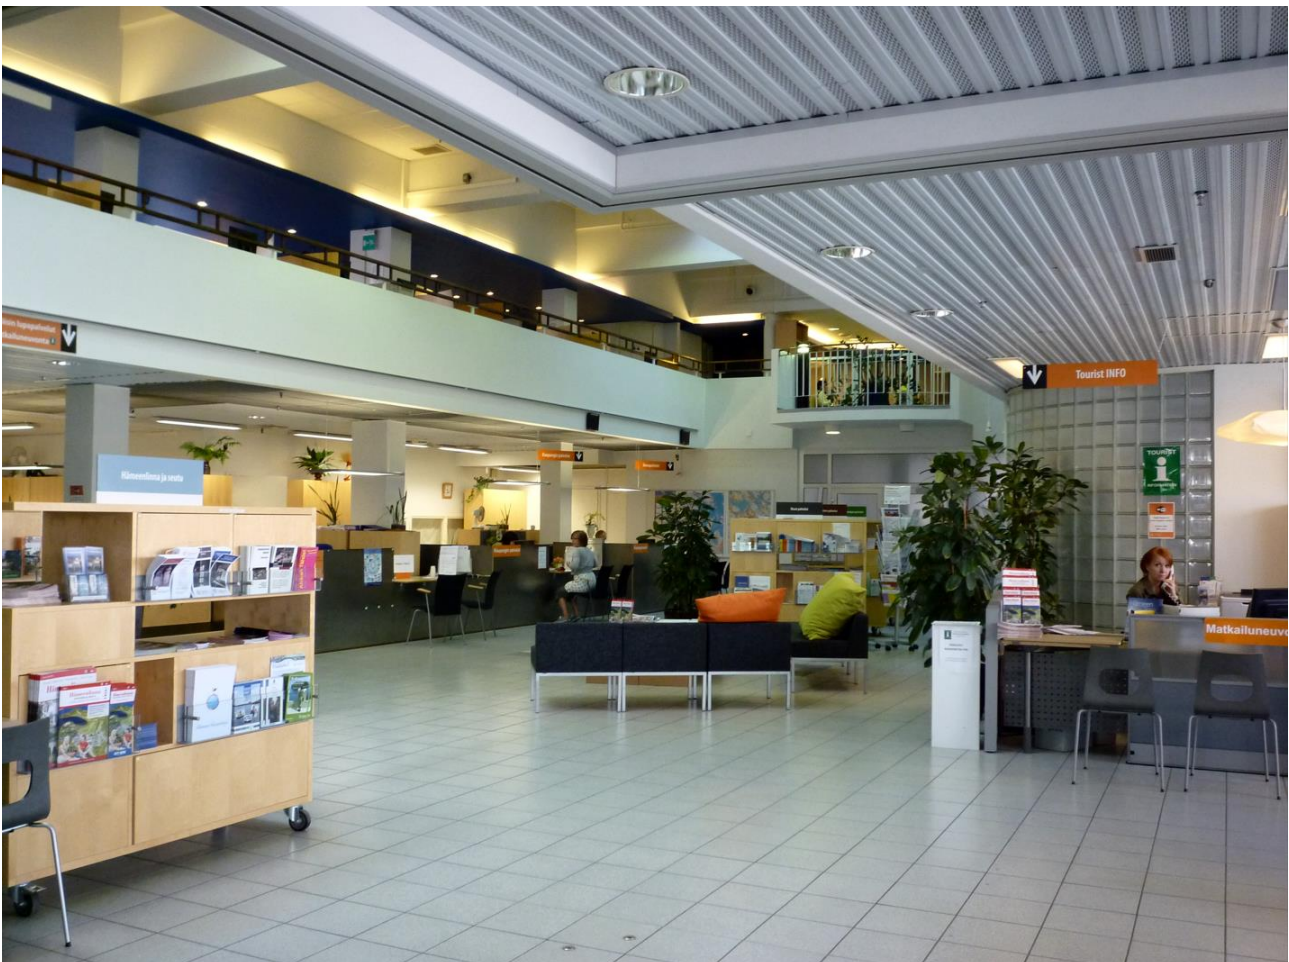
Kuva 38 Palvelupiste Kastelliiksi muuttanut vanha pankkisali ja kauppakeskuksen aulatilat kuvattuna vuonna 2011 peruskorjauksen jälkeen. Toiseen kerrokseen johtaneiden liukuportaiden paikka hahmottuu ulokkeena tilaa kiertävän parven keskellä. Kuva: Hämeenlinnan kaupunki.

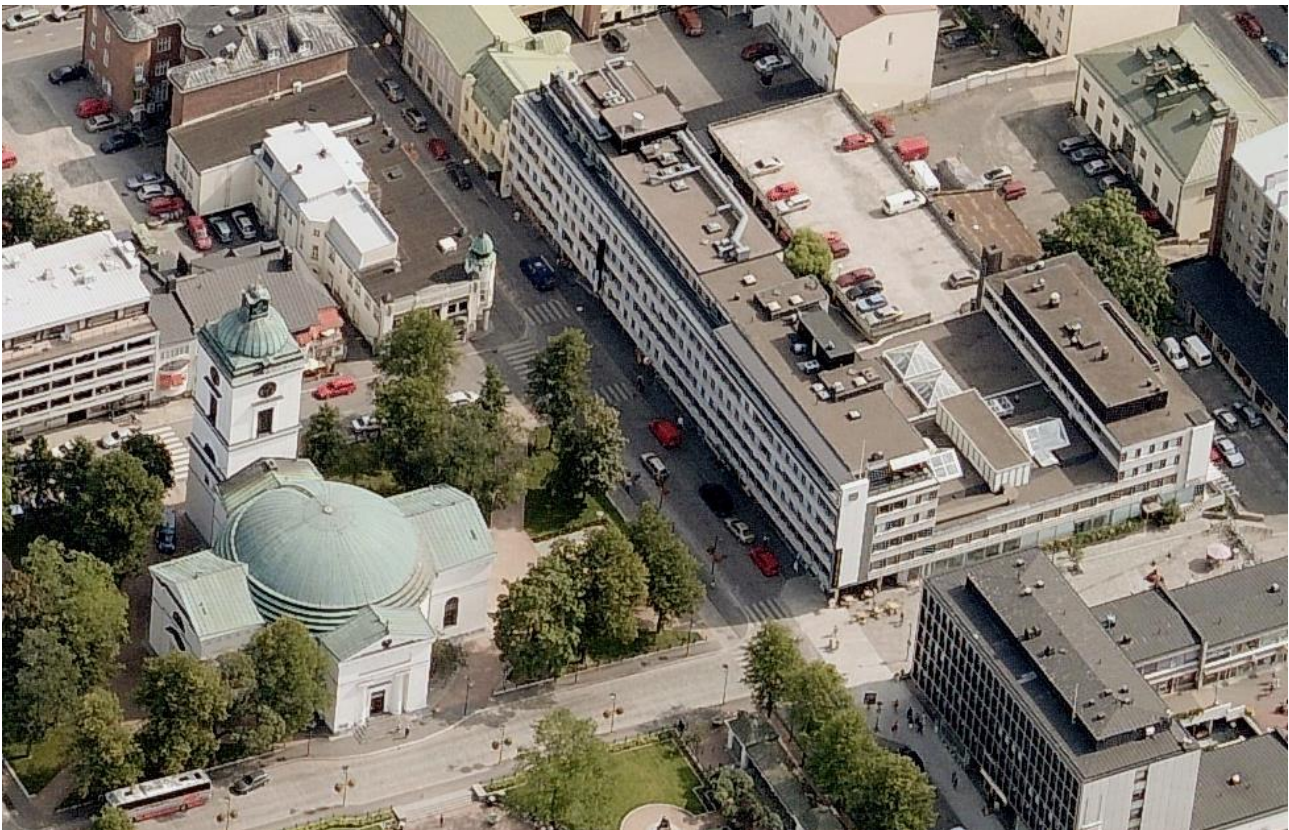
Kuva 39 Selvityskohde päiväämättömässä ilmakuvassa ennen 2010-luvun puolivälissä toteutettua ilmanvaihtoremonttia, jonka myötä keskiosassa sisäpihan puolella näkyvä kahdesta pyramidinmuotoisesta kattoikkunasta muodostunut valokate jäi laajentuneen ilmanvaihtokonehuoneen alle. Kuva: Hämeenlinnan kaupunki.

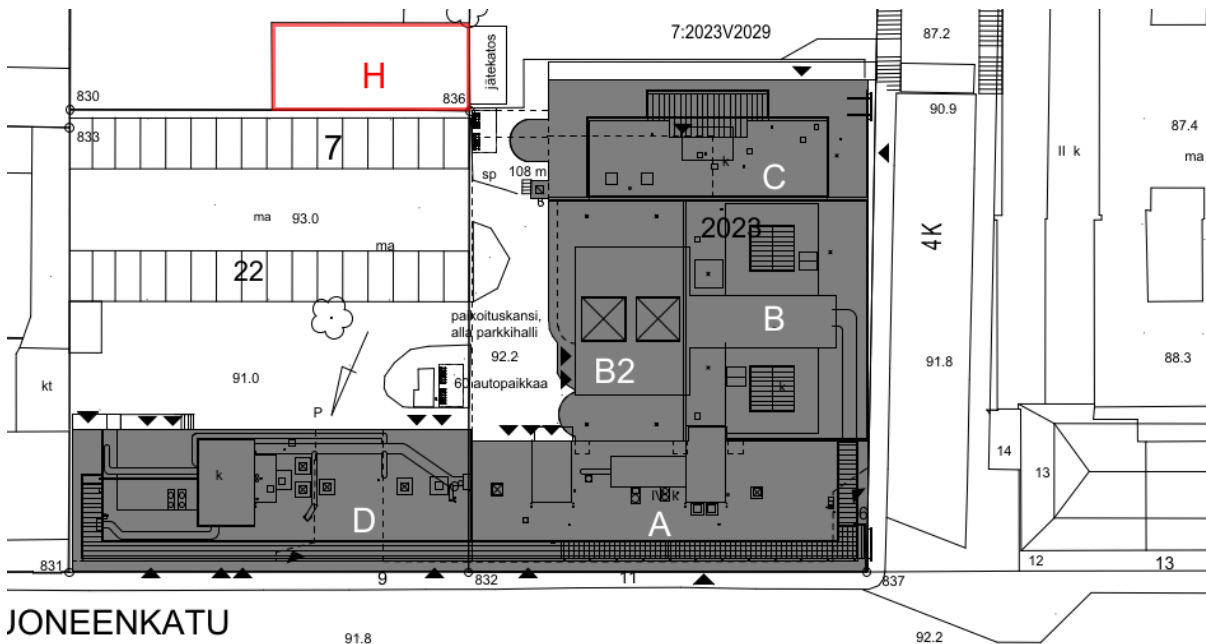
Kuva 40 Asemapiirros, jossa eriteltynä eri rakennusosien tunnuksat. Sisätilojen esittelystä hyödynnetyt pohjapiirrokset on asemoitu samaan tapaan Raatihuoneenkadun suuntaisesti.

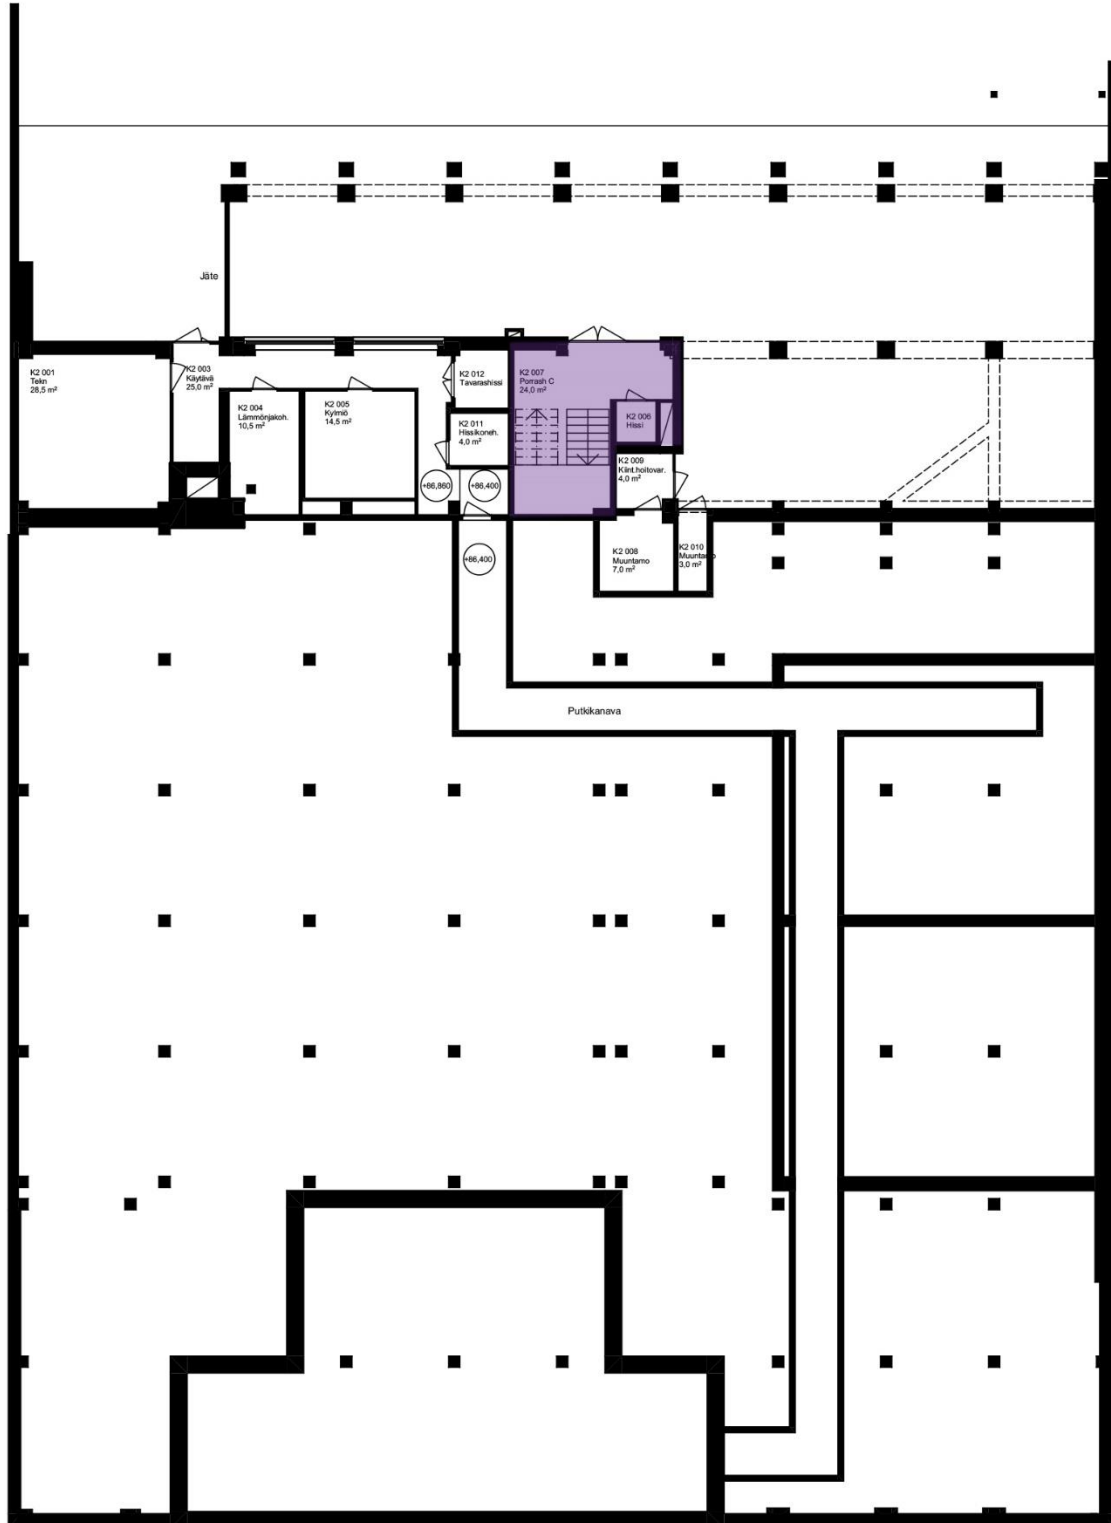
Kuva 41 Nykytilaa kuvaava K2-kerroksen pohjapiirros. Tilajaoiltaan alkuperäisenä säilyneet osat ovat merkitty pohjaan violetilla.

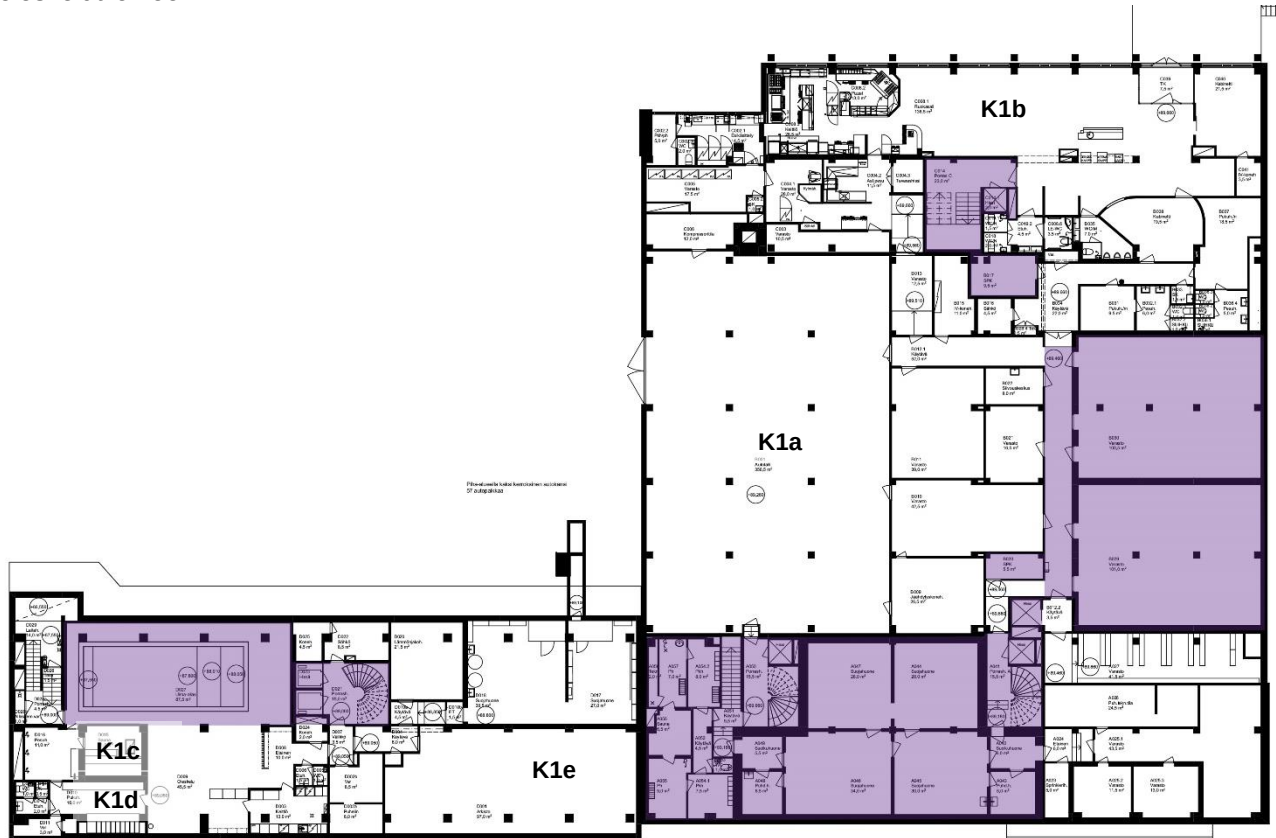
Kuva 42 Nykytilaa kuvaava K1-kerroksen pohjapiirros. Numeroin merkitty likimääräisesti alla olevien valokuvien ottopaikat. Tilajaoltaan alkuperäisenä säilyneet osat ovat merkitty pohjaan violetilla.

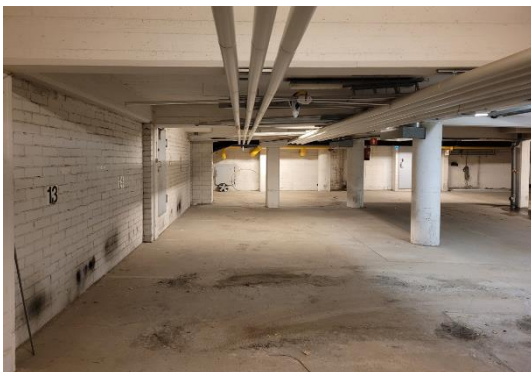
K1a Matalahko parkkihalli on tuettu betonipylväillä ja vuorattu valkoisilla tiiliseinillä.

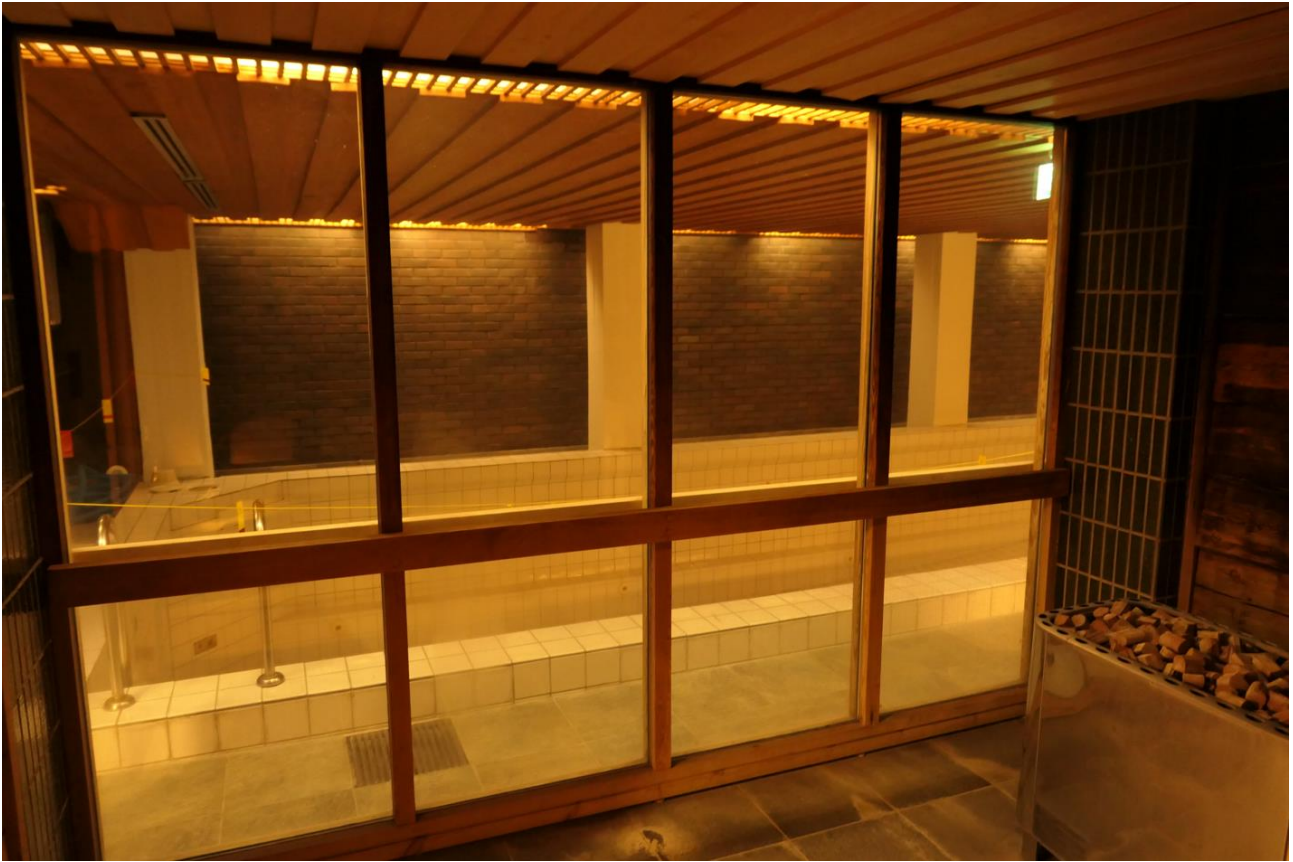
K1c Saunatilan erikoisuutena voidaan pitää suuria uima-altaalle avautuvia ikkunoita sekä koristeellista yhtenäistä kattopanelointia.

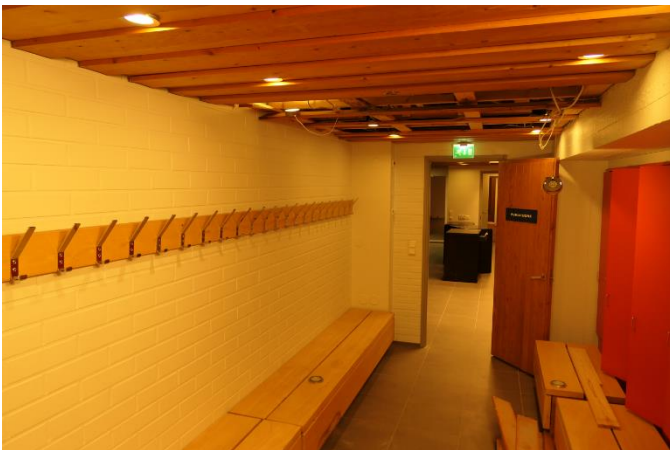
K1d Näkymä kellarin saunatilojen pukuhuoneeseen sekä siitä avautuvaan oleskelutilaan. Kantavat betonipylväät on jätetty näkyviin ja seinät verhoiltu erivärisillä tiilillä.

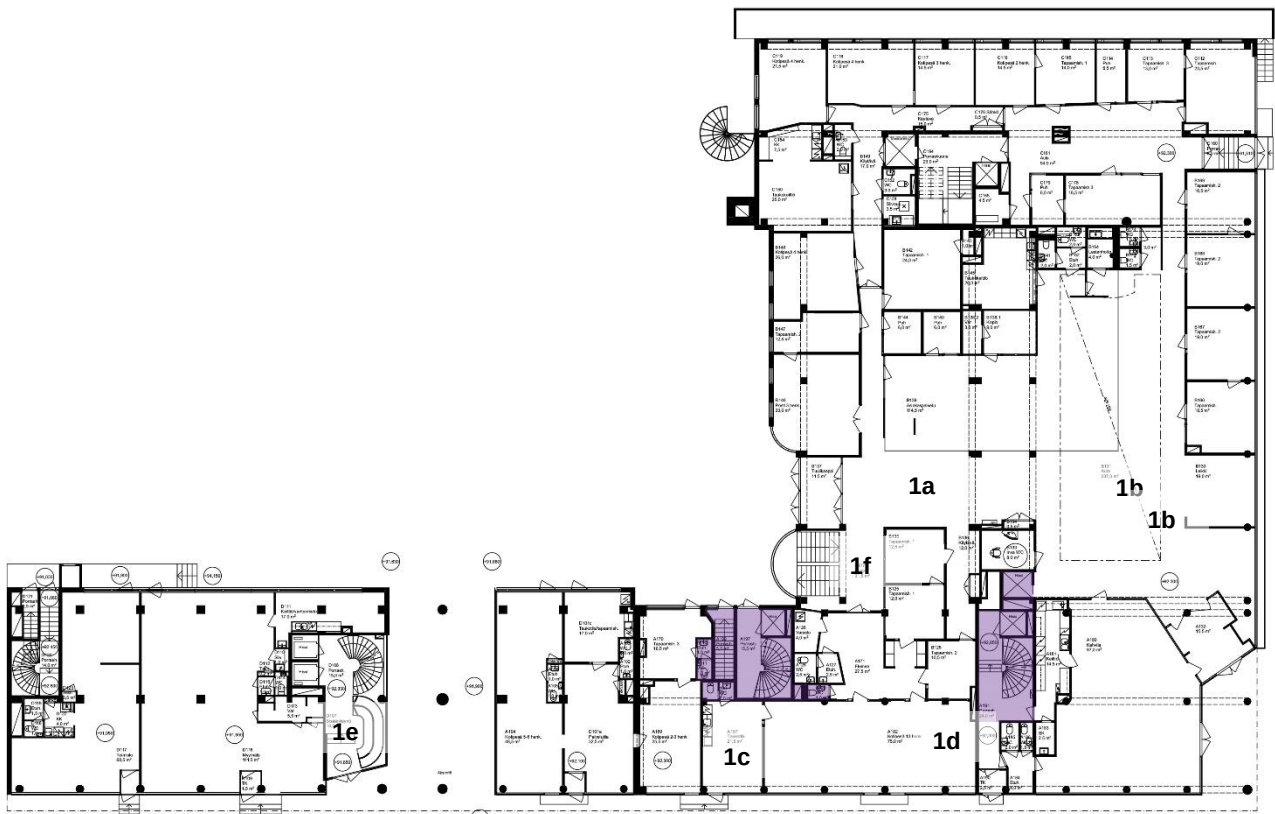
Kuva 43 Nykytilaa kuvaava 1. kerroksen pohjapiirros. Numeroin merkitty likimääräisesti alla olevien valokuvien ottopaikat. Tilajaoiltaan alkuperäisenä säilyneet osat ovat merkitty pohjaan violetilla.

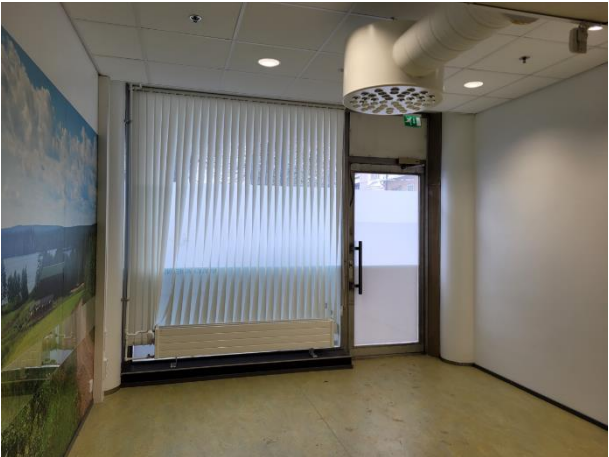
1c Yksi B-osaan Rattihuoneenkadun puolelle sijoittuvista pienehköistä työhuoneista. Kantavat pilarirakenteet näkyvissä.

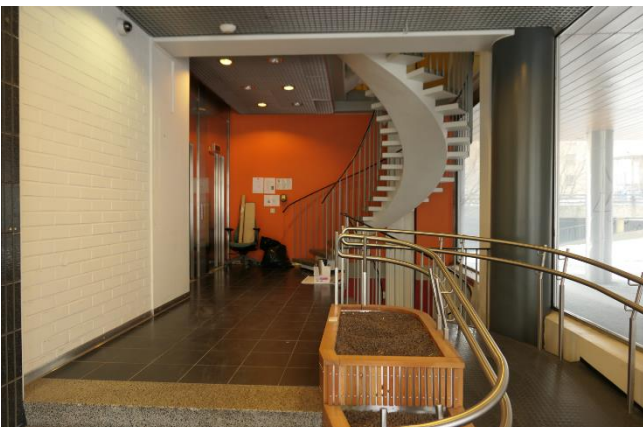
1e D-osan valoisaa aulatilaa on muutettu 1990-luvun lopulla lisäämällä kuvaajasta katsoen oikealle lyhyt luiska. Veistokselliset kierreportaat jatkuvat ylimpään kerrokseen saakka.

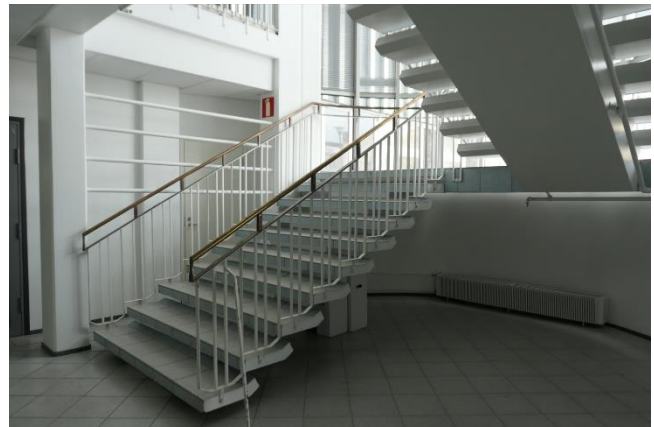
1f 1980-luvun B1-uudisosan portaikko on niin ikään valoisa. Vain kahden kerroksen korkuisia portaita kiertävät näyttävät kaiteet messinkisine käsijohtimineen.

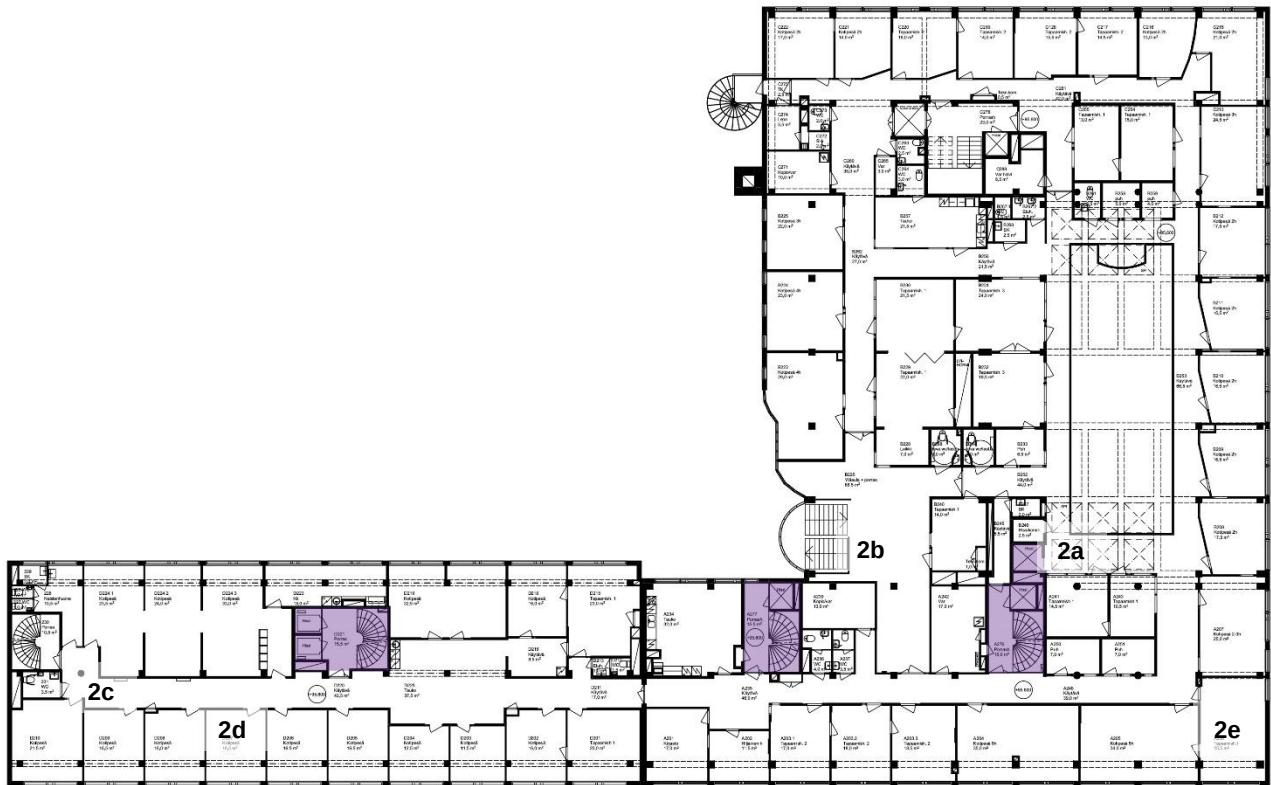
Kuva 44 Nykytilaa kuvaava 2. kerroksen pohjapiirros. Numeroin merkitty likimääräisesti alla olevien valokuvien ottopaikat. Tilajaoiltaan alkuperäisenä säilyneet osat ovat merkitty pohjaan violetilla. Oletettavasti D-osassa on säilynyt suurelta osin alkuperäinen tilajako, mutta alkuperäispiirustusten pohjalta asiaa ei pystytäkään osoittamaan.

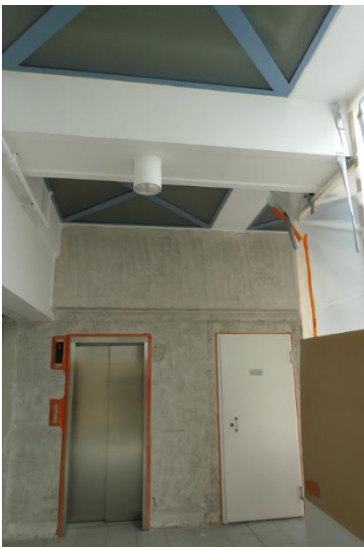
2a Aiemmin 2. kerroksen keskeisiin tiloihin valoa ovat tuoneet valokatteet, joista suuri osa on kuitenkin peitetty uusilla kattorakenteilla. Myös näkymä parvelta alakertaan oli peitetty korjaustöiden vuoksi.

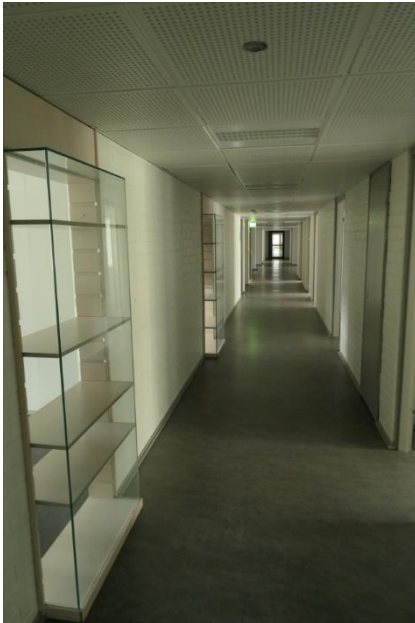
2c 2. kerroksen pitkille käytäville valoa toimistohuoneista siivilöivät erikoiset hyllyjen ja sisäikkunoiden yhdistelmät.

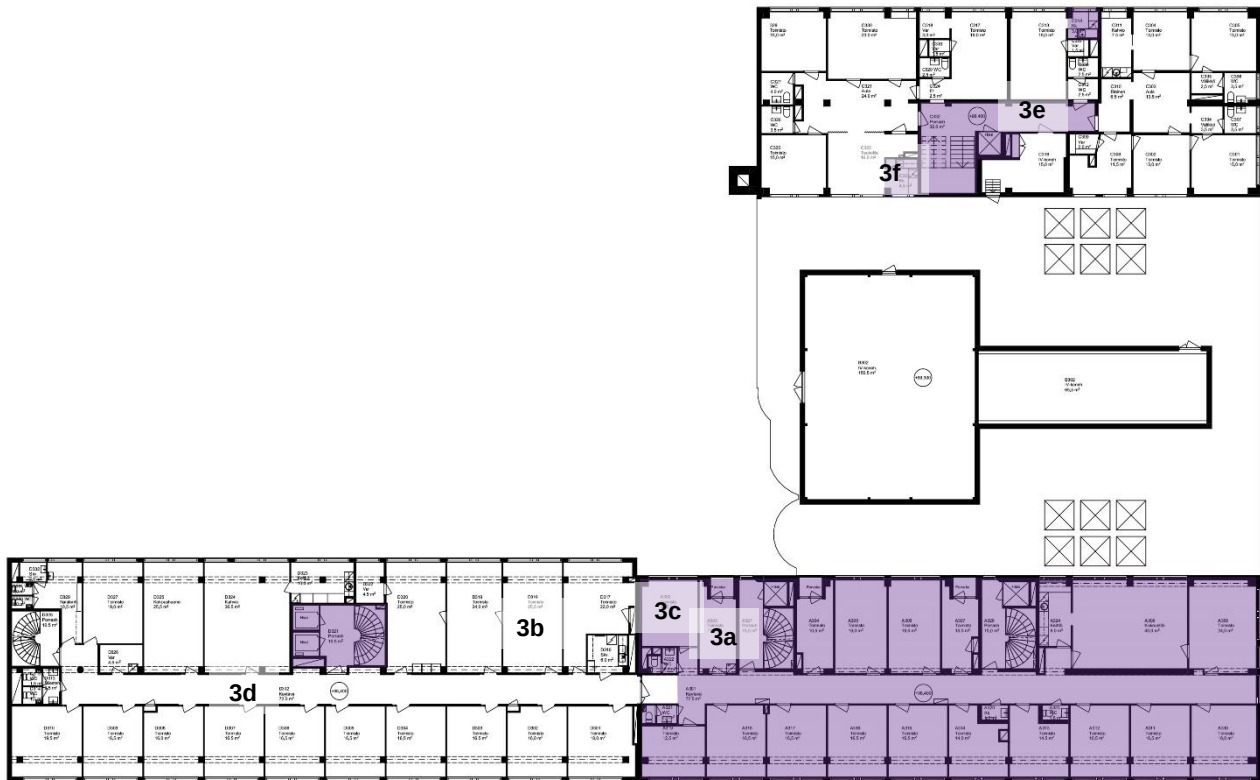
Kuva 45 Nykytilaa kuvaava 3. kerroksen pohjapiirros. Numeroin merkitty likimääräisesti alla olevien valokuvien ottopaikat. Tilajaoiltaan alkuperäisenä säilyneet osat ovat merkitty pohjaan violetilla. Oletettavasti D-osassa on säilynyt suurelta osin alkuperäinen tilajako, mutta alkuperäispiirustusten pohjalta asiaa ei pystytä osoittamaan.

3. kerroksessa varsinaisia sisätiloja on ainoastaan osissa A, C ja D. B-osat ovat muutoin kaksikerroksisia, mutta niiden katolle on sijoitettu T-kirjaimen muotoon kaksi ilmastointikonehuonetta. A- ja D-osissa toimistohuoneet ryhmittyvät samoin kuin kerrosta alempana pitkän keskikäytävän ympärille. C-osassa toimistot on rakennettu vanhojen asuntojen paikalle, mikä on edelleen mahdollista hahmottaa niiden pohjaratkaisuista sekä rappukäytävistä ja ulko-ovista.

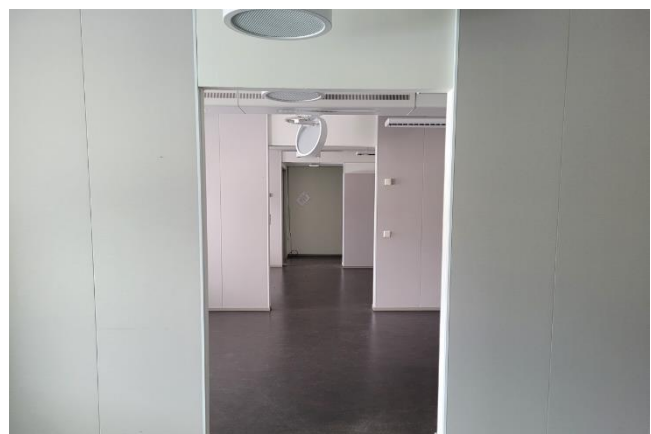
3b Toimistohuoneet on erotettu toisistaan kevyillä väliseinillä, jotka ovat paikoin mahdollistaneet eri tilojen yhdistämisen toisiinsa.

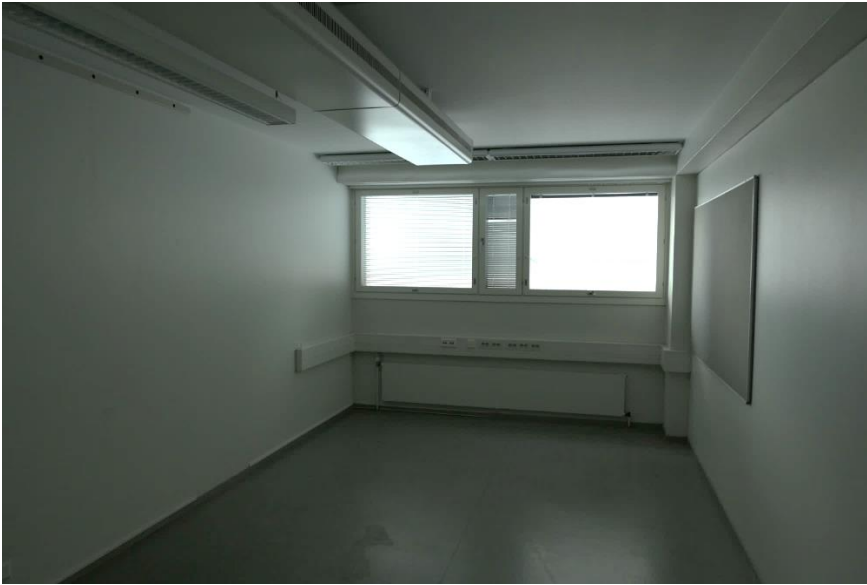
3c Joissain toimistohuoneissa rakenteelliset ratkaisut ovat pakottaneet sijoittamaan ikkunat tavanomaista korkeammalle.

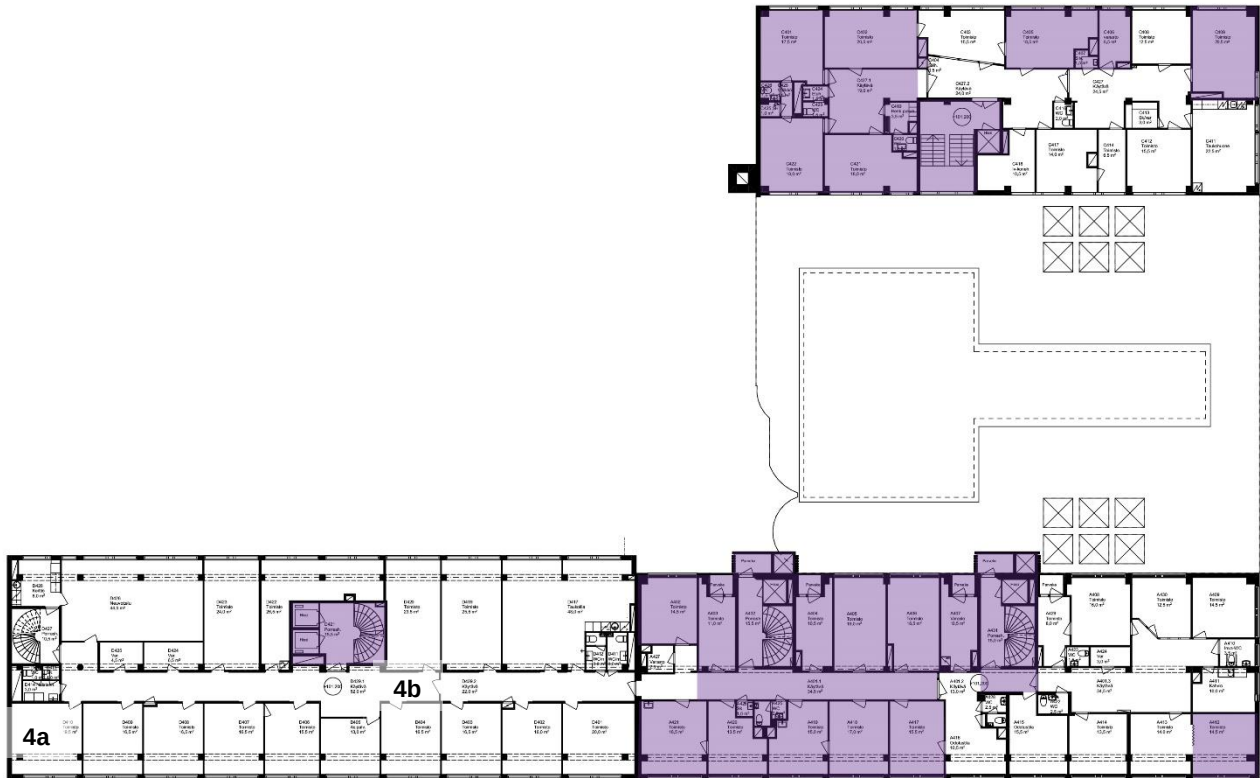
Kuva 46 Nykytilaa kuvaava 4. kerroksen pohjapiirros. Numeroin merkitty likimääräisesti alla olevien valokuvien ottopaikat. Tilajoiltaan alkuperäisenä säilyneet osat ovat merkitty pohjaan violetilla. Oletettavasti D-osassa on säilynyt suurelta osin alkuperäinen tilajako, mutta alkuperäispiirustusten pohjalta asiaa ei pystytä osoittamaan.

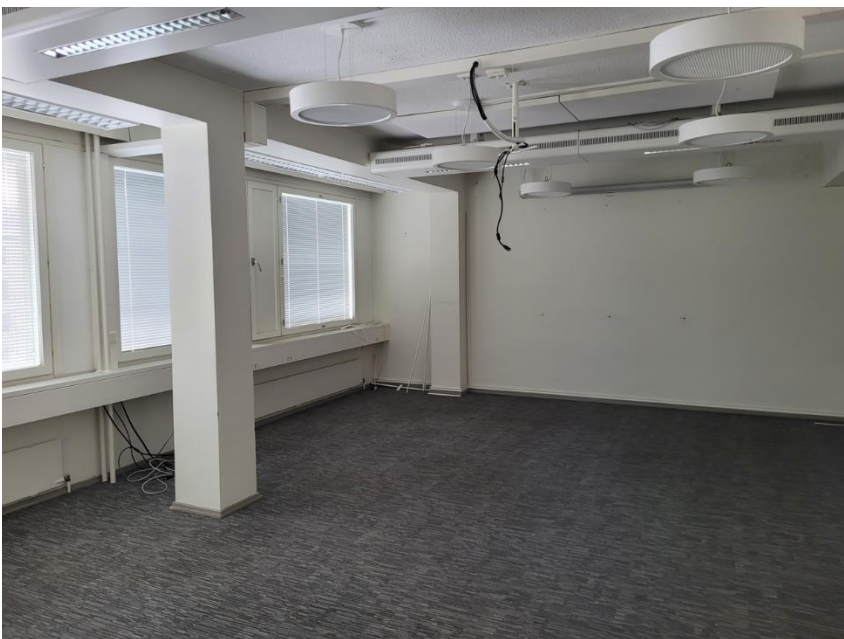
4a Neljännen kerroksen toimistuhuoneissa erottuu hyvin joka kerroksessa paikoin toistuva ratkaisu kantavien pilareiden sijoittelusta hieman ulkoseinästä sisäänvedetysti.
